**AUXILIAR EN LA INTERVENTORIA TECNICA Y FINANCIERA
DE LA ADECUACION, AMPLIACION Y REPARACION DE LAS INSTALACIONES
FISICAS, ASÍ COMO DEL MANTENIMIENTO DE LAS REDES DE SERVICIO QUE
REQUIERE LA NUEVA SEDE DE LA ESCUELA SUPERIOR DE
ADMINISTRACION PUBLICA -ESAP-**

**PRACTICA PROFESIONAL (PASANTIA)
PARA OPTAR AL TITULO DE INGENIERO CIVIL**

**JHON JAIRO RICO CORREA
Cód: 04041061**

**UNIVERSIDAD DEL CAUCA
FACULTAD DE INGENIERÍA CIVIL
DEPARTAMENTO DE CONSTRUCCION
PROGRAMA DE INGENIERÍA CIVIL
POPAYÁN
AGOSTO DE 2011**

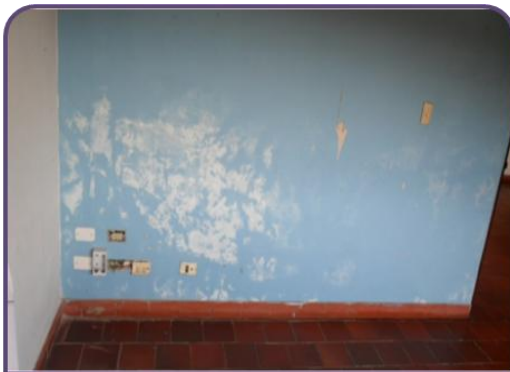
figura 11.
UBICACION: Edificio Administrativo
PROCESO: Estado inicial de las paredes internas a resanar y pintar.

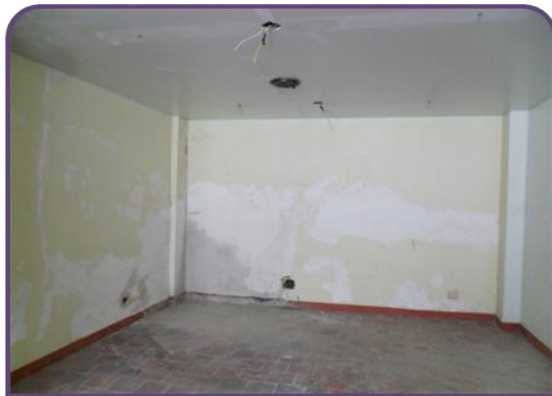
figura 15.

PROCESO: Estado Inicial antes de resanar y pintar.

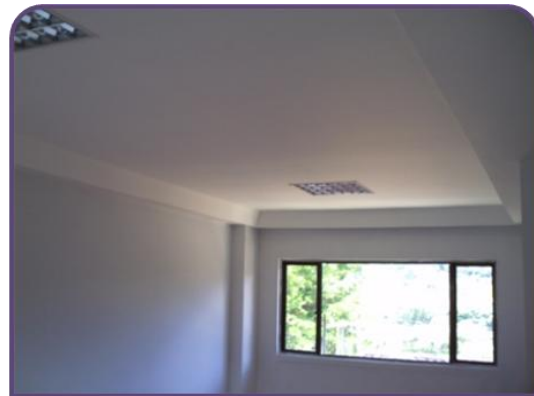
figura 16.

PROCESO: Oficina interior recibida a satisfacción por la interventoría.

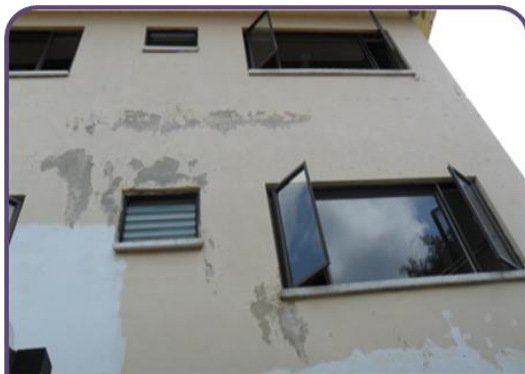
figura 17.

PROCESO: Fachada lateral antes de resanar y aplicar Graniplast.

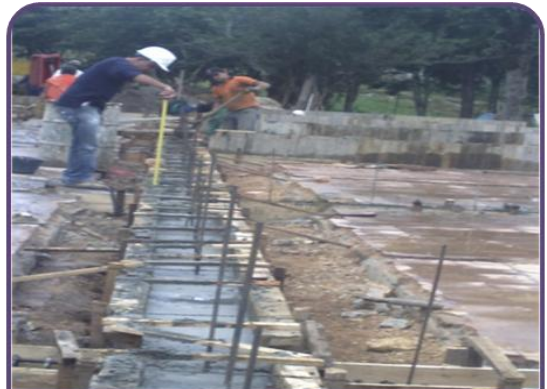
figura 22.

UBICACION: Zona de aulas
PROCESO: Control a las Dovelas (Separación y Longitud de Traslajo).

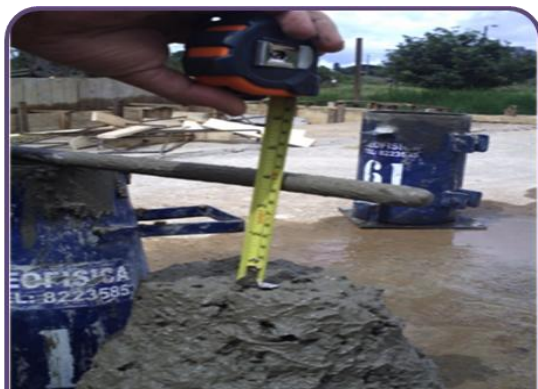
figura 25.

PROCESO: Slump o asentamiento igual a 8.8 cm

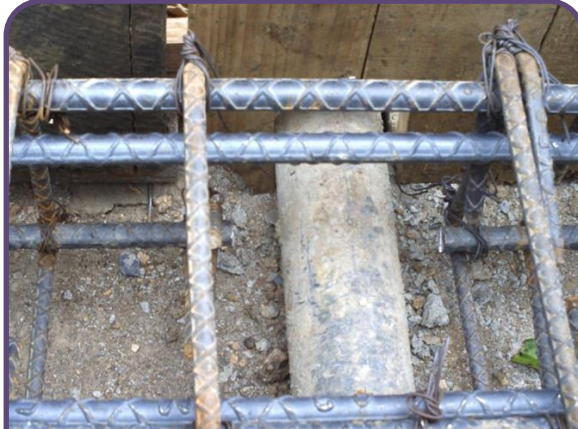
figura 78.

- Un trabajador corto las dos barras inferiores de un tramo de la viga de cimentación para encajar el castillo sobre una tubería hidráulica de 2 pulgadas, que apareció en dicho sector.

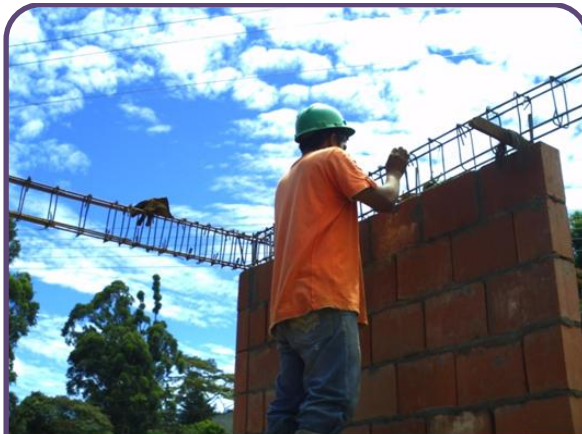
figura 79.

- No se aceptaron en una primera instancia unos tramos del castillo para fundir las vigas de amarre porque la separación de los estribos no correspondía a la de los planos de 0.15 m en los tramos centrales, y 0.075 m a 2.34 de los apoyos.

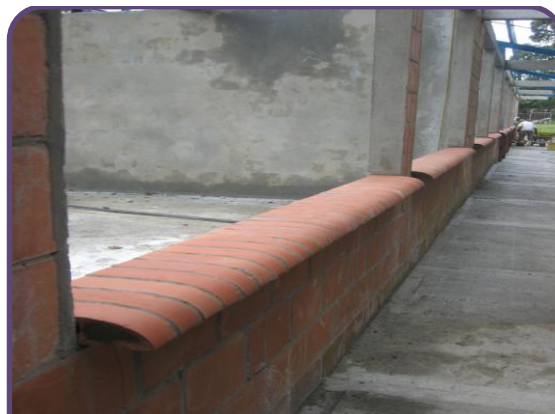
figura 81.

- Se rechazó en una primera instancia los muros de alfajía de la zona de Aulas, por que no presentaron un buen acabado, pero fue corregido rapidamente cumpliendo con las exigencias de la interventoria de la obra .
