UNIVERSIDAD DEL CAUCA
MARISOL ALEJANDRA OBANDO MUÑOZ
FACULTAD DE INGENIERÍA CIVIL
INFORME FINAL DE PASANTIA

INFORME FINAL DE PASANTIA
PROYECTO PRACTICA PROFESIONAL
APOYO TECNICO COMO AUXILIAR DE INGENIERÍA EN EL PROYECTO DE
PAVIMENTACION “CORREDOR DEL PALETARA”

Contrato 0679 de 2009, Estudios y Diseños, Gestión Social, Predial y Ambiental Mejoramiento del proyecto “Corredor del Paletará”

El proceso tiene como objeto la Construcción de la Pavimentación de la vía Coconuco-Paletará (Abscisa K27+700) y (Abscisa K46+700) – Municipio de Puracé - Contrato 0679 de 2009.

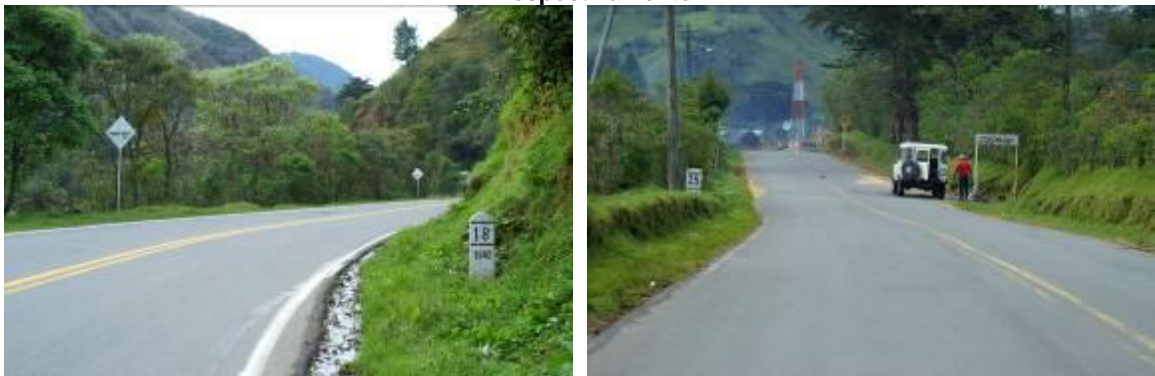
Imagen No 2. Condición actual de la Vía, tramo Popayán – Patico - Coconuco, K18 y K25 Respectivamente

En el resto del corredor vial la estructura del pavimento está compuesta por capas de material de afirmado en un estado funcional deficiente, a causa del pobre

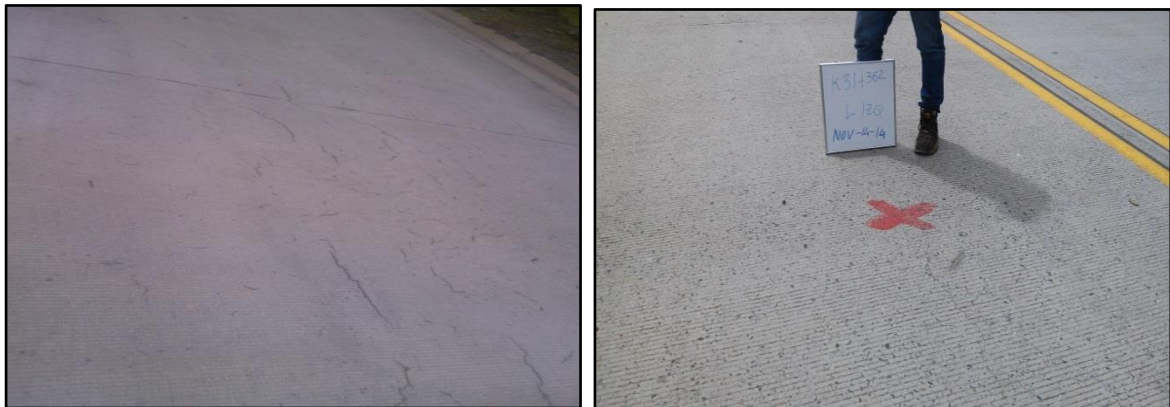
Imágenes No.17. Patologías de pavimento rígido

La demolición del pavimento rígido comprendía determinadas losas a lo largo del proyecto, debido a que presentaban grietas de alta consideración que comprometían el funcionamiento de la losa así como también fisuras y desportillamientos en las juntas.

Realizando un seguimiento a cada una de las losas que presentaban este tipo de patologías se recurrió a la evaluación del especialista en pavimentos Ingeniero José David Muñoz Gutiérrez los cuales clasificaron cada uno de los casos y las acciones correspondientes.

Se plantea la ejecución de reparaciones parciales en profundidad parcial, en el caso de descascaramientos o desportillamientos en las juntas del pavimento, reparaciones de profundidad total cuando se presentan grietas activas y donde las

Para los casos en donde se presentaban grietas transversales que recorrían el ancho de la losa construida, fisuras de contracción plástica por secado, o que la comprometen en su espesor, las cuales se localizan en el área comprendida entre el borde de la losa y el tercio medio de la misma, se realizaba la demolición desde el tercio medio hacia el extremo, para ello se debía realizar un corte en todo el espesor de la losa.

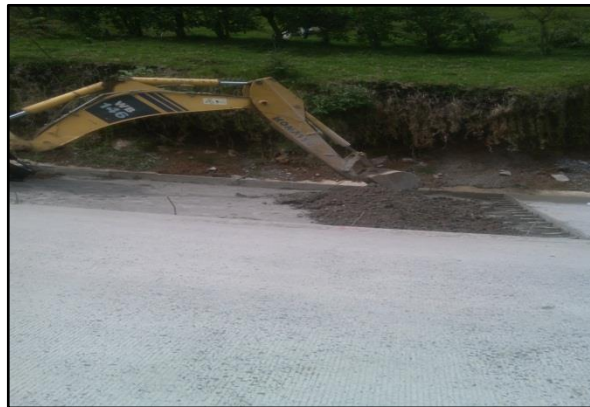
Imagen No.19. Escarificación de material de subbase

Las losas que fueron sometidas a proceso de reparación se observó que varias de ellas habían sufrido un deterioro significativo de la base por lo que fueron; limpiadas y recompactadas retirando cualquier tipo de material suelto; tanto que otras presentaban un acolchonamiento en el material superior por lo que fue necesario realizar una estabilización con el fin de que el área reparada cumpla con los requisitos de compactación establecidos en las especificaciones generales de construcción para ello fue necesario realizar una escarificación de 20 cm y el

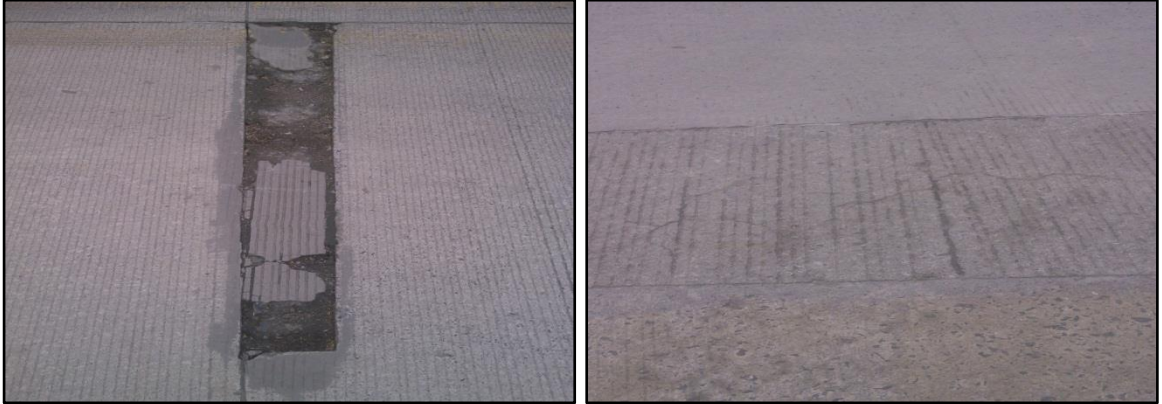
Imágenes No.22. Deterioro de las reparaciones

El primer kilómetro de pavimento realizado por la Unión Temporal Corredores Arteriales, kilómetro 30+580 al Kilómetro 31+300 presento un deterioro en las juntas tanto longitudinales como transversales, para lo cual realizaron unos cortes con áreas pequeñas a lo largo de los desportillamientos de las juntas, dichas áreas se demolieron a una profundidad de 7 cm y se aplicó un mortero de alto desempeño y secado rápido, Eucofast medio de la empresa Toxement pero dicha reparación no fue aceptada porque el 90% de las reparaciones no funcionaron ya porque presentaban un deterioro total o fisuras en la reparación.

Ante esta situación se demolieron estas reparaciones a 7 cm de profundidad con el compresor y se aplicó el mortero nuevamente, en esta ocasión se siguieron las especificaciones del producto es decir se necesitó grava pasante de 1cm y obtener una proporción de 40% de grava y 60% de mortero Eucofast Medio

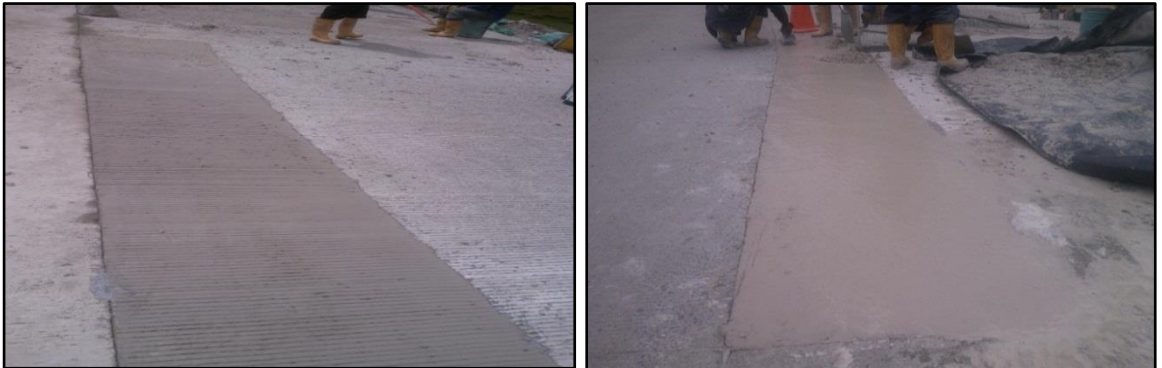
Imágenes No.23 Reparaciones con Eucofast Medio

Las reparaciones que no presentaban una área considerable se fundieron con Eucofast medio y se pudo observar que a los dos días presentaban fisuras de baja consideración por lo que se decidió que a todas las reparaciones de este sector se demolieran hasta el espesor de la losa, se reforzaran con parrillas de acero y se fundieran con concreto Mr40.
