FORMULACIÓN DEL PLAN DE CONTINGENCIA PARA LA EMPRESA DE
ACUEDUCTO Y ALCANTARILLADO DE POPAYÁN S.A ESP. PARA LAS
BOCATOMAS DE LOS RÍOS MOLINO, PIEDRAS Y PALACÉ, SUS LÍNEAS
DE CONDUCCIÓN Y PARA LOS PRINCIPALES COLECTORES DEL
SISTEMA DE ALCANTARILLADO MUNICIPAL

UNIVERSIDAD DEL CAUCA
FACULTAD DE INGENIERÍA CIVIL
PROGRAMA INGENIERÍA AMBIENTAL
POPAYÁN
2012

Informe final de Trabajo de Grado, modalidad de investigación como requisito
para optar por el título de Ingenieras Ambientales

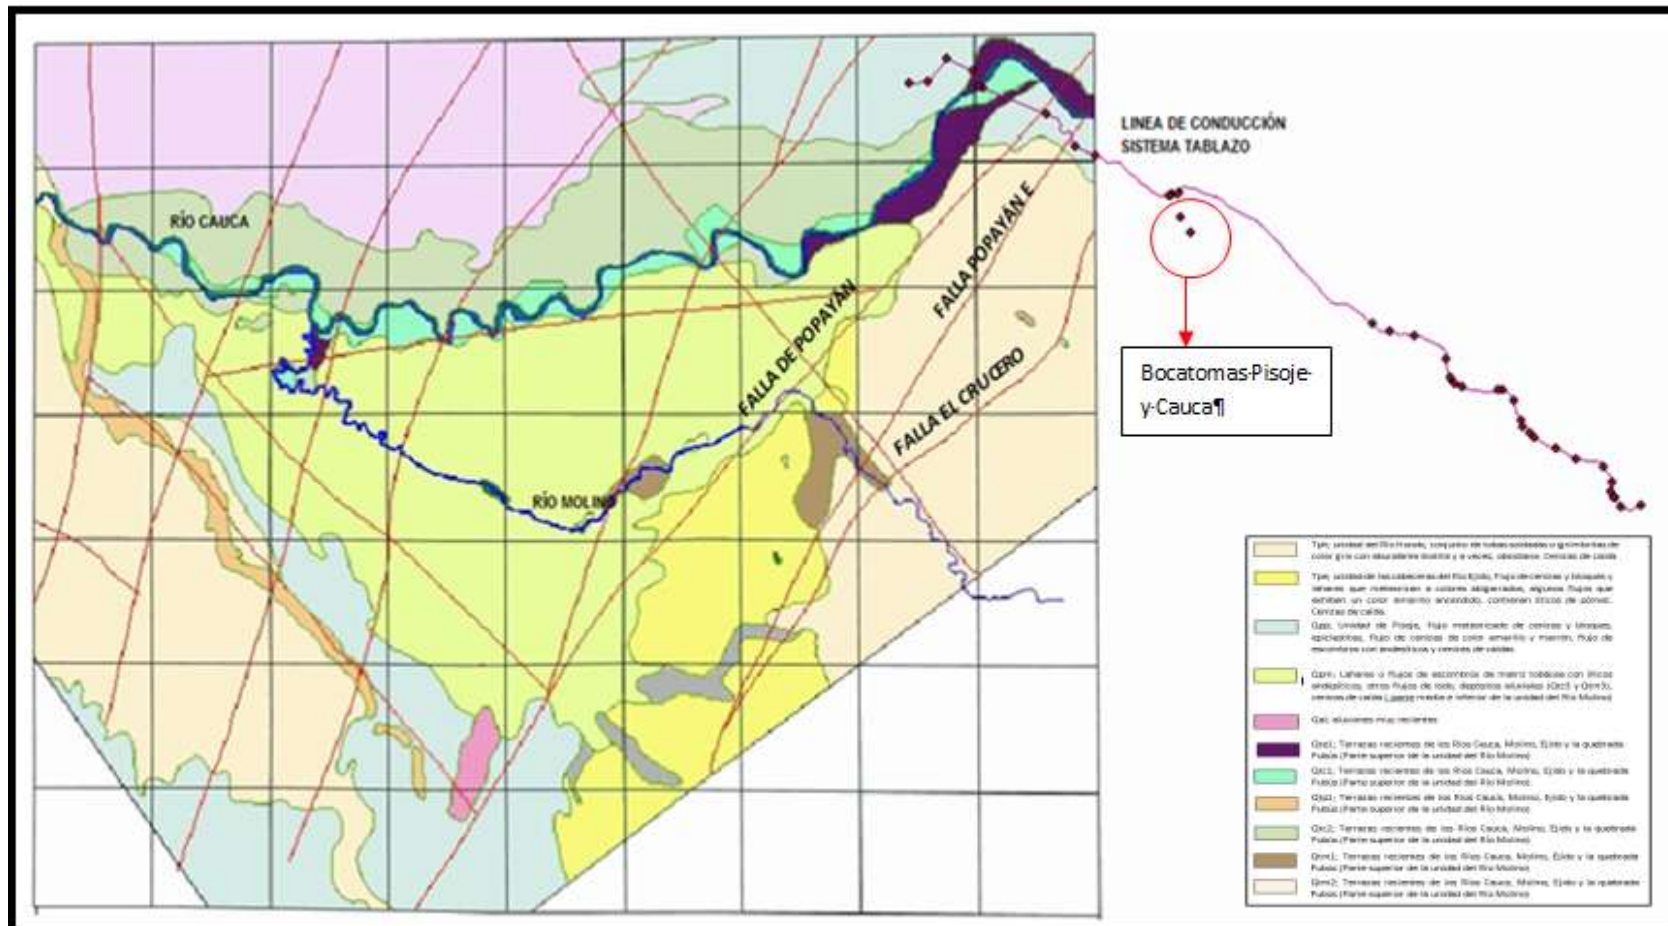
Figura 5. Mapa geológico de Popayán con la línea de conducción del sistema Tablazo

En la Figura 5 se puede apreciar que la línea de conducción atraviesa las fallas Popayán y Popayán E, lo que indica una gran amenaza ya que estas presentan actividad moderada, es decir van acumulando energía en su interior a través del tiempo hasta desencadenarse en un evento sísmico. Además la amenaza se incrementa porque las fuentes alternas se encuentran fuera del área del mapa.

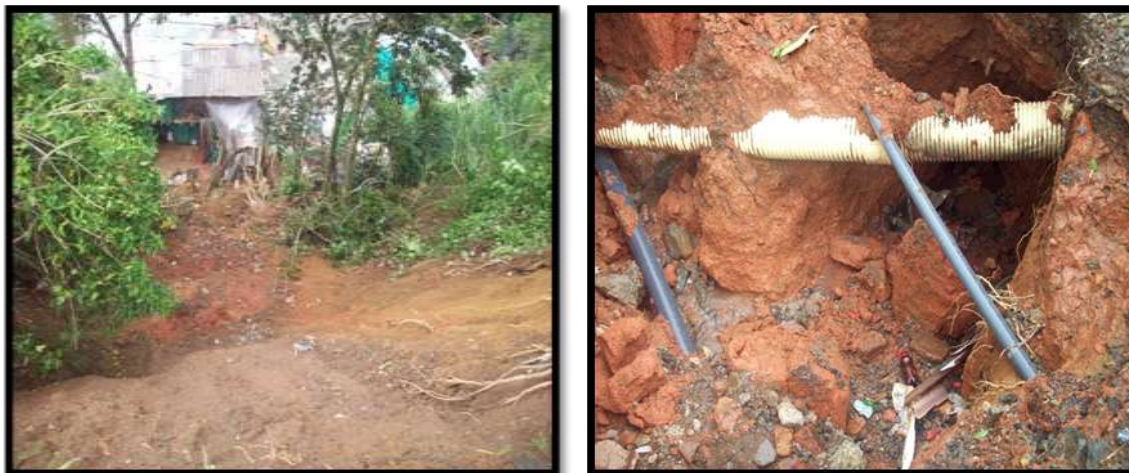
Figura 32. Deslizamiento en el Barrio Siloé

En el barrio Siloé se presenta un deslizamiento el cual se ha generado por la infiltración de aguas residuales en la cámara de inspección, causando reblandecimiento del terreno que soporta el colector, además de ser una amenaza para los pobladores de la zona tanto en salubridad como en su integridad física.

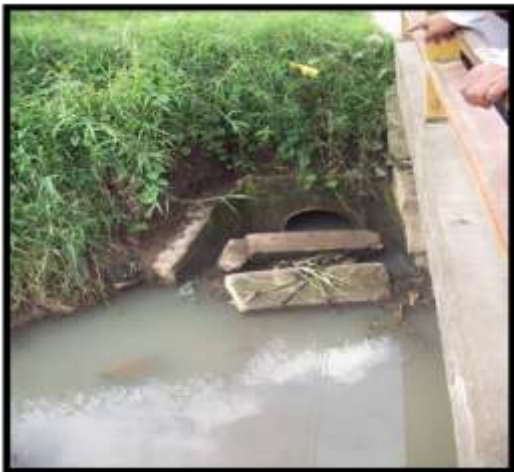
Figura 37. Puntos del sistema de alcantarillado afectados por la amenaza deterioro y debilitamiento de estructuras

Barrio El Dean la estructura de aislamiento del colector se encuentra colapsada
