**INFORME DE PASANTÍA COMO AUXILIAR DE INGENIERÍA CIVIL EN LA  
CONSTRUCCIÓN DE LA ETAPA 3 DEL CONJUNTO HOJARASCA BOSQUE  
RESIDENCIAL, EN LA CIUDAD DE POPAYÁN.**

**INFORME DE PASANTÍA PARA OBTENER EL TÍTULO DE INGENIERA CIVIL.**

**UNIVERSIDAD DEL CAUCA  
FACULTAD DE INGENIERÍA CIVIL  
PROGRAMA INGENIERÍA CIVIL  
POPAYÁN - CAUCA  
2022**

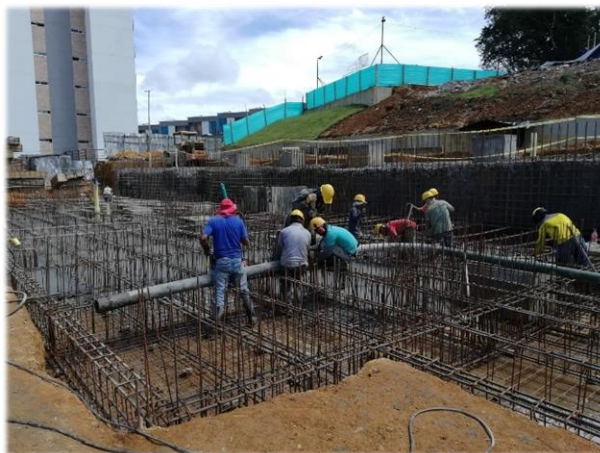
Con los aceros ya ubicados y parte de la tubería eléctrica y sanitaria instalada se realiza el vaciado del concreto de la losa inferior de la cimentación del nivel 0.0 con concreto plástico de 21MPa con un slump 6" +/- 1", esta tenía un espesor de 15cm y un recubrimiento mínimo de 7.5cm entre el solado y la malla, para cumplir con esto se usaron separadores de malla (silletas). En el momento de vaciar el concreto se hace uso de un elemento el cual estaba referenciado al espesor de la losa, este se introducía para así nivelar la primera capa de concreto y cumplir con el espesor de losa indicado. El vaciado del concreto (*Imagen 26. Vaciado de concreto losa inferior de cimentación N0.0*) se realiza en dos días por contratiempos debido al mal funcionamiento de la bomba estacionaria.

*Imagen 26. Vaciado de concreto losa inferior de cimentación N0.0*

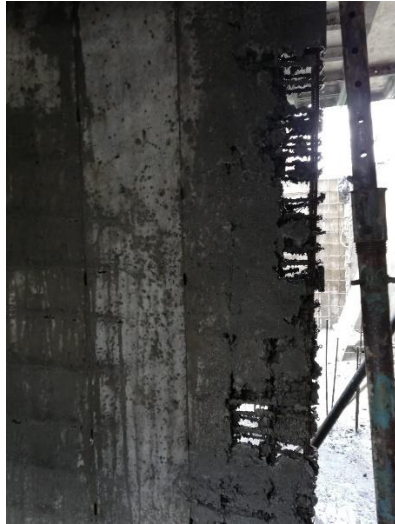
En el primer piso al momento de desencofrar el tercer apartamento se evidenció un error en el vibrado del concreto resultando así en una segregación de este, como se evidencia en la Imagen 37. Error en elemento de borde.

*Imagen 37. Error en elemento de borde.*

La solución que sugirió el especialista en estructuras era hacer una dilación entre la parte del muro que quedó bien y el elemento de borde para así poder iniciar a picar este y quitar todo el concreto sin perjudicar el acero, después de esto se debió encofrar nuevamente y volver a vaciar el concreto.

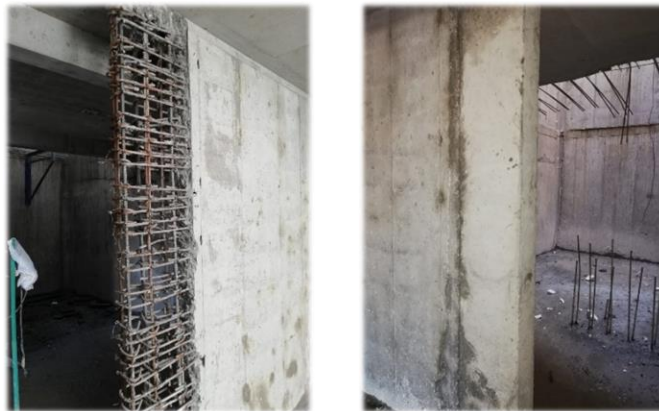
*Imagen 38. Reparación elemento de borde.*
