**AUXILIAR DE INGENIERIA EN LA SECRETARÍA DE PLANEACIÓN,
DESARROLLO Y OBRAS DEL MUNICIPIO DE CUMBAL-NARIÑO**

**ROBINSON ALEJANDRO BOLAÑOS
HERNANDEZ
100415021789**

**INFORME FINAL DE TRABAJO DE GRADO BAJO LA MODALIDAD DE
PASANTÍA, PARA OPTAR AL TITULO DE INGENIERO CIVIL**

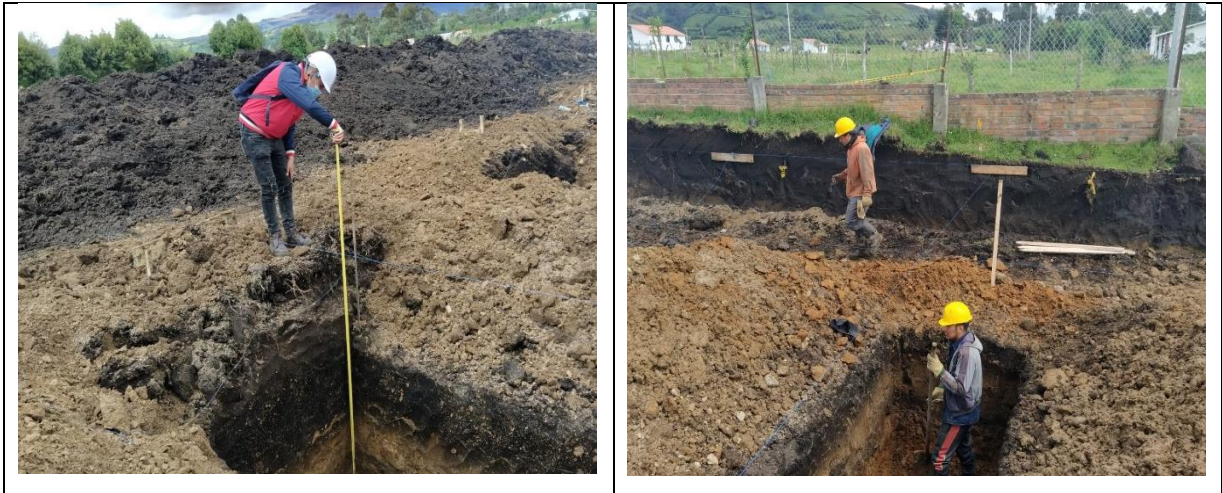
Figura 10. Verificación profundidad de excavación de zapatas

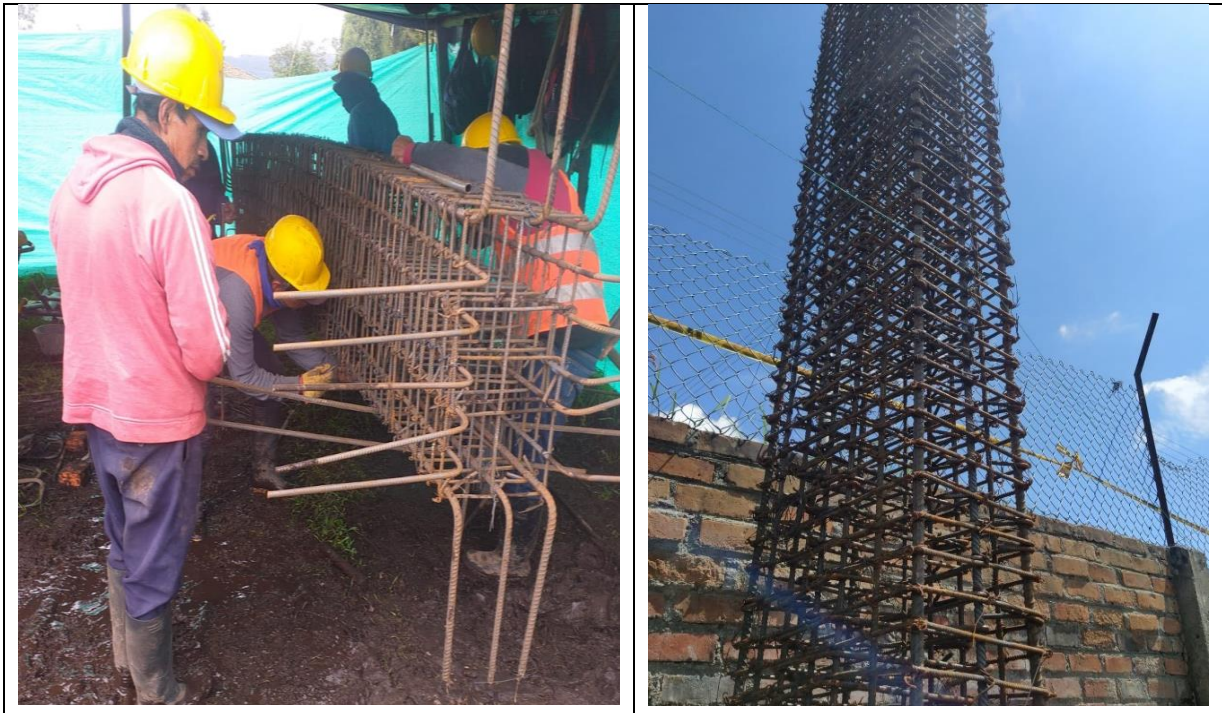
Figura 15. Verificación armado de acero columnas

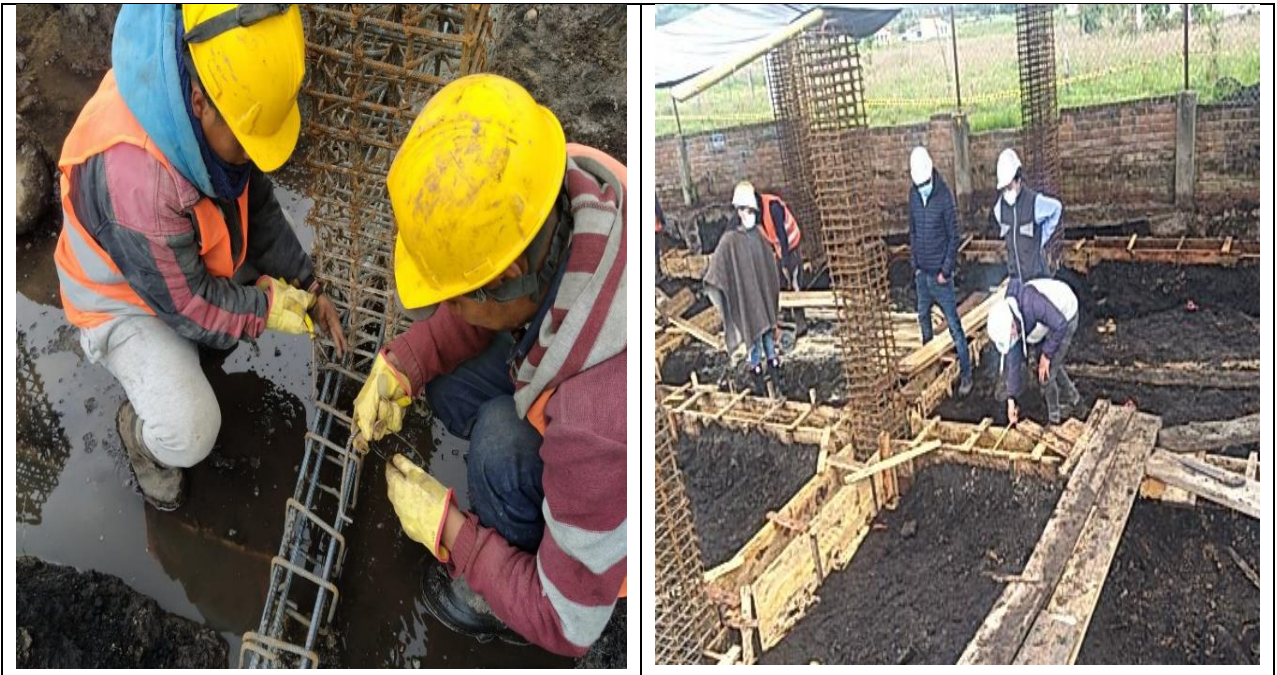
Figura 17. Verificación armado vigas de cimentación

Al realizar la verificación, del espaciamiento del acero de refuerzo de columnas y vigas de cimentación con el residente de obra y el inspector de obras, se pudo comprobar que el armado de acero corresponde como indica los planos.

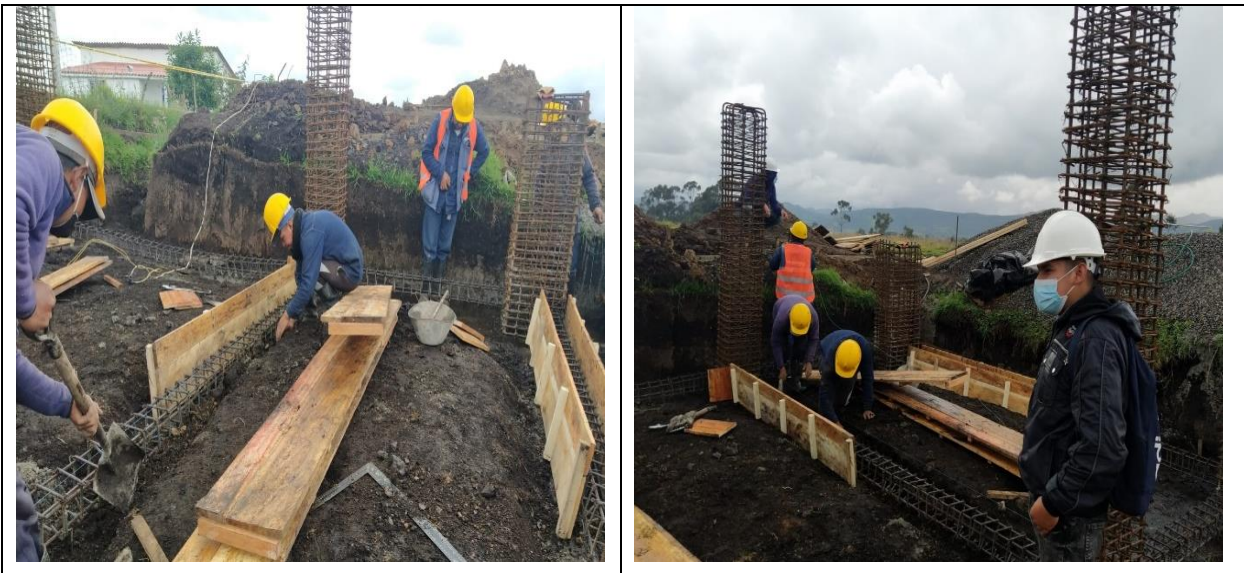
Figura 18. Verificación encofrado vigas de cimentación

En la revisión de encofrado para vigas de cimentación se pudo verificar el correcto espaciamiento y colocación de la madera con una sección transversal de 0.3m x 0.3m, esto para no experimentar futuras deformaciones con la mezcla fresca, y darle la forma deseada al momento de vaciar el concreto.

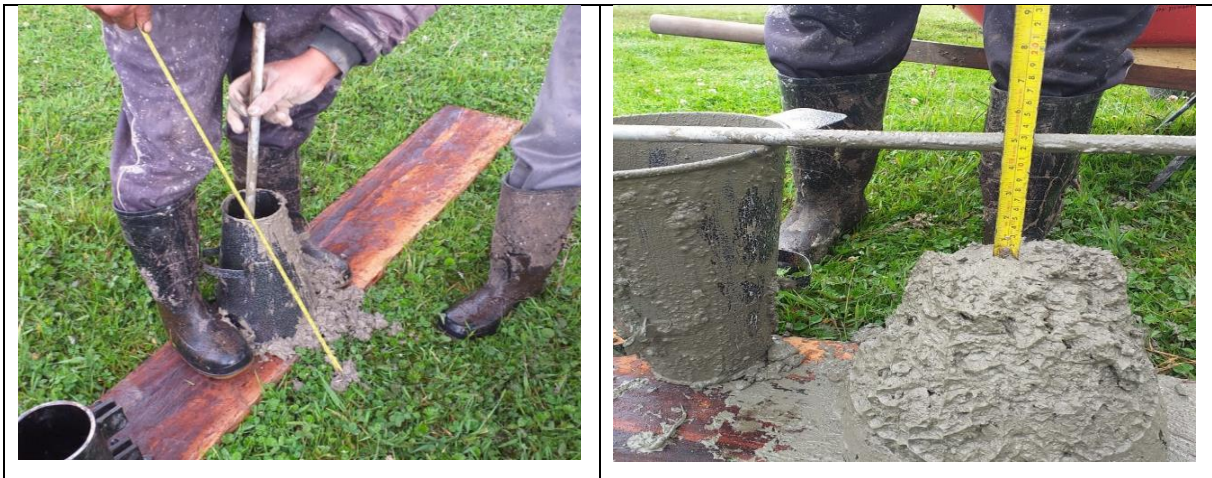
Figura 19. Verificación asentamiento del concreto

En esta actividad se realizó la prueba de consistencia del concreto, que se refiere al grado de fluidez de la mezcla e indica que tan seco o fluido está.

Así mismo se pudo comprobar que se vació el concreto en 3 capas y se realizaron 25 golpes de varilla en cada una, al retirar el molde se midió el asentamiento, para dar un resultado de 8 cm es decir una consistencia blanda.

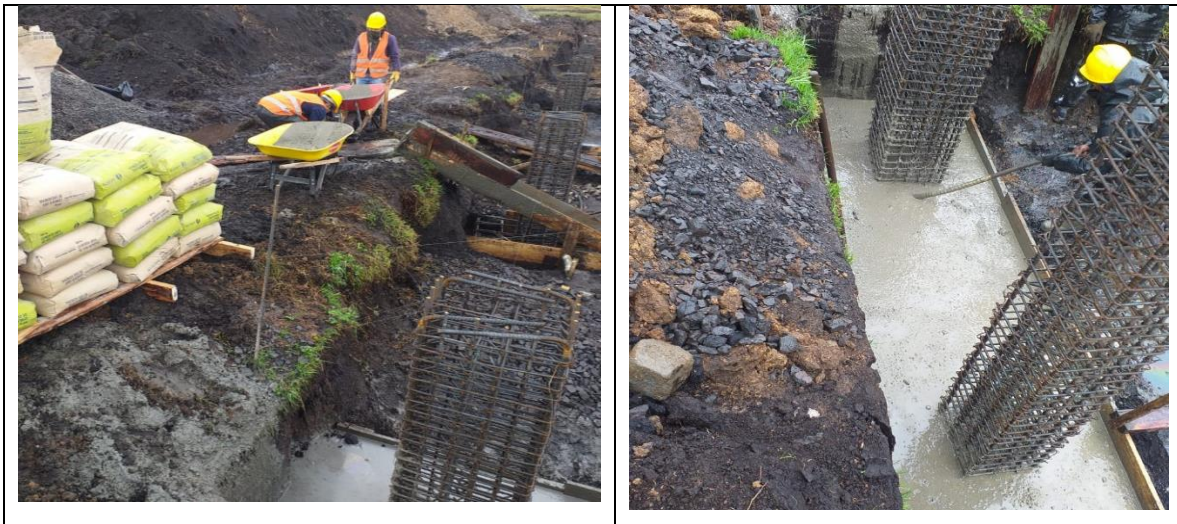
Figura 21. Fundición y vibrado de concreto

Al realizar la verificación del vaciado y vibrado del concreto se tuvo que exigir un correcto manejo del vibrador, pues de esto depende que las burbujas de aire asciendan dentro de la masa del concreto fresco y de este modo salgan al exterior.

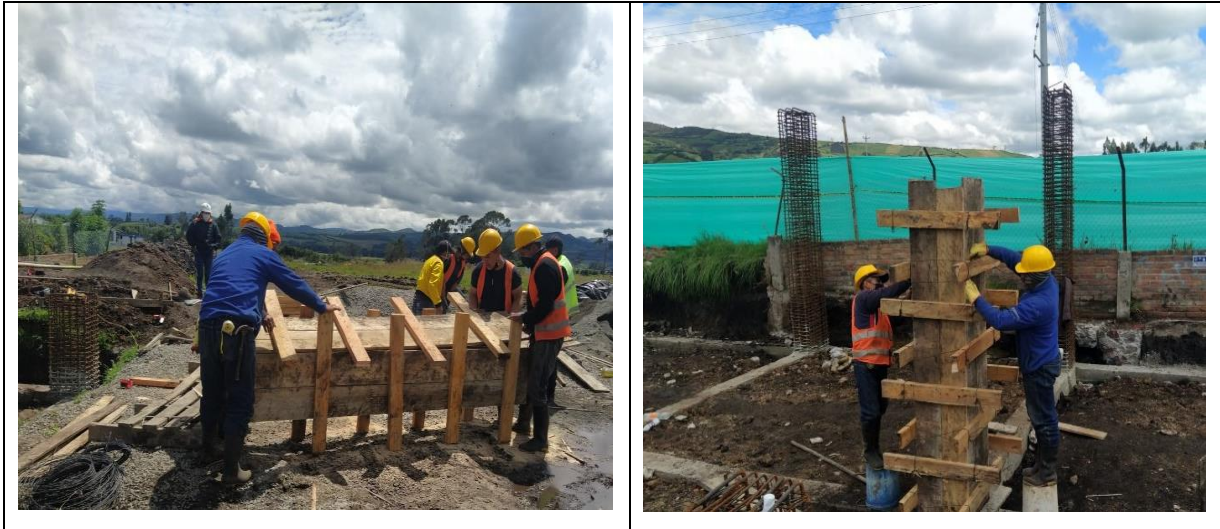
Figura 23. Verificación encofrado en columnas

Siguiendo con la verificación de encofrado de columnas se tuvo en cuenta el apoyo de la madera hacia los costados, ya que al momento de vaciar el concreto, se debía controlar el empuje del concreto fresco. Igualmente verificando las medidas de las columnas tipo I: 0.5m x 0.6m, tipo II: 0.45m x 0.5, tipo III: 0.4m x 0.7m, tipo IV: 0.4m x 0.45m y tipo V: 0.4m x 0.45m y el tipo de concreto empleado que fue de 4000 psi.

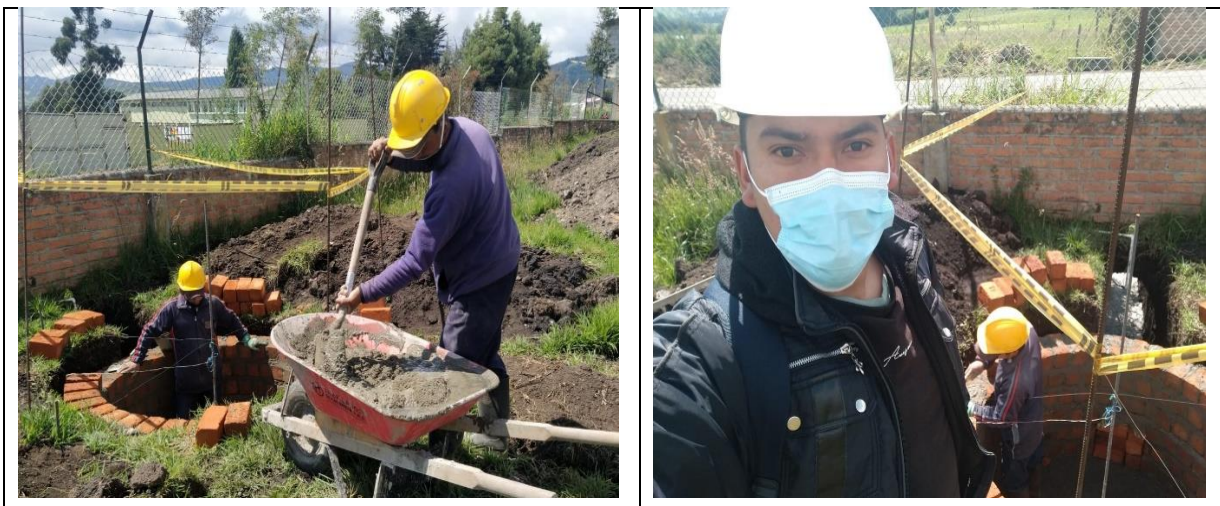
Figura 24. Verificación cajas de inspección

Las revisiones a las cajas de inspección fueron muy necesarias, se pudo observar que el diámetro sea igual a 1m, la profundidad de 0.6m y tanto la entrada como la salida tengan el diámetro del tubo a instalar; además porque es aquí donde se

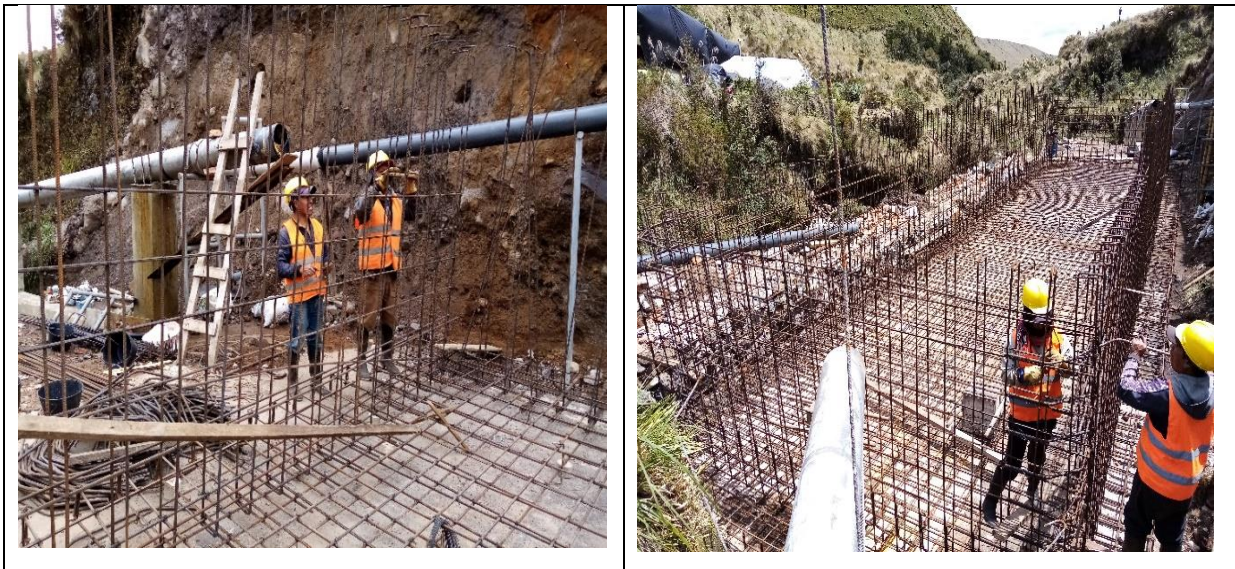
Figura 34. Verificación de armado y amarre de acero muros

La verificación en obra del avance de este proyecto, fue realizada en compañía del inspector de obras del municipio, se hicieron observaciones en cuanto a la

verificación de las dimensiones de los muros, espaciamiento de los aceros en el figurado, finalmente se pasó el reporte al supervisor por parte del Municipio.

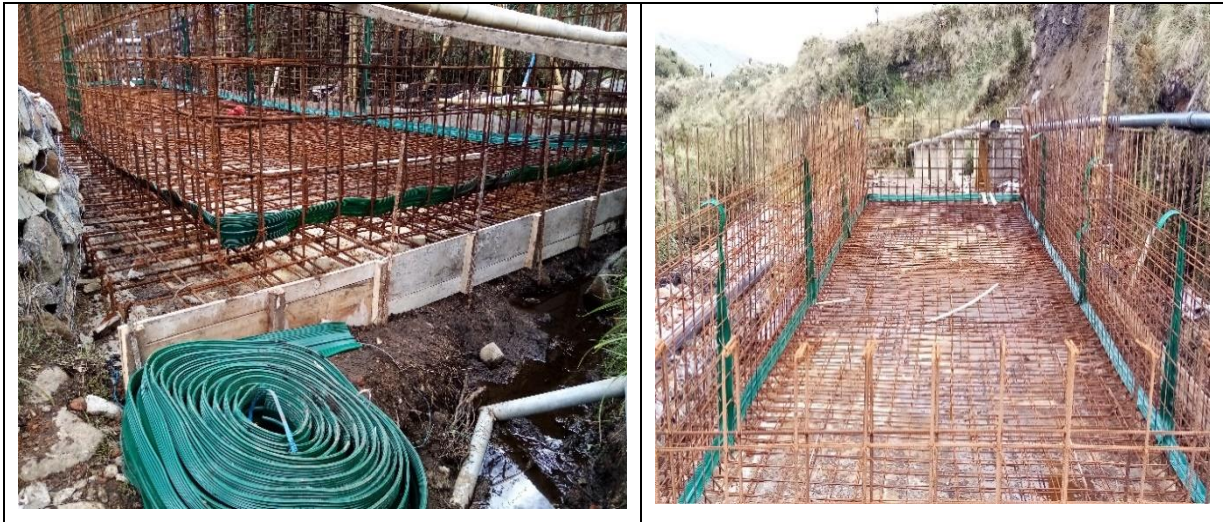
Figura 35. Verificación e instalación de cinta PVC

Antes de realizar la fundición en concreto se instaló una cinta PVC con el propósito de sellar las posibles fisuras en las juntas de construcción o de dilatación de las estructuras de concreto, se hace necesario colocarla a lo largo de toda la junta, de acuerdo a la localización descrita en los planos estructurales del proyecto. Al realizar la verificación se comprobó que la instalación se realizó de la manera correcta.

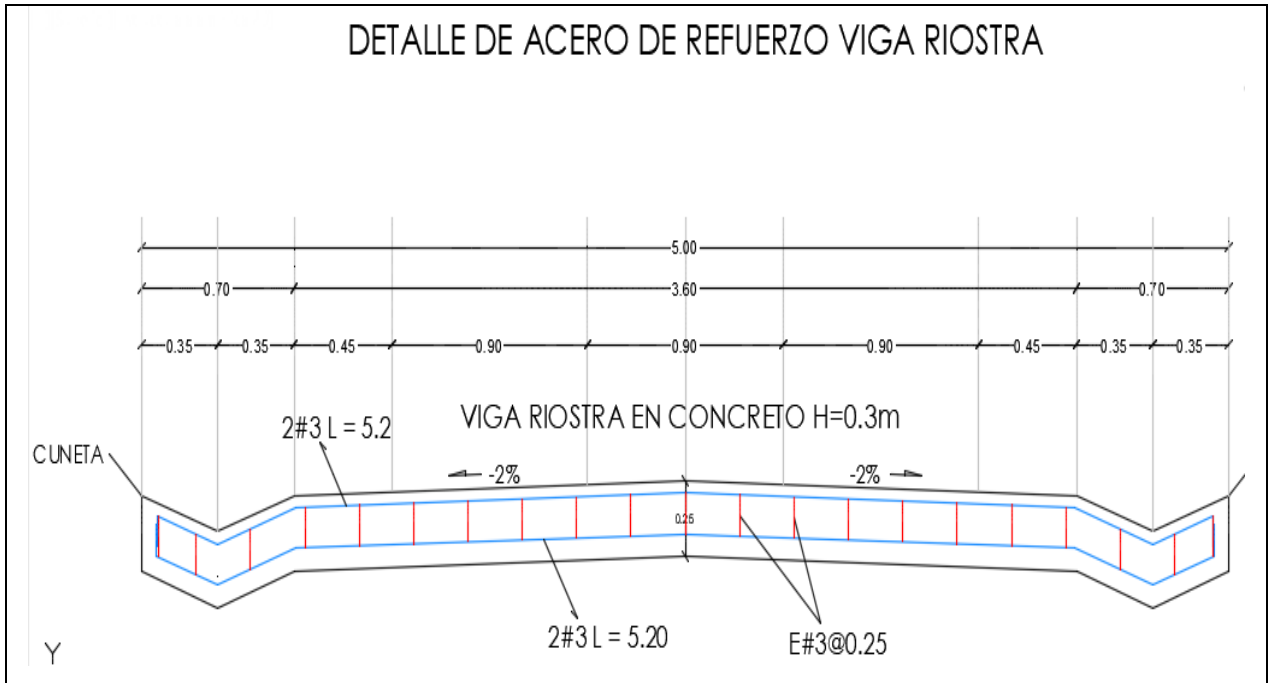
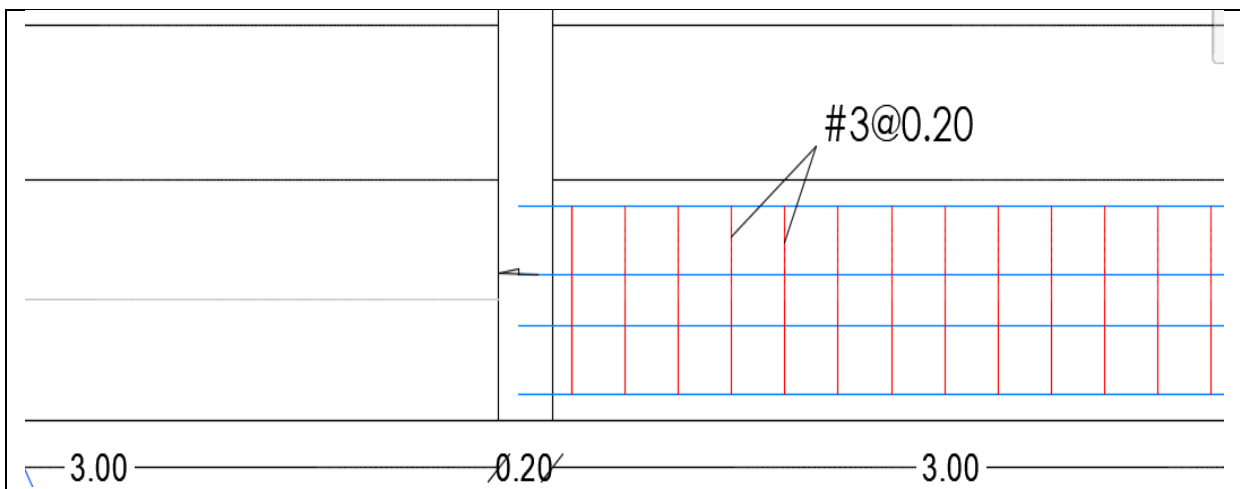
supervisor de obras se informó este detalle que luego fue corregido, describiendo la altura en la sección transversal y el ancho en la vista en planta como se muestra:

Figura 42. Sección transversal, acero de refuerzo Riostra

Figura 43. Planta, acero de refuerzo

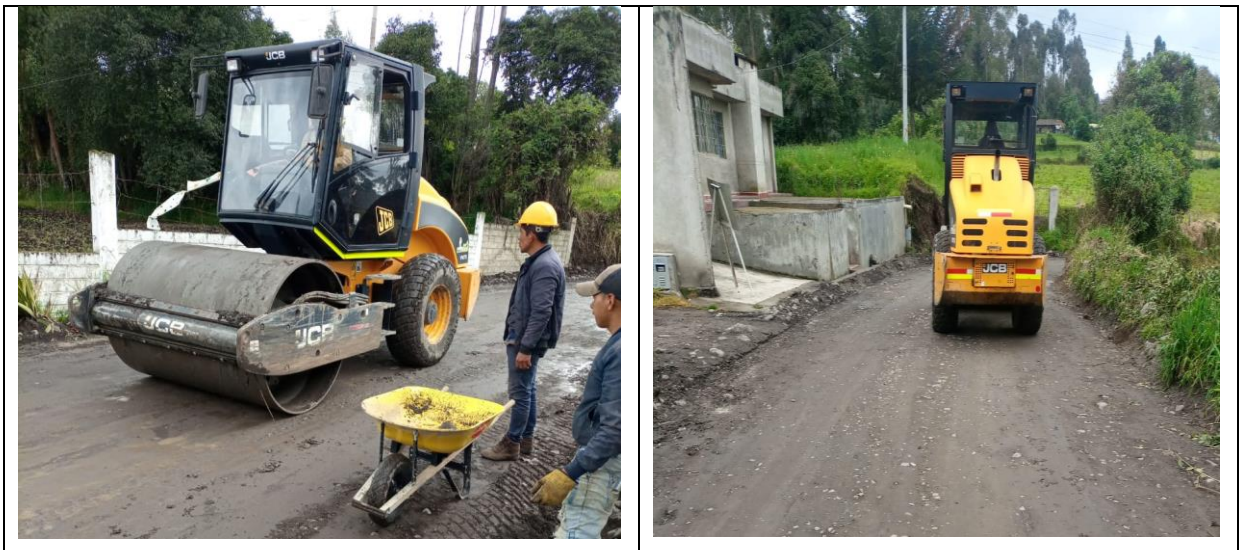
Una vez finalizada la revisión de planos y diseños presentados por el contratista, se inició el seguimiento del proceso constructivo. Cuando se realizó la compactación, fue necesario hacer la prueba estándar de proctor, la cual proporciona una relación entre el contenido de agua y la densidad seca. El resultado obtenido fue no óptimo, así que se requirió nuevamente realizar la compactación.

Figura 45. Verificación de compactación material de recebo

La compactación se realizó siguiendo las medidas que lo requerían, mas sin embargo al momento de tomar pruebas y llevarlas al laboratorio, los resultados esperados fueron negativos, retrasando el avance de obra en este tramo vial.

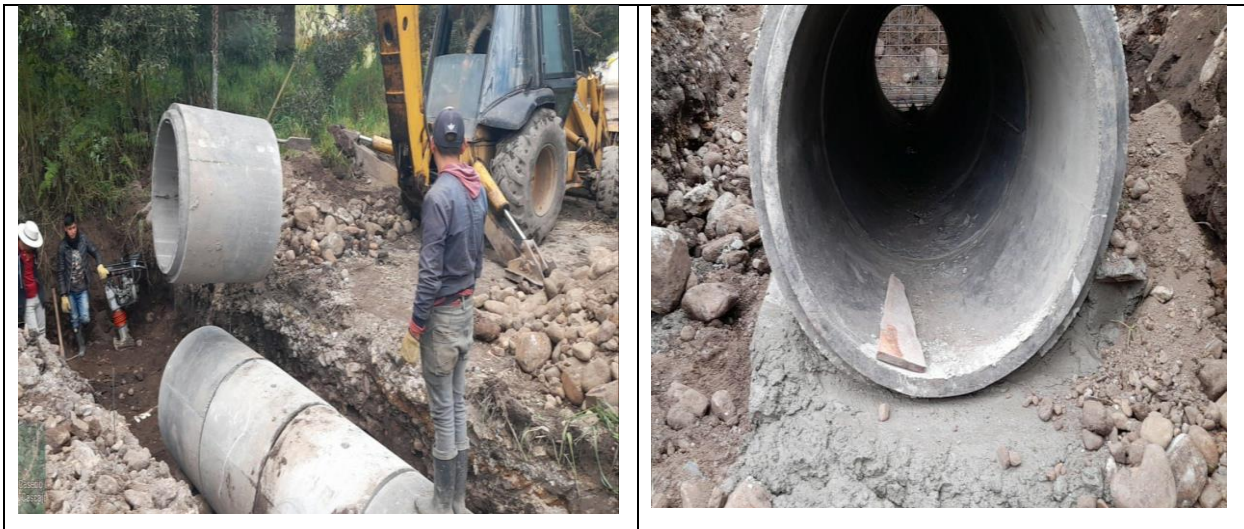
Figura 47. Verificación de tubos puestos en sitio

Para la colocación de tubos, se tuvo que verificar que el suelo haya sido mejorado con concreto de baja resistencia, para que a futuro no haya asentamientos y por ende grietas en el concreto de la tubería.

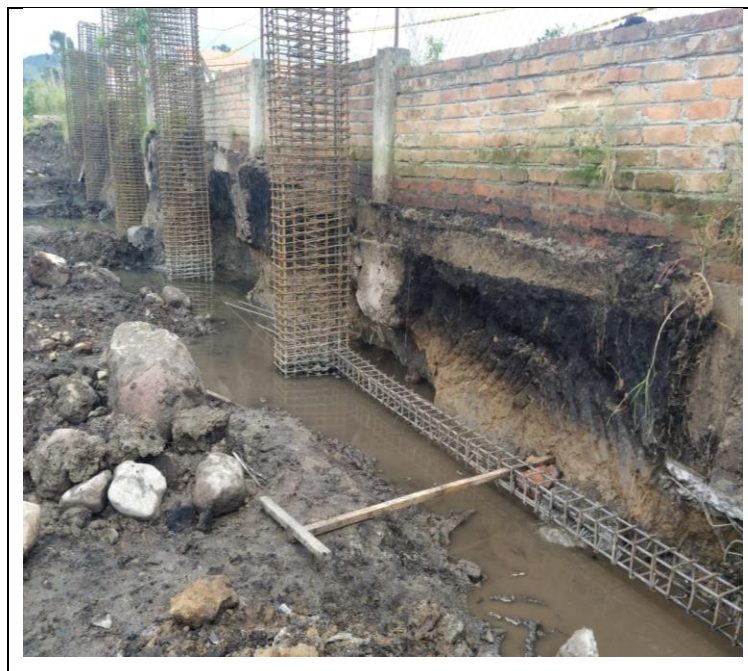
Figura 62. Nivel freático por encima de las zapatas

Una vez evidenciadas las afectaciones en la ejecución de las actividades, el contratista realiza una visita por parte del especialista donde determina que el nivel freático encontrado puede generar problemas de estabilización de la estructura de piso, esto si no se controlan las aguas superficiales y subsuperficiales pues puede hacer migrar las partículas finas del suelo hacia una salida ocasionando de esta manera sifonamiento o roturas por erosión.

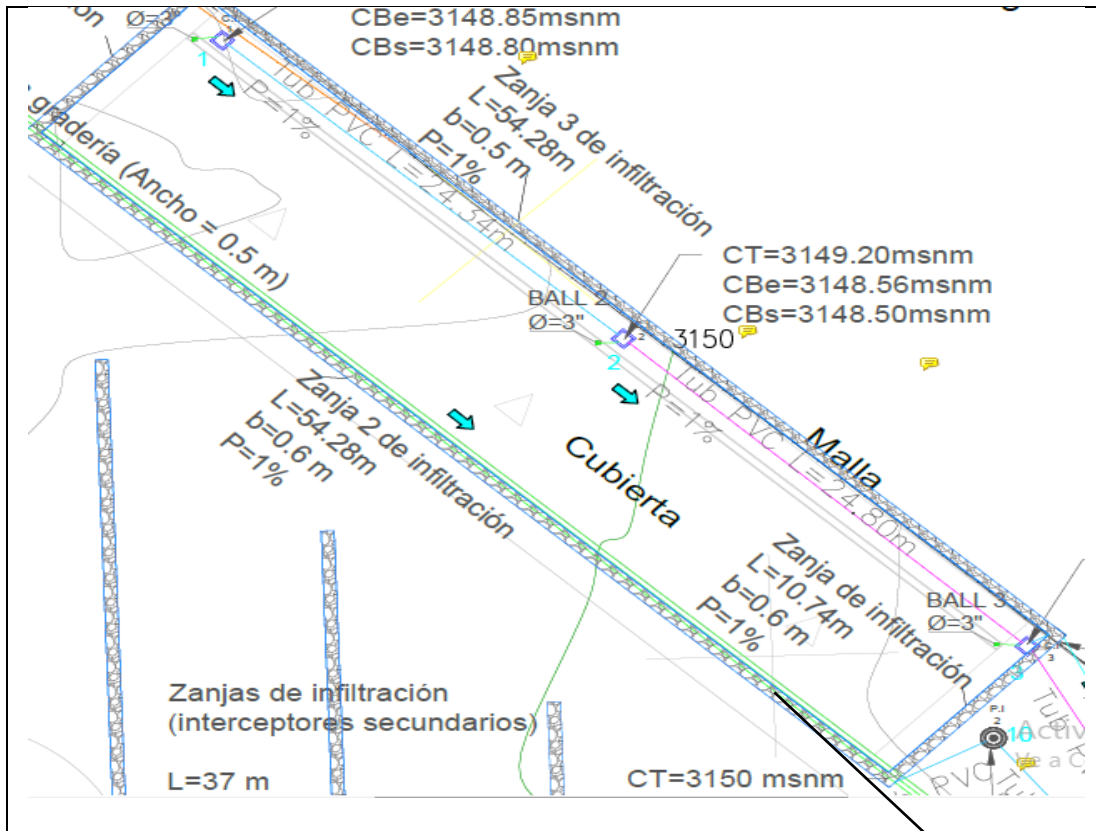
Filtros a construir zona gradería

En la zona superior izquierda del proyecto, teniendo presente las condiciones del lugar y los problemas existentes relacionados con el agua lluvia y el agua subsuperficial, se realizó el diseño de un filtro y un canal con el fin de evacuar dichas aguas. Cabe mencionar que la escorrentía era proveniente del predio aledaño, según la topografía.

Figura 63. Filtros propuestos del área de cubierta
