**AUXILIAR DE INGENIERÍA CIVIL EN LA SECRETARÍA DE  
PLANEACIÓN E INFRAESTRUCTURA DEL MUNICIPIO DE SOTARÁ -  
CAUCA**

**PROYECTO DE GRADO PARA OPTAR POR EL TÍTULO DE INGENIERO CIVIL.  
MODALIDAD: PASANTÍA**

**WILLIAM FELIPE BURBANO ZÚÑIGA**

**UNIVERSIDAD DEL CAUCA FACULTAD  
DE INGENIERÍA CIVIL  
DEPARTAMENTO DE CONSTRUCCIÓN  
POPAYÁN – CAUCA**

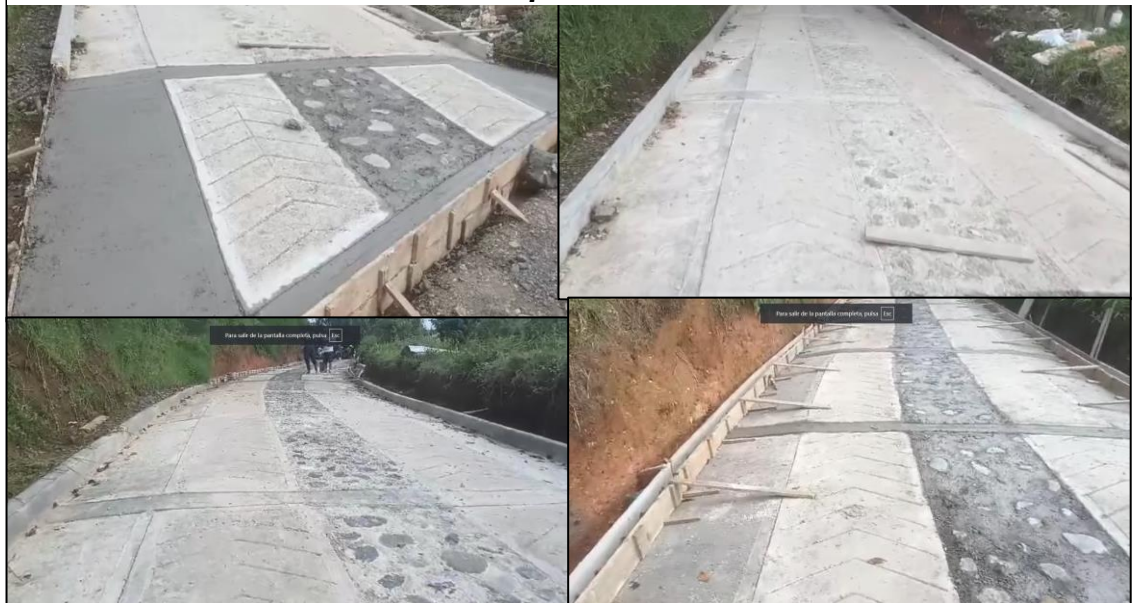
Al concluir las pasantías, la placa huella de la vereda El Crucero no se había ejecutado en su totalidad, quedando pendiente la fundición de 30 metros lineales de los bordillos, en ambos lados de la placa huella.

**Ilustración 73. Estado de placa huella El Crucero al momento de terminar las pasantías**

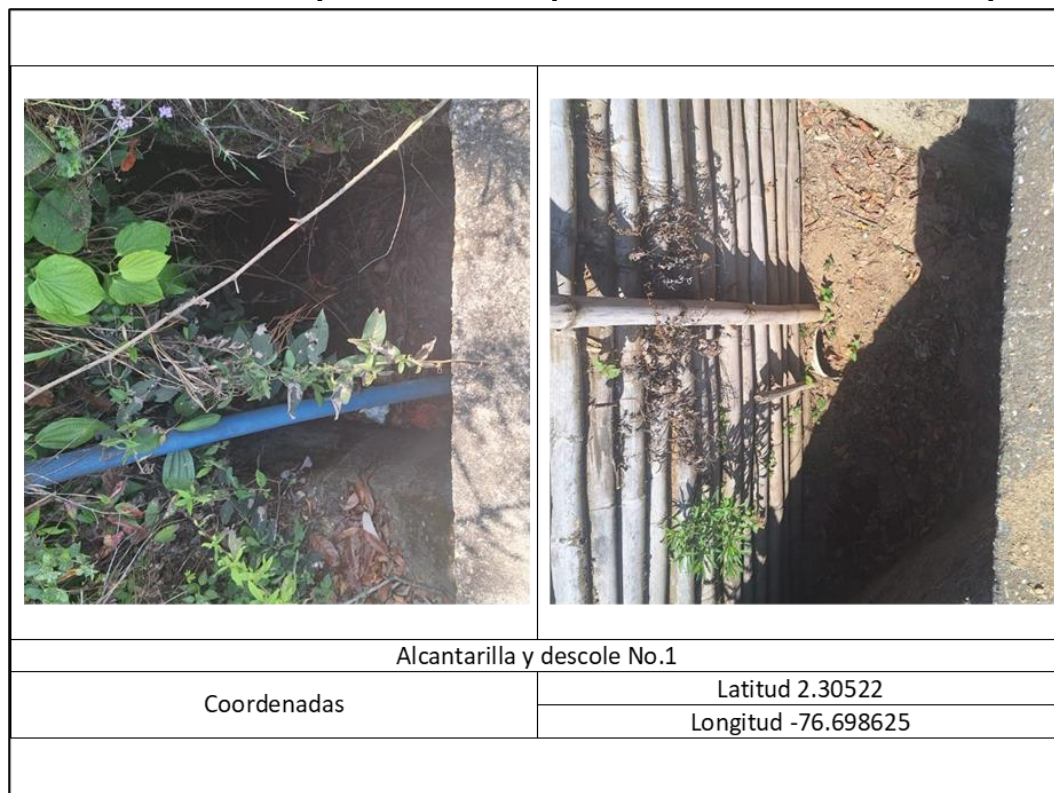
**Ilustración 94. Alcantarilla parcialmente tapada No 1-vereda Nuevo Boquerón**

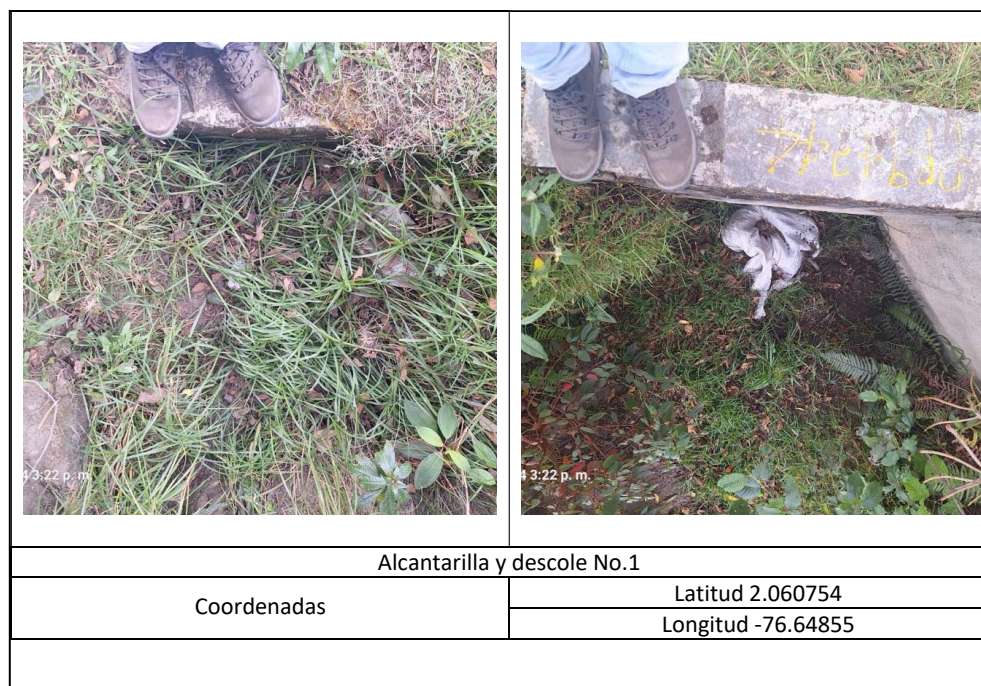
**Ilustración 98. Alcantarilla parcialmente tapada No 1 - vereda Chapiloma**

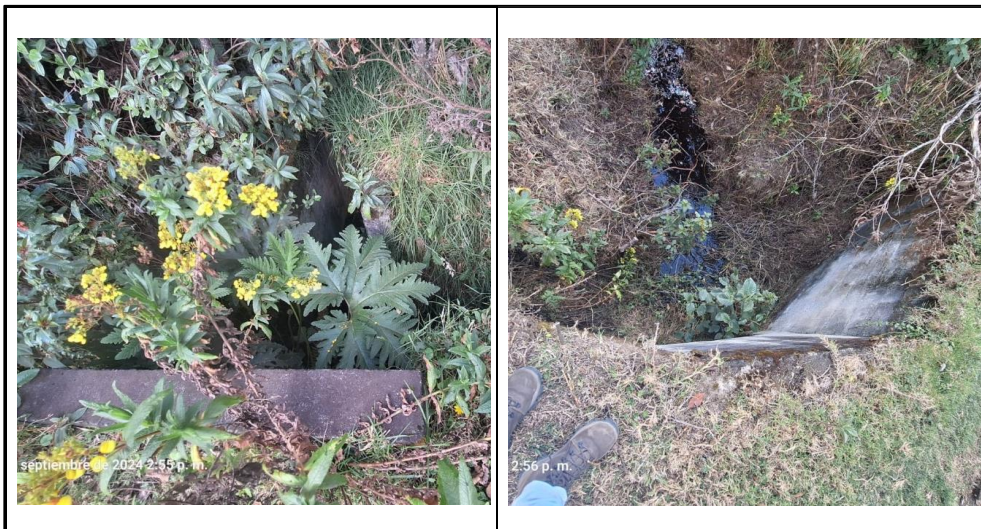
| Alcantarilla y descole No.1 | |

**Ilustración 103. Alcantarilla totalmente tapada No 3 - vereda La Floresta**

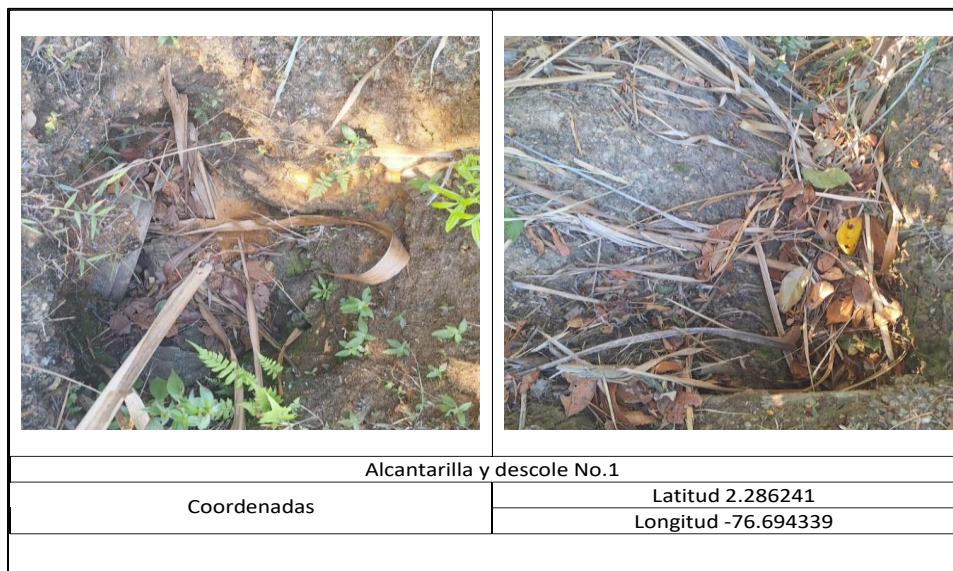
**Ilustración 112. Alcantarilla totalmente tapada No 1**

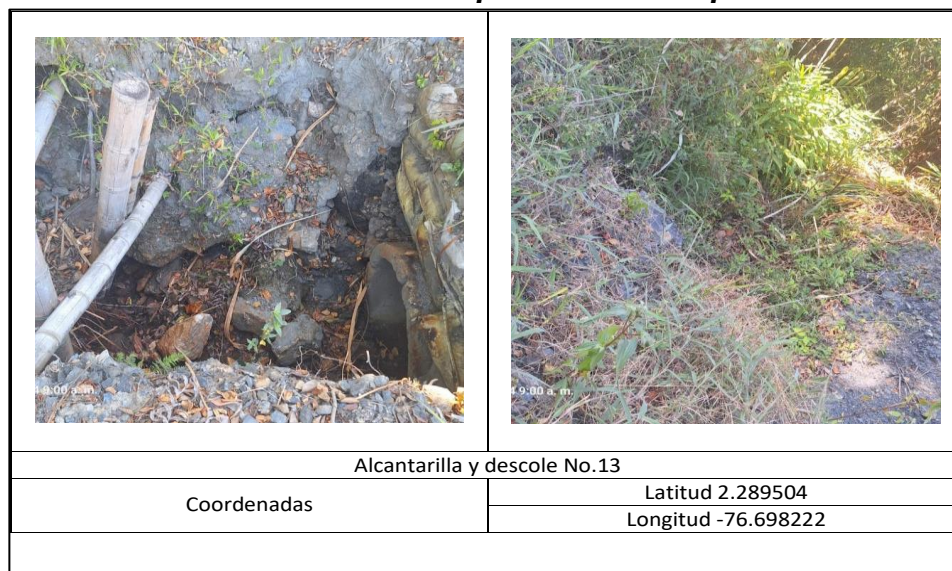
**Ilustración 113. Alcantarilla parcialmente tapada No 13**

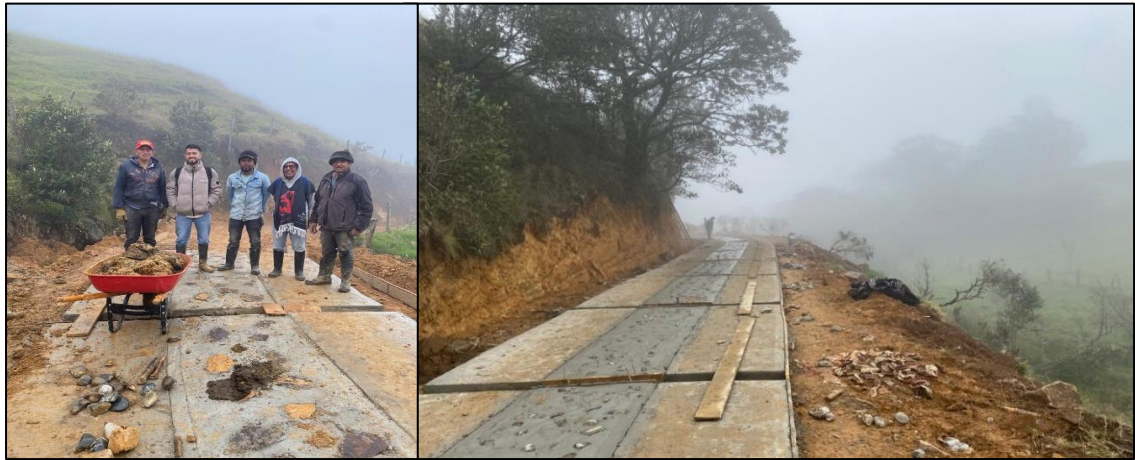
Debido a las condiciones ambientales desfavorables típicas de una zona de páramo se obtuvieron problemas en el fraguado del concreto, como solución se implementó el uso de un aditivo tipo acelerante (Sikaset), se aplicó un litro de acelerante por cada bulto de cemento
