**PASANTÍA COMO AUXILIAR EN LA IDENTIFICACIÓN DE ESCENARIOS DE
RIESGO EN EL MUNICIPIO DE POPAYÁN.**

**PROYECTO DE TRABAJO DE GRADO
PARA OPTAR EL TÍTULO DE INGENIERO CIVIL**

Informe pasantía como auxiliar en la identificación de escenarios de riesgo en el municipio de Popayán.

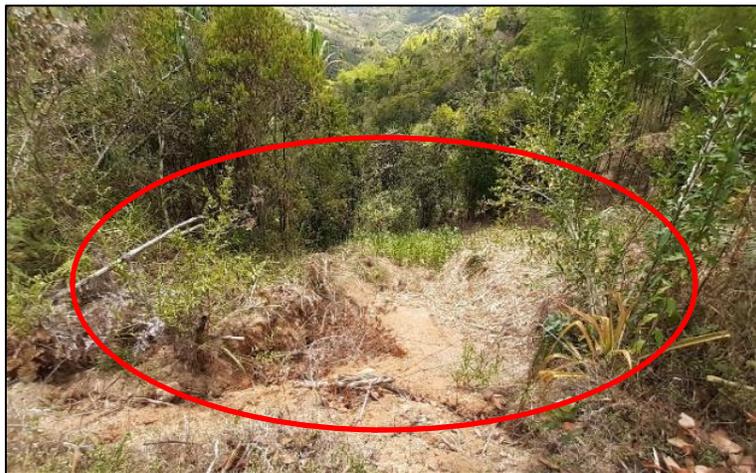
Figura 6 Parte alta del deslizamiento (Fuente: Propia)

Se pudo evidenciar un suelo tipo limo-arcilloso (ver figura 6), con grandes grietas y socavaciones en la mayor parte del terreno (ver figura 7 y 8), el cual tiene un área aproximada de 7 hectáreas. Además, se pudo constatar una vivienda como elemento expuesto en gran condición de vulnerabilidad en la parte baja del talud (ver figura 9), habitada en el momento por dos personas, un adulto mayor y un joven con discapacidad.

Dentro de las causas que condicionan la ocurrencia de movimientos en masa se encuentran: El proceso de formación del terreno, la presencia de fallas geológicas, suelos altamente meteorizados y la topografía del terreno. Además, los detonantes más importantes asociados a este tipo de fenómenos, son la acumulación de agua en el subsuelo y el ascenso en el nivel freático, como consecuencia de la temporada invernal.

Respuesta al peticionario y soluciones planteadas: Dado el alto grado de amenaza por movimientos en masa y la presencia de grietas y deslizamientos, se decidió tomar como primera medida preventiva, la evacuación de las personas que habitan la vivienda, esto de acuerdo a los principios de precaución y auto-conservación establecidos en la ley 1523 de 2012. Además, también fue necesario acudir a la secretaria de infraestructura y a la oficina de vivienda del Banco Agrario con el fin de que puedan acceder a los programas de vivienda vigentes.

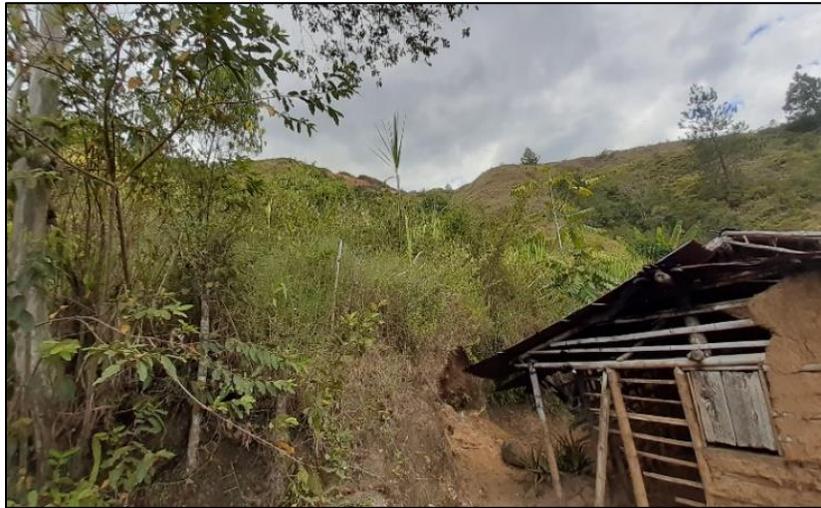
Figura 9 Vivienda expuesta, ubicada en la parte baja del talud (Fuente: Propia)

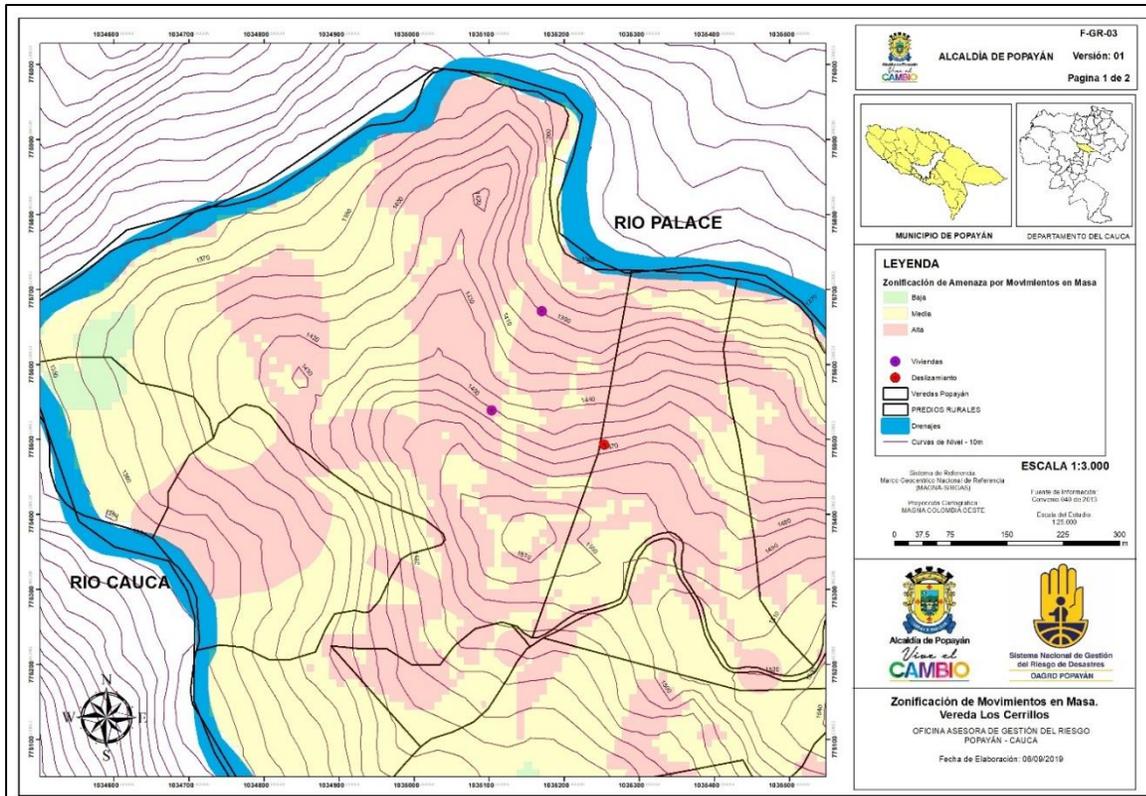
Con la ayuda del GPS, se logró tomar un punto de referencia, para posteriormente realizar la verificación con el estudio de zonificación de amenaza por movimientos en masa, realizado por el Servicio Geológico Colombiano (SGC), el cual presentó categoría de amenaza alta en la mayor parte del terreno.

A continuación, se observa el mapa de zonificación de amenaza escala 1:25.000 para el área rural, la parte en color amarillo claro representa amenaza media, mientras que la parte en color rojo indica amenaza alta, es decir que se caracteriza por su alta susceptibilidad ante la ocurrencia de movimientos en masa. Los puntos en color violeta representan los 3 sitios en los que se georreferenció el área de estudio con ayuda del GPS.

Figura 10 Mapa de zonificación de amenaza escala 1:25.000 para el área rural, (Fuente: Mapa elaborado con el programa ArcMap 10.5)

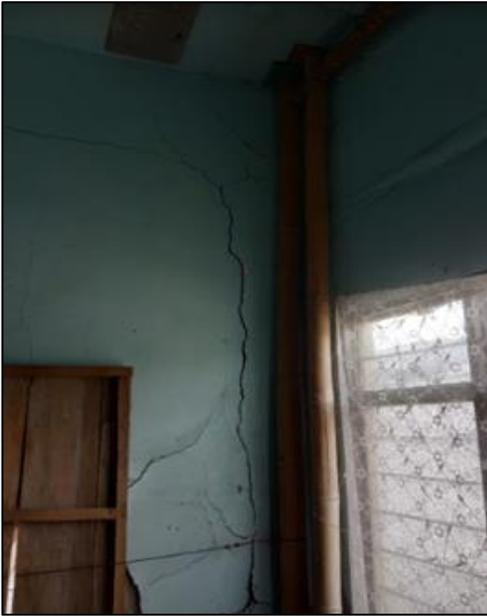
Se generó un concepto de condición de riesgo a una vivienda, en la que se presentaron las siguientes observaciones: altos niveles de humedad en muros y cielo raso, no se observan elementos de amarre

adecuados (vigas y columnas de confinamiento) unidos entre sí que configuren un diafragma que transmitan las cargas laterales a los muros de acuerdo con la rigidez, se observan pórticos improvisados de guadua (ver figura 12), el muro medianero del costado derecho se encuentra demasiado deteriorado, al estar construido con material prefabricado tiene grandes fisuras y agrietamientos, como se ilustra en la figura 11.

Figura 11 Pórticos de guadua improvisados (Fuente: Propia)

Respuesta al peticionario y soluciones planteadas: Se recomendó al propietario realizar las intervenciones pertinentes, con el objetivo de evitar el avance progresivo del deterioro de la vivienda. Así mismo evitar una amenaza latente a corto o mediano plazo por colapso, ya sea por un eventual sismo o por malas prácticas constructivas que puedan afectar a los residentes de la vivienda, transeúntes y demás viviendas a su alrededor. En el sistema estructural no se recomienda la mezcla de materiales ya que tienen resistencias y rigideces diferentes, lo cual puede generar un comportamiento impredecible. En cuanto a la condición actual de la vivienda y su deterioro es de exclusividad del propietario, y se debe en su gran mayoría a las malas prácticas constructivas y el uso de materiales precarios.

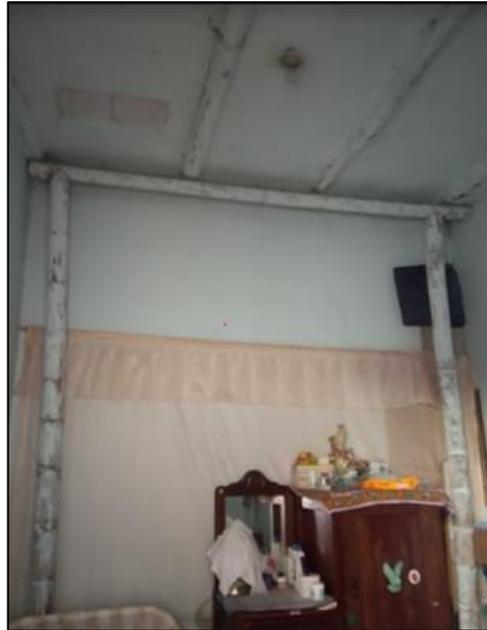
Figura 12 Muro medianero del costado (Fuente: Propia)

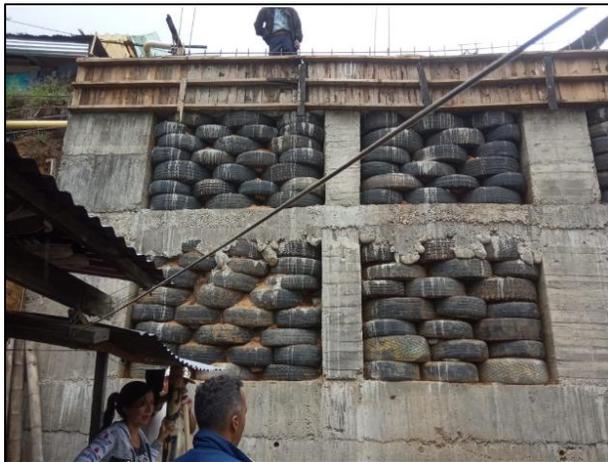
Se generó un concepto de condición de riesgo de un conjunto de viviendas, debido a la construcción de un muro de contención. Al momento de la visita se encontró un muro con las siguientes medidas: 6m de alto, una longitud de 13m, espesor de 60cm, 5 elementos verticales, 3 elementos horizontales y 8 espacios ocupados con llantas. En las figuras 13 y 14 se puede observar las características del muro y los elementos expuestos.

Figura 13 Muro de contención utilizando llantas
(Fuente: Propia)

Soluciones planteadas: A pesar de que el muro no cumple con las normas establecidas por la NSR-10 título H, tampoco es posible afirmar que el muro no esté en capacidad de soportar las cargas laterales del suelo, teniendo en cuenta que el muro fue hecho por el propietario de la vivienda ubicada en la parte superior con recursos propios, se planteó una medida de seguimiento, la cual consiste en fijar un punto y a partir de allí, estar en constante monitoreo para determinar si el muro empieza a tener desplazamiento, de ser así sería necesario tomar las medidas correctivas o en su defecto será causa de demolición del mismo, de lo contrario el comportamiento del muro será el adecuado para soportar las cargas laterales del suelo.

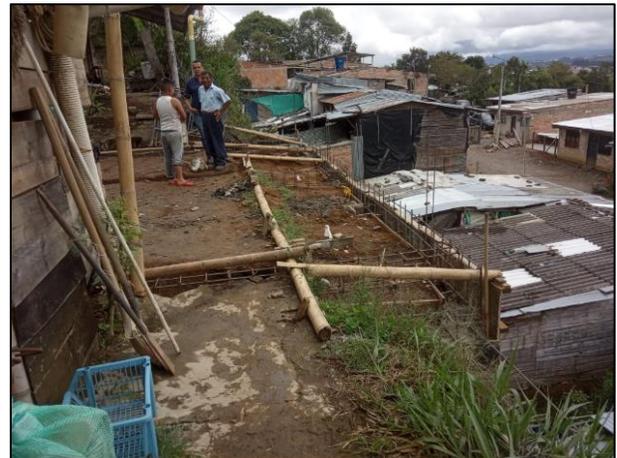
Figura 14 Parte superior del muro (Fuente: Propia)

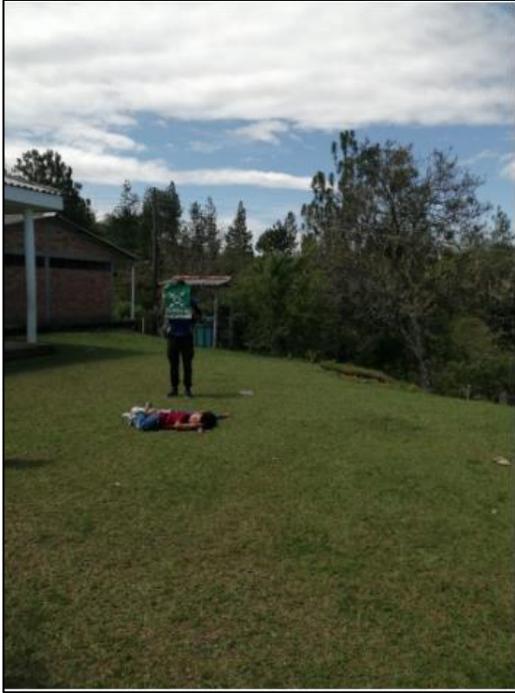
Figura 15 Punto de encuentro

También deberán contar con plan de emergencia implementado, el cual deberá estar certificado por organismos de emergencia, tales como bomberos, cruz roja, defensa civil. También deberán estar identificadas las rutas y salidas de emergencia, botiquín, extintor vigente, brigada de emergencia y punto de encuentro establecido. Además, deberán estar capacitados en atención y prevención de desastres y realizar simulacros por lo menos una vez cada año.

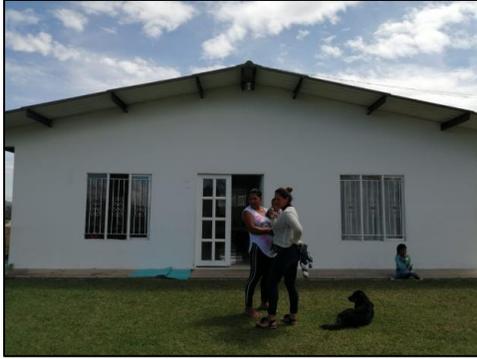
Figura 18 Fachada del Hogar Comunitario

Se hacen observaciones en pisos, paredes, cubiertas, fachadas, puertas, ventanas, iluminación suficiente, baterías sanitarias, seguridad de la infraestructura, fisuras, grietas, desniveles, obstáculos, humedades etc.

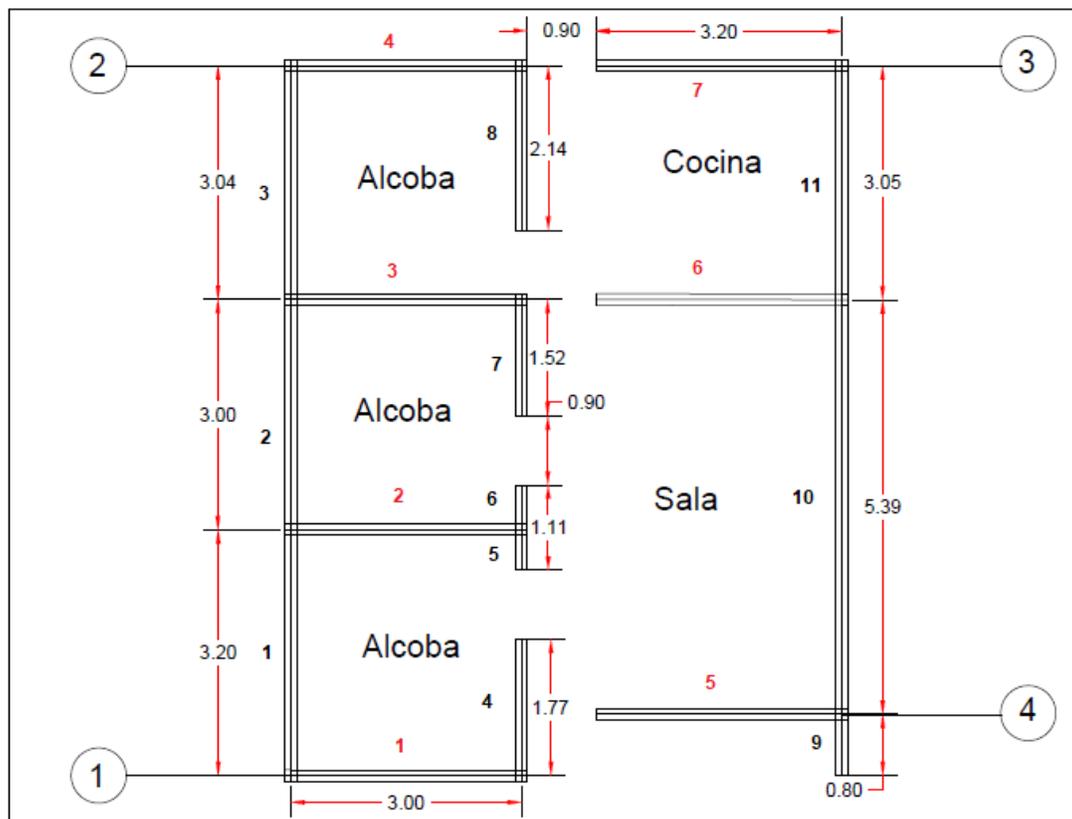
Figura 20 Dibujo en planta de vivienda tipo 1 (Fuente: Elaboración propia)

Nota: En el grafico anterior se especifica la numeración utilizada para los muros paralelos al eje X (color rojo) y los muros paralelos al eje Y (color negro).

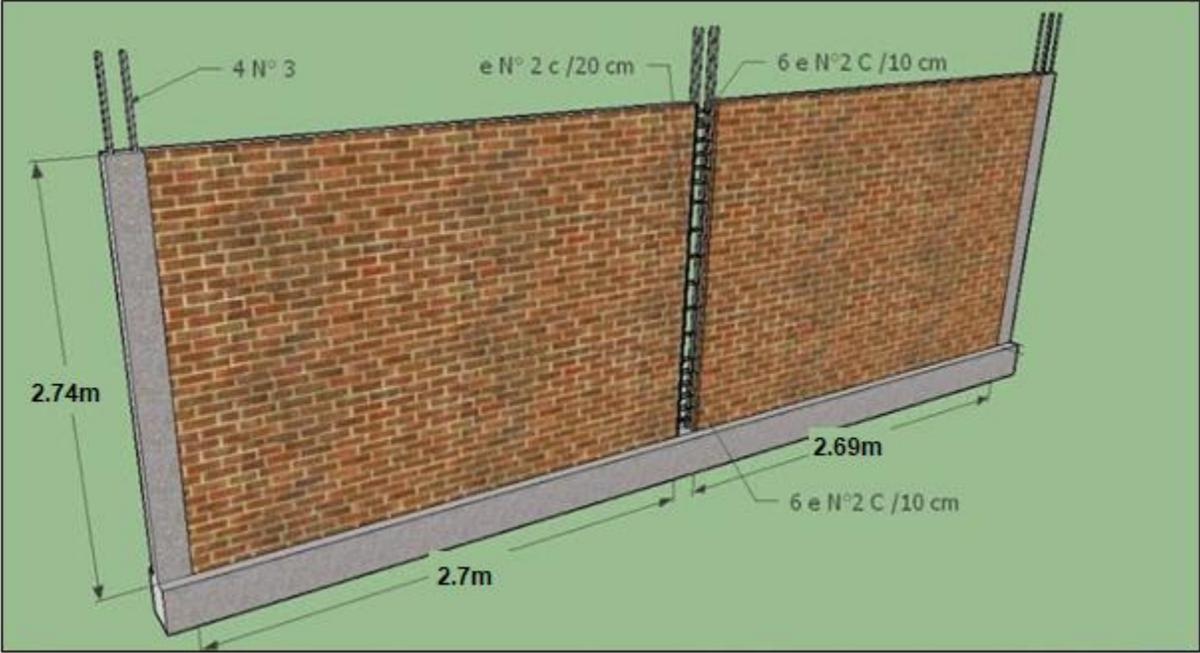
- ✓ Menor o igual a 35 veces el espesor del muro \Rightarrow $35 * 0.15m = 5.25m$
- ✓ 1.5 veces distancia vertical entre vigas \Rightarrow $1.5 * 2.74m = 4.11m$
- ✓ Distancia máxima de 4m \Rightarrow ***Dist. max = 4m***

Por simetría se decide ubicar la columna intermedia a $\frac{5.39m}{2} = 2.7m$

Figura 21 Ilustración gráfica de la ubicación de columna intermedia (Fuente: <https://www.youtube.com/watch?v=TxfQa2Jm2U&list=PLhl4Uu-9Z7Fxcz--WifJz4GzRJ7dHUQBd&index=5&t=0s&app=desktop>)

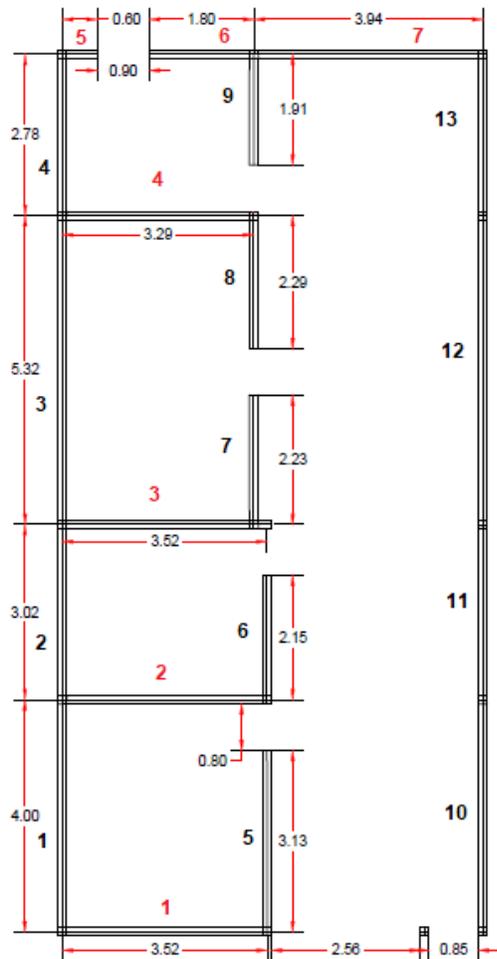
Figura 22 Dibujo en planta de vivienda tipo 2, del nivel 1 (Fuente: Elaboración propia)

Nota: En el grafico anterior se especifica la numeración utilizada para los muros paralelos al eje X (color rojo) y los muros paralelos al eje Y (color negro).

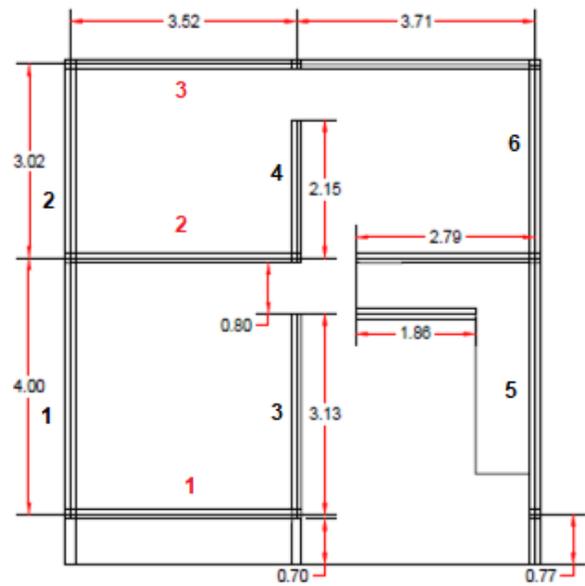
Figura 23 Dibujo en planta de vivienda tipo 2, del nivel 2 (Fuente: Elaboración propia)

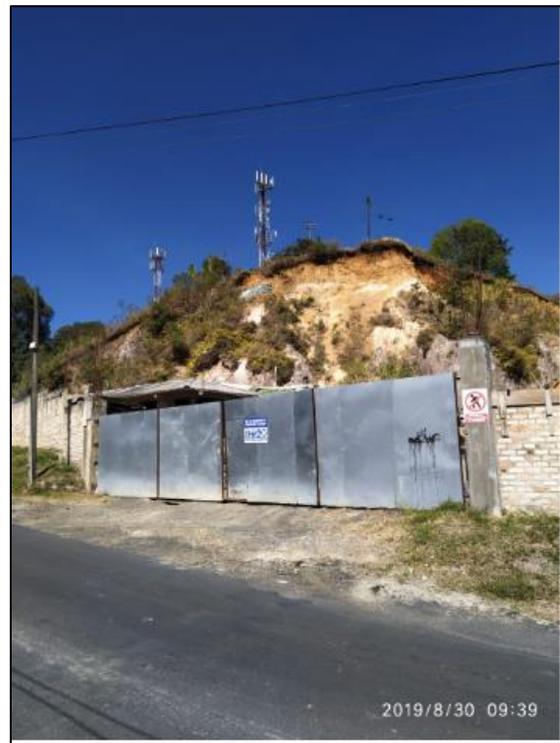
En esta área se evidenciaron elementos de origen antrópico, es decir intervenciones realizadas por el hombre sobre el terreno, con el objetivo de realizar diferentes obras de ingeniería, tales como: mejoramiento y construcción de viviendas, adecuaciones de accesos y vías o simplemente la disposición de residuos sólidos (escombros). En la figura 25, se observa el inicio del recorrido; recibiendo sugerencias y recomendaciones. En la figura 26, ya se empiezan a evidenciar intervenciones sobre taludes (cantera inactiva). En la figura 27, se observa la afectación sobre la ronda hídrica del río molino.

Figura 26 Excavaciones en cantera. parte superior antenas de telecomunicaciones (Fuente: Propia)

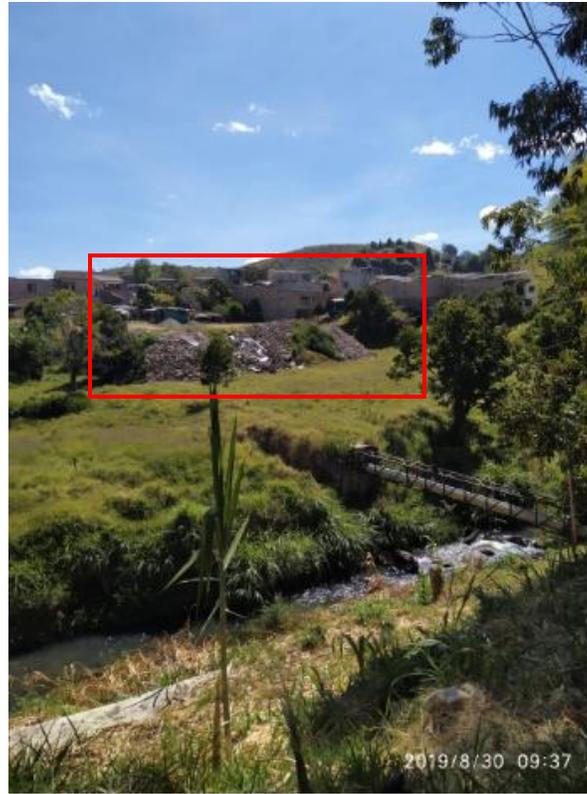
Figura 27 Disposición de escombros de construcción sobre el borde del río molino (Fuente: Propia)

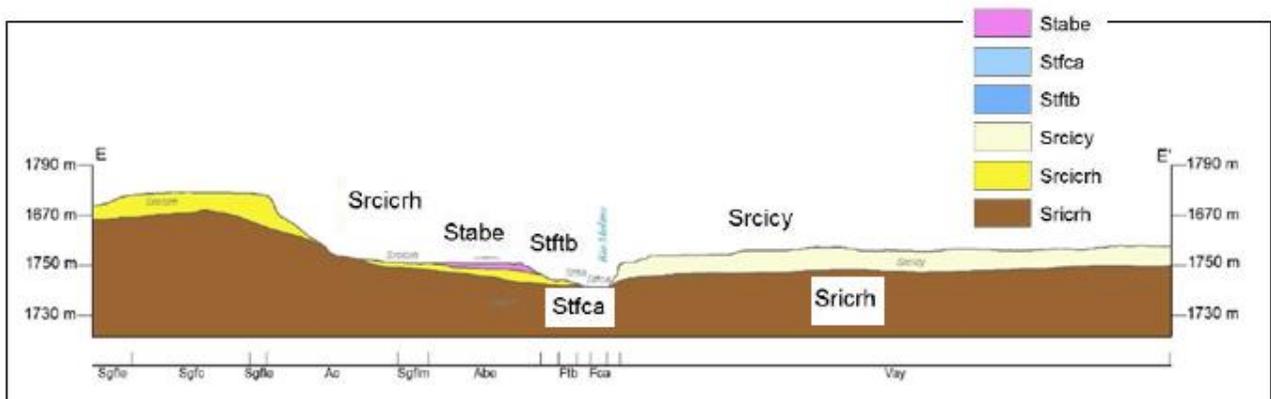
Por otra parte, en estudios previos se realizaron sondeos y apiques, con el objetivo de realizar una caracterización geotécnica, y así determinar las propiedades y parámetros que constituyen el suelo en esta zona. A continuación, se resumen el cuadro de propiedades:

Figura 28 Perfil de suelo E-E' – Yanaconas (Fuente: Estudio técnico polígono yanaconas)

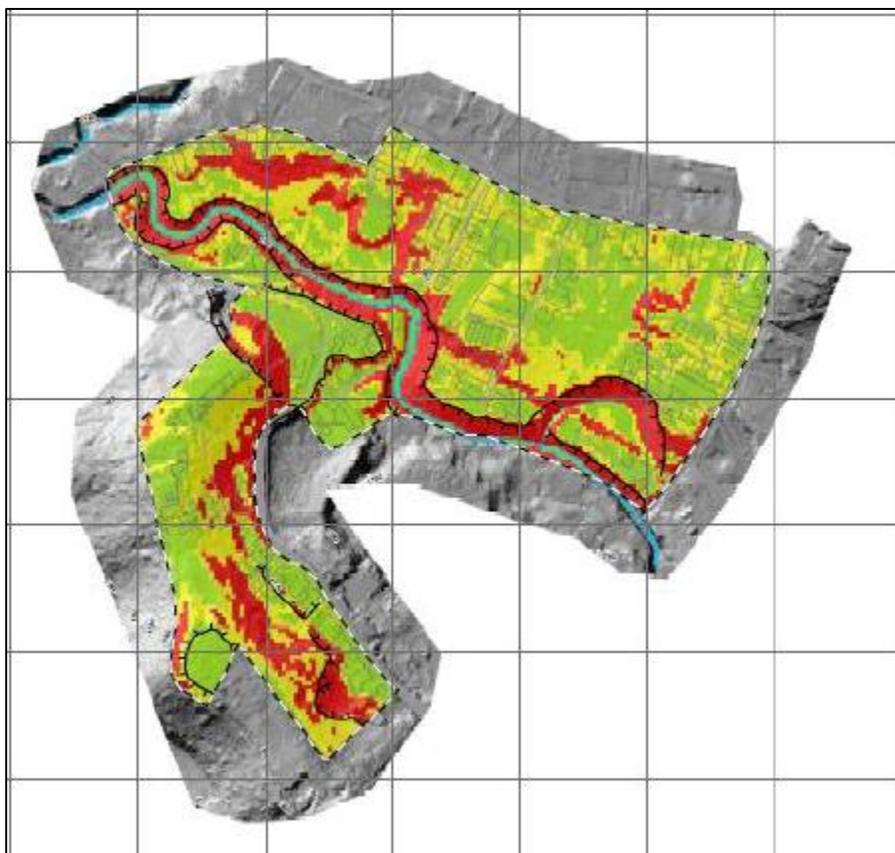
Finalmente, con ayuda de la evaluación de amenaza se logró obtener un mapa de amenaza por movimientos en masa. El cual presenta 3 categorías de amenaza alta (rojo), media (amarillo) y baja (verde claro)

Figura 30 Mapa de amenaza por movimientos en masa escala. (Fuente: Estudio técnico polígono yanacunas)

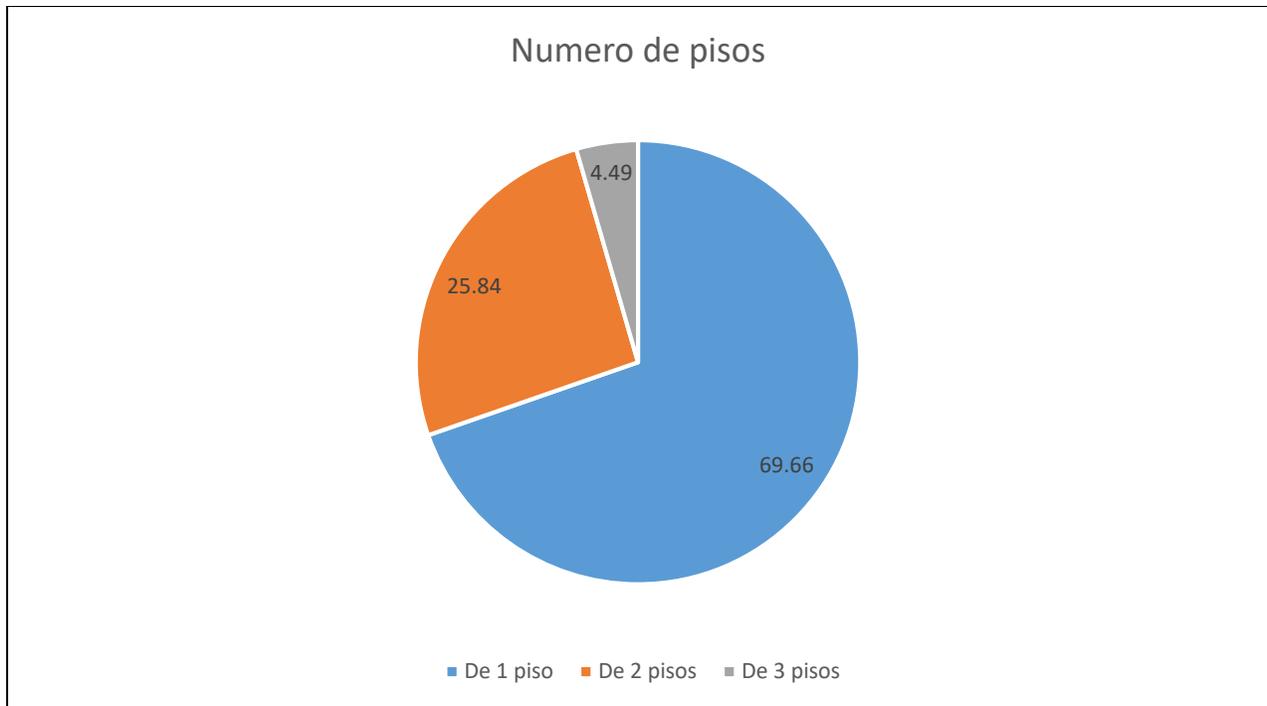
Para determinar el número de pisos en cada edificación, éste se contó a partir del sótano (si existe), por lo que, en la zona de estudio, el 69.66% de las edificaciones de la muestra, se encuentran construidas en un piso, seguido por un 25.84% que corresponden a dos pisos, seguido de 4.49% correspondiente a 3 pisos.

Figura 31 Porcentaje de acuerdo al número de pisos en el sector. (Fuente: Estudio técnico polígono yanaconas)

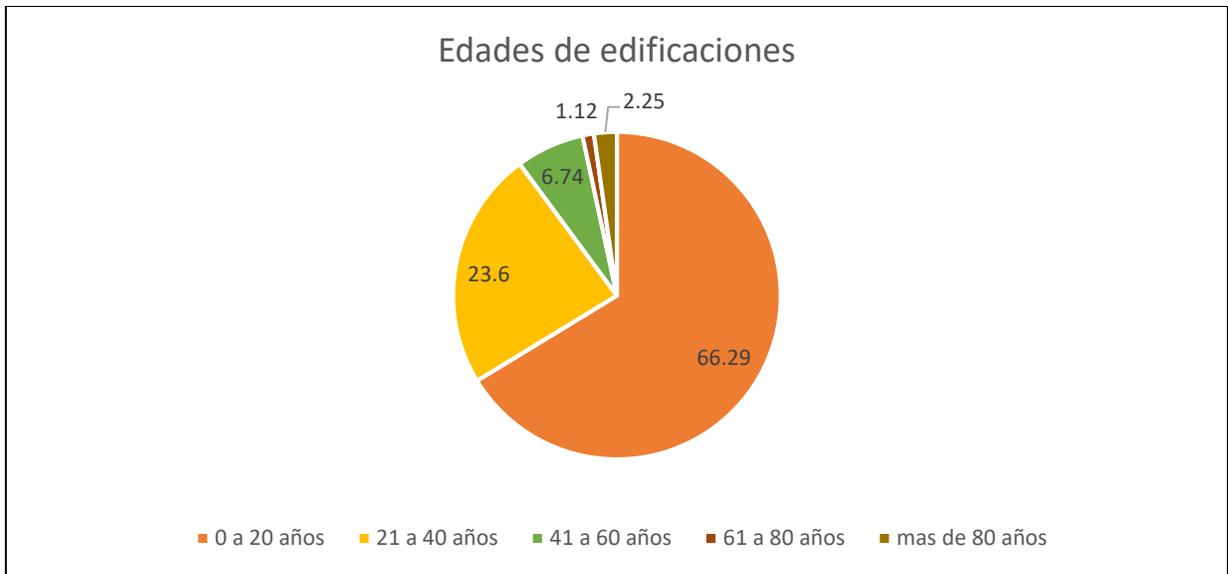
La edad de una edificación también es importante para determinar el grado de vulnerabilidad, ya que entre mayor edad tenga una vivienda, los materiales, técnicas y procesos constructivos serán más precarios.

Figura 32 Porcentaje de acuerdo a las edades de la edificaciones. (Fuente: Estudio técnico polígono yanaconas)

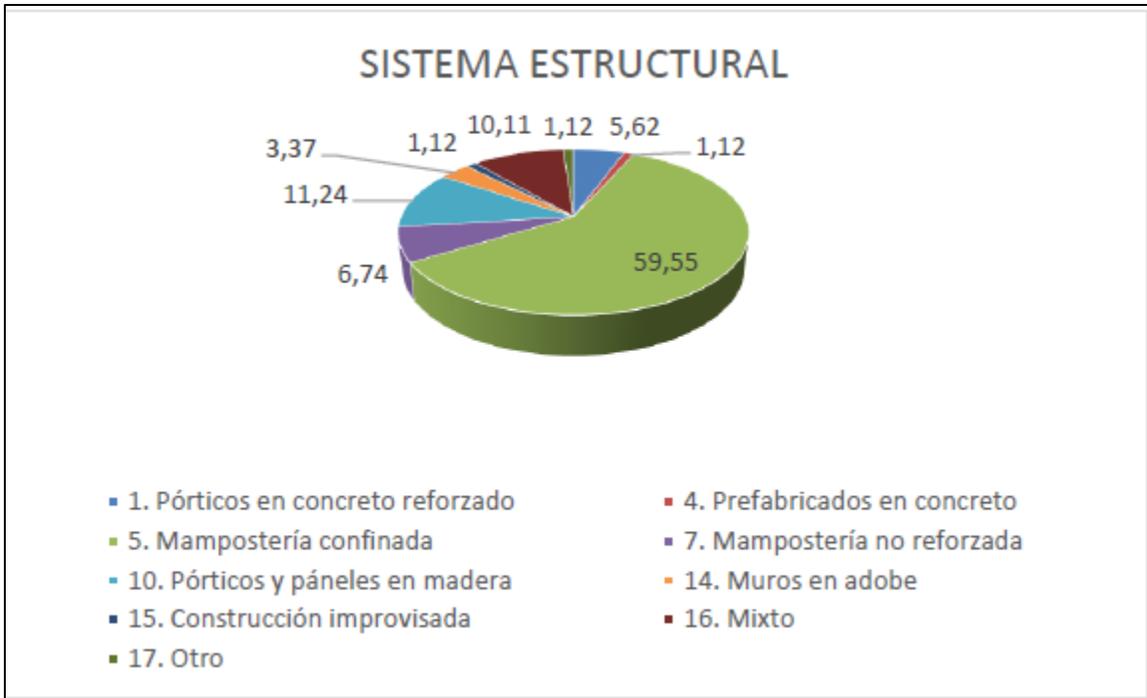
Para la zona de estudio, dentro de los sistemas estructurales que predominan, se encuentra el sistema de mampostería confinada en un 59.55% de las edificaciones evaluadas de acuerdo a la guía metodológica estas se clasifican como “estructuras de mampostería reforzada (C)”. Un segundo sistema con mayor participación en la zona de estudio es el sistema de pórticos y paneles en madera con 11.24%, estos son sistemas estructuralmente más precarios y de acuerdo a la guía se clasifican como “Construcciones Simples (F)”.

Figura 33 Porcentaje de acuerdo al sistema estructural. (Fuente: Estudio técnico polígono yanaconas)

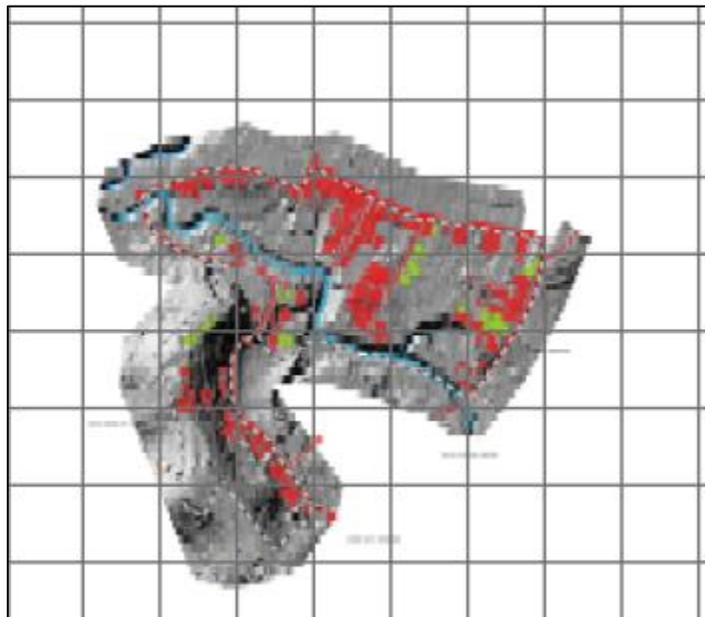
De acuerdo con los datos anteriores recolectados y formulas aplicadas de acuerdo a las guías metodológicas de UNGRD, se obtiene una zonificación por vulnerabilidad.

Figura 34 Mapa de vulnerabilidad por movimientos en masa . (Fuente: Estudio técnico polígono yanaconas)

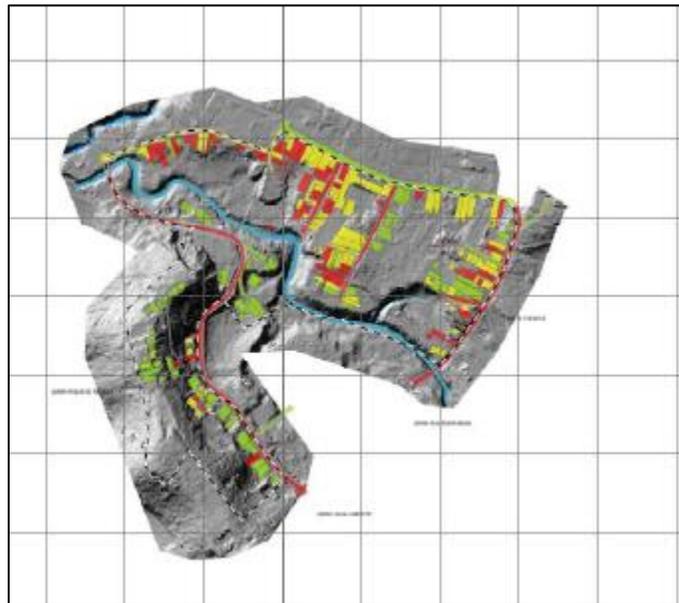
En el sector Yanaconas se encuentran un total de 200 edificaciones de la cuales 68 están en riesgo bajo y representan el 34%, 66 edificaciones se encuentran en riesgo medio que representan el 33% y 66 edificaciones están en riesgo alto que representan el 33% del total, estas edificaciones se encuentran en zonas de amenaza alta, media y baja por movimientos en masa, mientras que la vulnerabilidad de las estructuras se encuentra clasificada en alta y baja, dadas las condiciones de la intensidad de los movimientos en masa y escenarios de exposición de los elementos expuesto.

Figura 35 Mapa de Zonificación de riesgo. (Fuente: Estudio técnico polígono yanaconas)
