PROYECTO DE TRABAJO DE GRADO MODALIDAD PASANTÍA, PARA OBTENER EL TÍTULO DE INGENIERO CIVIL

AUXILIAR DE INGENIERÍA CIVIL EN LA SECRETARIA DE INFRAESTRUCTURA Y EQUIPAMENTO MUNICIPAL DE SANTANDER DE QUILICHAO, DEPARTAMENTO DEL CAUCA.

Autor: JEFERSON FREDDY CUBIDES LEDESMA 100415011976

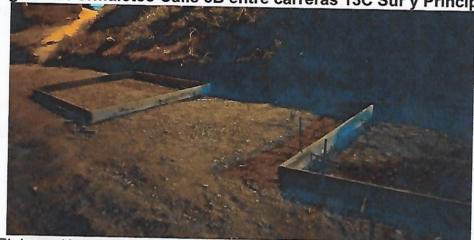
Figura 4. Formaleteo Calle 6B entre carreras 13C Sur y Principal

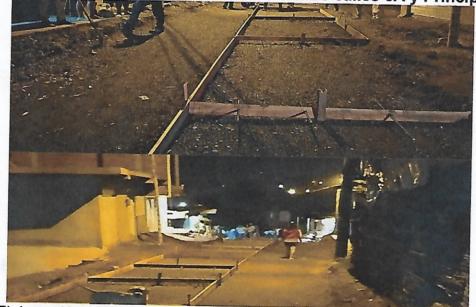
Figura 5. Formaleteo Carrera 13B Sur entre calles 6A y Principal

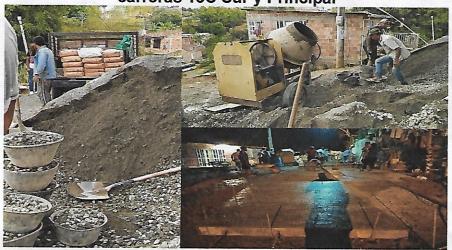
Para la elaboración de la mezcla se empleó un mezclador mecánico (trompo), dosificando con la ayuda de baldes, se tomó la medida de un bulto de cemento el cual ocupó 5 baldes, en referencia a lo anterior se emplearon 10 baldes de arena y 15 baldes de triturado. Una vez elaborada la mezcla se depositó en los cajones fundiendo en modo ajedrez dejando un cajón de por medio, se distribuyó y picó con palas, posterior mente se talló con regla metálica, texturizo con escoba y se acolilló en los bordes, para finalmente desencofrar.

Figura 6. Elaboración de la mezcla y fundición de las losas Calle 6B entre carreras 13C Sur y Principal

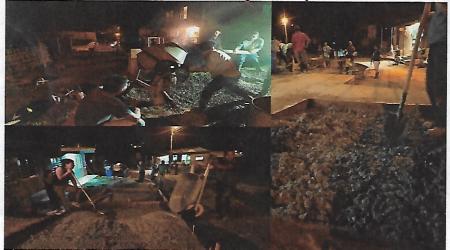
Figura 7. Elaboración de la mezcla y fundición de las losas Carrera 13B Sur entre calles 6A y Principal

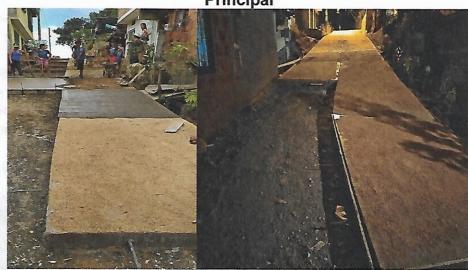
Para el curado del concreto se empleó aserrín el cual se distribuía uniformemente sobre las losas ya secas y debía permanecer humectado constantemente.

Figura 8. Curado del concreto de las losas Calle 6B entre carreras 13C Sur y Principal

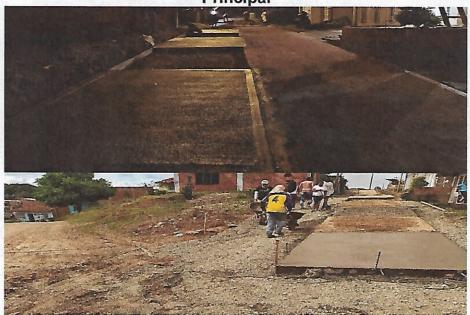
Figura 9. Curado del concreto de las losas Carrera 13B Sur entre calles 6A y Principal

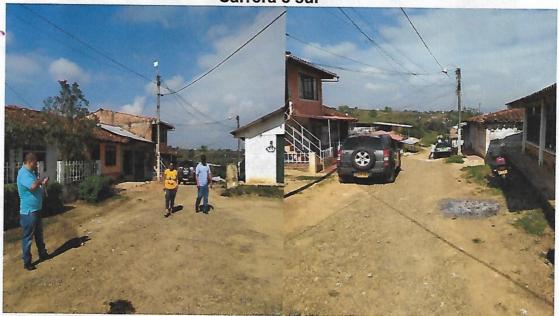
Figura 10. Visita Diagnostico Villa del Sur, Calle 10 sur entre Diagonal 9 sur y Carrera 8 sur

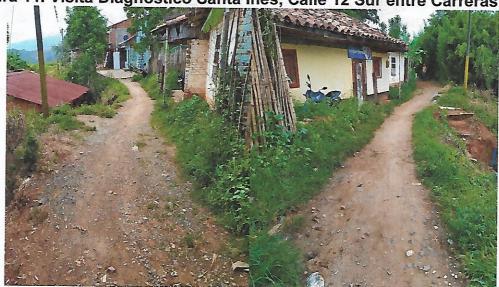
Santa Inés, Calle 12 Sur entre Carreras 2 y 3: Con apoyo de Emquilichao E.S.P. se pudo determinar que en esta vía no se encontraban redes de alcantarillado ni de agua potable ya que unas viviendas se conectaban a redes en la parte de atrás y otra tenía pozo séptico.

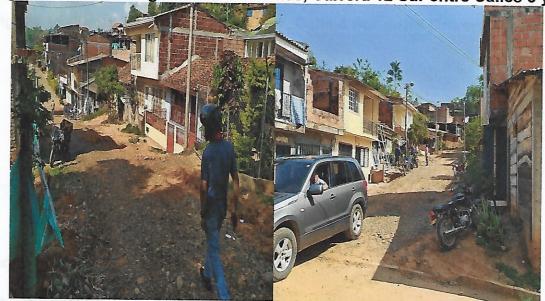
Santa Inés, Carrera 12 Sur entre Calles 3 y 4: Con apoyo de Emquilichao E.S.P. se pudo constatar que cumplía con todos los requisitos necesarios para ser intervenida, alcantarillado nuevo (tubería corrugada NOVAFORT) y domiciliarias nuevas de agua potable (collarines y mangueras).

Figura 12. Visita Diagnostico Santa Inés, Carrera 12 Sur entre Calles 3 y 4

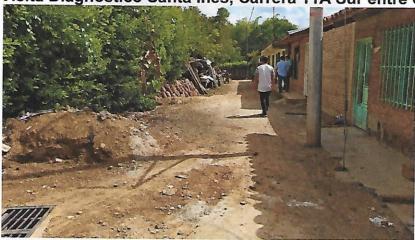
Santa Inés, Carrera 11A Sur entre Calles 4 y 5: Con apoyo de Emquilichao E.S.P. se pudo constatar que cumplía con todos los requisitos necesarios para ser intervenida, alcantarillado nuevo (tubería corrugada NOVAFORT) y domiciliarias nuevas de agua potable (collarines y mangueras).

Figura 13. Visita Diagnostico Santa Inés, Carrera 11A Sur entre Calles 4 y 5

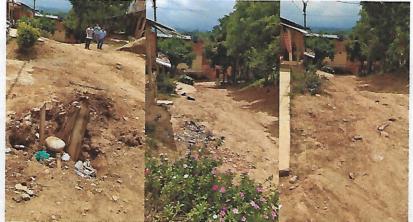
Porvenir, Calle 4 Sur entre Carreras 18 y 18A: Se evidencio tubería de 2 pulgadas de agua potable superficial, no se encontró soporte del estado de las redes de alcantarillado, por lo cual se le recomendó al veedor de la vía hacer las solicitudes pertinentes ante Emquilichao E.S.P.

Figura 14. Visita Diagnostico Porvenir, Calle 4 Sur entre Carreras 18 y 18A

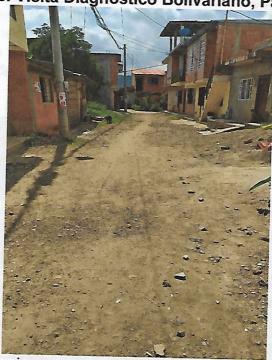
Bolivariano, Pasaje Vera: Con apoyo de Emquilichao E.S.P. se pudo constatar que cumplía con todos los requisitos necesarios para ser intervenida, alcantarillado nuevo (tubería corrugada NOVAFORT) y domiciliarias nuevas de agua potable (collarines y mangueras).

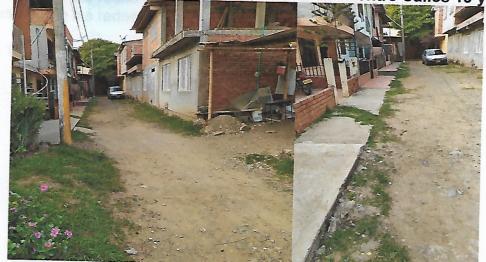
Niza, Carrera 11C entre Calles 19 y 20: Con apoyo de Emquilichao E.S.P. se pudo constatar que cumplía con todos los requisitos necesarios para ser intervenida, alcantarillado nuevo (tubería corrugada NOVAFORT) y domiciliarias nuevas de agua potable (collarines y mangueras).

Figura 16. Visita Diagnostico Niza, Carrera 11C entre Calles 19 y 20

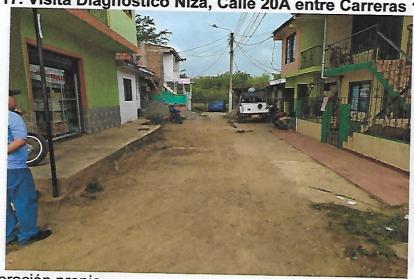
Niza, Calle 20A entre Carreras 12 y 12A: No se encontró veedor que diera soporte del estado de las redes de alcantarillado y agua potable, al consultar con Emquilichao E.S.P. se conoció que el alcantarillado de esta vía no cumplía con lo requerido. Por lo tanto se les hizo la recomendación de mejorar la red de alcantarillado bajo los parámetros de las RAS – 2000.

Figura 17. Visita Diagnostico Niza, Calle 20A entre Carreras 12 y 12A

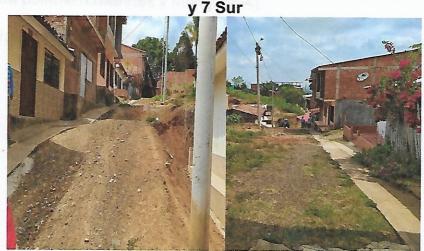
Bello Horizonte, Carrera 16A Sur entre Calles 6 y 7 Sur: Con apoyo de Emquilichao E.S.P. se pudo constatar que cumplía con todos los requisitos necesarios para ser intervenida, alcantarillado nuevo (tubería corrugada NOVAFORT) y domiciliarias nuevas de agua potable (collarines y mangueras).

Figura 19. Visita Diagnostico Bello Horizonte, Carrera 16A Sur entre Calles 6

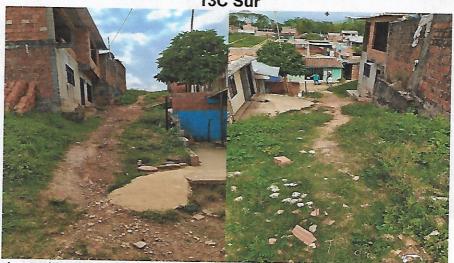
La Esperanza, Calle 6 Sur entre Carreras 13B Y 13C Sur: Con apoyo de Emquilichao E.S.P. se logró verificar que cumplía con todos los requisitos necesarios para ser intervenida, alcantarillado nuevo (tubería corrugada NOVAFORT) y domiciliarias nuevas de agua potable (collarines y mangueras).

Figura 23. Visita Diagnostico La Esperanza, Calle 6 Sur entre Carreras 13B Y

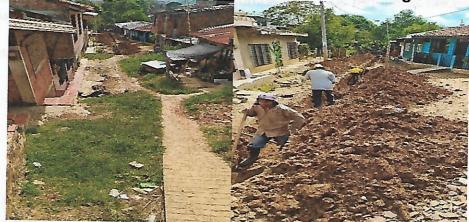
La Esperanza, Vía La Negra Racines: Se evidenció que se estaba llevando a cabo la instalación de las redes de alcantarillado y de agua potable.

Figura 24. Visita Diagnostico La Esperanza, Vía La Negra Racines

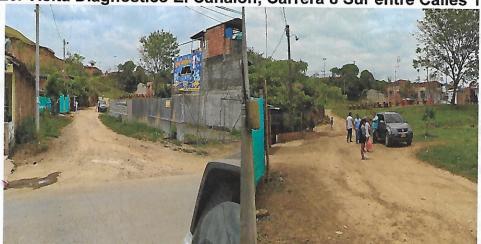
Figura 25. Visita Diagnostico El Canalón, Carrera 8 Sur entre Calles 1 y 3 Sur

Mondomo, Sector EL Llanito: No se hizo visita debido a que es una vía veredal la cual no tiene redes ni de alcantarillado ni de agua potable, y el veedor de la vía confirmó que se puede intervenir sin ninguna complicación. El Canalón, Carrera 8 Sur entre Calles 1 y 3: Con apoyo de Emquilichao E.S.P. se logró verificar que cumplía con todos los requisitos necesarios para ser intervenida, alcantarillado nuevo (tubería corrugada NOVAFORT) y domiciliarias nuevas de agua potable (collarines y mangueras).

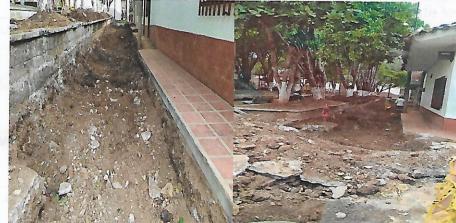
Figura 26. Visita Diagnostico El Rosario, Carrera 5 entre Calles 1 y 2

- Bello Horizonte, Sector las torres: Posible cambio de placa huella a pavimento rígido y en espera de una respuesta por lo cual no se ha tenido en cuenta en el desarrollo del proyecto.
- El Rosario, Carrera 5 entre Calles 1 y 2: Se evidenció que la vía estaba finalizando instalación de redes nuevas de alcantarillado y agua potable por parte de Emquilichao E.S.P. que cumplen con los requisitos necesarios para que la vía sea intervenida.

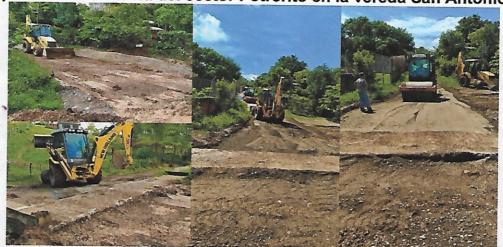
Figura 40. Cajeo, conformación y compactación de la estructura del pavimento en la vía del sector Potrerito en la vereda San Antonio

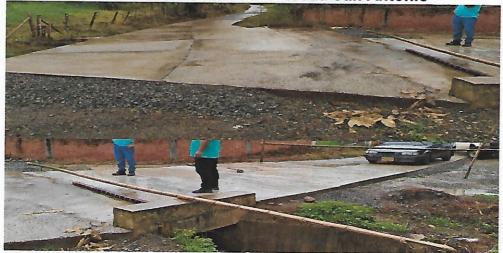
Se llevó una visita de verificación una vez se informó por parte de la comunidad la finalización de fundición de losas en la vía.

Figura 41. Visita de verificación del pavimento terminado en la vía del sector Potrerito en la vereda San Antonio

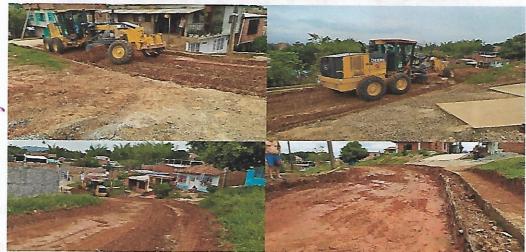
Se midieron los 103 metros desde el pavimento existente, y se marcó el punto donde terminan, luego se realizó el cajeo con motoniveladora hasta una profundidad de 35 cm, dejando los correspondientes desniveles que tendrá la vía.

Figura 42. Cajeo vía principal del barrio la esperanza

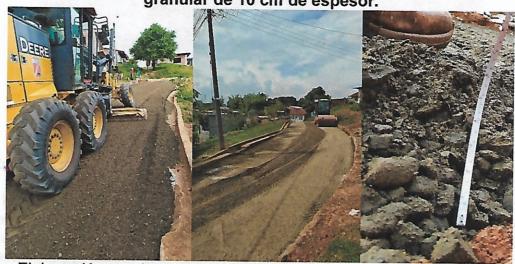
Figura 44. Conformación y compactación de la capa de base granular de 10 cm de espesor.

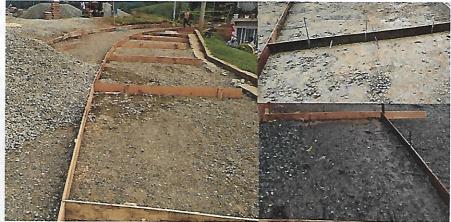
Figura 45. Armado de Formaletas, colocación y engrasado de pasadores

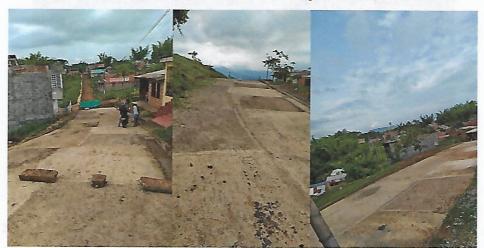
Se llenan y se lleva a cabo el curado los paños restantes, finalmente se hace un cierre de vía por 14 días donde se estima que el concreto alcanzara el 90% de su resistencia y sugiriendo no permitir el tráfico de vehículos pesados por al menos 28 días.

Figura 48. Vía principal barrio La Esperanza terminada.

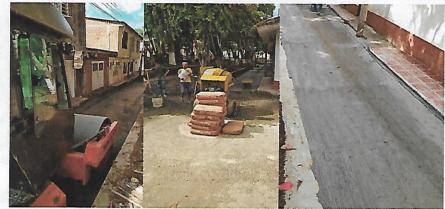
Figura 49. Intervención y terminación carrera 5 entre calles 1 y 2.

Para esta vía el cajeo fue realizado por Emquilichao aprovechando que llevaron a cabo el cambio de la red de alcantarillado. El proceso de pavimentación que se empleo fue el mismo que se empleó en la vía principal del barrio la esperanza, por los cual de aquí en adelante solo se incluirá registro de intervención y vías terminadas.

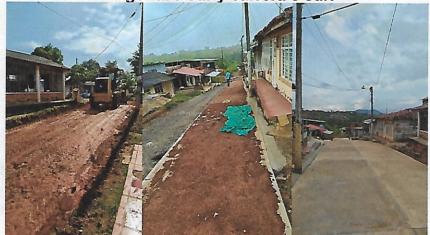
Figura 50. Intervención y terminación calle 10 sur entre diagonal 9 sur y carrera 8 sur.

7.2.3. Supervisión en actividades de pavimentación de la calle 10 sur entre diagonal 9 sur y carrera 8 sur barrio villa del sur.

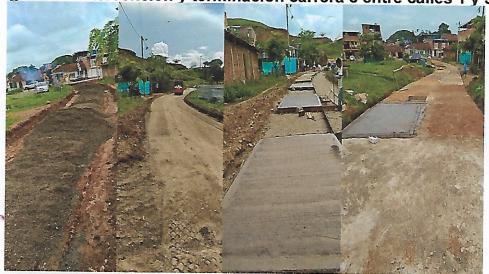
7.2.4. Supervisión en actividades de pavimentación de la carrera 8 entre calles 1 y 3 barrio El Canalón.

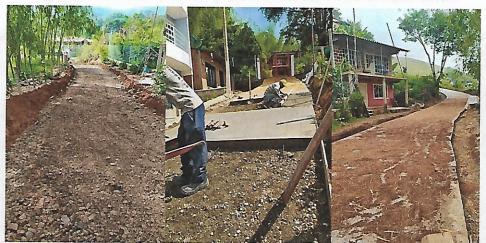
Figura 52. Intervención y terminación sector llanito.

7.3.1. Supervisión en actividades de pavimentación del sector llanito en el corregimiento de Mondomo.

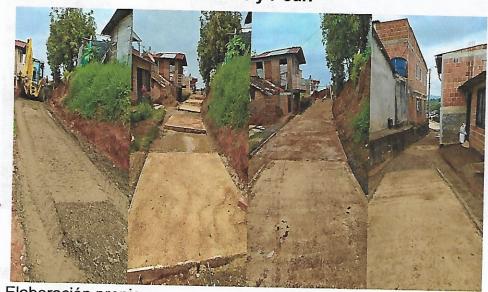
Figura 53. Intervención y terminación carrera 13C sur entre calles 6 y 7 sur.

7.3.2. Supervisión en actividades de pavimentación de la carrera 13C sur entre calles 6 y 7 sur barrio la esperanza.

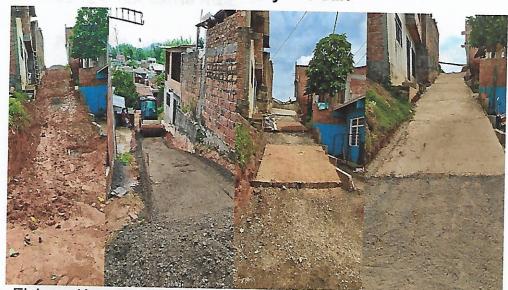
Figura 54. Intervención y terminacion calle 6A sur entre carreras 13B y 13C sur.

7.3.3. Supervisión en actividades de pavimentación de la calle 6A sur entre carreras 13B y 13C sur barrio la esperanza.

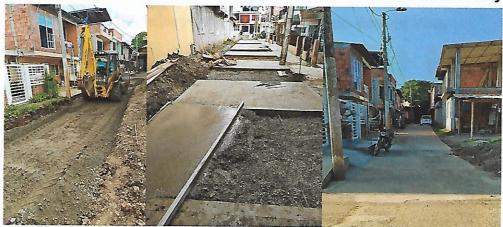
Figura 55. Intervención y terminacion carrera 11C entre calles 19 y 20

7.3.4. Supervisión en actividades de pavimentación de la carrera 11C entre calles 19 y 20 barrio Niza.

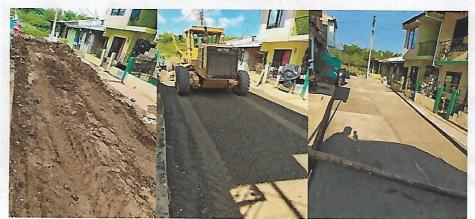
Figura 56. Intervención y terminacion calle 20A entre carreras 12 y 12A.

7.4.1. Supervisión en actividades de pavimentación de la calle 20A entre carreras 12 y 12A barrio Niza.

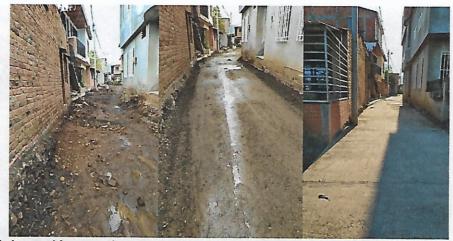
Figura 57. Intervención y terminacion pasaje Vera

7.4.2. Supervisión en actividades de pavimentación del pasaje vera barrio Bolivariano.

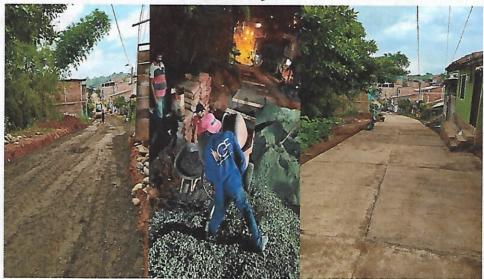
Figura 58. Intervención y terminacion carrera 12 sur entre calles 3 y 4.

7.4.3. Supervisión en actividades de pavimentación de la carrera 12 sur entre calles 3 y 4 barrio Santa Inés.

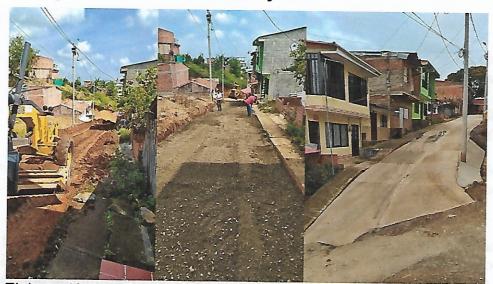
7.4.4. Supervisión en actividades de pavimentación de la carrera 16A sur entre calles 6 y 7 sur barrio Bello Horizonte.
