TÍTULO DEL PROYECTO
CARACTERIZACIÓN Y PRIORIZACIÓN DE LAS ÁREAS DE INTERVENCIÓN DEL
FONDO DE AGUA DE POPAYÁN MANANTIAL DE PUBENZA EN LAS
SUBCUENCAS DE LOS RÍOS MOLINO Y PISOJÉ

PROGRAMA DE GEOGRAFÍA DEL DESARROLLO REGIONAL Y AMBIENTAL
FACULTAD DE CIENCIAS HUMANAS Y SOCIALES
UNIVERSIDAD DEL CAUCA
POPAYÁN, 2018.

TIPO DE PROPUESTA
PRÁCTICA PROFESIONAL PARA OPTAR AL TÍTULO DE GEÓGRAFOS

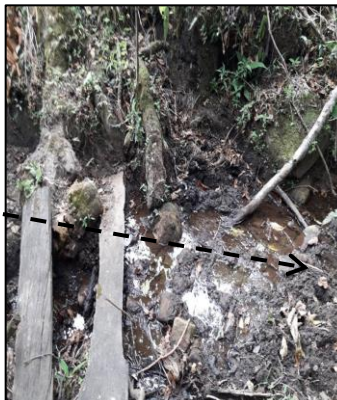
Afectación a la quebrada Filipillas por pisadas de ganado, **Prioridad alta** en la zona, Fotografía: David Fernando Quiguanás y María Camila Prado, vereda Santa Bárbara, corregimiento El Arado Subcuenca Río Molino, agosto 2018.

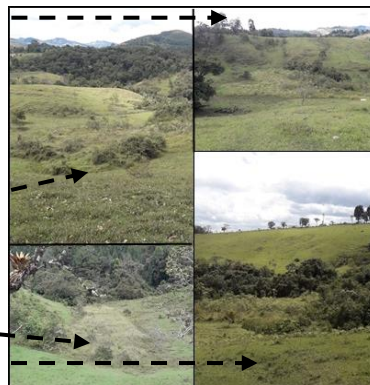
Existencia de 4 Ecosistemas estratégicos de humedales, Predio Sr. Camilo, **prioridad media** Sarria, Fotografía: David Fernando Quiguanás y María Camila Prado, Vereda Pisoje Alto Subcuenca Río Pisoje, agosto 2018.

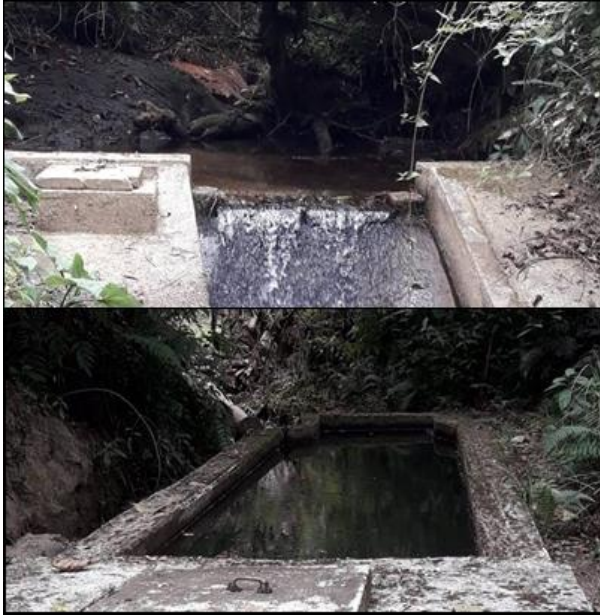
Bocatoma y tanque de almacenamiento, Acueducto Interveredal. Fotografía: David Fernando Quiguanás y María Camila Prado, Vereda Santa Elena, Subcuenca Río Molino, Agosto de 2018

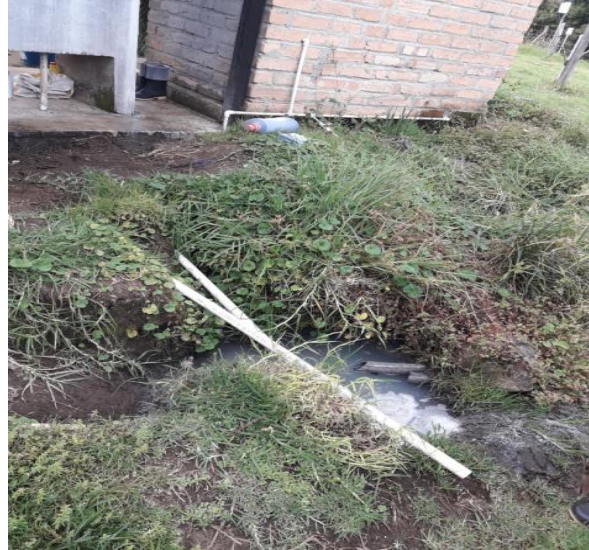
Vertimiento de aguas residuales por parte de viviendas, Fotografía: David Fernando Quiguanás y María Camila Prado, Vereda Santa Elena, Subcuenca Río Molino, junio 2018.

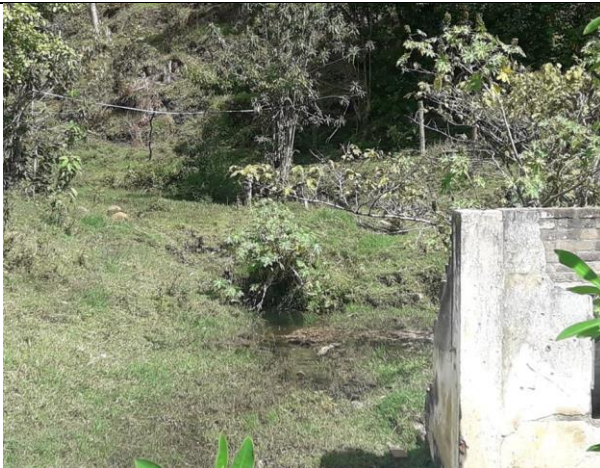
Nacimiento de agua, parcelación Santa Bárbara, Fotografía: David Fernando Quiguanás y María Camila Prado, Vereda El Sendero, Subcuenca Río Molino, junio 2018.

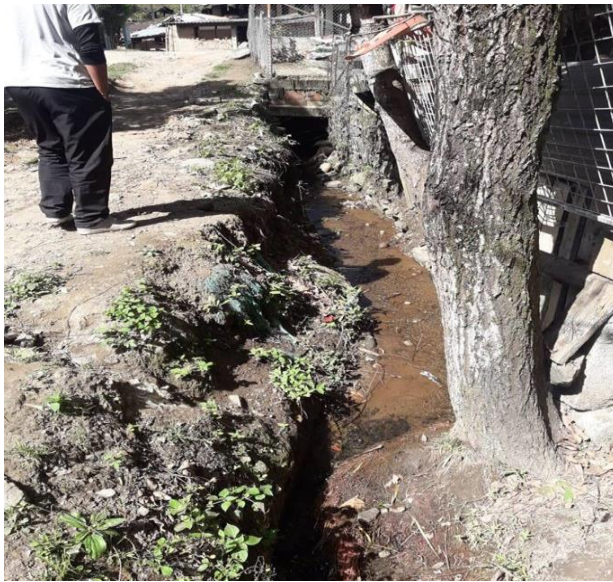
Viviendas Sobre la quebrada Guadalito, Fotografía: David Fernando Quiguanás y María Camila Prado, Vereda Pueblillo, Subcuenca Río Molino, agosto 2018.

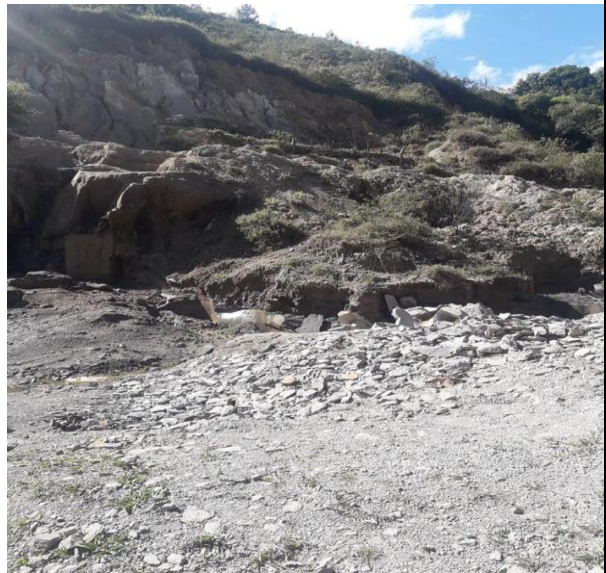
Extracción de material, predio del Señor José Ordoñez, vereda Pueblillo. Fotografía: David Fernando Quiguanás y María Camila Prado, Vereda Pueblillo, Subcuenca Río Molino, agosto 2018.

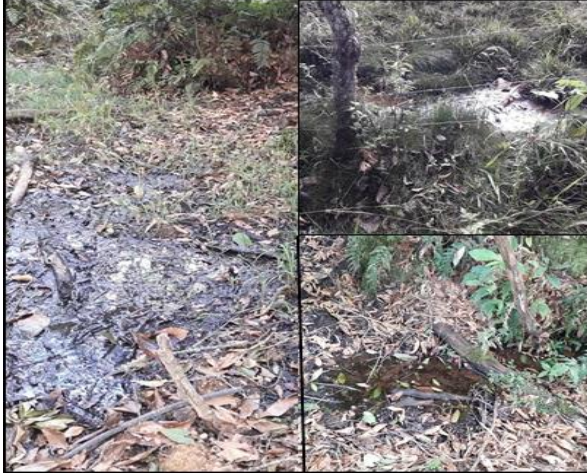
Nacimientos de agua sin ningún tipo de protección, Predio Sr. Juan Carlos Ruiz, Vereda El Hogar. Fotografía: David Fernando Quiguanás y María Camila Prado, Vereda El Hogar Subcuenca Río Molino, agosto 2018.

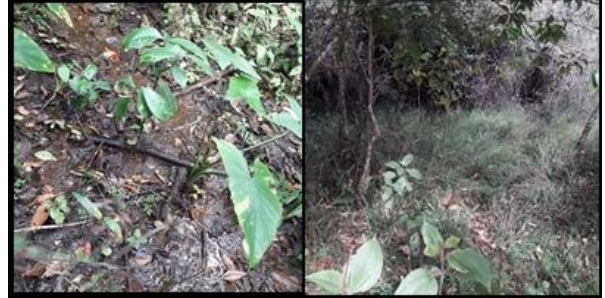
Relictos de Humedal, Predio Sra. Marcelina Lame. Fotografía: David Fernando Quiguanás y María Camila Prado, Vereda El Hogar Subcuenca Río Molino, Agosto 2018

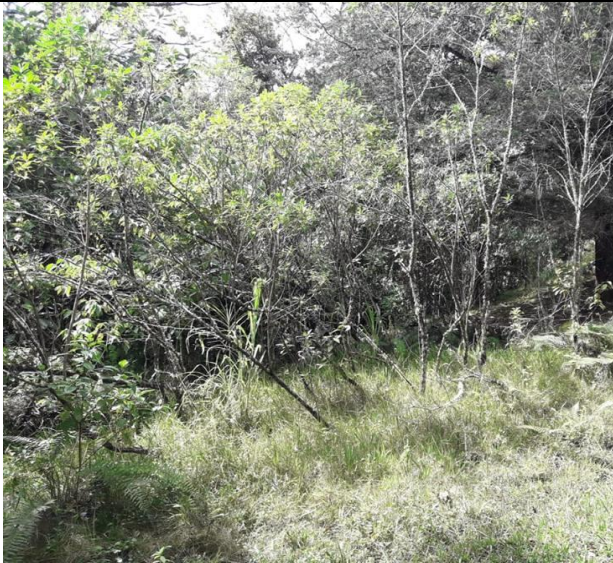
Relicto de humedal, sobre la quebrada La Honda, sin ningún tipo de protección, Fotografía: David Fernando Quiguanás y María Camila Prado, vereda Santa Bárbara, corregimiento El Arado Subcuenca Río Molino, agosto 2018.

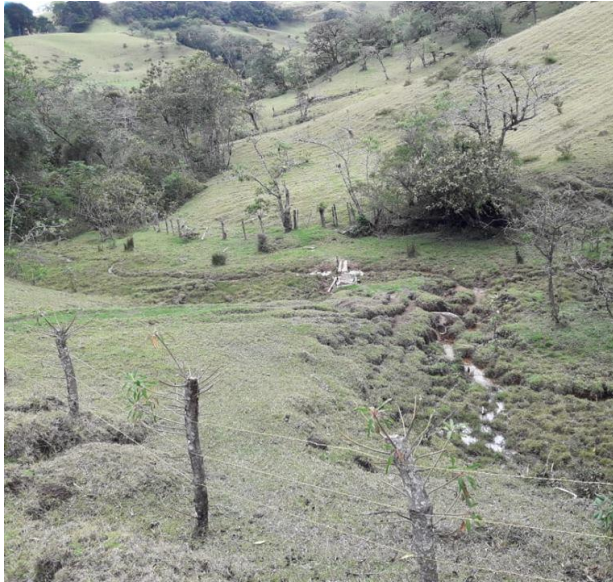
Humedal sobre la quebrada san miguel afectado por ganadería. Vereda Poblazón, Fotografía: David Fernando Quiguanás y María Camila Prado, septiembre 2018

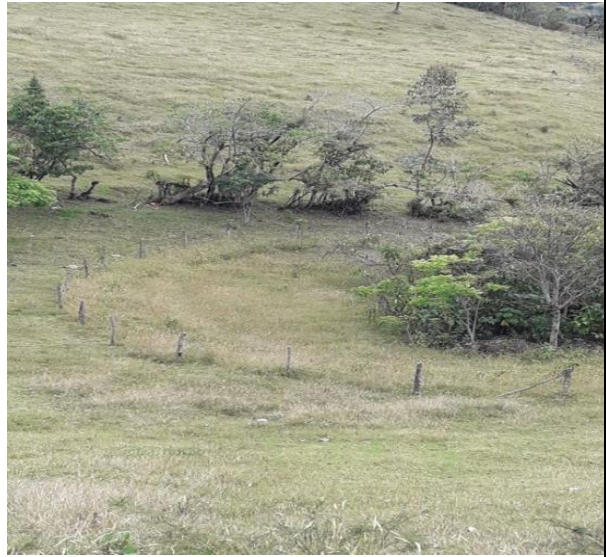
Nacimiento aislado en la vereda Poblazón en cercanía de la quebrada el Alejo, Fotografía: David Fernando Quiguanás y María Camila Prado, septiembre 2018

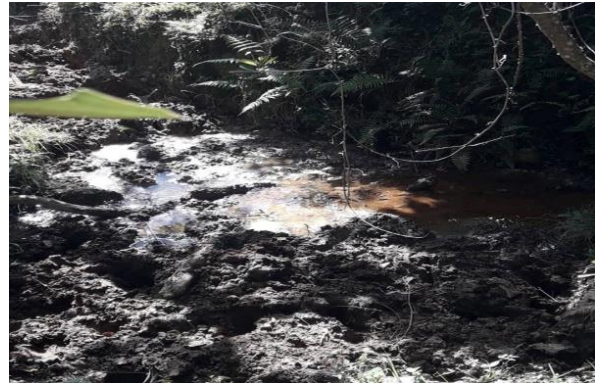
Pisadas de ganado sobre nacimiento de agua, Fotografía: David Fernando Quiguanás y María Camila Prado, Vereda Unión-Cabrera, Subcuenca Río Pisojé, junio 2018.

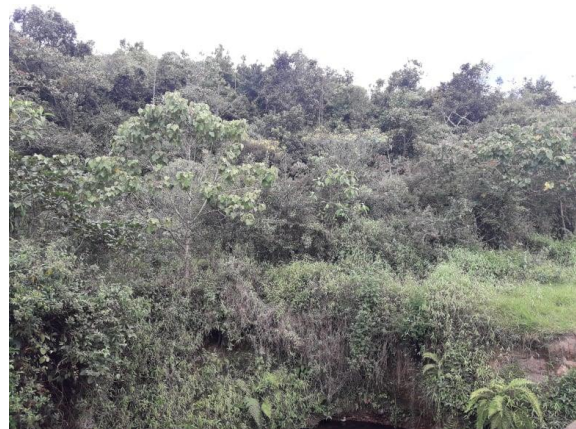
Bosque Ripario Sobre la quebrada Agua Regada, Fotografía: David Fernando Quiguanás y María Camila Prado, Vereda Pisojé Bajo., Subcuenca Río Pisojé, Julio 2018.

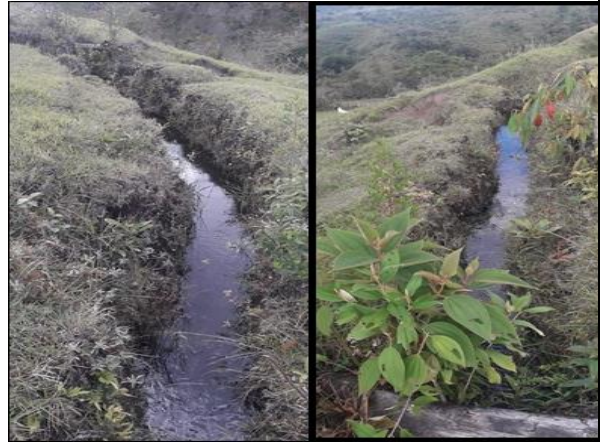
**Canal Abierto, vereda San Alfonso.
Fotografía: David Fernando Quiguanás y María Camila Prado, Vereda San Alfonso, Subcuenca Río PISOJÉ, Julio 2018.**

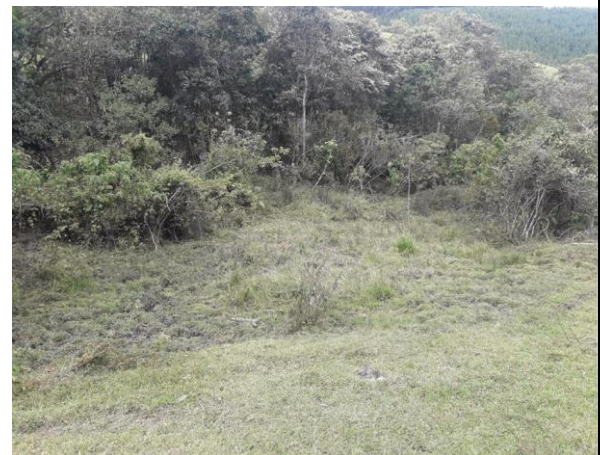
Relicto de humedal, Predio Sra. Maura Micanquer, Fotografía: David Fernando Quiguanás y María Camila Prado, Vereda PISOJÉ Alto Subcuenca Río PISOJÉ, agosto 2018.
