CARACTERIZACIÓN Y PRIORIZACIÓN DE ÁREAS DE INTERÉS NATURAL Y
COMUNITARIO EN EL FLANCO SUR DE LA PARTE MEDIA DE LA
SUBCUENCA PALACÉ 2018 - 2019

UNIVERSIDAD DEL CAUCA
FACULTAD DE CIENCIAS HUMANAS Y SOCIALES
GEOGRAFÍA DEL DESARROLLO REGIONAL Y AMBIENTAL
POPAYÁN - CAUCA
2019

Proyecto de Grado

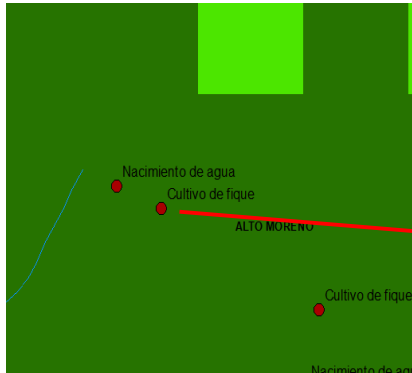
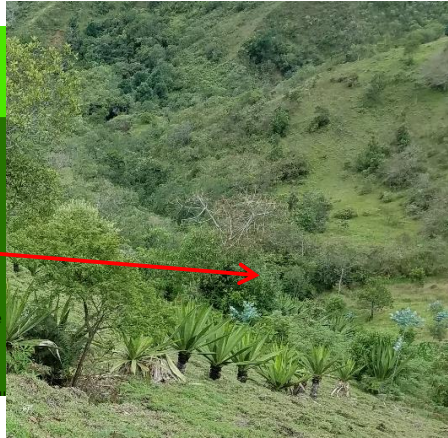
Prioridad alta: Una hectárea con aproximadamente 300 matas de fique, se encuentra ubicado al lado de un nacimiento de agua, este cultivo ocasiona contaminación de fuentes hídricas por lixiviados en el lavado de fique y disminución del oxígeno en las fuentes hídricas.
Fotografía: Alejandra Rojas y Dania Pardo / Vereda Clarete, flanco sur subcuenca río Palacé (2019).

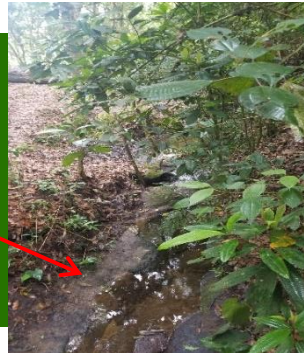
Prioridad media: Esta quebrada establece el límite de predios entre la señora Ismailina Huila y el señor Luis Kasamachín, el agua es utilizada para riego de cultivos por medio de moto bomba en época de sequías, la quebrada no se encuentra aislada, ni cuenta con materiales para su debido aislamiento
Fotografía: Alejandra Rojas y Dania Pardo / Vereda Clarete, flanco sur subcuenca río Palacé (2019).

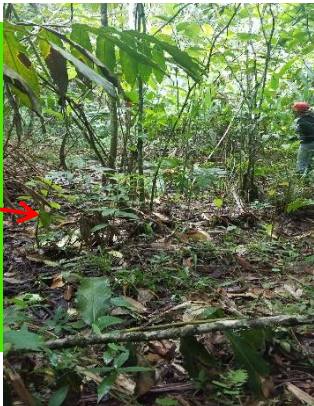
Prioridad alta: Presenta bosque natural en buen estado, destinado principalmente a la conservación de Flora y Fauna, sin embargo, hay presencia de maleza y matojo. Se encuentra contiguo a la Quebrada Clarete, le cae un nacimiento que se filtra y no tiene ni aislamiento ni cercamiento.
Fotografía: Alejandra Rojas y Dania Pardo / Vereda Clarete, flanco sur subcuenca río Palacé (2019).

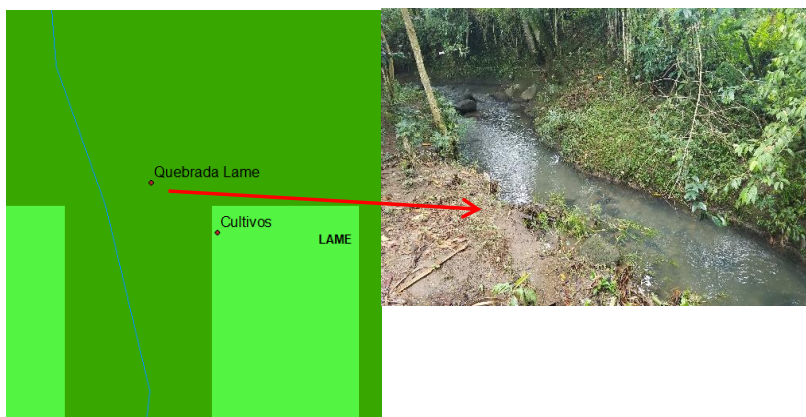
Prioridad Alta: Esta quebrada nace en un humedal perteneciente a los predios de la Universidad del Cauca, al margen derecho de la quebrada se encuentra un Nacimiento, además al borde de la quebrada hay cultivos de plátano y café, junto a unas matas de guadua. El ganado tiene acceso a la quebrada, por lo tanto, no se encuentra aislada. Por otro lado, el color de la quebrada no es cristalino debido a que ahí le caen todas las aguas residuales y aguas de pozos sépticos de la vereda Lame porque no cuentan con alcantarillado.
Fotografía: Alejandra Rojas y Dania Pardo / Vereda Lame, flanco sur subcuenca río Palacé (2019).

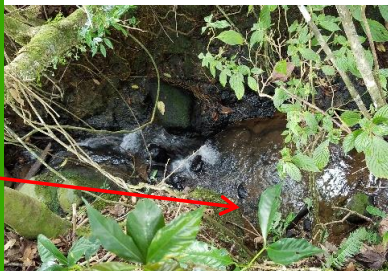
Prioridad Alta: La quebrada La María presenta bosque de galería o ripario, la corriente de agua es permanente, sin embargo, presenta contaminación de las fuentes hídricas por la caída aguas residuales, y tiene acceso al ganado, por lo tanto, hay golpes de ganado en el suelo, además no se encuentra aislada.
 Fotografía: Alejandra Rojas y Dania Pardo / Vereda Los Llanos, flanco sur subcuenca río Palacé (2019).

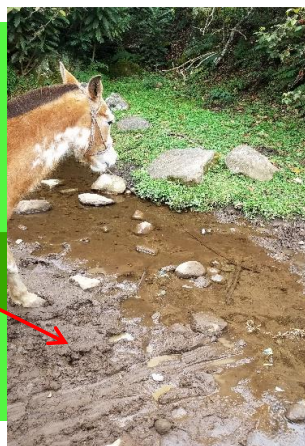
Prioridad Alta: Quebrada Dos Aguas - Esta quebrada nace en los predios del Señor Castro Quilindo, la quebrada cae directamente al Río Palacé, en los márgenes derecho e izquierdo hay presencia de pastos para ganadería, por lo cual, el ganado tiene acceso al afluente hídrico. Aproximadamente, le caen 8 ojitos de agua durante todo el recorrido hasta llegar al Río Palacé. Algunas familias toman agua para el consumo.
 Fotografía: Alejandra Rojas y Dania Pardo / Vereda Bejucal, flanco sur subcuenca río Palacé (2019).

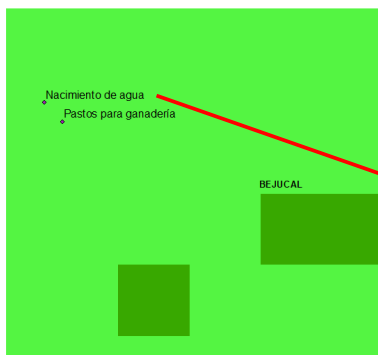
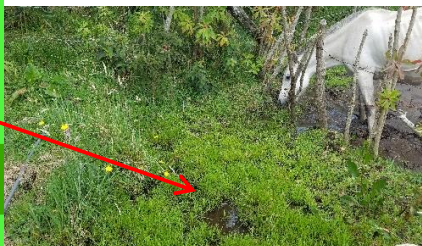
Prioridad Media: La corriente de agua es permanente, presenta bosque de galería o ripario, el nacimiento cae al Río Palacé, el agua es tomada por el ganado, por lo tanto, hay golpes de ganado y para riego de cultivos.
 Fotografía: Alejandra Rojas y Dania Pardo / Vereda Bejucal, flanco sur subcuenca río Palacé (2019).
