**AUDITORÍA DE SEGURIDAD VIAL Y PROPUESTA PARA MEJORAMIENTO DE  
PUNTOS O TRAMOS IDENTIFICADOS COMO CRÍTICOS EN LA CARRERA 6  
ENTRE LA CALLE 1N Y LA CALLE 48N EN LA ZONA URBANA DE POPAYÁN,  
CAUCA**

**ANEXO 1: INFORME TÉCNICO  
DIAGNÓSTICO DE HALLAZGOS Y PLANTEAMIENTO DE  
RECOMENDACIONES**

**UNIVERSIDAD DEL CAUCA  
FACULTAD DE INGENIERÍA CIVIL  
MAESTRÍA EN INGENIERÍA DE VÍAS TERRESTRES  
POPAYÁN  
2019**

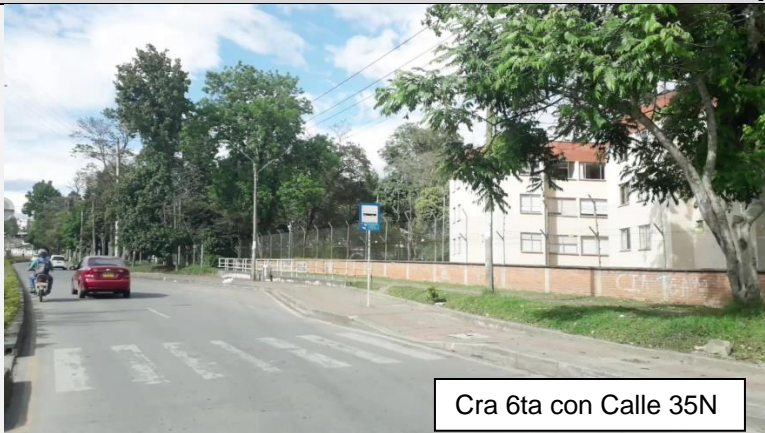
Cra 6ta con Calle 35N

**Carrera 6 con Calle 35N:** Señalización horizontal que no corresponde, se presenta un paso peatonal a riesgo señalizado con cruce tipo “cebra”. Teniendo en cuenta las características de diseño de señalización del tramo en los pasos a riesgo, es decir en donde el peatón no se encuentra protegido, la demarcación correspondiente debe ser el sendero peatonal. Lo anterior genera ausencia de uniformidad en la señalización horizontal para el cruce de peatones. Actualmente la intersección no es controlada por semáforos.

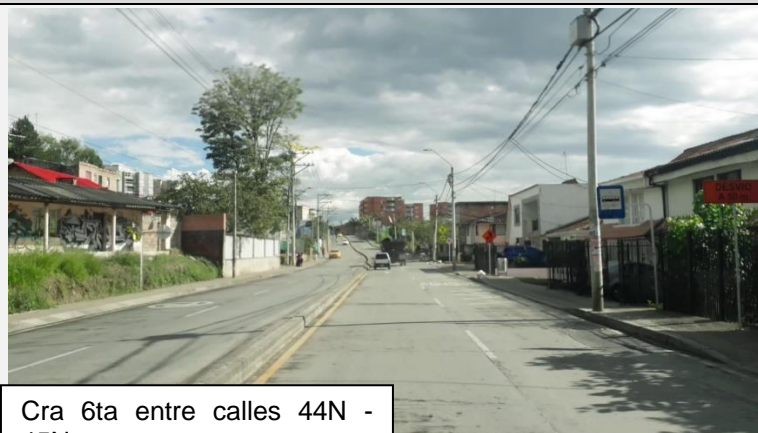
Cra 6ta entre calles 44N - 45N

**Carrera 6 entre calles 44N y 45N:** Señales temporales de obra que no han sido retiradas, en donde los trabajos de obra ya han sido culminados. Teniendo en cuenta la recomendación del Manual de Señalización 2015<sup>50</sup>, todos los dispositivos de regulación de tránsito que no son necesarios deben ser removidos.

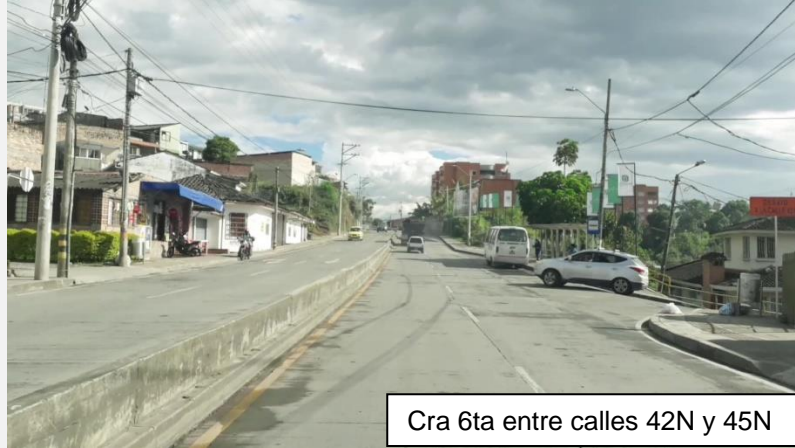
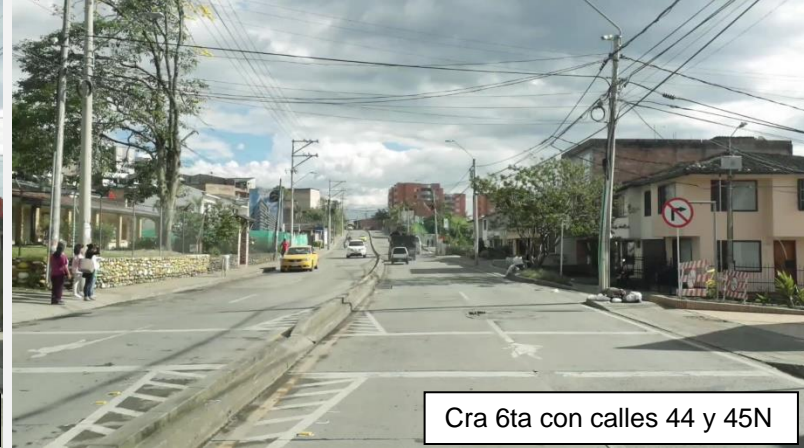
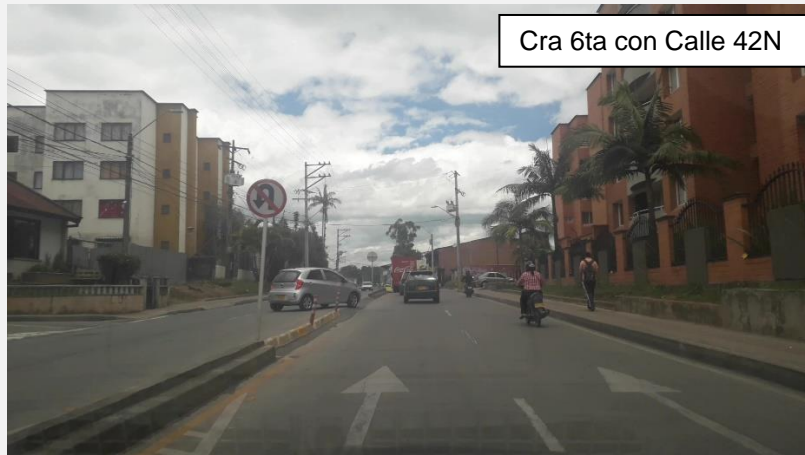
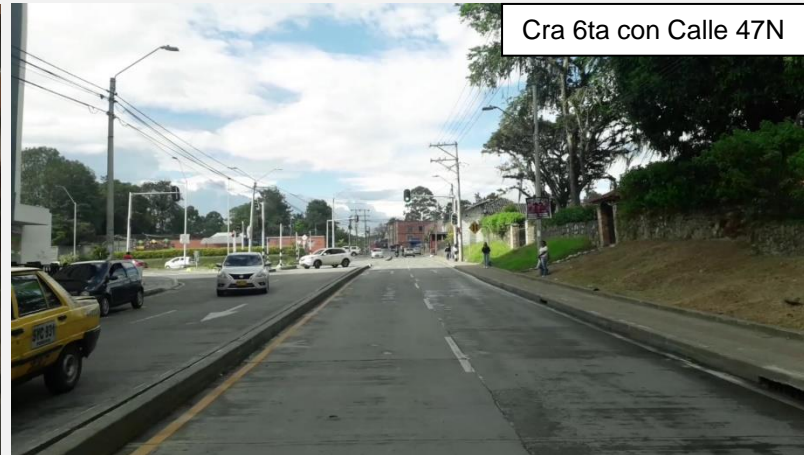
**Carrera 6 entre calles 42N y 45N:** Diferencia entre calzadas que ocasiona riesgos para el cruce de peatones y para la circulación de los motorizados. Dicho desnivel constituye un riesgo, teniendo en cuenta el nivel alto de consecuencias que se pueden generar ante un accidente provocado por la pérdida de control y salida de la calzada de un vehículo. Actualmente los peatones cruzan por el sector, dado que no existe una barrera peatonal en el separador central y la dinámica de uso de suelo residencial, comercial e institucional, genera la necesidad de desplazamientos peatonales transversales a la vía. Adicional a lo anterior, existen paraderos del sistema de transporte público en la zona, situación que implica y origina el cruce a riesgo sin control de los peatones.

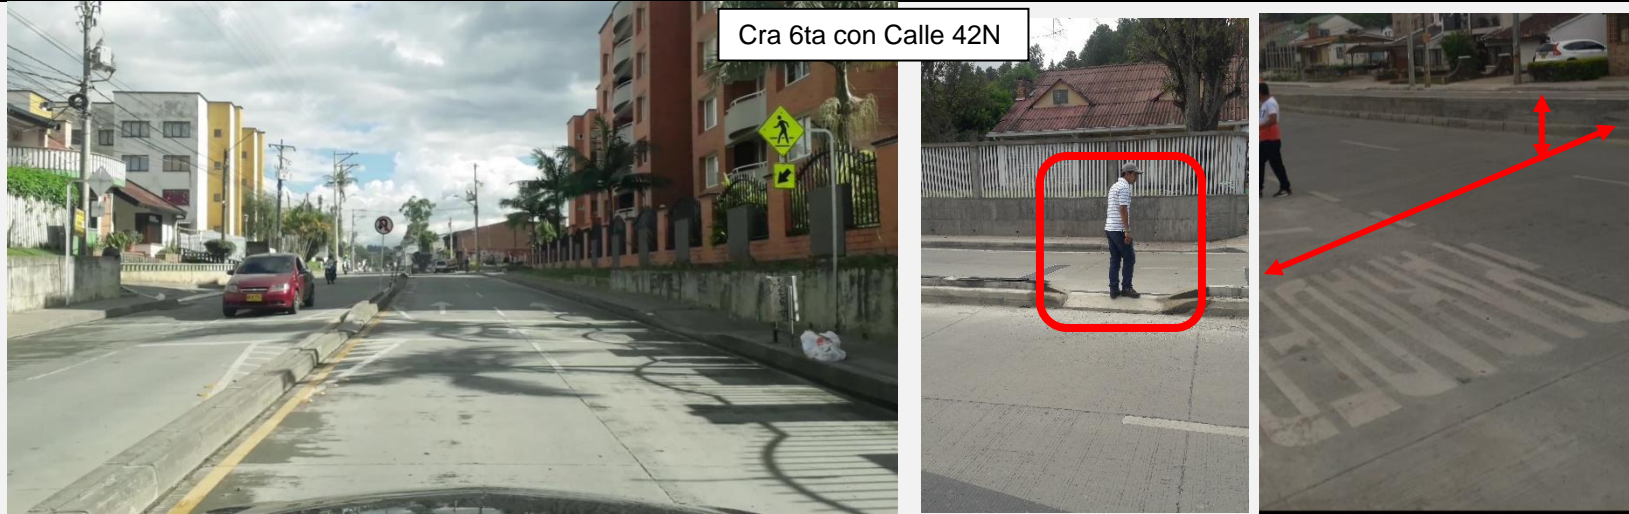
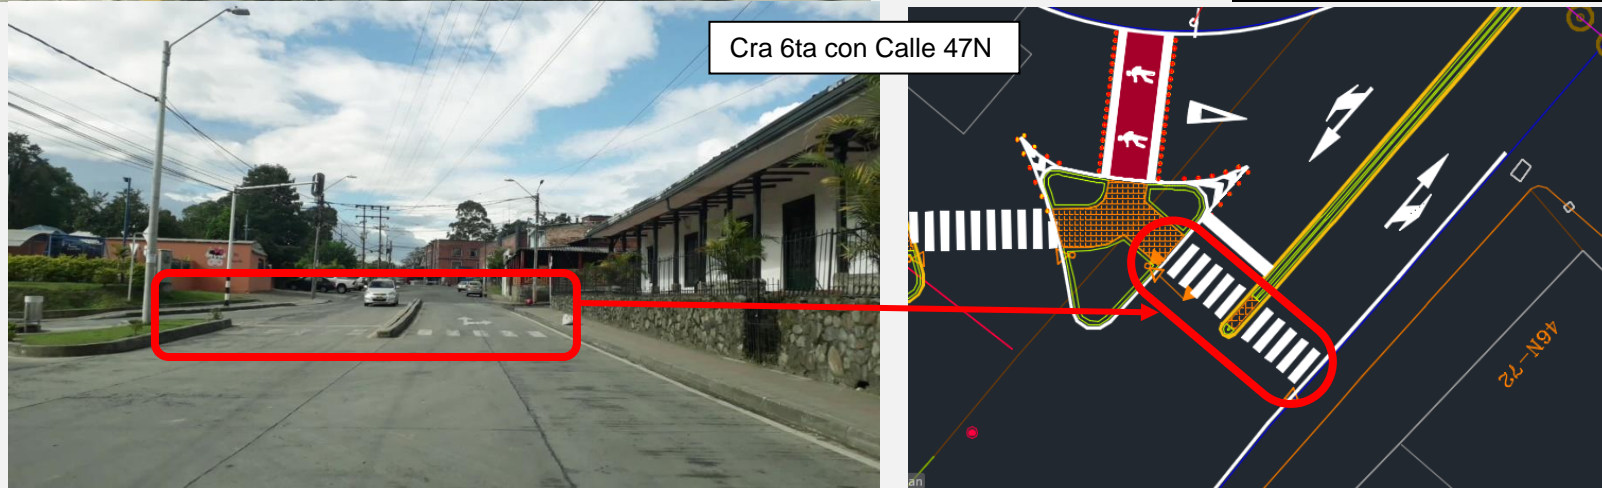
<b>EXPLICACIÓN DE HALLAZGOS Y FACTORES DE RIESGO</b>	
<p><b>Hallazgo generalizado:</b> Cruce a riesgo de los peatones en las calzadas vehiculares, sin las condiciones de resguardo peatonal en el separador central. Adicional a lo anterior, no existen las condiciones de infraestructura incluyente para Peatones de Movilidad Reducida (PMR). En el tramo comprendido en la carrera 6 entre calles 42N y 45N existe una diferencia entre calzadas que ocasiona riesgos para el cruce de peatones, sin tener las condiciones adecuadas de espacio en la infraestructura del separador central que cumpla con las funciones de resguardo peatonal.</p> <p><b>Carrera 6 con calle 47N:</b> Intersección regulada por semáforo, en donde el acceso sur no cuenta con las condiciones de accesibilidad universal, teniendo en cuenta que no dispone de vados que permitan el cruce de las personas de movilidad reducida. Este tipo de deficiencia fue verificada en los planos de diseño, encontrando que en los diseños si se contempla la construcción de dicha infraestructura, que facilita el cruce de los peatones de forma segura.</p>

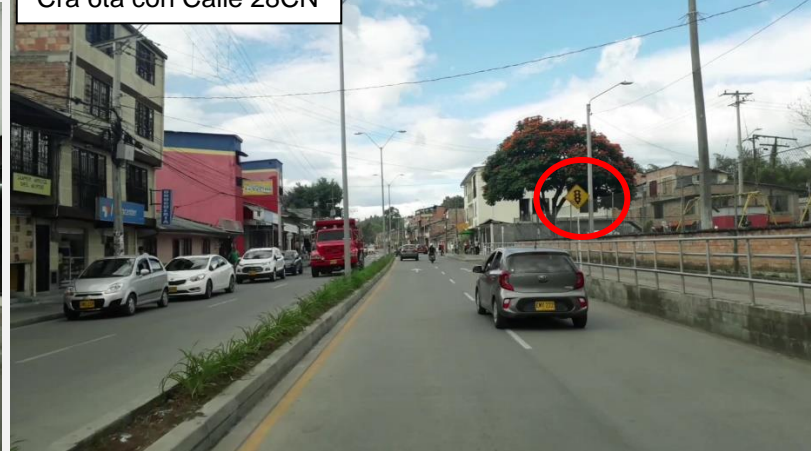
Cra 6ta con Calle 28CN

<p>Hallazgo Generalizado: Carrera sexta con Calle 27 CN, Carrera 6 con Calle 28CN y Carrera 6 con Calle 35N</p>

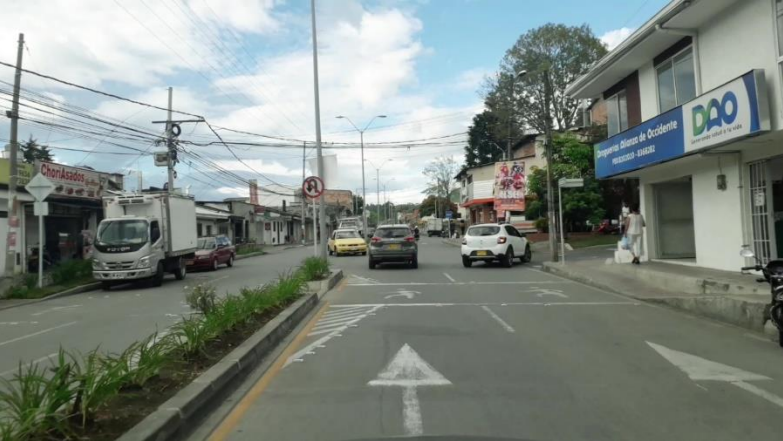
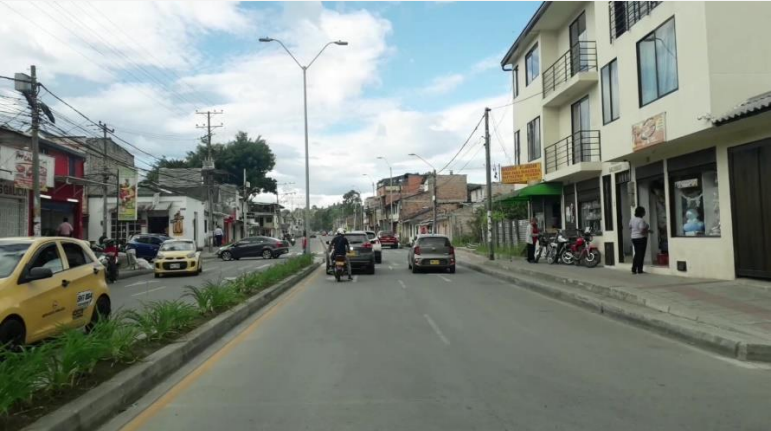
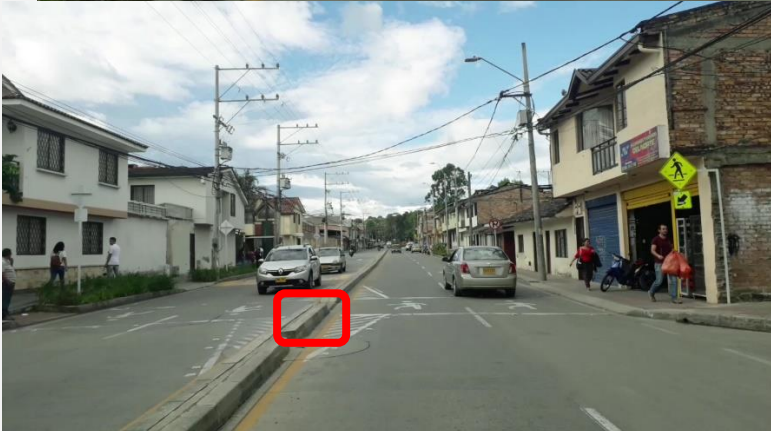
**Carrera 6 con calles 35N 28CN y 27CN:** Abertura del separador central que genera todo tipos de maniobras, incluidos los giros a izquierda y retornos, movimientos conflictivos y riesgosos. Dichas intersecciones se encuentran reguladas por señales de prioridad PARE SR-01, las cuales regulan el derecho preferente de paso, situación que resulta desfavorable, dados los movimientos y maniobras no permitidas que se presentan en las intersecciones. Dadas las características geométricas, de operación y las dinámicas de uso de suelo del sector, es evidente la necesidad de generar maniobras de retorno por parte de los vehículos en cualquier punto del tramo donde exista una abertura del separador central. Este tipo de maniobras no son seguras y generan riesgos considerables para los usuarios, si no se implementa la infraestructura adecuada y los dispositivos de regulación y control de las maniobras.

**Hallazgo generalizado:** En el tramo comprendido entre las calles 29N y 35N, el separador central no cumple la función de zona de protección para los peatones en los cruces peatonales a riesgo, con el objeto de posibilitar el cruce de la carrera sexta en dos etapas. Según el Manual de Señalización 2015, los refugios peatonales deben tener como mínimo el ancho del cruce peatonal y una profundidad de 1,2 m para poder alojar con seguridad a los peatones que esperan para cruzar la segunda etapa de la calzada.

**Hallazgo generalizado:** Postes de iluminación ubicados en las zonas laterales y en el separador central, que se convierten en obstáculos fijos peligrosos ante la pérdida de control y salida de los vehículos de las calzadas.

<b>CONSECUENCIA</b>	<p>Nivel de consecuencia: de leve a moderado                  Atropellos, deficiencias operacionales, colisiones simples,                  Probables daños materiales y heridos: Colisiones a baja y media velocidad</p>
<b>RECOMENDACIONES</b>	<ul style="list-style-type: none"> <li>❖ Para las intersecciones sin control semafórico de las calles 27CN, 28CN, y 35N, se recomienda realizar un estudio de tránsito y de las características físicas y geométricas de las intersecciones, para determinar si se justifica la instalación y programación semafórica, teniendo en cuenta la eliminación o mitigación del número y gravedad de los accidentes o colisiones generadas por las maniobras no permitidas, como los retornos, o las maniobras conflictivas, como lo son los giros a izquierda.</li> <li>❖ En la intersección de la carrera 6 con calle 27CN se recomienda generar una canalización en el eje de la calzada occidente para delimitar carriles en una longitud de 43.5 m iniciando 20 m antes de la apertura norte del separador y terminando 23.5 m en dicha apertura. Adicionalmente, se recomienda canalizar el eje de la calzada norte de la calle 27CN de incorporación a la carrera sexta.</li> <li>❖ Teniendo en cuenta lo dispuesto en el Manual de señalización vial de 2015, se recomienda revisar los puntos destinados para cruce de peatones, verificando las condiciones de espacio del separador central, con el objetivo de ajustar dicha infraestructura, dadas las siguientes recomendaciones<sup>56</sup>:</li> </ul>

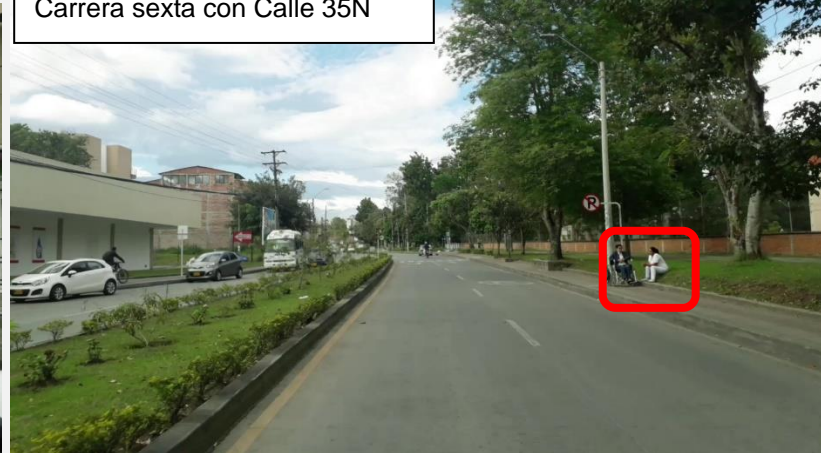
Carrera sexta con Calle 35N

<b>EXPLICACIÓN DE HALLAZGOS Y FACTORES DE RIESGO</b>	
<p><b>Carrera sexta con Calle 27CN-Hallazgo generalizado:</b> señalización horizontal de cruces peatonales a riesgo, obstaculizada por el estacionamiento temporal de los vehículos. Esta deficiencia se identificó en el marco de las deficiencias operacionales, como un hallazgo generalizado que ocasiona conflictos y maniobras peligrosas.</p> <p><b>Hallazgo generalizado:</b> Los ciclistas circulan por la calzada vehicular sin condiciones de segregación y protección, a pesar de tener una infraestructura paralela a la carrera sexta, carrera quinta, destinada a la circulación exclusiva de ciclistas.</p> <p><b>Carrera sexta con Calle 27N:</b> Infraestructura peatonal sin las condiciones de accesibilidad universal para la circulación de peatones con movilidad reducida (PMR). Adicional a lo anterior, se presentan comportamientos inadecuados por parte de los usuarios de la intersección, ya que se puede evidenciar que las motocicletas se detienen sobre el paso peatonal tipo CEBRA, obstaculizando el cruce de los peatones. Los peatones no cuenta con fases exclusivas en la intersección para el cruce de las calzadas.</p>

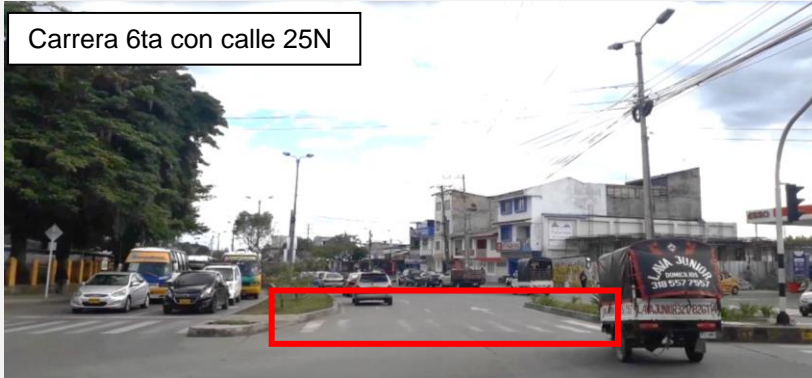
Carrera 6ta con calle 25N

**Carrera 6 con calle 25N:** Señalización horizontal deteriorada por falta de mantenimiento en gran parte del tramo, especialmente en los senderos peatonales a riesgo y los controlados por semáforos.

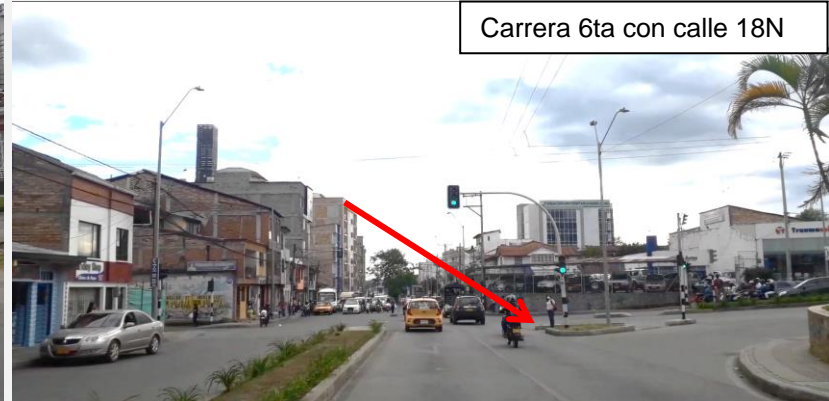
Carrera 6ta con calle 18N

**Carrera 6 entre calles 18AN y 19N (costado occidental):** Presencia del Colegio Nuestra Señora de Bethlem - Bethlemitas con demarcación de cebra y vados a ambos costados de la vía, pero con un New Jersey en el separador, evitando el paso de los peatones de movilidad reducida (PMR) a nivel. En el sector existe un puente peatonal, cuya infraestructura se encuentra en mal estado y no tiene las condiciones para el acceso a PMR.

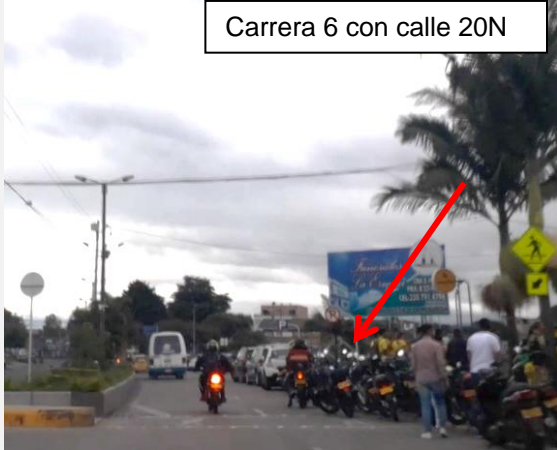
**Carrera 6 con calle 20N:** Se observa señalización vertical reglamentaria de prohibición de retorno en una apertura inadecuada del separador. A pesar de la existencia de la señal reglamentaria, la geometría de la vía permite cualquier tipo de maniobra, como giros a izquierda, giros en “U” y pasos directos para quienes cruzan la carrera 6 por la calle 20 N. Lo anterior, sumado a la falta de demarcación del costado occidental de la

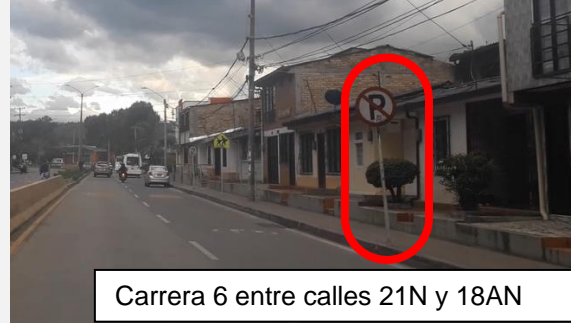
<b>CRITERIO O PARÁMETRO A CONSIDERAR</b>	
<b>INFRAESTRUCTURA PARA USUARIOS VULNERABLES</b>	
<b>FOTOGRAFÍA/ILUSTRACIÓN</b>	
  <p>Carrera 6ta entre calles 25N y 21N</p>

<p>Carrera 6 entre calles 21N y 18AN</p>
<b>EXPLICACIÓN DE HALLAZGOS Y FACTORES DE RIESGO</b>	
<p><b>Carrera 6 entre calles 25N y 21N:</b> Cruce peatonal en las calzadas vehiculares sin continuidad de accesibilidad a peatones de movilidad reducida PMR, por falta de vados en el costado occidental del sector mencionado.</p> <p><b>Carrera 6 entre calles 21N y 18N:</b> Señalización vertical a mitad del andén, evitando el paso de PMR, quienes no pueden seguir su recorrido por esta franja y descender a la calzada, exponiéndose al riesgo de ser atropellados por los vehículos.</p> <p><b>Carrera 6 con calle 18N:</b> Cruce a riesgo de los peatones en las calzadas vehiculares, sin las condiciones de resguardo peatonal en el separador central.</p>

<b>CONSECUENCIA</b>	<p>Teniendo en cuenta la clasificación de consecuencias del Manual de Auditorías de Seguridad Vial para Colombia se estima para los hallazgos identificados un nivel de consecuencia moderado a alto. Lo anterior teniendo en cuenta que se pueden presentar colisiones con peatones a velocidades que ocasionen afectaciones severas o muertes.</p>

- ❖ Adicional a lo anterior y teniendo en cuenta los criterios de accesibilidad universal, se recomienda que tanto los refugios peatonales en el separador central como los andenes, tengan las características de diseño adecuadas para la circulación segura de los PMR.

- ❖ Construcción de vados en el costado occidental entre las calles 25N y 21N para darle continuidad a los pasos peatonales dispuestos en la calzada oriental.

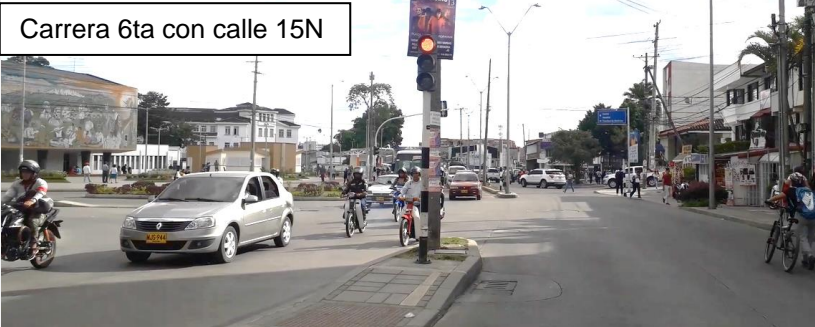
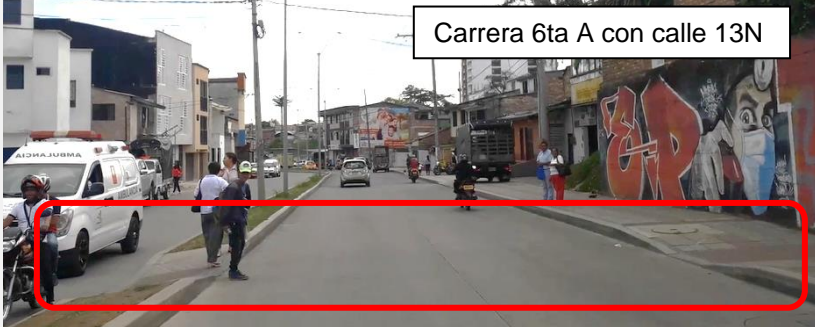
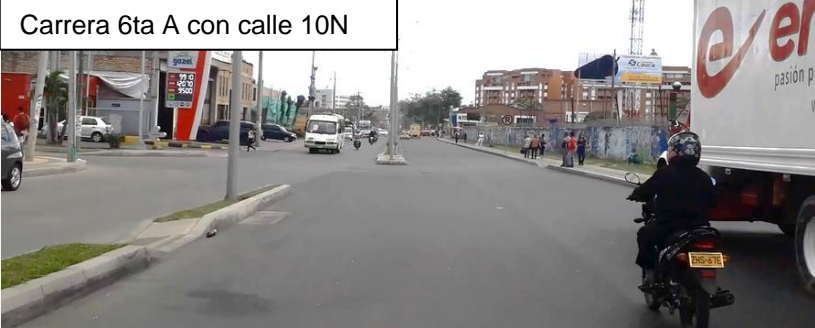
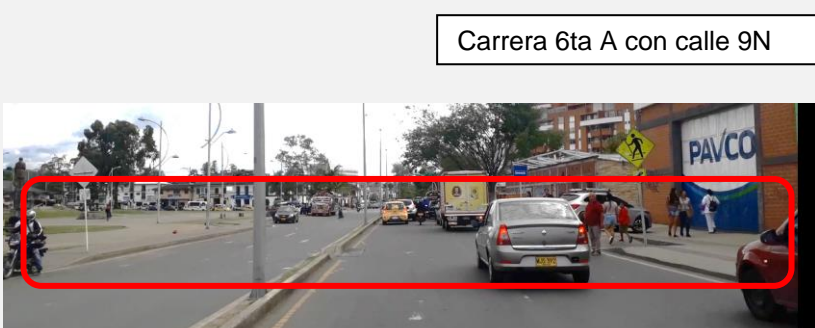
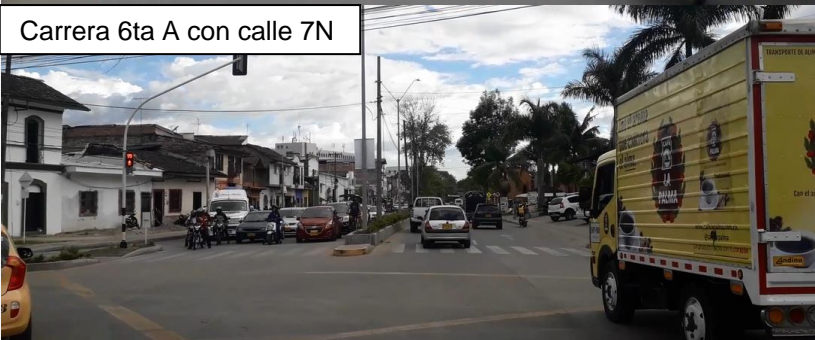
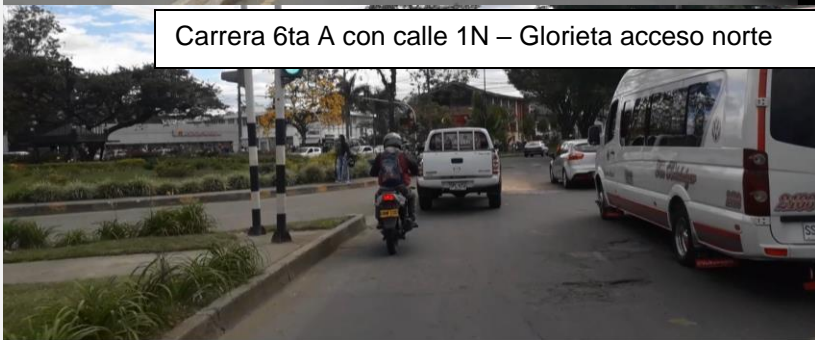
**Hallazgo generalizado:** Señalización vertical temporal de obra que no aplica dadas las condiciones de operación de la vía.

<b>CONSECUENCIA</b>	Nivel de consecuencia: de moderado a bajo. Atropellos, deficiencias operacionales, colisiones simples, Probables daños materiales y heridos: Colisiones a baja y media velocidad. Deficiencias operacionales.
<b>RECOMENDACIONES</b>	<ul style="list-style-type: none"> <li>❖ Las demarcaciones en las intersecciones deben permanecer visibles en todas las circunstancias, por ello, se recomienda se implementen esquemas de mantenimiento bajo procesos de gestión de la infraestructura.</li> <li>❖ Se recomienda que en la carrera 6A entre las calles 15N y 10N, ambas calzadas y las calles 7N y 1N costado oriental, se realice la señalización respectiva, de acuerdo a los lineamientos del Manual de señalización vial 2015.</li> <li>❖ Se recomienda dar la continuidad a todos los pasos peatonales que se han dispuesto</li> </ul>

- ❖ Se recomienda darle mantenimiento a todas las señales verticales y demarcación vial que ya ha sido instalada. Se recomienda generar procesos de verificación de mantenimiento de la señalización horizontal y vertical, evitando problemas de legibilidad por el deterioro de la misma

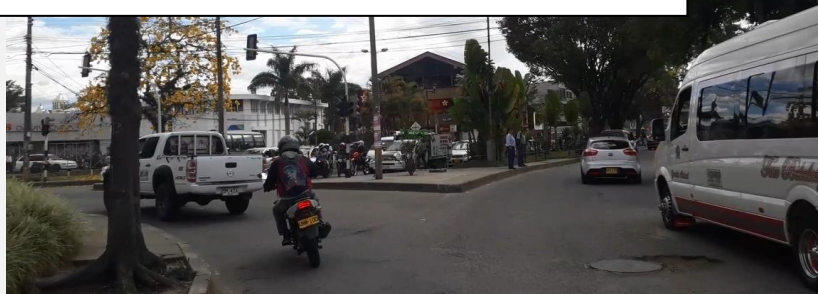
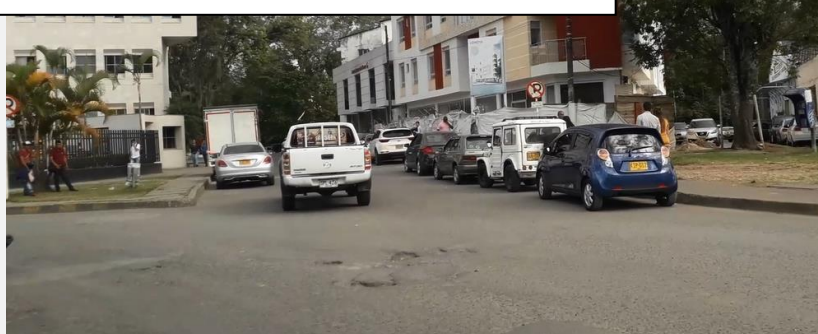
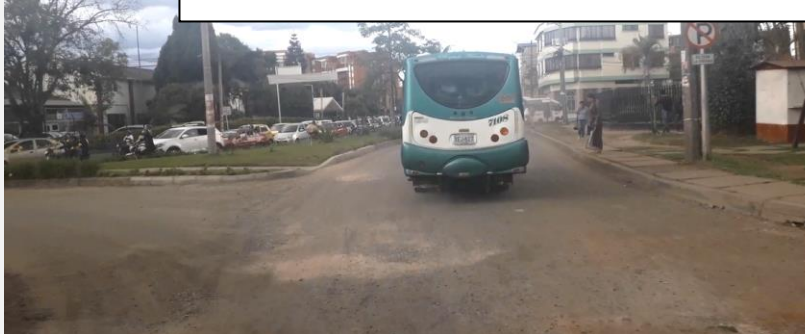
**Carrera 6A con calle 1N:** La intersección tipo glorieta semaforizada no tiene demarcación de los carriles de giro, ni de la línea de detención y pasos peatonales. El sardinel de la isla central de la glorieta y de las puntas de aproximación a la misma se encuentran sin ningún tipo de demarcación para aumentar la visibilidad en la infraestructura.

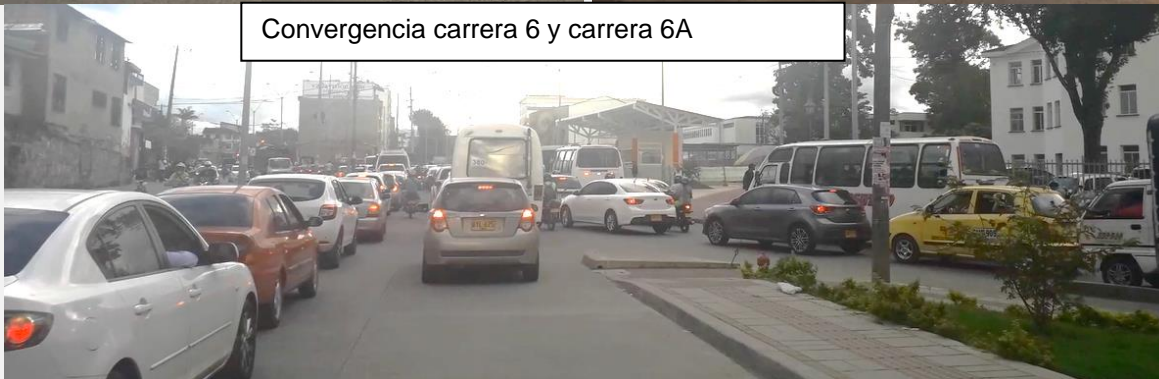
Convergencia carrera 6 y carrera 6A

**Convergencia de la carrera 6 con carrera 6A:** No se presenta ninguna demarcación y señalización de la prioridad sobre el paso de los vehículos al incorporarse a la carrera 6, generando un conflicto en la operación y exponiendo a los peatones y ciclistas al cruzar la vía, considerando que se han dispuesto vados en ambos costados de la vía y la existencia de una ciclobanda sobre la carrera 6 entre calles 13N y 7N.

por medio de una demarcación y señalización adecuada en dichos puntos, que permita guiar y canalizar a los peatones de manera segura.

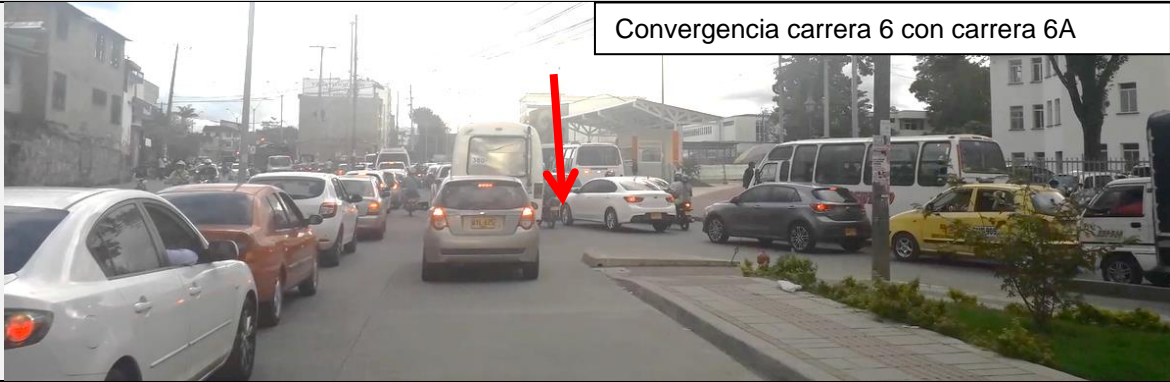
<b>EXPLICACIÓN DE HALLAZGOS Y FACTORES DE RIESGO</b>	
<p><b>Convergencia carrera 6 con carrera 6A:</b> El desbalance de carriles que se presenta en este punto crítico representa un problema de seguridad vial y de operación, generando entrecruzamientos indebidos que, sumado a la baja visibilidad lateral, aumentan el posible riesgo de un accidente de tránsito, en donde los peatones pueden estar involucrados, al tener vados que permiten el cruce de peatones en este punto. Adicionalmente, debe considerarse, la existencia de una ciclobanda que tiene conexión con la ciclorruta de la carrera 6 frente a la Facultad de Medicina.</p>	
<b>CONSECUENCIA</b>	<p>Nivel de consecuencia: de moderado a alto.                      Atropellos, deficiencias operacionales, colisiones simples.                      Probables daños materiales, heridos, posibles muertes y/o afectaciones severas humanas: Colisiones a baja y media velocidad, peatón, ciclista o motociclista golpeados a una velocidad alta.</p>

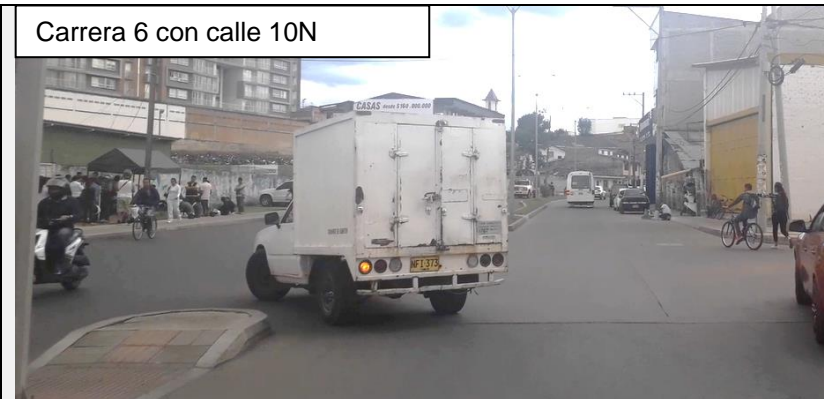
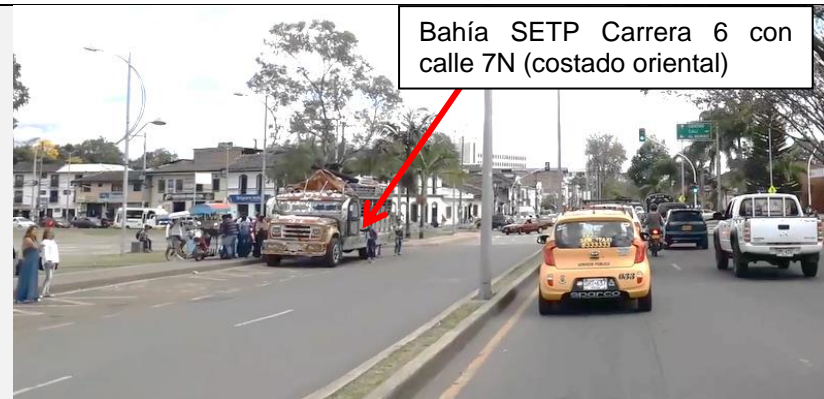
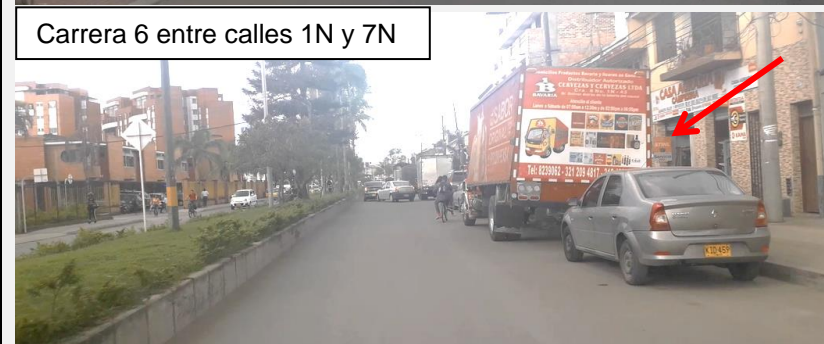
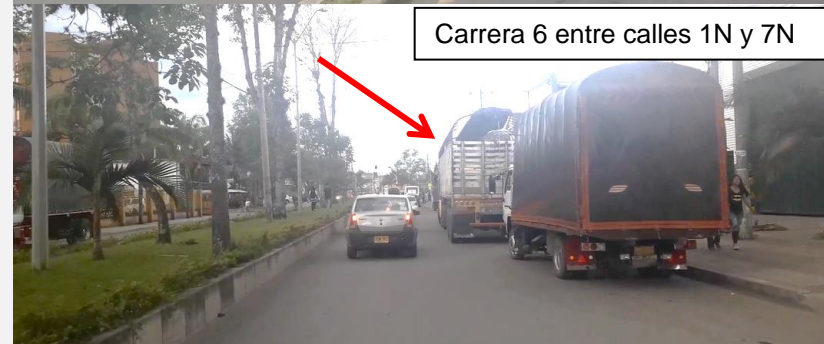
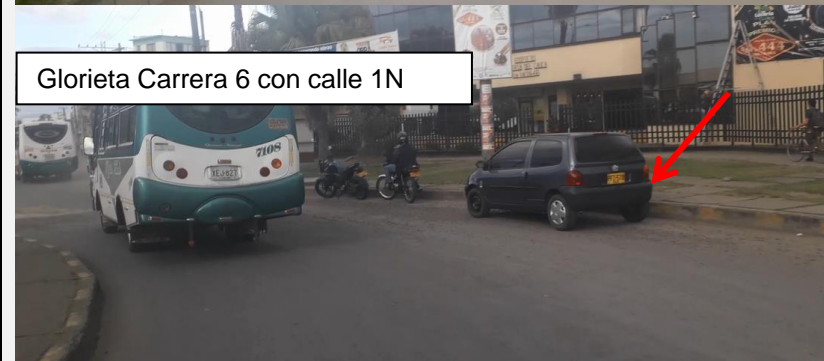
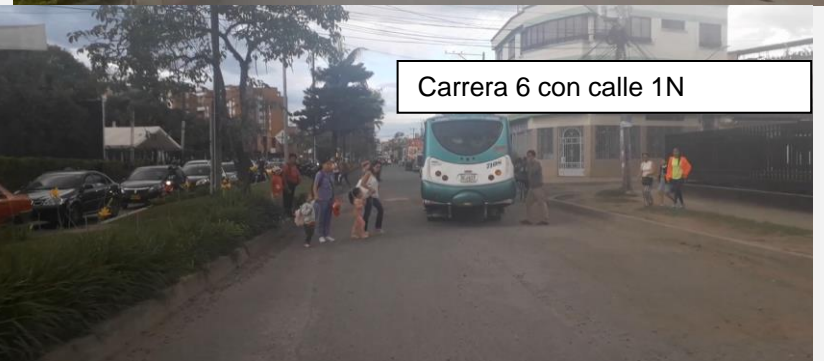
**Hallazgo generalizado:** Cruce a riesgo de los peatones en las calzadas vehiculares, dado que no existen elementos de canalización que impidan la circulación transversal de estos actores viales en sitios inseguros. Teniendo en cuenta la velocidad promedio de operación (aprox. 40 km/h), se identifica durante la inspección la necesidad de implementar dispositivos para peatones que permitan realizar el cruce de las calzadas en adecuadas condiciones de seguridad cuando existen riesgos para realizar dicha maniobra.

<b>CONSECUENCIA</b>	<p>Dada la clasificación de consecuencias del Manual de Auditorías de Seguridad Vial para Colombia<sup>65</sup> se estima para los hallazgos identificados un nivel de consecuencia moderado a alto. Lo anterior teniendo en cuenta que se pueden presentar colisiones con peatones a velocidades que ocasionen afectaciones severas o muertes. Dados los conflictos operacionales e pueden presentar colisiones simples entre vehículos.</p> <p>Deficiencias operacionales.</p>
<b>RECOMENDACIONES</b>	<ul style="list-style-type: none"> <li>❖ Se recomienda revisar las distancias a las que se encuentran ubicadas las soluciones peatonales seguras y a riesgo, procurando guiar a los peatones hacia los cruces señalizados y dispuestos para tal fin. Como se ha mencionado anteriormente, se recomienda instalar pasos peatonales seguros, que le den prioridad al peatón y no al vehículo, a través de la utilización de dispositivos peatonales que generen medidas como estrechamientos de calzada, transferencia de espacios utilizados como estacionamientos a andenes, entre otras.</li> <li>❖ Teniendo en cuenta los conflictos de estacionamiento temporal e invasión de espacio público por parte de los vehículos particulares, se recomienda implementar estrategias de pedagogía y control de largo plazo, que generen conciencia ciudadana sobre la utilización de estos espacios y la afectación que se genera para el sistema de movilidad de la ciudad. Lo anterior se propone que haga parte de un programa de formación y educación en seguridad vial. Adicional a lo anterior y como parte de los mecanismos de control, se recomienda se desarrolle por parte de la administración un programa de acciones de control efectiva que garantice la optimización de recursos humanos, técnicos y tecnológicos, para el control preventivo de los comportamientos de los actores viales, mediante una adecuada planeación.</li> </ul>

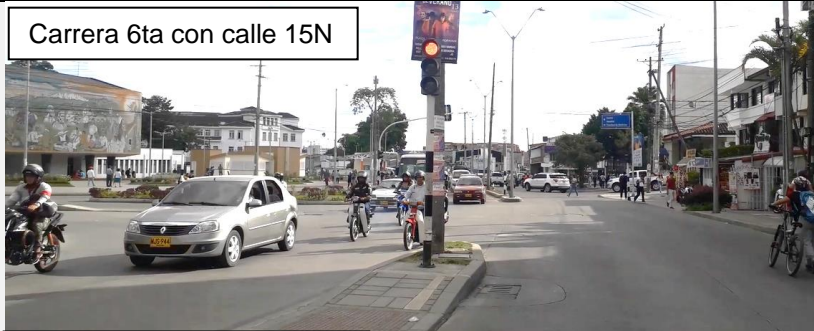
Carrera 6ta con calle 15N

**Carrera 6 con calle 15N:** La intersección de la carrera 6 con la calle 15N es una intersección de tres ramales en donde la doble calzada y doble carril de cada calzada de la calle 15N se encuentra con la doble calzada de la carrera 6. Esta intersección se encuentra controlada por semáforos vehiculares y algunas caras peatonales habilitadas, sin señal de prohibición para el giro en U, movimiento muy común al no tener retornos directos a lo largo del tramo y a pesar de que la geometría de la vía no permite este movimiento, teniendo que realizarse en dos o tres fases, especialmente para los caminos. Únicamente el giro de la derecha de Sur a Oriente se encuentra canalizado por medio de una isleta de área suficiente para albergar a los ciclistas y peatones que cruzan de un costado al otro sobre la calle 15N. El paso de los ciclistas sobre la calle 15N sin un adecuado refugio en el separador (0.5 m de ancho) tanto para este medio de transporte como para los PMR genera un alto riesgo para los usuarios viales.

Se estiman consecuencias de nivel moderado a alto, dado que, ante posibles colisiones ocasionadas por los hallazgos identificados, se esperan accidentes con daños materiales, heridos, probable muerte y/o afectaciones severas humanas. Adicional a lo anterior se presentan deficiencias operacionales.

- ❖ Para el caso de la intersección de la carrera 6 con calle 15N en donde la calle 15N tiene un separador 0.5 m. insuficiente para albergar a un ciclista o un PMR se proponen dos alternativas de solución:

- Aumentar el ancho a al menos 2.0 m para poder albergar una bicicleta a la espera de cruzar al otro lado de la calzada y no quedar expuesto a los vehículos. Esto implica rediseñar la infraestructura vial recién construida y considerar afectaciones prediales en el costado norte de la calle 15N.
- Garantizar una fase para peatones y ciclistas que permita el paso continuo sin necesidad de refugio en el separador, por su puesto, considerando caras semafóricas para estos dos medios de transporte.

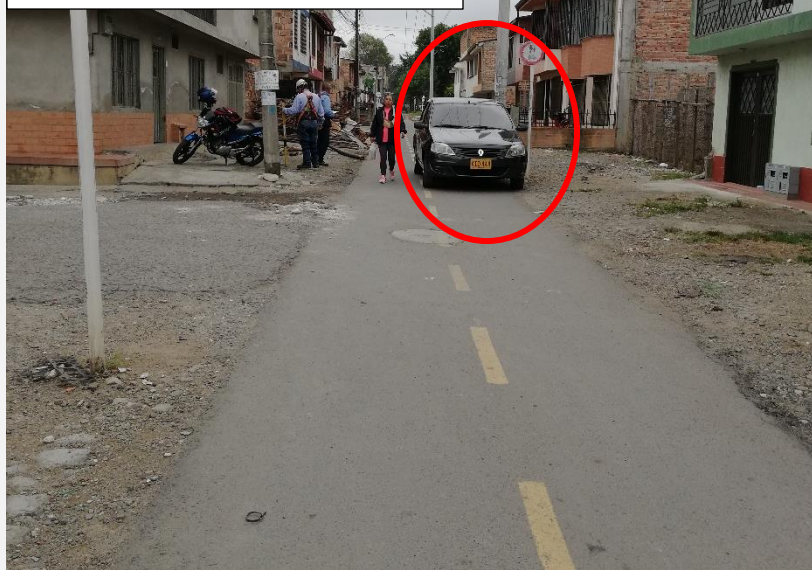
Barrio Los Hoyos – Carrera 5

<p><b>Hallazgo generalizado:</b> Vehículos estacionados sobre la ciclorruta, en algunos casos se observa la circulación de motorizados, vehículos particulares, de carga y motocicletas por la ciclo-infraestructura.</p> <p><b>Hallazgo generalizado:</b> Defectos en el pavimento que ocasionan maniobras bruscas.</p>	
<b>CONSECUENCIA</b>	<p>Se estiman consecuencias de nivel moderado a alto, dado que, ante posibles colisiones ocasionadas por los hallazgos identificados, se esperan accidentes con heridos, probable muerte y/o afectaciones severas humanas.</p> <p>Adicional a lo anterior se presentan deficiencias operacionales.</p>
<b>RECOMENDACIONES</b>	<ul style="list-style-type: none"> <li>❖ Es necesaria la instalación de bici-parqueaderos o infraestructura especial para ciclistas que permitan estacionar y asegurar la bicicleta.</li> <li>❖ No debe permitirse el paso de vehículos por la ciclovía, ya que expone gravemente al ciclista. Para esto es necesario la instalación de bolardos que restrinja el paso o circulación de motos o automóviles. Se recomienda implementar estrategias de pedagogía y control de largo plazo, que generen conciencia ciudadana sobre la utilización de estos espacios y la importancia de la movilidad sostenible. Lo anterior se propone que haga parte de un programa de formación y educación en seguridad vial.</li> <li>❖ Se recomienda adecuar la superficie de rodadura en aquellos tramos que presentan defectos en el pavimento, especialmente en el tramo comprendido entre las calles 15Ny 18N.</li> <li>❖ Debido al alto uso de la ciclovía por parte de los peatones, es necesario independizar el corredor ciclista del peatón, aprovechando el espacio disponible en el costado oriental de la carrera 5, generando un andén peatonal o franja, de ancho adecuado para la circulación segura y cómoda del peatón. De esta manera se evitan las interferencias y conflictos a lo largo del corredor.</li> </ul>

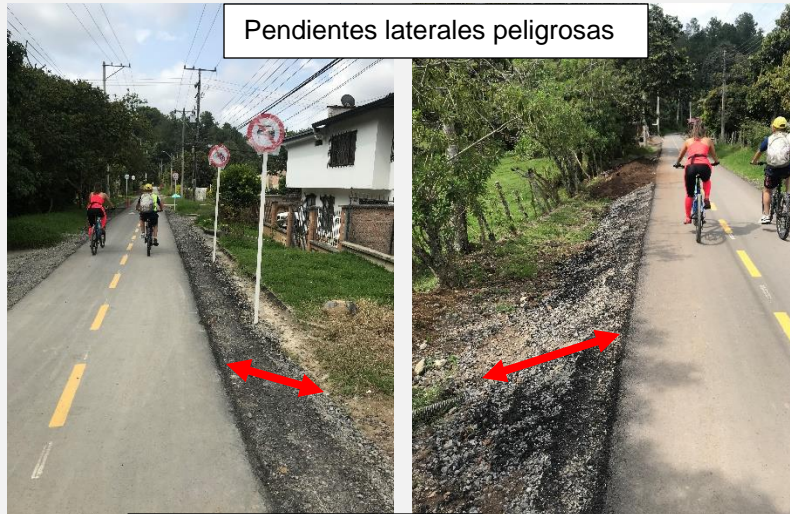
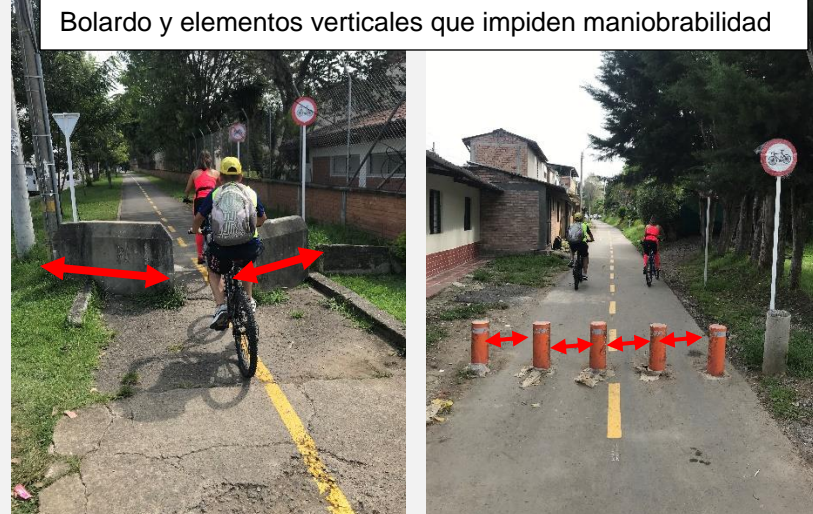
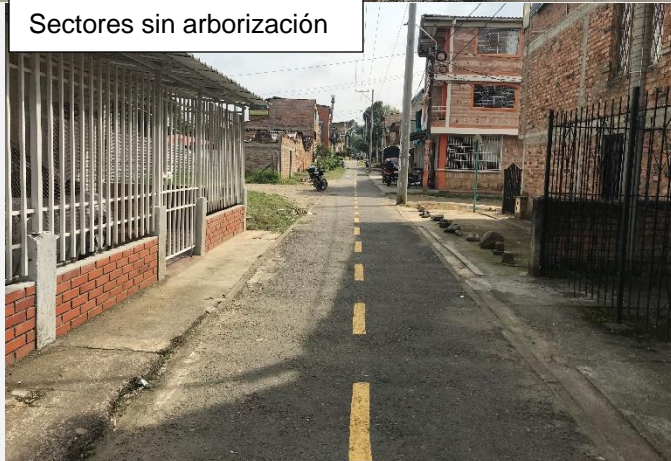
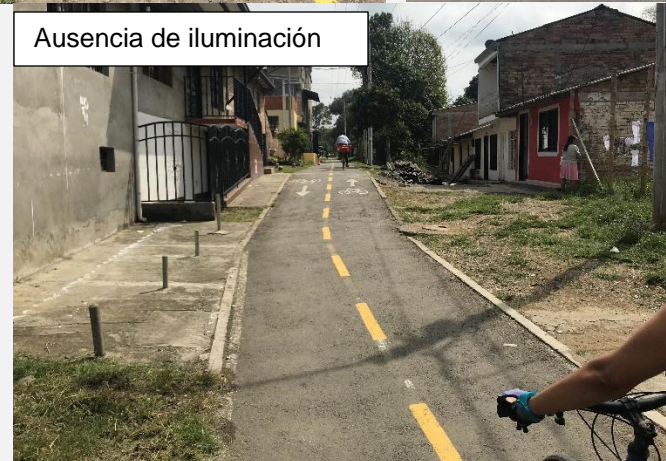
**Carera quinta entre calles 39N y 41N:** Zonas laterales que tiene una pendiente transversal que puede ocasionar caídas de los ciclousuarios. Dichas zonas no tienen elementos de protección que eviten la salida y caída de los usuarios.

barreras metálicas al tener elementos afilados que resultan peligrosos en caso de caídas.

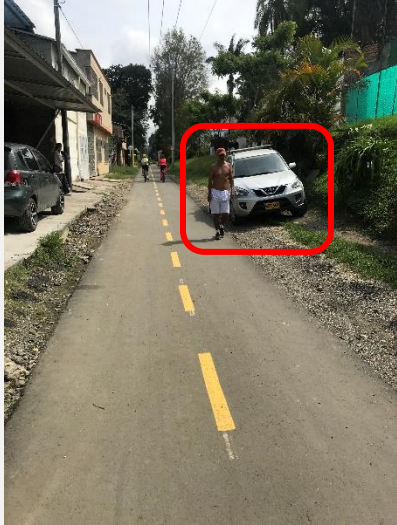
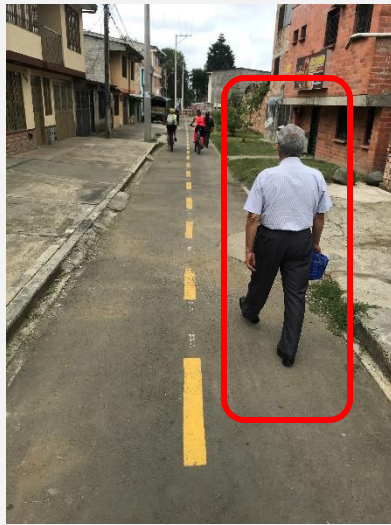
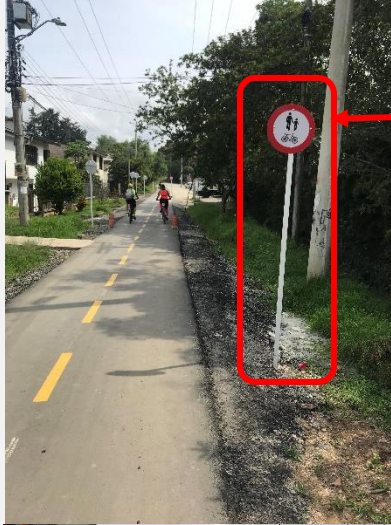
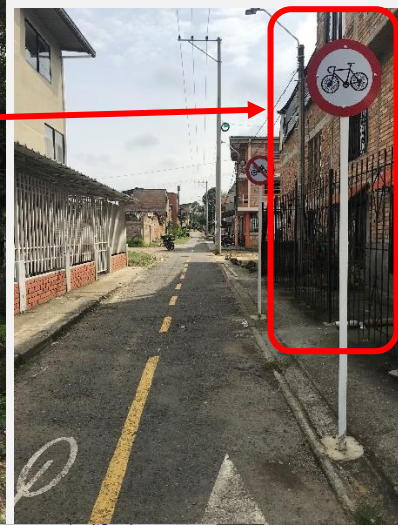
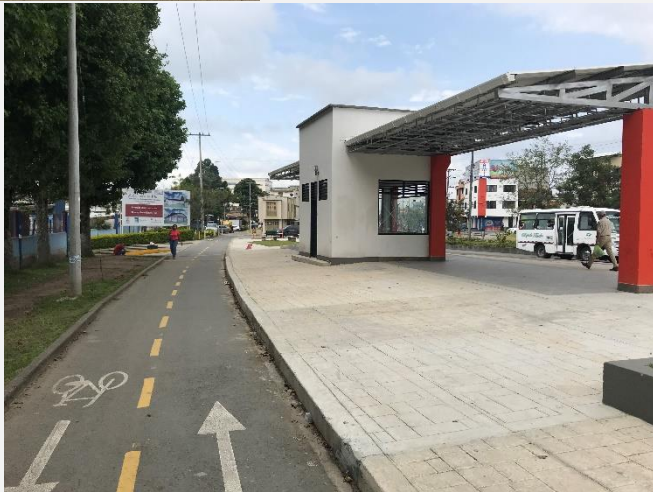
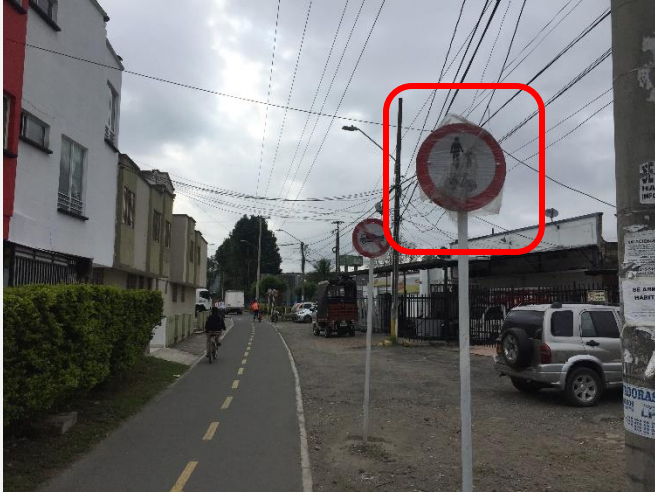
<b>EXPLICACIÓN DE HALLAZGOS Y FACTORES DE RIESGO</b>	
<p><b>Hallazgo Generalizado:</b> Actualmente la ciclorruta se debe compartir con los peatones, dado a que no existe un sendero peatonal que segregue a este tipo de usuarios de la ciclo-infraestructura. La señalización vertical reglamentaria SRC-05, se emplea para notificar al ciclista y al peatón que la vía es compartida con prioridad para el peatón, por lo tanto, el ciclista debe extremar las medidas preventivas. La señal SR-37 se aplica en todas las vías ciclistas de uso exclusivo. Lo anterior, deja en evidencia la incongruencia en la señalización vertical instalada.</p> <p><b>Hallazgo Generalizado:</b> No existe la segregación física de espacios entre peatones y ciclo usuarios, las franjas verdes pueden ser un excelente recurso para segregar vías para bicicletas, especialmente en el caso en que es necesario separarlas de la circulación peatonal. El tramo de red de la ciclo-infraestructura se encuentra segregada del tráfico mixto, a excepción de las intersecciones, lo cual genera ventajas relacionadas con la percepción de seguridad y comodidad por parte del ciclousuario, pero no existe un equilibrio entre el riesgo que asumen los peatones y los ciclistas al compartir la infraestructura, situación que no es clara, en cuanto a la prioridad que tienen estos dos tipos de usuarios vulnerables.</p> <p><b>Paraderos del SETP:</b> No existe integración con los puntos o sitios destinados para la parada de los vehículos del Sistema Estratégico de Transporte Público -SETP. Se tiene proyectado que una vez entre en operación el SETP, los Paraderos con Espacio Público (PEP) del sistema cuenten con la infraestructura para la integración del ciclista.</p>

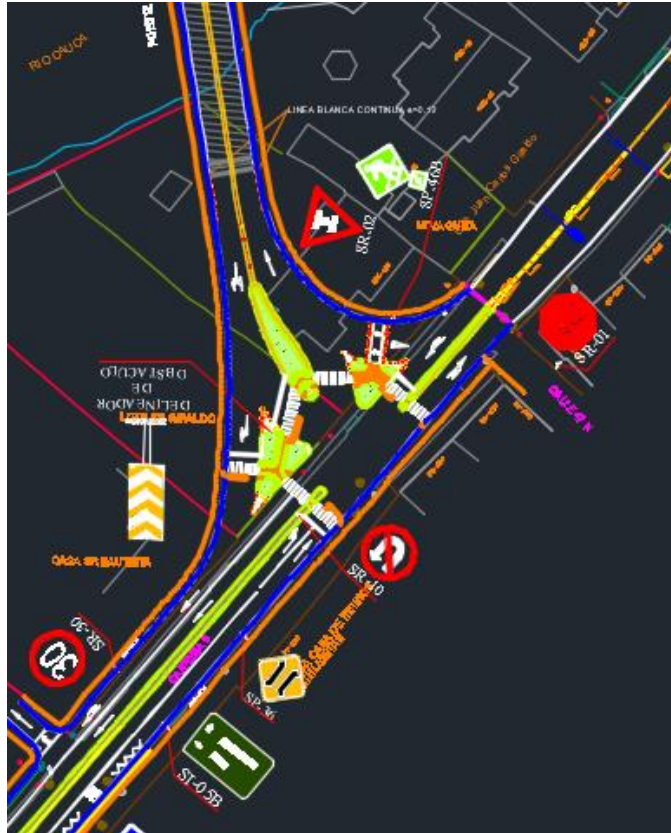
Figura 38. Geometría de la intersección de la carrera 6 con calle 22N.

La intersección se encuentra en pavimento rígido, con buena demarcación y señalización vertical y se encuentra regulada por control semafórico. La carrera 6 es la vía principal, con dos calzadas de 6.00 m de ancho, cada una con dos carriles, de aproximadamente 3.00 m de ancho. A ambos costados de la vía se tienen andenes, con la infraestructura parcialmente necesaria para personas de movilidad reducida -PMR. Los pasos peatonales se encuentran regulados por

Debido a la necesidad de generar retornos en el sector, actualmente se presenta un movimiento de giro en “U” en la intersección semaforizada, maniobra que es conflictiva, dado que la infraestructura actual no cumple con el radio requerido para realizar el giro de manera segura y cómoda. Adicional a lo anterior, la programación y optimización semaforizada de la intersección no opera de acuerdo a los tiempos asociados a este tipo de maniobra.

Cabe anotar que, la Intersección semaforizada operacionalmente presenta deficiencias en el movimiento de giro a derecha de incorporación desde el acceso del puente vehicular, lo anterior debido a que la geometría genera que la maniobra de incorporación sea realizada como un CEDA EL PASO y no según las indicaciones del semáforo.
