**AUDITORÍA DE SEGURIDAD VIAL Y PROPUESTA PARA MEJORAMIENTO DE  
PUNTOS O TRAMOS IDENTIFICADOS COMO CRÍTICOS EN LA CARRERA 6  
ENTRE LA CALLE 1N Y LA CALLE 48N EN LA ZONA URBANA DE POPAYÁN,  
CAUCA**

**ANEXO 1: INFORME TÉCNICO  
DIAGNÓSTICO DE HALLAZGOS Y PLANTEAMIENTO DE  
RECOMENDACIONES**

**UNIVERSIDAD DEL CAUCA  
FACULTAD DE INGENIERÍA CIVIL  
MAESTRÍA EN INGENIERÍA DE VÍAS TERRESTRES  
POPAYÁN  
2019**

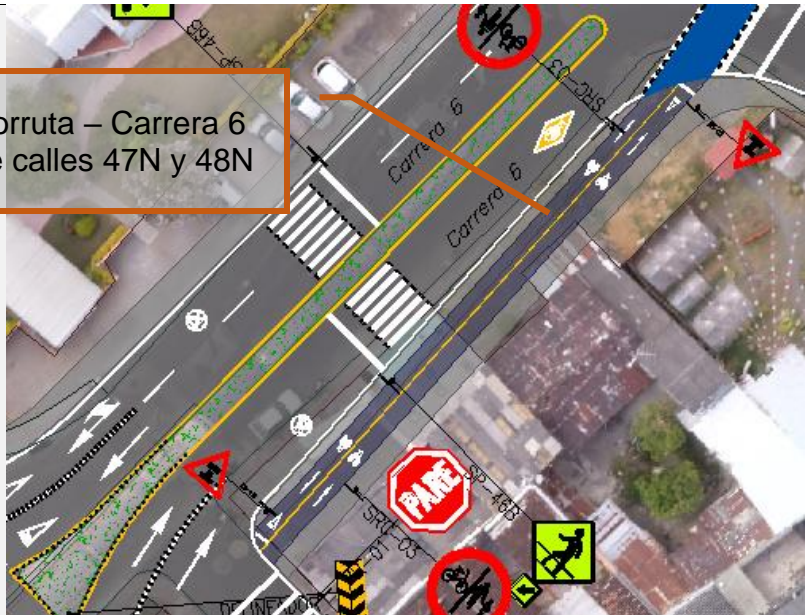
Ciclorruta – Carrera 6 entre calles 47N y 48N

Finalmente, se realiza un paso peatonal demarcado de color azul y línea segmentada blanca de 0.40 m de ancho acompañada de tachas retroreflectivas sobre la calle 48N, en dirección al Norte, en donde la ciclorruta pasa a ser una ciclo-banda o banda ciclo-preferente de 2.50 m de ancho, debidamente demarcada y señalizada, la cual se dirige al “Puente Viejo sobre el Río Cauca” para así seguir hasta la carrera 9.

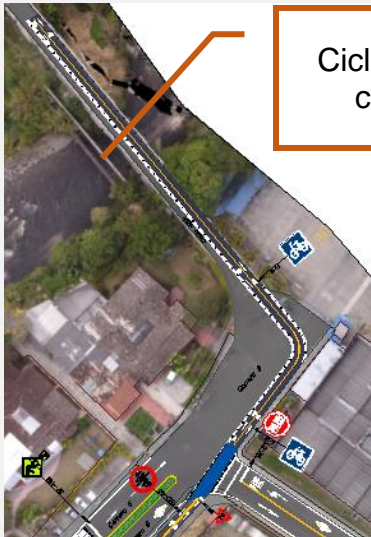
Ciclo-banda o banda ciclo-preferente

Criterios de diseño	de	Tipo de terreno	Vehículo de diseño	Velocidad de diseño	Tipo de solución	de	Características principales
		Ondulado	Bicicleta	30 km/h	Generación de ciclovía, ciclobanda, carril		Ciclorruta o banda ciclo-preferente de 2.50 m de

ciclopreferente para garantizar conectividad.	ancho. Velocidad máx. de 30 km/h en los carriles ciclopreferentes.
Tipo de medida	Correctiva	Transitoria	Preventiva	Definitiva	Permanente
				X	
Prioridad tratamiento sugerido	Intolerable	Alto	Medio	Bajo	
	X				
Plazo	Inmediato: 1 mes	Corto plazo: 6 meses	Mediano plazo 1 año	Largo plazo: mayor o igual a 2 años	
				X	
Agentes responsables	Secretaría de Infraestructura Municipal, Movilidad Futura S.A.S., Secretaría de Tránsito Municipal, Oficina asesora de planeación municipal, Secretaría de hacienda municipal, Oficina asesora Jurídica..

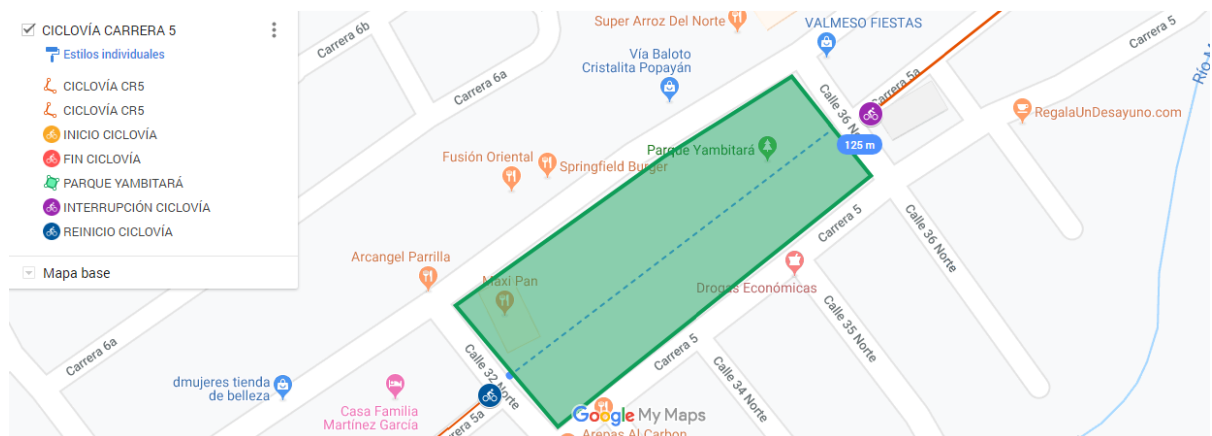
*Figura 45. Ubicación del parque Yambitará, tramo en donde se pierde la continuidad de la ciclorruta.*

Debido a que no se presenta ninguna continuidad en este sector, el ciclista se ve obligado a compartir el espacio con los vehículos, descendiendo a la calzada vehicular bidireccional para la calle 36N y la calle 32N.

1.2 Sentido	Bidireccional			Dirección	Parque Yambitará		
2. ANÁLISIS							
<b>2.1 Descripción del Hallazgo</b>	En el parque Yambitará se interrumpe la ciclorruta en una longitud aproximada de 125 metros, situación que genera una pérdida de seguridad, directividad y comodidad para el ciclousuario. El ciclista se ve obligado a compartir el espacio con los vehículos, descendiendo a la calzada vehicular bidireccional para la calle 36N y la calle 32N.						
Nivel de Deficiencia (ND)	<b>Muy Alto (MA)</b>		<b>X</b>	<b>Alto (A)</b>		<b>Medio</b>	
Nivel de Exposición (NE)	<b>Continua (EC)</b>			<b>Frecuente (EF)</b>	<b>X</b>	<b>Ocasional (EO)</b>	<b>Esporádica (EE)</b>
Nivel de Probabilidad (NP)	<b>Probable (P)</b>		<b>X</b>	<b>Ocasional (O)</b>		<b>Remoto (R.)</b>	<b>Improbable (I)</b>
Nivel de Consecuencia (NC)	<b>Crítico (C.)</b>			<b>Alto (A)</b>		<b>X</b>	<b>Moderado (M)</b>
							<b>Leve (L)</b>
<b>2.2. Consecuencia del accidente</b>	El nivel de probabilidad obtenido indica que la materialización del riesgo es posible que suceda una vez o más por mes o año.  Nivel de consecuencia: Alta. Probable muerte o afectaciones severas humanas. Pueden presentarse colisiones con los ciclo-usuarios a alta o media velocidad con múltiples vehículos y con peatones.

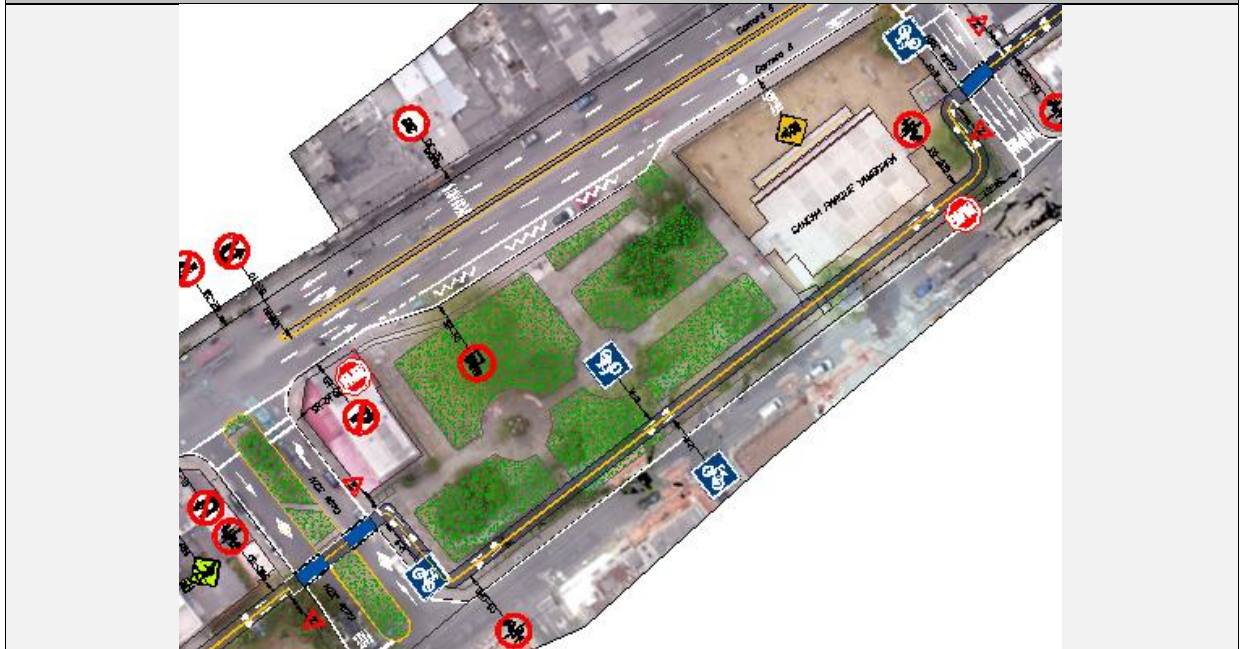
**ESQUEMA FUNCIONAL \***

los dos sentidos de la calle 32N tendrán la “Demarcación de cruce de ciclovía” antes del paso para alertar al conductor.				
Criterios de diseño	Tipo de terreno	Vehículo de diseño	Velocidad de diseño	Tipo de solución	Características principales
	Plano	Bicicleta	20 km/h	Generación de ciclovía, para garantizar conectividad.	Demarcación de pasos peatonales Ciclovía sobre el parque Yambitará debidamente demarcado y señalizado.
Tipo de medida	Correctiva	Transitoria	Preventiva	Definitiva	Permanente
				X	
Prioridad o tratamiento sugerido	Intolerable	Alto	Medio	Bajo	
	X				
Plazo	Inmediato:1 mes	Corto plazo:6 meses	Mediano plazo 1 año	Largo plazo: mayor o igual a 2 años	
			X		
Agentes responsables	Secretaría de Infraestructura Municipal, Movilidad Futura S.A.S., Secretaría de Tránsito Municipal, Oficina asesora de planeación municipal, Secretaría de hacienda municipal, Oficina asesora Jurídica..
