**Diagnóstico ambiental para la restauración ecológica de la subcuenca  
quebrada Pubús del municipio de Popayán - Cauca**

**Trabajo de grado, modalidad investigación, como requisito para optar al  
título de bióloga**

**UNIVERSIDAD DEL CAUCA  
FACULTAD DE CIENCIAS NATURALES EXACTAS Y DE LA EDUCACIÓN  
DEPARTAMENTO DE BIOLOGÍA  
POPAYÁN  
2017**

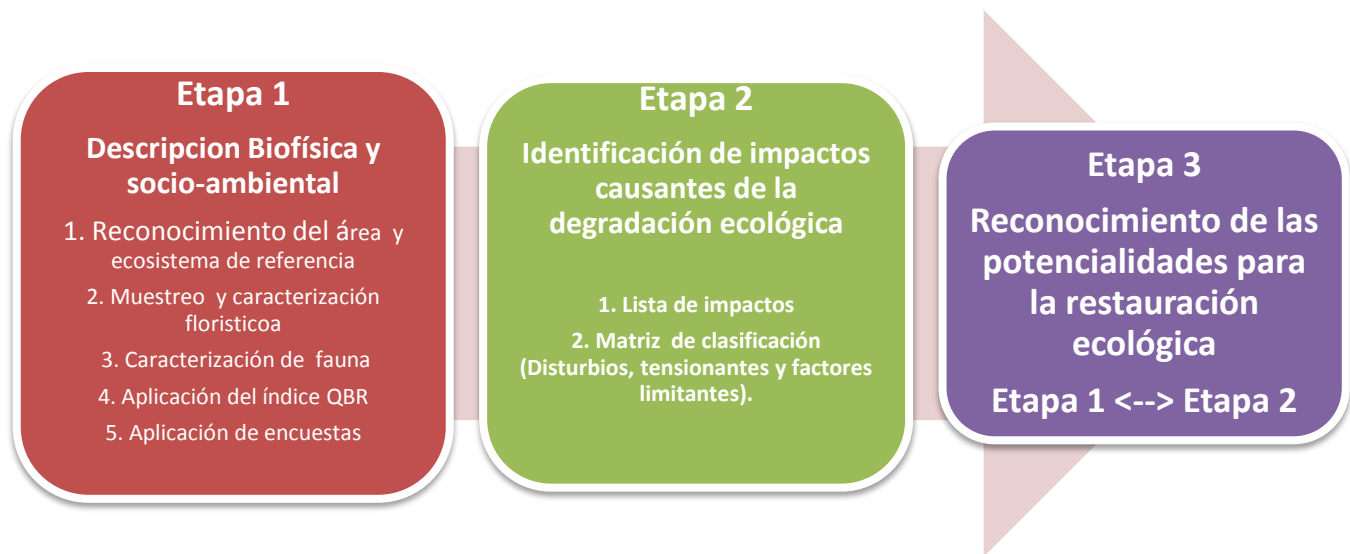
**Figura 2.** Descripción del proceso metodológico.

Este trabajo se realizó en tres etapas (Figura 2): Descripción biofísica y socioambiental de la zona de la subcuenca quebrada Pubús, Identificación de impactos causantes de la degradación ecológica: disturbios, factores tensionantes y factores limitantes así como reconocimiento de las potencialidades para la restauración ecológica.

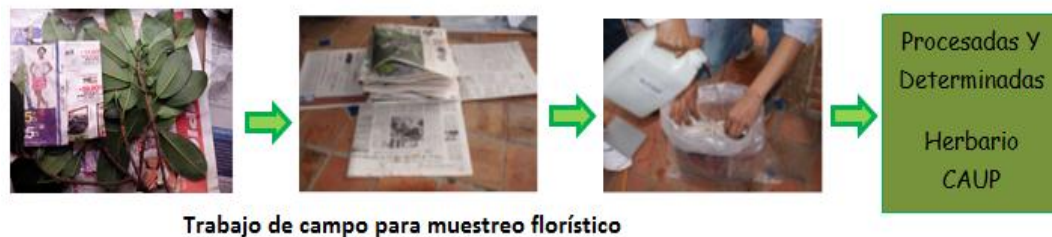
Figura 3. Proceso de muestreo y reconocimiento florístico.

- d. **Muestreo y reconocimiento florístico.** Se revisó y se actualizó mediante la plataforma The Plant List (2013) la flora presentada en POMCH Rio Molino-Pubús (2006). Se realizaron 4 jornadas de campo para hacer muestreos utilizando el método de colecta libre (Ramírez, 1995), para cada punto de muestreo se registraron coordenadas así como datos de nombre científico, nombre común, hábito y usos de las plantas colectadas. Las muestras vegetales fueron procesadas (Figura 3) y determinadas en el herbario de la Universidad del Cauca (CAUP), haciendo uso de claves taxonómicas como las de Mendoza y Ramírez (2000), (Gentry, 1993); información bibliográfica disponible en CAUP y en la base de datos virtual de la Universidad Nacional de Colombia, n.d. y el (Missouri Botanical Garden, n.d.) Con este reconocimiento se seleccionaron las especies de plantas con potencial dinamizador para la restauración.

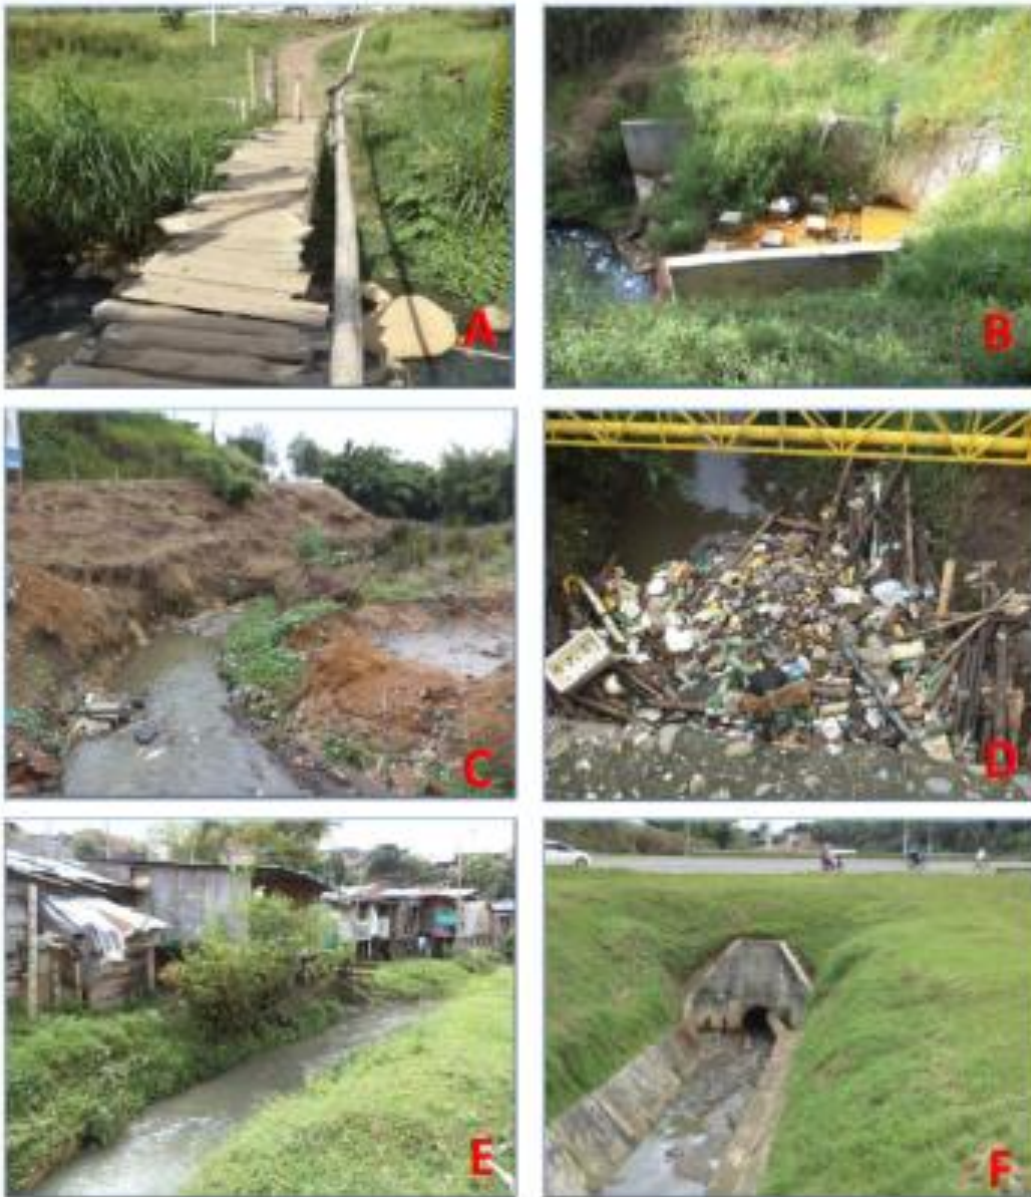
**Anexo 5.** Imágenes de los tensionantes y disturbios de la subcuenca Qda. Pubús.

**Descripción:** **A:** intervención con puentes y caminos, **B:** deposición de aguas residuales, **C:** Erosión y pérdida de la cobertura vegetal, **D:** Deposición de residuos sólidos, **E:** Viviendas informales y **F:** Infraestructura vial y canalización.

Para los procesos de restauración ecológica es importante identificar los impactos causantes de la degradación ecológica del ecosistema a restaurar y en la tabla 7 se encuentran identificados los impactos clasificados en tensionantes y disturbios de la subcuenca quebrada Pubús. Los factores limitantes identificados para la zona tienen que ver con la dominancia de gramíneas y las constantes inundaciones de la subcuenca. Las imágenes de estos impactos identificados para la subcuenca se pueden observar en el Anexo 5.
