**EVALUACIÓN DE LAS ESPECIES VEGETALES UTILIZADAS EN LA
IMPLEMENTACIÓN DE CINCO OBRAS PILOTO PARA LA REDUCCIÓN DEL RIESGO
POR DESLIZAMIENTO EN LA CUENCA ALTA DEL RÍO CAUCA**

**UNIVERSIDAD DEL CAUCA
FACULTAD DE CIENCIAS AGROPECUARIAS
PROGRAMA DE INGENIERÍA FORESTAL
POPAYÁN
2012**

**Trabajo de grado en modalidad de investigación para optar al título de Ingeniero
Forestal**

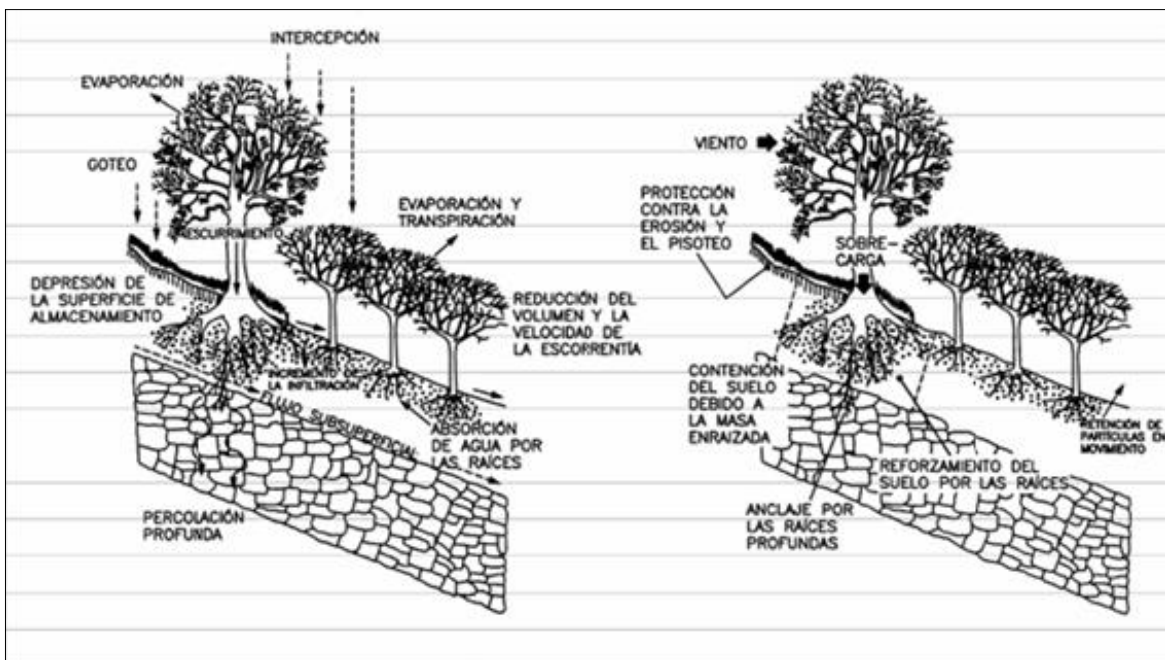
Figura 1. Efectos hidrológicos y mecánicos de la vegetación sobre una ladera.

1.3.1 Efectos hidrológicos y mecánicos. La vegetación constituye una fase de interacción entre el suelo y la atmósfera que se manifiesta a través de una serie de efectos hidrológicos y mecánicos (figura 1). Influye en la forma en la que el agua es transferida de la atmósfera al suelo y modifica en cierta medida los sistemas de drenaje superficial y profundo de éste. La existencia de una cobertura vegetal incrementa la capacidad de almacenamiento de agua del suelo y su tasa de infiltración. Como consecuencia se produce una reducción del volumen de escorrentía generado y de su velocidad, con el consiguiente efecto sobre la intensidad y extensión de los procesos erosivos. Como efectos mecánicos, la vegetación aumenta la resistencia al deslizamiento y la estabilidad del suelo, al tiempo que protege la superficie del terreno ante la acción de algunos agentes externos como el viento (Mataix y López, 2007).

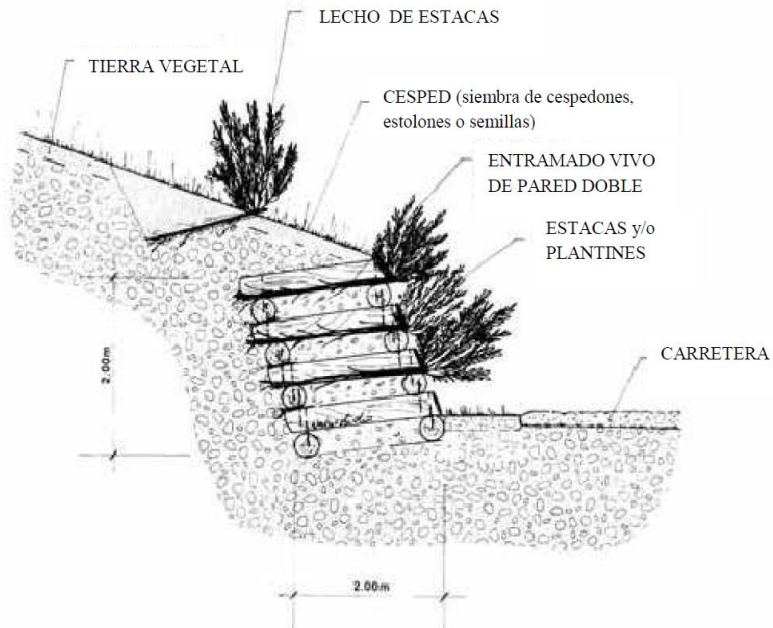
Figura 3. Esquema del entramado de pared doble

2.1.2 Descripción y esquema de las obras realizadas. El esquema de trabajo utilizado comprendió obras de bioingeniería que consistieron en estructuras de contención por su propio peso denominadas entramados de pared doble (figura 3) y entramados con cajón triangular latino (figura 4), la diferencia entre ellos es que el primero utiliza mayor cantidad de madera que el segundo debido a la disposición de los troncos; madera rolliza de eucalipto en este caso. Además de los entramados que contienen el peso al pie del talud, en la parte superior se realizaron estructuras de estabilización superficial, emparrillados (figura 5) y trinchos e intervenciones de control de erosión superficial, cobertura con tejido de cabuya, estolones y siembra de cespiones. Las estacas empleadas en los entramados tenían longitudes que variaban de 1 a 2 metros, con diámetros entre 5cm y 7cm; la densidad de siembra fue de 4 estacas por metro lineal a una distancia de 20cm una de la otra; las estacas con diámetros inferiores a 2cm se sembraron en manojos de 3 estacas a la distancia y densidad mencionadas (Crocetti, 2011).

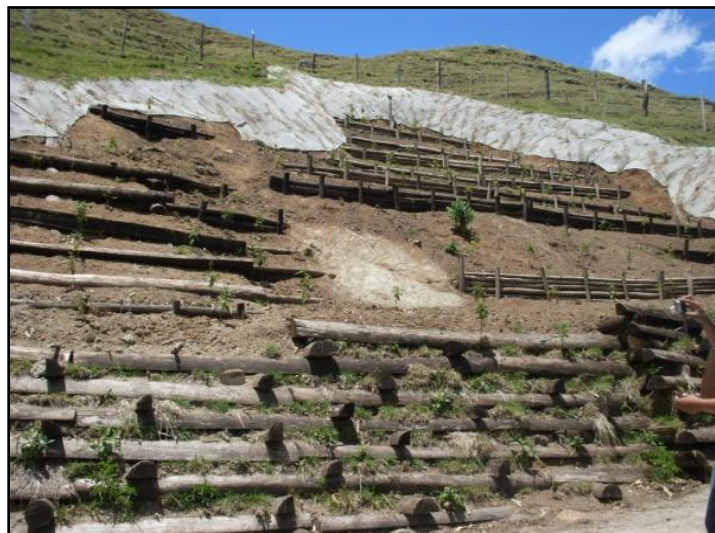
Figura 6. Imagen de la obra construida en Hispala.

2.1.2.1 Hispala. En esta zona se construyó en el pie del talud un entramado de 16m de largo con una altura de 2,35m (figura 6) y por encima de éste, se establecieron intervenciones de estabilización superficial (trinchos, agromanto y siembra de estacas vivas) y una cerca para evitar el pisoteo del ganado; una zanja de coronación con geotextil, tubos fisurados y material filtrante (piedras y ramas); finalmente se construyó una fajina o red de drenaje en forma de espina de pescado para recoger las aguas superficiales y canalizarlas hacia la cuneta. La obra se estableció entre junio y julio de 2011 (Crocetti, 2011).

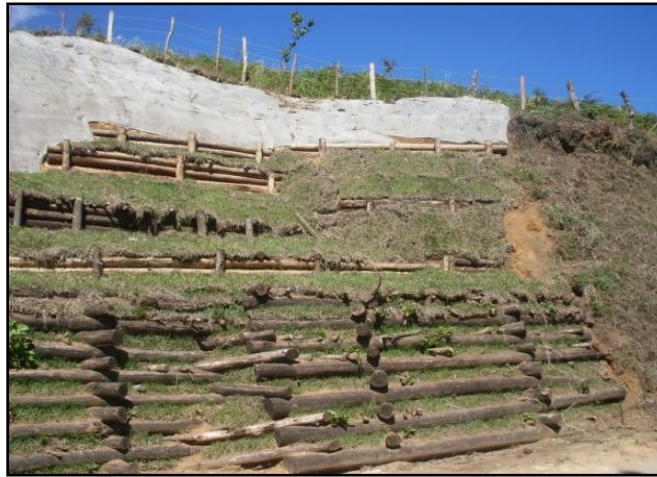
Figura 7. Imagen de la obra construida en Poblazón.

2.1.2.2 Poblazón. Se construyó en el pie del talud un entramado de 12 m de largo con una altura de 2,4 metros (figura 7), por encima del entramado se establecieron intervenciones de estabilización superficial como las mencionadas en Hispala; no fue necesario el manejo de aguas subterráneas. Esta obra se ejecutó durante junio y julio de 2011 (Crocetti, 2011).

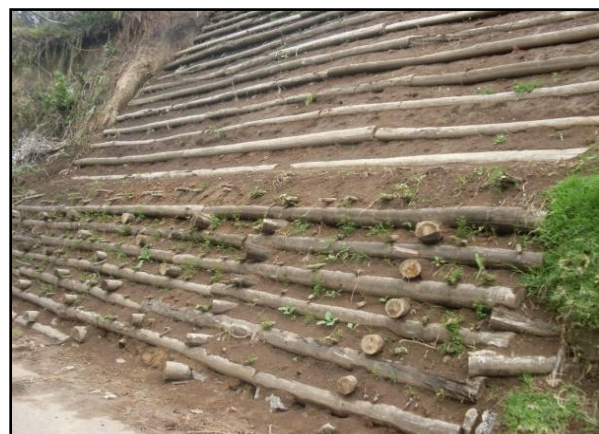
Figura 8. Imagen de la obra construida en Coconuco.

2.1.2.3 Coconuco. Se construyó al pie del talud un entramado de 12m de largo con una altura de 2,5 metros (Figura 8). En la parte superior del entramado se realizó un emparrillado de 7metros de alto por 12m de largo, superpuesto a este se hicieron intervenciones de estabilización superficial. No se realizó siembra de cespedones, quedando la superficie del entramado y el emparrillado expuesta a la intemperie. La obra se elaboró durante junio y agosto de 2011 (Crocetti, 2011).

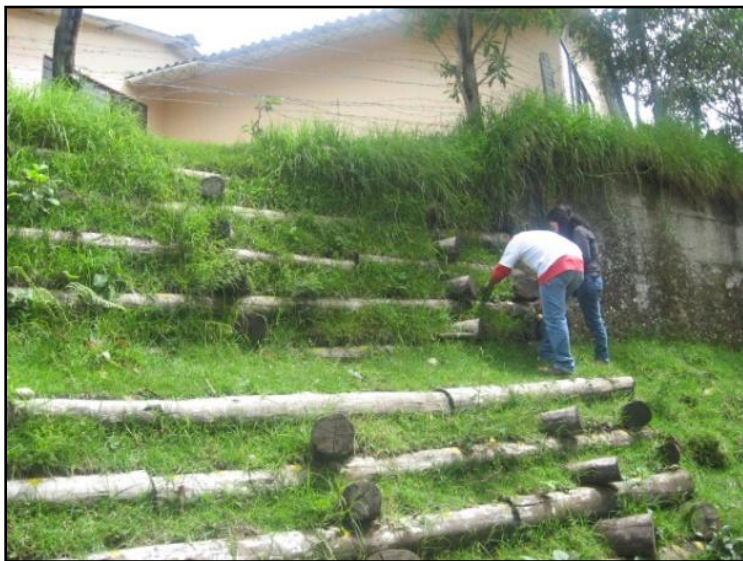
Figura 9. Imagen de la obra construida en San Juan.

2.1.2.4 San Juan. Debido a la falta de manejo de las aguas de lluvia de los techos de la escuela, el talud presentaba problemas de movimiento de masa en fase inicial y por ello una parte del talud ya estaba trabajado con un muro en concreto. Para alcanzar la altura necesaria se ejecutaron dos niveles de entramados vivos de 8 m de largo y altura de 2,20 m (Figura 9). Se construyó un sistema de manejo de aguas de lluvia de los techos del colegio, mediante canales de cemento conectados con tubos enterrados que llevan el agua hacia una alcantarilla. El periodo de intervención de esta obra fue durante junio y julio de 2011 (Crocetti, 2011).

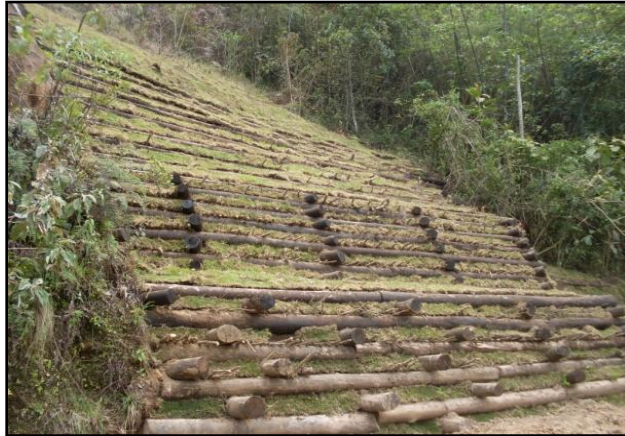
Figura 10. Imagen de la obra construida en Quintana.

2.1.2.5 Quintana. Se realizó una estructura de contención por su propio peso en el pie del talud. Para alcanzar la altura necesaria se efectuaron dos niveles de entramado de 12m de largo con una altura de 2,2m (figura 10). En la parte superior del talud se elaboró una zanja de coronación; sobre el segundo nivel del entramado se elaboró un emparrillado con las correspondientes intervenciones de estabilización superficial; para el control de aguas subterráneas se realizó un dren horizontal de penetración (compuesto por geotextil, gravas, piedras y tubo fisurado) que se conectó con una zanja ubicada en el pie del talud, con el objetivo de llevar el agua hacia la cuneta. La obra se estableció entre el mes de junio y a finales de agosto de 2011 (Crocetti, 2011).

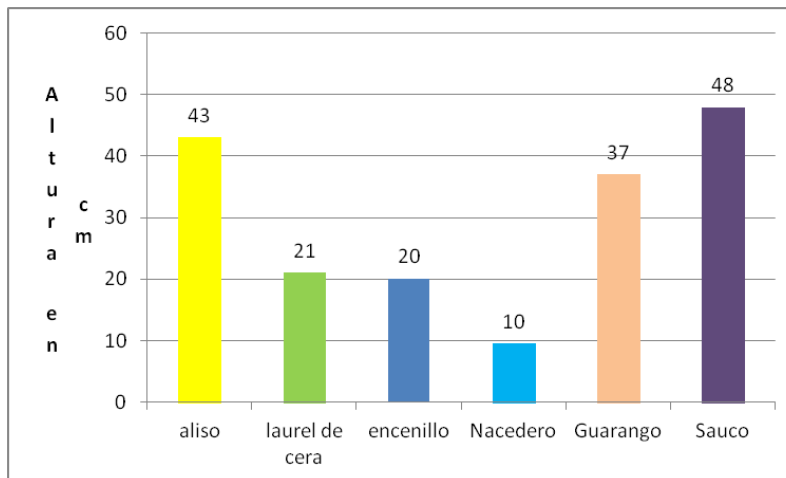
Figura 12. Altura (en centímetros) observada a los 6 meses en Hispala.

Con respecto al número de brotes las especies que tuvieron mayor número fueron el guarango y el nacedero con 3 brotes, mientras que el sauco tuvo 1 brote en promedio.

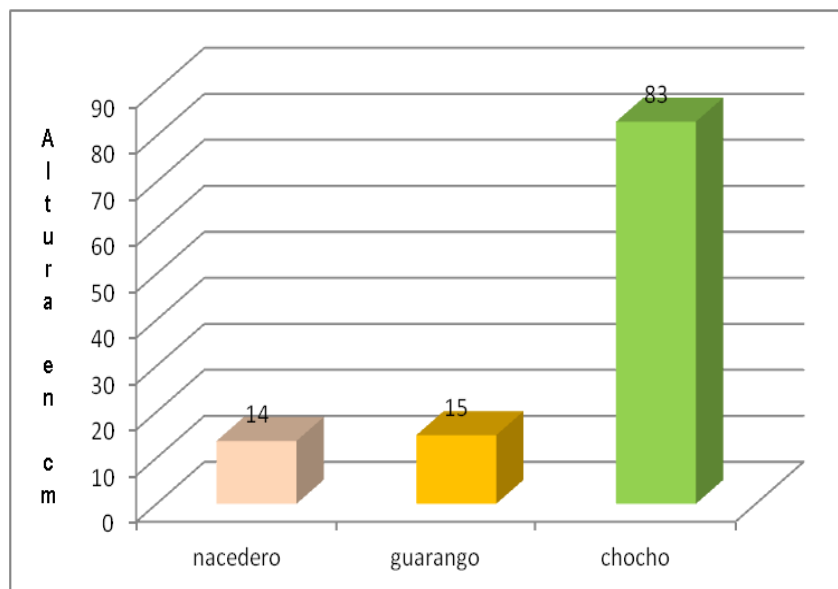
Figura 14. Altura (en centímetros) observada a los 6 meses en Poblazón.

En este sitio se evaluaron un total de 81 individuos, que corresponden al 47,6% del total del entramado principal. Se registraron 3 especies nacedero (*Delostoma integrifolium*), guarango (*Mimosa quitensis*) y chocho (*Erythrina rubrinervia*). En la figura 14 se observa que el chocho fue la especie con mayor crecimiento en altura con 83cm, seguido del guarango con 15cm y del nacedero con 14cm, en promedio.

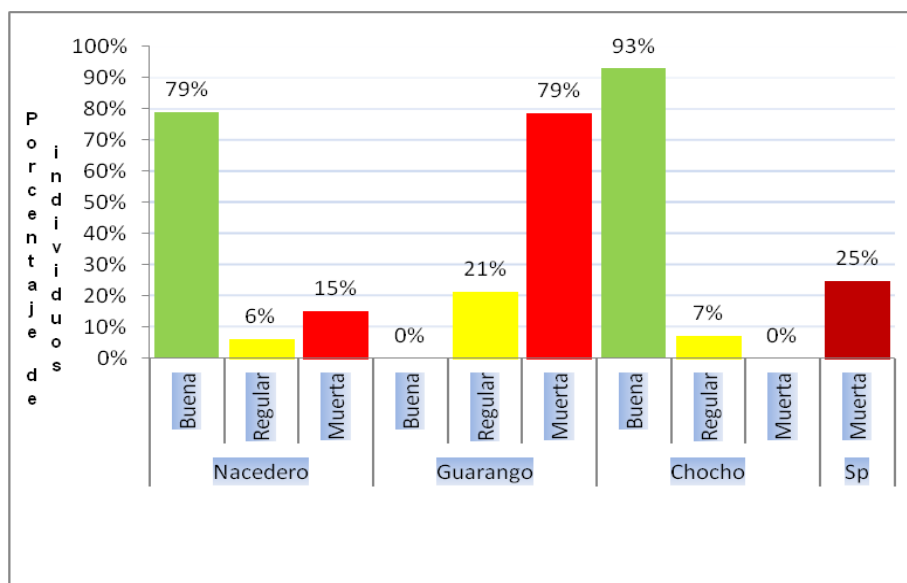
Figura 15. Vitalidad de las especies evaluadas en Poblazón, calificada como buena, regular y muerta.

En la figura 15 se observa que el nacedero y el chocho tuvieron el mayor porcentaje de individuos con buena vitalidad, 79% y 93% respectivamente, mientras que el guarango fue la especie con mayor porcentaje de individuos muertos (79%).

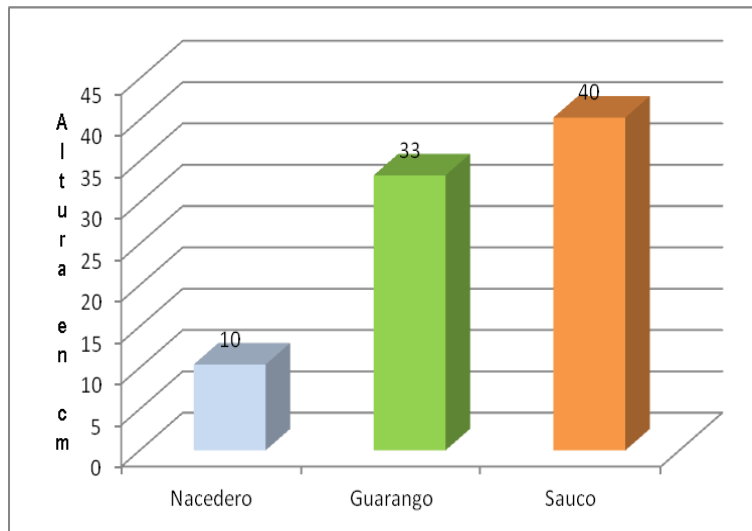
Figura 20. Altura (en centímetros) observada a los 5 meses en Quintana

En este sitio se evaluaron un total de 80 individuos, correspondientes al 50% del total del entramado principal. Se registraron 3 especies guarango (*Mimosa quitensis*), nacedero (*Delostoma integrifolium*) y sauco (*Sambucus peruviana*). Como lo muestra la figura 20 el mayor crecimiento en altura se registró para el sauco con 40cm en promedio, seguido del guarango con 33cm y por ultimo del nacedero con 10cm.

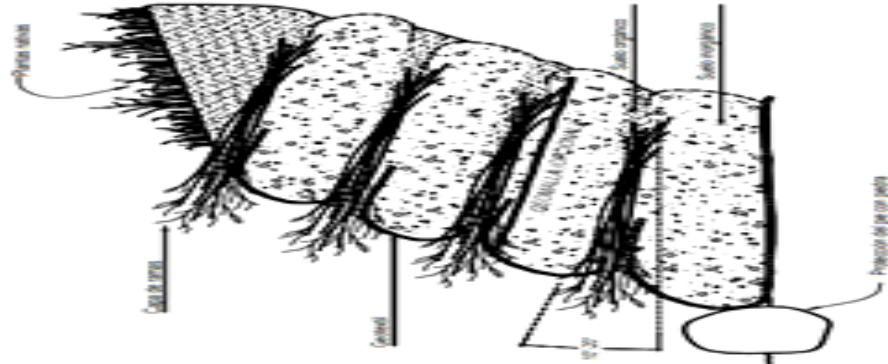
Consiste en sacos de tierra intercalados con capas de suelo, esta tela puede ser de material sintético u orgánico y se colocan de forma entrecruzada que sirven como refuerzo, las plantas se colocan de forma entrecruzada con las puntas sobresaliendo a la superficie.
