Rev.	Descripción	Fecha	Elaboró	Revisó
Trabajo Social: Universidad del Cauca		Evaluación y Análisis de Riesgo por Amenaza de Movimiento en Masa		
Propietario: Asociación de Vivienda - Barrio Buenavista	Proyecto: Anál. Riesgo Geotécnico Barrio Buenavista			1
	Localización: Popayán - Cauca			
	Elaboró: L.C. / J.L. / J.T.	Fecha: 31/Julio/2013	Revisó: L. Cruz	Memoria: ARG-100

Por petición al Departamento de Geotecnia de la Facultad de Ingeniería Civil de la Universidad del Cauca, mediante oficio de solicitud del señor Juan Gregorio Quinallas, Presidente de la junta de acción comunal del barrio Buenavista, se realizó un estudio de riesgo Geotécnico por deslizamiento en masa para un asentamiento humano, el cual será utilizado (según los peticionarios) para la legalización de la Asociación de Vivienda Buenavista (Barrio Buenavista), con el fin de presentar ante las autoridades respectivas en Alcaldía municipal de Popayán.

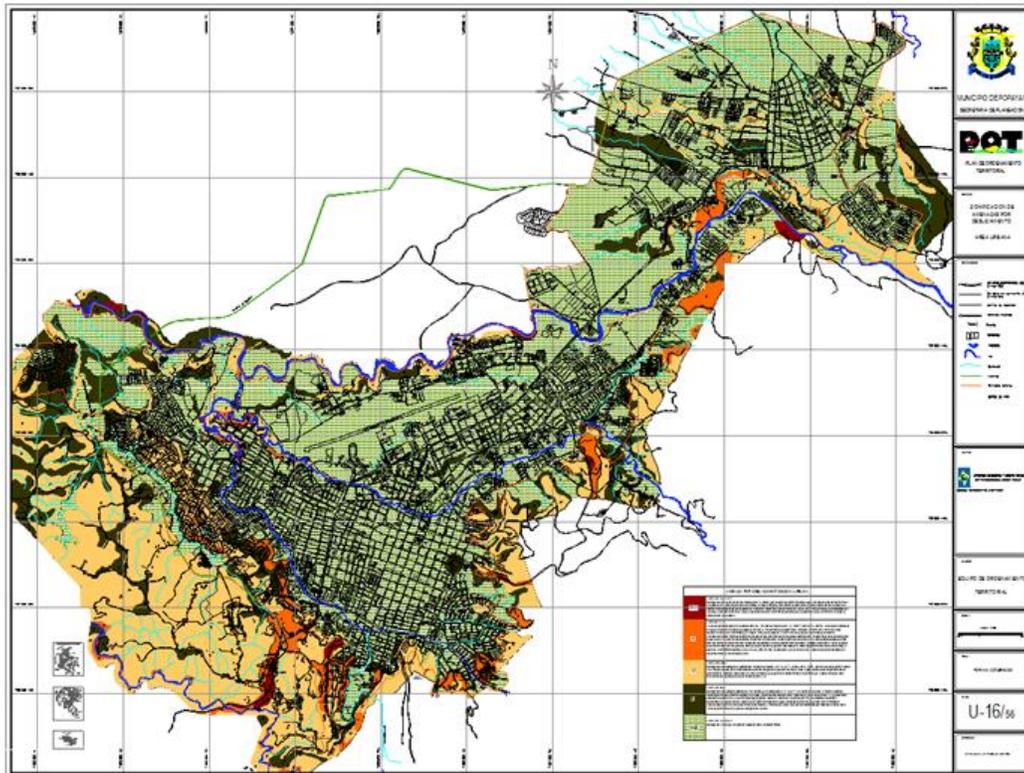
Figura 2.1 Zonificación de Amenazas por Deslizamiento (Área Urbana), del Municipio de Popayán (tomado de POT Popayán, Octubre 2001, Plano U16/56)

En cuanto a la zona del Barrio Buenavista e información pre-existente, el área de este asentamiento humano y el área cercana, está clasificada como de amenaza Media según el mapa de “Zonificación de Amenazas por Deslizamiento (Área Urbana)”, del POT de Popayán, Octubre de 2001 (ver figura 2.1). Así como en el Plano R47-/56 de la misma referencia “Amenaza por deslizamiento Municipio de Popayán”, Febrero de 2001, la zona es también clasificada como de Amenaza Media (ver figura 2.2).

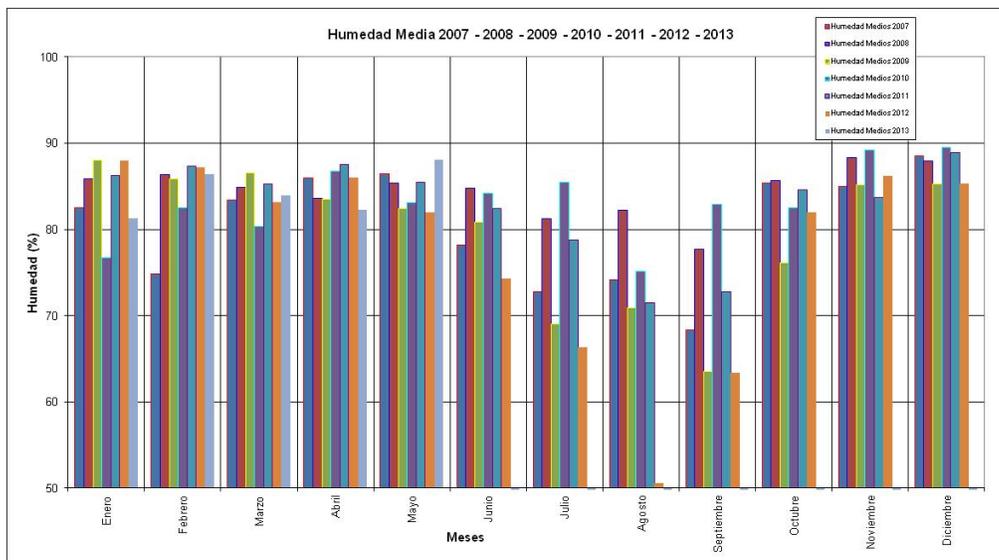
Figura 4.1. Lluvia total (mm) versus meses por año (Estación metereologica sector Tulcán)

La figura 4.1 resume los datos de lluvia (mm) versus los años de los cuales se tiene registro.

Pero como peor hipótesis de infiltración al talud por lluvia se tomará en cuenta toda la infiltración durante los dos meses más lluviosos de todos los años de los que se tiene información. Se supone que el 50% del agua que llueve se infiltra, debido a las características hidráulicas del suelo (ver permeabilidad tabla 5.2), esto hará que varíen 2 factores en el talud, el peso unitario húmedo el cual aumentara, y la posición del nivel freático.

Calculando el agua que se infiltraría entre noviembre y diciembre serian 180mm/m² (asumiendo 100% de infiltración, caso critico y extremo), y analizando una sección de 1m x 1m de área, podríamos simular que tendríamos una carga adicional del talud de 1.8 kPa debido a la nueva carga de agua. También podemos aumentar el peso unitario suponiendo que esta carga de agua se retiene y disipa en los dos primeros metros de suelo, lo que haría aumentar el peso unitario en 1.8 kN/m³, solamente en los dos primeros metros del suelo.

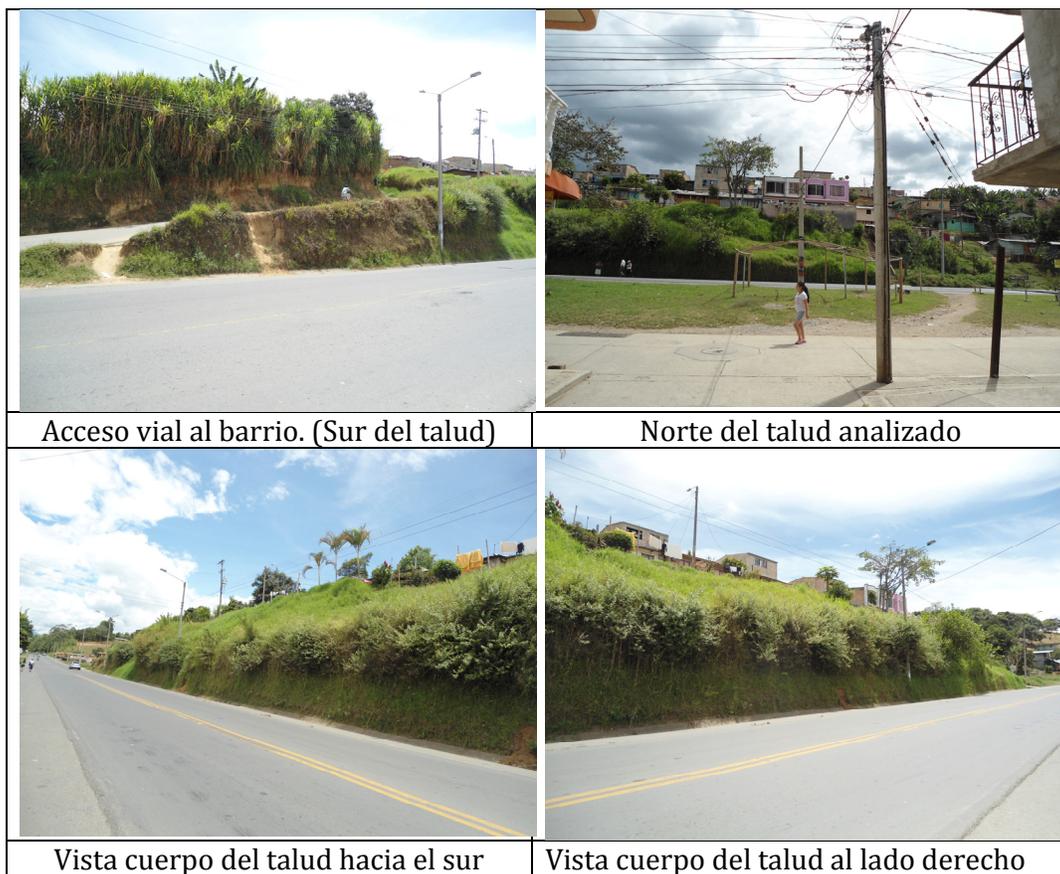
Figura 5.1. Vistas de la zona más pendiente del talud desde la variante norte de la ciudad de Popayán.

Vistas de la parte inicial y baja del talud se muestran en la figura 5.1. El barrio se encuentra en la parte alta y más atrás de las casas que se observan en las fotografías.

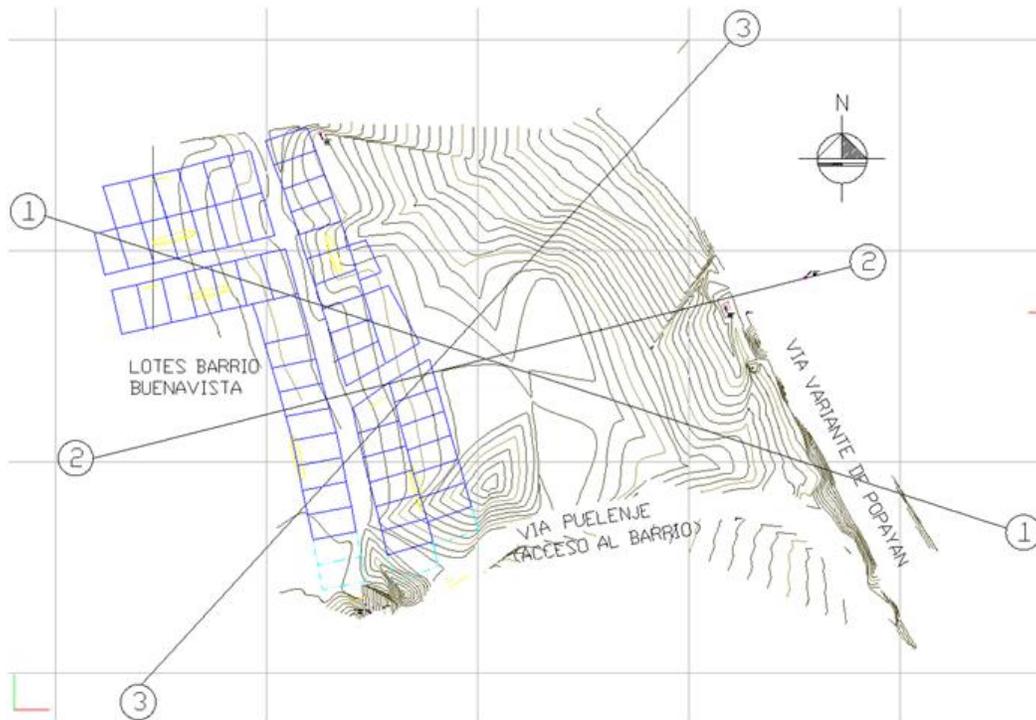
Figura 5.2. Secciones para análisis de estabilidad de taludes.

Para la realización del estudio de estabilidad de la zona estudiada, se tomaron las secciones más críticas a las que está asociado el talud. De acuerdo el registro de perforaciones, ensayos de laboratorio, la topografía levantada (ver anexo 1) se realizó el análisis de estabilidad de taludes a las secciones consideradas más factibles a un evento de movimiento en masa de la zona de estudio, las cuales se muestran en la figura 5.2. En el Anexo 1 adicionalmente aparecen los perfiles de las secciones indicadas en la Figura 5.2

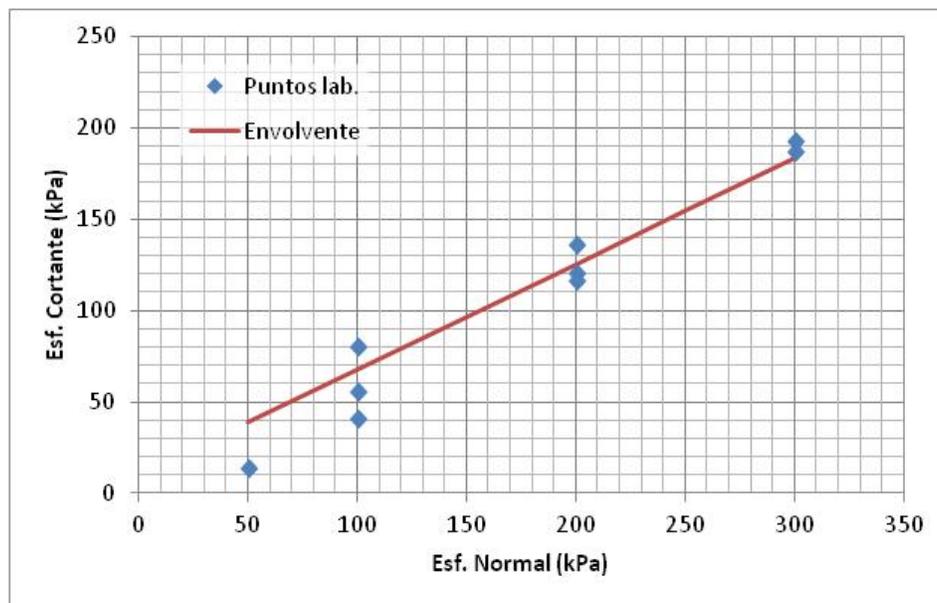
Figura 5.3. Envolvente de Coulomb para el talud analizado

En cuanto a los parámetros a largo plazo se realizó una envolvente de los resultados de los ensayos de corte, la cual se muestra en la figura 5.3. y los valores de la envolvente se resumen en la tabla 5.3. Para el análisis de estabilidad de taludes, se considero las características del suelo encontrado, se realizaron y utilizaron tres ensayos de corte directo (tres puntos cada uno), ejecutados en muestras talladas de bloques tomados en los apiques #1, #2 y #3 (ver localización de perforaciones y apiques, ES-110, “Estudio de Suelos, Análisis de Riesgo Geotécnico - Barrio Buenavista”).

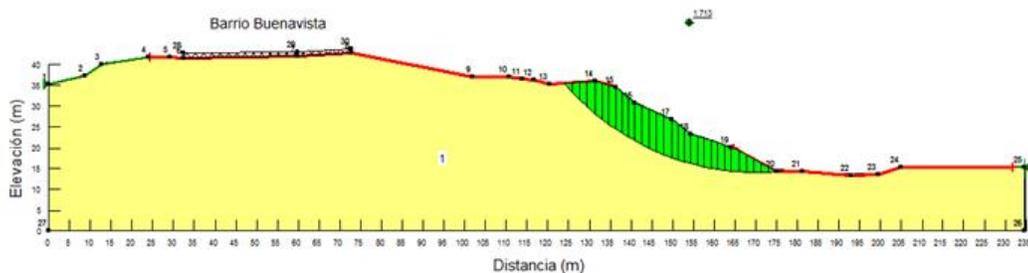
5.4.1 Talud Sección 1-1, Sección natural, en sentido noroeste-sureste, superficies de falla chequeadas cerca de 1350.

a. Análisis con parámetros a mediano-largo plazo, condiciones naturales. Factor de seguridad, F.S.=1.7

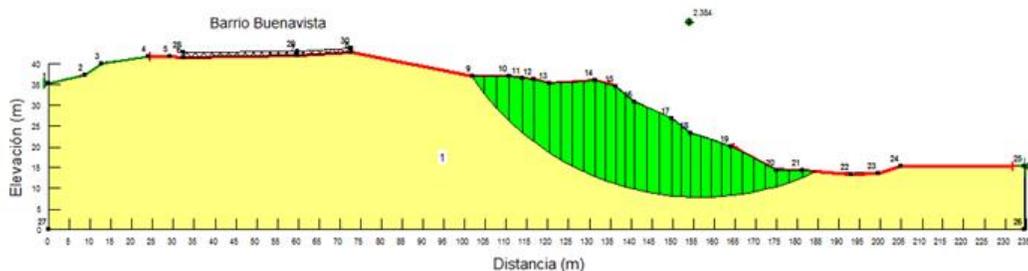
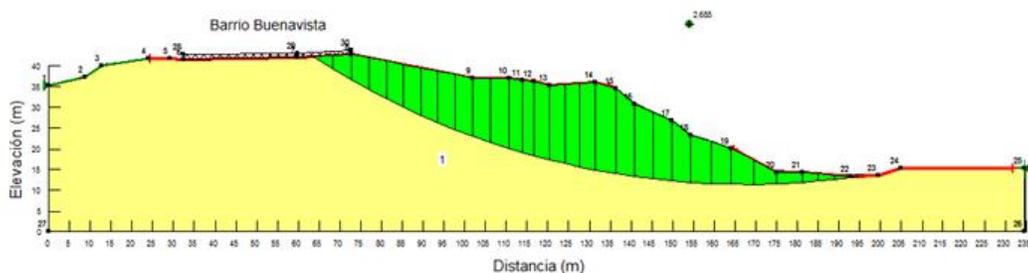
Si se evalúan fallas más profundas para el caso 5.4.1.a y que incluyan la zona del barrio el factor de seguridad es incluso más grande, en esta superficie de falla se muestra un F.S.=2.4 ó F.S.=2.7.

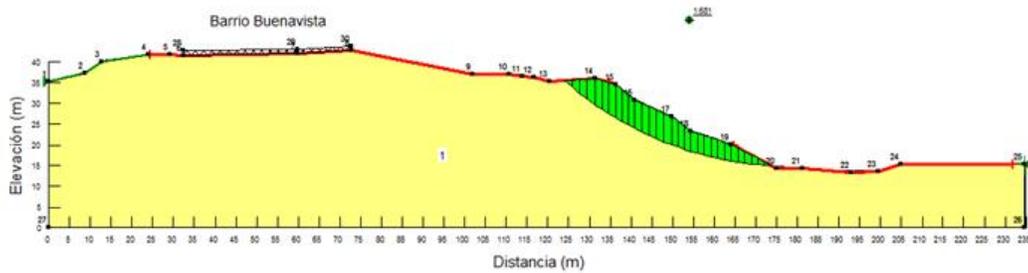
- b. Análisis con parámetros a mediano-largo plazo, condiciones naturales y infiltración máxima causada por lluvia, $\gamma_m=18.1 \text{ kN/m}^3$. Factor de seguridad, F.S.=1.7.

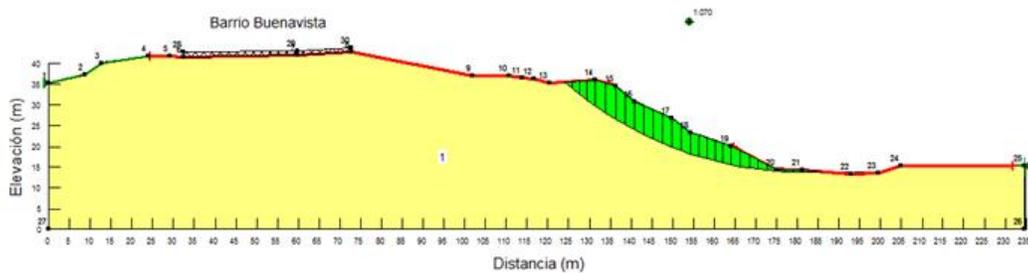
- c. Análisis con parámetros a mediano-largo plazo, condiciones naturales y sismo de diseño, $a_{m\acute{a}x}=0.25$. Factor de seguridad, F.S.=1.1.

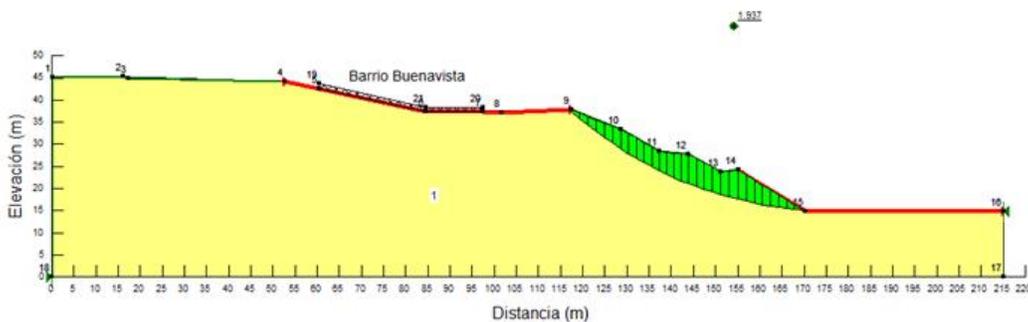
5.4.2 Talud Sección 2-2, Sección natural más pendiente, superficies de falla chequeadas cerca de 1350.

- a. Análisis con parámetros a mediano-largo plazo, condiciones naturales. Factor de seguridad, F.S.=1.9.

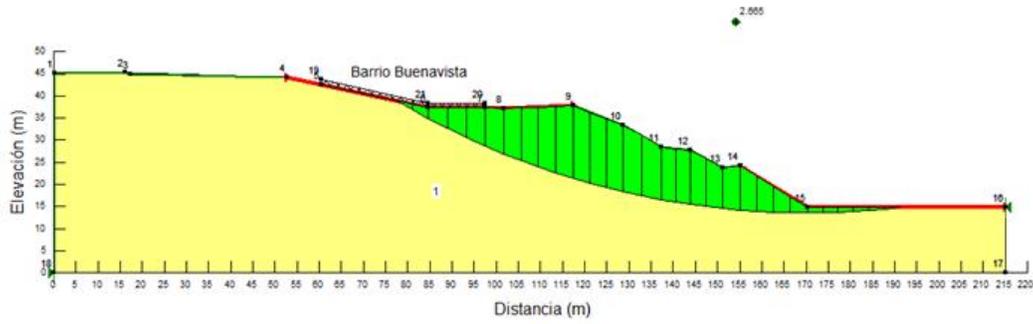
Si se evalúan fallas más profundas para el caso 5.4.2.a y que incluyan la zona del barrio el factor de seguridad es incluso más grande, en esta superficie de falla se muestra un F.S.=2.7.

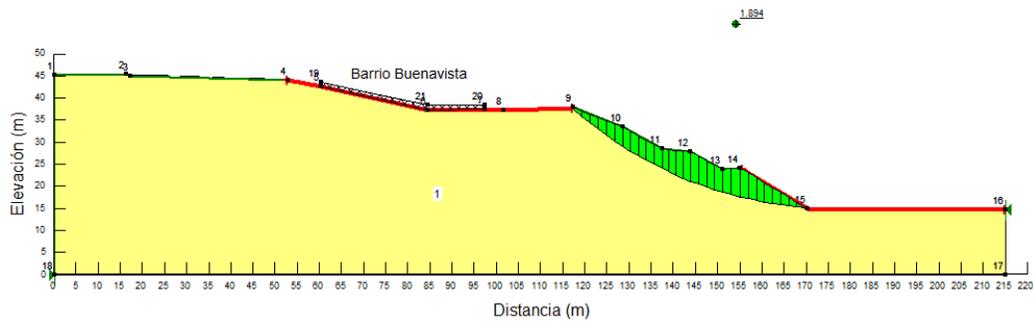
b. Análisis con parámetros a mediano-largo plazo, condiciones naturales y infiltración máxima causada por lluvia, $\gamma_m=18.1 \text{ kN/m}^3$. Factor de seguridad, F.S.=1.9.

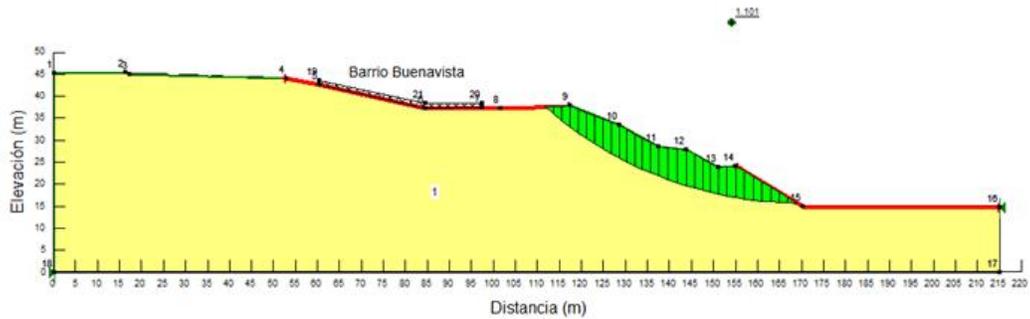
c. Análisis con parámetros a mediano-largo plazo, condiciones naturales y sismo de diseño, $a_{\text{máx}}=0.25$. Factor de seguridad, F.S.=1.1.

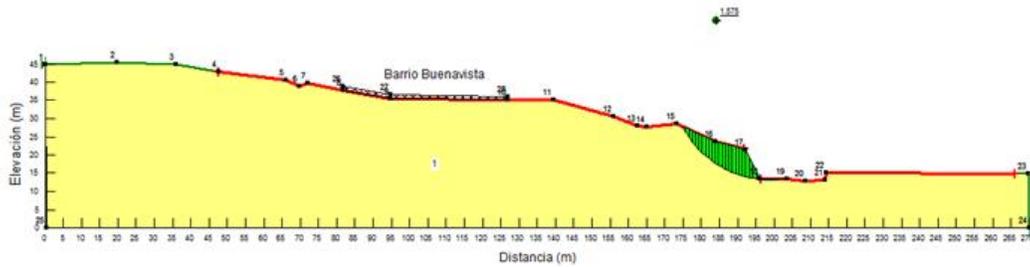
5.4.3 Talud Sección 3-3, Sección natural, en sentido suroeste-noreste, superficies de falla chequeadas cerca de 1350.

a. Análisis con parámetros a mediano-largo plazo, condiciones naturales. Factor de seguridad, F.S.=1.6

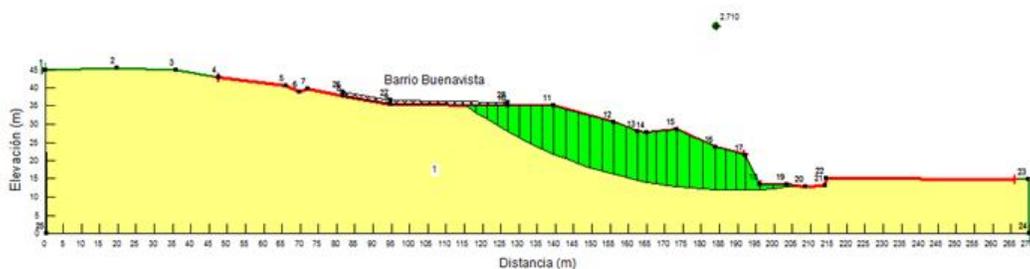
Si se evalúan fallas más profundas para el caso 5.4.3.a y que incluyan la zona del barrio el factor de seguridad es incluso más grande, en esta superficie de falla se muestra un F.S.=2.7.

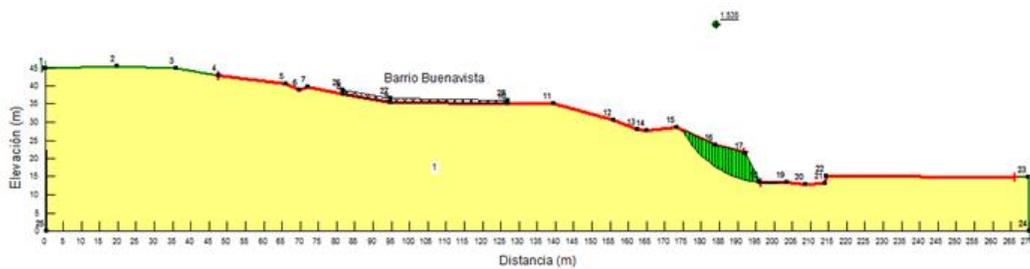
b. Análisis con parámetros a mediano-largo plazo, condiciones naturales y infiltración máxima causada por lluvia, $\gamma_m=18.1 \text{ kN/m}^3$. Factor de seguridad, F.S.=1.5.

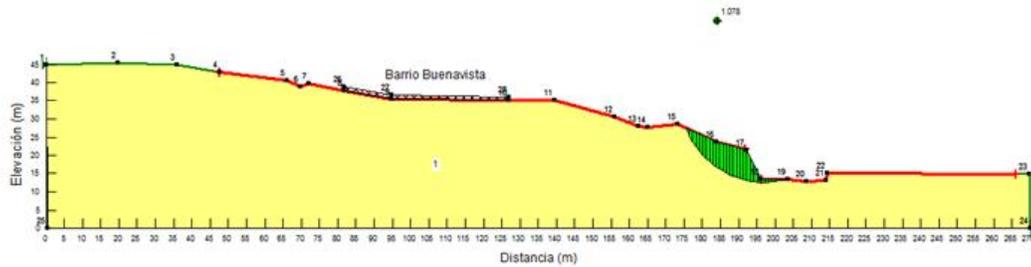
c. Análisis con parámetros a mediano-largo plazo, condiciones naturales y sismo de diseño, $a_{\text{máx}}=0.25$. Factor de seguridad, F.S.=1.1.

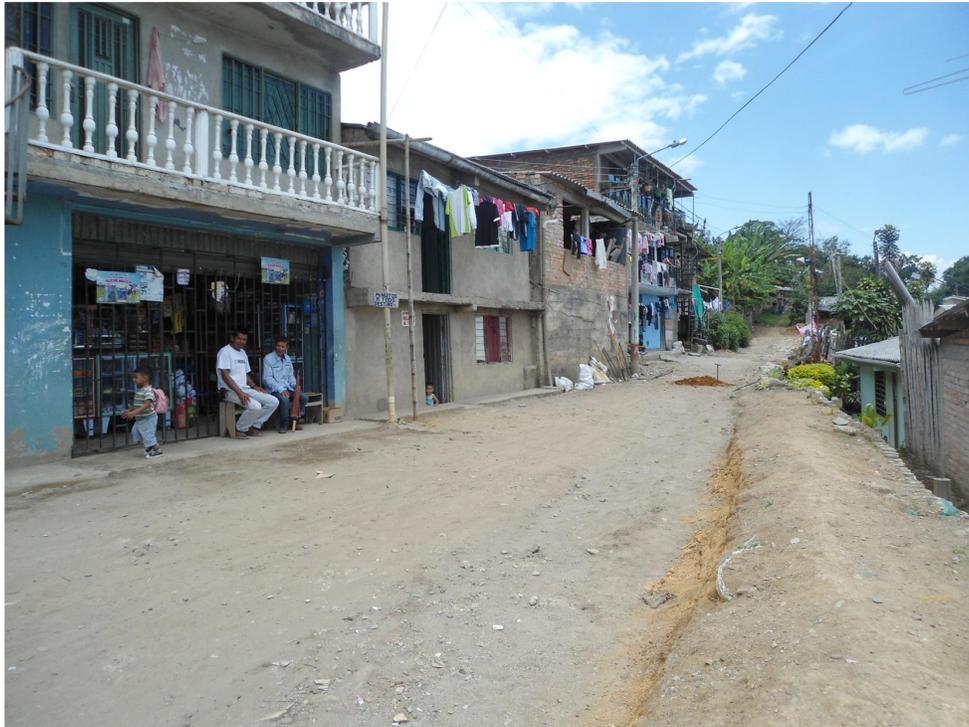
Figura 6.1. Vistas fotográfica del barrio Buenavista.

El Barrio Buenavista esta integrado por 56 lotes, cada uno de ellos cuenta con servicios de agua potable, alcantarillado y redes de energía eléctrica. El sector esta divididos en 5 manzanas, con la siguiente participación, Manzana 1 con 11 lotes, Manzana 2 con 14 lotes, Manzana 3 con 11 lotes, Manzana 4 con 7 lotes y Manzana 5 con 13 lotes. La figura 6.1 se muestra una fotografía del Barrio.

El número de familias que conforman esta comunidad son 56, familias que constituyen la Asociación de vivienda del Barrio Buenavista, la distribución de los lotes se muestra en la Figura 6.1.

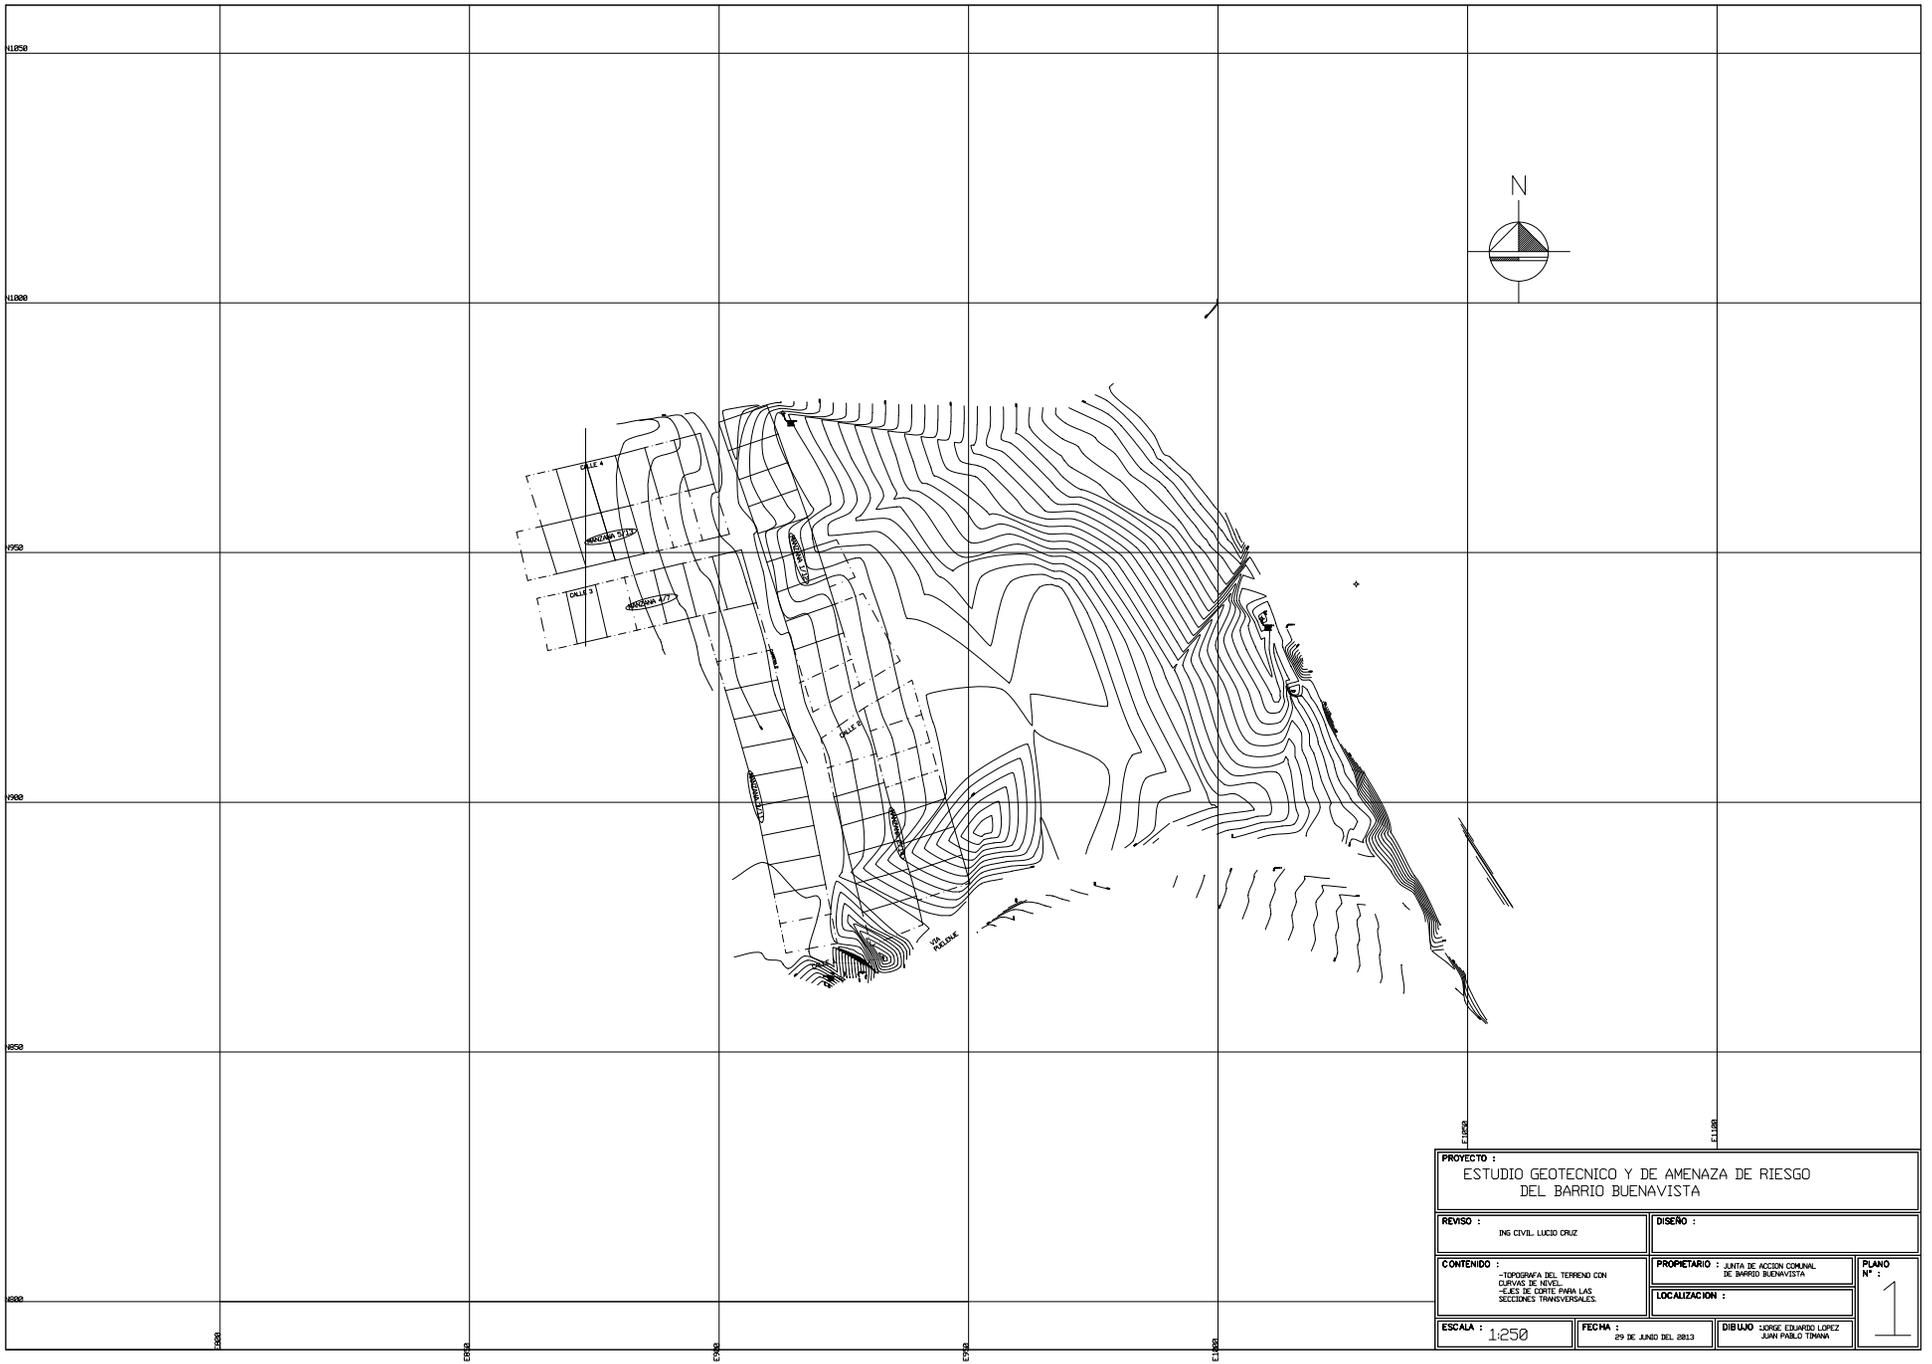
PROYECTO : ESTUDIO GEOTECNICO Y DE AMENAZA DE RIESGO DEL BARRIO BUENAVISTA			
REVISO : ING CIVIL LUCIO CRUZ		DISENO :	
CONTENIDO : - TOPOGRAFIA DEL TERRENO CON CURVAS DE NIVEL - SECS DE CORTE PARA LAS SECCIONES TRANSVERSALES.		PROPIETARIO : JUNTA DE ACCION COMunal DE BARRIO BUENAVISTA	
ESCALA : 1:250		FECHA : 29 DE JUNIO DEL 2013	
		DIBUJADO : LOPEZ EDUARDO LOPEZ JUAN PABLO TRINHA	
			PLANO N° : 1

En la segunda etapa, se efectuó el levantamiento topográfico del barrio y los alrededores necesarios para este estudio, así como su procesamiento de datos y final digitalización. El levantamiento topográfico de la ladera y zona estudiada se encuentra en el Anexo 1 de este informe.
