INFORME FINAL DE PASANTIA

Auxiliar de ingeniería en la construcción del edificio administrativo BANCO
MUNDO MUJER

UNIVERSIDAD DEL CAUCA
FACULTAD DE INGENIERÍA CIVIL
DEPARTAMENTO DE GEOTECNIA
POPAYÁN-CAUCA
2016

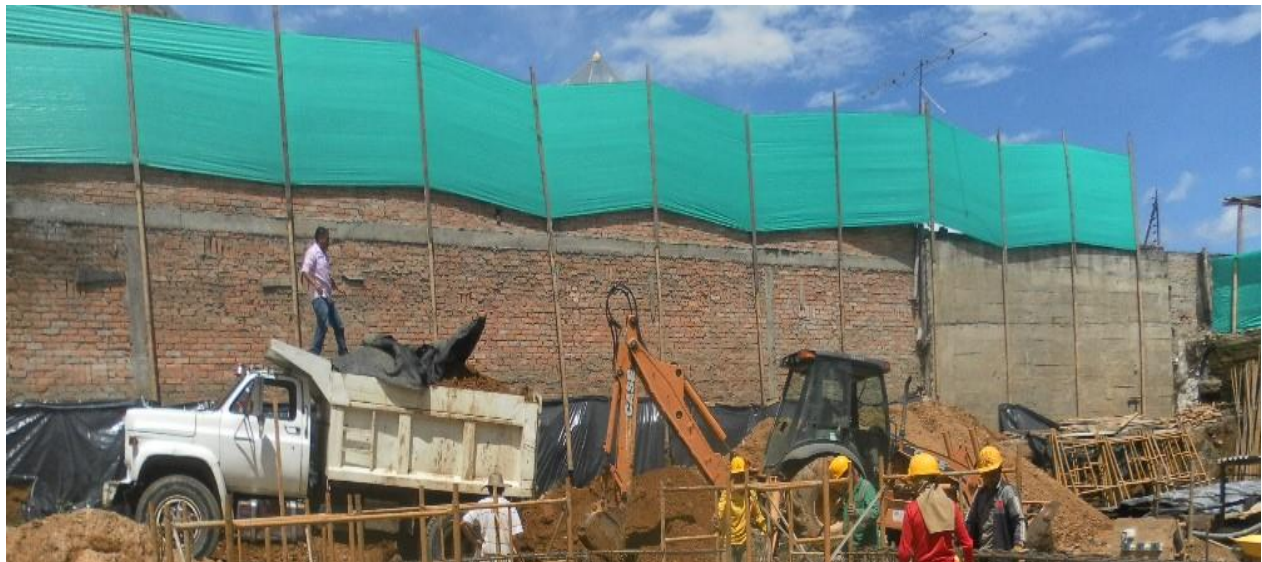
En el proceso de excavación, en el cual se usó una retroexcavadora de llantas neumáticas y volquetas de 8 m³ de capacidad para el retiro del material hasta el botadero me fue asignada la tarea de llevar la relación de placas y horas de salida de todas las volquetas que intervinieron en el proceso de retiro de material, además se me asignó la tarea de corroborar que las volquetas salieran completamente llenas para que el proceso de retiro fuese más eficiente.

Figura 7.0. Retroexcavadora en el proceso de cargue de volqueta de 8 m³ de capacidad.

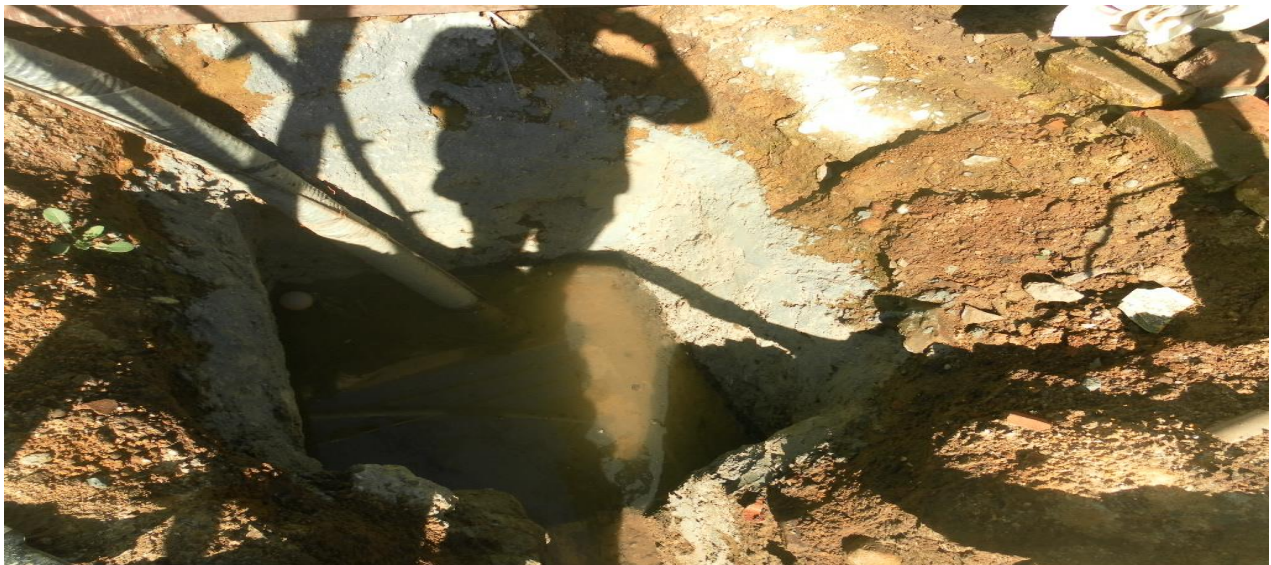
Debido a que la cota del proyecto era de -5.16 m, la probabilidad de que se presentara una inundación era muy alta, además por recomendación de la interventoría el fondo de la excavación de la obra debía estar relativamente seco para evitar que el agua por ascensión capilar debilitara los taludes que estaban cerca de las edificaciones vecinas, por lo anterior se decidió construir un pozo de recolección de aguas lluvias juntos con unas zanjas que transportasen el agua a este y en el pozo se instaló una motobomba a gasolina la cual iba conectada a la red de alcantarillado combinado para de esta manera evacuar el agua del fondo de la excavación.

Figura 9.0. Pozo de recolección de aguas lluvias (champeado) de dimensiones 1.2m*1.2*m1.5m

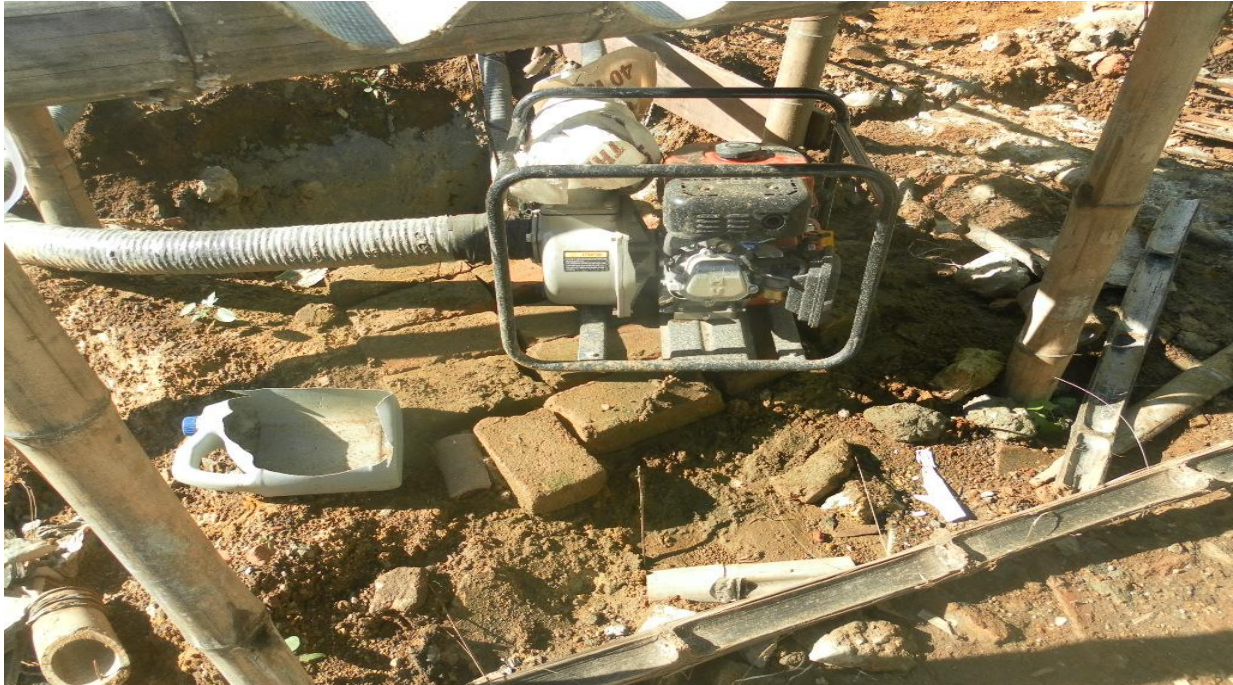
Figura 10.0. Motobomba de gasolina con tubería de 4" de diámetro.

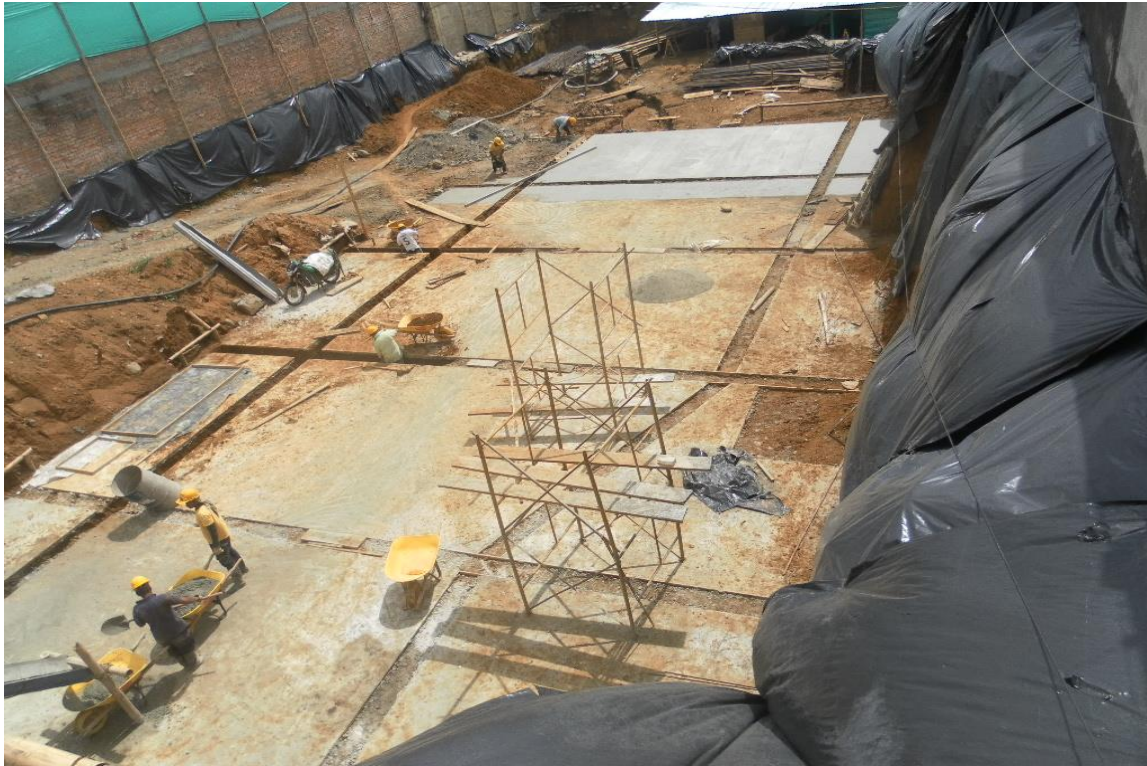
Adicional a la construcción del pozo de recolección de aguas lluvias la interventoría recomienda cubrir los taludes que quedaron expuestos con la excavación con plástico negro de polietileno para que la lluvia no disminuya la resistencia al corte del suelo de dichos taludes ya que esta situación pondría en riesgo las edificaciones vecinas debido a que se desconfiaría completamente el suelo sobre el que se apoya la cimentación de dichas edificaciones, pudiéndose presentar grandes asentamientos y un posible colapso de estas.

Figura 11.0. Taludes cubiertos con plástico negro.

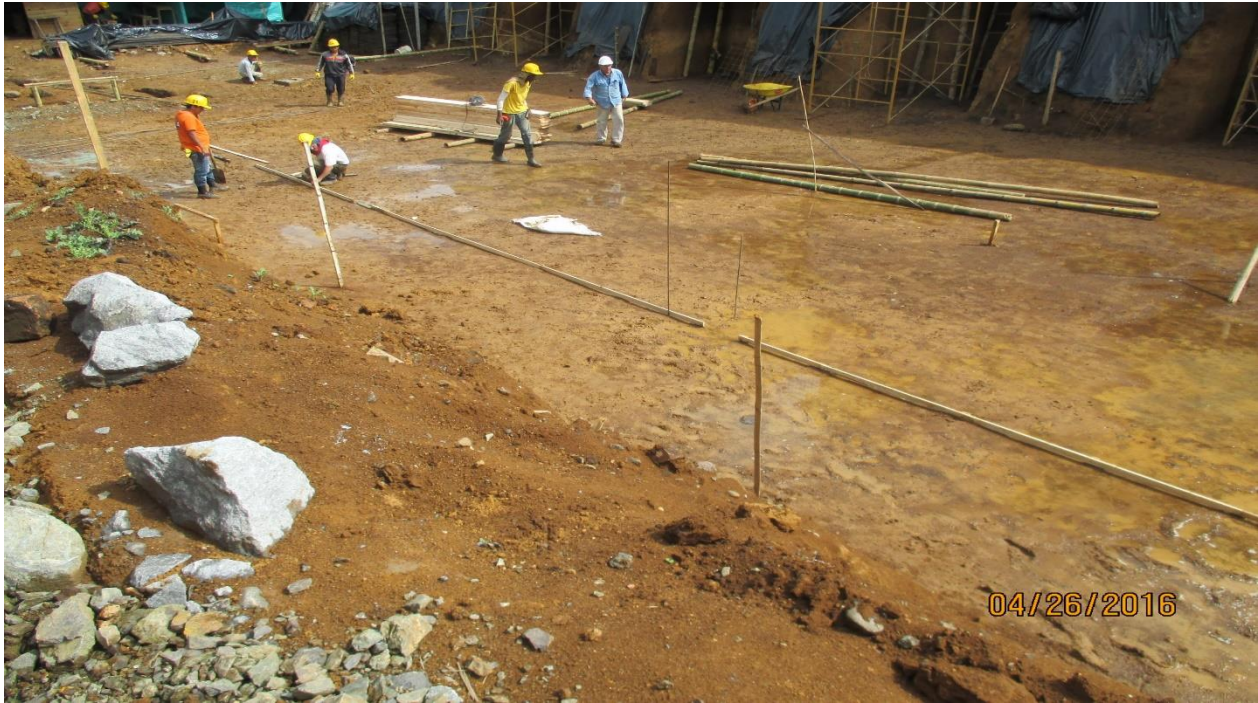
Figura 12.0. Fondo de la excavación, donde se observa el suelo algo saturado.

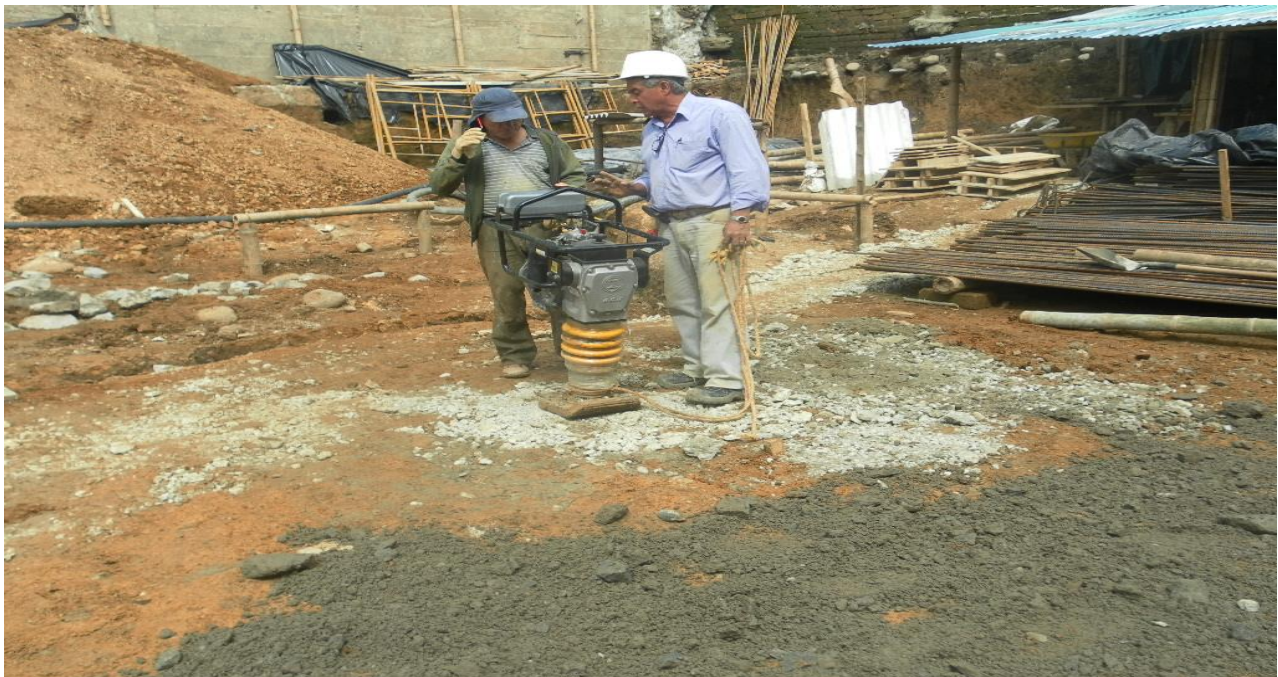
Figura 13.0 Operario con saltarín para compactación recibiendo indicaciones del maestro.

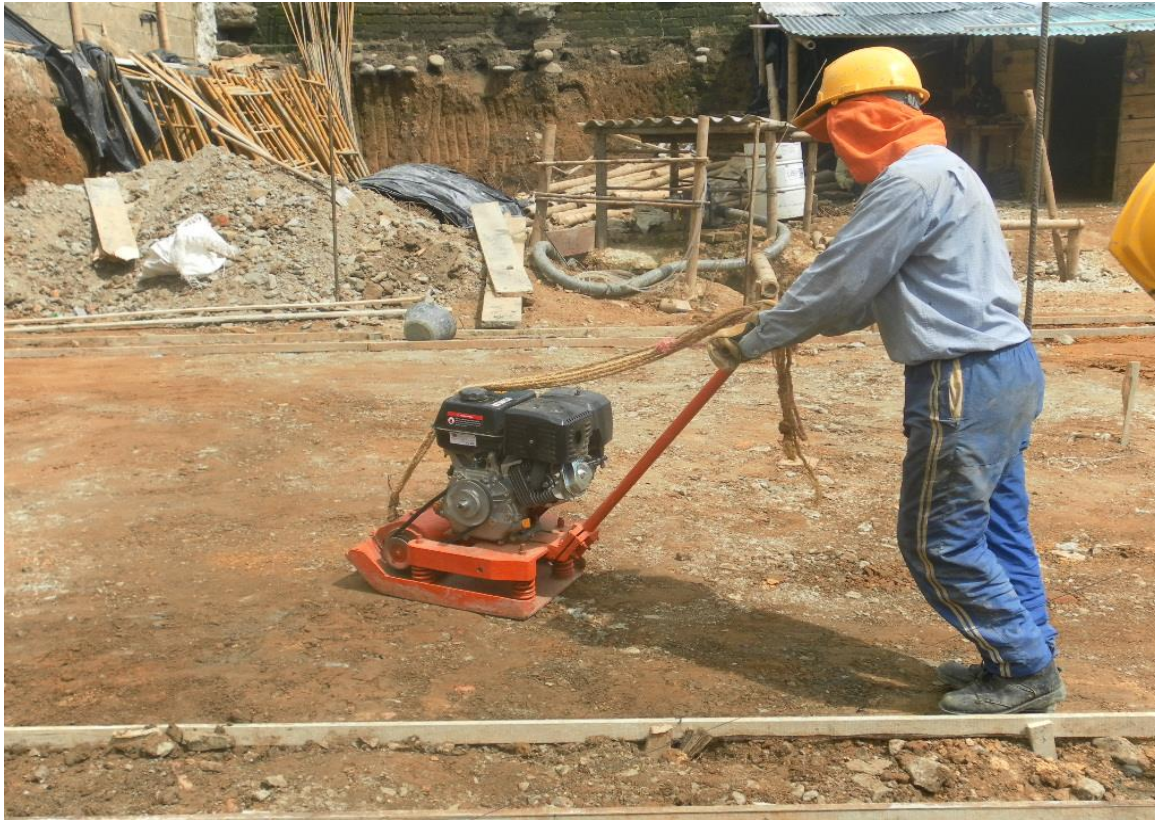
Para la perfilación se usaron varias herramientas, primero los ayudantes usando palines cortaban el suelo sobrante y el suelo que estaba saturado y lo removían, posteriormente reemplazaban este suelo con material de mejores características siempre chequeando los niveles con la manguera de niveles, una vez se realizó lo anterior se procedió a realizar la compactación del suelo de fondo para mejorar sus características mecánicas ya que sobre dicho suelo se apoyaría la cimentación del edificio, en el proceso de compactación se usó un saltarín para compactar las capas de suelo de espesores considerables y por último se usó una rana para terminar la perfilación.

Figura 14.0 Operario con una rana compactando el fondo de la excavación.

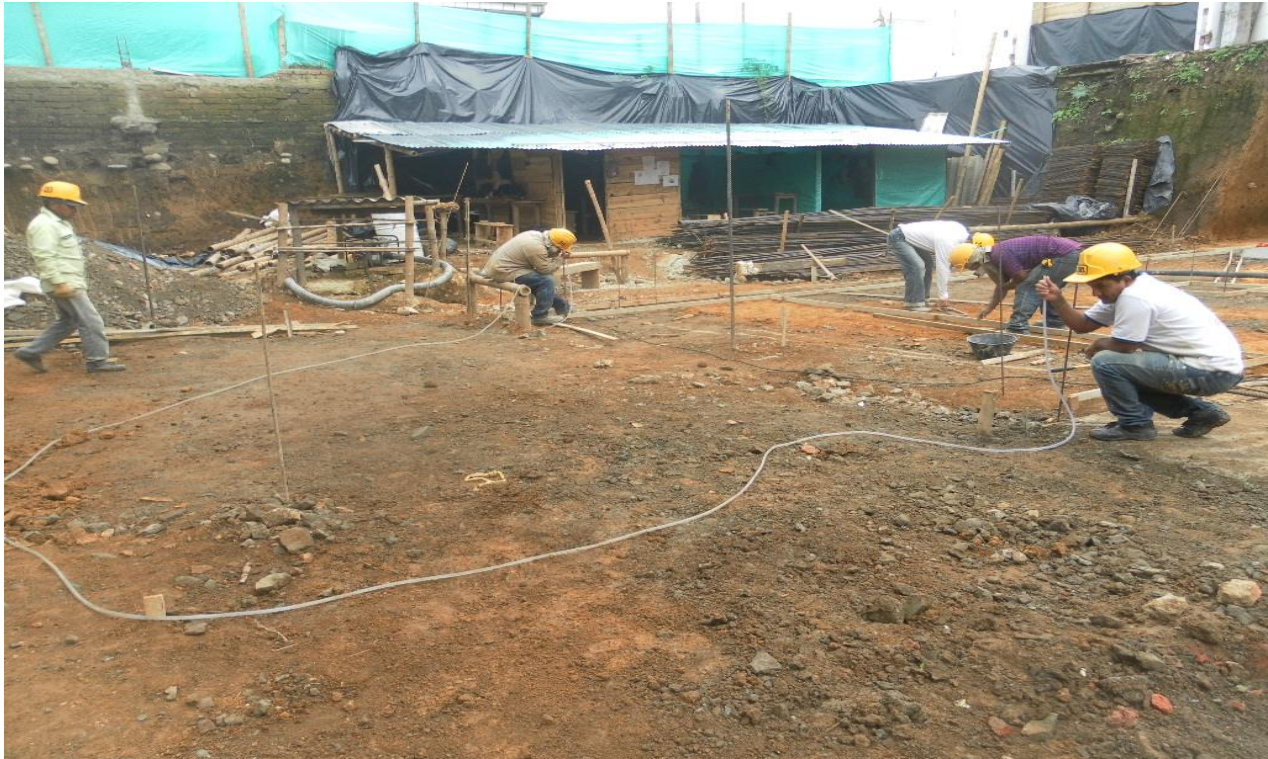
En cuanto a la localización y replanteo se usaron estacas con puntillas, puentes en guadua, nylon y plomadas para encontrar con la mayor precisión posible todos los puntos de las intersecciones de los ejes de los planos de construcción, para esto se partió de varios puntos que había materializado la comisión de topografía con estacas y puntillas, se trabajó con una precisión de 2 mm y se realizó el chequeo de manera exhaustiva con la ingeniera residente de la localización realizada por el maestro y los oficiales debido a la importancia de esta actividad para toda la construcción en general.

Figura 15.0 Ayudantes en actividad de localización y nivelación de fondo.

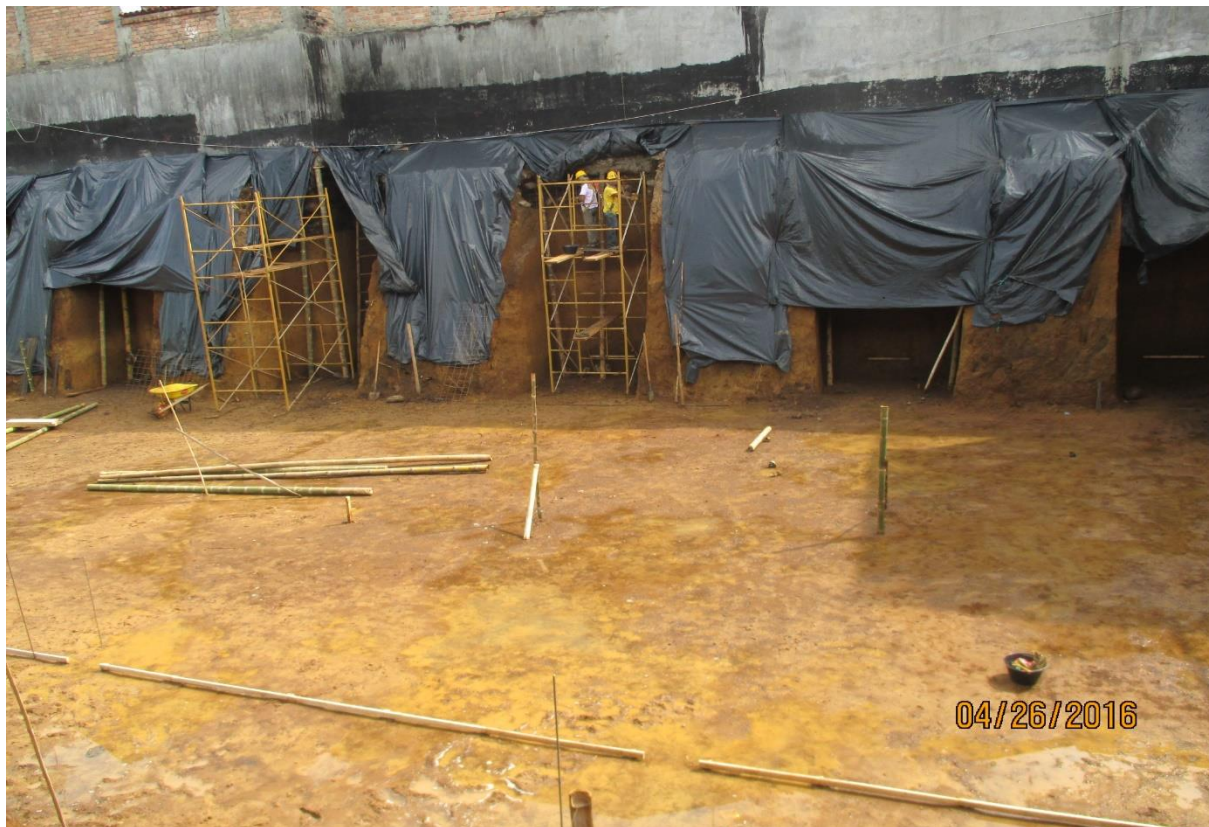
Las excavaciones en las cuñas del talud del eje F se realizaron a mano debido al riesgo que presentaba cortar el suelo que estaba justo al lado de la cimentación de la edificación vecina con el cucharón de la retroexcavadora, cada cuña fue excavada por 2 ayudantes los cuales gastaron 3 días aproximadamente en el proceso de excavación y perfilación.

Figura 16.0 Cuñas excavadas en el eje F

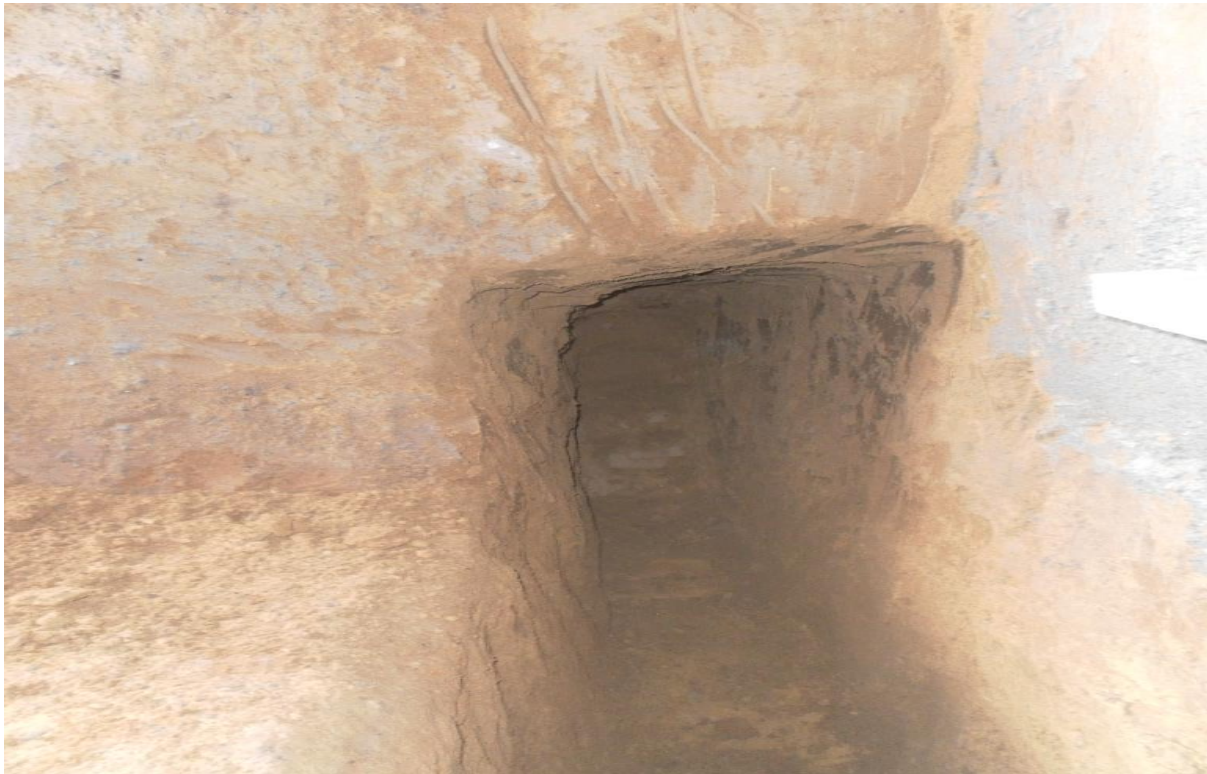
Una vez se excavaron las cuñas se procedió a excavar los túneles a través de las cuñas no excavadas, donde un ayudante empezaba de cada lado de la cuña no excavada y en algún punto dentro de la cuña las dos excavaciones se encontraban, durante este proceso hubo todo el tiempo una rigurosa supervisión por parte de los ingenieros y de las personas encargadas de la seguridad de la obra para evitar cualquier tipo de accidente que pudiese presentarse, por un derrumbe dentro del túnel, aunque las características del suelo permitieron que la excavación se realizara sin ningún contratiempo.

Figura 17.0 Túnel para viga de cimentación eje F.

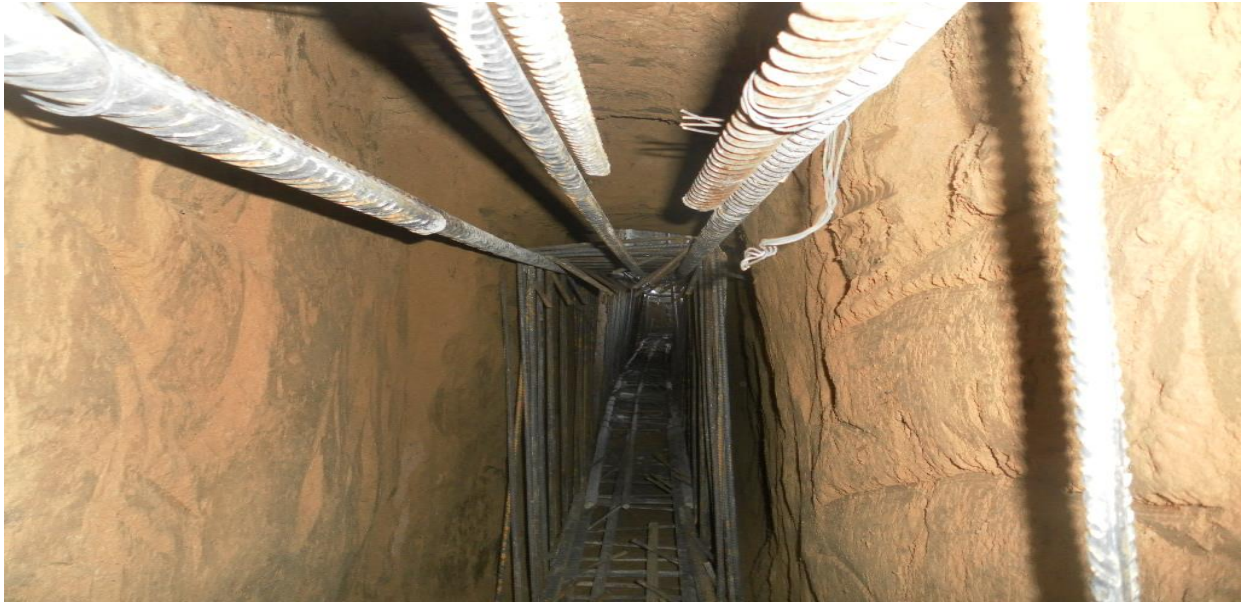
Figura 18.0 Acero de viga de cimentación eje F en túnel.

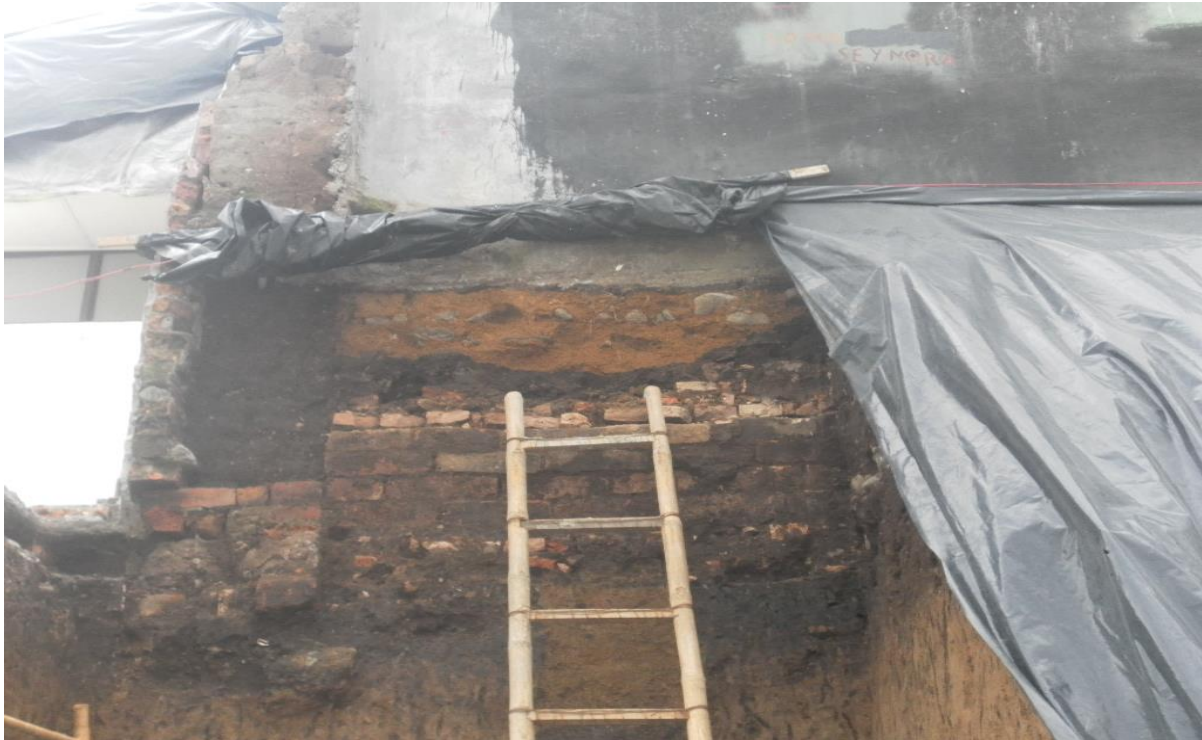
Figura 19.0 Suelo sobre el que se apoya cimentación de la edificación vecina, expuesto con la excavación.

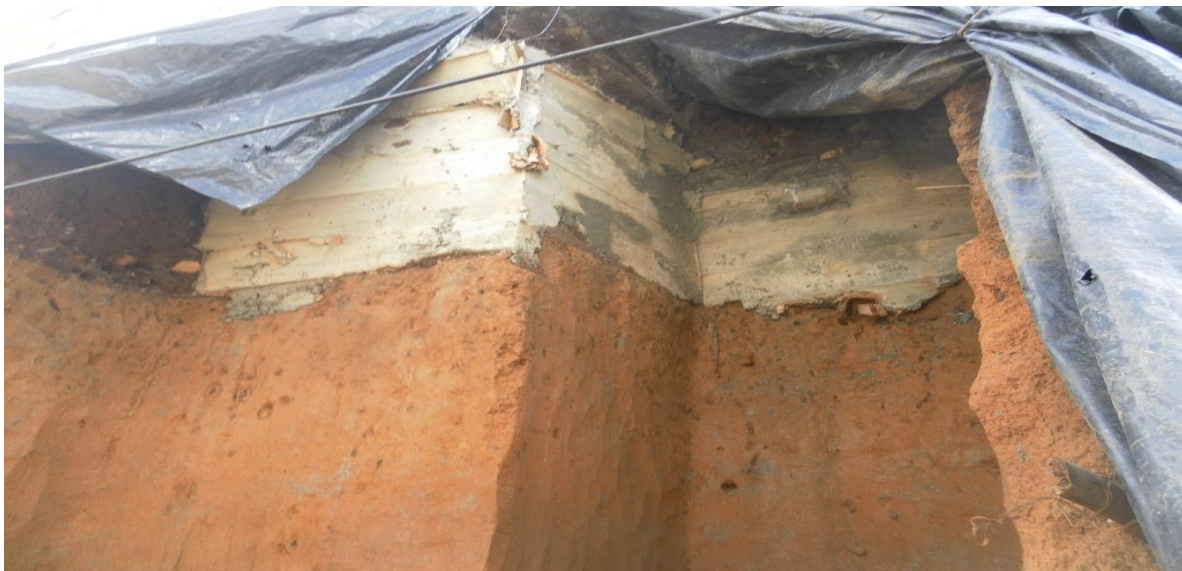
Figura 20.0 Pantalla de concreto reforzado confinando suelo de cimentación.

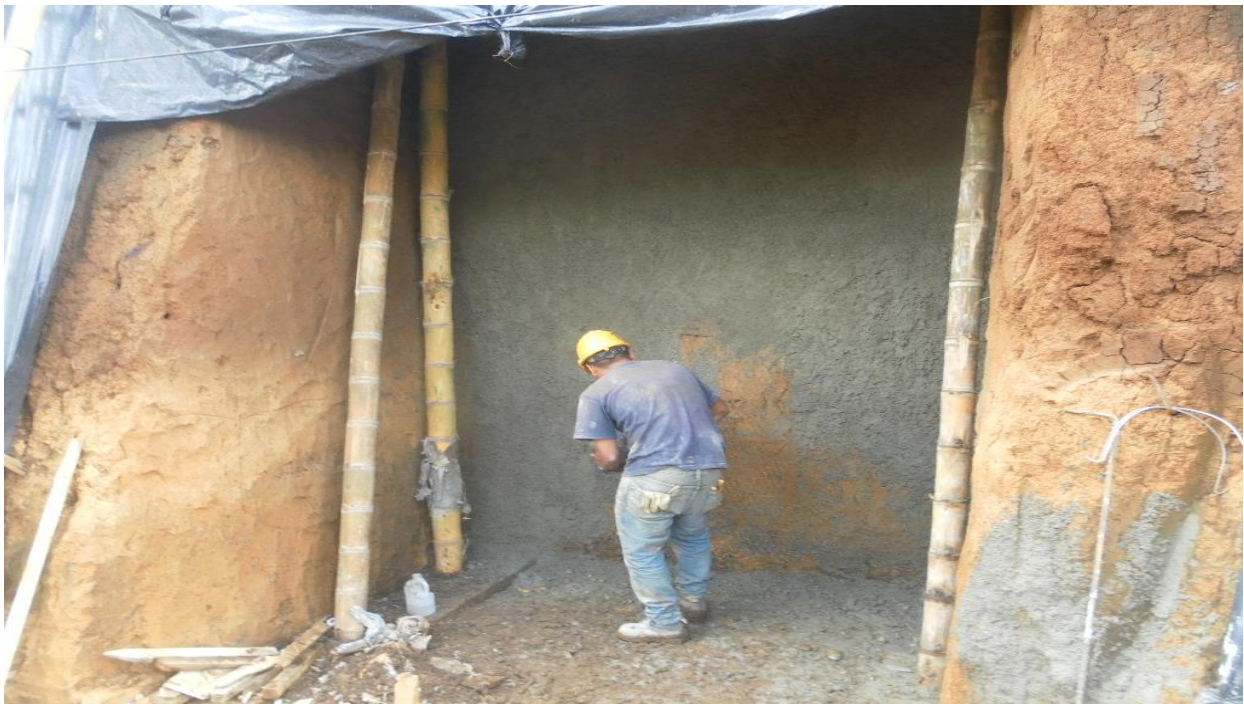
La interventoría recomienda champear los taludes de la excavación que se encuentran expuestos y que están completamente verticales (a plomo con el muro), esto con el fin de impermeabilizarlos, prevenir posibles desprendimientos de suelo y de alguna manera confinar un poco el suelo. Para realizar el champeo de taludes primero se perfiló muy bien el talud que se iba a champear luego se colocó en toda el área a champear una malla de gallinero la cual iba sujeta con unas crucetas de varilla de 3/8" y estaba anclada en el talud de 10 a 15 cm, posteriormente se preparó un mortero con una dosificación 1:3 y una cantidad de agua suficiente para que la consistencia del mortero le diera una buena adherencia a este con la malla de gallinero y al talud, el champeo se hizo lanzando con una llana desde una distancia cercana al talud la mezcla del mortero y tratando de cubrir toda el área del talud sin que la malla de gallinero quedase expuesta, el espesor promedio del mortero en el área champeada fue de 3 cm

Figura 21.0 Ayudante realizando el champeo de talud.

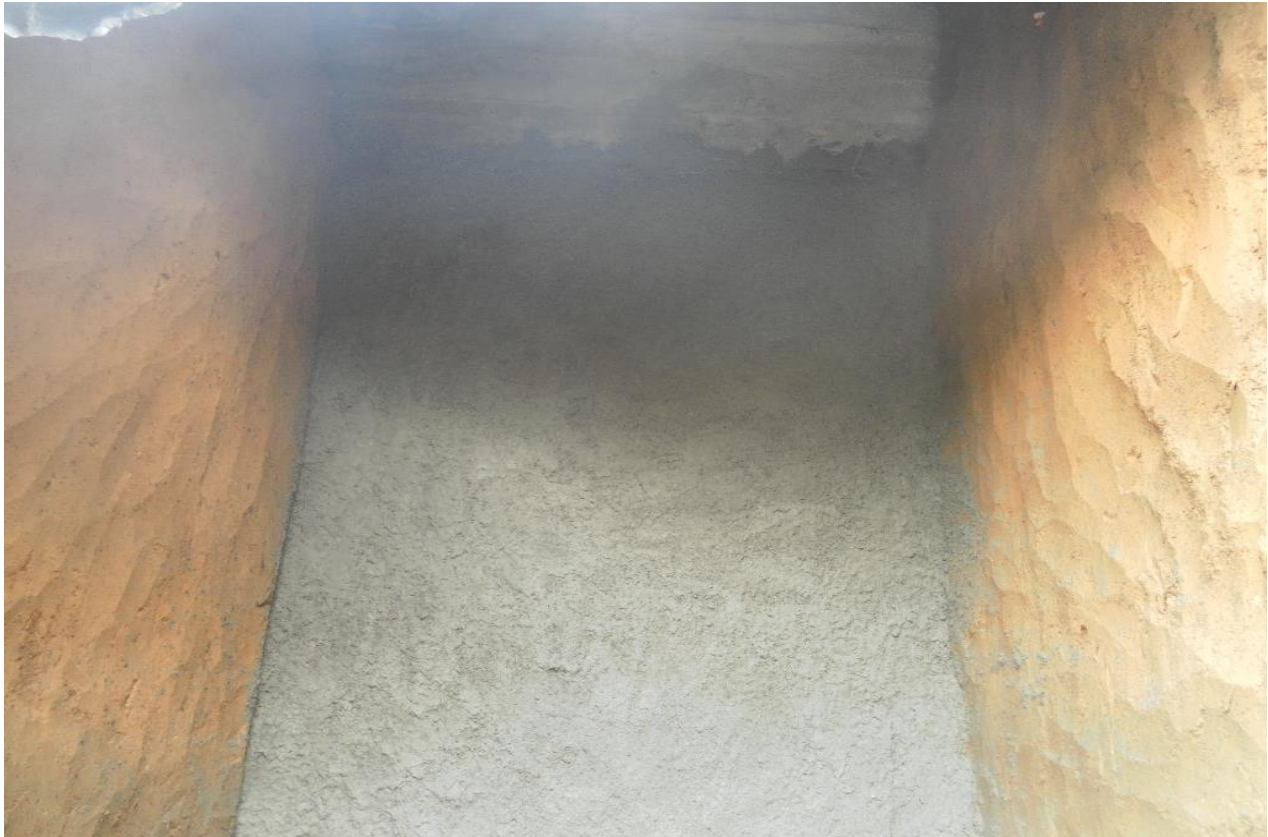
Figura 22.0 Talud champeado completamente.

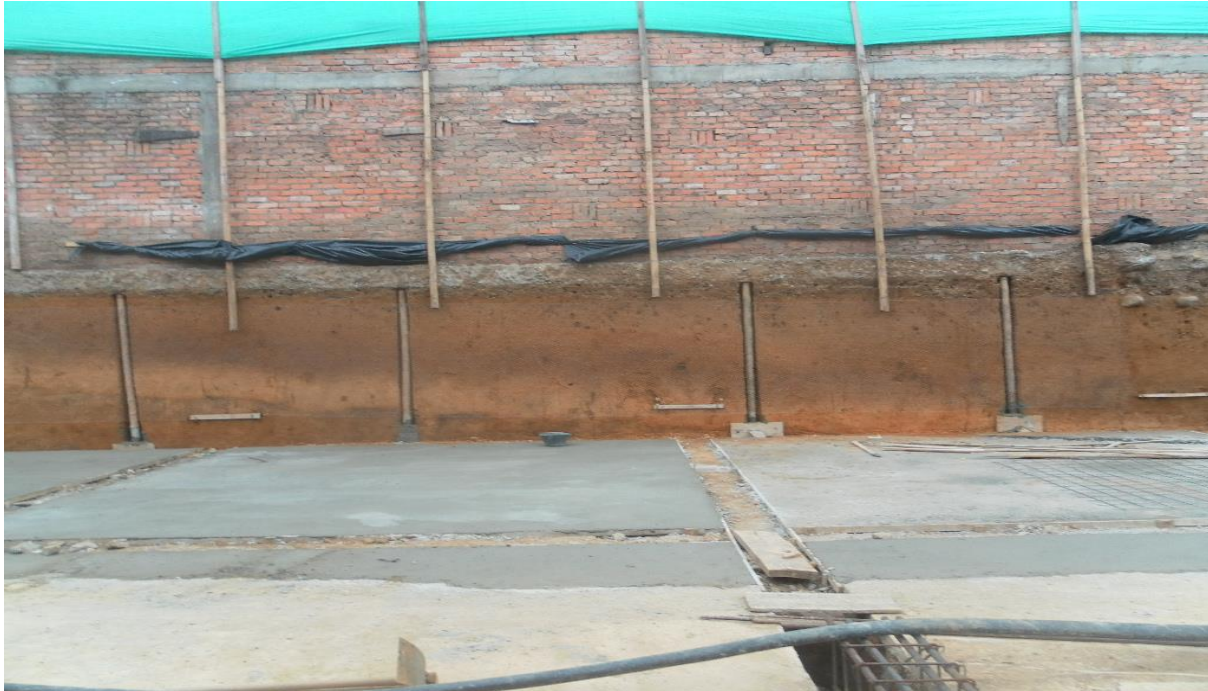
Otra medida empleada con el fin de minimizar el riesgo de asentamientos o daños en las edificaciones vecinas fue apuntalar la estructura de cimentación que quedo expuesta de las edificaciones vecinas en el eje **A** con guadua, dicha guadua se apoyó sobre un dado de concreto y se hincó con golpes justo debajo de la estructura de cimentación (viga de cimentación) vecina.

Figura 23.0 Apuntalamiento en guadua de viga de cimentación edificación vecina.

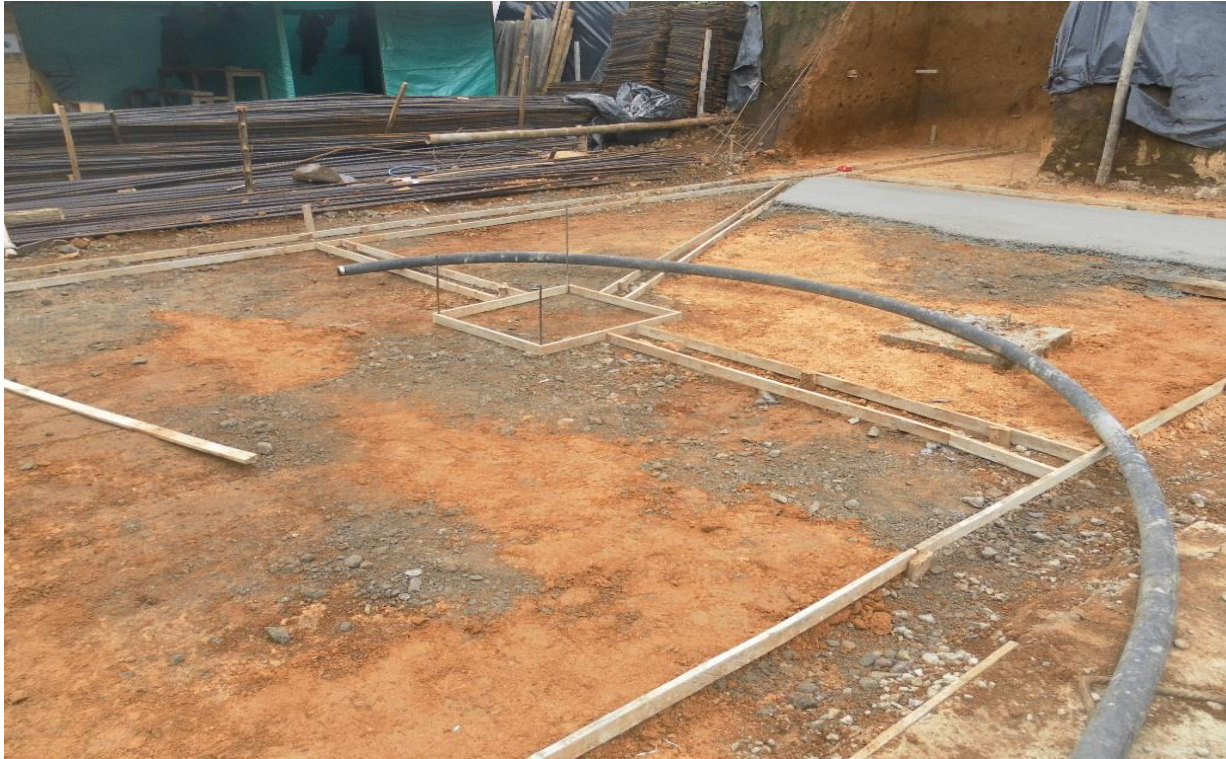
Con el fin de generar un ambiente de trabajo limpio y lograr una cota de trabajo completamente uniforme en toda el área de trabajo para la construcción de la losa y vigas de cimentación se construyó un solado de concreto simple de espesor igual a 5 cm y una resistencia a la compresión $f'c = 14 \text{ Mpa}$. En cuanto al proceso constructivo primero se localizaron todos los ejes de las vigas de cimentación y de las excavaciones para la tubería hidrosanitaria, se materializó esa localización con estacas, puntillas, hilos y nylon, posteriormente se realizó una formaleta para cada paño de solado con varetas de madera las cuales tenían un ancho de 5 cm el mismo del espesor del solado, estas varetas iban a lo largo de todos los bordes de las vigas de cimentación y de las excavaciones de tubería, colocándose a 20 cm del eje de la viga a cada lado y a 10 cm del eje de donde se instalaría la tubería hidrosanitaria.

Figura 24.0 Varetas de madera a los bordes de las vigas de cimentación y de las excavaciones para tubería hidrosanitaria.

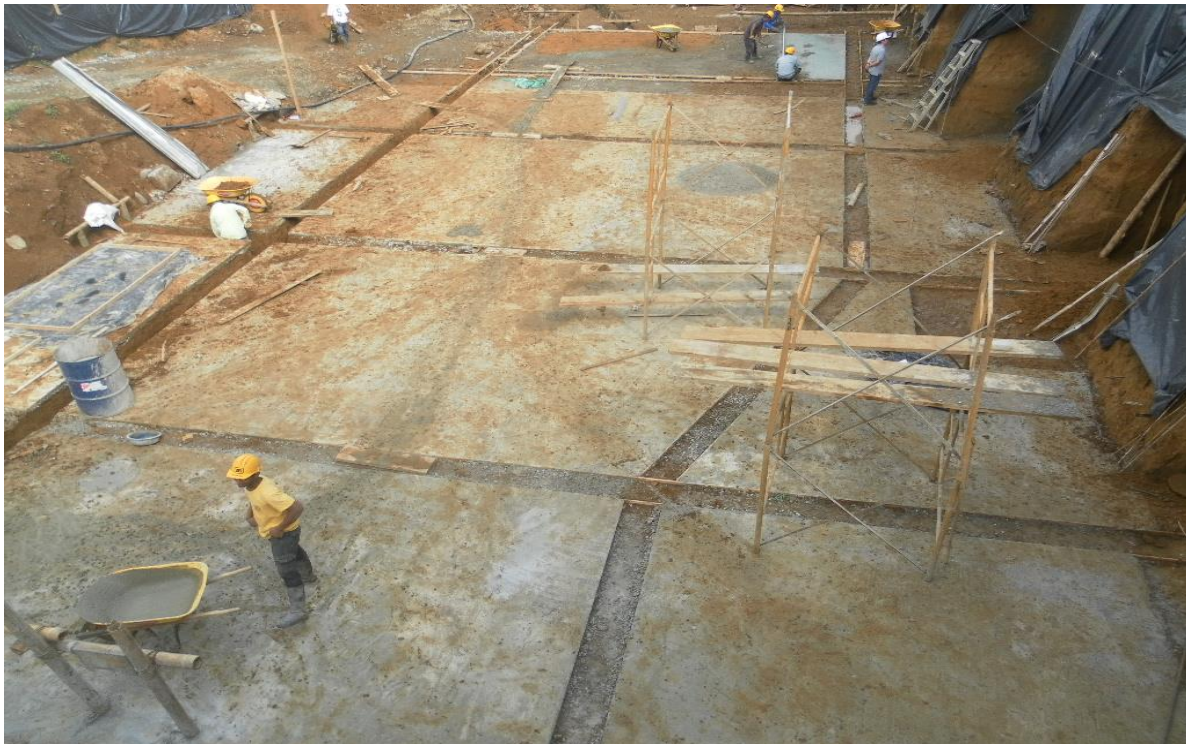
Figura 25.0 Solado de limpieza sin vigas excavadas.

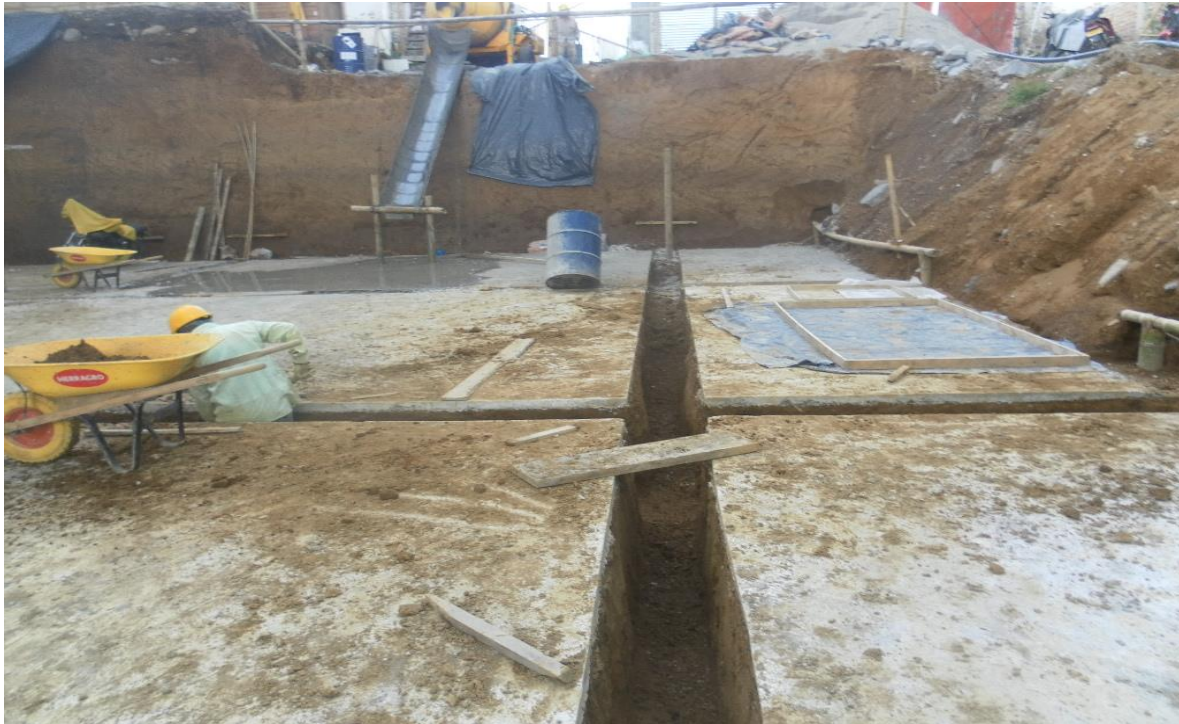
Figura 26.0 Excavación viga de cimentación en medio del solado terminado.

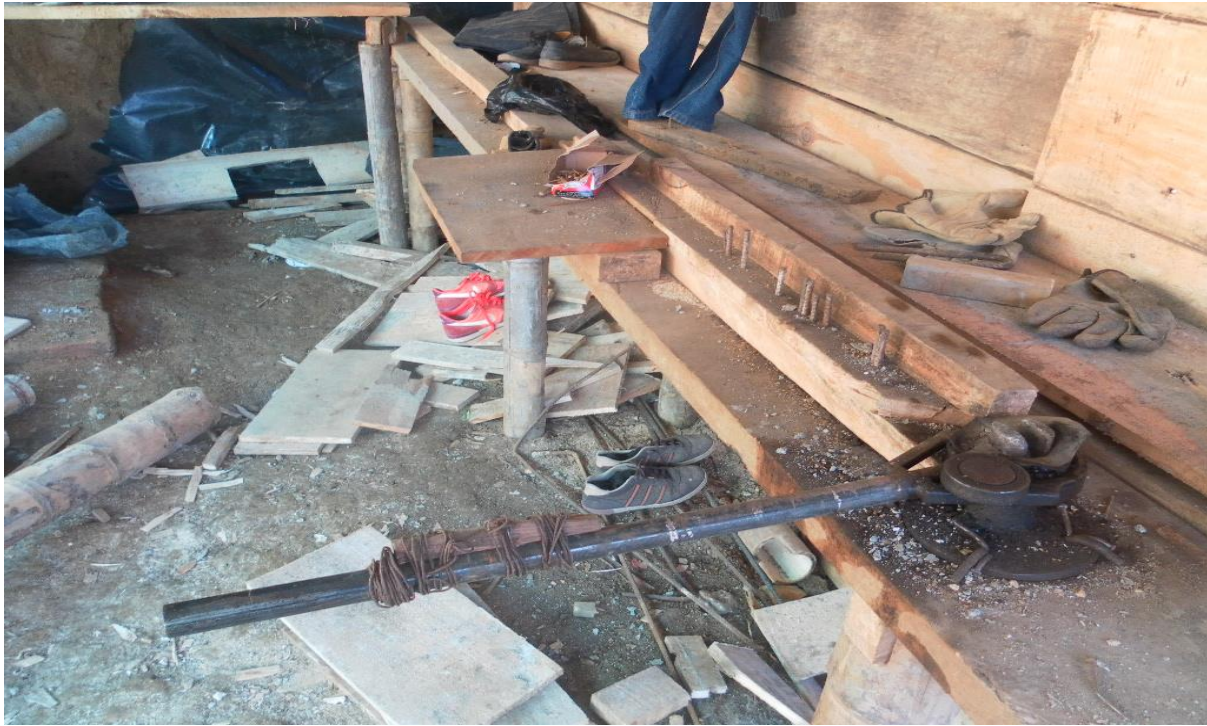
Para figurar el acero de pequeños diámetros (#4 o menos) se usaron 2 burros de flejado donde cada uno de estos era operado por un solo ayudante, aunque habían 2 ayudantes marcando y cortando las barras inicialmente con una cizalla y luego con una cortadora, para el flejado del acero de mayor diámetro (#5 hasta #8) se construyó en el suelo un muerto en concreto con 2 argollas de acero y con la ayuda de un tubo de acero y de 2 a 3 ayudantes se realizaba el flejado, el cual para estas barras consistía únicamente en un gancho de 20 a 30 cm dependiendo del despiece.

Figura 27.0 Flejadora para diámetros pequeños de acero.

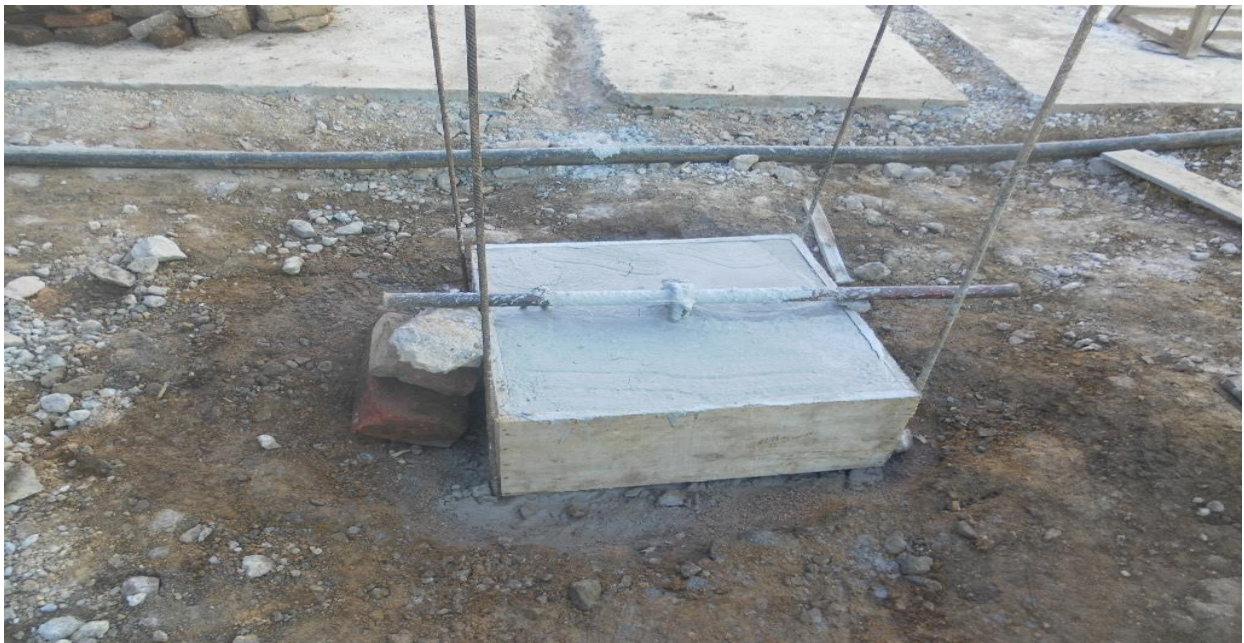
Figura 28.0 Muerto en concreto para flejar acero de diámetros grandes.

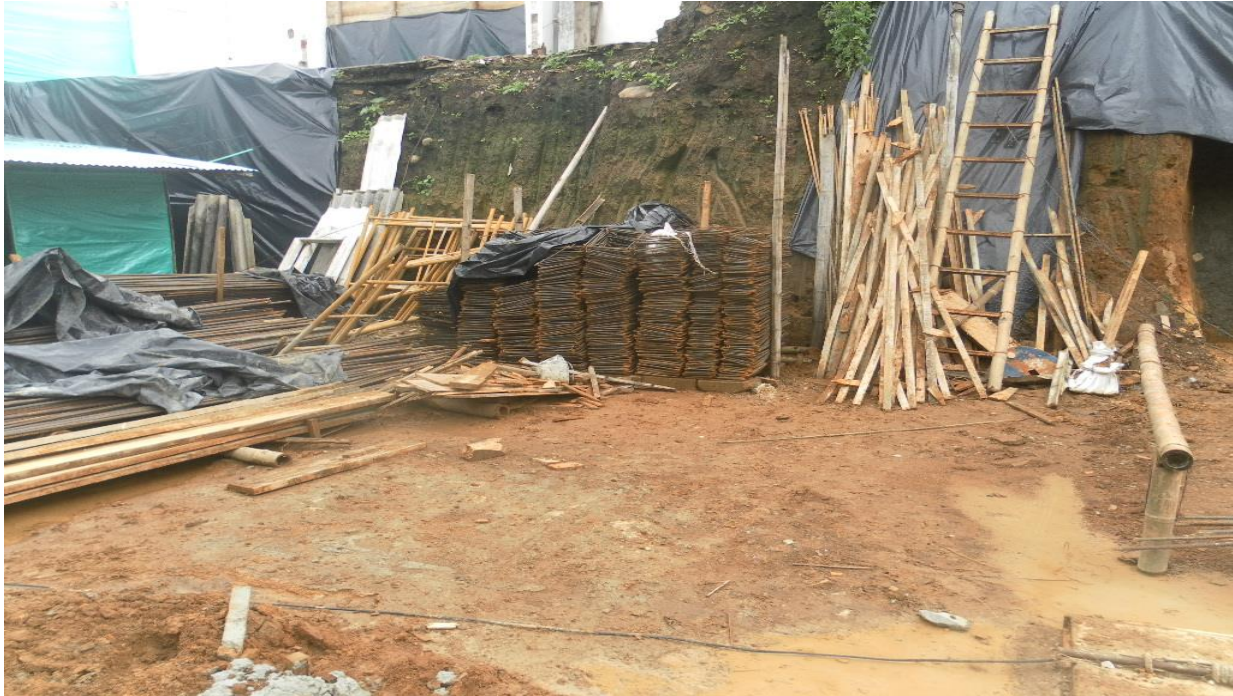
En el proceso de flejado del acero hubo una importante supervisión, para que todos los estribos y barras se flejaran con las medidas exactas que se tenían en los planos estructurales y para que no hubiese problemas en el acero en los lugares donde este estaba doblado, también hubo supervisión en la recepción y almacenamiento del acero cerciorándose de que este no estuviese expuesto a la humedad del suelo ni a la humedad de las lluvias.

Figura 28.0 Algunos estribos figurados sobre una tarima de ladrillo y con plástico.

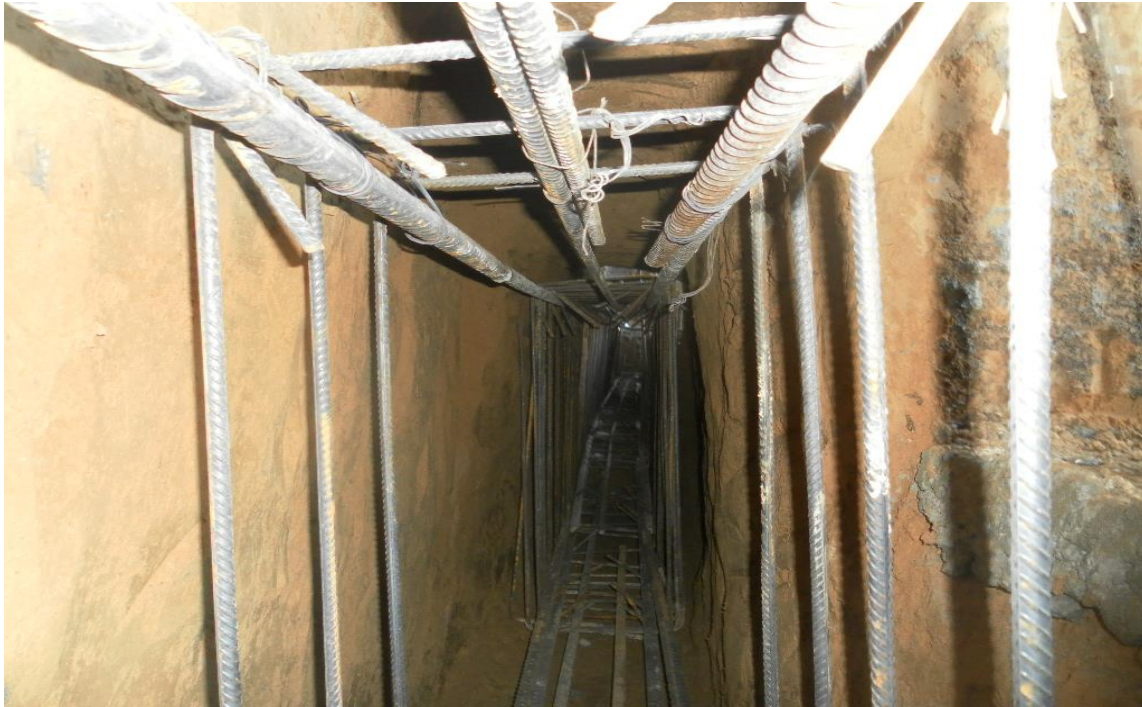
Para realizar el amarre de acero de los elementos estructurales primero se empezó con el acero de las vigas de cimentación las cuales tenían una sección de $0.4\text{m} \times 1\text{m}$, los primeros aceros en ponerse en el sitio fueron los de las vigas que van por los túneles debido a la dificultad que este presentaba, según el despiece en esta viga del eje F habían de 4 a 6 varillas de 1" de diámetro lo cual requirió de chaflanear una de las cuñas para poder ingresar las varillas a los túneles, una vez se ingresaron las barras longitudinales se armaron los estribos hasta donde fue posible y se dejaron sueltos los que no se podían amarrar por quedar dentro del túnel, estos se armarían una vez se excavara el talud que estaba por encima del túnel.

Figura 29. Acero amarrado e instalado en el túnel del eje F
