INFORME FINAL DE PASANTIA

Auxiliar de ingeniería en la construcción del edificio administrativo BANCO
MUNDO MUJER

UNIVERSIDAD DEL CAUCA
FACULTAD DE INGENIERÍA CIVIL
DEPARTAMENTO DE GEOTECNIA
POPAYÁN-CAUCA
2016

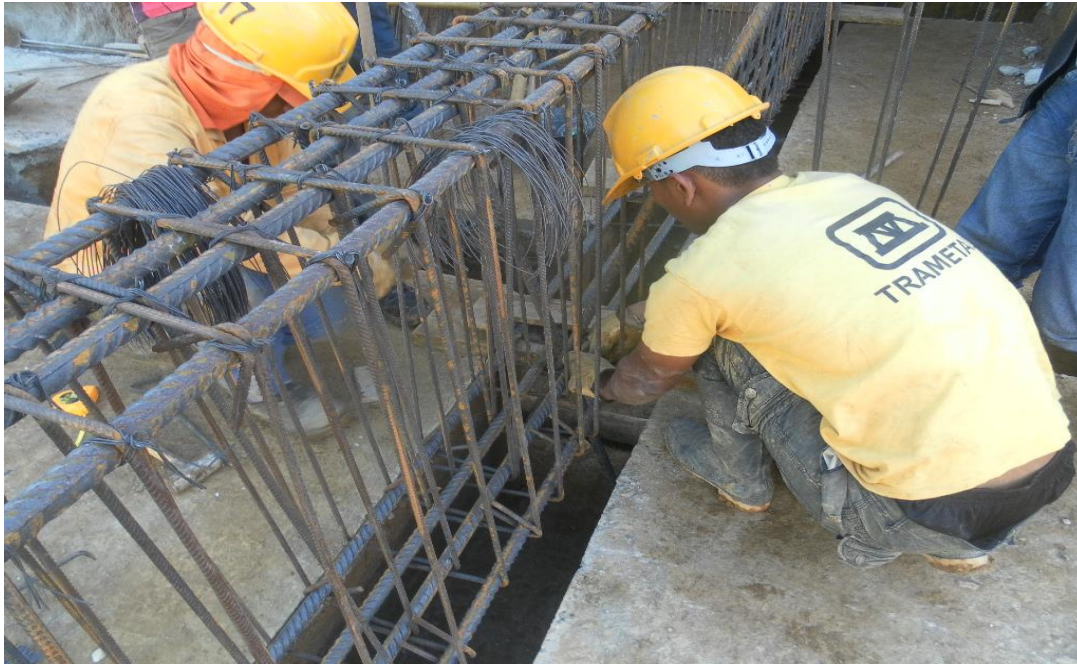
Figura 30.0 Ayudantes amarrando acero de viga de cimentación.

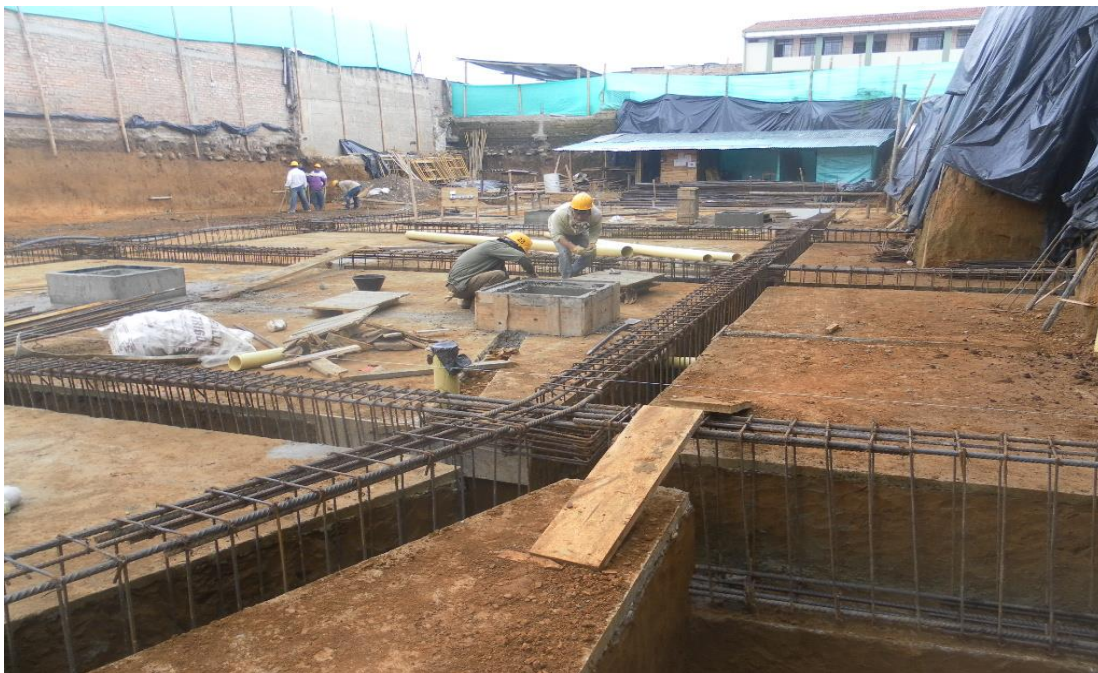
Figura 31.0 Acero de vigas de cimentación instalado en el sitio.

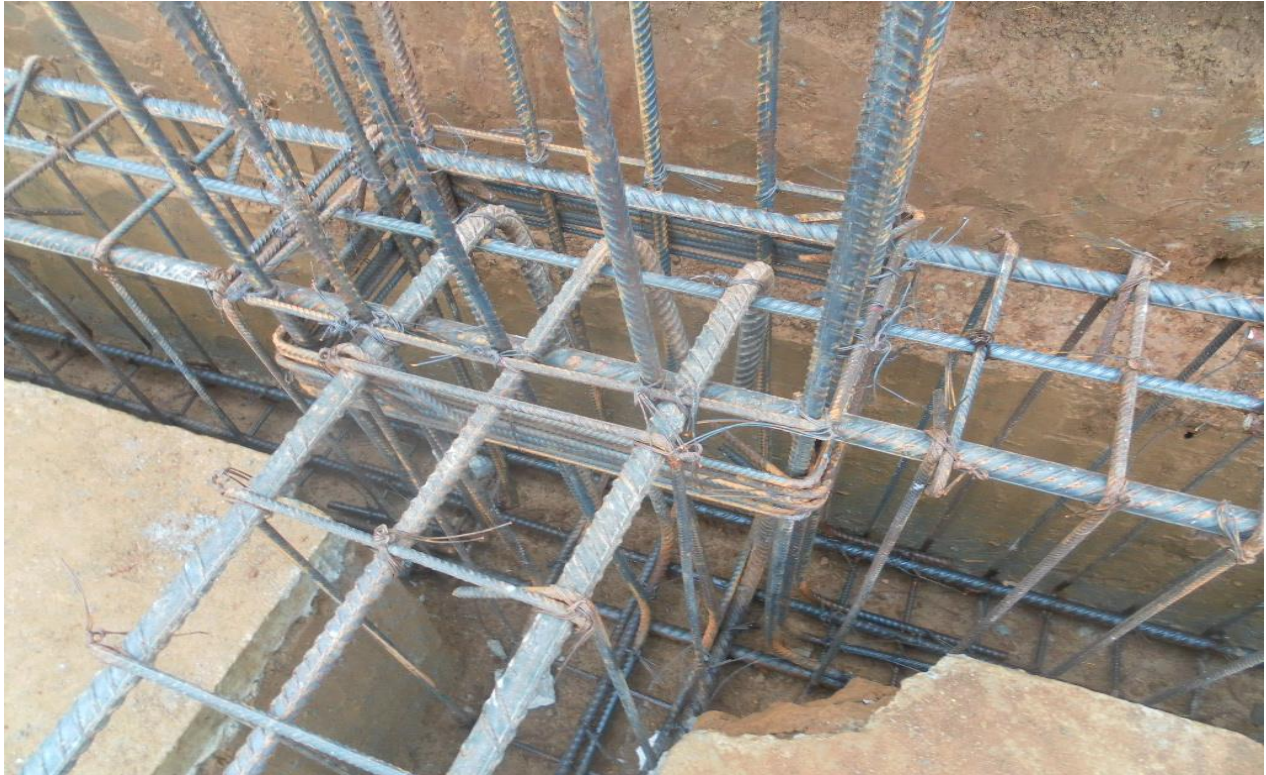
Una vez se instaló en el sitio el acero de las vigas de cimentación se instalaron los arranques de las columnas las cuales iban ubicadas en las intersección entre vigas, el acero de columnas iba anclado 60 cm en las vigas de cimentación y los ganchos de ese acero era de 30 cm e iba amarrando al acero longitudinal de las vigas.

Figura 31.0 Nudo donde se instaló arranques de columna.

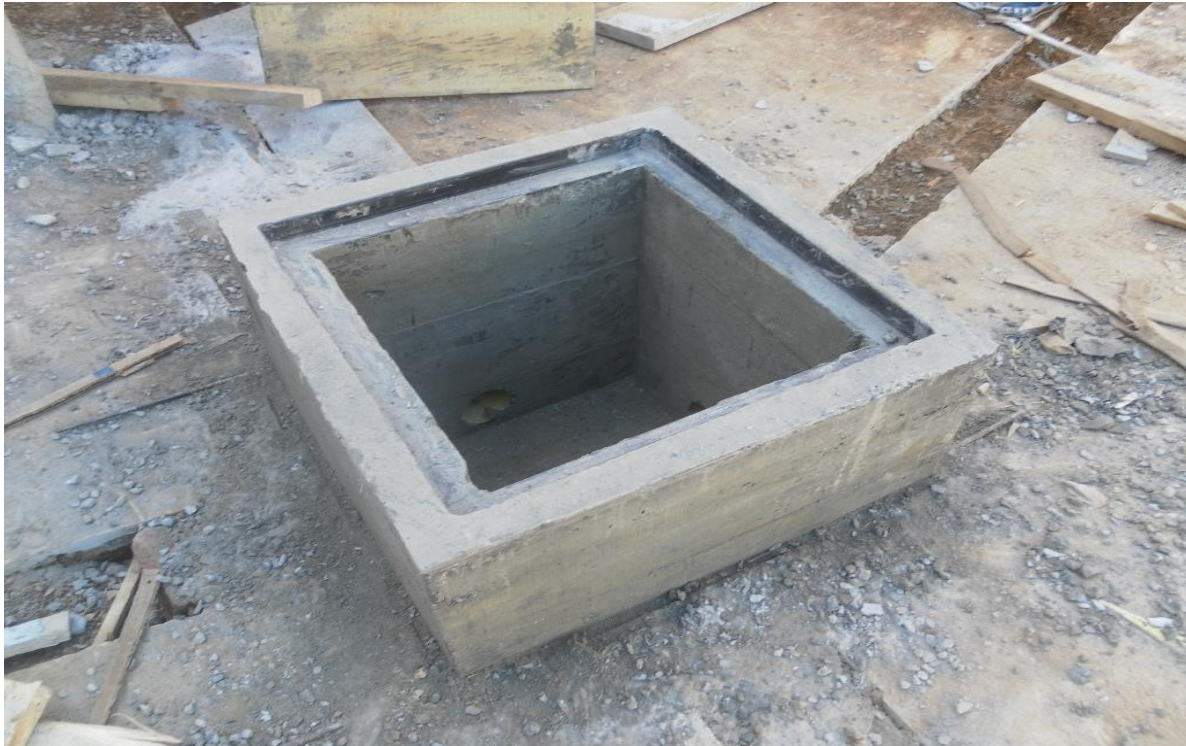
Las cajas hidrosanitarias se construyeron en concreto simple de **21 Mpa** con paredes de un espesor de 5 cm mientras que la tubería hidrosanitaria era de pvc con diámetros de 4" y 6" dependiendo del diseño hidrosanitario.

Figura 32.0 Caja hidrosanitaria en concreto de 60cm*60cm

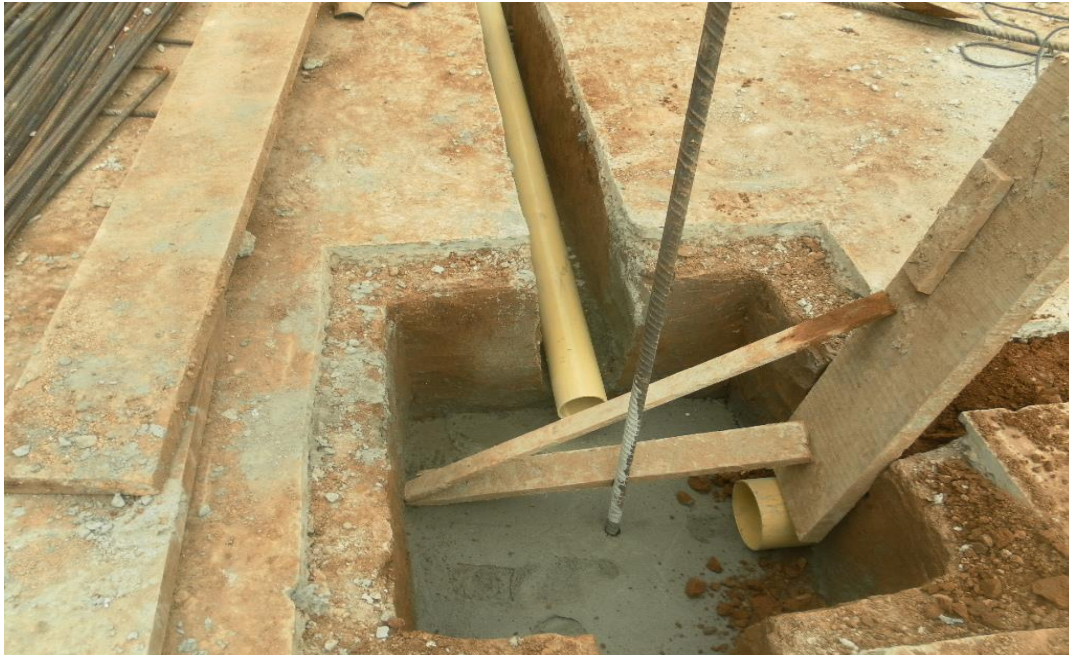
Figura 33.0 Tubería de Pvc llegando a caja hidrosanitaria.

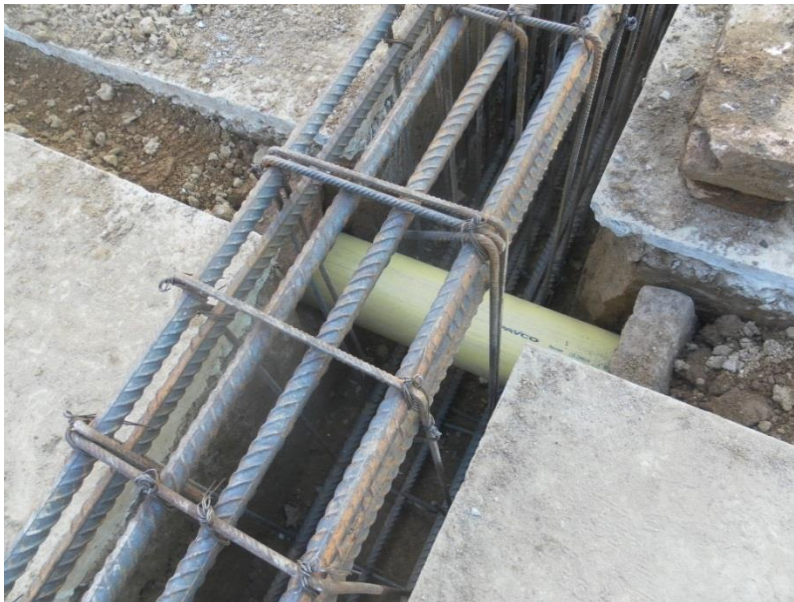
Fue necesario tener cuidado en la colocación de algunos de los estribos de las vigas de cimentación debido a que estos debían estar en una posición tal que no obstaculizaran el paso de la tubería de pvc que atravesaba las vigas de cimentación.

Figura 34.0 Tubería de Pvc atravesando viga de cimentación.

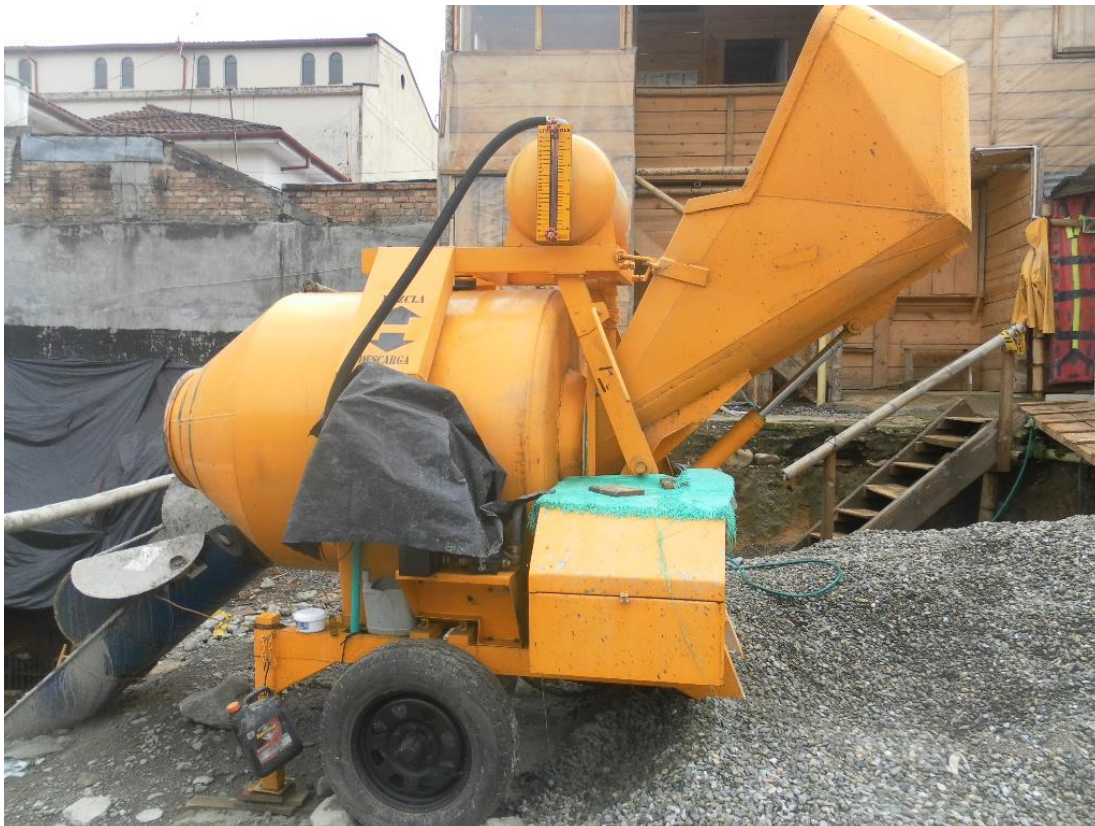
El concreto fue preparado en obra por medios mecánicos usando una mezcladora eléctrica de capacidad igual a 3 sacos estándar (50 Kg) de cemento.

Figura 36.0 Mezcladora empleada en la preparación del concreto.

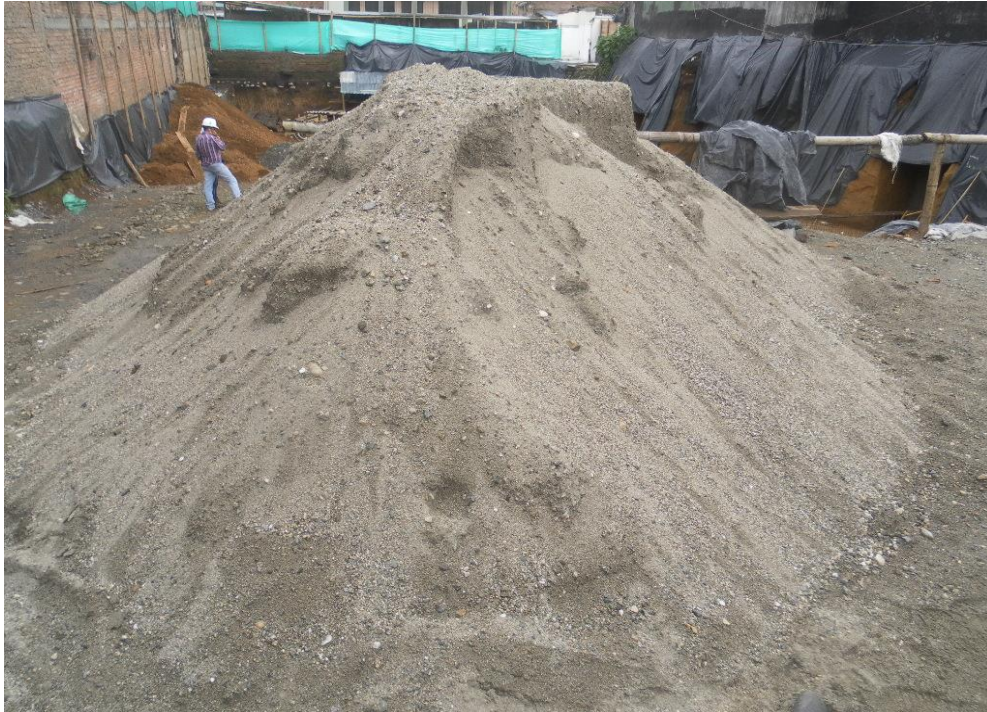
6.6.1.2 Agregado Fino: Para la elaboración de los concretos se usó arena media de puerto tejada.

Figura 37.0 Arena empleada para concretos y morteros.

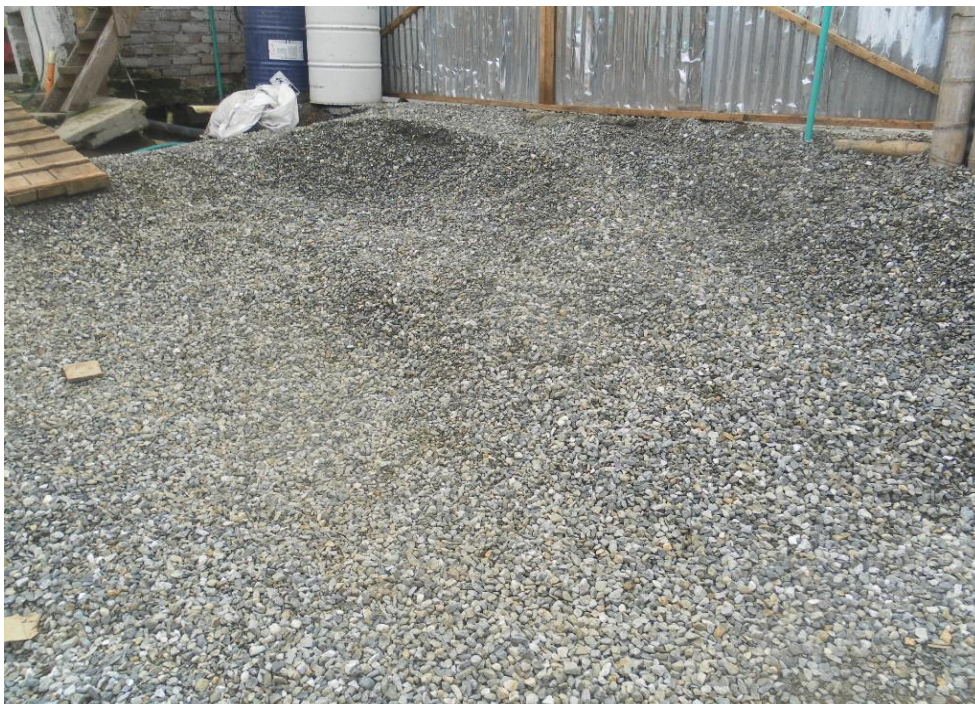
6.6.1.3 Agregado grueso: Para la elaboración de los concretos se usó material de trituración de la región.

Figura 38.0 Triturado empleado en la elaboración de los concretos.

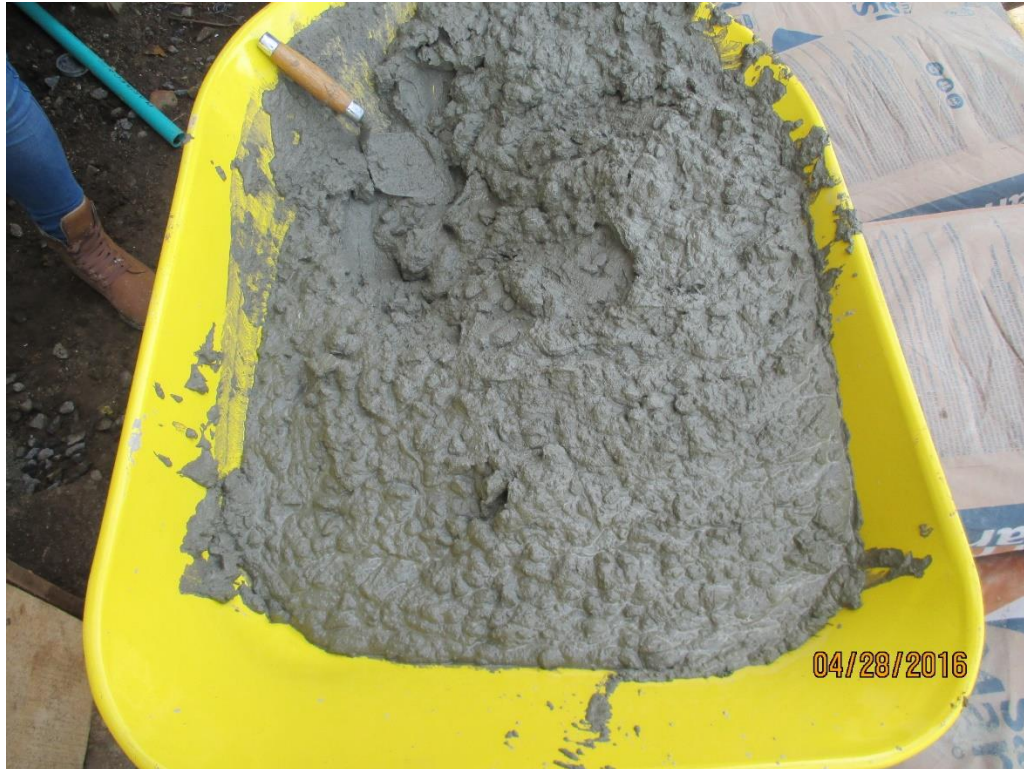
6.6.1.5 Concreto: El concreto elaborado en obra se preparó con dosificaciones en volumen las cuales dependían de la resistencia a la compresión que se deseaba obtener y de la manejabilidad que se quería que tuviese el concreto para determinado elemento, algunas de las dosificaciones usadas para elaborar concretos fueron:

Figura 39.0 Concreto fresco para elaborar cilindros.

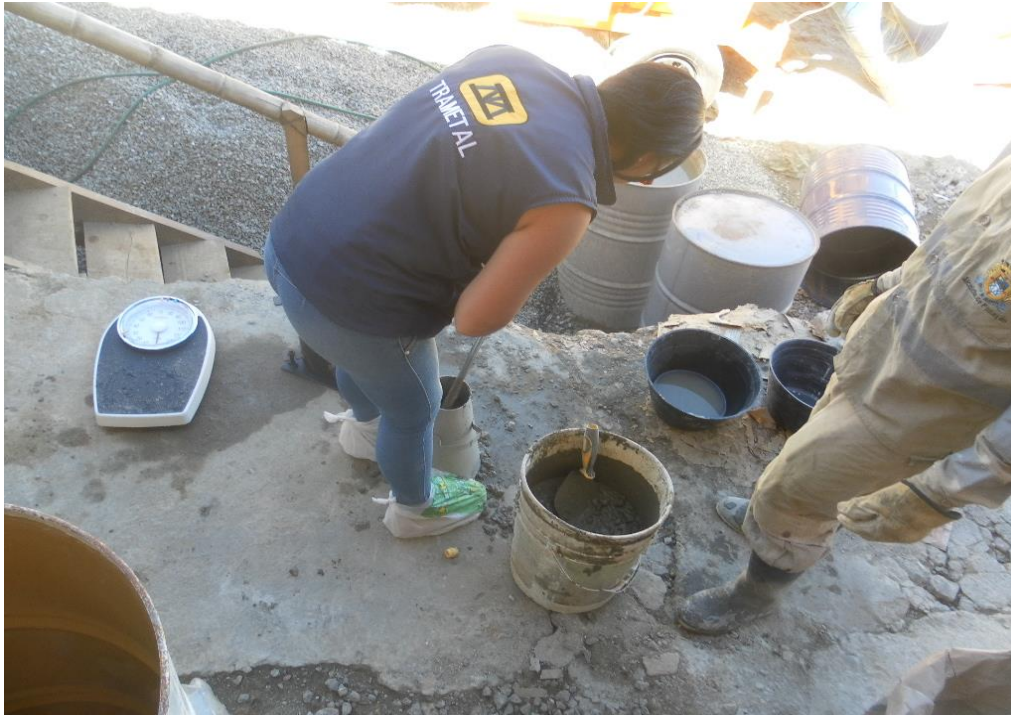
*Los ensayos de asentamiento y la toma de muestras en los cilindros se hicieron con base a la norma NTC 396 NTC 454 Y NTC 550 respectivamente.

Figura 40.0 Ensayo de asentamiento empleando el cono de Abrahms.

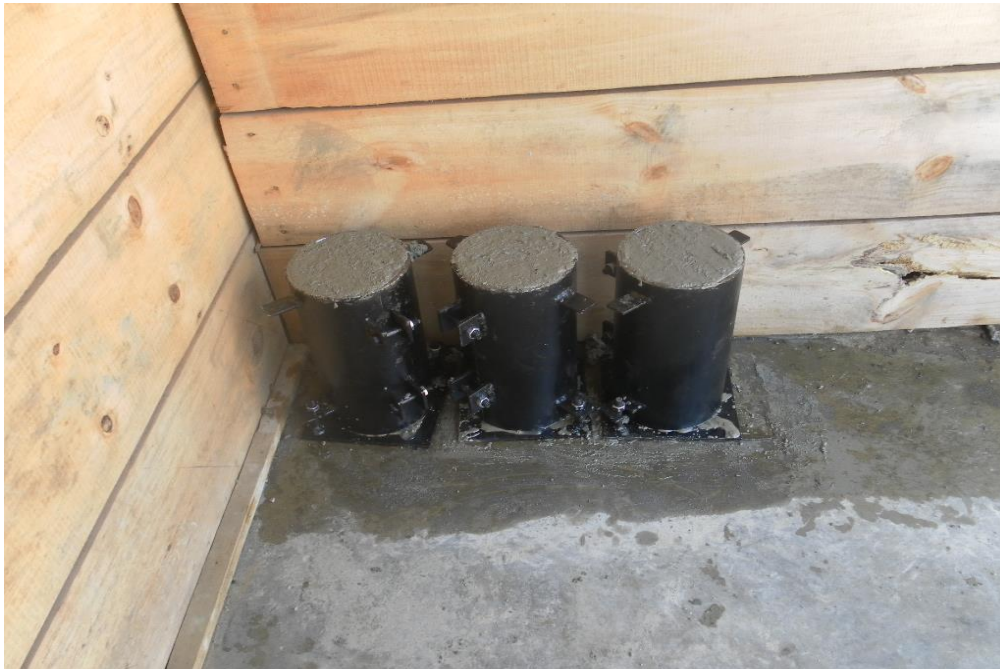
Figura 41.0 Cilindros tomados en obra para ensayo de resistencia a la compresión.
