AUXILIAR DE INGENIERÍA CIVIL EN LA UNIDAD DE OBRAS  
CIVILES DE LA ALCALDÍA MUNICIPAL DE LA PLATA, HUILA.

AGOSTO DE 2016  
UNIVERSIDAD DEL CAUCA  
FACULTAD DE INGENIERÍA CIVIL

**UNIVERSIDAD DEL CAUCA  
FACULTAD DE INGENIERÍA CIVIL  
PROGRAMA DE INGENIERÍA CIVIL  
DEPARTAMENTO DE CONSTRUCCIÓN  
POPAYÁN, CAUCA  
2016**

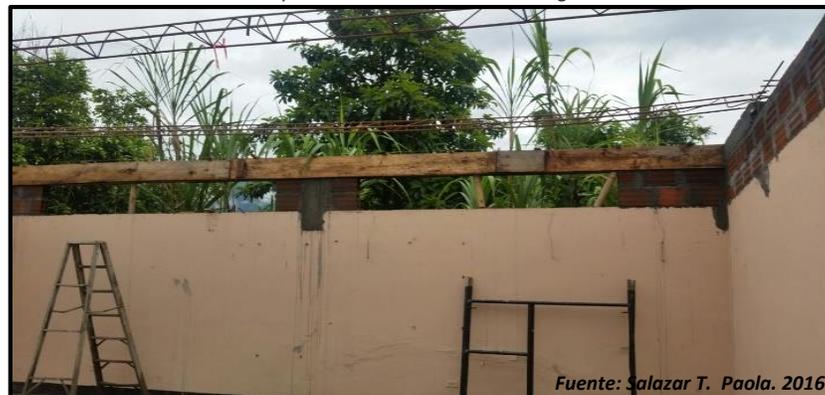
Ilustración 5. Supervisión Mantenimiento Hogar "Centro Día"

2. Se brindó apoyo a la supervisión de la ejecución del contrato de obra civil No. 468 de 2015, cuyo objeto es **“MEJORAMIENTO Y ADECUACIÓN DE LA INFRAESTRUCTURA LOCATIVA DEL CENTRO DÍA PARA LOS ADULTOS MAYORES DEL MUNICIPIO DE LA PLATA HUILA.”** Hasta el día 12 de mayo de 2016 la obra se encontraba ejecutada cerca del cincuenta por ciento, pues se estaban terminando de construir los muros y ya se habían terminado de levantar las columnas, también se estaban construyendo las cintas de amarre, y a éstas se anclaron las cerchas que sostendrían el techo con tejas de asbesto cemento de la construcción.

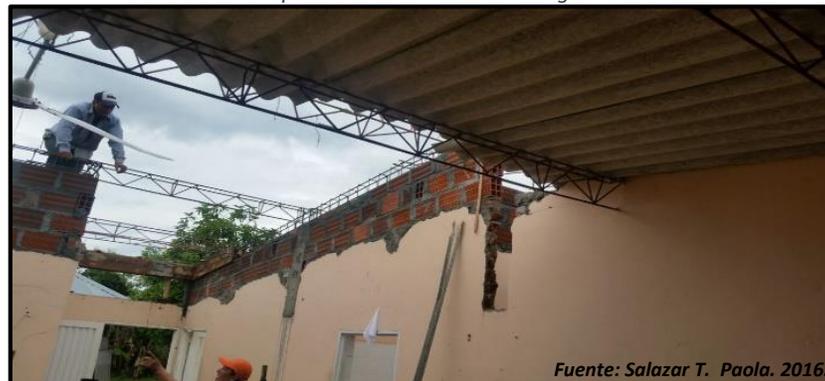
Ilustración 6. Supervisión Mantenimiento Hogar "Centro Día"

En una segunda visita de supervisión de la obra, se revisaron los ítems, las cantidades y las posibles modificaciones para la entrega total de la obra. La obra se encontraba ejecutada en un 95%.

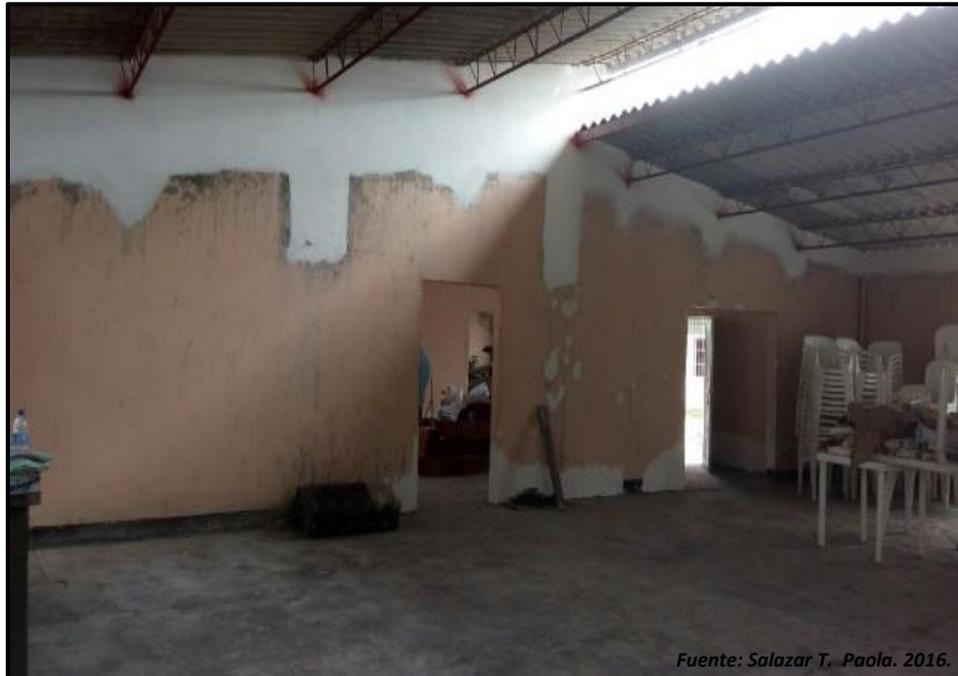
*Ilustración 7. Construcción de Muro*

6. Muro en bloque de arcilla #5, para levantamiento de cubierta.
7. Reparación de fuga en puntos sanitarios. Incluye accesorios.
8. Suministro e instalación de accesorios para tanque de almacenamiento, flotador y llave de paso.

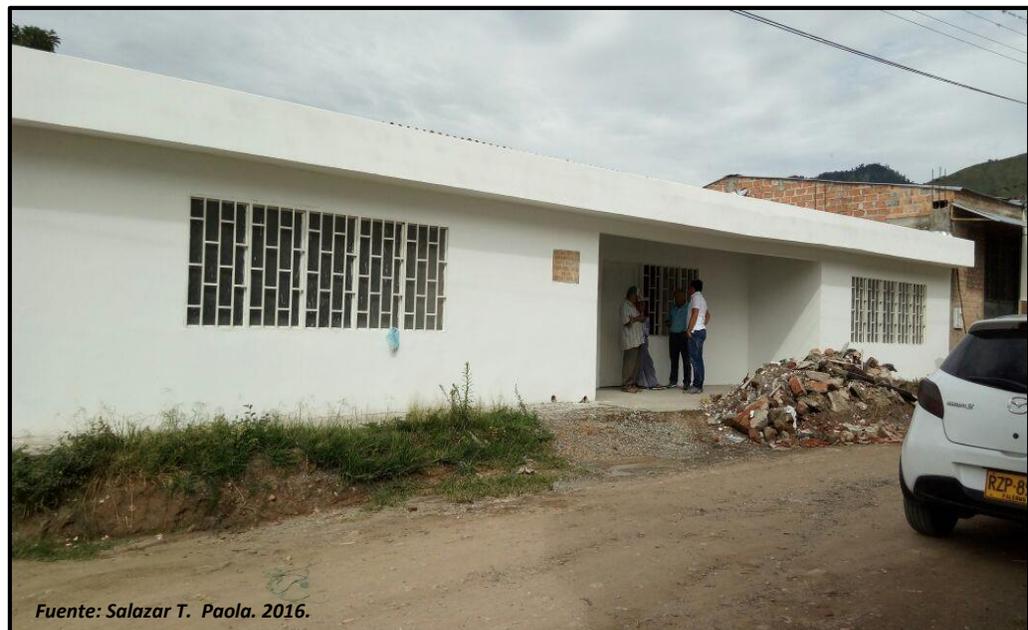
*Ilustración 10. Supervisión Mantenimiento Hogar Centro Día*

En una tercera visita a la obra, se revisó que los compromisos pactados en la anterior visita de supervisión se hubiesen cumplido a cabalidad. Y se iba a realizar recibo final de la obra, debido a que se había cumplido ya con el objeto del contrato, pero la comunidad de Adultos Mayores del municipio de La Plata, y el jefe de la Unidad de Obras Civiles decidieron sugerir al alcalde la adición de recursos para dar acabado a la obra, es decir, para ultimar en detalles como la pintura del lugar. La obra quedó suspendida, hasta nueva orden.

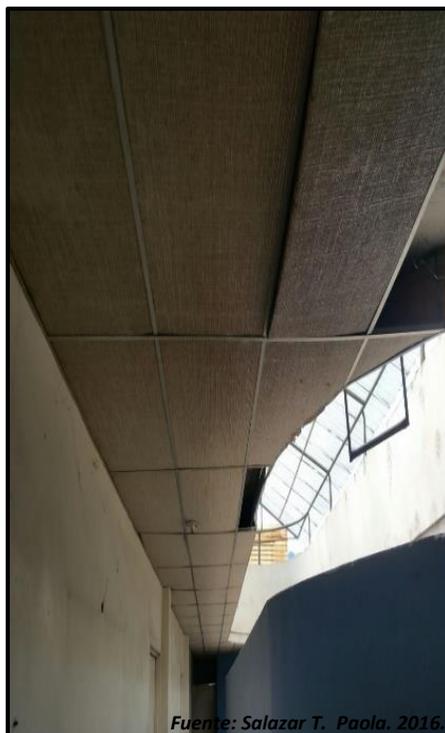
*Ilustración 21. Visita Centro Comercial Primitivo Losada*

4. Se apoyó la supervisión del contrato de obra civil No. 483 de 2015 cuyo objeto es la **“REMODELACIÓN DEL EDIFICIO PRIMITIVO LOSADA EN EL MUNICIPIO DE LA PLATA”**, se realizó la visita técnica para conocer el estado actual del lugar junto con el contratista y definir los ítems que se van a modificar y ejecutar durante el proceso de construcción.

Se realizó una segunda suspensión de la obra, porque una vez visitado el lugar de la obra se recibieron diferentes inquietudes por parte de los arrendatarios del centro comercial tales como la necesidad de instalar puertas y rejas de seguridad en la entrada principal del mismo, ya que la falta de éstas permite el vandalismo y hurto a los locales, además del uso inadecuado de las instalaciones en las horas de la noche. Por lo tanto, fue necesario realizar un acta de creación y modificación de ítems.

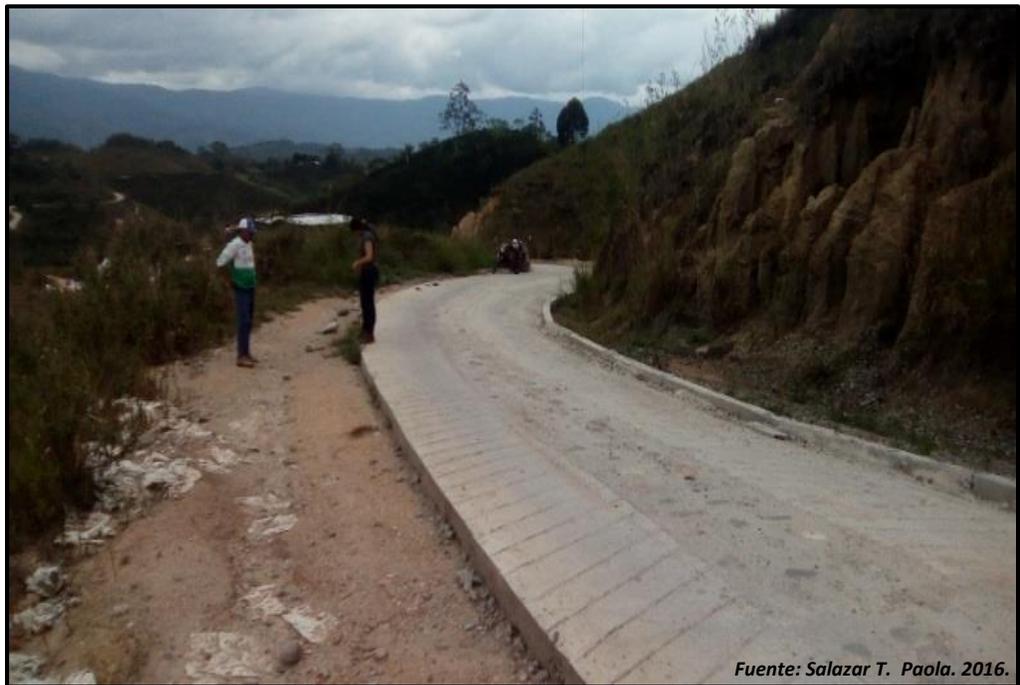
*Ilustración 23. Visita Placa Huella vereda San Vicente*

5. Apoyo en la visita técnica al centro poblado de “San Vicente” con el fin de revisar el Convenio 275 de 2015, para la construcción de 200 metros lineales de placa huella en la vereda “San Vicente”, el convenio general se realizó con del Departamento del Huila, y el municipio derivó el convenio con la vereda “San Vicente”.

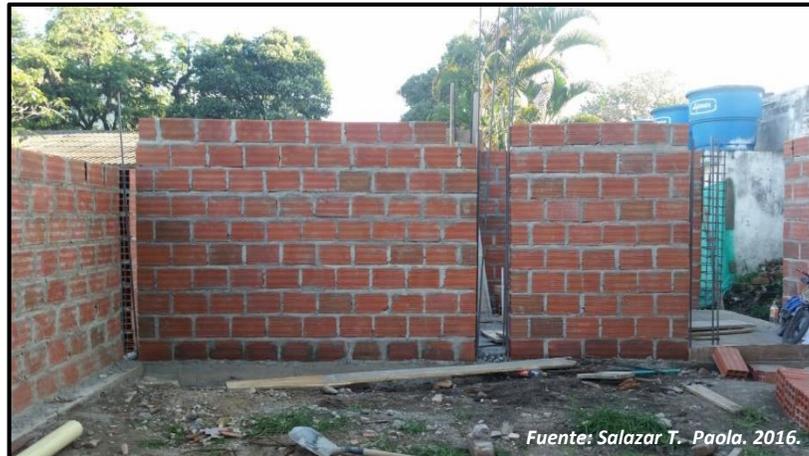
*Ilustración 36. Construcción de Aula Escolar - I.E. San Sebastián.*

9. Supervisión de la construcción de un aula escolar en la Institución Educativa San Sebastián sede Pedro María Ramírez. Durante la supervisión se verificó el debido almacenamiento del material a utilizar en la construcción, y la correcta construcción de las vigas de cimentación, columnas y muros del aula.

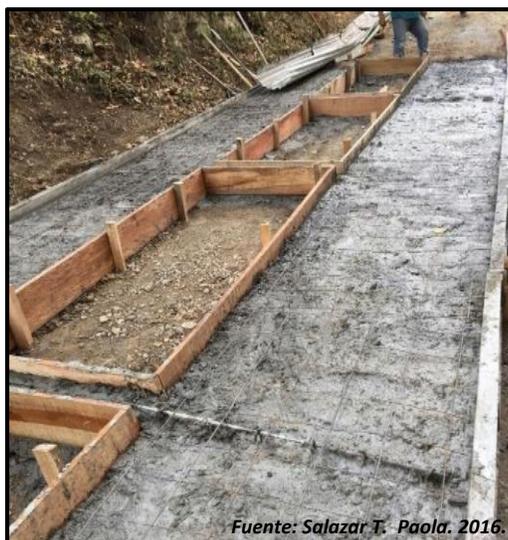
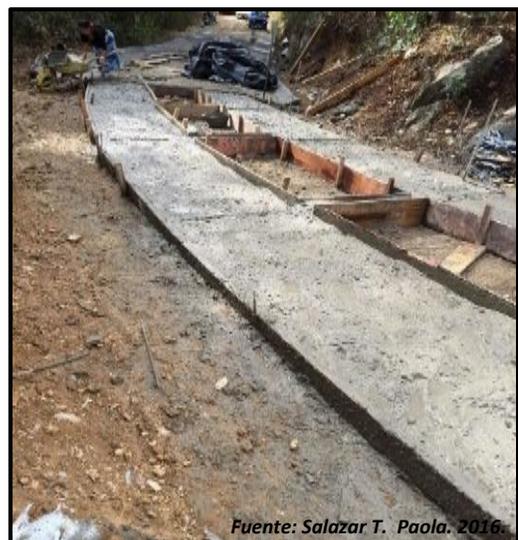
*Ilustración 37. Construcción de 100 ML de Placa Huella Vereda La Lindosa*

10. Supervisión en la construcción de 100 metros lineales de placa huella en concreto reforzado en la vereda “La Lindosa”, mediante convenio solidario entre la Junta de Acción Comunal de la Vereda “La Lindosa” y el Municipio de La Plata Huila, convenio realizado para el mejoramiento de las vías terciarias del municipio.

El municipio de La Plata, mediante el convenio suministró los materiales necesarios para la construcción de la placa huella, y la comunidad prestó la mano de obra no calificada para materializar la construcción.

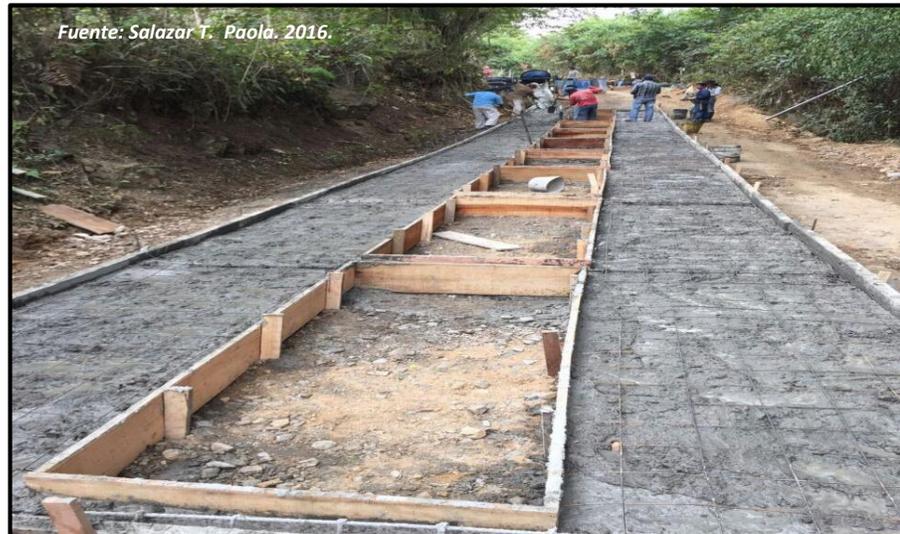
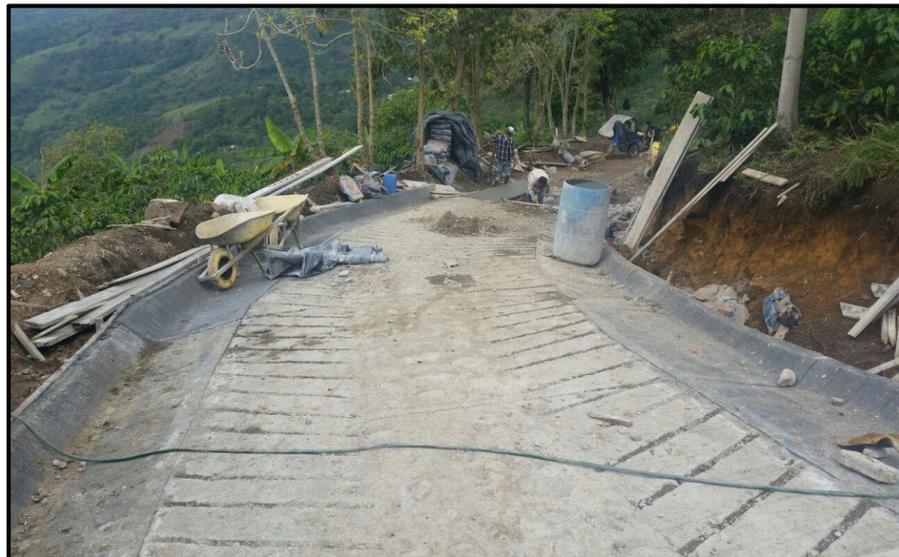
*Ilustración 39. Construcción Placa Huella Vereda "San Isidro"*

11. Supervisión en la construcción de 80 metros lineales de placa huella en concreto reforzado en la vereda “San Isidro”, mediante convenio solidario entre la Junta de Acción Comunal de la Vereda “San Isidro” y el Municipio de La Plata Huila, convenio realizado para el mejoramiento de las vías terciarias del municipio.

El municipio de La Plata, mediante el convenio suministró los materiales necesarios para la construcción de la placa huella, y la comunidad prestó la mano de obra no calificada para materializar la construcción.

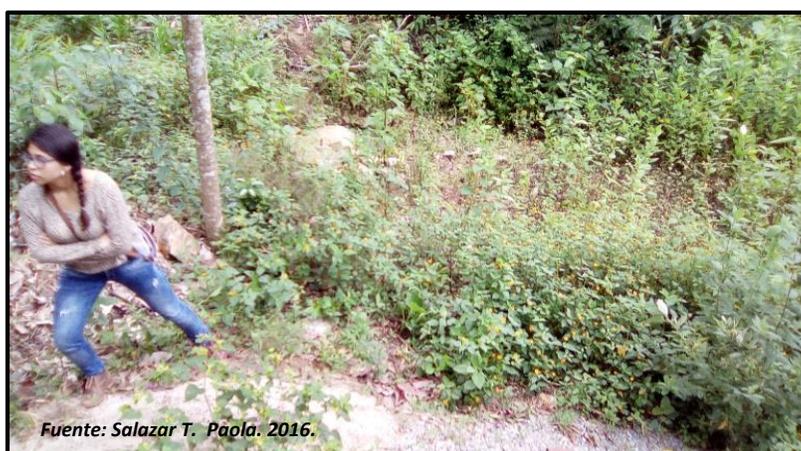
*Ilustración 45. Visita vereda Monserrate – Ubicación Alcantarillado*

2. Se visitó la vereda “Monserrate”, para cumplir con la solicitud de visita que realizó la comunidad con el objeto de la revisión del estado del alcantarillado con el que cuentan en la actualidad. Se evidencia que existe la necesidad de hacer un replanteo del proyecto que reposa en el Departamento Administrativo de Planeación, pues la población requiere de una red más amplia. Se contaba con el material que la administración pasada entregó al presidente de la Junta de Acción Comunal de la vereda para la materialización del proyecto, pero los pobladores insistieron en que no contaban con mano de obra calificada, para ejecutar el objeto del convenio. Solicitaron también la construcción de una Planta de Tratamiento de Aguas Residuales (PTAR).

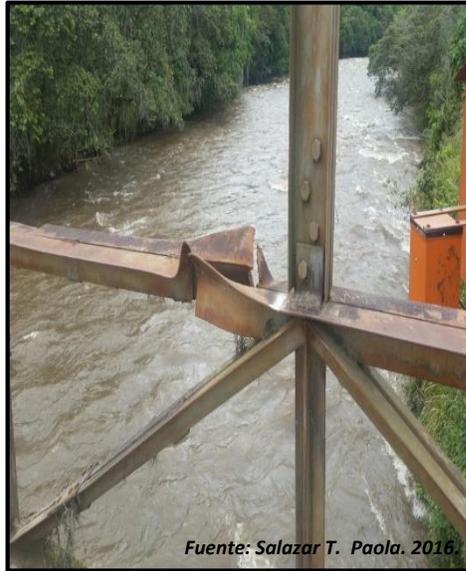
Ilustración 48. Perfil en "T" en mal estado.

El puente colgante presenta pequeñas fallas en los perfiles y algunos de los cables que se encargan de transmitir la carga, no están a tensión, pues no están funcionando debidamente.

Se cree que los daños que presenta el puente, han sido causados por la superación de la carga de diseño soportada por el puente.

4. Apoyo a revisión del estado actual del puente de la vereda El Salado. El puente, en general se encuentra en buen estado, pero es necesario realizarle mantenimiento, para evitar daños mayores a futuro.

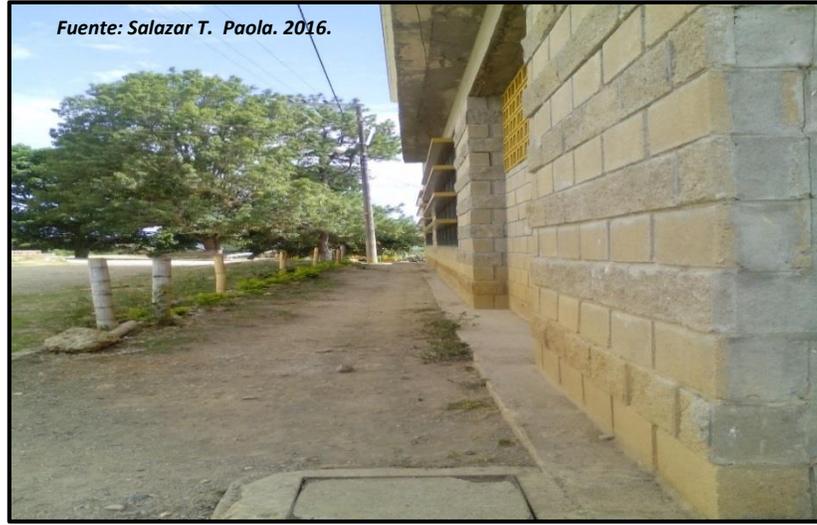
*Ilustración 52. Posible Construcción de Andén.*

5. Visita a la Institución Educativa "Santa Lucía", de la Vereda "San Andrés" del municipio de La Plata, en la que el rector de la Institución Educativa solicitaba la visita para la construcción de un andén, la demolición de una batería sanitaria que se encuentra en estado de deterioro y la explanación de un terreno de la institución para la construcción de nuevas aulas. También se evidenció que era necesario el encerramiento de la Institución Educativa, ya que los estudiantes tienen a escaparse de la institución debido a que no se cuenta con un muro que delimite las instalaciones de la unidad educativa.

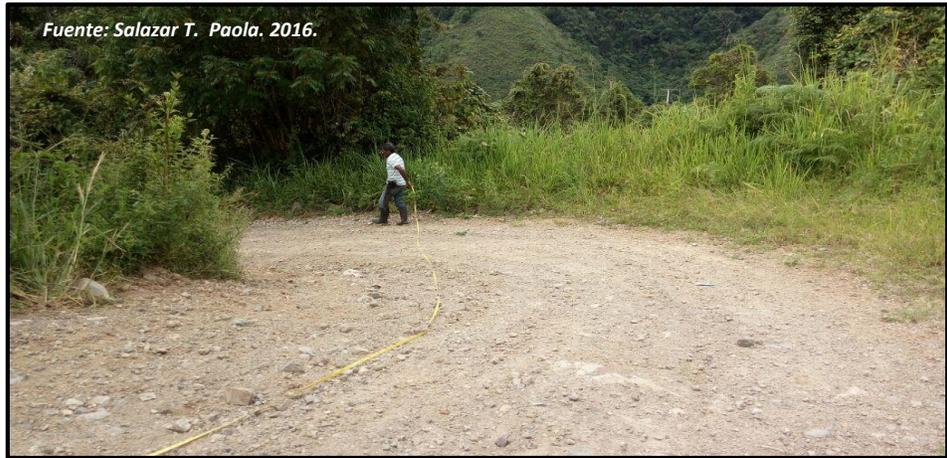
*Ilustración 57. Primer Lugar Construcción Placa Huella*

7. Visita a la vereda “El Perico” para viabilizar la construcción de dos placa huella en la vía principal de la vereda. En total, se midieron 140 metros lineales para la construcción de la placa huella. En la visita técnica, se observó que es posible que debido al agua y al material del que está hecha la carretera, generara muchos peligros para la comunidad, pero, que hasta el momento, la vía no cuenta con cunetas, y que en dos años, no se ha realizado ningún tipo de mantenimiento a la vía.

Los ingenieros de la Unidad de Obras Civiles, recalcaron en que no es necesaria la construcción de la placa huella, pero que sí se programará el mantenimiento de la vía con la maquinaria del municipio.

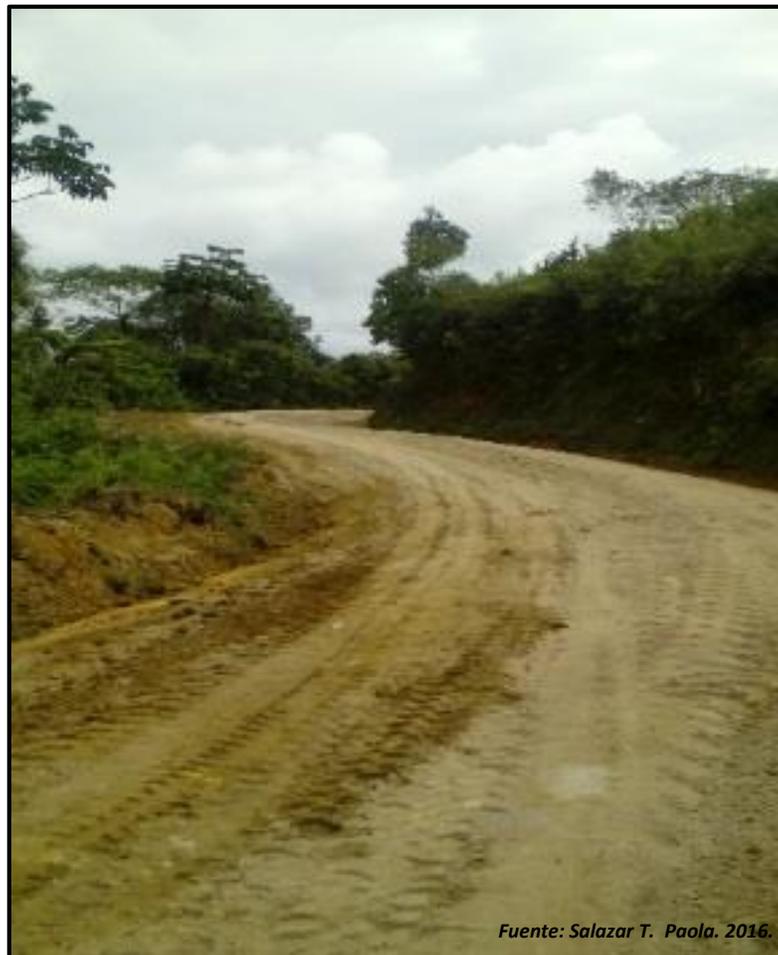
*Ilustración 61. Vía vereda "El Carmen"*

8. Se visitó la vereda “El Carmen” para evaluar la apertura de la vía que comunica a la vereda “El Carmen” con la vereda “Bajo Pescador”, donde se realizó el recorrido de vía de 1200 metros lineales que los pobladores de la vereda El Carmen realizaron con recursos propios. Se evidenció que la vía no se encuentra en óptimas condiciones para el paso de vehículos, debido a que el ancho de la vía y las pendientes de la misma, no son los adecuados.

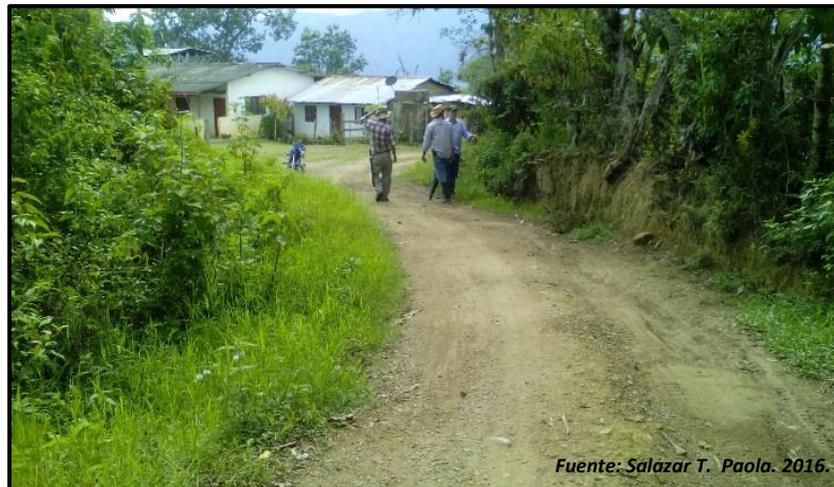
*Ilustración 62. Visita vereda “El Coral”*

- Solución a la falla geológica que se presenta en la vía de la vereda, y que desde hace unos años interfiere en el paso de vehículos por la vía que comunica a 11 familias de la vereda El Coral, lo que impide el transporte de los productos que los campesinos cosechan para comercializar en la cabecera municipal. Se recomendó la ampliación del ancho de la vía en el sector afectado por la falla.

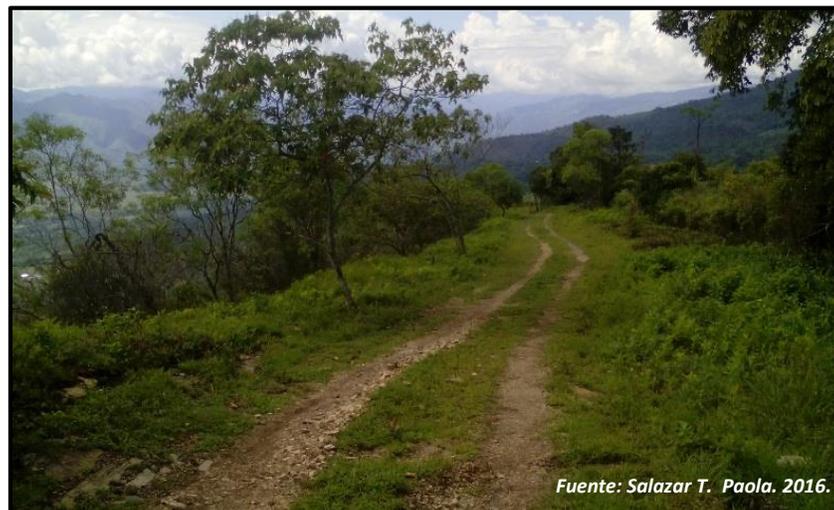
*Ilustración 63. Visita vereda “El Coral”*

- Mantenimiento y mejoramiento a la vía principal de la Vereda.

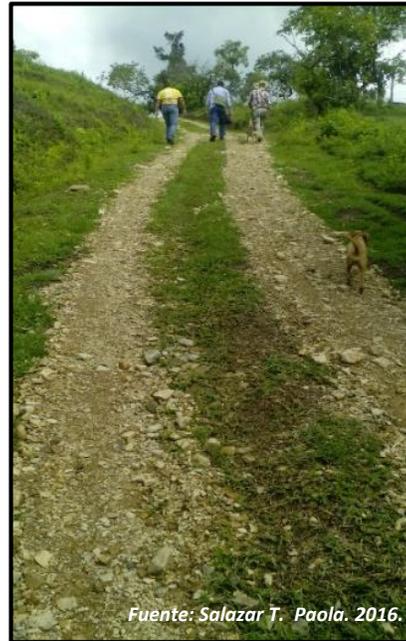
Ilustración 64. Visita vereda "El Coral"

- Posible construcción de placa huella de 50 metros lineales, un primer tramo de 30 metros y el segundo de 20 metros, debido a que la pendiente del terreno donde se plantea la construcción de éstas es muy alta. Y se dificulta el paso de vehículos transportadores de las cosechas de los pobladores de la vereda.

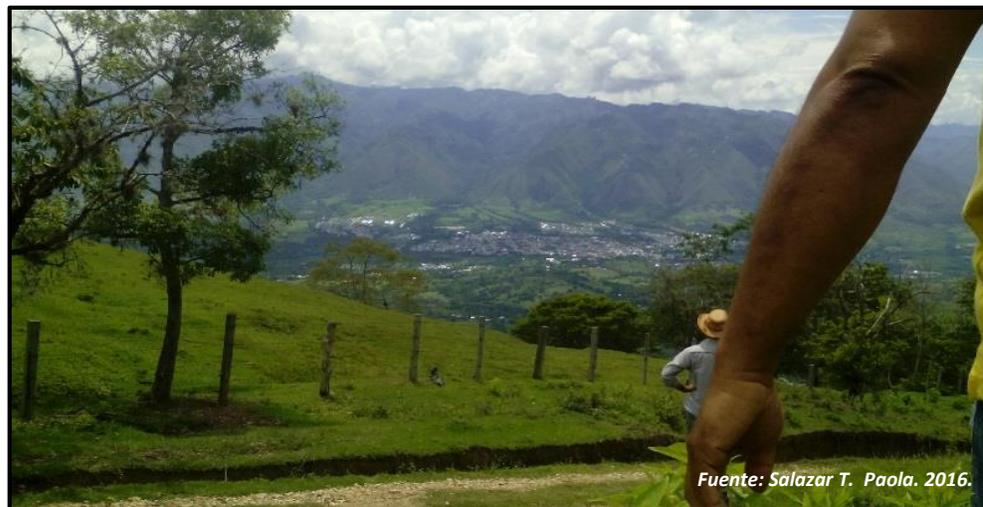
Ilustración 66. Visita vereda "El Coral"

- Se planteó la apertura de la vía para acortar tiempo y distancia de la vereda con la cabecera municipal.

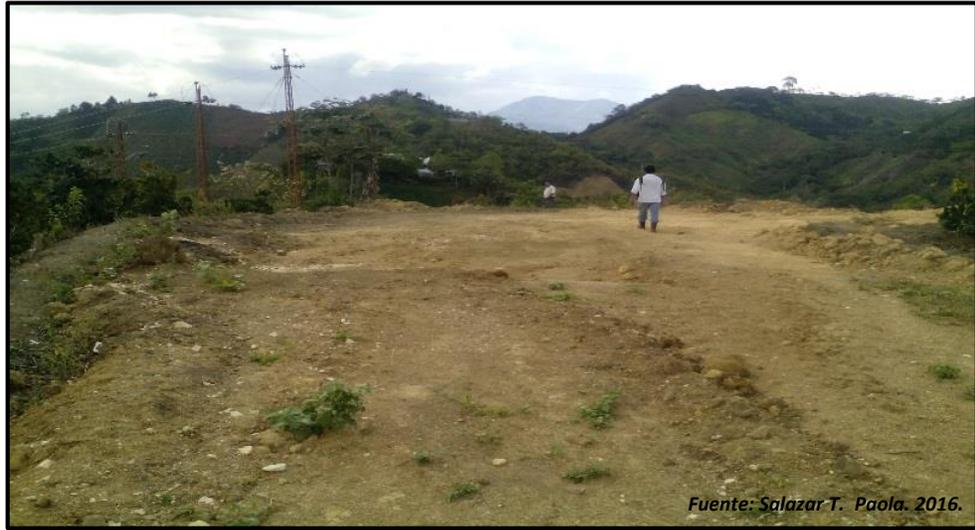
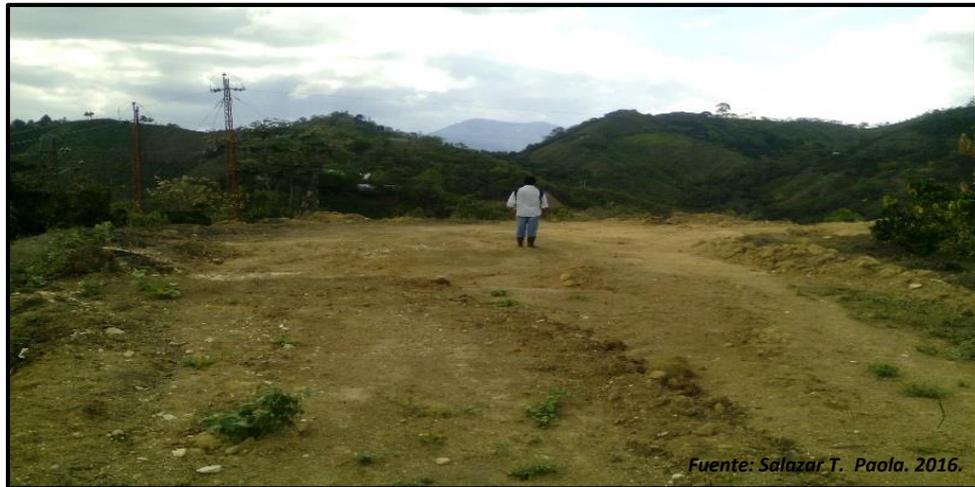
*Ilustración 67. Visita vereda "Dos Aguas"*

10. Se realizó la visita a la vereda "Dos Aguas" para apoyar la identificación de cuatro puntos críticos que existen actualmente en la vía San Vicente – Dos Aguas, los tramos en total, sumaron una distancia de 230 metros lineales en los cuales se evidencia la necesidad de la construcción de placa huella para el paso de los habitantes y la apertura de comercio y turismo de la zona.

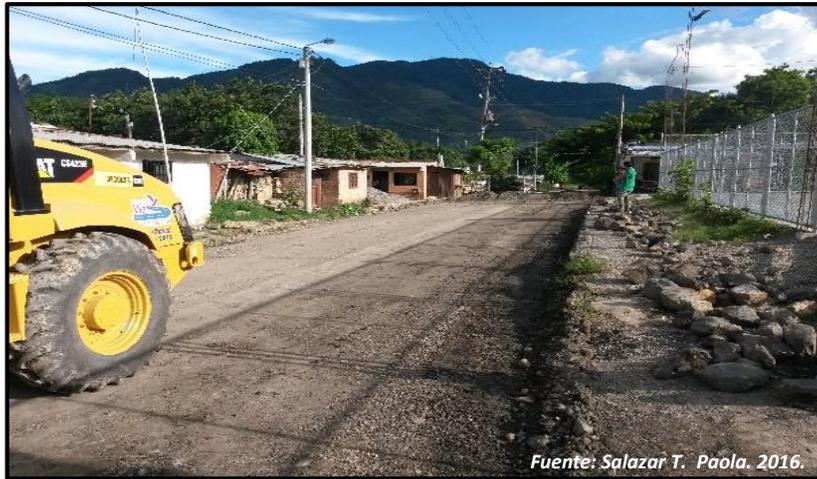
*Ilustración 69. Mantenimiento vía Barrio "La Libertad"*

1. Terminación de afirmado de la vía del Barrio "La Libertad" quedando lista para su debida cementación.

**Equipo utilizado:** Retroexcavadora, volqueta, motoniveladora y vibrocompactador.

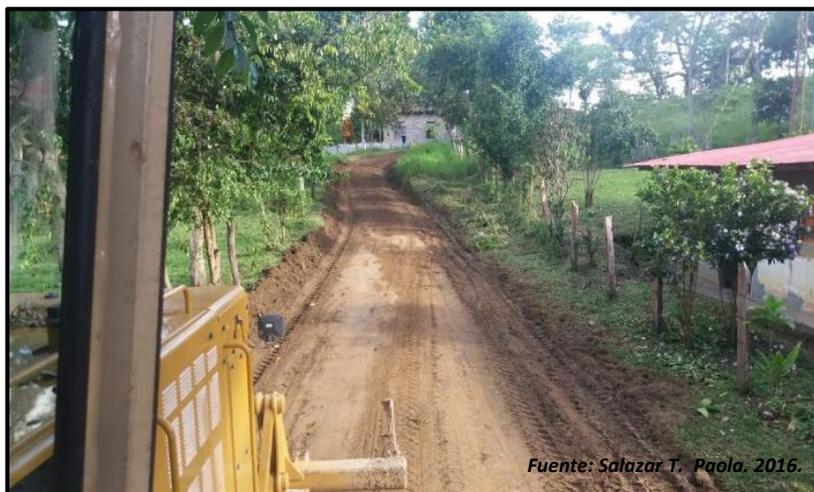
*Ilustración 70. Mejoramiento Vía Vereda Chilicambe*

2. Apoyo al acompañamiento de labores correspondientes a la perfilada del sitio crítico ubicado en la entrada de la Escuela Chilicambe.

**Equipo utilizado:** Motoniveladora.

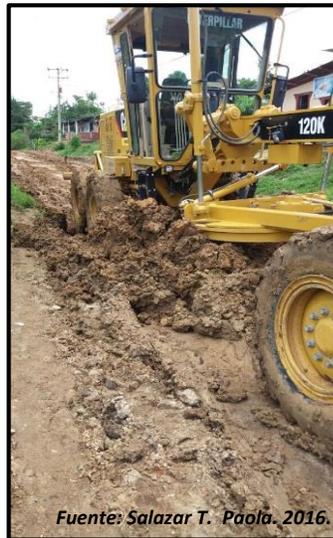
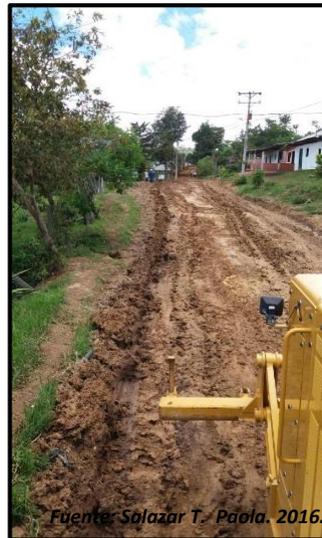
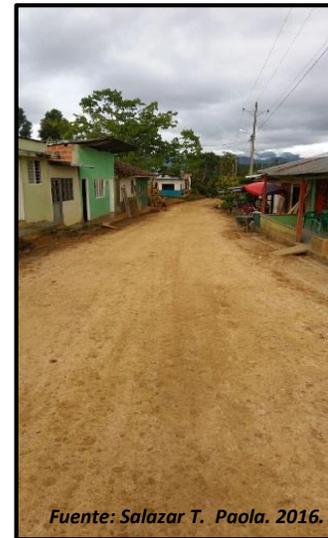
*Ilustración 71. Inicio  
Mantenimiento Vía*

- Se realizó acompañamiento a la supervisión del mantenimiento a la vía principal del centro poblado San Vicente. La vía inicialmente se encontraba en pésimas condiciones debido a la temporada de lluvias que azotan al municipio, y a la presencia de material arcilloso. No había paso de vehículos, hasta la intervención de la vía (perfilada y cuneteada).

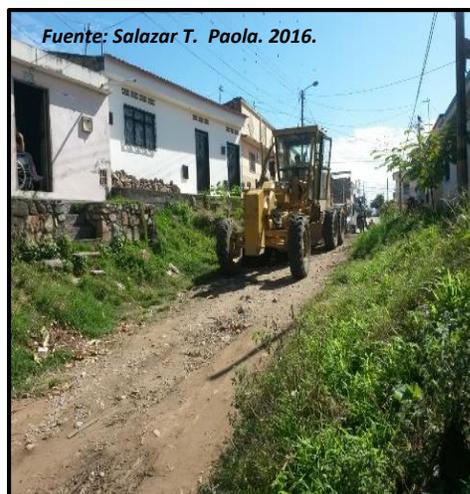
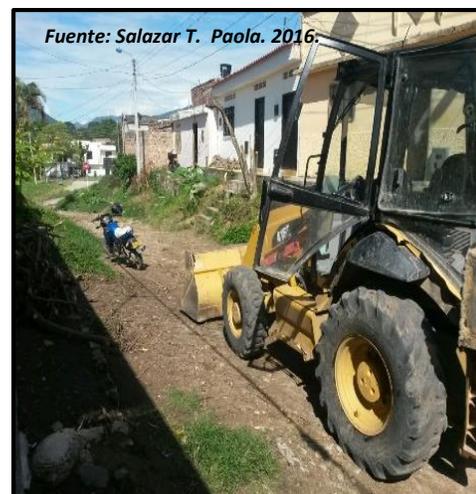
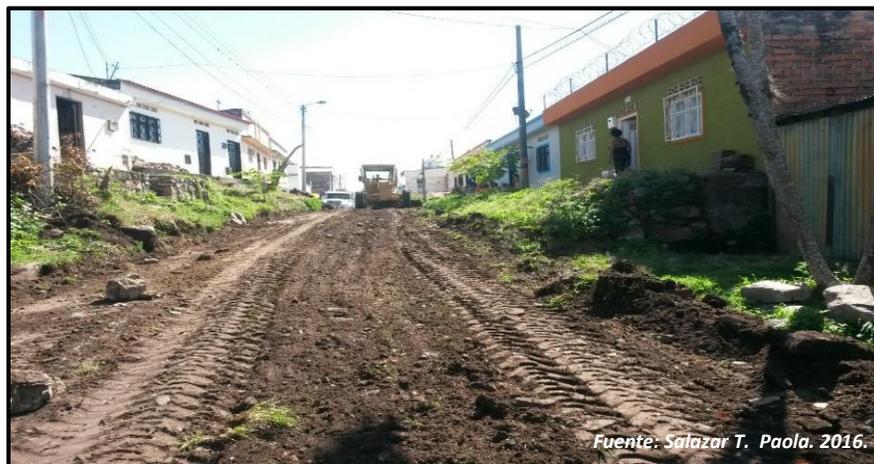
*Ilustración 74. Mantenimiento Vía Barrio  
Obrero - Motoniveladora.*

- Se hizo acompañamiento al mantenimiento de la vía urbana “Barrio Obrero”, del municipio de La Plata. Se realizó mantenimiento a la vía con el equipo encargado de la maquinaria del municipio de La Plata. Se realizó la perfilada de la vía y recogido de material sobrante, para el posterior cambio de tubería de alcantarillado por parte de la empresa EMSERPLA.

**Maquinaria utilizada:** Retroexcavadora y motoniveladora.

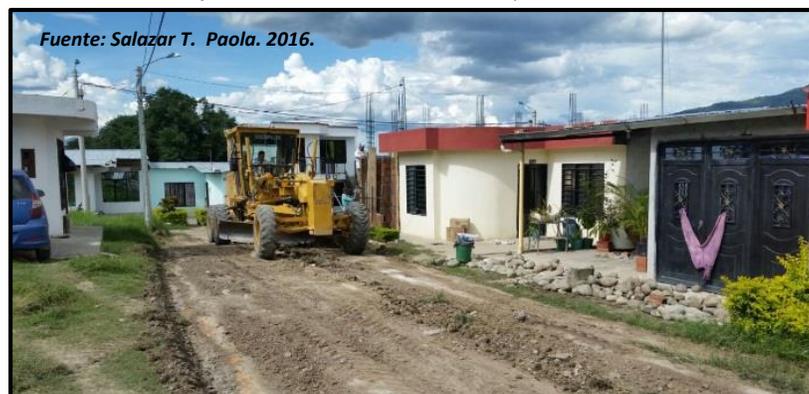
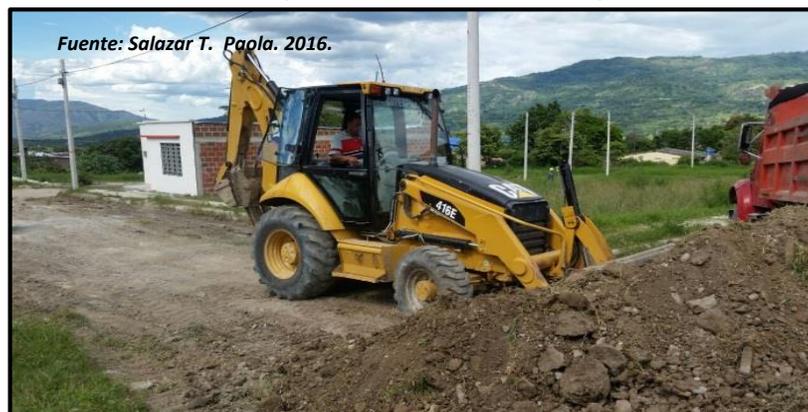
Ilustración 77. Mejoramiento vía Barrio "Los Transportadores" - Motoniveladora

5. Apoyo a la supervisión en el mejoramiento de una de las vía de acceso al Barrio San Rafael, sector Los Transportadores. Se realizó perfilada de la vía, ya que ésta se encontraba en alto estado de deterioro, lo que impedía el paso de vehículos de los habitantes de la zona.

**Maquinaria utilizada:** Retroexcavadora, motoniveladora y volquetas.

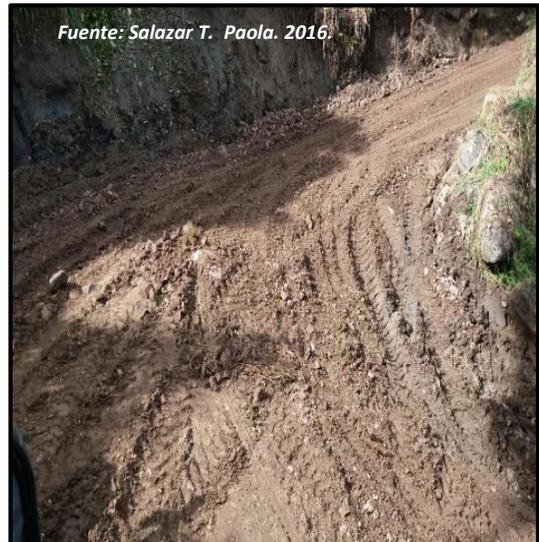
*Ilustración 80. Estado Inicial Vía Vereda Chicicambe*

6. Se realizó acompañamiento de mejoramiento de vía, al punto crítico de la vía terciaria que conduce a la Vereda Chicicambe, la cual se encontraba en mal estado debido al invierno que se presentaba en el municipio.

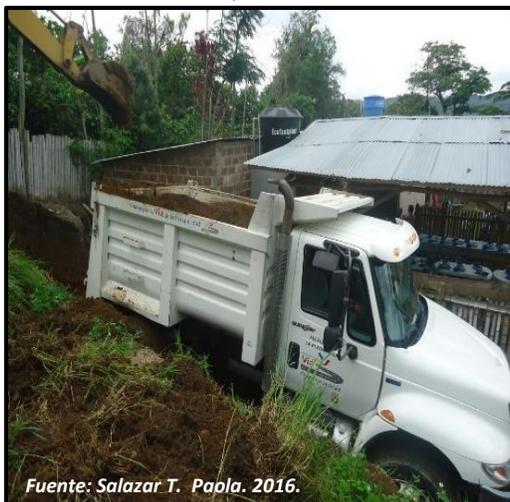
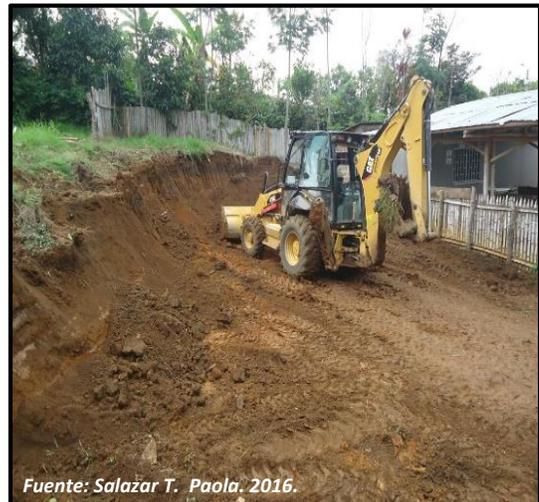
*Ilustración 81. Cargue de Material Sobrante - Explanación.*

7. Explanación de terreno en la Institución Educativa Santa Lucía, para la construcción de dos aulas escolares y un restaurante escolar. Se movilizaron alrededor de 32 metros cúbicos de material sobrante.

**Equipo maquinaria utilizado:** Retroexcavadora, volqueta.

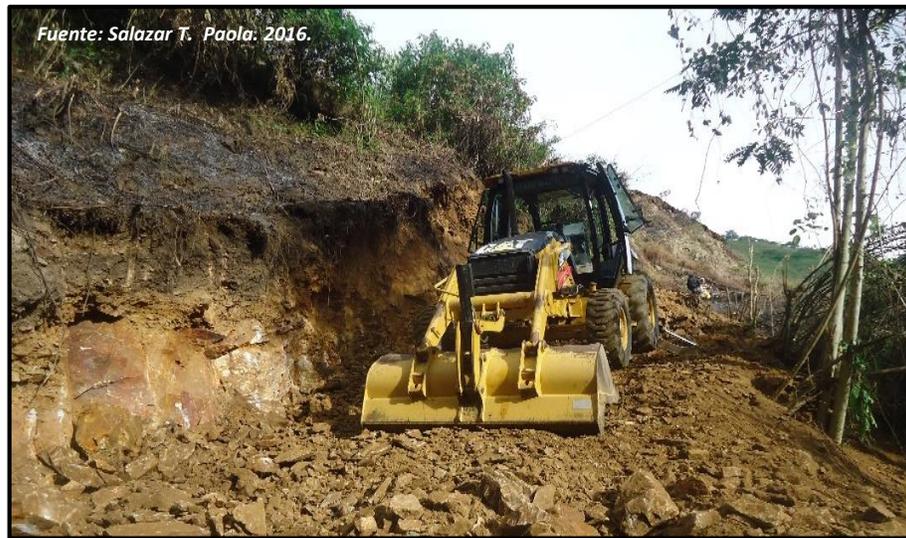
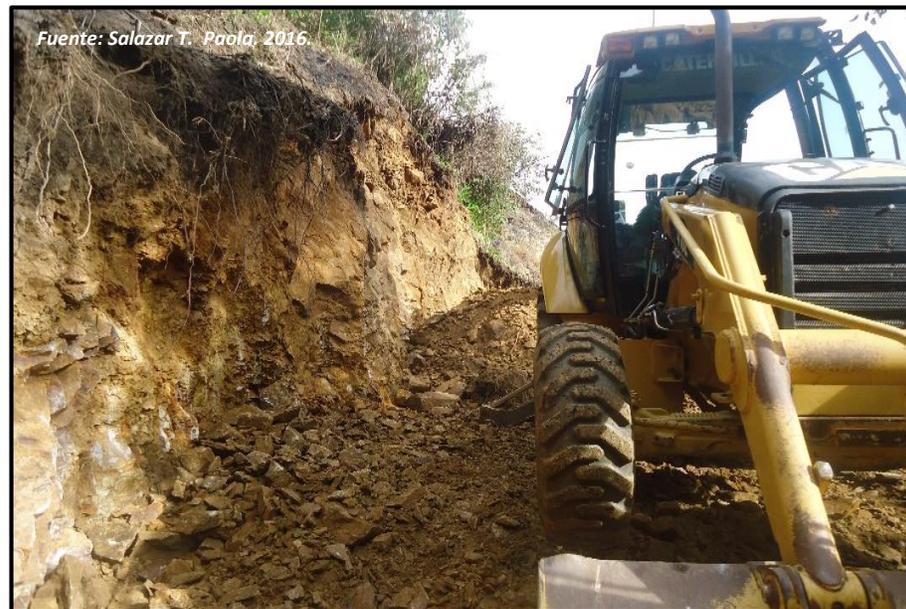
*Ilustración 82. Trabajo movimiento de derrumbe.*

8. Limpieza de vía. Se presentó un movimiento de tierra en la zona Palestina – El Carmelo debido al invierno que acosaba a ésta zona del municipio. Se percibe la existencia de material arcilloso.

Se logra retirar el material, y se hizo necesaria la ampliación de la vía, para el buen paso de vehículos.

**Equipo Utilizado:** Retroexcavadora, volqueta.
