ASISTENTE DE INSPECCIÓN DE LA MALLA VIAL Y SEGUIMIENTO DE OBRAS
DESARROLLADAS EN EL MUNICIPIO DE ROLDANILLO-VALLE DEL CAUCA

UNIVERSIDAD DEL CAUCA
FACULTAD DE INGENIERÍA CIVIL
POPAYÁN-CAUCA
2016

INFORME FINAL DE PRÁCTICA PROFESIONAL
PARA OPTAR AL TÍTULO DE INGENIERO CIVIL EN LA
UNIVERSIDAD DEL CAUCA

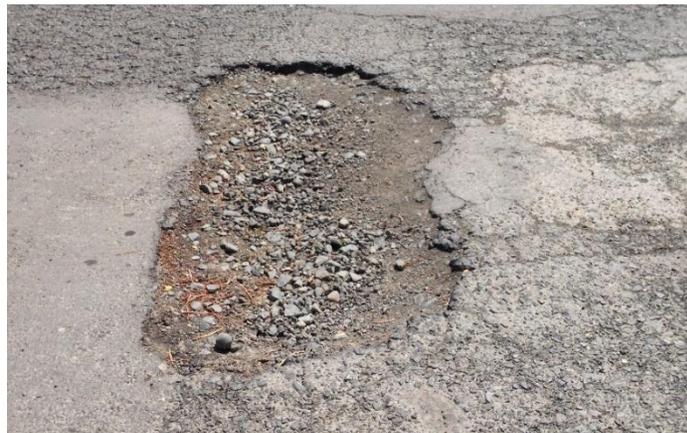
Figura 4. Estado inicial de las vías mejoradas.

La figura 4 muestra el estado en que se encontraban algunas vías urbanas antes del mejoramiento

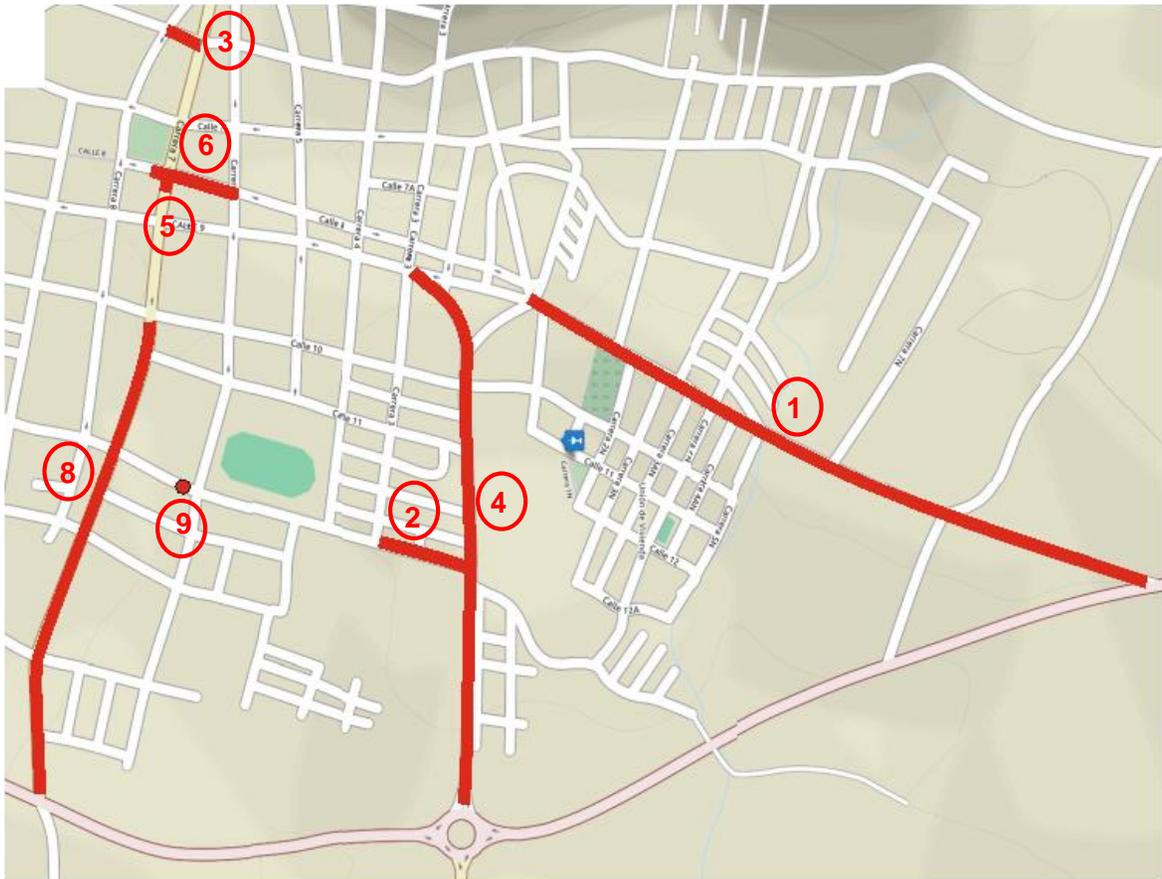
Figura 5. Ubicación de las vías objeto de reparcho.

Vías objeto del mejoramiento (ver figura 5):

- 1) Calle 9 entre el cementerio y la "Y" de la salida a La Unión
- 2) Calle 12 entre carreras 2 y 3
- 3) Carrera 7 con calle 6 esquina
- 4) Carrera 2 entre la glorieta de la universidad Antonio Nariño y la carrera 3
- 5) Carrera 7 entre calles 8 y 9
- 6) Calle 8 entre carrera 7 y 6
- 7) Hueco. Ubicado aproximadamente en el km 6 de la vía Roldanillo-Zarzal.
- 8) Carrera 7 entre la glorieta de la Granja Departamental hasta la calle 11
- 9) Calle 12 con carrera 6 esquina.

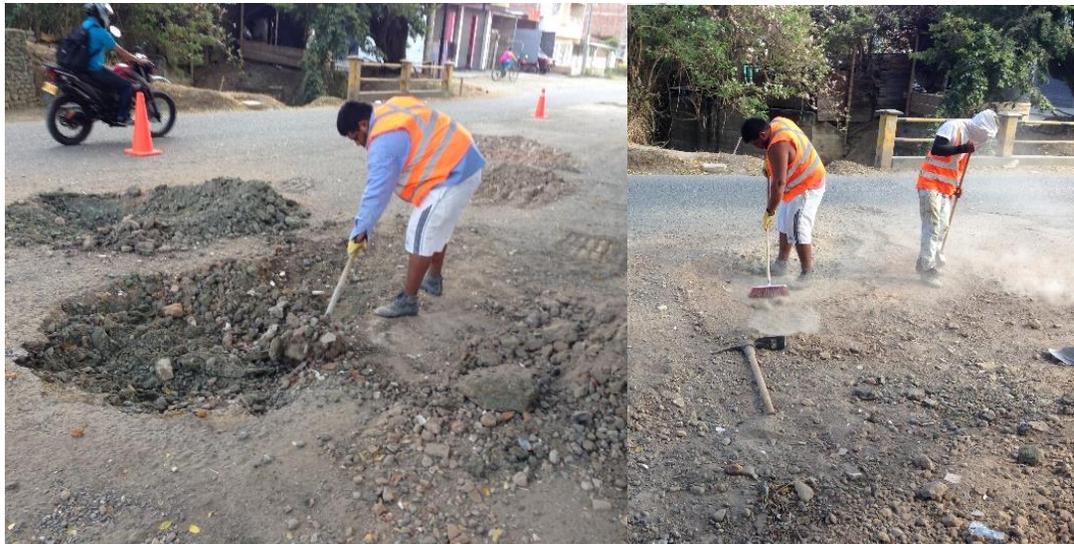
Figura 6. Limpieza de huecos.

- Se verifica que se realice un adecuado cajeo a los huecos y que se encuentren libres de polvo antes de regar el ligante. Ver figura 6.

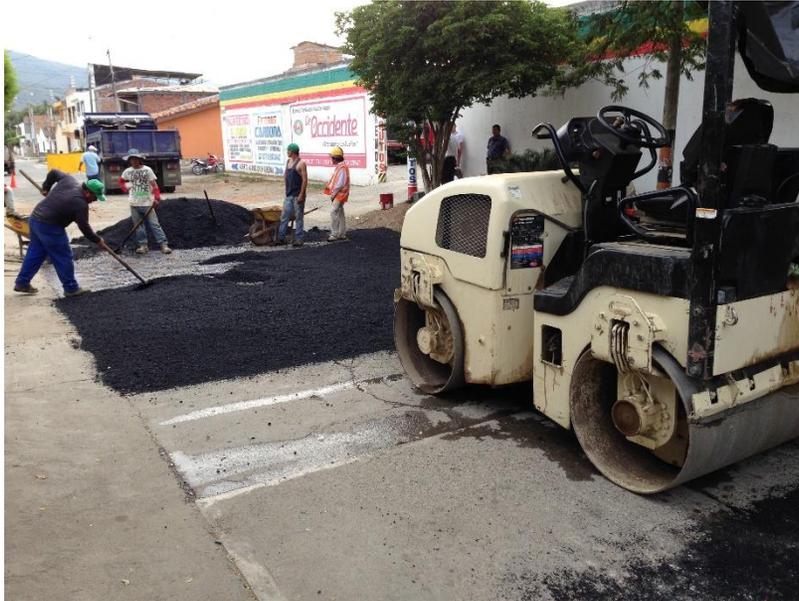
Figura 7. Extendido de mezcla asfáltica.

- Al momento de regar la mezcla asfáltica se verifica que sea homogénea y que su espesor no sea muy delgado. Ver figura 7.

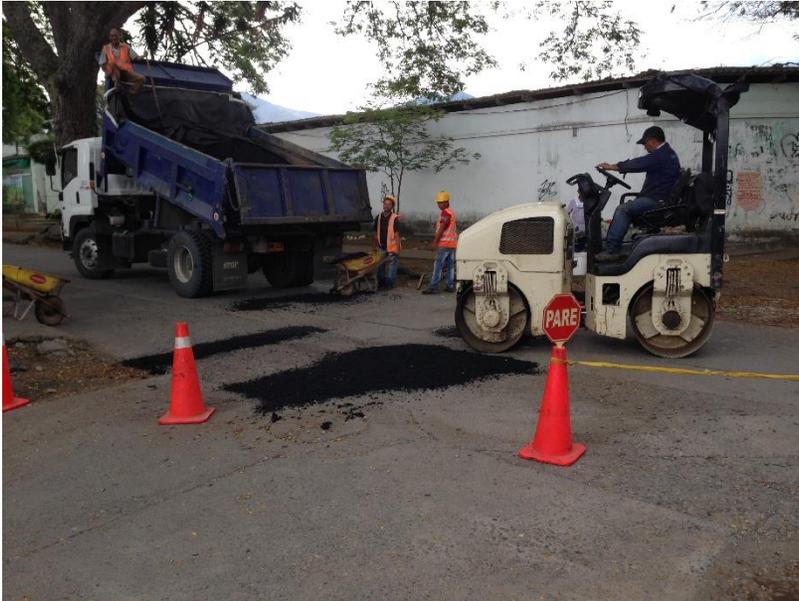
Figura 8. Compactación de mezcla asfáltica.

- Al momento de la compactación se verifica que la mezcla no quede quebrada y que su textura sea normal. Ver figura 8.

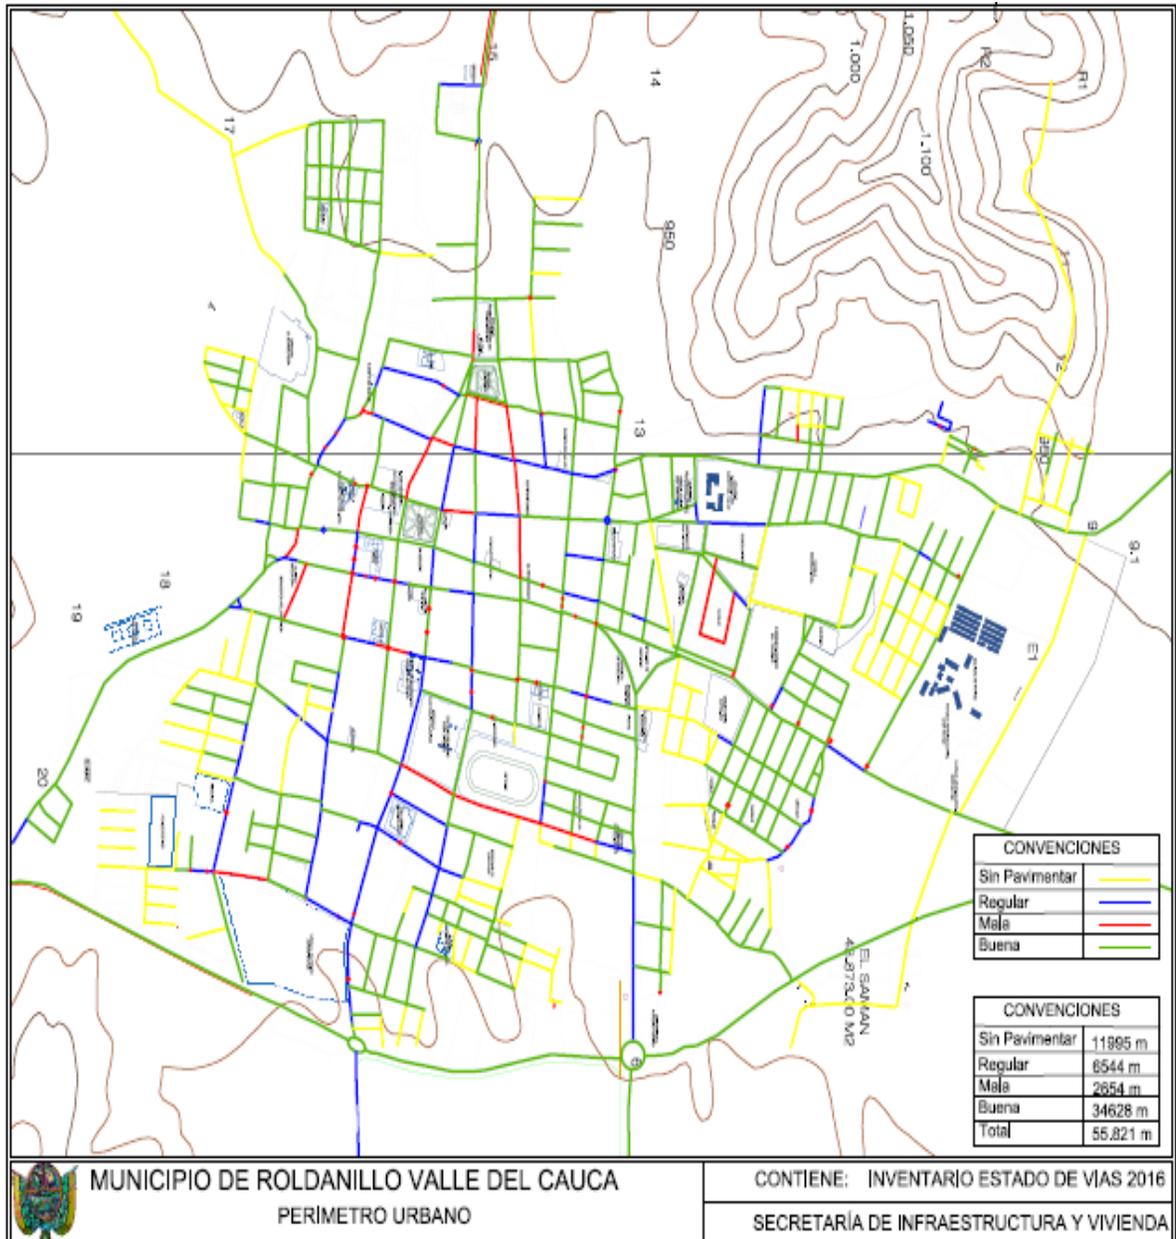
Figura 9. Estado de las vías urbanas.

En cuanto a las vías urbanas también se realizó un inventario clasificándolas en: buenas, regulares, en mal estado y sin pavimentar. En la figura 5 se observa la clasificación de las vías, según criterio del pasante.

La caracterización de las vías se realizó mediante apreciación visual según los siguientes criterios:

- Buena: Se calificaron como vías buenas aquellas que no presentan grietas o baches que generen incomodidad o riesgo para los usuarios.
- Regulares: Se calificaron como vías regulares las que presentan pequeños problemas en su carpeta de rodadura como grietas o pequeños huecos que se pueden mejorar con reparcho,
- Malas: Como vías en mal estado se calificaron aquellas que presentan graves problemas en su estructura generando un gran peligro para los usuarios.
- Vías sin pavimentar: Aquellas vías que están en afirmado o tierra.

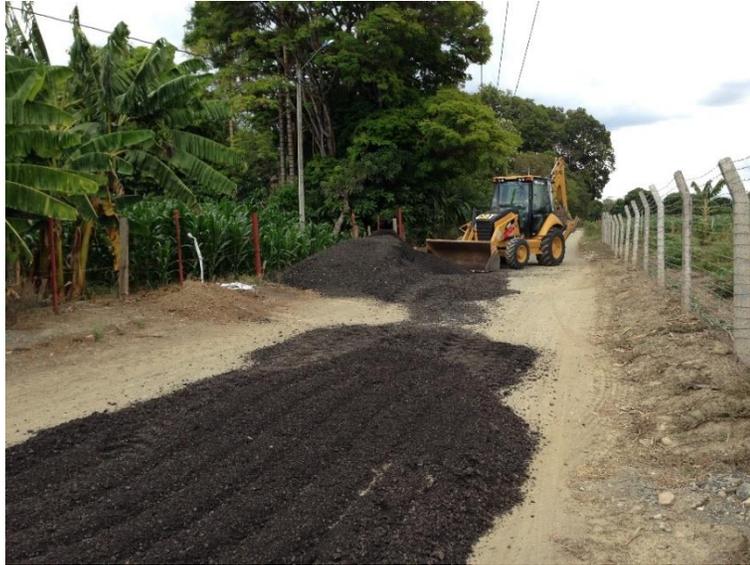
Figura 11. Mejoramiento de vías rurales zona plana con material fresado.

- Mejoramiento y nivelación de la vía antigua que comunica a los Municipios de Roldanillo y Bolívar en el sector Churimal-La Peña.
- Mejoramiento de las vías del corregimiento de Palmar-Guayabal con material fresado resultante del mantenimiento de la vía que comunica La Victoria-Valle con Cartago-Valle. Ver figura 11.

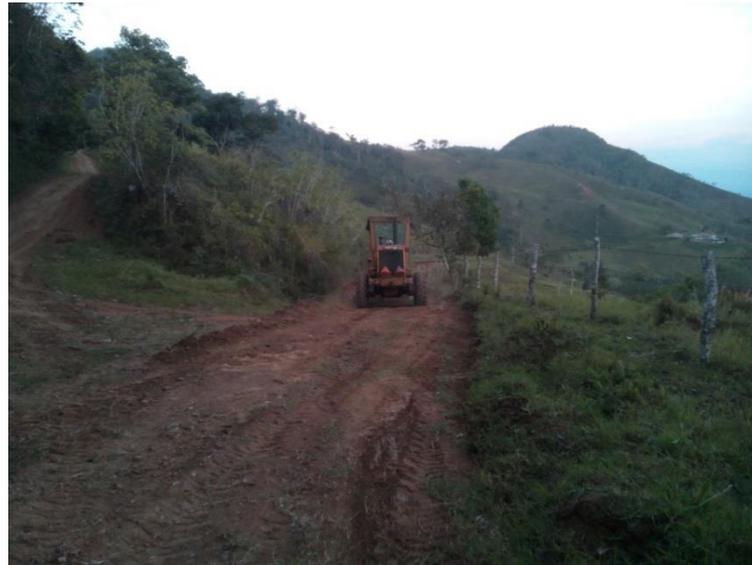
Figura 12. Mantenimiento y nivelación de vías rurales zona montañosa.

- Mejoramiento y nivelación de las vías de la vereda buena vista.
- Limpieza de las vías del corregimiento de Irrupa.
- Mantenimiento de la vía que comunica las veredas de Limones-Montañuela. Ver figura 12.

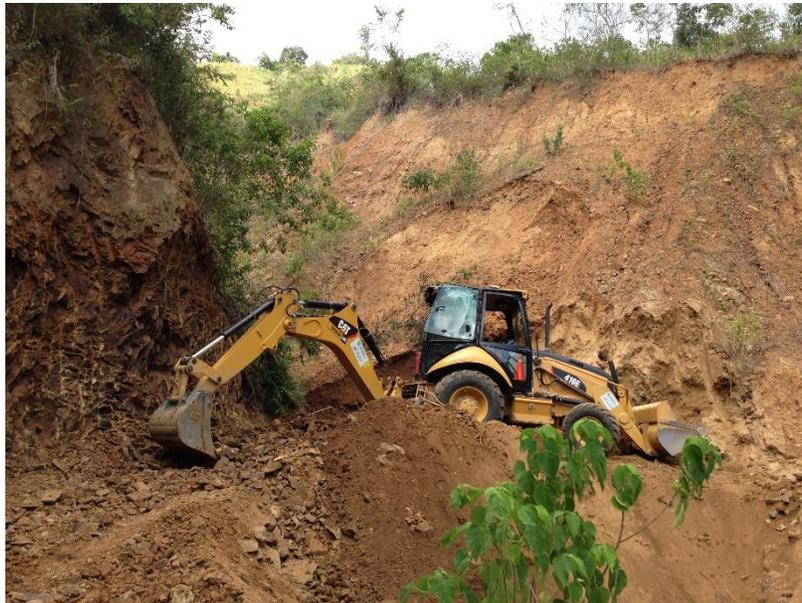
Figura 13. Recuperación de la vía que comunica las veredas Mateguadua y Montañuela.

- En la vía que comunica a los corregimientos de Mateguadua con Montañuela se habilitó el paso, provocado por un deslizamiento de tierra. Ver figura 13.

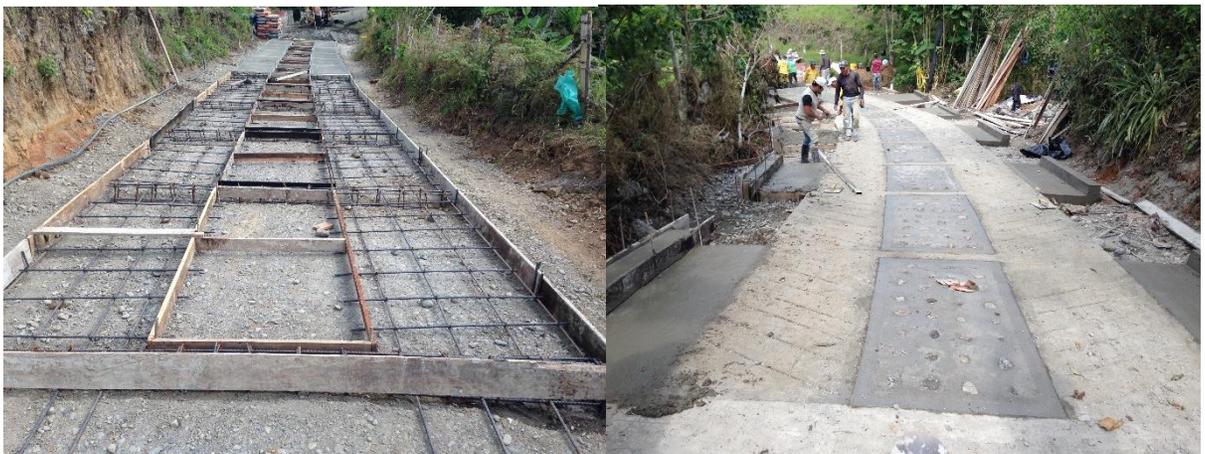
Figura 14. Placa huella en la zona urbana montañosa.

En las veredas de Limones, El Castillo y Cascarillo se están mejorando las vías con tramos de placa huella; aunque el Municipio de Roldanillo no es el contratante se realizaron visitas para verificar la ubicación y calidad de los materiales. Ver figura 14.

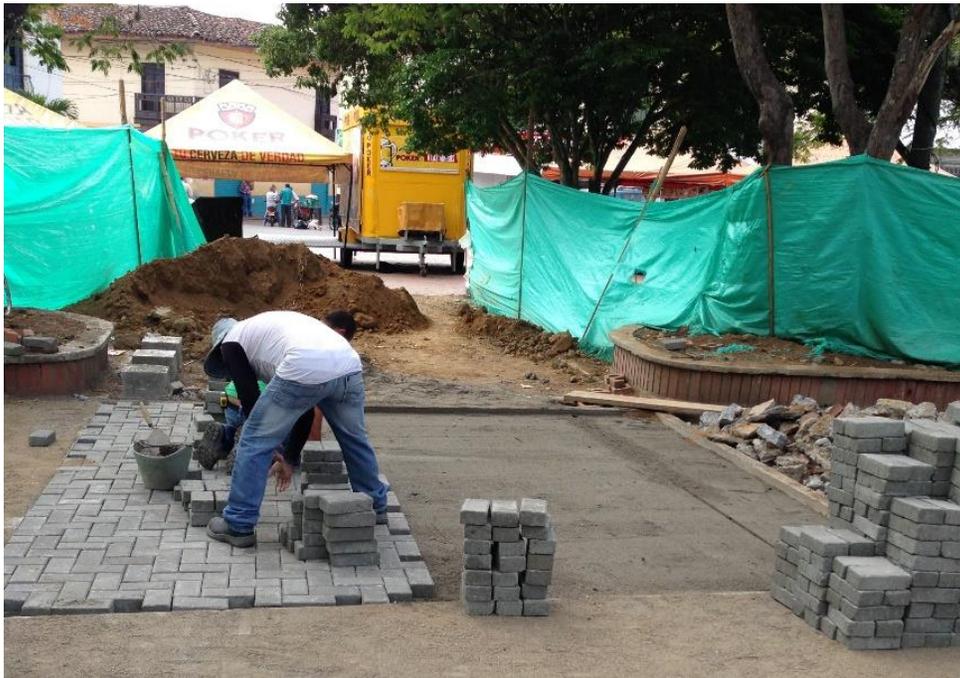
Figura 15. Instalación de adoquines.

En la instalación de adoquines en las diagonales y anillos centrales se revisó que todos los adoquines instalados y los cordones perimetrales estén en perfecto estado. Ver figura 15.

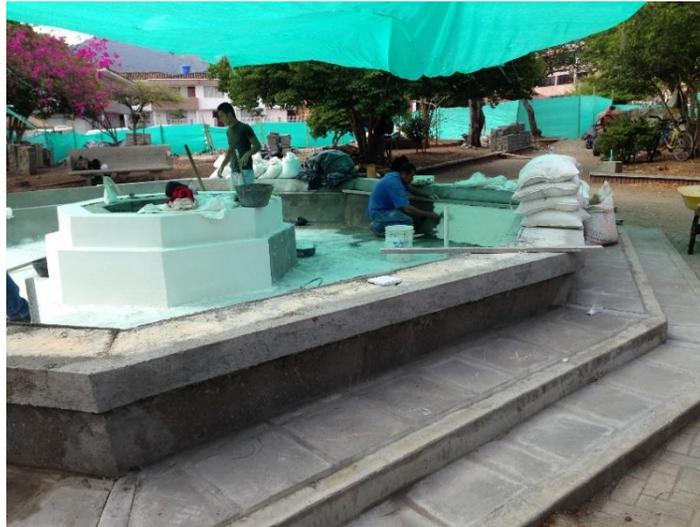
Figura 16. Mejoramiento de la fuente de agua.

El mejoramiento y enlucimiento de la fuente de agua se está realizando con granito pulido en las paredes y el enchape de los pisos en baldosa. Ver figura 16.

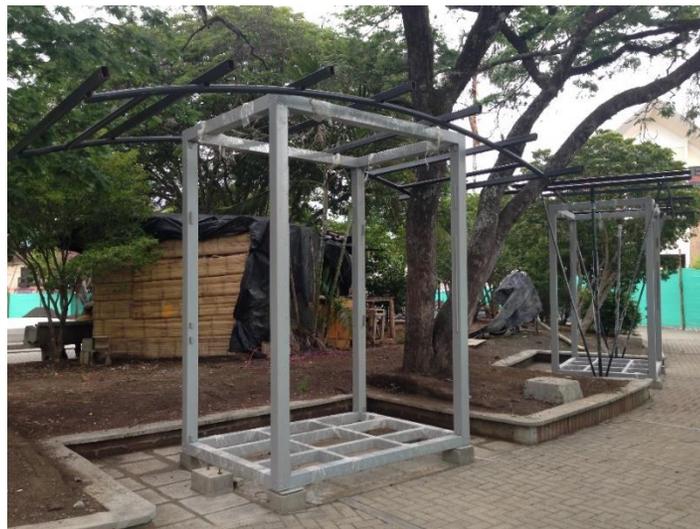
Figura 17. Módulos comerciales.

La figura 17. muestra los módulos que se instalaron.

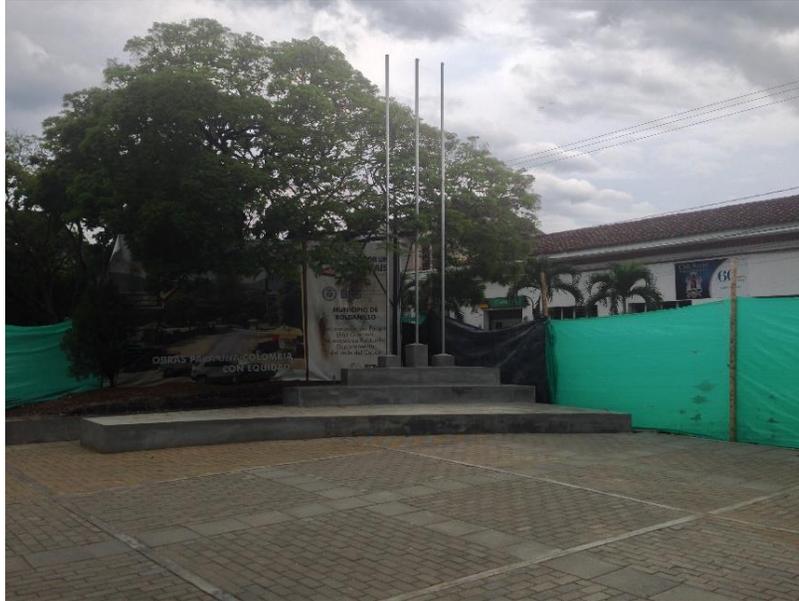
Figura 18. Plaza de banderas.

La figura 18. muestra el mejoramiento que se le realizo a la plaza de banderas.

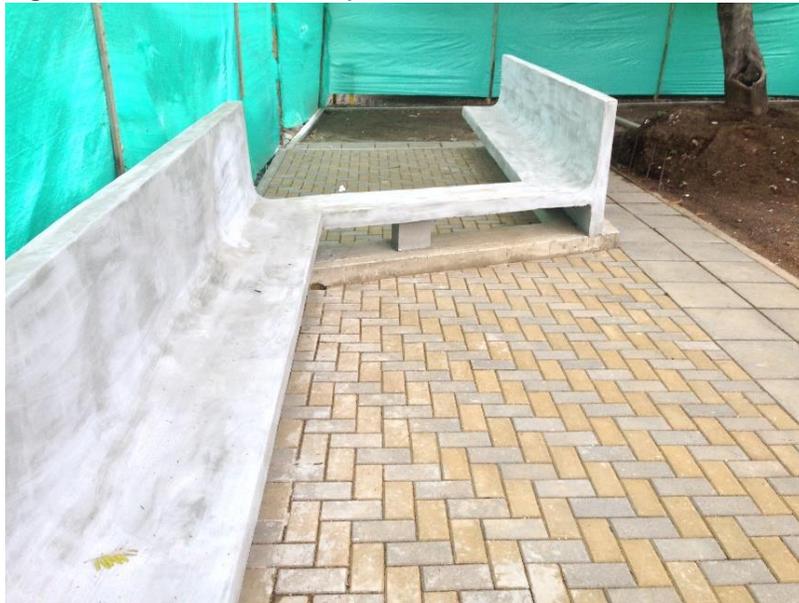
Figura 19. Instalaciones para lustrabotas.

La figura 19. muestra la instalación construida para los lustrabotas.

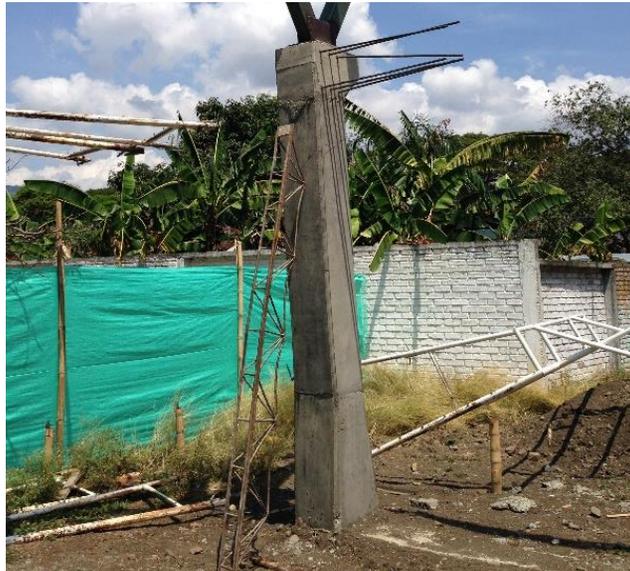
Figura 20. Columnas coliseo Normal.

El diseño de las columnas contempla que estén divididas en cinco tramos, cada uno con una inclinación diferente. Ver figura 20.

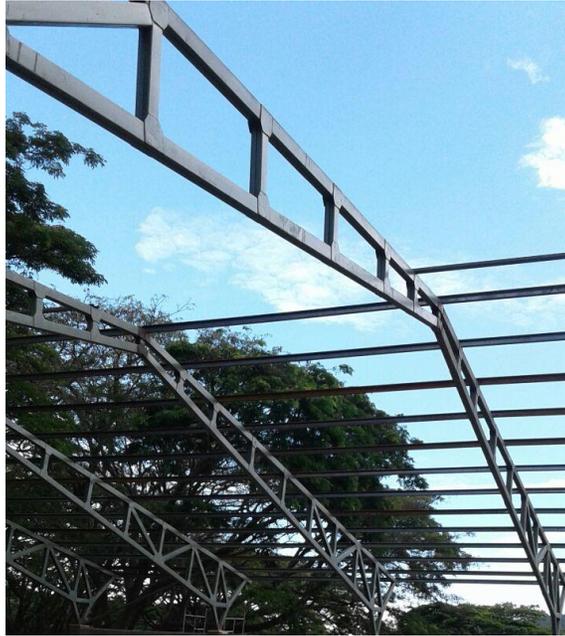
Figura 21. Estructura de la cubierta.

Al terminar el periodo se encuentra instalada toda la estructura de cubierta, la cual está constituida por cerchas en estructura metálica. Ver figura 21.

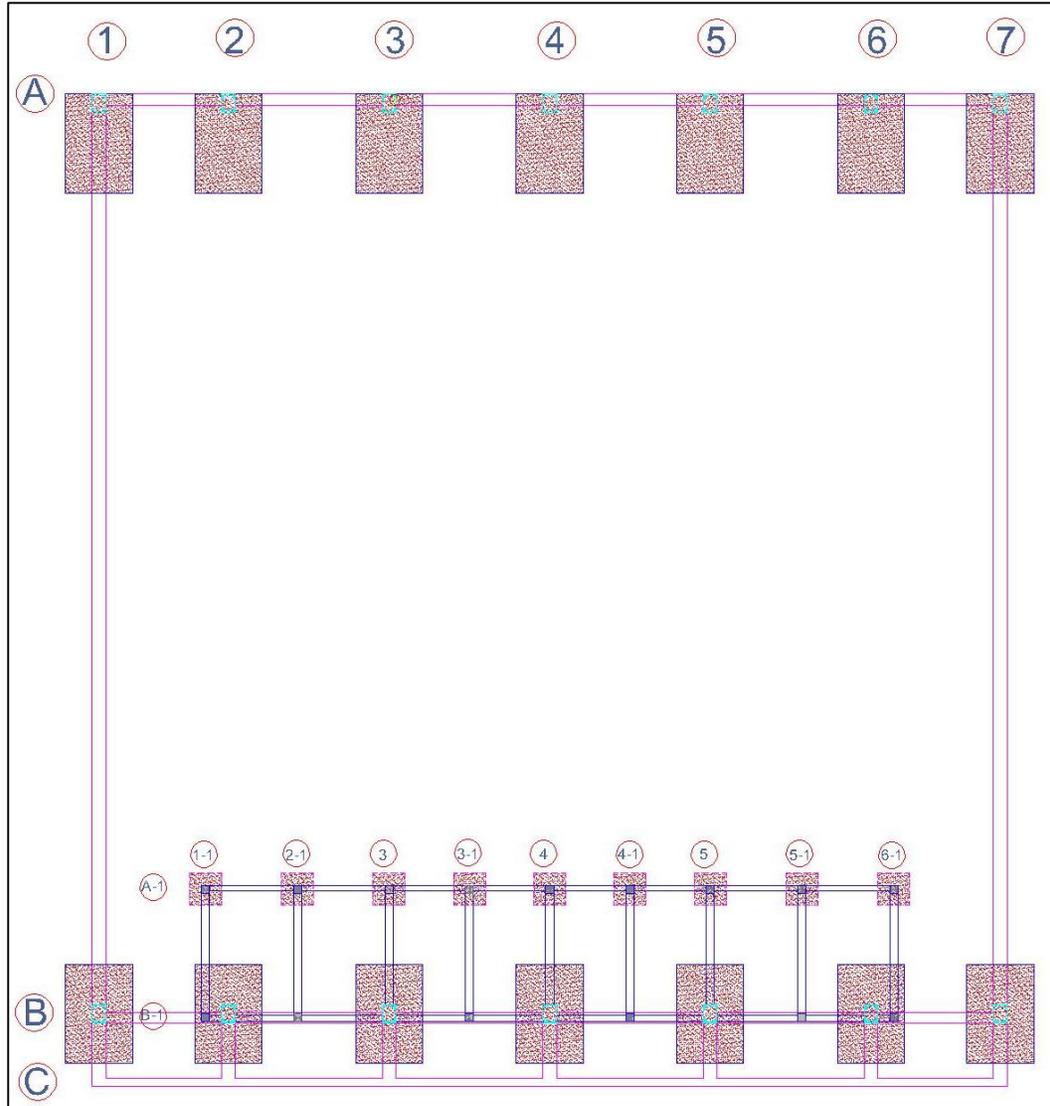
Figura 22. Planta cimentación principal.

La figura 22. muestra la distribución en planta de la cimentación principal.

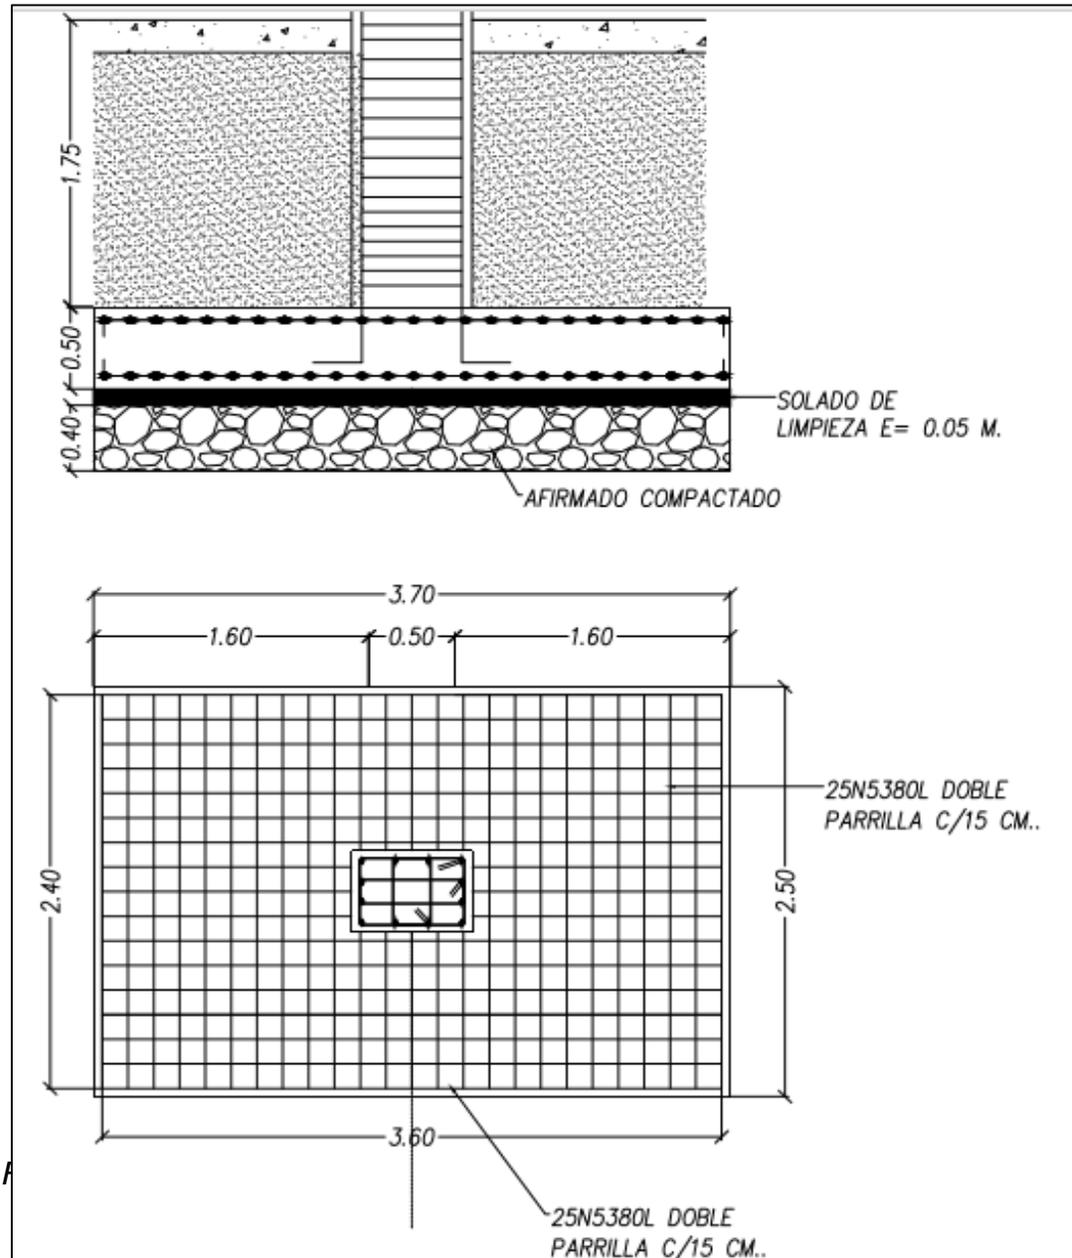
Figura 23. Diseño estructural zapatas C.I.C.

Se hizo control del acero de refuerzo de acuerdo al diseño estructural como se muestra a continuación. Ver figura 23.

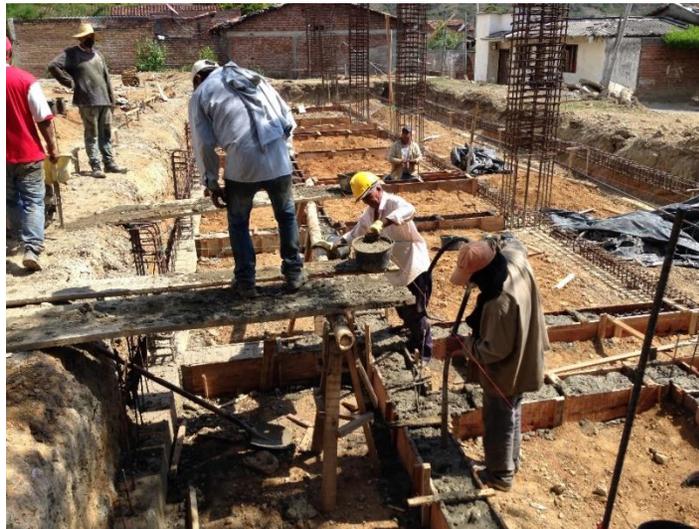
Figura 24. Vibrado de concreto en vigas de cimentación.

Cuando se realizó la fundición de concreto se revisó que se cumplan con los requerimientos como: asentamiento de concreto, vibrado de concreto, toma de muestras para ensayos. Para el concreto se utilizó material de rio el cual es certificado por el diseñador de mezcla. Ver figura 24

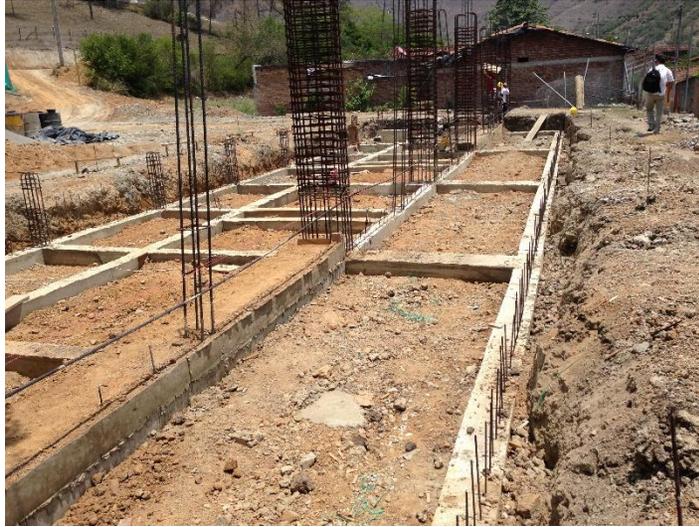
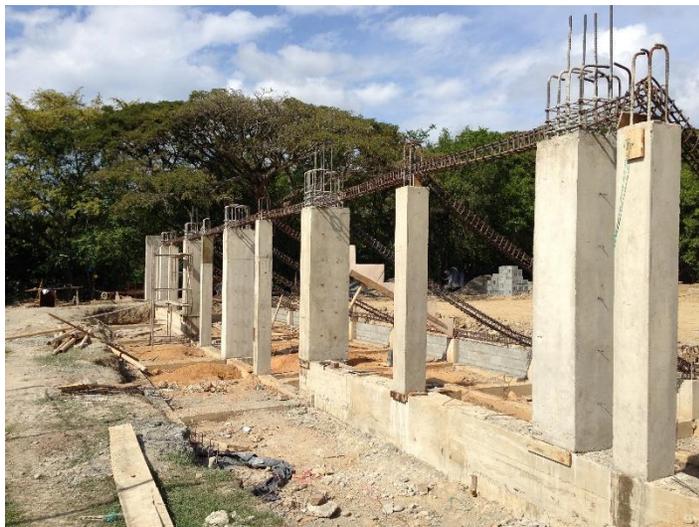
En la construcción de zapatas, vigas de cimentación y columnas se chequeó que las dimensiones corresponden a las de diseño y se llevó registro de cantidades, de igual forma se controló el curado del concreto. Ver figura 26 y 27.

Figura 26. Vigas de cimentación zona de graderías.

Figura 27. Columnas principales eje B.

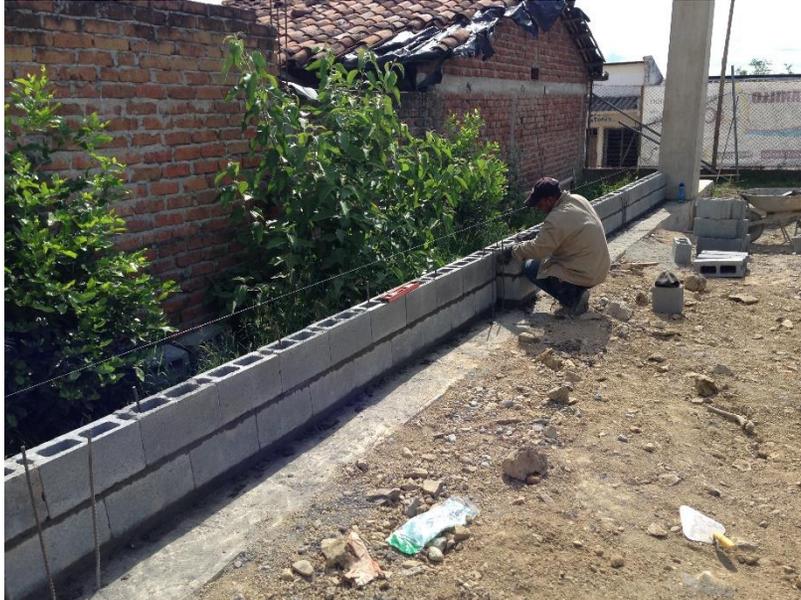
Figura 28. Colación bloques de concreto.

En lo concerniente a la colocación de bloques de concreto se verificaron las cantidades, colocación adecuada, que cumpla con los niveles. Ver figura 28.

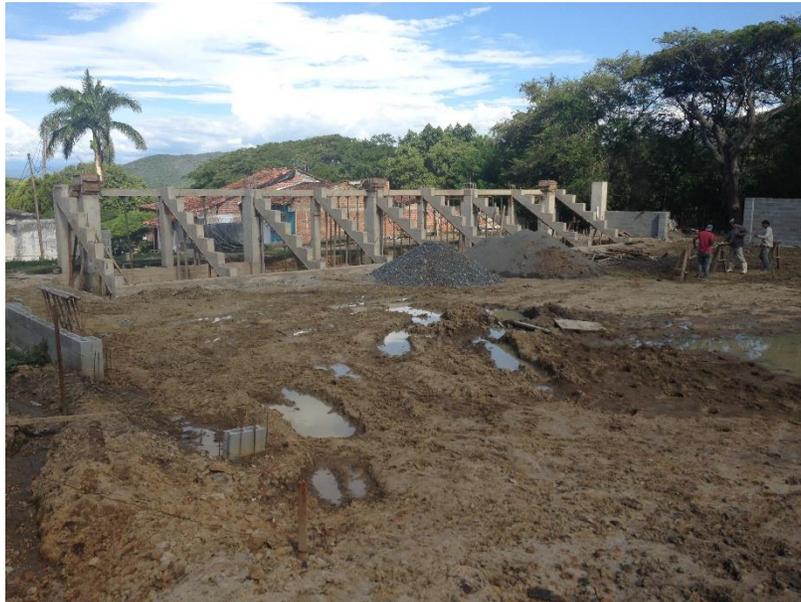
Figura 29. Estado actual de la zona de graderías.

En las figuras 29 y 30 se muestra el estado de la obra al finalizar la práctica profesional.

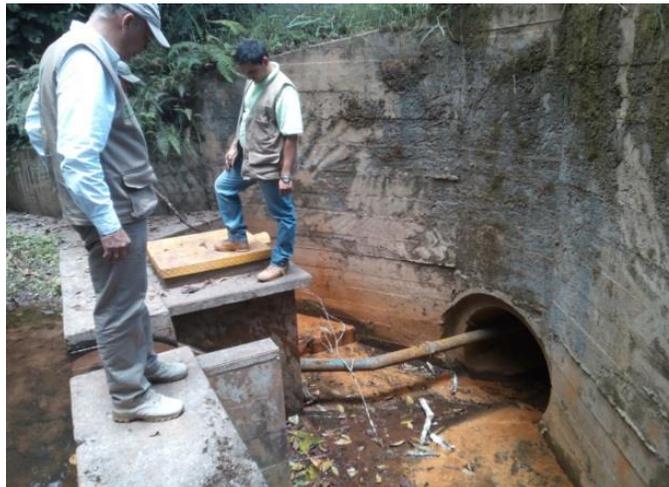
Figura 31. Visita bocatoma Cajamarca.

- ✓ Debido a la temporada de verano tan intensa que está presentando, se están realizando estudios para evitar el racionamiento de agua que está sucediendo en los acueductos rurales, se realizaron visitas a los sistemas de abastecimiento de aguas de los corregimientos de Cascarillo, La Montañuela, Cajamarca. Estas visitas se realizaron con el fin conocer el estado de dichos acueductos y estudiar la posibilidad de construir o ampliar los tanques de almacenamiento, mejorar sus captaciones y potabilizar el agua. Ver figura 31
