AUXILIAR DE INGENIERÍA CIVIL EN LA CONSTRUCCIÓN DE LA AMPLIACIÓN
DEL CENTRO COMERCIAL CAMPANARIO - POPAYÁN

UNIVERSIDAD DEL CAUCA
FACULTAD DE INGENIERÍA CIVIL
DEPARTAMENTO DE CONSTRUCCIÓN
POPAYÁN - CAUCA

La empresa Metálicas e Ingeniería S.A. (MEISA) interviene en la obra: *Ampliación Centro Comercial Campanario-Popayán*, llevando a cabo el diseño estructural, obra civil y estructura metálica del proyecto.

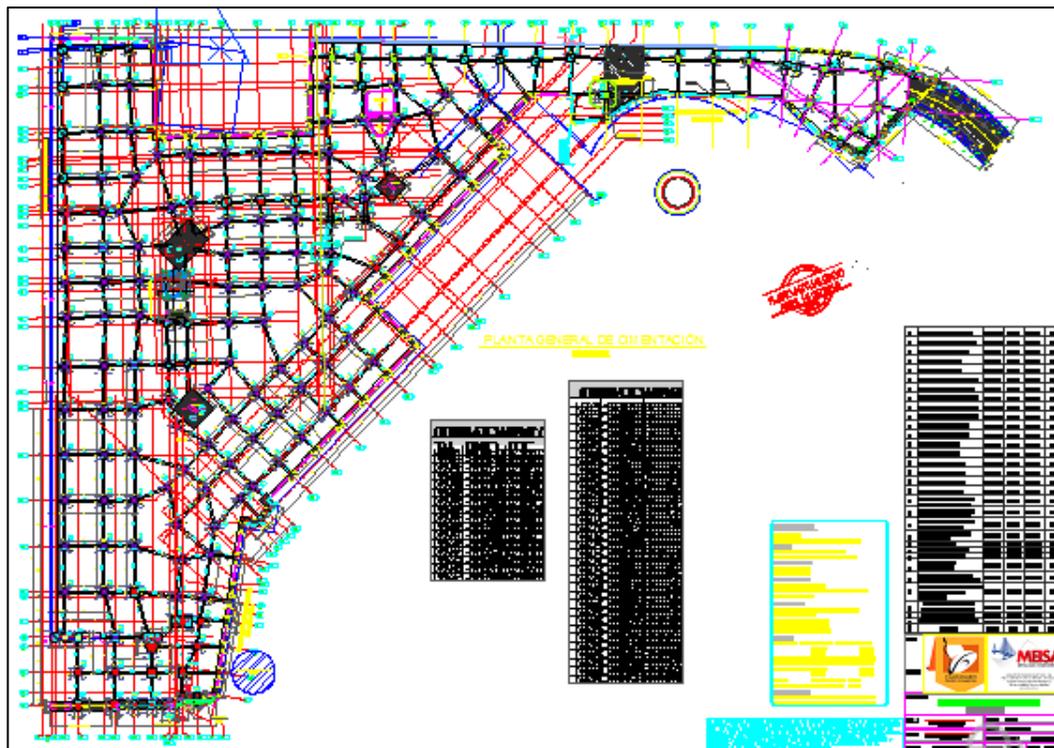
Figura 7. Planta de la estructura de cimentación. Fuente: Departamento de diseño Metálicas e Ingeniería S.A.

Durante la construcción de estos elementos el ingeniero auxiliar verificó las profundidades y espesores a las que se realizaron las excavaciones con el fin de cumplir con las especificaciones estipuladas en los planos así como también para fines de cubicación y programación de concreto.

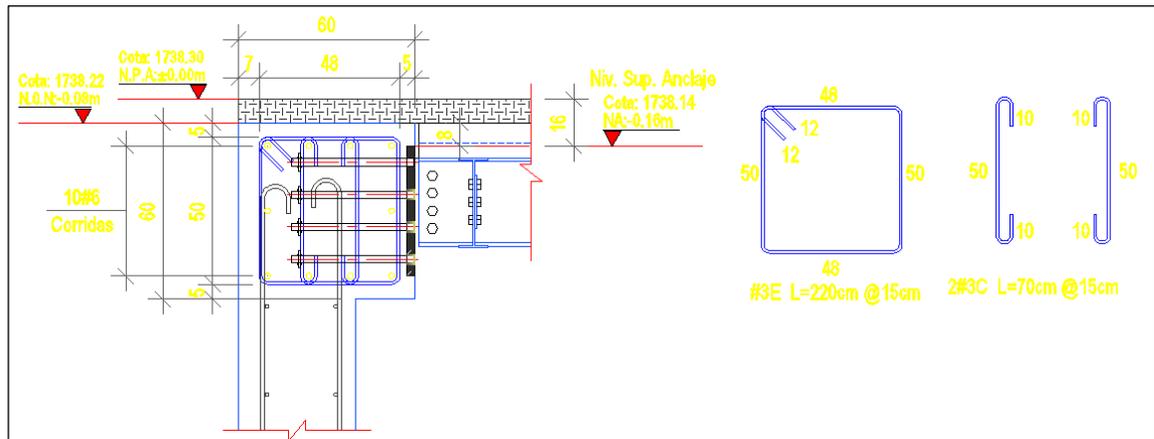
Figura 9. Detalle de refuerzo de viga corona e instalación de anclajes metálicos.
Fuente: Metálicas e Ingeniería S.A.

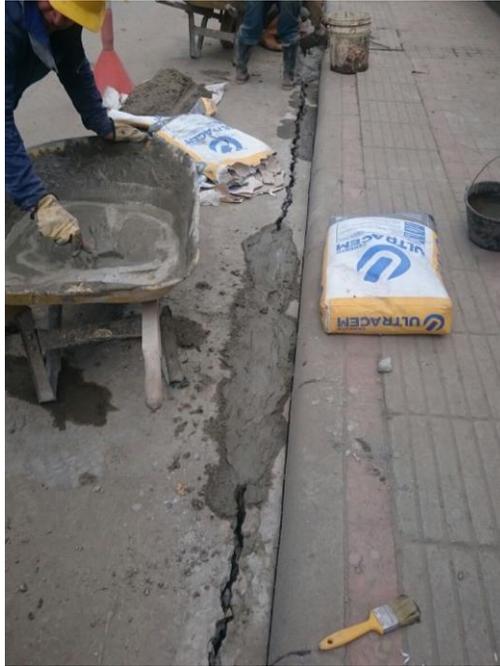
Figura 10. Grieta entre la Carrera 15 y el cordón de pantallas y barretes. Fuente: Fotografía propia.

En este proyecto se presentó que las pantallas y barretes cedieron debido al empuje del suelo cuando se produjeron fuertes lluvias formándose sobre la superficie una grieta entre la calle y el cordón de pantallas y barretes como se puede observar en la Figura 10. La pasante fue la encargada de realizar el seguimiento de dicha falla y tomar las medidas correctivas, para los cual se apoyó el conjunto de pantallas y barretes con gatos metálicos como se muestra en la Figura 15 y se rellenó la grieta con lechada de cemento.

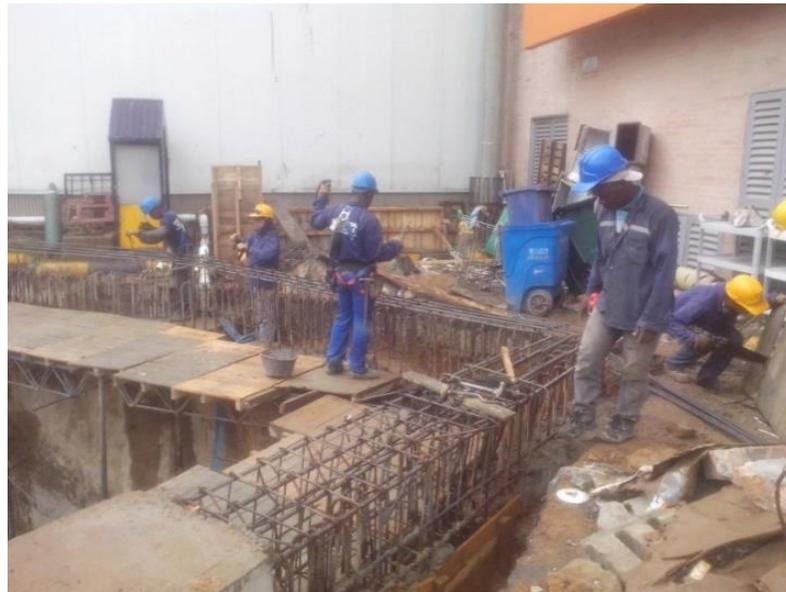
Figura 11. Amarre refuerzo viga corona. Fuente: Fotografía propia.

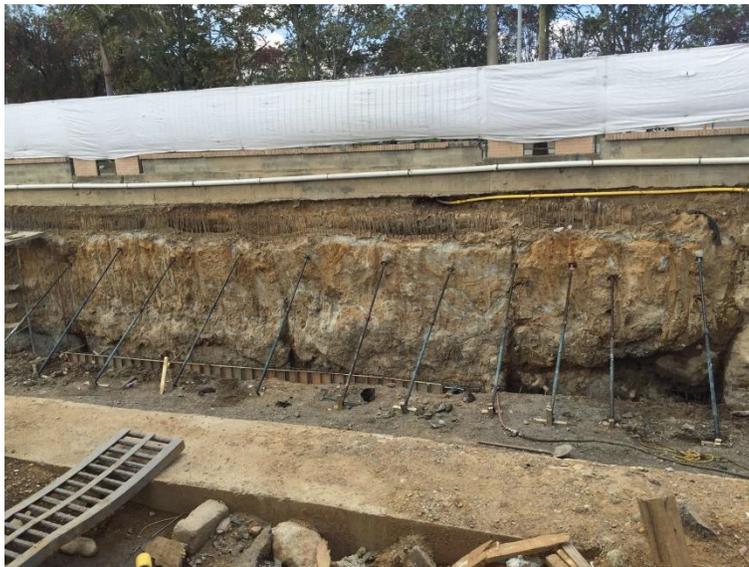
Figura 15. Apuntalamiento de pantallas y barretes antes de fundir viga cinturón. Fuente: Fotografía propia.

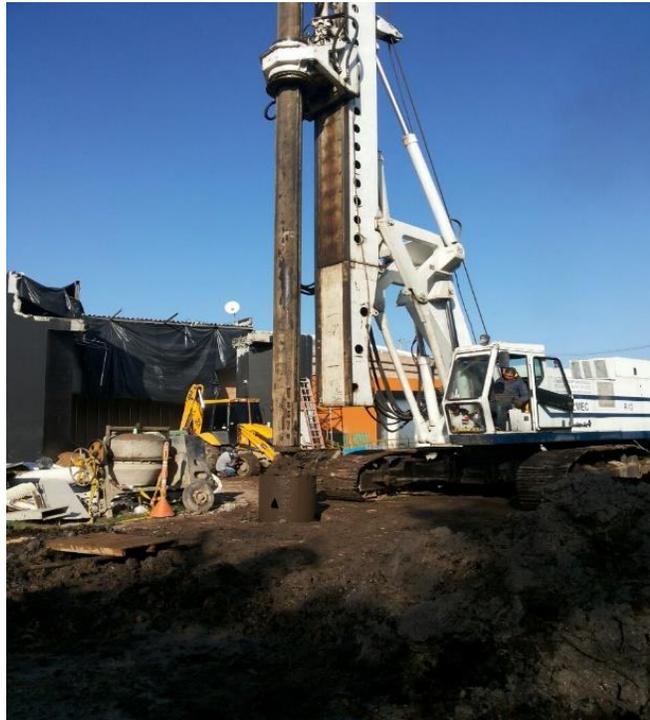
Figura 16. Excavación de pilote con piloteadora. Fuente: Fotografía propia

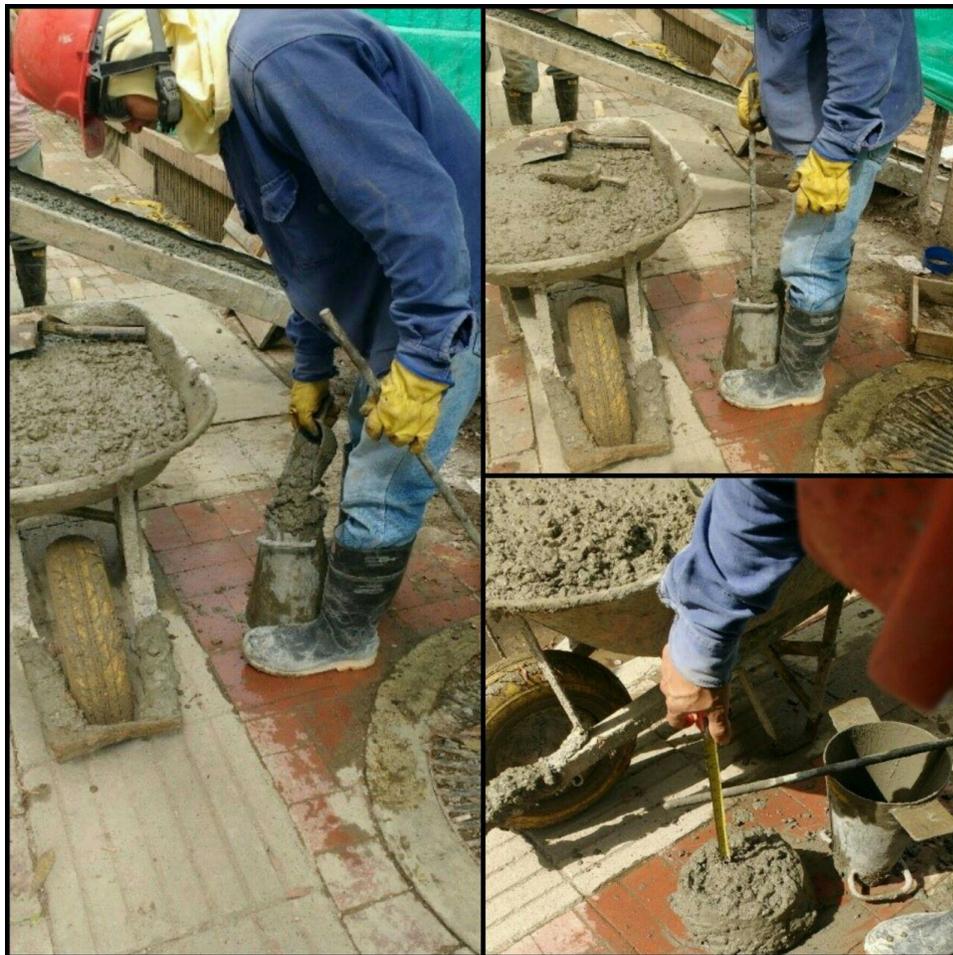
Figura 19. Prueba de asentamiento Slump. Fuente: Fotografía propia.

- Una vez el castillo esté en sitio se procede a iniciar la fundición, lo cual se realiza con concreto premezclado suministrado por la planta de concreto CONCREINSA S.A. y el cual es cubicado y programado por la pasante. El concreto utilizado para los pilotes es concreto tipo Tremie de un $f'c=3000$ psi y de asentamiento variable entre 8" y 9". En sitio y antes de iniciar el vaciado del concreto la pasante realiza el control para que se tome la prueba de asentamiento SLUMP correctamente de acuerdo a la norma INV E-404 – 13 (Figura 19), así como también la toma de las muestras de concreto para la prueba de resistencia a la compresión de acuerdo a la norma INV E-401 - 13 (Figura 20).

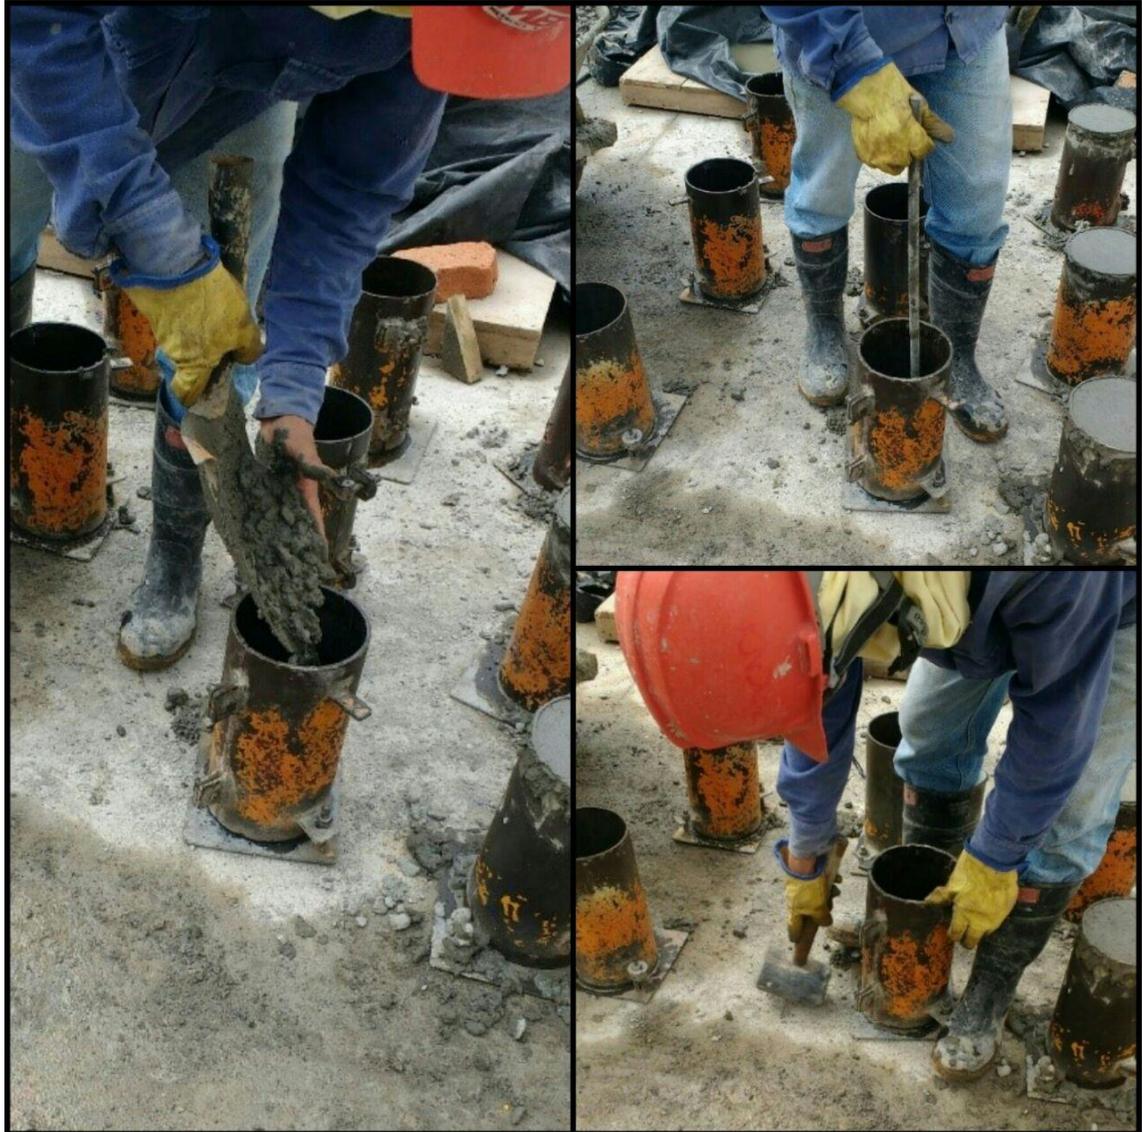
Figura 20. Toma de muestras de concreto para medir resistencia a la compresión.
Fuente: Fotografía propia.

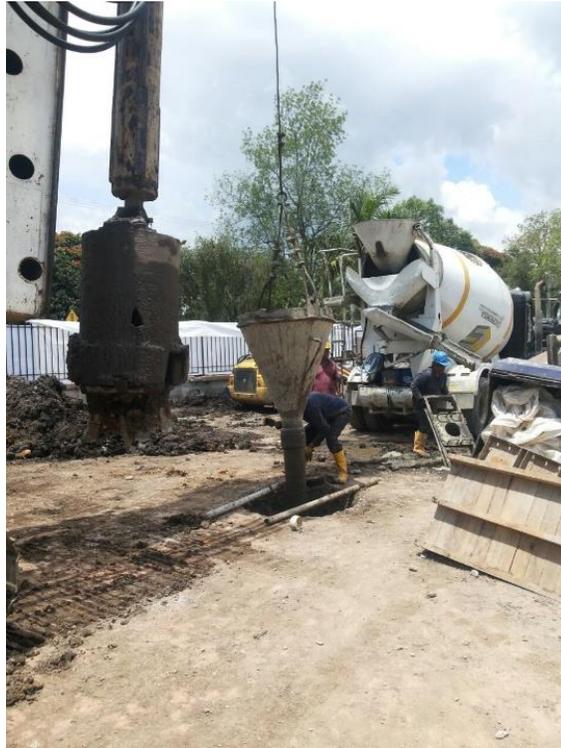
Figura 21. Ubicación de la tolva y tubería la tubería tremie. Fuente: Fotografía propia.

- Debido a la presencia de nivel freático en la excavación del pilote y para evitar segregación del concreto al ser vaciado desde la superficie, la fundición se realizó con ayuda de tubería tipo tremie para lo cual hubo controlar que la boca de la tubería estuviese siempre embebida en el concreto por lo menos 1,5 metros. Fue necesario evitar los movimientos horizontales de la tubería dentro de la masa

de concreto ya que esto genera separación del cemento y el agregado formando lechadas de cemento, lo cual afecta la resistencia del elemento estructural.

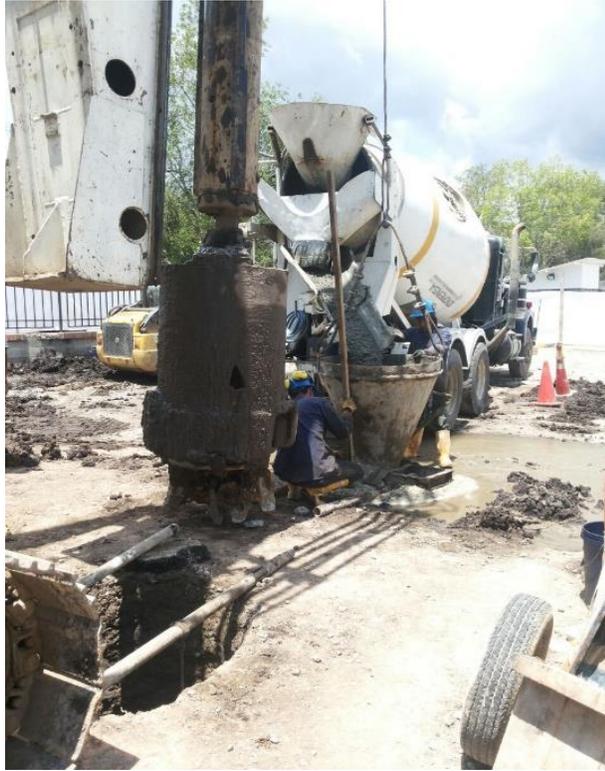
Figura 22. Fundición de pilote in situ con tubería y concreto tremie. Fuente: Fotografía propia.

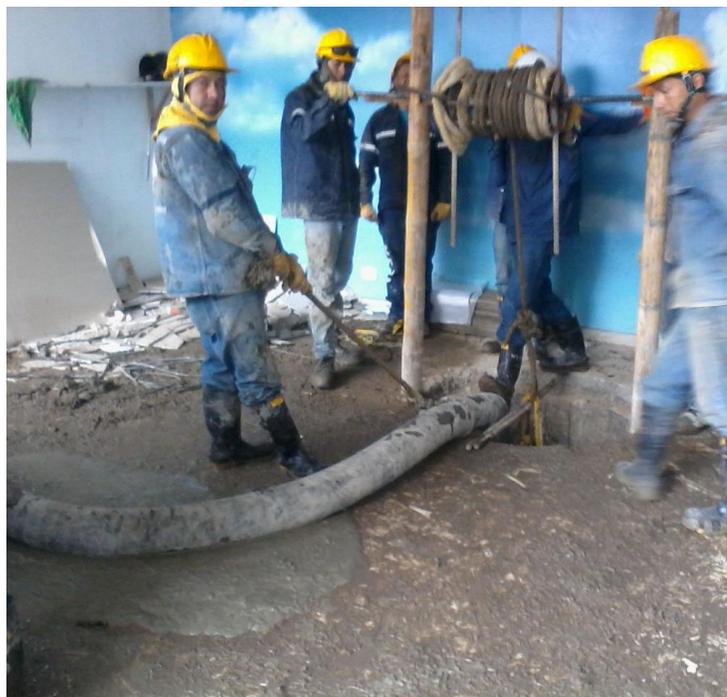
Figura 25. Fundición pilote manual. Fuente: Fotografía propia

$f'c=3000$ psi, asentamiento de entre 8" y 9". En algunos casos cuando no se encontró nivel freático y cuando la profundidad a la que se encontró el estrato resistente no fue mayor a 4 metros, la fundición se realizó con concreto fluido normal y sin necesidad de tubería tremie, como se puede observar en la Figura 25.

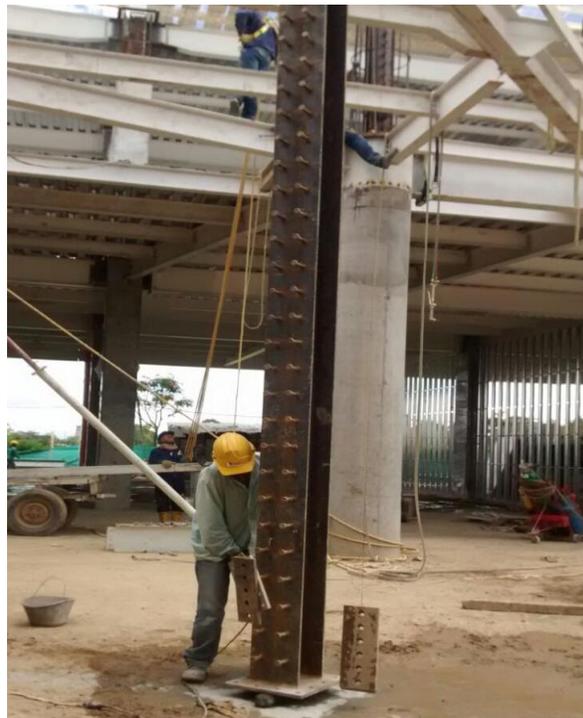
Figura 29. Chequeo de plomos en columna metálica. Fuente: Fotografía propia.

- Se inicia izando las columnas, con sus respectivo chequeo de niveles para lo cual se usa tornillos de nivelación, y posteriormente la pasante chequea el plomo de cada columna en presencia de la ingeniera interventora y el contratista encargado del montaje.

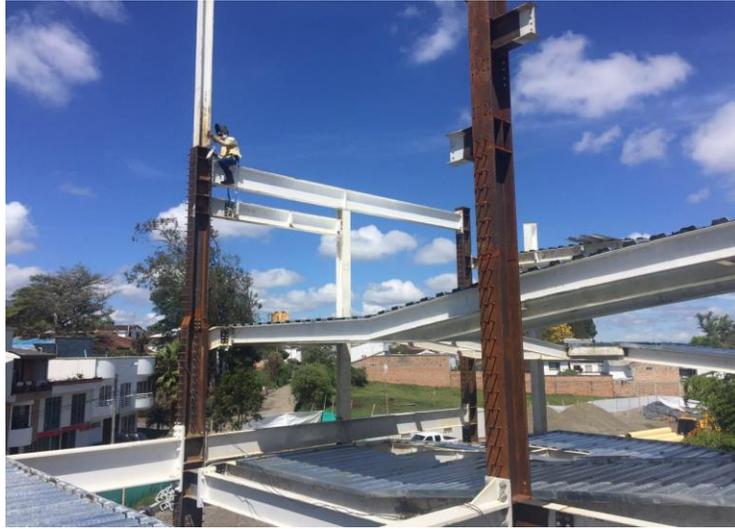
Figura 30. Izaje de vigas y viguetas. Fuente: Fotografía propia.

- Una vez está la columna en su lugar, se procede a ubicar las vigas portantes que amarran una columna a otra, y a su vez las viguetas que conectan a las vigas portantes. Ver Figura 30.

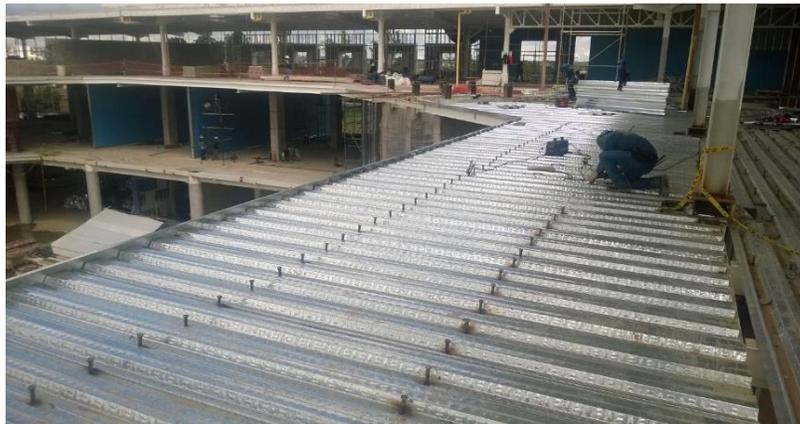
Figura 31. Instalación de conectores de cortante. Fuente: Fotografía propia.

- Se instalan elementos menores indicados en los planos y se deja listo para instalar la lámina colaborante, los conectores a cortante (studs), y el borde de losa.

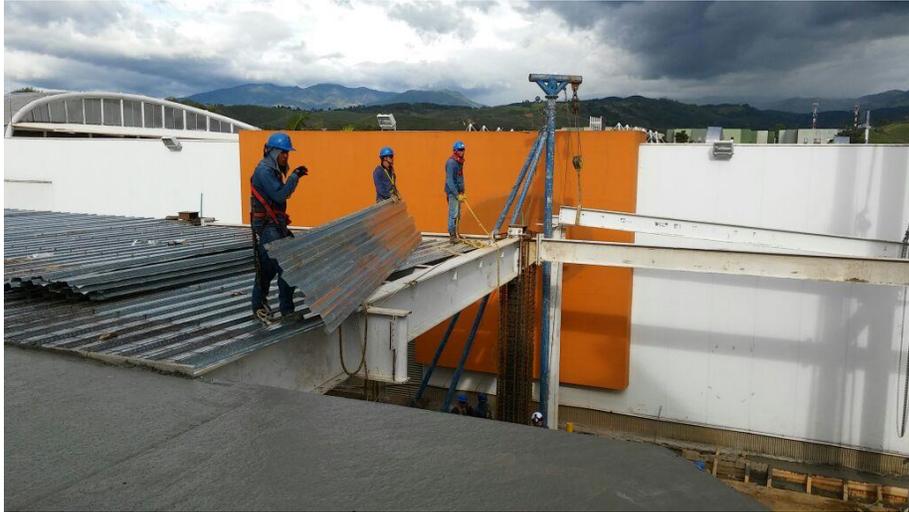
Figura 32. Instalación de steel deck. Fuente: Fotografía propia.

- La instalación de Steel Deck es realizado también por el personal de montaje y consta de la instalación de láminas de acero que tienen una serie de canales lo cual hace que la losa sea aligerada y crea una interacción entre el concreto y la estructura de acero haciendo que estos trabajen en conjunto.

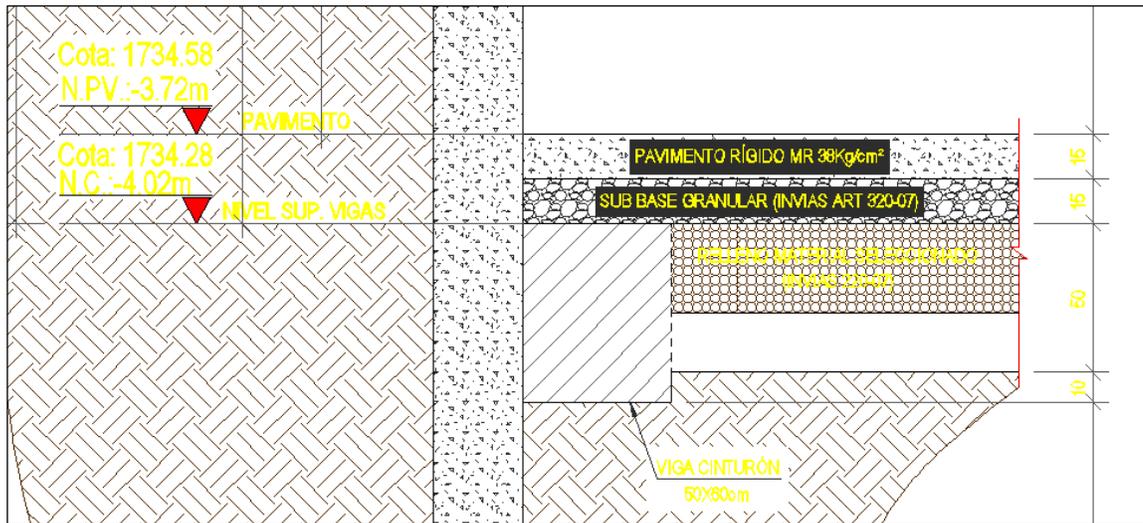
Figura 34. Componentes estructurales del pavimento. Fuente: Fotografía propia.

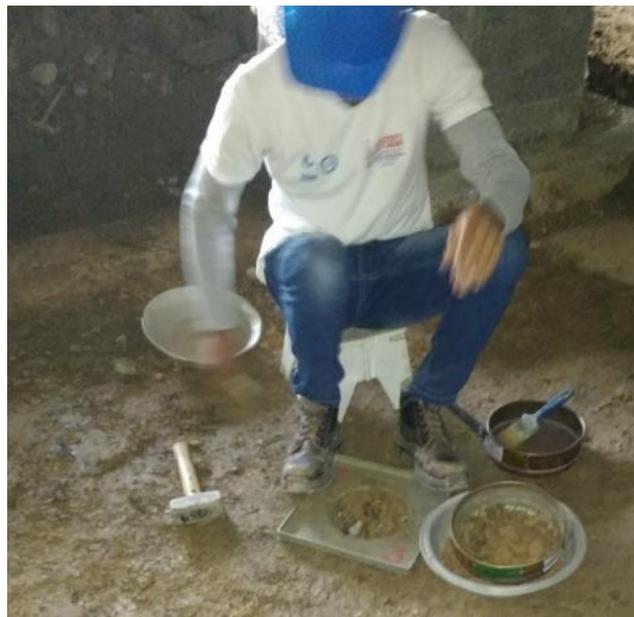
Figura 35. Ensayo de densidad y humedad Método cono de arena. Fuente: Fotografía propia.

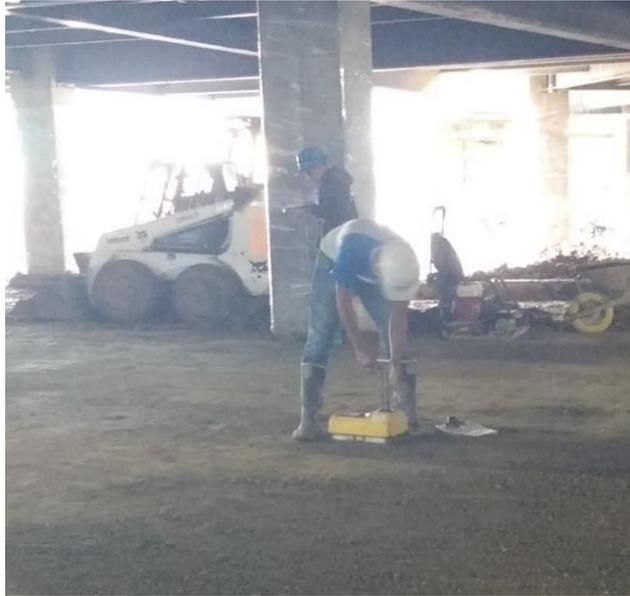
Figura 36. Ensayo de densidad y humedad con Densímetro Nuclear. Fuente: Fotografía propia.

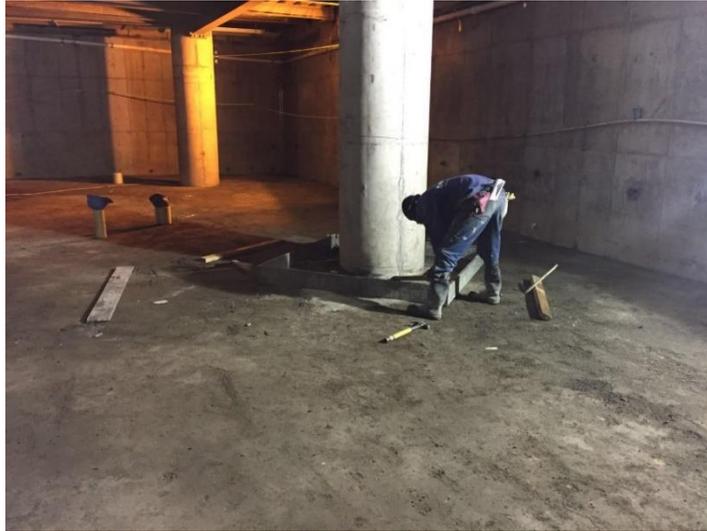
Figura 39. Formateado de losa para pavimento. Fuente: Fotografía propia.

1. Preparación de la zona a fundir lo cual conlleva realizar el encofrado de la zona, instalar malla electro-soldada como refuerzo adicional en los casos que se requieren, dilatar con poliestireno expandido (Icopor) los bordes donde se limite con elementos existentes como pantallas o barretes y humedecer la base.

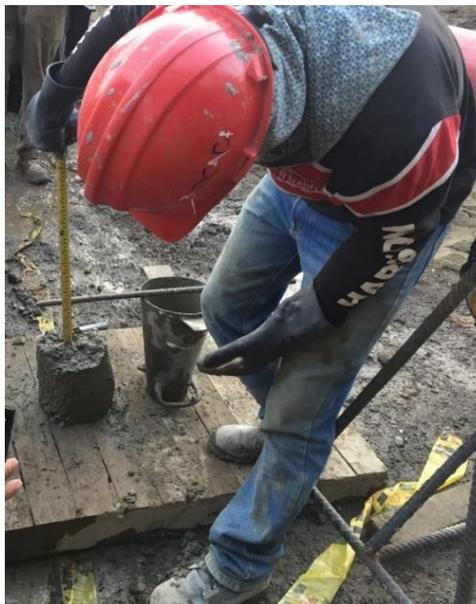
Figura 44. Ensayo de asentamiento Slump. Fuente: Fotografía propia.

2. La fundición se debe realizar iniciando por tomar el ensayo de asentamiento Slump para verificar si el concreto tiene la manejabilidad requerida o si por el contrario es necesario tratarlo con aditivos. Una vez esté en el punto que se requiere se toman las muestras para los ensayos de resistencia, en este caso briquetas; y entonces se inicia la fundición que en la mayoría de los casos se realizó empleando bomba.

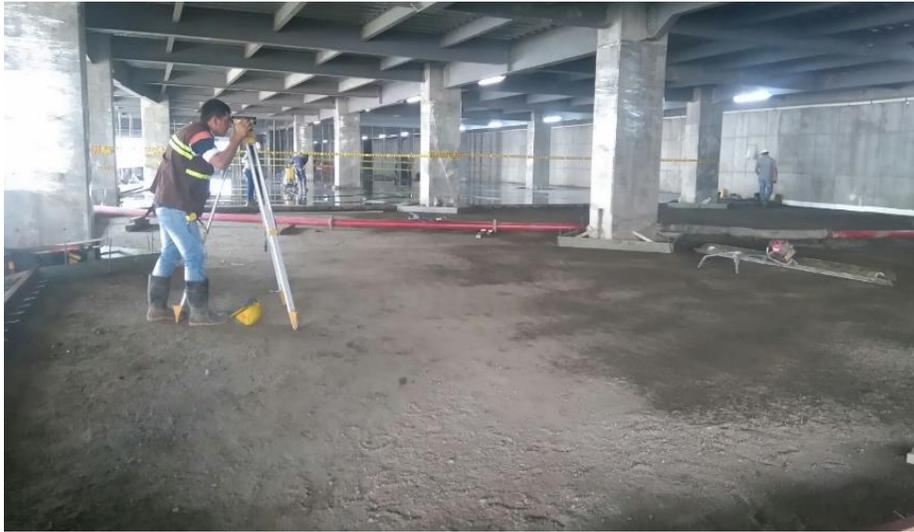
Figura 47. Nivelación fundición de pavimento. Fuente: Fotografía propia.

3. El nivel de la losa se debe tomar con nivel de precisión para garantizar uniformidad.

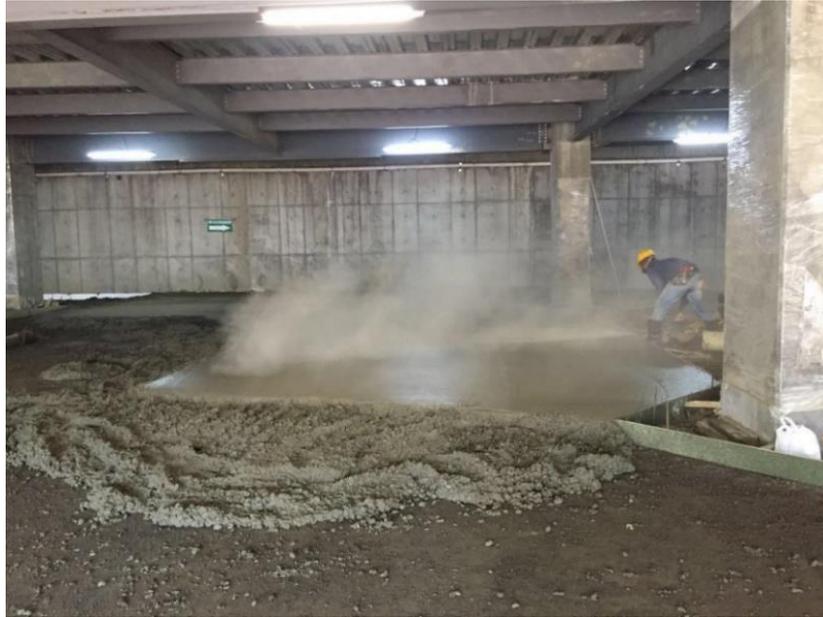
Figura 48. Aplicación del endurecedor Sika-Floor. Fuente: Fotografía propia.

4. Se realiza vibrado con regla vibratoria que ayuda a darle un acabado parcial y enrasar uniformemente la zona.
5. Para el tipo de acabado que se le dio al pavimento fue necesario aplicar un endurecedor, en este caso se usó sika-floor el cual se aplica cuando el concreto empieza a perder humedad pero aún no ha iniciado su fraguado. Este aditivo ayuda a que el concreto endurezca más rápido y a su vez le da el aspecto brillante que adquiere el pavimento luego de pasarle la maquina allanadora o helicóptero.

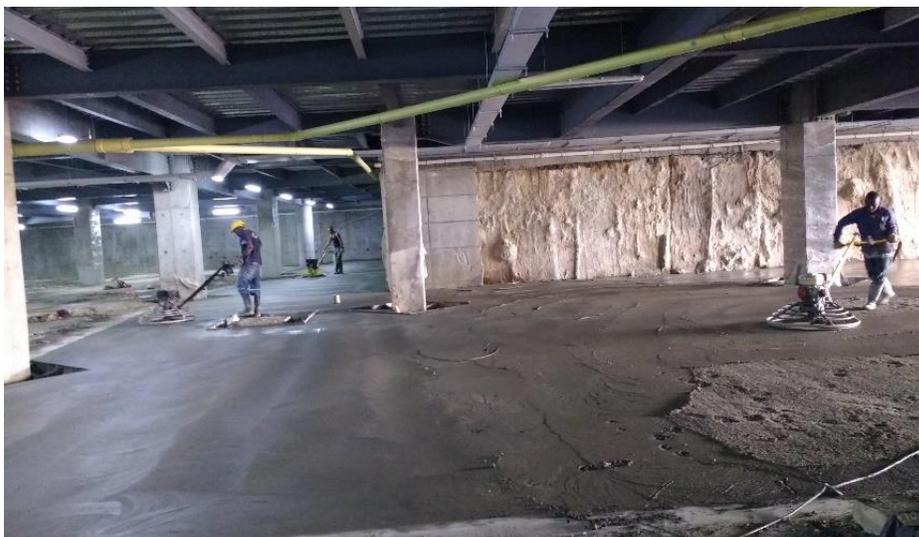
Figura 49. Acabado con helicóptero. Fuente: Fotografía propia.

6. El acabado con helicóptero debe iniciar cuando el endurecedor haya actuado sobre el concreto y la superficie este endurecida de tal manera que soporte tanto el peso del operador como el de la maquina allanadora. El proceso de acabado tarda aproximadamente una hora por cada 100 m² de pavimento.

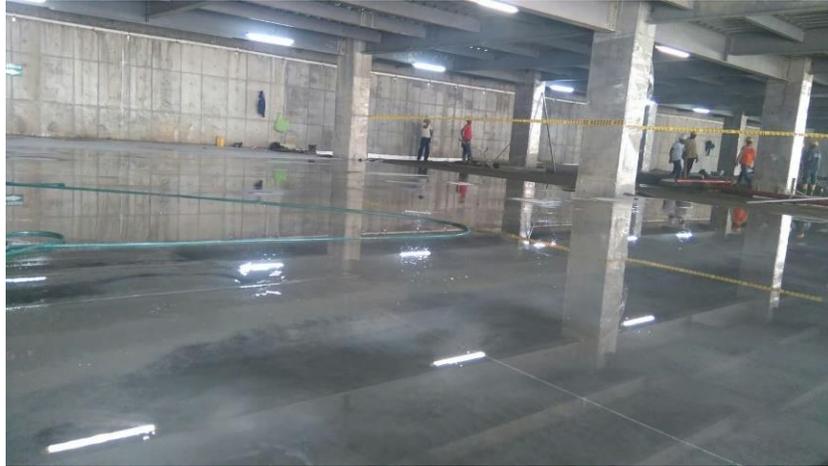
Figura 50. Curado de la losa de pavimento. Fuente: Fotografía propia.

7. Una vez el acabado esté listo se procede a realizar el curado de la losa de concreto rígido, en el caso del presente proyecto se realizó curado con agua ya que no había exposición directa al sol ni presencia de vientos que pudieran afectar la losa.

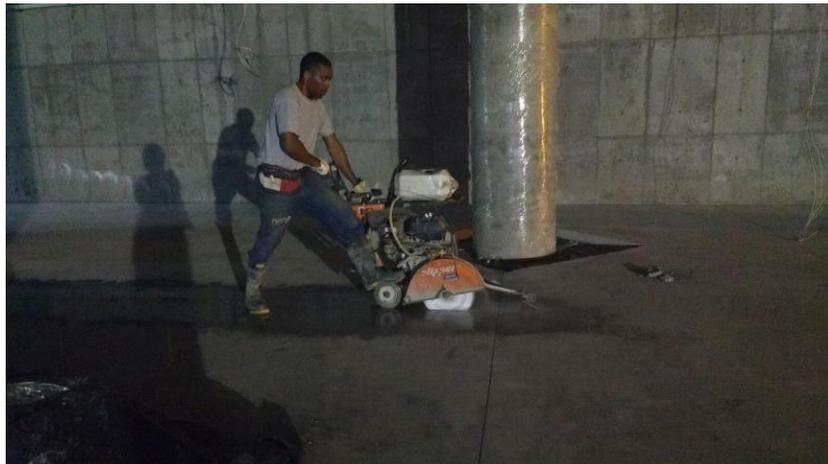
Figura 51. Corte juntas de dilatación. Fuente: Fotografía propia.

8. Los cortes de dilatación de la losa se deben hacer máximo 24 horas después de la fundición, y este se realizó por módulos de manera que cumplieran una relación largo/ancho menor o igual a 1,3 ($\frac{L}{H} \leq 1,3$); además la profundidad del corte de máximo 5 centímetros.

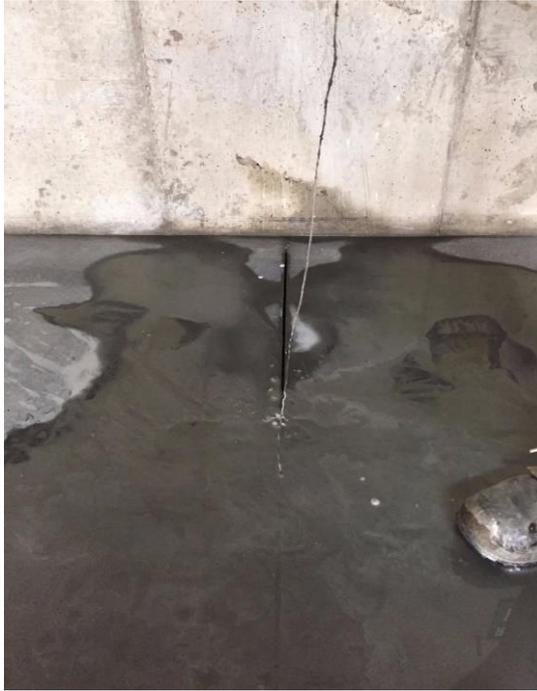
Figura 52. Chequeo profundidad de corte. Fuente: Fotografía propia.

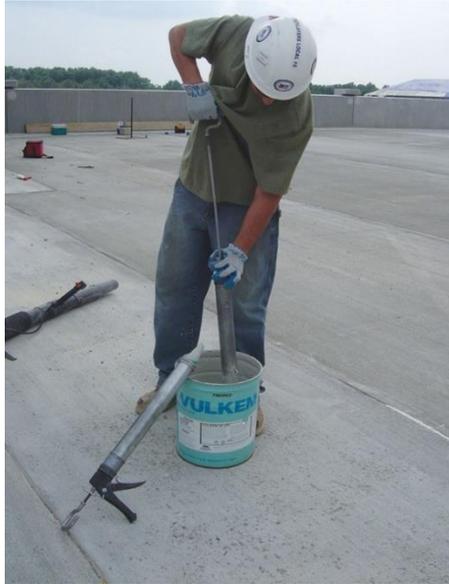
Figura 53. Sellante Vulkem 45. Fuente: Fotografía propia.

9. Las juntas de dilatación que se generaron con los cortes deben ser selladas en este caso se usó un polímero de Toxement llamado vulkem-45, este producto tiene la ventaja que se puede aplicar sin tener que esperar necesariamente a que la resistencia a los 28 días se desarrolle completamente, lo que es ventajoso para cumplir con plazos exigidos en obra.

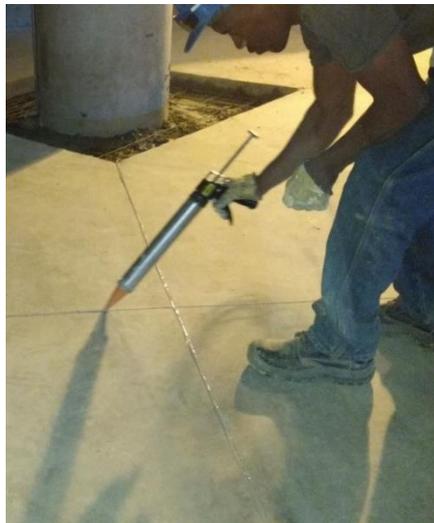
Figura 54. Aplicación del sellante de poliuretano. Fuente: Fotografía propia.

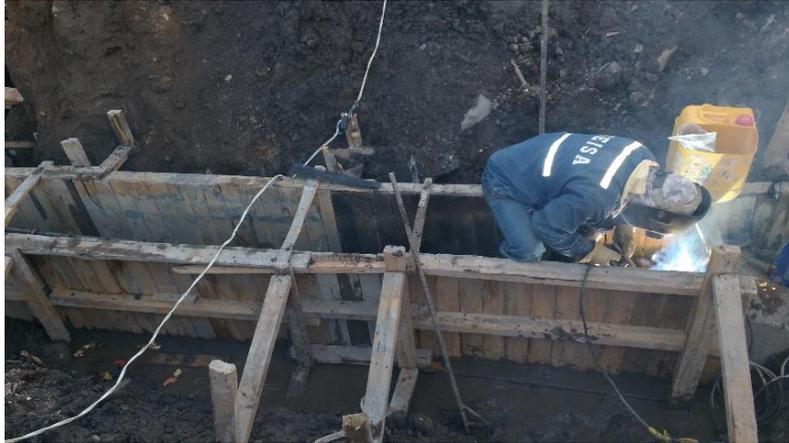
Figura 55. Soldadura de barras que no cumplen con el traslapeo mínimo requerido.
Fuente: Fotografía propia.

para una barra # 6 se manejó longitudes de soldadura de 12 cm, mientras que para una # 7 la longitud fue de 14 cm.

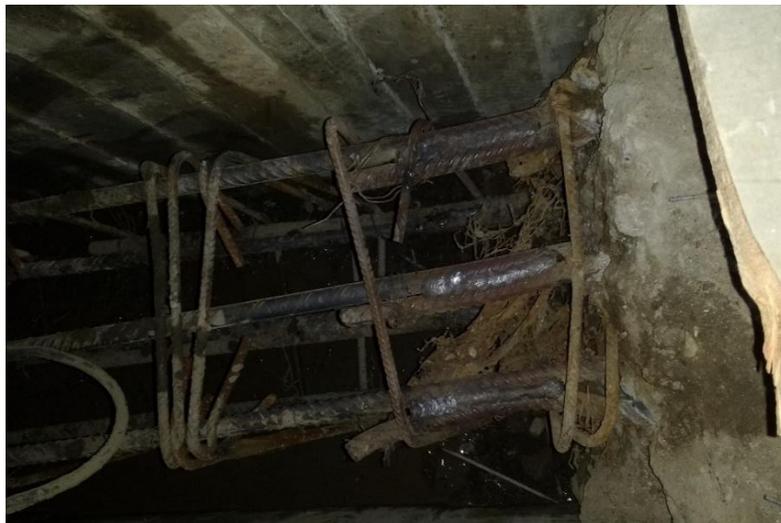
Figura 56. Cordón de soldadura en acero de refuerzo de vigas de cimentación que no cumplió con el traslapeo mínimo requerido. Fuente: Fotografía propia.

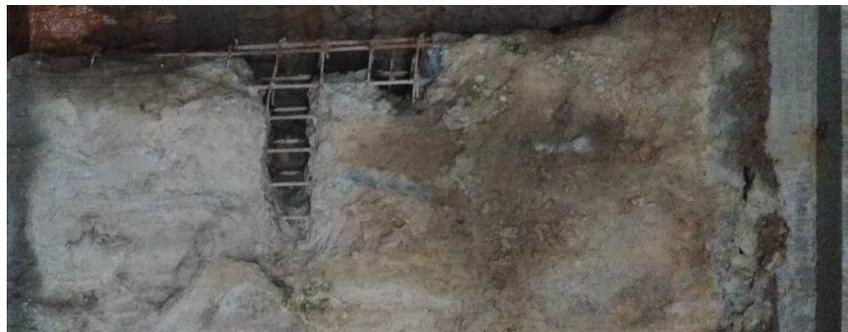
Figura 60. Elemento estructural que no cumple con el recubrimiento mínimo y con acero expuesto. Fuente: Fotografía propia.

Por cuestiones de trabajo en obra se presentó desplazamiento de formaleta en algunos elementos estructurales lo cual generó que quedara acero expuesto como se muestra en la figura 61. Este problema se solucionó mediante una reparación con un mortero de reparación especial para elementos estructurales (Sika-top).

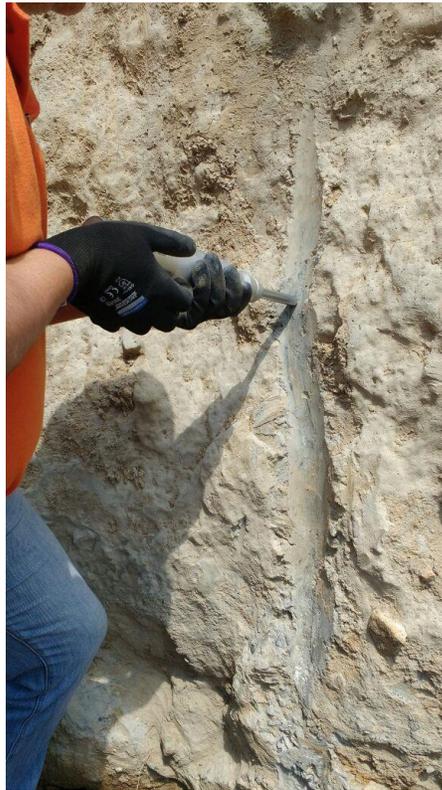
Figura 61. Prueba de resistencia del concreto con el esclerómetro. Fuente: Fotografía propia.

Hubo varios casos en los cuales los resultados de laboratorio evidenciaron que no se cumplió con la resistencia que debía tener el concreto. En estos casos hubo necesidad de realizar pruebas adicionales con esclerómetro y en algunos casos interventoría pidió extraer núcleos del elemento ya construido. En todos los casos el resultado de la resistencia fue favorable cumpliendo con la exigencia solicitada para dicho elemento.

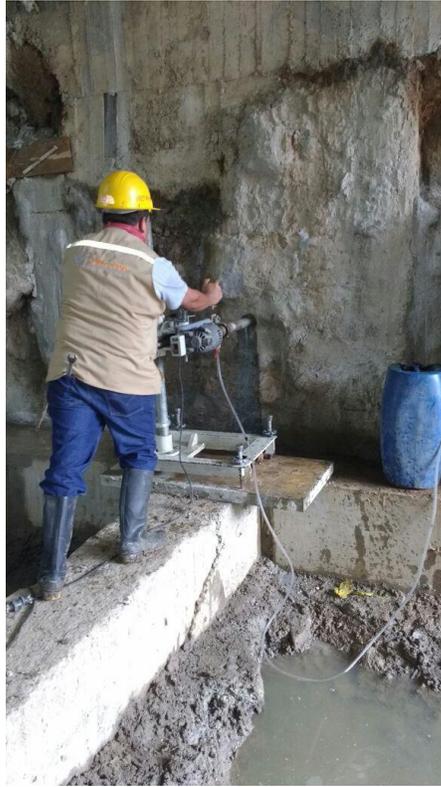
Figura 62. Extracción de núcleo en barrete. Fuente: Fotografía propia.

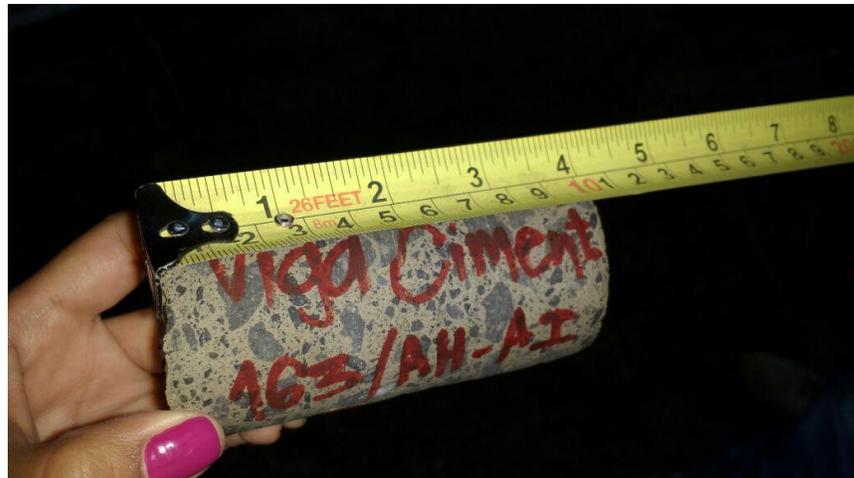
Figura 63. Núcleo de 10 cm para prueba de resistencia del concreto en una viga de cimentación. Fuente: Fotografía propia.
