**AUXILIAR DE RESIDENCIA DE OBRA EN LA CONSTRUCCION DE LA “URBANIZACION RESERVA DE LA CANDELARIA”, EN EL MUNICIPIO DE PITALITO (HUILA)**

**UNIVERSIDAD DEL CAUCA  
FACULTAD DE INGENIERÍA CIVIL  
DEPARTAMENTO DE GEOTECNIA  
POPAYAN  
2017**

**Informe Presentado Para Obtener El Título De  
Ingeniero civil**

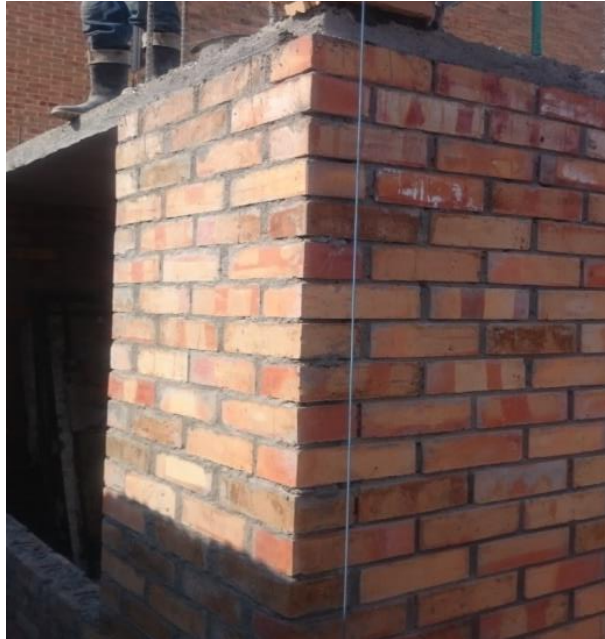
Imagen 3: Localización y replanteo mampostería estructural.

En la construcción del condominio URBANIZACION RESERVA DE LA CANDELARIA los encargados de localizar cada punto fueron los oficiales de obra, teniendo mucho cuidado y precisión. El pasante como auxiliar del residente supervisó este proceso, aprobando cada punto localizado, cada medida y cada trazo. Cuando se presentó algún altercado se le hizo saber al ingeniero residente quien es el encargado de corregir las dudas. Por otro lado siempre se tuvo buena disposición ante cualquier duda o sugerencia de los oficiales y ayudantes para la buena localización de la mampostería factor muy importante para cumplir con los diseños estructurales. Este proceso se realizó teniendo puntos referenciados desde el primer piso, se subieron a los bordes extremos de cada losa, se templaron hilos, y con la ayuda de la plomada se marcaron todas las líneas necesarias para localizar todo elemento estructural de los muros, se localizó cada elemento estructural que iba en cada losa de entrepiso previamente fundida.

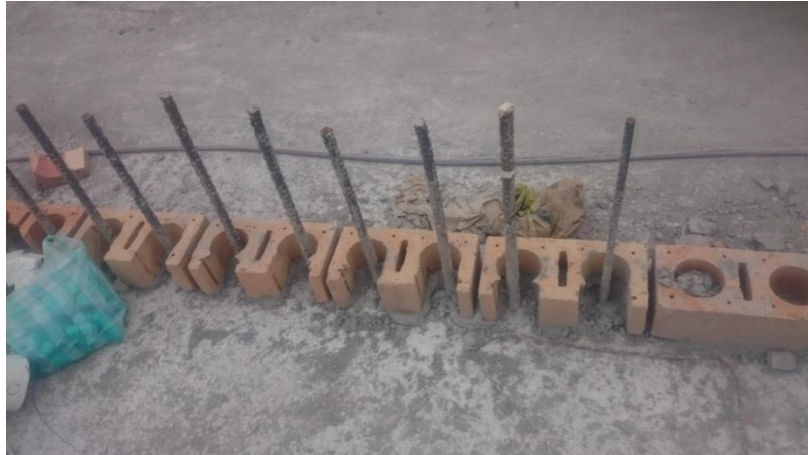
Imagen 4: Localización y forme muros estructurales.

Es de mucha importancia que la obra cuente con una cortadora, para realizar los cortes a los ladrillos, en medios, en lo que ellos llaman ratoneras sencillas y dobles, con el fin de amarrar las varillas de las dovelas también se realizan los cortes para que los eléctricos y los hidráulicos, puedan desarrollar su trabajo en la instalación de la tubería y cajas para los accesorios eléctricos.

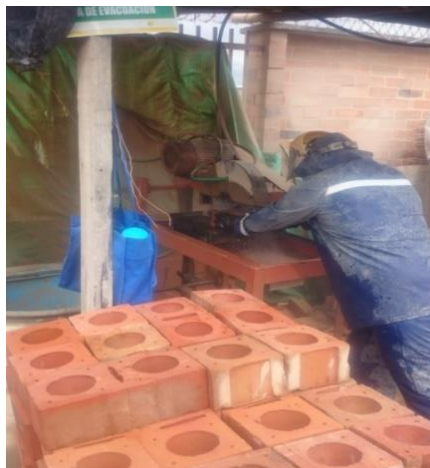
Imagen 5: Cortadora de Ladrillo.

Los cortes se realizan a medida que la obra lo va requiriendo, el auxiliar de ingeniería junto con el residente hs, son los encargados de que el cortador cumpla con los requisitos de seguridad, y que utilice los elementos de protección, con el fin de evitar un accidente.

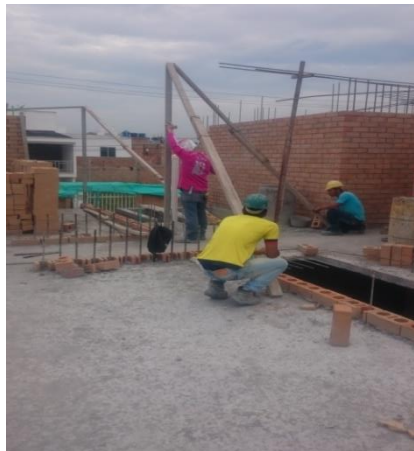
Imagen 7: instalación de los codales a plomo

Una vez se ha realizado el replanteo con la hilada de formación, se procede a pegar la mampostería estructural, es de mucha importancia saber instalar los codales a plomo y con las medidas de las hiladas de la mampostería.

La instalada de los codales y la marcada de las hiladas estuvo bajo la responsabilidad de un oficial de obra y su respectivo ayudante, supervisado por el pasante de manera que cumpla con los diseños arquitectónicos.

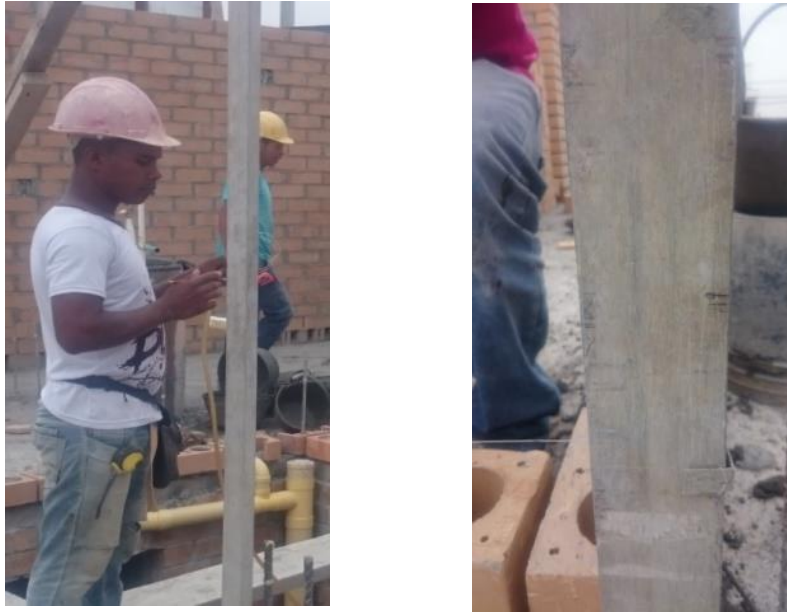
Imagen 8: Marcación altura de las hiladas de la mampostería en los codales

La pega de cada muro estructural estuvo a cargo de un oficial y un ayudante practico, quien es el encargado del revite, (que es el mortero de pega que se pone entre dos ladrillos), de los muros, supervisado por el pasante de manera que el hilo quede puesto de manera que cumpla con los planos estructurales, respetando las distancias y medidas de diseño. Se supervisó la correcta armada de los muros siguiendo los diseños estructurales al pie de la letra.

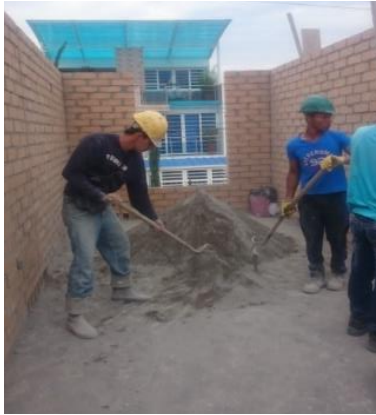
Imagen 9: Mezclado de mortero de pega

El auxiliar de ingeniería fue el encargado de pedir el cemento, arena, ladrillo y varilla grafilada en acero de 5mm de diametro, de estos muros estructurales, la arena se debe de pasar por una saranda con el fin de desechar los sobretaños que pueda tener la arena y cumplir con las proporciones de mezclado, (por cada bulto de cemento 6 valdes de pintura de 5 galones de arena), y agua de tal manera que el mortero de pega quede pastosos y facil de manejar, cumpliendo con la adecuada homogeneidad de la mezcla.

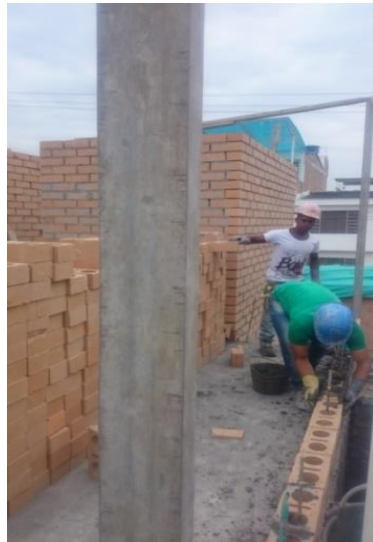
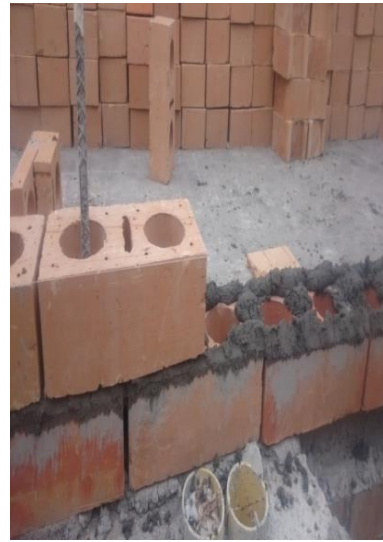
Imagen 10: Pega de mampostería estructural

Una vez se tiene la mezcla lista se procede a armar los muros estructurales siguiendo las marcas de los hilos en los cordales que ya se encuentran aplomados y con las escuadras que requiere el diseño estructural.

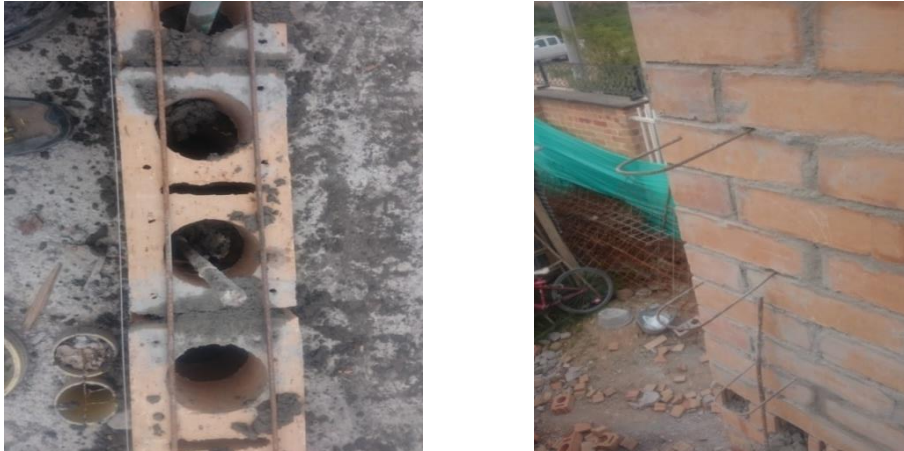
Imagen 11: Colocación Grafil

Estructuralmente los muros deben de amarrarse con varilla grafilada en acero de 5mm de diametro, cada 3 hiladas de ladrillo, se chequeo que se estuviera cumpliendo por parte de los pegadores con este requisito estructural, en las partes donde van muros pequeños, (mochetas), se dejan pelos de varilla grafilada en acero de 5mm de diametro.

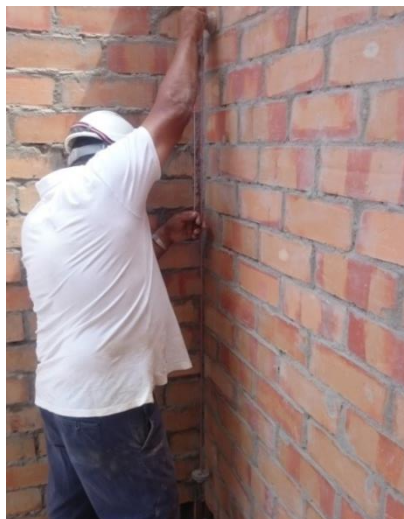
Imagen 12: Chequeo de los plomos y medidas de los muros estructurales.

En el momento que el muro estructural quedo amarrado, se volvió a chequear por parte del auxiliar de ingeniería si cumple con el mortero de pega que se pone entre dos ladrillos, medidas, escuadras, limpieza y plomos, si cumple se le entrega al interventor para la liberación de el muro y puedan empezar a alistar los doveleros el hierro y los agujeros donde se vaciara el mortero estructural si no cumple se rechaza con escuadra medidas y plomos el muro se rechaza, de tal manera es necesario tumbarlo y volverlo a hacer. Siempre se tuvo el cuidado para que el grafil se instalara correctamente cada 3 hiladas como lo requiere el diseño estructural.

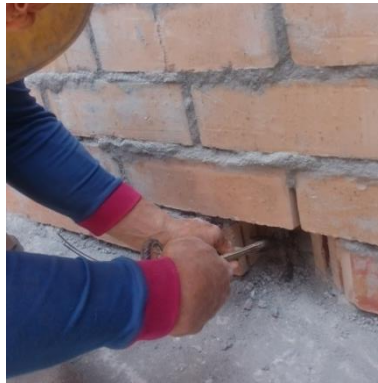
Imagen 13: limpieza y amarre de dovelas.

Después de que los muros se entregan para su liberación, se procedió a alistar los agujeros donde se van a fundir las dovelas. Un oficial y su ayudante son los encargados de alistar y armar cada elemento donde quedaran fundidas las dovelas como elemento estructural, para su limpieza se utiliza una varilla número 4, de aproximadamente 3,0 metros de largo para poder limpiar las rebabas de la pega de los muros que se pueda encontrar en los agujeros de los ladrillos, por donde va la dovela. El auxiliar supervisó la correcta limpieza de cada elemento.

Una vez limpios los agujeros se procedió al amarre de las varillas y cerrado de las ratoneras de las dovelas, se realizó la ubicación, con la ayuda del auxiliar, según el plano estructural, de cada varilla de 3,0 metros de largo cumpliendo con el traslapo.

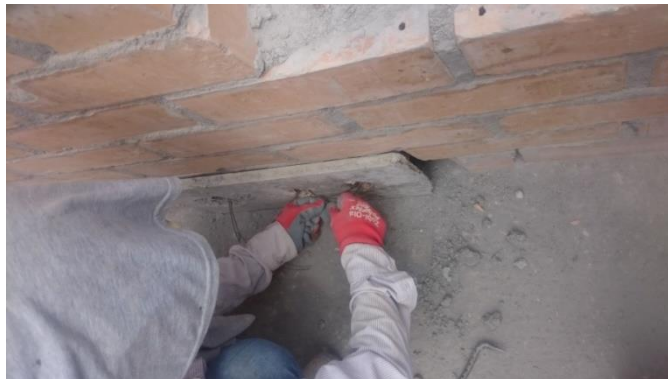
Imagen 14: sellado de ratoneras.

Cuando las varillas esten amarradas las ratoneras selladas y completamente limpio, se procedio a su revision una por una por parte del auxiliar y con la ayuda de los planos, chequeando sus dimensiones limpieza amarre y ubicación, y se le informa al director de obra para su liberacion y poder fundir.

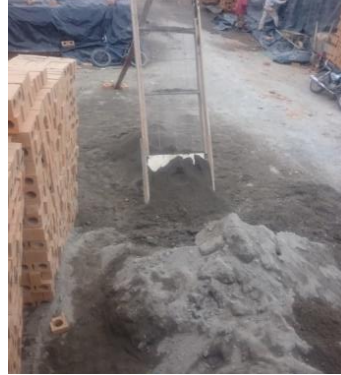
Imagen 16: alistamiento de arena para fundición de dovelas.

Es de mucha importancia utilizar un aditivo plastificante, en la obra se utilizó sikafluid, ya que se requiere que el mortero de las dovelas sea muy fluido y que por ser uno de los elementos fundamentales de la estructura sea de muy alta resistencia, en cada bache se debe dosificar la cantidad de aditivo plastificante por parte del auxiliar.

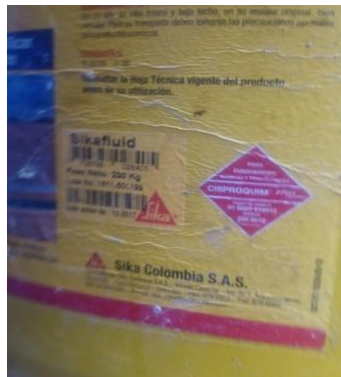
Imagen 17: Aditivo plastificante, Sikafluid.

El Sikafluid, es un aditivo plastificante reductor de agua, como su nombre lo indica sirve para que la mezcla quede muy fluida y permite reducir la relación agua cemento en el mortero.

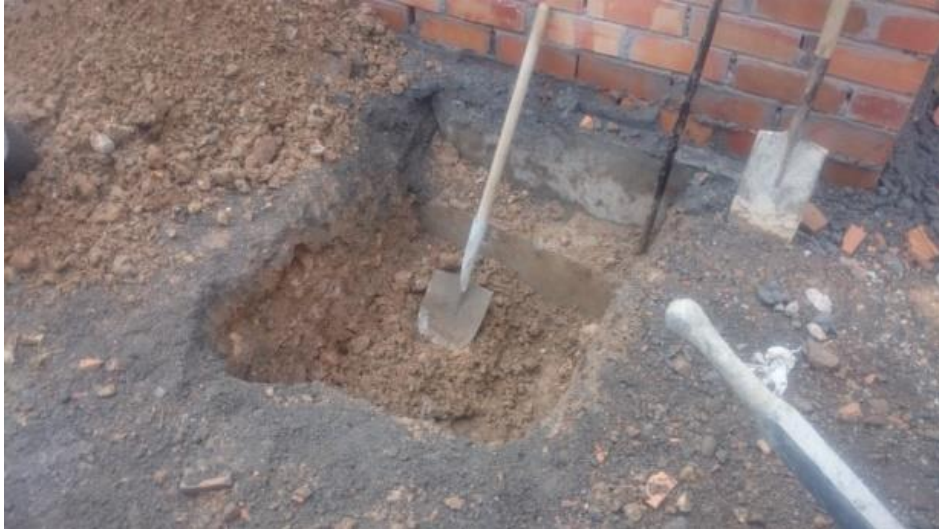
Imagen 18: excavación para la fundición de los muertos para anclaje de andamios.

una estructura de andamios, que deben de estar muy bien instalados, el auxiliar de ingeniería revisó que estos fueran seguros y que no perjudicaran ni a los trabajadores, ni al elemento estructural, para ello se fundieron unos muertos en piso para su anclaje y a cada losa se dejó unos pelos para poderlos soldar a esta.

Una vez fundido el muerto, se armaron los andamios y se aseguraron a este, de tal forma que cumpla todas las normas de seguridad para proteger la vida del plomero y de los trabajadores en general, el auxiliar junto con el Hs de la empresa verifican los amarres y anclajes de los andamios que tengan las tijeras y que los tablonces esten completamente asegurados y la pluma asegurada y en perfecto funcionamiento.

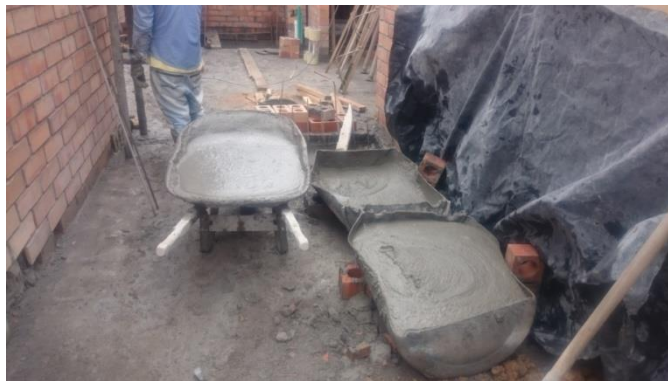
Imagen 20: Carreteo hasta canoas mortero para dovelas.

Con las herramientas y los materiales listos procedimos a la fundición de las dovelas, se prepara el mortero fluido de alta resistencia en una proporción 1:3 (uno de cemento por tres de arena en proporción de volumen suelto). Se deben de remojar los agujeros de las dovelas antes del vaciado del mortero. El mortero se carreteo hasta unas canoas en forma de canoas, para poder tomarlo con baldes y sea más fácil su vaciado por los agujeros de los ladrillos estructurales que son de 12 centímetros de diámetro aproximadamente.

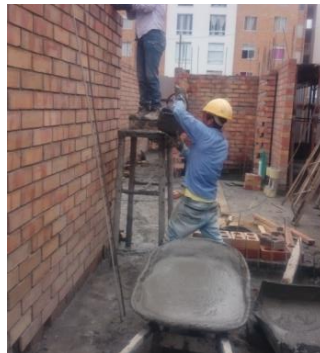
Imagen 21: fundición de dovelas.

En la fundición se supervisaron las correctas proporciones de mezcla, para que cumpliera con una resistencia adecuada, también se supervisó que el dovélero con la ayuda de una varilla densificara la mezcla chuzándola para que saliera el aire, para que la mezcla quedara bien aplicada y no presentara ningún vacío, y que la varilla quedara lo más centrada posible. Una vez terminada la fundición se volvió a verificar los plomos de los muros fundidos y en caso de que se hubiera desplomado, se mandó a ajustarla utilizando los gatos metálicos. Se supervisó hasta que el elemento quedara totalmente aplomado.

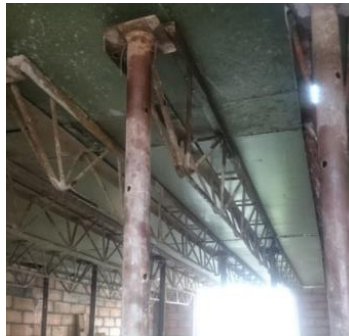
Imagen22: Encofrada de losa de entrepiso.

La encofrada de la losa estaba a cargo de dos oficiales de obra, con sus respectivos ayudantes. El primer paso fue pasar los niveles (con una manguera de niveles), partiendo de un nivel aleatorio, se armaron los gatos metálicos y a medida que se encofró, se les asignó a estos la altura de entrepiso, subiendo o bajando el gato metálico.

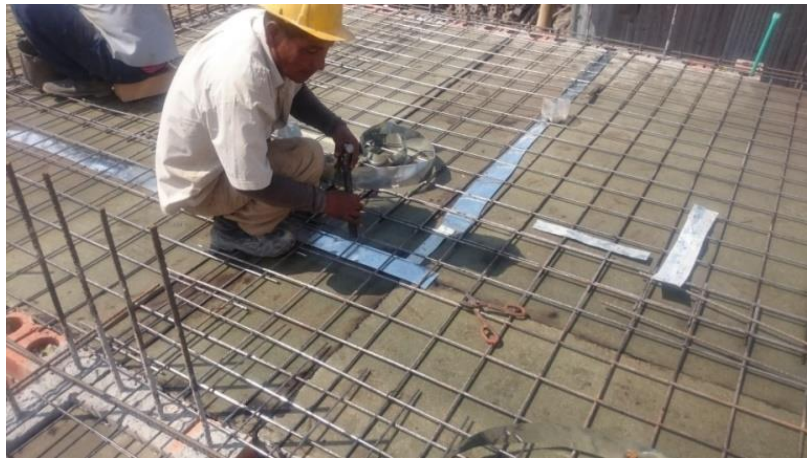
Imagen 23: Sellado de juntas entre tableros

El auxiliar de ingeniería chequeó que cada tijera, tuviera su pin amarrado al gato metálico, y que cada gato metálico tuviera su pin amarrado a las cerchas, para que todo el encofrado actúe de manera monolítica.

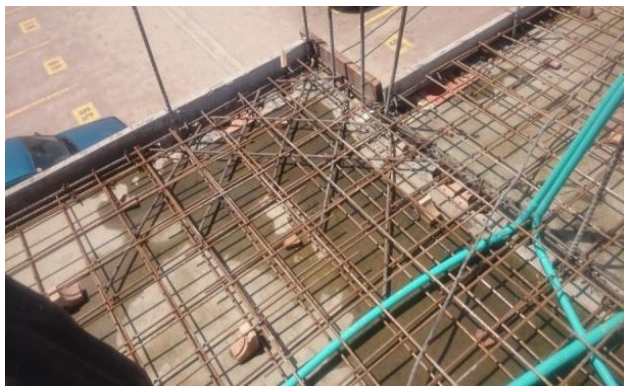
Imagen 24: Armada de losa de entrepiso.

Para este proceso, primero se determinó los cortes de la malla. La localización se hizo de acuerdo al diseño, teniendo mucho cuidado en que cada malla de refuerzo y temperatura se ubicara en su lugar.

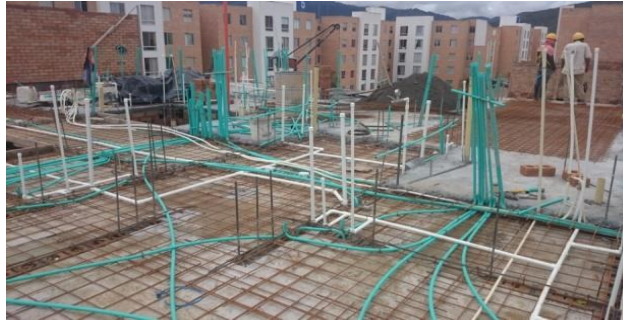
Imagen 25: Hierros de losa de entrepiso.

Una vez ubicada las mallas en la losa maciza de acuerdo a los planos, se procedió a colocar “panelas” echas de corte de ladrillo, que levantaron los elementos estructurales de la losa, y le dieron el recubrimiento adecuado.

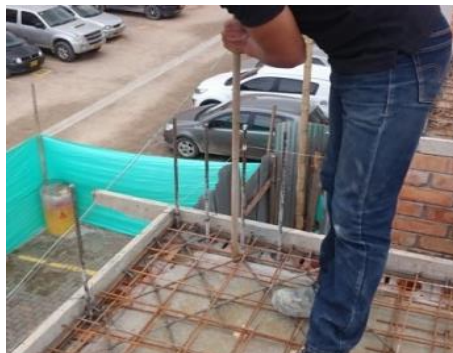
Imagen 26: Chequeo de niveles y liberación de losa.

Antes de empezar la fundición, el auxiliar de ingeniería revisó los niveles y cada uno de los elementos estructurales y se pidió la liberación por parte del supervisor de la obra quien dio el visto bueno en general a la losa. Cuando hubo algún altercado, o no se mostró conforme con algún detalle de la losa se informó al director de obra.

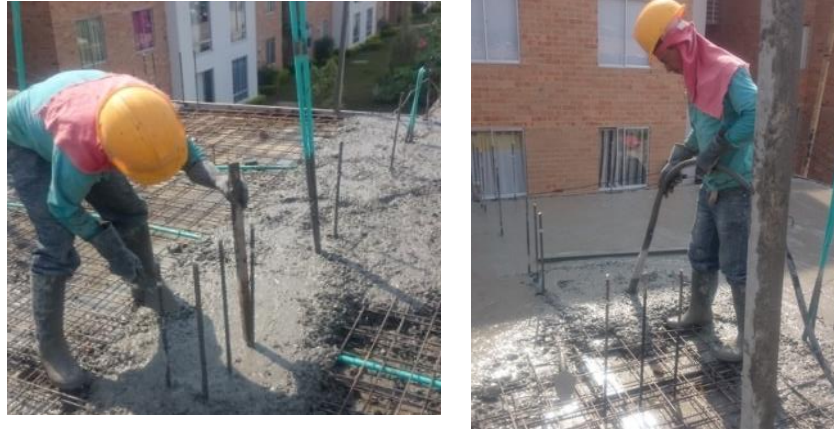
Imagen 28: Fundición de losa de entrepiso.

Dos oficiales fueron los encargados de tallar y nivelar la losa. El auxiliar de ingeniería estuvo presente en todas las fundiciones, supervisó que el concreto se aplicara correctamente. Además de esto supervisó que la tallada de la losa se hiciera acorde con los niveles pasados previamente. En algunos casos surgieron inconvenientes que llevaron a parar la fundición, por lo que fue importante la participación del auxiliar de ingeniería que comunicó y revisó el inconveniente junto al director de obra y buscaron la mejor solución que permitió restablecer la fundición.

En la obra siempre se fundió una pacha de 2 apartamentos, por lo que fue necesario aplicar sikadur 32, para unir concreto viejo al nuevo. Una vez la losa va endureciendo es necesario aplicar agua suficiente para controlar los agrietamientos en la losa

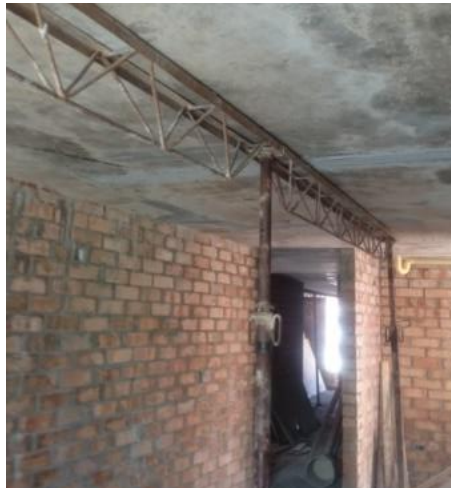
Imagen 30: Cerchas y gatos que se dejan en las losas

Por otro lado, el auxiliar de ingeniería chequeó que todos los tableros, gatos, cerchas y tijeras se desencofraran con el mayor cuidado, para que estos equipos se reutilizaran en la siguiente encofrada de losa.

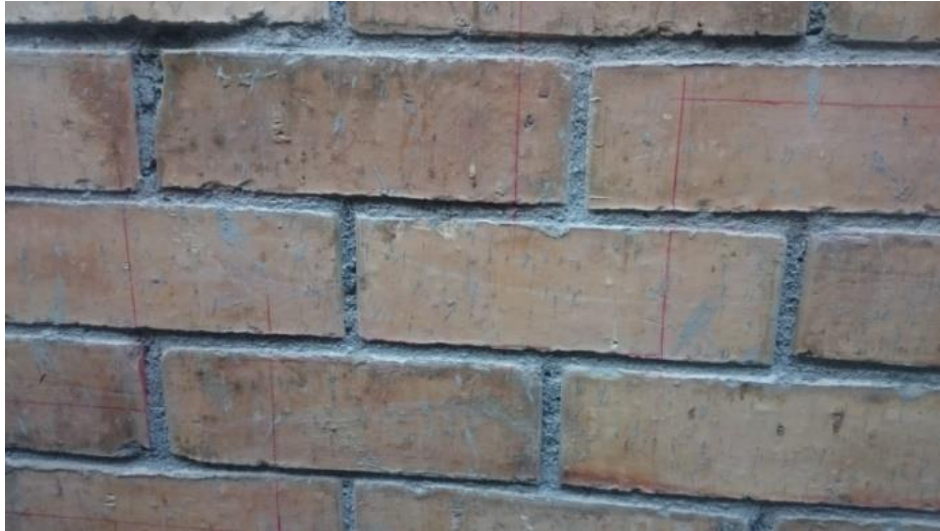
Imagen 31: marcación escaleras.

obra con su respectivo ayudante, siempre con la asesoría del pasante, quien supervisó que todo se realizara de la manera adecuada. El auxiliar de ingeniería aprobó, cada línea marcada, siempre siguiendo los diseños estructurales y de los aportes y sugerencias que recibió del director de obra.

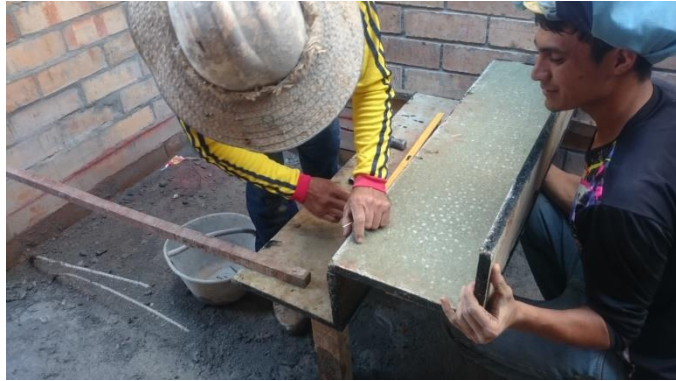
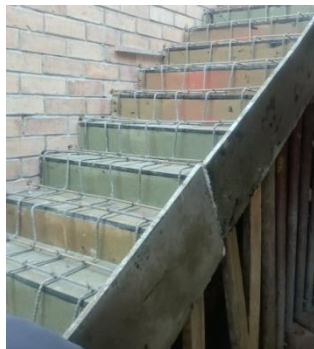
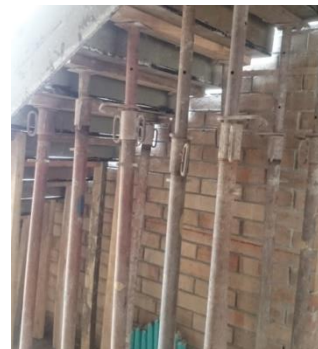
Imagen32: formaletia y armada de aceros de las escaleras.

Cuando ya se armaron las escaleras, y antes de la fundición, se colocaron las “panelas” de concreto, debajo de los aceros, para que le den el recubrimiento adecuado a estas.

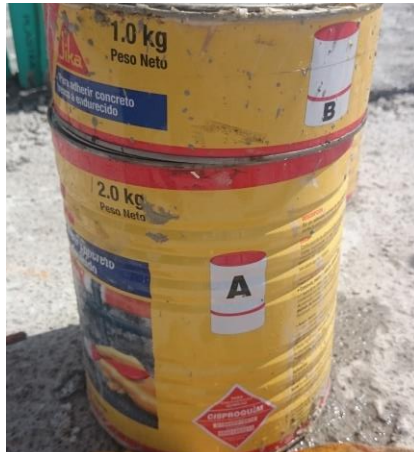
Imagen33: Sikadur 32.

Para la fundición de las escaleras se utilizó la misma proporción, 1:2:3 ( uno de cemento por dos de arena y tres de grava triturada proporción en volumen suelto), para preparar el concreto esta proporción surge del diseño para obtener una resistencia de 3000 psi, para unir el concreto de la viga viejo con el nuevo de las escaleras se utilizó también Sikadur-32, este producto viene en presentación de 3 kilogramos y para su preparación se debe de mezclar el producto A con el B, se agita bien estos dos componentes y se aplica sobre el concreto viejo o endurecido libre de polvo, una vez ya este regado homogéneamente el producto se funde el concreto nuevo sobre él.

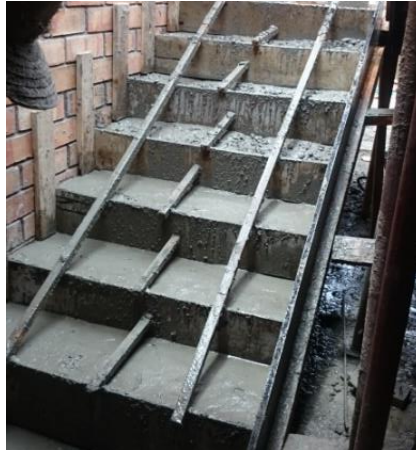
Imagen 34: Fundición de las escaleras.

En la fundición se supervisaron las correctas proporciones de mezcla, para que cumplieran con la resistencia adecuada, también se supervisó la correcta ejecución del vibrador, para que la mezcla quedara bien aplicada y no presentara ningún vacío, o por el contrario, se segregara si se vibraba demasiado. Una vez terminada la fundición se verificó el nivel de las escaleras. La formaleta se deja 8 días y los gatos con cerchas se dejan por lo menos 28 días.

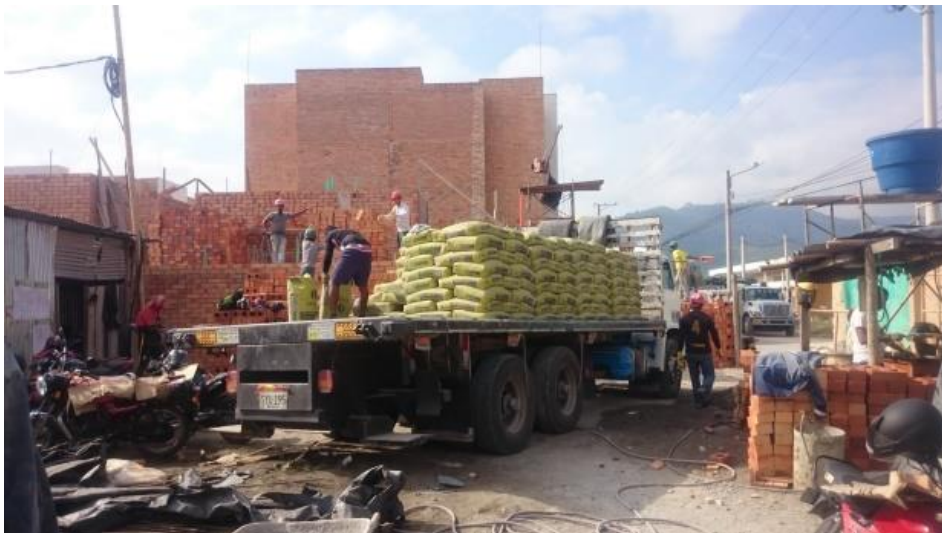
Imagen35: Cemento

reducir la circulación de aire. Se cubrieron con plástico impermeable sin apoyarlos contra los muros. Los sacos de cemento tipo 1 (uso general) utilizados fueron de la empresa ARGOS S.A.

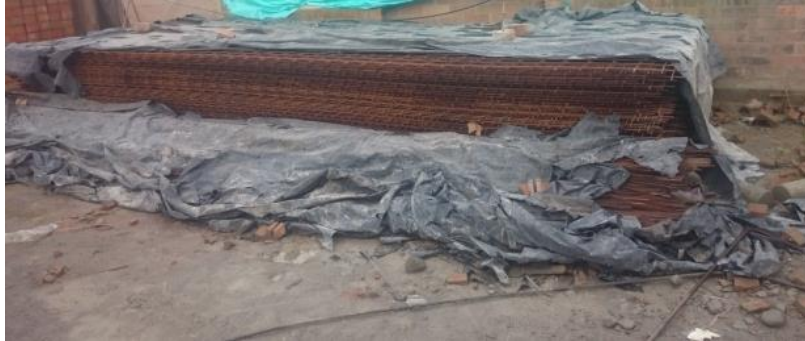
Imagen 36: acero

2. El acero de refuerzo se almacenó en un cuarto donde no hubo probabilidad de contacto con materiales que le generaran contaminación. El acero se almacenó elevado del piso para protegerlo del agua, teniendo en cuenta que el agua le puede causar corrosión con el paso del tiempo. Cuando se requirió subir muchas varillas a los pisos donde se requería armar elementos estructurales, estas se ubicaron sobre tableros, en algunas ocasiones

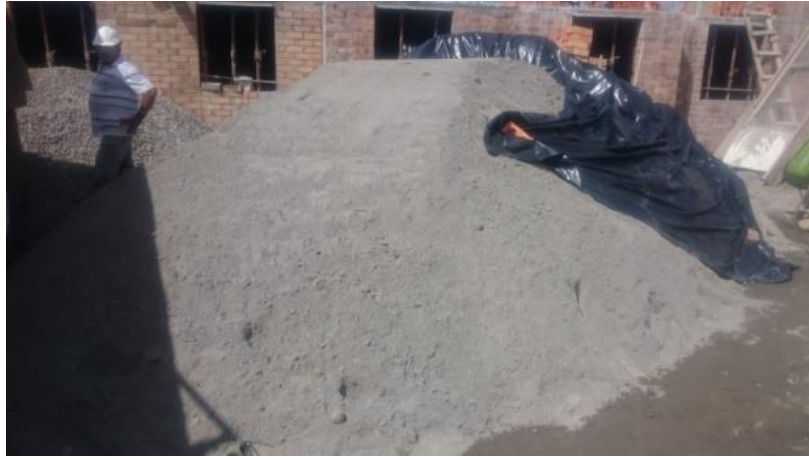
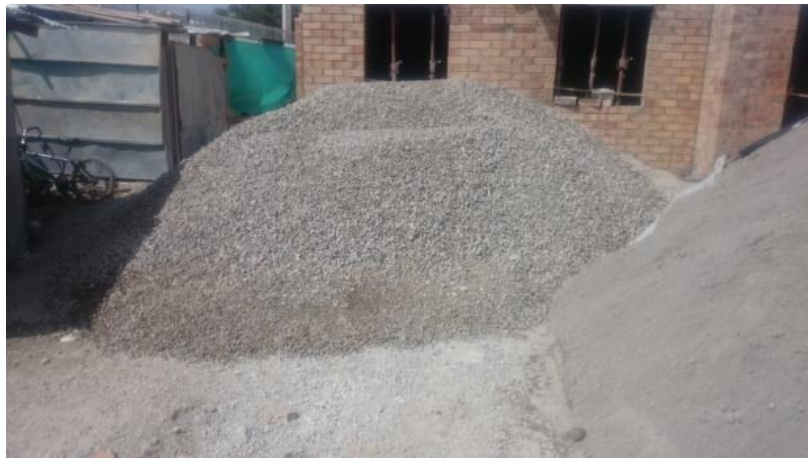
Imagen 37: Agregados.

3. Teniendo en cuenta que el concreto está constituido en un alto porcentaje de agregados de 50 a 83% en volumen suelto, se aseguró que la arena y triturado que se utilizaba en la obra fueran almacenados y manejados de tal manera que sea mínima la segregación (separación del material en fracciones) y la contaminación con sustancias perjudiciales, así el triturado siempre se descargó en un área plana. Cuando se subió material en la pluma se limpió muy bien el bache de carga, la carretilla en que se transportaba y el área donde se descargaron los agregados. Los agregados eran suministrados a la obra por la empresa LEON AGUILERA, que garantizaron la calidad de los materiales y entregaron a la obra los ensayos de: Análisis granulométrico de los agregados, desgaste en la máquina de los ángeles, terrones de arcilla y partículas deleznable en los agregados, cantidad de material fino que pasa por el tamiz No 200 en los agregados entre otros.

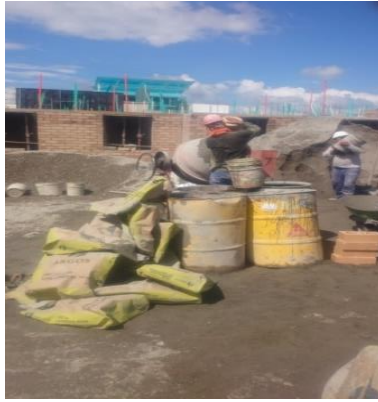
Imagen 38: Agua.

4. El agua que se utilizó para la preparación del concreto es del acueducto y se almacenaba en tinas. Se verificó que el agua no se contaminará y que la utilización fuera la adecuada en las mezclas preparadas en obra, de tal manera que cuando se hidrató el cemento no presentó ninguna alteración. El agua que se utilizó para la preparación de mezcla en el condominio URBANIZACION RESERVA DE LA CANDELARIA es un agua limpia y NO acida. el cual es aceptable.

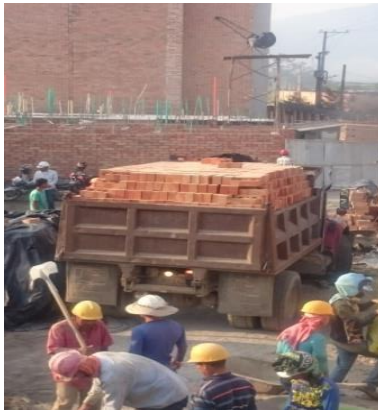
Imagen 39: Ladrillo estructural

5. El sistema constructivo es mampostería estructural, por lo tanto la calidad del ladrillo es muy importante, Pitalito es rica en arcillas por lo tanto hay muchas ladrilleras y de muy alta calidad debido al material, la constructora LEON AGUILERA, tiene su propia ladrillera y fabrica un ladrillo de alta calidad que se distribuye y comercializa en Neiva, Pitalito y muchos municipios del Huila, el sistema constructivo arquitectónicamente cuenta con las fachadas de ladrillo a la vista, y por lo tanto su cuidado, para no despigarlo, es importante el buen manejo y almacenamiento, el auxiliar estuvo muy atento al descargue y carreteada y colocación del ladrillo estructural.

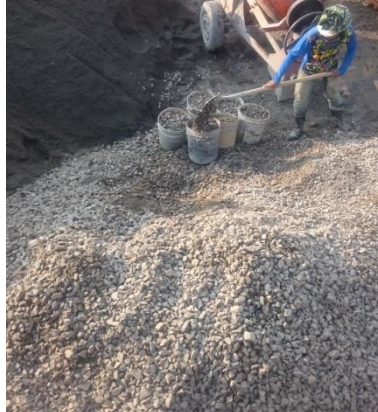
Imagen 40: Mezcla de concreto.

mecánica) estableciendo controles rigurosos y permanentes de calidad de los materiales, de las mezclas y de la resistencia obtenida como lo establece el código NSR-10.

De acuerdo con la dosificación dada en el diseño de la mezcla, se procedió a determinar la equivalencia en volumen para facilitar la medición. En la obra se utilizaron baldes plásticos de pintura que miden aproximadamente la proporción de arena y triturado necesarios por cada bulto de cemento, dos baldados hacen un bulto de cemento, por lo tanto 4 de arena y 6 de grava, para conseguir la dosificación de diseño 1:2:3, (uno de cemento dos de arena y tres de grava triturada, proporción en volumen suelto). El agua se controló indirectamente con la prueba de asentamiento( de tres pulgadas), según diseño.

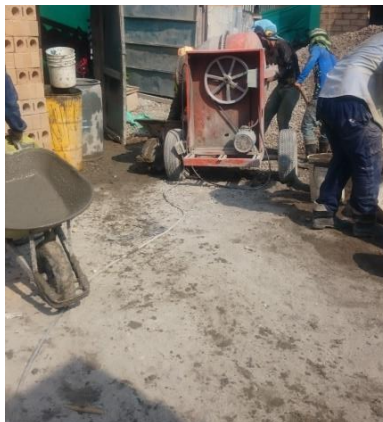
Imagen 422: Preparación de equipo.

6. La limpieza de mezcladora, buggies, carretillas o cualquier otro equipo de transporte.
7. Sentido de la rotación de la mezcladora.
8. Retirar todos los escombros de los espacios que serían ocupados por el concreto.
9. Humedecer las zonas donde el concreto fuera a hacer contacto
10. El acero o refuerzo estaba libre de recubrimientos perjudiciales.
11. El agua libre se aislaba de la zona donde se colocó el concreto.

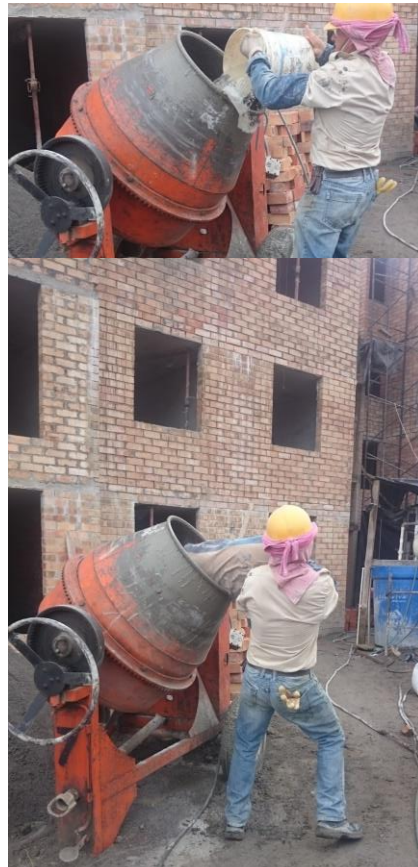
Imagen 433: Mezclado del concreto.

Los materiales se colocaron de la siguiente forma: Se colocó una parte del agregado grueso y del agua, haciendo girar el tambor de la mezcladora, a fin de remover la mezcla precedente. Luego se introdujo el cemento, el resto del agua y la arena, se giró de nuevo y finalmente se agregó el triturado grueso restante.

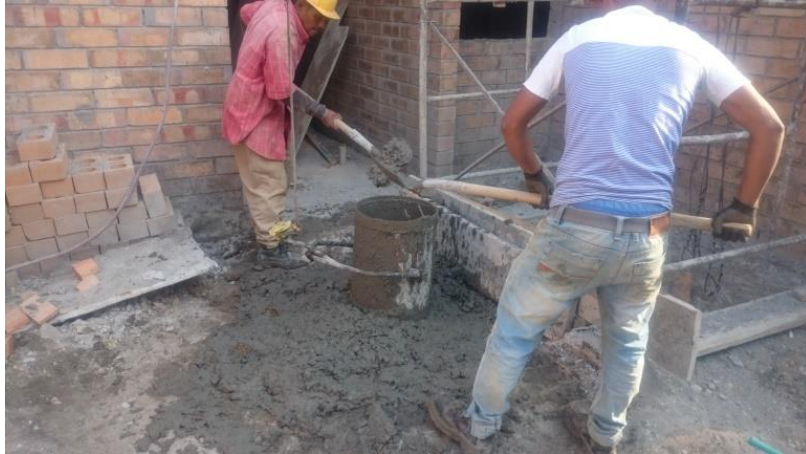
Imagen 444: Transporte del concreto.

Una vez amasado el concreto, se depositó sobre los buggies, equipo transportador adecuado, luego se regó sobre un área plana y limpia, donde se palio al bache de la pluma, para ser subido hasta el elemento a fundir. El equipo transportador se preparaba para no generar segregación o pérdida del material. El concreto se transportó hasta el sitio final de colocación empleando métodos que evitaron la segregación o la pérdida de material.

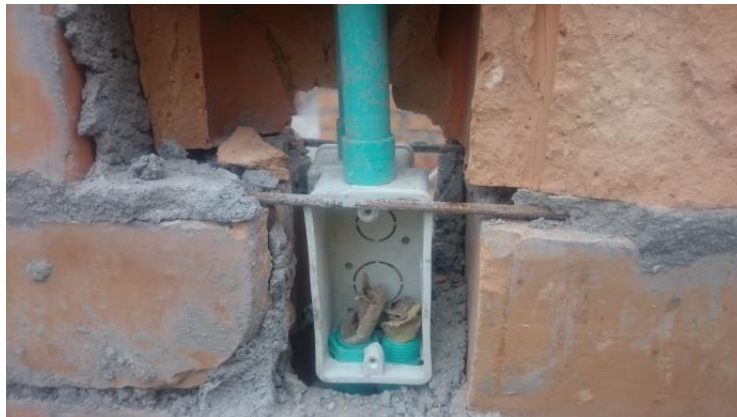
Imagen 499: Reparación de elementos estructurales.

En algunas ocasiones los elementos estructurales quedaron con pegas de concreto, lo que fue necesario retirarlas. Esto se hizo para que los enchapadores y encargados de los acabados no tuvieran problemas con la obra blanca.
