**INFORME FINAL DE PRÁCTICA PROFESIONAL MODALIDAD PASANTÍA
PARA OPTAR AL TÍTULO DE INGENIERA CIVIL.**

**AUXILIAR DE INGENIERIA EN EL MEJORAMIENTO DE
INFRAESTRUCTURA VIAL EN EL CENTRO POBLADO DE TACUEYO
ETAPA 1, MUNICIPIO DE TORIBIO DEPARTAMENTO DEL CAUCA**

**PRESENTADO POR:
MARIA ALEJANDRA VILLOTA ANDRADE
CODIGO:
100411024162**

**UNIVERSIDAD DEL CAUCA
FACULTAD DE INGENIERÍA CIVIL
PROGRAMA INGENIERIA CIVIL
DEPARTAMENTO DE GEOTECNIA
POPAYÁN, CAUCA
MARZO DE 2017**

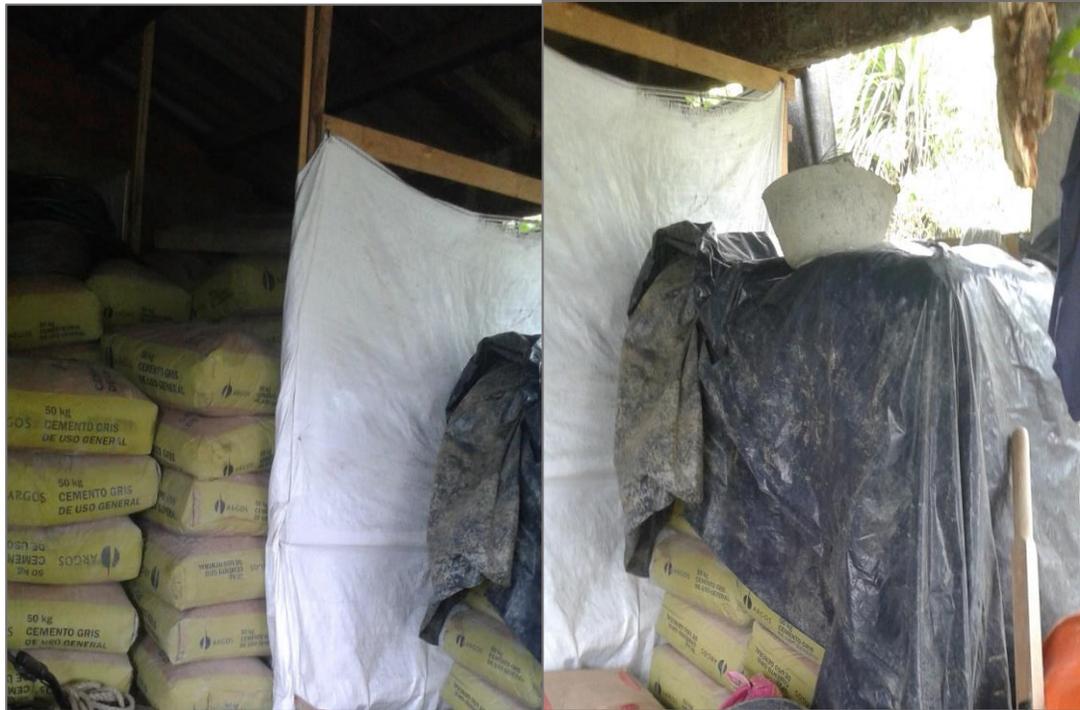
Figura 14: Almacenamiento del cemento en la obra
Fuente: Elaboración propia

El sitio de almacenamiento del cemento es en lo posible lo mas cerrado y los bultos se encuentran arrumados sobre tableros de madera cuya funcion es evitar que este entre en contacto con el suelo. Tambien se puede observar en la (**Figura 14**), que los sacos se encuentran envueltos en plástico que los protegen de la humedad ambiente.

En la obra se optó por emplear el cemento con prontitud, con la finalidad de evitar que su calidad se viera atenuada, esto dadas las condiciones climáticas en las que se encontraba la zona en el momento de la llegada de los sacos.

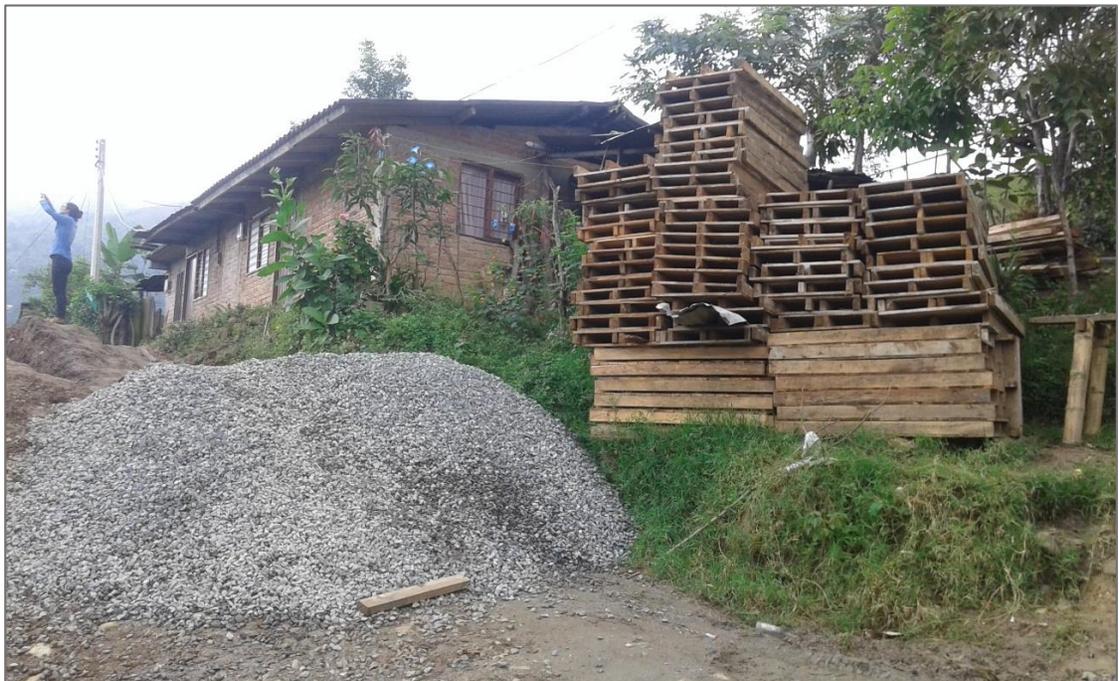
En la obra se observó que el material granular no presenta contaminantes ni impurezas. También se verificó que el sitio de descargue fuera el más cercano posible, intentado minimizar al máximo la distancia de acarreo y se evitara la mayor cantidad de desperdicios

Figura 15: Material granular del concreto, Triturado 3/4
Fuente: Elaboración propia

En vista de que los agregados se encontraban sobre una superficie con impurezas, se desperdició una capa en la base de aproximadamente cinco (5) centímetros puesto se había mezclado con el suelo que presenta la zona de construcción y cambio sus propiedades, lo que puede perjudicar el concreto terminado.

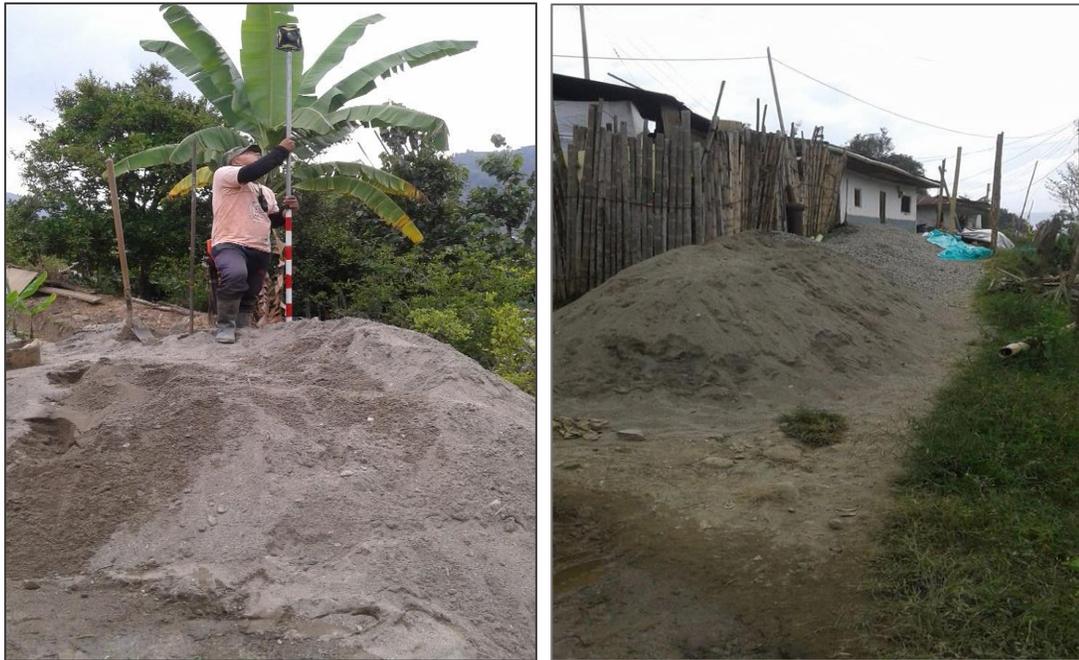
Figura 16: Material granular del concreto, Arena Lavada de Rio
Fuente: Elaboración propia

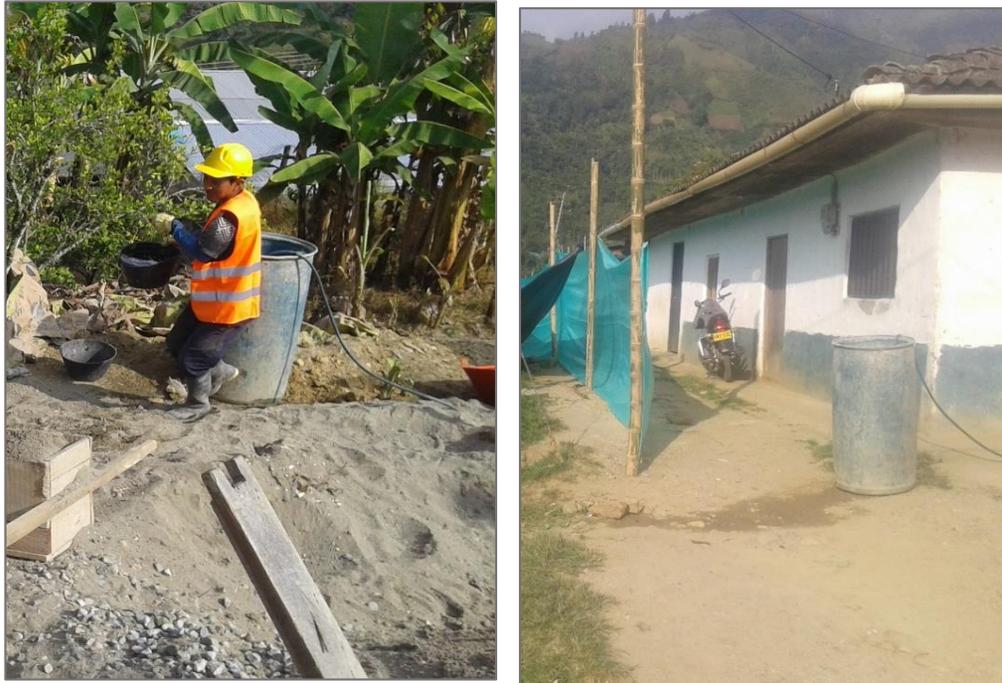
Se verificó que el agua utilizada cumpliera con las especificaciones necesarias para un concreto aceptable. Por lo general se usa agua sin olor, sabor, ni color, sin cantidades perjudiciales de materia orgánica preferiblemente agua potable; El agua se tomó de una vivienda aledaña al proyecto, la cual ofrece su servicio voluntario para un bien comunitario, cumpliendo con todas las propiedades para generar una mezcla óptima de concreto

Figura 17. Contenedores de agua para la mezcla
Fuente: Elaboración propia

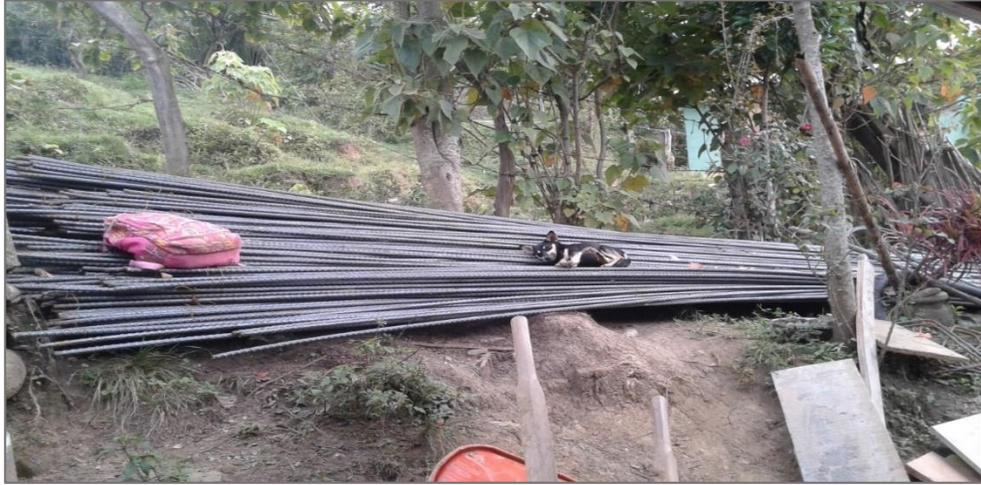
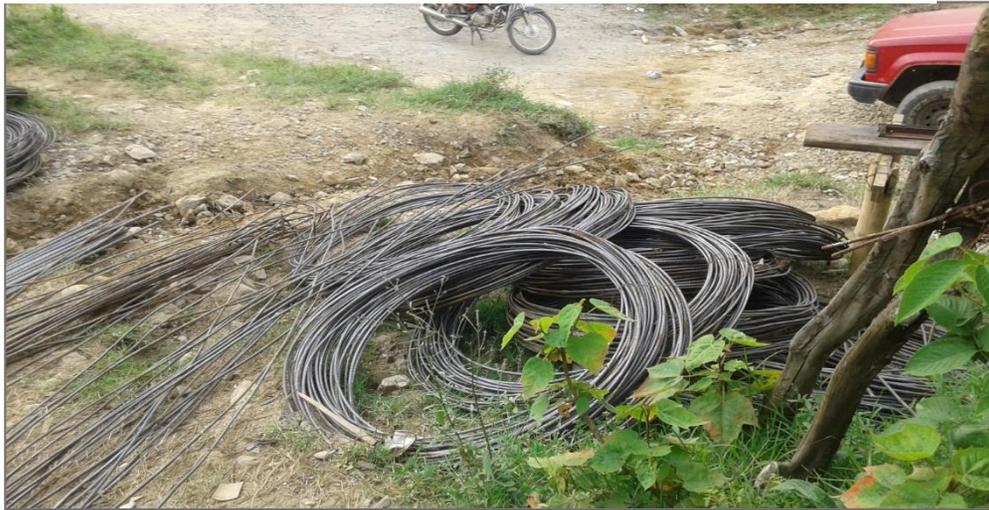
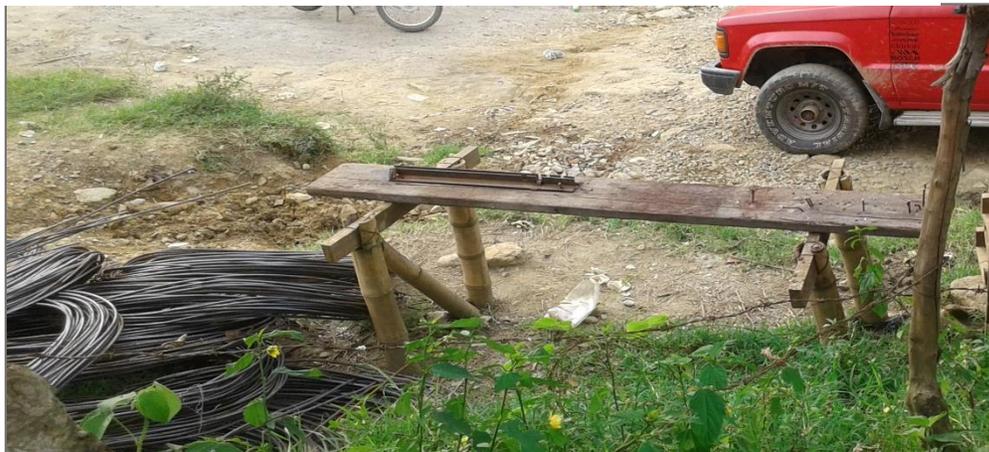
Respecto al almacenamiento de varillas, estas deben colocarse en un sitio en el cual el acero no presente exceso de corrosión, preferiblemente en un lugar ventilado y que no entre en contacto con el suelo. **Ver Figura No 18,19 y 20**

Figura 18: Almacenamiento de Acero en varillas
Fuente: Elaboración propia

Figura 19: Almacenamiento de Acero en Chipas
Fuente: Elaboración propia

Figura 20: Equipo de Flejado
Fuente: Elaboración propia

Para el caso de la obra, el acero se flejo simultáneamente con las excavaciones de cimentación y se colocaban rápidamente; por este motivo que en las fotografías el acero se muestra a la intemperie.

Las imágenes revelan los problemas representativos de espacio durante la ejecución del proyecto, ya que no existen viviendas aledañas que cumplan con las necesidades que demanda la obra, La adaptación de almacén es temporal, se busca una solución favorable para evitar el deterioro de los materiales.

Por las condiciones presentadas en el terreno se revela que cierta cantidad de acero ha presentado cambios químicos y han generado una leve corrosión del material, sin embargo, su deterioro es mínimo y no afectara la futura adherencia del concreto.

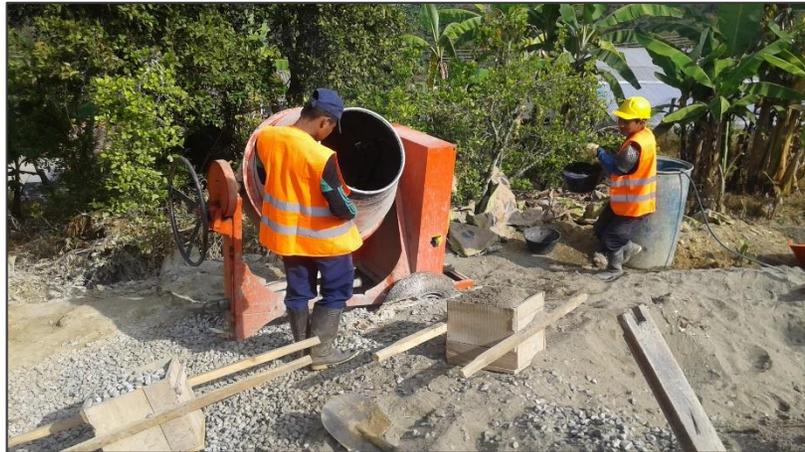
El operador de la maquina prepara el equipo con un previo lavado hasta la adición de los materiales según diseño de dosificación, Ante la dosificación determinada podemos decir que una relación 1:2:3, es una comparación en base al volumen del cemento y se refiere que, por una cantidad de cemento, se toman 2 cantidades de arena y 3 cantidades de grava.

Figura 26: Mezclado del concreto
Fuente: Elaboración propia

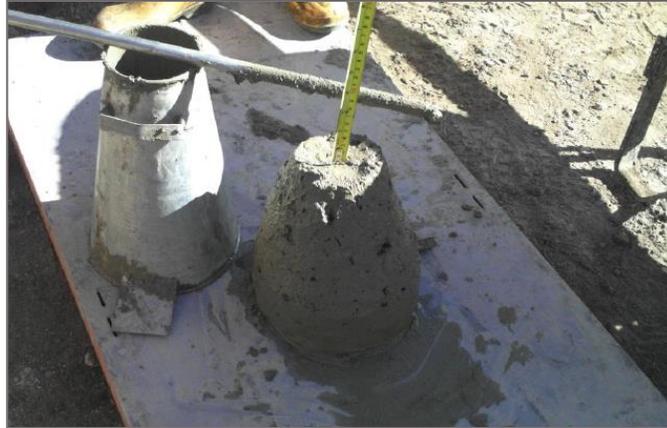
Figura 27: Cono de Abrams para ensayo de consistencia (slump)
Fuente: Elaboración propia

- En la siguiente tabla (Tabla No 3) se verifico que se cumpliera con el asentamiento según tipo de construcción. En la obra se registraron asentamientos entre siete (7) y siete punto cinco (7.5), cumpliendo con lo especificado.

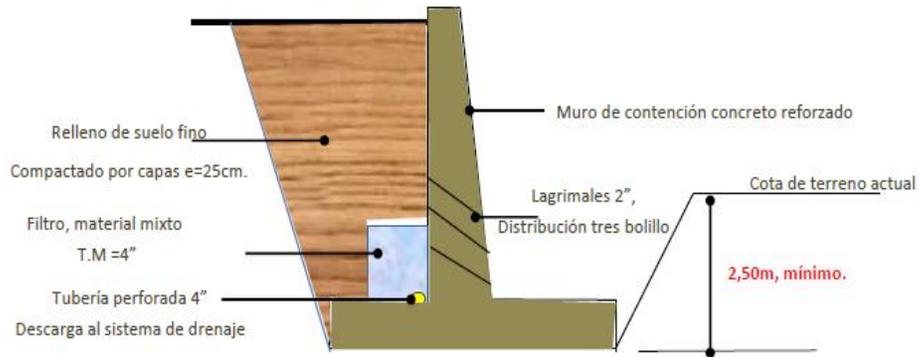
Este sector se caracteriza por presentar topografías de pendiente media a suave, se recomendó estabilizar la banca mediante un muro de concreto reforzado convencional

Figura 28: Propuesta de cimentación, muro convencional concreto reforzado
Fuente: Elaboración propia del estudio de suelos

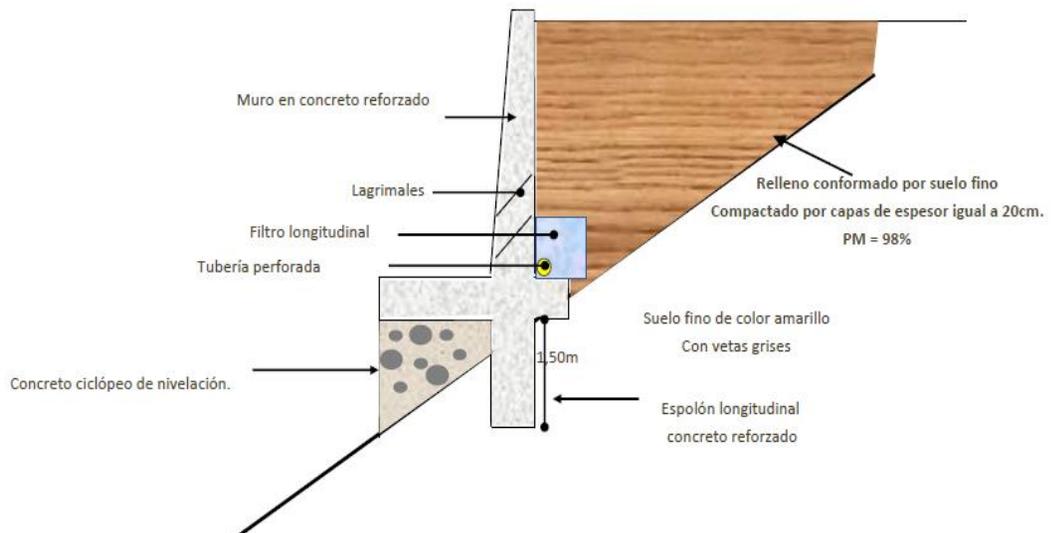
Este sector se caracteriza por presentar topografías de pendiente media a fuertes, se recomendó estabilizar la banca mediante un muro de concreto reforzado tipo convencional, cimentado a una profundidad mínima de 1,00m, y siempre por debajo de la capa vegetal orgánica presente en el sitio.

Figura 29: Propuesta de cimentación, muro convencional concreto reforzado
Fuente: Elaboración propia del estudio de suelos

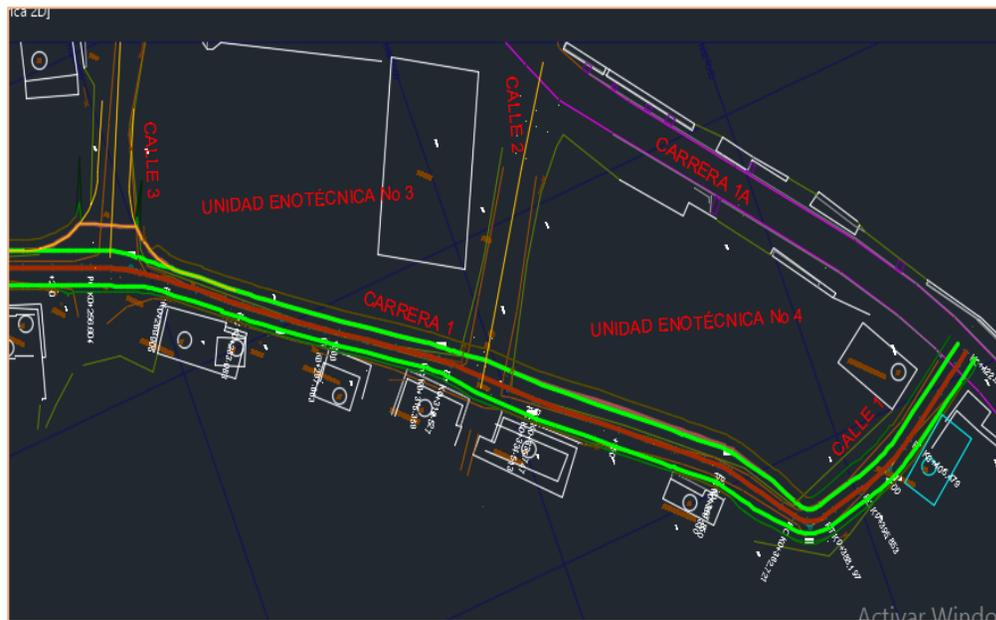
Figura 30: Localización de unidad geotécnica No 3 y No 4
Fuente: Elaboración propia del proyecto

- Representación de unidad geotécnica No 3 corresponde a las abscisas $K0+267$ hasta $K0+319.527$; en la Carrera 1ª entre calle 3ª y calle 2ª
- Representación de unidad geotécnica No 4 corresponde a las abscisas $K0+330$ hasta $K0+418$; en la Carrera 1ª entre calle 2ª y calle 1ª

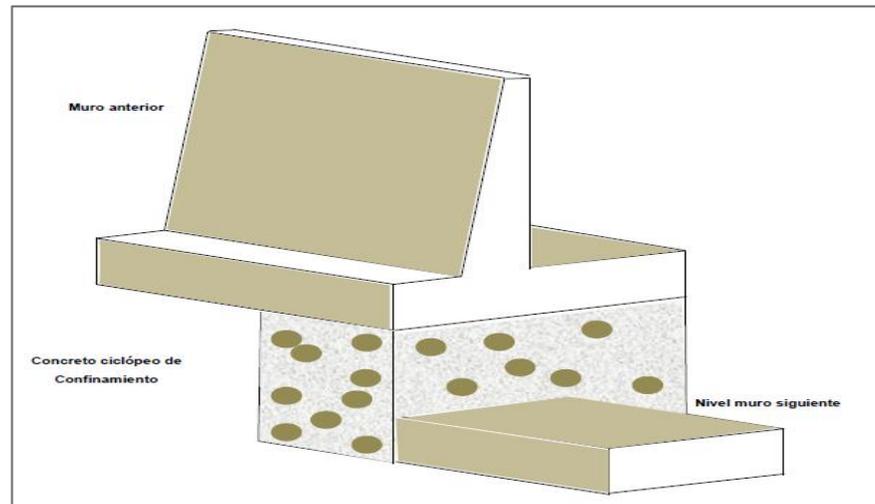
Como la topografía presenta diferencia de niveles considerables, se requiere que los muros se cimenten en forma escalonada, para ello se recomienda confinar los escalones por medio de dados en concreto ciclópeo con una altura variable de hasta de 1,00m, de la siguiente forma:

Figura 31: Representación construcción muros escalonados
Fuente: Elaboración propia del estudio de suelos

En todos los casos los muros deben construirse sobre un concreto simple de nivelación con un espesor de 10,00cm.

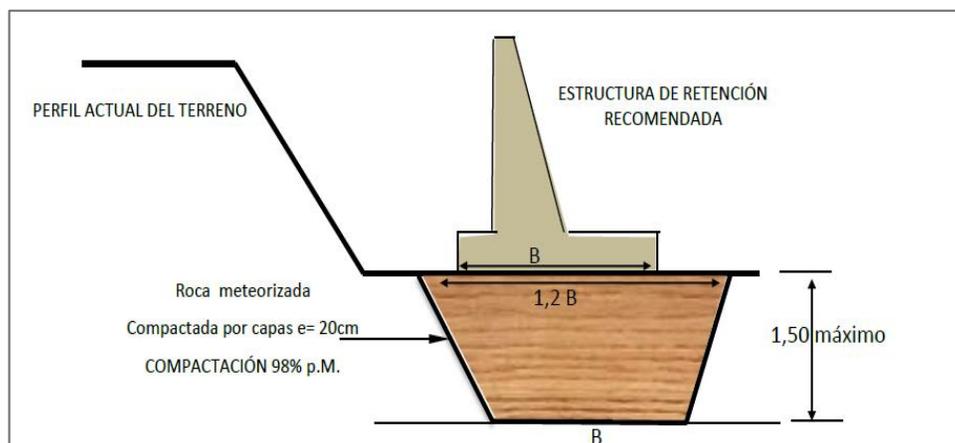
Para casos especiales de terreno se requieren muros con alturas menores a 1.50 m, donde en algunos tramos dada la profundidad de cimentación estos muros pueden resultar de altura considerable, se recomendó cimentar estas estructuras mediante la sustitución del material **hasta llegar a la profundidad de desplante** estimada en cada tramo por roca meteorizada compactada por capas de espesor no mayor a 20cm, y hasta alcanzar el 98% del proctor modificado

Figura 32: Representación Método de cimentación por sustitución
Fuente: Elaboración propia del estudio de suelos

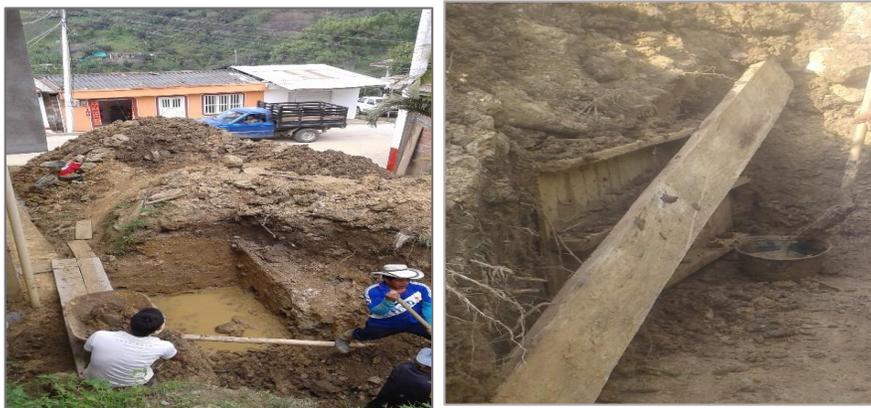
Las actividades de excavación son altamente perjudicadas por lluvias en la zona presentes a lo largo de todo el mes, dificultando el avance de obra en este tramo.

Figura 33: Sistema de entibación
Fuente: Elaboración propia

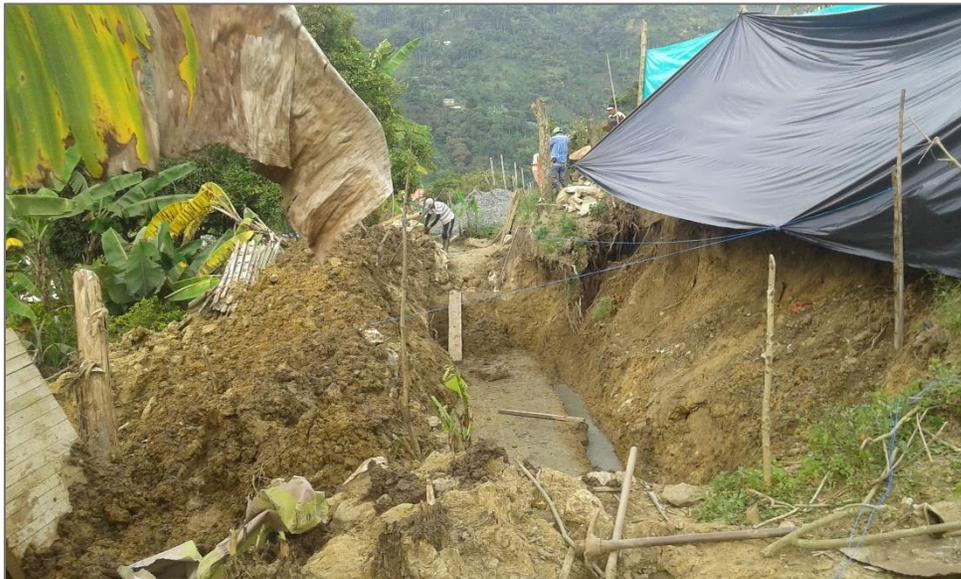
En la siguiente imagen se puede visualizar la excavación del muro de la abscisa K0+334.513 hasta K0+0350, en la cual se procedería a cortar hasta llegar a los niveles de diseño:

Figura 34: Excavación a mano muro en concreto reforzado
Fuente: Elaboración propia

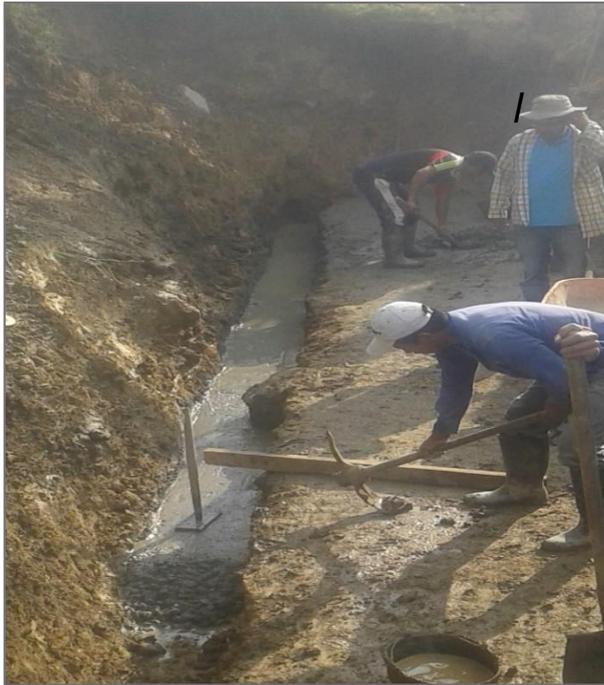
Figura 38: Fundición de Solado para dentellón
Fuente: Elaboración propia

- Se debe verificar que el fondo de la excavación este nivelado y limpio.
- Se deben verificar las recomendaciones y especificaciones del estudio de suelos.
- Se deben verificar las cotas de la cimentación.
- Se chequea el correcto vaciado y cubrimiento del fondo de la excavación con el concreto de 2000 PSI (14MPa).
- Se debe hacer un control del espesor de la capa de concreto.
- verificar cotas inferiores de la cimentación.

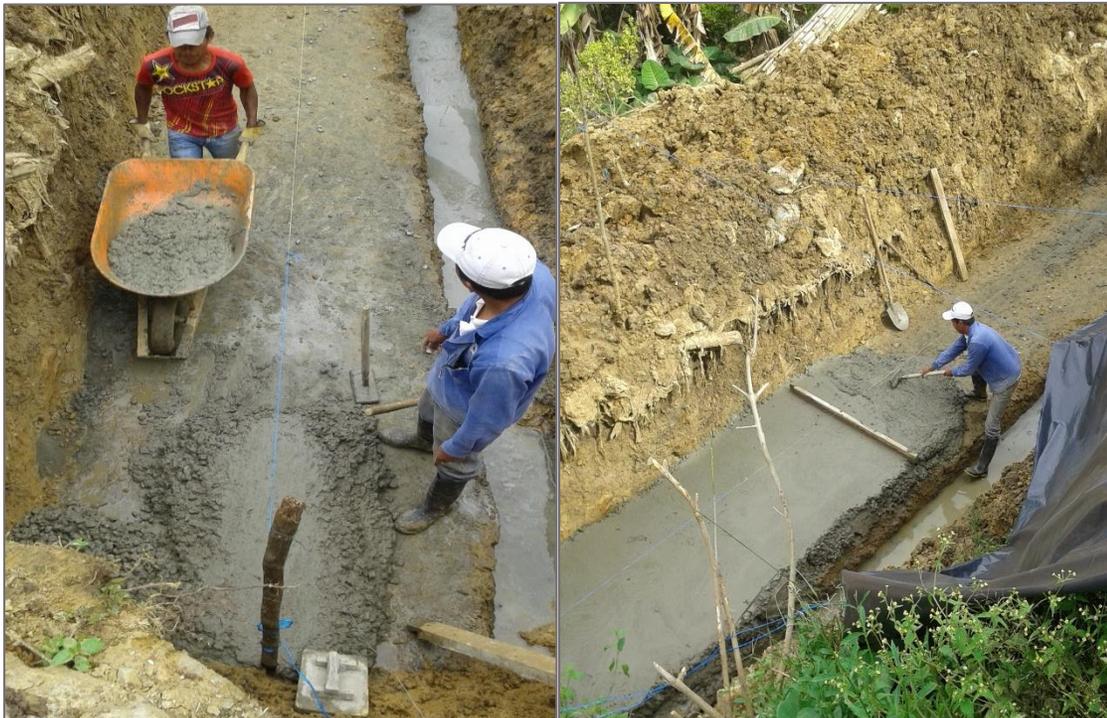
Figura 39: Fundición de solado para la zapata
Fuente: Elaboración propia

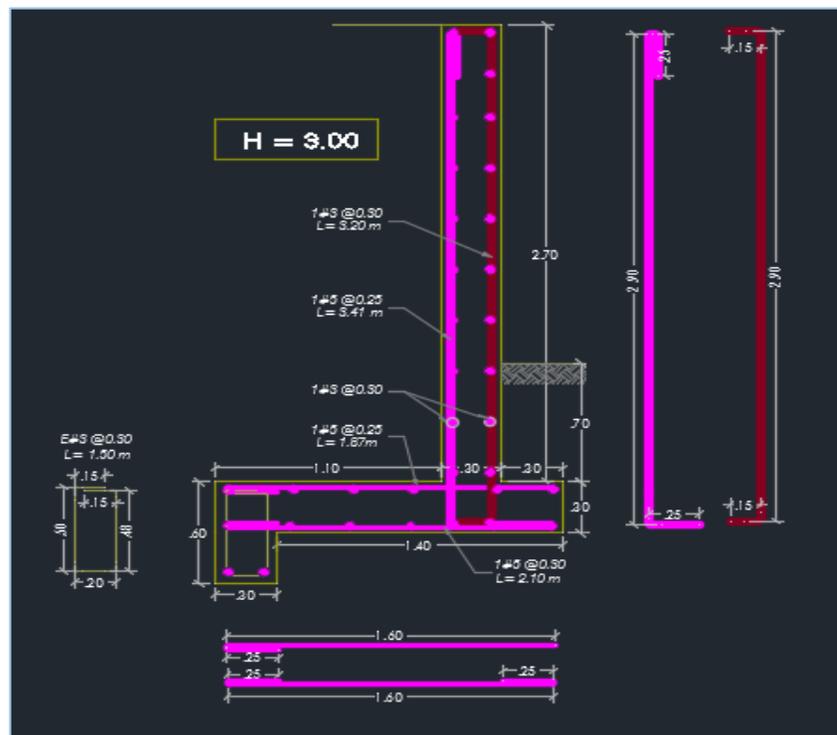
Esta actividad se realiza después de haber verificado localización y replanteo y Con base al análisis de planos estructurales de los muro tipo y su correspondiente despiece, se procede a chequeo de traslajos, separaciones mínimas y garantizar su verticalidad.

Figura 40: Despiece de muro tipo
Fuente: Elaboración propia del proyecto

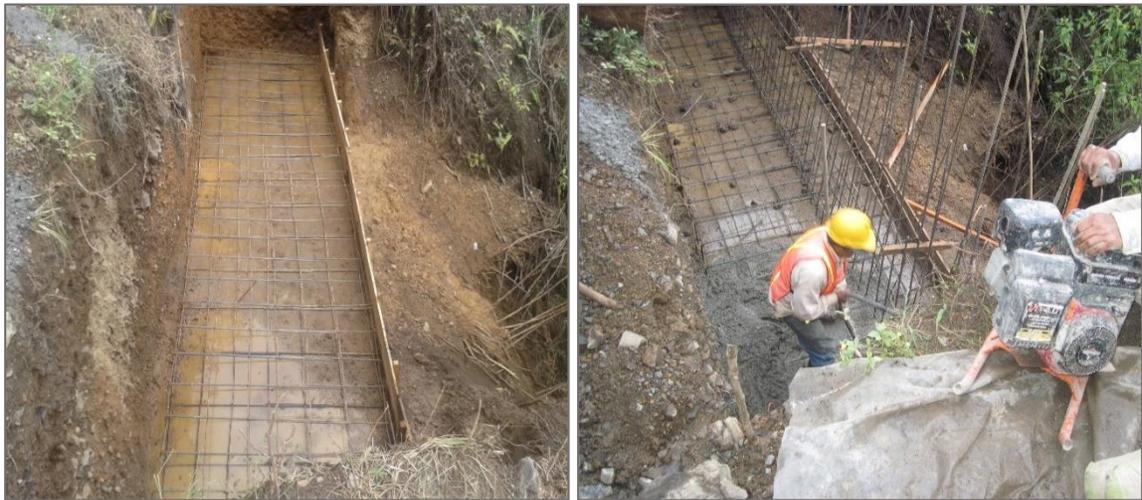
Figura 42: Detalle de parrilla para la zapata y el vástago, vaciado de concreto
Fuente: Elaboración propia

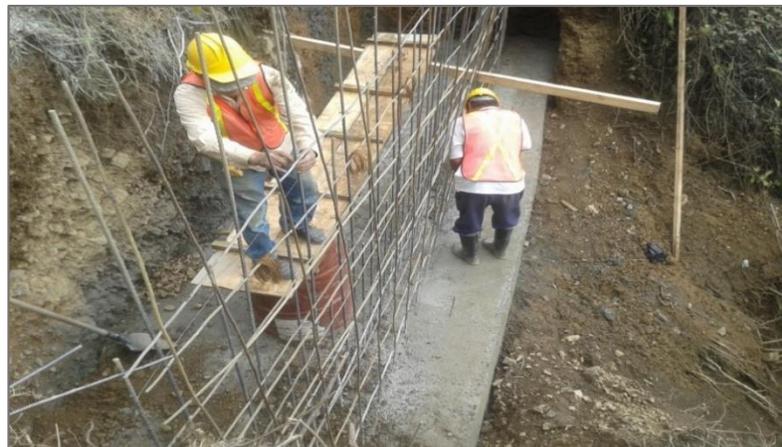
Figura 43: Detalle amarre de acero longitudinal
Fuente: Elaboración propia

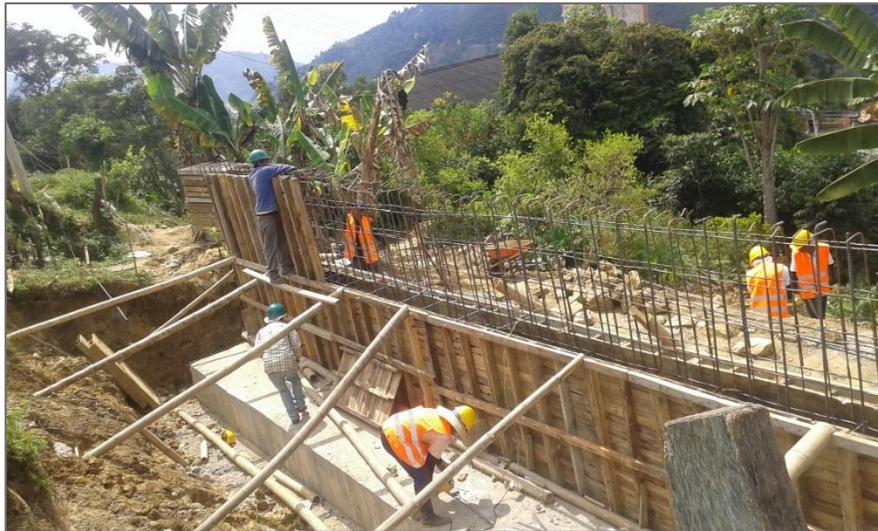
La siguiente imagen representa el encofrado realizado en obra, para muros contención

Figura 44: Instalación de la formaleta
Fuente: Elaboración propia

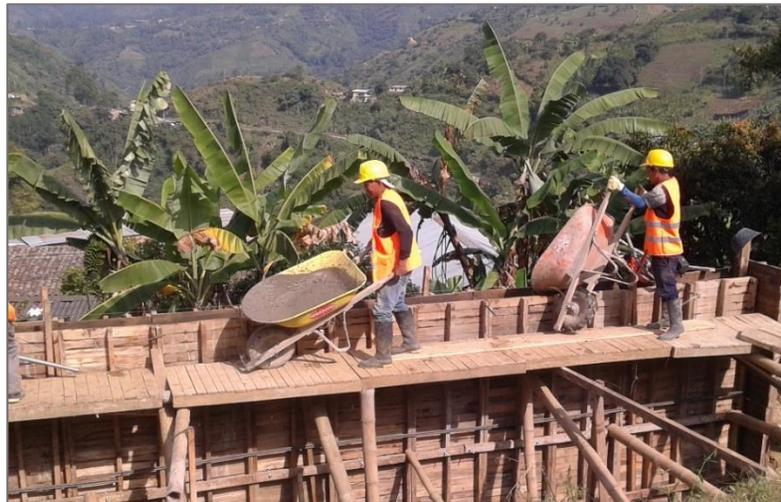
- ✓ Nivelación de formaleta
- ✓ Vibrado de concreto
- ✓ Nivel de terminado
- ✓ Hidratación del concreto para su curado
- ✓ Contabilizar la cantidad de concreto para actas parciales de pago

Figura 47: vaciado del concreto
Fuente: Elaboración propia

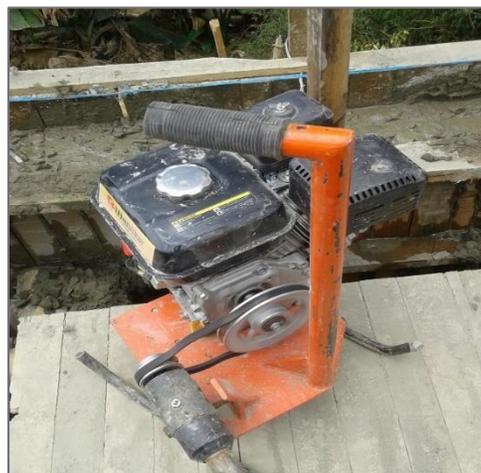
Figura 48: Equipo para vibración
De concreto
Fuente: Elaboración propia

- El vibrado de las estructuras debe ser homogéneo y sin excesos de tiempo porque podría generar segregación de agregado en la mezcla.
- El curado mínimo debe ser siete días y se debe verificar que sea aplicado para todos los elementos de la estructura

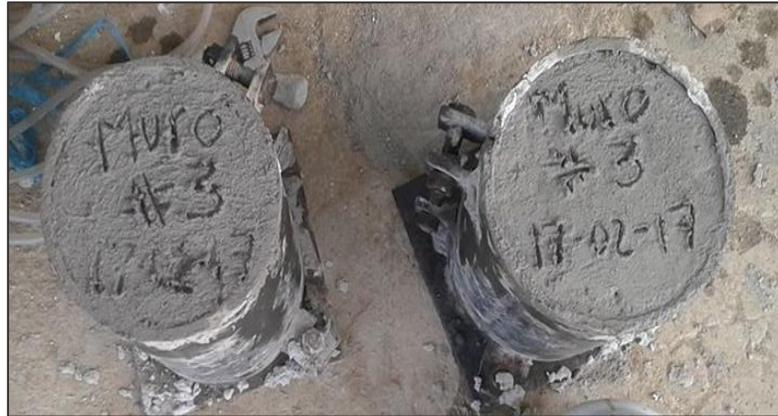
Durante el proceso de función se toma una muestra de cilindros para efectuar un control de calidad sobre la resistencia del concreto, lleva como detalle la fecha de fundición y para que elemento está destinado. Estas probetas serán sometidas a pruebas de resistencia en laboratorio.

Figura 50: Cilindros de concreto
Fuente: Elaboración propia

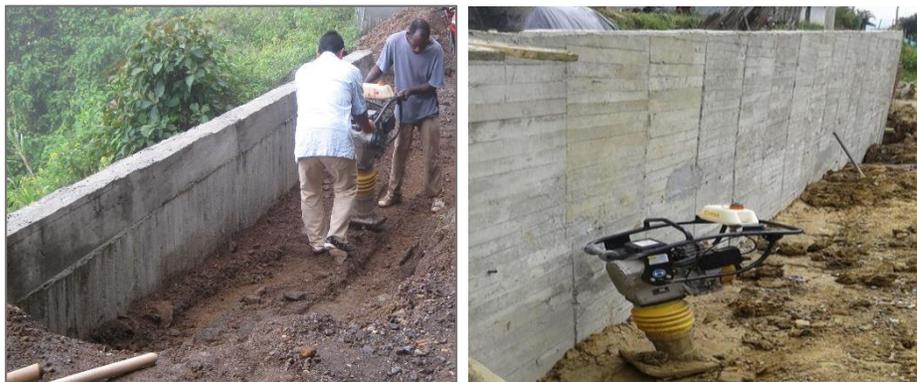
Al finalizar la jornada de trabajo la superficie del terraplén deberá quedar compactada y con ligeras pendientes que faciliten el drenaje.

Figura 52: Compactación de rellenos
Fuente: Elaboración propia
