**PROYECTO DE TRABAJO DE GRADO
MODALIDAD PASANTÍA, PARA OBTENER EL TÍTULO DE INGENIERA CIVIL**

**AUXILIAR DE INGENIERÍA EN LA OFICINA DE VIVIENDA DE LA
SECRETARÍA DE INFRAESTRUCTURA DEL MUNICIPIO DE POPAYÁN,
DEPARTAMENTO DEL CAUCA**

**UNIVERSIDAD DEL CAUCA
FACULTAD DE INGENIERÍA CIVIL
PROGRAMA EN INGENIERÍA CIVIL
POPAYÁN, CAUCA
JUNIO DE 2017**

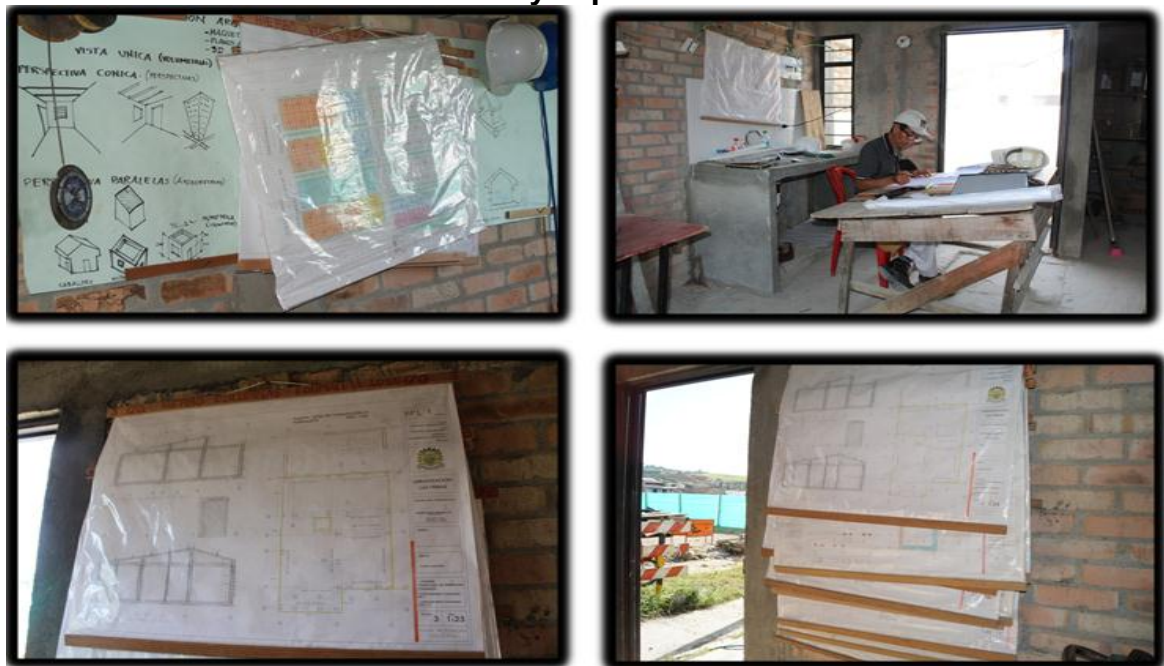
Ilustración 6.1 Planos y especificaciones en la obra.

Durante la revisión de los planos y especificaciones técnicas del proyecto disponibles en la obra, se pudo constatar que estaban actualizados y en buenas condiciones, cubiertos por plástico para evitar que estos sufran daños. Ver ilustración 6.1.

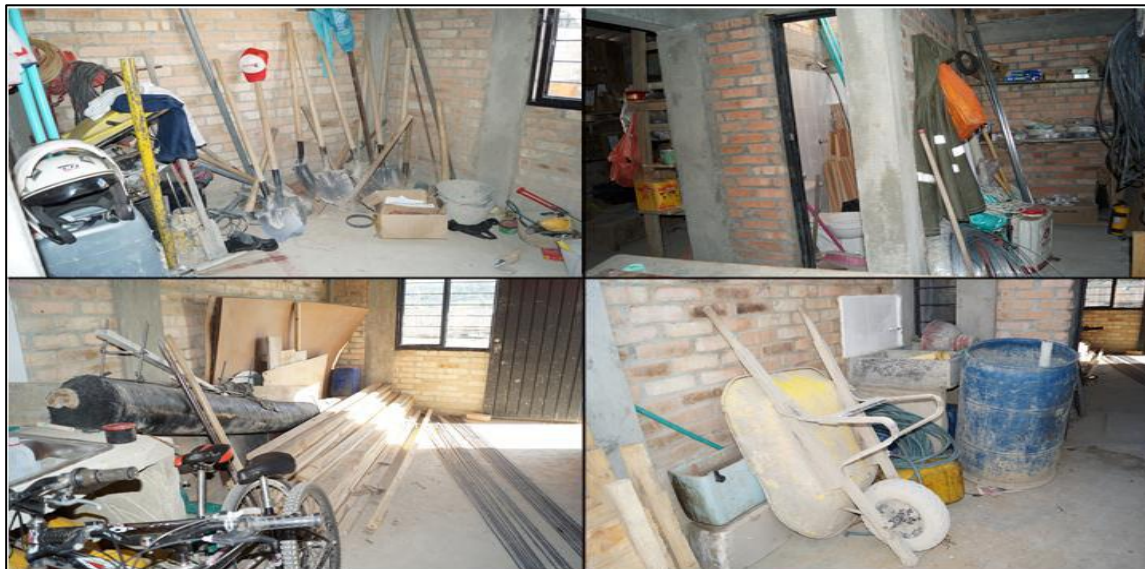
Ilustración 6.2 Almacenamiento de herramienta de construcción

Se realizaba un recorrido por las habitaciones escogidas para almacenamiento de materiales en las ocho primeras casas construidas de la manzana N (N₁, N₂, N₃, N₄, N₁₅, N₁₆, N₁₇, N₁₈), (ver anexo 1), verificando la correcta y adecuada organización y bodegaje de los materiales, equipo de construcción pequeño o herramienta menor, como se muestra en la ilustración 6.2.

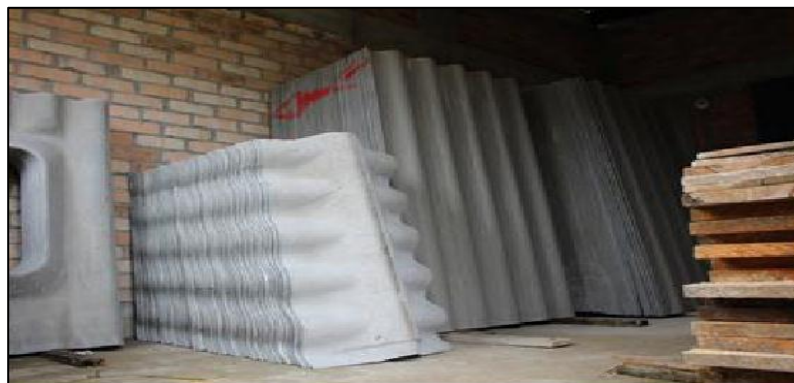
Ilustración 6.3 Almacenamiento de herramienta de construcción

Se verificaba que las tejas de fibrocemento se almacenaran bajo cubierta, para protegerlas del sol y la lluvia, que se descargarán sobre soportes de madera en un piso firme y nivelado y se aseguraba que no se colocaran objetos pesados ni otros materiales encima, como se puede observar en la ilustración 6.3.

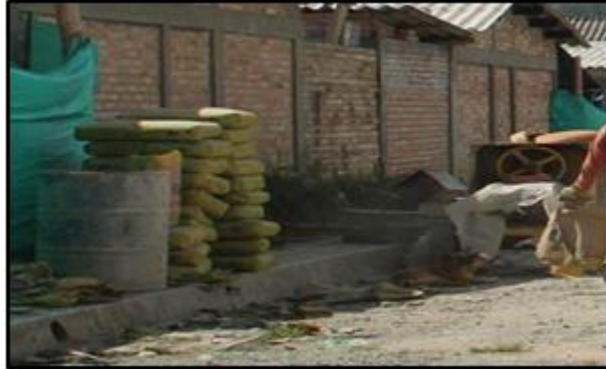
Ilustración 6.4 Sacos de cemento en obra

Se verificaba que el cemento se colocara sobre plataformas de madera para que se mantuviera seco, el adecuado estibamiento del mismo, para reducir la circulación de aire, y que no se apoyaran contra los muros. Además que al momento de utilizarlos en la obra se ubicaran donde no se afectaran sus cualidades y sea la cantidad adecuada para la actividad, como se muestra en la ilustración 6.4.

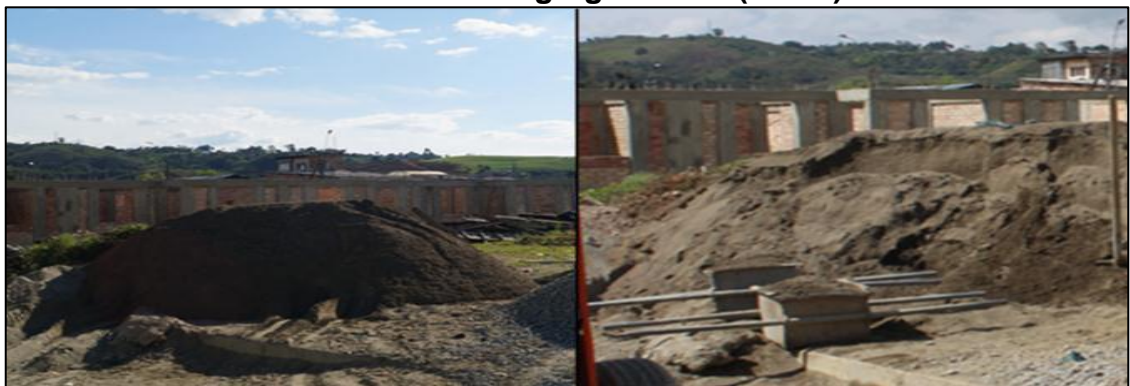
Ilustración 6.5 Agregado fino (arena)

La arena fina debía estar seca antes de preparar la mezcla, ya que de estar mojada antes de su uso impediría una buena mezcla y, al contacto con cemento, se iniciaría la fragua o inicio del endurecimiento antes de tiempo. (Ver ilustración 6.5).

Durante el desarrollo de la obra, se tomó la decisión de eliminar impurezas de la arena tanto de materia orgánica (palos, astillas, ramas, etc) como de grano grueso antes de preparar las mezclas. Para ello, se hace pasar la arena por un cernidor o

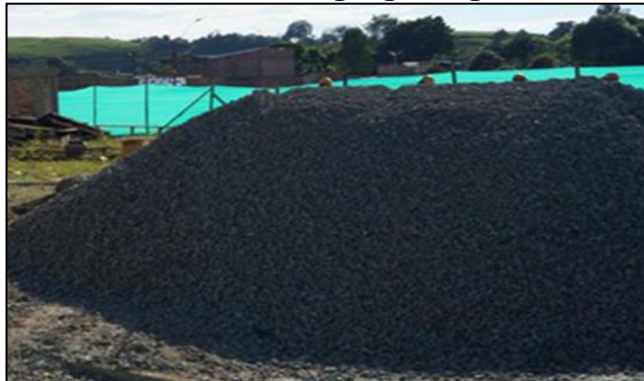
Ilustración 6.7 Agregado grueso

Mediante observación y manipulación directa del agregado grueso acopiado para la obra, se verifica que esté conformado por partículas duras sin recubrimientos o adherencias de tierra, lodo o materia orgánica. Cuando el material grueso estaba sucio por el barro que quedaba al ser transportado en volquetas, se verificaba que fuera lavado antes de ser utilizado. (ver ilustración 6.7).

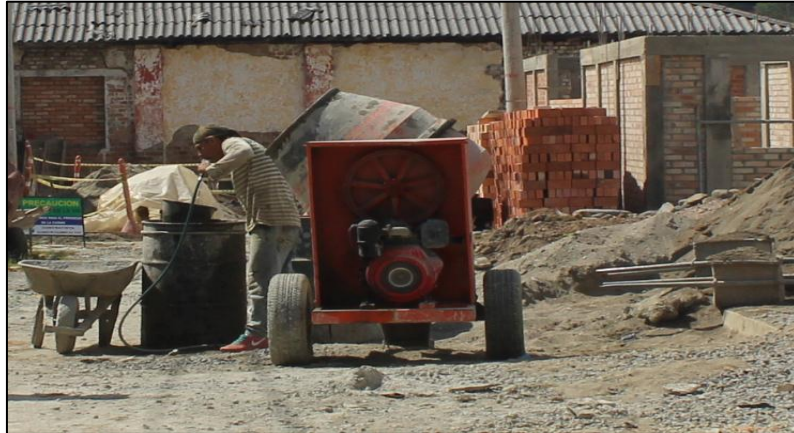
Ilustración 6.8 Agua para la elaboración de concreto

En el lugar de las obras se disponía de agua del acueducto de Popayán, la cual ofrecía excelentes características para la elaboración de los concretos, morteros y fraguado o curado de los mismos. (Ver ilustración 6.8).

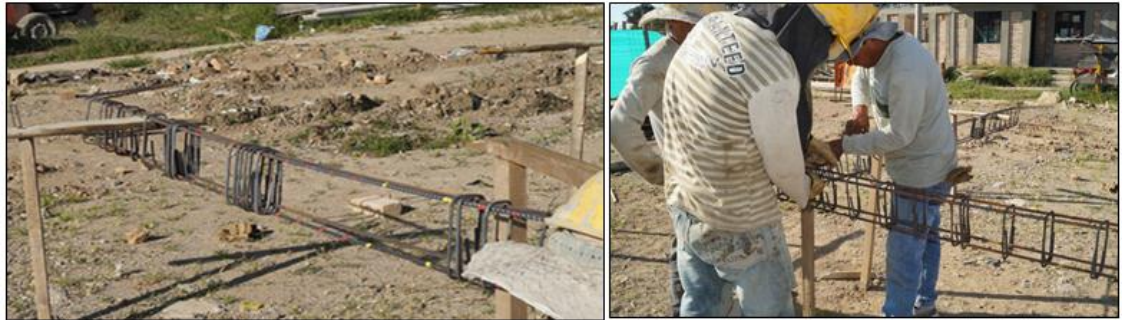
Ilustración 6.9 Acero de refuerzo

Para evitar errores en este procedimiento, el maestro se encargaba de marcar la ubicación exacta del refuerzo y la separación del mismo. El pasante, corroboraba lo dispuesto por el maestro con los planos respectivos, lo cual, facilitaba el proceso. (Ver ilustración 6.9).

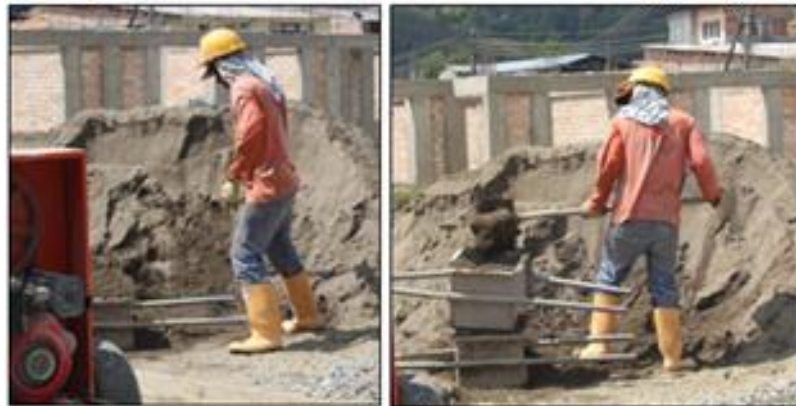
Ilustración 6.10 Dos cajones para volumen suelto de agregado fino

En las especificaciones técnicas se indicaba el diseño de mezcla para esta obra, cuya dosificación tiene la proporción en volumen 1:2:3; lo que significa que por cada volumen suelto de cemento se deben colocar 2 volúmenes sueltos de agregado fino y 3 volúmenes sueltos de agregado grueso. Para garantizar esta proporción se emplearon en la obra unos cajones (cubos) cuyas medidas interiores eran 33 cm de lado, dos cajones para medir las cantidades de agregado fino y 3 cajones para medir las cantidades de agregado grueso, preparando cada mezcla con un saco de cemento de 50 kg. (Ver la ilustración 6.10 y la ilustración 6.11).

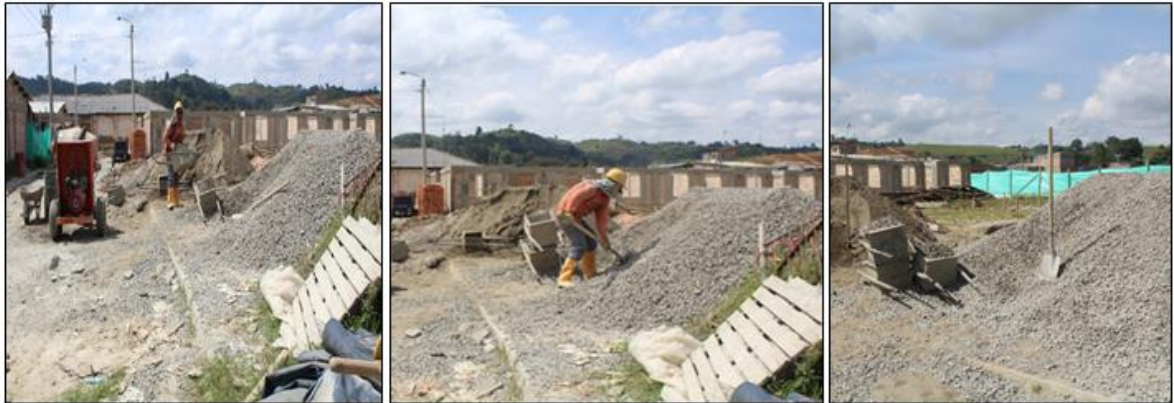
Ilustración 6.11 Tres cajones para volumen suelto de agregado grueso

La cantidad de agua utilizada en la obra, variaba dependiendo del estado de humedad en que se encontrara la grava. Si estaba totalmente seca, para una bolsa de cemento se usaban aproximadamente 40 litros de agua, pero si la grava estaba mojada, solo se usaban aproximadamente unos 20 litros.

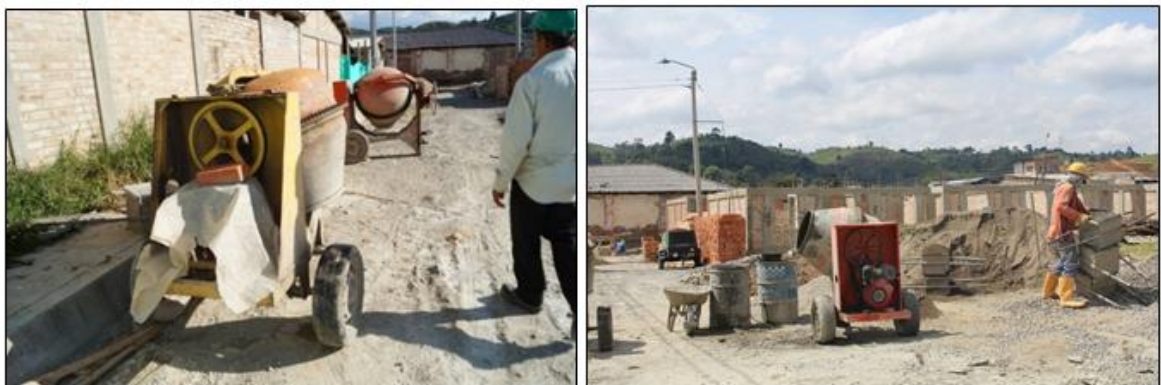
Ilustración 6.12 Mezcladoras basculantes

El método de mezclado en obra fue mecánico, utilizando mezcladoras basculantes, con la capacidad de tomar diferentes inclinaciones del eje, para trabajos de llenado, de amasado, y para descarga. Ver ilustración 6.12.

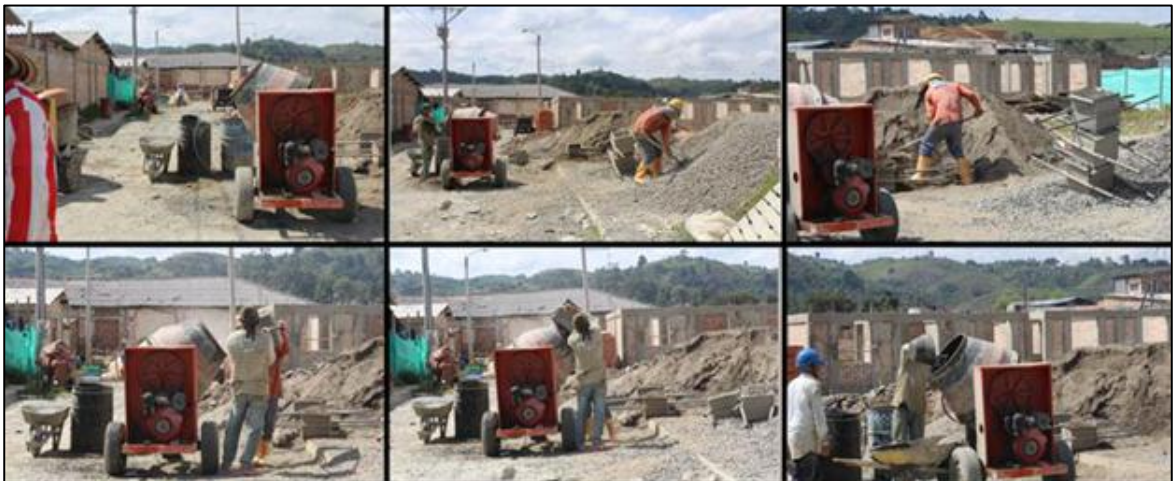
Ilustración 6.13 Proceso de Amasado de concreto

Durante el proceso de amasado se verificó después de cada cochada, que se limpiaran los residuos de la mezcla anterior, esto se hacía poniendo una cantidad de agregado grueso con agua mientras giraba el tambor de la mezcladora. Después se introducía el cemento, el resto del agua y la arena después de hacer girar se agregaba el triturado grueso restante. (Ver ilustración 6.13).

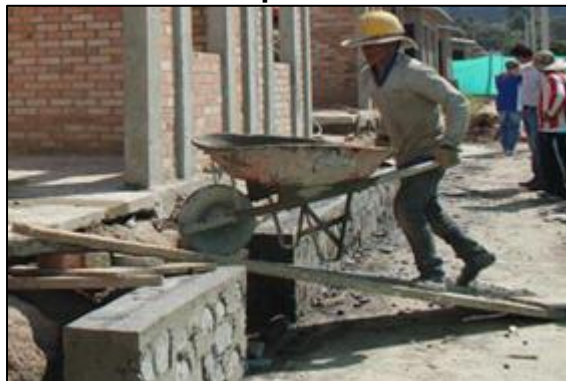
Ilustración 6.14 Transporte de mezcla concreto

Una vez amasado el concreto, se acompañó en la verificación del equipo de transporte del concreto, que todo estuviera limpio y que al vaciarse en la carretilla y mientras era transportado desde la mezcladora hasta el sitio de la colocación, que no quedaba muy lejos de la zona de amasado, no se produjera segregación o pérdida del material. (Ver ilustración 6.14).

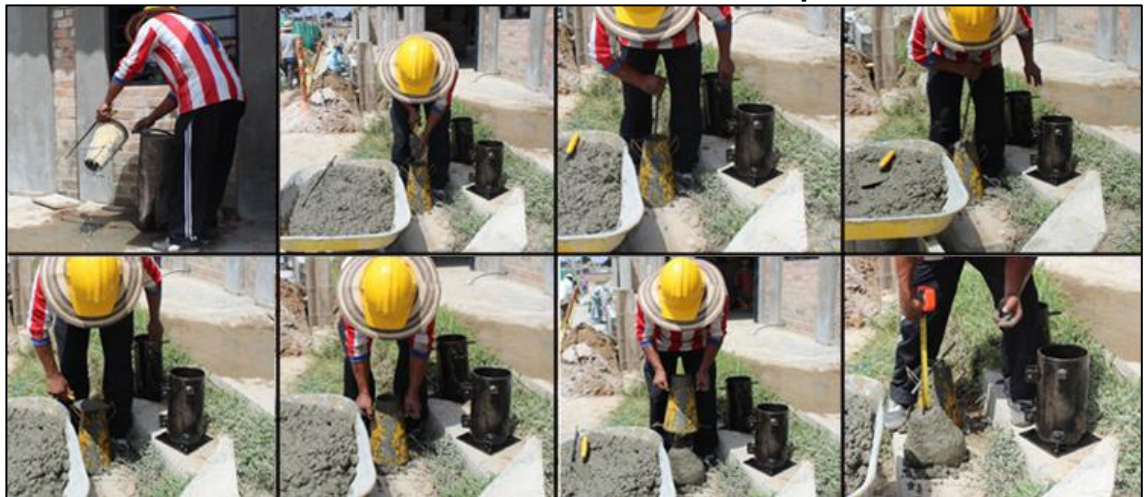
Ilustración 6.15 Prueba de Slump.

Para el operario es mucho más fácil cuando el concreto está más aguado, porque lo puede conducir más fácil y no tiene que hacer mucho esfuerzo, pero es muy perjudicial para la calidad y resistencia del concreto en la obra, por lo cual se realizaba la prueba de Slump (ver ilustración 6.15), ensayo de asentamiento a la amasada justo antes de ser colocada, se tomaba registro de la medida del asentamiento según la norma INV E – 404 – 07.

Inmediatamente después de la prueba de asentamiento y como los valores estaban en un rango de cuatro a cinco pulgadas lo que equivale a un asentamiento de 10 a 15 centímetros, valores recomendados para este tipo de obra, se procedía a la fabricación de dos cilindros y se verificaba que se dejara fraguar sobre una base rígida y sin vibraciones, protegido del sol y de la lluvia para ser desmoldado después de 24 horas. Posteriormente después de estar sumergidos en agua simulando el curado del concreto durante siete días, se llevaban al laboratorio de los talleres municipales de Popayán, para hacerle la correspondiente prueba de resistencia a la compresión a los 28 días. (Ver ilustración 6.16).

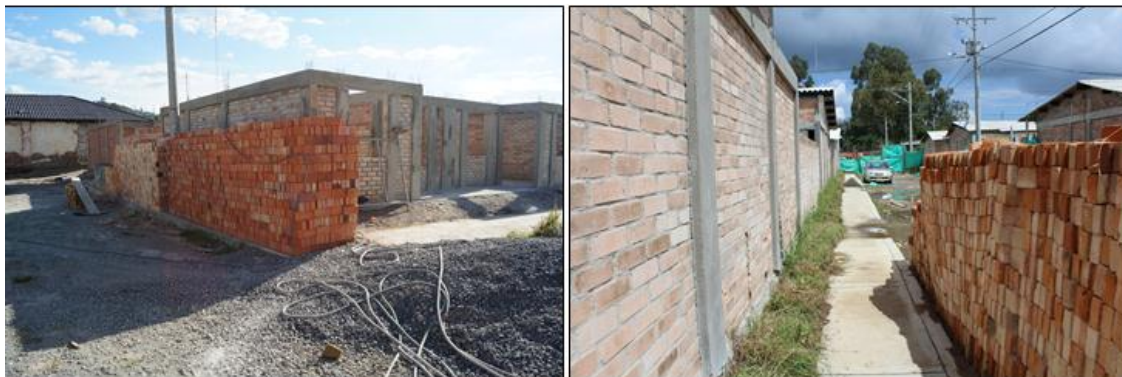
Ilustración 6.17 Material: ladrillo tolete en obra

Durante las visitas de pasantía, parte de los muros ya se habían levantado, y se construyeron según las especificaciones en el diseño arquitectónico, donde se detallaba el aparejo o sistema de colocación de los ladrillos tipo soga y ladrillo tolete. Para la construcción de los muros; utilización de arena de Puerto Tejada y cemento argos. Además El ladrillo debía estar limpio las dos caras. (Ver ilustración 6.17).

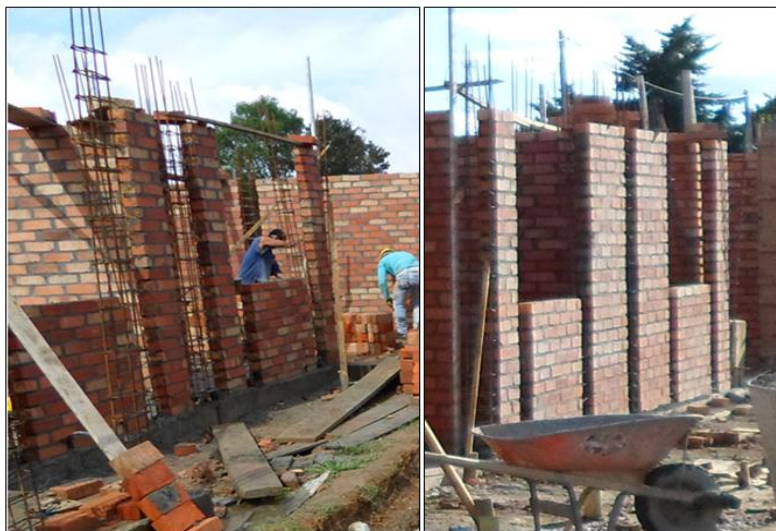
Ilustración 6.18 Muros del proyecto portal de ferias II

Se acompañó en la verificación de los muros, que quedarán bien alineados y nivelados, las distancias correctas de los vanos y que las secciones y el acero de refuerzo para las columnas estuvieran puestos según las especificaciones.

Las columnas y las vigas se construyeron después de haber levantado en su totalidad el muro que se iba a confinar. (Ver ilustración 6.18).

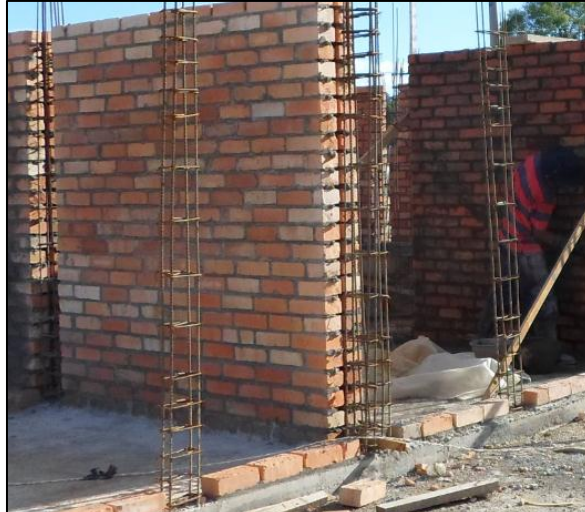
Ilustración 6.19 Muro y armado de refuerzo para columna de confinamiento

ilustración 6.19), y, que para la viga aérea el acero transversal se pusieran 6 estribos cada 10 cm a lado y lado de cada intersección con columna y en medio de la luz una separación cada 20 cm (ver ilustración 6.22).

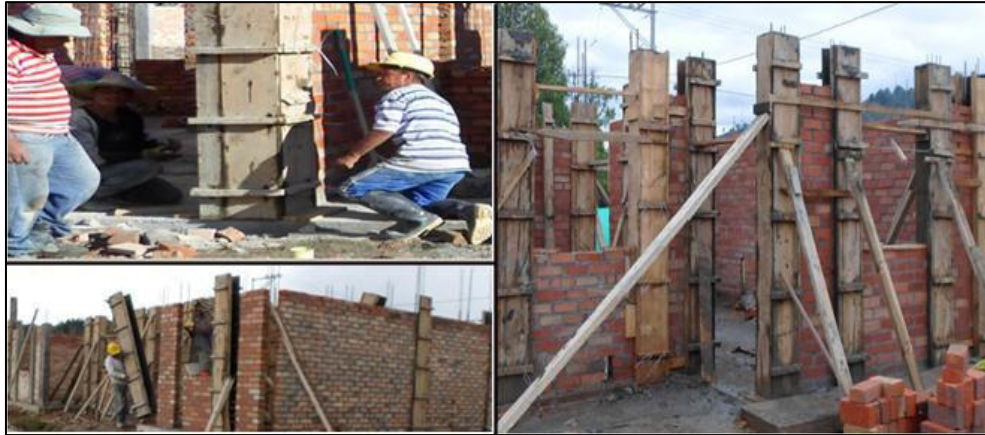
Ilustración 6.21 Armada y vaciada de columnas de concreto reforzado

Se debía tener precaución para evitar el endurecimiento de la mezcla durante el vaciado y que este fuera continuo para evitar las juntas de vaciado y que después el concreto fuera compactado mediante vibración mecánica. (Ver ilustración 6.21).

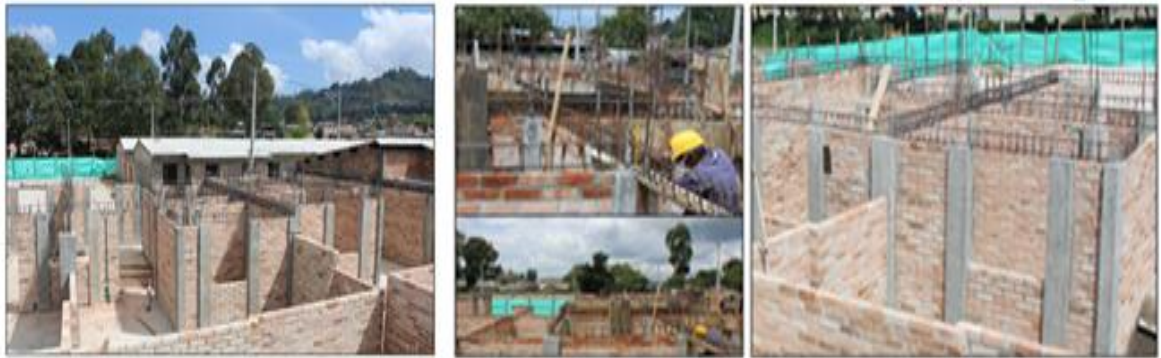
Ilustración 6.23 Armadura de refuerzo para vigas de amarre

Después de que se han levantado los muros y se han confinado mediante las columnas, se procedió a la elaboración de la armadura de refuerzo de acuerdo con los planos estructurales para las vigas aéreas o de amarre; se acompañó en la verificación de la formación de ángulos rectos en los cruces de los muros y que se cumplan los traslapos, la separación de las barras, el espesor del recubrimiento y la correcta colocación del acero especificados en los planos. (Ver la ilustración 6.23).

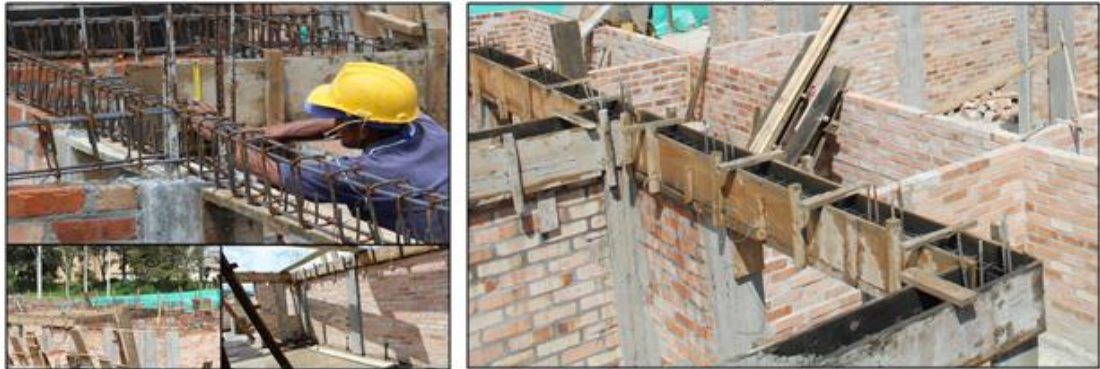
Ilustración 6.24 Formaleta viga de amarre

También se verificaba el trazado, la nivelación y la correspondencia entre planos arquitectónicos y estructurales. (Ver ilustración 6.24).

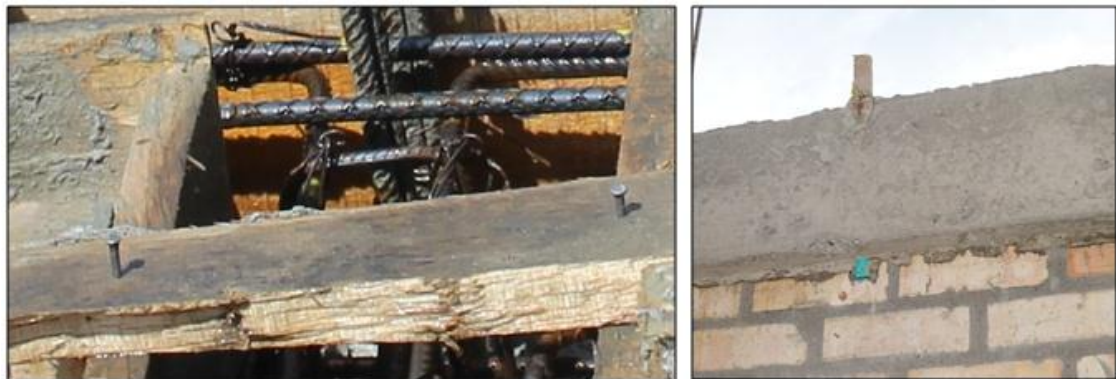
Ilustración 6.25 Elementos embebidos

Además se apoyó en la verificación de la Colocación y aseguramiento de los elementos que quedarían embebidos en el concreto como anclajes y tuberías para electricidad. (Ver ilustración 6.25).

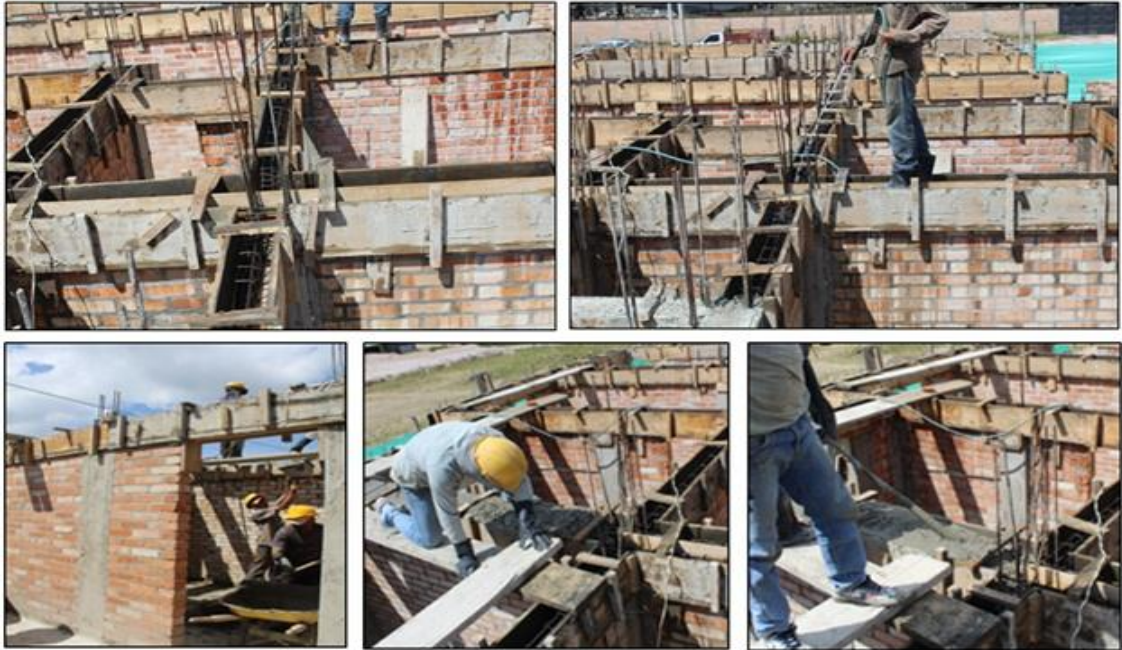
Ilustración 6.26 Vaciado y vibrado viga de amarre

Se acompañó en la verificación de la armadura de refuerzo, que no quedara pegada a la formaleta, para lo cual se usaban los separadores, dados de concreto hechos en obra, también las medidas interiores y la Preparación, transporte, colocación y vibrado de la mezcla. (Ver ilustración 6.26).

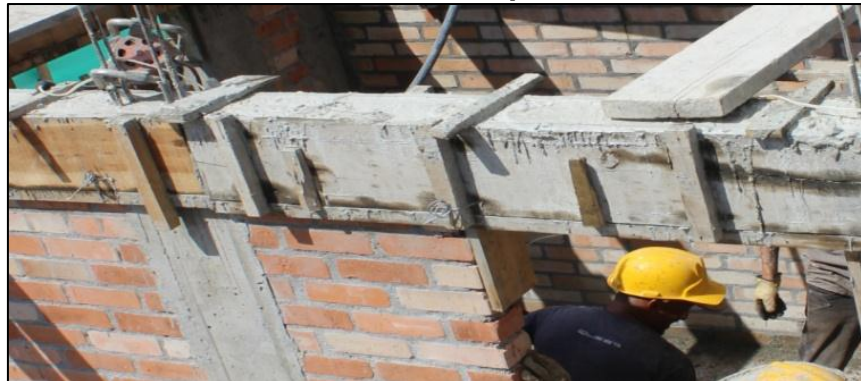
Ilustración 6.27 Detalle cara superior de la formaleta

Se apoyó en el adecuado Atezado de la cara superior de la formaleta, previo recorrido con la regla para obtener el acabado exigido, como se muestra en la ilustración 6.27.

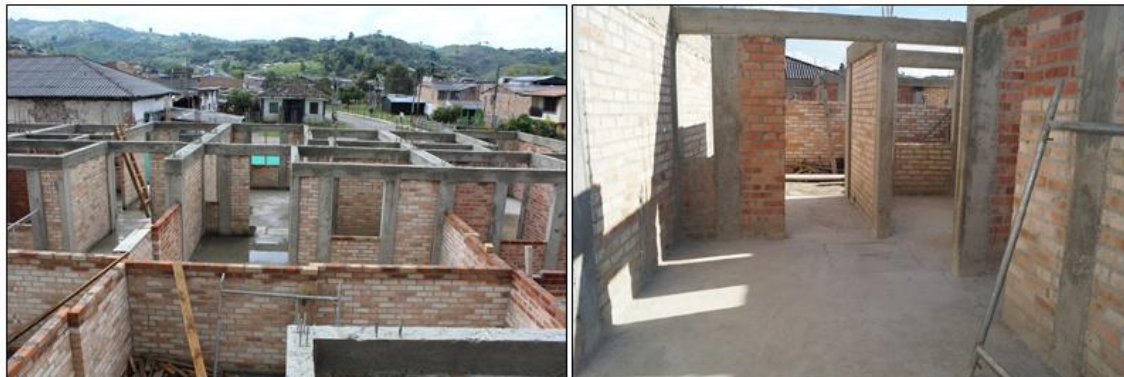
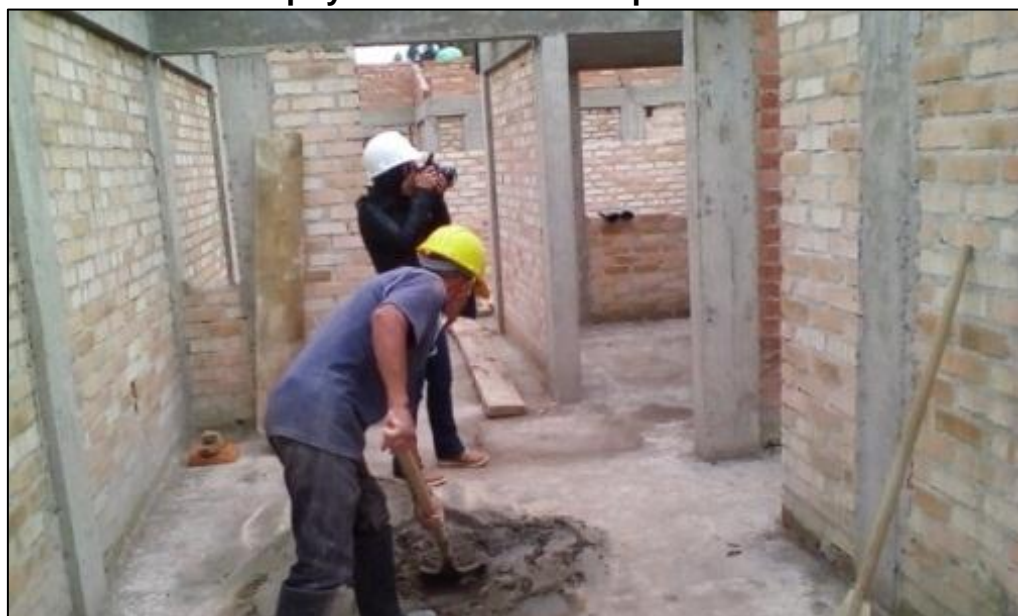
Al ser retiradas las formaletas después del proceso de curado, se acompañó y apoyo en la verificación del elemento estructural, que no hubieran fallas y además la adecuada limpieza. (Ver ilustración 6.28 y la ilustración 6.29).

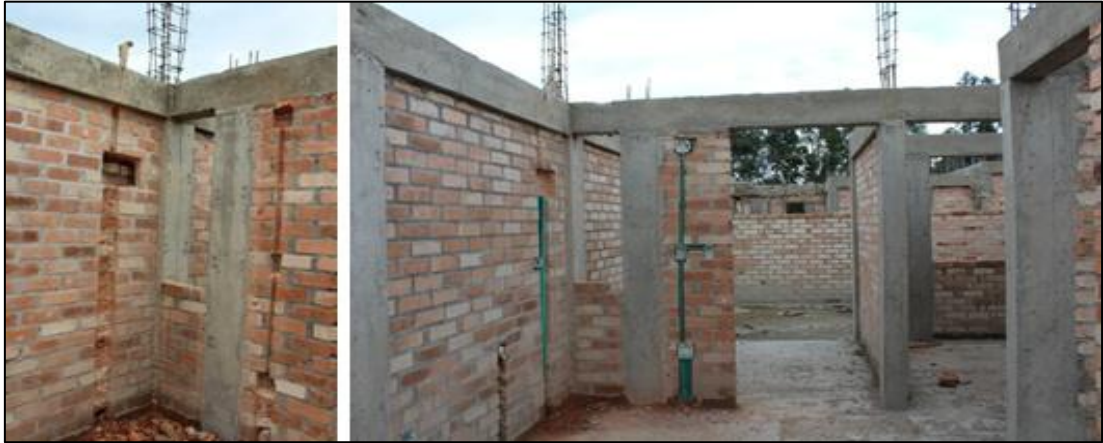
Ilustración 6.30 Instalación de tubería eléctrica

Se dio acompañamiento en la revisión de la instalación de la tubería para electricidad, se verificaba que los tubos estuvieran en buen estado y limpios por fuera y por dentro antes de ser instalados. (Ver ilustración 6.30).

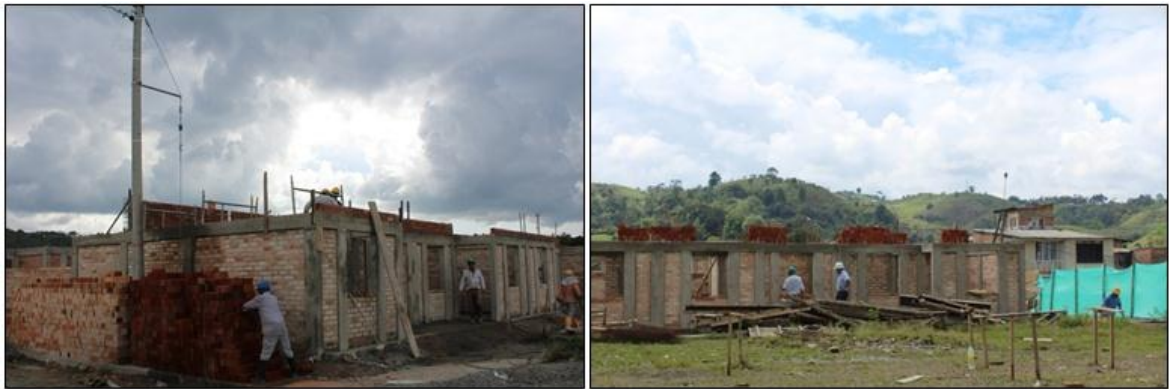
Ilustración 6.31 Humedecimiento ladrillo muro culata

Las culatas de ladrillo se construyeron a continuación de la viga de amarre. Se apoyó en la verificación de la colocación del ladrillo, que éste estuviera humedecido para evitar la pérdida de agua del mortero. Los ladrillos debían estar limpios, libres de materia orgánica a cualquier otro material contaminante y no utilizar los que tuvieran grietas o desbordes. (Ver ilustración 6.31).

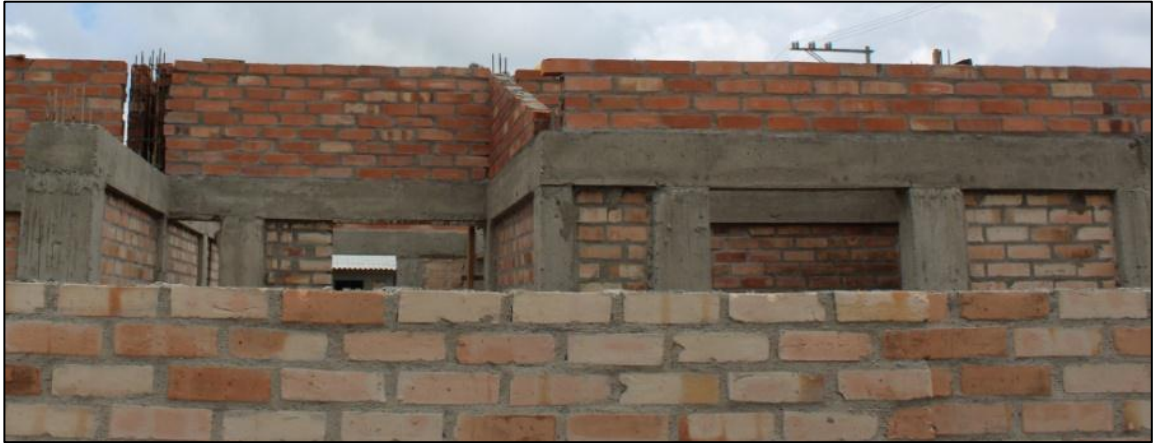
Ilustración 6.32 Muro culata para viviendas.

Se acompañó y se apoyó en la verificación de las juntas tanto verticales como horizontales, que quedarán completamente llenas de mortero y que además su espesor fuera como mínimo 10 mm y máximo 15 mm. (Ver ilustración 6.32).

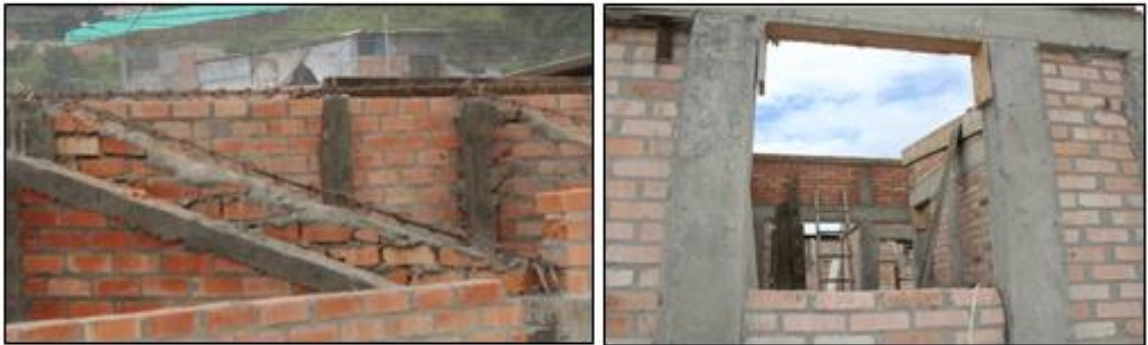
Ilustración 6.33 Refuerzo de acero y formaleta viga cinta

Se apoyó en la verificación de la canastilla de refuerzo para la viga cinta, que cumpliera con las especificaciones del proyecto, que llevará dos refuerzos longitudinales de $\frac{1}{2}$ de pulgada y estribos de tipo s de $\frac{1}{4}$ de pulgada separados cada 20 cm, Amarrado con alambre No. 18. (Ver ilustración 6.33).

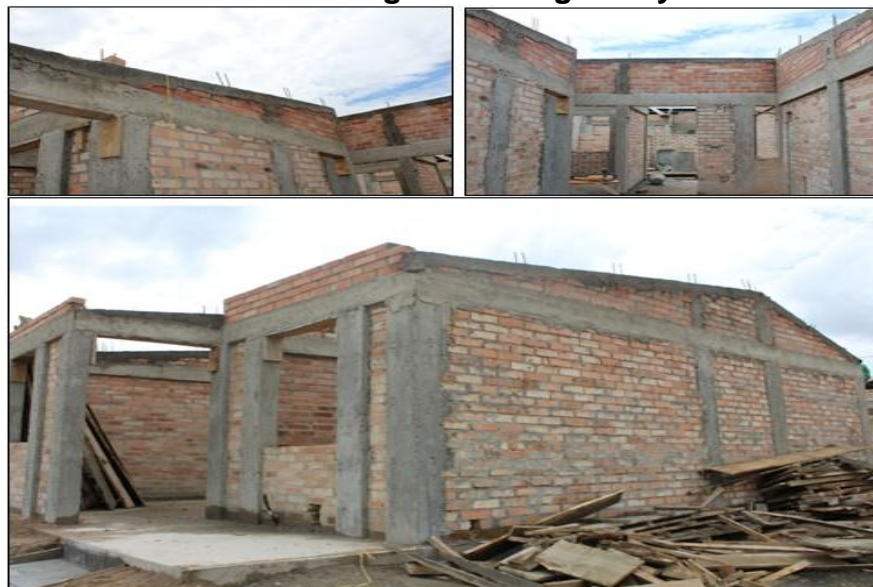
Ilustración 6.34 Viga cinta fraguada y curada

Al ser Desencofrada la viga se acompañó en la verificación del muro, que se hubieran reparado las imperfecciones que hubieran quedado. (Ver ilustración 6.34).

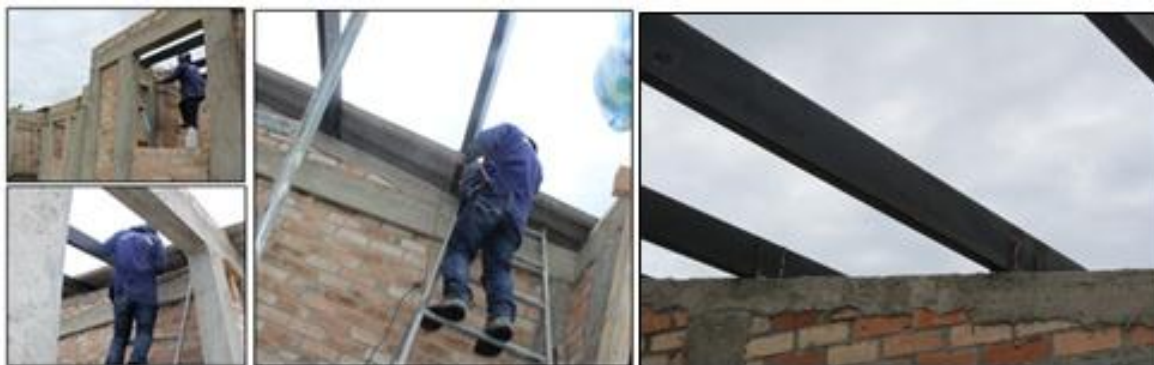
Ilustración 6.35 Soldadura de perlines

Los perlines debían quedar soldados a la viga cinta para el óptimo funcionamiento de la estructura, para lo cual se contrató mano de obra calificada. (Ver ilustración 6.35).

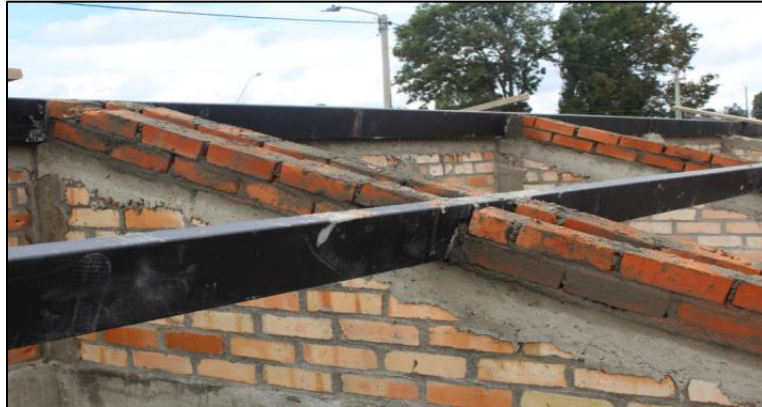
Ilustración 6.36 Perlínes totalmente firmes

La estructura debía quedar perfectamente amarrada a los muros. Se apoyó en la verificación de la construcción del muro después de que los perlines quedaran bien soldados, para dar mayor resistencia a la cubierta. (Ver ilustración 6.38).

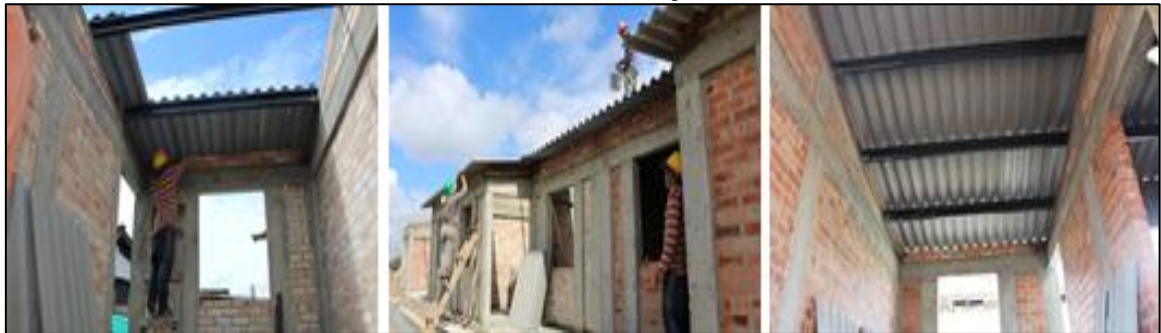
Ilustración 6.37 Instalación de tejas de fibrocemento.

Se acompañó en la verificación de la estructura para el tejado, que se encontrara en óptimas condiciones, que La primera teja estuviera a escuadra lineada longitudinal y transversalmente con el diseño del techo y que las tejas quedaran bien amarradas por medio de alambres y tornillos tanto en los muros como en los perlínes, como se muestra en la ilustración 6.37.

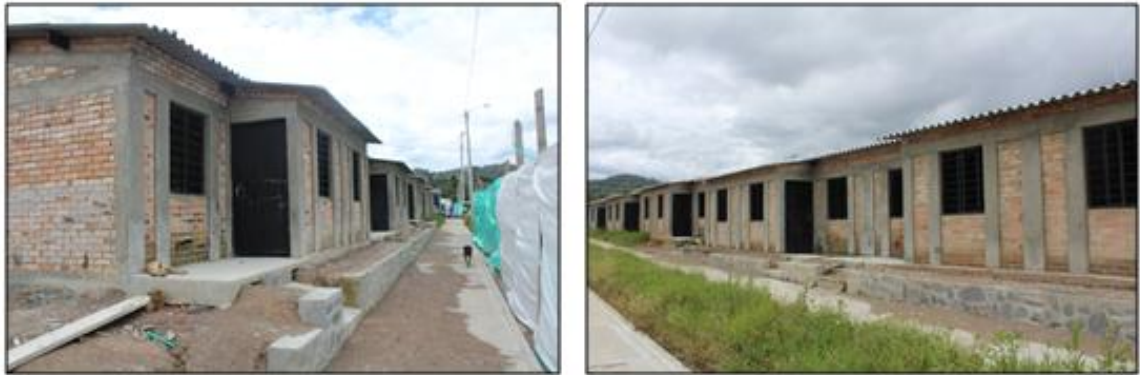
Ilustración 6.38 Viviendas manzana N

Por último se verifico que las puertas y ventanas estuvieran bien instaladas y limpias, que se pudieran abrir y cerrar correctamente y sin esfuerzo. (Ver ilustración 6.38 y la ilustración 6.39).

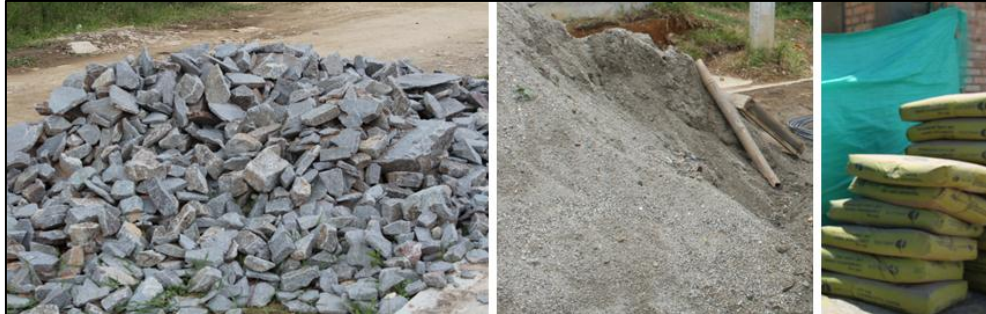
Ilustración 6.41 Materiales para muro de concreto

Para garantizar la resistencia del concreto se utilizó según las especificaciones técnicas triturado, arena de Puerto Tejada Tajada y cemento Argos. (Ver ilustración 6.41).

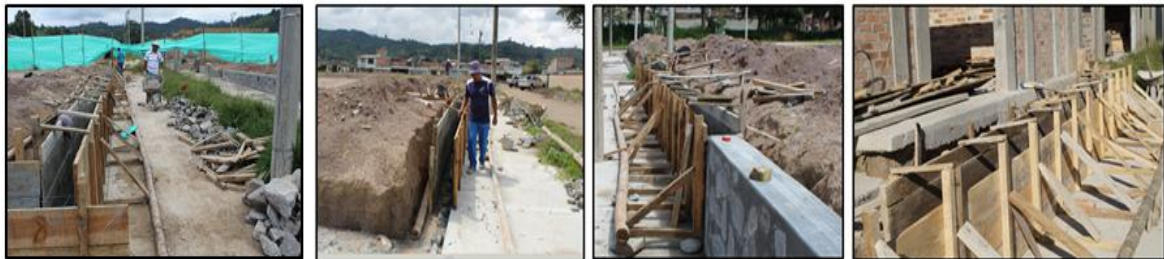
Ilustración 6.42 Colocación de formaleta o encofrados

Se colocaron los encofrados diseñados y seleccionados según las características del muro; 0.80 m de alto por 0.20 m de ancho. Se apoyó en la verificación del encofrado, que este fuera rígido, que estuviera bien ajustado para evitar fugas de la lechada y que estuviera asegurado para evitar cualquier desplazamiento o pandeo. (Ver ilustración 6.42).

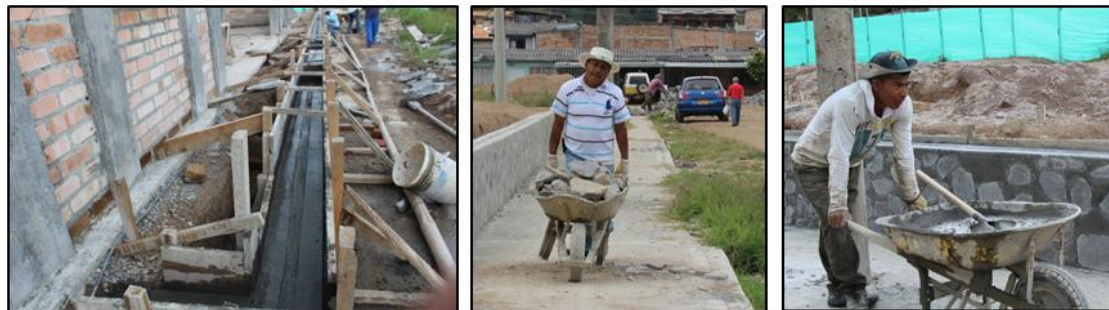
Ilustración 6.43 Vaciado y compactación de concreto ciclópeo

La resistencia del concreto del muro de contención según las especificaciones técnicas es de $f'c=175 \text{ k/cm}^2$. La proporción utilizada para obtener esta resistencia fue de una bolsa de cemento, 1 buggy de arena gruesa y 1 buggy de piedra chancada. La cantidad de agua utilizada usada fue aproximadamente 40 litros por bolsa de cemento. (Ver ilustración 6.43).

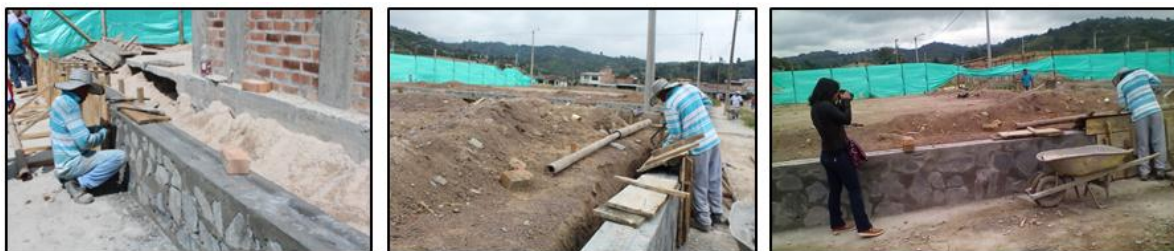
Ilustración 6.44 Desencofrado de muro de contención

El encofrado se retiró después de 24 horas del vaciado del concreto y el proceso de curado fue no por menos de 7 días.

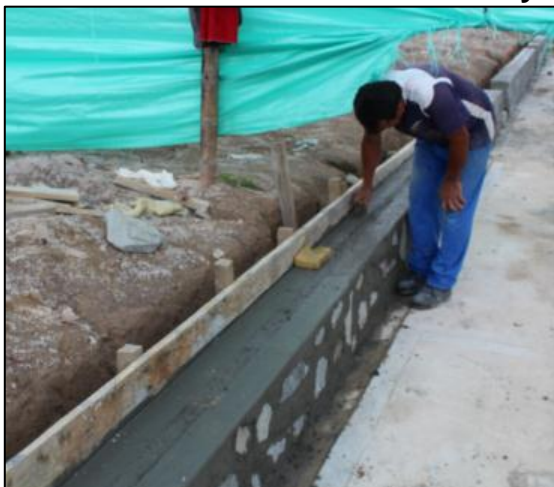
Ilustración 6.45 Verificación de muro liso y nivelado

La cabeza del muro debía quedar perfectamente nivelada y lisa. Se acompañó y se apoyó en la inspección de la superficie, verificando que no hayan quedado agujeros y En el caso de haberse producido se rellenaban y eran selladas inmediatamente con una mezcla rica en cemento. (Ver ilustración 6.45)

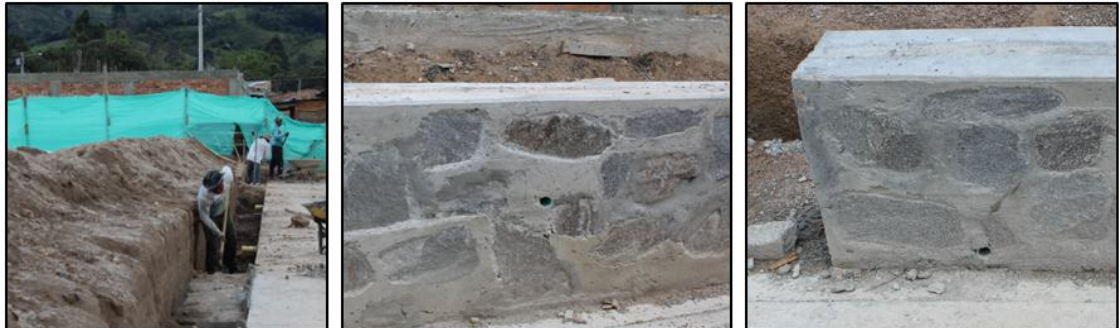
Ilustración 6.46 Drenaje subterráneo y superficial.

Se aseguró un buen sistema de drenaje, tanto subterráneo como superficial, para la evacuación de las aguas lluvias, de infiltración, o alcantarillados, etc. (ver ilustración 6.46).

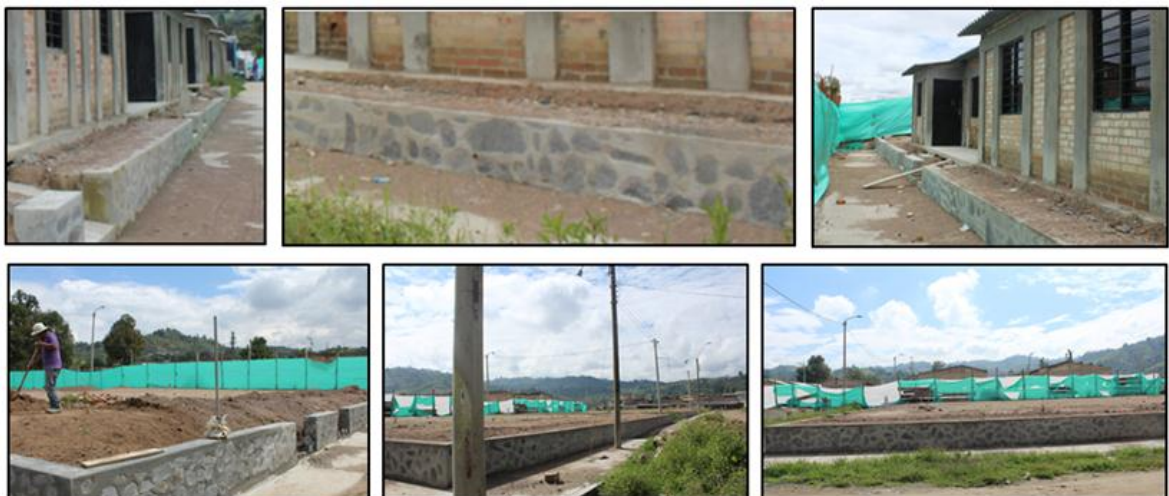
Ilustración 6.47 Nivelación del terreno del muro de contención

Siete días después del vaciado el muro de contención ya estaba listo para recibir las fuerzas y pesos que se le aplicaran, entonces se dio acompañamiento durante la verificación de la nivelación y que se rellenan los lugares del terreno que presentaran desniveles con relación al nivel del muro. (Ver ilustración 6.47).

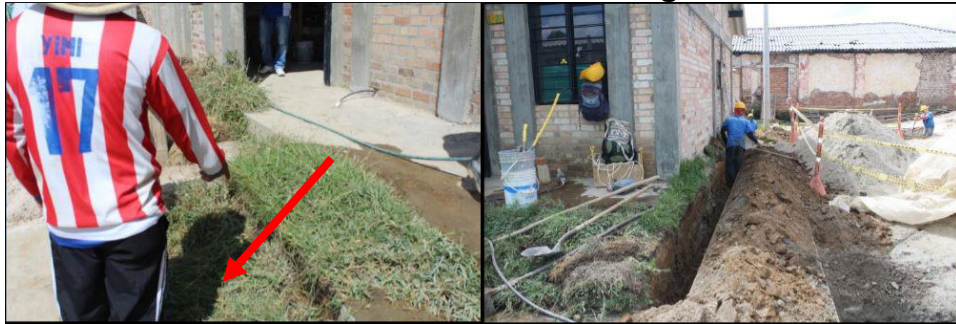
Ilustración 6.48 Instalación de la red de gas domiciliario.

Durante la construcción de red domiciliaria de gas por parte de la compañía de alcanos, se presentó un inconveniente técnico, ya que después de la instalación de la tubería, no estaban respetando la pendiente de la zona verde de las casas (aspecto arquitectónico de las fachadas y antejardines). Sin embargo después de ser notificado, los trabajadores de la empresa respondieron satisfactoriamente a la solicitud. (Ver ilustración 6.48).

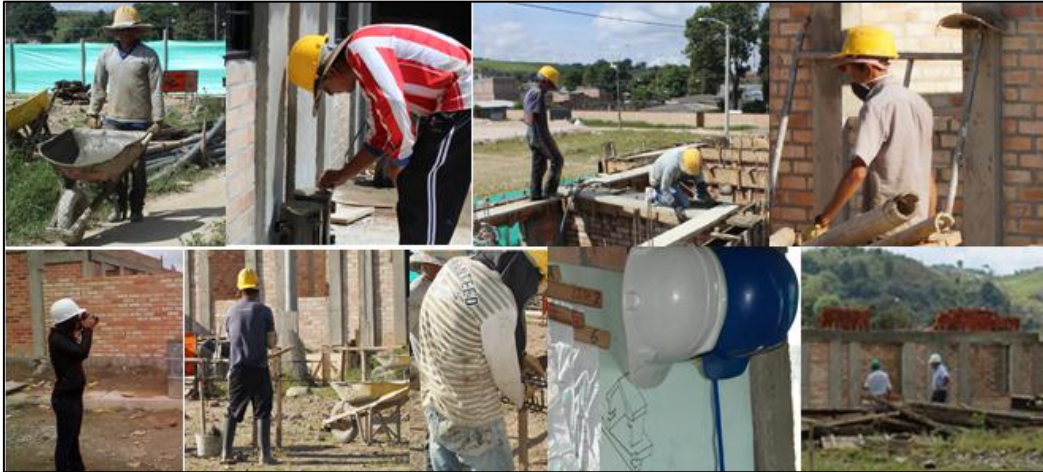
Ilustración 6.49 Equipos de protección personal

El equipo básico que se debe tener es: casco, botas y guantes (ver ilustración 6.55). En algunas actividades los trabajadores no portaban elementos de seguridad, sobretodo evitaban la utilización del casco y guantes, sin embargo, después de que les hicieran la sugerencia, ellos acataron las normas respectivas.
