**PROYECTO DE TRABAJO DE GRADO
MODALIDAD PASANTÍA, PARA OBTENER EL TÍTULO DE INGENIERA CIVIL**

**AUXILIAR DE INGENIERÍA EN LA OFICINA DE VIVIENDA DE LA
SECRETARÍA DE INFRAESTRUCTURA DEL MUNICIPIO DE POPAYÁN,
DEPARTAMENTO DEL CAUCA**

**UNIVERSIDAD DEL CAUCA
FACULTAD DE INGENIERÍA CIVIL
PROGRAMA EN INGENIERÍA CIVIL
POPAYÁN, CAUCA
JUNIO DE 2017**

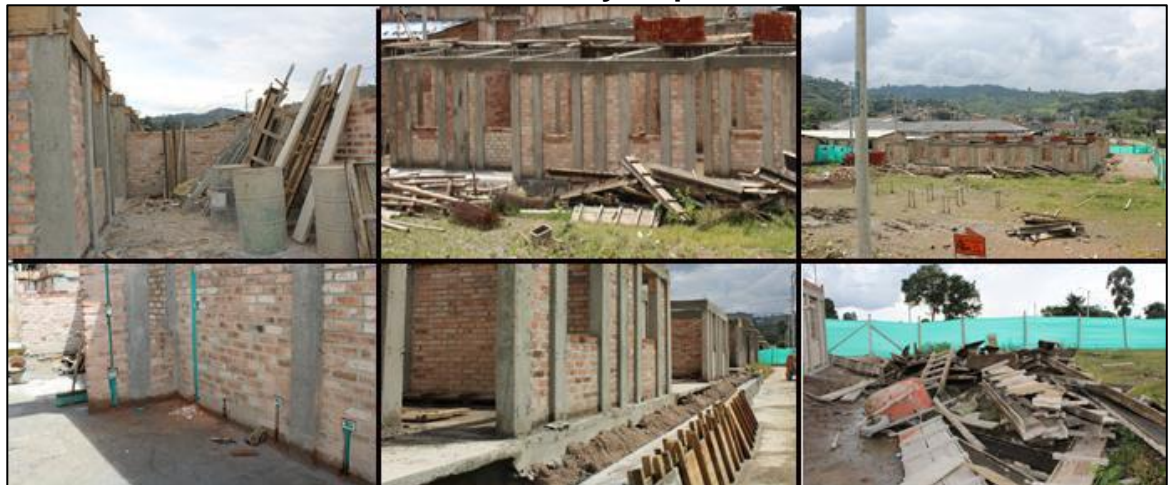
Ilustración 6.50 Orden y limpieza en la obra

En la obra se tenían lugares específicos para poner los residuos, para armar el acero, donde se ubicaban los andamios y se aseguraban que el lugar donde se realizaban las actividades quedara limpio y que tuvieran cerca todo lo necesario como se muestra en la ilustración 6.50.
