**AUXILIAR DE INGENIERÍA EN LA CONSTRUCCIÓN DE TORRES
RESIDENCIALES CIUDADELA LLANOS DE CALIBÍO**

UNIVERSIDAD DEL CAUCA
FACULTAD DE INGENIERÍA CIVIL
DEPARTAMENTO DE GEOTECNIA
POPAYÁN
2018

TRABAJO DE GRADO EN MODALIDAD DE PRÁCTICA PROFESIONAL

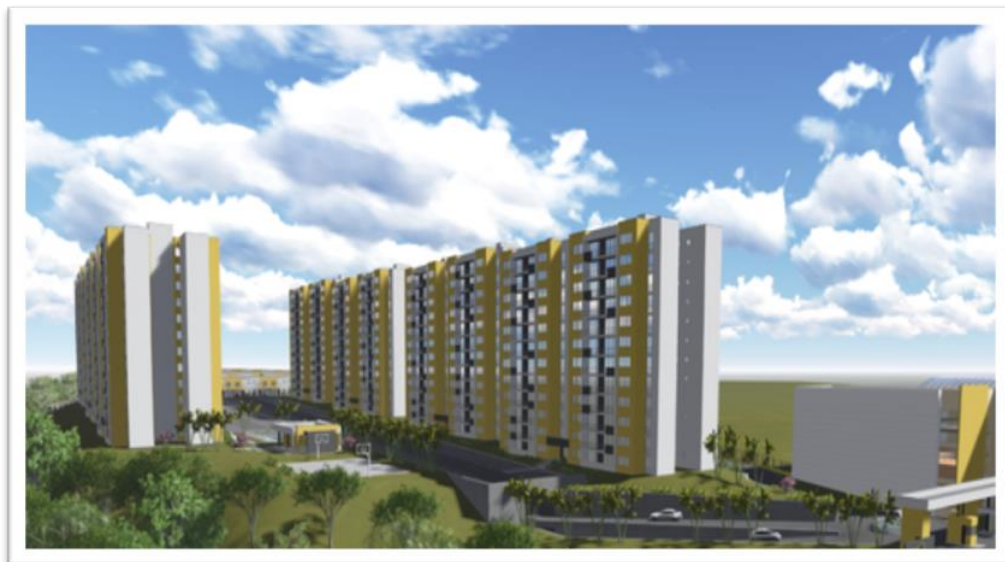
Figura 4. Zona de Torres de Apartamentos. Fuente: Llanos de Calibío (2017).

576 apartamentos con un área de 62.9 m², en conjunto cerrado y distribuidos en 6 torres de 12 pisos como se ilustra en la Figura 4, contarán con: Salón social, piscina para adultos y niños, amplias zonas verdes, cancha múltiple, juegos infantiles, parqueaderos en superficie y en 2 sótanos, portería, oficina administración además de amplias vías internas de circulación.

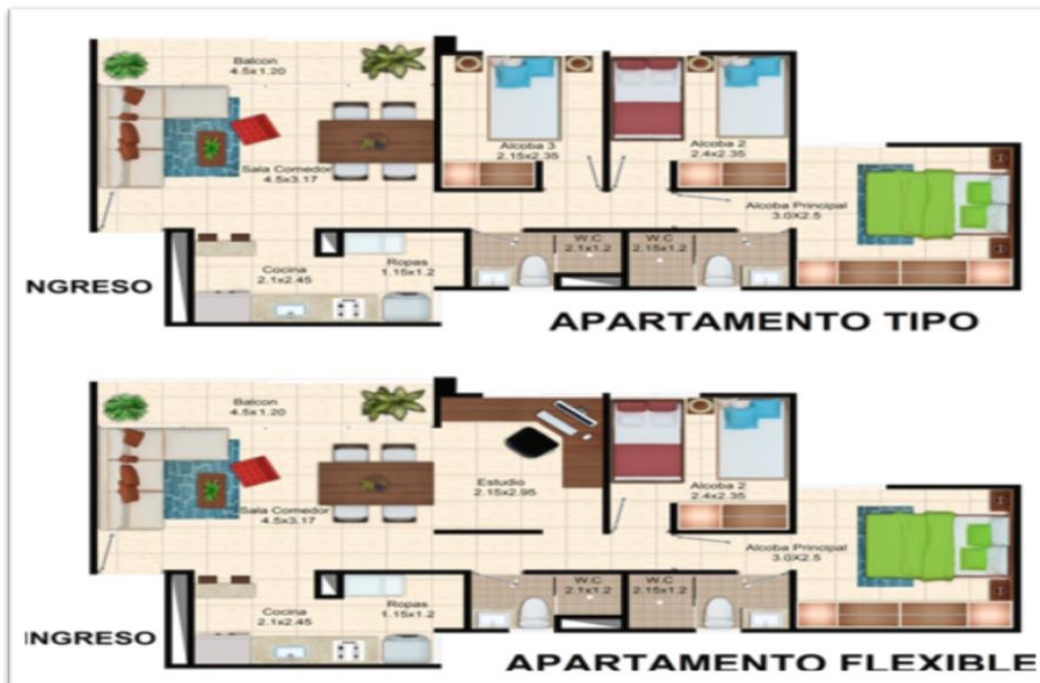
Figura 5. Apartamento Tipo y Flexible. Fuente: Llanos de Calibío (2017).

Los apartamentos estarán conformados con 2 alcobas, opcional 3ra alcoba o estudio, 2 baños, sala, comedor, cocina, ropas y amplio balcón (Figura 5), con un área desde 62,9 m². Todos los apartamentos contarán con servicios de acueducto, alcantarillado, red eléctrica y red de gas domiciliario.

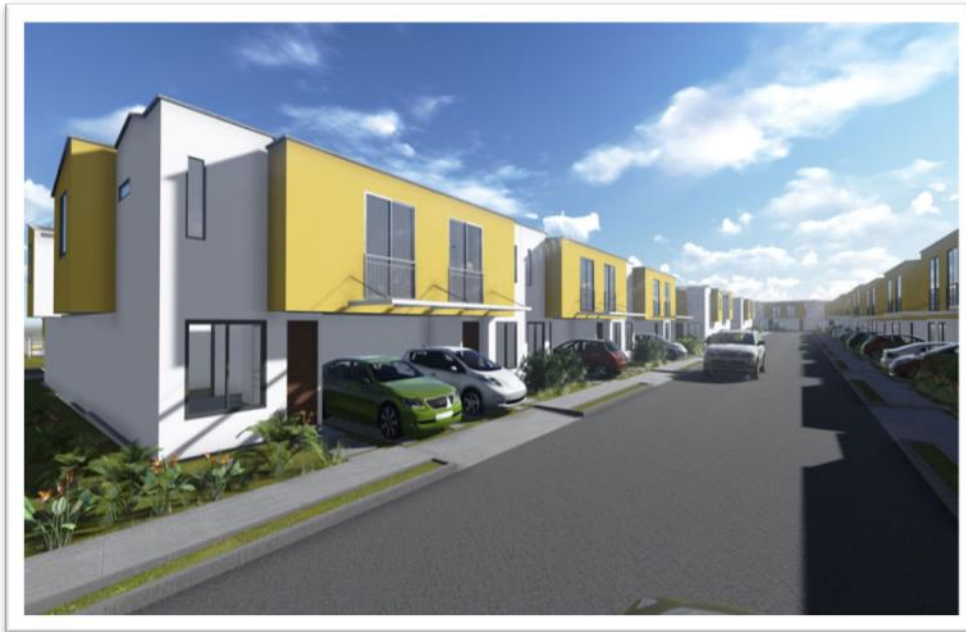
Figura 6. Zona de Casas. Fuente: Llanos de Calibío (2017).

El proyecto también está conformado por 195 casas de dos niveles en conjunto cerrado como lo muestra la Figura 6, con un área de 70 m² cuentan con: salón social, piscina para adultos y niños, amplias zonas verdes, cancha múltiple, juegos infantiles, parqueaderos en superficie, portería y oficina de administración.

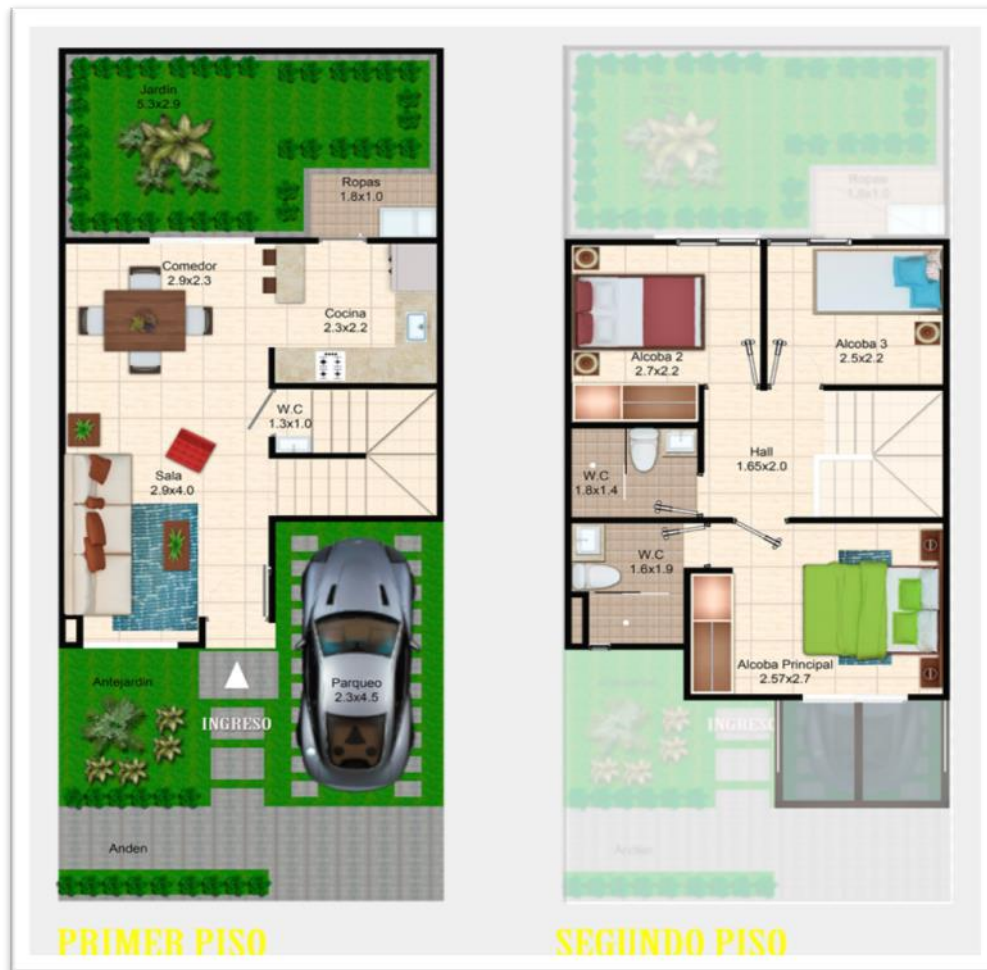
Figura 7. Casa Tipo. Fuente: Llanos de Calibío (2017).

Las casas están conformadas con sala, comedor, cocina, patio en césped, garaje semicubierto, baño social, 2 alcobas con baño auxiliar y alcoba principal con baño (Figura 7). Esta fase del proyecto se encuentra concluida y en el presente está la última manzana en fase de entrega a propietarios.

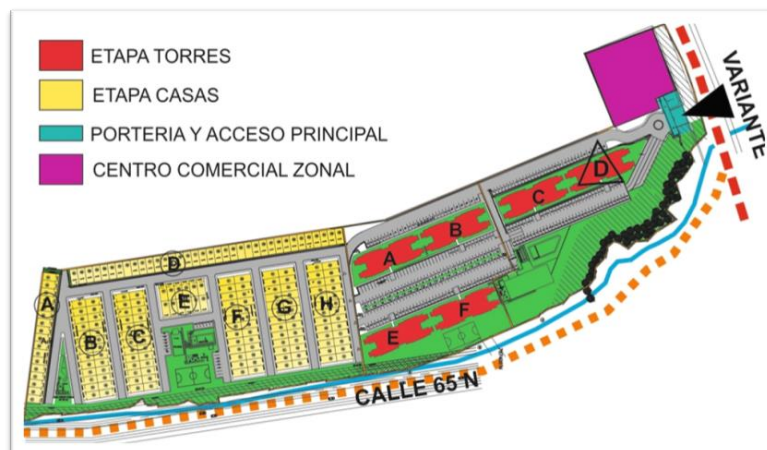
Figura 9. Plano urbanístico. Fuente: Grupo constructor Calibío S.A.S (2017).

El proyecto Ciudadela Llanos de calibío etapa apartamentos consta de 6 torres residenciales de doce (12) pisos referenciadas como se muestra en el plano urbanístico (Figura 9). Cada torre cuenta con una distribución de 8 apartamentos por piso. Al llegar al proyecto este contaba con la construcción estructural ya terminada y acabados en ejecución en la Torre D y Torre C se encontraba en construcción estructural en pisos 10,11,12 como lo refleja la Figura 10 y la zona de porteria se encontraba en obra gris.

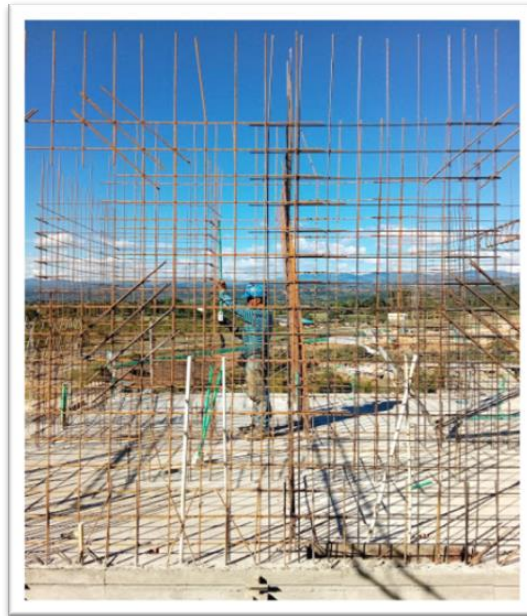
Figura 11. Revisión de Pre-fundición Torre C. Fuente: Propia (2017).

En esta actividad se verificó la forma como fueron dispuestos los aceros es decir que cumplieran con la distribución del diseño, se revisó que los pases eléctricos e hidráulicos tenga la ubicación requerida como lo ilustra la Figura 11, posteriormente

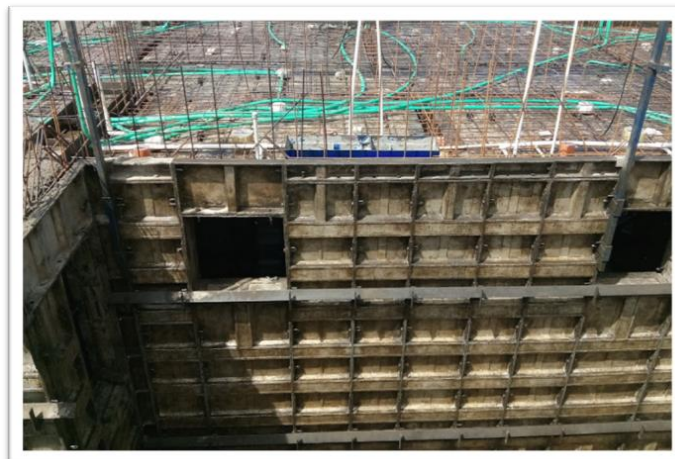
Figura 12. Formaleta Tipo Forsa Apartamentos Torre C. Fuente: Propia (2017).

se chequeo que la formaleta estuviera bien asegurada e impregnada de desmoldante, teniendo en cuenta que se hace uso de formaleta tipo Forsa metálica en la Figura 12 con todos sus accesorios posteriormente se procedió a la fundición de los apartamentos como se puede observar en la Figura 13.

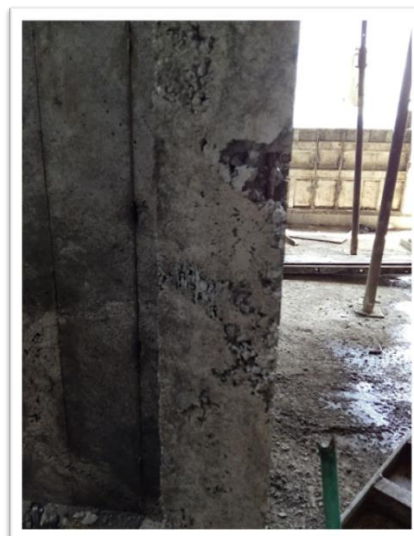
Figura 14. Inspección Visual Torre C- Hormigueros. Fuente: Propia (2017).

En el proceso de revisión post- fundición se realizó una inspección visual de los detalles con los que quedaron los apartamentos al día siguiente a la fundición, algunos de estos fueron hormigueros en los elementos estructurales como se puede ver en la Figura 14, flejes descubiertos como en la Figura 15, cabe resaltar que esta actividad se lleva acabo teniendo en cuenta la gravedad del detalle que se presentó para dar paso a la corrección como el ejemplo de la Figura 16 y posterior revisión técnica de la estructura.

De acuerdo al desperfecto presentado y la clasificación en importancia se determinó la forma y materiales con los que se debían realizar las correcciones para proseguir con la revisión técnica y dar por terminada la construcción de la torre en etapa estructural.

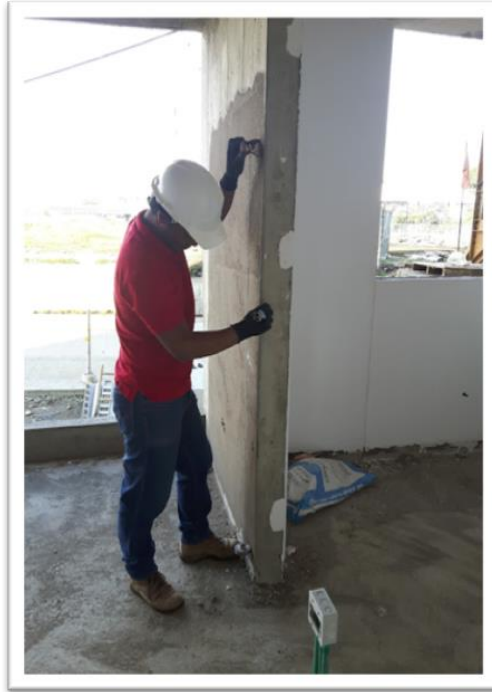
Figura 17. Revisión Técnica (codal) post-Fundición. Fuente: Propia (2017)

Para la revisión de la estructura de forma técnica se realizó la inspección de los muros, losas y vanos con codal en la Figura 17, plomada en la Figura 18 y escuadra teniendo en cuenta las tolerancias manejadas para cada elemento con el fin de

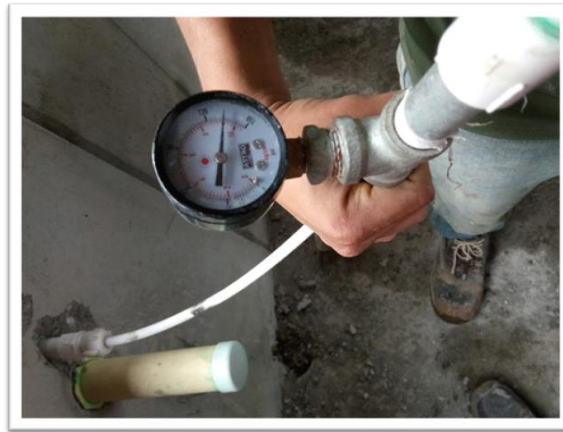
Figura 19. Prueba hidrostática. Fuente: Propia (2017)

Otra de las actividades realizadas en Torre C para el recibo de la estructura son las pruebas de presión hidrostática en la red hidráulica, verificando por medio de un manómetro que se mantuviera una presión de 120 PSI como se ve en la Figura 19, en un lapso considerable y cuando se presentaron cambios en esta presión se revisaron las causas de estas pérdidas de presión como fugas en la red o en los terminales hidráulicos, se realizaron las reparaciones pertinentes y una prueba adicional corroborando que se hubiera dado solución a los daños presentados.

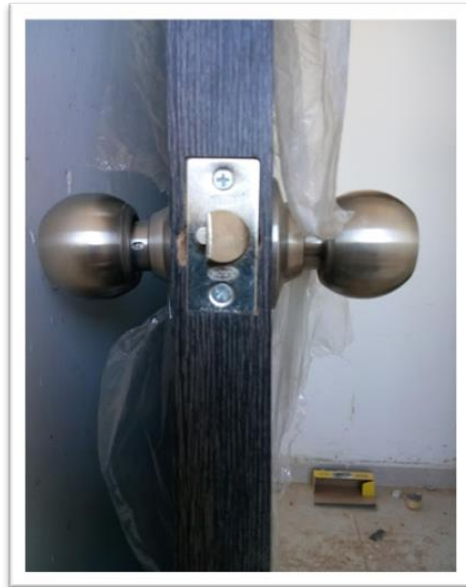
Figura 21. Detalle en Chapa. Fuente: Propia (2017).

podieron evidenciar varios detalles que deberán ser corregidos como los que muestran las Figuras 21 y 22: Luces en los marcos, perforaciones, despuntes y ralladuras los cuales quedaron consignados en el formato de revisión y aceptación de la carpintería.

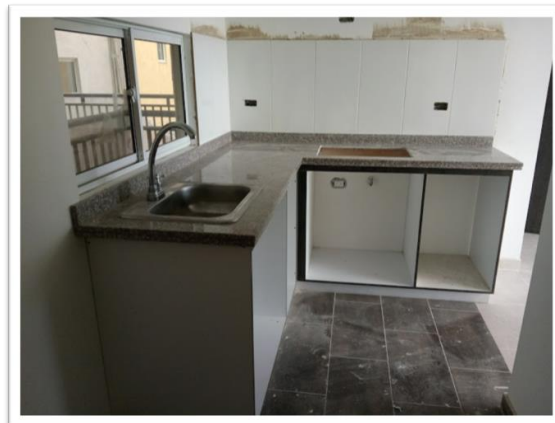
Figura 23. Enchape Cocina, Mármoles y Lavaplatos. Fuente: Propia (2017).

Los enchapes en baños y cocinas se revisaron de forma que todo el enchape quedara a nivel, bien pegado y fraguado, además que las incrustaciones estuvieran bien ubicadas conforme a lo definido en los diseños así como los sanitarios a una distancia de 35 cm que asegure la correcta disposición en la tubería sanitaria, lavamanos sin fugas a su vez se realizó la inspección de la instalación de lavaplatos, lavarropas, enchapes de cocina, el chequeo de la instalación de mármoles de mesones sin fisuras o superficies rugosas e instalación de muebles de cocina como lo muestra la Figura 23, anexo a estas actividades se revisó el enchape general de pisos en los apartamentos y zonas comunes.

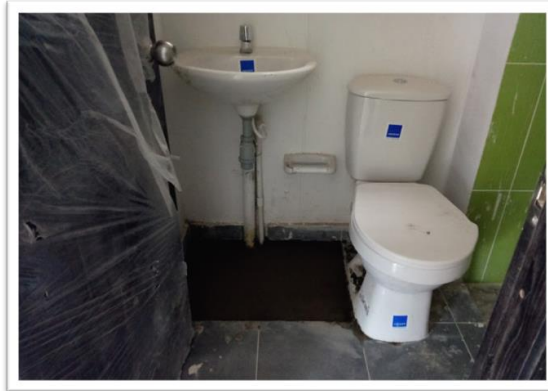
Figura 24. Enchape pisos (Corrección), Sanitario y lavamanos. Fuente: Propia (2017).

Así se pudieron determinar algunos detalles que se fueron corrigiendo para darle un buen terminado a todas las superficies, encontrando detalles como fisuras en enchape de muros y pisos (Figura 24), duchas en ubicación incorrecta (Figura 25), mal apoyo de lavarropas (Figura 26), fraguas con pigmentación o sin uniformidad (Figura 27).

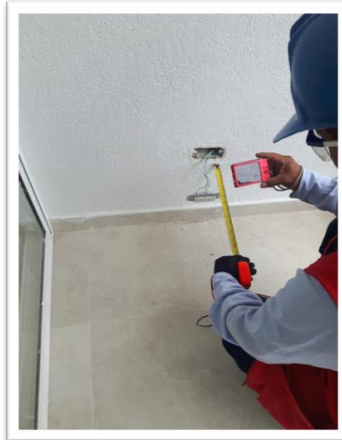
Figura 28. Medición de las acometidas Eléctricas (Longitud mínima). Fuente: Propia (2017).

La certificación Eléctrica estuvo a cargo de CERTIFICACIONES DE COLOMBIA donde se verificó que la acometida eléctrica contara con los colores reglamentarios para fase (Azul), neutro (Blanco) y tierra (Verde), la longitud en las cajas eléctricas y demás instalaciones eléctricas deben tener mínimo 15 cm como se muestra en la Figura 28, ubicando siempre de lado izquierdo la tierra con el fin de que siempre quede hacia abajo el neutro asegurando que en durante una inundación si el agua llega a nivel de los toma corriente se disparen los breques y corte el flujo de energía previniendo un accidente o un corto eléctrico muy grave así como la instalación de tomas protegidos GFCI como las Figuras 30 y 31 en puntos húmedos además se realizaron las pruebas de voltaje y continuidad para las acometidas como se muestra en la Figura 29, a su vez se verifica la disposición de la caja eléctrica con su respectiva rotulación indicada en la Figura 32.

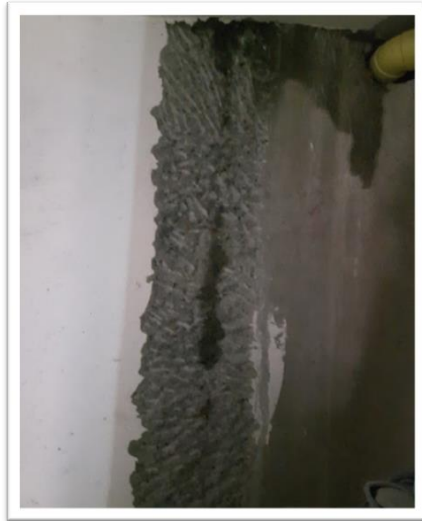
Figura 33. Resane de Muro por presencia de Rebaba. Fuente: Propia (2017).

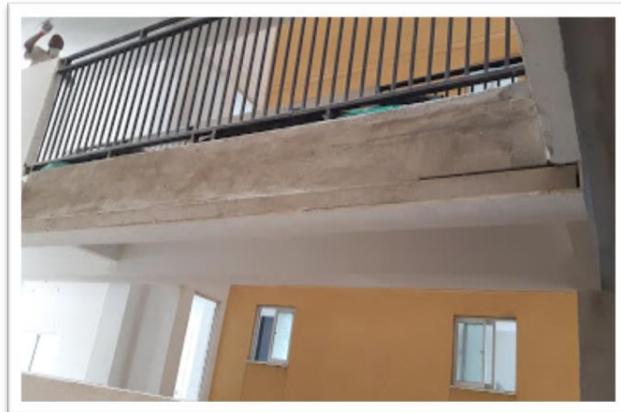
Figura 34. Remate Viga Falsa. Fuente: Propia (2017).
