**INGENIERO AUXILIAR COMO APOYO TÉCNICO-ADMINISTRATIVO DE
ARCOS MUÑOZ ARQUITECTURA E INGENIERÍA EN LA CONSTRUCCIÓN
DEL PROYECTO “REFORZAMIENTO ESTRUCTURAL Y AMPLIACIÓN DE LA
UNIDAD RENAL RTS”**

**UNIVERSIDAD DEL CAUCA
FACULTAD DE INGENIERÍA CIVIL
POPAYÁN
2019**

**ANTEPROYECTO DE TRABAJO DE GRADO (PASANTÍA)
PARA OPTAR POR EL TÍTULO DE INGENIERO CIVIL**

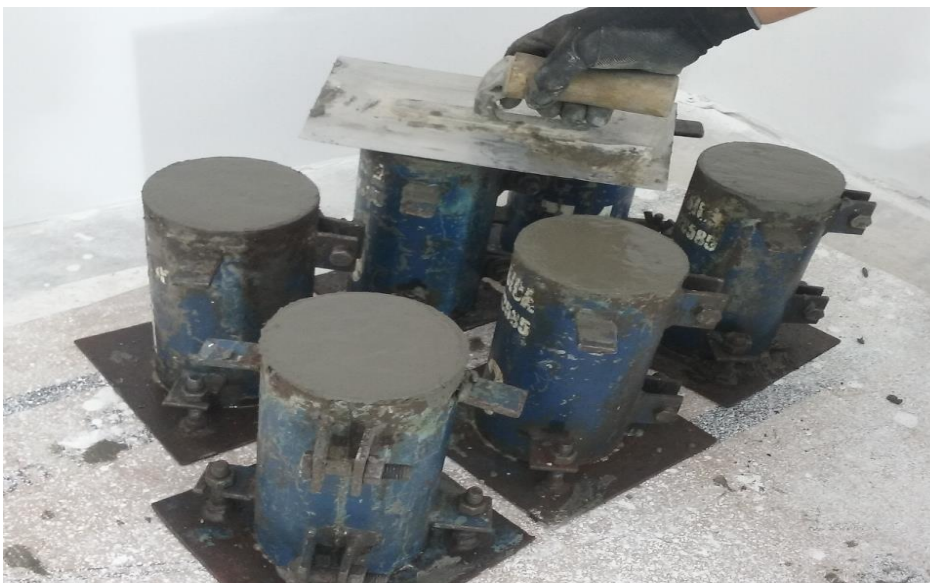
Figura 6.7 Toma de muestras de concreto

A las muestras de concreto se les hizo ensayos de resistencia a la compresión a los 4 días; 7 días; 21 días y 28 días donde se obtuvieron resultados según GEOFISICA resistencias de 9,5 MPa; 16,4 MPa; 20,8 MPa y 22,4 MPa respectivamente. Se evidencia claramente que los concretos van ganando resistencia con el pasar del tiempo, hasta alcanzar y superar la resistencia de diseño 21MPa, por lo que se puede decir que el concreto preparado en obra cumple con las especificaciones técnicas dadas por el diseñador.

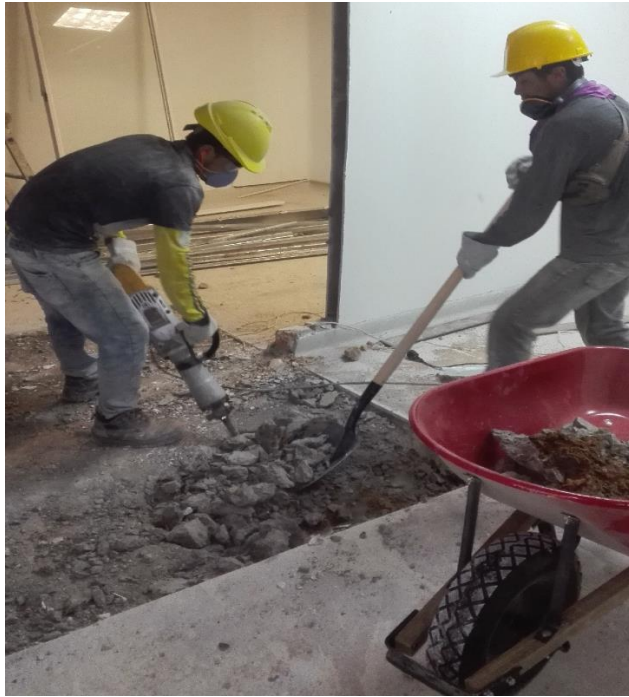
Figura 6.8 Uso de herramienta y equipo para demolición de pisos

6.4.1.1 Actividades Preliminares: en esta etapa del proyecto actividades como el cerramiento de la obra fueron revisadas en cuanto a su estabilidad y funcionalidad, también los portones de acceso debían abrir y cerrar sin problemas. En labores como las demoliciones de pisos para llegar a nivel de zapatas se vigiló que herramientas como pulidora y taladro demoledor fueran utilizados correctamente por los trabajadores sin sobre esfuerzos y acciones que pudieran ocasionar daños o accidentes indeseables. En otras actividades como el desmonte de sanitarios, lavamanos, pocetas, puertas y ventanas se corroboró que los trabajadores no dañaran estos elementos al retirarlos de su sitio y que su disposición final se hiciera en el lugar indicado y de una manera ordenada.

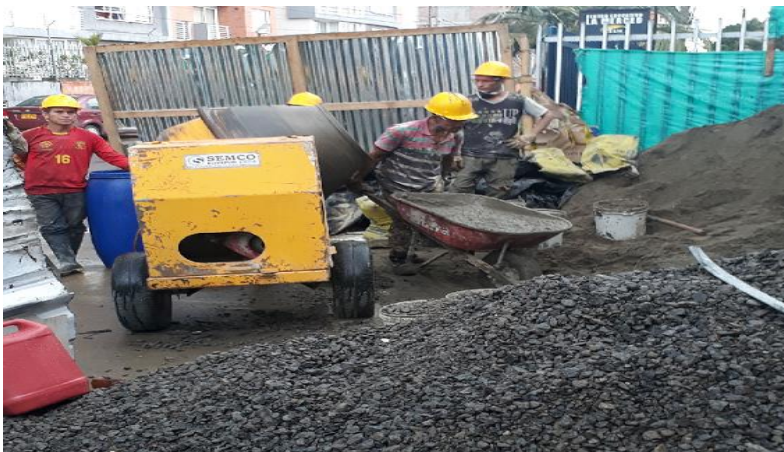
Figura 6.10 Mezcladora mecánica para la elaboración de concretos

Preparación de Concretos: cuando un elemento estaba listo para fundirse siempre fue una prioridad hacer una inspección del encofrado (plomos, dimensiones, niveles, estabilidad, etc.), después de la cubicación del concreto se autorizaba finalmente al personal constructivo para realizar la fundición. La mezcla era preparada en una mezcladora mecánica y por ello era muy importante supervisar la manera en que era operada por los trabajadores para garantizar que las proporciones de los materiales fuesen las indicadas según la resistencia deseada. Durante el seguimiento y control de las actividades que comprendieron la toma de muestras al concreto se supervisó que la preparación de los cilindros fuera hecha utilizando el equipo adecuado y cumpliendo las normas que rigen estos ensayos.

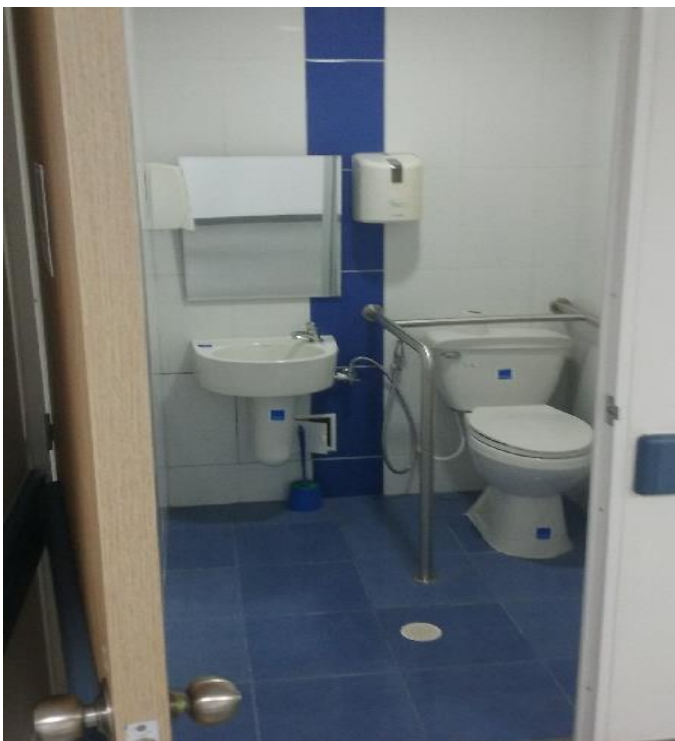
Figura 6.11 Lavamanos, sanitario, grifería push, botón de pánico y barra de seguridad (baño discapacitados)

A medida que eran entregados trabajos como enchapes de piso y de pared en áreas de baños se iban suministrando aparatos sanitarios y durante estas actividades se supervisaba que fueran instalados lavamanos, sanitarios, lavamanos y sanitarios con grifería push especial para discapacitados y sus respectivas barandas de seguridad, tapa registros y rejillas anticucarachas. En los consultorios se iba chequeando la instalación de lavamanos y válvulas de pie, en áreas de aseo y patio se revisó la instalación de llave tipo jardín y en los baños de discapacitados se ensayó el botón de pánico o emergencia.

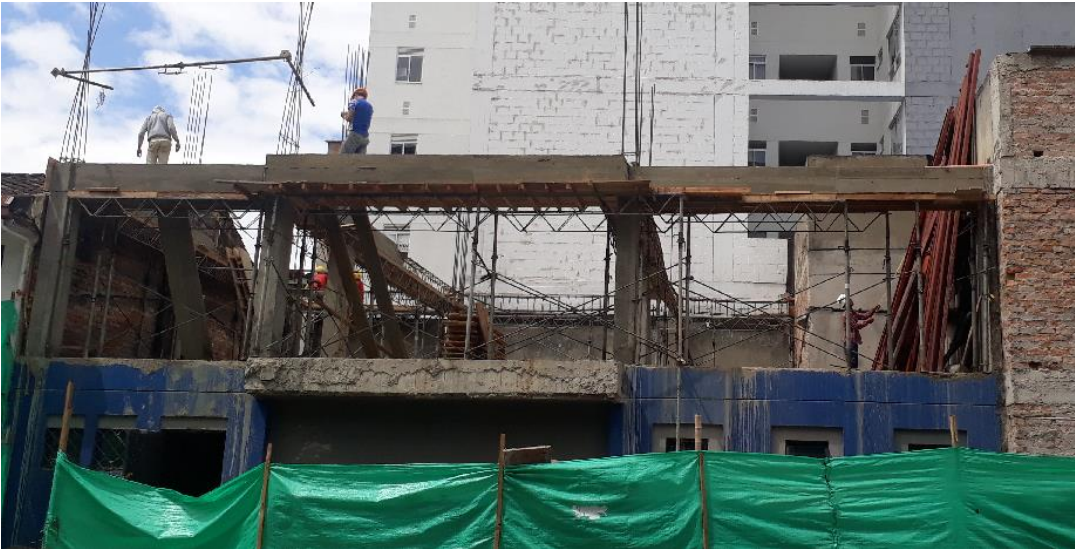
Figura 6.13 Vigas de coronación y columnas de concreto 3000 psi

En esta parte del proyecto que comprendía ampliaciones en el segundo piso se supervisaron la construcción de elementos como columnas y vigas de coronación chequeando aceros de refuerzo longitudinal y transversal, también se revisaron las dimensiones, los plomos y los niveles del encofrado. En la etapa de fundición de estos elementos la preparación del concreto y la toma de muestras fue supervisada para garantizar que se cumplieran con las normas técnicas establecidas.

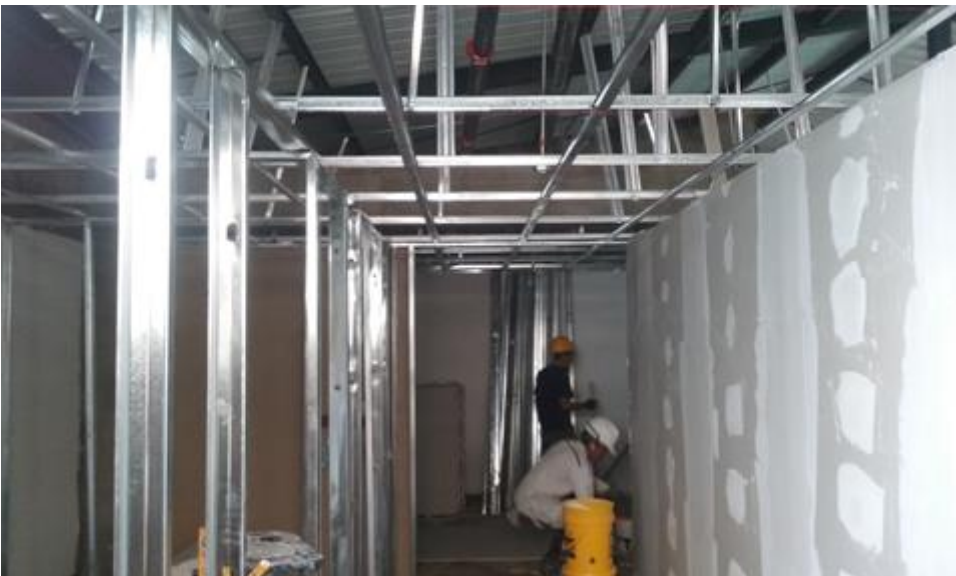
Figura 6.14 Perfilería estructural en acero laminado para muros y cielo falsos en placas de panel yeso y superboard

Las remodelaciones y ampliaciones en toda la clínica conllevaron a la instalación de muros y cielo falsos en estructura tipo Drywall para conformar nuevas áreas y espacios de trabajo, en esta parte se identificaba el área de trabajo y ordenaba el uso de placas de fibrocemento para zonas que iban a estar expuestas a la humedad como baños; zonas de aseo y patio. Y mientras que para zonas secas como consultorios; sala de espera se verifica que fueran usadas placas de panel yeso.

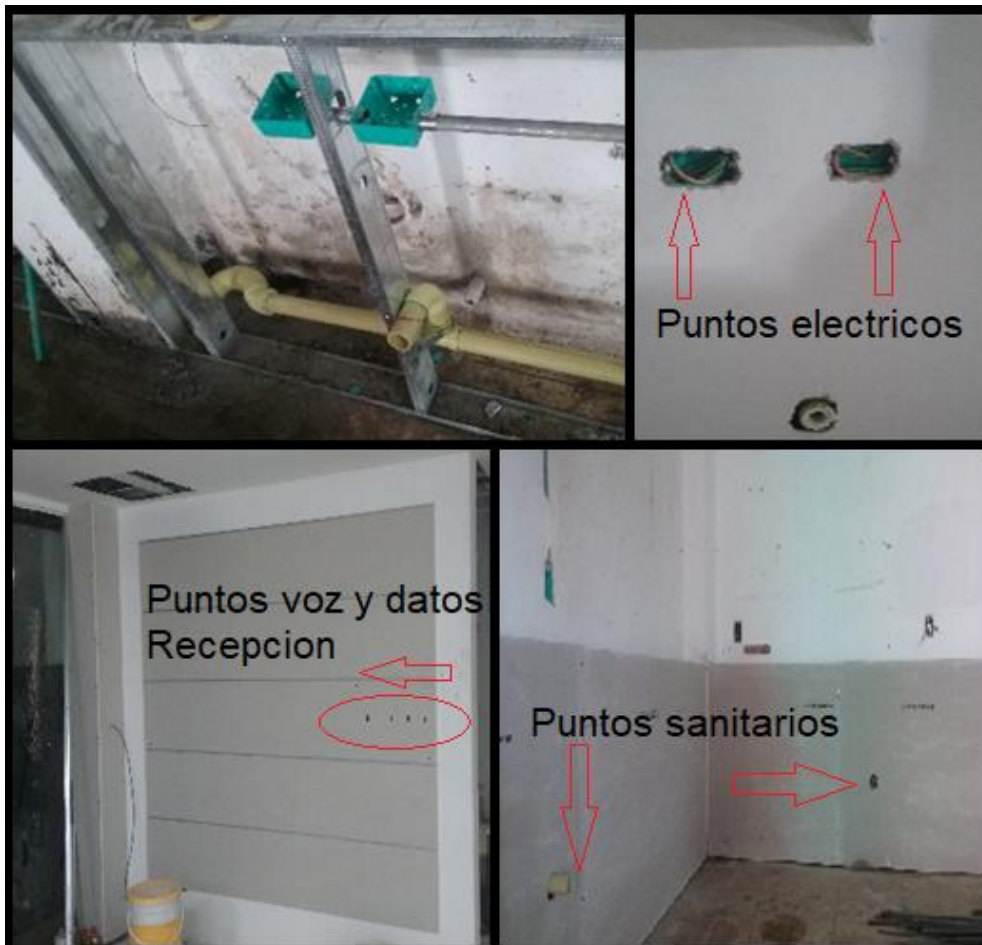
Figura 6.15 Pases para puntos sanitarios, hidráulicos, eléctricos, voz y datos en muros Drywall

Durante el desarrollo de estas actividades se verificaron la verticalidad de las placas y el tratamiento de juntas; se revisaron la ubicación de puntos eléctricos, voz y datos, hidráulicos y sanitarios sobre estos muros; también se logró corroborar que cada uno de los espacios que forman estos muros cumplieran con las áreas requeridas en los planos de diseño. Finalmente se supervisó que a cada muro se le aplicara la pintura que le correspondía ya sea pintura a base de agua o pintura acrílica de alta asepsia.

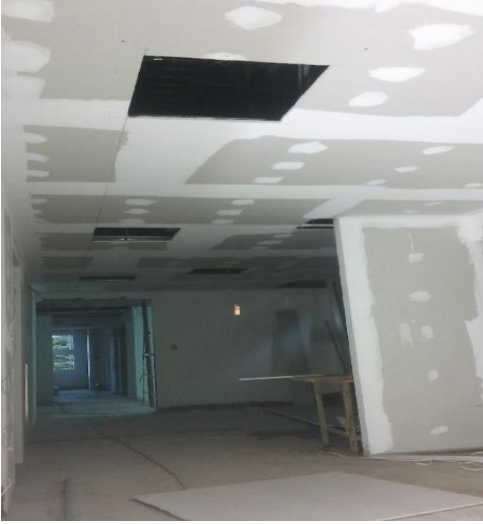
Figura 6.16 Sellamiento de juntas entre placas de muros y cielo falsos

En el cielo falso se verificaron la horizontalidad de las placas y el tratamiento de las juntas, también se revisaron las troneras donde iban a quedar ubicados aparatos del sistema de iluminación y aires acondicionados. Para el terminado del cielo falso se supervisaba la uniformidad de la pintura en las placas de techo y que la pintura aplicada fuese la correcta.

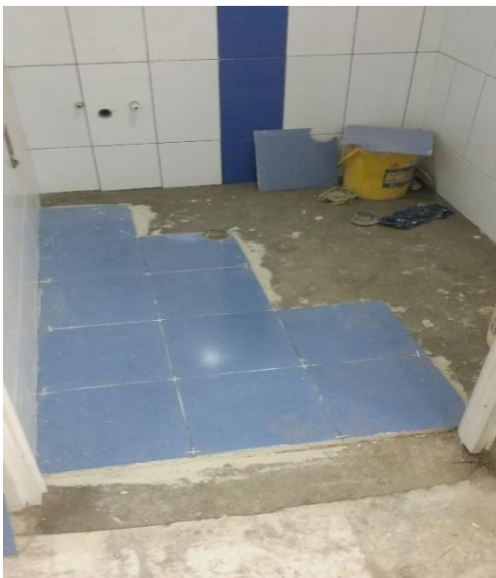
Figura 6.17 Enchape para baño de piso y pared

Una vez instalados los muros en zonas como baños, se suministraba el enchape de pared y se supervisaba la escuadra y verticalidad de las fichas, la correcta aplicación de la fragua y la instalación de la piragua de aluminio en las esquinas y bordes. También para los enchapes de piso de los baños del primer y segundo piso se verificaba la escuadra y horizontalidad de las fichas, considerando que el desnivel de las fichas debía ser colocado de acuerdo a la ubicación del sifón de piso, al mismo tiempo se revisó que la fragua no sobresaliera del enchape y que tuviese la textura y color adecuados.

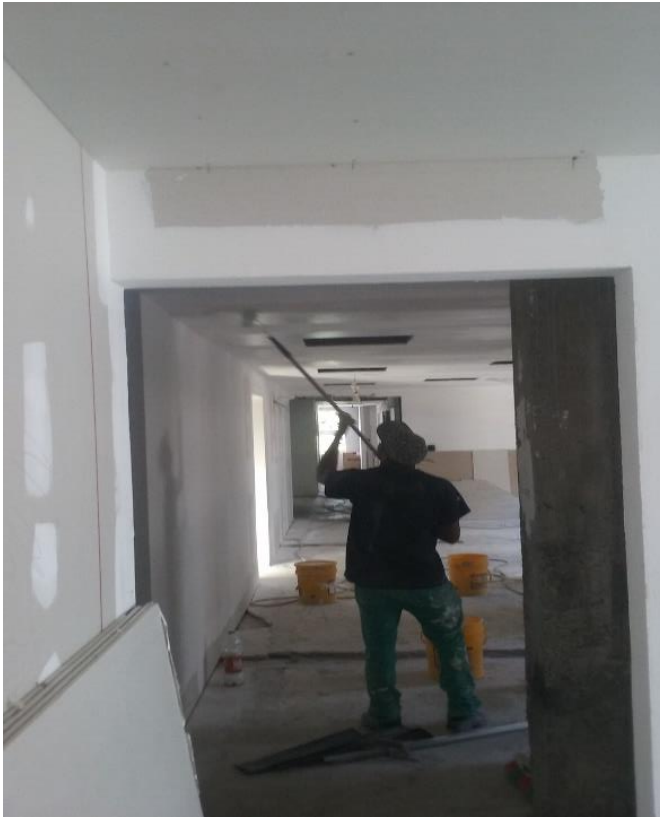
Figura 6.18 Aplicación de pintura acrílica de alta asepsia sobre panel yeso

En zonas como consultorios y otras áreas de trabajo se supervisaron los trabajos de aplicación de pintura de manera que esta fuera la adecuada según el uso de cada una de estas zonas; como por ejemplo la pintura acrílica de alta asepsia que se aplicó en el área de procedimientos, donde además se revisó la aplicación uniforme de esta pintura en el techo, paredes y las esquinas en mediacaña de este cuarto.

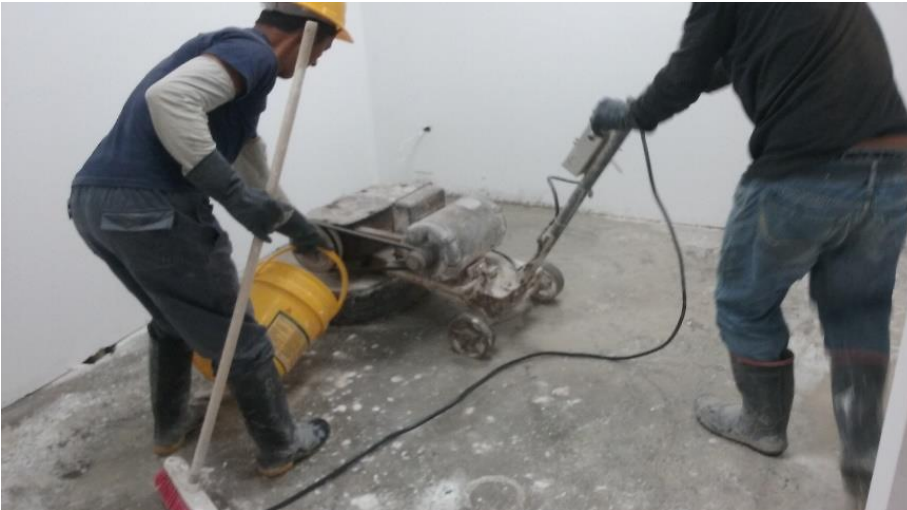
Figura 6.19 Destronque de piso a máquina para emparejar pisos

A medida que se entregaban los trabajos de estructura tipo Drywall se empezaba con la instalación de los pisos en vinilo PVC, labor en la que se participó revisando que quedaran instaladas las media cañas plásticas en las esquinas de los muros para impedir la acumulación de bacterias ya que se trata de una clínica. Por último, se revisó que la superficie existente donde iba a ser instalado el piso en vinilo estuviera completamente uniforme, sin resaltos ni huecos y completamente seca.

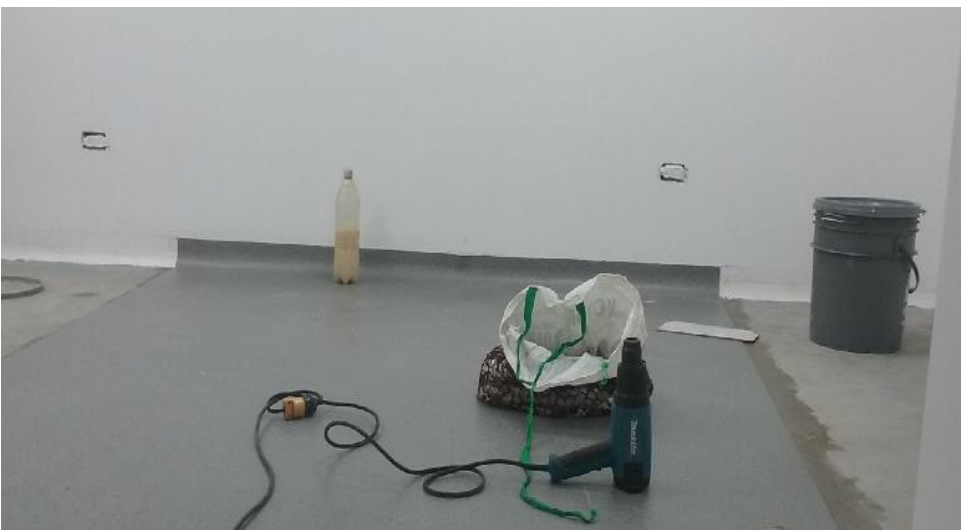
Figura 6.20 Instalación de pisos en vinilo PVC

El piso en vinilo PVC es un material que debe quedar bien adherido a la superficie existente de piso para cumplir con esto se revisó la uniformidad y horizontalidad del piso en vinilo una vez pegado; así mismo se constató que cada una de las uniones o juntas quedarán bien hechas de manera que no sobresalieran del piso; también se verificó el correcto montaje del guardaescobas y las respectivas juntas en uniones y esquinas. Una vez finalizado el proceso de la instalación del piso se revisó la aplicación de un sellante elástico para las juntas entre los muros y los bordes del guardaescobas que terminan en media caña.

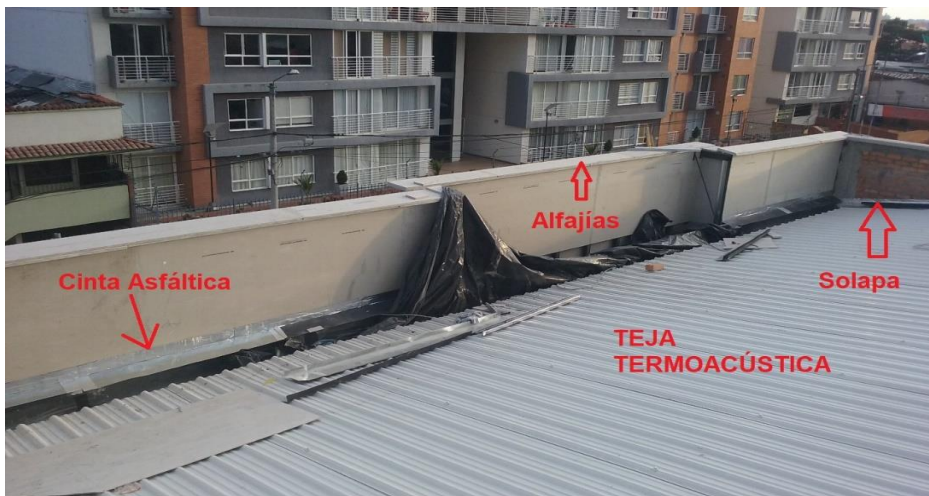
Figura 6.21 Instalación teja termoacústica, solapas y cinta asfáltica

Una vez instalada la teja termoacústica esta actividad debe ser complementada con la instalación de solapas y cinta asfáltica en remates contra muro, también durante esta etapa se garantizó que los canales quedaran bien asegurados, cumplieran con la pendiente hacia el desagüe y estuvieran debidamente conectados a los bajantes correspondientes.

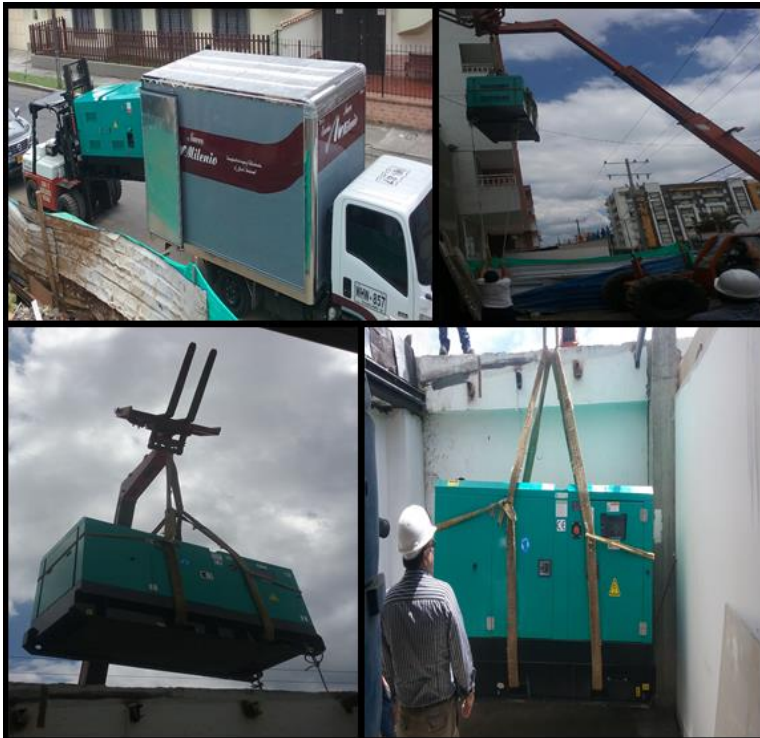
Figura 6.22 Proceso de instalación de la planta eléctrica en el segundo piso

Otra actividad que se supervisó fue la del montaje e instalación de la planta eléctrica diésel de 30 KVA la cual debido a su peso tuvo que ser llevada hasta el segundo piso con ayuda de una grúa telescópica cuyo brazo alcanzaba una altura máxima de 18 metros. Una vez en su sitio se construyó un bordillo en concreto alrededor de la planta eléctrica y otro bordillo en concreto para proteger el cableado de conexión al tablero principal de distribución.

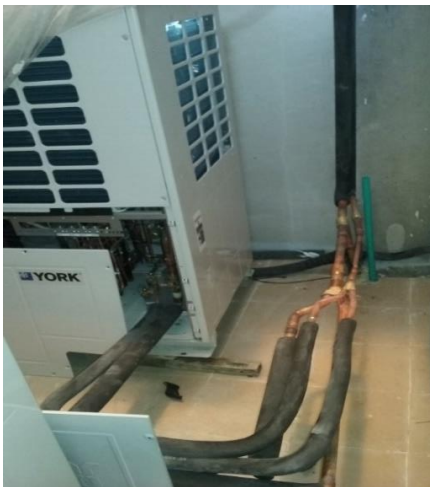
Figura 6.23 Conductos de conexión de unidades interiores con unidades exteriores de aire acondicionado

6.4.7.1 Sistema de Aires Acondicionados: se verificó que durante la instalación de la tubería de cobre esta se protegiera con una espuma aislante además se revisó que la tubería no interfiriera con otros elementos de la obra, también se verificó que cada unidad interior de aire acondicionado tuviera su respectiva tubería de desagüe y descargara a un bajante de aguas lluvias. Al mismo tiempo se comprobó que cada una de estas unidades quedaran conectadas al sistema eléctrico. Finalmente se supervisaron la instalación de las unidades exteriores las cuales quedaron ubicadas en el patio del segundo piso y al finalizar se revisaron las conexiones con la tubería de cobre a cada una de las unidades interiores.

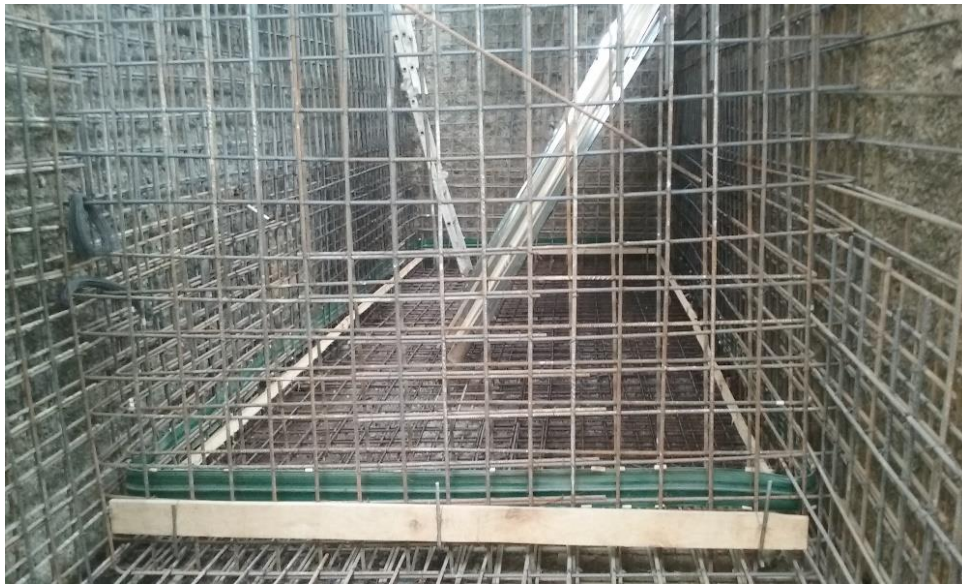
Figura 6.24 Cinta PVC para impermeabilizar juntas y Acero de refuerzo de muros y losa de fondo del tanque de almacenamiento de agua

6.4.7.2 Tanque subterráneo para almacenamiento de agua potable: en la etapa de construcción del tanque se revisó que el acero de refuerzo correspondiera con el diámetro que se estableció en los planos de diseño, así mismo la separación, los ganchos y traslapos mínimos. Una vez puesto el acero se supervisó la instalación de la cinta en PVC para que de esta manera se pudiera impermeabilizar las juntas constructivas entre la losa de fondo del tanque y sus muros. Instalada esta cinta se encofraron la losa de fondo de manera que se lograra fundir la losa y 10 cm de muro hasta la mitad de la cinta PVC. Para la fundición de los muros se corroboró la estabilidad del encofrado y la colocación de los pases en los muros para la instalación posterior de tuberías del sistema de bombeo.

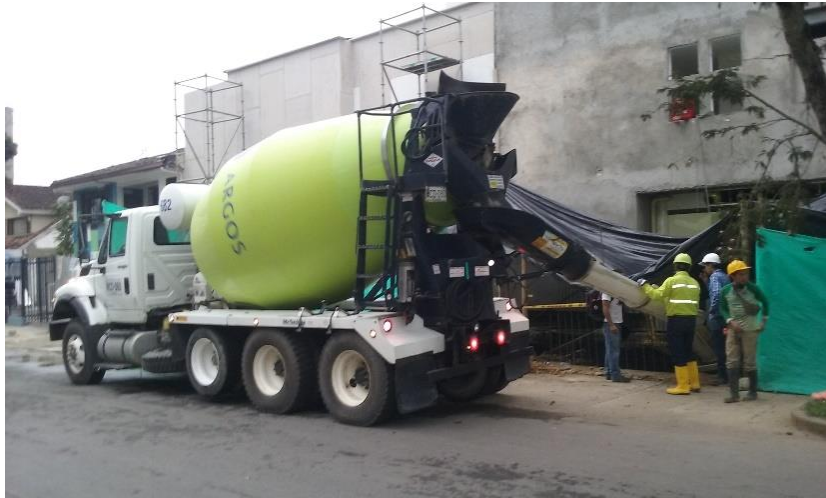
Figura 6.25 Concreto premezclado impermeabilizado ARGOS 3000 psi

Como el concreto que se utilizó para la construcción de este tanque provenía de la planta se participó supervisando que el concreto que llegaba en el camión mixer correspondiera al concreto comprado a través de la página de internet de argos, también se hicieron ensayos de asentamiento tipo slump y toma de muestras a la mezcla. Durante su vaciado se controló el correcto llenado de elementos y el vibrado del concreto. Finalizada la fundición de los muros se supervisó la colocación del acero de refuerzo de la losa superior del tanque y la correcta instalación del encofrado para esa losa. En la etapa de fundición se verificó el vibrado y que el concreto terminado fuese escobiado y acolillado.

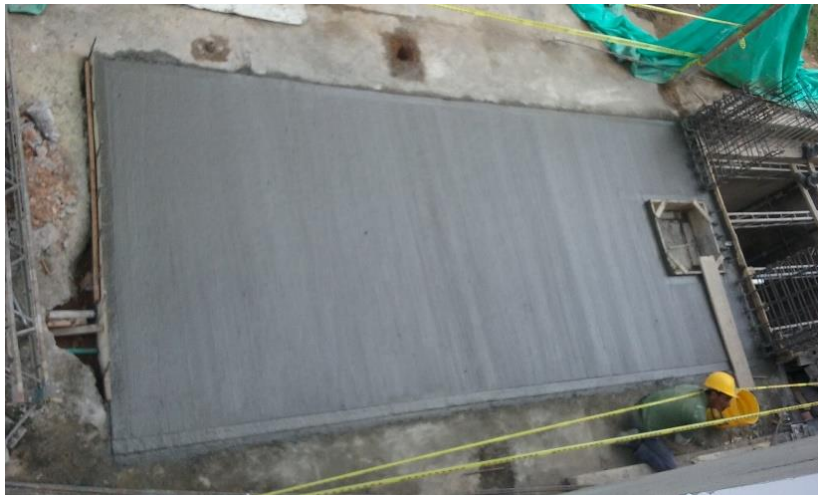
Figura 6.26 Losa superior de tanque de agua; escobiado y acolillado

Para la instalación de la membrana flexible PVC que impermeabiliza el tanque se supervisó que el personal contratado contara y tuviera a disposición el equipo y herramienta necesarios para realizar esta tarea que una vez finalizada se revisó llenando el tanque y marcando un nivel inicial y a las 24 horas se revisa nuevamente ese nivel para corroborar si había o no filtraciones notables.

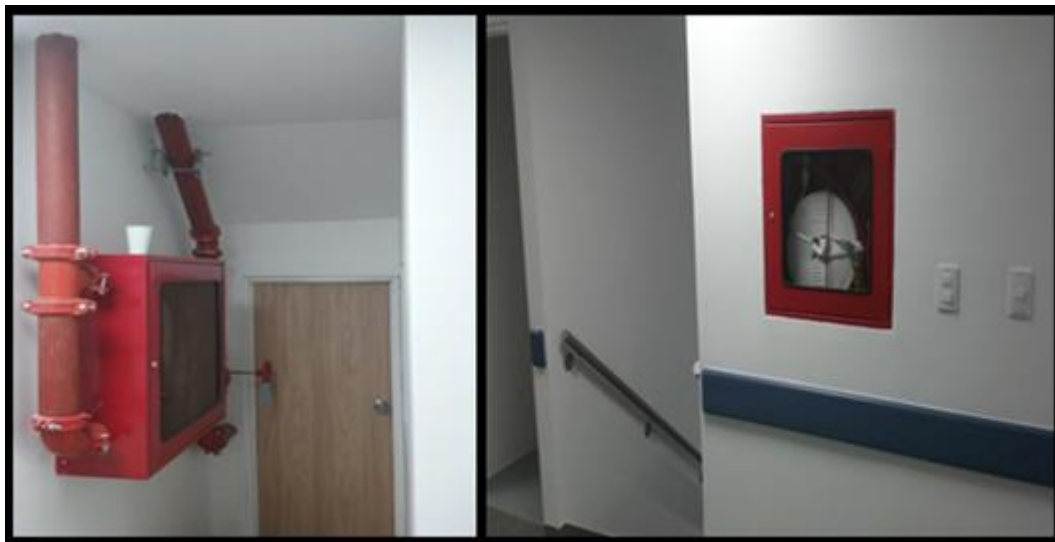
Figura 6.27 Gabinetes de la red contra incendios; primer y segundo piso

6.4.7.3 Sistema de Red Contraincendios: al tratarse de una actividad que fue subcontratada se participó de estas labores supervisando la instalación de la tubería de acero y sus accesorios como codos, uniones y válvulas siguiendo los parámetros técnicos sugeridos por el diseñador. Se revisó que el trazado de la tubería tuviera forma de anillo para que de esta manera se ayude a evitar pérdidas de presión en los rociadores, se verificó también que quedaran las conexiones para mangueras en el primer y segundo piso y la instalación de los gabinetes sobre las rutas de emergencia o de evacuación, también se comprobó que la tubería no afectara las instalaciones eléctricas, sanitarias o hidráulicas del proyecto y por último se corroboró que esta tubería quedara bien asegurada al techo ya que al ser un sistema contra incendios húmedo la tubería va a permanecer llena de agua. Instalada la tubería se hizo un recorrido por el trazado asegurándose de que cada área y espacio de trabajo contara con rociadores de presión.

Finalizadas las actividades de instalación de las tuberías y accesorios; los rociadores y las bombas, se procedió a realizar una prueba de presión, la cual consistió en llenar las tuberías con agua y con un manómetro conectado al sistema se tomó una lectura inicial, al cabo de seis (6) horas se tomó una lectura final la cual debe coincidir con la lectura inicial para garantizar que no haya pérdidas o fugas de agua.

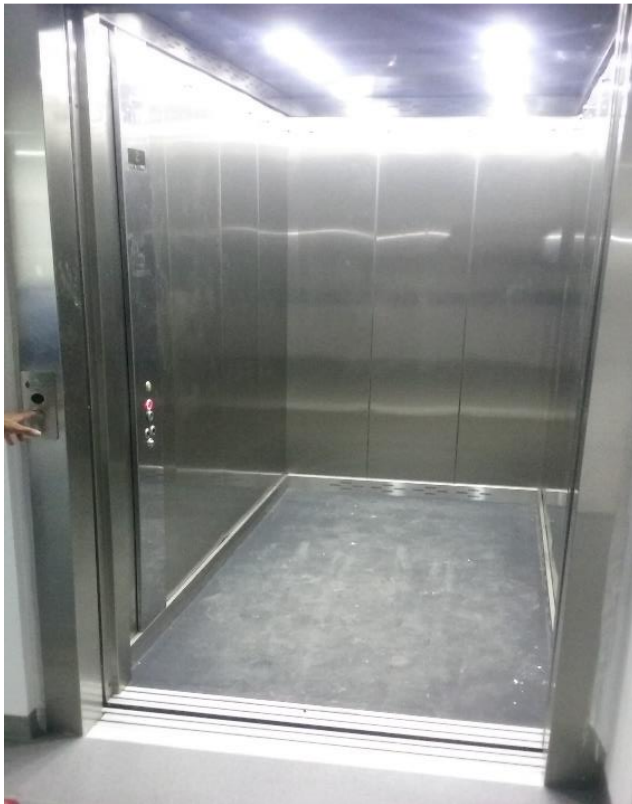
Figura 6.30 Ascensor tipo camillero

6.4.7.5 Ascensor: la complejidad e importancia de esta actividad hizo que esta fuese contratada con una empresa con experiencia en la instalación de ascensores, en esta parte se supervisó que se trabajara con casco y arnés de seguridad durante el montaje de la estructura y las guías del ascensor, se garantizó que en el foso del ascensor quedaran los puntos eléctricos que se acordaron en el diseño. Se coordinaron tiempos de entrega y se supervisaron el montaje de la cabina y los tableros de manejo y energización.

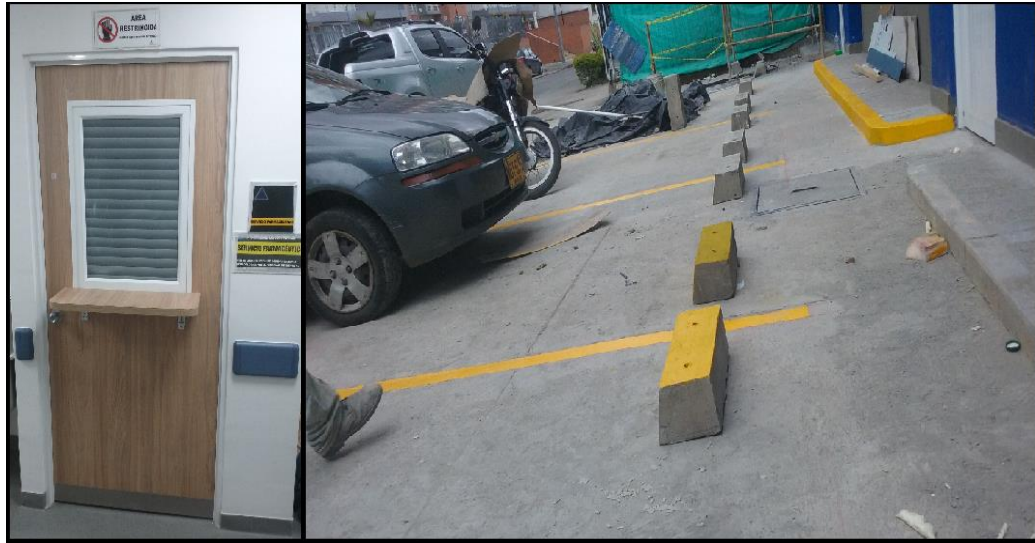
Figura 6.31 Señalización de áreas de trabajo y señalización parqueaderos

6.4.7.6 Señalización: dentro de la Unidad Renal se trabajó en la señalización con el nombre correcto cada una de las áreas de trabajo como consultorios, área de entrenamiento, cuartos de recambio, archivo, sala de hemodiálisis, baños para discapacitados, cuartos de aseo, escaleras de emergencia, etc. En la parte exterior de la clínica se supervisó la señalización de los parqueaderos con pintura amarilla tráfico alto y se chequearon detalles como la construcción y pintura de los topes en cada isla de parqueo.

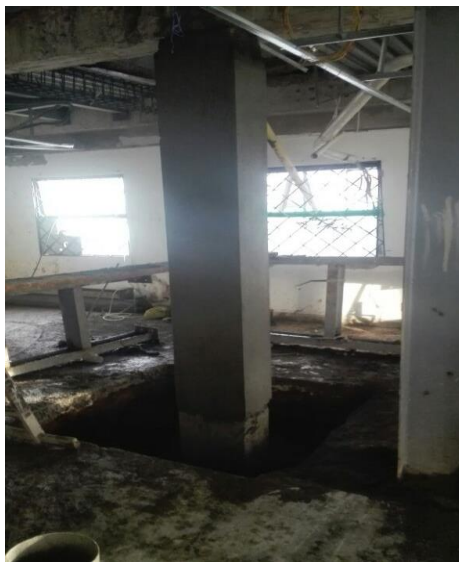
Figura 6.37 Concreto para columnas

6.6.1.2 Concretos: para la elaboración de concretos se utilizaron agregados pétreos como triturado de ½" y arena de puerto tal y como se contrató con la empresa CONEXPE. A su vez el cemento que se uso fue Argos de uso general ya que la resistencia de diseño requerida era de 21 MPa, este vital material fue suministrado por la ferretería Construnorte. El agua que se utilizó provenía directamente del grifo. La fundición de los diferentes elementos estructurales como zapatas, columnas y vigas no demandaron la preparación de grandes volúmenes de concreto, para realizar la mezcla de los materiales se alquiló una mezcladora mecánica de un saco, por lo que se debía proveer al personal de palas, buggies, baldes y palustre para la elaboración y posterior vaciado del concreto.

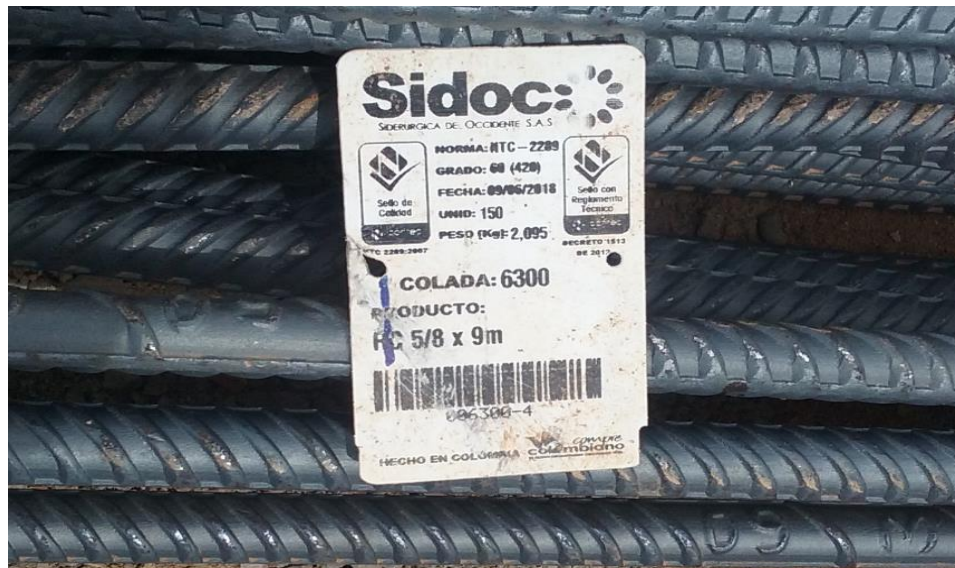
Figura 6.38 Compra de varillas de acero corrugadas

6.6.1.3 Acero de Refuerzo: para la compra de este material tan importante fue necesario hacer una correcta lectura de los planos estructurales del proyecto, ya que por parte del diseñador se sugirió el uso de barras corrugadas de distintos diámetros que van desde 3/8" hasta 1". Además del acero se debía comprar alambre negro calibre 18 para los respectivos amarres de barras y flejes. Estos pedidos se hicieron en coordinación con la parte constructiva ya que se el acero fue comprado a medida que se avanzaba con las obras de reforzamiento estructural. Estas tareas de reforzamiento incluyeron el anclaje de barras de acero los cuales se hicieron perforando el concreto, y una vez limpia la perforación se aplicó **Sika Anchorfix 2** y por último se insertó el refuerzo. Este producto adhesivo de alto desempeño presenta un curado rápido lo que permite realizar anclajes y ponerlos al servicio rápidamente.

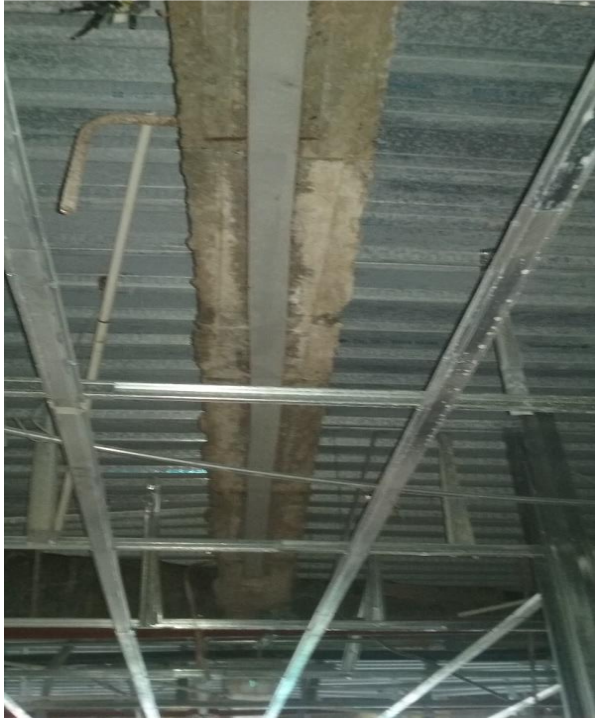
Figura 6.39 Refuerzo longitudinal de viga de entrepiso con fibras de carbono

- Esta solución propuesta por el diseñador consistió en reforzar algunas vigas de entrepiso mediante el uso de fibras de carbono tipo **MapeWrap C FIOCCO** el cual es un producto de origen italiano que presenta características como la elevada resistencia a esfuerzos de tracción; ligereza; resistencia a los hidróxidos alcalinos presentes en el concreto; resistencia a la corrosión y su óptima resistencia a la fatiga. Para la correcta aplicación de esta fibra fue necesario el uso de dos componentes: primero el **MapeWrap Primer** y segundo el **MapeWrap 31** los cuales sirvieron para que adherir al concreto las fibras y retirar los poros o vacíos que pudieron haber quedado entre las fibras de carbono.

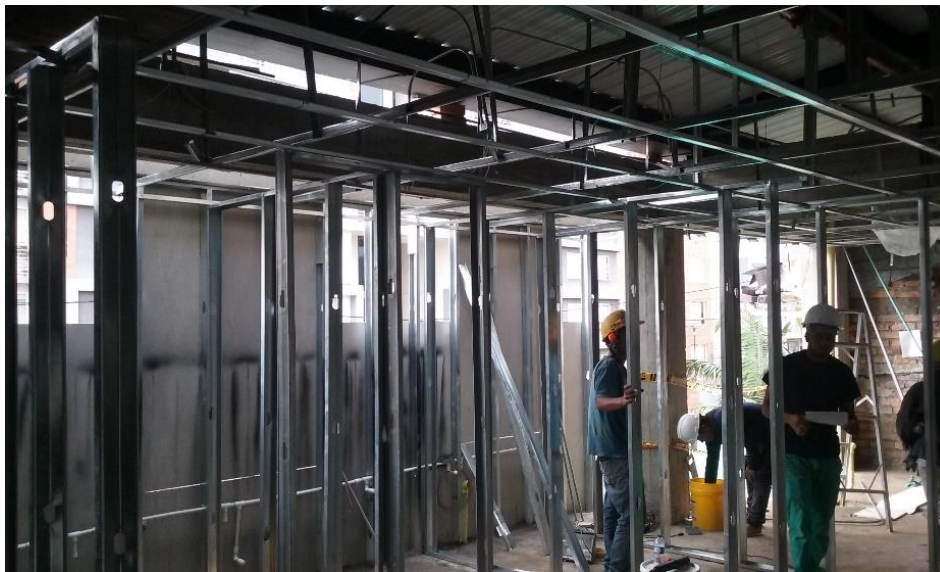
Figura 6.41 Parales; canales, viguetas y omegas de lámina de acero galvanizado para sistema Drywall

placas de SUPERBOARD de 6mm, 8mm y 10mm de espesor y placas de panel yeso GYPLAC de 1/2" de espesor. Así mismo se compró tornillería como CLAVOS y FULMINANTES para fijar los perfiles de acero galvanizado a la estructura de concreto, TORNILLO TIPO ESTRUCTURA para fijar perfiles entre si y TORNILLO TIPO DRYWALL para fijar las placas a los perfiles de la estructura. Para el tratamiento de juntas entre placas de fibrocemento como el superboard se compró SIKADUR PANEL, mientras que para las juntas entre placas de yeso se compró y aplicó SIKA JOINT COMPOUND y sobre esta masilla se colocó CINTA PAPEL la cual se usa para dar continuidad y absorber movimientos entre las placas evitando fisuras. La CINTA MALLA AUTOADHESIVA se compró para la reparación de placas. En esquinas de muros se compraron y usaron ESQUINEROS PLÁSTICOS BLANCOS; en otras esquinas de muro de placa y piso se compran e instalan MEDIA CAÑA PVC 6 x 3 BLANCA y en los muros en placas de superboard de la fachada se compraron e instalaron ESQUINERO PLASTICO EN J para cortar goteras.

Paralelo a estas compras se supervisó que el personal técnico contara con la herramienta adecuada para el desarrollo de estas tareas como lo era el uso de: ATORNILLADOR ELECTRICO para fijar los tornillos; PISTOLA DE DISPAROS de fulminantes para fijar los clavos; TIJERA DE METAL para cortar los perfiles metálicos; NIVEL; CEPILLO DE DRYWALL para desgaste de bordes; SERRUCHO DE DRYWALL y CUCHILLA para cortes manuales; y ESPÁTULAS 6" Y 8" para aplicar masillas de juntas.

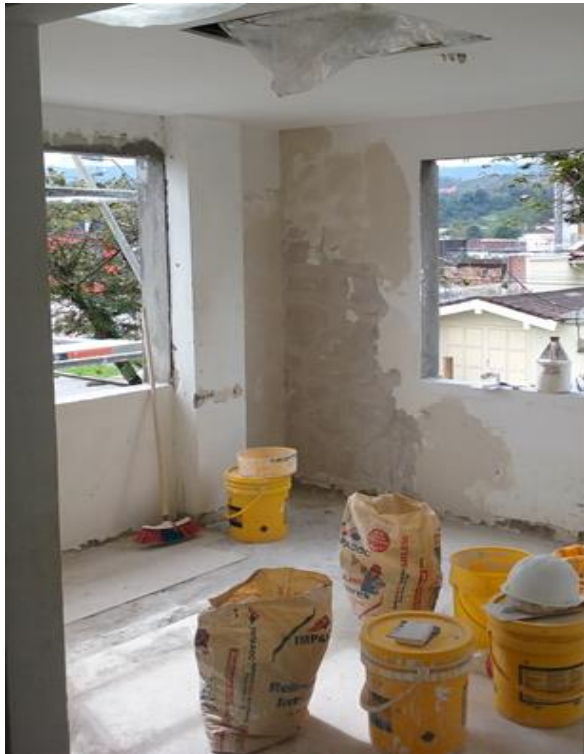
Figura 6.42 Resanes y Rellenos con estuco sobre muros interiores

- ❖ **Estucos:** para el acabado de las superficies interiores de muros en ladrillo tolete común, para corregir escuadras y plomos en vigas, columnas, carteras, marcos de puertas y ventanas se compró y utilizó ESTUCOLISTO IMPADOC RELLENO PARA INTERIORES, y cuando se debían nivelar y emparejar superficies expuestas a la intemperie se utilizaba ESTUCOLISTO IMPADOC RELLENO PARA EXTERIROS. Se suministró SIKAWALL ESTUKADOS para brindar una capa fina de acabado sobre pañetes, revoques o repellos y para nivelar placas de cielo falsos y estucar muros interiores en placas de panel yeso se compró SIKA MASTIC.

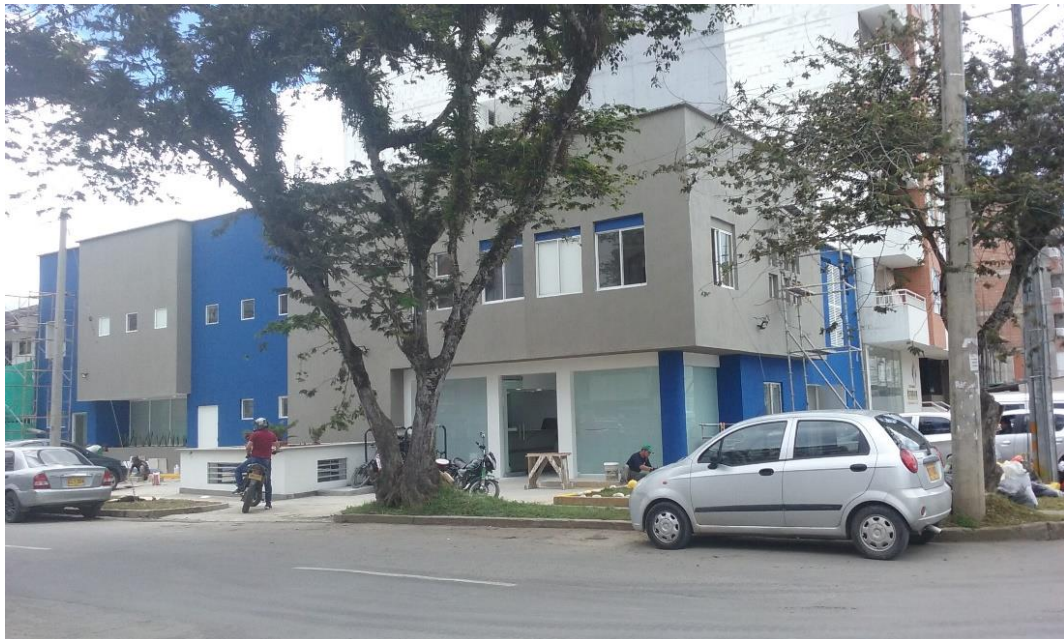
Figura 6.43 Pintura de fachadas con VinilTEX Gris Basalto y VinilTEX Azul

- ❖ **Pinturas:** para las fachadas de primer y segundo piso se compró y aplicó GRANIPLAST BLANCO y sobre esta superficie se aplica pintura VINILTEX GRIS BASALTO y VINILTEX AZUL. Las áreas interiores de la Unidad Renal como consultorios, salas de espera, baños, comedor, archivo, cuarto técnico, vestier, ascensor y escaleras se pintaron con PINTUCO INTERVINIL PRO 200 BLANCO, en áreas como la sala de hemodiálisis, toma de muestras, cuartos de recambio, procedimientos y servicios farmacéuticos se compró y aplicó sobre muros y cielos PINTUCO PINTURA ACRÍLICA ALTA ASEPSIA por sus características antibacteriales y antihongos, mientras que para los pisos de la planta de tratamiento y zona de manejos de residuos rojos y verdes se compró y pintó con PINTUCO PINTURA EPÓXICA ya que estas zonas iban a estar en contacto con el agua. En las zonas de cuarto de máquinas, tanques de agua y antejardín se suministró KORAZA BASE DEEP BLANCA 4.1 ya estas zonas iban a estar expuestas a las acciones del clima y para la demarcación de cada una de las islas de parqueo se compró PINTURA TRAFICO AMARILLO PINTUCO.

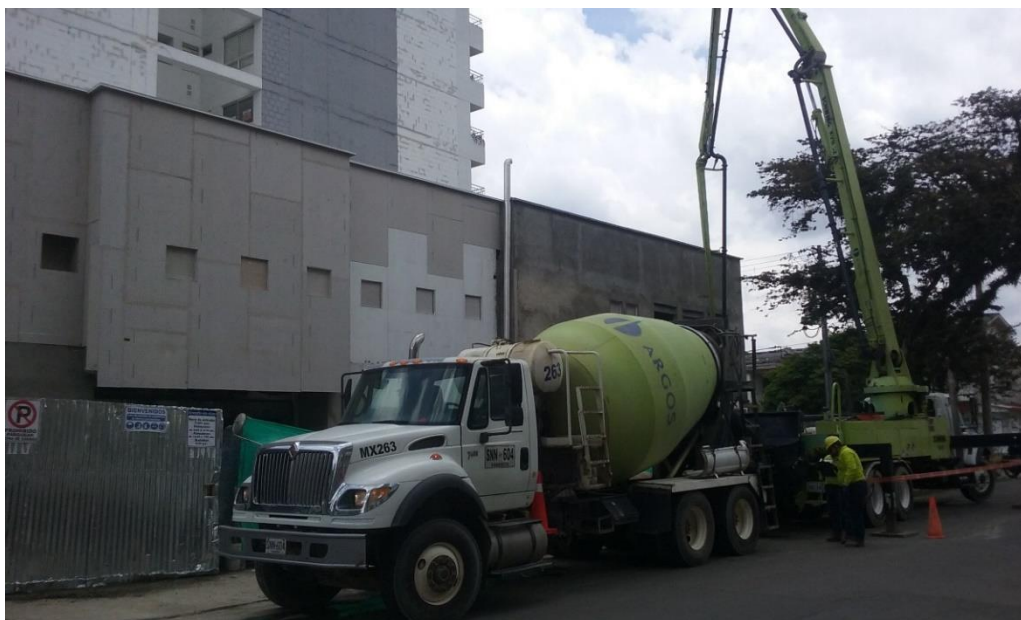
Figura 6.45 Concreto premezclado Argos para muros del tanque de almacenamiento de agua

utilizaron tableros de estibas los cuales se alquilaron en CVS Equipar junto con las cerchas y gatos metálicos para asegurar el encofrado. También se compró una CINTA PVC TOXEMENT de 15cm. para sellar las juntas de construcción que se forman entre los muros y la losa de piso. Finalmente, para la fundición de esta estructura se tomó la decisión con la junta directiva que una buena opción era comprar CONCRETO HIDRAULICO PREMEZCLADO ARGOS, el cual fue suministrado por esta empresa en camiones mixer y vaciado con ayuda de una bomba de concreto telescópica montada sobre un camión también suministrada por argos. Para el correcto vibrado del concreto se supervisó la utilización de un VIBRADOR ELECTRICO el cual fue alquilado y suministrado a través de ALQKIEQUIPOS DEL CAUCA.

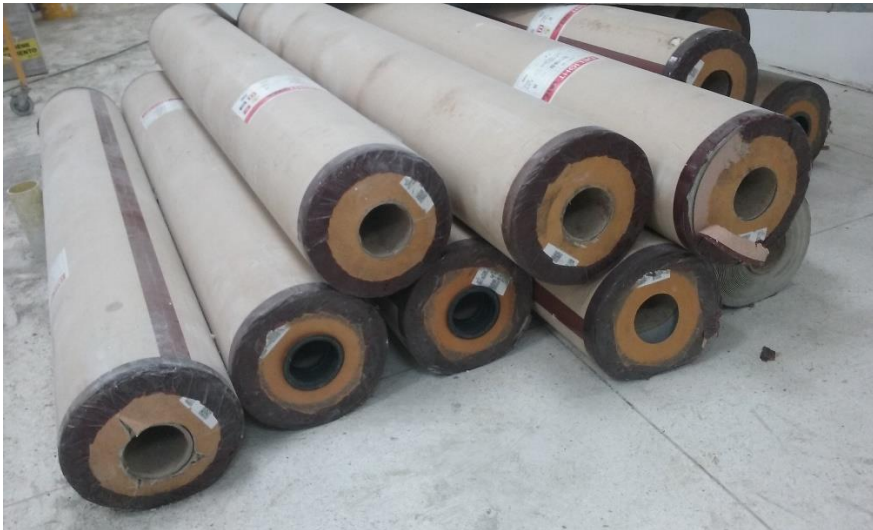
Figura 6.46 Rollos de piso en vinilo PVC de 2m de ancho x 20m de largo

Se aprovisionó a la clínica con este sistema de piso en poli cloruro de vinilo ya que es resistente a la acción de hongos, bacterias, insectos y roedores, además por su gran solides es resistente a impactos y choques. También es impermeable a líquidos y gases; es autoextinguible y no propaga llamas. Para esta actividad se participó elaborando una memoria de cálculo con las áreas en donde se instaló este sistema de pisos y de esta manera realizar la cotización y la respectiva compra de piso en rollo heterogéneo LG HAUSYS DELIGHT GRIS de 2.2 mm de espesor; 2 metros de ancho y 20 metros de largo.

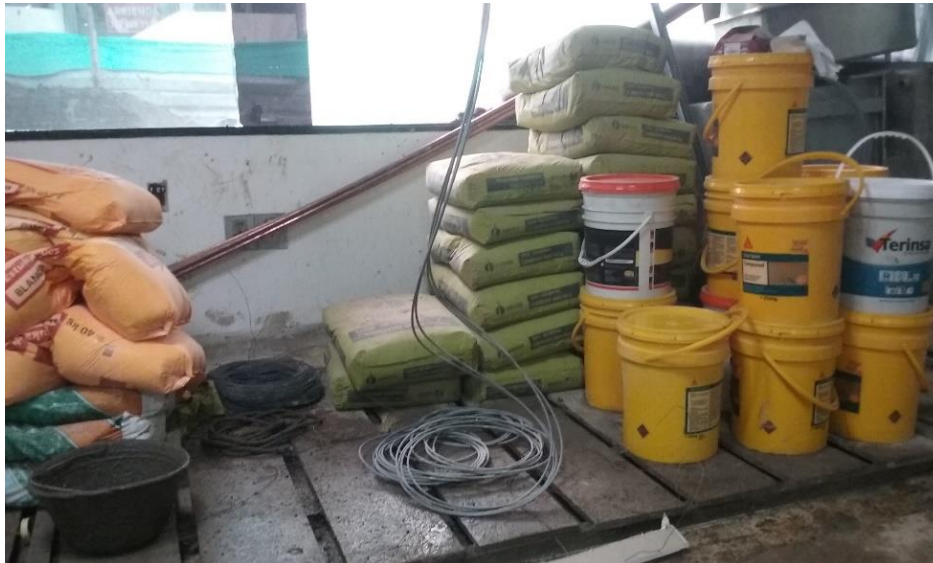
Figura 6.47 Almacenamiento de cemento argos sobre estibas de madera

- ✓ La recepción de materiales fue otra de las actividades en las que se participó durante la pasantía, ya que al proyecto entraron gran cantidad de materiales y por ello se tuvo que revisar las guías y/o facturas para constatar que el respectivo pedido estuviese completo y de esta manera poder recibir los materiales y almacenar en la bodega.
- ✓ Para recibir materiales como cemento argos se revisó que la marca, el contenido y la cantidad de sacos que se recibían coincidieran con lo descrito en las facturas y recibos de compra. Luego se supervisó que cada uno de los sacos fuesen almacenados y descargados uno encima de otro sobre estibas de madera y alejados de las paredes para evitar la humedad y deterioro del cemento.

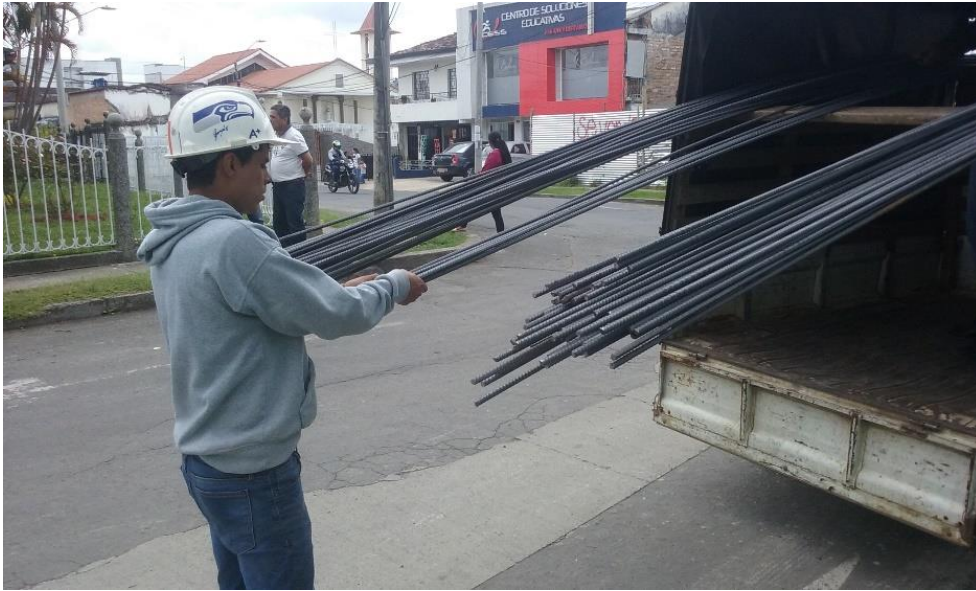
Figura 6.48 Recepción y conteo de varillas corrugadas de acero

- ✓ Al momento de recibir varillas corrugadas se revisó que estas barras cumplieran con características como diámetros; longitudes; grado del acero y además de que la cantidad fuera la misma que en la factura de compra. El almacenamiento de estas varillas se hizo dentro de la obra bajo techo para evitar la humedad y oxidación de estos elementos.

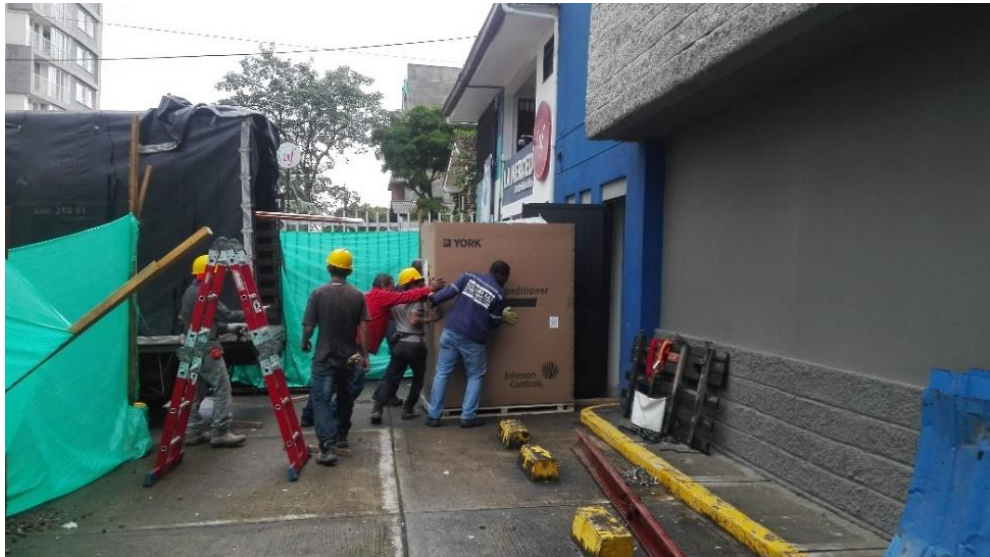
Figura 6.50 Descargue y recepción de unidades exteriores del sistema de aire acondicionado

- ✓ De igual manera los elementos de protección personal que se compraron eran revisados; entregados al SISO y almacenados en un espacio dentro de la bodega.
- ✓ Otros elementos como la planta de osmosis inversa y las unidades exteriores del sistema de aire acondicionado fueron recibidos y descargados con mucho cuidado ya que eran aparatos muy costosos; también debido a su peso se necesitaba la ayuda de varios hombres para poder trasladarlos a su posición final.
