**INGENIERO AUXILIAR COMO APOYO TÉCNICO-ADMINISTRATIVO DE
ARCOS MUÑOZ ARQUITECTURA E INGENIERÍA EN LA CONSTRUCCIÓN
DEL PROYECTO “REFORZAMIENTO ESTRUCTURAL Y AMPLIACIÓN DE LA
UNIDAD RENAL RTS”**

**UNIVERSIDAD DEL CAUCA
FACULTAD DE INGENIERÍA CIVIL
POPAYÁN
2019**

**ANTEPROYECTO DE TRABAJO DE GRADO (PASANTÍA)
PARA OPTAR POR EL TÍTULO DE INGENIERO CIVIL**

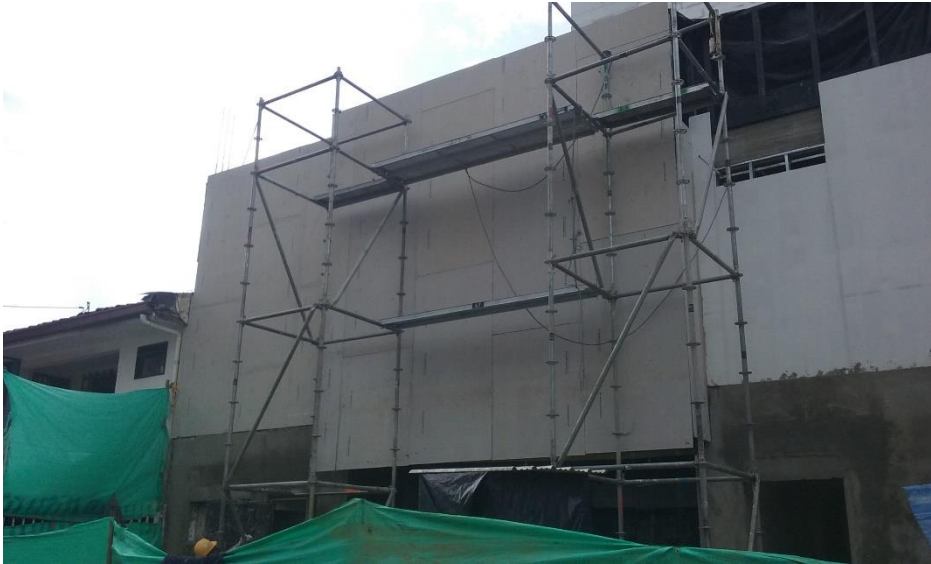
Figura 6.51 Andamios Certificados para trabajo en alturas

- ✓ Al recibir equipos alquilados de construcción como mezcladora mecánica de un (1) saco; vibrador de concreto a gasolina; hidrolavadora o taladro demoledor eléctrico era prioridad ensayarlos y revisarlos en presencia del proveedor antes de ser utilizados por los trabajadores de la obra. Una vez dentro de la obra se supervisó el correcto uso de estos equipos y su posterior limpieza para luego ser devueltos a ALKIEQUIPOS DEL CAUCA.
- ✓ Cuando se alquilaron andamios certificados se revisó que las piezas estuvieran completas, así mismo elementos como tableros, estibas, cerchas y tacos metálicos fueron contados al momento de recibirlos y se compararon con la factura. Una vez utilizados estos elementos se les realizó una limpieza general y se llamó a CVS EQUIPAR GLEASON para devolverlos.
