**APOYO A LA DIVISIÓN DE ACUEDUCTO DE LA SOCIEDAD ACUEDUCTO Y
ALCANTARILLADO DE POPAYÁN S.A - ESP**

PRÁCTICA PROFESIONAL - PASANTÍA
INFORME FINAL PASANTÍA

**INSPECCION DE OBRA: CONSTRUCCION CAJA DE PROTECCION MULTIPLE
PARA VALVULAS DE CONTROL DE LAS REDES PRINCIPALES MATRICES DE LA
PLANTA DE TRATAMIENTO EL TABLAZO, MUNICIPIO DE POPAYÁN**

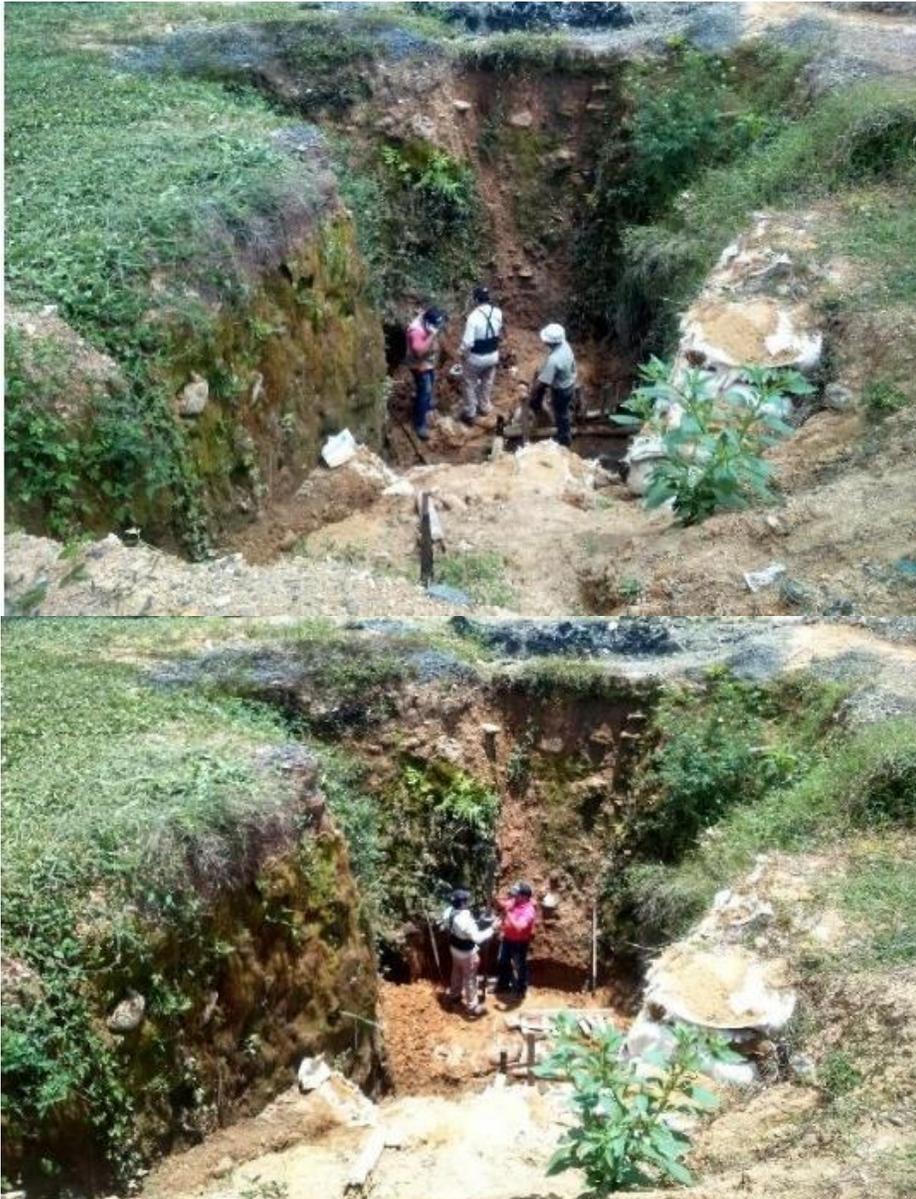
Figura N° 7. Equipo de perforación manual realizando sondeos. Fuente Propia.

Esta figura fue facilitada por el jefe de la división de acueducto, donde puede ver un equipo de perforación manual tomando muestras, estas personas están paradas sobre las válvulas que no se ven debido a la vegetación y a que están prácticamente enterradas.

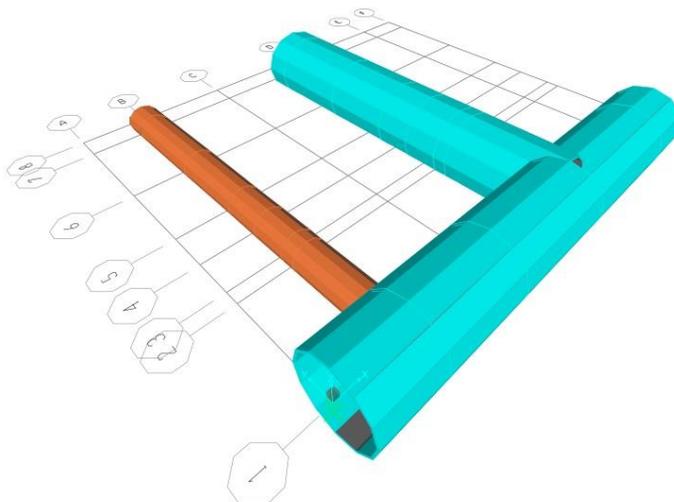
Figura N° 8. Modelo tridimensional de las válvulas existentes de 24” y de 10”. Fuente Diseñador Estructural Ing. Pablo Ramírez.

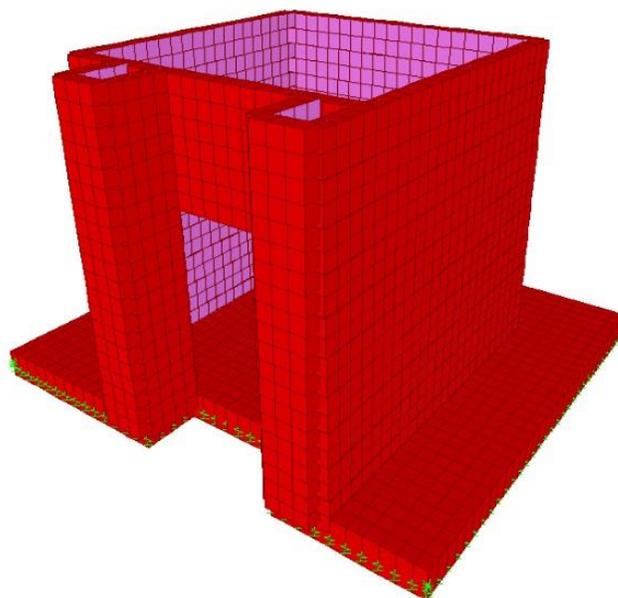
Figura N° 9. Modelo tridimensional de caja de protección de las válvulas que se quiere construir. Fuente Diseñador Estructural Ing. Pablo Ramírez.

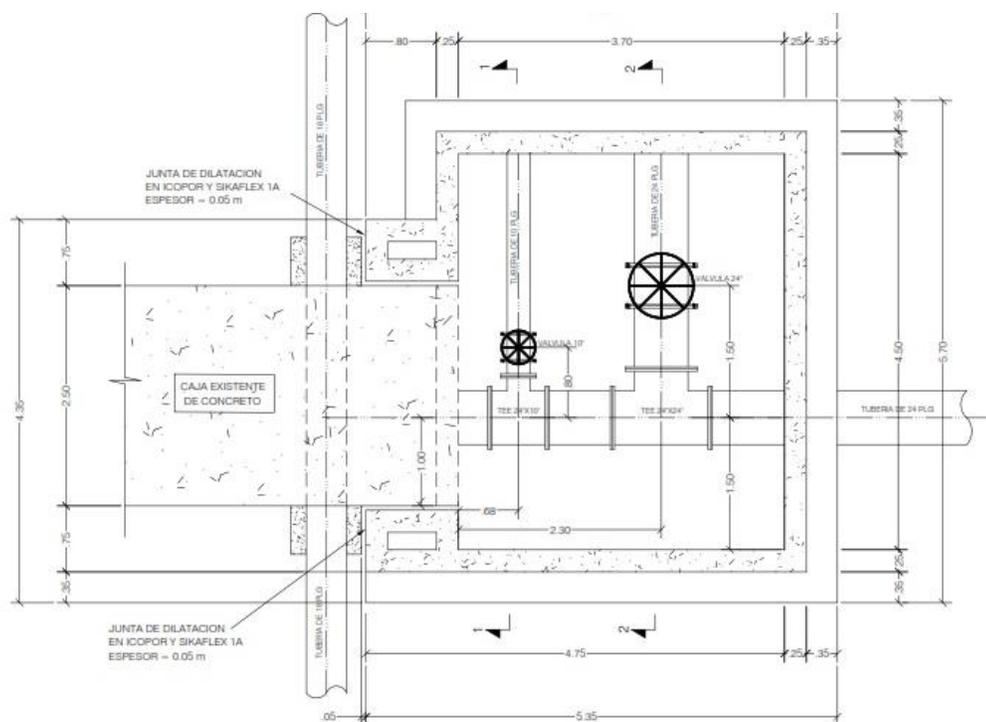
Figura N° 10. Planta de localización de las tuberías y válvulas existentes. Fuente Diseñador Estructural Ing. Pablo Ramírez.

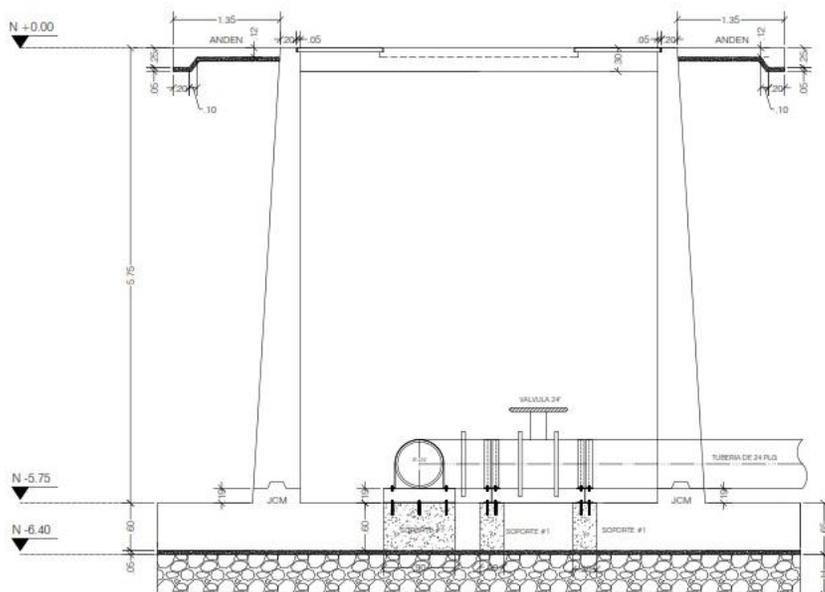
Figura N° 11. Perfil de caja y tubería de 24\"/>

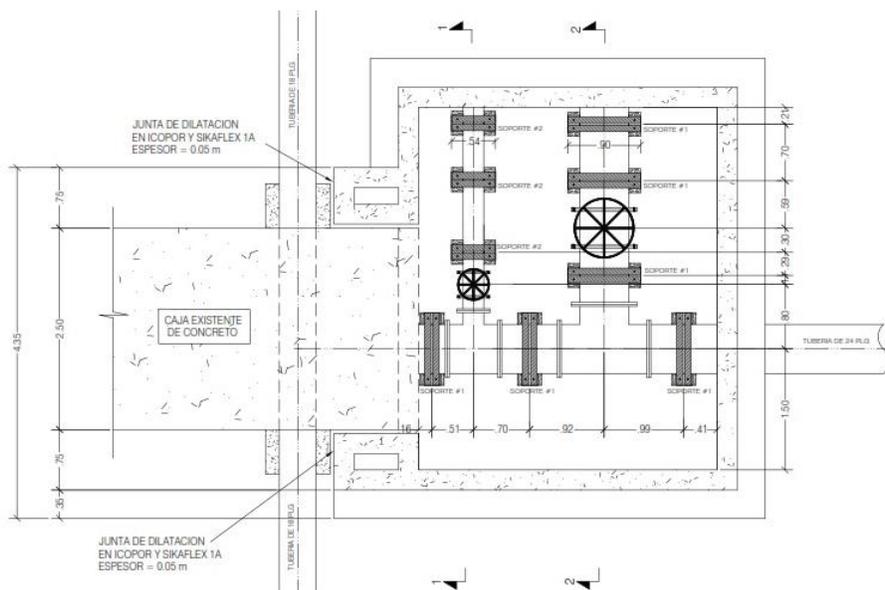
Figura N° 12. Planta con localización de soportes, en total 9 soportes. Fuente Diseñador Estructural Ing. Pablo Ramírez.

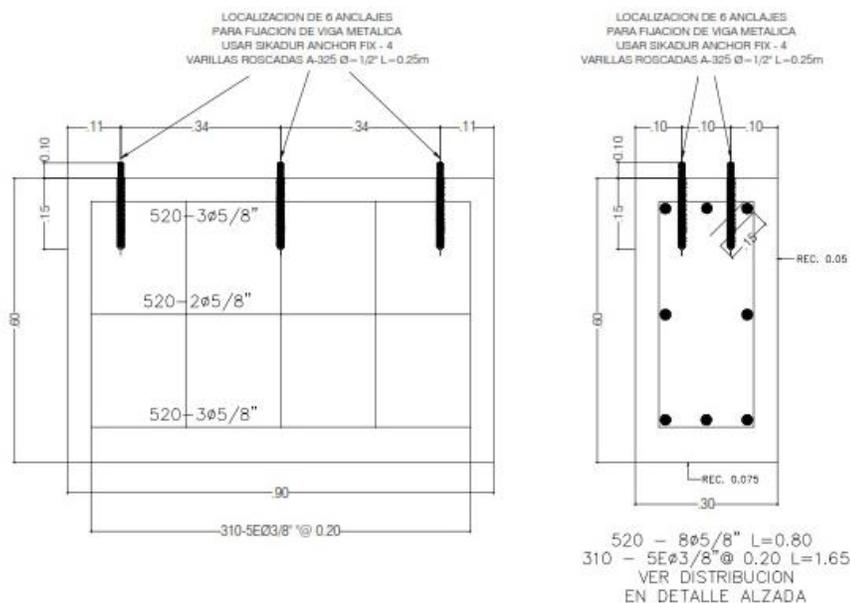
Este soporte en forma de dado con dimensiones de 1.60m de altura, 0.90m de largo y 0.30m de ancho se compone de dos partes, la parte inferior que es de 1m de alto que está fundida en concreto simple de 3000 PSI y la parte superior que mide 0.60m de altura y está fundida en concreto reforzado de 3000 PSI.

Figura N° 13. Perfil y sección transversal del soporte #1. Fuente Diseñador Estructural Ing. Pablo Ramírez.

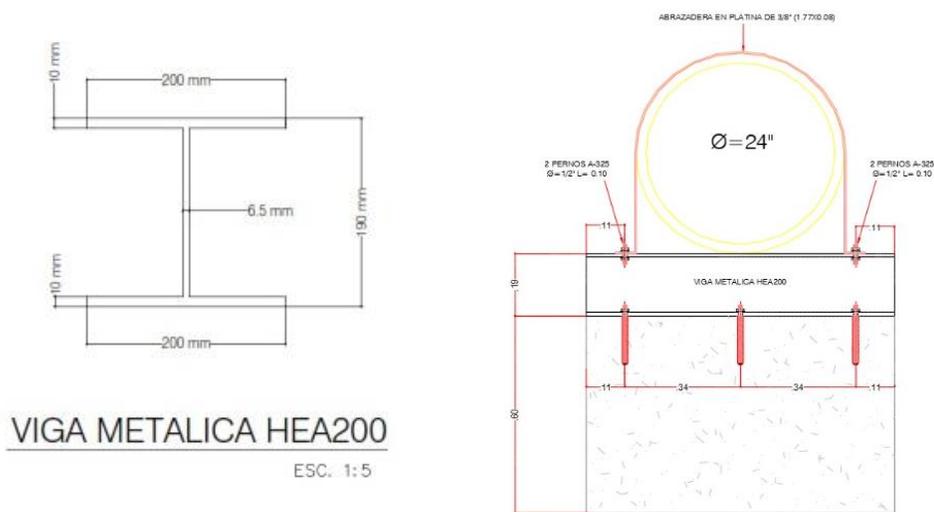
La figura 14 muestra el armado de la parte superior del soporte, además se puede ver que sobresalen 6 anclajes sobre los cuales llevara una viga metálica HEA 200 sobre la que soportara la tubería de 24" como lo muestra la siguiente figura.

Figura N° 14. Viga metálica HEA 200 y alado el soporte unido a la viga metálica soportando la tubería de 24". Fuente Diseñador Estructural Ing. Pablo Ramírez.

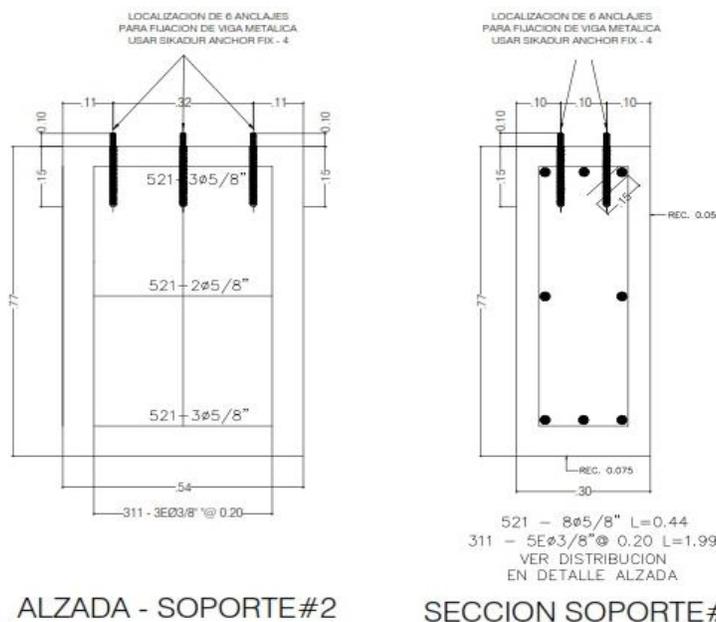
Soporte en forma de dado con dimensiones de 1.77m de altura, 0.54m de largo y 0.30m de ancho al igual que el soporte #1 se compone de dos partes, la parte inferior que es de 1m de alto que esta fundida en concreto simple de 3000 PSI y la parte superior que mide 0.77m de altura y esta fundida en concreto reforzado de 3000 PSI.

Figura N° 15. Perfil y sección transversal del soporte #2. Fuente Diseñador Estructural Ing. Pablo Ramírez.

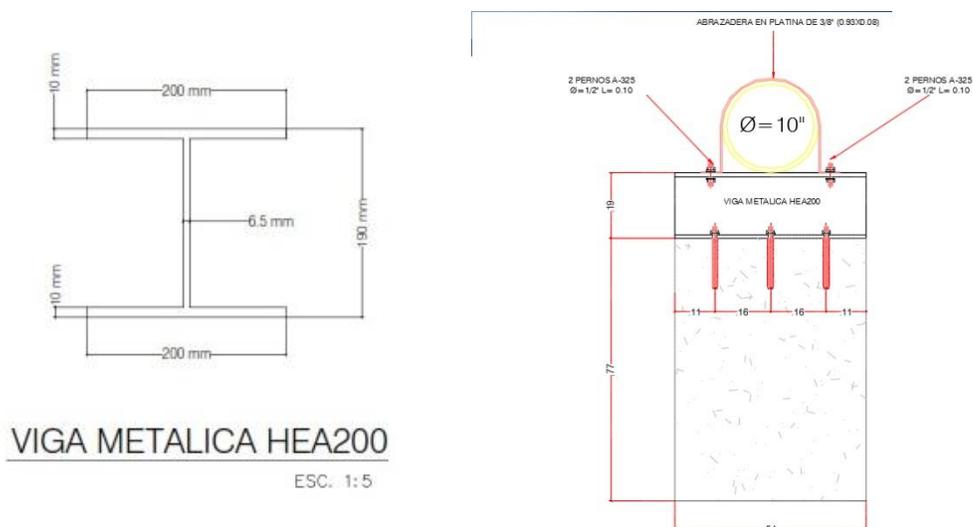
Figura N° 16. Viga metálica HEA 200 y alado el soporte unido a la viga metálica soportando la tubería de 10". Fuente Diseñador Estructural Ing. Pablo Ramírez.

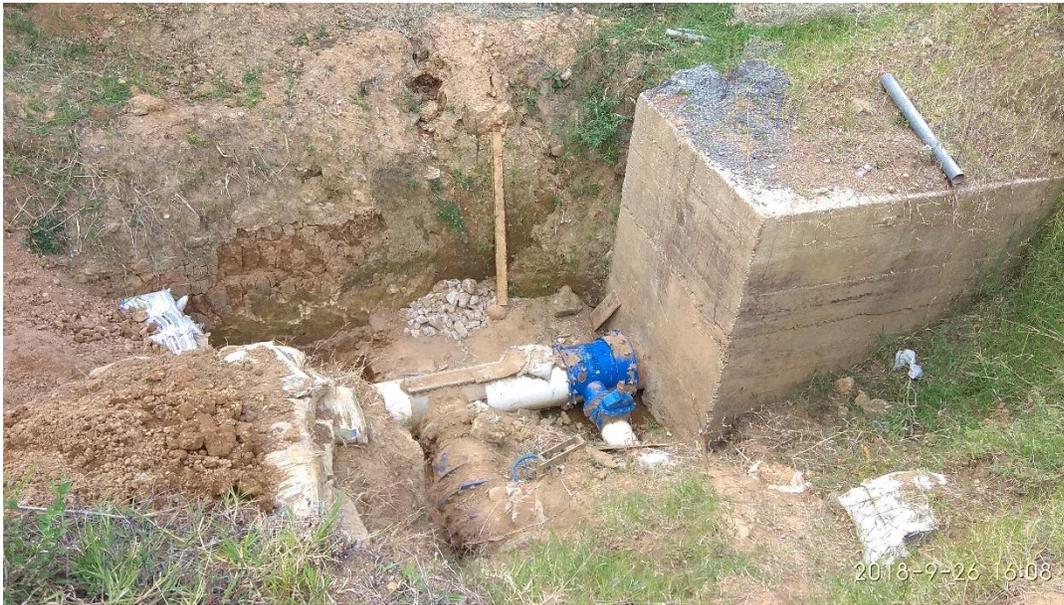
Figura N° 17. Reconocimiento del estado actual de las válvulas en el sitio. Fuente Propia.

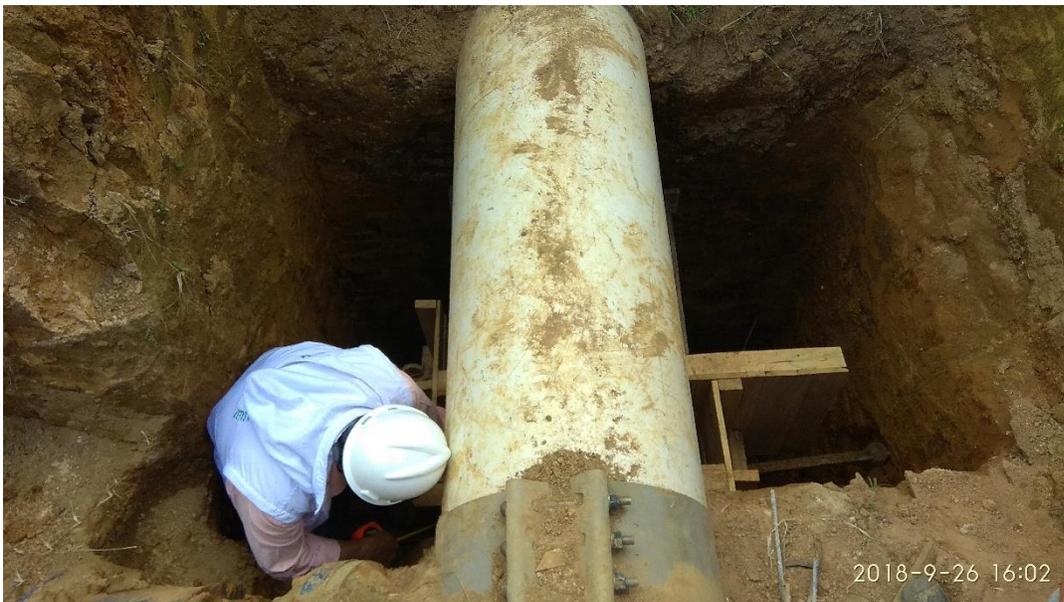
Figura N° 18. Verificación de las dimensiones de la sección transversal del encofrado. Fuente Propia.

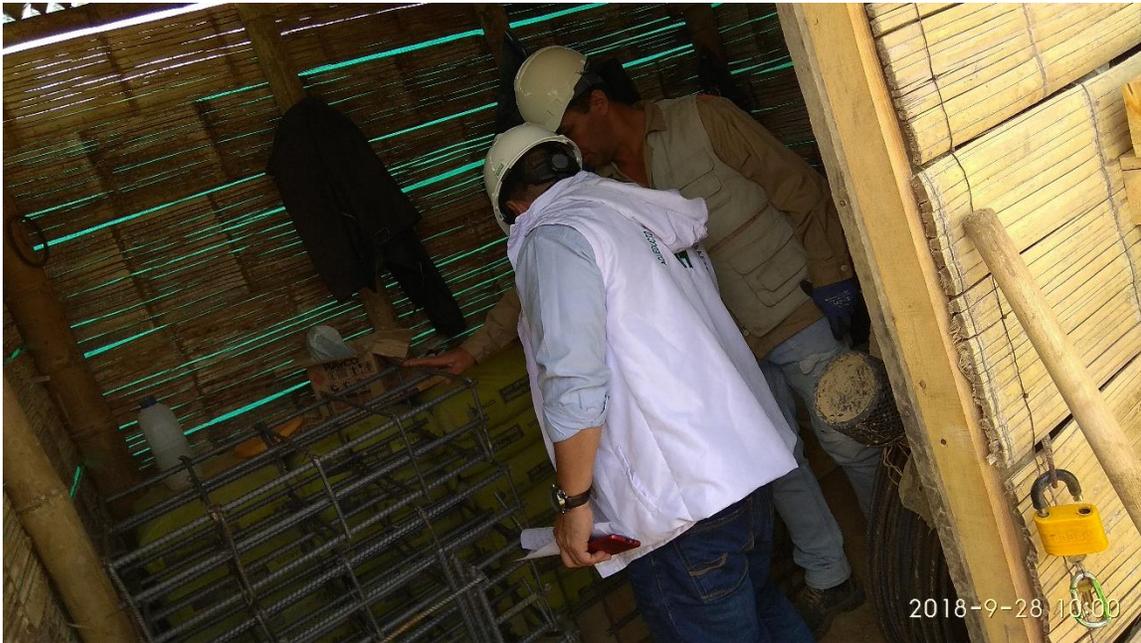
Figura N° 19. Revisión del refuerzo armado para los soportes. Fuente Propia.

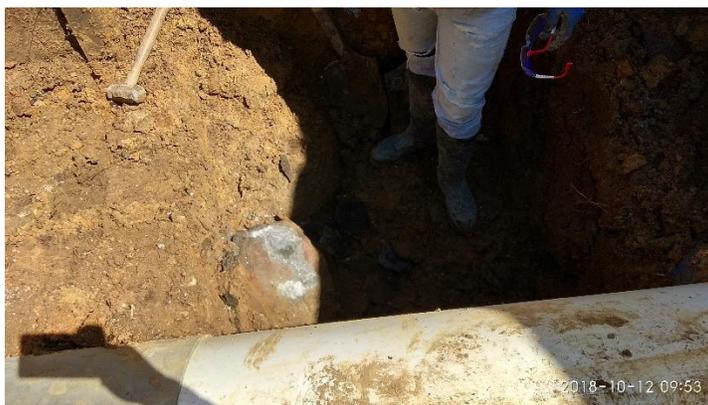
Figura N° 21. Una de las rocas encontradas de aproximadamente 30cm de diámetro. Fuente Propia.

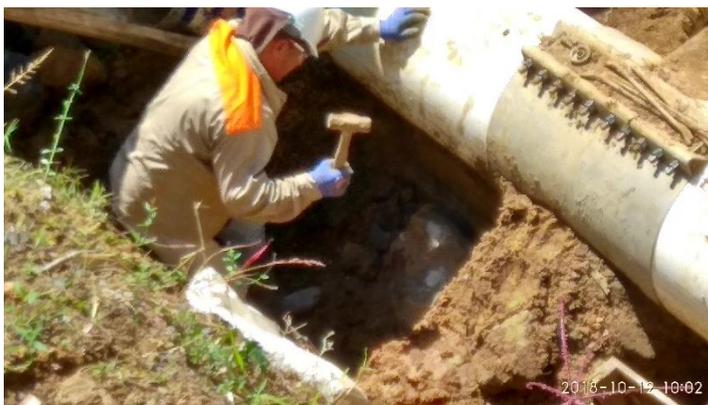
Figura N° 22. Demolición de rocas encontradas bajo el terreno. Fuente Propia.

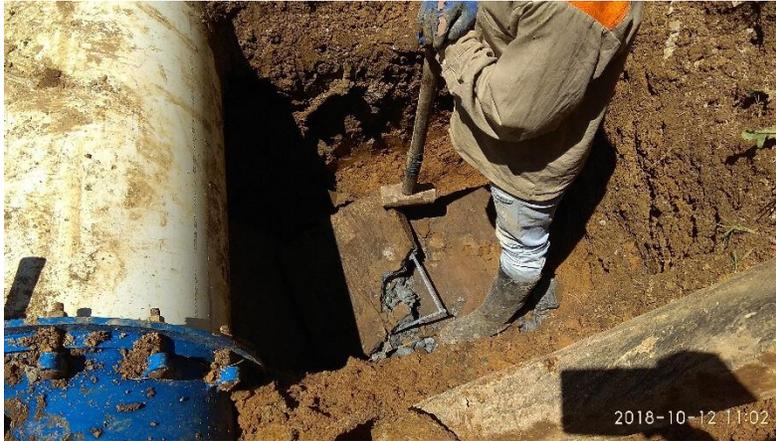
Figura N° 23. Tapas en concreto reforzado encontradas y demolidas bajo las tuberías. Fuente Propia.

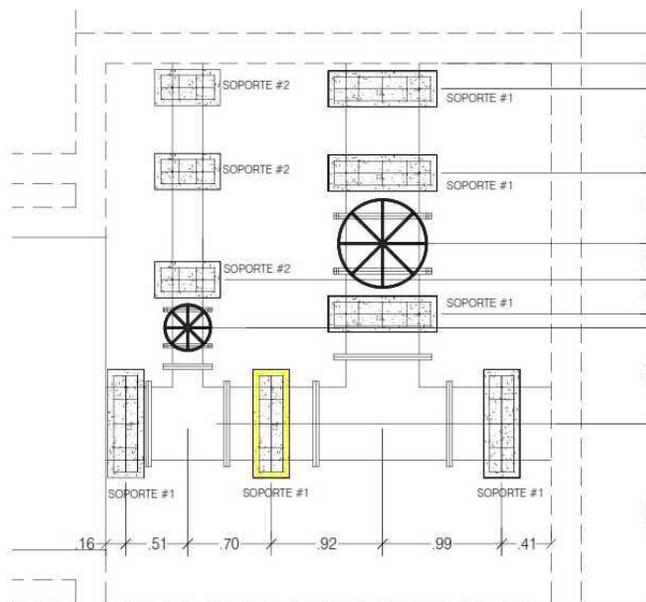
Se puede ver en la figura siguiente imagen que el soporte a fundir es un soporte grande a los que se les llamo soporte #1 este se encuentra entre las dos válvulas existente, sus dimensiones son de 1.60mx0.9mx0.30m.

Figura N° 24. Se verifica en los planos la posición del soporte a fundir. Fuente Diseñador Estructural Ing. Pablo Ramírez.

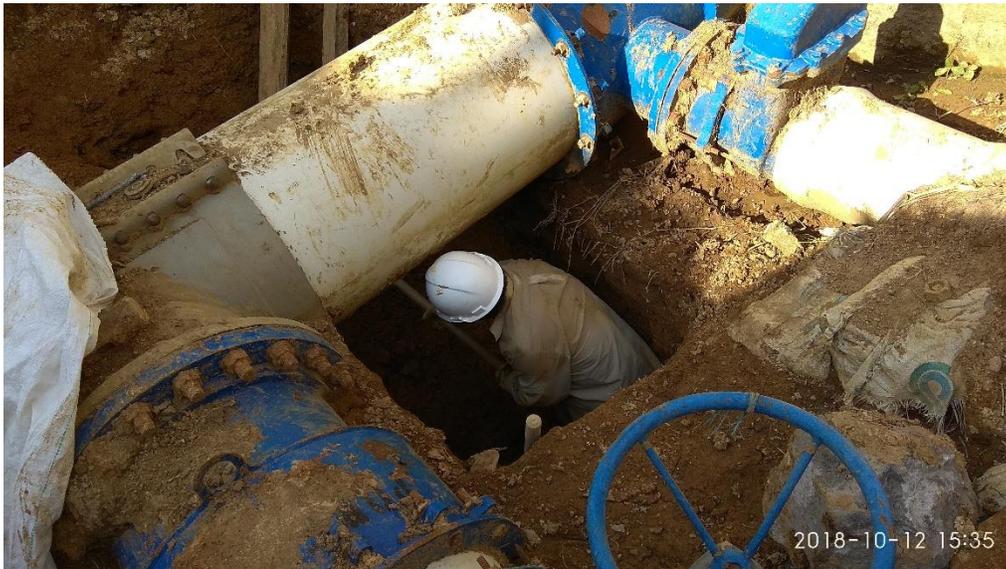
En la figura siguiente se aprecia que se está efectuando la excavación para dicho soporte, excavación bastante amplia para que el obrero pueda maniobrar en este espacio en el momento encofrar.

Figura N° 25. Proceso de excavación para dicho soporte. Fuente Propia.

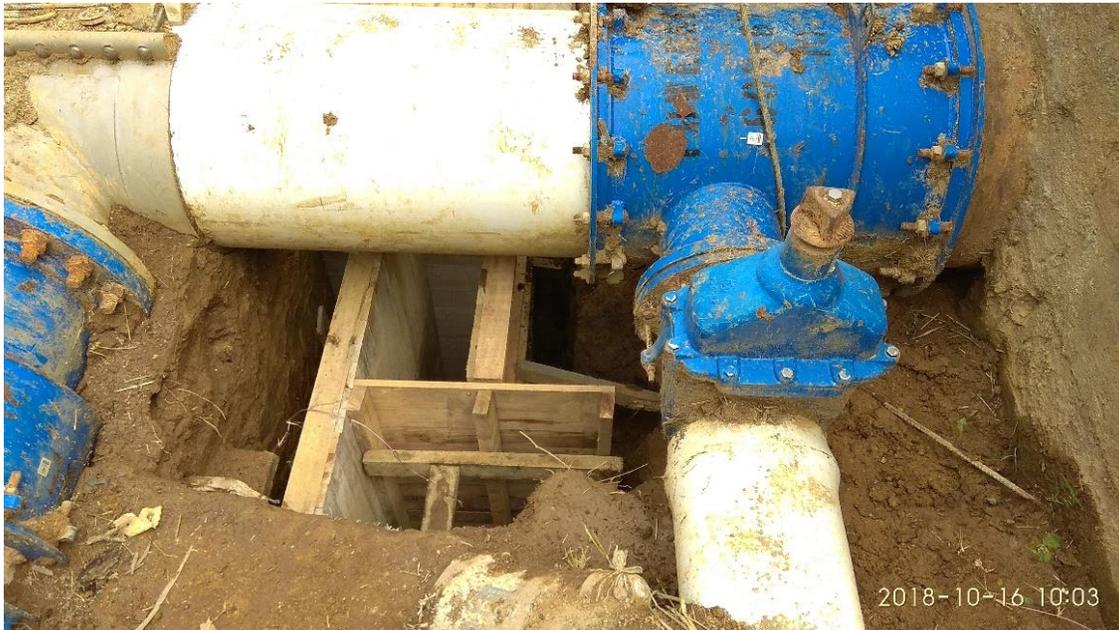
Figura N° 26. Formaleta para soporte, terminada. Fuente Propia.

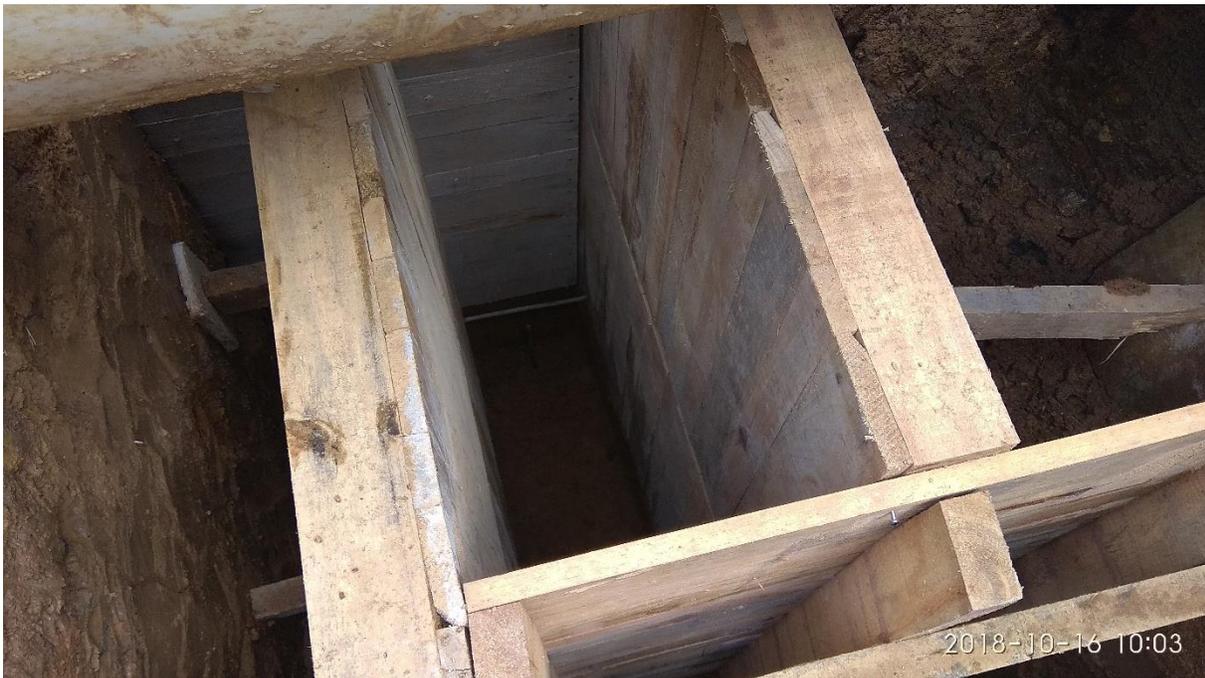
Figura N° 27. Vista interna de la formaleta donde se apreció el apuntalamiento de los tableros. Fuente Propia

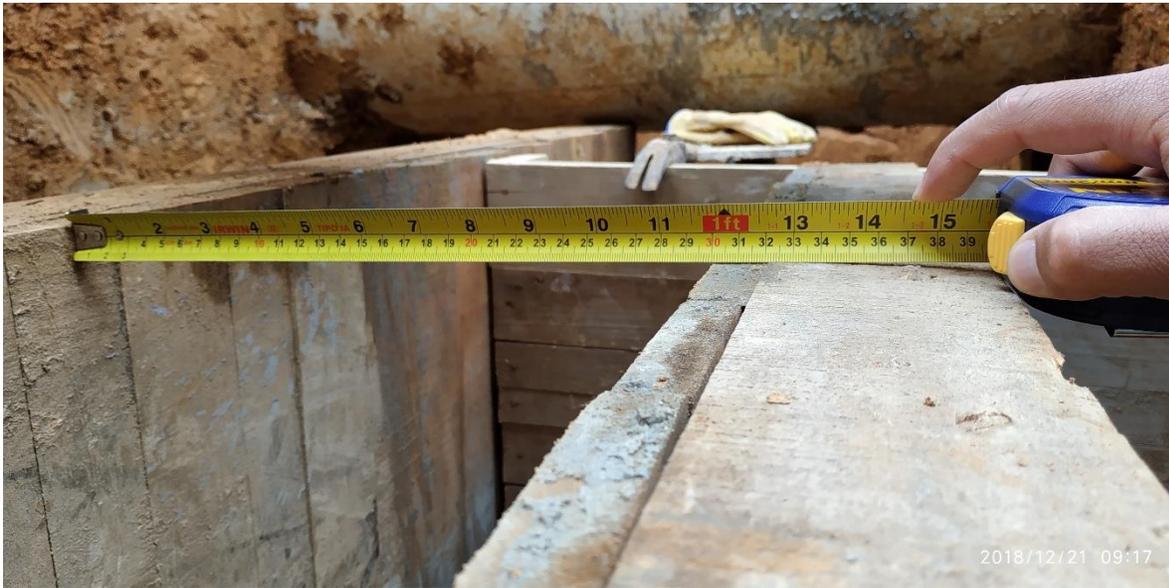
Figura N° 28. Verificación de la medida de la sección transversal del encofrado. Fuente Propia.

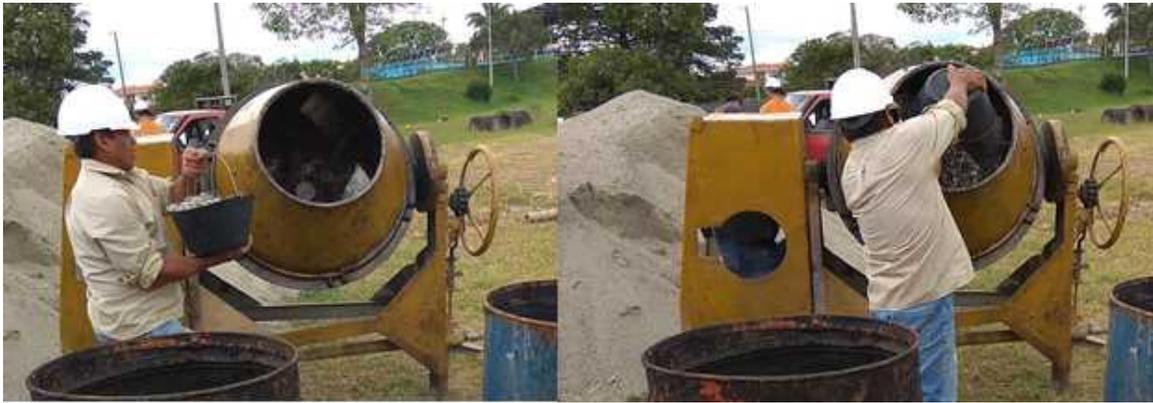
Figura N° 29. Preparación de la mezcla mecánica del concreto de 3000 psi. Fuente Propia.

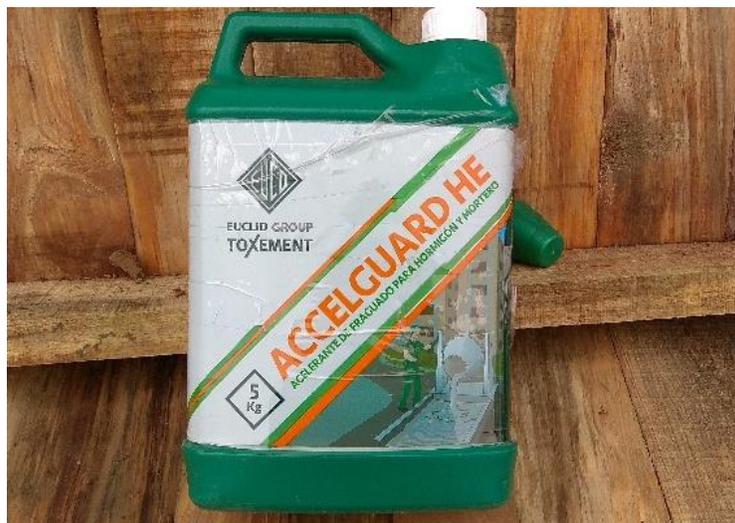
Figura N° 30. Aditivo acelerante usado en la mezcla. Fuente Propia.

En este caso se uso un aditivo acelerante de toxement con una dosificacion de 8ml por bulto de cemento y se les explico a los trabajadores debido a que no sabian que la dosificacion de este debia hacerse en forma de solucion en un balde con agua.

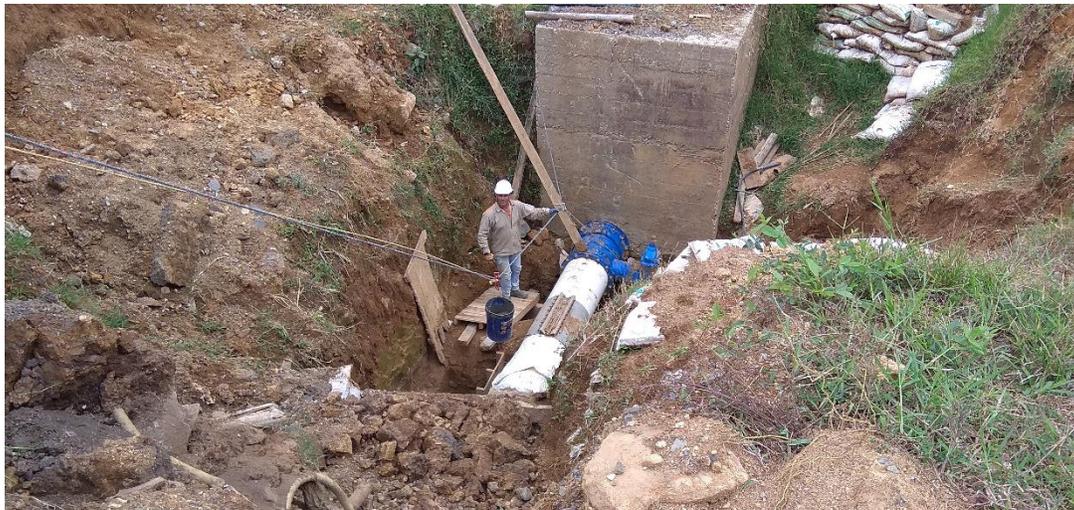
Figura N° 31. Concreto transportado mediante polea y una cuerda para su posterior vaseado. Fuente Propia.

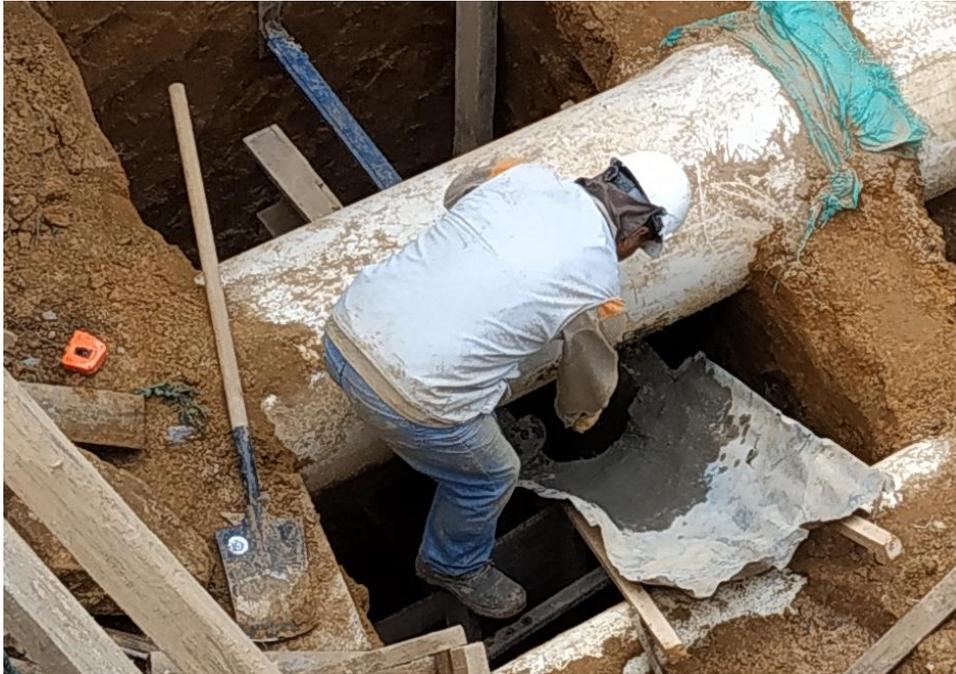
Para este caso el vaciado del concreto en el conchado, se recreo un tobogan con hojas de zinc como aparece en la siguiente figura, para que la caida fuera lo mas cerca posible a su posicion final, esto con el fin de evitar segregacion.

Figura N° 32. Tolba para el vaciado del concreto en el encofrado. Fuente Propia.

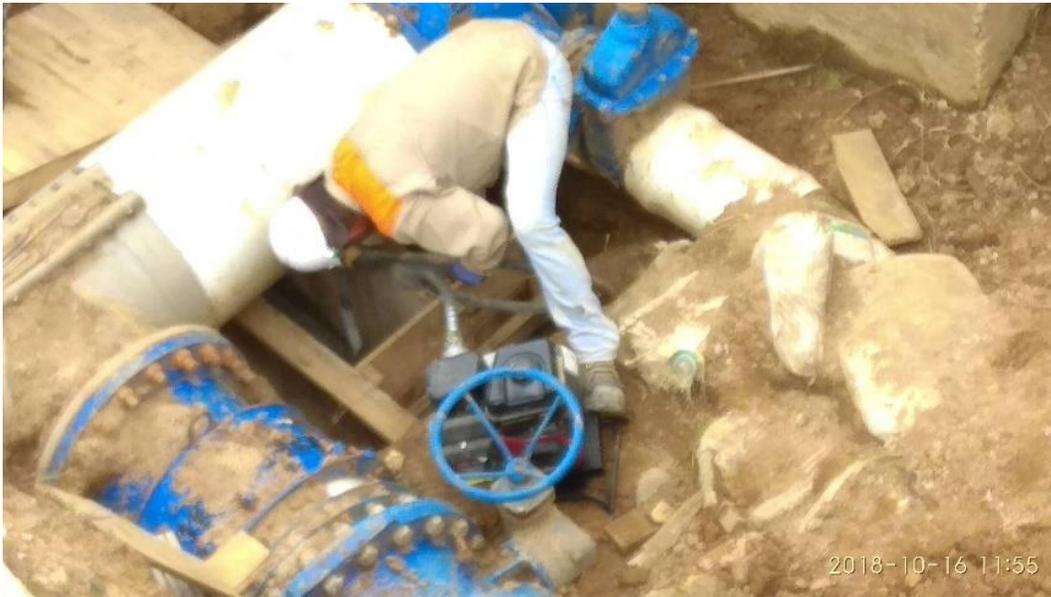
El metodo mas moderno de la compactacion del concreto es la vibracion, por medio de la cual las particulas se separan momentaneamente, lo cual permite acomodarlas en una parte compacta. El uso de la vibracion como metodo de compactacion hace posible usar mezclas mas secas que las que pueden ser compactadas a mano (reduccion de volumen hasta de un 40%). En la siguiente figura se muestra la vibracion en la obra.

Figura N° 33. Compactación por vibración mecánica. Fuente Propia.

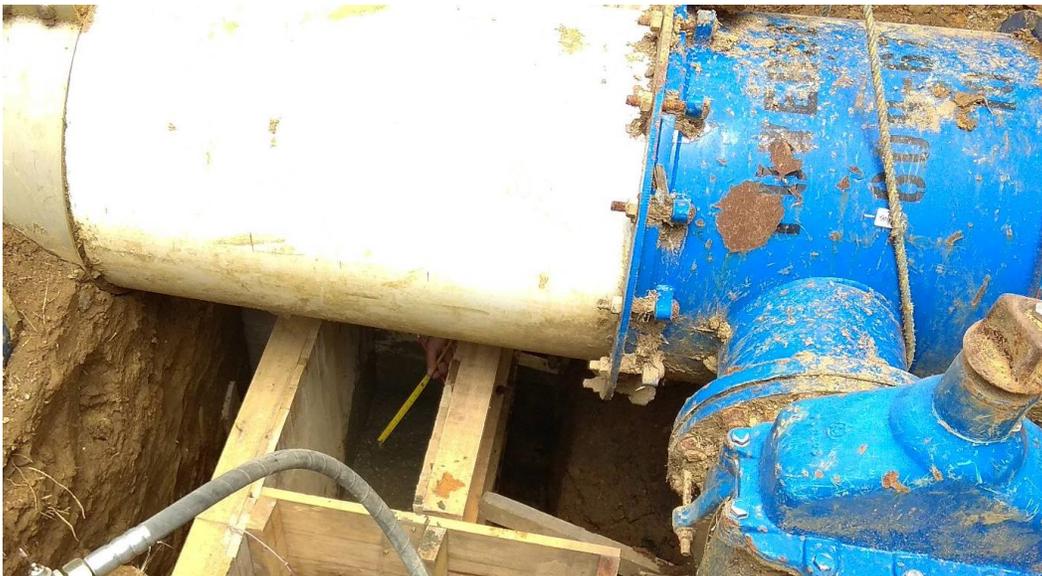
Una vez vaciado y vibrado el concreto se verifica que la altura de la parte inferior del dado sea la adecuada, como lo muestra la siguiente figura.

Figura N° 34. Se midió que la parte inferior de concreto simple tenga la altura de los planos estructurales. Fuente Propia.

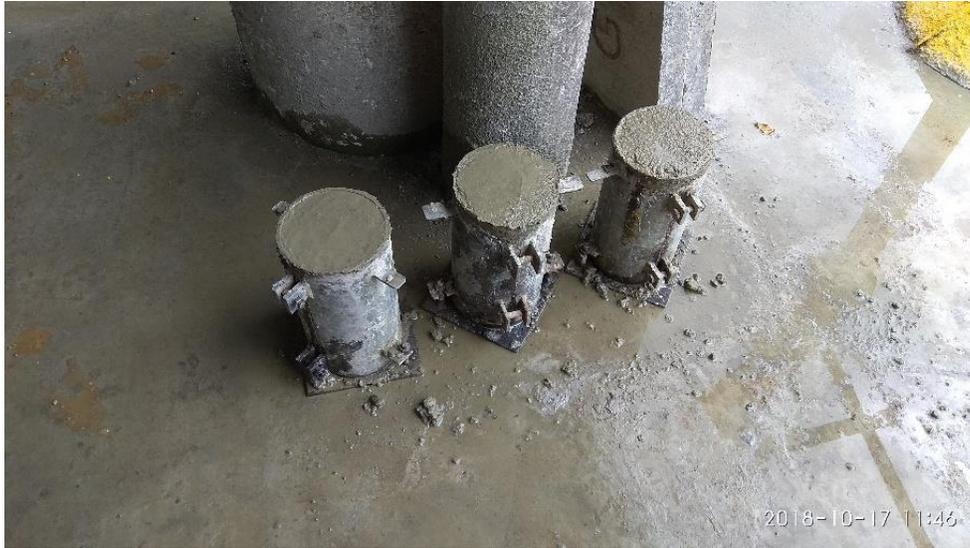
Figura N° 35. Toma de muestras para ensayo de resistencia. Fuente Propia.

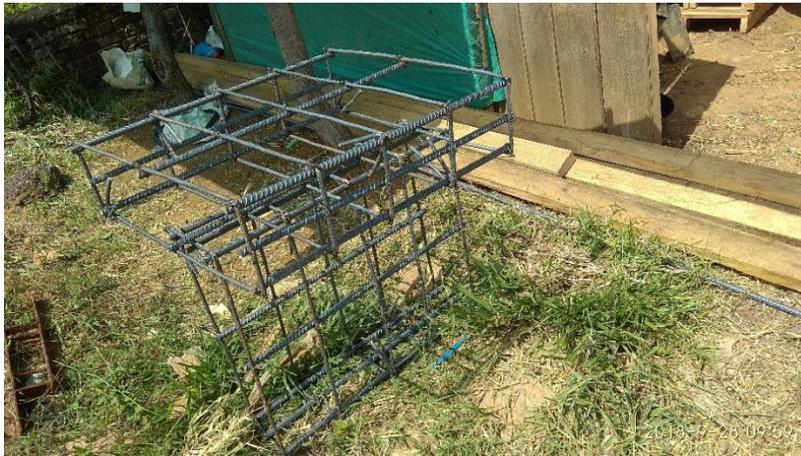
Figura N° 36. Refuerzo para parte superior de soporte. Fuente Propia.

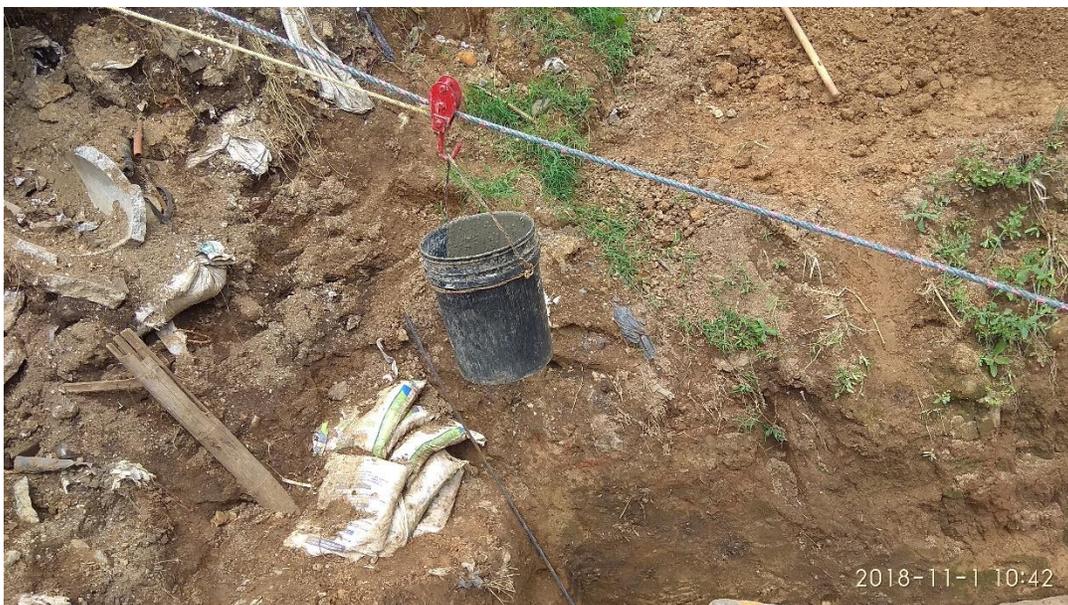
Figura N° 37. Forma de transportar el concreto hasta el sitio de vaciado. Fuente Propia.

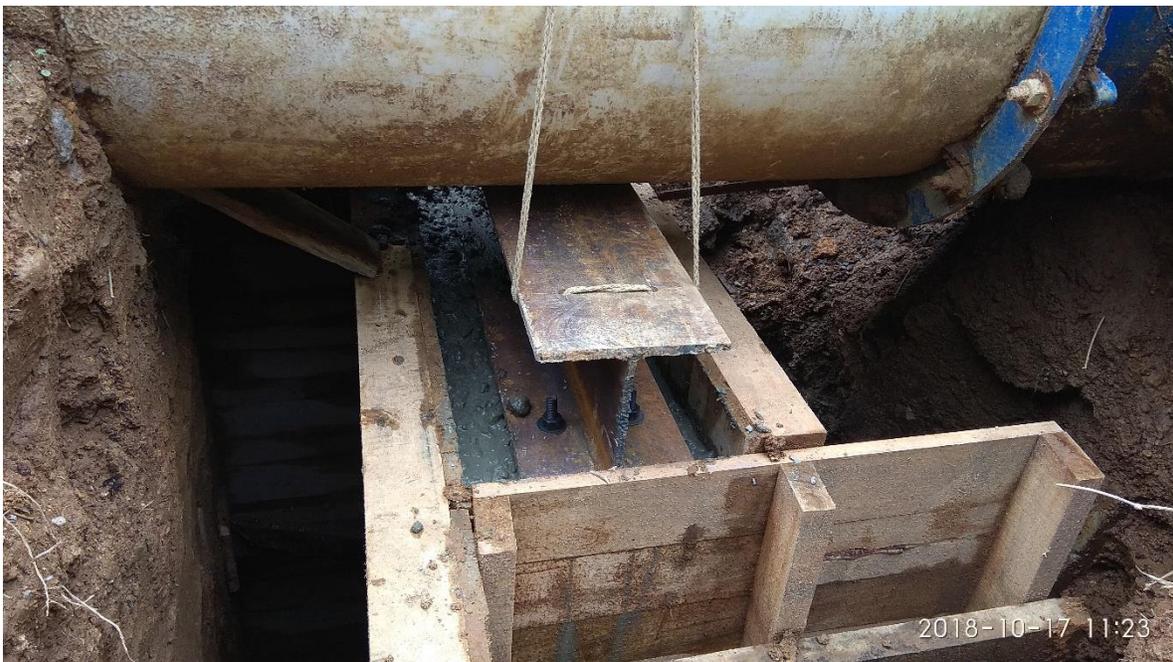
Figura N° 38. Soporte fundido sin desencofrar. Fuente Propia.

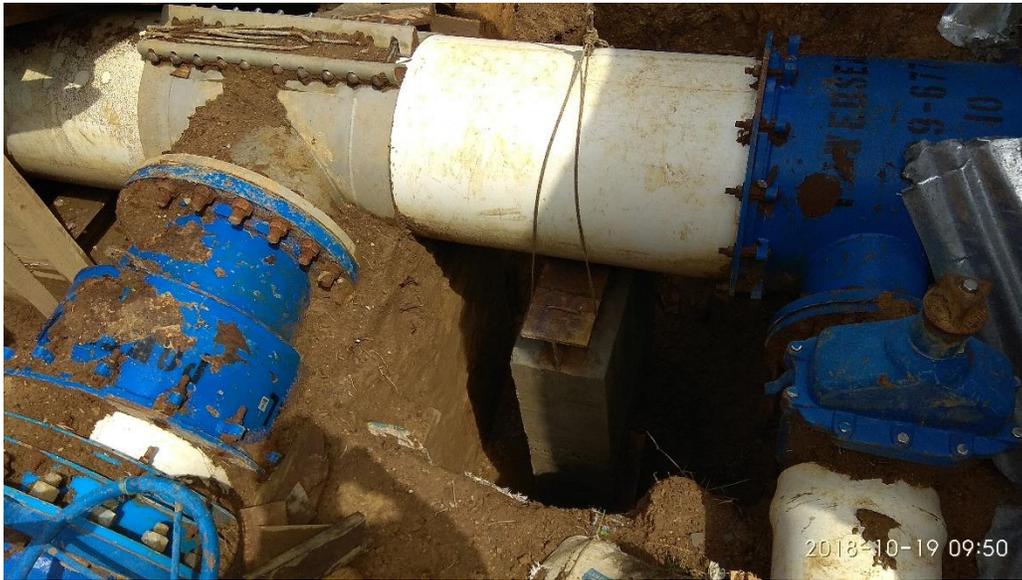
Figura N° 39. Soportes ya fundido y desencofrado. Fuente Propia.

Podemos observar en esta imagen el soporte ya terminado aún con la viga metálica sujeta a la tubería ya desencofrada.

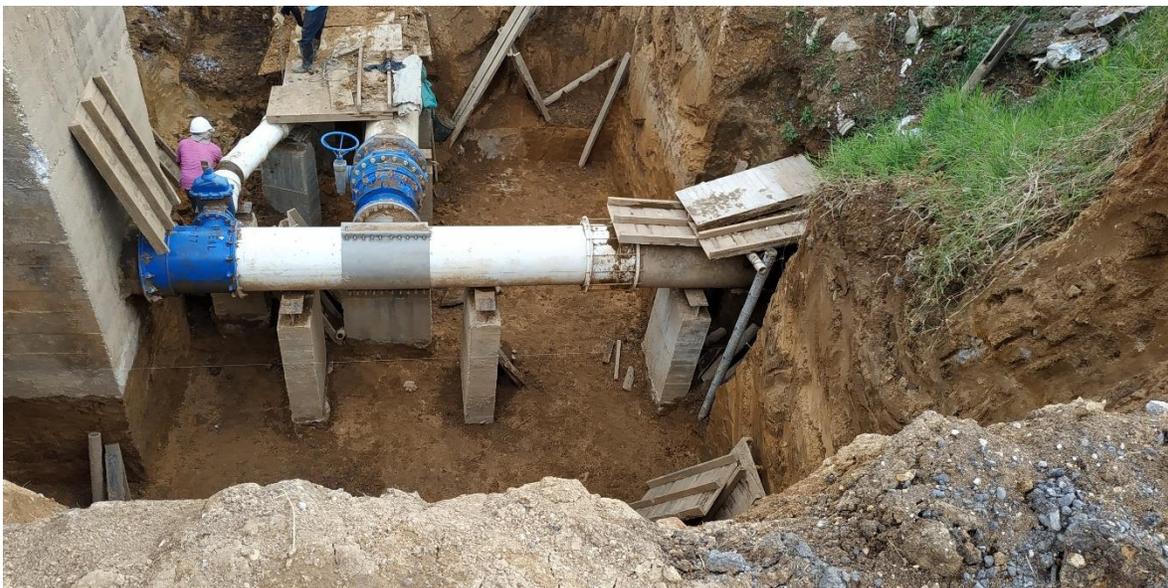
Figura N° 40. Los 9 soportes ya fundidos. Fuente Propia.

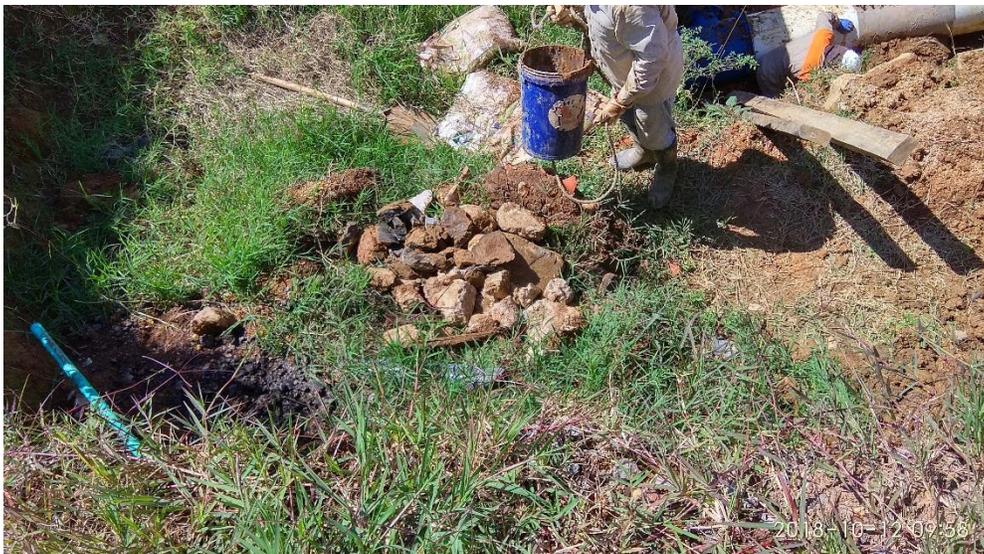
El sitio de la obra resulto siendo un relleno, el cual la mayor parte se trataba de escombros y basuras, hasta el punto de encontrarse una tubería de alcantarillado antigua en concreto, la cual tuvo que ser demolida.

Figura N° 41. Parte de las rocas encontradas que posteriormente fueron retiradas. Fuente Propia.

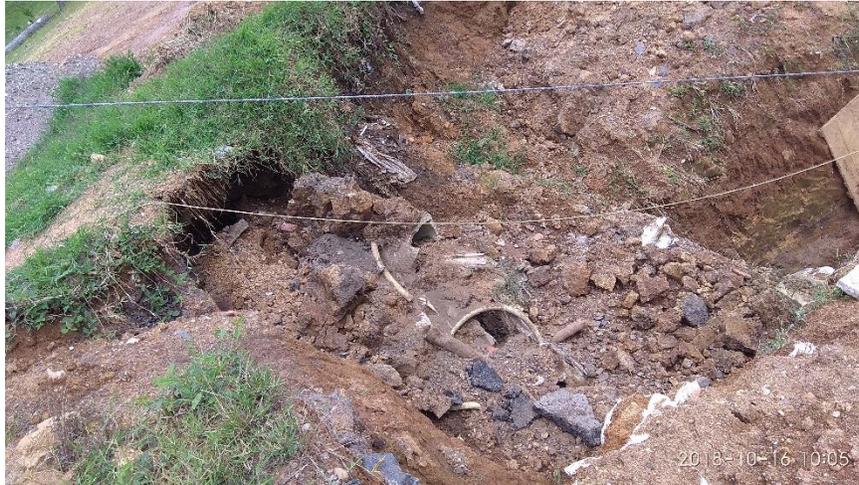
Figura N° 42. Escombros encontrados en el área de trabajo. Fuente Propia.

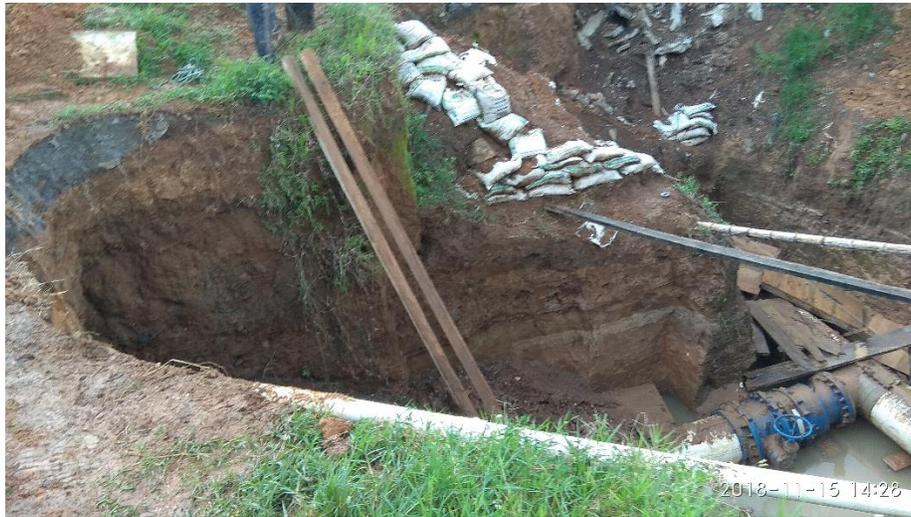
Figura N° 43. Derrumbe número 1. Fuente Propia.

El arco que se ve en la figura es un movimiento de tierra que se presentó debido a las lluvias. En la parte inferior derecha se ve un soporte la parte superior de un soporte construido, el cual está inundado. Este día se suspendieron las actividades.

Se tomó la decisión de suspender actividades hasta que las condiciones climáticas mejoraran.

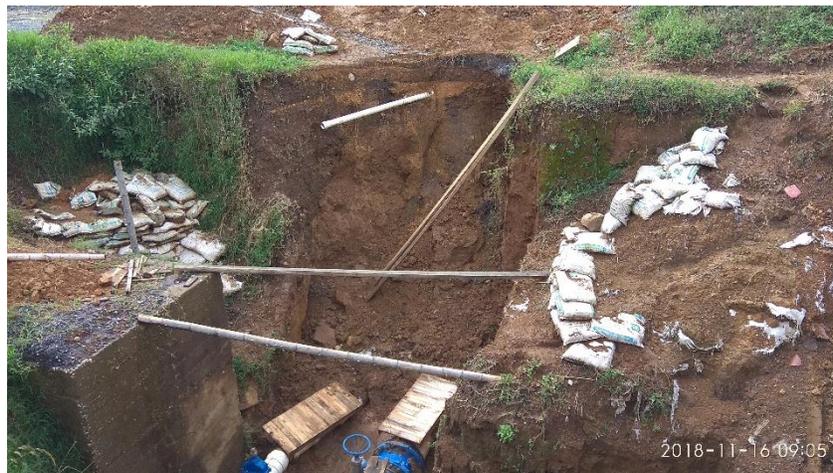
Figura N° 44. Derrumbe número 2. Fuente Propia.

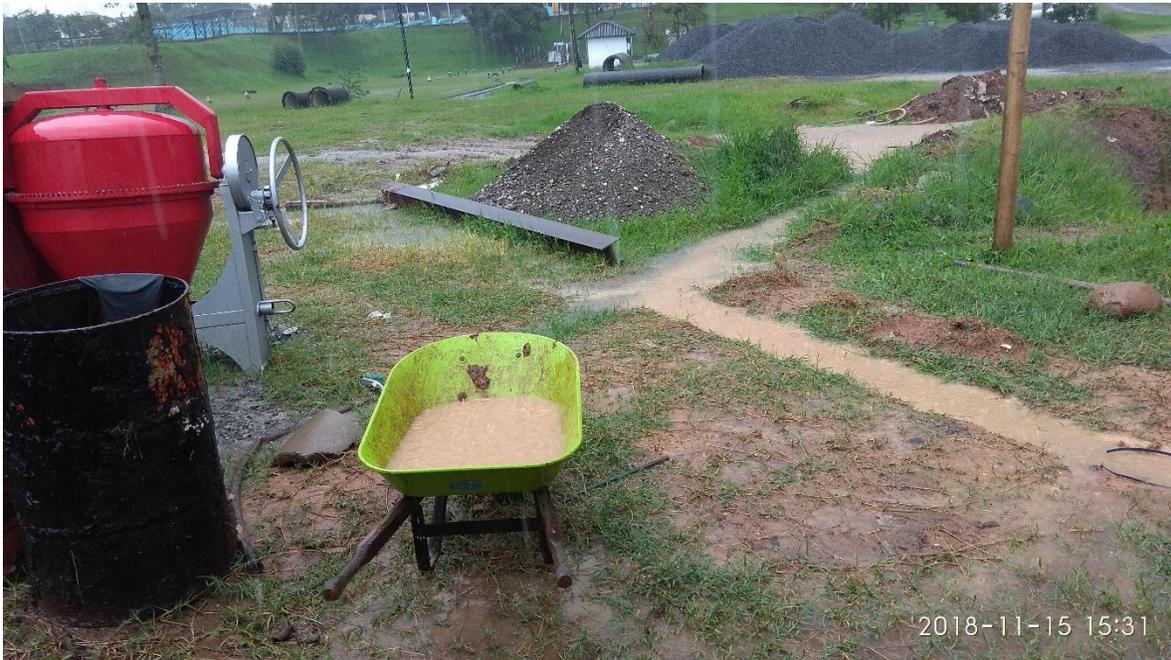
Figura N° 45. En la imagen se aprecia un día lluvioso, también una de las zangas construidas, la cual evitó que gran parte del agua lluvia ingresara al área de trabajo. Fuente Propia.

Durante el periodo de lluvias se debieron ejecutar obras adicionales a las proyectadas, debido a que el sitio de trabajo está ubicado en la parte más baja de la planta de tratamiento del tablarzo, las aguas de lluvia escurrían hacia allí. Se debió construir pequeñas canaletas alrededor de toda el área, que comprendía aproximadamente un área de 10x10 m para ayudar al agua a escurrir hacia otro lugar.
