**ESTUDIO DE LA EFECTIVIDAD DE OBRAS DE BIOINGENIERÍA PARA LA
RESTAURACIÓN Y ESTABILIZACIÓN DE TALUDES AFECTADOS POR
PROCESOS DE REMOCIÓN EN MASA EN CORDILLERA SUR, CIUDAD
BOLÍVAR, BOGOTÁ.**

**UNIVERSIDAD DELCAUCA
FACULTAD DE INGENIERIA CIVIL
PROGRAMA DE INGENIERIA AMBIENTAL
POPAYÁN
2016**

**Proyecto de grado presentado como requisito para optar al título de
Ingeniero Ambiental.**

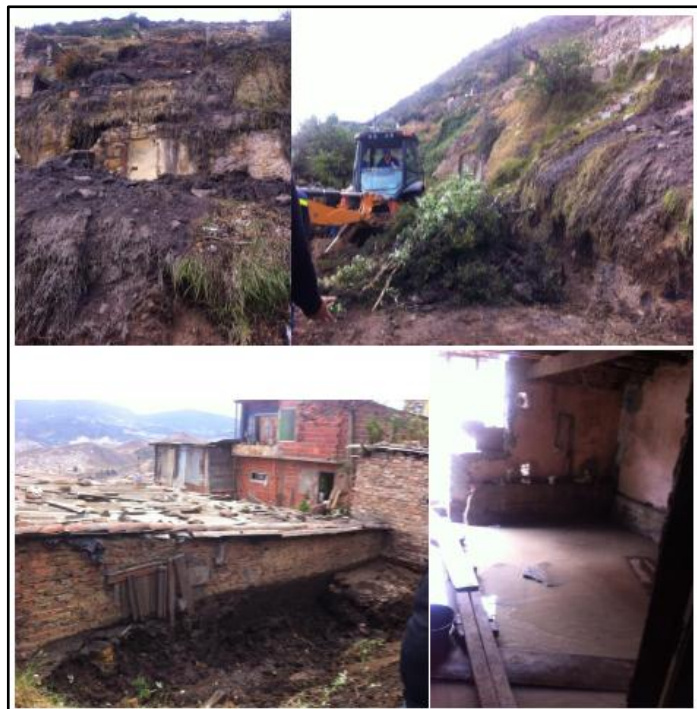
Figura 2. Deslizamiento superficial aledaño al polígono de intervención.

Actualmente, la zona está afectada por fenómenos de degradación y remoción en masa de diferentes magnitudes, en algunos sitios se encuentran movimientos locales o puntuales que han afectado una o dos viviendas y en otros sectores se encuentran movimientos de mayor magnitud que afectan varias viviendas, infraestructura, e incluso el drenaje natural, como lo ocurrido en diciembre del año 2015, un deslizamiento superficial causado por la ruptura de una tubería de agua potable, la cual afectó las casas de la parte baja del talud a unos 10 m de la parte izquierda del límite del polígono de intervención, como se puede apreciar en la Figura 2.

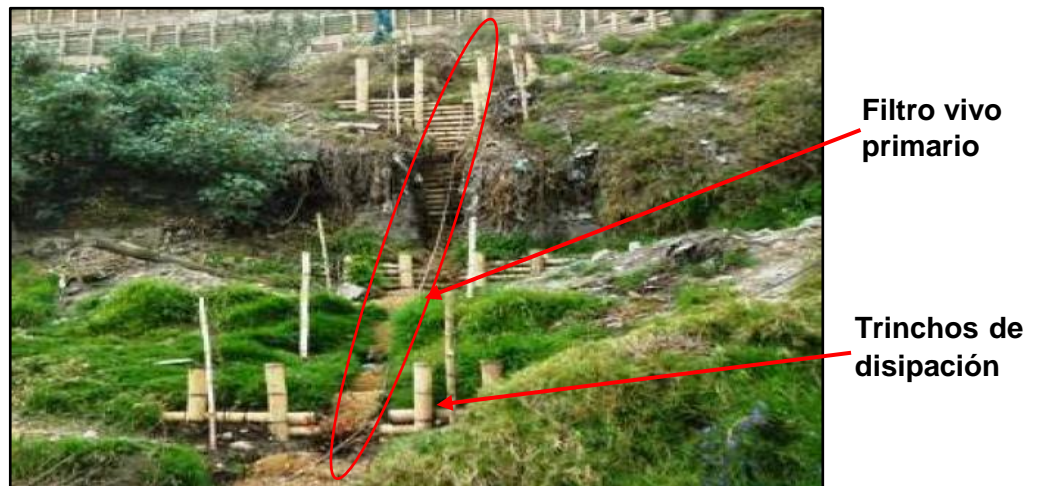
Figura 3. Construcción de Filtros vivos primarios y trinchos de disipación.

La ubicación de los filtros se realizó determinando el contenido de agua de escorrentía en el polígono mediante el uso de la herramienta water drop, la cual simula la caída de una gota de agua en la superficie, y con la ayuda de las curvas de nivel, por lo que finalmente se estableció un filtro vivo primario en la parte superior derecha del polígono que se denominará Filtro 0, otro más abajo por el mismo costado al que se le denominara Filtro 1, y finalmente el Filtro 2, del lado izquierdo del talud, por la misma línea paralela al Filtro 1.

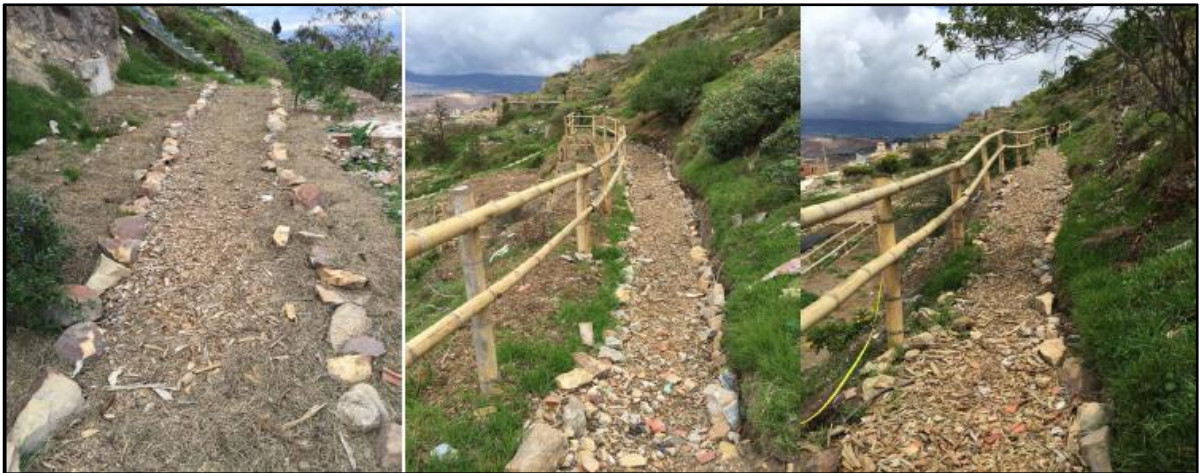
Figura 5. Senderos construidos en Cordillera Sur.

Los senderos fueron implementados como algo adicional con el fin de permitir la movilidad de los habitantes del territorio, y para darle un uso adecuado a una buena parte de los escombros provenientes de las demoliciones realizadas en el polígono. Para su implementación se excavó a una profundidad entre 15 y 25 cm, y anchos de 0.8 a 1.2 m dependiendo de las condiciones de la zona del terreno, se rellenó con escombros seleccionados y triturados manualmente, hasta un espesor de 10 a 15 cm nivelados, compactados y humedecidos, y finalmente se recubrió con coberturas orgánicas secas o en proceso de secado, hasta alcanzar una capa uniforme de 5 a 10 cm de espesor, como se puede apreciar en la Figura 5. Esta cobertura tipo mulch ayuda al desarrollo de la vegetación, protege contra el golpeo de las gotas de lluvia, retarda la escorrentía, retiene sedimentos, y absorbe humedad (Suárez D., 2001).

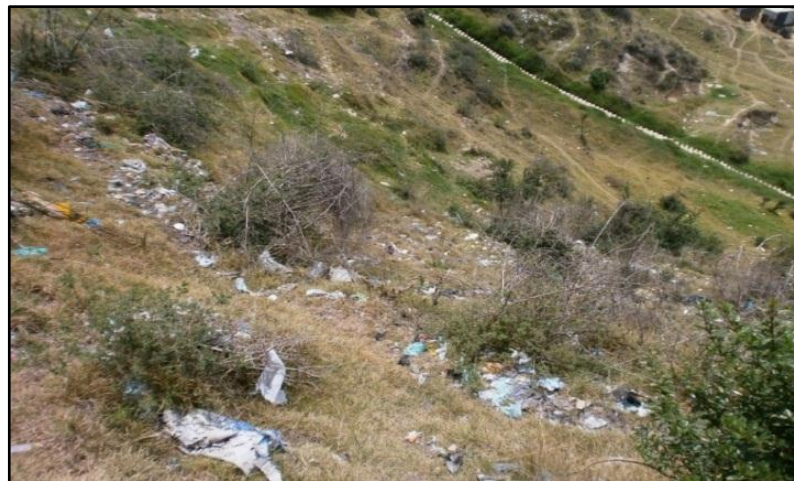
Figura 7. Escombros provenientes de la demolición de las casas, Mayo, 2014.

Se encontró un clima frío y seco, consecuente con la información obtenida, alta presencia de escombros y material removido, debido al proceso de desalojamiento, reubicación y demolición de las viviendas de invasión ubicadas en el polígono, y pendientes elevadas, que hacen a los suelos altamente susceptibles a los deslizamientos, como se puede apreciar en las figuras 6 y 7, evidenciando la necesidad de tomar medidas preventivas de conservación de suelos y manejo adecuado de aguas de escorrentía y sub superficiales.

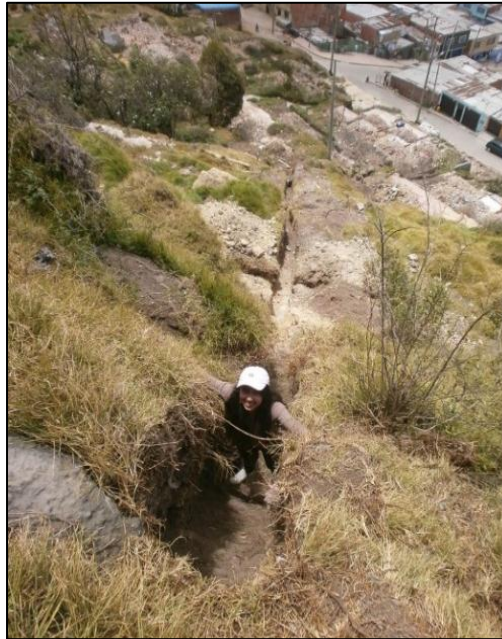
Figura 9. Construcción del filtro secundario al filtro 1, Septiembre de 2015.

En la figura 9 se observa un filtro vivo secundario en proceso de construcción a principios del mes de septiembre del año 2015, que llega al filtro vivo 1, donde se aprecia la excavación realizada a lo largo del talud y paralela a este, el punto de inicio del filtro, y los trinchos de disipación ubicados sobre el filtro vivo, para disminuir la energía cinética del agua, como se explicó anteriormente

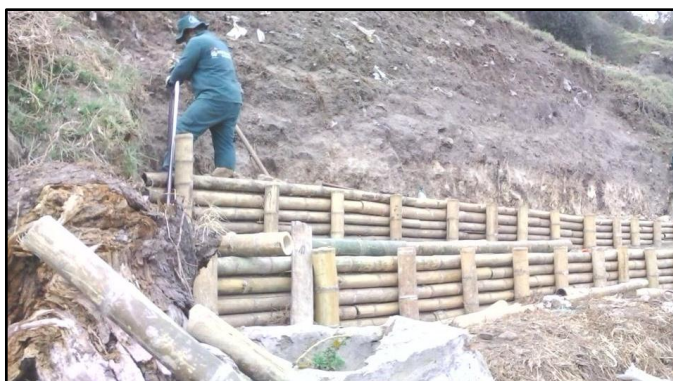
Figura 15. Relleno y apisonamiento en trinchos de estabilización, Noviembre de 2015.

En la figura 15 se puede apreciar el proceso final de construcción de los trinchos de estabilización en la parte alta del talud, en la cual ya se ven bien establecidos los postes o pilotes de la estructura, de tal manera que generan un soporte a la guadua colocada horizontalmente. Se aprecia entonces el proceso de llenado de los espacios con sustrato derivado de la excavación, aplicando apisonado constante, con el fin de evitar infiltraciones de agua posteriormente, que puedan generar erosión alrededor de la estructura causando un efecto contrario a lo esperado.

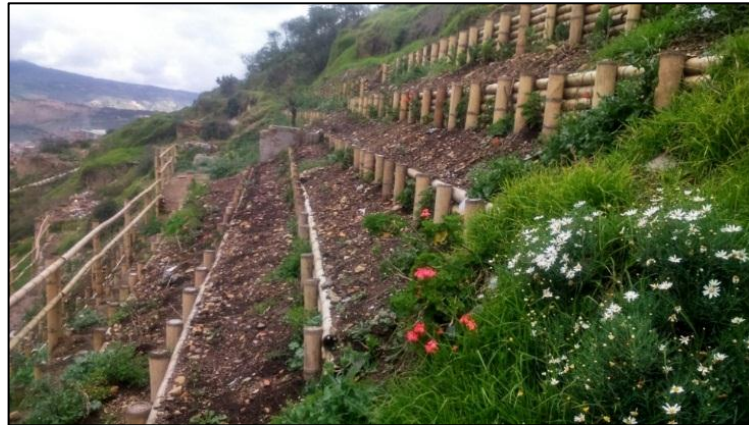
Figura 20. Trinchos de estabilización entre gradas n°1 y 2, Abril de 2016.

Por otro lado, en la figura 19, se encuentran los trinchos de la figura 18 pero en el mes de Abril, ya revegetalizados, al igual que los trinchos entre las escaleras 1 y 2 (parte central del talud), presentadas en la figura 20, en tan solo 4 meses después de terminadas las obras, lo cual permite inferir que las especies escogidas pudieron acomodarse perfectamente al terreno permitiendo la eficiente regeneración del talud en términos de estabilidad.

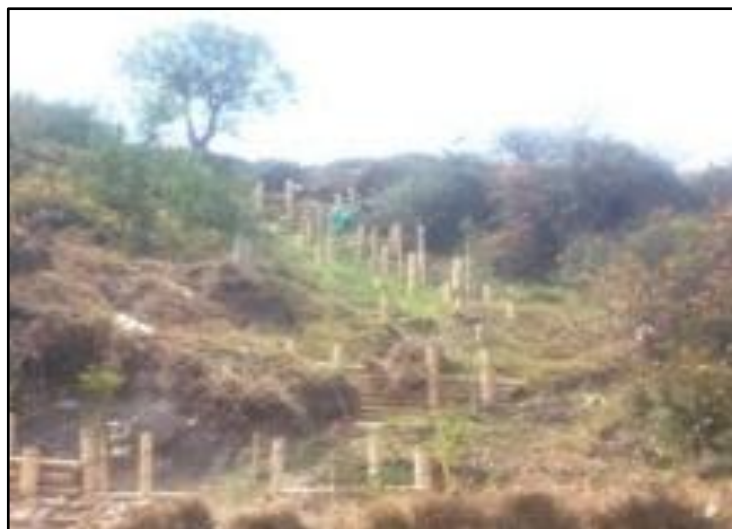
Figura 21. Filtro primario 2 primario. Febrero de 2016.

Desde la figura 21 hasta la 23, se puede apreciar la restauración del terreno aledaño al filtro primario 2, con tan solo un mes de diferencia. En varias de la figuras citadas se puede apreciar en los trinchos las estacas de sauco y otras especies arbustivas plantadas, las cuales comienzan a rebrotar, y con ello a generar una acción estabilizadora por parte de las raíces revegetalizando al mismo tiempo el terreno.

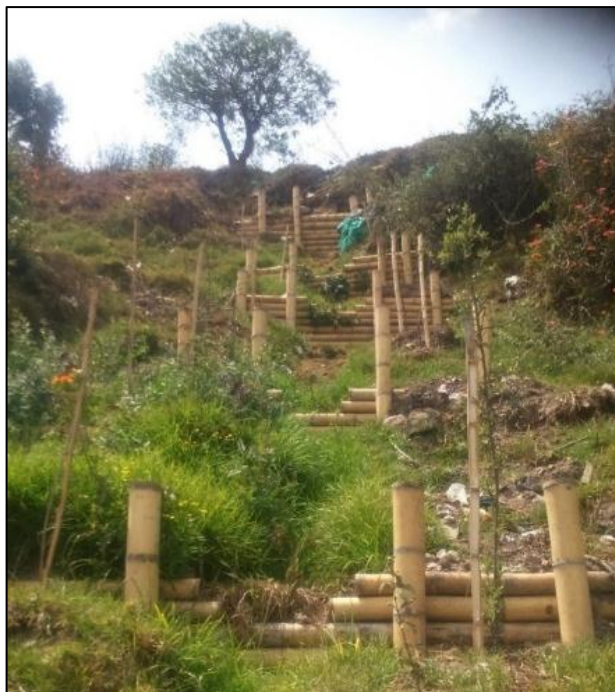
Figura 22. Filtro primario 2, parte alta, Marzo de 2016

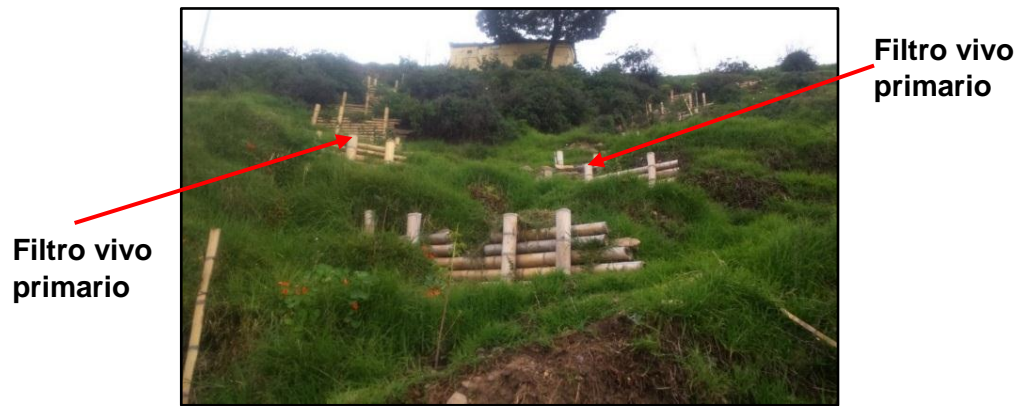
Figura 27. Filtro vivo 1 primario y secundario, Abril de 2016

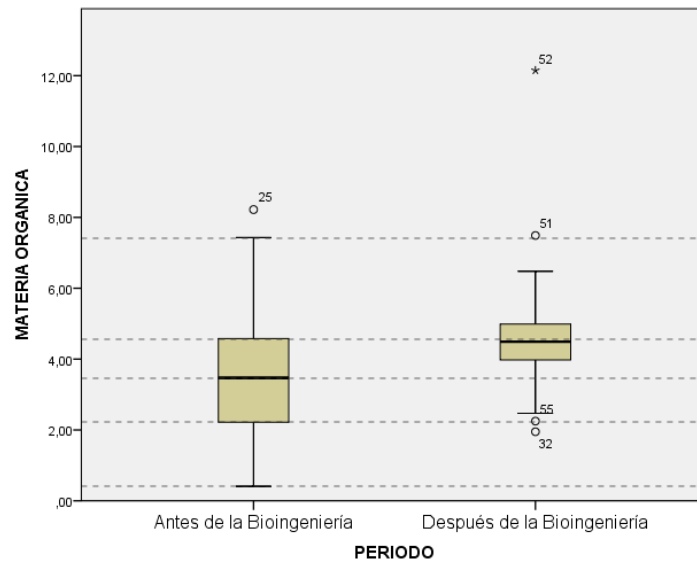
Gráfica 7. Diagrama de cajas, resultados de Contenido de materia orgánica (CMO)

se puede ver en la Tabla 15; sin embargo al realizar la prueba T pareada, se tiene que no existe diferencia estadísticamente significativa entre los valores antes de la implementación de las obras y después, debido a que el valor de SIG es mayor a 0,05, sin embargo aunque el aumento del contenido de este constituyente del suelo no es muy elevado, su papel en la estructura y procesos que tienen lugar en suelo y su estructura es fundamental.

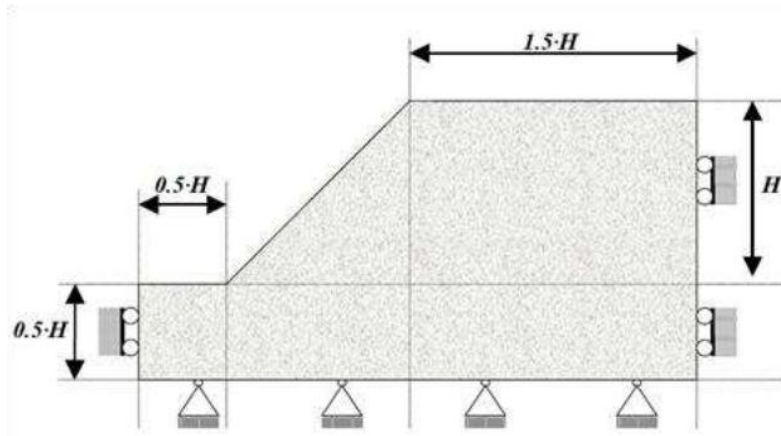
Figura 34: Recomendaciones de la geometría de un modelo

Es importante tener en cuenta que para el cálculo del F_s es necesario definir una geometría representativa del talud completo, ya que muchas veces solo se tiene en cuenta la altura y la pendiente del mismo, desconociendo el resto de la geometría, por lo que el manual del software propone una geometría en función de la altura del talud, como se observa en la Figura 34, la cual es aplicable tanto a los métodos de equilibrio límite como a cálculos a través de métodos numéricos.

En el presente estudio se trazaron 3 perfiles, uno a la derecha del polígono, otro en el centro y el último a la izquierda, como se aprecia en la Figura 35 en zonas consideradas críticas, teniendo en cuenta la geometría de la Figura 34.

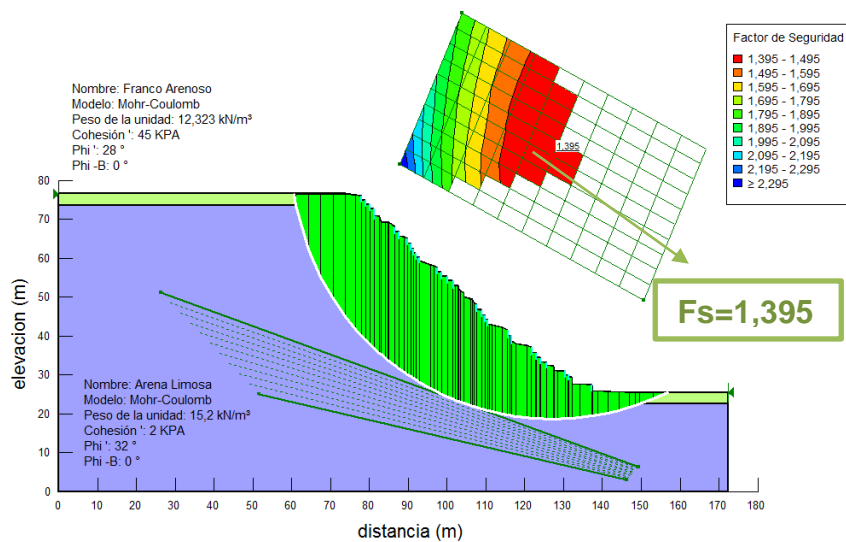
Figura 37. Modelación perfil 1, condición global, con Bioingeniería, iguales radios y cuadrícula.

En la Figura 36 y Figura 37 se pueden apreciar las modelaciones realizadas en el perfil global obteniendo un valor de $Fs=1,386$, según radios y cuadrícula seleccionada, para las condiciones globales iniciales y un valor de $Fs=1,395$ después de la implementación de obras de bioingeniería, representando un incremento del 0.65%, un valor bajo, sin embargo se debe tener en cuenta que es un talud de 51m de altura y la superficie crítica de falla analizada presenta una profundidad de 35m aproximadamente, donde no llega la influencia de las plantas utilizadas en el proceso de revegetalización del talud, es decir que el efecto del amarre de las raíces y el aumento en la cohesión no alcanza a afectar dichas zonas profundas del talud.

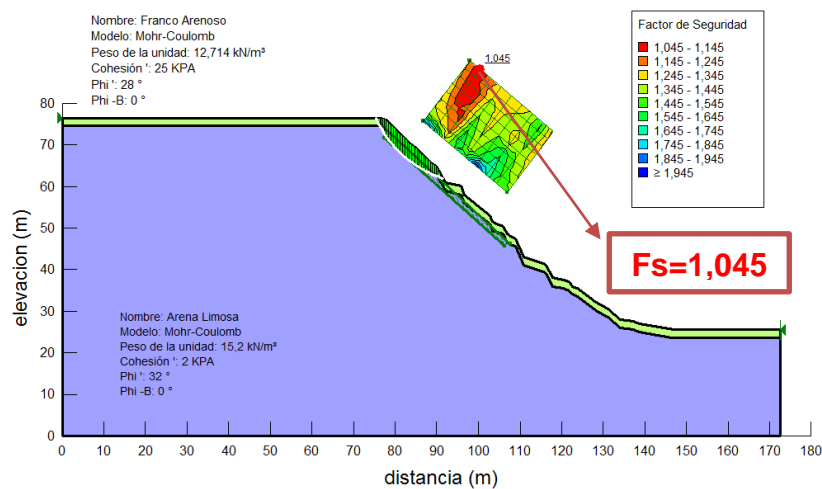
Figura 38. Modelación perfil 1, condición local inicial, parte superior, mismos radios y cuadrícula.

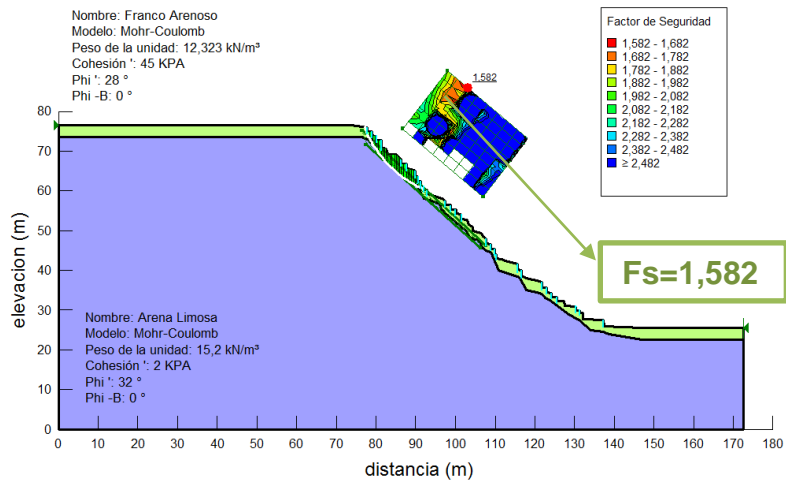
Figura 39. Modelación perfil 1, condición local con Bioingeniería, parte superior, mismos radios y cuadrícula.

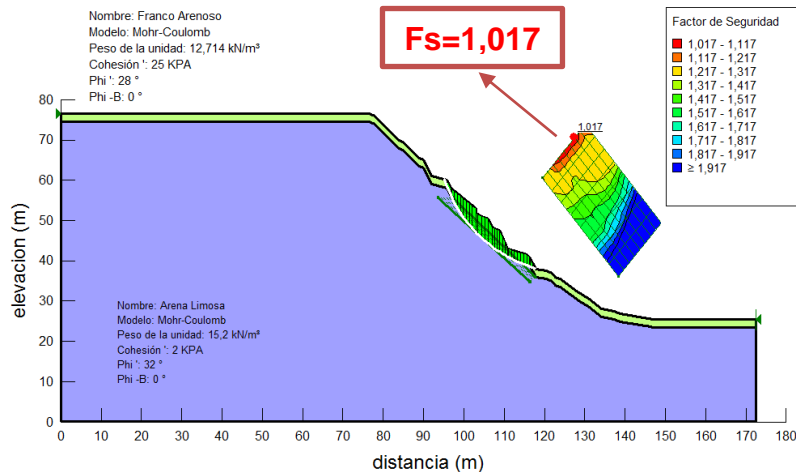
Figura 40. Modelación perfil 1, condición local inicial, parte media, mismos radios y cuadrícula.

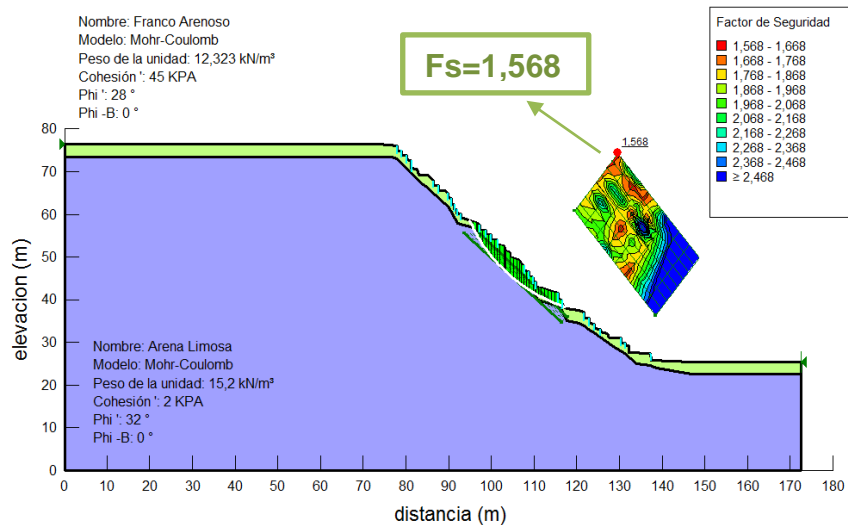
Figura 41. Modelación perfil 1, condición local con Bioingeniería, parte media, mismos radios y cuadrícula.

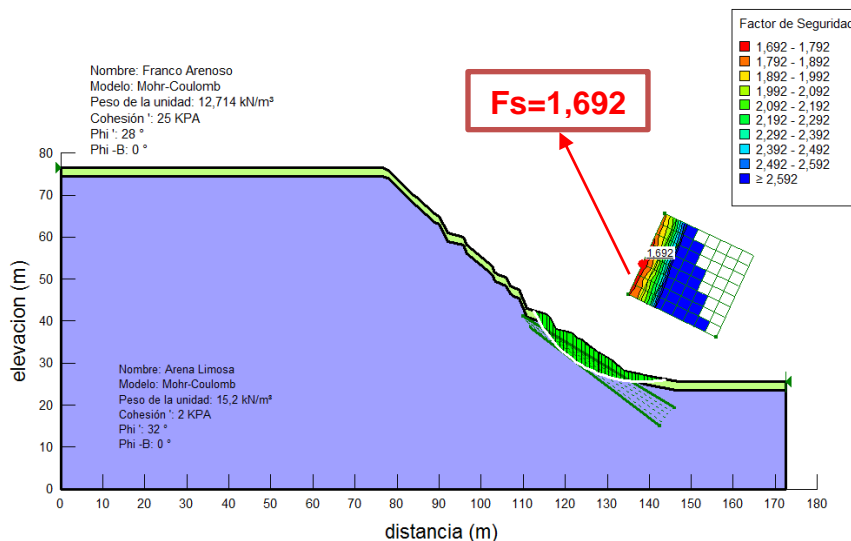
Figura 42. Modelación perfil 1, condición local inicial, parte baja, mismos radios y cuadrícula.

En la Figura 42 se tiene la modelación de la condición local de la parte baja, presentando una profundidad de la superficie crítica de falla de 7m y un $Fs=1,692$

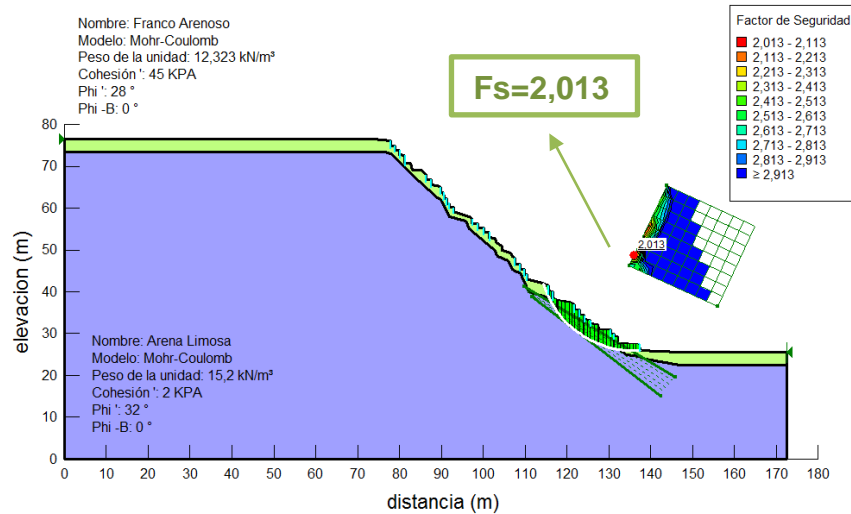
Figura 43. Modelación perfil 1, condición local inicial, parte media, mismos radios y cuadrícula.

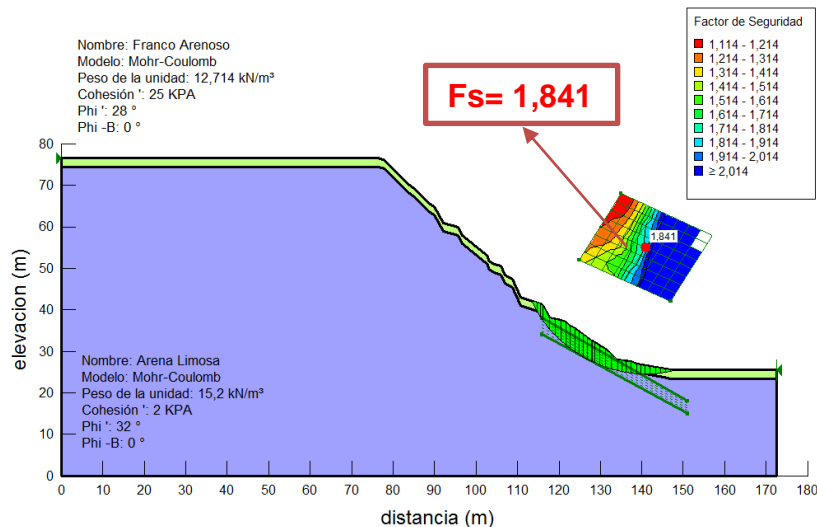
Figura 44: Modelación perfil N°1, condición local inicial, parte baja, igual circulo de falla

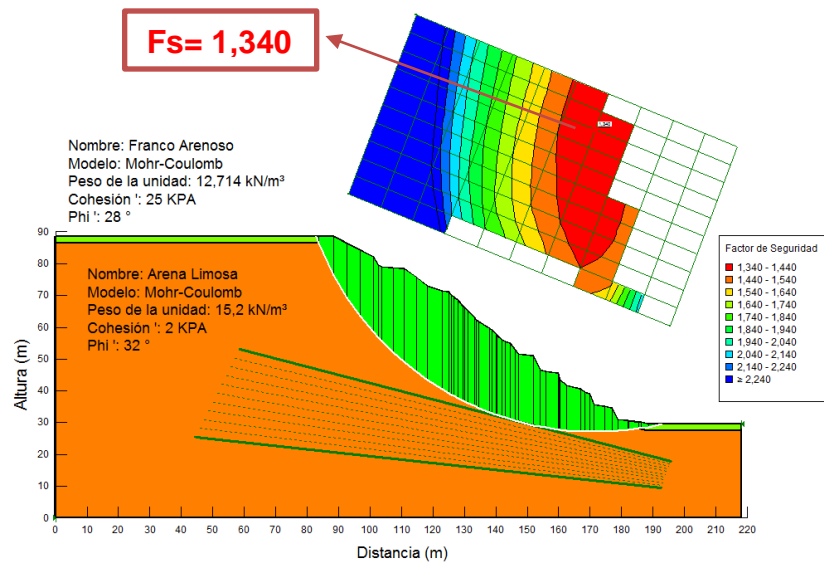
Figura 46. Modelación perfil 2, condición global, condiciones iniciales, mismos radios y cuadrícula.

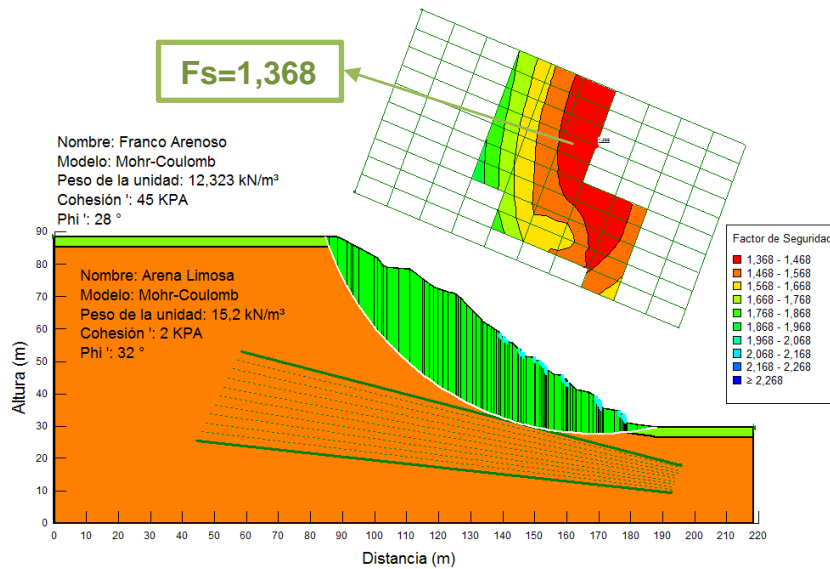
Figura 47. Modelación perfil 2, condición global, con Bioingeniería, mismos radios y cuadrícula.

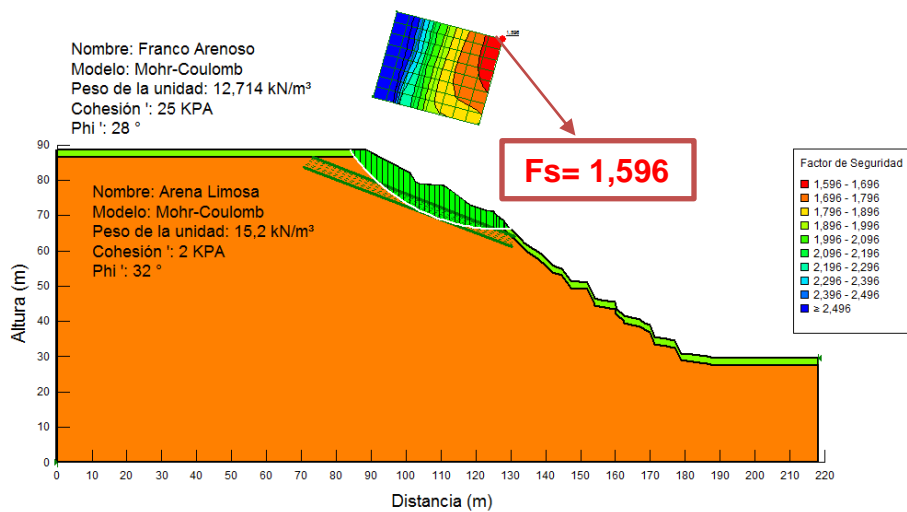
Figura 48. Modelación perfil 2, condición local inicial, parte superior, mismos radios y cuadrícula.

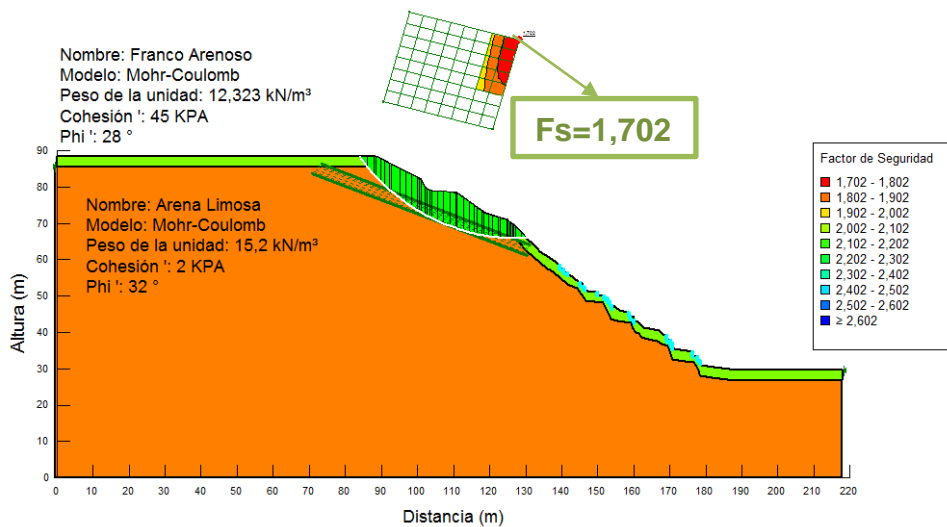
Figura 49. Modelación perfil 2, condición local con bioingeniería, parte superior, mismos radios y cuadrícula.

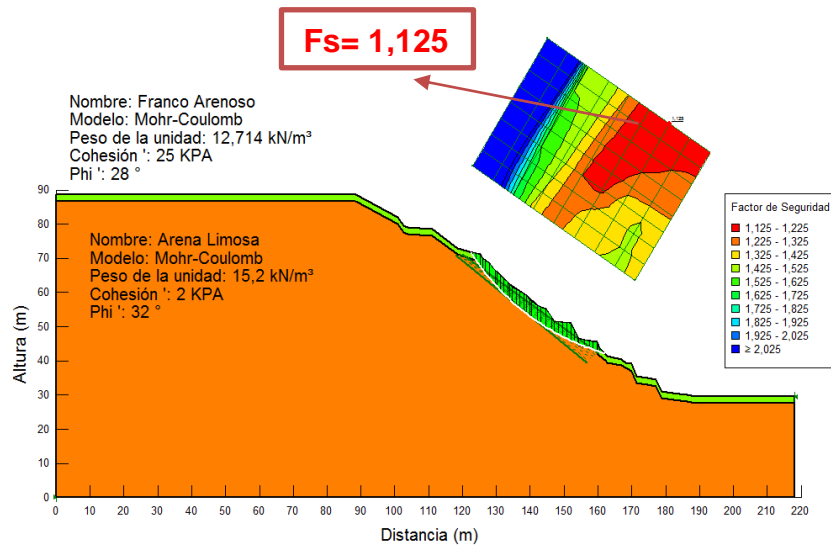
Figura 50. Modelación perfil 2, condición local inicial, parte media, mismos radios y cuadrícula.

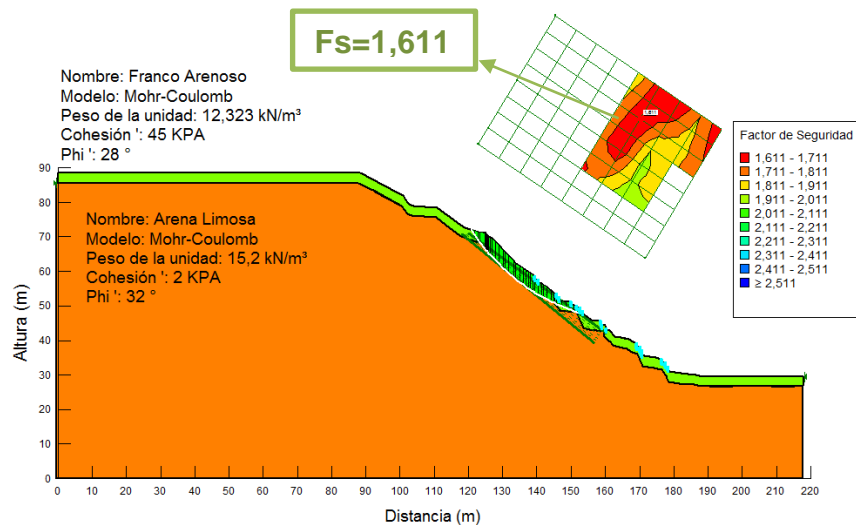
Figura 51. Modelación perfil 2, condición local con Bioingeniería, parte media, mismos radios y cuadrícula.

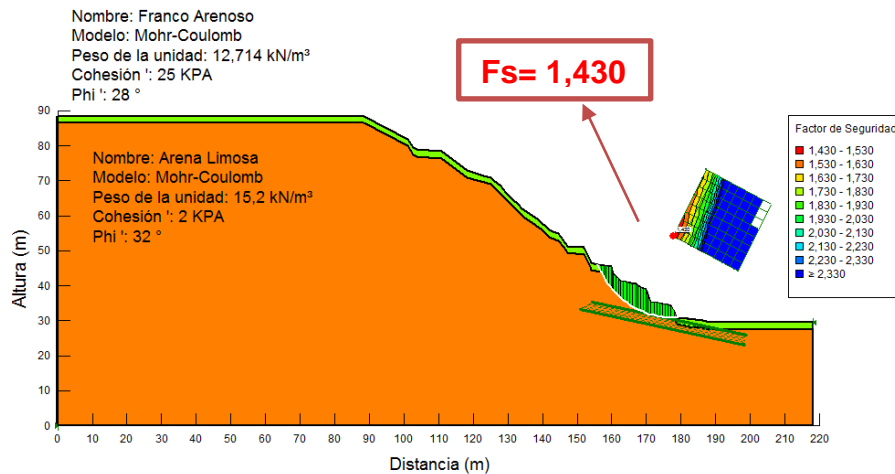
Figura 52. Modelación perfil 2, condición local inicial, parte baja, mismos radios y cuadrícula.

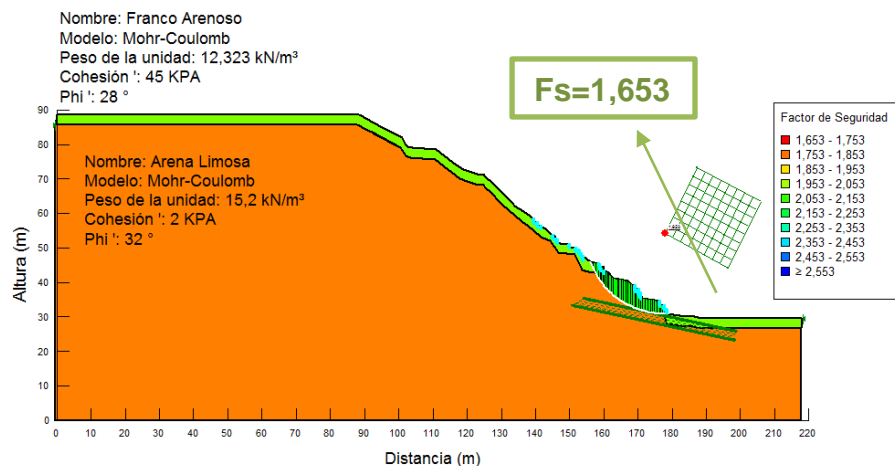
Figura 53. Modelación perfil 2, condición local con Bioingeniería, parte baja, mismos radios y cuadrícula.

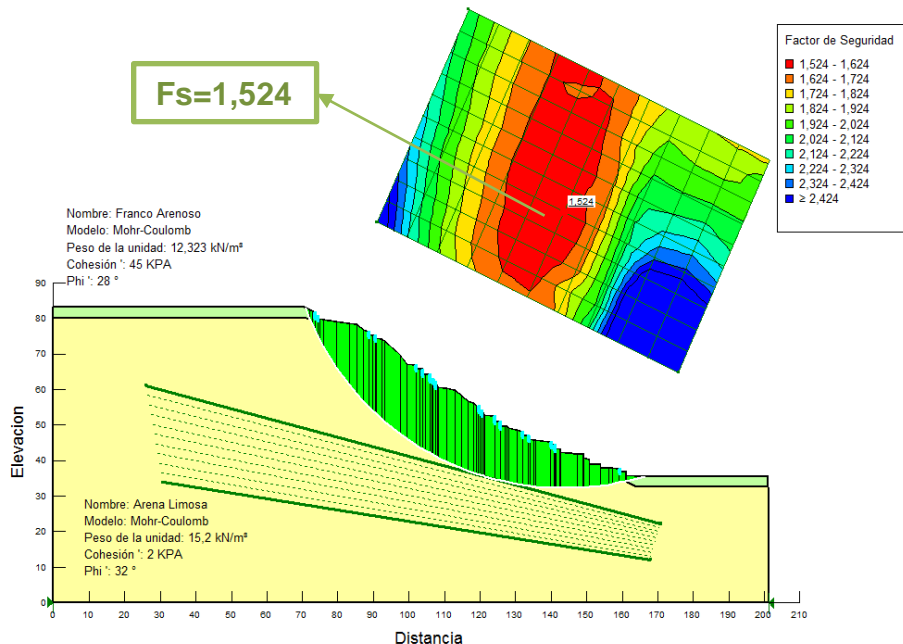
Figura 55. Modelación perfil 3 global, con Bioingeniería, radios y cuadrícula iguales

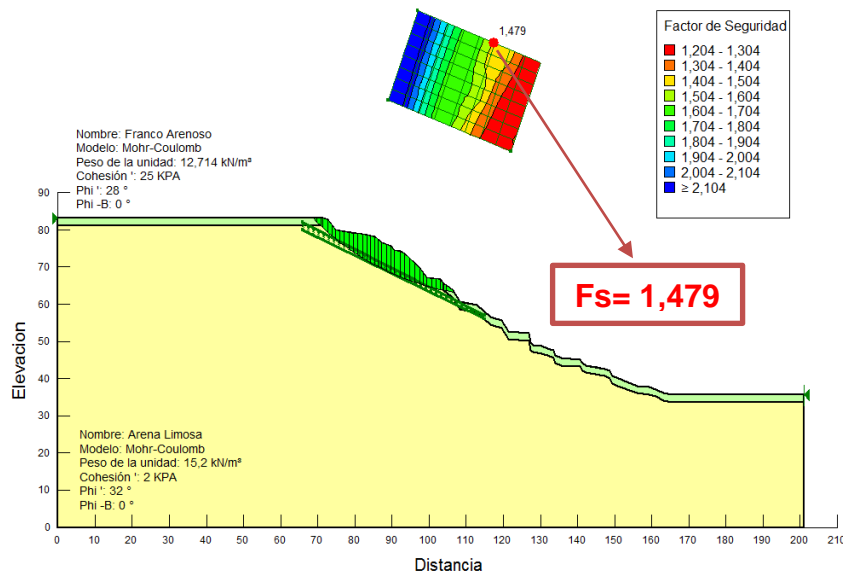
Figura 58. Modelación perfil 3, condición local inicial, parte superior, igual circulo de falla

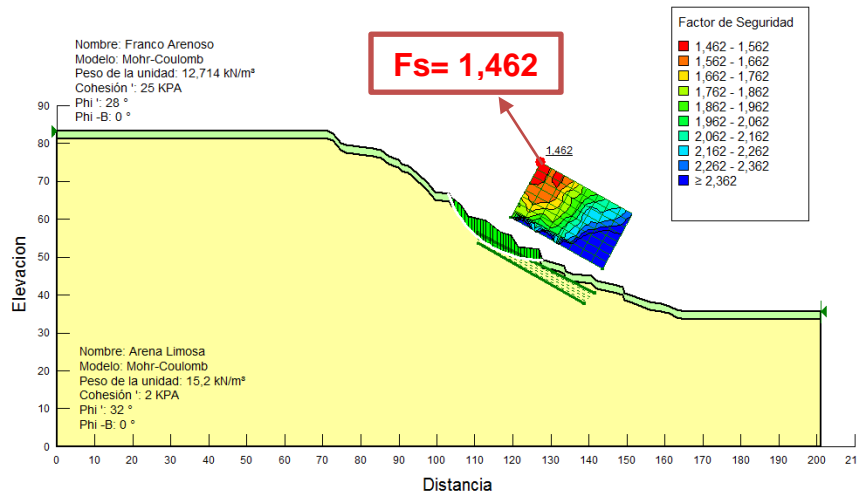
Figura 60. Modelación perfil 3, condición local inicial, parte media, igual radio y cuadrícula.

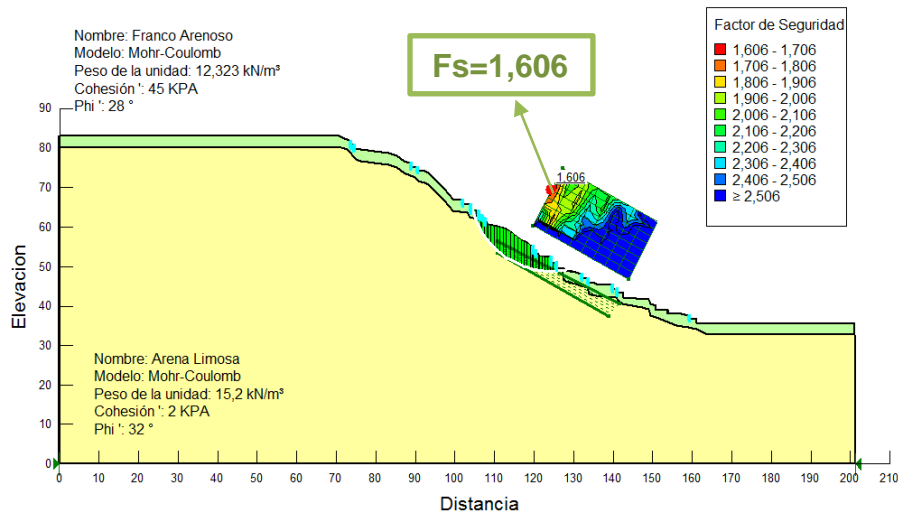
Figura 61. Modelación perfil 3, condición local con bioingeniería, parte media, igual radio y cuadrícula.

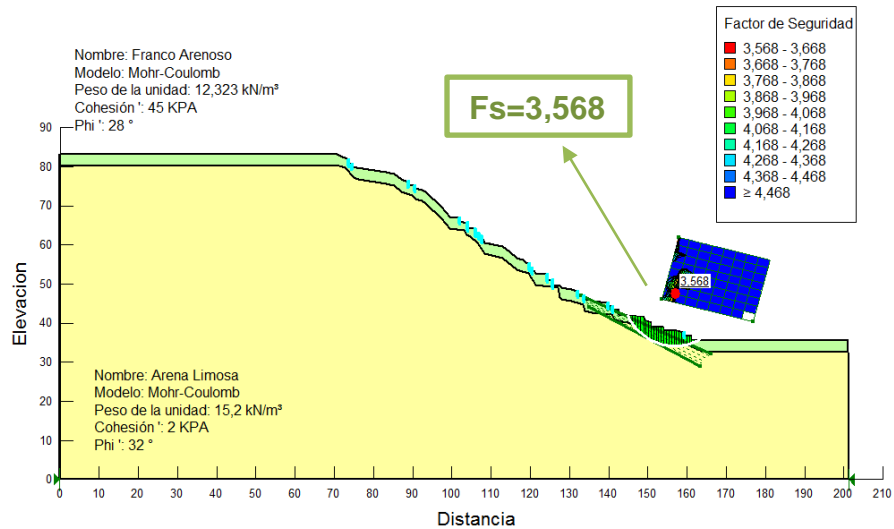
Figura 65. Modelación perfil 3, condición local con bioingeniería, parte baja, igual radio y cuadrícula.

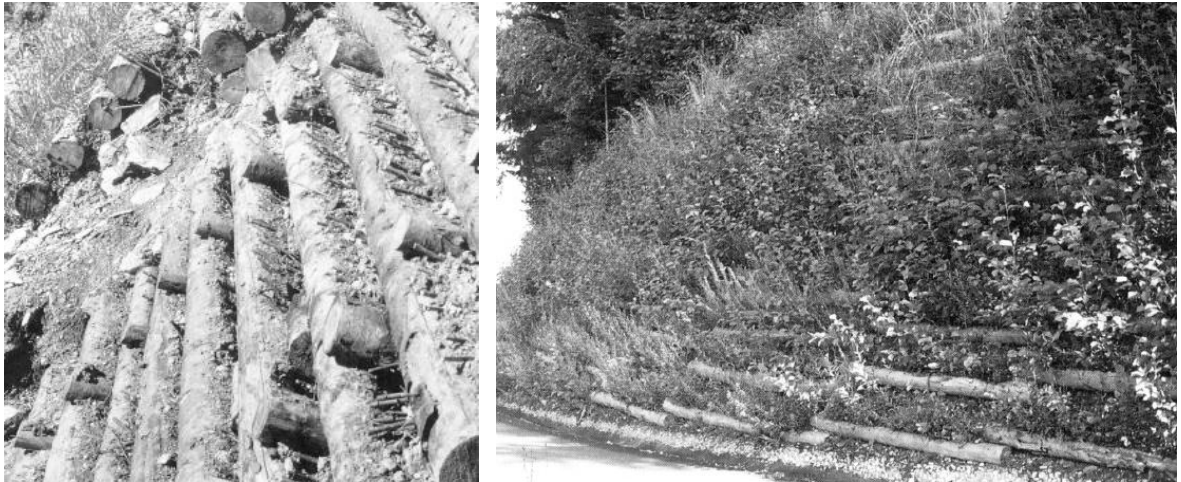
Figura A1. 2. Muros de criba o Cribwall con estacas vivas

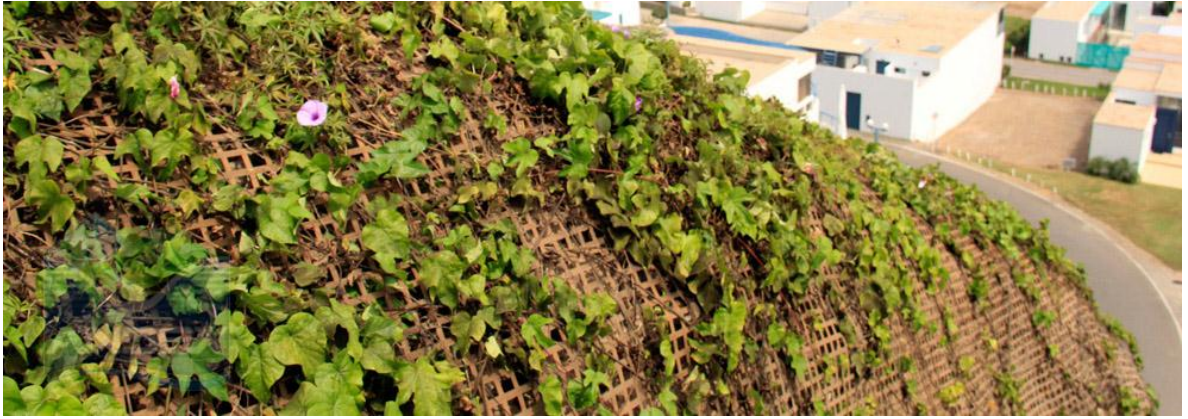
Figura A1. 3. Geomallas de multifilamentos de poliéster de alto peso molecular.

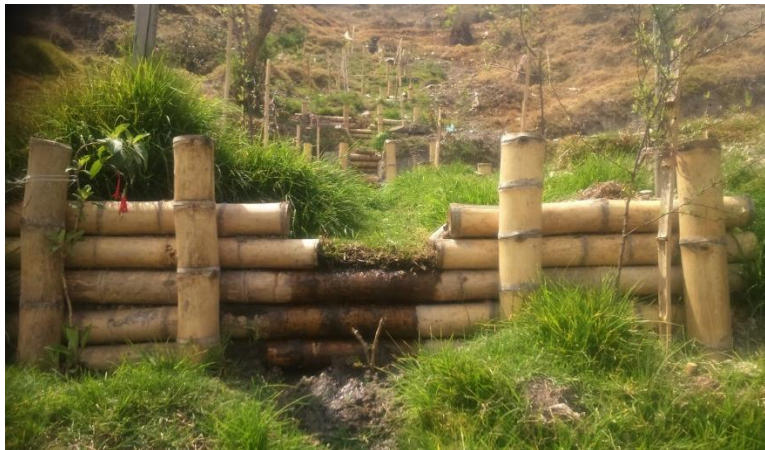
Figura A1. 9. Trinchos de disipación en filtros vivos
Fuente: Trabajo de Campo, Cordillera Sur.

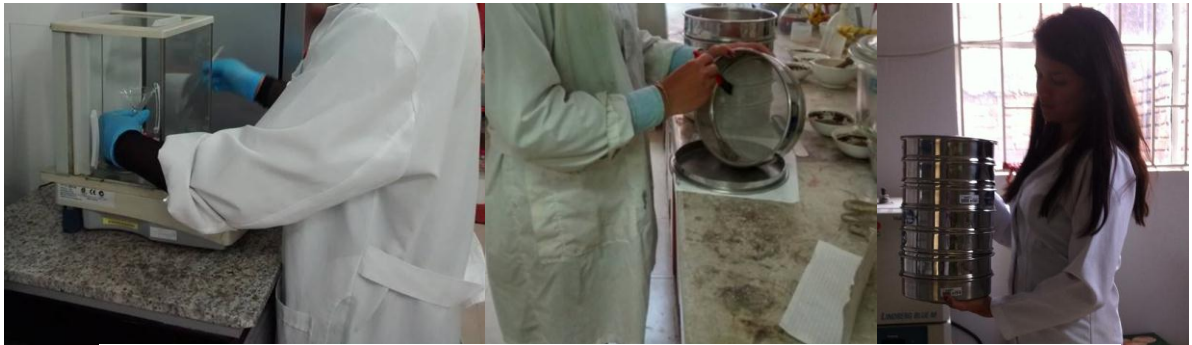
Figura A5. 1. Pesaje de la muestra de suelo seco al aire y tamizado de la misma
