**APOYO TÉCNICO A LAS ACTIVIDADES MEDIO AMBIENTALES DE LA  
EMPRESA EMPOOBANDO E.S.P. DE LA CIUDAD DE IPIALES EN EL  
DEPARTAMENTO DE NARIÑO**

**INFORME FINAL DE PRÁCTICA PROFESIONAL MODALIDAD PASANTÍA**

**UNIVERSIDAD DEL CAUCA  
FACULTAD DE INGENIERÍA CIVIL  
PROGRAMA DE INGENIERÍA AMBIENTAL  
POPAYÁN, MARZO DE 2018**

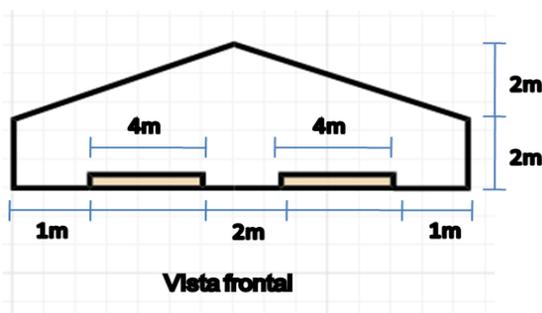
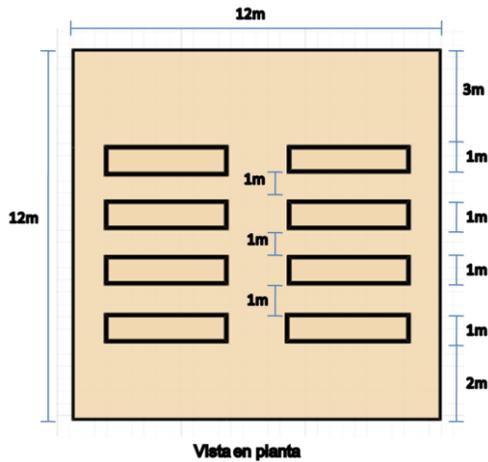
**Figura 5.** Estructura del vivero. (El dibujo no está a escala)

### Dimensiones recomendadas para la estructura

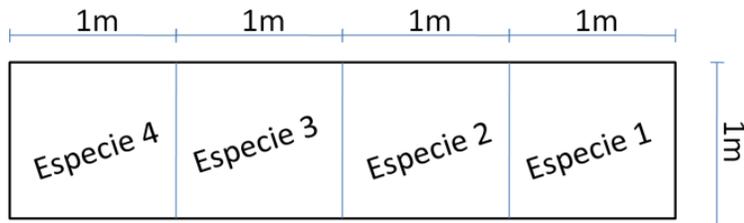
**Figura 6.** Vista en planta.

### 6.2.2. Dimensiones y forma de los semilleros (Eras):

El dibujo no esta a escala

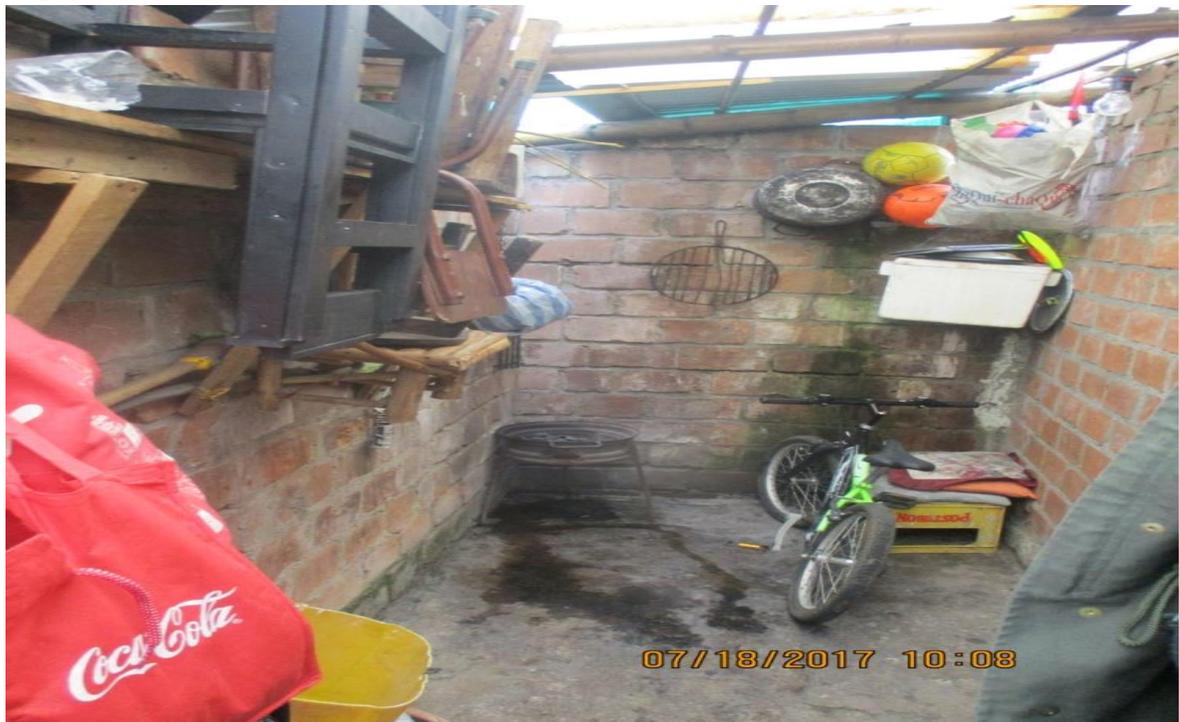
**Figura 10.** Foto: Pozo séptico desbordado dentro de vivienda.

Adicionalmente, al no producirse degradación de la materia orgánica presente por falta de una adecuada biomasa (conjunto de microorganismos degradativos), hay presencia de vectores y condiciones que afectan directamente la salud y el bienestar de la comunidad por la emanación de olores desagradables, la presencia de insectos, roedores, con el agravante de que dos de los pozos están ubicados dentro de las viviendas (ver figura 10) donde reside población vulnerable (ancianos, mujeres y niños), en cuanto al pozo que no está dentro de la vivienda existe alta contaminación del suelo, desmejoramiento del terreno, por la infiltración de aguas residuales que provoca aumento en la humedad, que afecta directamente las estructuras de las viviendas y amenaza la salud de sus habitantes teniendo en cuenta que se utilizan terrenos para siembra, (Ver figura 11) además de que la urbanización Santa Anita construida a pocos metros del sector realizó una intervención riesgosa desde el punto de vista técnico porque la diferencia de cotas hace que el terreno alto sea susceptible a deslizamientos, (Ver figura 12) con el agravante de que la humedad del suelo mengua su consistencia (Ver figura 13).

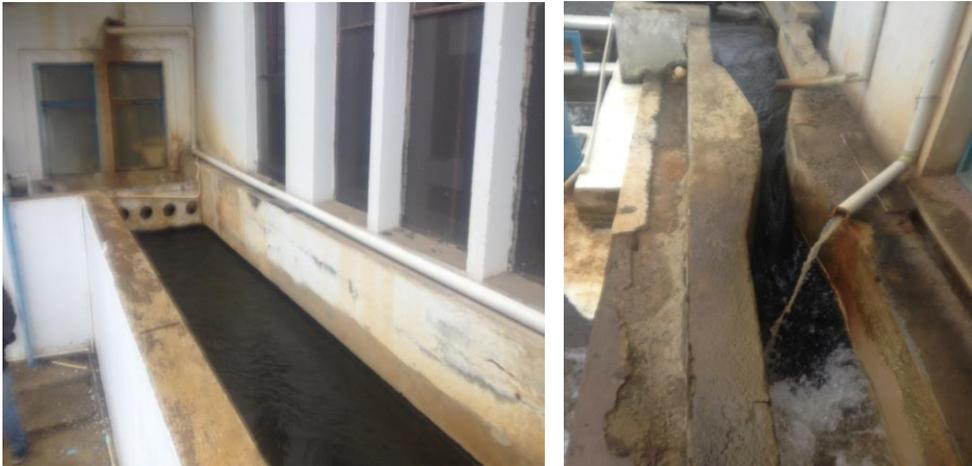
**Figura 16.** Foto: Canaletas parshall PTAP Empoobando E.S.P.

Se realizó una observación a las instalaciones hidráulicas y fue posible determinar que las paredes de los dispositivos de mezcla rápida en este caso las canaletas parshall han sido erosionadas por el tiempo que llevan de funcionamiento proporcionando lecturas de caudal con un nivel bajo de confiabilidad. (Ver figura 16).

Teniendo en cuenta lo anterior, se realizaron estudios con el fin de plantear cambios efectivos que se evidencien en la disminución de gastos sin dejar de cumplir los parámetros estipulados del agua potable.

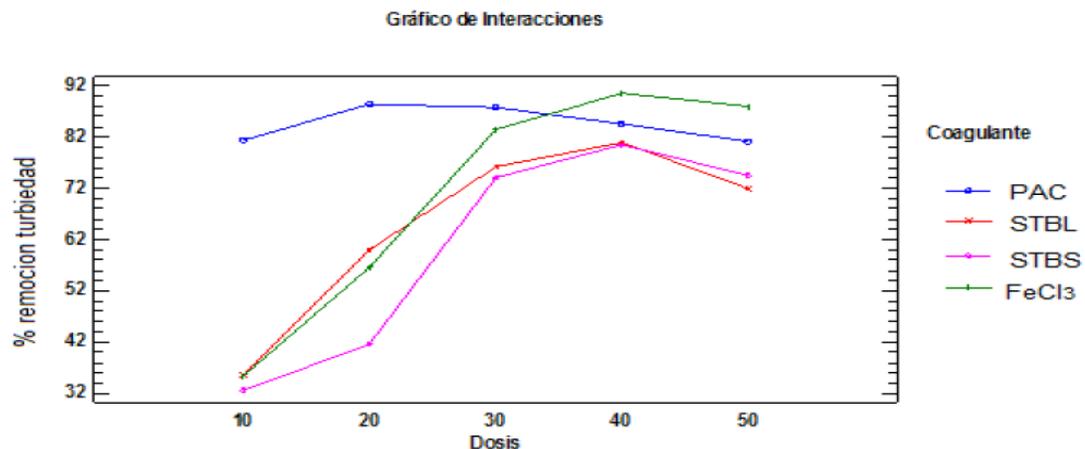
**Figura 17.** Gráfico de interacciones respecto al porcentaje de remoción de turbiedad

Se realizó un muestreo simple para lo cual se tomó muestras de 25 L de agua cruda superficial del vertedero de entrada de planta proveniente del Rio Blanco, el agua cruda se depositó en canecas plásticas para su posterior traslado al laboratorio de control de calidad de agua potable de EMPOOBANDO E.S.P. Se midió la alcalinidad total, el pH, la turbiedad, el color y el ensayo de coagulación mediante prueba de jarras, todas las mediciones supervisadas y revisadas por el profesional del laboratorio para garantizar la confiabilidad. Se obtuvieron los siguientes resultados (Ver figuras 17, 18, 19 y 20).

Con base en los resultados, se consideran las ventajas del PAC con respecto a las otras alternativas de coagulantes:

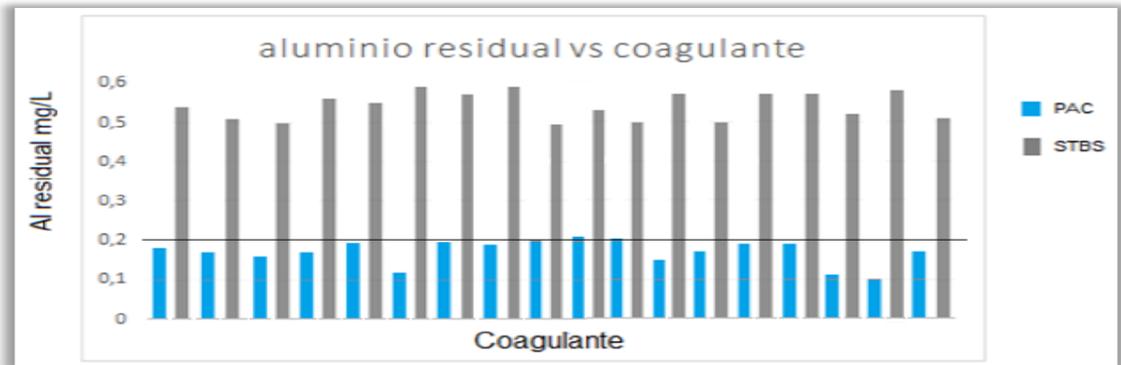
**Figura 20.** Gráfico Aluminio residual Vs. coagulante

De igual manera se realizó una cuantificación de aluminio residual por el control que debe darse a este elemento en el agua potable.

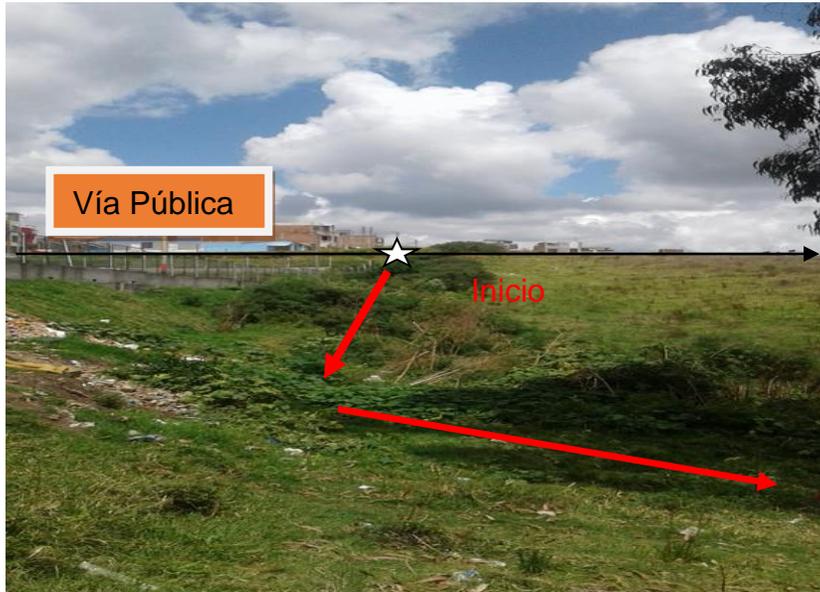
**Figura 27.** Recorrido del canal

El día 8 de Noviembre se realizó una visita técnica a los sitios descritos con el fin de conocer la situación actual y tomar registros fotográficos (Ver figura 27) para determinar las acciones pertinentes en los sitios en cuestión de los cuales se proporcionaron las coordenadas y referencias, en ambos fue posible corroborar la información proporcionada y ampliarla concluyendo que es imperantemente necesaria la acción de la empresa en acciones de canalización de aguas residuales y mantenimiento de canal de aguas lluvias. Previamente a la salida se analizó la información suministrada en los documentos elaborados por Corponariño se determinaron los elementos necesarios y las recomendaciones necesarias para realizar la visita.

A las 8 am se inició el desplazamiento hacia el primer punto de coordenadas X-934959, Y-582763, Z-2923, situadas en el sector alto de Rumichaca y el barrio Limedec dónde se identificó un canal que transporta las aguas lluvias provenientes de la vía pública entre los barrios: La frontera y Limedec, como característica principal, el canal, fue diseñado para transportar exclusivamente aguas lluvias, lo que quiere decir que en ausencia de lluvia, se debe mantener estas estructuras secas y limpias, en este caso se trata de una acequia abierta en tierra lo que quiere decir que en épocas de sequía es vulnerable a ser obstruido por vegetación y residuos, en efecto actualmente se presenta material vegetal muy denso (Ver figura 28) con el agravante de los residuos sólidos de tipo doméstico han formado barreras que no permiten que el caudal de aguas lluvia, se conduzca a lo largo del canal, como consecuencia el flujo de agua se dispersa y llega hasta algunos predios aguas abajo, impactando directamente sobre la calidad de vida de los habitantes, fue posible visitar un domicilio aguas abajo y corroborar la información.

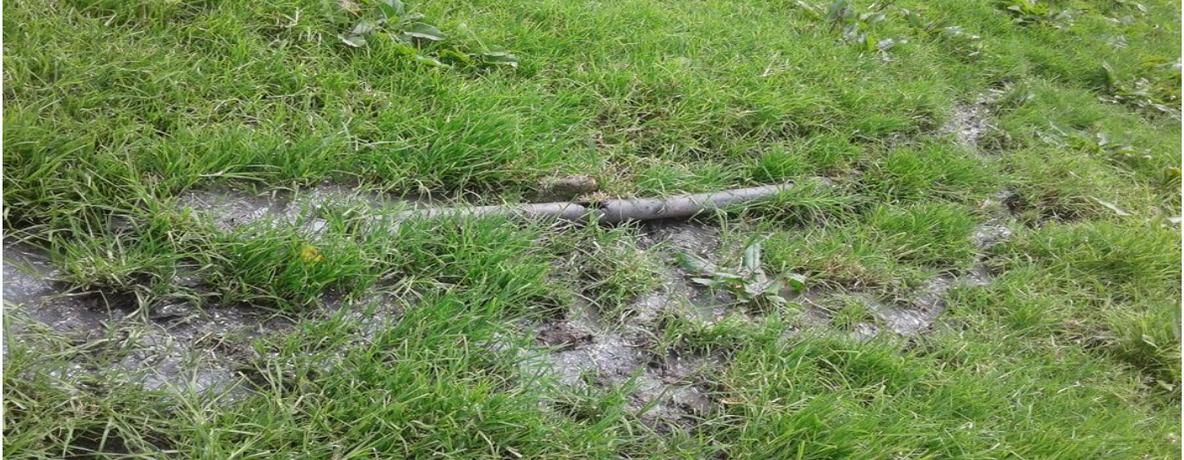
**Figura 29.** Conducción con fugas, desmejoramiento del terreno

El segundo punto visitado de coordenadas X-935578, Y-584216, Z-2889 situadas en el sector de Santa Rosa se identificó flujos de agua superficial que atraviesan un predio sin ningún tipo de canalización, a pesar de que no se ha hecho caracterización de parámetros fisicoquímicos de estos efluentes se puede detectar a cierta distancia un olor nauseabundo, además el agua presenta translucidez que indica presencia de grasas, color gris que evidencia afectación negativa por influencia antropogénica, fue posible establecer que la presencia de estas aguas se debe a tres efluentes, uno proveniente de una vivienda cercana, el segundo y con mayor caudal, procedente de una conducción en PVC de aproximadamente 6" y el tercero de una conducción de unas 3" con diferentes fugas (Ver figura 29), lo anterior ha ocasionado desmejoramiento severo en el terreno y además impacta negativamente a la quebrada "El Totoral" que es hacia dónde se desplazan los tres flujos por acción de la gravedad (Ver figura 30), se observa el impacto negativo sobre el ecosistema evidenciado en plagas sobre la vegetación, presencia de insectos además del impacto sobre la productividad del terreno ya que al infiltrarse las aguas residuales en el suelo, producen contaminación (Ver figura 31), fue posible llegar hasta un proyecto residencial aledaño al lugar e indagar con el ingeniero titular en la obra acerca del tratamiento que se les está dando y se les dará a las aguas residuales, muy amablemente nos trasladaron hacia las cámaras destinadas para el tratamiento de estas aguas y fue posible verificar que existen instalaciones adecuadas para este fin (Ver figura 32), además de tener todos los documentos necesarios en orden, de lo anterior se descarta a la obra cómo emisor del efluente de aguas residuales presentes en el terreno, se

atribuye a los dueños de los terrenos que se encuentran inmediatamente en seguida que según manifiestan miembros de la comunidad son la familia “Freyre” y no poseen conducciones adecuadas.

Considerando que las denuncias fueron presentadas en Mayo y en Marzo del presente, se concluye que es imperantemente necesaria la intervención de la empresa en las problemáticas expuestas en este informe, específicamente en el mantenimiento del canal en el primer punto visitado y en el segundo punto son necesarias averiguaciones para determinar quién(es) son los dueños del predio emisor del efluente de aguas residuales y determinar si la canalización de las aguas residuales es responsabilidad de la empresa o de los propietarios del predio.
