EVALUACIÓN DE DOS ESTRATEGIAS DE COSECHAS DE AGUA EN LOS
MUNICIPIOS DE PATÍA Y MERCADERES

UNIVERSIDAD DEL CAUCA
FACULTAD DE INGENIERÍA CIVIL
INGENIERÍA AMBIENTAL
POPAYÁN
2018

Trabajo de grado en la modalidad de Práctica social para optar al título de
Ingeniero Ambiental

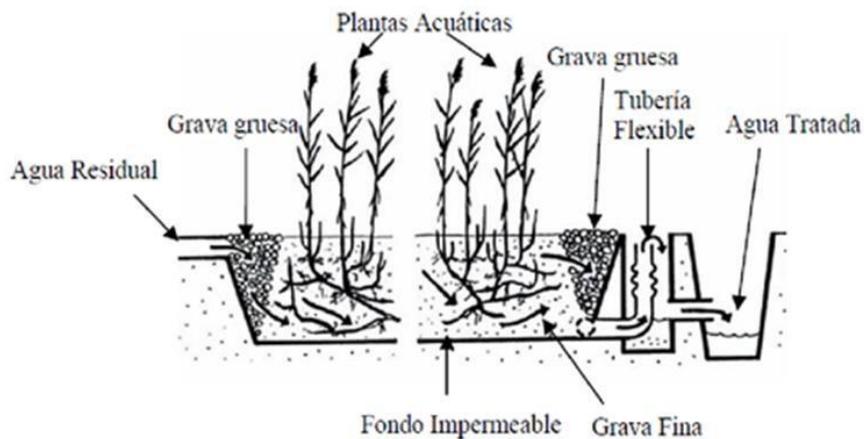
Figura 1. Esquema en perfil de un humedal artificial de flujo subsuperficial.

La circulación del agua a través del suelo o material de soporte, parece ser siempre más efectiva que la circulación de superficie para muchos de los mecanismos de degradación de los contaminantes presentes en las aguas residuales. Durante el paso del agua residual a través del lecho poroso, se produce un contacto con zonas aerobias, anóxicas y anaerobias. La zona aerobia se encuentra en las zonas muy cercanas a la superficie y alrededor de las raíces y rizomas de las plantas. Los microorganismos que degradan la materia orgánica se

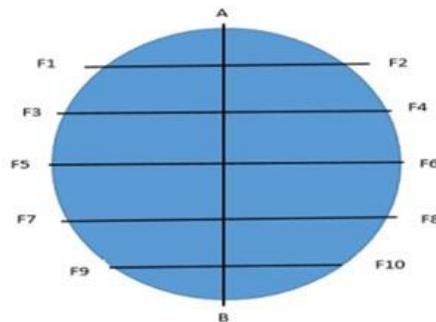
Figura 3. Esquema modelo de medición de los reservorios.

Luego se procedió a organizar la nube de puntos generada con ayuda de hojas de cálculo Excel para poderla exportar a TOPO3, que es un programa de computador diseñado para procesar datos topográficos en ingeniería, diseño de vías, cálculo de volúmenes de tierra y de agua en embalses (Solano, 2017), este permitió interpolar curvas de nivel y generar una superficie a la cual se le es posible hallar características como volumen máximo de almacenamiento y superficie ocupada.

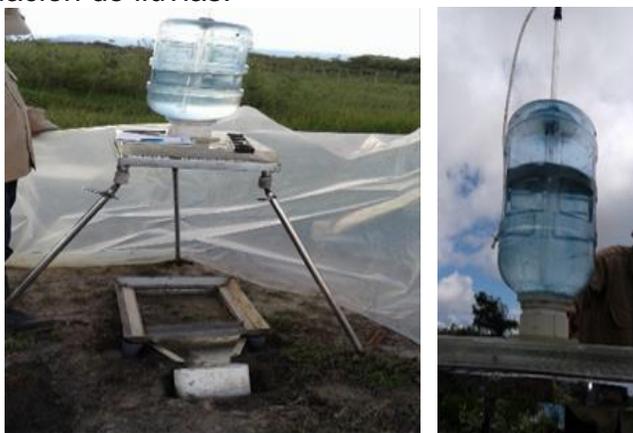
Figura 4. Minisimulacion de lluvias.

Para hallar el coeficiente de agua que se infiltra en las áreas de recolección que alimentan cada reservorio se realizó una prueba de campo, se utilizó un minisimulador de lluvias (figura 4.) basado en el principio de la botella de Mariotte, que permite mantener constante la velocidad la precipitación generada, el área de terreno que fue afectada fue de 0,126 m²; los ensayos se realizaron en el suelo cercano a cada jagüey durante 45 a 60 minutos. En donde fue posible, las pruebas se realizaron por duplicado y en lugares diferentes, pero siempre cerca de cada jagüey. Los resultados se muestran en el (cuadro 8).

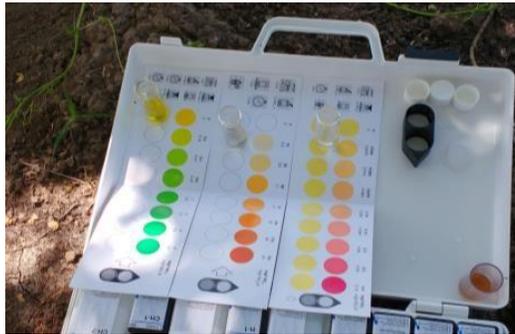
Figura 5. Pruebas de colorimetría.

En la caracterización fisicoquímica del agua de los reservorios, se determinaron parámetros como dureza total, nitratos, nitritos, pH, fosfatos y oxígeno disuelto; para obtener estos datos se utilizó el Mcolortest™ de Merck, La concentración del parámetro estudiado se determina por el número de gotas consumidas hasta el punto de inflexión o el valor de la escala leída en una pipeta. Para realizar los ensayos colorimétricos, se produce una reacción química teniendo una variación de color al añadir reactivos a la muestra (Merck, 2017). En la (figura 5.) se observa el equipo.

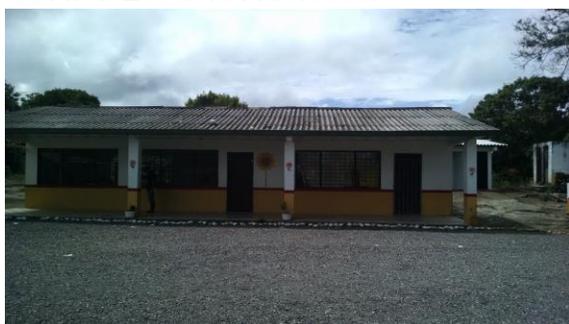
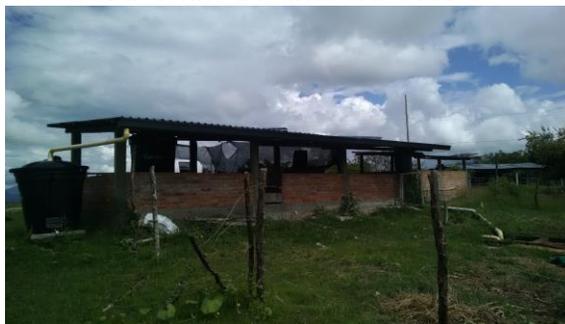
Figura 6. Imágenes de SCAPT´s.

Son 11 SCAPT en total, instalados en casas de habitantes de la zona y en algunas instituciones educativas con necesidad de un suministro constante de agua. Se realizó una revisión de los componentes de los sistemas, tomando datos de la longitud de los canales de recolección, las dimensiones de las áreas de contacto con la lluvia para la recolección y el volumen de los tanques de almacenaje instalados en cada lugar, en la (Figura 6) se muestran dos SCAPT además de observar la presencia posibles elementos que perjudicaran la calidad del agua captada.

SCAPT Escuela Adorotes.

SCAPT finca Punto de Oro.

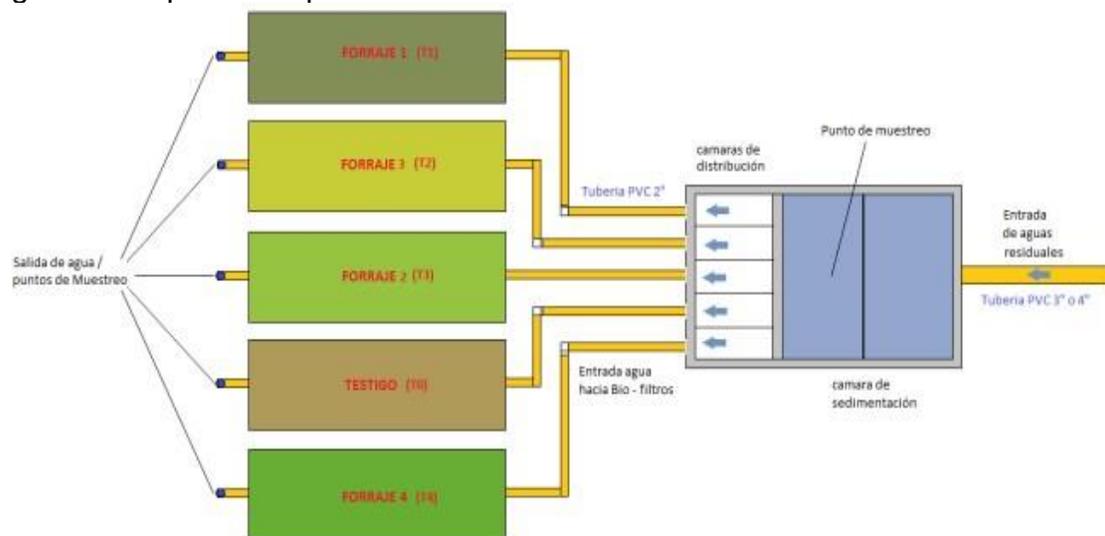
Figura 7. Esquema en planta de la construcción de los sistemas de biofiltros.

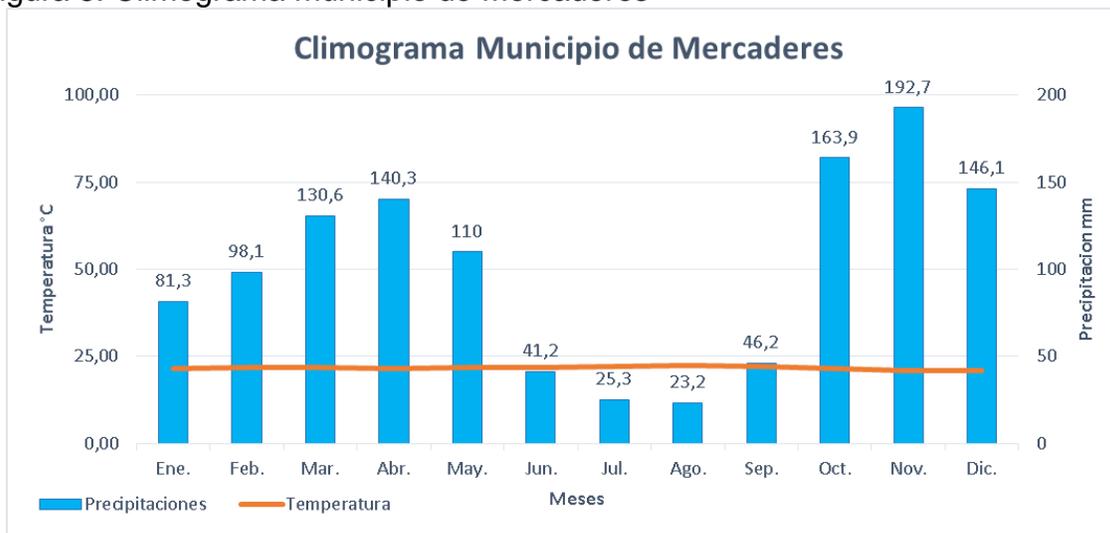
Figura 8. Climograma municipio de Mercaderes

Se puede observar que el régimen pluvial es bimodal, en donde el primer periodo está comprendido entre los meses de marzo a mayo, el segundo entre octubre y diciembre, siendo este último periodo el que presenta mayores precipitaciones. El mes de noviembre es el más lluvioso del año, con un promedio de precipitación de 192,7 mm; el periodo seco va desde junio hasta septiembre, con precipitaciones inferiores a 47 mm; así mismo, el mes más seco del año es agosto, con precipitaciones de 23,2 mm. Sin embargo, la temperatura ambiente media se encuentra entorno a los 22°C en todos los meses del año.

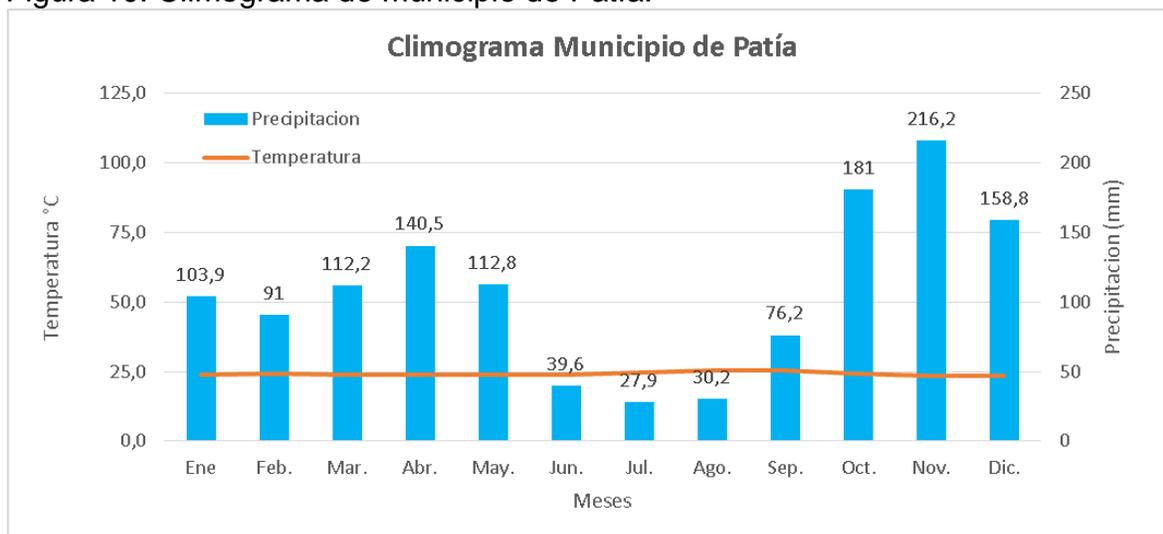
Figura 10. Climograma de municipio de Patía.

La figura anterior muestra dos periodos de lluvia, el primero comprendido entre los meses de marzo y mayo, en los cuales se presentan precipitaciones mayores a 110 mm; el segundo periodo lluvioso va desde el mes de octubre hasta diciembre, con precipitaciones mayores a 150 mm, el mes con precipitación más alta es noviembre con de 216 mm y el de menor precipitación es julio con 27,9 mm.

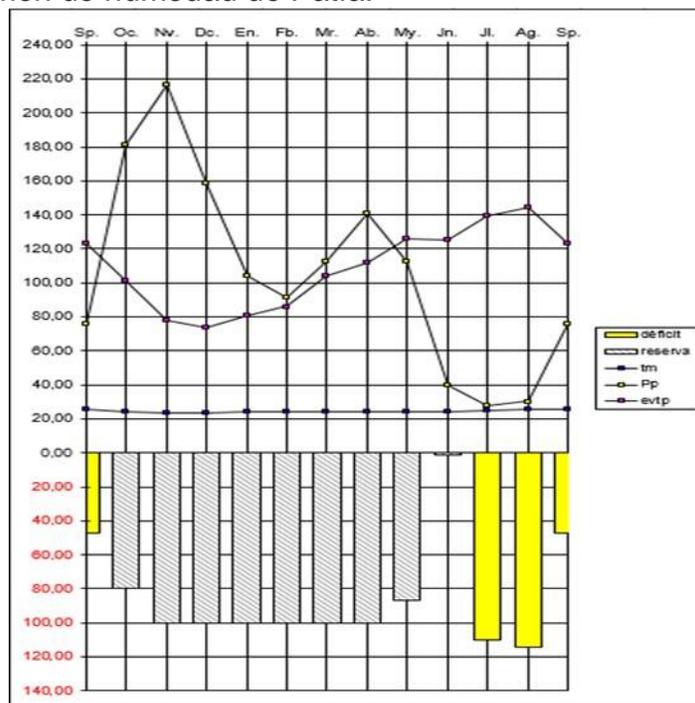
Figura 11. Régimen de humedad de Patía.

En la anterior figura se observa el balance hídrico de la región de Patía; se refleja un déficit de humedad en los meses de julio a septiembre, comportamiento debido a la poca presencia de precipitaciones que comienza en el mes de junio y también la alta tasa de evapotranspiración. La reserva de humedad que se tiene en el suelo se termina y se recarga una vez se acaba el periodo de estiaje; cada año se presenta normalmente este fenómeno, aunque con eventos como el fenómeno de El Niño, se altera esta dinámica afectando directamente la estabilidad del entorno (Anexo E).

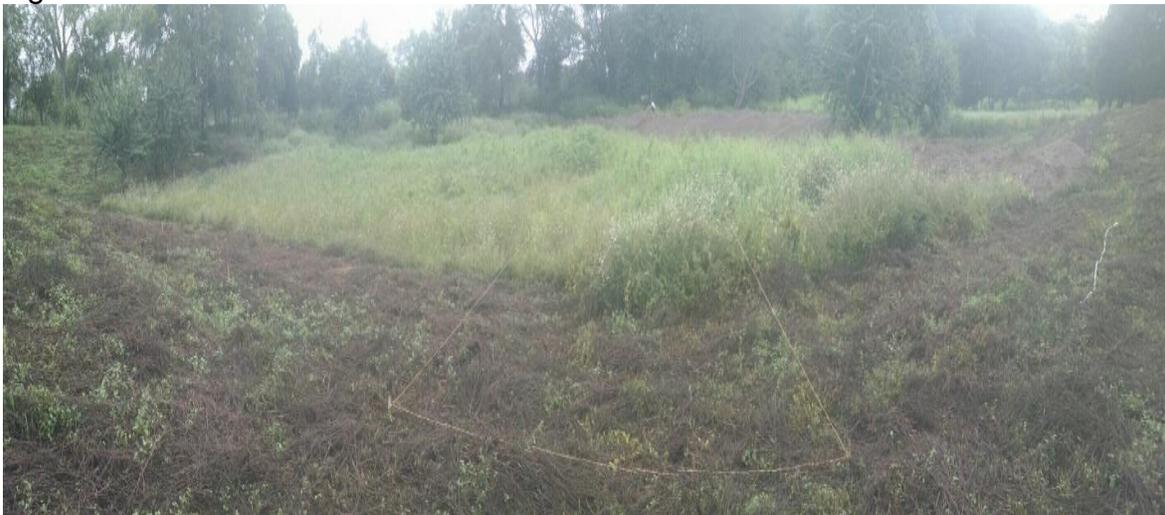
Figura 12. Reservorio en la finca California.

El jagüey de la finca California se encontró totalmente seco; a pesar de estar en la parte baja de una ladera y tener un dique construido con arcilla muy fina, no es capaz de almacenar agua. Se cree que permanece seco porque su tipo de suelo permite la infiltración; es posible que al ser un reservorio nuevo, los poros del suelo aún se mantienen muy grandes, lo cual puede deberse a diversos factores que no se adecuaron, como la no compactación de suelo.

Dada su incapacidad de mantener su volumen, se recomienda realizar una impermeabilización de suelo; las pérdidas pueden ser producidas por infiltración y evaporación. Como estrategia, se recomienda aplicar el tratamiento llamado pudelación, que consiste en saturar el suelo y posteriormente disgregar su estructura; tras una nueva evaluación, en caso de no obtener resultados satisfactorios, se debe utilizar una técnica que permita obstruir dichos poros, la aplicación de estiércol bovino sobre el área de inundación, sobre el que crecen hongos que ayudan impermeabilizar el lecho. Una alternativa un poco más costosa, consisten en hacer un cubrimiento con geomembrana.

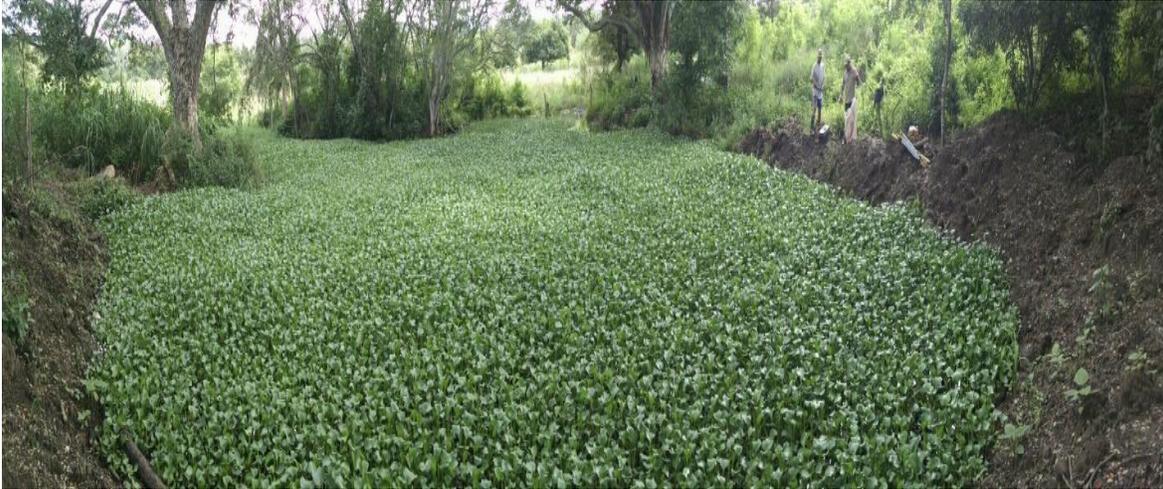
Figura 13. Reservorio en la finca El Porvenir (JS).

En El Porvenir (JS), el jagüey se encuentra colonizado por *Eichhorinia crassipes* (buchón de agua), que contribuye al deterioro de la calidad del agua allí almacenada y que sirve como fuente para beber de algunas cabezas de ganado.

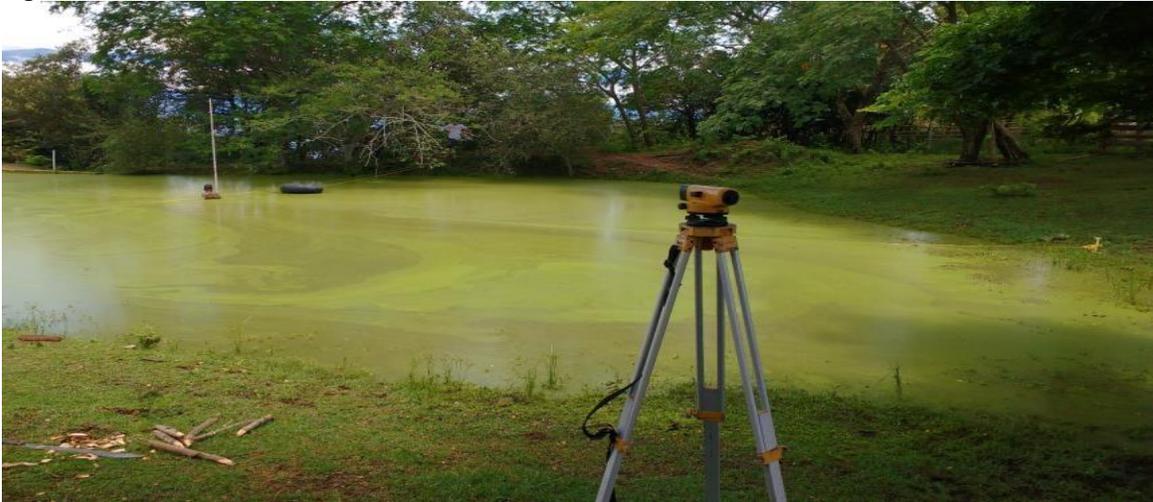
Figura 14. Reservorio en Villa Camila

El jagüey de Villa Camila (Mercaderes) y el reservorio El Porvenir (Estrecho), presentan algas en toda su extensión; esto conlleva nuevamente al deterioro de la calidad del agua y a activar el proceso biológico de eutrofización el cual no permite la penetración de la luz solar así como también la disminución de la concentración de oxígeno en el agua.

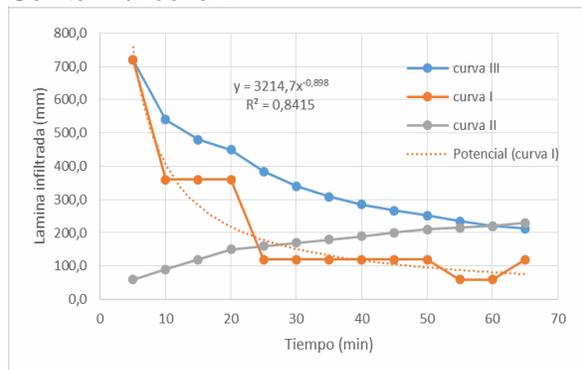
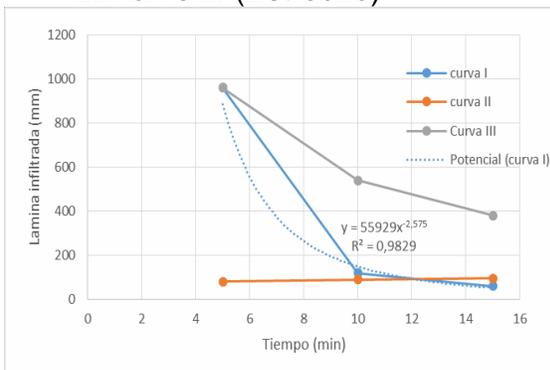
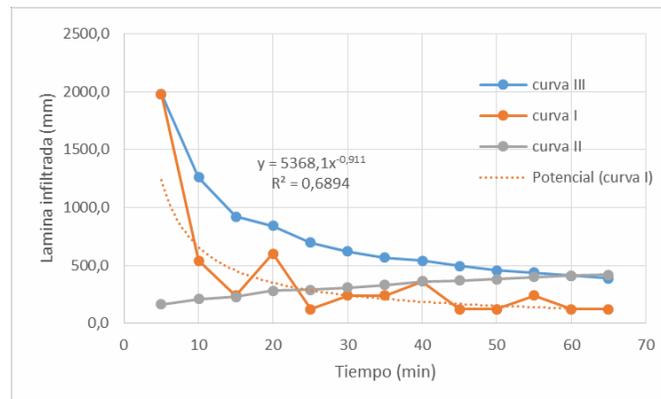
Figura 15. Gráficos de las pruebas de infiltración.

Se realizaron pruebas de percolación en campo a la horilla de tres reservorios escogidos por que las características del suelo se observaron diferentes entre sí (Santa Bárbara 2, El Porvenir (Estrecho) y Pinar del Rio 1), luego se hallaron valores de velocidad de infiltración en cada periodo de tiempo y se relacionaron con el tiempo transcurrido en minutos, en la figura 15 se muestran las curvas respectivas, los datos con los cuales se construyeron dichas curvas se encuentran en el (Anexo C).

Después de tener graficados la curva 1 se procede a obtener su línea de tendencia la cual describe el comportamiento de la velocidad de infiltración, a partir de la línea de tendencia es posible encontrar la ecuación y esta puede ser

Sitio	Ecuación	Velocidad de infiltración
Santa Bárbara 2	$y = 55929x^{-2,575}$	Y(60) = 1,47 mm/h
Porvenir (Estrecho)	$y = 3214,7x^{-0,898}$	Y(180) = 30,33 mm/h
Pinar del Rio 1	$y = 5368,1x^{-0,911}$	Y(180)= 47,34 mm/h

Las pruebas arrojaron valores de la tasa infiltración muy grandes, en Santa Bárbara 2 (35.28 mm/d), en el Provenir (Estrecho) (727.92 mm/d) y en Pinar del Rio 1 (1136.16 mm/d) que no son correspondientes con la realidad, ya que los suelos de los reservorios, por su textura, tienen una tasa de infiltración pequeña; dada la capacidad de mantener agua en su lecho, los poros del suelo se tapan por la descomposición de la materia orgánica que llega al fondo (hojarasca, algas y sedimentos, entre otras cosas), todo esto al estar en permanente humedad genera un fango capas de impermeabilizar el fondo de los reservorios; adicionalmente a esto se ve una correspondencia entre la infiltración con la cantidad de agua almacenada en los reservorios ya que el que presenta una velocidad de infiltración calculada fue menor se observó una pérdida de lámina de agua menor.

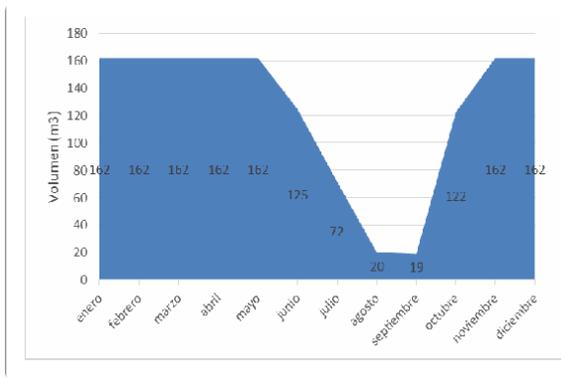
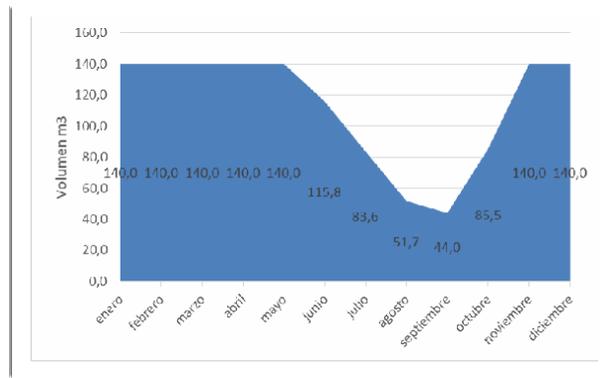
Figura 16. Balance hídrico de los reservorios.
Pinar del Rio 1

En Pinar del Rio 1 se encontró en los meses de agosto y septiembre un decremento importante en el volumen útil debido a que fue excavado recientemente y la infiltración en este es grande, el propósito de los reservorios es tener disponible líquido en los meses en que no se cuenta con lluvias, en este sentido habría quedarle un seguimiento continuo a estos reservorios para observar si son factibles en su función o por lo contrario fracasan.

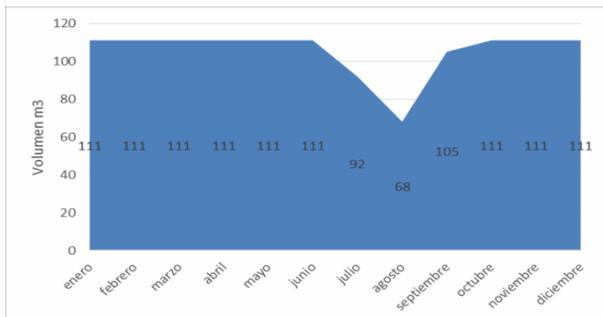
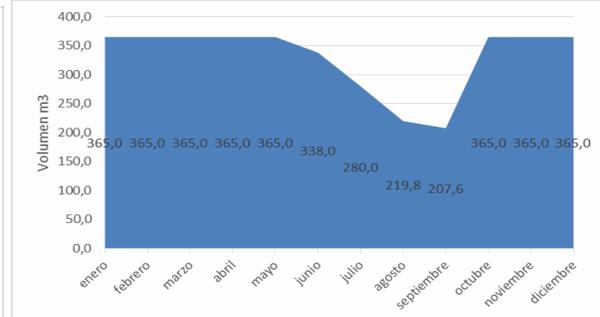
En la finca Villa Camila se encontraron buenos resultados del balance dado que estos embalses mantienen Buena proporción de agua con respecto a su volumen máximo, en la época donde el régimen pluvial es bajo se evidencia perdidas de líquido pero cumplen con su función de captar y almacenarla para su aprovechamiento agropecuaria, el volumen mínimo en el reservorio 1 es de 68 m³ suficiente para abastecer a los animales de la actividad ganadera del lugar y se evidencia que el volumen de líquido se recupera en el mes de septiembre que su área de escorrentía es bastantes grande.

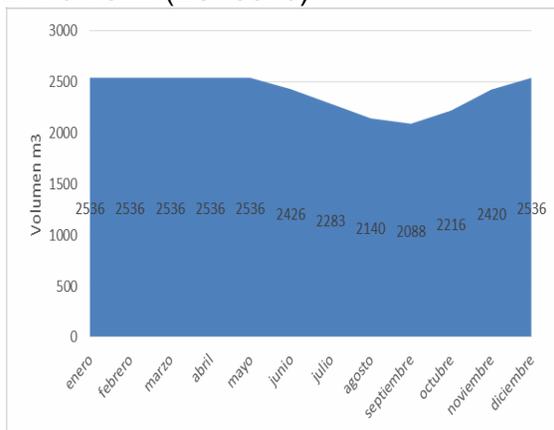
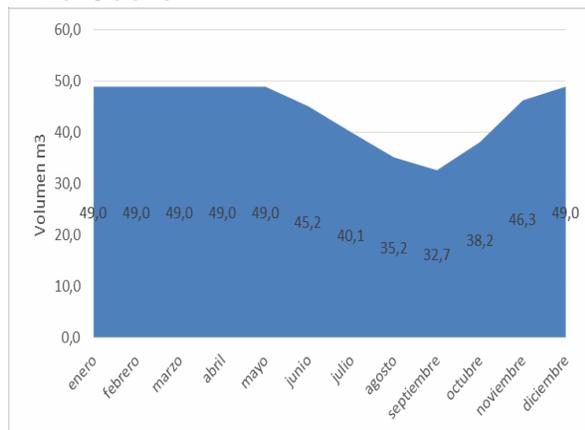
En el jagüey ubicado en la finca el Porvenir se puede decir que en el periodo seco el descenso en el nivel del cuerpo de agua se mantiene controlado, se aprecia una pérdida de líquido de alrededor de 450 m³ equivalente al 17.7%, este es en demasía bueno para el ambiente por que sirve de abrevadero para la biodiversidad nativa, esto se relaciona con la profundidad media del embalse, es decir que se tienen una gran volumen total pero su extensión en área no lo es tanto causando una evaporación menor, ya que esta tiene relación directa con su extensión.

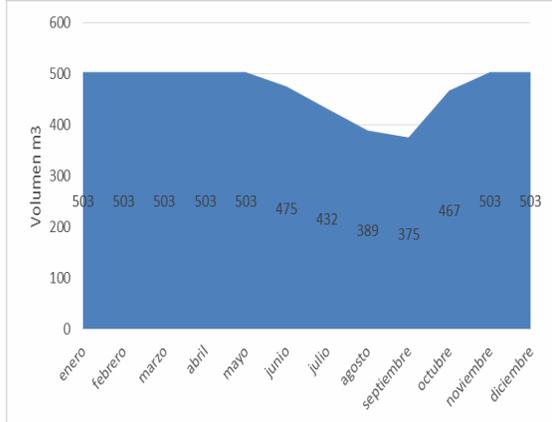
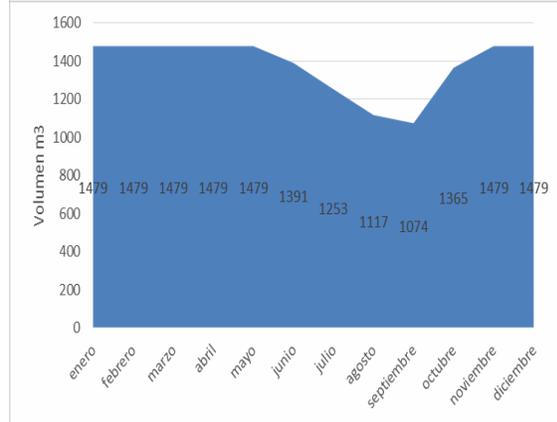
En los dos reservorios que se encuentran ubicados en la finca Santa Bárbara se evidencia lo que podría ser una normalidad de acuerdo al régimen pluvial de Mercaderes por que mantiene un volumen mayor a 375 m³ en el reservorio 1 y a 1074 m³ en el reservorio 2 a lo largo del año constituyéndose como una reserva confiable, este buen rendimiento también se atribuye a que el suelo de la región se observar bastante arcilloso y compacto.

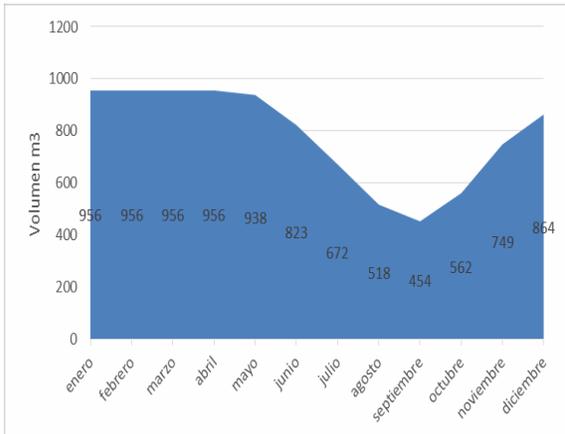
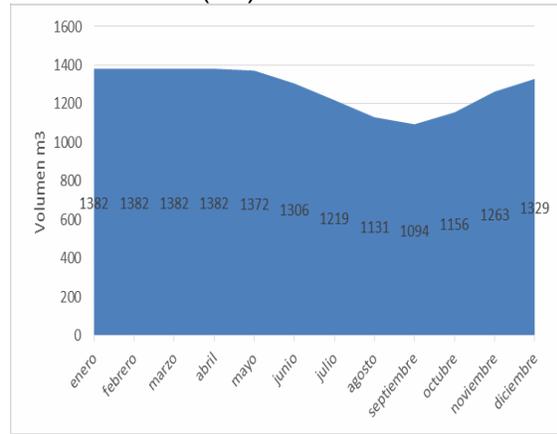
En el mes de septiembre se observa que el 52% del volumen máximo en el jagüey Pinar del Rio 2 se evapora, este porcentaje es bastante alto provocado por que su superficie es bastante grande con respecto a su capacidad máxima, en el caso del Porvenir (JS) solamente se pierde el 20% equivalentemente.

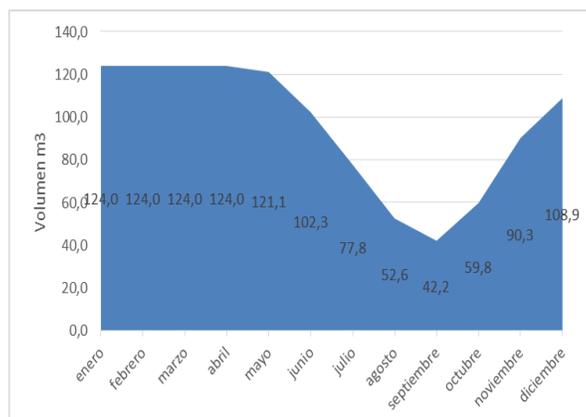
El Paraíso

El reservorio en la finca el Paraíso tiene un descenso en su volumen útil equivalente al 34 %, el bajo rendimiento se debe a que este reservorio es de construcción reciente. En el cuadro 12 compara las eficiencias de los reservorios para almacenar agua.

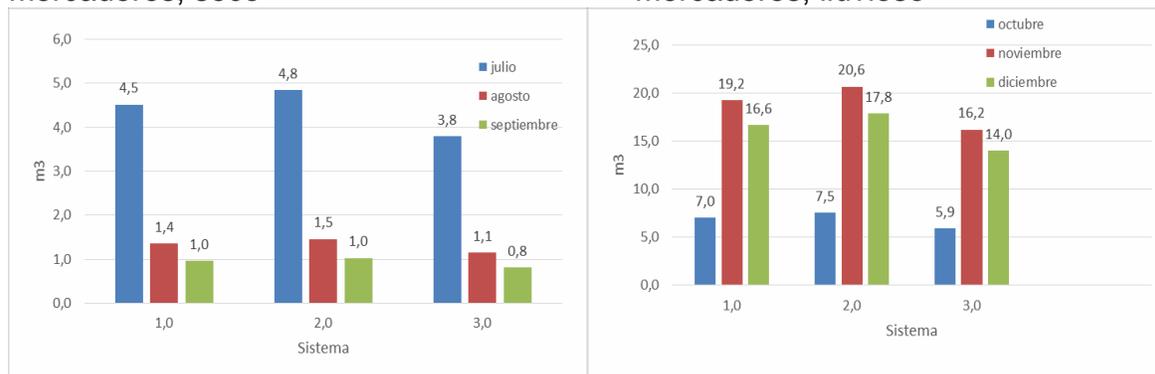
Mercaderes, lluvioso

En el mes de julio se presentaron lluvias de 61,9 mm, cantidad moderada; en cada SCAPT se logra obtener un volumen de más de 3,8 m³, lo que es una buena cosecha para régimen climático; sin embargo, cuando en los meses de agosto y septiembre la precipitación disminuye a 18 mm y 13 mm respectivamente, la mayor cantidad de agua que se puede colectar es 1,5 m³ en la Escuela Adorotes y el menor es de 0,8 m³ en la finca Punto de Oro. Octubre fue el mes que presentó el menor valor de precipitación mensual de 96,2 mm; se logró captar un volumen mayor a 5,9 m³ en todos los SCAPT, lo que indica que no habría problemas captación de agua en la época de lluvia si se dependiera únicamente de estos sistemas.

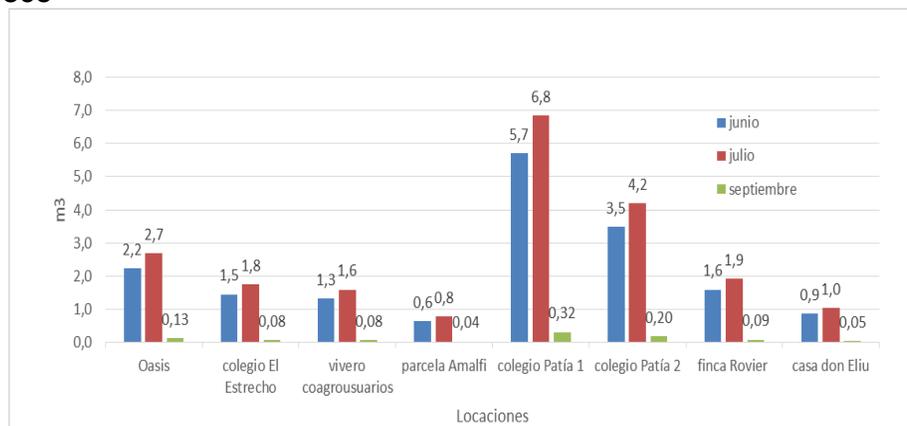
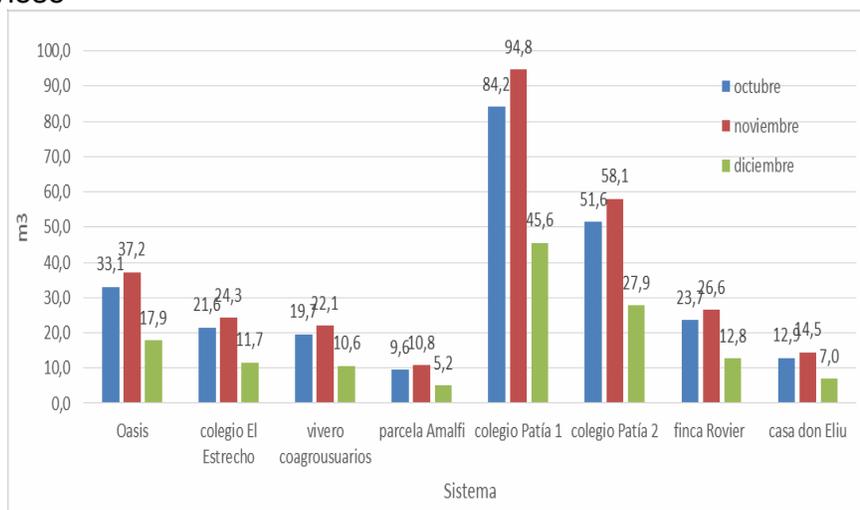
En las gráficas anteriores se puede observar que la cantidad de agua que se puede cosechar, es dependiente del área que se disponga en techo; septiembre fue el mes en el cual hubo menor precipitación de 1,3 mm. El volumen más pequeño captado ocurrió en el sistema de la parcela de la señora Amalfi Mosquera, en Patía, que solamente generó 0,04 m³, con la más pequeña área de contacto de 28,27 m²; el área más grande es de 248,5 m², logrando captar 0,32 m³; lo cual habla de la importancia que tiene el área de captación. En condiciones de alta pluviosidad, se logran captar grandes volúmenes de agua sin tener mayor relevancia el área de captación, esto dado por la limitante del volumen máximo de almacenamiento que se tiene disponible en cada sitio, siendo el máximo de 2 m².

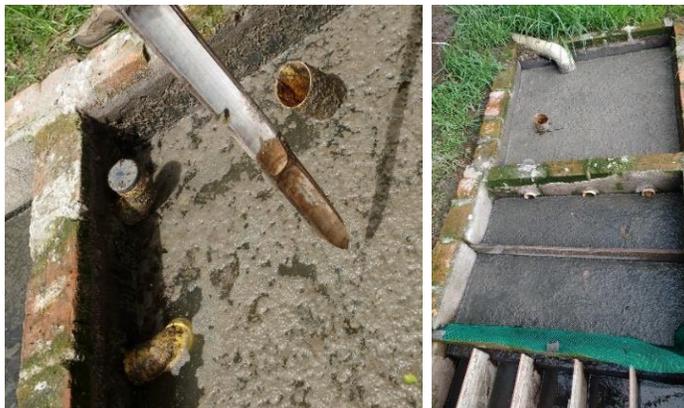
Figura 19. Pretratamiento.

El sistema de pretratamiento, en su parte correspondiente al desarenador, tiene la labor de retener grasa y solidos sedimentables. Como se mencionó anteriormente, la cámara tiene solamente 0,3 m profundidad; de acuerdo con las recomendaciones dadas por el RAS 2000 en su título E “Tratamiento de Aguas Residuales”, debe tener una profundidad de entre 2 m a 5 m y una relación de área largo/ancho 2,5:1 m hasta 1:18. En este sentido, el desarenador se encuentra mal diseñado al no tener capacidad suficiente de almacenamiento saturando los conductos con lípidos, impidiendo el flujo normal.

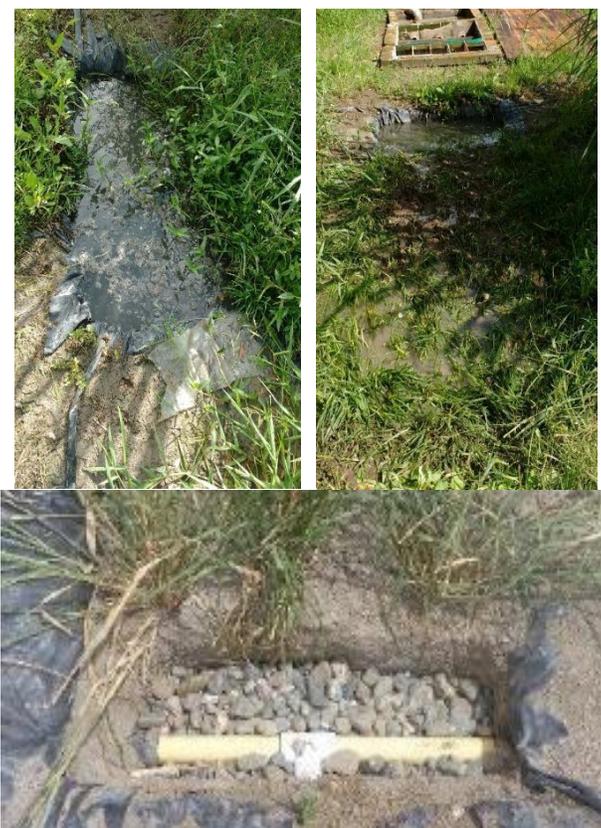
presume que el medio filtrante no tiene las condiciones de conductividad hidráulica suficientes para garantizar el flujo. Al respecto, el RAS 2000 sugiere utilizar un sustrato lavado para evitar que granos pequeños causen taponamiento y flujo superficial; otra posible causa del encharcamiento, puede estar asociado a la gran cantidad de sólidos totales y grasas que recibe, producto de la poca eficiencia en la remoción de partículas sólidas en el pretratamiento.

Figura 20. Biofiltros

Para la implementación de biofiltros replicas se recomienda utilizar solo un tipo de medio filtrante, preferiblemente grava lavada y de un diámetro granular similar para tratar de disminuir al máximo los cortos circuitos por generación caminos preferenciales de flujo que no permiten tener un tiempo de retención adecuado para la degradación de la material orgánica.

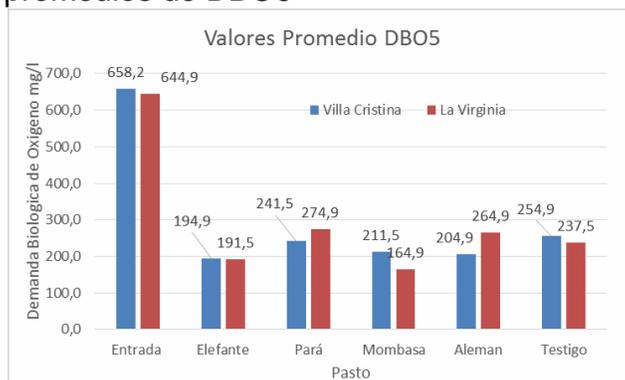
Figura 21. Valores promedio de DBO₅

Los valores de DBO₅ promedio en la entrada de los dos sistemas se encuentra en 658,2 mg/l para Villa Cristina y 644,9 mg/l en La Virginia, valores promedio muy cercanos que llaman la atención, debido a que la población de cerdos es mayor en la primera locación. Se cree que la carga orgánica en La Virginia se concentra porque los lavados se realizan una sola vez a la semana, causando acumulación de material coloidal y por consiguiente, valores anormalmente altos. En La Figura 22 se muestran las eficiencias de los Humedales en la remoción de (DBO₅).

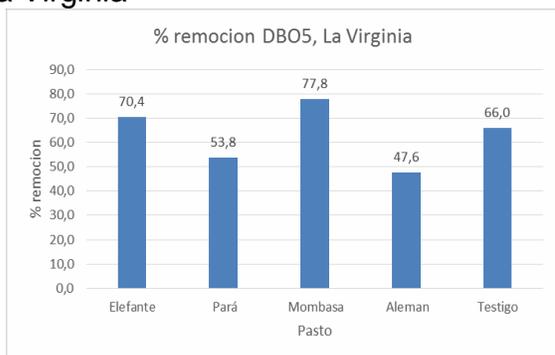
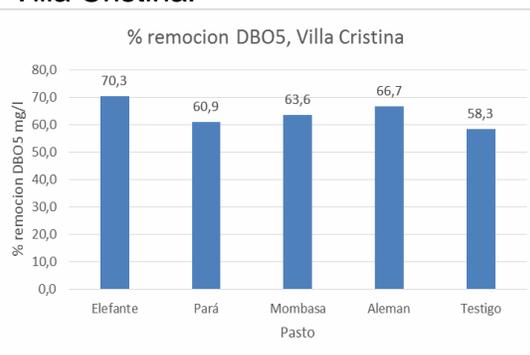
Figura 22. % Remoción de DBO₅
La Virginia

La Resolución 0631 de 2015 del Ministerio de Ambiente y Desarrollo Sostenible, establece la cantidad máxima permisible de DBO₅; el valor encontrado es de 450 mg/l para ARnD procedente de la cría de porcinos; de acuerdo con estos datos, todos los biofiltros son eficientes en la remoción y cumplen con la normativa vigente. No obstante, en algunos afluentes se tienen concentraciones mayores de que en el testigo, lo cual va en contravía de la presunción de que en el humedal, al no tener sembrado ningún tipo de material vegetal se tendría una eficiencia menor, pues las plantas son la encargadas de llevar oxígeno a la zona radicular,

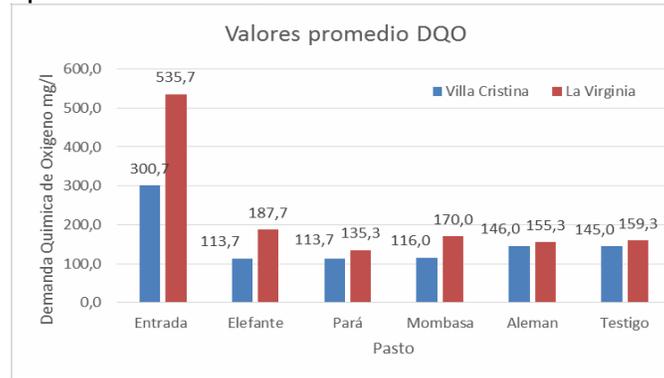
Figura 23. Valores promedio de DQO

La transformación de la DQO es esencialmente afectada por los microorganismos cuya existencia y actividad es realizada por la presencia y procesos mediados por las plantas del humedal (Guillermo & Peláez, 2014). En la prueba se encontraron valores irregularmente bajos relacionados posiblemente a la presencia de pocos componentes difícilmente biodegradables; al respecto, la norma para vertimientos de aguas residuales a cuerpos de agua permite una concentración de hasta 900 mg/l de DQO, valor bastante alto respecto a los obtenidos figura 23, por lo tanto todos los efluentes están respetando la norma. En el caso de Villa Cristina, la norma para uso del agua como riego, tampoco emite valores máximos para este parámetro.

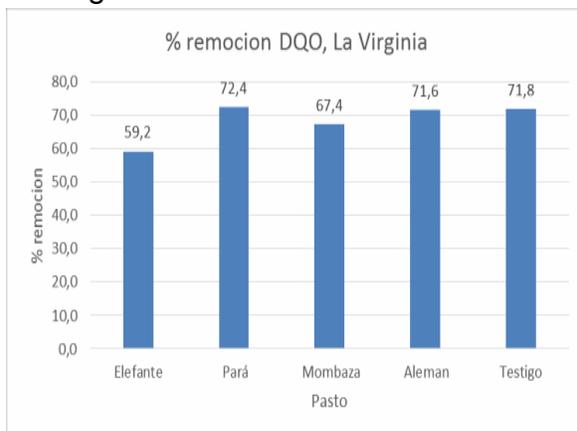
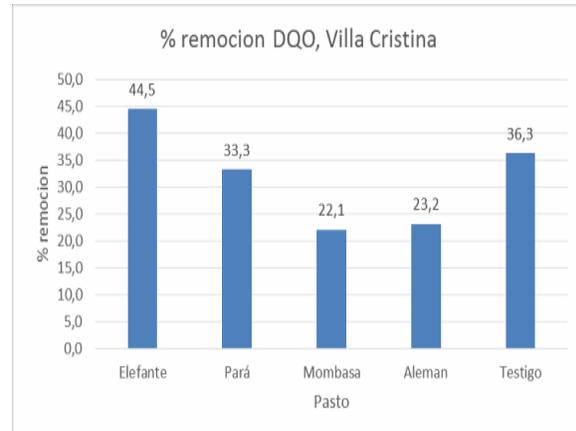
Figura 24. Porcentaje de Remoción DQO
La Virginia

Comparando los resultados obtenidos en La Virginia, no se observan diferencias de remoción significativas para los humedales sembrados con pastos, en los cuales 72,4% corresponde al alto obtenido por el pasto Pará; sin embargo, los pastos Alemán y Testigo tienen valores cercanos; el pasto Elefante obtuvo una calificación mucho menor. Se concluye entonces que el medio filtrante tiene una relación directa en la reducción de esta demanda.

En Villa Cristina, los resultados dejan entrever que los humedales son poco eficientes en la remoción este parámetro, ya que la mayor eficiencia de 44,5 % la logró el biofiltro sembrado con pasto Elefante. Los bajos valores se pueden deber a que los procesos de degradación de la materia ocurren anaeróbicamente y como ya es sabido, se necesita oxígeno para la reducción de los elementos químicos otros más estables.

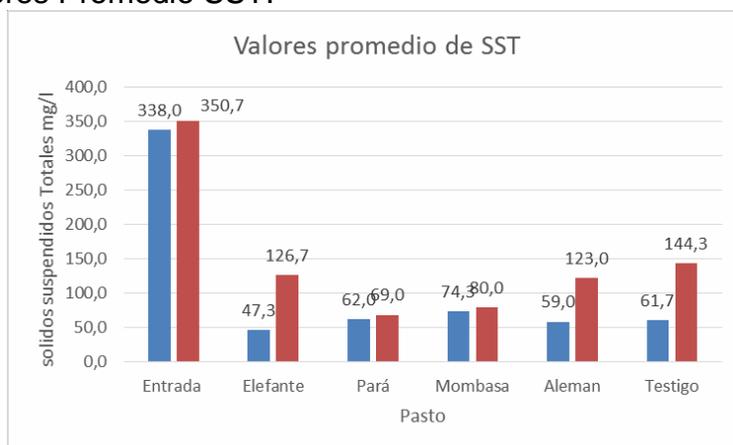
Figura 25. Valores Promedio SST.

La gráfica anterior muestra que los biofiltros realizan una buena remoción de SST en todos los casos, con mejores resultados en el pasto Pará. En los dos lugares se tuvo un comportamiento similar, al presentar valores promedio de entre 60 y 70 mg /l. Se concluye que al tener una cantidad menor de 400 mg/l que es lo establecido por la resolución 631, la remoción de sólidos es un parámetro que depende del medio, de la forma de como ingresa la película de agua, y de las plantas que están en el humedal, ya que de acuerdo a la absorción que tenga el sistema de la materia orgánica y de los sedimentos que se dan a lo largo de todo el sistema, cada tipo de humedal tendrá una remoción específica (Guillermo & Peláez, 2014). Dado lo anterior, estos sistemas tienen gran remoción, lo cual puede explicar el hecho de que algunos están colmatados; lo ideal sería que esta carga fuera menor para evitar las aguas en la superficie. A continuación se presentan las eficiencias de remoción de SST promedio en cada sistema, ver Figura 26.

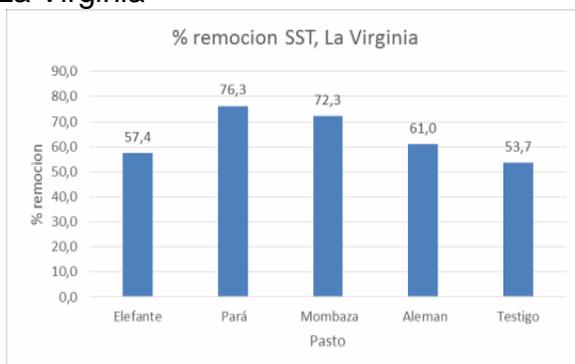
Figura 26. Porcentaje de Remoción SST La Virginia

En la finca La Virginia el sistema que obtuvo mejores resultados y con eficiencia del 76,3% fue el sembrado con pasto Pará; otros estudios realizados que combinan diferentes tipos de medio filtrante más esta gramínea, muestran que tiene gran capacidad a la hora de remover este contaminante con eficiencias de hasta el 86% (Arias *et al.*, 2010); esto puede indicar que su reproducción por estolones ayuda a disminuir los poros en el medio filtrante, al generar nuevas raíces. El Testigo tuvo un rendimiento mucho más bajo que los demás.

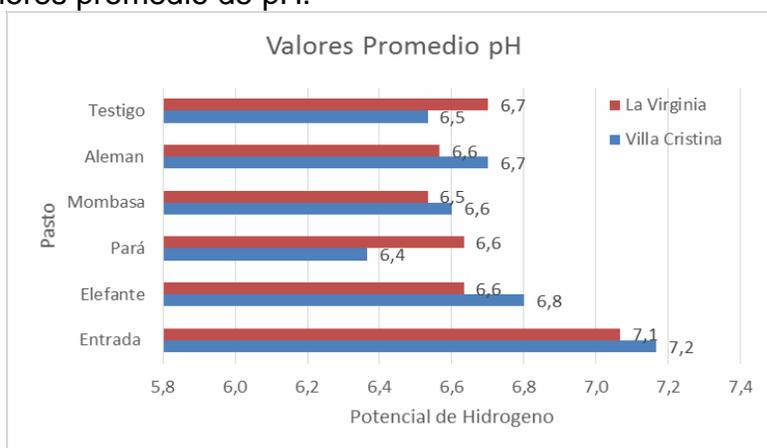
Figura 27. Valores promedio de pH.

El potencial de hidrógenos en las entradas refleja una concentración de 7.1 en la Virginia y 7.2 en Villa Cristina, estos vertimientos son buenos en este aspecto dado que son cercanos al neutro. Se pueden observar que los pH en los efluentes baja con respecto al afluente debido a actividad microbiológica en la degradación de la materia orgánica, en general se tiene un buen comportamiento de todos los sistemas porque se encuentran cumpliendo la resolución 631 de 2015 para vertimientos líquidos, los Humedales que sobresalen son los sembrados con el pasto Elefante debido a sus pH's cercanos al neutro

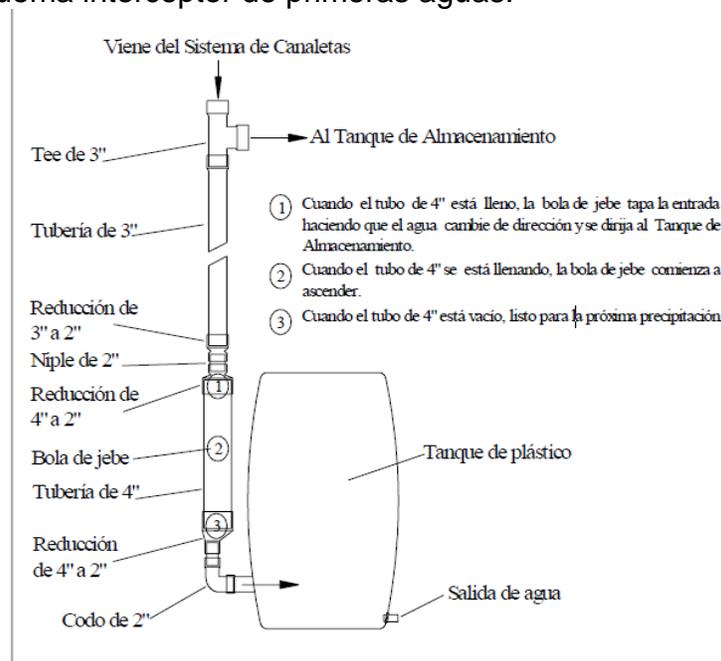
Figura 28. Esquema interceptor de primeras aguas.

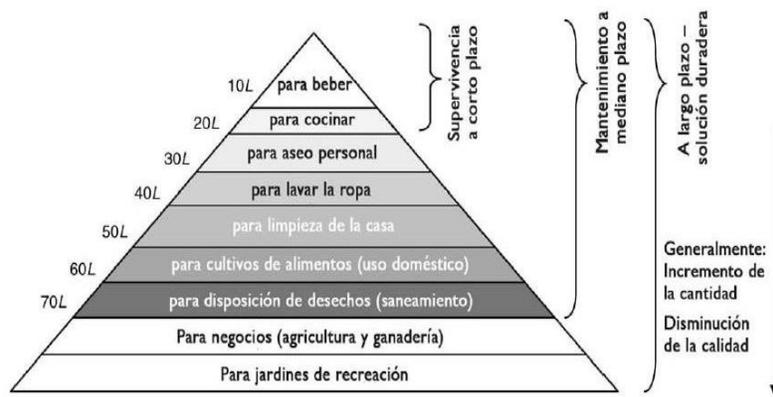
Figura 29. Jerarquía en necesidades de agua

Como se puede observar en la figura anterior, el volumen diario de agua necesario por persona de agua potable es de 20 L para consumo; de acuerdo a lo anterior, se determinó que los tanques de almacenamiento de 2 m² puede dar sustento a una familia de 5 personas por 20 días y para un colegio con 100 estudiantes con dos días de autonomía.

De acuerdo al nivel de complejidad y la TABLA B.2.2 del RAS 2000, la dotación neta mínima por persona según el Nivel de Complejidad bajo para esta zona, es de 100 L/hab·día de agua potable, lo anterior con un suministro y disponibilidad constante. En la zona se tiene suministro desde el acueducto y desde la estación de bombeo, con agua de mala calidad y no apta para el consumo humano, aunque sirve para el aseo personal y labores domésticas como lavado de pisos y de ropa, y descargas del inodoro. Una comunidad rural pobre, puede tener expectativas inferiores respecto a la cantidad de agua que es esencial para la vida de las personas, que vive en zonas urbanas ricas. Como resultado, las comunidades más pobres por lo general tienen consumos inferiores (OPS/OMS, 2004)

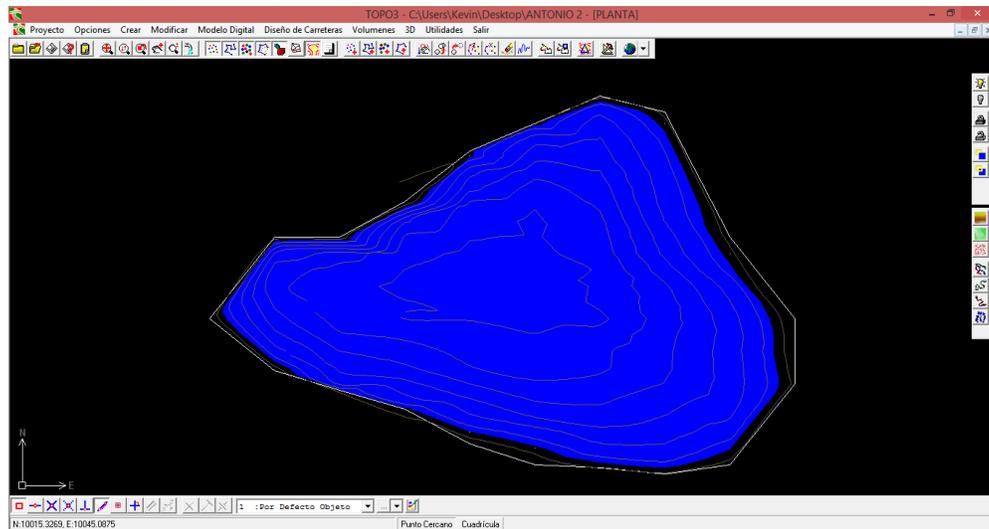
Villa Camila reservorio 2.

Cota de Inundación (m) : 9.8

Area Inundada (m2) : 505.02

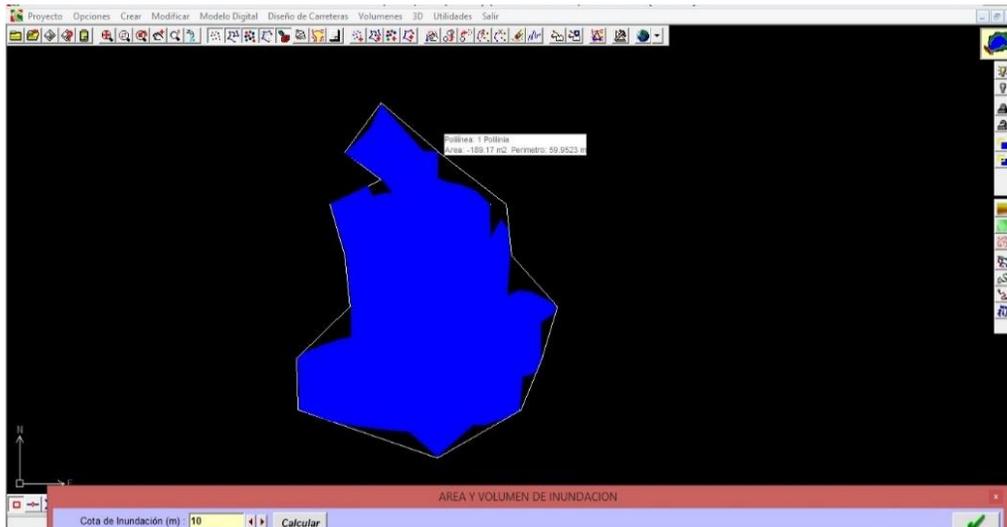
Villa Camila reservorio 1.

Cota de Inundación (m) : 10 Calcular

Area Inundada (m2) : 169.24

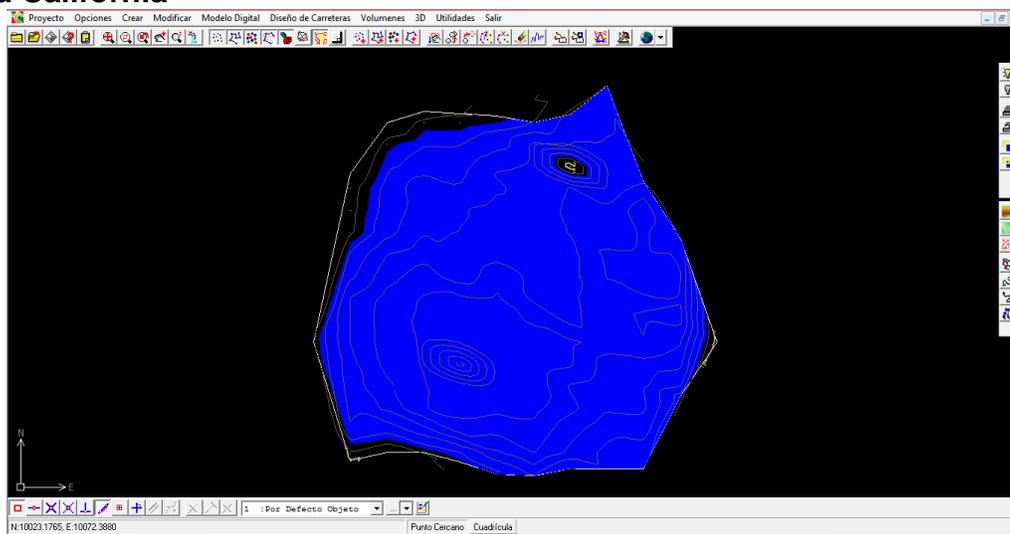
Finca California

Cota de Inundación (m) : 9.7 Calcular

Area Inundada (m2) : 2,037.69

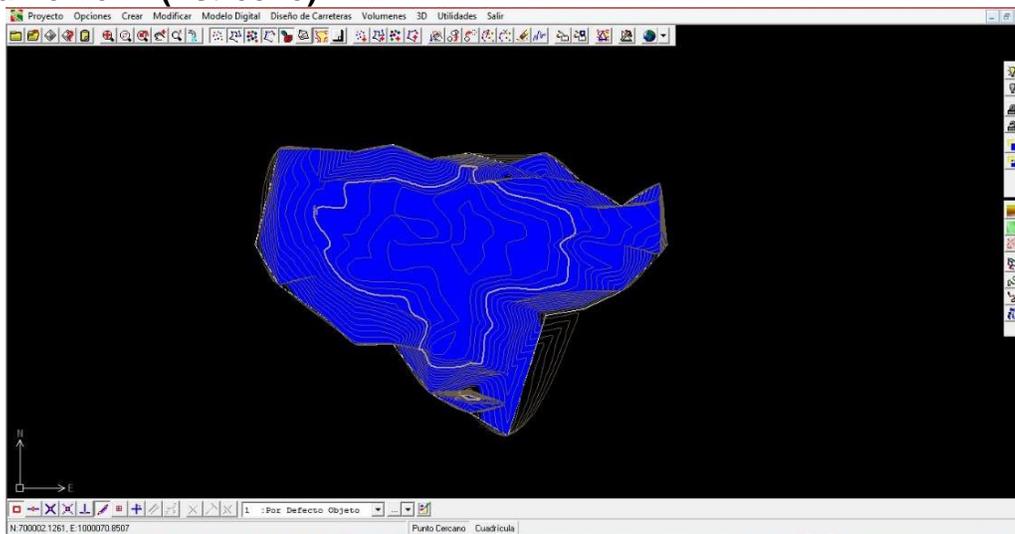
Finca Porvenir (Estrecho)

Cota de Inundación (m) : 607.5

Area Inundada (m2) : 1,199.06

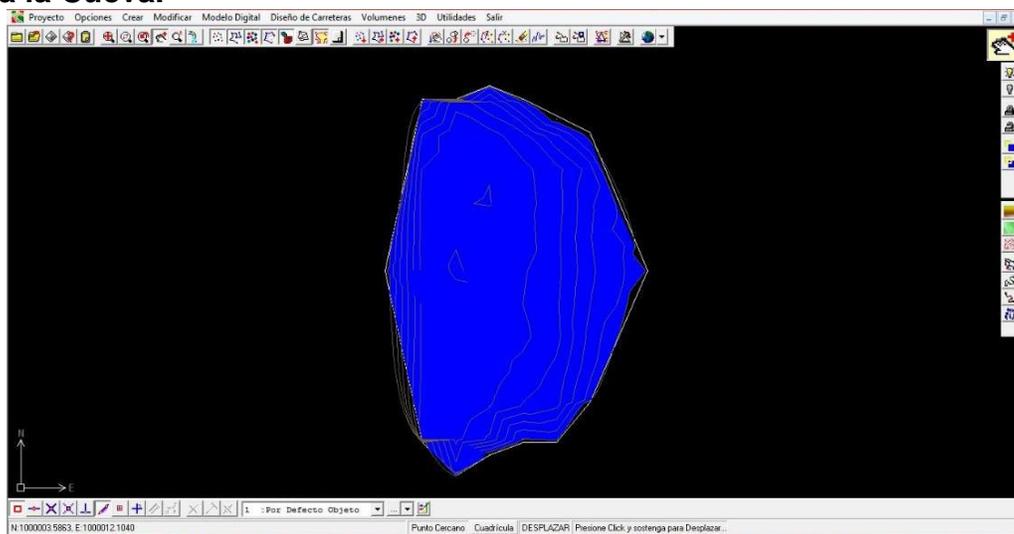
Finca la Cueva.

Cota de Inundación (m) : 9.8

Area Inundada (m2) : 61.86
