EVALUACIÓN DE DOS ESTRATEGIAS DE COSECHAS DE AGUA EN LOS
MUNICIPIOS DE PATÍA Y MERCADERES

UNIVERSIDAD DEL CAUCA
FACULTAD DE INGENIERÍA CIVIL
INGENIERÍA AMBIENTAL
POPAYÁN
2018

Trabajo de grado en la modalidad de Práctica social para optar al título de
Ingeniero Ambiental

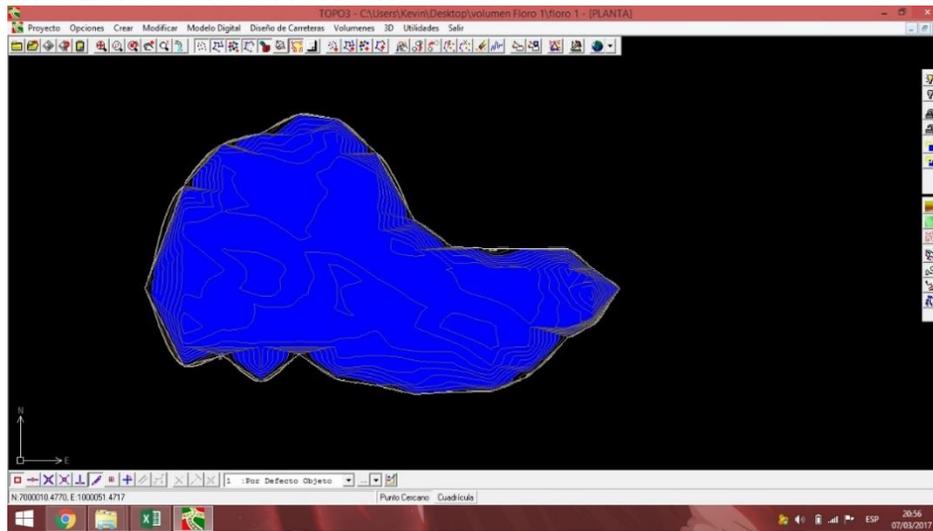
Finca Santa Bárbara reservorio 1.

Cota de Inundación (m):	9.8	Calcular
Area Inundada (m2):	832.55	
Volumen del Embalse (m3):	503.31	<input checked="" type="checkbox"/> Ver Area Inundada
CURVA CARACTERISTICA DEL EMBALSE		
Cota de Inundación Inicial (m):	8	Generar Curva Característica
Cota de Inundación Final (m):	10	
Paso (m):	1
