**PROPUESTA PARA LA MITIGACIÓN DE IMPACTOS AMBIENTALES  
ASOCIADOS A LA INTERVENCIÓN ANTRÓPICA SOBRE LOS HUMEDALES  
DEL BARRIO BELLO HORIZONTE, EN POPAYÁN (CAUCA)**

**UNIVERSIDAD DEL CAUCA  
FACULTAD DE INGENIERÍA CIVIL  
PROGRAMA DE INGENIERÍA AMBIENTAL  
POPAYÁN - CAUCA  
2019**

**TRABAJO DE GRADO, EN LA MODALIDAD DE PRÁCTICA PROFESIONAL  
PARA OBTENER EL TÍTULO DE INGENIERA AMBIENTAL**

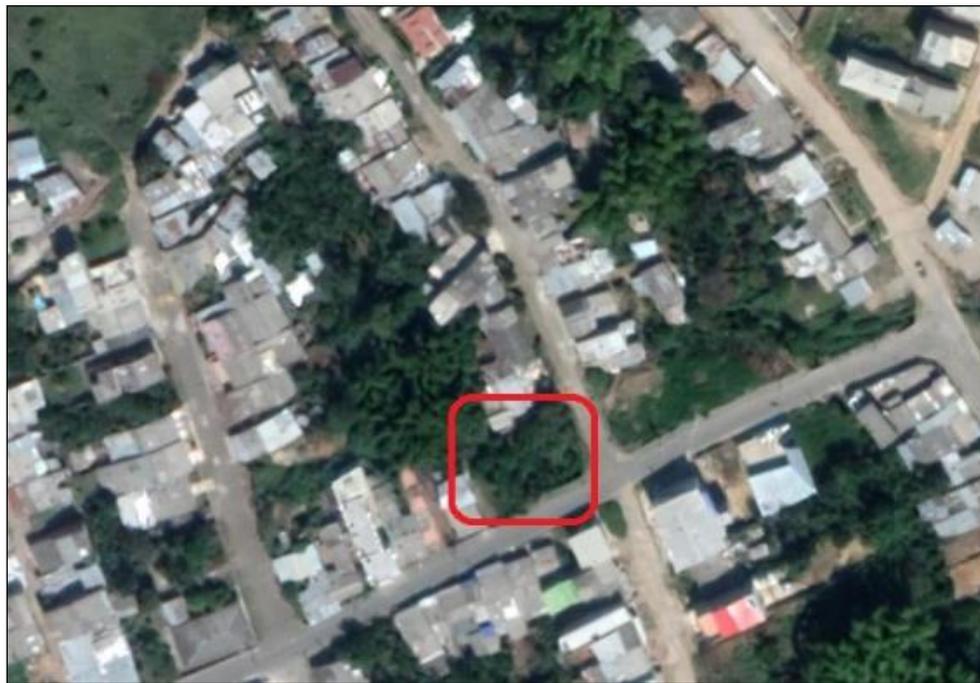
**Figura 1. Ubicación del Humedal Bello Horizonte 1 – A**

Los Humedales de Bello Horizonte 1 y 3 se ubican en las coordenadas: 1056824,198 Este - 767139,9369 Norte y 1056811,013 Este - 766385,6796 Norte respectivamente, estos colindan con viviendas y lotes destinados a proyectos de vivienda social; El humedal 1 se encuentra en un predio esquinero (Figura 1 y 2) entre la calle 70 Norte con carrera 19 y tiene una cerca natural que provee seguridad para el mismo y disminuye el impacto ambiental que se genera por actividades antrópicas, sin embargo es necesario realizar adecuaciones para mejorar su condición actual. Por otro lado, el Humedal 3 (Figura 5 y 6), reconocido por ubicarse en la antigua finca “La Carola”, no tiene cerca natural ni de ningún tipo, lo que ha permitido que algunas personas entren a él y deforesten su interior, generando disminución de caudal de aguas, la contaminación de las mismas y aumento de inseguridad en el sector, por lo cual es necesario realizar acciones para la mejora de dicho ecosistema.

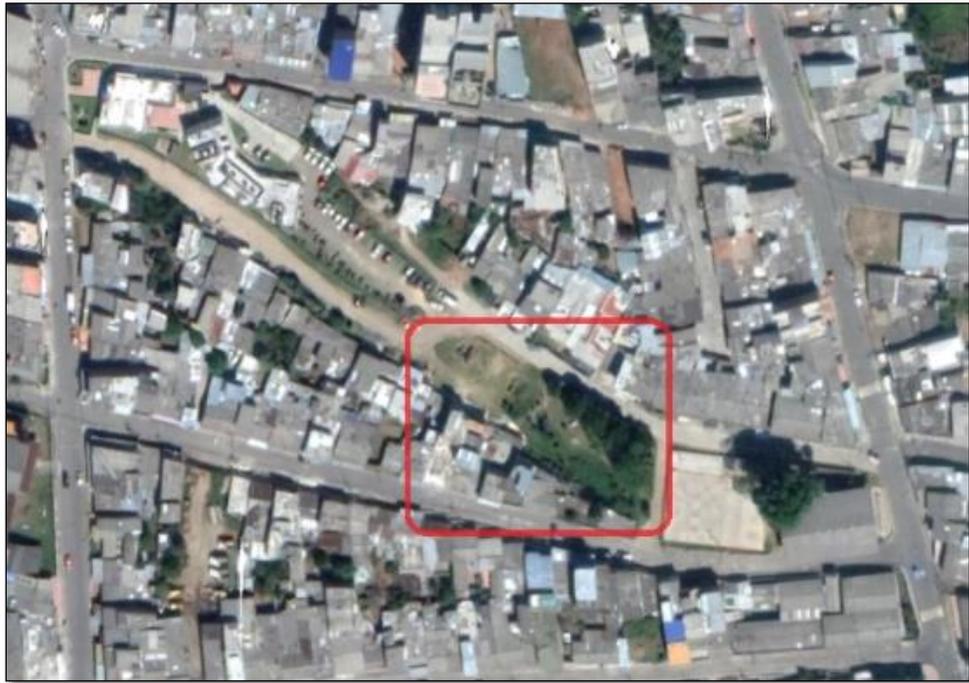
**Figura 3. Ubicación del Humedal Bello Horizonte 2 - A**

El Humedal Bello Horizonte 2 se ubica en las coordenadas: 1056794,7 Este y 766386,5155 Norte; entre la transversal 11, la calle 68 Norte y la carrera 11, donde colinda con viviendas, un polideportivo y un comando de acción inmediata (CAI) de la Policía Nacional (Figura 3 y 4). Este ecosistema es frecuentado por estudiantes de colegios aledaños y la población que habita en el sector, factor que influye directamente en los impactos que se generan en el mismo.

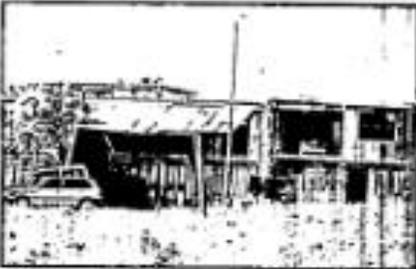
Descripción: Construcciones en franja de protección del humedal Bello Horizonte 3. <b>FOTO 3</b>	Descripción: Construcciones en franja de protección del humedal Bello Horizonte 3. <b>FOTO 4</b>

Se recomienda las siguientes acciones a Control Urbanístico:

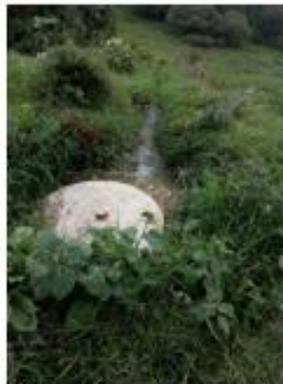
*Imagen 1. Cámara de inspección con rebosa de aguas (a)*

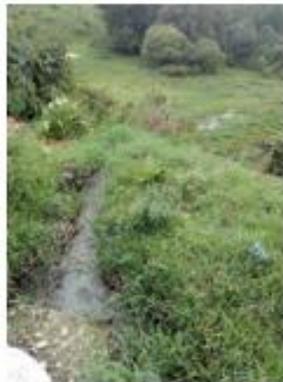
*Imagen 2. Cámara de inspección con rebosa de aguas (b)*

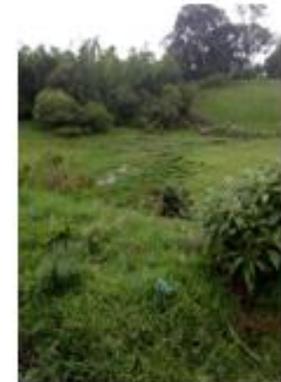
*Imagen 3. Rebosa de aguas alcanza aguas del canal de Bello Horizonte (a)*
