**DIAGNÓSTICO Y PROSPECTIVA PARA LA FORMULACIÓN DE ALTERNATIVAS DE MANEJO PARA
PROTECCIÓN Y CONSERVACIÓN EN LA SUBCUENCA TIMBÍO ALTO, MUNICIPIO DE TIMBÍO
DEPARTAMENTO DEL CAUCA**

**UNIVERSIDAD DEL CAUCA
FACULTAD DE INGENIERÍA CIVIL
PROGRAMA DE INGENIERÍA AMBIENTAL
GRUPO DE INVESTIGACIÓN EN INGENIERÍA AMBIENTAL - GIIA
POPAYÁN
2010**

Trabajo de grado presentado como requisito para optar al título de Ingeniera Ambiental

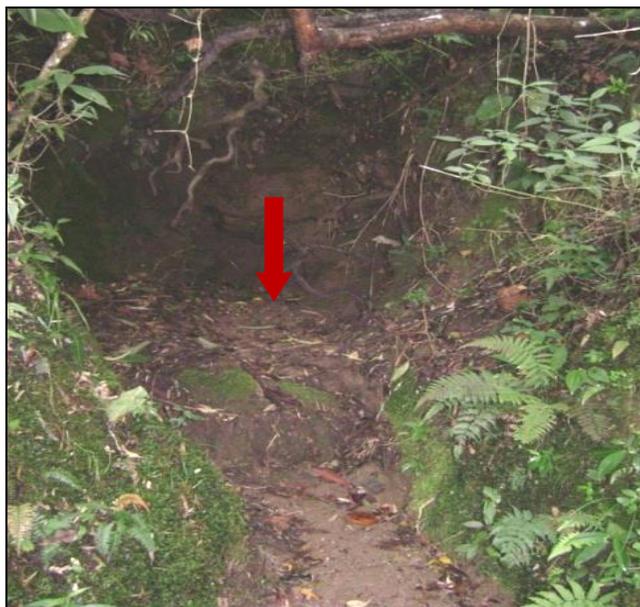
Figura 6. Nacimiento sin flujo de agua (F₁, ver Anexo E)

La disminución o pérdida de flujo de agua en la parte alta de la subcuenca evidencia problemas de sequía a lo largo de todo el cauce de los nacimientos hasta afectar el río. La sequía se debe

principalmente a la disminución de la capacidad de almacenamiento, de infiltración y de percolación y a la evaporación. Todo esto debido a la eliminación de la cubierta vegetal por desmonte, el exceso de pastoreo, a las quemadas, a la compresión o compactación de suelo por pisoteo, al cambio en el tipo de cubierta de bosques y a que la vegetación no ocupa completamente el suelo con sus raíces (Prieto, 2002). Las causas de la sequía que se presentan actualmente en las fuentes de agua de la subcuenca, se relacionan con las mostradas por el autor, ya que de igual manera, existen problemas relacionados con el sobrepastoreo pues tal actividad ha dejado varias zonas sin cobertura vegetal, a los procesos de desmonte para la siembra de cultivos de forma no tecnificada y por tanto el despojo de la capa arbórea en su totalidad y tal vez, lo más importante es el cambio al que ha sido sometida la zona boscosa, pues ha pasado de estar totalmente cubierta por árboles a estar en su gran mayoría cubierta por pastos. Los procesos de deforestación han llevado a cambios en las precipitaciones, la temperatura y otras características climatológicas, según lo mencionado por algunos pobladores, los cambios se han agudizado cada día pues se nota que las estaciones de invierno y verano ya no se dan en las mismas épocas del año. Si se relaciona esto con la disminución o pérdida del caudal en las fuentes de agua se puede anotar que gracias a la disminución en las precipitaciones los nacimientos tienden a perder su contenido de agua y se presenta sequía en algunos casos.

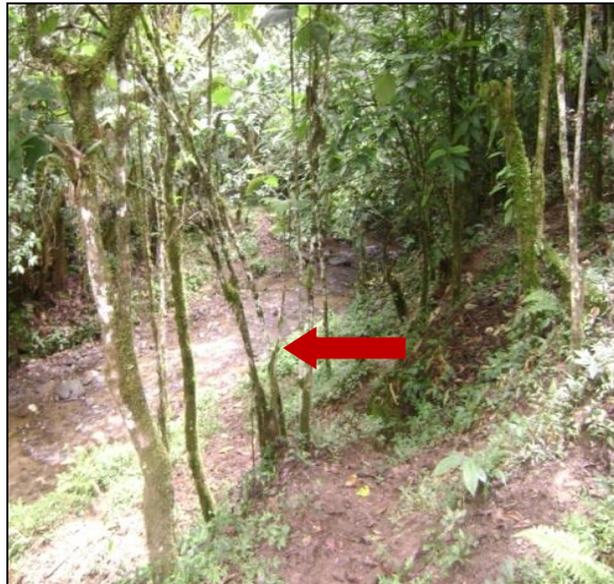
Figura 7. Quebrada como abrevadero (F₂, ver Anexo E)

Gran parte de las corrientes de agua sirven como abrevadero para el ganado, en varias de las fuentes de agua no existe cercos que impidan el ingreso de éste hasta la fuente, como se puede observar en la Figura 7, en los casos en los que hay se encuentran en mal estado, no hay conductos que transporten agua hacia puntos de abastecimiento para los animales, lo que hace que se presente tala y erosión sobre la margen de las corrientes.

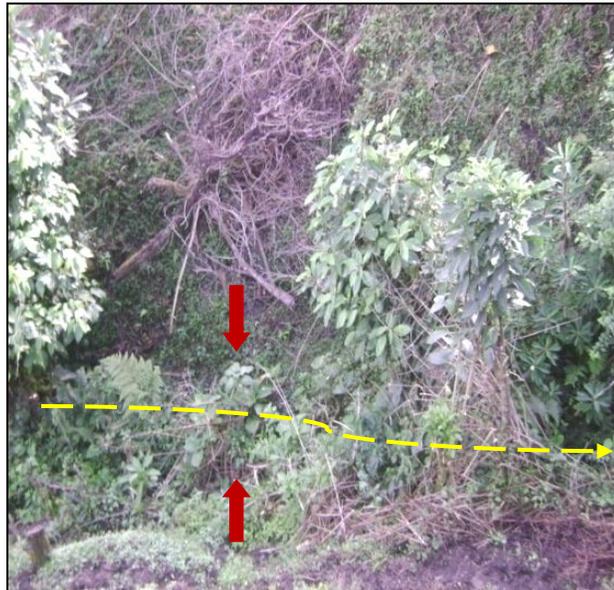
Figura 8. Ronda hidráulica de una corriente (F₃, ver Anexo E)

En gran parte de las corrientes de agua no existe ronda hidráulica recomendada por la norma a lo largo de los nacimientos, quebradas y parte del río Timbío. Según el decreto 1449³ de 1977, debe haber una faja arbórea no inferior a 30 metros de ancho, paralela a las líneas de corrientes máximas, a cada lado de los cauces de los ríos, quebradas y arroyos, sean permanentes o no y alrededor de los lagos o depósitos de agua (CRC, PDA, 2009). La faja oscila entre 1, 17 y 26 metros, menor a lo establecido en la norma. Aguas arriba de cada nacimiento hay superficie con una densa capa de árboles, a medida que se desciende la capa arbórea va disminuyendo, lo que ha ocasionado en gran parte la disminución del flujo de agua. Al respecto Prieto (2002) menciona, la protección del agua empieza en las cabeceras de las montañas, donde los paramos y nevados son áreas generadoras de agua, y en las cuencas de las altas montañas que originan los caudales de agua. Ahí es necesario cuidar musgos, vegetación herbácea, arbustiva y arbórea especialmente, y usar las tierras teniendo en cuenta la defensa de las cuencas. En la Figura 8, se logra apreciar que la ronda hidráulica no supera el metro incumpliendo con la norma, también se puede observar que los árboles son talados dejando descubierta la margen del riachuelo.

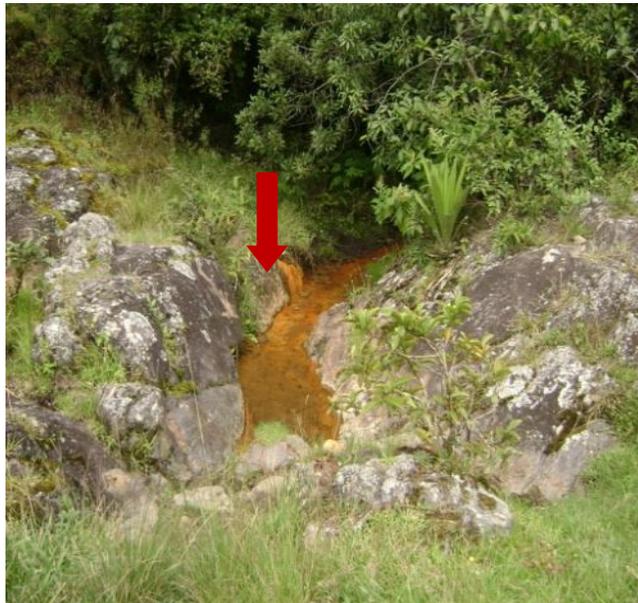
Figura 9. Afloramiento de agua (F₄, ver Anexo E)

Trescientos metros aguas arriba de la bocatoma en el punto denominado El Salado, emana agua, al parecer de la roca. Esta agua es de sabor salado y de olor a azufre, además deja una mancha anaranjada a medida que hace su recorrido hasta el río, como se aprecia en la Figura 9, el agua vierte al río, no se hace control de este afluente por lo que llega directamente a la bocatoma y posteriormente al sistema de potabilización.

El fontanero de EMTIMBIO E.S.P, manifestó que dicho sitio es considerado un sector turístico, al albergar visitantes provenientes de la cabecera municipal de Timbío quienes además de disfrutar del paisaje contribuyen a deteriorarlo al no hacer buena disposición de los productos que llevan al lugar. Se noto que en el lugar se dejan bolsas plásticas, botellas y otros residuos sólidos, que alteran la calidad del agua y deterioran el ecosistema del lugar.

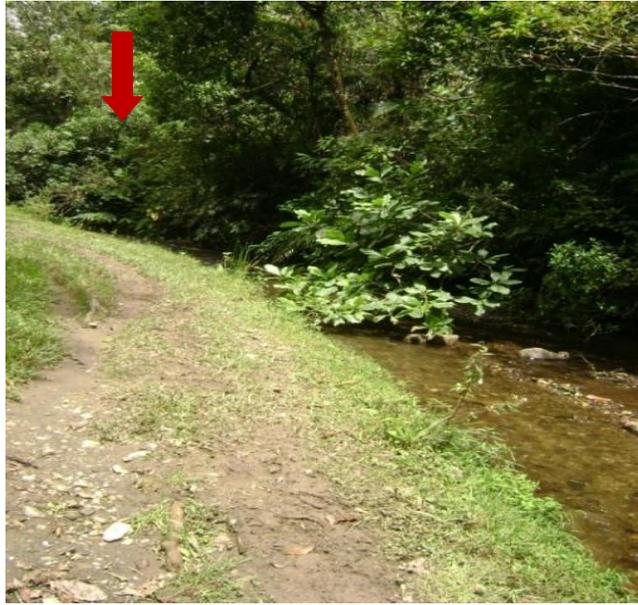
Figura 10. Camino marginal a orilla del río (F₅, ver Anexo E)

En la Figura 10 se puede visualizar que el camino posee un ancho considerable y que se halla a orilla del río sin ninguna limitación.

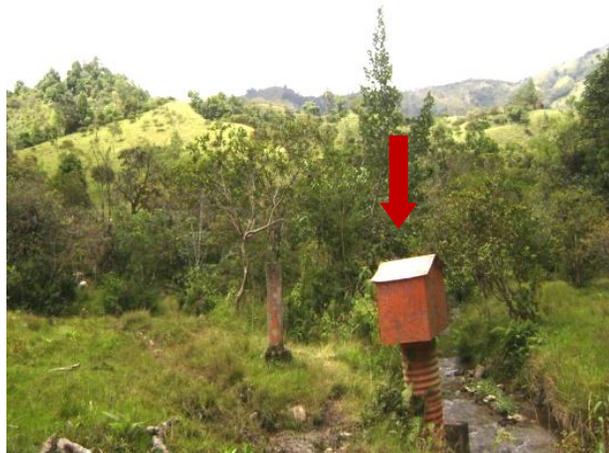
Figura 11. Caseta con estación hidrométrica, sin funcionamiento (F₆, ver Anexo E)

En la Figura 11 se puede apreciar una caseta hidrométrica que permite medir el nivel del río, pero en el momento no se halla en funcionamiento.

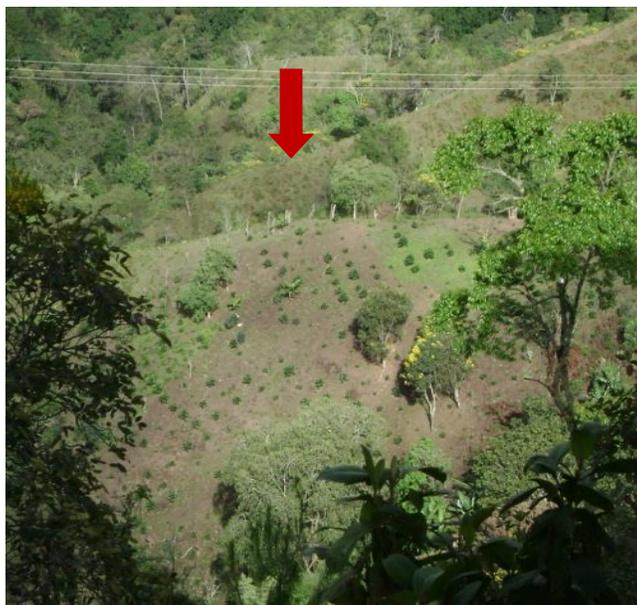
Figura 12. Cultivo de café (F₇, ver Anexo E)

El proceso de limpia de cultivos se hace por medio del paleado removiendo la maleza de los suelos y dejándolos desprovistos de vegetación que los proteja de una posible erosión. A demás, se tala la mayoría de los árboles dejando unos pocos e impidiendo que éstos puedan servir como sombrío para los cultivos, caso que se logra visualizar en la Figura 12 en donde se halla una plantación de café.

Al respecto del cultivo de café Portilla (2007) menciona, el cultivo de café es sembrado a favor de la pendiente, en suelos sin cobertura vegetal, con labranza convencional, ocasionando erosión, pérdida de nutrientes y la capa arable, contaminando los nacimientos y quebradas debido principalmente al deficiente manejo de los residuos de cosecha y de aguas servidas de beneficiadero.

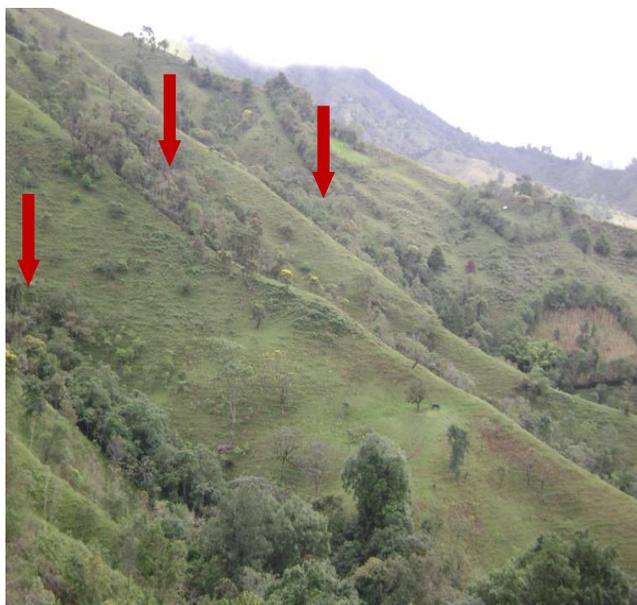
Figura 13. Zona deforestada y drenaje de agua superficial (F₈, ver Anexo E)

El principal factor que ocasiona la deforestación en la zona es la ganadería extensiva dedicada a la producción de carne y leche. El suelo en su gran mayoría está cubierto por pasto y una poca cantidad de árboles circundan o recorren las márgenes de los nacimientos y de las quebradas (ver Figura 13).

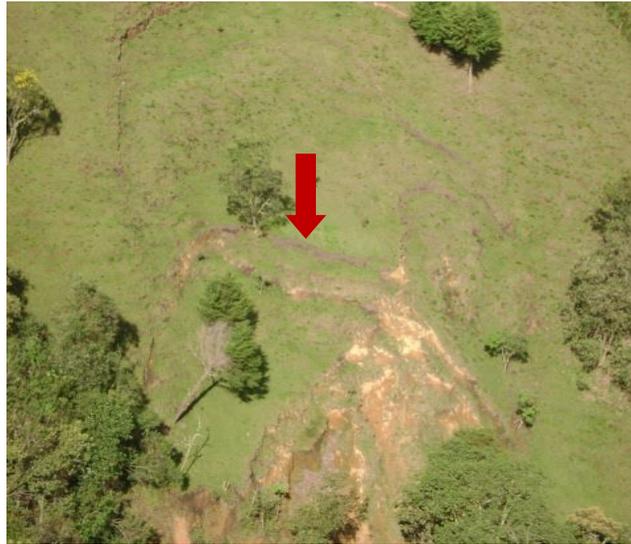
Figura 15. Deslizamiento (F₁₀, ver Anexo E)

suelo que se desliza por gravedad debido a la lubricación que el agua de infiltración produce al encontrar impermeable la capa inferior (Prieto, 2002). Hacia la zona norte es muy frecuente ver la erosión por infiltración la cual se ve favorecida por las elevadas pendientes y porque no hay árboles de tamaño considerable que puedan amarrar el terreno. En la Figura 15 se muestra un terreno se deslizando el cual solo cuenta como cubierta una capa de pastos.

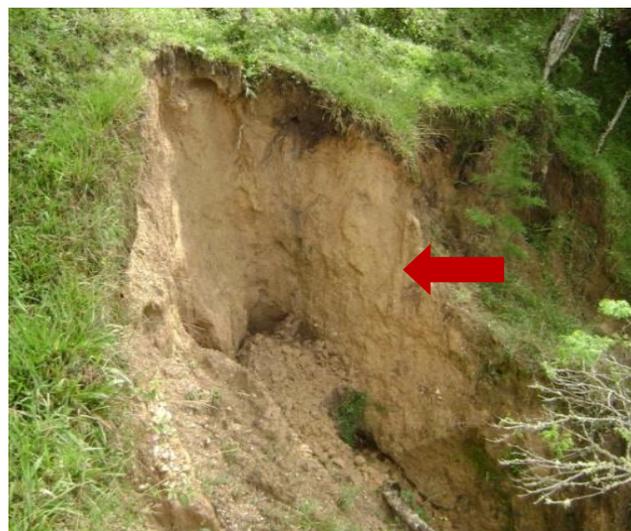
Figura 16. Derrumbe (F₁₁, ver Anexo E)

En la zona también hay presencia de derrumbes, ilustrados en la Figura 16. El derrumbe es un asentamiento o deformación del suelo debido a la transmisión de esfuerzos al interior de una masa del suelo, debido a cargas o cambios en el régimen de esfuerzos, produciendo reacomodamiento de partículas en cuya magnitud influyen principalmente el nivel freático, las características de suelo y el tipo de carga (Prieto, 2002).

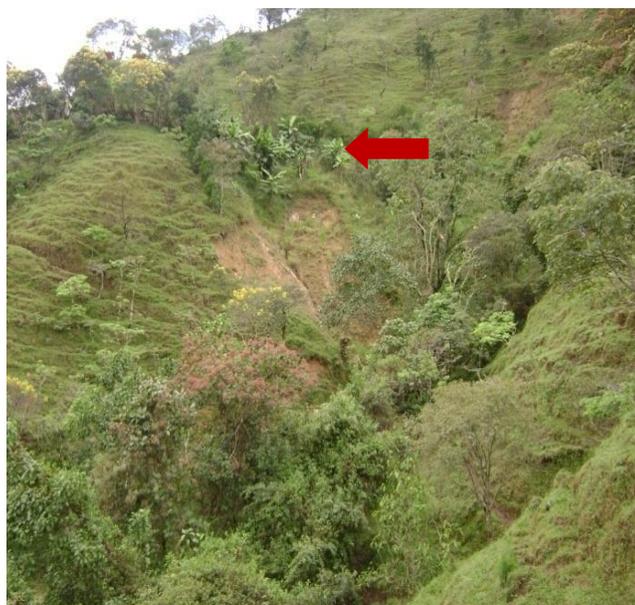
Figura 17. Cultivo de plátano en peligro de deslizamiento (F₁₂, ver Anexo E)

Debido a los movimientos en masa y derrumbes que se han presentado de tamaños considerables y de una manera persistente, se han generado inconvenientes para los habitantes, tal es el caso, en que han tenido que migrar dejando sus viviendas y terrenos al ver sus vidas en un latente peligro. De la misma manera en el terreno, al contar con unas pendientes pronunciadas y junto a esto los problemas de erosión, no se pueden plantar cultivos y en los casos en los que hay, se encuentran con el problema de deslizamientos como se aprecia en la Figura 17.

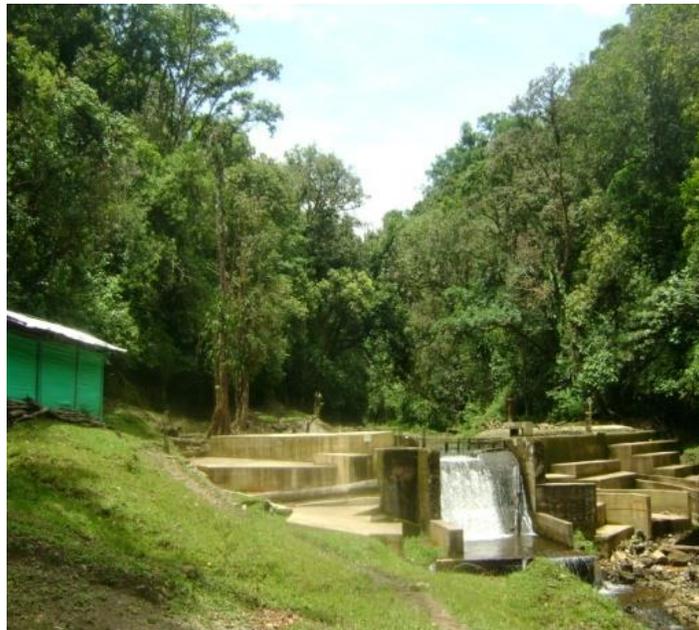
Figura 18. Captación (F₁₃, ver Anexo E)

La quebrada El Salado es la principal fuente tributaria del río Timbío, y en ella se localiza la bocatoma que surte de agua al acueducto del perímetro urbano de Timbío. La captación se encuentra aproximadamente a unos 15 Km del casco urbano y se encuentra en jurisdicción del municipio de Sotará. Capta un caudal de 120L/s en épocas de alta lluvias y con la reja completamente limpia (PUEAA, 2007). El sistema de captación se presenta en la Figura 18.

La bocatoma es del tipo de fondo, sobre un ancho del río de aproximadamente 4m. El embalse se encuentra completamente lleno por sedimentación de material granular de pequeño a mediano tamaño (arena y grava). Existe una compuerta de desagüe y lavado del embalse, la cual se encuentra en mal estado, por lo que se hace necesaria su reposición inmediata, para poder realizar un mantenimiento preventivo y correctivo del embalse. Cuenta con una rejilla de 3m de largo por 0.3m de ancho que se encuentra totalmente oxidada, consta de barras de ½” espaciadas cada 2cm

El conjunto de bocatoma y desarenadores no cuenta con cerramiento, lo que se muestra en la Figura 18 y Figura 19, tanto animales como personas pueden tener contacto directo con la construcción y por tanto con el agua.

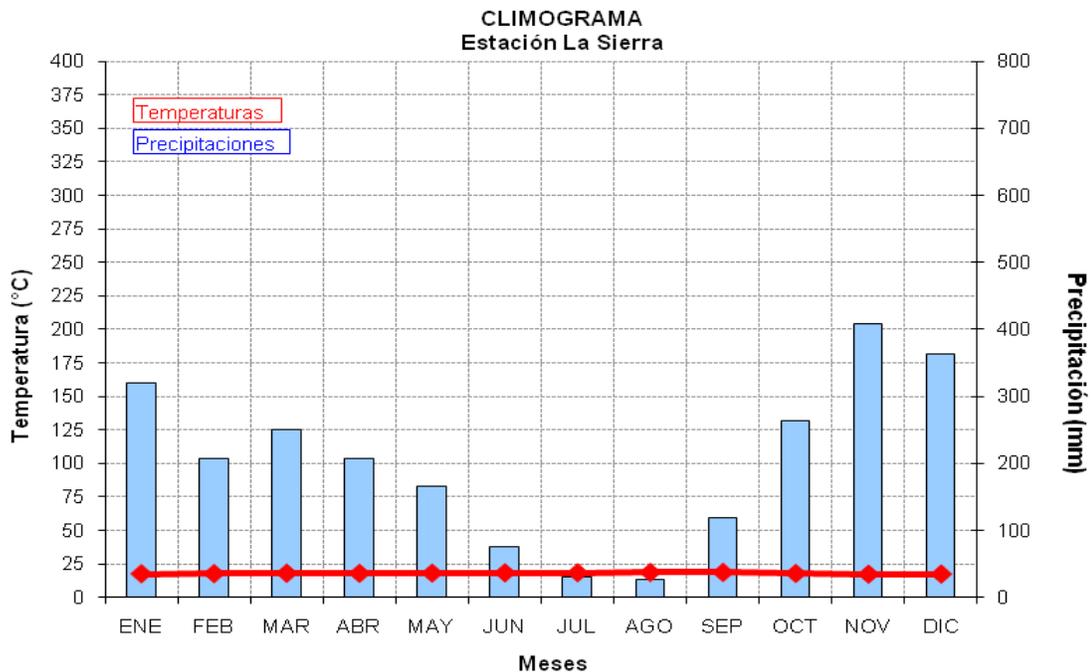
Figura 21. Climograma estación La Sierra

notándose un leve incremento en los meses donde las precipitaciones han disminuido. Es necesario indicar que posiblemente haya un período de aridez, reconocido porque en los meses de julio y agosto la curva de las precipitaciones está por debajo de la curva de las temperaturas, tiempo en el cual se puede presenta una época de verano en la zona.

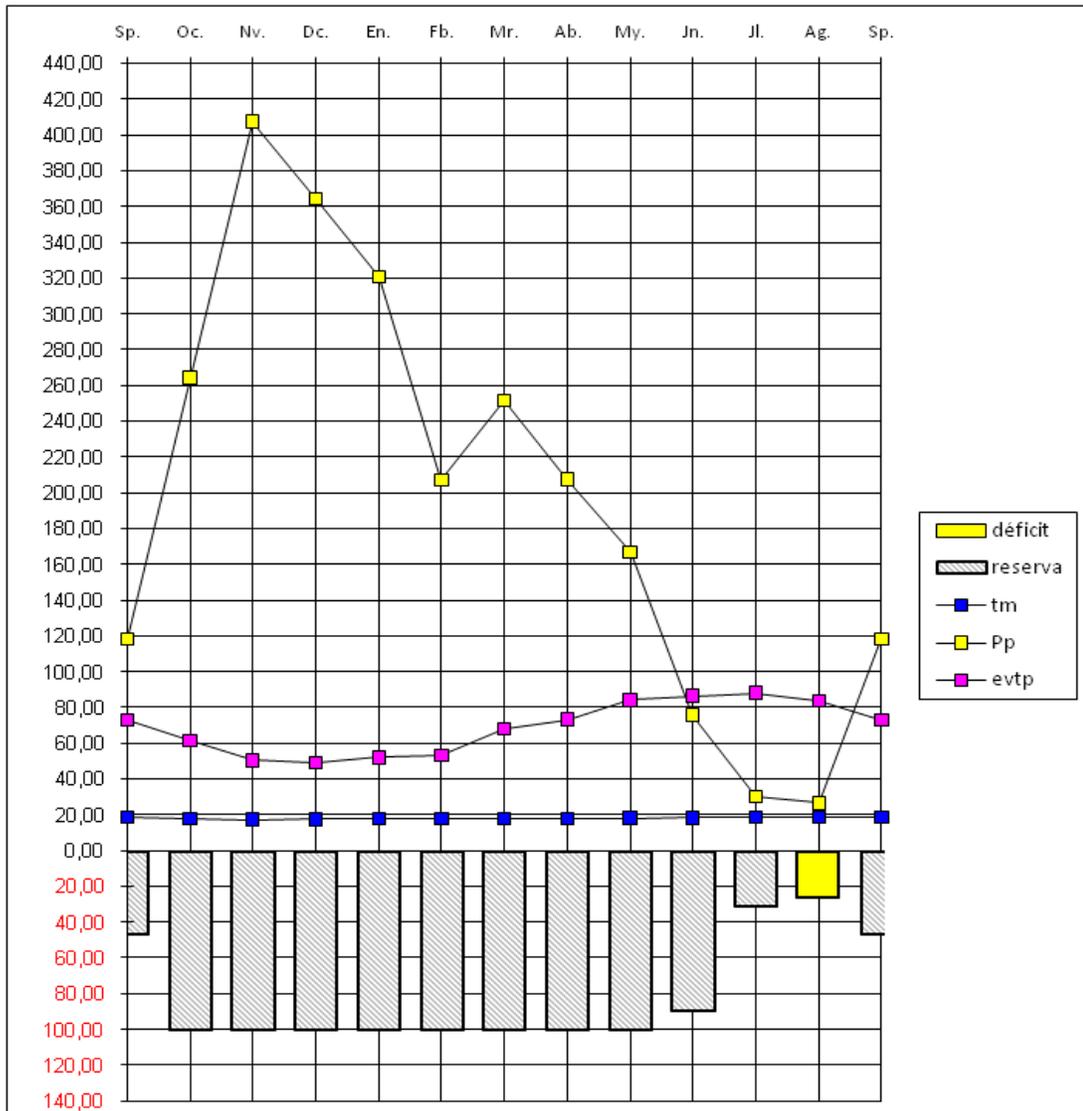
Figura 22. Régimen de humedad del suelo

Entre los meses de mediados de agosto a mayo se observa que la curva de las precipitaciones se halla por encima de la curva de las evapotranspiración lo que infiere que la evaporación real será igual a la precipitación y habrá infiltración y constitución de reservas; y corresponde a un periodo con exceso de agua, mientras que para el mes de junio a mediados de agosto la curva de la precipitación es menor a la de la evapotranspiración, por lo que la evaporación real será igual a la precipitación; habrá reducción sobre las reservas, ausencia de infiltración; y corresponde a un periodo con déficit de agua en el suelo.

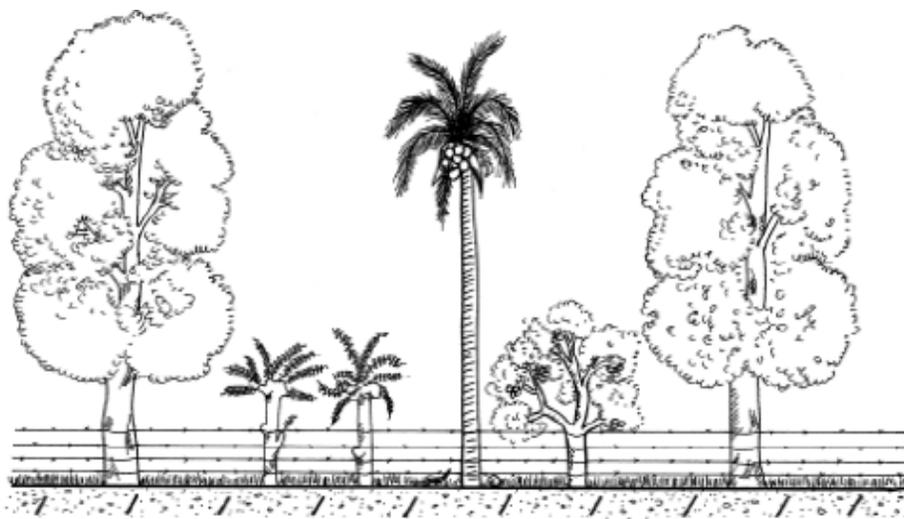
Figura 23. Esquema de cercas vivas

La disposición de las cercas vivas se puede visualizar en la Figura 23, igual mente se observa la utilización de alambre de púa.

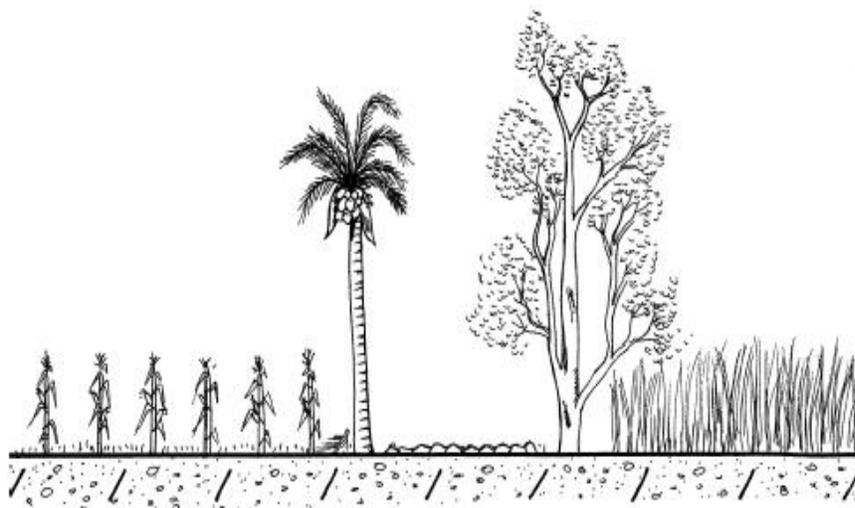
Figura 24. Esquema de árboles en linderos

Árboles en linderos son especies leñosas que demarcan límites internos y externos entre fincas y lotes. Pueden estar asociados con ecosistemas, cultivos agrícolas, pasturas y animales. Su función principal es demarcar límites. Además generar varios productos y servicios (frutales, maderas, forraje, sombra, embellecimiento de fincas y caminos verdes). El componente vegetal leñoso es zonal, generalmente en filas, siguiendo el borde de lotes, fincas y caminos rurales; la disposición vertical es biestratificada o multiestratificada (Ospina, 2003). El sistema árboles en linderos se puede apreciar en la Figura 24.

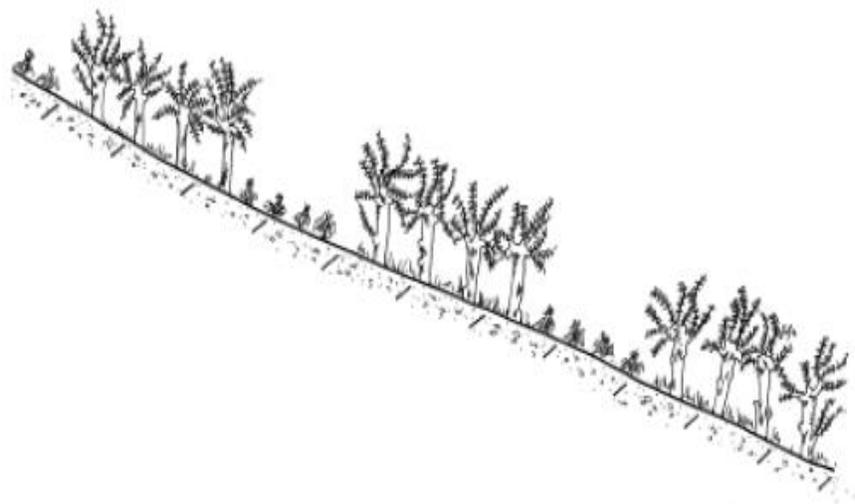
Figura 25. Esquema de cultivos en fajas

maíz. De esta manera las fajas de cultivos densos o protectores, detienen el suelo deslavado de los cultivos limpios, ayudan a la infiltración y quitan velocidad y masa a las corrientes (Prieto, 2002). La disposición de esta tecnología se puede visualizar en la Figura 25.

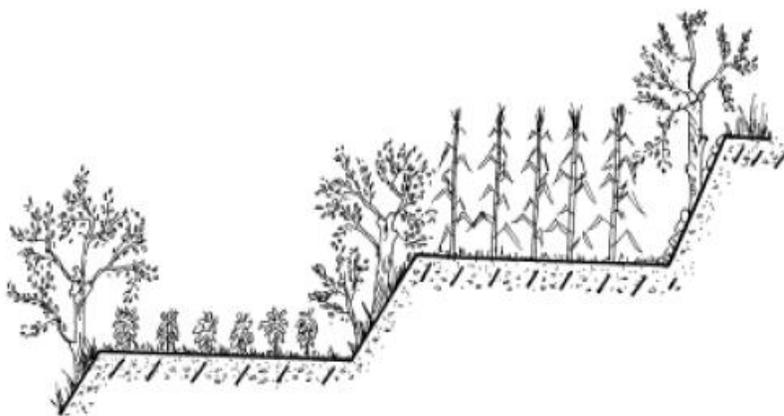
Figura 27. Esquema árboles en terrazas

Árboles en contornos o terrazas: Son especies leñosas dispersas en curvas de nivel o dispuestas en terrazas en áreas de ladera de distinta magnitud que retienen el suelo con su sistema de raíces, mientras bajo su cobertura se desarrollan cultivos agrícolas transitorios o pasturas de corte. Su función principal es conservar los suelos en áreas de pendientes mediante el control de la erosión hídrica. Las especies leñosas brindan otros productos y servicios como abonos verdes, frutas, maderas, leña, forraje, sombrío, diversificación del paisaje, etc. Esta tecnología permite arreglo temporal simultáneo o intermitente. La disposición horizontal del componente vegetal mezclado (filas o tresbolillo). La disposición vertical del componente vegetal es biestratificada (Ospina, 2003). La disposición del sistema se ilustra en la Figura 27. Se recomienda ésta técnica para las 60 hectáreas adquiridas para reforestación y en las fincas en donde hay colaboración de los propietarios.

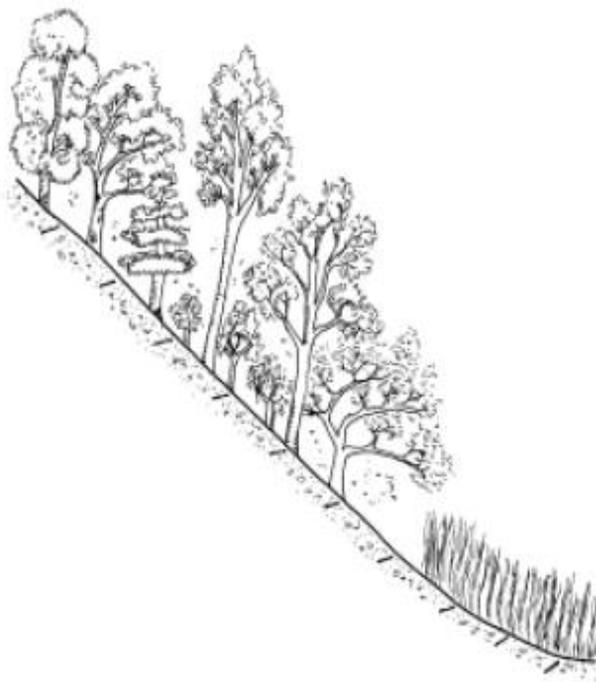
Figura 28. Esquema lote multipropósito

Este sistema favorecerá la demanda de leña, carbón y madera de los habitantes de la subcuenca limitando así la explotación de la vegetación a orillas de los nacimientos, quebradas y del río Timbío. De igual manera no ocasionará impacto negativo sobre los pastos pues su distribución para efectos de las fincas alrededor de la subcuenca puede ser zonal. Esta técnica se recomienda para las 60 hectáreas a reforestar, en los lugares donde se observan suelos inestables (sitios con problemas de remoción en masa o derrumbes) y en las fincas que deseen participar dentro del programa de reforestación. En la Figura 28 se ilustra el sistema de lotes multipropósito y se muestra que se puede disponer en terrenos con pendientes pronunciadas.

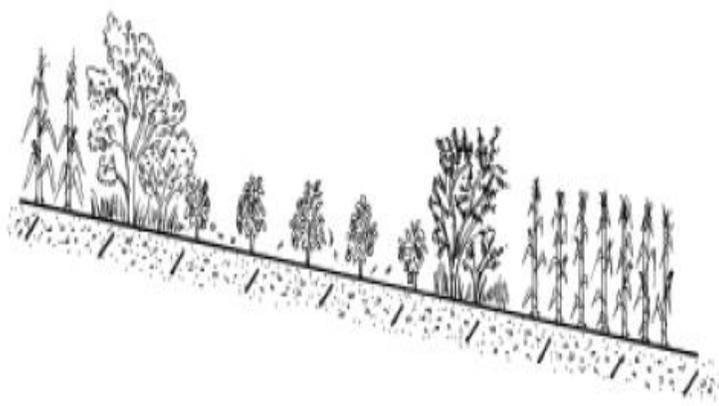
Figura 29. Esquema de tiras de vegetación en contorno

Esta técnica se recomienda para las partes medias de la subcuenca donde la pendiente disminuye un poco (20 al 45%) y en los predios adquiridos para la reforestación.

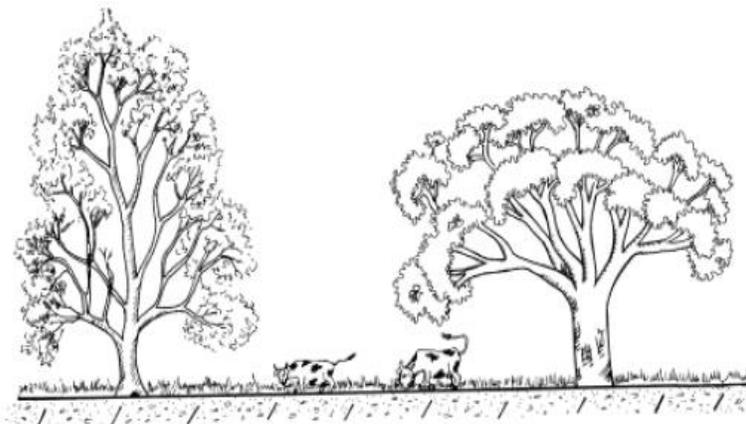
Figura 30. Esquema árboles en pasturas

Árboles en pasturas, son especies leñosas en pastos o leguminosas forrajeras rastreras. Los árboles y arbustos son plantados en arreglos diversos en pasturas o son ecosistemas manejados en donde animales pastorean permanentemente, en rotación o por temporadas. Su función principal es aumentar la productividad del sistema al reducir el estrés calórico de plantas y animales, mediante sombrero parcial de leñosas y generación de productos varios (forraje, frutas, madera, leña). Además ésta tecnología contribuye a la mejora de las condiciones del suelo; las especies leñosas contribuyen a la fijación del nitrógeno atmosférico y fósforo, mejorando así las condiciones de vida del suelo, diversificación del paisaje y refugio y alimentación a la avifauna. Esta tecnología presenta arreglo temporal simultáneo. La disposición del componente vegetal leñoso es principalmente mezclada y ocasionalmente zonal. La disposición vertical del componente vegetal es biestratificada o multiestratificada (Ospina, 2003). En la Figura 30 se puede apreciar el tipo de arreglo de árboles en pasturas.
