**ANÁLISIS DE LA PERTURBACIÓN ANTRÓPICA DE LAS QUEBRADAS  
DIOS TE DÉ Y LORENZO EN EL MUNICIPIO DE SUAREZ CAUCA  
MEDIANTE LA EVALUACIÓN DE LOS ÍNDICES DE CALIDAD DE AGUA,  
ÍNDICES DE CONTAMINACIÓN Y HUELLA HÍDRICA GRIS**

**Propuesta de trabajo de grado modalidad investigación como requisito parcial  
para optar al título de Ingeniero Ambiental**

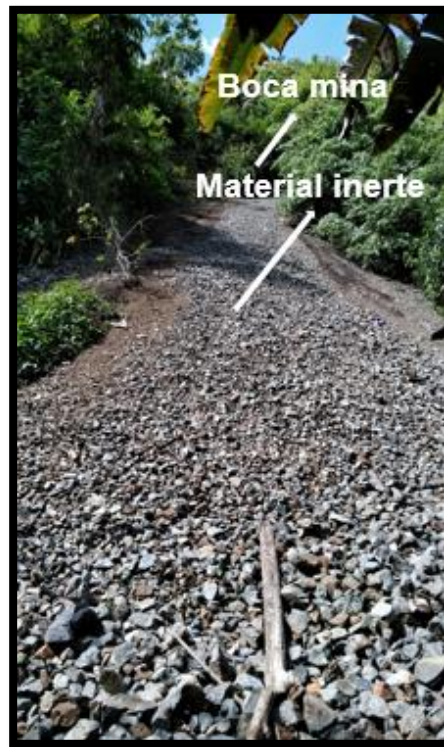
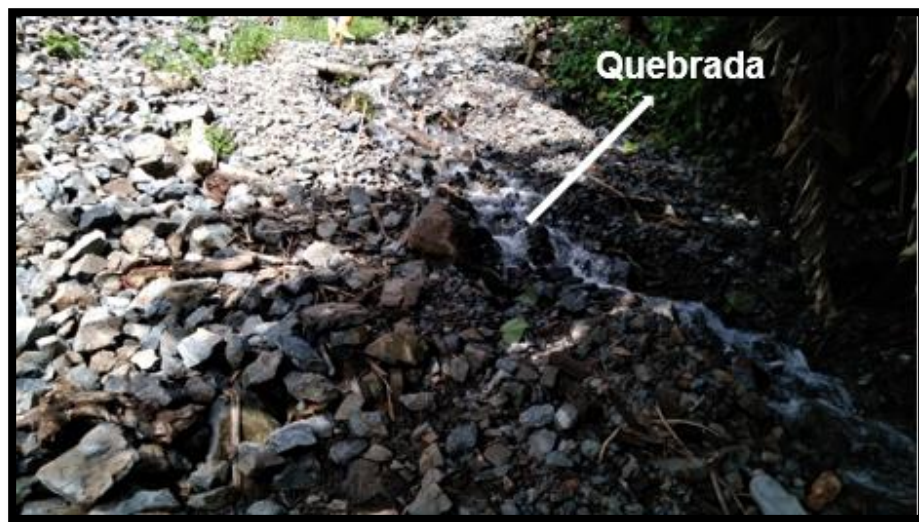
**Figura 5.** Aporte de sedimentos de las minas a la quebrada

Las descargas provenientes de las minas, sobre el área de influencia de la quebrada Dios te Dé, es un factor importante de aporte de sedimentos y metales propios de material rocoso extraído, estas usualmente se depositan a las afueras de la mina y se transportan hasta la red de drenaje por medio de la escorrentía superficial, lo que se puede observar en la figura 5.

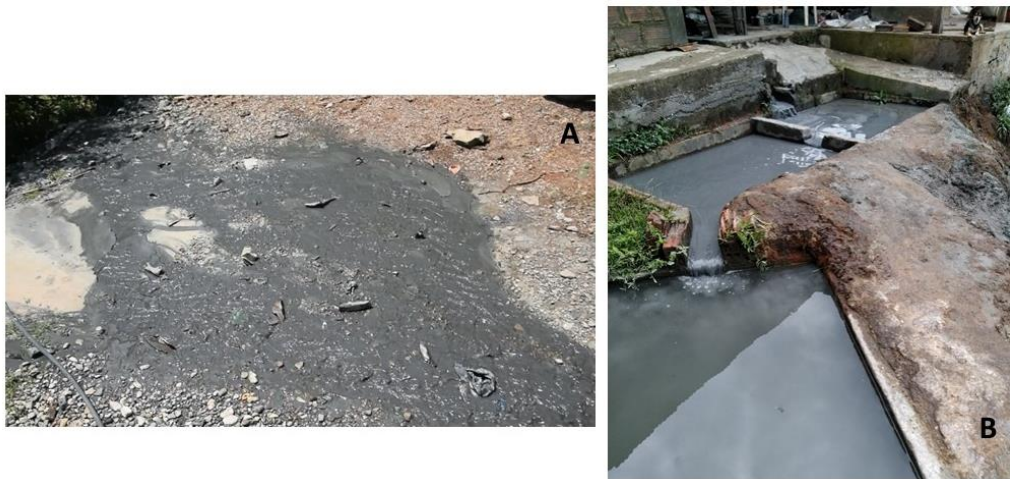
**Figura 8.** Vertimiento de los dos tipos de UPM

A: Vertimientos sin tanque de sedimentación y B: Vertimientos con tanque de sedimentación. Fuente: Elaboración propia

En el área se encontró que se realiza el proceso en dos modelos de plantas básicos, donde la única diferencia es el tratamiento previo del agua residual, puesto que uno vierte directamente al suelo o a la quebrada (figura 8A) y en el otro se utilizan tanques de sedimentación (figura 8B) previo a realizar el vertimiento.
