**TRABAJO DE GRADO EN MODALIDAD DE PASANTÍA PARA OPTAR AL
TÍTULO DE INGENIERO CIVIL EN LA SUPERVISIÓN ESTRUCTURAL DE LA
CONSTRUCCIÓN DEL EDIFICIO DE CONSULTORIOS ESPECIALISTAS LA
ESTANCIA**

**UNIVERSIDAD DEL CAUCA
FACULTAD DE INGENIERÍA CIVIL
PROGRAMA DE INGENIERÍA CIVIL
DEPARTAMENTO DE ESTRUCTURAS
POPAYÁN
2010**

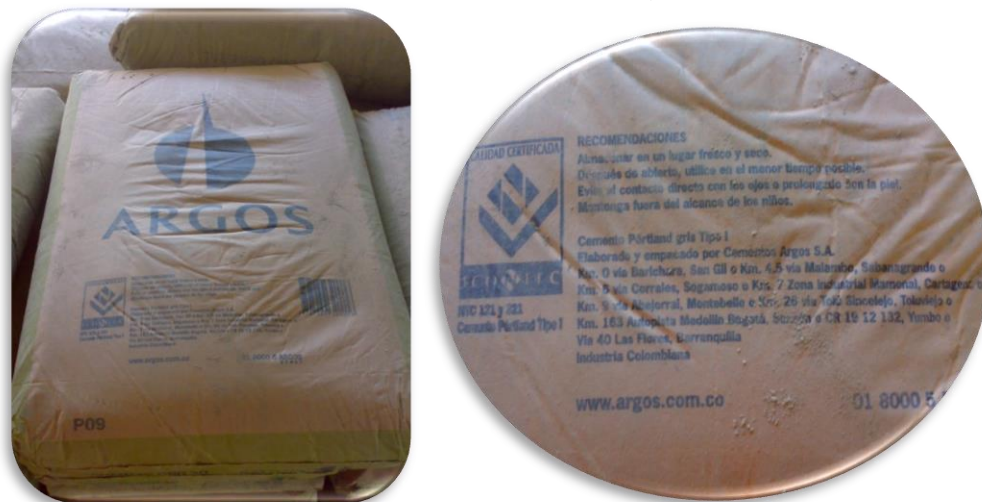
Ilustración 2. Cemento Argos.

El cemento utilizado en los elementos estructurales del edificio de consultorios médicos especialistas es Portland Gris Tipo 1 de ARGOS, por bultos de 50 Kg; este cemento tiene calidad certificada por el Instituto Colombiano de Normas Técnicas ICONTEC cumpliendo con las Normas Técnicas Colombianas NTC 121 y NTC 321⁷.

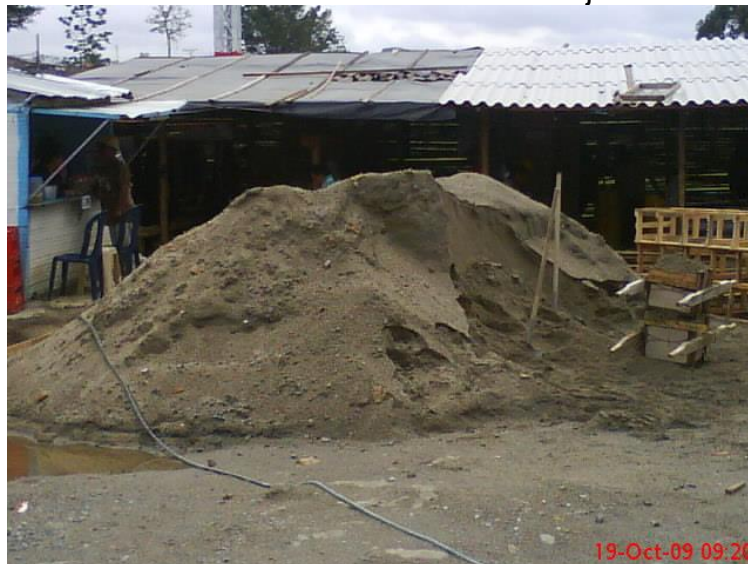
Ilustración 3. Arena de Puerto Tejada

Agregado fino: La arena usada es de Puerto Tejada, la cual debe ser limpia y se extrae de una fuente natural.

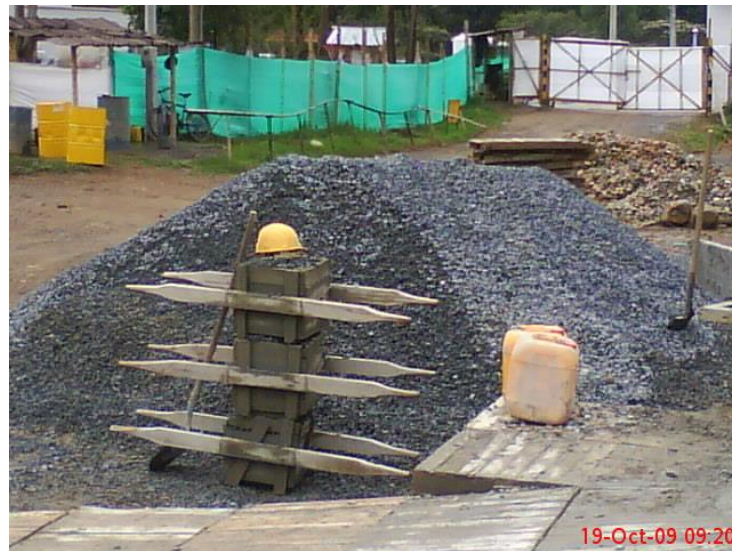
Ilustración 4. Triturado del Chocho

Agregado grueso: Se utiliza triturado de la cantera El Chocho, ubicada en Cali, el agregado tiene como tamaño máximo nominal (TMN) 3/4" (1.90cm).

Se verificó que el agregado grueso no fuera mayor que¹⁰:

- $\frac{1}{5}$ de la dimensión menor entre los lados de las formaletas.
- $\frac{1}{3}$ del espesor de las losas.
- $\frac{3}{4}$ del espaciamiento libre mínimo entre las barras o alambres individuales del refuerzo, paquetes de barras o de los tendones o ductos de pre esforzado.
- La menor dimensión entre lados de formaletas es 10 cm, correspondiente a la separación entre casetones o al ancho del nervio.
 $\frac{1}{5} \times 10\text{cm} = 2\text{cm} > 1.90\text{ cm}$ ok!
- El espesor de las losas es de 7 cm.
 $\frac{1}{3} \times 7\text{ cm} = 2.33\text{ cm} > 1.90\text{ cm}$ ok!

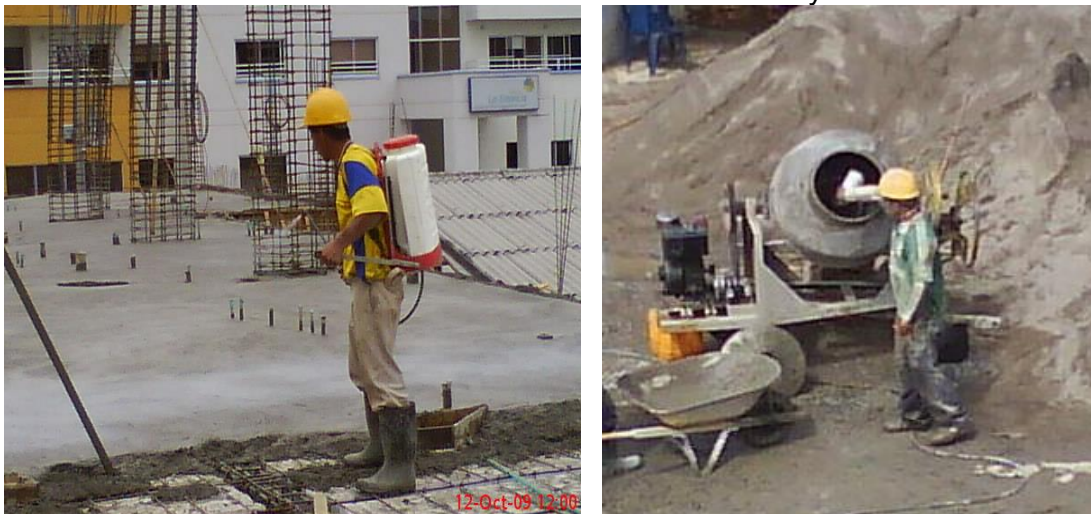
Ilustración 5. Adición de antisol blanco y de viscocrete

En la elaboración del concreto estructural para columnas se recurrió a la utilización de un aditivo plastificante, sika viscocrete, esto con el fin de disminuir la cantidad de agua en la mezcla para incrementar la resistencia del concreto sin aumentar el contenido de cemento, disminuir la porosidad de la pasta de tal forma que

En la obra también se utiliza el aditivo sika antisol blanco, el cual es un curador para concreto en ambiente normal, encargado de mantener la humedad correspondiente en el concreto una vez endurecido y se aplica a los elementos estructurales inmediatamente después de desencofrados o en el caso de la losa, después de darle el terminado.

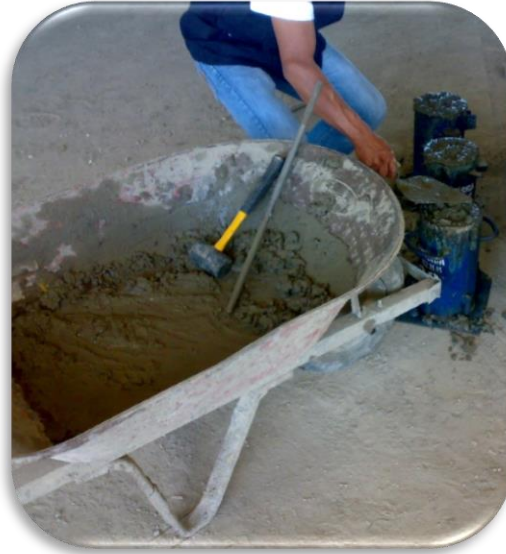
Ilustración 6. Toma de muestras para ensayos de resistencia

Se supervisó que las muestras para los ensayos de resistencia se tomaran conforme a la norma NTC 454¹⁸. Los cilindros para el ensayo de resistencia,

deben fabricarse y curarse de conformidad con la norma NTC 550¹⁹ y ensayarse según la norma NTC 673²⁰.

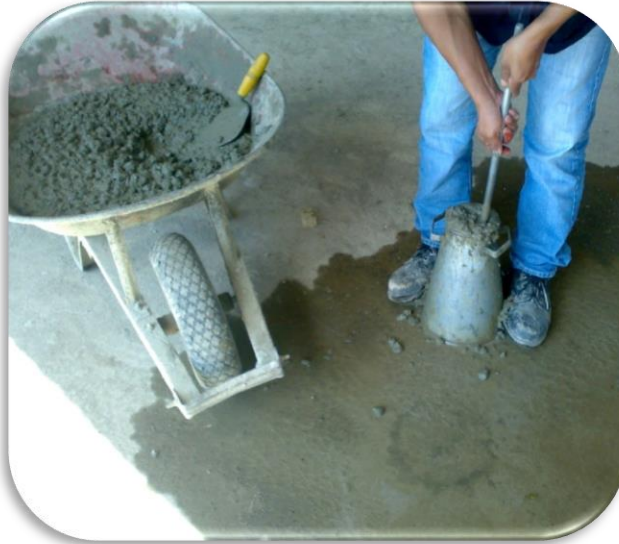
Ilustración 7. Ensayo de asentamiento del concreto.

También se controló el asentamiento del concreto de acuerdo a la norma NTC 396²¹. Esta inspección se realizó en el momento de la colocación de la mezcla, cada vez que se realizara algún ensayo de resistencia y cada vez que se observaran variaciones importantes en la mezcla, como lo es su consistencia.

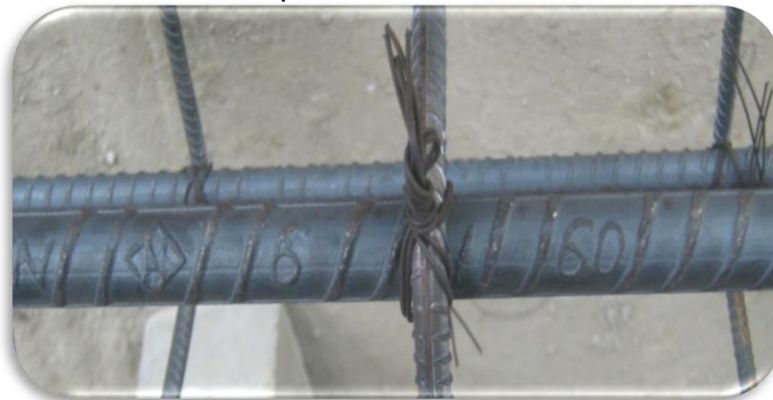
Ilustración 8. Chequeo calidad del acero de refuerzo

Según la figura anterior la barra corrugada de refuerzo es No. 6 ($\frac{3}{4}$ pulg), la “W” indica el símbolo de soldabilidad, el número 60 muestra el mínimo límite de fluencia garantizado en miles de PSI, lo cual cumple con $F_y = 60\text{KPSI} = 420\text{ Mpa}$ de la especificación; así mismo se verificó para los distintos diámetros de barras.

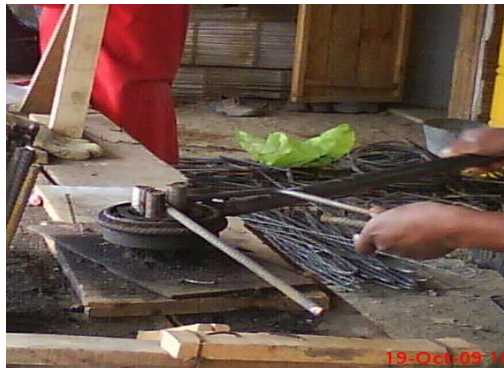
Ilustración 9. Figurado del acero

11.43cm respectivamente; por su parte los estribos utilizados en vigas y columnas son N° 3, en los cuales se requiere un diámetro de doblamiento no menor a 3.81cm.

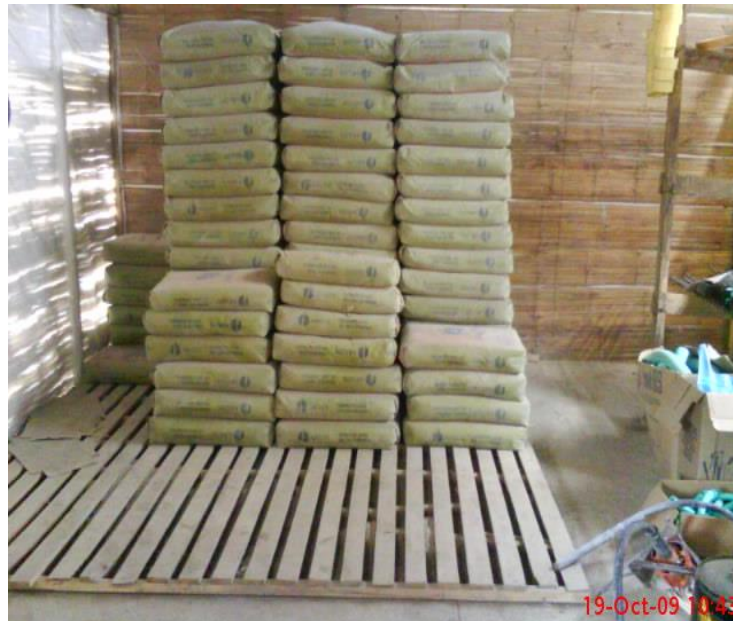
Ilustración 11. Almacenamiento del cemento.

cemento fluya libremente y no presente grumos que se rompan con dificultad, pues la calidad del cemento sería dudosa.

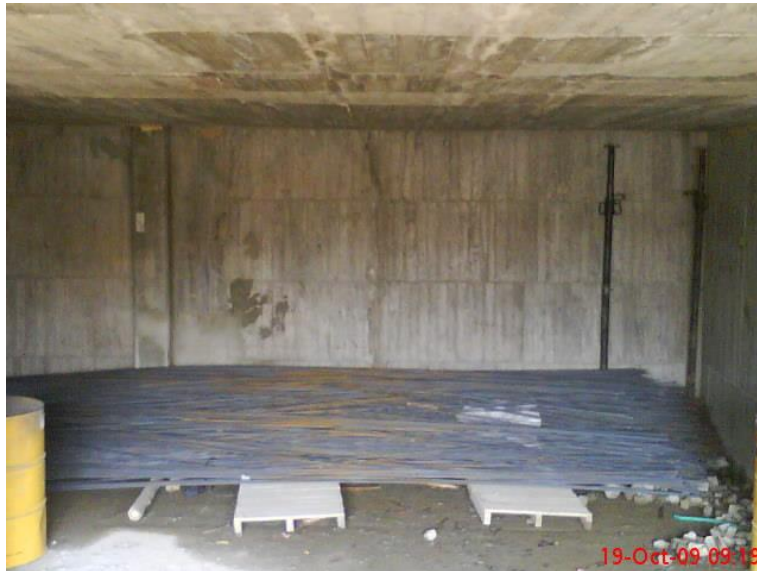
Ilustración 12. Almacenamiento del acero.

Se almacenó durante un tiempo inadecuadamente una parte del acero de refuerzo dejándolo a la intemperie (expuesto al sol, directamente sobre suelo), lo que hace que las varillas presenten algún grado de oxidación; el almacenamiento correcto del acero entra a ser una buena práctica, pero no se encontró alguna norma para exigir lo recomendado, por lo tanto se aceptó ese almacenamiento solamente por ese tiempo basados en el siguiente párrafo de las NSR – 98:

En ningún momento se utilizó refuerzo con presencia de corrosión, y en el caso más crítico se aceptaba acero con una ligera oxidación.

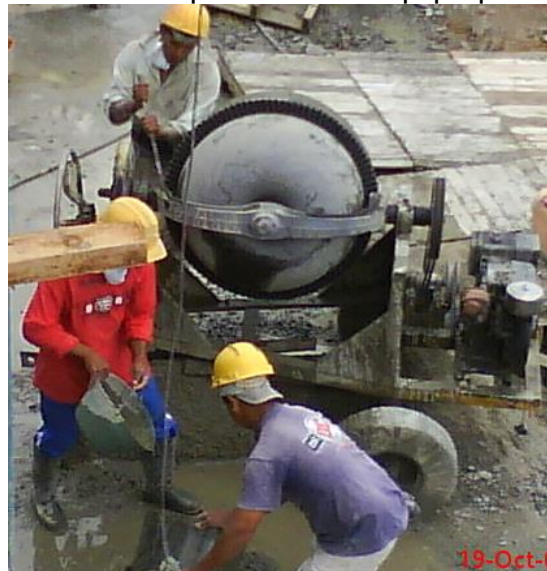
Ilustración 13. Preparación del equipo para el mezclado

Se verifica que el equipo para el mezclado y transporte del concreto esté limpio, que se retiren los residuos de los lugares que ocupará el concreto, que la parte interna de las formaletas sea humedecida antes del vaciado para que de esta manera no absorban agua de la mezcla, que el refuerzo este completamente libre de recubrimientos perjudiciales, que el sitio de colocación esté libre de agua antes de depositar el concreto y que las superficies de concreto endurecido sobre las cuales se vaya a colocar concreto adicional estén libres de lechada o de cualquier material perjudicial o deleznable.

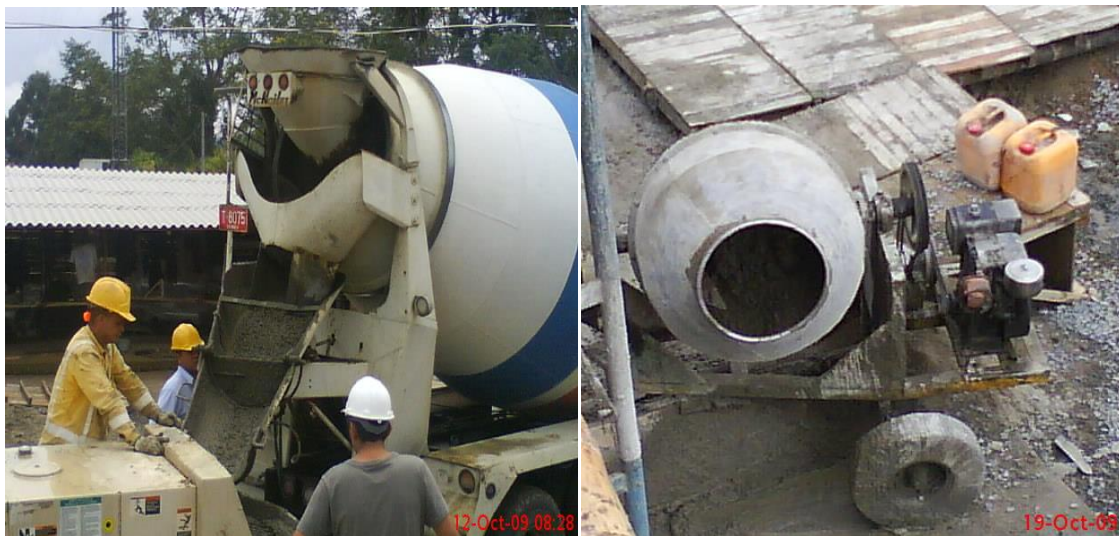
Ilustración 14. Mezclado del concreto

En ambos casos la duración del mezclado debe ser la necesaria para conseguir una mezcla íntima y homogénea de los distintos componentes y la mezcladora debe descargarse completamente antes de volverla a usar³¹.

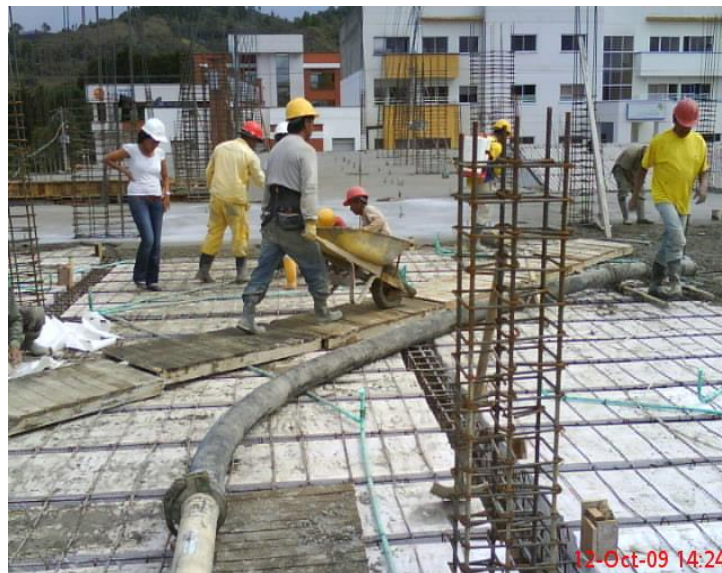
Ilustración 15. Transporte del concreto

Cuando es necesario pasar sobre armaduras de acero mediante buguis se colocan tablonos por facilidad de transporte, prevenir desperdicios de material y evitar sobrevibración de la mezcla.

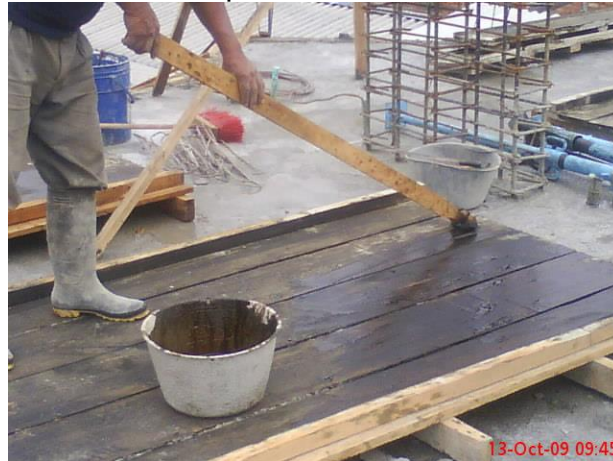
Ilustración 16. Imprimación de la formaleta con aceite

Se inspecciona que el lugar para la colocación del concreto esté libre de materia orgánica, residuos como madera o puntillas, a la formaleta se la imprime de aceite antes de colocarla para evitar que el concreto se adhiera a ella al momento de fundir, se la satura para que no absorba agua y antes de vaciar el concreto se adicionan baldes de lechada de cemento para lubricar la formaleta y darle un buen acabado a la columna.

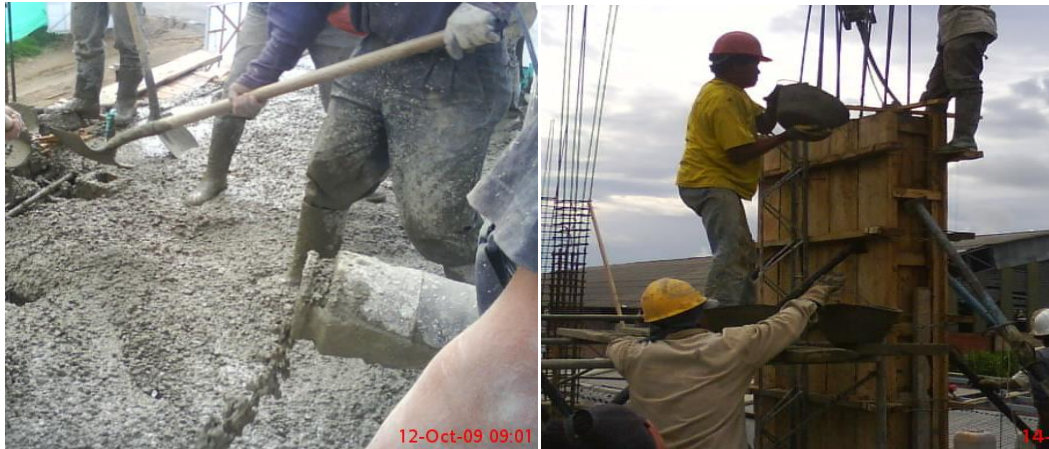
Ilustración 17. Colocación del concreto

La colocación del concreto, por supuesto, también depende del elemento a fundir, para las losas y vigas la colocación se hace por medio de una manguera llamada “moco” que hace parte de la tubería de conducción del concreto y para la construcción de columnas y pantallas se usan baldes elevados por andamios.

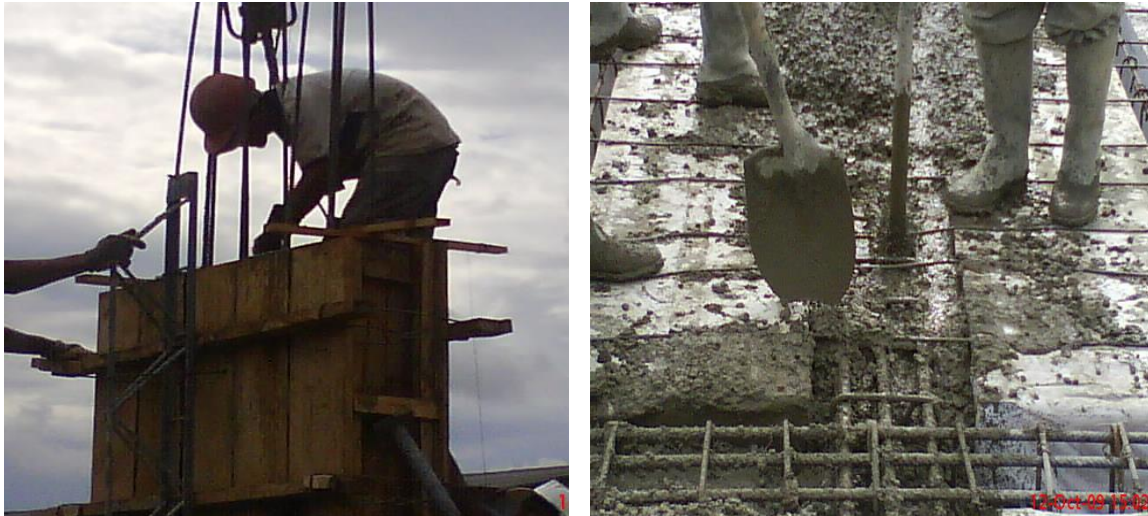
Ilustración 18. Vibrado del Concreto

La vibración utilizada en la obra es vibración interna llamada también “pervibración”, el equipo usado es vibrador de aguja, se vigila que toda la sección sea vibrada a medida que se va colocando la mezcla, permitiendo un tiempo aproximado de vibrado de 10 s por punto, ya que de ser superior este tiempo puede producirse segregación, y a falta de éste puede presentarse hormigqueo; debe procurarse que el vibrador penetre 5 cm en la capa inferior ya compactada para de esta manera asegurar la trabazón entre las dos capas³⁵; se exige en lo posible que el vibrador no tenga contacto con el acero de refuerzo, ni con la formaleta.

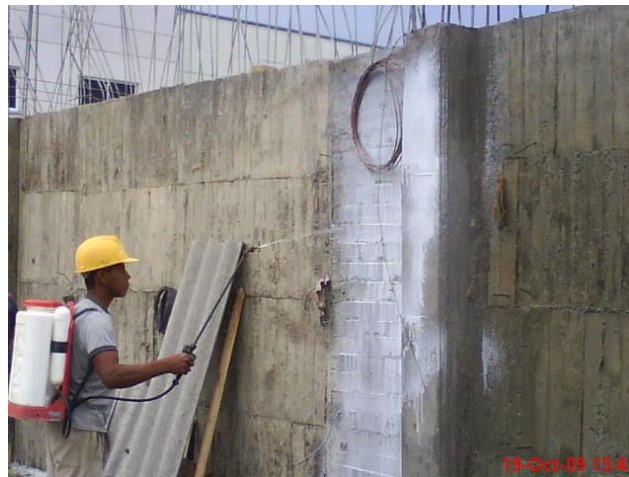
Ilustración 19. Curado de columnas

vigas como para columnas y pantallas, el cual se adiciona tan pronto se es retirada su formaleta y humedecer la superficie del elemento en consideración.

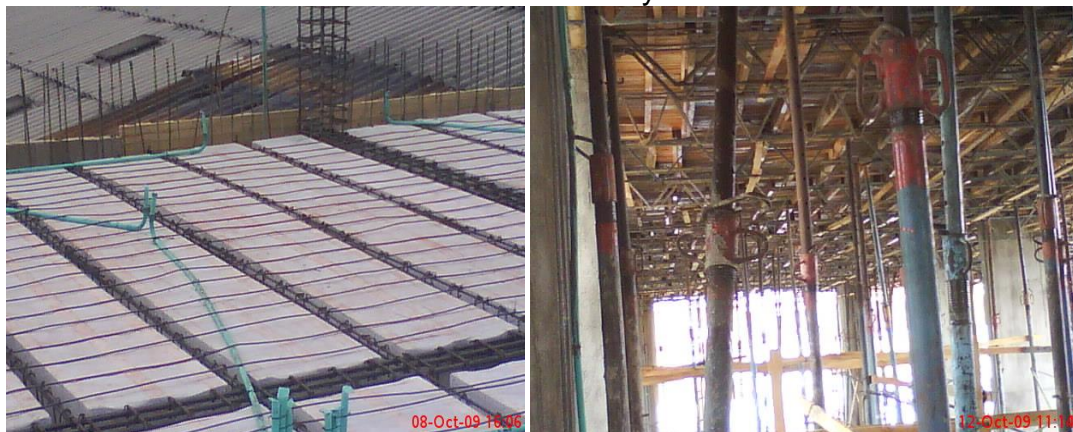
Ilustración 20. Casetones y encofrado

En la obra se utiliza madera comercial para la fabricación de formaletas, encofrados y casetones, los cuales además se forran con aligflex. En los encofrados se revisa que no hayan aberturas excesivas entre los tablonces y que los gatos que sostiene a estos por medio de las cerchas estén bien sujetos y apuntalados.

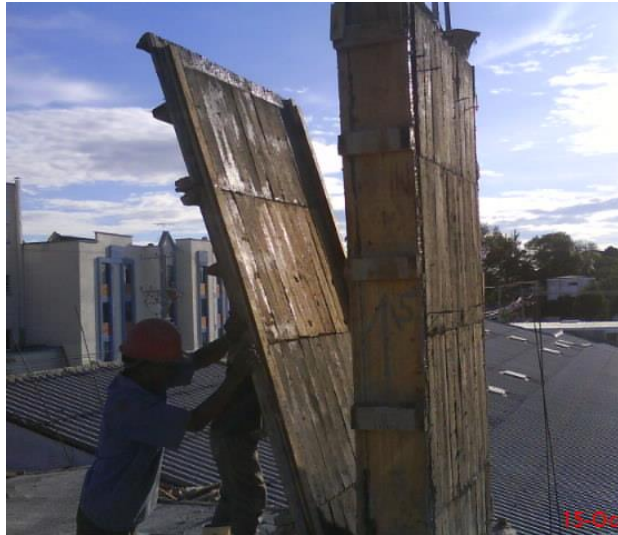
Ilustración 21. Remoción de Formaleta

Se inspecciona que las formaletas y testeros se retiren de tal manera que no afecten la seguridad ni el funcionamiento futuro de la estructura, de igual manera el concreto que se expone al retirar la formaleta debe tener suficiente resistencia para que no se vea afectado por ello.

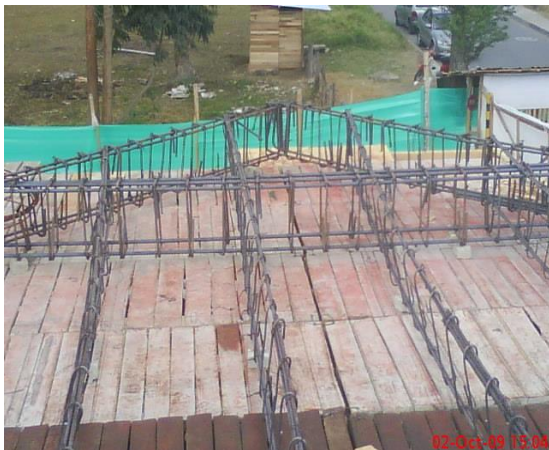
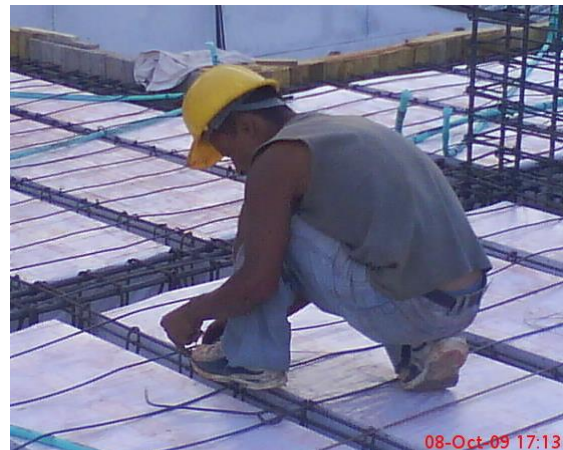
Ilustración 22. Acero de la losa.

En los tres casos se controló diámetros, ubicación, cantidad, separación, recubrimientos, longitudes mínimas de extensión del gancho estándar, traslapos de refuerzo, entre otros, los cuales son especificados en los planos estructurales, lo que no se encuentre en ellos se exige de acuerdo a las Normas Colombianas de diseño y construcción sismo-resistente NSR-98.

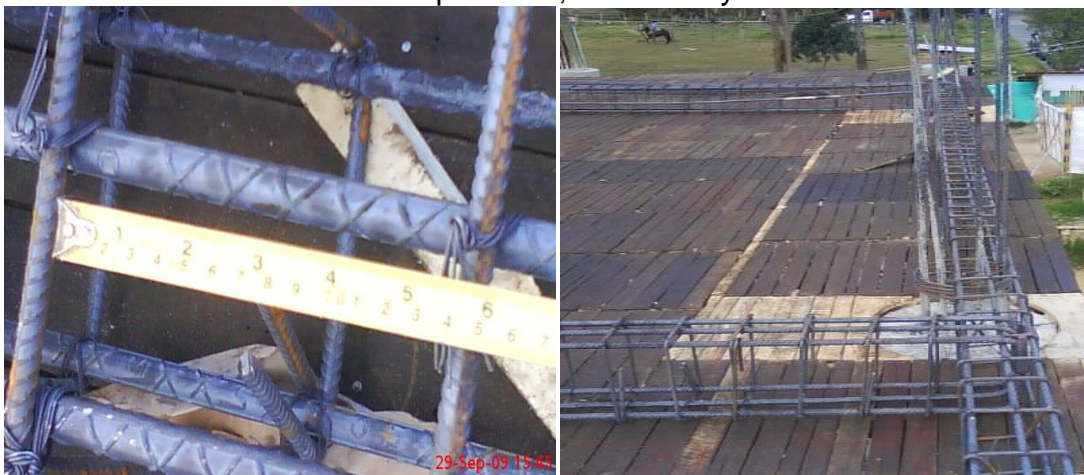
Ilustración 23. Separación, ubicación y cantidad de acero

Se verificó que las barras de refuerzo principal con dobléz de 90° tengan una extensión recta de longitud mínima igual a 4 veces el diámetro de la barra, d_b , y que los estribos de barras N° 5 o menor con dobléz a 135° tengan una extensión mínima igual a $6 d_b$ ³⁸. En la obra el refuerzo principal es de barras N° 4, N° 5, y N° 6, las cuales por lo general tienen una extensión de 30 cm, lo que indica que se cumple en todos los casos con la longitud mínima y para los estribos las barras son de $3/8"$, en los cuales la extensión del gancho es de 16 cm con lo que se cumple el requisito de la norma. Se especifica que en los estribos de columnas y vigas el ángulo de doblaje del gancho sea de 135° , se observó que en varios

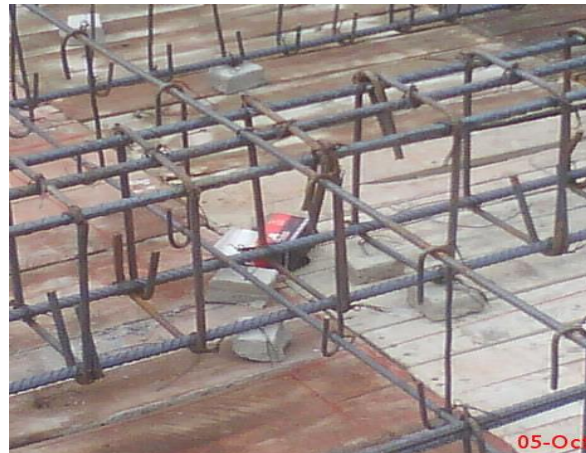
Ilustración 25. Recubrimiento del acero

También se inspecciona que el acero de refuerzo se coloque y se apoye cuidadosamente de acuerdo a las medidas indicadas en los planos y las tolerancias que se indican en la Tabla 5; además, que se asegure adecuadamente para evitar que se mueva al colocar o vibrar el concreto. La variación de la altura útil d o del recubrimiento no debe exceder las tolerancias que se dan en la tabla siguiente³⁹

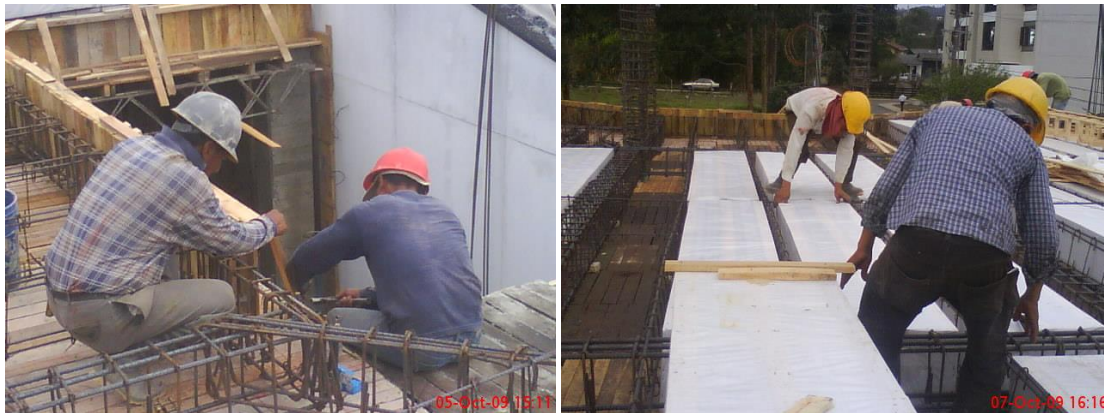
Ilustración 26. Colocación de formaleta lateral y de casetones

Luego se colocó formaletería lateral en toda la losa, la cual debe ofrecer estanqueidad, resistencia, durabilidad, rigidez e indeformabilidad; aquí se controló verticalidad mediante la utilización de un nivel de mano al lado de la formaleta. Posteriormente se colocaron los casetones forrados de aligflex. El ancho de los nervios fue controlado midiendo espaciamento entre casetones y entre casetón – formaleta, dependiendo de su ubicación. Pr ultimo, antes de fundir la losa y vigas se coloca el acero de retracción y temperatura encima de los casetones.

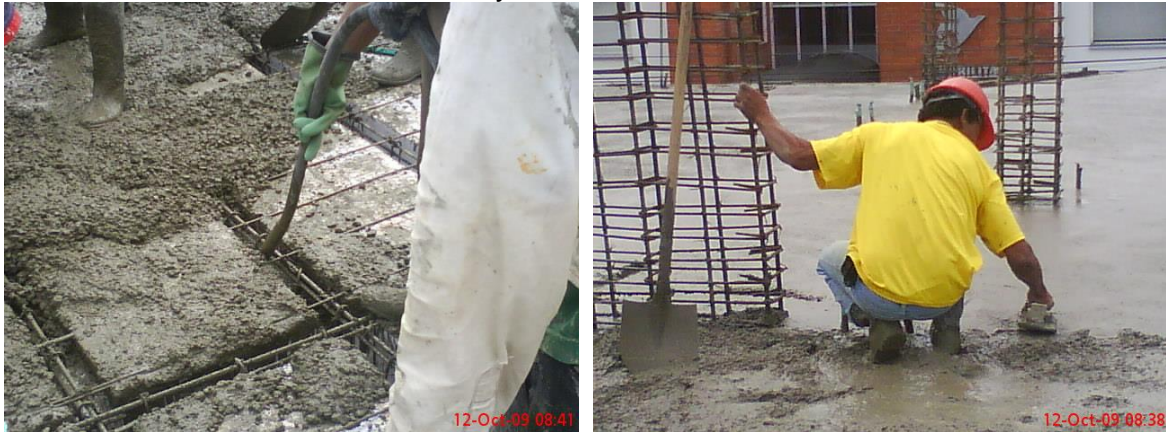
Ilustración 27. Vibrado y terminado del concreto en la losa

La fundición de la losa, como ya se dijo antes se hace con concreto premezclado, el cual es impulsado al segundo piso por medio de una bomba y la tubería de impulsión y colocación. El concreto regado es colocado en puntos específicos por los obreros con la ayuda de palas y posteriormente se vibra uniformemente y se le da el acabado con codal y llana metálica.

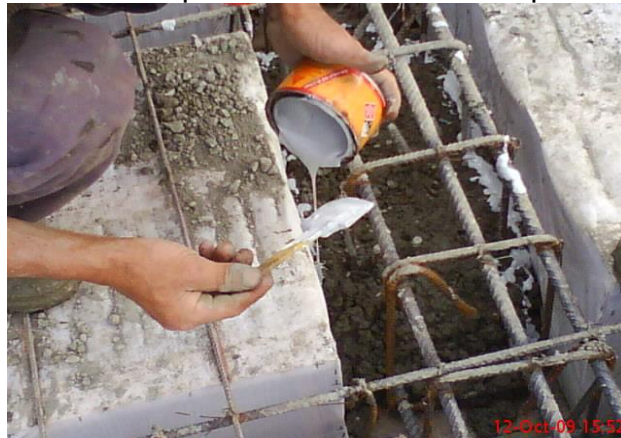
Ilustración 28. Imprimación de sikadur 32 primer

Prácticamente se fundió desde el eje 6 en adelante sin la utilización de la tubería de conducción del concreto ya que en la bomba de impulsión se presentaron fallas técnica. Conforme a lo anterior se recurrió a la utilización de un aditivo conocido como sikadur 32 primer, utilizado para adherir concreto fresco al endurecido.

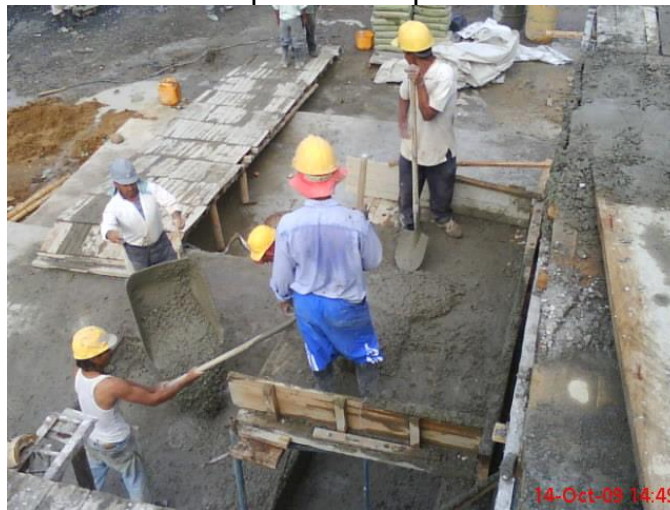
Ilustración 29. Estación provisional para elevar el concreto

Para elevar el concreto se dispuso de estaciones provisionales con andamio y una vez arriba se transportó hasta el sitio de colocación mediante buguis por un sendero provisional de tabloncillo colocado encima de los casetones. Por esta razón

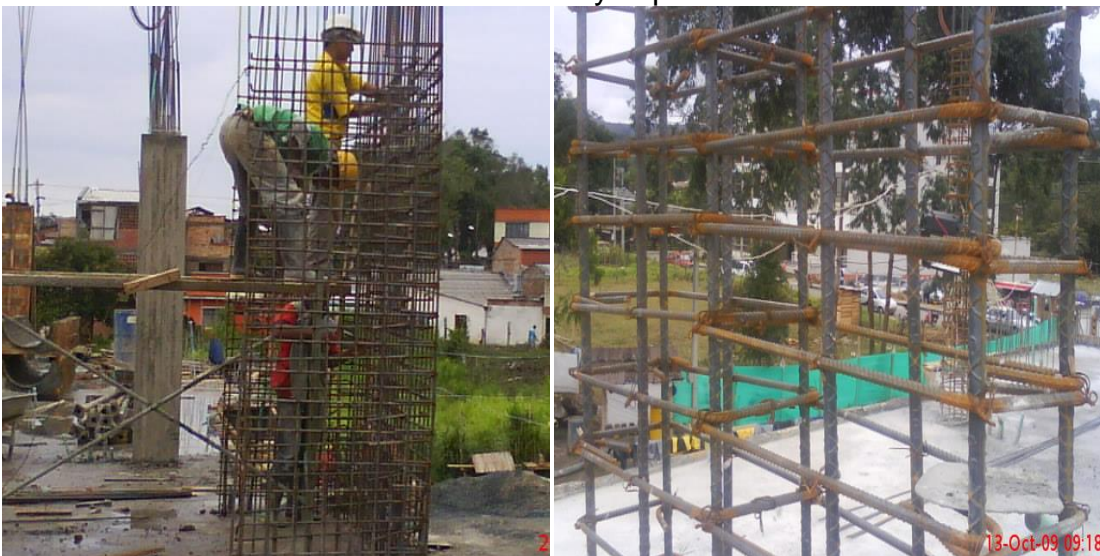
Ilustración 30. Armado del castillo de acero y separación de estribos de columnas

Las columnas se construyeron monólicamente a la losa, se verificó que los ejes de las columnas estuvieran debidamente localizados, se armó el castillo de acero en el cual se controló diámetros, ubicación, cantidad, separación, recubrimientos, longitudes mínimas de extensión del gancho, traslapos de refuerzo, entre otros, los cuales son especificados en los planos estructurales, lo que no se tenga especificado en ellos se exige de acuerdo a las Normas Colombianas de diseño y construcción sismo-resistente NSR-98.

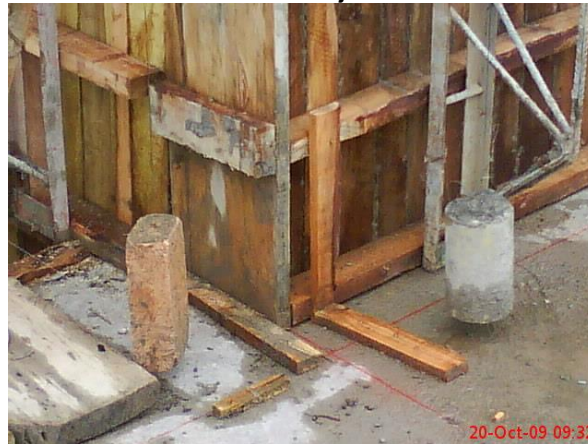
Ilustración 31. Materialización de ejes – localización de columna

El primer chequeo que se realiza a las dimensiones de las columnas es mediante el trazado de ejes sobre el concreto para definir la localización (cimbrado), éstos se materializan con el fin de servir de guía en el momento de colocar la formaleta para que se realice con las dimensiones exactas.

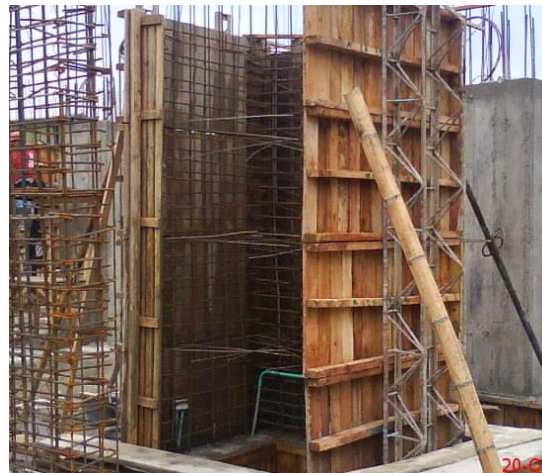
Ilustración 32. Armado de la formaleta

Luego se procede a colocar la formaleta de madera la cual debe ofrecer estanqueidad, indeformabilidad y resistencia; ésta formaleta es impregnada previamente con aceite quemado para no tener problemas en el descimbrado.

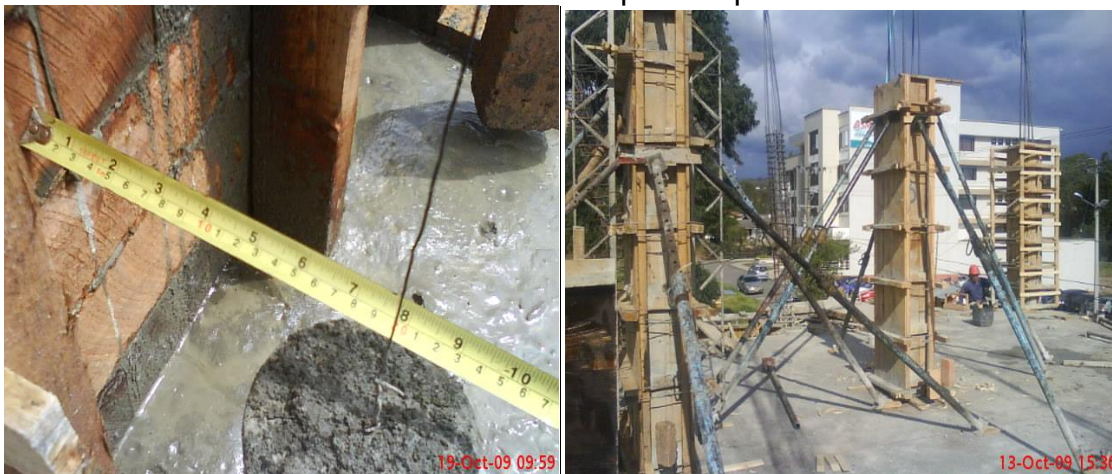
Ilustración 33. Chequeo de plomos

Ya colocada la formaleta y chequeada su estanqueidad siendo asegurada mediante puntales metálicos, se inspecciona su verticalidad, la cual se logra calibrando los gatos a ambos lados y midiendo distancias de plomos a lado y lado de la columna; en la obra se colocó el plomo en la parte superior a una distancia de 20 cm, por lo cual había que chequear en la parte inferior esa misma medida.

Luego se fundió la columna de acuerdo a lo estipulado en el manejo del concreto estructural (Véase 2.4.2.), inmediatamente se realizó otro chequeo a los plomos para de esta manera garantizar verticalidad.

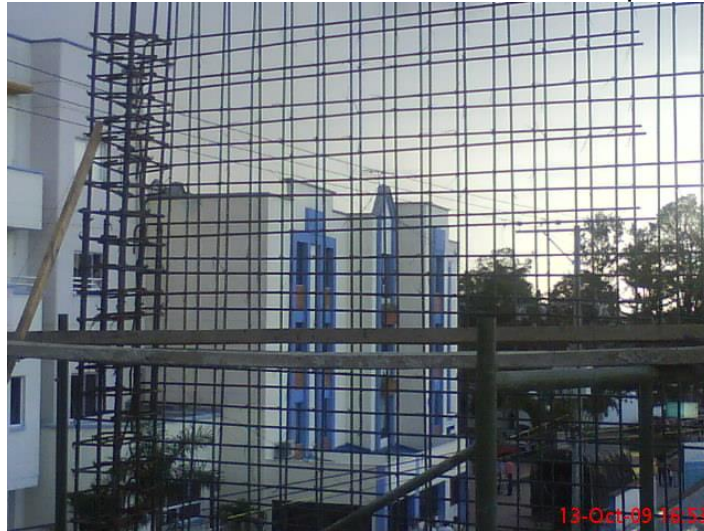
Ilustración 35. Armado del castillo de acero de pantallas

En la obra se construyen pantallas lineales sobre el eje A y entre los ejes 1 y 3 y 6 y 8 y otras en forma de L, para la construcción del ascensor, tienen una malla compuesta por barras No 4 cada 10 cm c.a.c. Son construidas monolíticamente a la losa de cimentación, se verificó que los ejes estuvieran debidamente localizados, se armó el castillo de acero en el cual se controló diámetros, ubicación, cantidad, separación, recubrimientos, longitudes mínimas de extensión, traslapes de refuerzo, entre otros, los cuales son especificados en los planos estructurales, lo que no se consigne en ellos se exige de acuerdo a las Normas Colombianas de diseño y construcción sismo- resistente NSR-98.

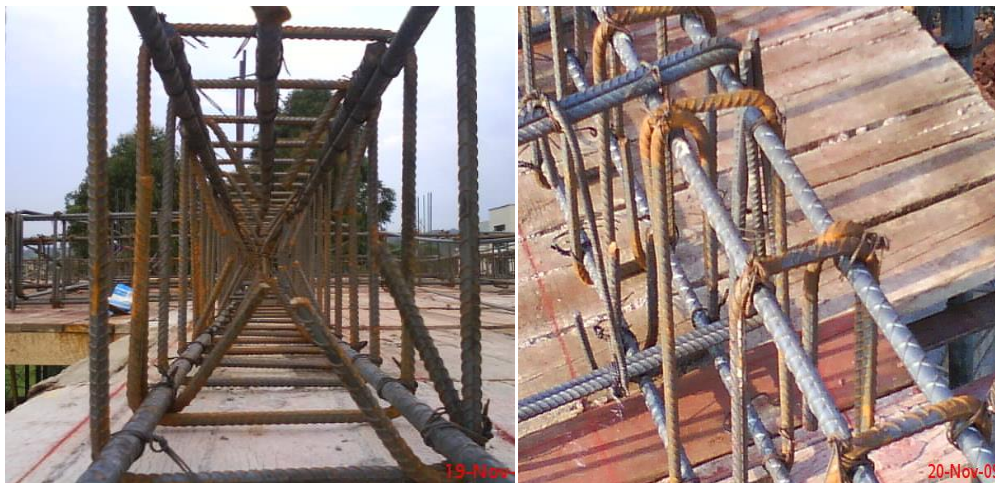
Ilustración 37. Ganchos de Estribos Incorrectos en Vigas

Ganchos: Se observo la posición y la forma del gancho en cada estribo de las vigas, entonces se clasificaron como correcto (ok) y malo (x). ok, significa que el gancho que tiene el estribo presenta correcta conformidad geométrica con lo indicado en el diseño y x, representa fallas en el gancho del estribo como posición (ángulo de doblaje distinto a 135°) y forma (longitud) incorrectas.

El anterior análisis estadístico se dio a conocer a la dirección de obra, quien considero la recomendación y ordenó a los obreros corregir los diferentes errores en la colocación de aceros antes de seguir con la fundición de los elementos estructurales

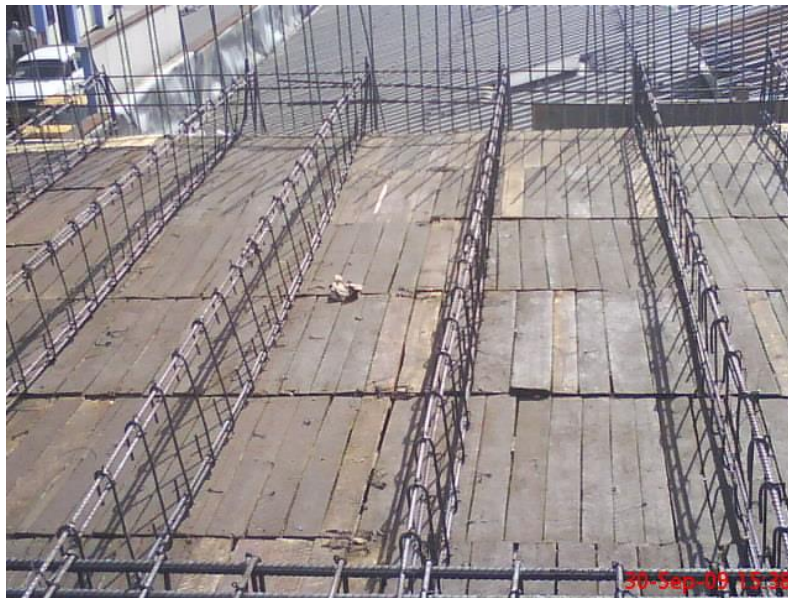
Ilustración 38. Refuerzo en viguetas

Al igual que en las vigas se registraron datos de los parámetros relacionados con la colocación del refuerzo en viguetas, tanto longitudinal como transversal, que en este caso no son estribos sino ganchos, como se ve en la ilustración, y por tal razón no se evaluó la forma y posición del gancho estándar. Además se supervisó el recubrimiento del acero inferior con las panelas de mortero mencionadas.

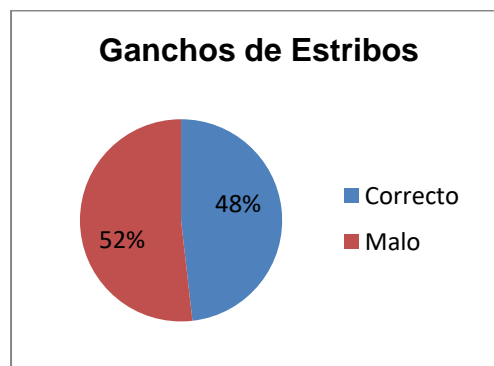
$$\% \text{ Cumplimiento Ganchos} = (44.7 + 51.1 + 44.7 + 25.0 + 55.3 + 65.6 + 69.7 + 44.4 + 57.1 + 27.5 + 52.4 + 48.6 + 50.0 + 52.4 + 55.8 + 24.3 + 50.6) / 17 = 48.2\%$$

Por lo tanto el 48.2% de los ganchos de los estribos en las vigas se encuentran en perfecta posición y presentan forma correcta de acuerdo con lo establecido en la norma.

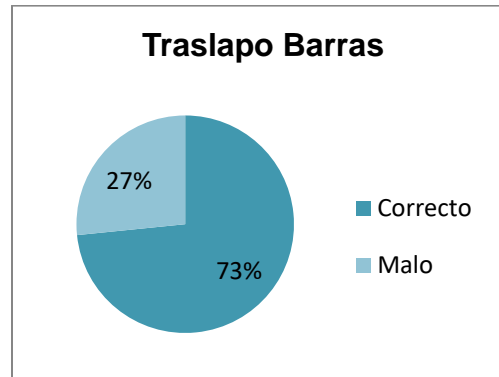
Barras	Planos	NSR-98
#5	73.4%	100%

Por lo tanto, el 73.4% de los traslapes de las barras de las columnas evaluadas cumple con lo indicado en los planos y el 100% de estos cumple con la norma.
