**DETERMINACION DE SITIOS CRITICOS EN ACCIDENTALIDAD PARA EL
TRAMO DE VIA EL BORDO – ROSAS Y PROPUESTAS PARA SU SOLUCION**

TRABAJO DE GRADO PARA OPTAR AL TITULO DE INGENIERIO CIVIL

**UNIVERSIDAD DEL CAUCA
FACULTAD DE INGENIERIA CIVIL
PROGRAMA DE INGENIERIA CIVIL
DEPARTAMENTO DE VIAS Y TRANSPORTE
POPAYÁN
2009**

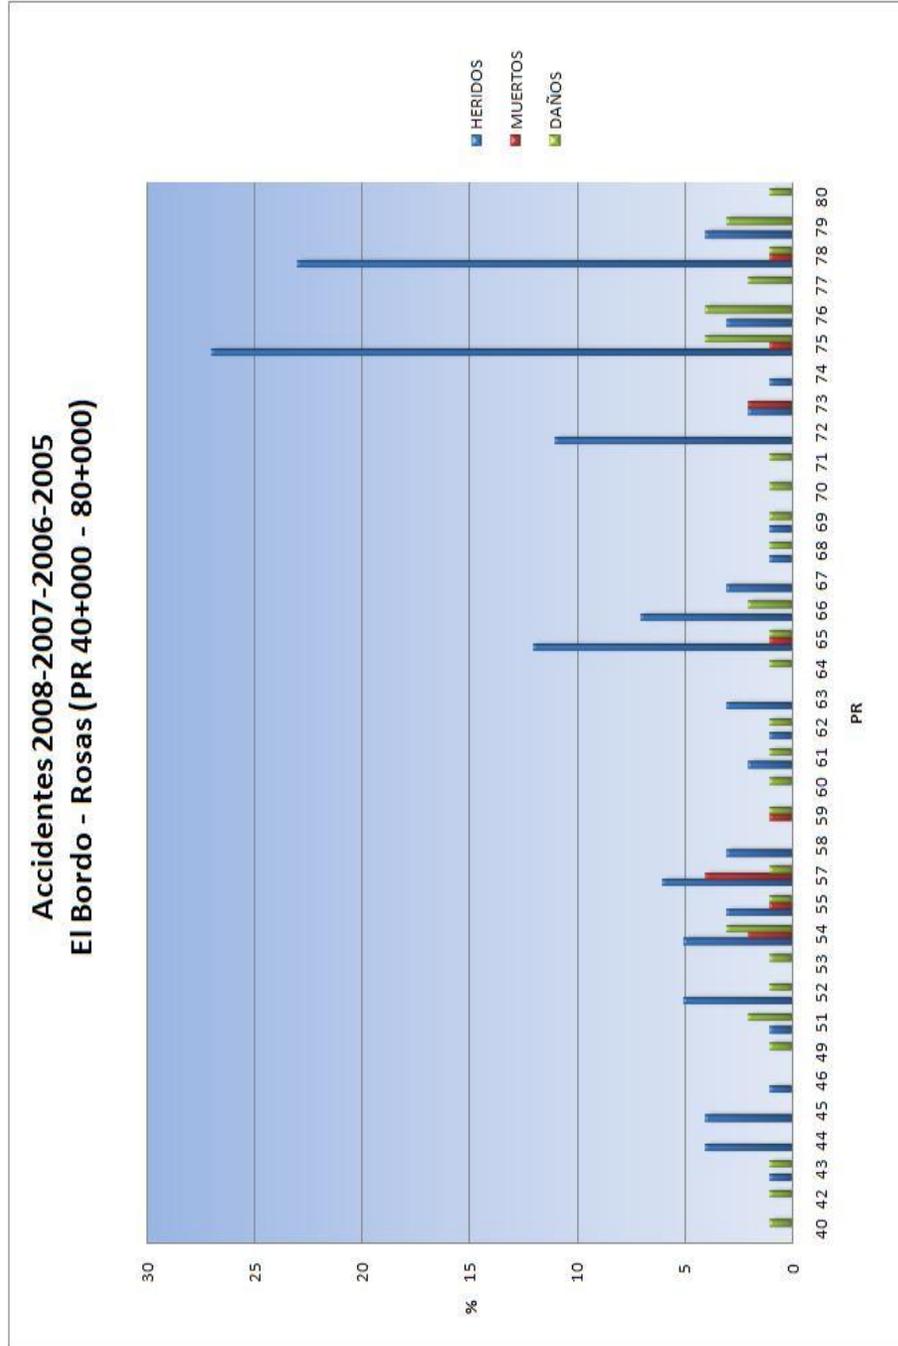
Gráfico 6.13 Fuente propia

Se pueden apreciar de manera previa los sitios críticos de la vía los cuales están definidos por la mayor concentración de accidentes, uno de los cuales se puede observar desde el PR 75 al Pr 76, el cual presenta 20% de los accidentes con heridos 8% de los accidentes con muertos y 10% de los accidentes simples.

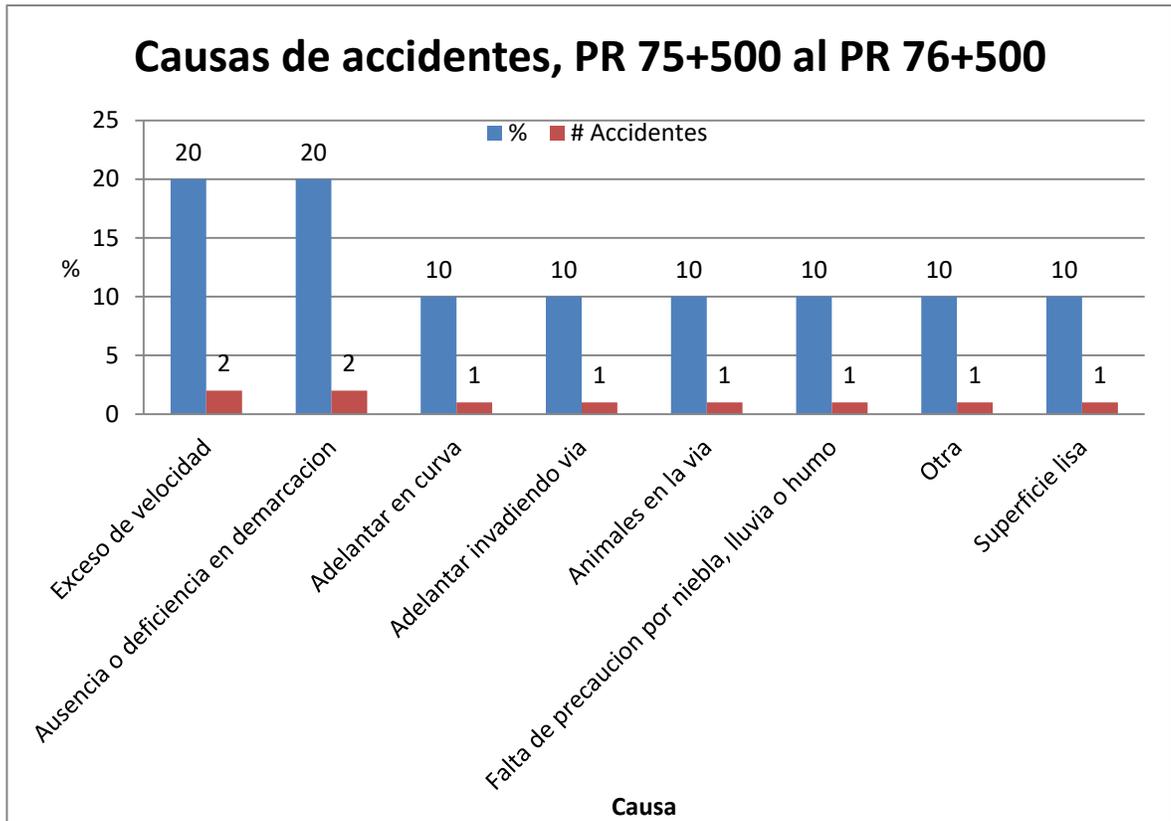
Gráfico 8.1 Causas de accidentes, PR 75+500 al PR 76+500

El exceso de velocidad y la ausencia o deficiencia en demarcación es la causa que presenta en mayor medida, entregando el 40% de los accidentes.

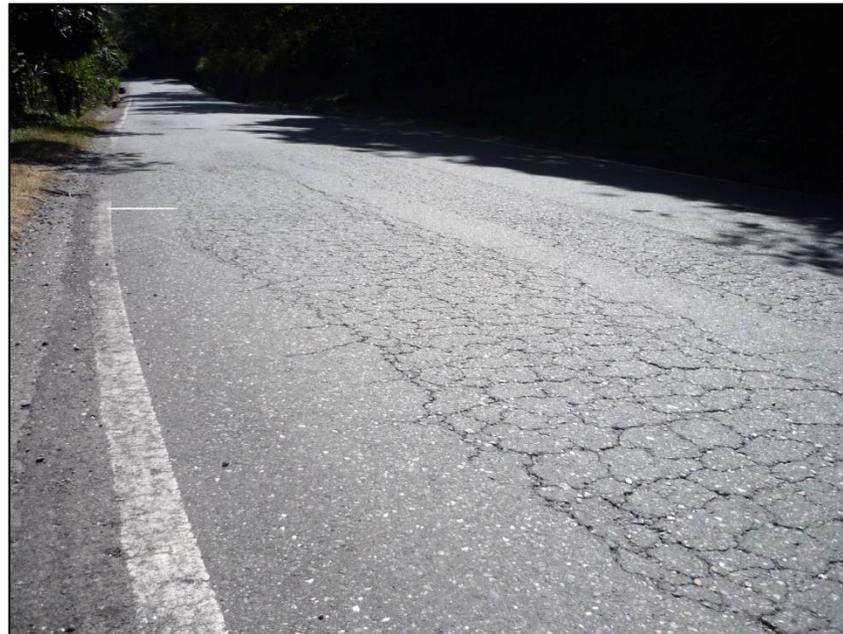
Figura 8.1 Daños en la carpeta asfáltica, piel de cocodrilo PR 76+000

La carpeta asfáltica presenta daños como piel de cocodrilo y huecos, generando problemas al tratar de evitarlos cuando circula un vehículo. En cuanto a la señalización vertical y horizontal es deficiente y no presta el servicio para el que

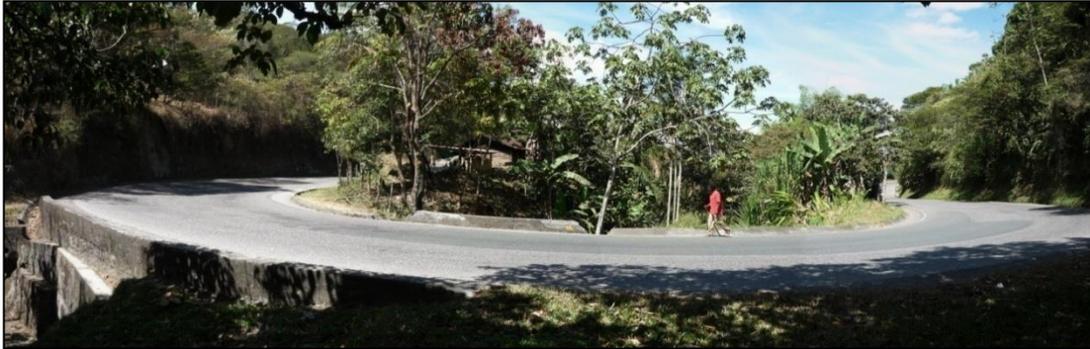
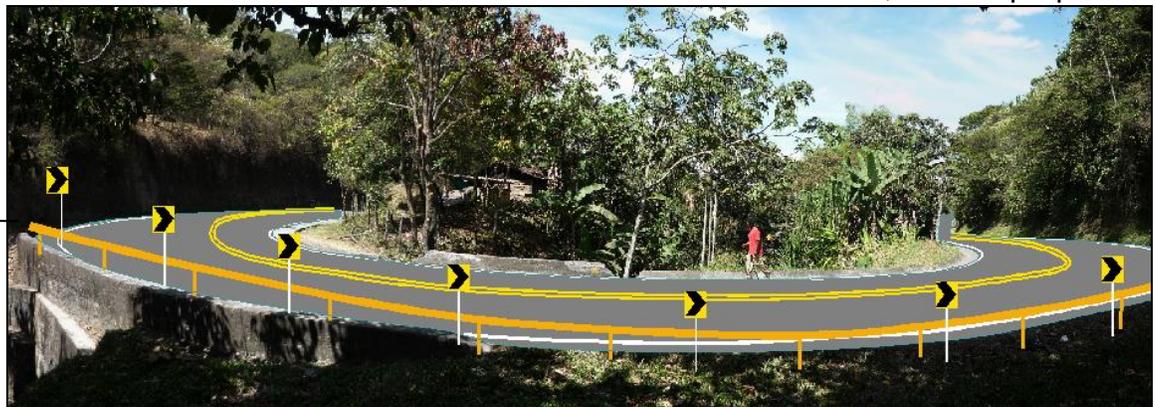
Figura 8.17 PR 75+900

Estado actual, Fuente propia

Recomendación, Fuente propia

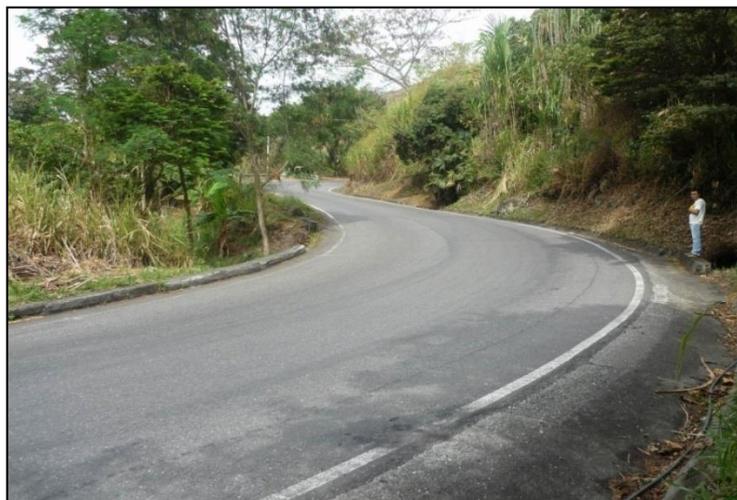
Figura 8.36 Curva peligrosa y deficiente demarcación

La demarcación sobren la capa de rodadura a lo largo de todo el tramo es discontinua, borrosa y sobre todo en los sitios de concentración de accidentes es deficiente.

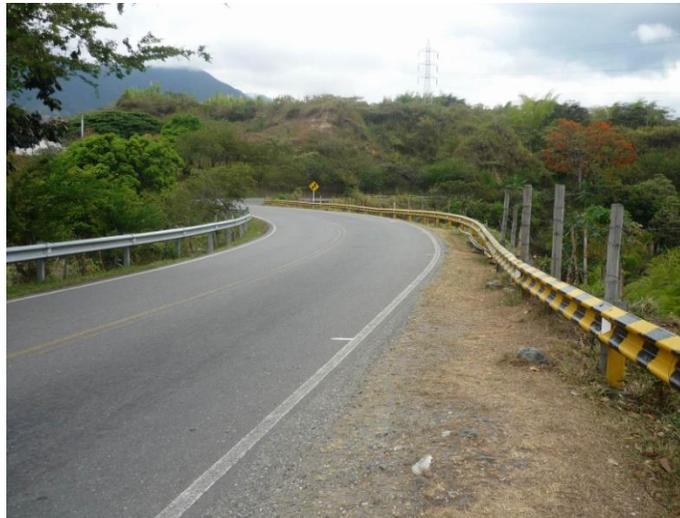
Figura 8.50 Demarcación borrosa y ausencia de delineadores

Este tramo de vía corresponde prácticamente a la entrada de la población de Párraga, la mayor parte de este tramo de vía es plana y presenta solamente cuatro curvas muy pronunciadas la señalización vertical así como la demarcación horizontal sigue siendo una de las mayores deficiencias que se ha observado en esta investigación, se puede corroborar esto en este tramo.

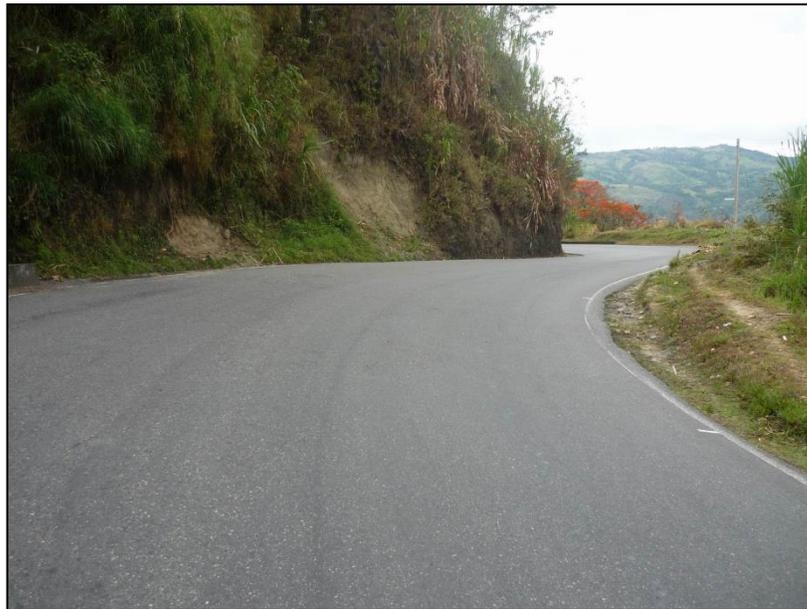
Figura 8.56 Falta de demarcación longitudinal PR 78+800

Para este tramo de vía analizado es posible darse cuenta que la falta de demarcación longitudinal y la señalización siguen siendo las causas que generan accidentalidad este caso se puede observar claramente en el PR 78+600, además de estos problemas se encontró una falla geológica que afecta un sector en donde está totalmente destruida la carpeta asfáltica.

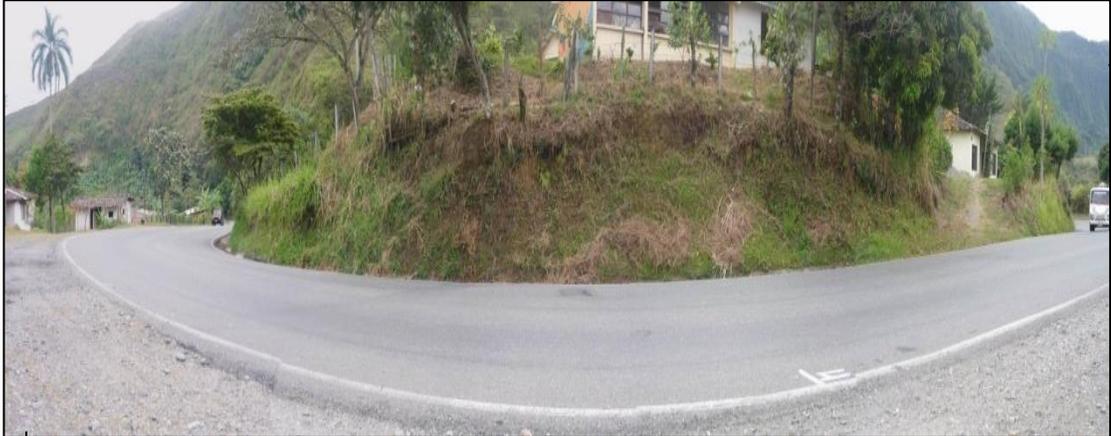
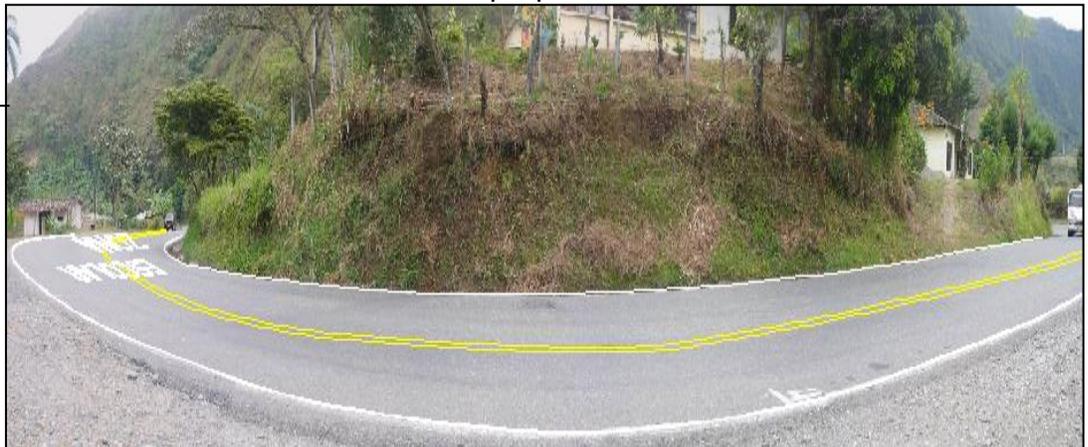
Figura 8.63 PR 79+400

Estado actual, Fuente propia

Recomendación, Fuente propia
