AUXILIAR DE INTERVENTORÍA PROYECTO EDIFICIO PARA LA FACULTAD DE CIENCIAS
CONTABLES, ECONÓMICAS Y ADMINISTRATIVAS DE LA UNIVERSIDAD DEL CAUCA

UNIVERSIDAD DEL CAUCA
FACULTAD DE INGENIERÍA CIVIL
DEPARTAMENTO DE CONSTRUCCIÓN
POPAYÁN
2006

Monografía para optar al título de
Ingeniero Civil

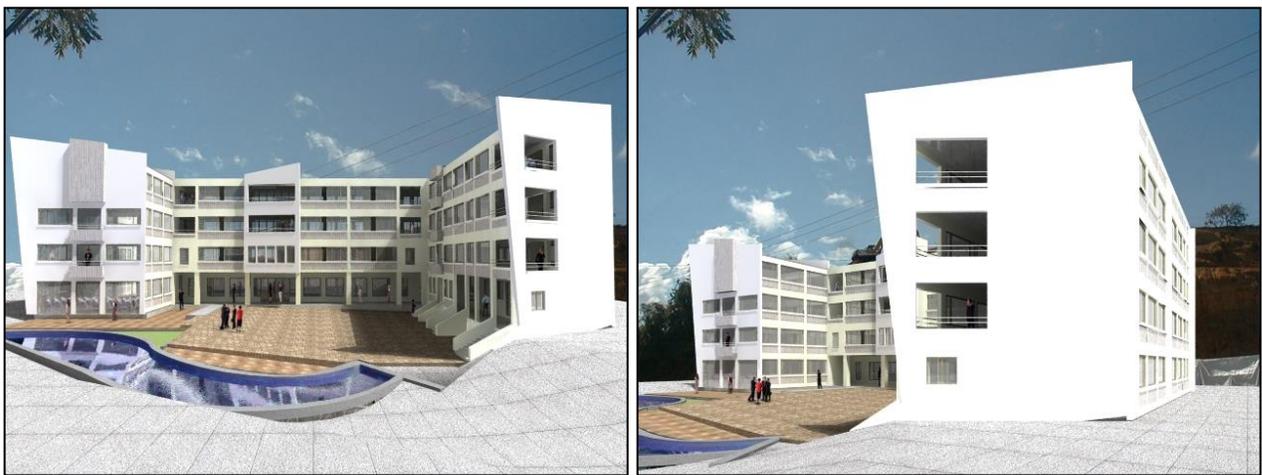
Imagen 1.04 Maqueta digital del proyecto arquitectónico, bloque Administrativo, Software 3D-Max.

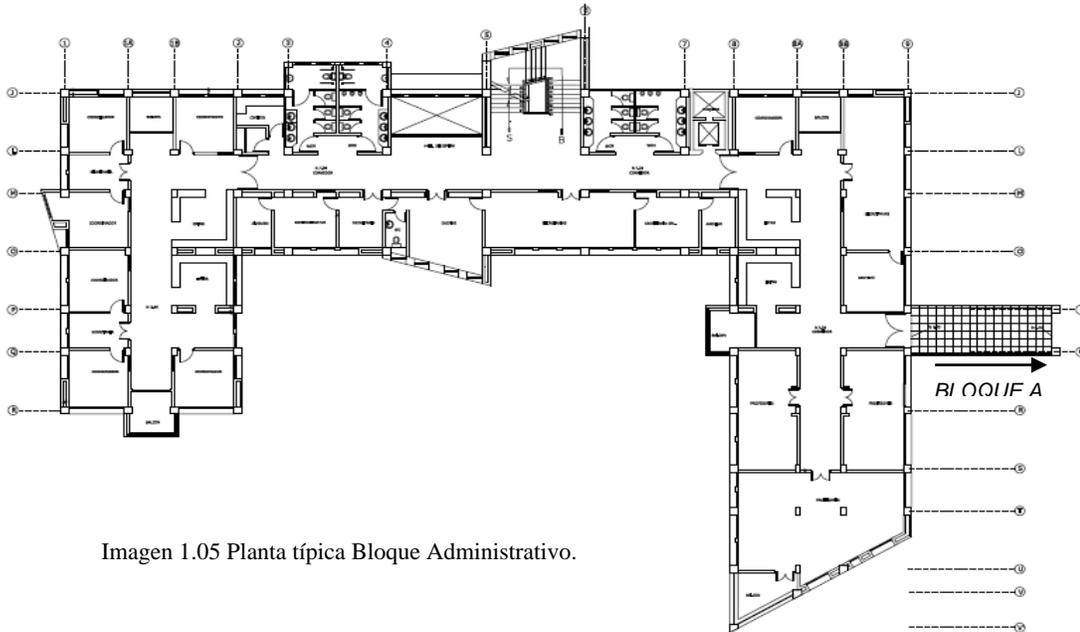
Imagen 1.05 Planta típica Bloque Administrativo.

- ✓ **Bloque Administrativo (955m² / nivel):** Con distribución para 50 oficinas destinadas a Docentes, administrativos, consultorios empresariales y comités estudiantiles de los programas de la FCCEA, 1 cafetería, 1 auditorio con capacidad para 158 personas, 4 baterías sanitarias en cada nivel y 4 locales comerciales; este edificio además de gradas, cuenta también con un ascensor que permitirá el desplazamiento vertical de personas con movilidad limitada (temporal o permanente) por todos los bloques ya que se encuentran comunicados en todos los niveles mediante puentes (Imagen 1.05).

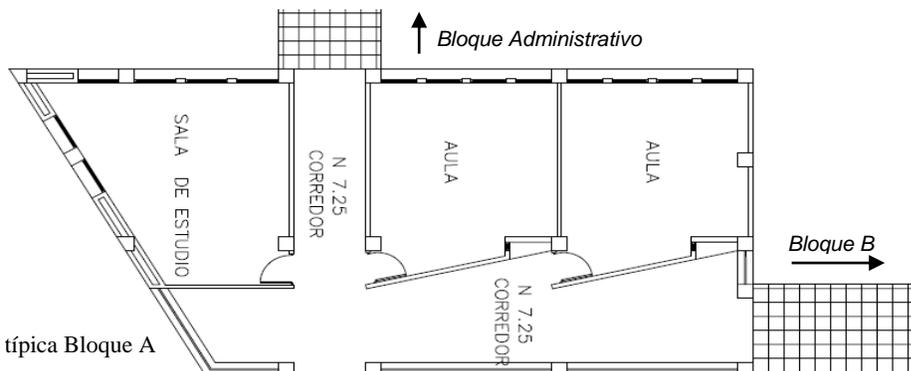
Imagen 1.06 Planta típica Bloque A

- ✓ **Bloque A (210m² / nivel):** Consta de 8 Salas de informática y 4 salas de estudio; es el bloque más pequeño del proyecto y no tiene gradas ni baterías sanitarias razón por la que se comunica en todos los niveles con los bloques Administrativo y B, mediante puentes (Imagen 1.06).

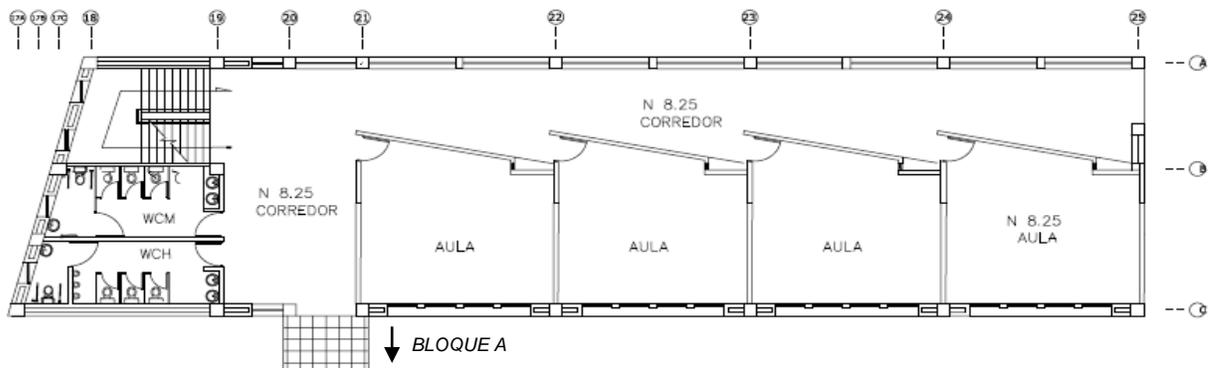
Imagen 1.07 plano con Planta típica Bloque B

- ✓ **Bloque B (467m² / nivel):** 16 aulas, gradas y 2 baterías sanitarias en cada nivel; se comunica con el bloque A mediante Puentes en todos los niveles (Imagen 1.07)

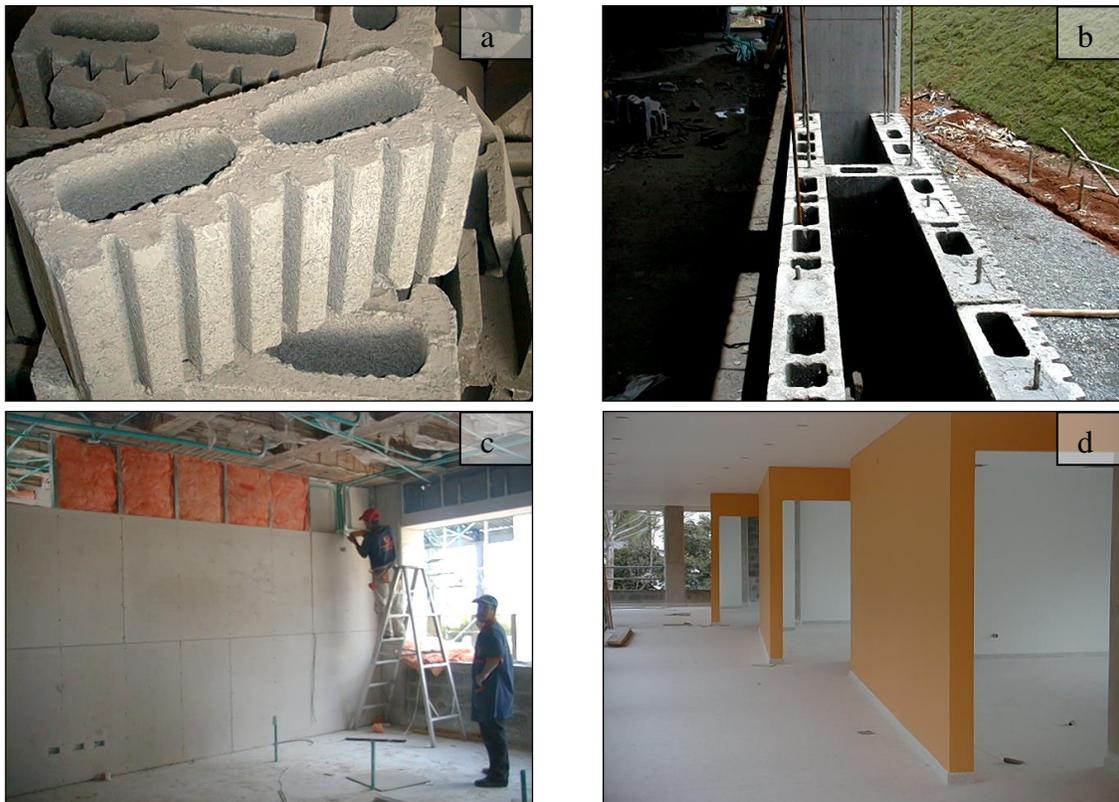
Los tres bloques tienen como sistema de cubierta tejas de asbesto cemento perfil 10 apoyadas sobre correas metálicas en Celosía, muros exteriores y baños en bloque de concreto, divisiones interiores y cielorrasos en sistema liviano en seco (Drywall) y carpintería de aluminio para puertas y ventanas.

Imagen 1.08 a) Bloque para muro exterior en concreto, b) Detalle Construcción muro en bloque de concreto, c) Sistema Drywall, d) Muros interiores en Drywall.

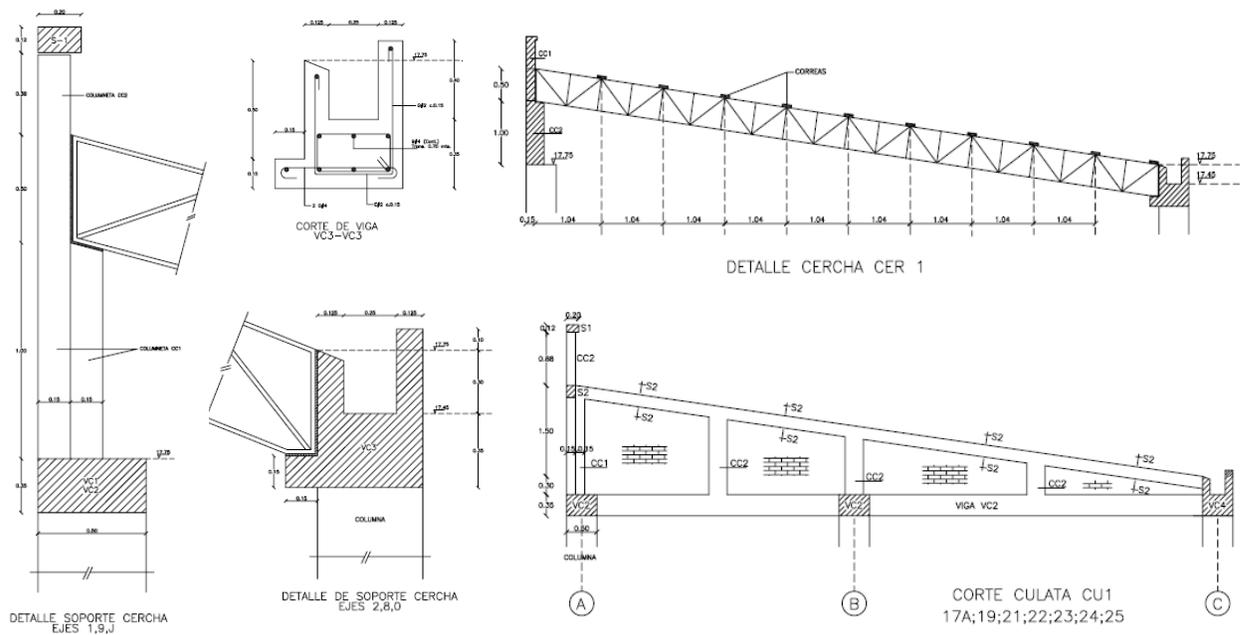
El sistema de soporte de cubierta consiste en una serie de correas en celosía apoyadas sobre Cerchas metálicas en el bloque Administrativo y culatas en mampostería confinada para los bloques A y B. (Figura 1.10)

Imagen 1.10 Detalles sistema de cubierta

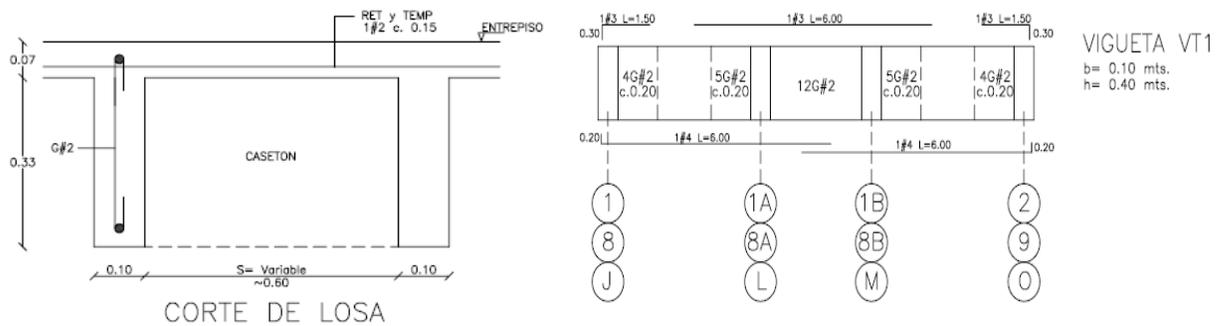
Las losas tienen un peralte total de 0.40m de los cuales 7cm corresponden a la placa de compresión y la altura restante corresponde al de las viguetas que tienen un ancho igual a 10cm como se observa a continuación.

Imagen 1.11 Sección típica sistema de entepiso y detalle del refuerzo vigueta VT1

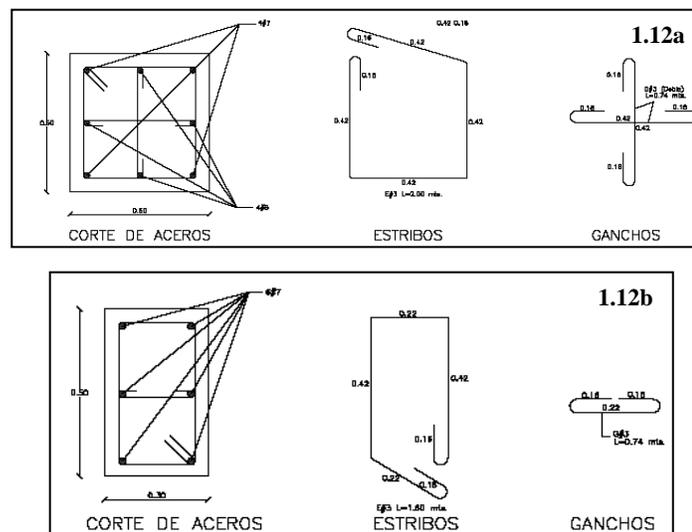
Los pórticos están conformados por vigas y columnas en concreto de $f'_c=21\text{Mpa}$ ($210\text{ kg/cm}^2 = 3000\text{ PSI.}$) y acero de refuerzo de $f_y = 420\text{Mpa}$ (Grado 60) en diámetros que varían desde #3 ($3/8''$) para estribos de vigas, viguetas y columnas hasta #7 ($7/8''$) para refuerzo principal o longitudinal de columnas. En el diseño se encuentran solo 2 tipos de columnas C1 de sección $0.50\text{m} \times 0.50\text{m}$ y C2 de $0.50\text{m} \times 0.30\text{m}$ como se observa en la Imagen 1.12, lo que facilitó el proceso de construcción debido a que solo se requirieron 2 tipos de formaleta para todo el proyecto.

Imagen 1.12 a: Detalle Columna C1 (50x50) b: Columna C2 (50x30)

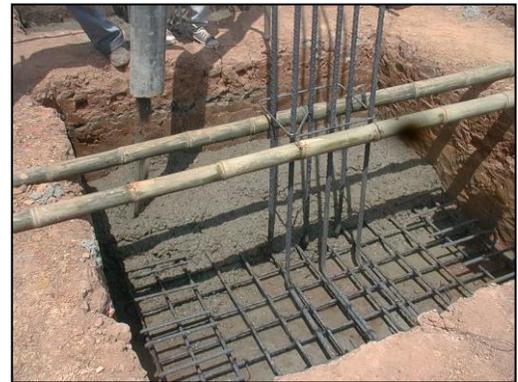
CORTE ZAPATA Z4-Z4

La cimentación es superficial y de acuerdo a lo recomendado por el Geotecnista, son zapatas individuales y cuadradas de dimensiones que van desde $1.5 \times 1.5\text{m}$ hasta $3.5 \times 3.5\text{m}$ y peraltes desde 0.20 hasta 0.30m respectivamente. Las zapatas van amarradas en ambas direcciones mediante vigas de cimentación de $0.5 \times 0.4\text{m}$ y $0.3 \times 0.4\text{m}$ de sección.

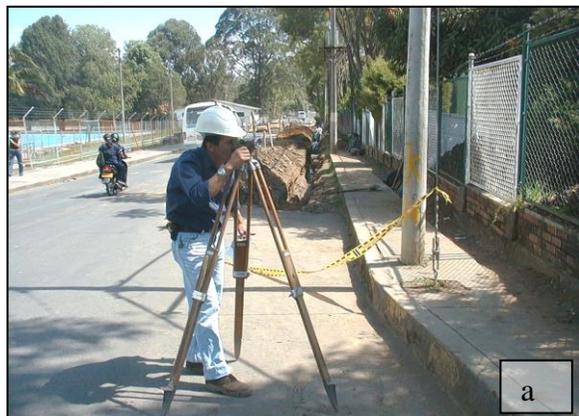
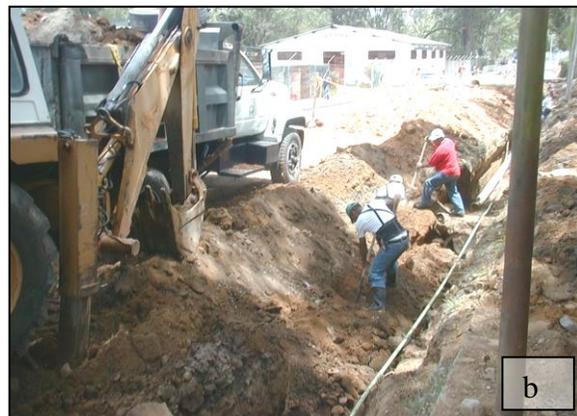
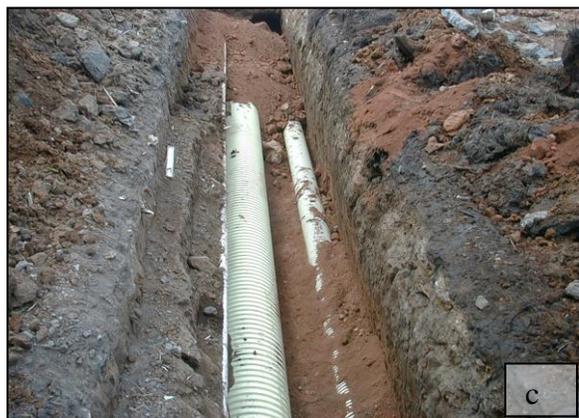
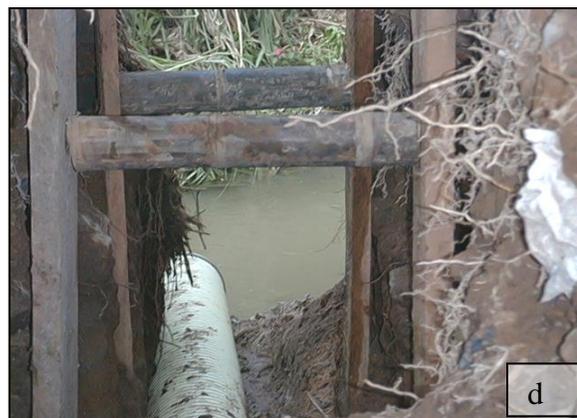
Imagen 1.14 a) Control topográfico, b) Proceso de excavación, c) Colector de aguas lluvias izquierda, colector aguas servidas derecha, d) Descarga del colector de aguas lluvias sobre el río molino.

medio de un colector que será construido para tal fin en la calle 15N y que descargará en el interceptor del Río Molino, en el puente que sobre este río existe en la mencionada calle.

De igual manera se construirá un colector paralelo al anterior que conducirá las aguas lluvias hasta el Río Molino, en donde las descargará mediante el cabezal de entrega que se ha proyectado para tal fin.

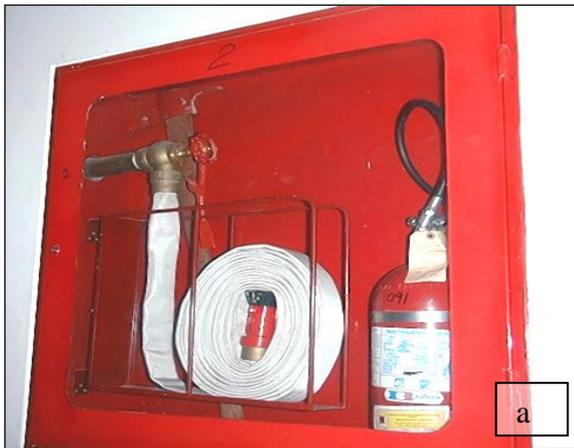
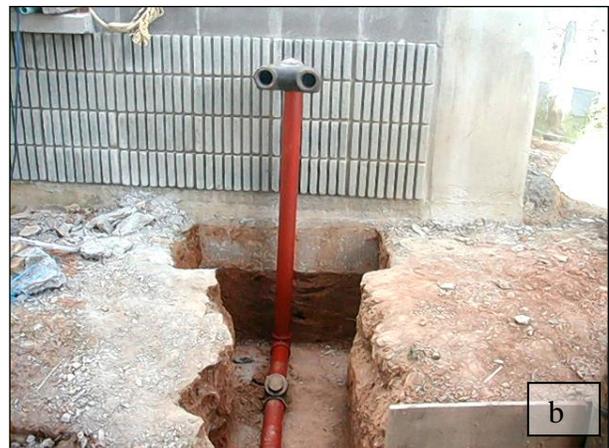
Imagen 1.15 Red contra incendios a) Gabinete tipo III, b) Siamesa

- ✓ Un hidrante de Torre de $\text{Ø} = 3''$ localizado al frente de la fachada del primer bloque que tiene frente hacia la carrera 2ª.
- ✓ Tres Siamesas de concentración con bocas de entrada de $\text{Ø} = 2 \frac{1}{2}''$, una por cada bloque, y
- ✓ Gabinetes tipo III distribuidos así:
 - Primer piso: 5 gabinetes.
 - Segundo, Tercero y Cuarto piso: 4 gabinetes.

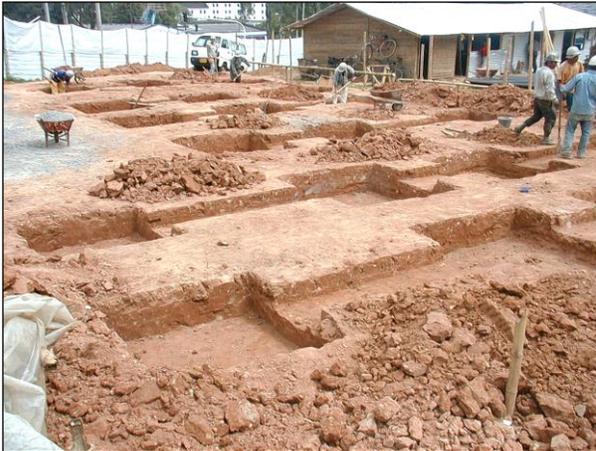
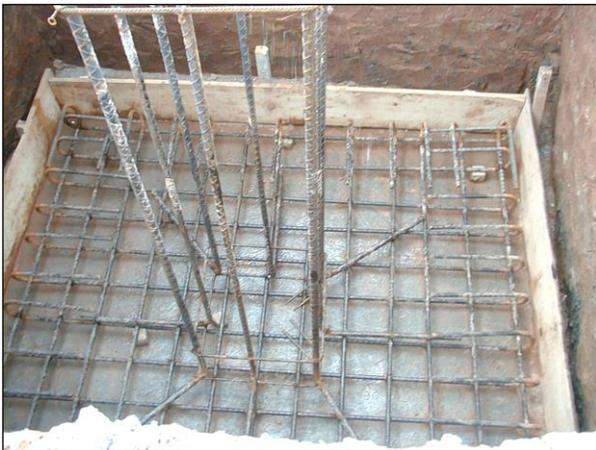
Las excavaciones para la cimentación, fueron realizadas manualmente y según los pliegos de condiciones, serían pagadas por metro cúbico de excavación. Adicionalmente, debido a que el

Imagen 2.01 Proceso de excavación y Tablas ubicadas para disminuir las dimensiones de las excavaciones

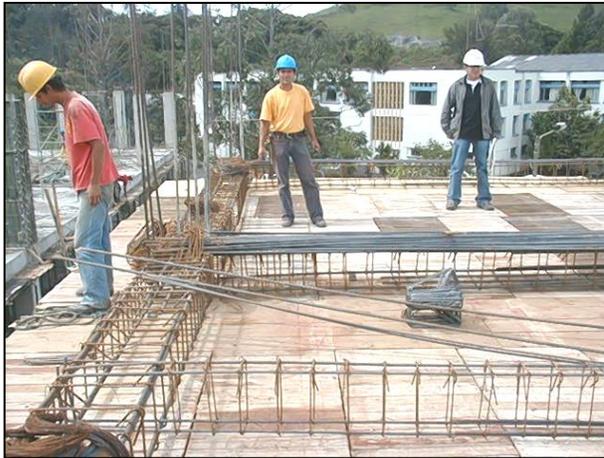
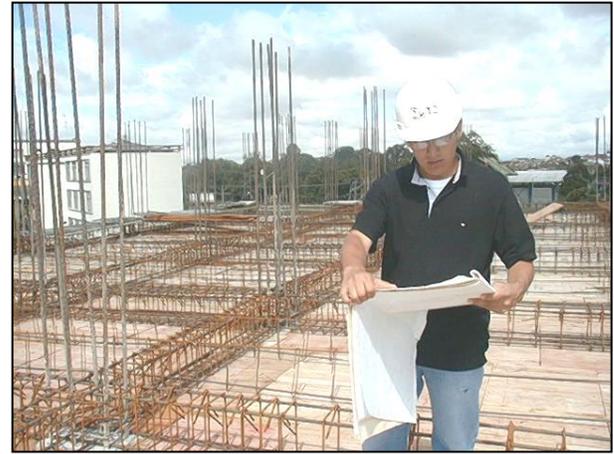
Imagen 2.02 Revisión de dimensiones, ubicación y amarre del acero de refuerzo

Esta tarea consistía en verificar que todo el acero de refuerzo estuviera colocado de acuerdo a los planos, especificaciones y requisitos del proyecto y de la Norma Sismo Resistente (NSR-98) en lo que respecta a ubicación, diámetros, longitudes de las barras, longitudes de traslape del refuerzo longitudinal, separación del refuerzo para cortante (estribos) y recubrimientos del acero así como el correcto amare que garantice que el acero no se moverá en el momento del vaciado del concreto. Esta labor se realizaba cuando se finalizaba el amarre de la totalidad de los

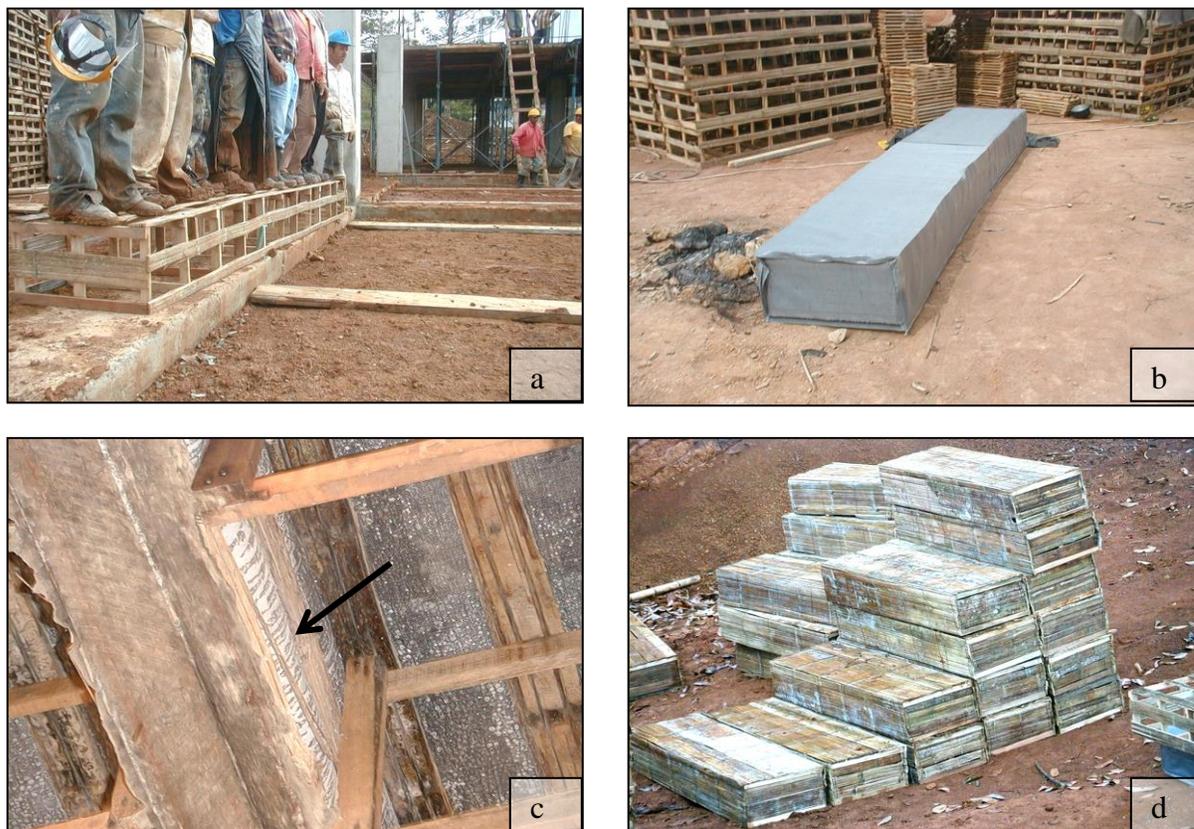
Por otra parte, el material aligerante utilizado para las placas de entrepiso se fabricaba en la obra. Consistía en casetones con marcos de madera separados máximo 30cm los cuales, iban unidos con cintas en esterilla con separaciones de 10cm conformando cajones que posteriormente eran recubiertos con tela sintética. Con este sistema se presentaron inconvenientes de rigidez en los casetones, originados principalmente por la debilidad de los marcos de madera y por la deficiente técnica en la colocación de la tela, hecho que originaba sobre volúmenes de concreto, incremento en los costos y principalmente sobrecargas en las losas; por esta razón, los casetones fueron cambiados a casetones totalmente cubiertos en esterilla y forrados con plástico tipo invernadero con lo cual se obtuvo una estructura mucho mas rígida y se solucionó este inconveniente.

Imagen 2.05 a) Prueba de rigidez del Caseton, b) Caseton recubierto con tela sintética Casetex®, c) Detalle deformación de la tela Casetex®, d) Caseton recubierto de esterilla.

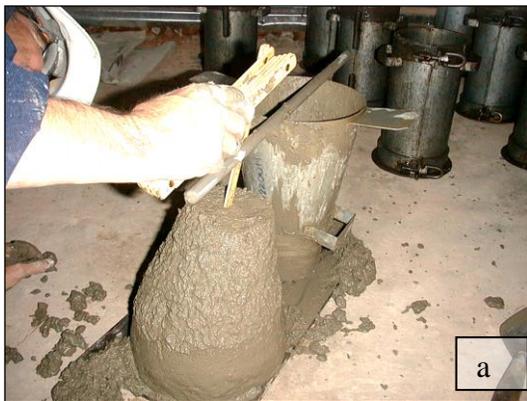
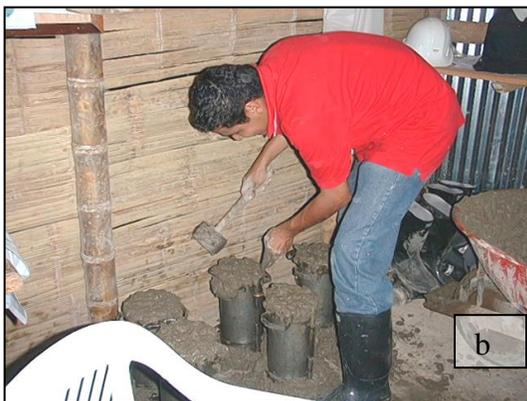
Imagen 2.06 a) Ensayo de asentamiento,
b) Fabricación de cilindros.

Una labor que desarrollaba con mucha frecuencia eran las revisiones que se deben realizar a los concretos certificados cuando llegan a la obra tales como: medida de la consistencia (asentamiento) con el cono de Abrams de acuerdo a la norma NTC 396, toma de muestras y fabricación de probetas o cilindros de concreto para ensayos de resistencia de acuerdo a la norma NSR 98 y a las normas NTC 454 y NTC 550 respectivamente.

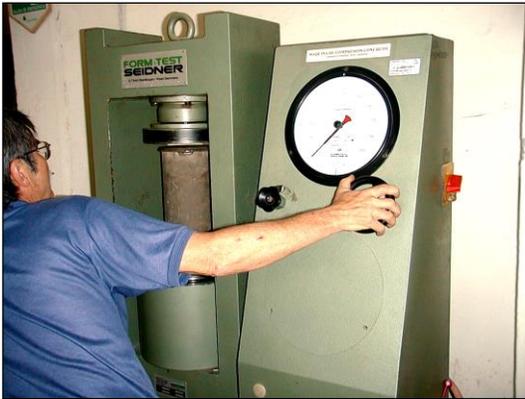
Imagen 2.07 Ensayo de compresión

Durante la construcción, de cada muestra de concreto se tomaron probetas para ser falladas a 7, 14 y 28 días; dos por cada edad.

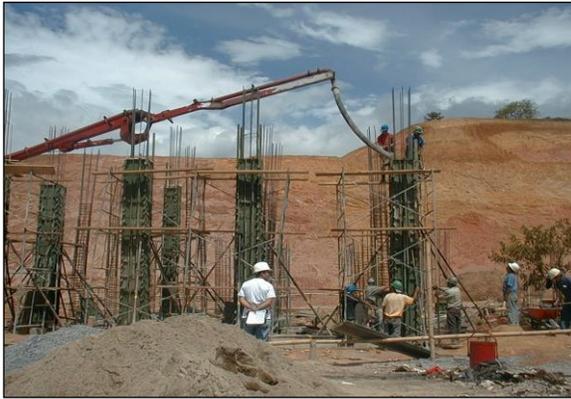
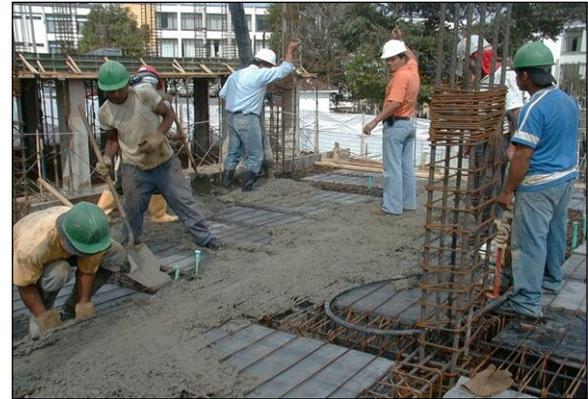
Imagen 2.08 Supervisión en fundición de columnas y placa de entrepiso bloque Administrativo.

Esta supervisión, consistió en verificar la correcta ejecución de los pasos que conforman el proceso de colocación y curado del concreto tales como: vibrado, niveles y aplomos de columnas. Revisiones que se realizan algunas durante y otras una vez finalizada la colocación del concreto; también se verifica la aplicación del agente curador que en este caso era una parafina líquida conocida comercialmente como Curaseal® fabricado por Toxement. Se aplica, en el momento en que el agua libre sobre la superficie ha desaparecido y esta ha perdido su brillo.

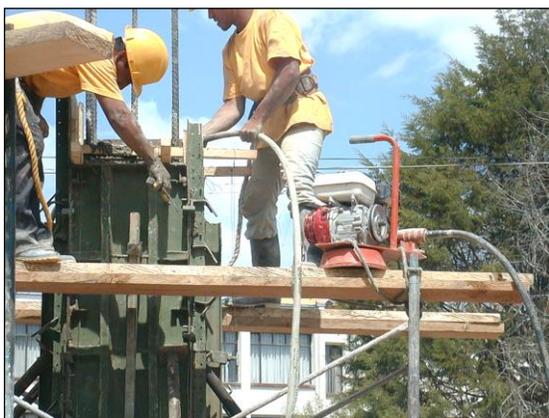
Imagen 2.09 Operaciones de vibrado y aplomo de columnas

La revisión de aplomos en las columnas se realizó mediante el uso de plomadas fabricadas en la obra las cuales son sostenidas mediante un nylon sujetado a una varilla o madero que sobresale en la parte superior de la formaleta de la columna. Esta revisión consiste en verificar que la

lectura realizada con una cinta métrica en la parte superior coincida con la medida en la parte inferior de la columna con una tolerancia de +/- 5mm. Es conveniente usar como mínimo 2 plomadas por cara en 2 lados consecutivos del elemento con el fin de detectar posibles torsiones en la columna cuando se usa formaleta metálica industrial en buen estado; en caso de usar formaleta fabricada en obra es recomendable verificar los 4 lados del elemento.

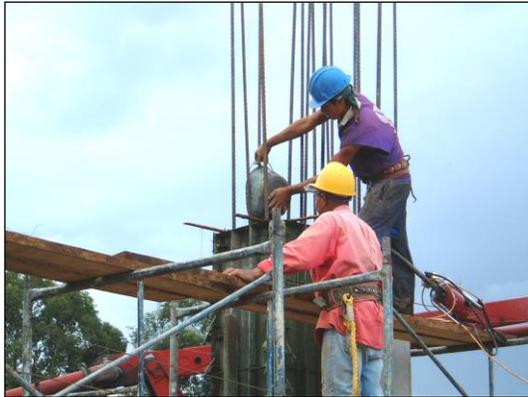
Imagen 2.10 .Vertido de mortero 1:1 previo al vaciado de una columna

una cantidad de agua suficiente en especial cuando se usa formaleta de madera o cualquier otro material absorbente; adicional a esto, para el caso de columnas, muros pantallas y demás elementos con congestión de acero, se debe vaciar una cantidad adecuada de mortero 1:1 con el fin de que sature de mezcla la armadura y la formaleta. Si no se realiza esta operación, al realizar el vaciado, el mortero que constituye el concreto se quedara adherido a estos elementos mientras desciende, llegando al fondo solo

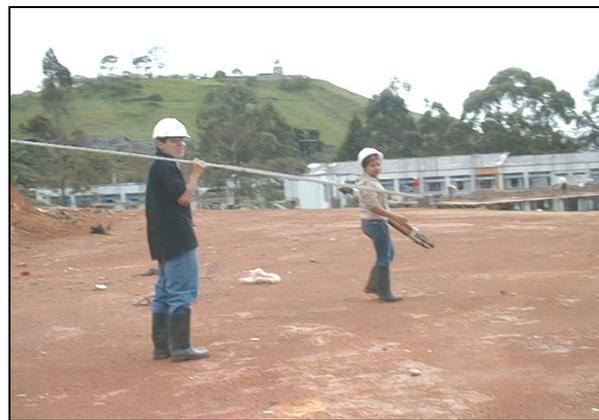
Imagen 2.12 Control topográfico y toma de topografía en la base del talud.

Se realizaron controles topográficos durante la ejecución del proyecto con el fin de verificar principalmente los niveles de cada uno de los elementos estructurales. También se realizó una toma de topografía en la base de los taludes destinada al diseño de los sistemas de recolección y evacuación de agua lluvia (cunetas), con el fin de prevenir la erosión de los taludes.

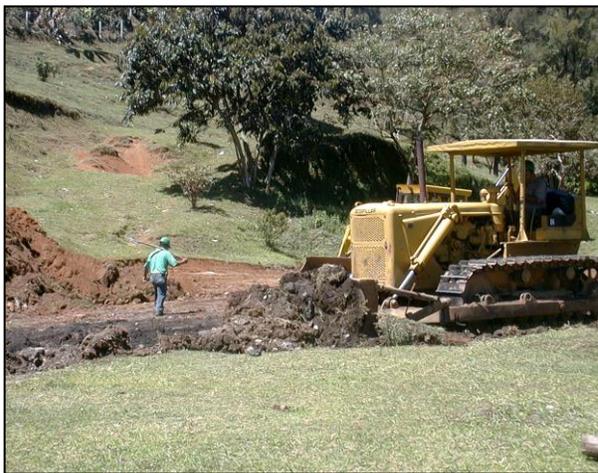
Imagen 3.01: Descapote usando Buldózer CAT-D6

El descapote fue realizado mediante la utilización de equipo pesado; un buldózer Caterpillar D6 realizó el corte del material (capa vegetal, suelo orgánico y escombros principalmente), una retroexcavadora y varias volquetas fueron las encargadas de realizar el cargue y retiro del

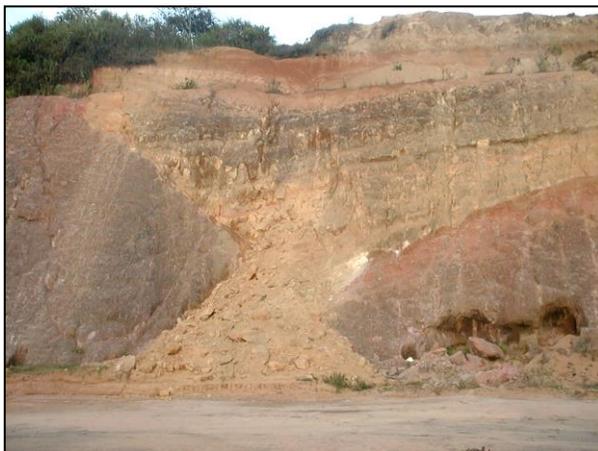
Debido a la proximidad con la que quedarían los nuevos edificios, al talud existente, el cual se encontraba con una inclinación aproximada de 60° , era necesario asegurar su estabilidad para proteger los edificios contra posibles deslizamientos, para esto el geotecnista del proyecto realizó las siguientes recomendaciones: retrasar la pata del talud por lo menos 7 metros, construir una terraza de 4 metros de ancho en la parte media y reducir la inclinación del talud a 45° .

Imagen 3.02: Estado inicial del talud, evidencia de inestabilidad.

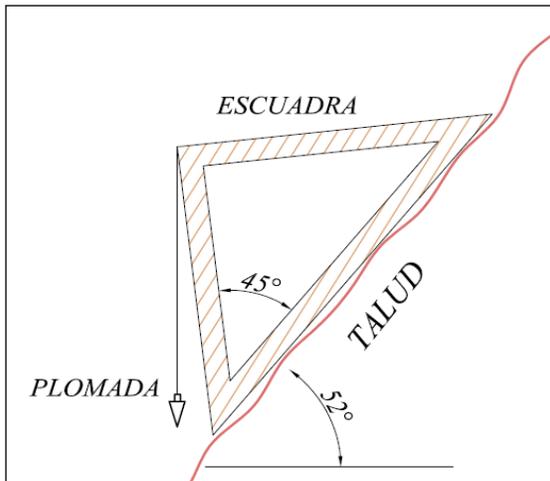
La inclinación desde los taludes se garantizaba mediante el uso de una escuadra como la mostrada en la imagen 3.3, la cual es construida de tal forma que su hipotenusa quede con la

Imagen 3.03: Esquema escuadra usada para verificar la inclinación del talud

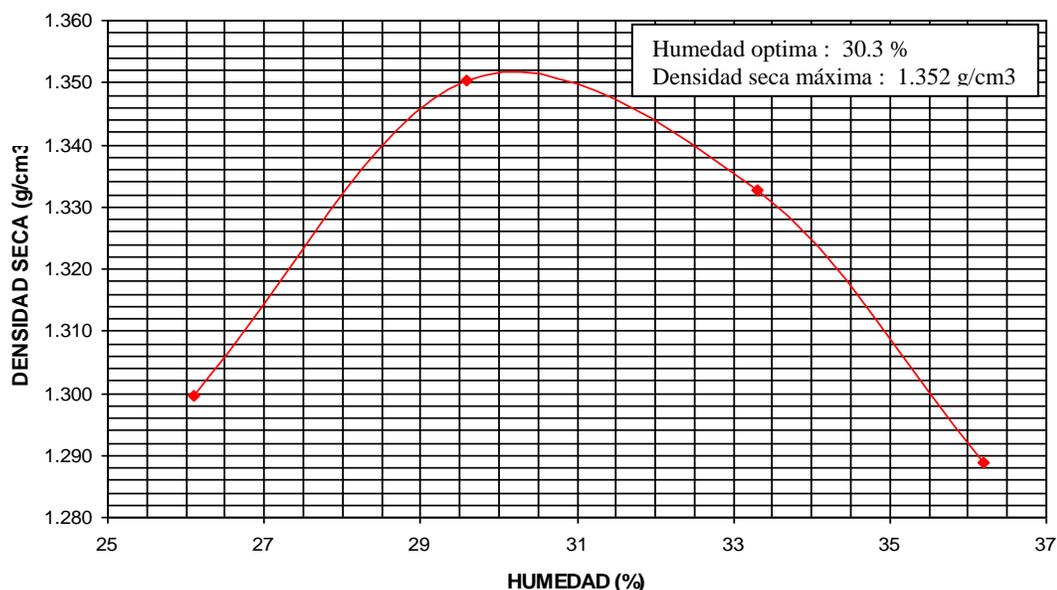
El suelo restante fue usado para la conformación de los rellenos necesarios para lograr las cotas requeridas en los diseños; para esto, se usó una beta de limo color rosado el cual después de algunos ensayos de laboratorio presentó buenas características mecánicas para este fin. Con base en los ensayos, se determinó que se debía compactar hasta el 95% PM (Proctor Modificado) para lo cual se emplearon varios tipos de compactadores entre rodillos lisos y rodillos pata de cabra.

Imagen 3.04 Gráfico ensayo compactación Proctor Modificado, suelo fino color rosado, Fuente: Talud Ingenierías Unicauca.

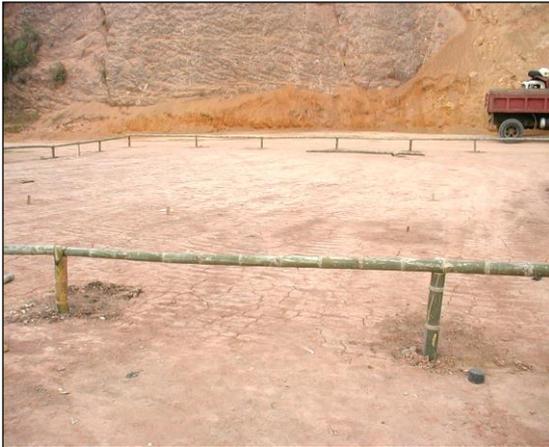
Imagen 3.05: Detalle caballete perimetral en guadua.

En el terreno se materializan estos ejes ubicando en el perímetro de los edificios unos caballetes (marcos en madera o guadua) a los cuales se les clava una puntilla en los puntos por donde pasan dichos alineamientos, el proceso de ubicación es similar al usado para el replanteo de vías en donde a partir de ángulos y distancias medidos en los planos se ubican los puntos que conforman el eje de la vía.

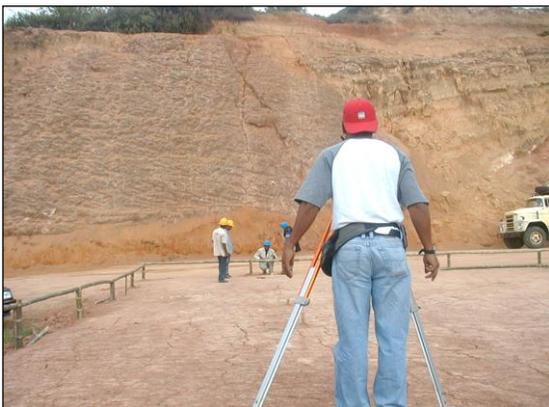
Imagen 3.06: Materialización con puntilla, de un eje principal en un caballete perimetral.

interfieran con las tareas de excavación y construcción de la cimentación. Cada puntilla se marca con el nombre del alineamiento al cual pertenece (1, 2, A, A', K, etc.), de tal forma que al unir con un hilo un par de puntillas marcadas con el mismo nombre, el hilo represente el alineamiento indicado en los planos, y la intersección de un par de hilos, la ubicación del eje de una columna en el caso de que los ejes indicados en los planos coincidan con el centro de la columna.

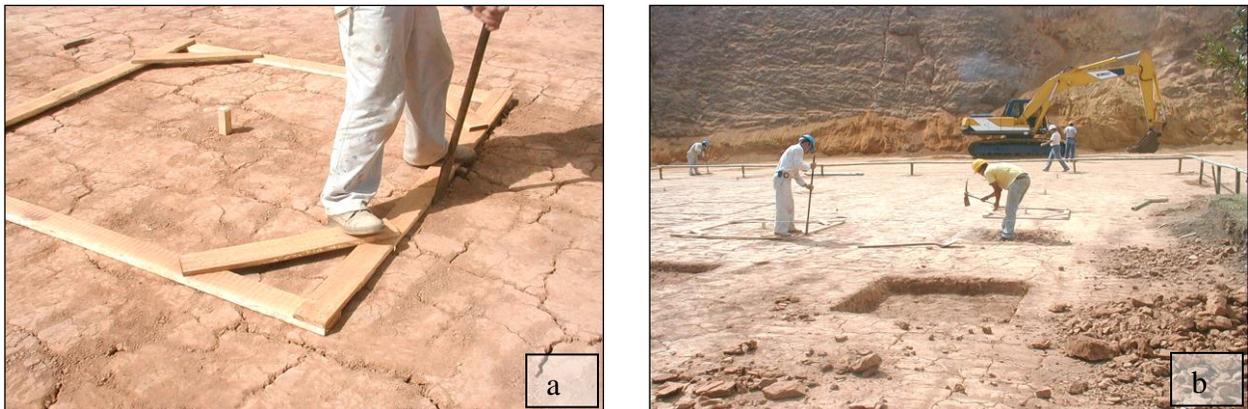
Para la construcción de la cimentación, inicialmente se marcan con una pala hoyadora los sitios a excavar con ayuda de plantillas de madera fabricadas en obra las cuales tienen las dimensiones de la planta de cada zapata. Estas plantillas se ubican en el terreno centrándolas con respecto a los ejes que interceptan la columna que llega a la zapata.

Imagen 3.07 a) Detalle plantilla para demarcación de zapatas, b) Proceso de excavación de zapatas.

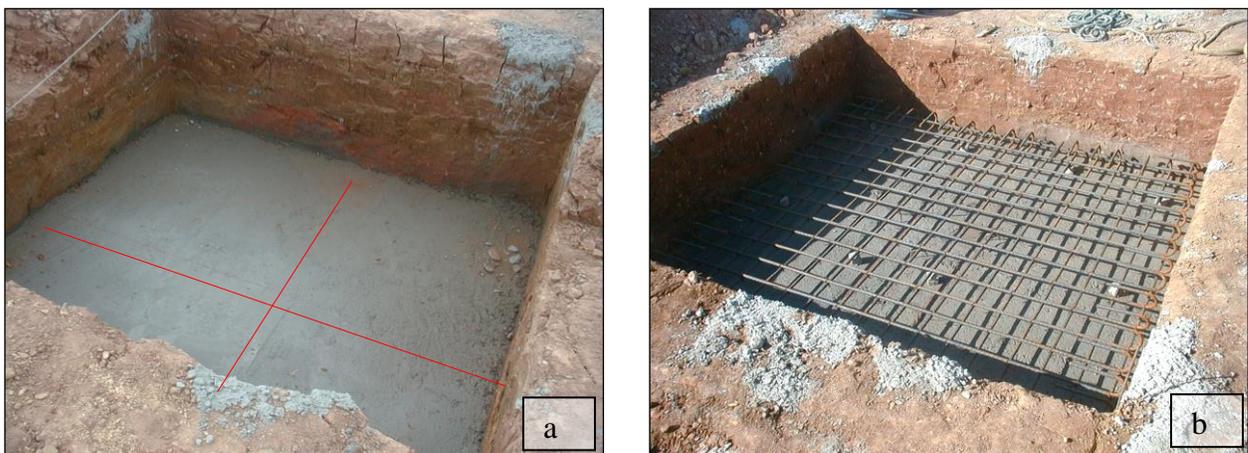
Se realiza la excavación verificando periódicamente la verticalidad de las paredes con la ayuda de una plomada. Una vez alcanzada la profundidad requerida se procede a cubrir y nivelar el fondo de la excavación con una capa de concreto pobre con el fin de disminuir el consumo de concreto, proporcionar una superficie nivelada y limpia para la ubicación del acero, y principalmente para prevenir el amasado o re-moldeo del suelo del fondo de la excavación que generaría una disminución de la capacidad de carga.

Imagen 3.08 a) Detalle zapata con solado de limpieza y materialización de los ejes principales de la columna, b) Parrilla de refuerzo de la zapata, ubicada sobre separadores o "panelitas" de concreto.

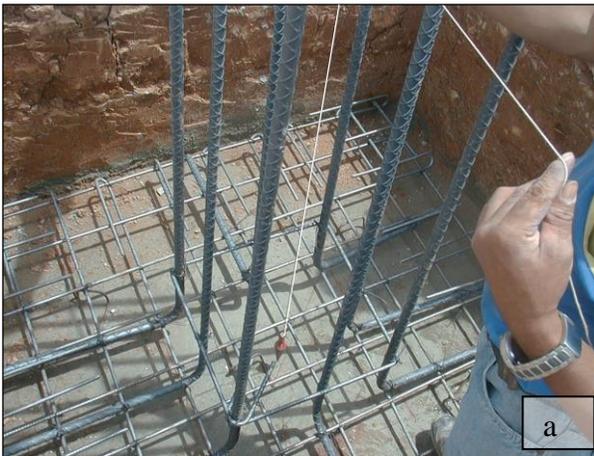
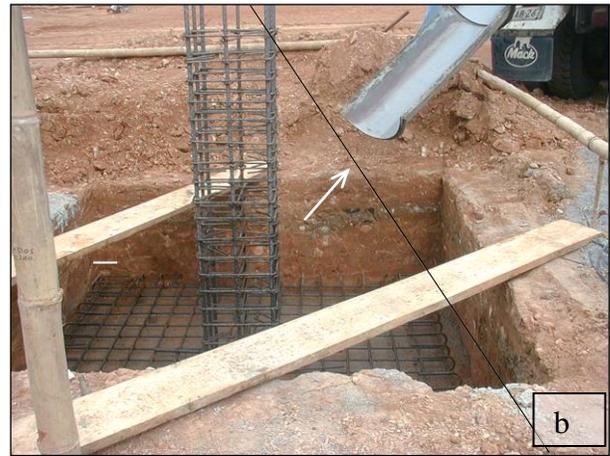
Cuando los solados ya han fraguado se procede a la ubicación del acero de refuerzo de la zapata el cual consiste en una parrilla hecha con varias varillas individuales figuradas de acuerdo a los planos y amarradas en cada intersección de barras con alambre negro #18. Estas parrillas van ubicadas sobre unos cubos (separadores o panelitas) de siete centímetros (7cm) de lado, hechos en concreto de la misma calidad que el de la estructura, que tienen como finalidad proporcionar el recubrimiento requerido del acero, que es muy importante para garantizar la durabilidad y vida útil de la estructura.

Imagen 3.09 a) verificación de la ubicación del refuerzo de columnas respecto a los ejes principales, b) Detalle del refuerzo de arranque de columnas con tensores para asegurar la posición y aplomo.

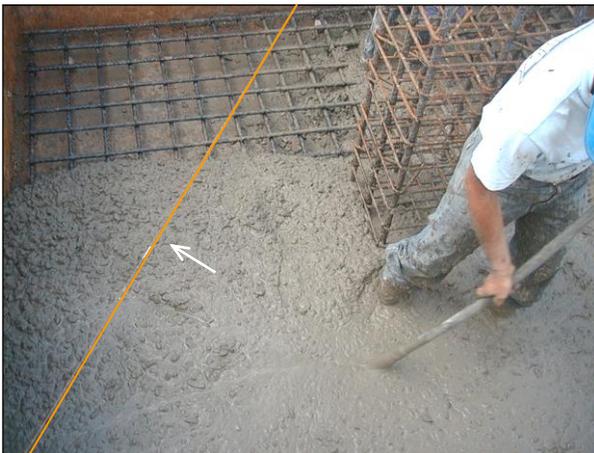
Imagen 3.10 Operaciones de vaciado y vibrado de concreto en una zapata, detalle del tensor para el acero de la columna.

centrado y amarrado sobre el refuerzo de la zapata. Adicionalmente, se ubican algunos estribos con el fin de unir las varillas de refuerzo longitudinal de la columna conformando un castillo o armadura lo suficientemente rígida que posteriormente, se centra y sostiene con ayuda de alambres o tensores amarrados a estacas enterradas en el perímetro de la excavación que impiden o limitan el movimiento de la armadura durante la fundición.

A continuación se procede a vaciar el concreto; para esto, previamente se ubican en las paredes de la excavación marcas que indiquen la altura hasta la cual debe llegar el concreto o se pasan niveles (hilos a una altura determinada) que sirvan de referencia para realizar las mediciones durante el proceso de fundición. Cuando se termina de vaciar y vibrar el concreto un oficial le da el nivel y acabado usando un codal y platacho respectivamente.

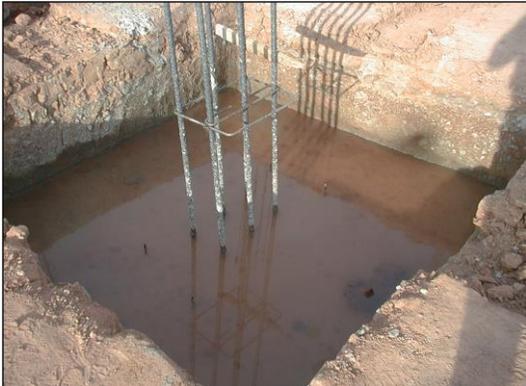
Imagen 3.11 Curado por inmersión de una zapata.

El curado se puede realizar por cualquier método; no resulta económico el uso de productos comerciales como Antisol® de Sika o Curaseal® de Toxement para estos elementos ya que es mucho más barato y sencillo el uso de métodos de curado como inmersión en agua o el uso de cualquier material que retenga humedad como por ejemplo la tierra de la excavación.

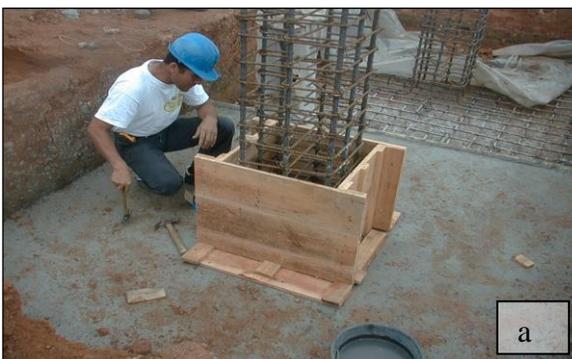
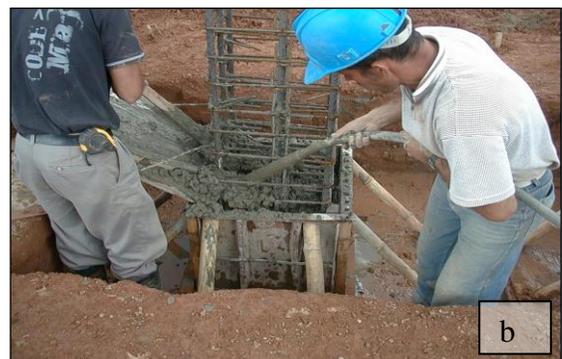
Las vigas de cimentación que amarran todas las zapatas nacen a una altura variable medida desde la zapata razón por la cual primero se debe fundir un pequeño tramo de la columna llamado pedestal el cual se funde uno o dos días después de vaciar la zapata; para esto se usa una formaleta metálica o en madera fabricada en la obra, la cual se ubica y alinea respecto a los ejes y se verifica su plomo con ayuda de un nivel de burbuja o una plomada y posteriormente se posicionan los separadores o panelitas encargados de garantizar el recubrimiento del acero.

Imagen 3.12 a) Formaleta en madera para pedestales, b) Formaleta en acero y proceso de vaciado de concreto en un pedestal.

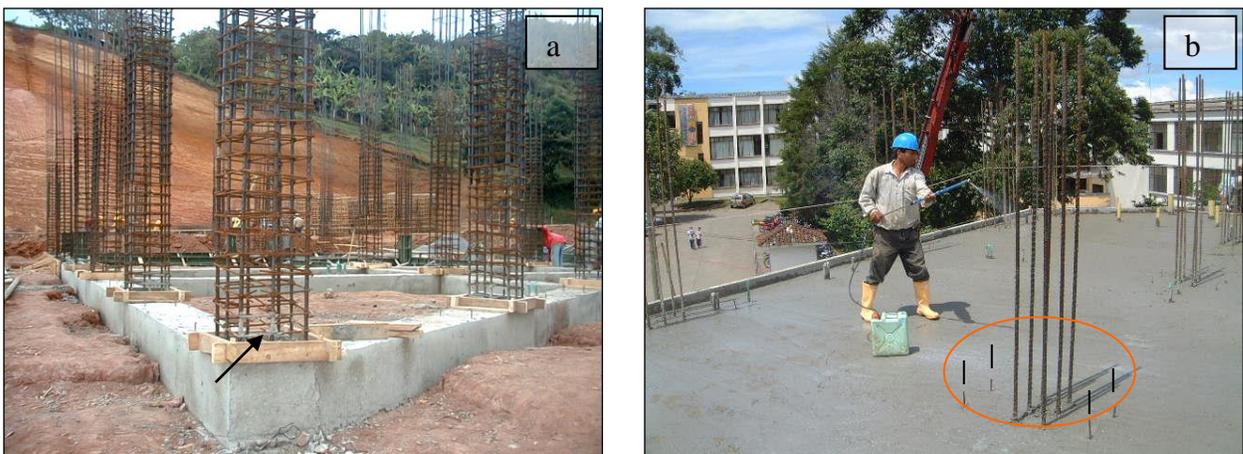
Inicialmente, se construyen unos pequeños tramos de columna (10cm aproximadamente), llamados collarines, los cuales, sirven de guía para ubicar la formaleta y restringir el movimiento de la base del elemento, ya que en el momento del vaciado de la columna, la formaleta puede desplazarse lateralmente desde la base si no se encuentra bien asegurada perimetralmente, quedando desalineada respecto a sus ejes y corregir esto durante el vaciado es muy complicado. Los collarines se emplean principalmente en los sitios en donde las columnas van ubicadas sobre vigas de cimentación, elementos esbeltos en donde el ancho de la columna es similar el ancho del elemento que la sostiene, y también sobre esquinas y bordes de losas de entrepiso.

Imagen 3.14 a) Formaleta para collarín sobre viga de cimentación, b) Aplicación de Cuseal® en losa de entrepiso y detalle de taches o “pelos” incrustados en la losa para soporte lateral de la formaleta de columnas.

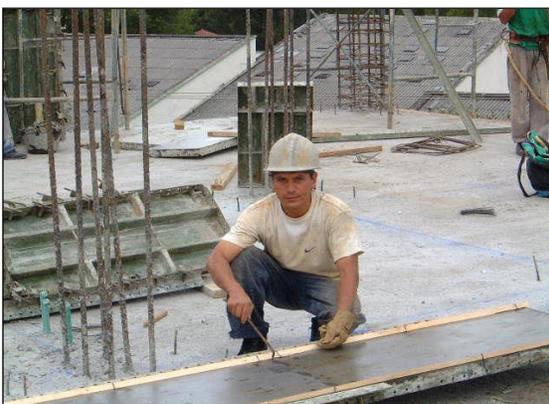
Imagen 3.16 Limpieza de formaleta y ubicación de varetas de madera para generar aristas de columna chaflanadas.

Los módulos de formaleta antes de ser unidos, se deben limpiar, revisar el estado, aplicar un desmoldante y con el fin de eliminar las aristas vivas

(ángulo de 90°) en las esquinas internas de la formaleta se ubican unas varetas de madera que le generan a la columna ya fundida unas aristas chaflanadas que previenen posteriormente problemas de desportillamiento de las esquinas. Las formaletas se unen mediante chapetas las cuales se distribuyen a lo largo de la unión de forma proporcional a la presión que deben soportar.

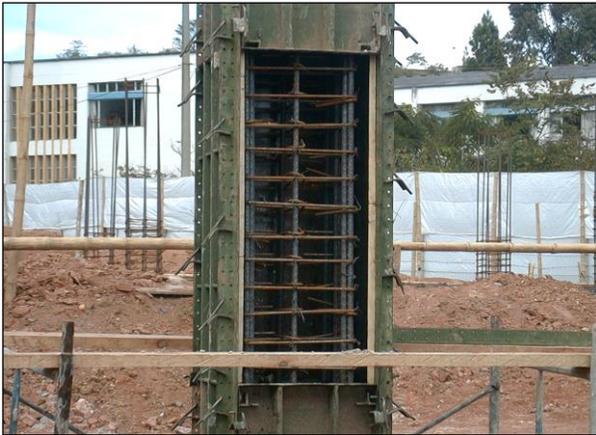
Imagen 3.17 Ventana lateral para el vaciado de una columna

Cuando se funden elementos muy altos y esbeltos o tan congestionados de acero, que no se puede introducir en la formaleta la manguera de la bomba desde la parte superior; para reducir la altura de caída del concreto, y evitar la segregación, se deben retirar de la formaleta algunos módulos, con el fin, de generar ventanas laterales por donde pueda ser introducido el concreto y llenar el

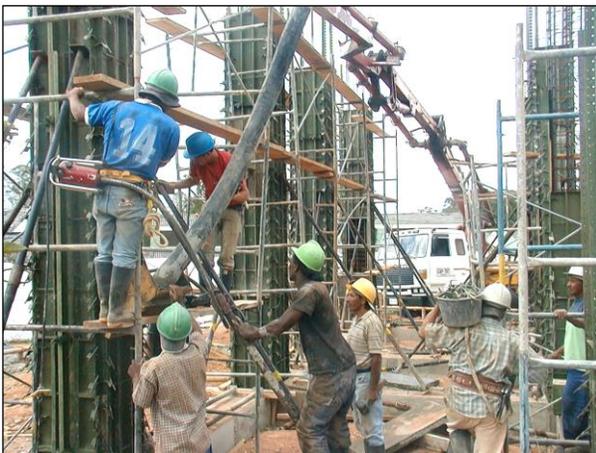
Imagen 3.18 Proceso de llenado de una columna a través de una ventana lateral.

elemento en varias etapas limitadas por la altura a la cual se encuentran las ventanas en donde se procede a cerrar cada una de ellas con el módulo correspondiente y se continua llenando y repitiendo el proceso hasta que el concreto pueda ser vaciado por la parte superior del elemento sin tener problemas de segregación debidos a la altura libre de caída del concreto (más de 2m).

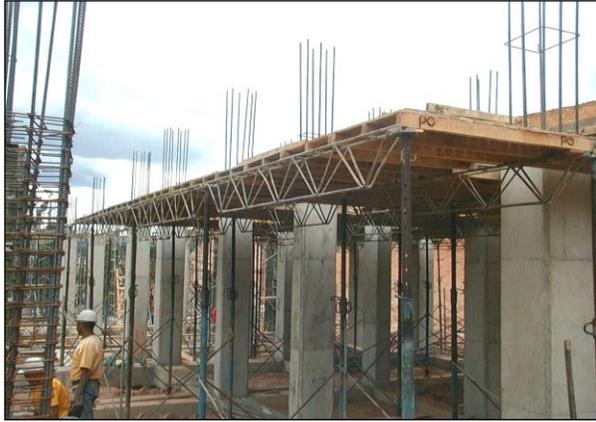
La formaleta para vigas y losas de entrepiso, se instala cuando se ha finalizado el proceso de construcción de las columnas de soporte correspondientes a una placa o tramo de placa de entrepiso, y consta como se detalla en la sección 2.5, de párales metálicos (tacos), vigas metálicas en celosía, diagonales y tableros de madera.

Imagen 3.19 Sistema de entrepiso Gleason®.

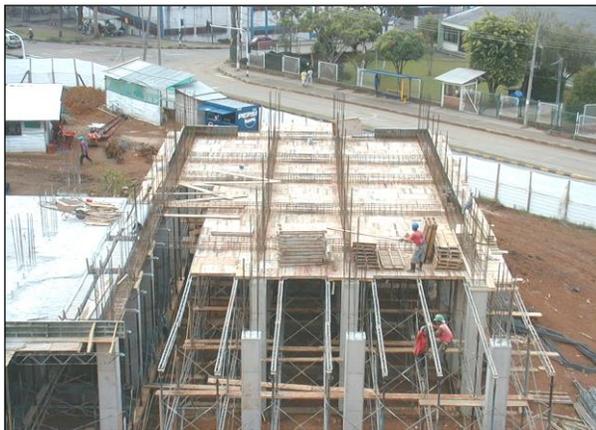
Inicialmente se arma la estructura de soporte compuesta de tacos, vigas y diagonales que conforman la obra falsa que servirá de apoyo a la placa hasta que el concreto alcance la resistencia suficiente que le permita trabajar de forma segura e independiente sin ayuda de estos elementos; debido a que las cargas de la losa durante este periodo serán transmitidas al suelo o sobre las placas de entrepiso inmediatamente inferior, se deben ubicar en la base de los párales

metálicos: tablas, tablonos o cualquier otro elemento rígido que permita aumentar el área de contacto del apoyo y disminuir por lo tanto los esfuerzos generados por transmisión de cargas que debido a la pequeña sección en la base de los tacos podrían hundirse en el suelo o romper la losa como consecuencia del fenómeno denominado punzonamiento.

Imagen 3.20 Montaje del sistema de entrepiso Gleason®.

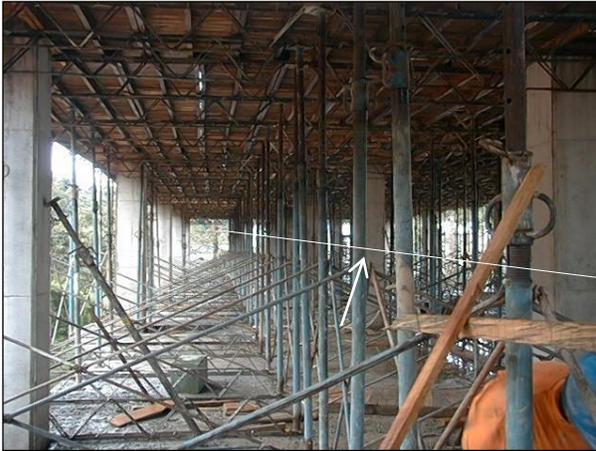
Imagen 3.21 Detalle hilo para la nivelación inferior de la formaleta de entepiso Gleason®.

de los tacos con el fin de nivelar la superficie de los tableros a la altura especificada en el diseño; es recomendable dejar el nivel de la formaleta por lo menos dos centímetros (2cm) por encima del nivel real ya que cuando se funde la placa esta tiende a descender un poco por las deformaciones normales que sufre la estructura al ser cargada y constructivamente, es mucho más fácil hacer descender los tacos para ajustar el nivel que subirlos.

Cuando ya está armada la formaleta, la interventoría debe realizar la revisión del nivel y horizontalidad de la formaleta; revisión que consiste en verificar con ayuda de un nivel de precisión colocado sobre la formaleta, que no hayan desniveles mayores a más o menos diez milímetros (+/- 10mm) en varios puntos aleatorios de la formaleta.
