AUXILIAR DE INTERVENTORÍA PROYECTO EDIFICIO PARA LA FACULTAD DE CIENCIAS
CONTABLES, ECONÓMICAS Y ADMINISTRATIVAS DE LA UNIVERSIDAD DEL CAUCA

UNIVERSIDAD DEL CAUCA
FACULTAD DE INGENIERÍA CIVIL
DEPARTAMENTO DE CONSTRUCCIÓN
POPAYÁN
2006

Monografía para optar al título de
Ingeniero Civil

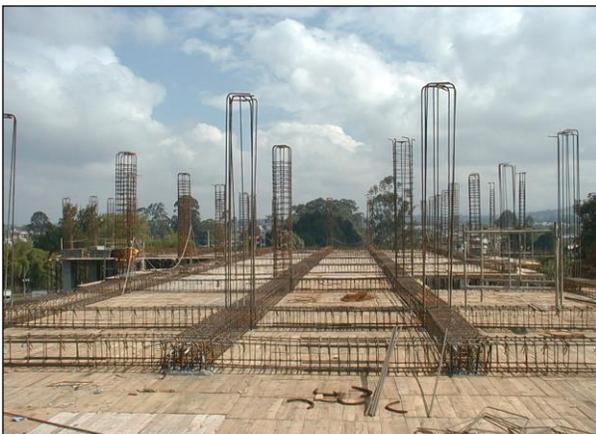
Imagen 3.22 Vista general del acero de refuerzo para losas de entepiso.

La materialización de estos elementos es con el fin de tener una guía visible que ayude a los herreros a ubicar la armadura de refuerzo de la placa. Una vez amarrado y revisado el acero se procede a ubicar en su sitio los casetones los cuales deben ir asegurados a los tableros con puntillas con el fin de evitar su movimiento durante el vaciado; también se deben ubicar

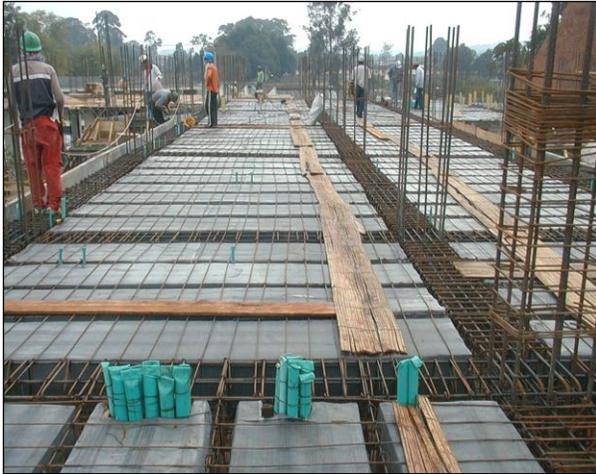
Finalmente se ubican todas las tuberías que van embebidas en la placa y el acero de retracción y temperatura; en este proyecto, los conductos o tuberías solo atraviesan la placa y son asegurados en su sitio con alambre.

Imagen 3.23 Vista general de una losa de entrepiso lista para el vaciado de concreto, detalle de pases eléctricos y acero de retracción y temperatura en el sentido longitudinal

La ubicación de tuberías embebidas a través de elementos estructurales, deben ser consultadas y autorizadas por el calculista de la estructura ya que en estructuras de capacidad de disipación de energía moderada (DMO) y especial (DES) no se permite embeber conductos, tuberías o camisas de cualquier material en los elementos que hacen parte del sistema de resistencia sísmica. Por otra parte en la NSR-98 en el capítulo C.6.3, aparecen también algunas recomendaciones que se deben tener en cuenta a la hora de realizar estas operaciones

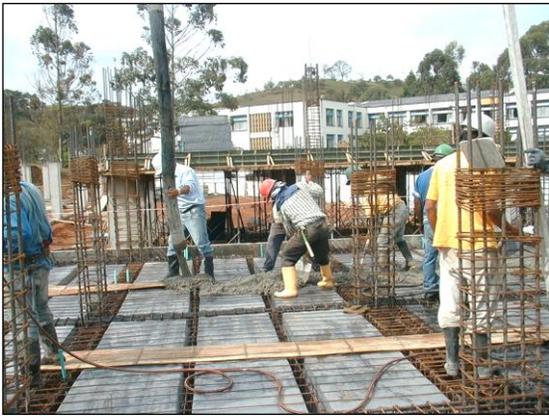
El vaciado se realiza por tramos y se debe tener cuidado de no concentrar mucho concreto en un solo punto ya que puede hacer fallar la formaleta debido a la concentración de esfuerzos que esto genera. Para evitar esto, el llenado se debe realizar por franjas o secciones tratando de repartir uniformemente el peso a lo largo y ancho de la formaleta y prevenir así inclinaciones de la misma.

Imagen 3.24 Proceso de vaciado de concreto en losa de entrepiso.

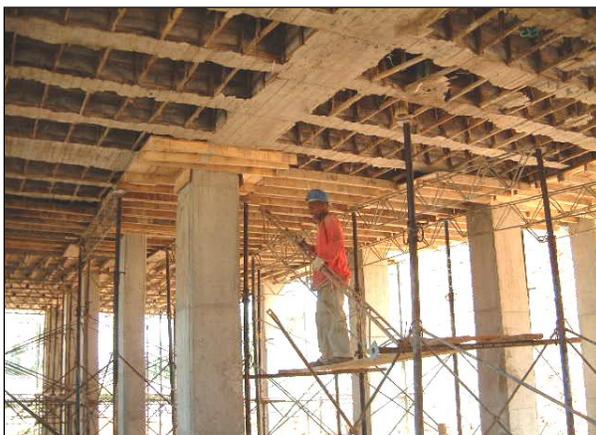
Imagen 3.25 Retiro de la formaleta de fondo en losa de entrepiso.

Es recomendable mantener el fondo de las vigas y elementos análogos durante 12 horas, despegados del concreto y a unos dos o tres centímetros (2 o 3cm), con el fin, de evitar los perjuicios que pudieran ocasionar la rotura instantánea o no, de una de estas piezas al caer de gran altura.

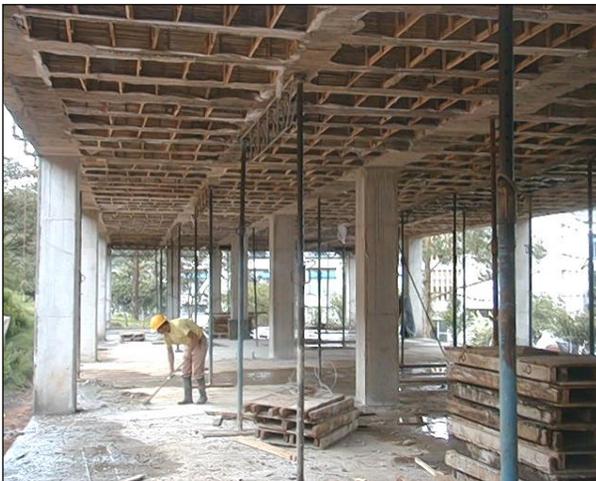
Imagen 3.26 Apuntalamiento temporal de vigas y riostras durante el proceso constructivo.

Durante la construcción y especialmente cuando se almacenen estos materiales en la placa, estos deben colocarse sobre vigas, preferiblemente en las de carga para losas en una dirección, y apuntalarse adecuadamente el piso de abajo. Nunca se deben colocar los bloques en la mitad de las luces de la placa y sobre voladizos, puesto que se introducen esfuerzos muy altos y concentrados que pueden fisurar la placa.

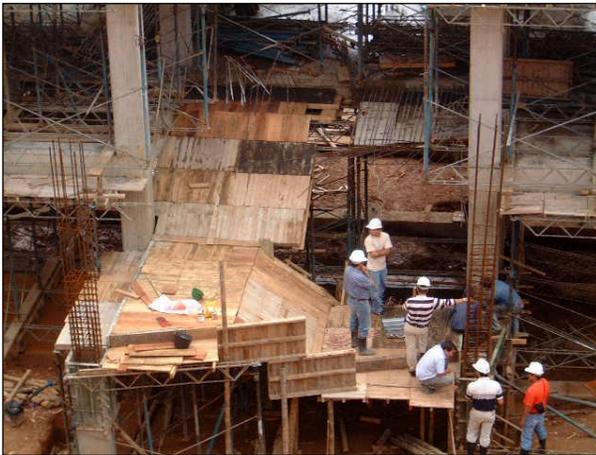
La formaleta empleada para la construcción de las gradadas fue la misma que se uso en la construcción de las placas de entrepiso a excepción de que los tacos y vigas de soporte se distribuyeron e instalaron de tal forma que los tableros que conformaban el fondo de la grada quedaran con la inclinación y geometría deseada.

Imagen 3.28 Formaleta de fondo para gradadas

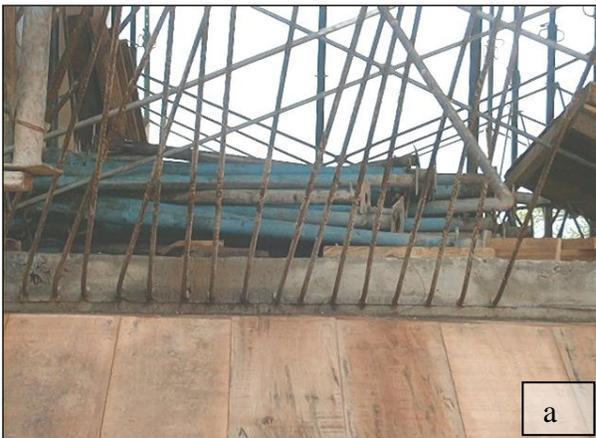
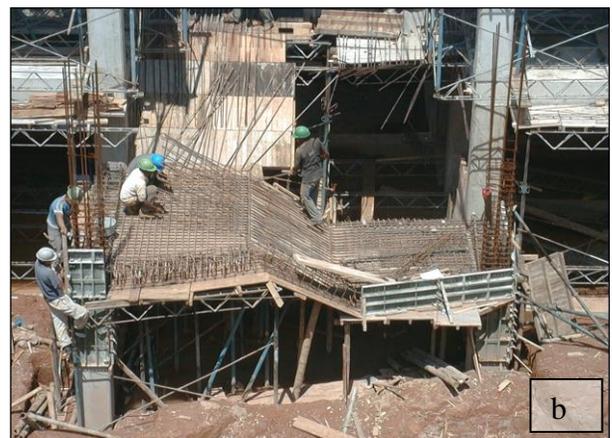
Una vez posicionados todos los tableros, se procede a instalar el acero de refuerzo que consiste generalmente en parrillas dobles debido a que estos elementos desarrollan momentos positivos y negativos que deben ir amarradas a unos pelos de arranque y llegada dejados durante la fundición de la placa los cuales deben haber quedado adecuadamente anclados a esta ya que son la garantía de la conexión con la estructura.

Imagen 3.29 a) Detalle de los pelos de arranque para el refuerzo de las gradadas, b) Instalación de las parrillas de refuerzo.

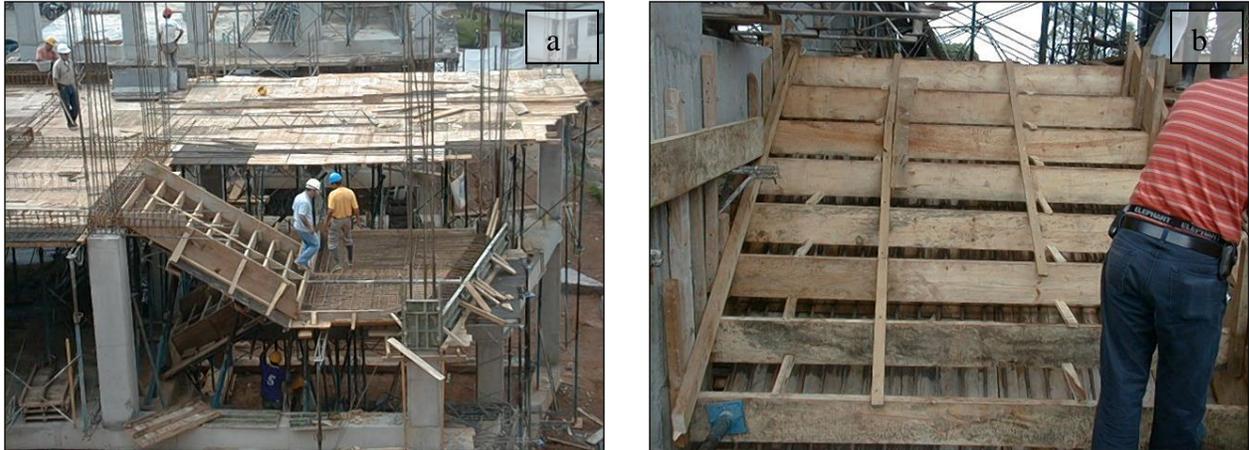
Imagen 3.30 a) Vista general de la formaleta para gradas, b) Detalle de las tablas que generan la huella y contrahuella.

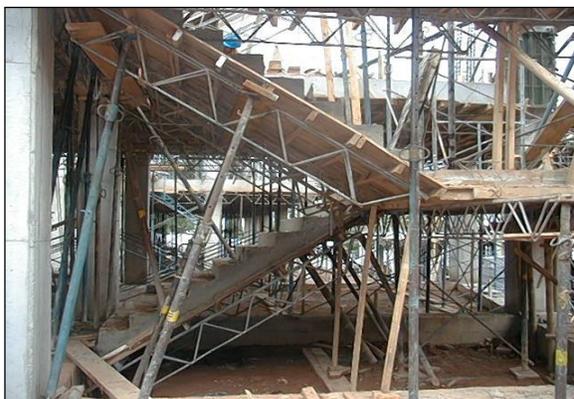
La colocación del concreto se hace de abajo hacia arriba. Se van nivelando las huellas con una regla talladora, manejada por encima del encofrado de las contrahuellas. Se vibra cada peldaño de abajo hacia arriba penetrando la aguja hasta la losa y teniendo cuidado de no causar segregación.

Imagen 3.31 Vista lateral de la formaleta para gradas y detalle de la estructura de soporte inferior.

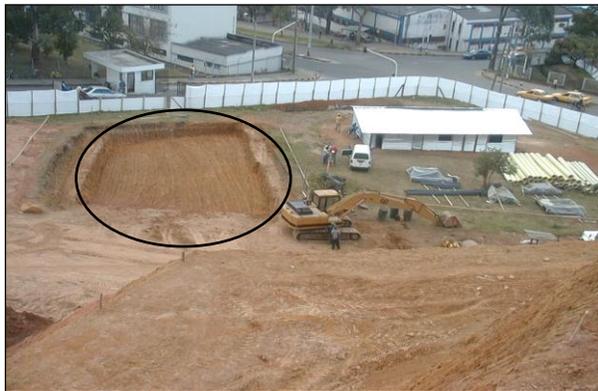
Durante el proceso de descapote y movimiento de tierra fue encontrada una beta de suelo de

Imagen 4.01 Localización y excavación de la zona con problemas de suelo de consistencia blanda.

consistencia blanda en el estrato superior localizado entre los ejes (8 - 9A) y (O - V) del bloque administrativo. Esto requirió que se consultara al ingeniero Geotecnista las modificaciones que debían hacerse al diseño original de la cimentación con el fin de solucionar este problema; para lo cual, se ordenaron algunos sondeos y ensayos a las muestras extraídas de esta zona y con base en estos resultados de laboratorio, el Geotecnista

determinó que la solución apropiada era remover todo el suelo de esta zona hasta una profundidad de un metro (1.0m) aproximadamente, extender dos capas de Geotextil tejido T2400 con traslapes de 40 cm y rellenar con un suelo de color rosado extraído del talud; el cual debía ser compactado como mínimo hasta el 95% del PM (Proctor Modificado). Todo esto debido a que no se podía profundizar la cimentación ya que el estudio geotécnico del proyecto muestra que la resistencia del suelo disminuye con la profundidad.

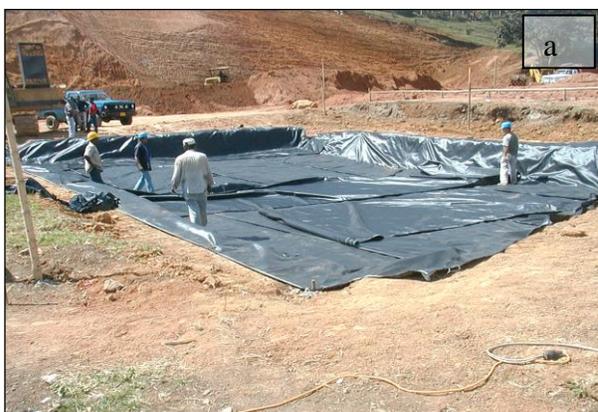
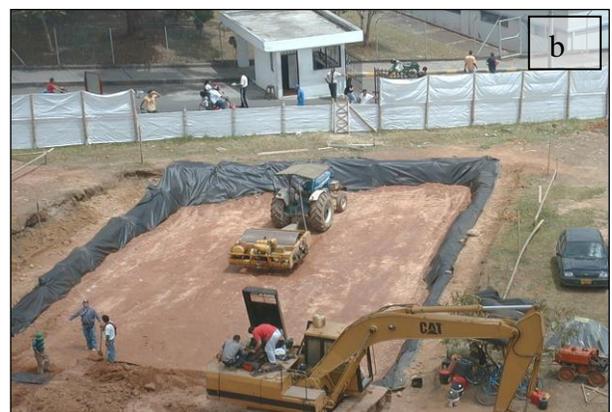
Imagen 4.02 a) Instalación del Geotextil tejido T2400, b) Proceso de compactación del material de reemplazo.

El relleno de esta zona fue realizado extendiendo capas de aproximadamente 20cm de espesor, que eran compactadas una a una con un rodillo pata de cabra hasta llegar al grado de compactación especificado, el cual era verificado por la interventoría mediante el ensayo del cono de arena que era realizado por Geotecnólogos del Laboratorio de Suelos de la Universidad.

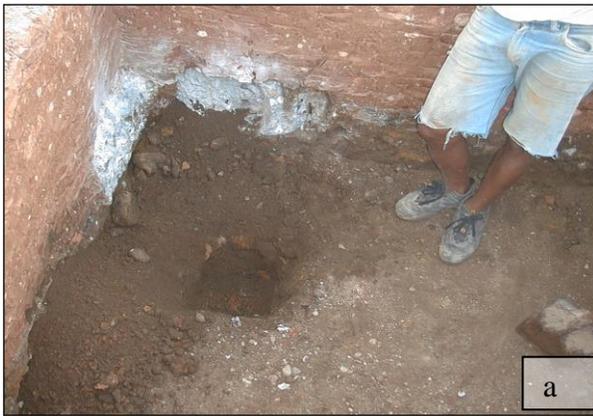
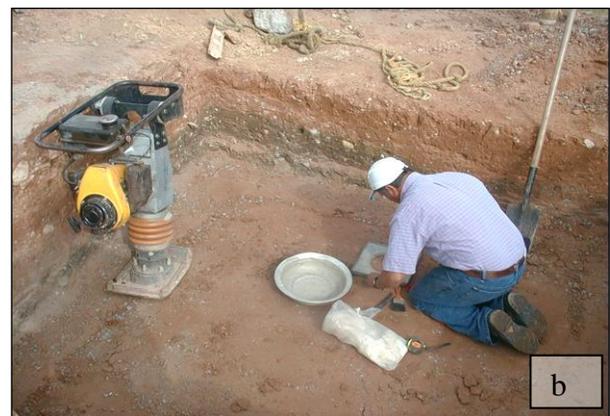
Durante las excavaciones de la cimentación del bloque A se encontraron escombros a la profundidad de desplante de algunas zapatas, esto requirió como en el caso anterior la consulta por parte de la interventoría al Geotecnista acerca de los cambios o medidas que se debían tomar. Dando como solución, la remoción y reemplazo de todo este material por el suelo de color rojizo usado en el relleno realizado en el bloque administrativo.

Imagen 4.03 a) Escombros encontrados en las excavaciones del bloque A, b) Ensayo del cono de arena para medir la densidad.

Estos dos casos confirman el grado de incertidumbre que se tiene en todo proyecto acerca del estudio Geotécnico, y que es importante además de la supervisión, el conocimiento y comprensión de estos estudios con el fin de no pasar por alto estos detalles que muy probablemente conllevarán a tener patologías en el futuro.

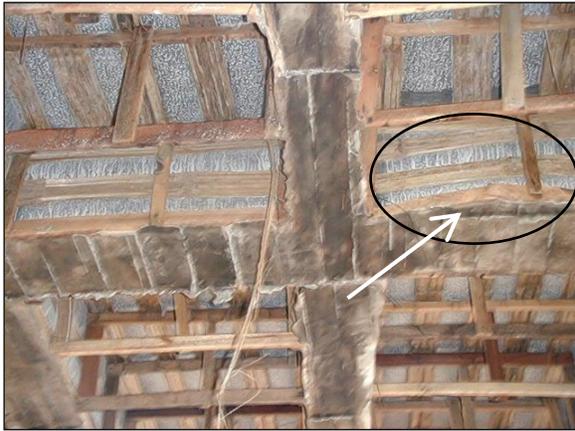
Imagen 4.04 Deformación del marco de madera y de la tela.

conclusión después de revisar: cálculos, dimensiones y formaleta que el problema posiblemente estaba localizado en los elementos que aligeran la placa que consisten en casetones con marcos de madera separados máximo 30cm los cuales iban unidos con unas cintas en esterilla con separaciones de 10cm conformando unos cajones que posteriormente eran recubiertos con una tela sintética tipo Casetex® en los que se detectaron deformaciones excesivas originadas

principalmente por la debilidad de los marcos de madera y por la deficiente técnica en la colocación de la tela por parte de los carpinteros. Por esta razón se decidió reforzar la estructura de los casetones reduciendo la separación de los marcos a 20cm y verificar durante el vaciado el espesor de la placa. Esto se hizo, pero como continuaron los altos consumos de concreto, se decidió forrar totalmente los casetones con esterilla y recubrirlos con plástico tipo invernadero a cambio de la tela sintética, principalmente por costos. Con estas medidas se solucionaron los problemas de rigidez pero no los de consumo de concreto lo cual hizo cambiar el rumbo de la investigación hacia el proveedor del concreto ya que los consumos excesivos solo se presentaban en las losas de entrepiso y no en las columnas o vigas de cimentación elementos, que por su geometría, son fáciles de medir y cubicar.

Por otra parte, el material aligerante utilizado para las placas de entrepiso se fabricaba en la obra. Consistía en casetones con marcos de madera separados máximo 30cm los cuales, iban unidos con cintas en esterilla con separaciones de 10cm conformando cajones que posteriormente eran recubiertos con tela sintética. Con este sistema se presentaron inconvenientes de rigidez en los casetones, originados principalmente por la debilidad de los marcos de madera y por la deficiente técnica en la colocación de la tela, hecho que originaba sobre volúmenes de concreto, incremento en los costos y principalmente sobrecargas en las losas; por esta razón, los casetones fueron cambiados a casetones totalmente cubiertos en esterilla y forrados con plástico tipo invernadero con lo cual se obtuvo una estructura mucho mas rígida y se solucionó este inconveniente.

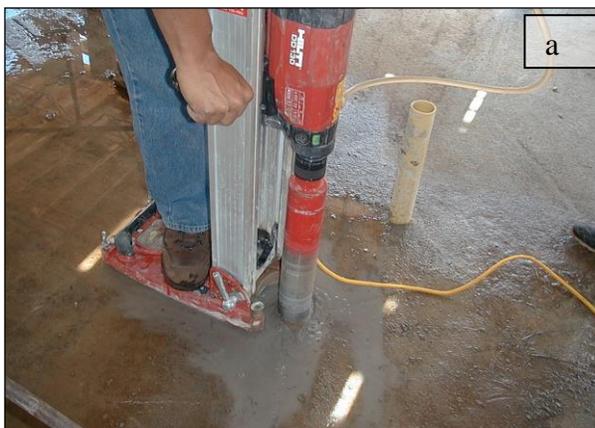
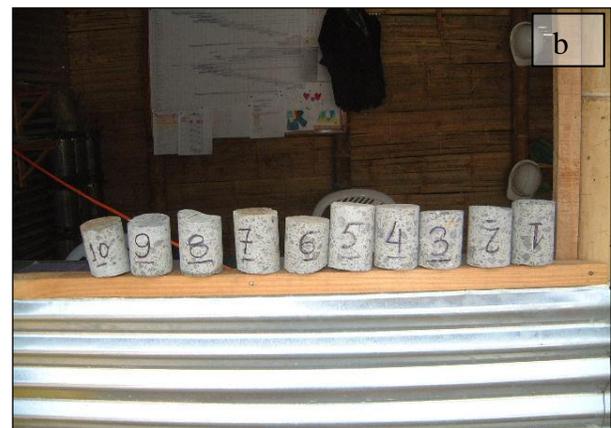
Imagen 4.05 a) Extracción de núcleos para medir el espesor de la placa, b) Variabilidad en el espesor de los núcleos extraídos.

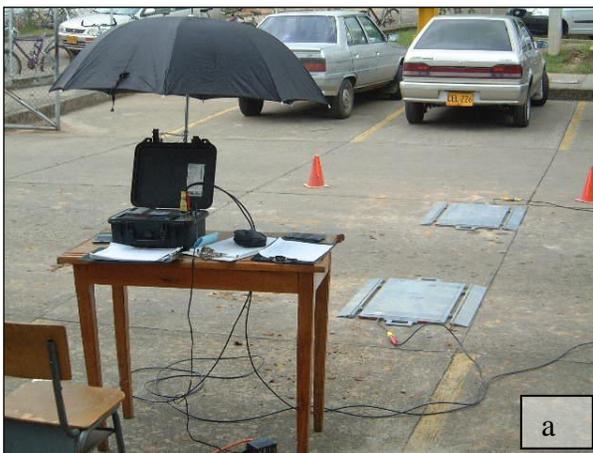
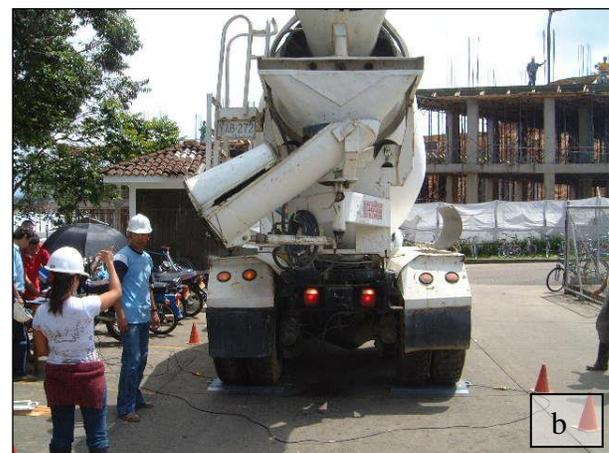
Después de realizar una visita a la planta de mezclas en donde se tomaron muestras a los agregados, y se observaron los procesos de dosificación, medición y cargue del concreto en los camiones se detectaron algunas falencias en el proceso, ya que la planta de Popayán no posee laboratorio para realizar ensayos a los materiales. Los materiales se encuentran a la intemperie y la empresa no posee una báscula que permita pesar los camiones para verificar el contenido del concreto, sino que simplemente se basa en las dosificaciones por peso, remitidas de Cali en donde se encuentran los laboratorios de la empresa, las cuales realiza la planta por separado a cada componente que conforma la mezcla.

Imagen 4.06 a) báscula portátil para el pesaje de camiones, b) Operaciones de pesaje de un camión transportador de concreto.

Por estas razones se decidió medir indirectamente el volumen transportado en cada camión para lo cual se realizaron ensayos de masa unitaria suelta y pesaje de los camiones cuando llegan y salen de la obra obteniéndose excelentes resultados debido a que esto obligó a la planta a realizar ajustes en la dosificación mejorando los volúmenes despachados, con lo que se consiguió la disminución en los consumos de concreto, en las losas de entepiso llegando a valores de desperdicio inferiores al 3%.

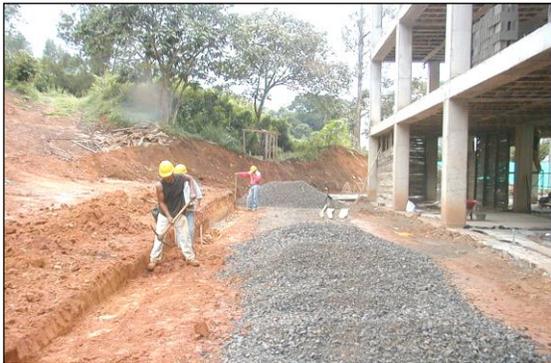
Imagen 4.07 Adecuación de vías de acceso II etapa.

En esta obra se presentó este problema debido principalmente a que el inicio de las actividades de construcción se realizaron durante una larga época de tiempo seco que hizo confiar al constructor de la capacidad de soporte del suelo, pero la llegada de la

temporada invernal combinada con los grandes pesos vehiculares que se manejaban en la obra deterioró rápidamente las vías ocasionando principalmente bloqueos y averías en los vehículos de suministro de materiales y sobre todo demoras en la colocación y posibles pérdidas de concreto que se traducen en sobrecostos para la obra.

Antes de iniciar cualquier proyecto de construcción se deben adecuar las vías de acceso de acuerdo a las características como ancho, alto, radios de giro y principalmente peso de los vehículos y maquinaria requerida en la obra ya que no tener en cuenta estos detalles puede traer trastornos en la ejecución del proyecto.

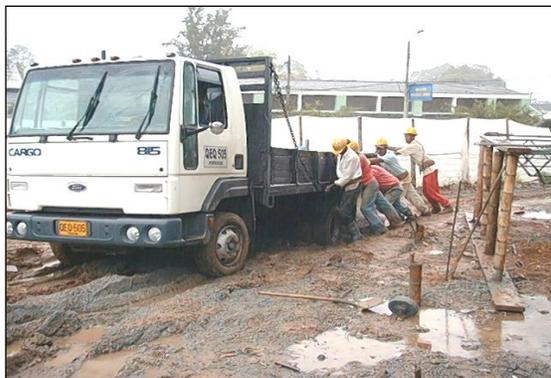
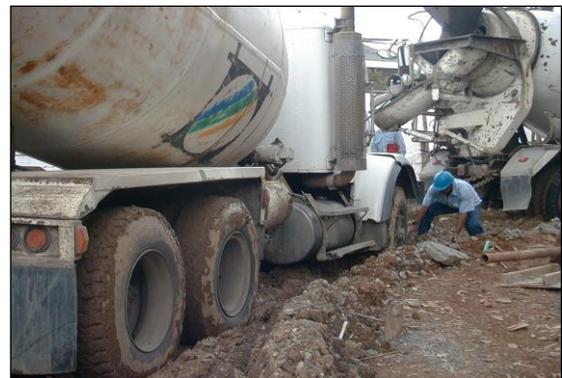
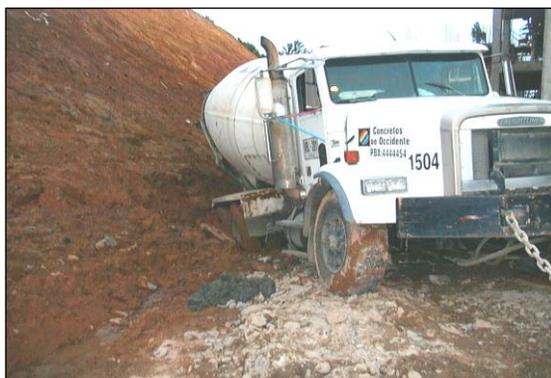
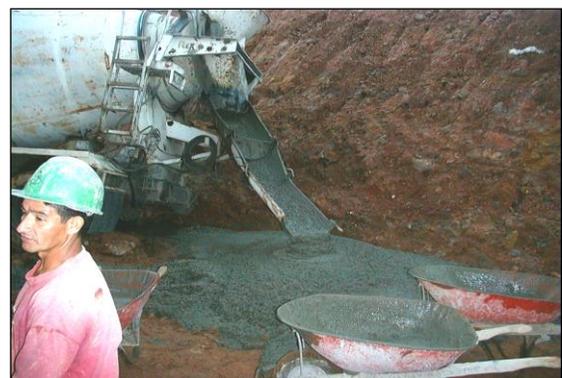
Imagen 4.08 Diversos problemas presentados durante la construcción de la primera etapa por el mal estado de las vías.

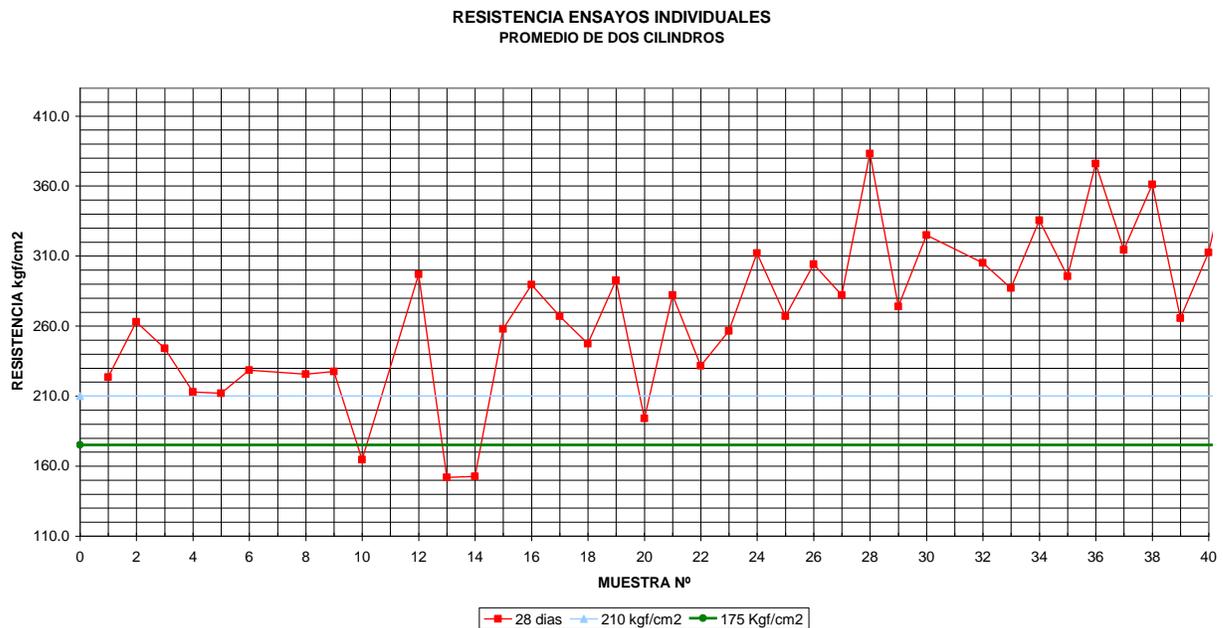
Imagen 4.09 Gráfico ensayos individuales de resistencia del concreto

Como conclusión esto nos dice, que a pesar de que el promedio general obtenido es alto (290 Kg/cm²), la dispersión de los resultados es grande ($\sigma = 68 \text{ Kg/cm}^2$), probablemente por una deficiente uniformidad en la producción, el f'_{c} que se ha obtenido en obra es de 167 Kg/cm² y no de 210 Kg/cm² como estaba especificado. Ello implica que la mezcla debe rediseñarse para un f'_{cr} de 333 Kg/cm².
