**TRABAJO DE GRADO EN MODALIDAD DE PASANTÍA PARA OPTAR POR EL
TÍTULO DE INGENIERO CIVIL EN LA SUPERVISIÓN ESTRUCTURAL DE LA
CONSTRUCCIÓN DEL EDIFICIO DE CONSULTORES ESPECIALISTAS LA
ESTANCIA**

**UNIVERSIDAD DEL CAUCA
FACULTAD DE INGENIERÍA CIVIL
PROGRAMA DE INGENIERÍA CIVIL
DEPARTAMENTO DE ESTRUCTURAS
POPAYÁN
2010**

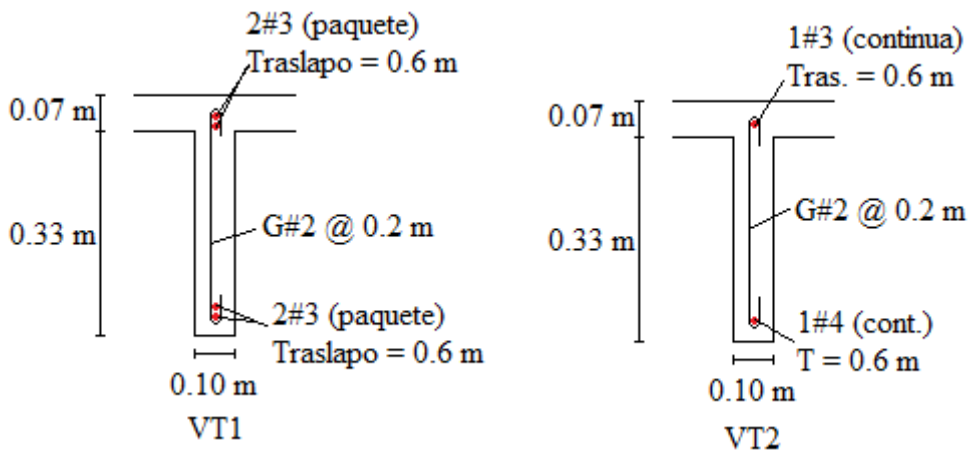
Las viguetas que presenta la losa en la obra tienen las 4 secciones distintas.

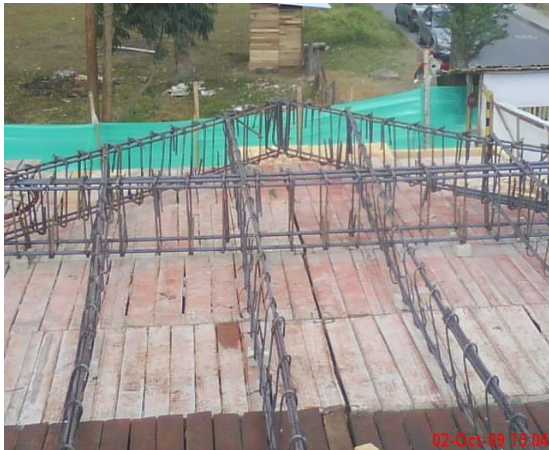
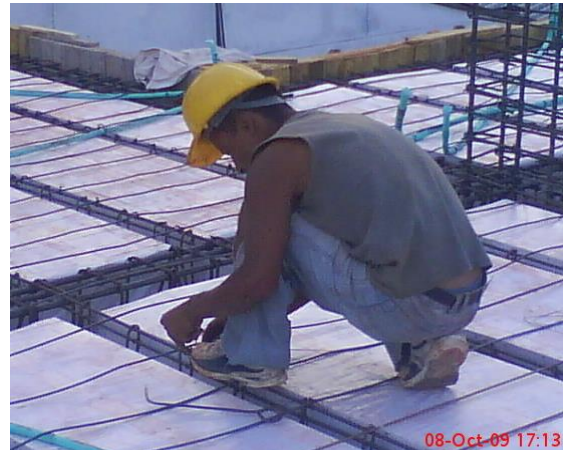
Ilustración 22. Acero de la losa.

Además la losa presenta en su parte superior el acero de retracción y temperatura, la separación entre nervios es variable, aproximadamente 0.50 m.

En los tres casos se controló diámetros, ubicación, cantidad, separación, recubrimientos, longitudes mínimas de extensión del gancho estándar, traslapos de refuerzo, entre otros, los cuales son especificados en los planos estructurales, lo que no se encuentre en ellos se exige de acuerdo a las Normas Colombianas de diseño y construcción sismo-resistente NSR-98.

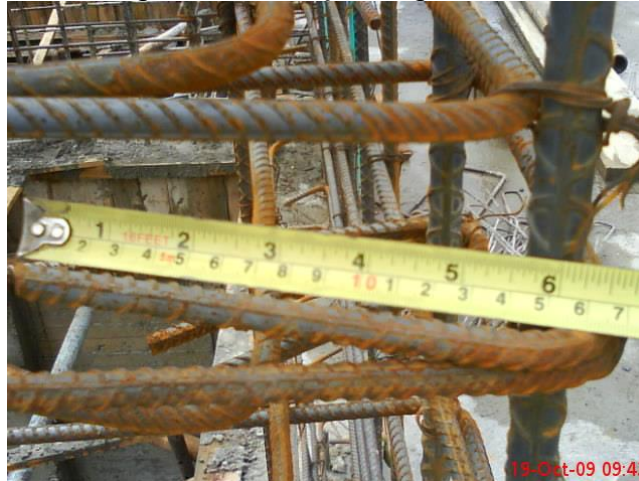
Ilustración 24. Angulo de doblaje del gancho estándar distinto a 135°

Se verificó que las barras de refuerzo principal con dobléz de 90° tengan una extensión recta de longitud mínima igual a 4 veces el diámetro de la barra, d_b , y que los estribos de barras N° 5 o menor con dobléz a 135° tengan una extensión mínima igual a $6 d_b$ ³⁸. En la obra el refuerzo principal es de barras N° 4, N° 5, y N° 6, las cuales por lo general tienen una extensión de 30 cm, lo que indica que se cumple en todos los casos con la longitud mínima y para los estribos las barras son de $3/8"$, en los cuales la extensión del gancho es de 16 cm con lo que se cumple el requisito de la norma. Se especifica que en los estribos de columnas y vigas el ángulo de doblaje del gancho sea de 135° , se observó que en varios

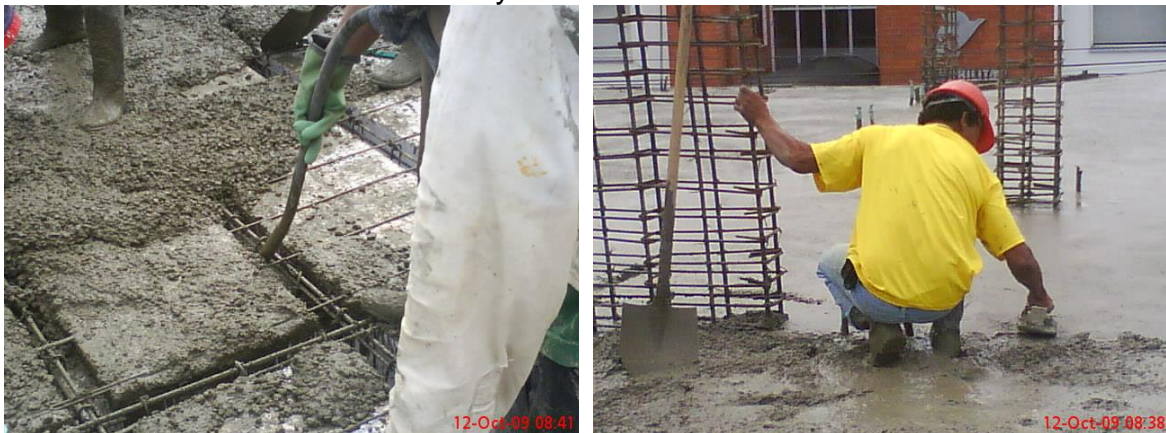
Ilustración 27. Vibrado y terminado del concreto en la losa

La fundición de la losa, como ya se dijo antes se hace con concreto premezclado, el cual es impulsado al segundo piso por medio de una bomba y la tubería de impulsión y colocación. El concreto regado es colocado en puntos específicos por los obreros con la ayuda de palas y posteriormente se vibra uniformemente y se le da el acabado con codal y llana metálica.

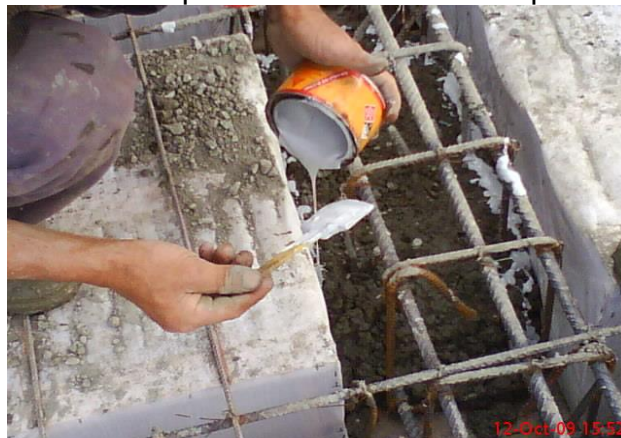
Ilustración 28. Imprimación de sikadur 32 primer

Prácticamente se fundió desde el eje 6 en adelante sin la utilización de la tubería de conducción del concreto ya que en la bomba de impulsión se presentaron fallas técnica. Conforme a lo anterior se recurrió a la utilización de un aditivo conocido como sikadur 32 primer, utilizado para adherir concreto fresco al endurecido.

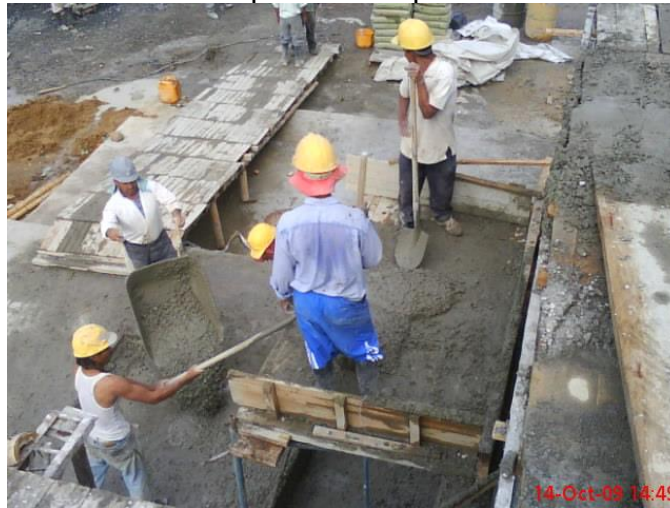
Ilustración 29. Estación provisional para elevar el concreto

Para elevar el concreto se dispuso de estaciones provisionales con andamio y una vez arriba se transportó hasta el sitio de colocación mediante buguis por un sendero provisional de tabloncillo colocado encima de los casetones. Por esta razón

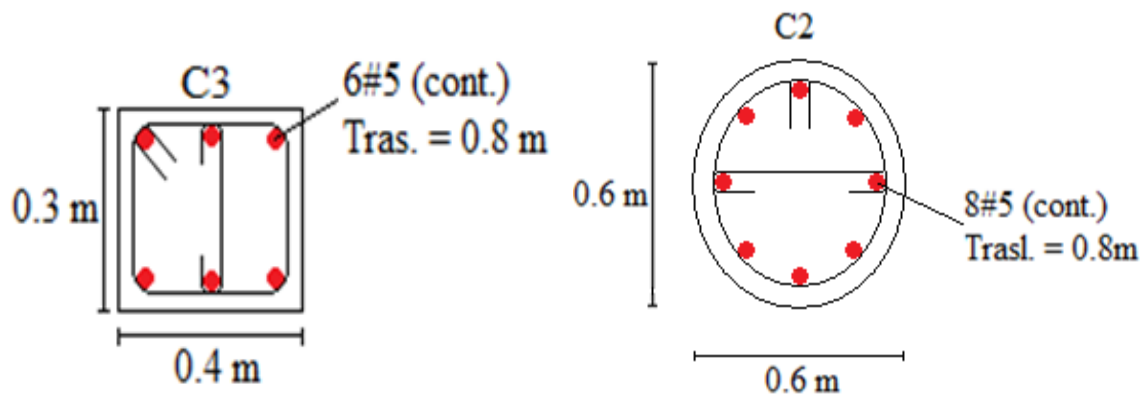
En la obra existen tres tipos de columnas.

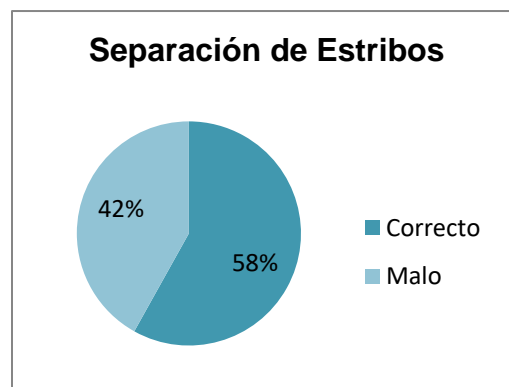
$$\% \text{ Cumplimiento Separación} = (63.3 + 60.0 + 63.3 + 63.3 + 53.3 + 53.3 + 56.6 + 60.0 + 46.7 + 53.3 + 63.3 + 46.7 + 66.6 + 63.3 + 56.9 + 60.0) / 16 = 58.1\%$$
