GUIA DE ESTUDIOS PRELIMINARES PARA DISEÑO Y REHABILITACION DE
PAVIMENTOS.
"CONVENIO INTERADMINISTRATIVO ENTRE LA UNIVERSIDAD DEL CAUCA Y
MOVILIDAD FUTURA S.A.S"

UNIVERSIDAD DEL CAUCA
FACULTAD DE INGENIERÍA CIVIL
PROGRAMA DE INGENIERÍA CIVIL
DEPARTAMENTO DE GEOTECNIA
POPAYÁN
2011

INFORME DE PASANTIA
PARA OPTAR AL TITULO DE INGENIERO CIVIL

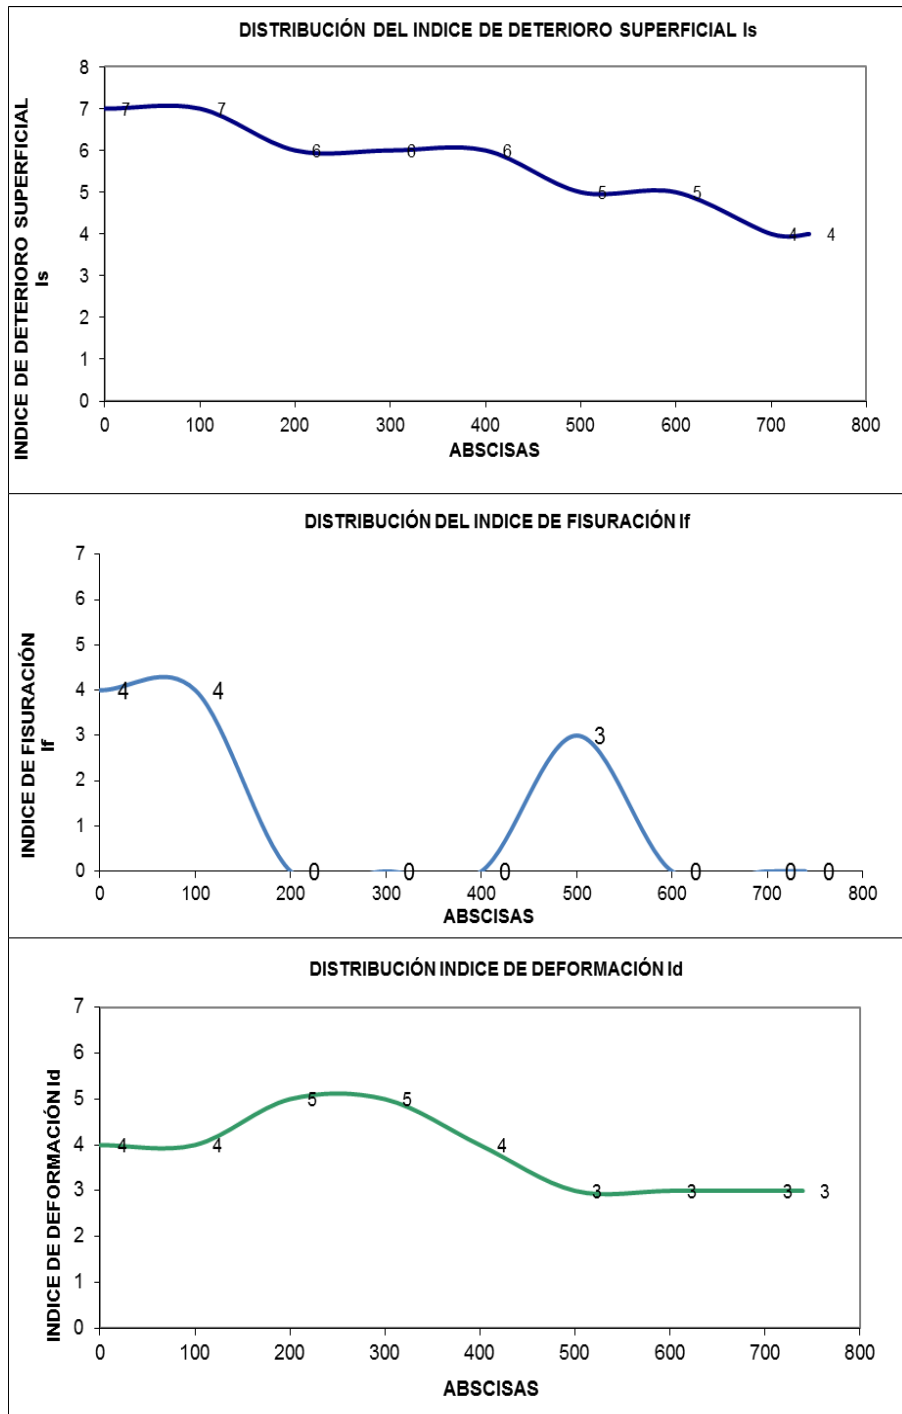
Figura No. 7
Representación gráfica del Is-If-Id. Carrera 11

K0+600	K0+700			15%	3							
K0+700	K0+800			10%	3

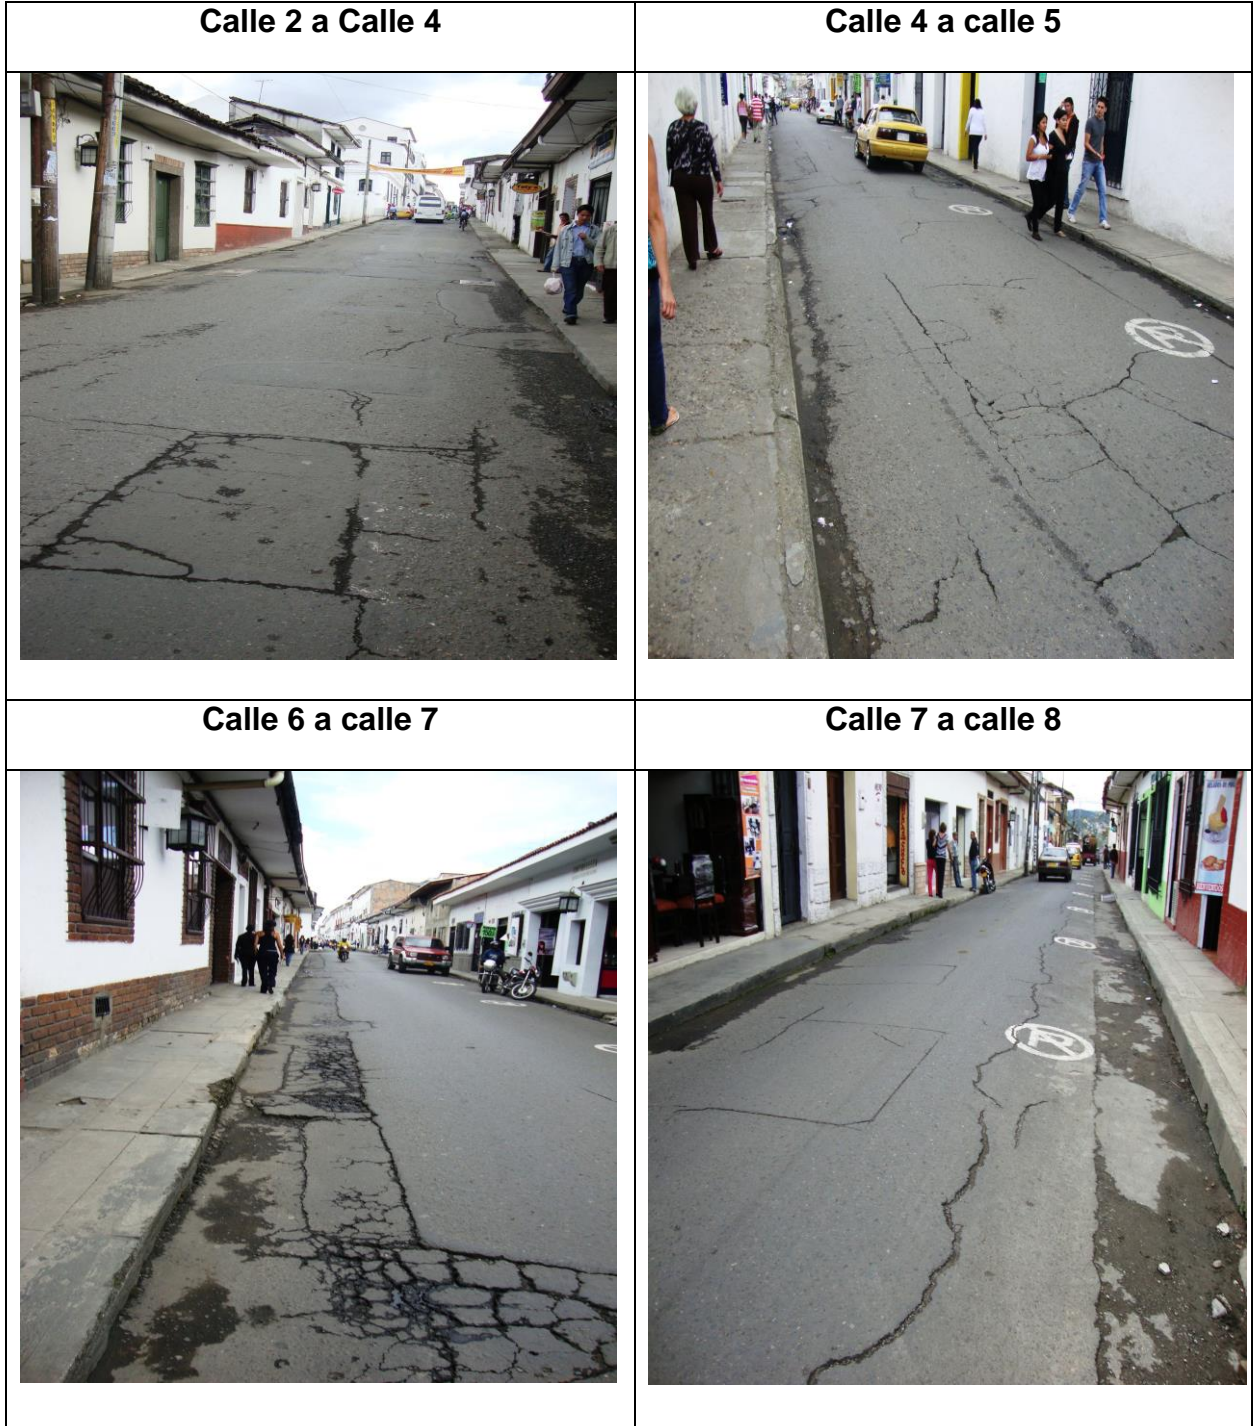
Figura No. 8
Estado superficial del tramo 1 Carrera 9ª

El primer tramo comprendido entre las abscisas K0+ 000 a K0+750, en general está entre mal y regular estado, observándose un pavimento muy fatigado con fisuras piel de cocodrilo, fisuras longitudinales y transversales con nivel de gravedad 2 y 3, igualmente se presentan descascaramientos, baches y diferentes actividades de parcheo y bacheo. Los niveles de índice de deterioro superficial varían entre 5 y 7, calificándose al pavimento en mal estado.

En las figura No. 8, se presentan unas fotografías donde se puede apreciar el aspecto general de la vía.

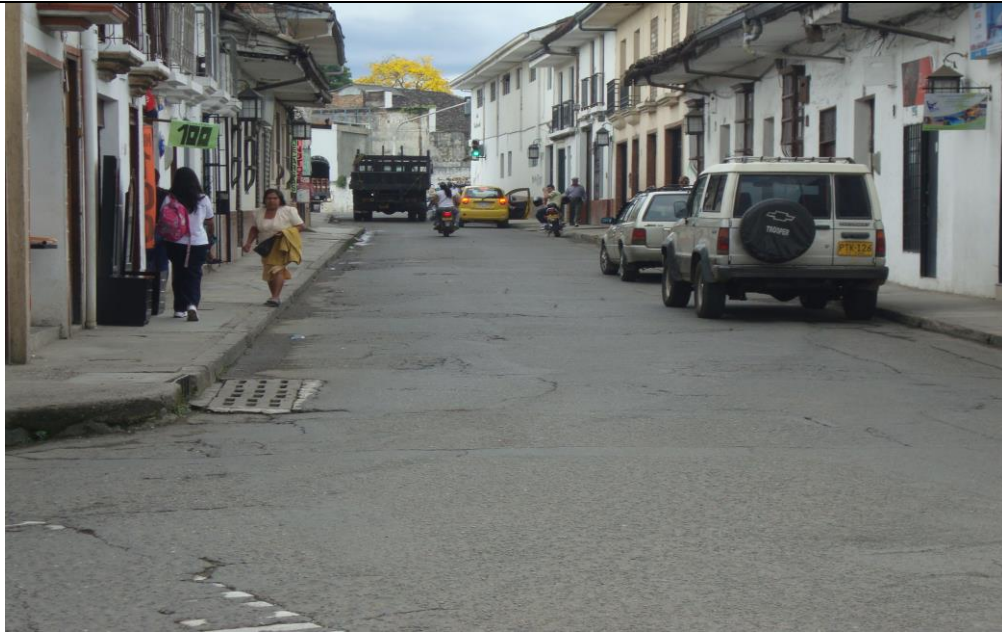
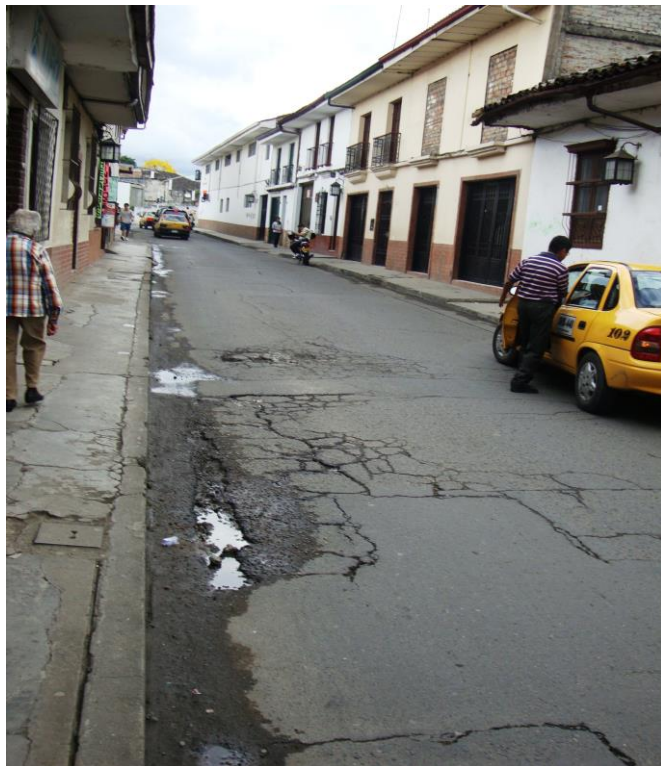
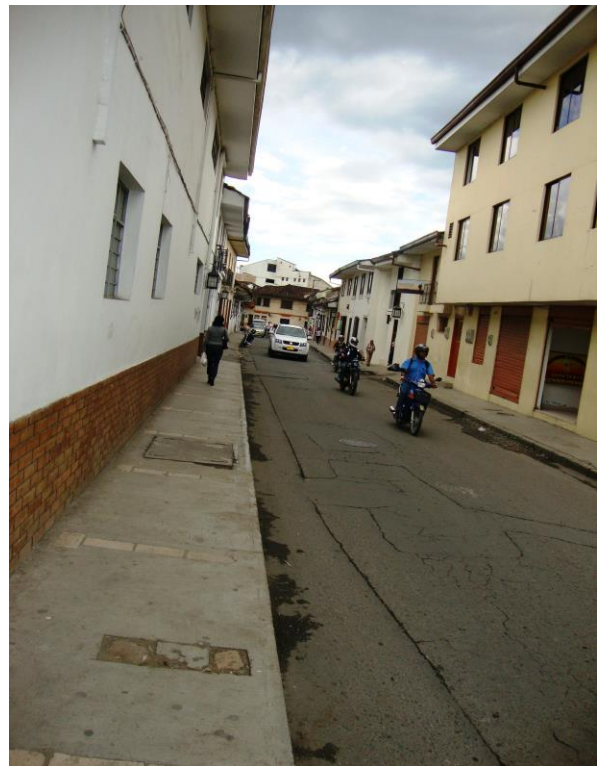
Figura No. 10
Estado Superficial del tramo de la Carrera 11, entre calle 5 y calle 4.

Entre las calles 4 y 5 el pavimento se encuentra totalmente fatigado con presencia de fisuras longitudinales, piel de cocodrilo, ahuellamientos y baches destapados. Figura No.10

Vista general del sector

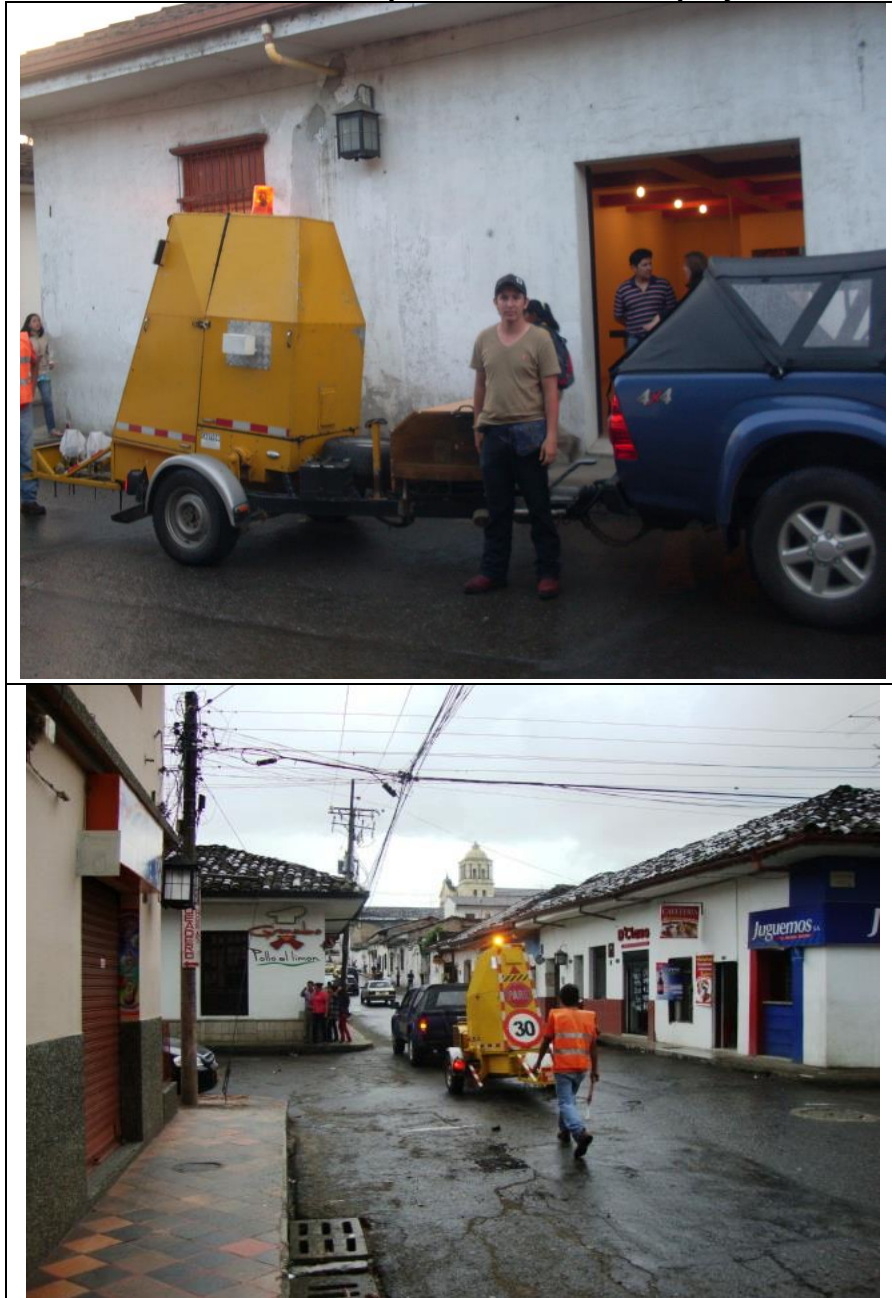
Figura No. 12
Deflectómetro de Impacto utilizado en el proyecto

Con el fin de conocer la respuesta elástica que representa la estructura del pavimento existente, bajo la aplicación de las cargas del tránsito, se realizó la evaluación deflectométrica para la calle 9ª y 11. Esta evaluación deflectométrica se efectuó utilizando un deflectómetro de impacto FWD KUAB 50.

El equipo y procedimiento utilizados en la evaluación deflectométrica guardaron correspondencia con los que emplea actualmente el Instituto Nacional de Vías fijado en la norma INV E-798-07 “Método para medir deflexiones mediante el “Deflectómetro de Impacto”, del tomo IV de las Especificaciones y Normas de Ensayos para Carreteras. El equipo utilizado se presenta en la fotografía de la figura No.12

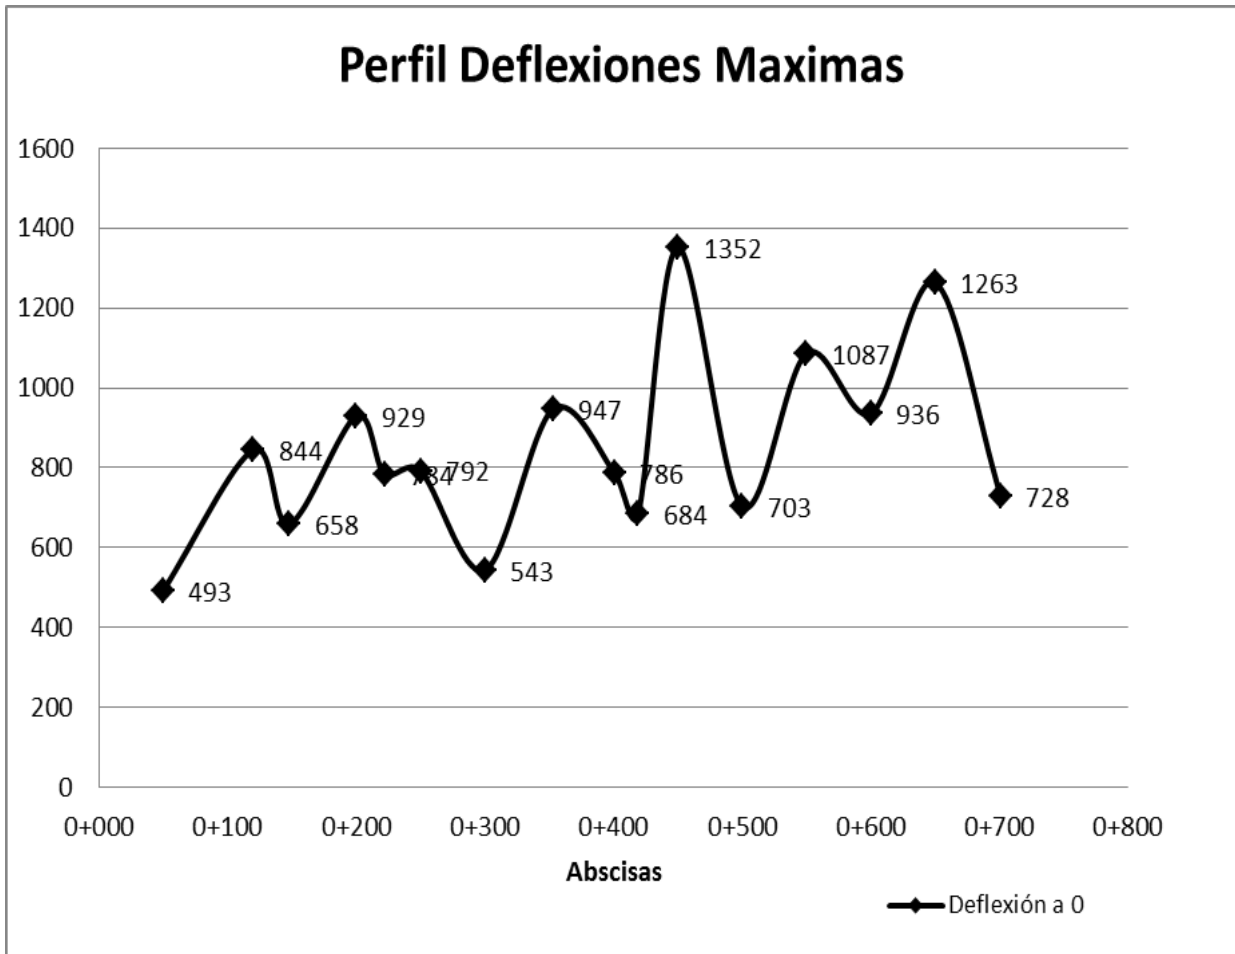
Figura No. 13
Carrera 9ª entre Calle 1N- Calle 8ª

En las figuras Nos 13 y 14, se presentan los perfiles deflectométricos de los valores de las deflexiones máximas (Do), obtenidos en los diferentes tramos del subsector.

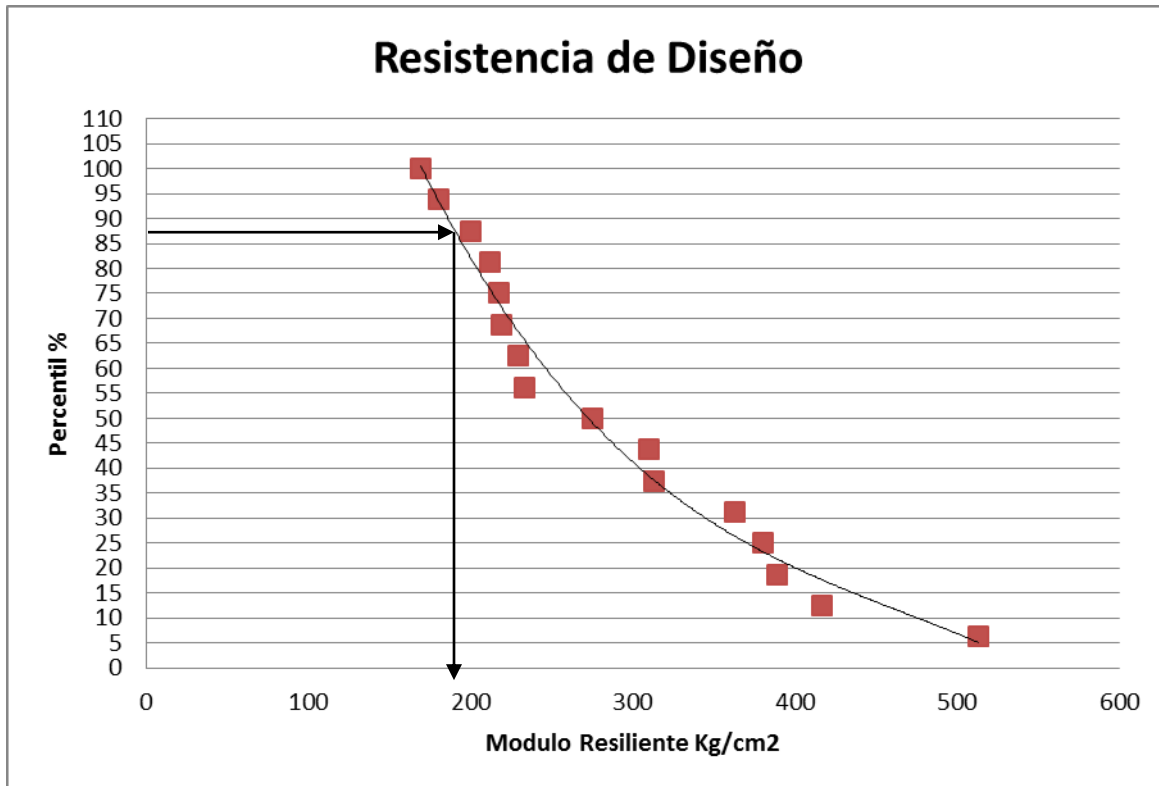
Figura No. 18.

Resistencia de Diseño. Carrera 9ª

Como el tránsito equivalente para la carrera novena es de tipo pesado ($>10^6$), en la gráfica se debe entrar con 87.5 % (MR mayores o iguales), así determinamos el MR de diseño que es igual a **200 Kg/cm2**.

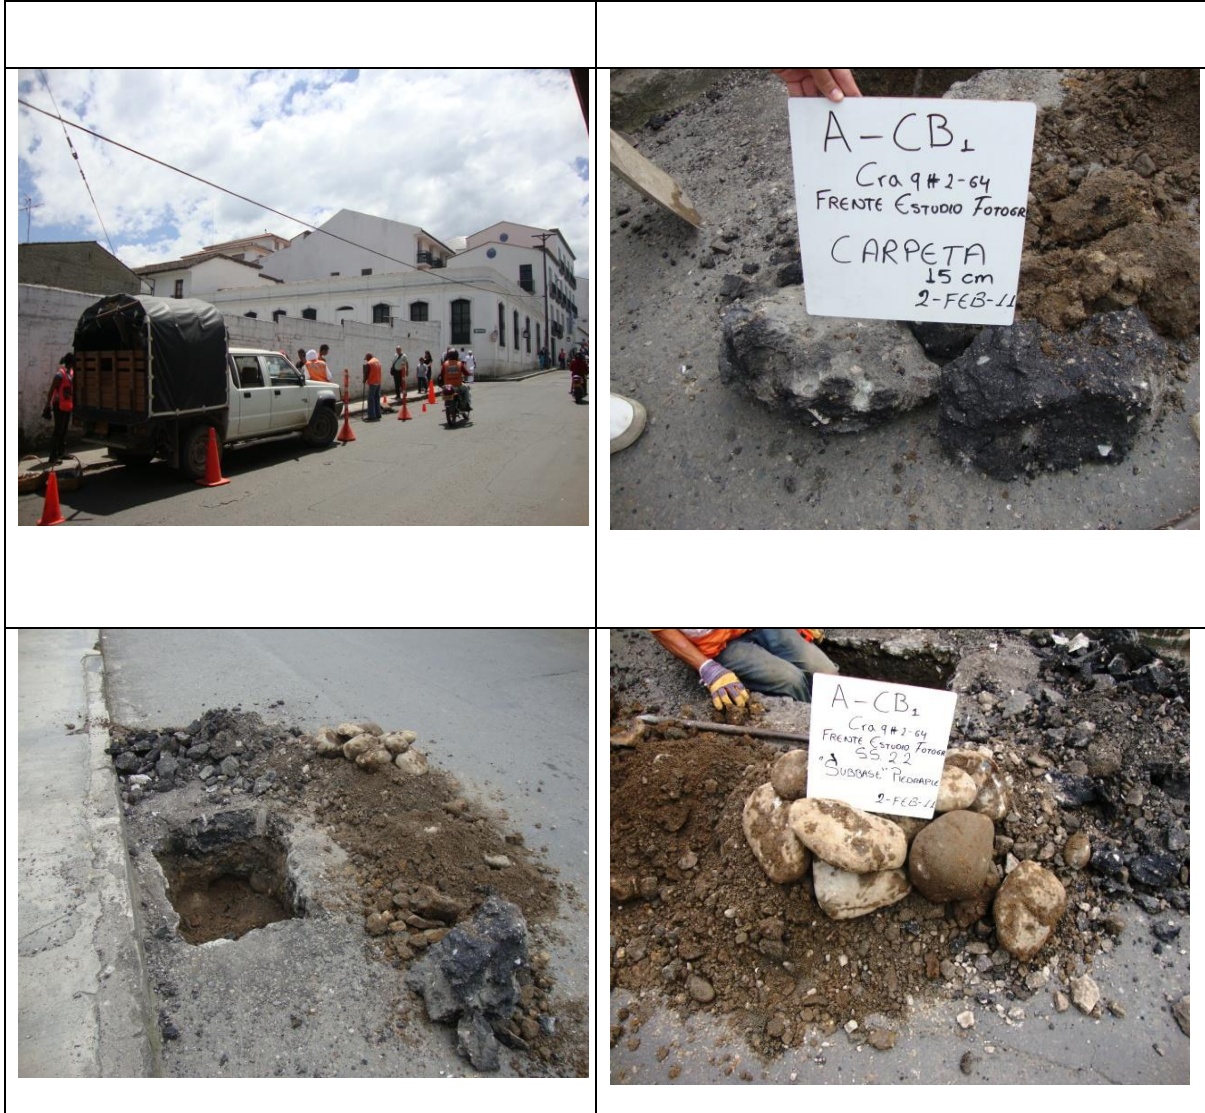
Figura No. 21
Detalles del apique No.1 realizado sobre la carrera Novena.

En las figuras Nos 20 y 21 se presentan detalles de los dos apiques realizados en la carrera novena.

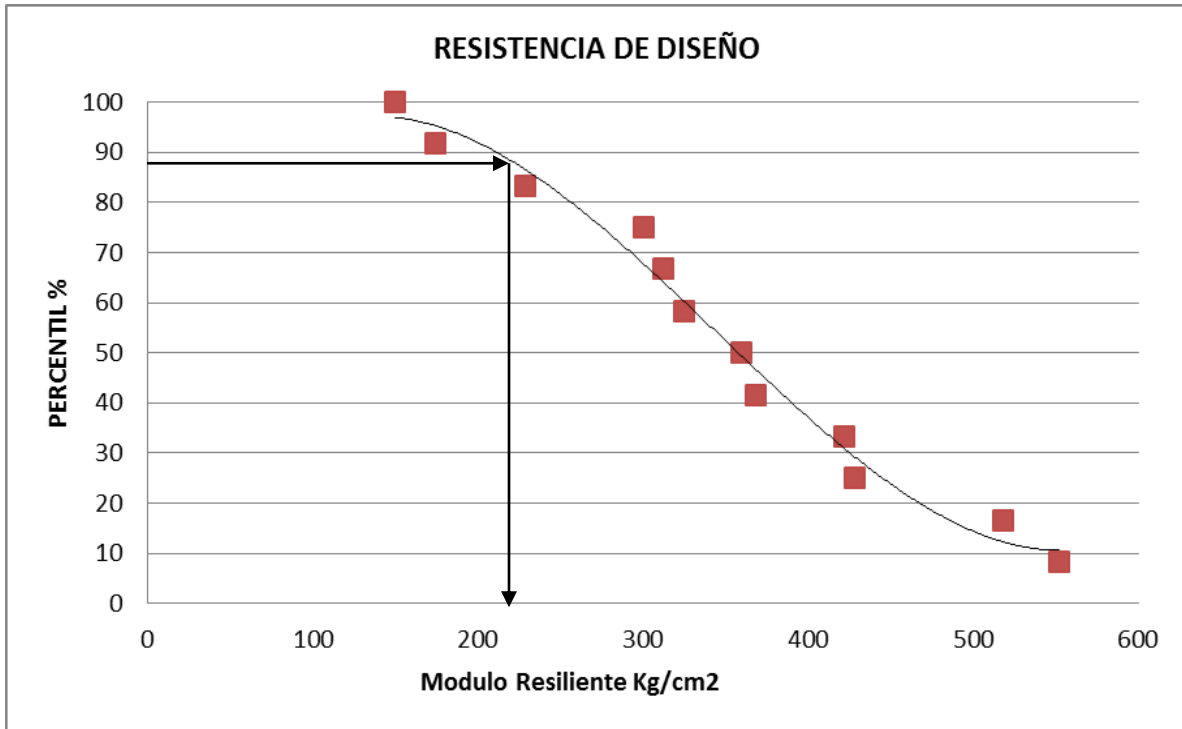
Figura No. 23
Resistencia de diseño a partir de correlaciones de ensayo PDC. Carrera novena

Como el tránsito equivalente para la carrera novena es de tipo pesado ($>10^6$), en la gráfica se debe entrar con 87.5 % (MR mayores o iguales), así determinamos el MR de diseño que es igual a **210 Kg/cm²**.

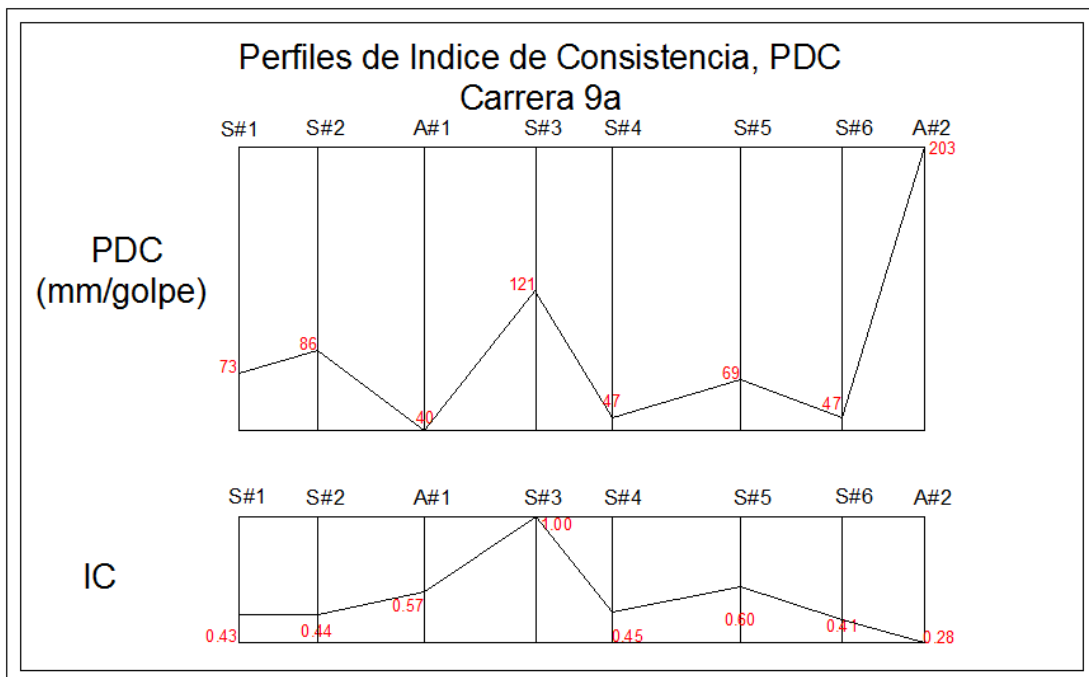
Figura No. 24
Perfiles de PDC e Índices de Consistencia, Carrera 9ª

Con el propósito de revisar la uniformidad de la subrasante a lo largo del tramo se realizaron adicionalmente los diagramas de Índice de Consistencia y PDC, figura No 24. Al analizar en conjunto los resultados se encuentra que prácticamente está compuesta por un solo suelo, MH con IP entre 20 y 59, con humedad variable lo que origina diferencia en la consistencia y resistencia. Las fluctuaciones de humedad se deben al mal estado de la superficie del pavimento y algunas filtraciones de las domiciliarias, dado que en el tramo las condiciones de drenaje natural son uniformes.

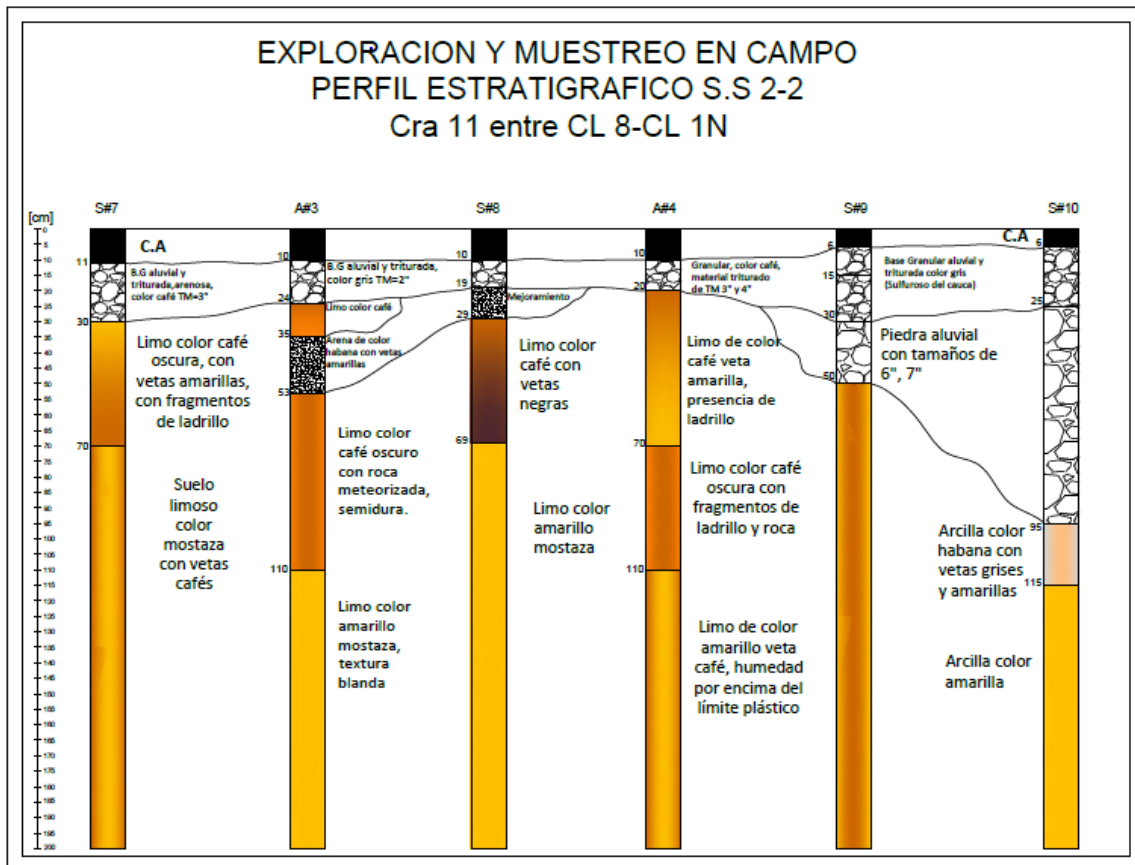
Figura No. 31
Perfil estratigráfico de la Carrera Once.

- Una carpeta asfáltica con espesor variable entre 6.0cm y 11.0cm.
- Una base granular con espesor variable entre 10.0cm y 24.0cm.
- Subbase granular no tiene
- Una capa de mejoramiento con material aluvial con espesor variable entre 20 y 70 cm, con partículas de gran tamaño (mayores de 5 pulgadas), en la zona comprendida entre la calle 4 y la calle 2, evaluada mediante los sondeos Nos 9 y No.10.
- La Capa de subrasante constituida por un suelo fino limos y arcillas de color variable entresuelo café, amarillo, café con vetas amarillas, y al final en el sondeo No.10 se presenta un suelo de color gris con vetas amarillas.

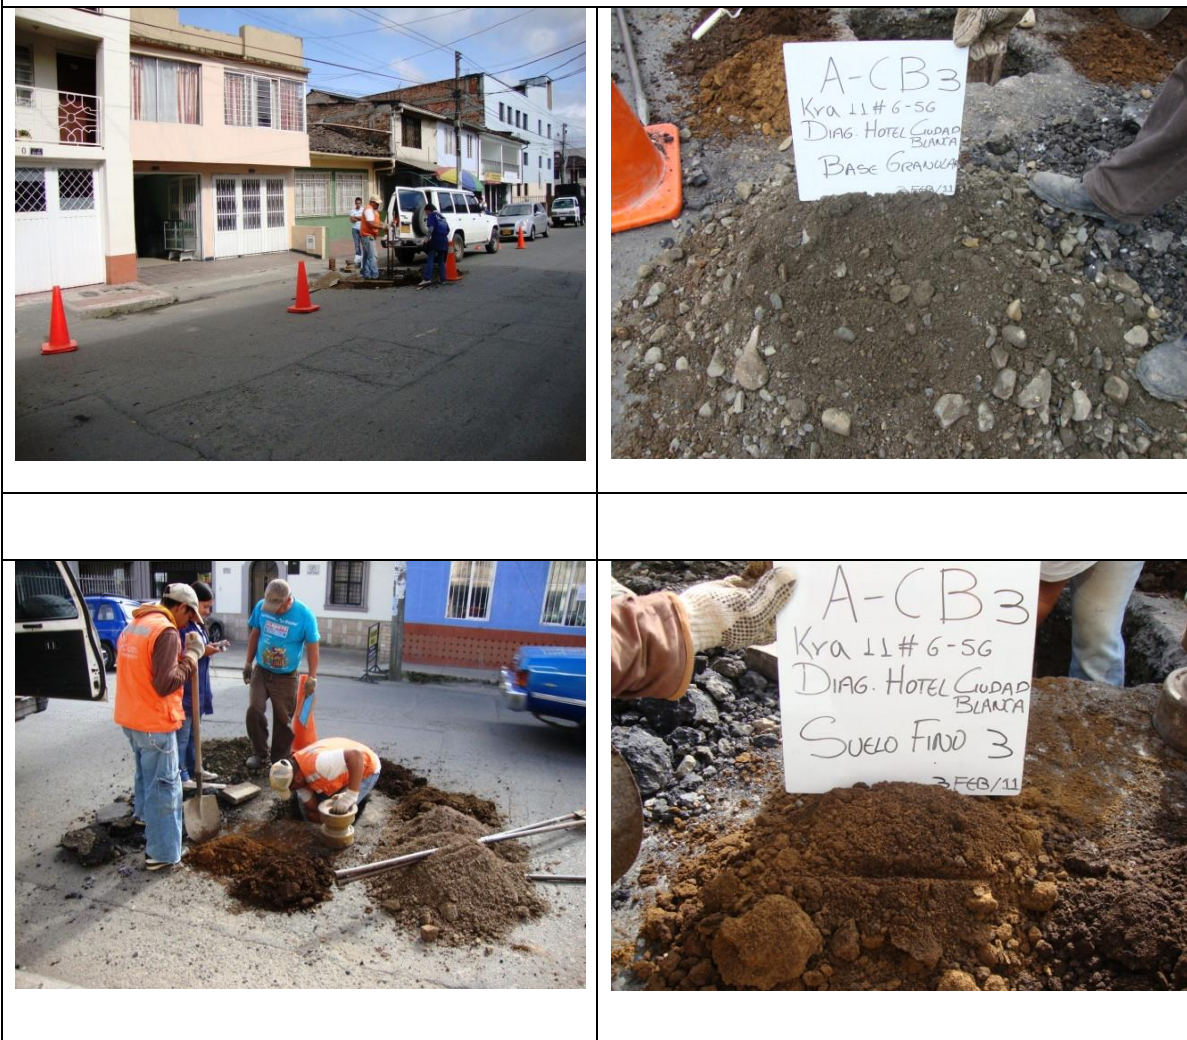
Figura No. 34
Detalles del apique No.3 realizado sobre la carrera Once.

Detalles de la perforación realizada en el apique No. 3

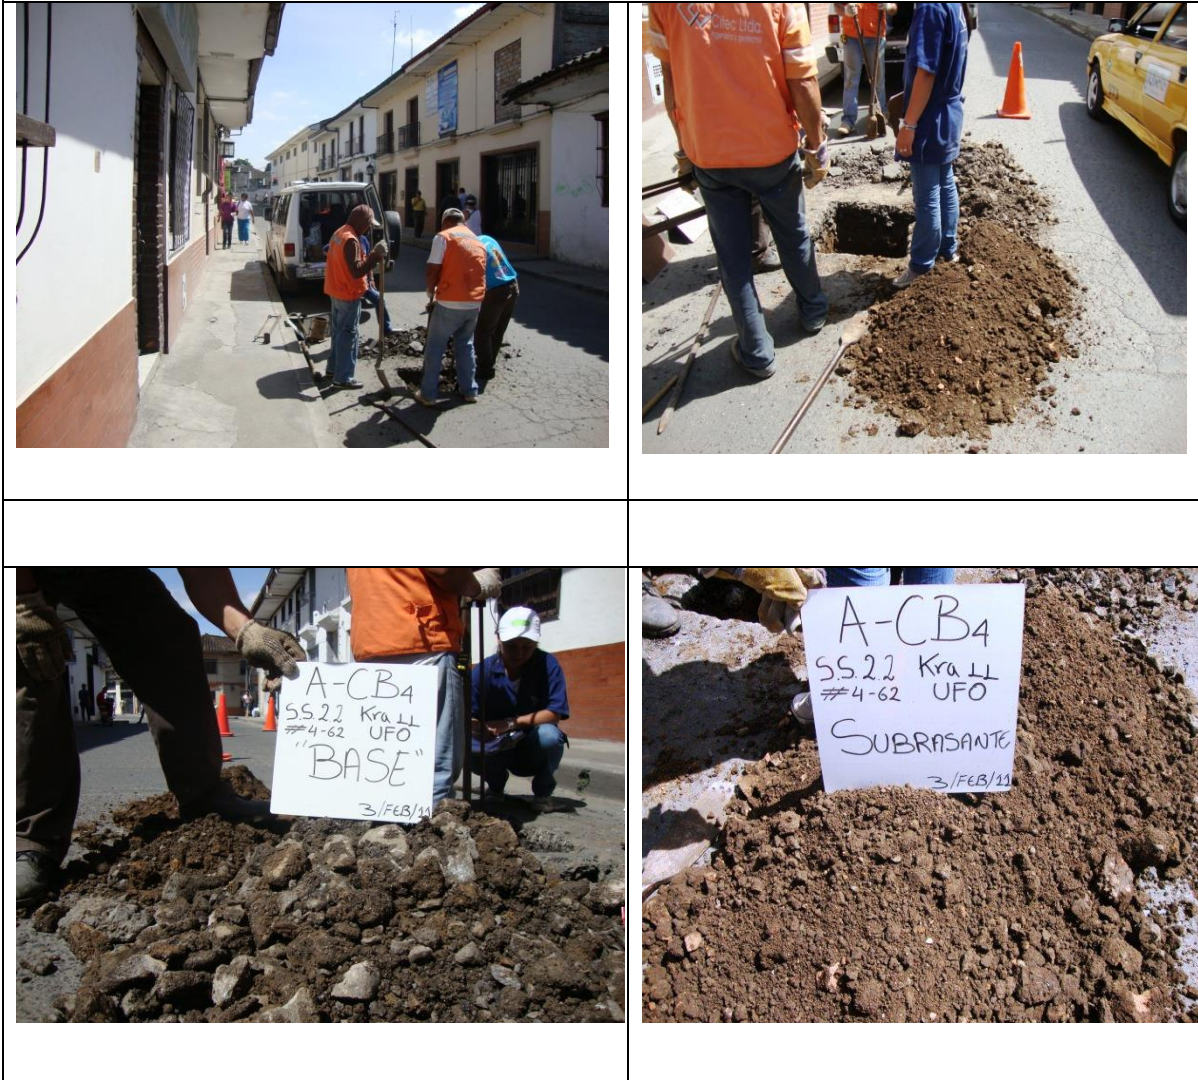
Figura No. 35
Detalles del apique No.4 realizado sobre la carrera Once.

Detalles de la perforación realizada en el apique No. 4

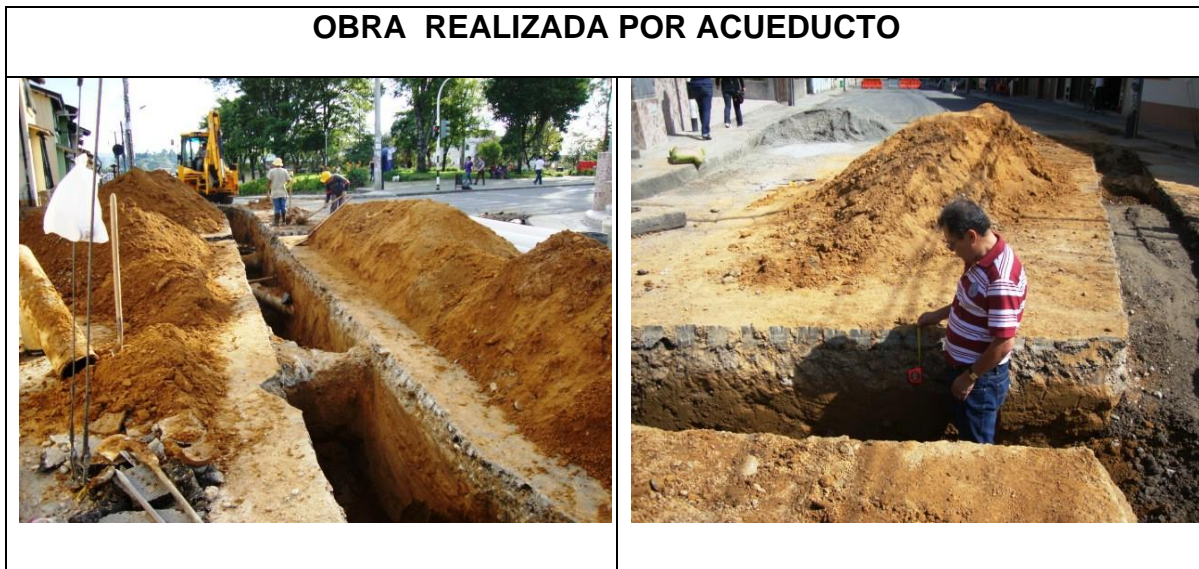
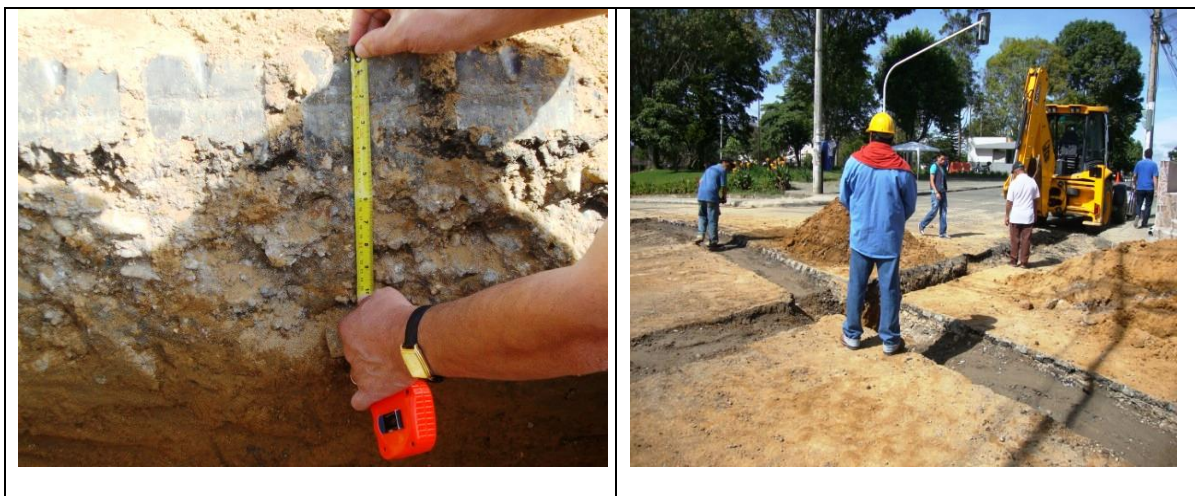
En la figura No. 35 se puede apreciar el tipo de suelo de subrasante que se encuentra en la carrera 11 con calle 8, donde para la época del estudio geotécnico, coincidió que el Acueducto estaba realizando reparaciones en esta zona.

Figura No. 36
Detalles del suelo de subrasante en la intercepción de la Carrera 11 con Calle 8. Inicio del tramo de la carrera 11.
