**AUXILIAR DE INGENIERÍA COMO APOYO TÉCNICO-ADMINISTRATIVO A LA
“DIVISION DE ALCANTARILLADO DEL ACUEDUCTO Y ALCANTARILLADO
DE POPAYAN - S.A E.S.P”**

**UNIVERSIDAD DEL CAUCA
FACULTAD DE INGENIERÍA CIVIL
PROGRAMA DE INGENIERIA CIVIL
POPAYÁN
AGOSTO-2015**

**Informe final de práctica profesional empresarial como requisito para optar
al título de Ingeniera Civil**

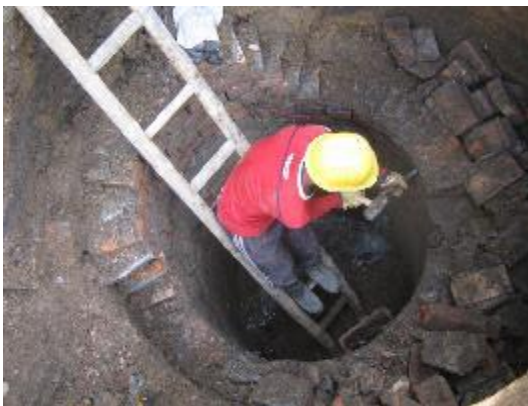
Figura 2 Demolición de cámara de inspección en ladrillo

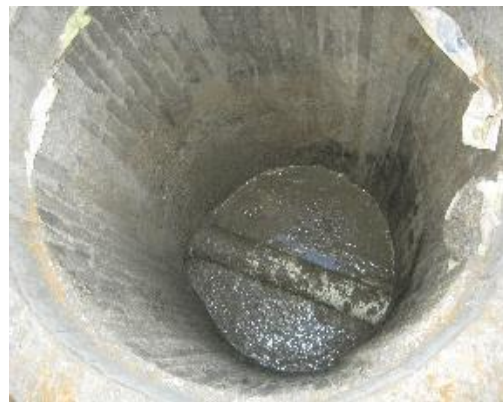
En este tramo se dispusieron \$53.811.726 logrando reponer 130 m de tubería de gress de 10 pulgadas en mal estado, por un colector de PVC corrugado de 12 pulgadas de diámetro, esto a causa de un aumento del caudal por conexiones erradas generadas a partir del crecimiento de la población de zonas aledañas al colector. Se repusieron 4 cámaras de inspección elaboradas en ladrillo como se muestra en la figura 3 estas se construyeron en concreto como se muestra en la figura 4.

Figura 3 Construcción de cámara de inspección en concreto.

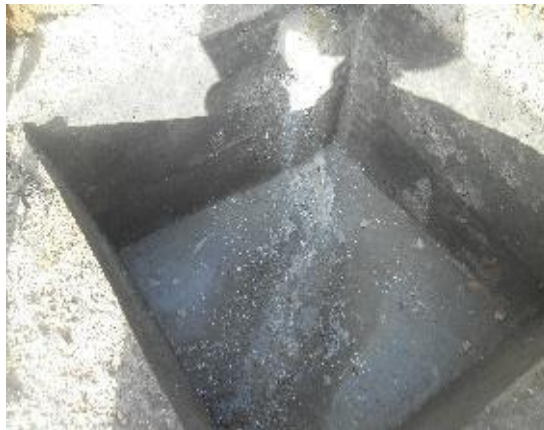
En esta reposición resultaron beneficiadas 24 viviendas a las cuales se hizo reposición de sus cajas de distribución como se muestra en la figura 7 cuyo tubería era en gress, se realizó la reposición de 104 metros de tubería de diámetro de 6 pulgadas para domiciliarias, 20 metros de tubería de 8 pulgadas para la construcción de sumideros y 105 metros de tubería de 10 pulgadas para la red principal, todas estas tuberías en PVC corrugado.

Figura 7 Construcción de cajas de distribución domiciliarias

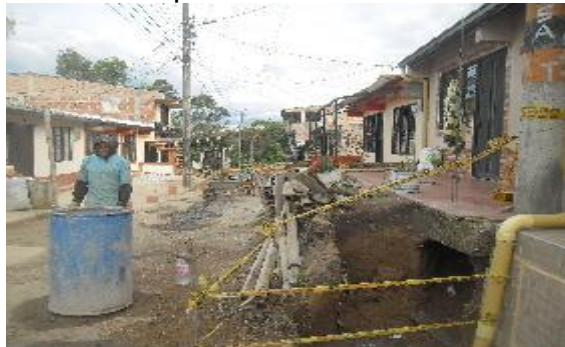
- El ancho de excavaciones para las conexiones domiciliarias es de 0.60 metros ya que el diámetro de la tubería es de 6 pulgadas, y en algunos casos el ancho superaba este valor no siendo justificable dicha sobre excavación figura 13 , por tanto, debido a que las excavaciones y sobre-excavaciones hechas para conveniencia del contratista y las ejecutadas sin autorización escrita de la interventoría, serán por cuenta y riesgo del contratista, no se reconoció ningún exceso sobre las líneas especificadas y se corrigió la pre acta presentada por el contratista.

Figura 13. Sobre excavación para construcción de acometidas domiciliarias

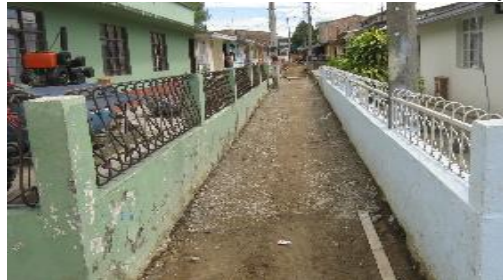
- Debido a la ubicación física de la tubería y que las condiciones del lugar no permitían la entrada de volquetas como se muestra en la figura 19, se tuvo que involucrar un ítem no previsto de sobre acarreo de materiales.

Figura 19. Condiciones físicas de trabajo

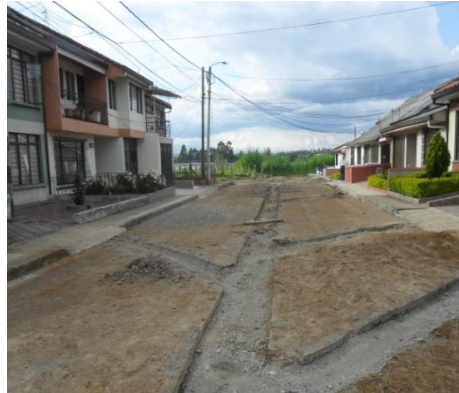
- Se realizaron visitas donde se verificó el cumplimiento del objeto contractual, realizando las medidas de las cantidades. Se encontró que se ejecutó el 100% de la obra satisfactoriamente.
- No obstante, se generaron algunos daños en la red de acueducto, debido a que se excavó a máquina, y no manualmente como se había pactado inicialmente, los daños fueron reparados inmediatamente.
- Las acometidas fueron construidas correctamente debido a que no estaban a 45°.

Figura 44. Instalacion de domiciliarias a 45°

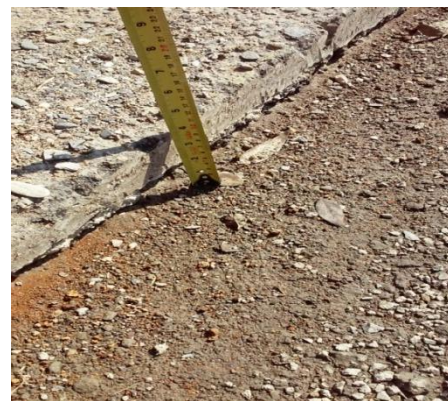
Figura 53. Verificación de espesor de capa asfáltica

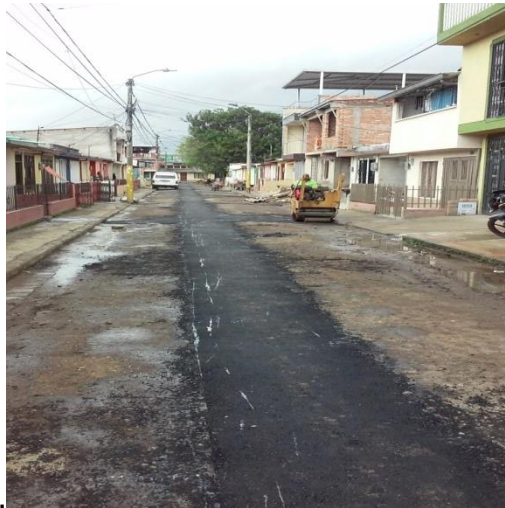
Figura 54. Verificación de espesor de capa asfáltica

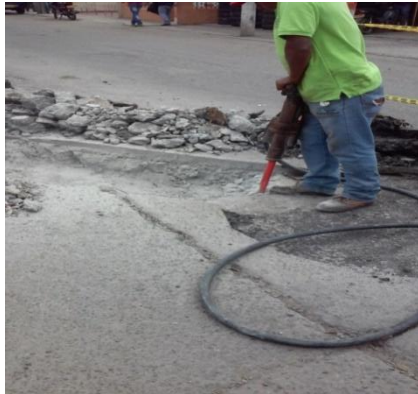
Figura 55. Verificación de espesor de capa asfáltica
