**INFORME FINAL DE PASANTÍA  
AUXILIAR DE INGENIERÍA CIVIL EN LA OFICINA DE LA UNIDAD DE OBRAS  
PÚBLICAS Y CONSTRUCCIONES CIVILES DEL MUNICIPIO DE PÁEZ**

**UNIVERSIDAD DEL CAUCA  
FACULTAD DE INGENIERÍA CIVIL  
DEPARTAMENTO DE CONSTRUCCIÓN  
POPAYÁN-CAUCA  
2015**

**PROYECTO DE TRABAJO DE GRADO  
PARA OPTAR POR EL TÍTULO DE INGENIERO CIVIL  
MODALIDAD PASANTÍA**

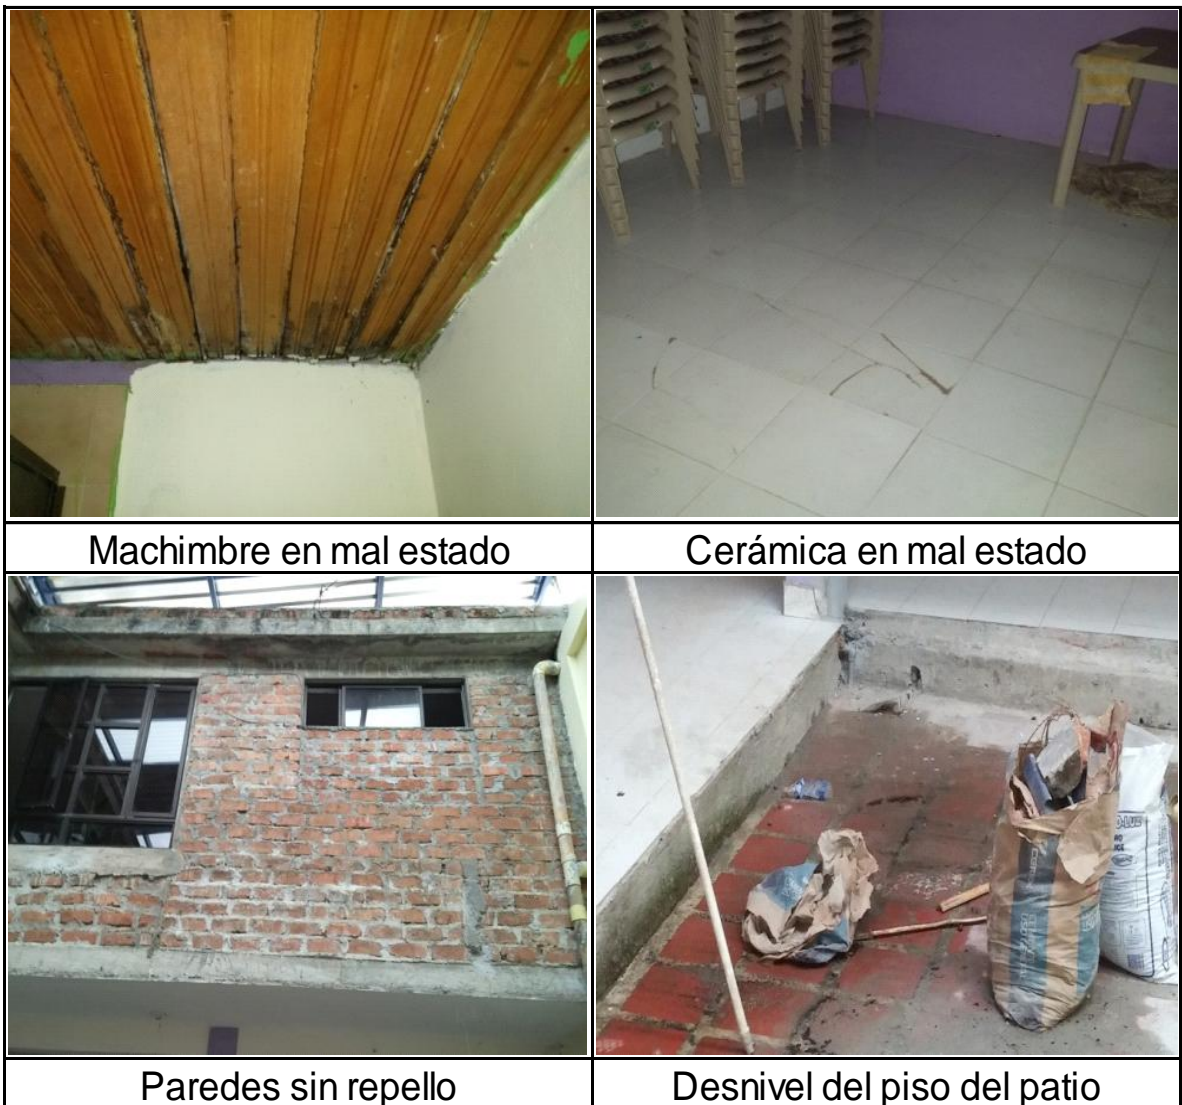
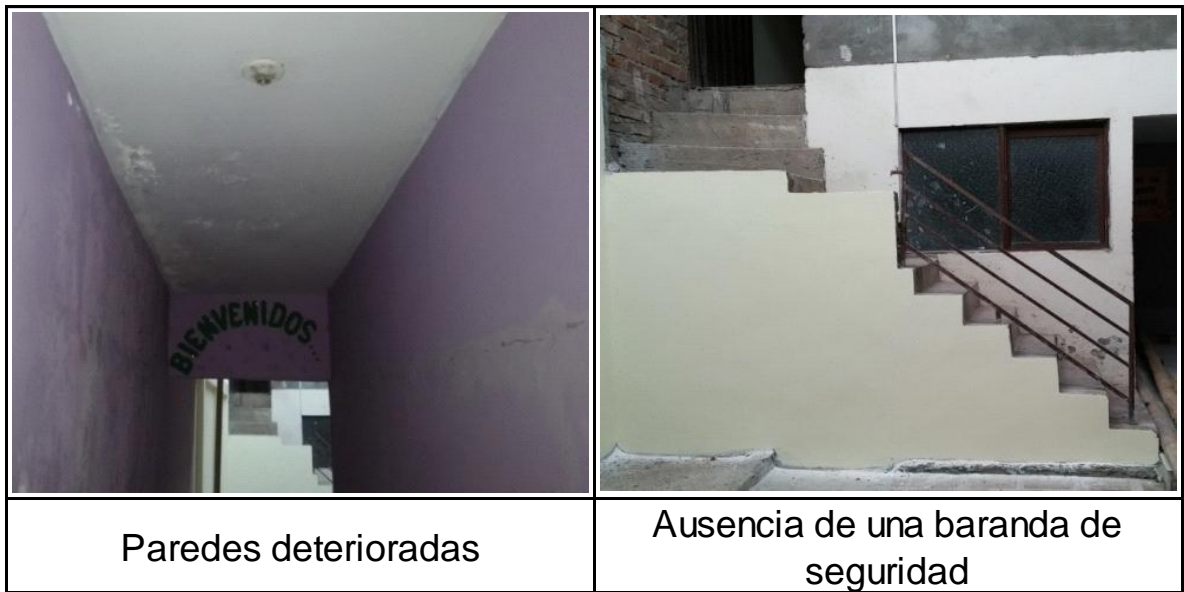
**Imagen 4. Falencias casa del adulto mayor de Belalcázar (Fuente: Autoría propia)**

contrastando así con las demás; la pintura de las paredes y cielorraso presentaban deterioro, dicha actividad resulto siendo la de mayor complicación a la hora de medir, debido a la cantidad de consideraciones a tener en cuenta (como puertas, ventanas, presencia de humedad) para obtener un dato exacto del área que se debería estucar y pintar.

En el patio se encontró una llave de paso destinada para lavar los utensilios de aseo utilizados para la limpieza de la casa, sin un lavadero en donde hacerlo, generándose charcos de agua por todo el patio; dentro de lo más relevante y necesario, las gradas de acceso al segundo piso no contaban con una baranda de seguridad, representando un gran impedimento para su uso. Como evidencia del estado de la casa se tomó el registro fotográfico (ver **Imagen 4**).

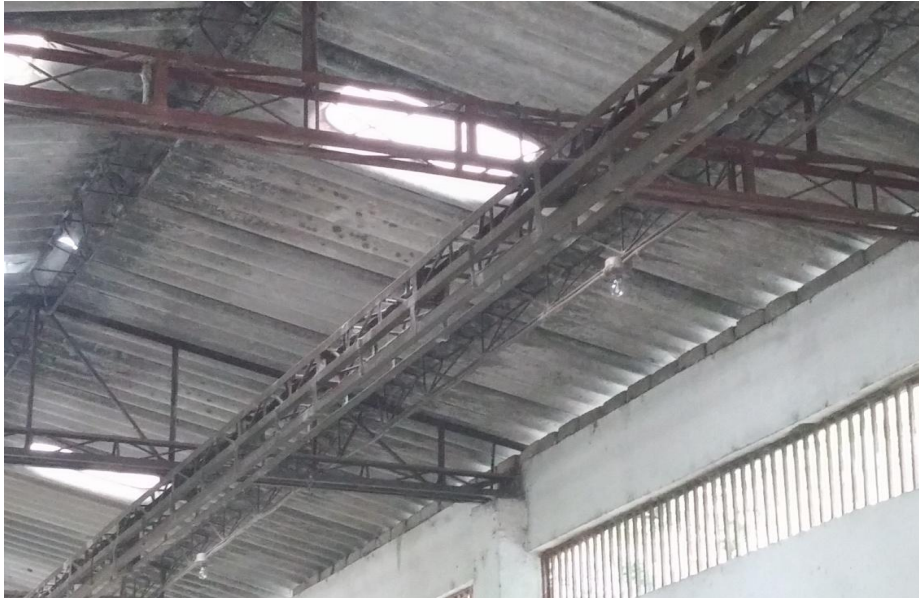
Se hizo el reconocimiento e identificación de las necesidades a suplir, encontrando un riel aéreo (ver **Imagen 6**) no apto para el proceso de sacrificio y transporte del animal por las zonas denominadas: zona sucia, zona intermedia y zona limpia de un matadero, debiendo hacerse manualmente dicho proceso; tampoco se contaba con una trampa de insensibilización de ganado bovino obligatoria para el aturdimiento, esta actividad se realizaba amarrando la cabeza del animal con un lazo a una argolla metálica empotrada en el suelo, sujetando las cuatro extremidades y tirando del extremo del lazo hasta dejar el animal inmóvil en el suelo, procediendo a chuzar el cuello con un cuchillo, causando demasiado sufrimiento en la res.

**Imagen 6. Riel aéreo no apto para el proceso de sacrificio (Fuente: Autoría propia)**

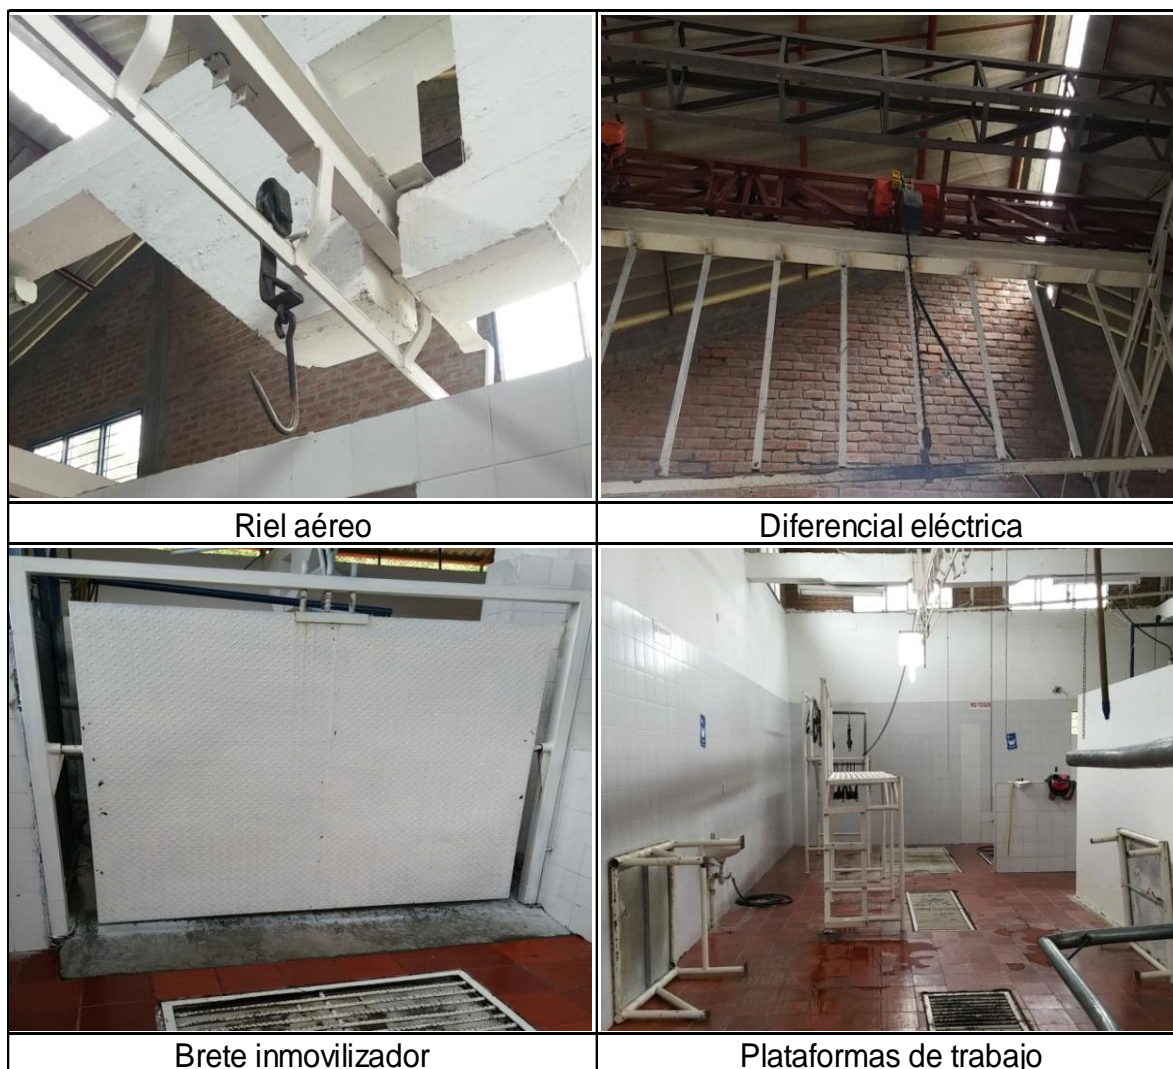
El día sábado 14 de Febrero, se realizó una visita al matadero del municipio vecino de Inzá (ver **Imagen 7**); el cual contaba desde años atrás con la autorización del INVIMA para funcionar; con fines de observar, analizar y realizar mediciones correspondientes a instalaciones e instrumentos necesarios en el proceso de sacrificio del ganado, tales como la longitud y altura del riel aéreo; las dimensiones de la trampa de insensibilización; el método empleado para el aturdimiento; el área, altura y espaciamiento entre plataformas de trabajo; el tipo de material de cada instalación. De igual forma se registraron particularidades del matadero como la cantidad de ganado sacrificado en la semana, el personal autorizado para trabajar, el tiempo de ejecución entre actividades, el manejo de espacios.

**Imagen 7. Instalaciones e instrumentos para el sacrificio de ganado del matadero de Inzá (Fuente: Autoría propia)**

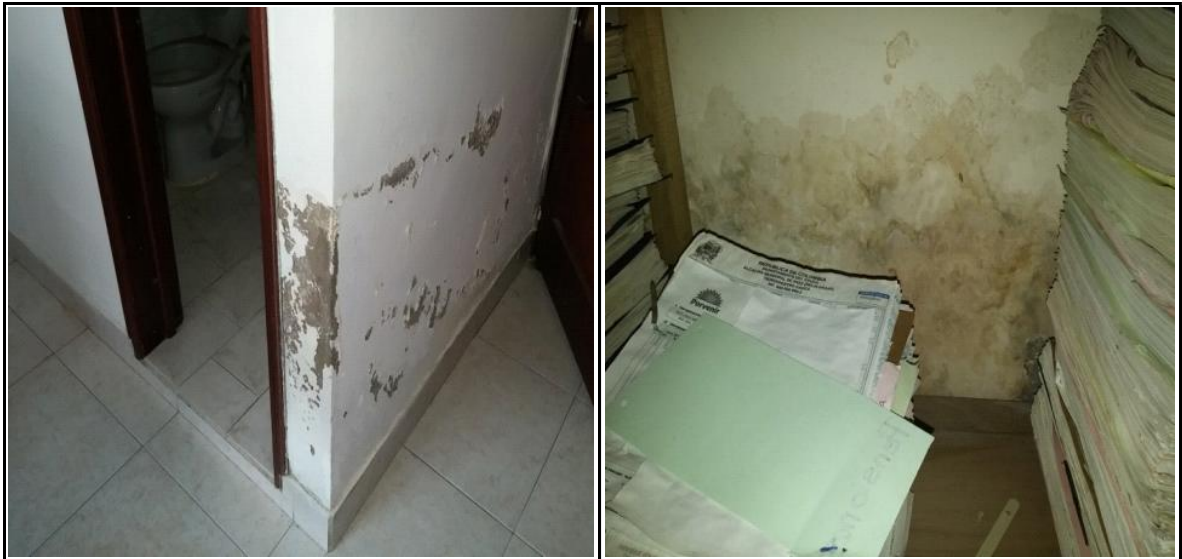
Dentro de los hallazgos encontrados, se observó la humedad generada posiblemente por una fuga en la tubería de desagüe del lavamanos, causando el deterioro de la pared posterior del cuarto de archivo y de la pared lateral del baño, contigua al lavamanos. En la cocina, el grifo del lavaplatos presentaba una fuga de

Humedad en muros

- Adecuación y arreglo del problema de humedad causado por fuga en el lavamanos del baño de la oficina del comisario, incluyendo las reparaciones correspondientes a demoliciones necesarias.

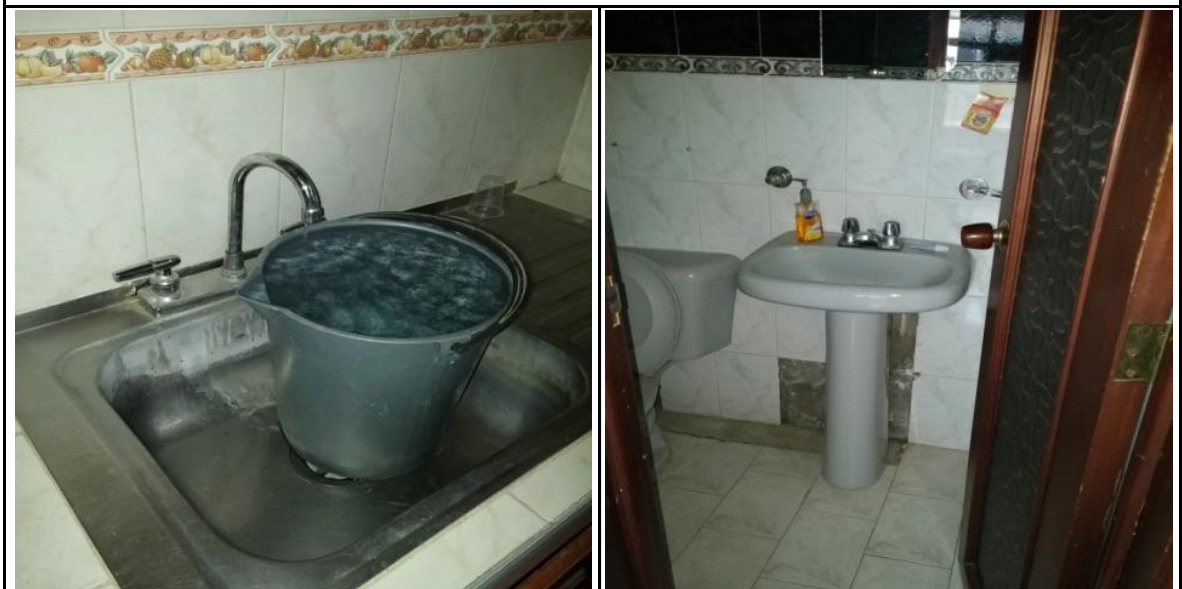
agua constante, generando un desperdicio significativo del recurso; las paredes del interior de la Oficina del Comisario necesitaban remodelación de estuco y pintura. El estado de las instalaciones del segundo piso de la Comisaria de Familia se puede ver en la **Imagen 8**.

Fuga en el lavaplatos

Fuga en el lavamanos

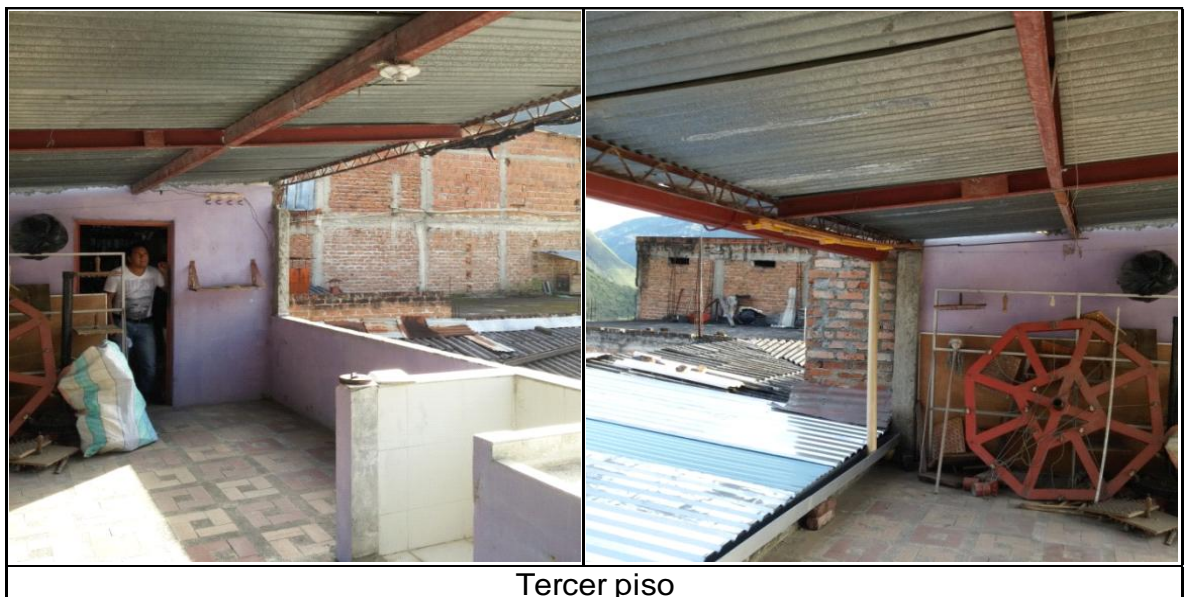
En el tercer piso, además de la construcción de un cuarto, se había destinado el resto del espacio como lavadero; se encontró una cubierta tipo zinc soportada en perfiles metálicos y cerchas de acero, que a su vez estaban soportadas en las columnas estructurales del tercer piso; una de las paredes laterales contaba con la construcción de un muro en mampostería a una altura de 0.9 metros, con una longitud de 5.8 metros entre columnas. Como evidencia del estado del tercer piso de la comisaria se tomó el debido registro fotográfico (ver **Imagen 9**).

**Imagen 9. Espacio disponible para la construcción del cuarto de Archivo  
(Fuente: Autoría propia)**

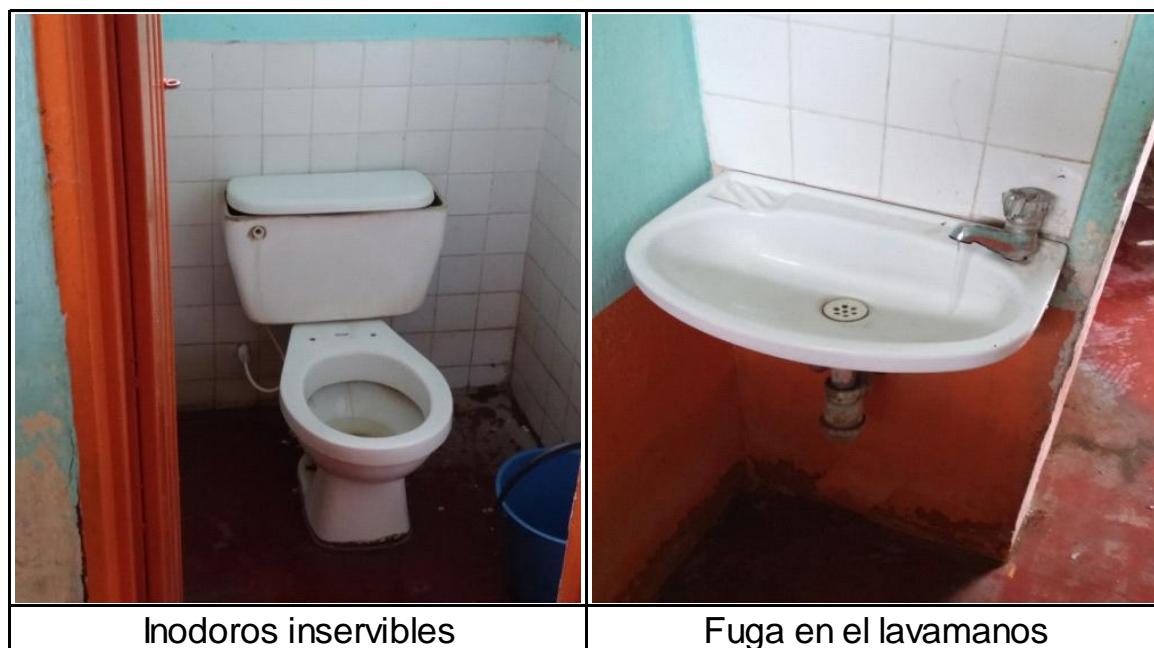
Como la batería sanitaria de la Escuela no contaba con un sistema de seguridad, más que una simple puerta en mal estado y con fácil acceso; fue tomada para satisfacer las necesidades de los soldados que hacían presencia en la zona, haciendo uso excesivo e inapropiado de las instalaciones, hasta tal punto de dejar los sanitarios inservibles; las tuberías totalmente tapadas; los dos lavamanos con fugas constantes de agua (ver **Imagen 11**), desperdiciando el poco recurso que llegaba a la Escuela y formando grandes charcos en la superficie del piso; también existía un orinal cuya funcionalidad era prácticamente nula.

**Imagen 11. Instalaciones hidrosanitarias en mal estado (Fuente: Autoría propia)**

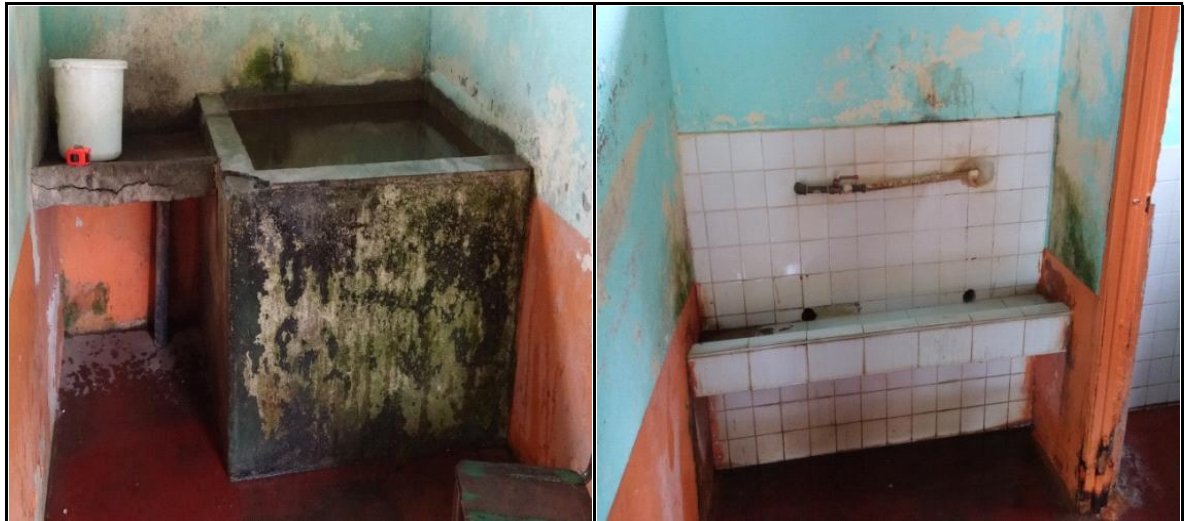
Para combatir el problema de escasez de agua, se encontró un tanque en concreto que presentaba múltiples fisuras y en pésimo estado, representando una fuente más de contaminación que de almacenamiento; las fachadas interiores

Tanque y orinal antihigiénicos

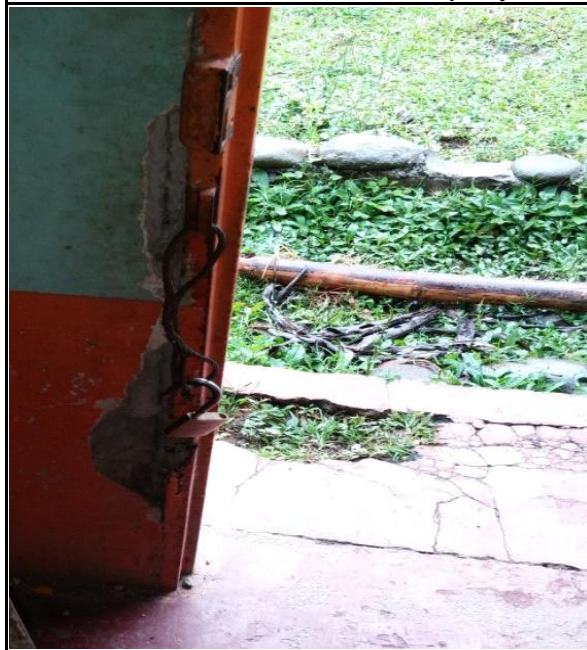
presentaban serios problemas de humedad y de desprendimiento de mortero de pega de los ladrillos, además del deterioro de la pintura; las fachadas exteriores también necesitaban un cambio de pintura (ver **Imagen 12**).

Muros en mal estado

- Arreglar los muros que presentaban deficiencias por humedad, desprendimiento de pañete y mortero de pega, utilizando repello con dosificación 1:4.
- Estucar los muros repellados y pintar las caras de todas las paredes, especificando una pintura de mayor resistencia Tipo 1 para muros exteriores, debido a la exposición constante al sol y agua.

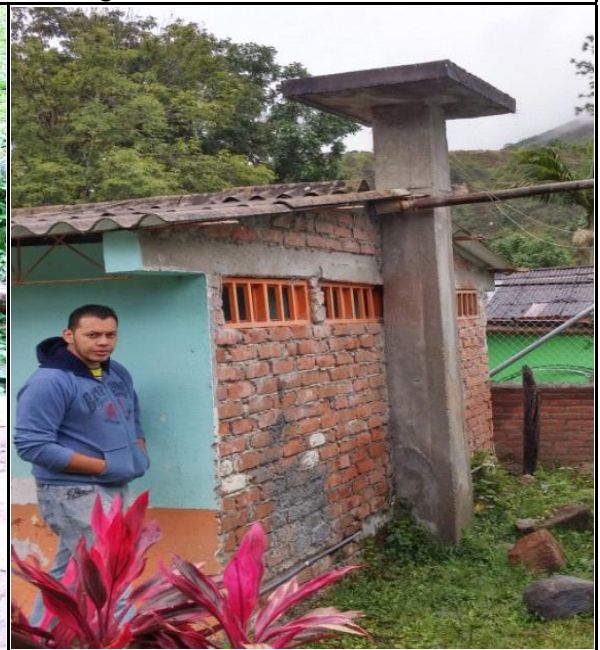
Ausencia de tanque de almacenamiento

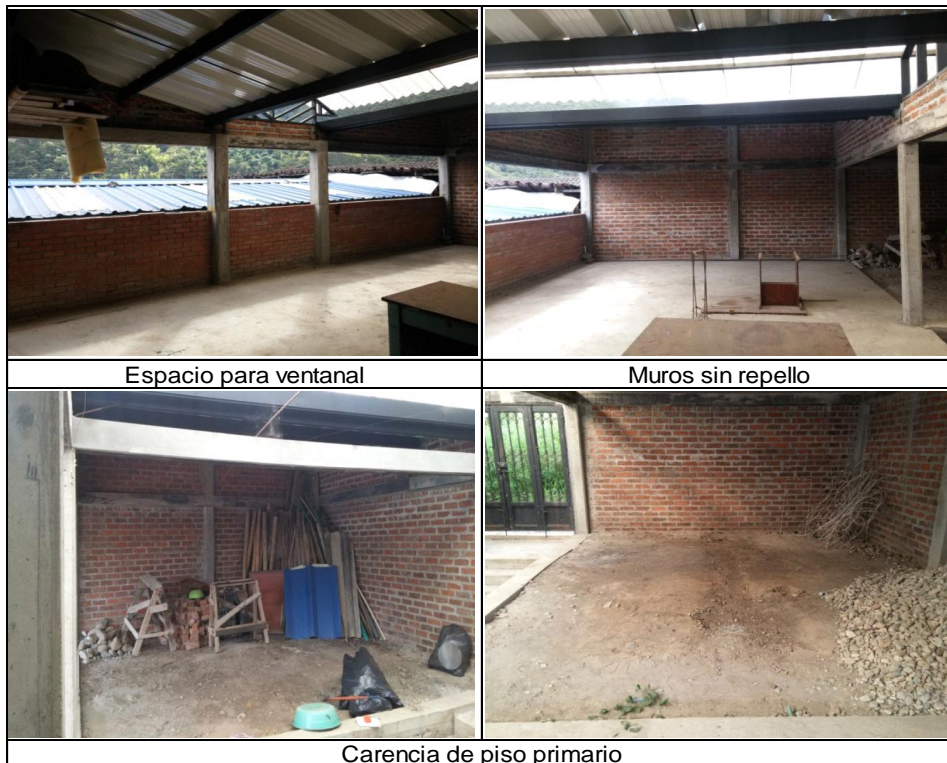
A diferencia del primer piso, el segundo estaba en obra gris; muros y culatas en ladrillo común; la mayor parte del área de la losa sin piso primario; las gradas sin baldosa y la pared transversal sin ventanal (Ver **Imagen 14**).

**Imagen 14. Estado segundo piso Centro Cultural Avenida Santander (Fuente: Autoría propia)**

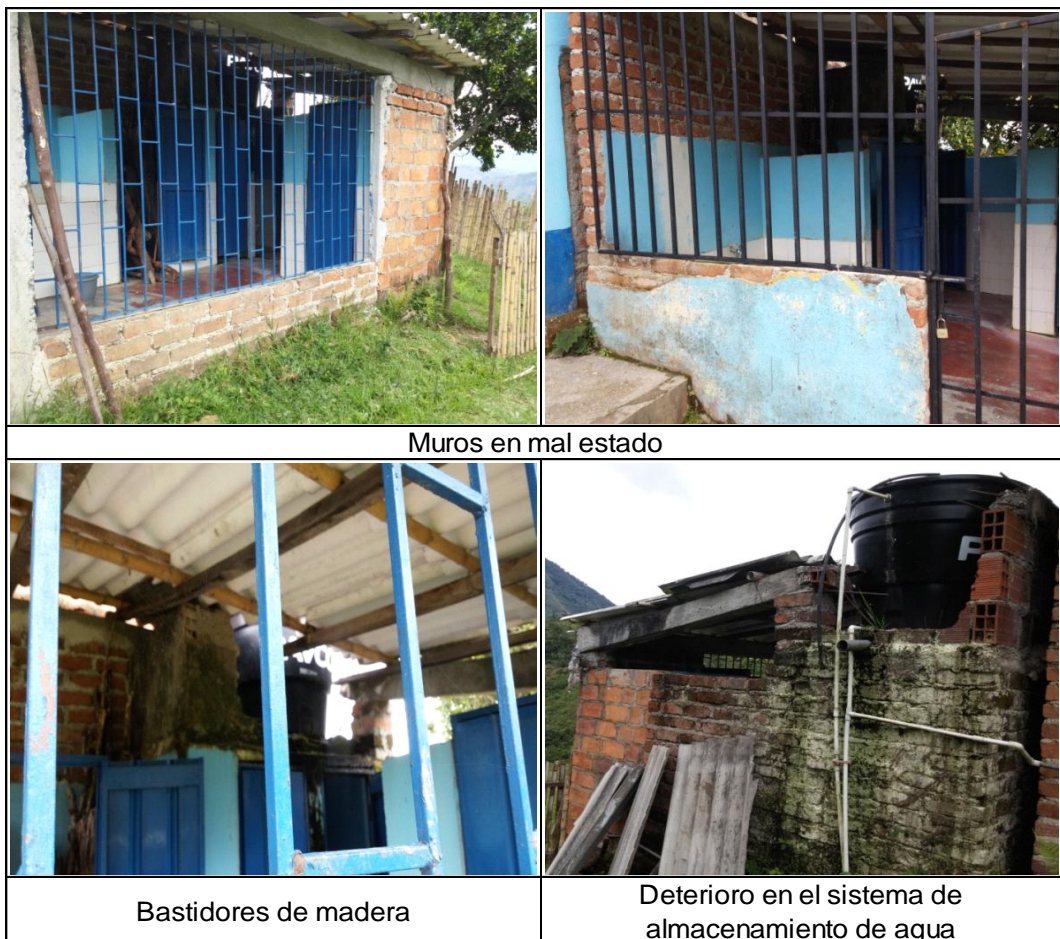
Los muros en ladrillo estaban deteriorados casi en su totalidad, haciéndose necesario repellarlos con mortero de dosificación 1:3; en la parte posterior del baño se encontró un sistema de almacenamiento de agua en un tanque plástico de 500 litros de capacidad, el cual reposaba sobre una placa de concreto que servía como cielorraso a los dos sanitarios, provocando filtraciones de agua en temporada de invierno; el espacio destinado para la ducha se utilizaba para guardar leña. (Ver **Imagen 15**).

**Imagen 15. Estado batería sanitaria Escuela Rural Mixta San Antonio de Guaiquite (Fuente: Autoría propia)**

- Se planteó el cambio de la estructura de soporte de la cubierta, utilizando correas y perfiles metálicos. En cuanto a las tejas de fibrocemento, después de replantearse la idea de cambiarlas en su totalidad, se definió el suministro e instalación de las que se encontraban fracturas, más el área adicional dejada por la demolición de la placa de concreto; de esta manera se optimizó el recurso, debido a que la mayoría de las tejas estaban en buen estado. La distribución de correas, perfiles y tejas se hizo siguiendo el proceso constructivo para una cubierta en teja de fibrocemento número 4.

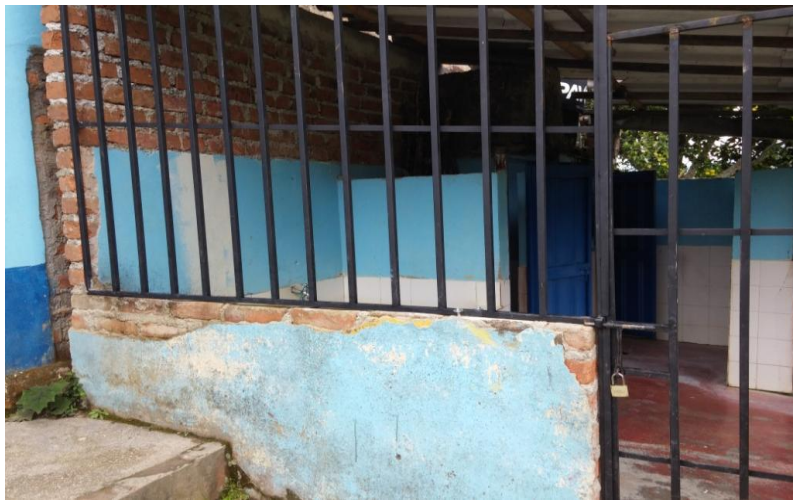
El saldo fue de cuatrocientos veintiún mil novecientos sesenta y seis pesos M/CTE (\$ 421.966) referentes a costos directos sin ejecutarse, por lo tanto el Jefe de Unidad de Obras Públicas en acuerdo con la comunidad y el contratista, decidió asignar dicho recurso en el cerramiento del baño de la Escuela (ver **Imagen 16**), garantizando el uso únicamente a los integrantes de la Institución.

**Imagen 16. Reja de seguridad (Fuente: Autoría propia)**

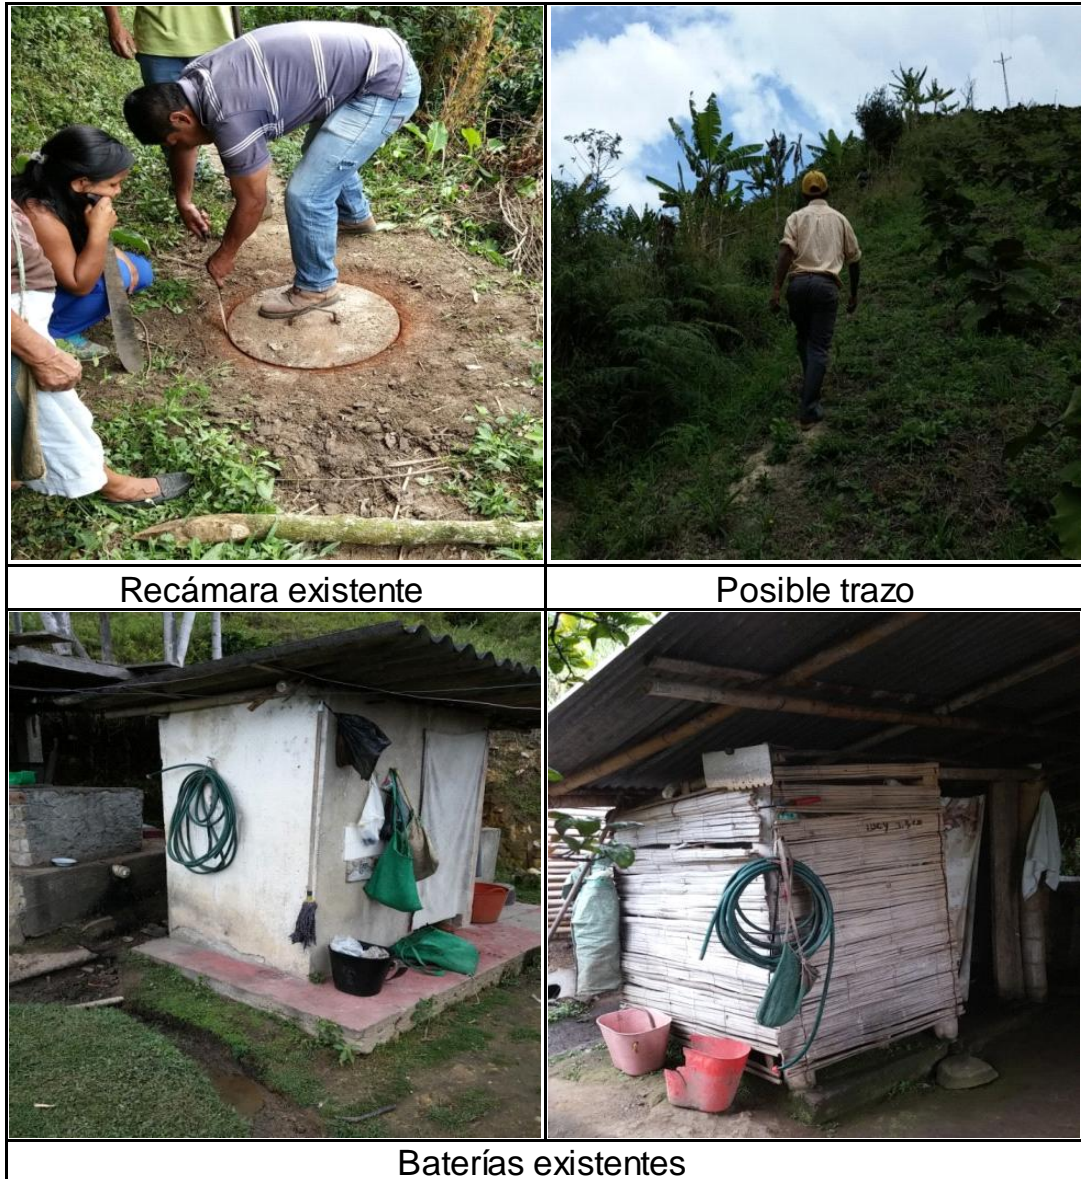
Definido el trazo, se procedió a realizar el replanteo de la obra (ver **Imagen 17**),

registrando en la bitácora cantidad de recámaras a construir, tramos entre recámaras con tubería principal de 8", cantidad de tubería domiciliaria de 4", cantidad de sillas.

**Imagen 17. Replanteo ampliación sistema de alcantarillado de la vereda Potrero del Barro (Fuente: Autoría propia)**

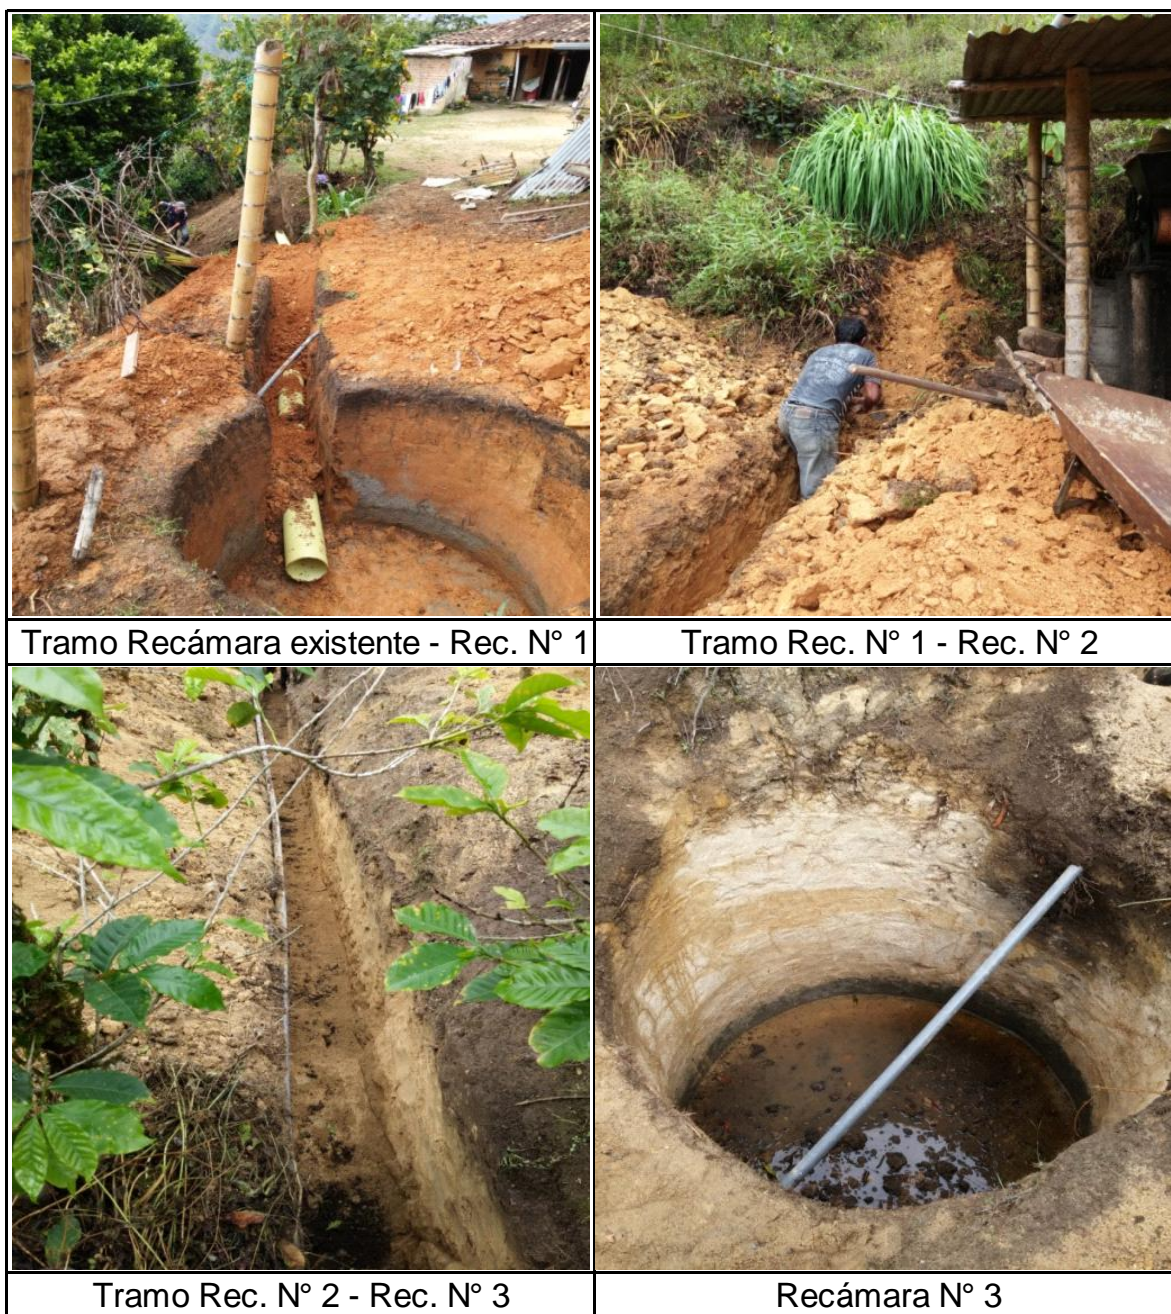
La excavación de la recámara N° 4 ubicada en la abscisa k0 + 419 se dejó pendiente dado a un inconveniente presentado con la dueña del terreno, ubicado en el tramo de excavación entre las recámaras N° 3 y N° 4, ya que el día de la socialización del proyecto, por razones personales no pudo hacer presencia. La inconformidad y el reclamo presentado consistían en que el alcantarillado atravesaba el terreno para el cual tenía dispuesto en un futuro la construcción de casas para sus hijos.

**Imagen 18. Supervisión de excavación (Fuente: Autoría propia)**

Como primera solución se citó a la dueña del terreno a la Oficina de Obras Publicas y Construcciones Civiles ubicada en la Alcaldía de Páez, para llegar a un acuerdo que beneficiara a ambas partes. Como segunda opción y ante una posible negativa, se replanteo un nuevo trazo, el cual consistía en rodear el terreno haciéndose necesaria la construcción de una recámara adicional y de una cercha metálica a lo largo de 20 metros para proteger la tubería, ya que quedaría por encima del terreno incrementando los costos considerablemente.

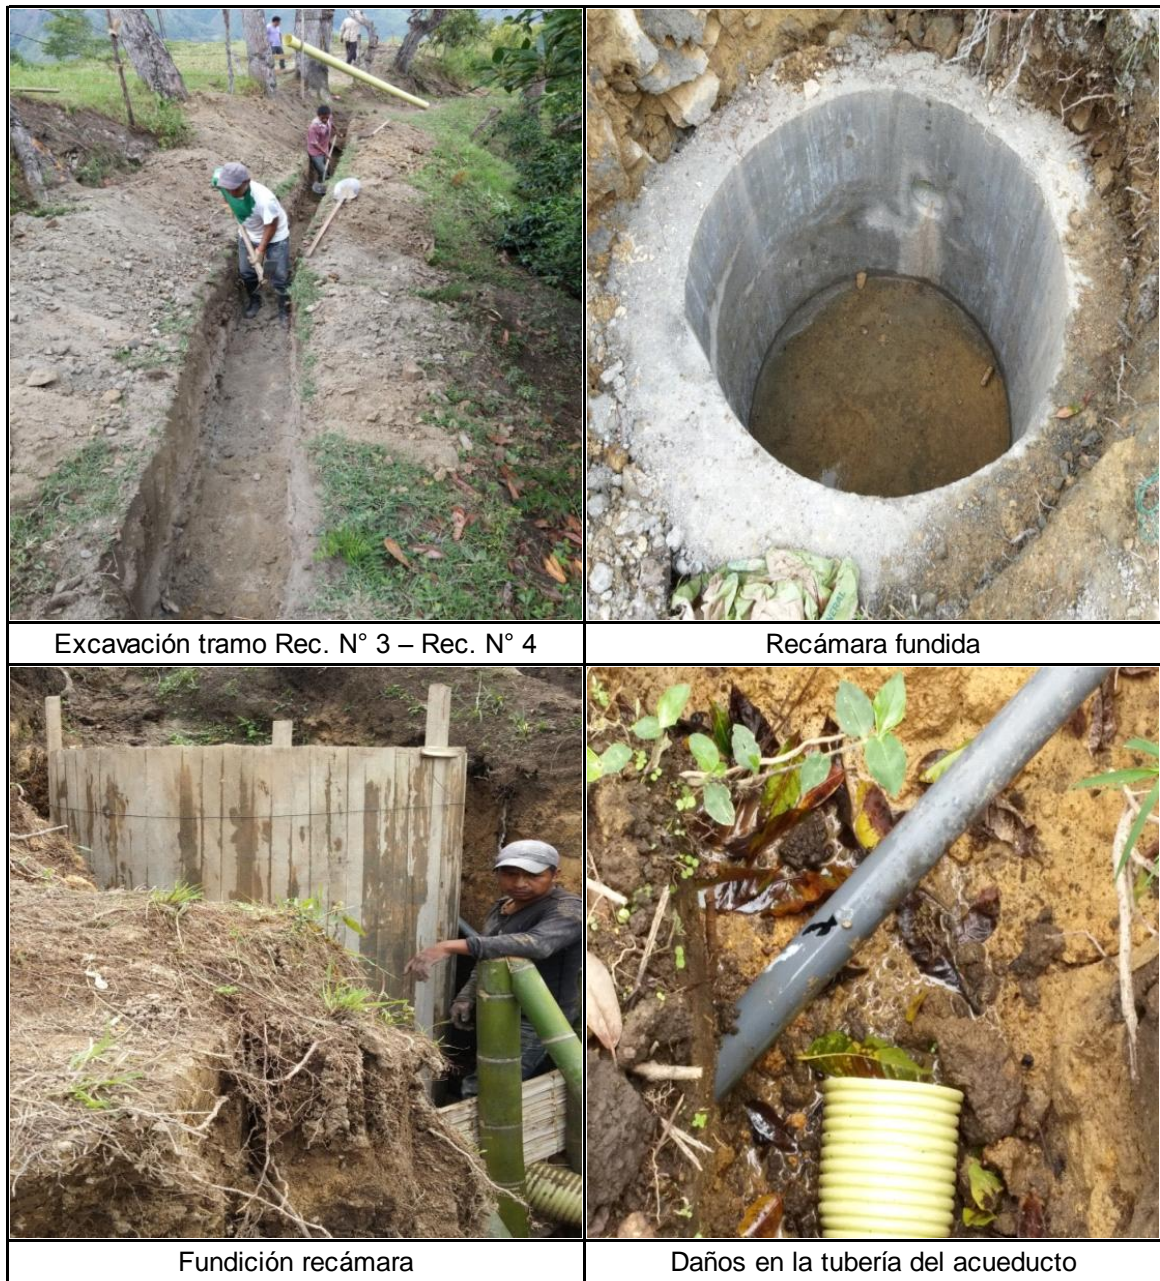
El maestro dirigía personalmente la fundición de una recámara, habiéndose construido 8 de las 11 excavadas. La mezcla del concreto se realizó manualmente, utilizando baldes para cumplir con las proporciones necesarias y obtener la resistencia requerida.

Se registraron las profundidades y diámetros de las recámaras, como los daños en la tubería del agua, correspondientes a rupturas ocasionadas en la excavación de las redes del alcantarillado.

**Imagen 19. Avance de obra (Fuente: Autoría propia)**

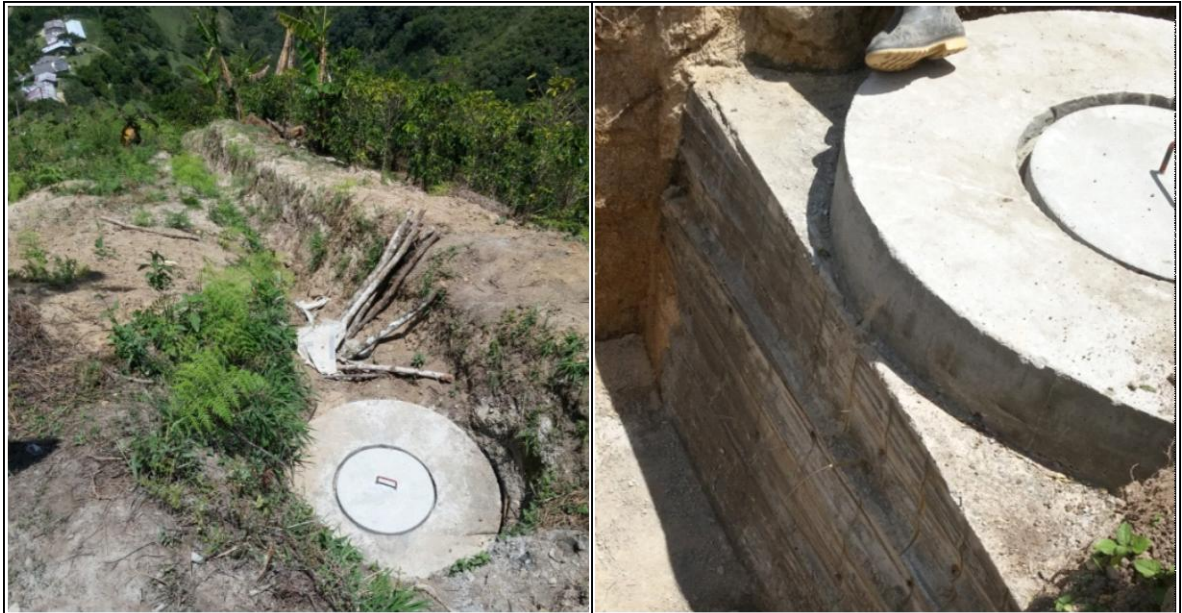
En la visita se corroboró la culminación de las obras físicas del alcantarillado (ver **Imagen 20**); las recámaras y cajas con las respectivas tapas y en los sitios

**Recámaras terminadas**

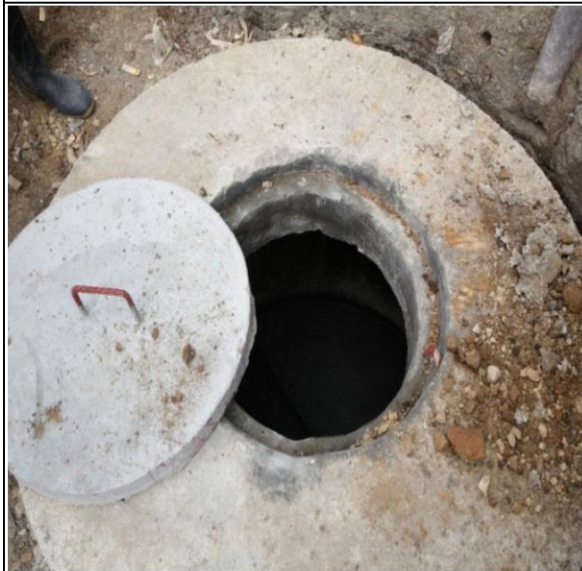
**Recámara con la debida tapa**

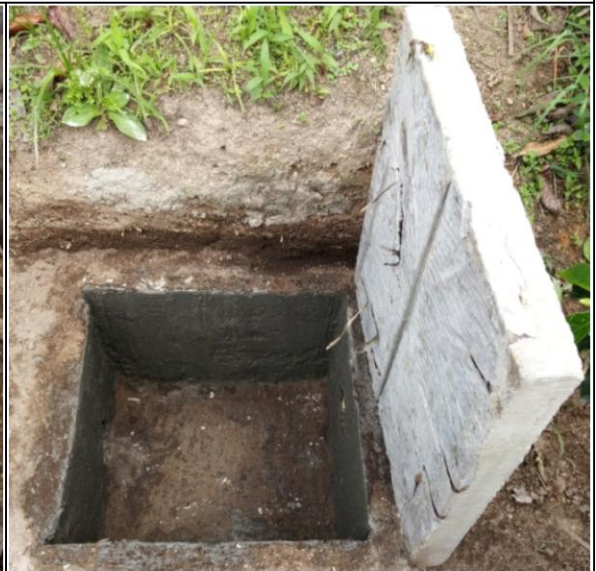
**Caja domiciliaria**

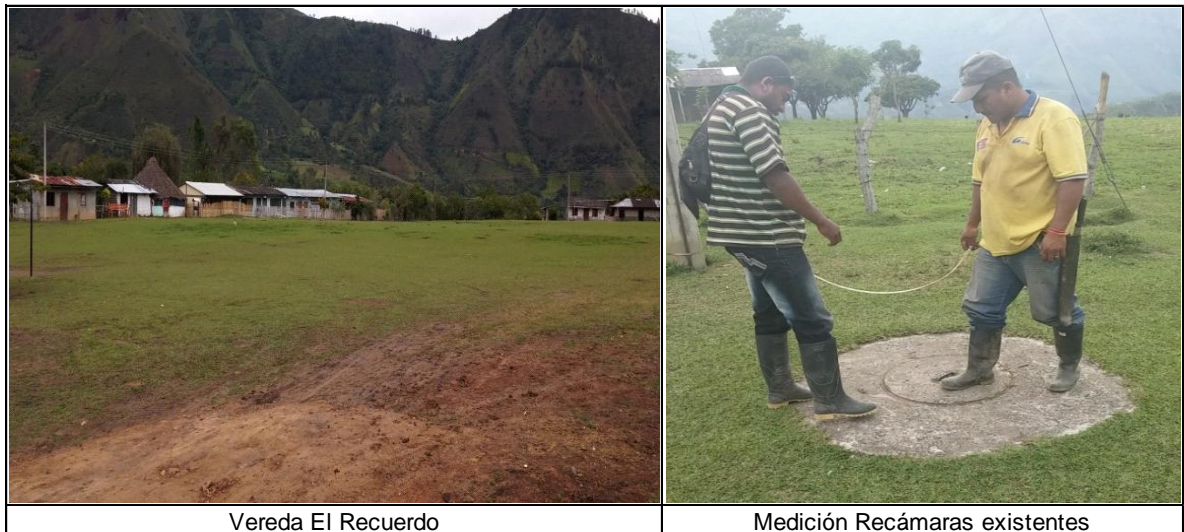
Junta de Acción Comunal de la vereda El Recuerdo, él cual manifestó la necesidad de realizar cambios con respecto al diseño del trazo del alcantarillado.

**Imagen 21. Replanteo ampliación sistema de alcantarillado El Recuerdo  
(Fuente: Autoría propia)**
