**INFORME FINAL DE PASANTIA**  
**PROYECTO PRÁCTICA PROFESIONAL**  
**PASANTE AUXILIAR DE INGENIERIA EN LA CONSTRUCCION DE MUROS DE**  
**CONTENCION EN EL PROYECTO CIUDAD FUTURA LAS GUACAS CON LA**  
**SECRETARIA DE INFRAESTRUCTURA DE POPAYAN.**

**UNIVERSIDAD DEL CAUCA**  
**FACULTAD DE INGENIERÍA CIVIL**  
**DEPARTAMENTO DE VIAS Y TRANSPORTE**  
**POPAYÁN**  
**2016**

PASANTE AUXILIAR DE INGENIERIA EN LA CONSTRUCCION DE MUROS DE CONTENCIÓN EN EL PROYECTO CIUDAD FUTURA LAS GUACAS CON LA SECRETARIA DE INFRAESTRUCTURA DE POPAYAN.

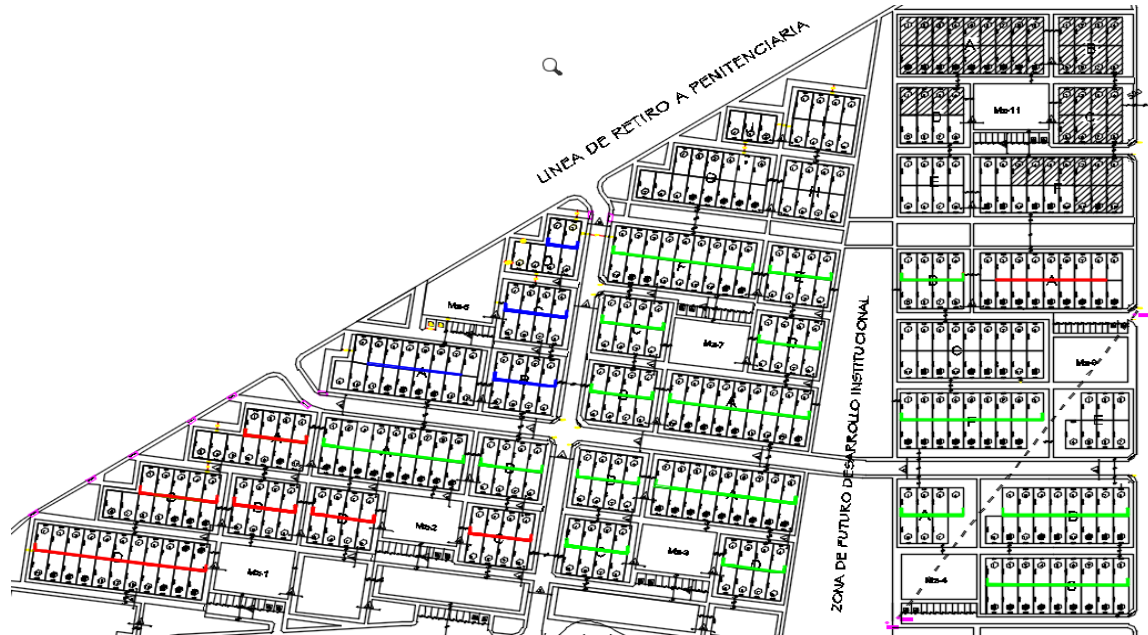
Fig. 3 Localización de los muros en el sector II, fase II y III

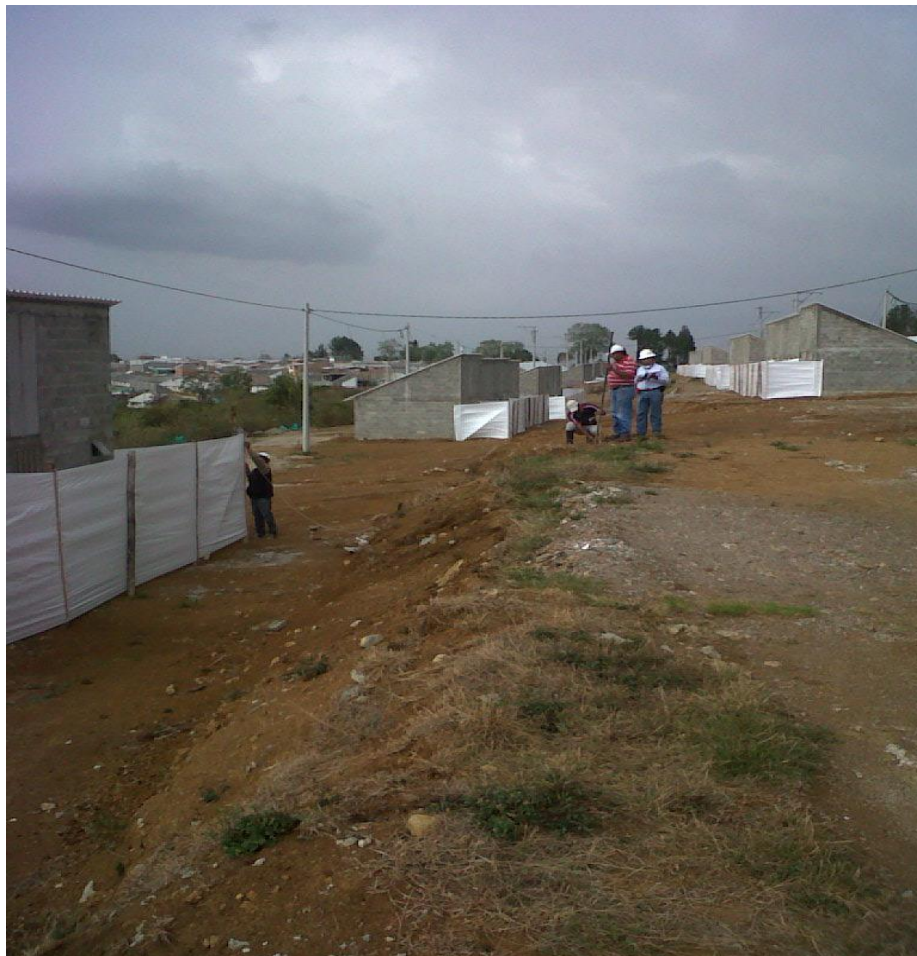
La localización se realizó sin equipo topográfico en el sector II fase II y sector I fase I donde existían casas construidas ya que las casas servían de guía para localizar, se tuvo en cuenta que desde la fachada de la vivienda hasta la cara externa del brazo se tuviera una distancia de 12 metros y que la longitud del muro sea de 6 metros que es la longitud del lote ya que se decidió construir muros individuales para cada vivienda.

Fig. 5 Localización y replanteo sector II fase II

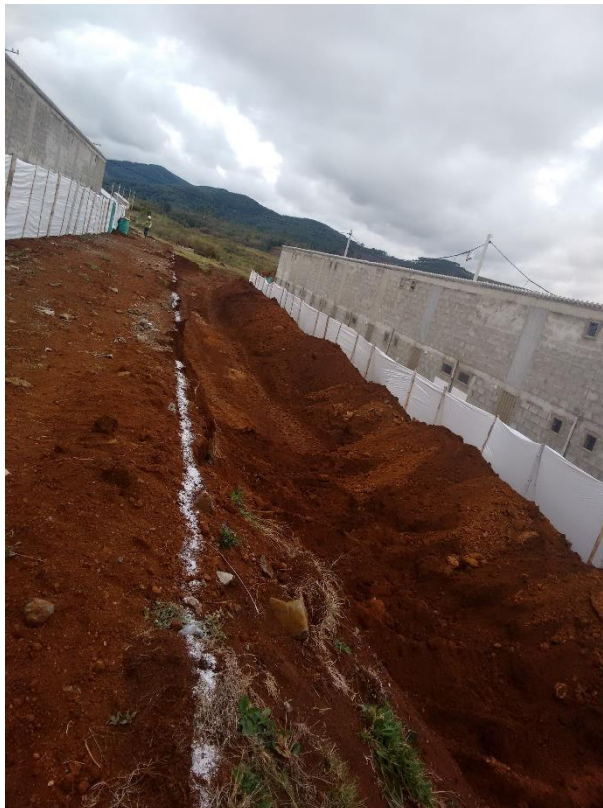
En la fase III del proyecto donde todavía no existía ninguna casa construida que sirviera de guía, la localización se hizo con equipo topográfico y también se tuvo en cuenta que el brazo y el pie del muro quedaran dentro del lote de la parte alta y tan solo el talón quede en el lote de la parte baja, quedando así los muros localizados de igual forma que en el sector II.

El replanteo se hizo utilizando estacas y luego se marcó con cal los bordes de la zarpa para iniciar la excavación.

Fig. 6 Localización y replanteo sector II Fase III

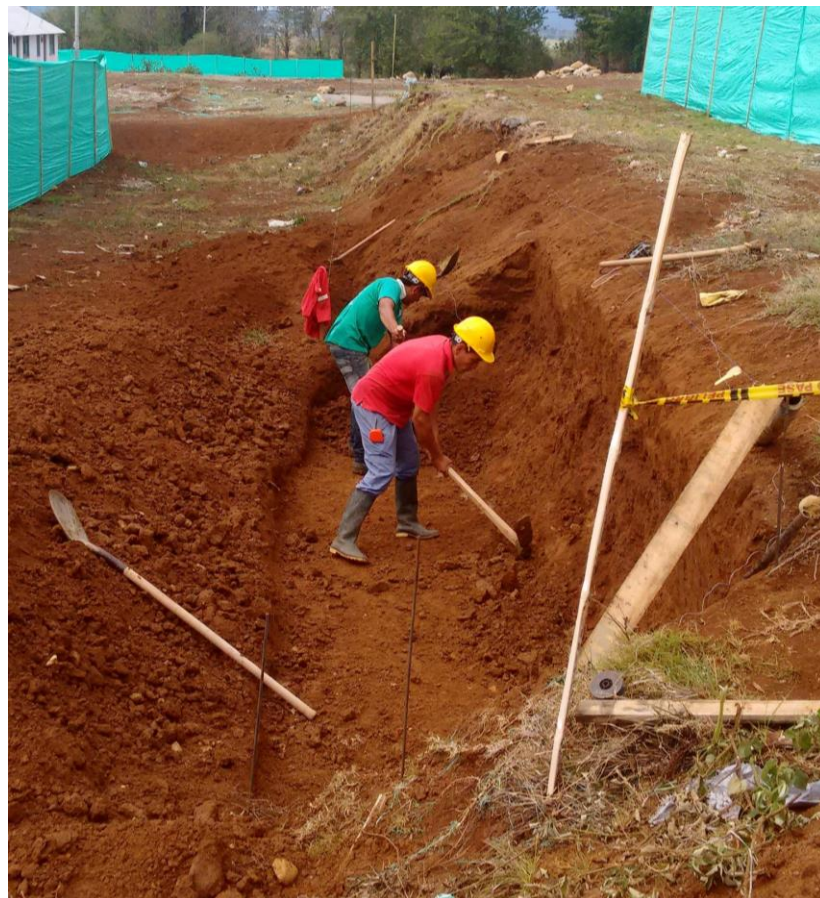
Se excavo material tierra común y las excavaciones se realizaron de forma manual en un principio, pero debido a que se presentaron atrasos se hizo necesario emplear maquinaria para aumentar el rendimiento.

Fig. 7 Excavación a mano sector II Fase III

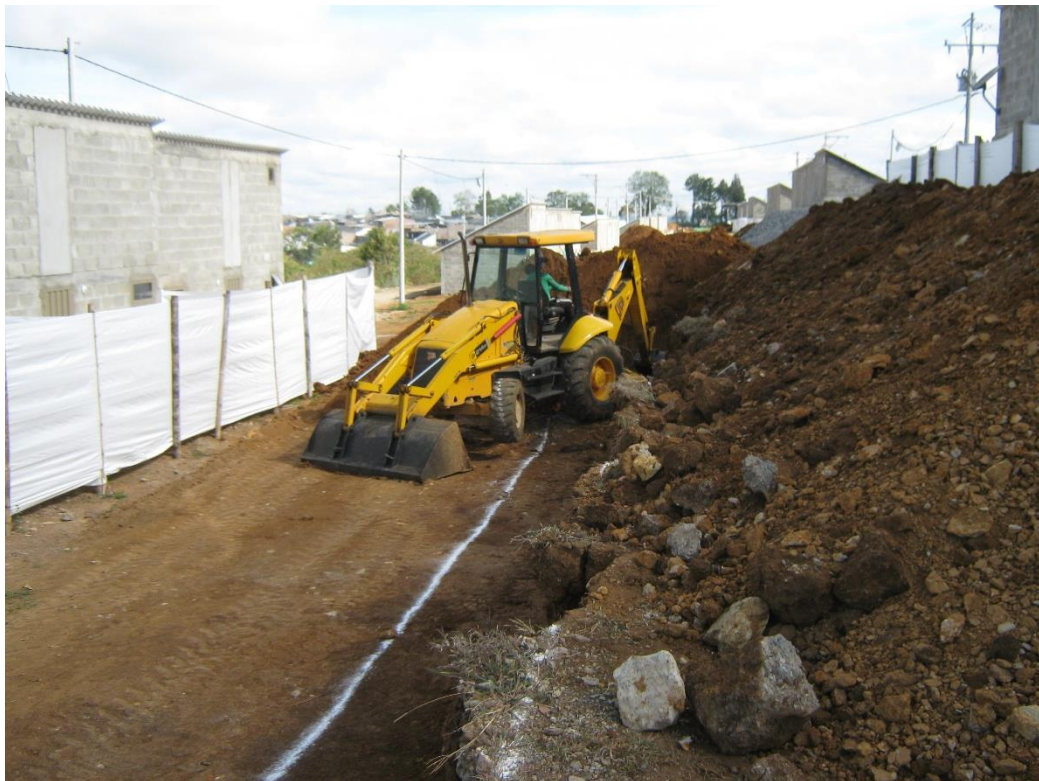
Fig. 8 Excavación mecánica Sector II Fase II

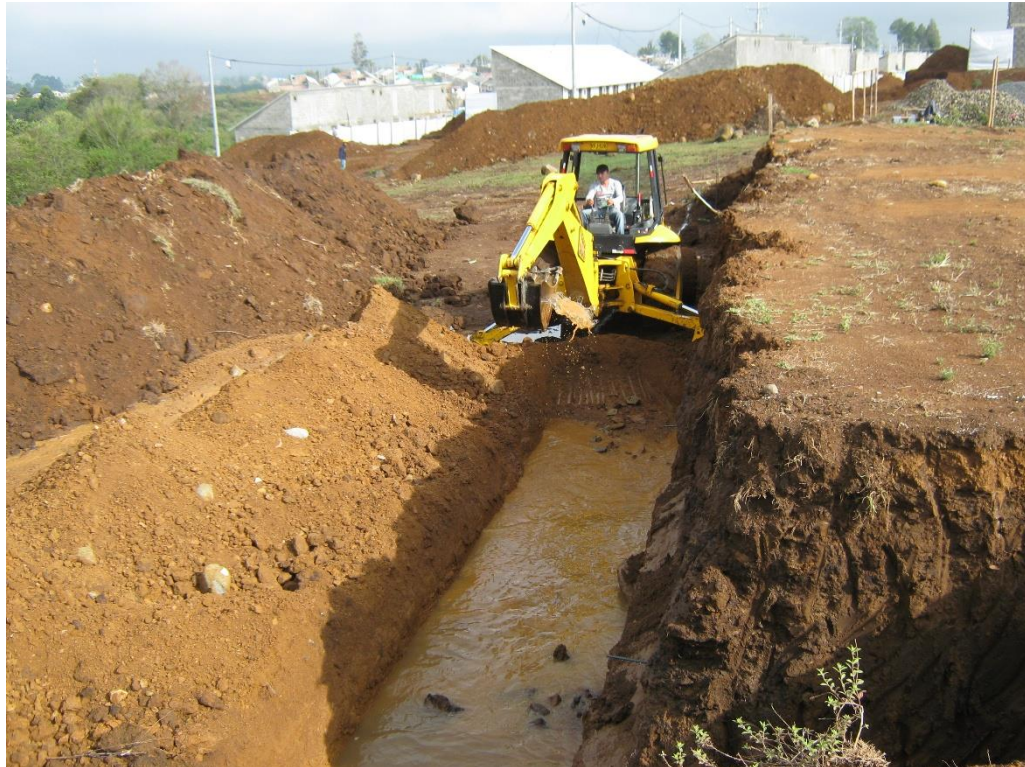
Fig. 9 Excavación mecánica Sector II Fase III

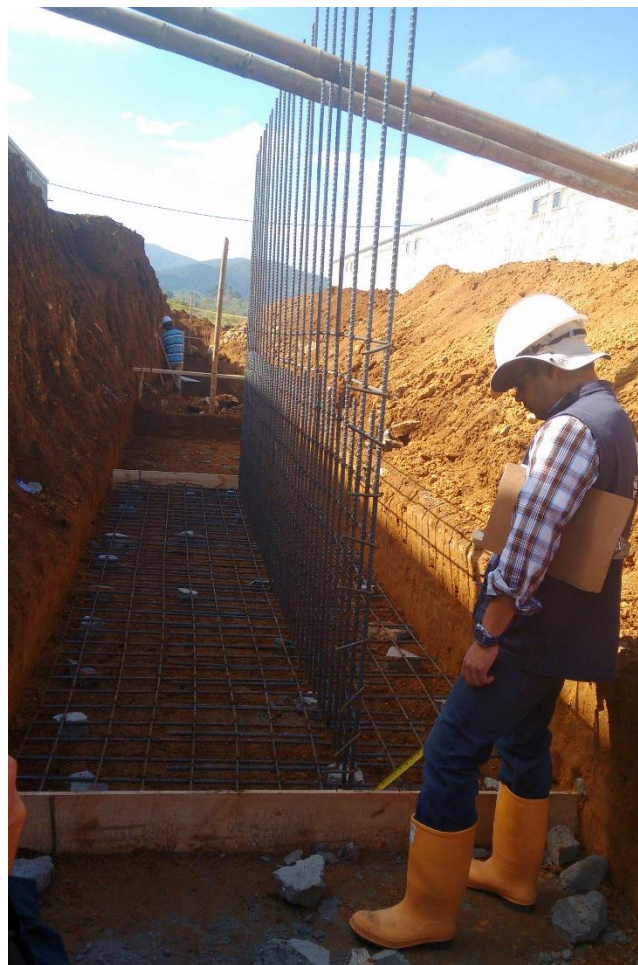
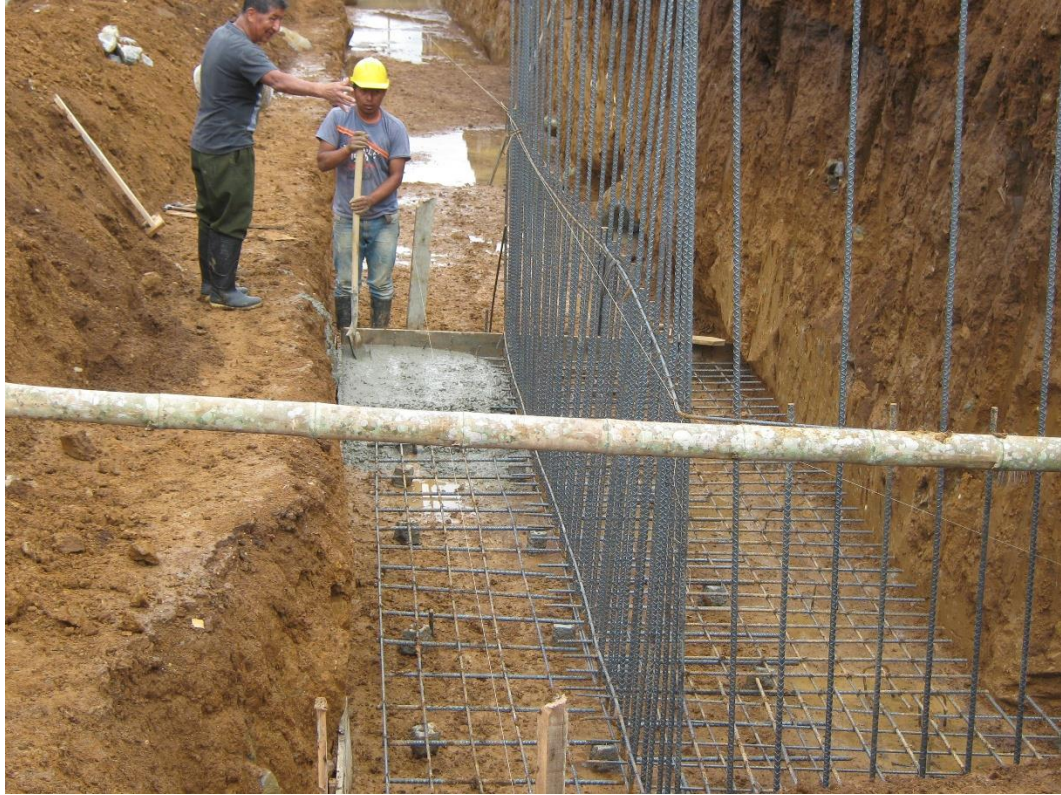
En esta actividad se chequeó para el muro de cada vivienda las separaciones del acero, el diámetro, la longitud de las barras y el traslapo de las mismas de acuerdo al plano del diseño, también se verificó que se cumpliera con el recubrimiento de

7.5 cm en la zapata, se tuvo especial control en este punto ya que no se le iba a colocar solado de limpieza y protección.

Fig. 10 Revisión acero de refuerzo Sector II Fase II

Fig. 11 Revisión acero de refuerzo Sector II Fase III

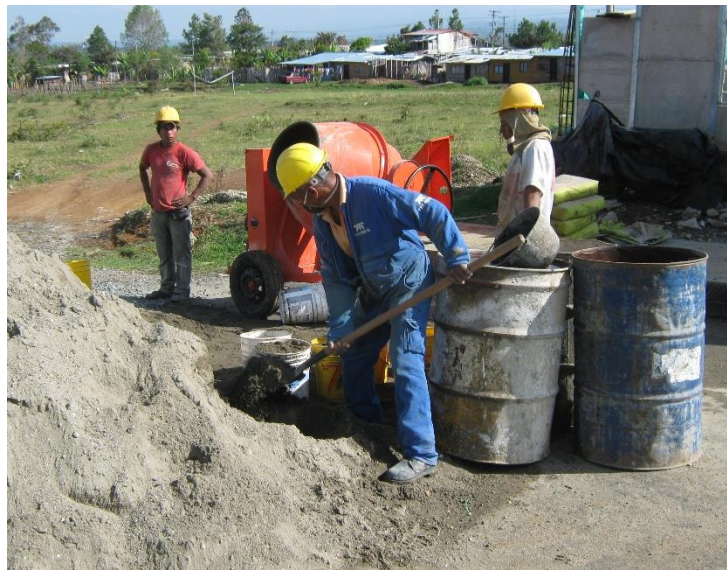
El concreto como antes se mencionó fue de 21 MPa, se elaboró en obra con mezcladora, se utilizaron baldes plásticos y también se elaboraron cajones de madera y acero para la dosificación con dimensiones dadas por el diseñador de la mezcla, se trabajó con una dosificación 1:2:3. Se utilizó agregado de Conexpe y el chocho, la arena que se empleo fue del puerto.

Fig. 14 Elaboración de concreto con mezcladora.

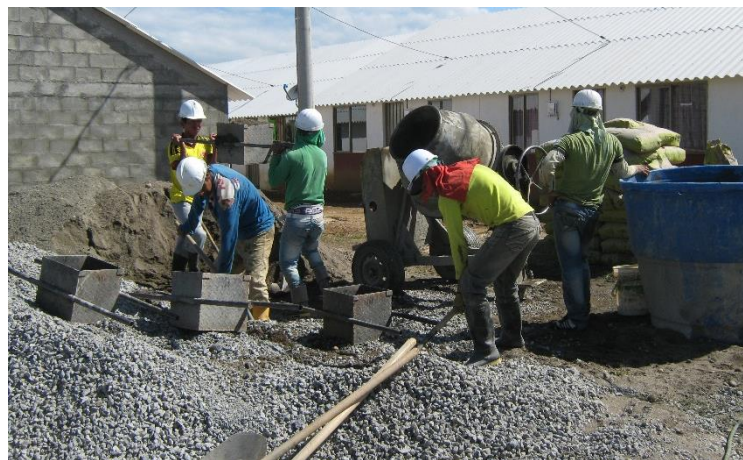
Fig. 15 Dosificación con cajones metálicos.

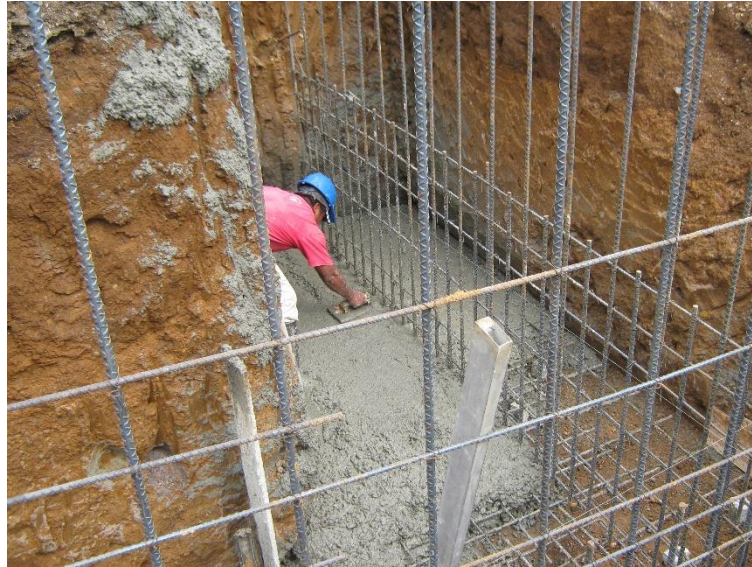
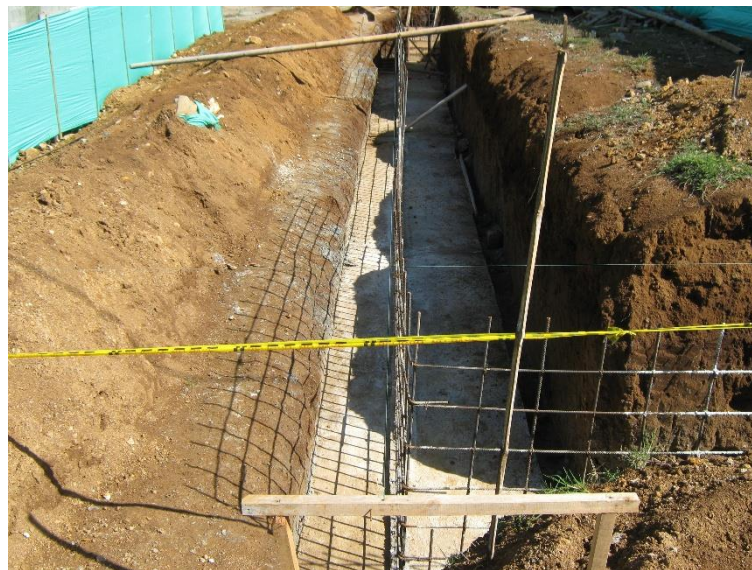
Luego de instalado y verificado el acero del muro se procedió a fundir la zapata.

Fig. 16 Fundición zapata muro de contención.

Fig. 17 Zapata muro de contención fundida.

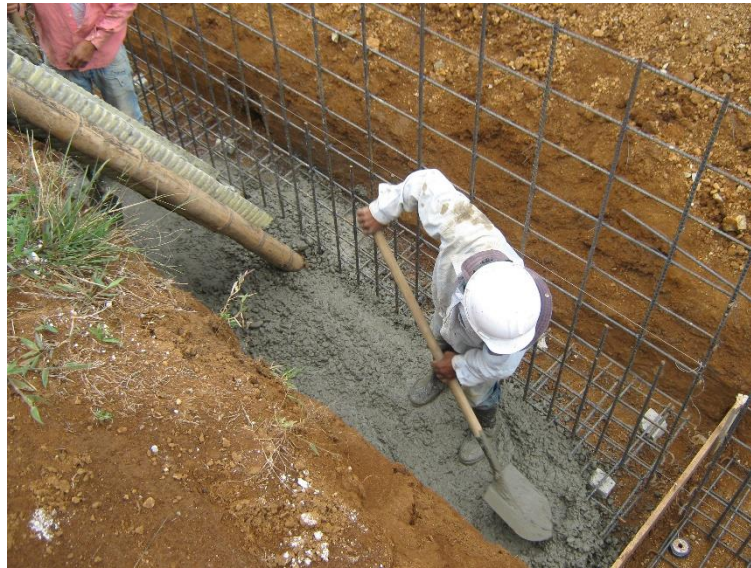
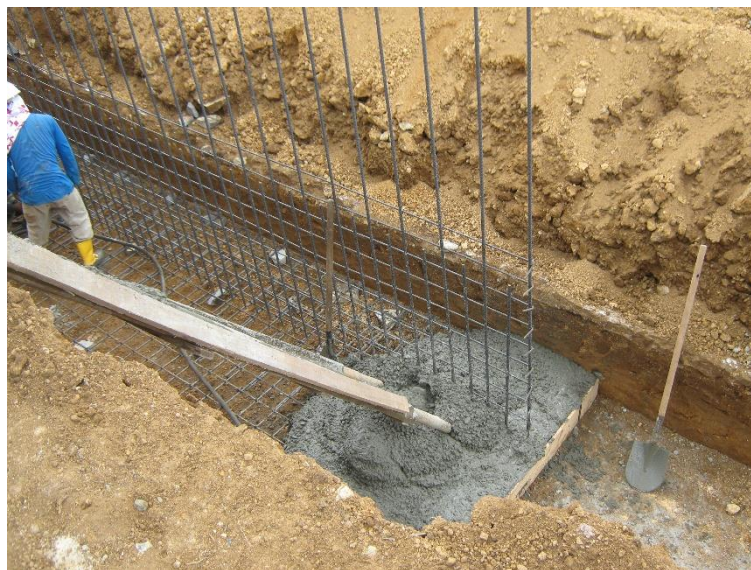
Para evitar la segregación en el concreto de la zapata se hizo el vaciado del concreto utilizando una canaleta.

Fig. 18 Vaciado de concreto para zapata usando canaleta.

Fig. 19 Vaciado de concreto para zapata usando canaleta.

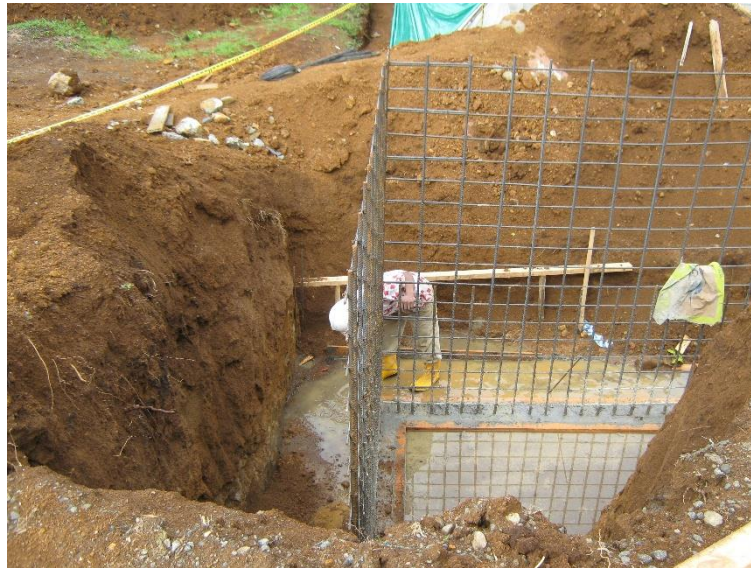
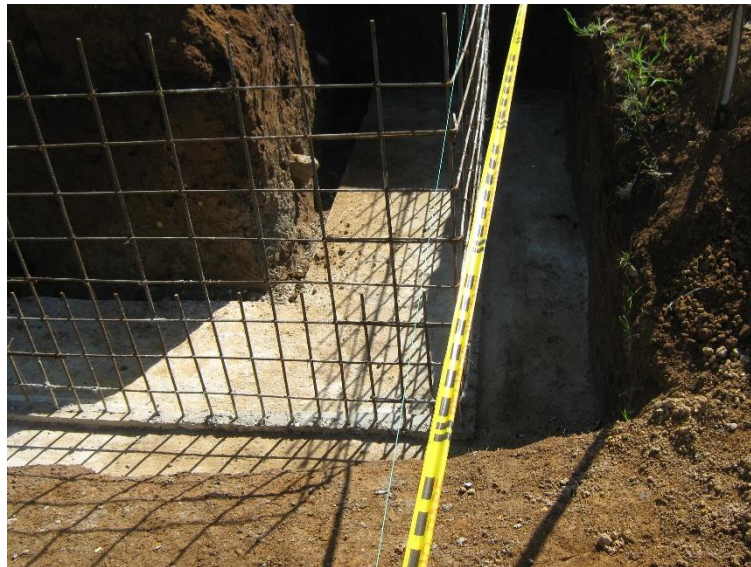
Como guía para asegurar la buena colocación de la formaleta del brazo y no permitir su movimiento se hizo un collarín con una altura de 10 cm y las dimensiones de longitud y ancho del brazo.

Fig. 20 Elaboración de collarín.

Fig. 21 Collarín elaborado.

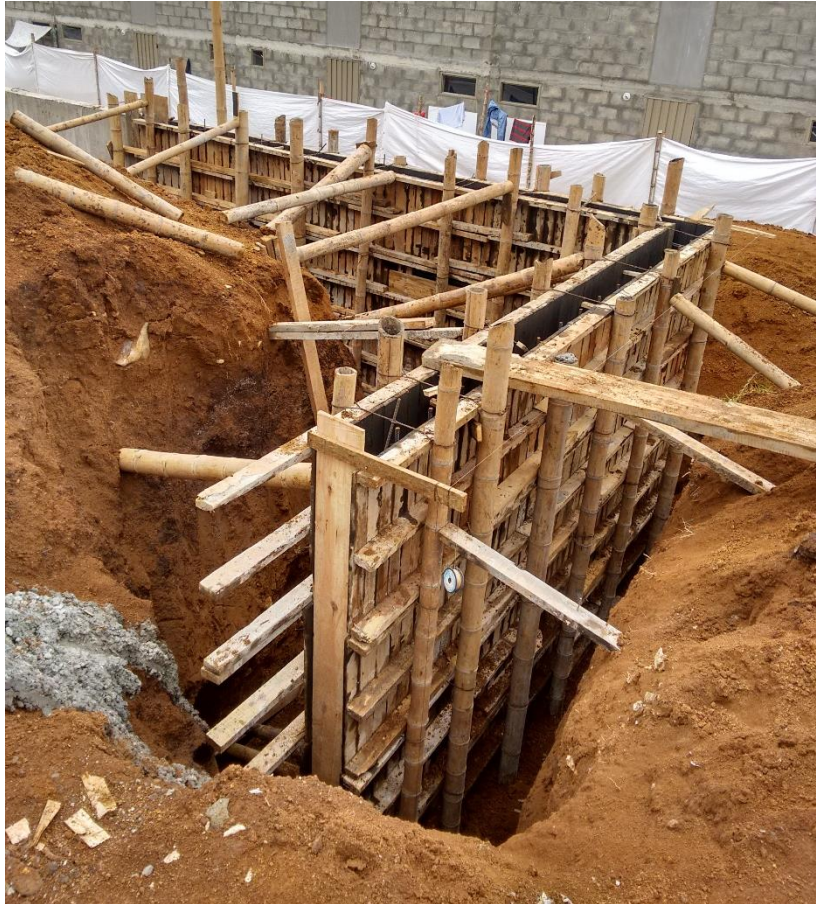
Para el encofrado del brazo del muro se utilizó tableros y bastones de madera, para apuntalar se utilizó tacos de guadua.

Fig. 22 Encofrado muro longitudinal y lateral.

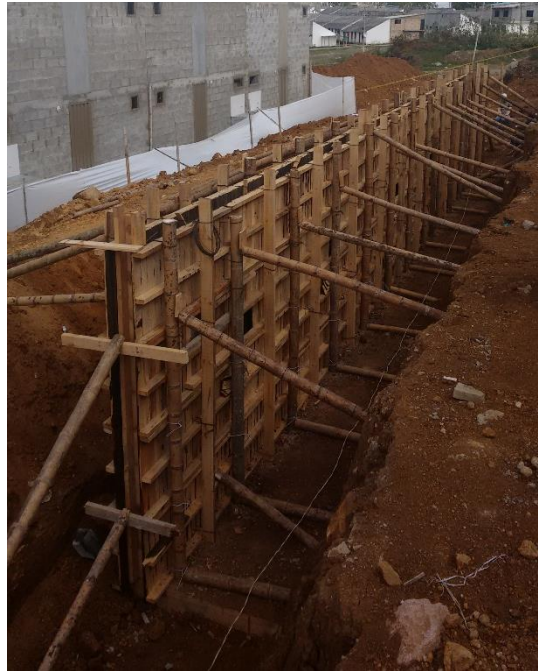
En la mayoría de los bloques se empezó a instalar la formaleta para los muros centrales y los extremos se dejaron de últimos porque en ellos se debía dejar una ventana por la cual pasaría un tubo que transportaría el agua de un filtro que estaba previsto hacer y no se contaba con las cotas a las cuales iba a quedar dicho tubo por lo tanto tampoco se tenía la ubicación de la ventana.

Fig. 23 Encofrado muros centrales de bloque.

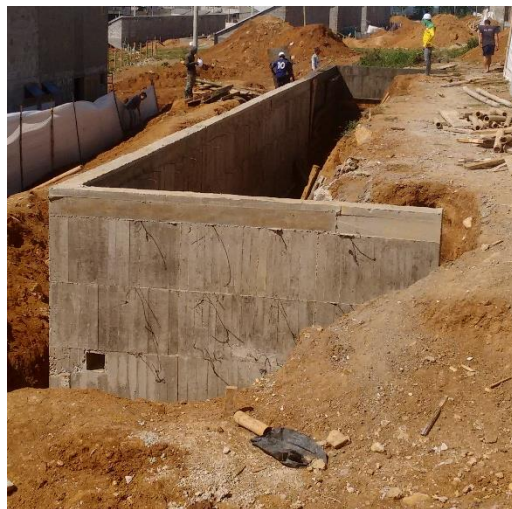
Fig. 24 Muro extremo con ventana para filtro.

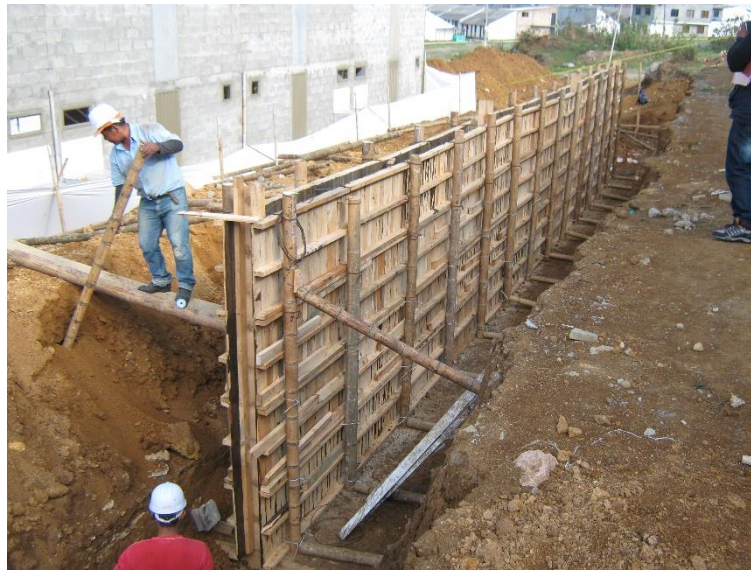
Fig. 26 Colocación de formaleta en madera.

Al terminar el armado de la formaleta del brazo se chequeó la verticalidad, las dimensiones y que cumpla el recubrimiento en el brazo.

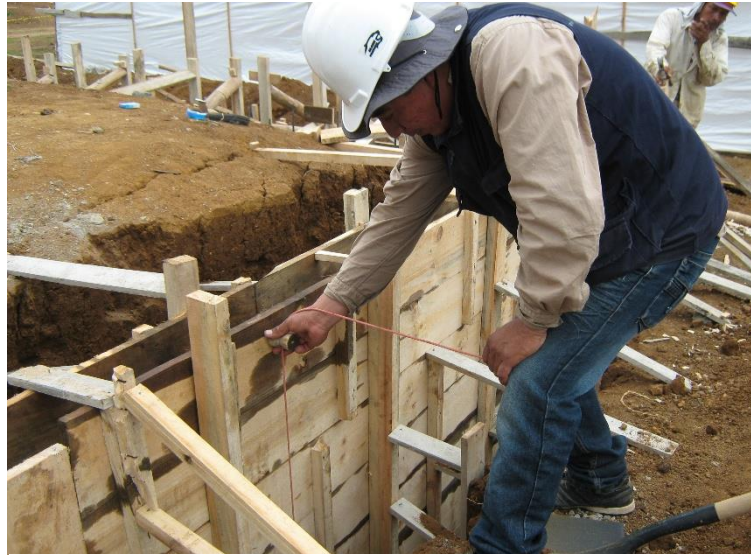
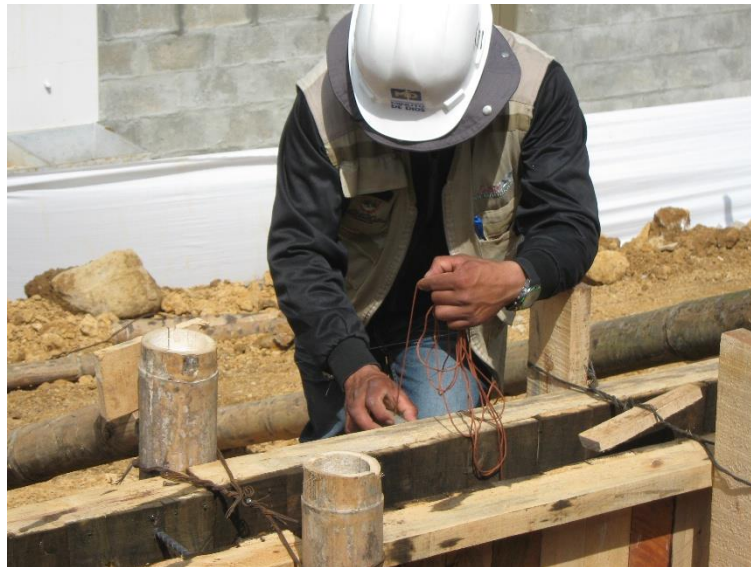
Fig. 27 Chequeo de formaleta en madera.

Fig. 28 Chequeo de formaleta en madera.

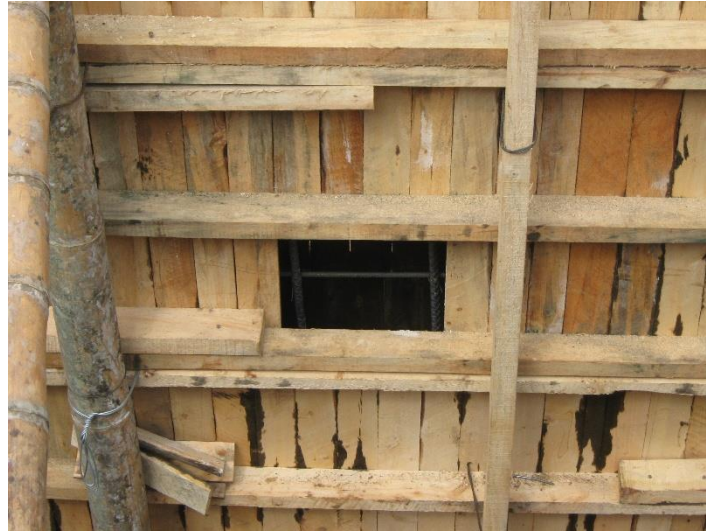
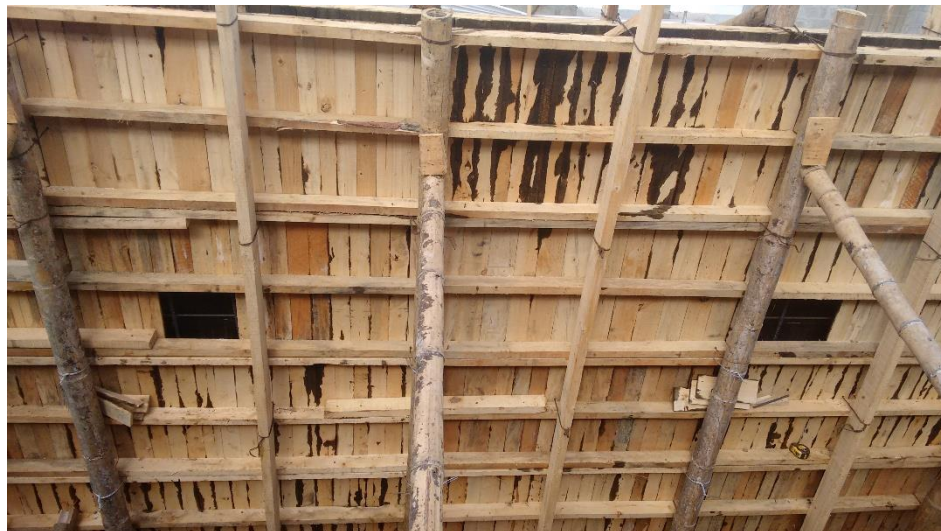
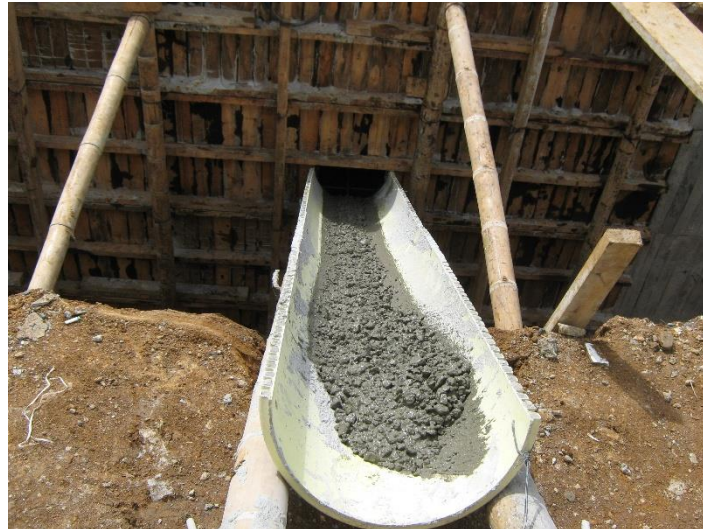
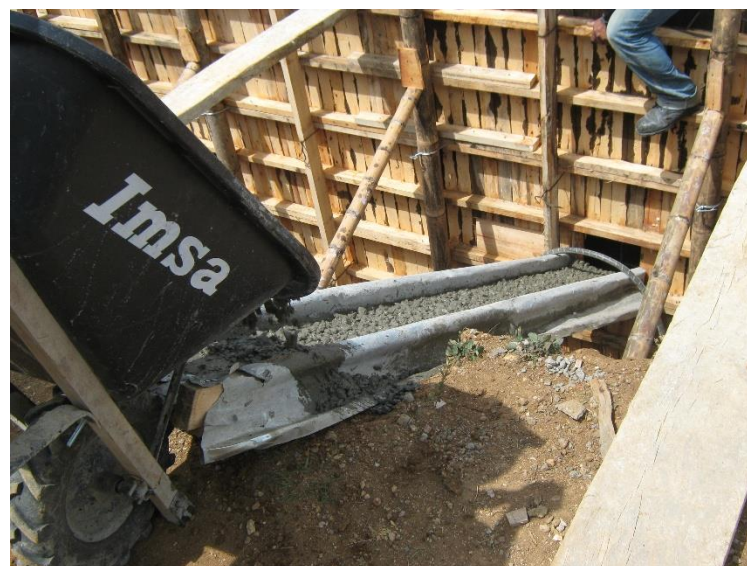
Como las alturas de los muros eran superiores a 2 metros, para evitar la segregación que se podría presentar por la caída del concreto se optó por abrir ventanas en el encofrado del brazo que permitan disminuir la altura de caída y así evitar la segregación.

Fig. 29 Ventana para vaciado de concreto.

Fig. 30 Ventanas para vaciado de concreto.

Fig. 31 Vaciado del concreto por ventana.

Fig. 32 Vaciado del concreto por ventana.

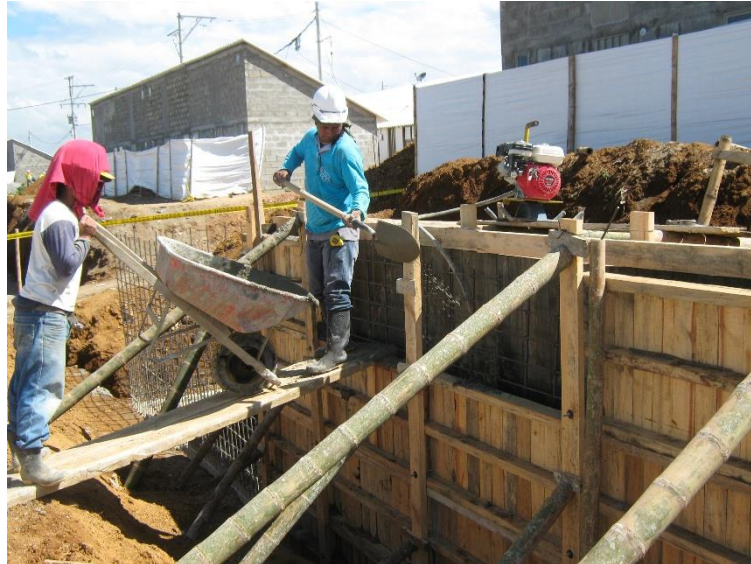
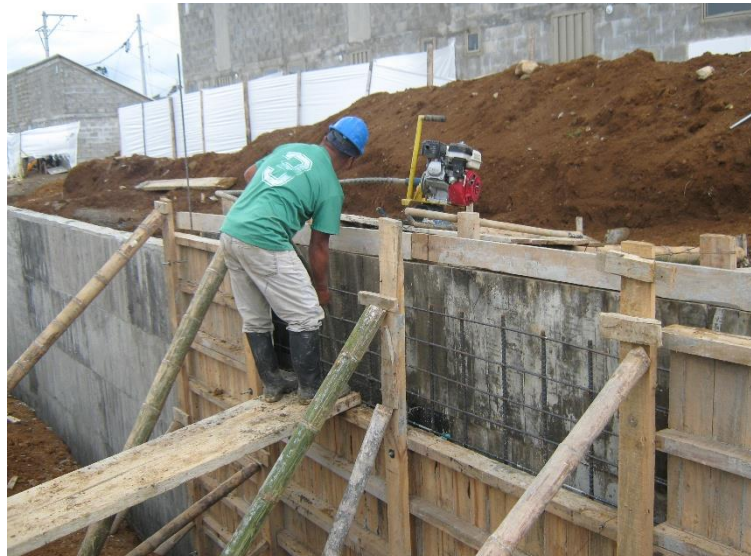
También para disminuir la altura de caída se armó el encofrado del brazo sin colocar algunos de los tableros de la fila superior, se hace el vaciado del concreto desde esa altura hasta completar y luego se coloca los tableros que no se colocaron de la última fila y se completa toda la altura de muro.

Fig. 33 Vaciado del concreto quitando tableros superiores.

Fig. 34 Vaciado del concreto quitando tableros superiores.

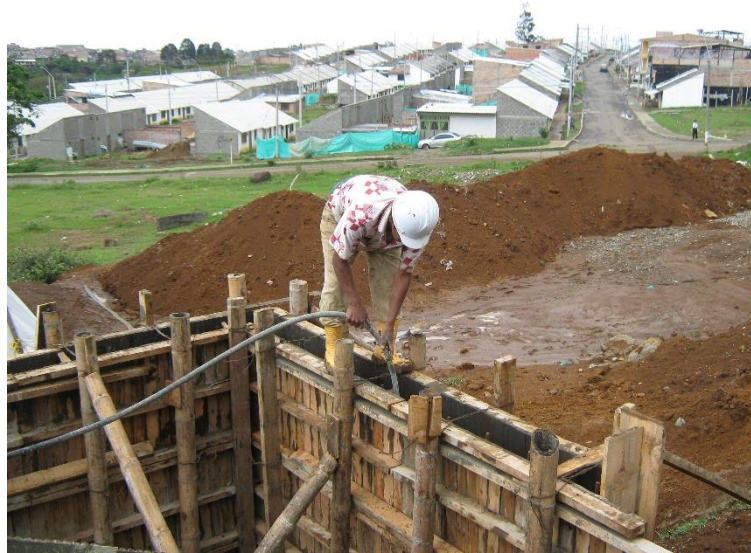
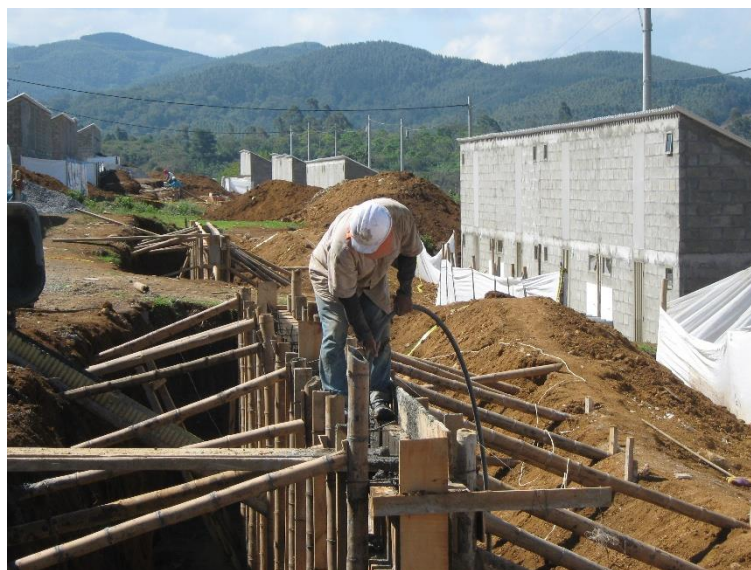
Al momento del vaciado, se controló que se hiciera el vibrado del concreto para sacar el aire y evitar hormiguo en el concreto.

Fig. 35 Vibrado del concreto.

Fig. 36 Vibrado del concreto.

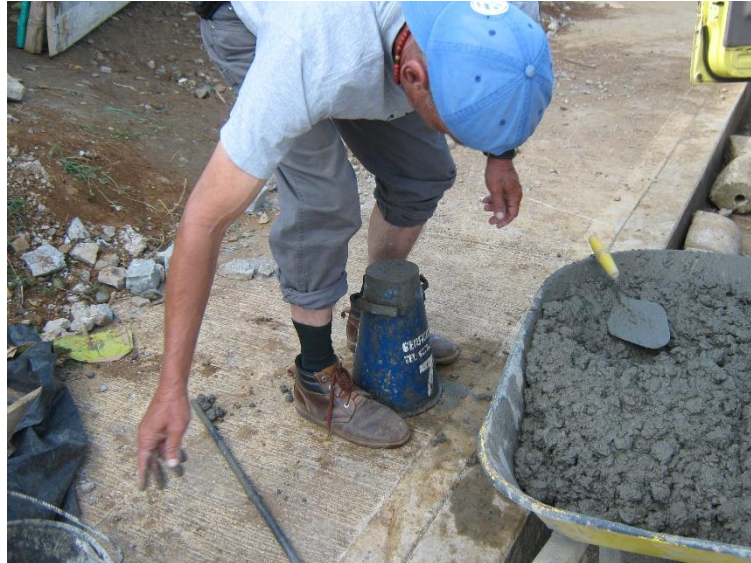
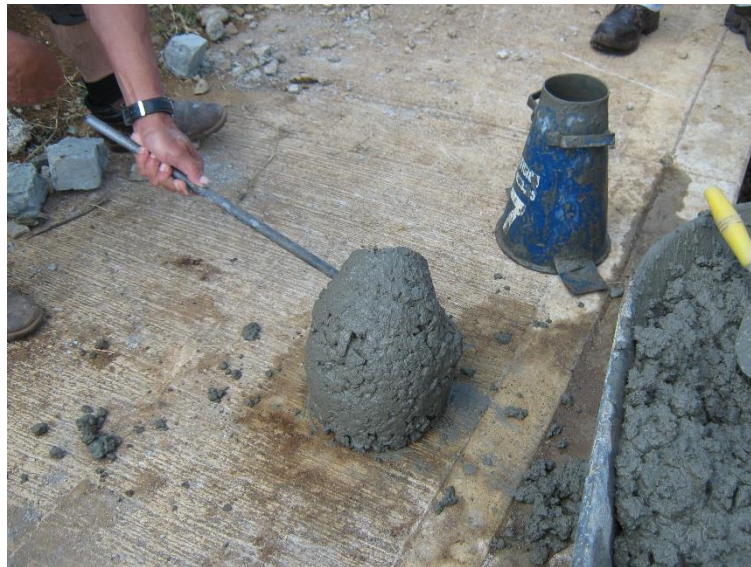
Se midió el asentamiento del concreto con el ensayo del Slump, el asentamiento máximo permitido eran 6 cm y también se tomaron cilindros para ensayarlos a compresión.

Fig. 37 Ensayo Slump.

Fig. 38 Ensayo Slump.

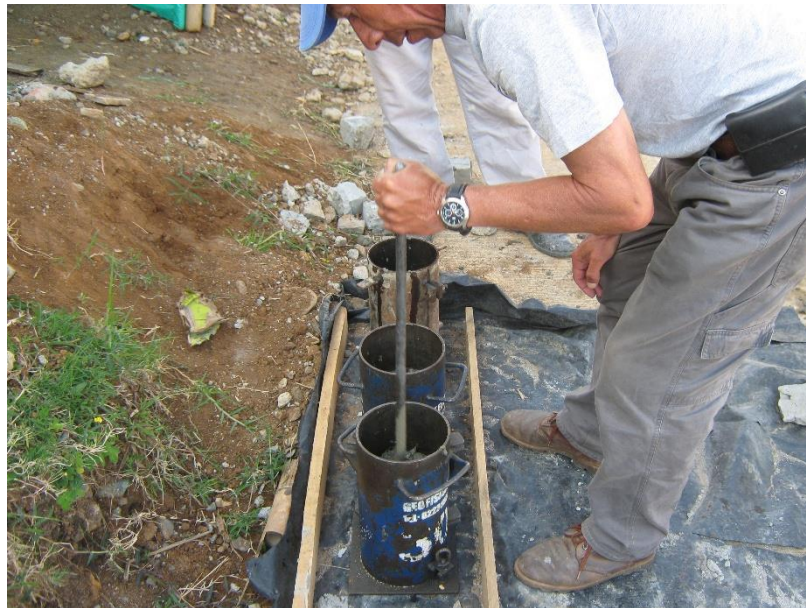
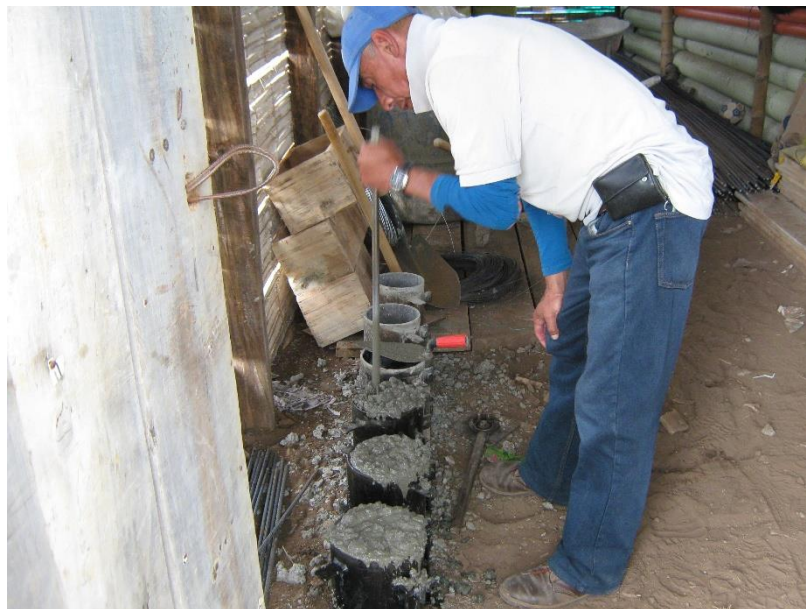
Fig. 39 Llenado de cilindros para ensayo de resistencia a compresión.

Fig. 40 Llenado de cilindros para ensayo de resistencia a compresión.

De todas las muestras de cilindros tomadas y ensayadas a los 7 días solo en una no se obtuvo la resistencia esperada, pero luego al hacer el ensayo a los 28 días si cumplió con la resistencia requerida.

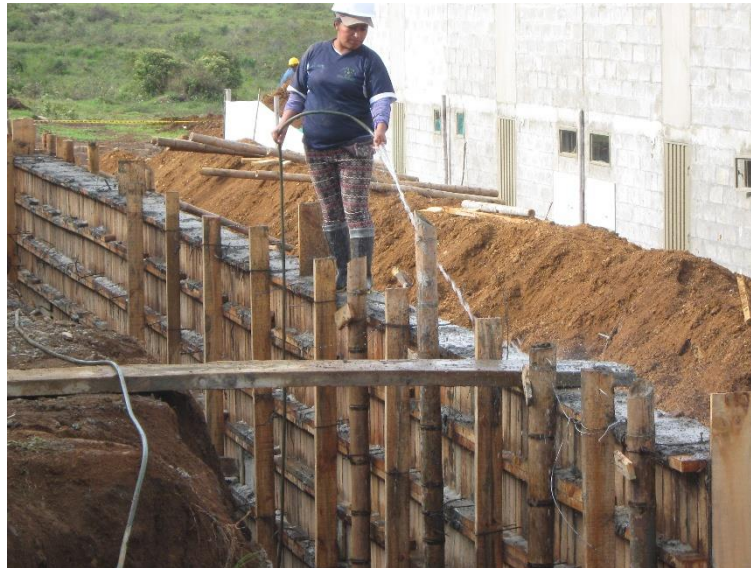
Se tuvo en cuenta que se realizara el curado del concreto ya que de este depende en buena parte la obtención de la resistencia.

Fig. 41 Curado del concreto.

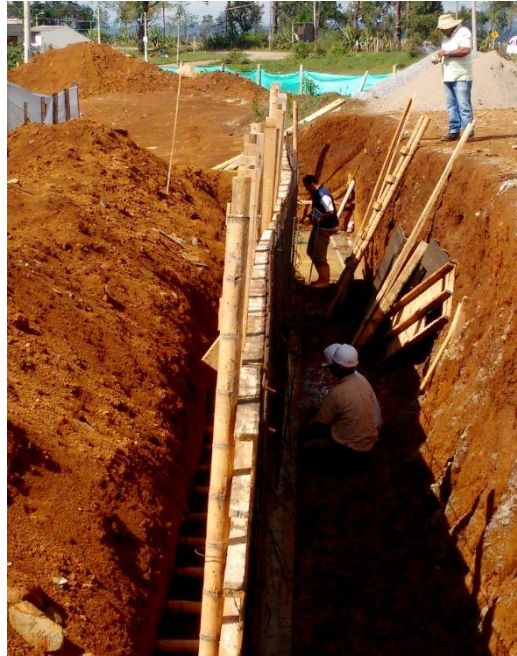
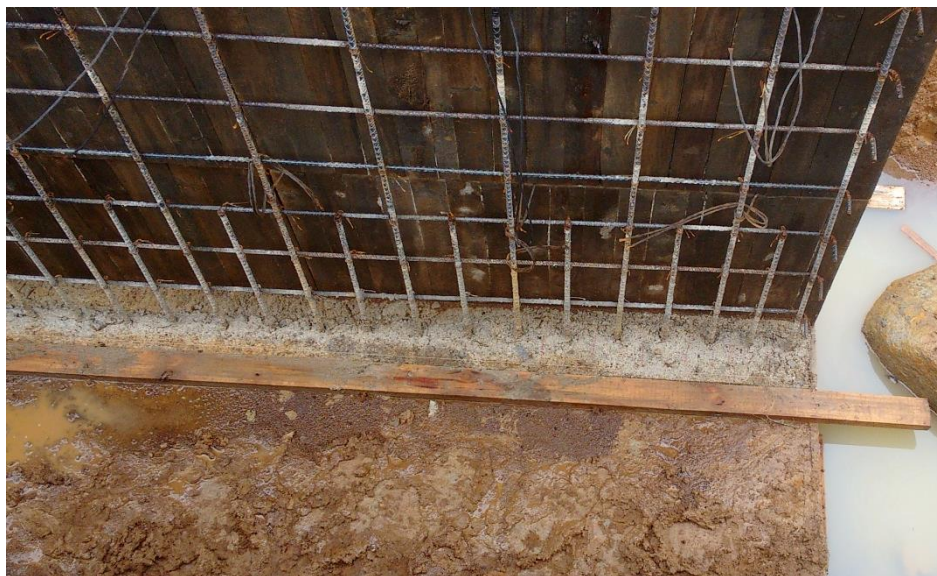
Durante el desarrollo de esta actividad se presentaron algunos inconvenientes que se tuvo que corregir como al momento de fundir las zapatas de uno de los muros se movió por accidente el acero de refuerzo sin que nadie lo notara hasta el momento de instalar la formaleta del brazo momento en el cual el concreto de la zapata ya había fraguado y no se podía mover el acero.

El acero del brazo quedó corrido de su eje, en alguno tramos quedó con menor recubrimiento y en otros tramos se corrió hacia el centro disminuyendo la resistencia a flexión del brazo.

Fig. 43 Acero del brazo fuera del eje.

Fig. 44 Acero del brazo fuera del eje.

Fue necesario llamar al diseñador especialista en estructuras para tener su concepto, él recomendó hacer una serie de anclajes donde el acero se corrió hacia el centro.

Finalmente se siguió la recomendación del especialista y adicional a esto se aumentó el espesor del brazo en 2 centímetros para garantizar el recubrimiento a lo largo de todo el muro.

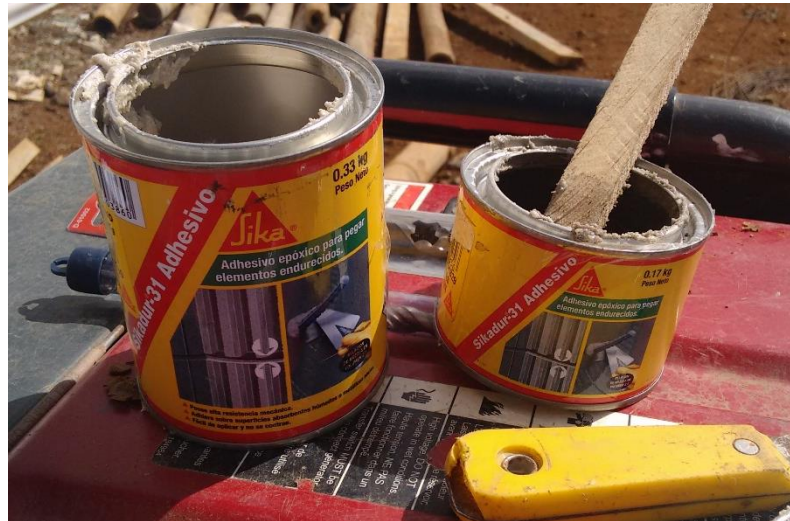
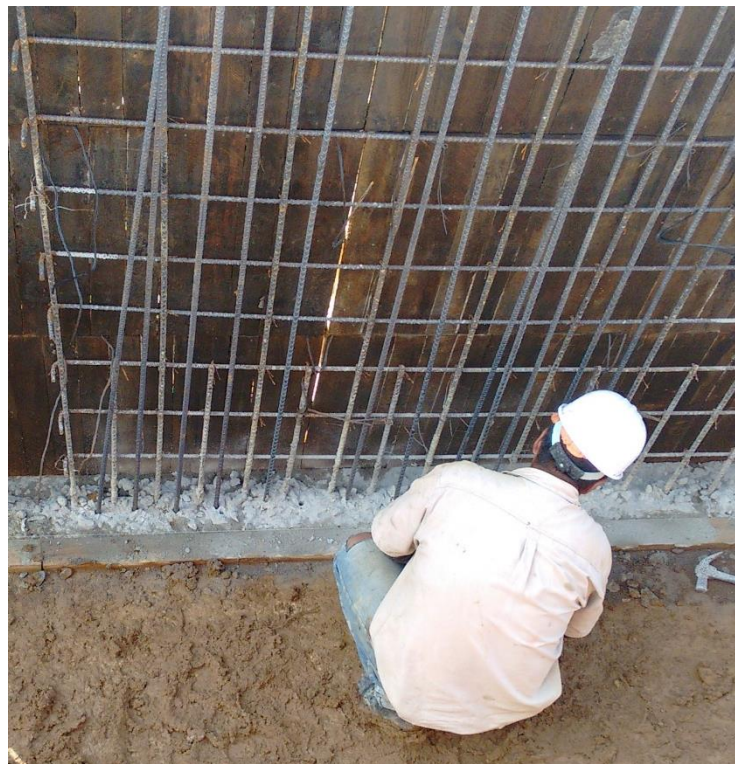
Fig. 45 Adherente usado para los anclajes.

Fig. 46 Realización de los anclajes.
