DIAGNÓSTICO AMBIENTAL PARA LA FORMULACIÓN DEL PROYECTO
DE REFORESTACIÓN, MANEJO Y PROTECCIÓN DE ESTRUCTURAS DE
SANEAMIENTO BÁSICO PARA LA SUBCUENCA QUILCACÉ-ESMITA EN
LOS MUNICIPIOS DE ROSAS Y LA SIERRA.

UNIVERSIDAD DEL CAUCA
FACULTAD DE INGENIERÍA CIVIL
PROGRAMA DE INGENIERÍA AMBIENTAL
GRUPO DE INVESTIGACIÓN DE INGENIERÍA AMBIENTAL - GIHA
POPAYÁN
2010

Trabajo de grado para optar al título de Ingeniera Ambiental

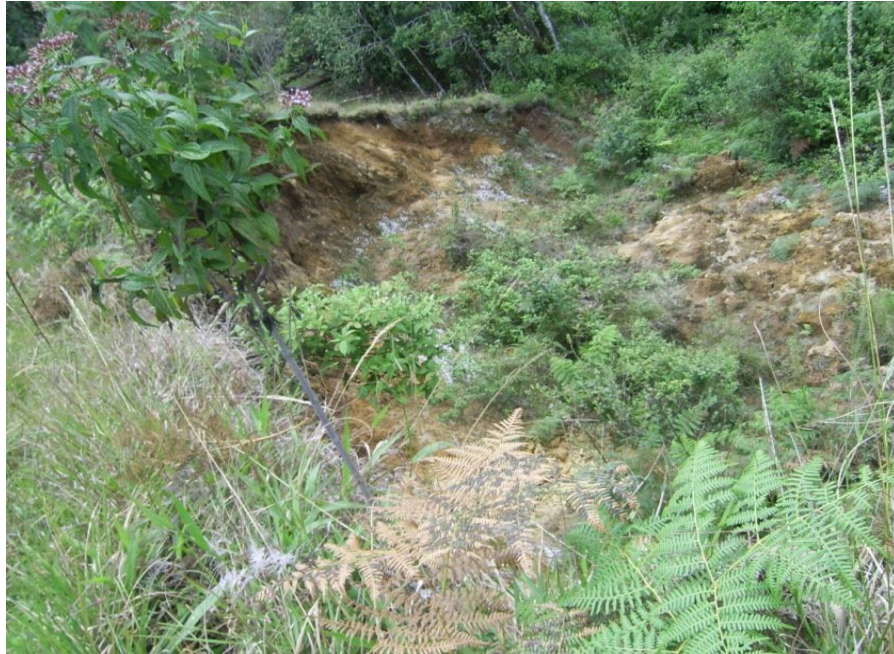
Figura 10. Formación de cárcavas

Otro factor importante en la zona del nacimiento es la formación de grandes cárcavas como se puede observar en Figura 10, las cuales requieren de atención inmediata.

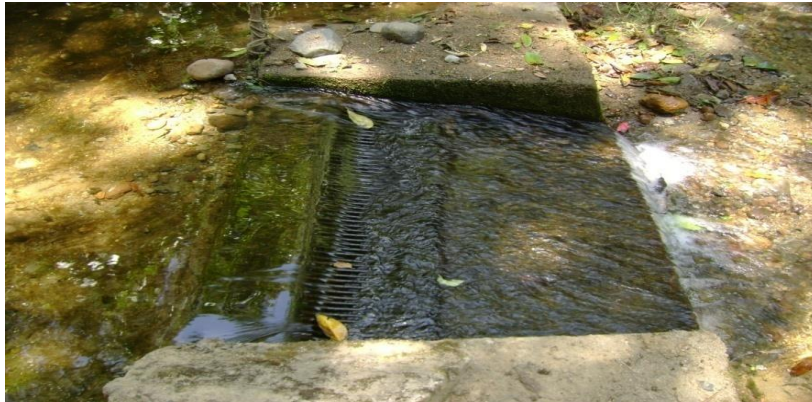
Figura 13. Rejilla, bocatoma microcuenca Esmita

La captación en la subcuenca Esmita, se realiza a través de una bocatoma de fondo, ubicada sobre los 2.230 msnm en la vereda Ufugú, sobre un ancho medio de la quebrada de aproximadamente 5,00 m. El agua es captada a través de una rejilla como puede apreciarse en la Figura 13.

Cuenta con una estructura de concreto ciclópeo para el embalse del agua, y en concreto reforzado para los muros y la caja de recolección. En el embalse se observa material granular; según la geología de esta zona se puede notar que el sistema es vulnerable a deslizamientos de las laderas. La rejilla de captación tiene dimensiones de 0.90 x 0.25 m. con barras de 5/8" espaciadas cada 2.0 cm; además posee una malla que impide el paso de material flotante.

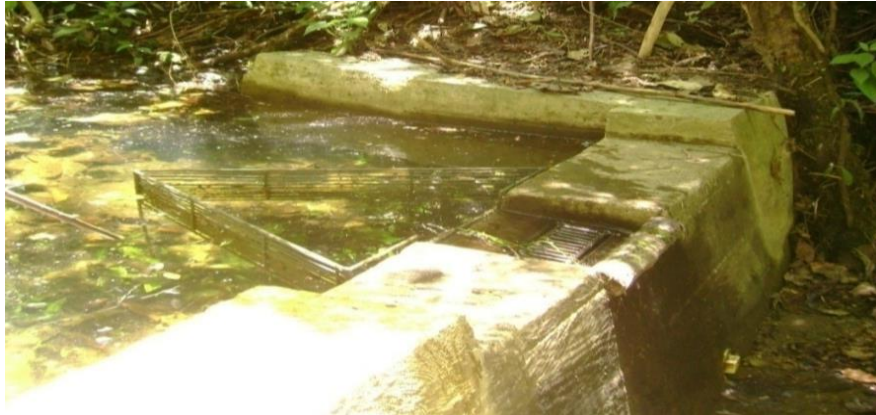
Figura 14. Bocatoma anexa

En la Figura 14, se puede observar una bocatoma anexa ubicada en la Quebrada Los Aguacates, la cual tiene un tamaño reducido y su funcionamiento se ve limitado por los derrumbes. Se estima que la rejilla presenta las siguientes características: 0.40 m de longitud y 0.12 m de ancho con barras de 1/2" espaciadas cada 1.5 cm. y la caja de recolección es de medidas 0.70 x 0.60 m. de área y 0.80 m. de profundidad.

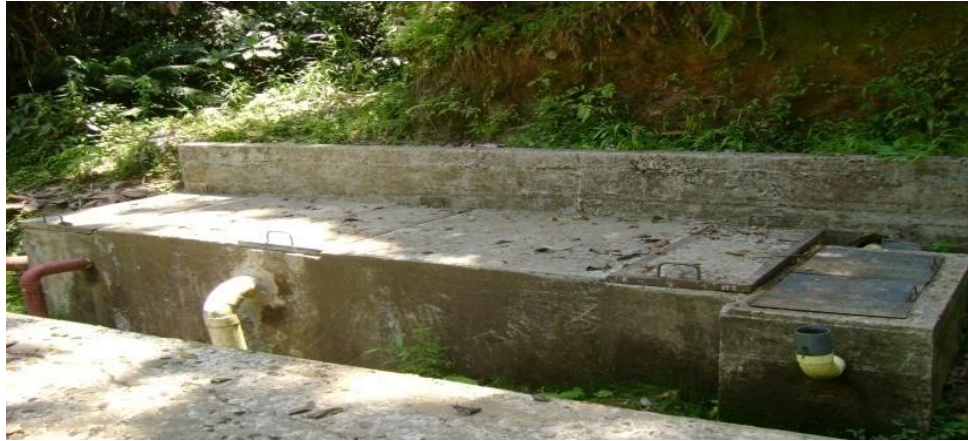
Figura 15. Desarenador

Cuenta con un desarenador convencional de concreto reforzado, semienterrado que se puede observar en la **¡Error! No se encuentra el origen de la referencia.**; ubicado sobre la cota 2.229 snm. y de dimensiones útiles 4.65 m. de longitud, 1.20 m. de ancho y 2.00 m. de profundidad. Los diámetros de la tubería de entrada y salida son de 6" en PVC. La estructura se reporta en regular estado de conservación.

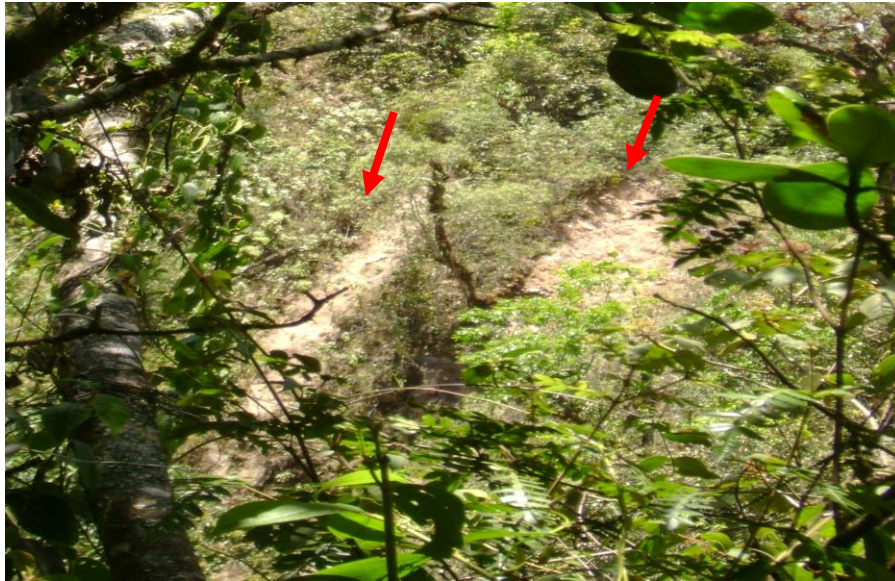
Figura 21. Formación de surcos en la zona aledaña a la microcuenca Esmita

La erosión laminar ha ocasionado en la región daños dejando una superficie irregular; de tal modo que el agua se concentra formando hendiduras o surcos que van aumentando de tamaño y profundidad. Además de esto se suma la topografía de la región que es bastante quebrada facilitando el arrastre de materiales y las actividades antrópicas que aceleran los procesos. En la Figura 21 se muestra la formación de surcos alrededor de la microcuenca Esmita.

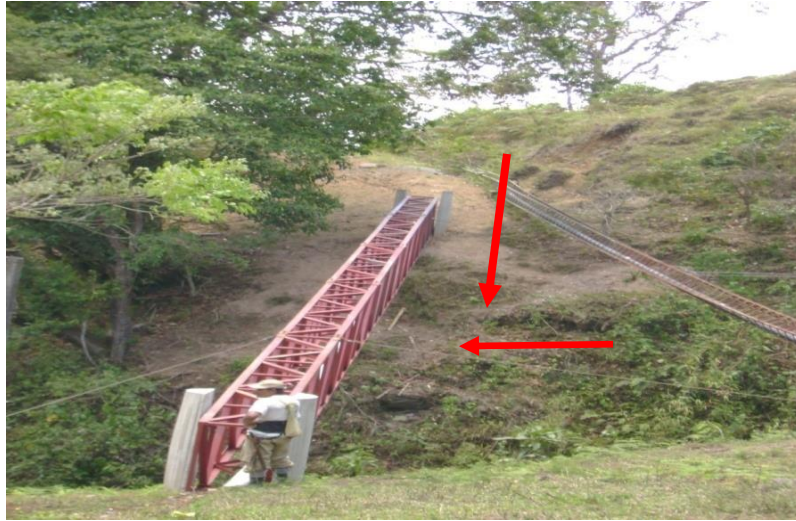
Figura 22. Formación de cárcavas, acueducto municipal de Rosas

Cuando los surcos se profundizan y amplían se les denomina cárcavas; los cuales operan como canales de concentración y transporte de agua y sedimentos. Cuando un surco presenta una sección superior a 0.091 m^2 se le denomina cárcava. En la zona de estudio se han formado grandes cárcavas a lo largo del recorrido como se puede apreciar en la Figura 22 y Figura 23 ; A pesar de que siempre se recomienda utilizar practicas diferentes a las agrícolas para solucionar este tipo de inconvenientes, para este caso se plantea una solución con plantaciones protectoras; ya que la zona es de difícil acceso, se requiere de una solución a largo plazo que a su vez ayude a conservar el recurso hídrico, además el establecimiento de plantaciones protectoras en la cárcava genera menos gastos económicos.

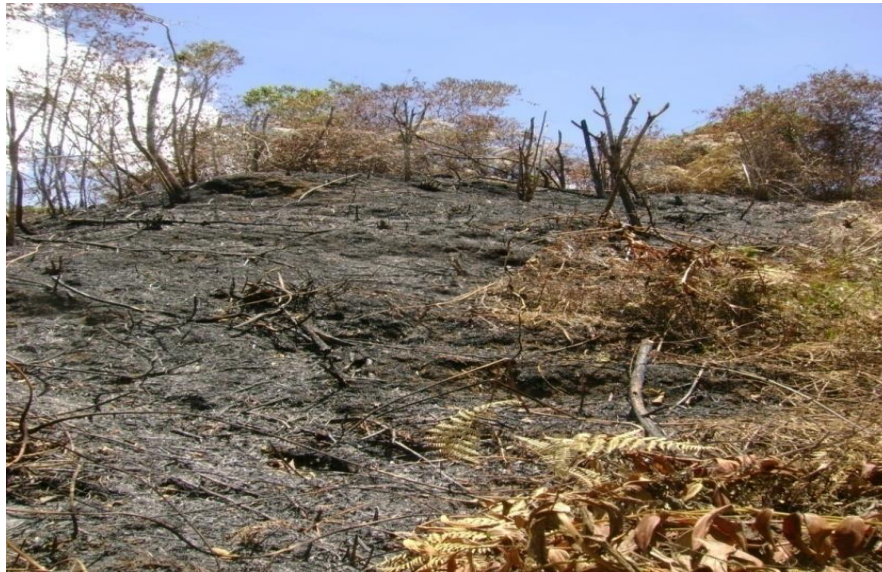
Figura 24. Quemas alrededor de la bocatoma del acueducto de Rosas.

En las Figura 24 y Figura 25, se muestra algunas de las quemas que se presentan en la zona.

La estrategia para esta amenaza consiste en hacer campañas de información para la comunidad campesina, donde se les muestre que las quemas no mejoran la calidad de los suelos y que por el contrario contribuyen al deterioro de los ecosistemas.

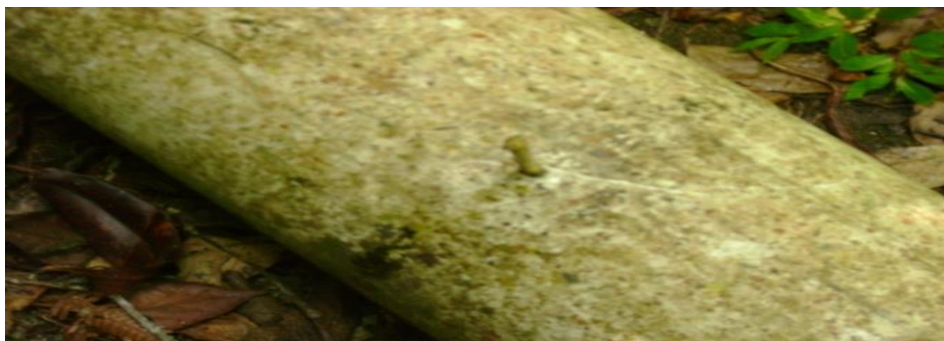
Figura 29. Mecanismo para la salida del aire

- Se cuenta con 15 válvulas de ventosas para facilitar la salida del aire; es necesario que se revise si con estas válvulas es suficiente ya que como se evidencia en la Figura 29; se están usando estrategias que solucionan el problema a corto plazo pero que con el pasar del tiempo pueden traer consecuencias serias.

- Alternativamente se pueden establecer anclajes en los puntos requeridos y proteger la tubería de PVC con pinturas como los siloxiranos que inhiban la acción de los rayos solares. En algunos tramos puede ser necesario que se cambie la tubería en PVC por tubería galvanizada, la cual es más resistente a las condiciones de inestabilidad de la zona. En su mayoría, toda la tubería del sistema de conducción y aducción esta descubierta; por lo cual se debe hacer mantenimiento y labores de limpieza.
- Se debe revisar y hacer mantenimiento a las cámaras de quiebre del sistema.
