**EFFECTOS DE LOS VERTIMIENTOS DE AGUAS RESIDUALES
DOMESTICAS EN LA CALIDAD BIOLOGICA Y FISICOQUIMICA DE
LA QUEBRADA LAVAPIES MUNICIPIO DE SIBUNDOY- PUTUMAYO**

**UNIVERSIDAD DEL CAUCA
FACULTAD DE CIENCIAS NATURALES, EXACTAS Y DE LA EDUCACION
PROGRAMA DE BIOLOGIA
RECURSOS HIDROBIOLOGICOS
POPAYAN
2006**

Trabajo de Grado presentado como requisito para optar por el Titulo de Bióloga

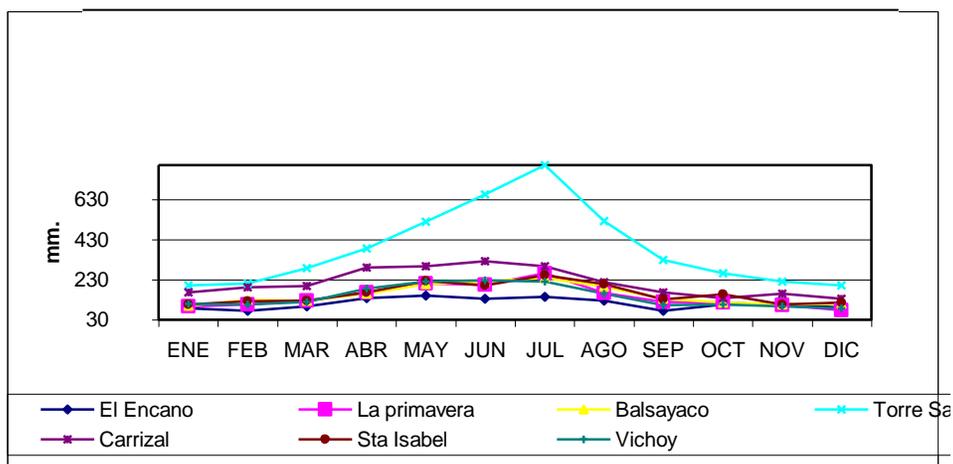
Figura 2. Comportamiento de la Precipitación, Corredor Andino Amazónico Páramo de Bordoncillo – Cerro Patascoy.

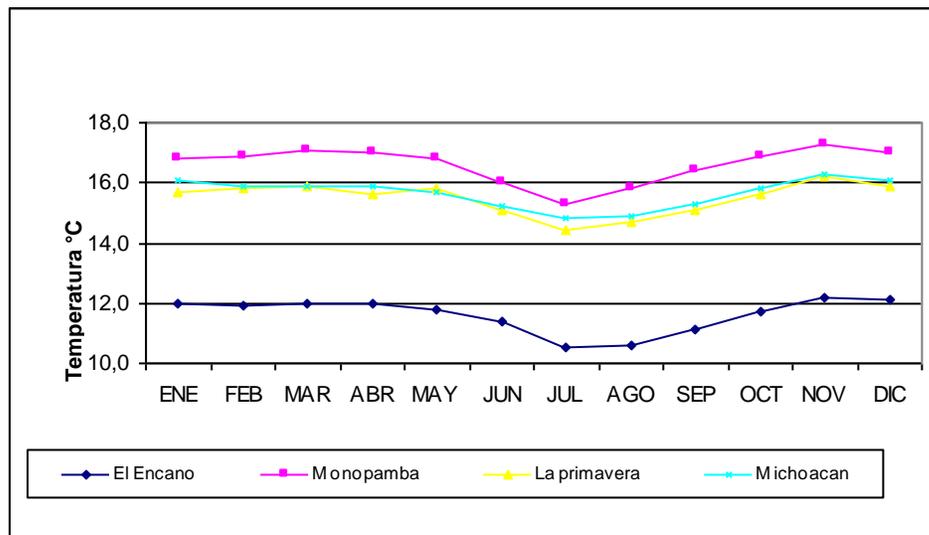
Figura 3. Registros de temperatura, Corredor Andino Amazónico Páramo de Bordoncillo – Cerro Patascoy.

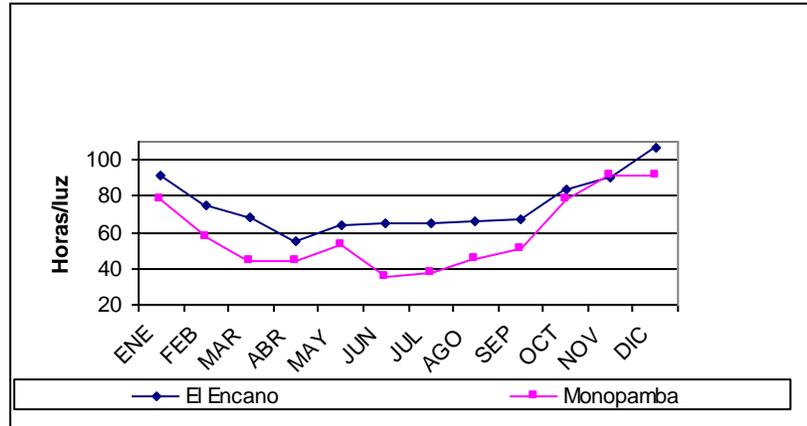
Figura 4. Registros de brillo solar, Corredor Andino Amazónico Páramo de Bordoncillo – Cerro Patascoy.

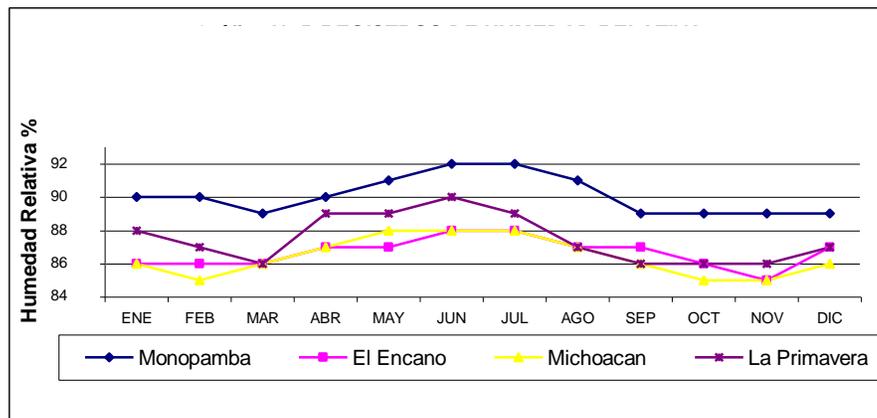
Figura 5. Registros de humedad relativa, Corredor Andino Amazónico Páramo de Bordoncillo – Cerro Patascoy.

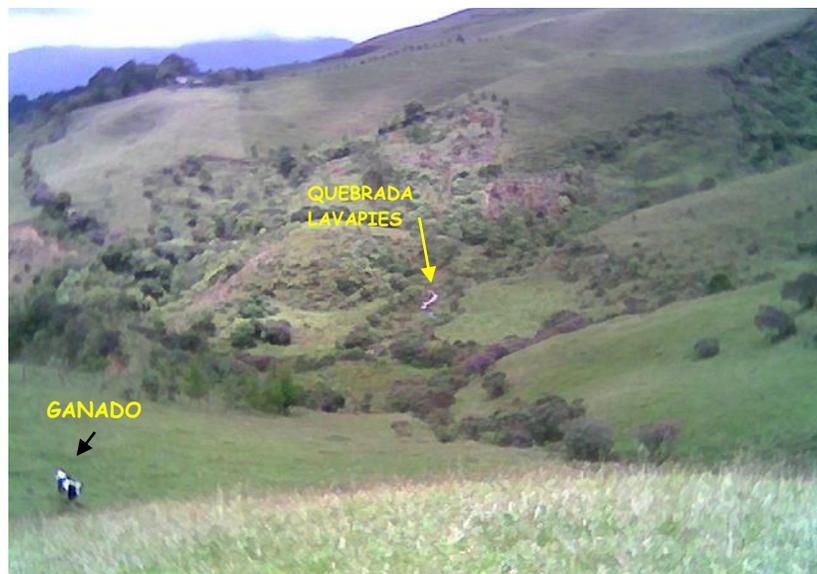
Figura 7. Quebrada Lavapies a los 2400 m.s.n.m

Sitio 1: está ubicado a 2400 msnm, (Fig. 7) se caracteriza por no poseer vertimientos de aguas residuales, es decir la quebrada se encuentra en condiciones “naturales”, aunque a su alrededor se observan actividades antrópicas como la ganadería extensiva. Hay predominancia de pastos y arbustos.

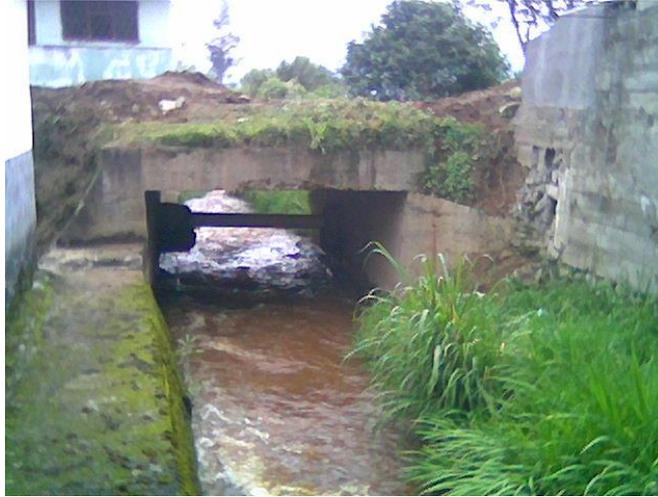
Figura 8. Quebrada Lavapies en zona urbana del municipio de Sibundoy.

Sitio 2: Ubicado en la zona urbana del municipio de Sibundoy, entre la calle 15 con carrera 18 (Fig. 8), después de que la quebrada a recibido aproximadamente el 50% de la cantidad total de vertimientos de aguas residuales domésticas y antes de unirse con el afluente Carmelitas. Se caracteriza por ser una zona de alta densidad poblacional y por ende altamente intervenido, puesto que la quebrada drena por detrás o por debajo de las casas de habitación de una gran parte de habitantes del municipio de Sibundoy. Además a esta parte del canal también llegan las aguas lluvia que transcurren por las calles y espacios libres, por los tejados, patios y azoteas, trayendo consigo gran cantidad de desechos sólidos

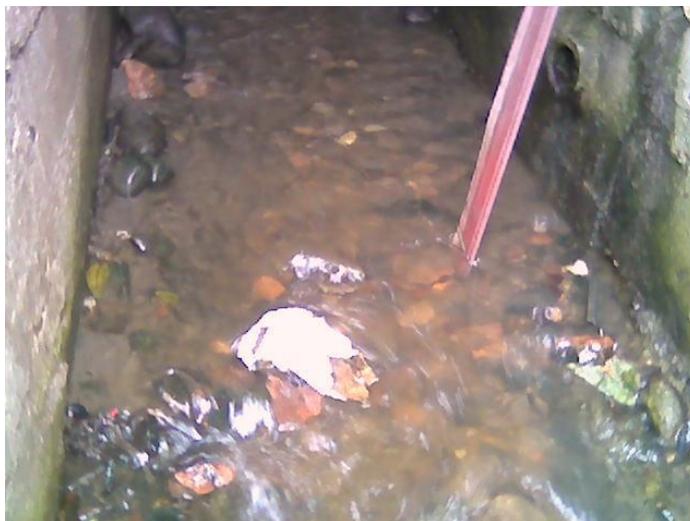
Figura 9. Afluente Carmelitas, 15 metros antes de unirse con la Quebrada Lavapies

Sitio 3: Quebrada Carmelitas, afluente. Ubicado en la calle 15 con carrera 17 (Fig. 9). Esta quebrada también atraviesa una gran parte de la zona urbana del municipio, entre ellas el cementerio central y viviendas que vierten sus aguas residuales domésticas a ella. Cuenta con un bajo caudal que se incrementa con las aguas lluvias. Este sitio de muestreo permitió determinar y evaluar el impacto de la cantidad de materia orgánica que ésta quebrada aporta a la microcuenca Lavapies.

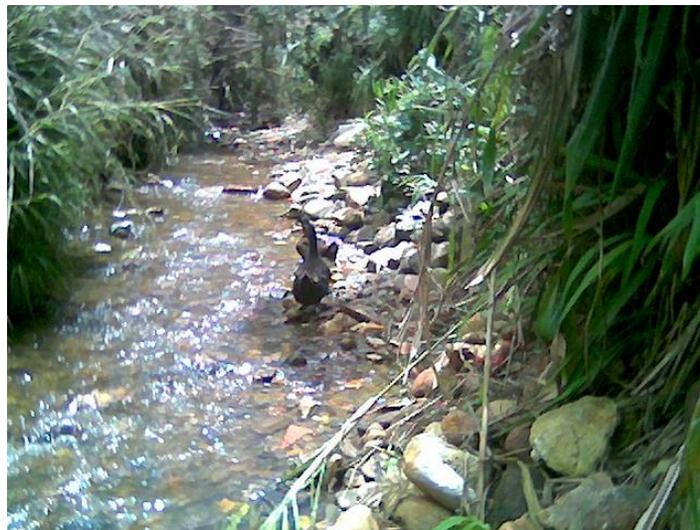
Figura 10. Quebrada Lavapies – después de recibir el 100% de vertimientos de aguas residuales domésticas

Sitio 4: Ubicado en la calle 9 con carrera 14 (Fig. 10), en la salida del pueblo después de haber recibido el 100% de la contaminación proveniente de los habitantes del Municipio. Este sitio también se caracteriza por poseer una alta densidad de población que vierten sus aguas residuales domésticas en la quebrada, atraviesa el matadero municipal del cual también recibe vertimientos orgánicos en gran cantidad. Este sitio de muestreo fue indispensable para establecer el impacto tanto fisicoquímico como biológico en el cuerpo de aguas, causado por los vertimientos de aguas residuales domésticas.

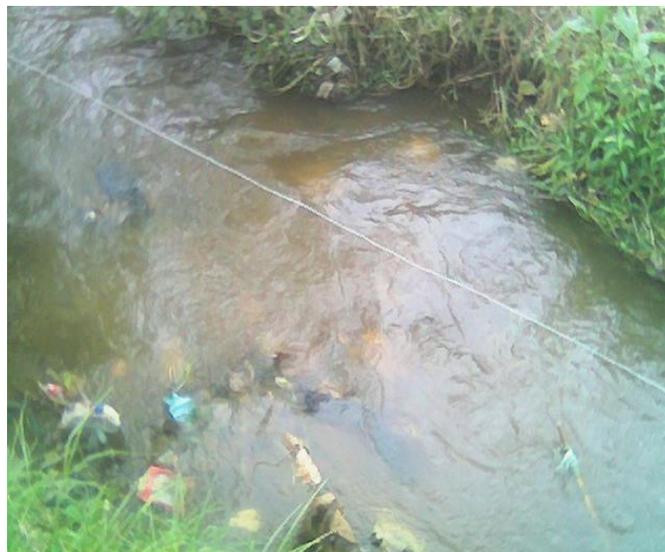
Figura 11. Quebrada Lavapies, 20 metros antes de la desembocadura en la quebrada La Hidráulica.

Sitio 5: Ubicado antes de la unión con la quebrada, “La Hidráulica” (Fig. 11). Se encuentra en zona rural, detrás de la Vereda “Sagrado Corazón de Jesús”. Presenta una disminución en la densidad de la población. La vegetación ribereña consta principalmente de gramíneas y varias especies de herbáceas. El sitio está rodeado por algunas casas de habitación y potreros utilizados en la ganadería extensiva.

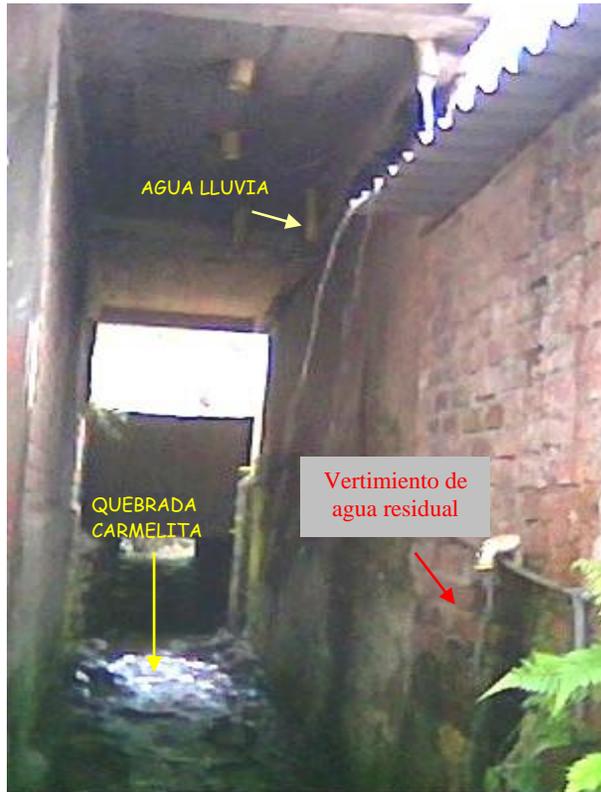
Figura 12. Afluente Carmelitas, 15 metros antes de unirse con la Quebrada Lavapies.

Aguas abajo, el cuerpo de agua presenta un importante afluente, la quebrada “las Carmelitas”, la cual a pesar de su bajo caudal aporta una cantidad considerable de materia orgánica proveniente de los vertimientos de aguas residuales en su mayoría. (Fig. 12).

El sitio tres (3) correspondiente al afluente “Carmelitas”, presenta los valores promedios mas altos de DBO₅ y de DQO (Fig. 21), consecuencia de la alta cantidad de materia orgánica que llega a esta quebrada y el bajo caudal, permitiendo así la proliferación de bacterias que incrementan los procesos de degradación de dicha materia orgánica.

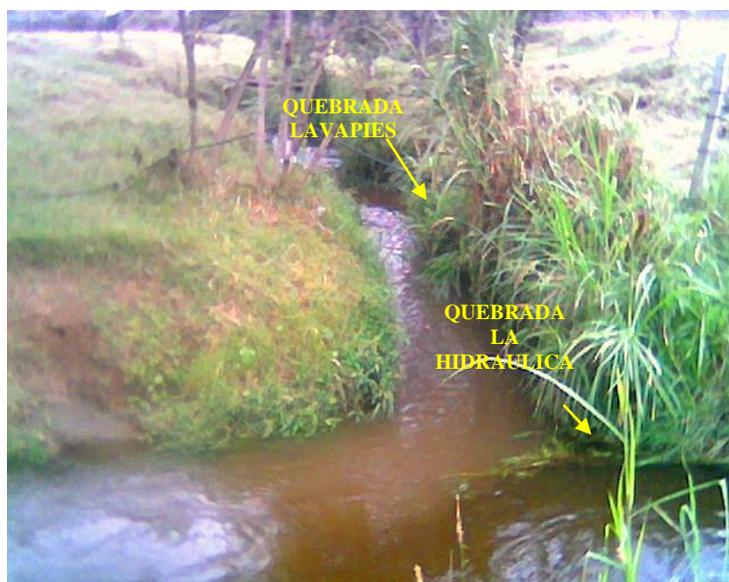
Figura 13. Unión de Quebrada Lavapies con la Quebrada “La Hidráulica.”

Por último la quebrada Lavapies desemboca con un color turbio, malos olores y gran cantidad de desechos sólidos a la quebrada “La Hidráulica”, afectando la calidad del agua de dicha quebrada (Fig. 13).

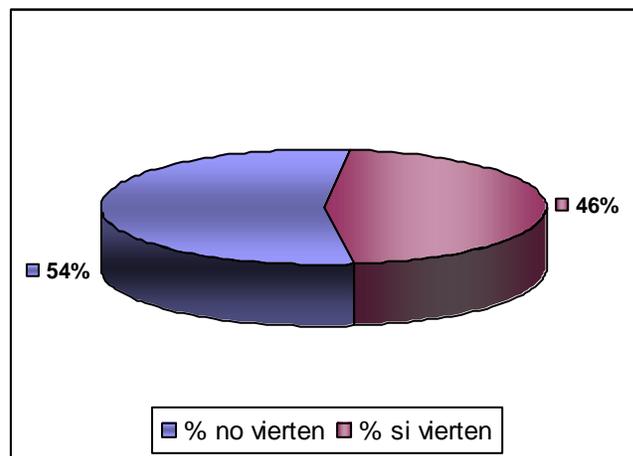
Figura 14. Cantidad de detergentes vertidos a la quebrada Lavapies por las viviendas censadas.

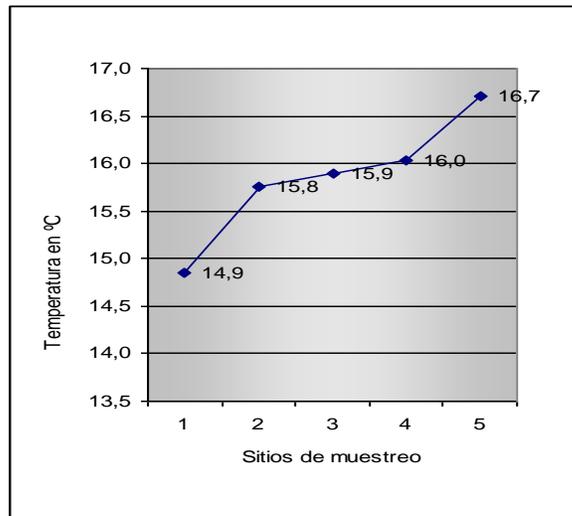
Figura 15. Variación de Temperatura en los sitios de muestreo.

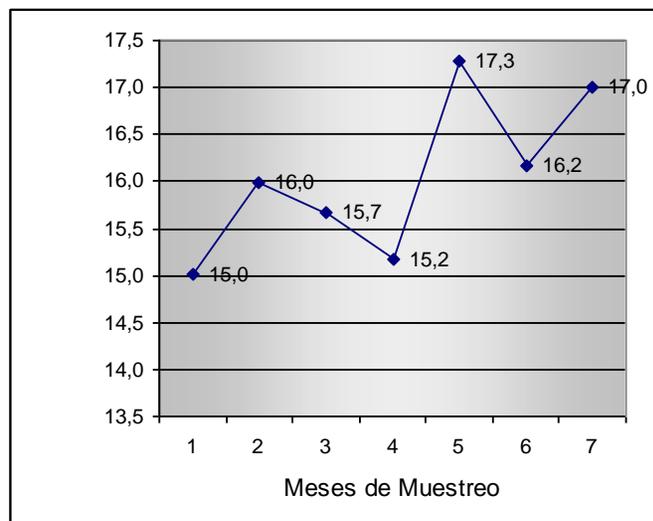
Figura 16. Variación de Temperatura durante las épocas de muestreo

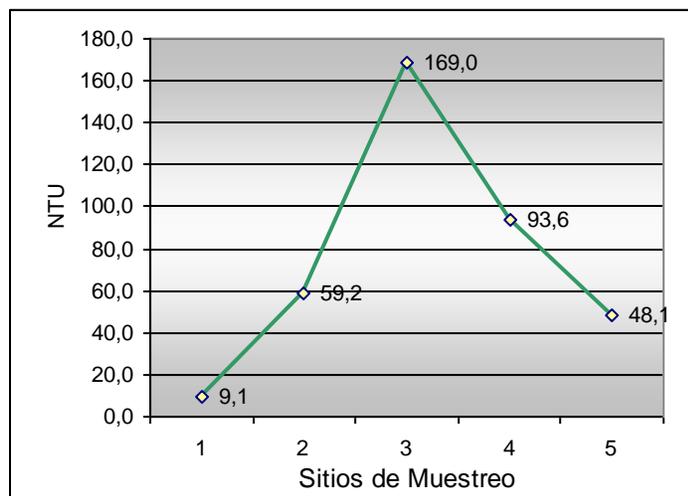
Figura 17. Variación de la Turbiedad en los sitios de muestreo.

Se debe aclarar que aunque los valores aún no son limitantes, el sitio tres (Quebrada Carmelitas) presenta valores muy cercanos a las 200 unidades, indicando que los vertimientos que ésta quebrada arroja, pueden llegar a tener una incidencia importante en la transparencia y la capacidad de penetración lumínica de la quebrada Lavapies y por ende en los niveles energéticos y en los procesos productivos del ecosistema.

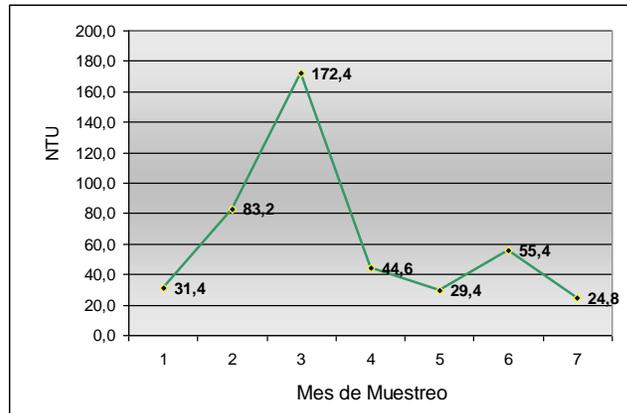
Figura 18. Variación de la Turbiedad durante las épocas de muestreo.

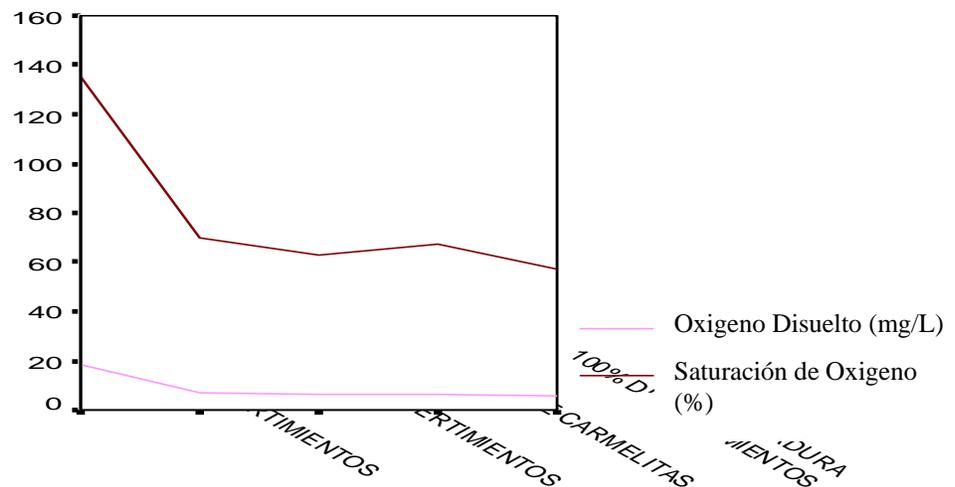
Figura 19. Variación del oxígeno disuelto y el porcentaje de saturación en los sitios de muestreo.

Desde el segundo sitio de muestreo cuando empiezan las descargas orgánicas, el porcentaje de saturación de oxígeno empieza a disminuir hasta un 69.9% (Fig. 19), pasando de una sobresaturación a un déficit importante de este gas, indicando que aunque hay una buena dinámica hídrica, no es suficiente para oxigenar el sistema por que hay una elevada tasa de degradación de materia orgánica, procesos de respiración y de oxidación que consumen el oxígeno del agua por lo cual la DBO_5 y la DQO también incrementan.

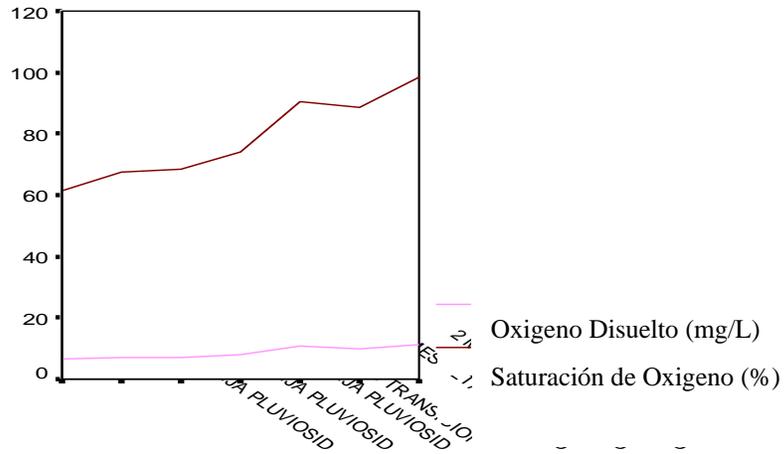
Figura 20. Variación del oxígeno disuelto y el porcentaje de saturación durante las épocas de muestreo.

Pero la variación de este gas no fue estadísticamente significativo a través de las épocas de muestreo, puesto que según ANOVA (para porcentaje de saturación de oxígeno) y KRUSKAL WALLIS (para concentración de oxígeno disuelto) la significancia estuvo por encima del 0.05, evidenciándose también en la figura 20, donde se observa que los datos son muy semejantes, llevando a concluir que el tiempo no afecta el contenido de este gas en el cuerpo de aguas.

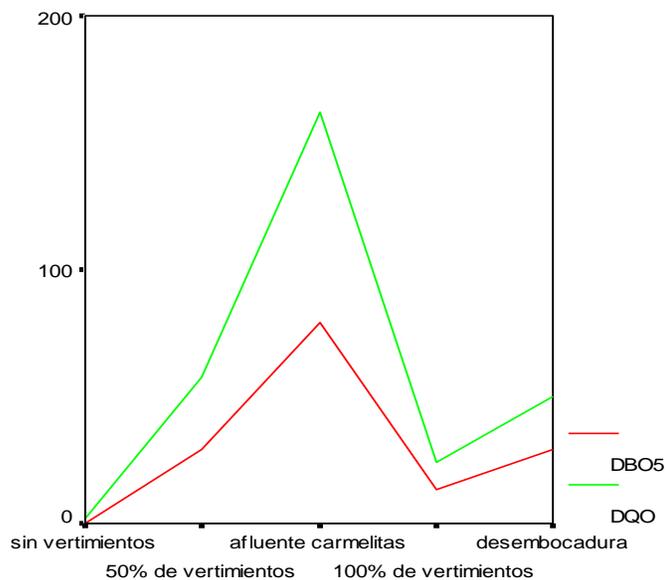
Figura 21. Variación de DBO₅ y la DQO en los sitios de muestreo.

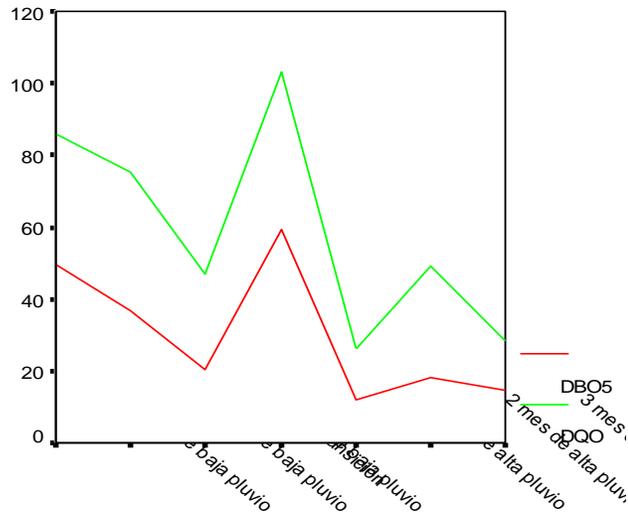
Figura 22. Variación de DBO₅ y la DQO durante las épocas de muestreo

La época no incidió significativamente en estos parámetros (ANOVA $P > 0.05$, Tabla 6), permitiendo concluir que la intensidad y la frecuencia de las lluvias no afectan los valores de DBO₅ y de DQO, siendo igual la degradación de materia orgánica realizada por bacterias para épocas de alta como de baja pluviosidad y transición.

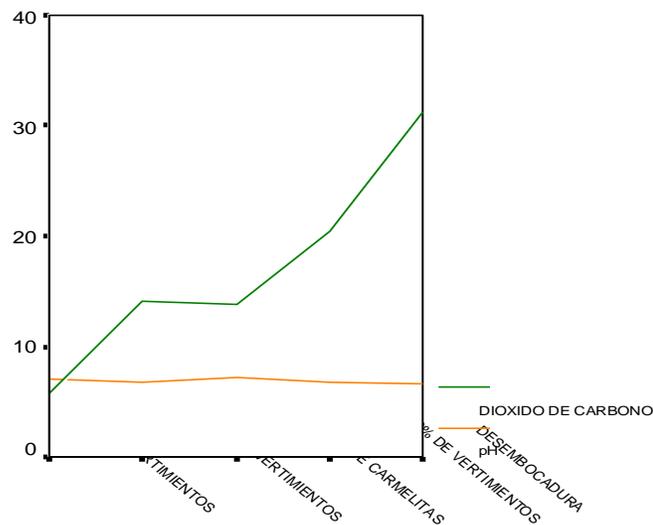
Figura 23. Variación de CO_2 y pH en los sitios de muestreo

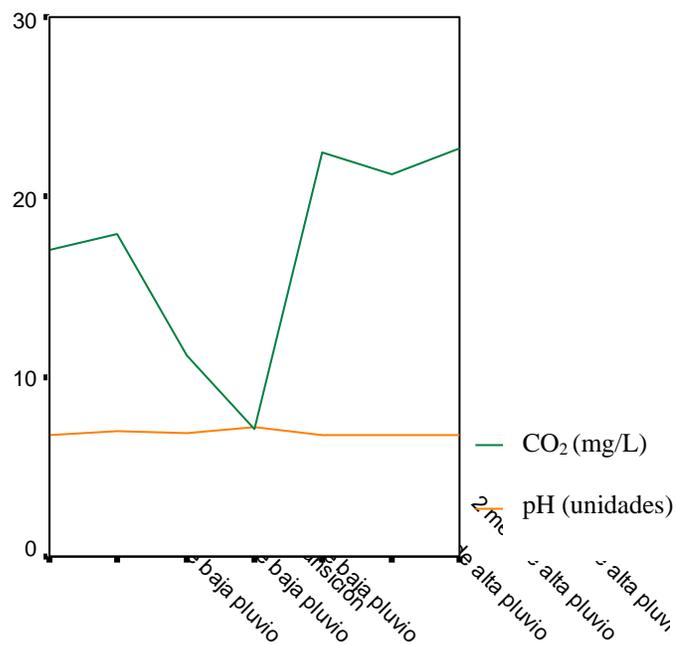
Figura 24. Variación de CO₂ y pH durante las épocas de muestreo.

El CO₂ por su parte no presentó variación significativa (KRUSKAL WALLIS P>0.05) a lo largo de los meses de muestreo (Tabla 7 y fig. 24), por lo que no se considera que el tiempo afecte directamente a este factor en la quebrada Lavapies, reflejado principalmente en la no alteración de éste parámetro en los meses de alta pluviosidad, debido a diferentes factores como: la localización de la quebrada, al incremento del caudal, la dinámica hídrica, y sobre todo a la disminución de la degradación de la carga orgánica y a la baja respiración natural de la biota.

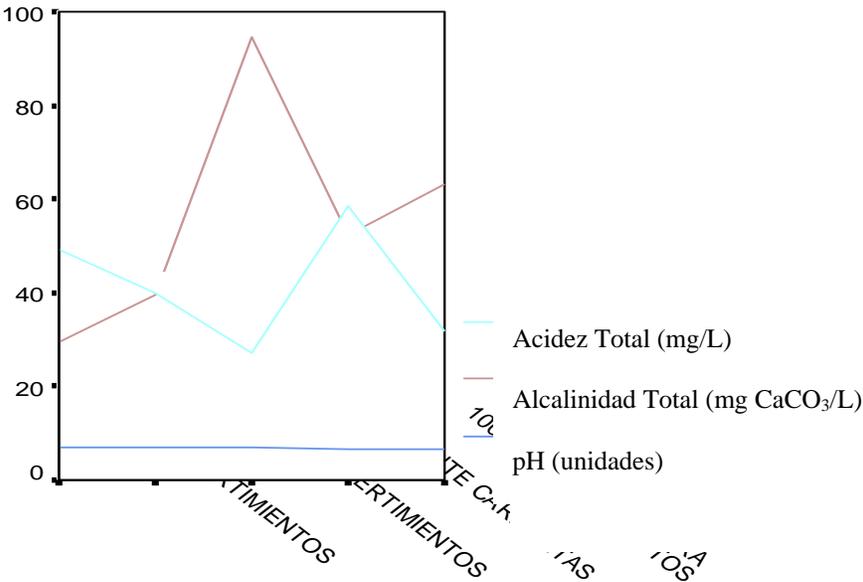
Figura 25. Variación de pH, acidez total y alcalinidad total en los sitios de muestreo.

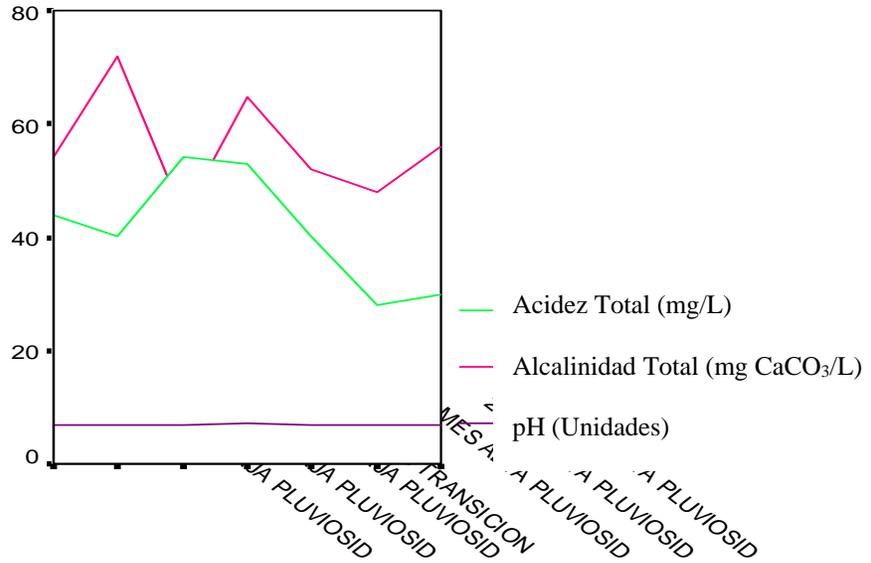
Figura 26. Variación de pH, acidez total y alcalinidad total durante las épocas de muestreo

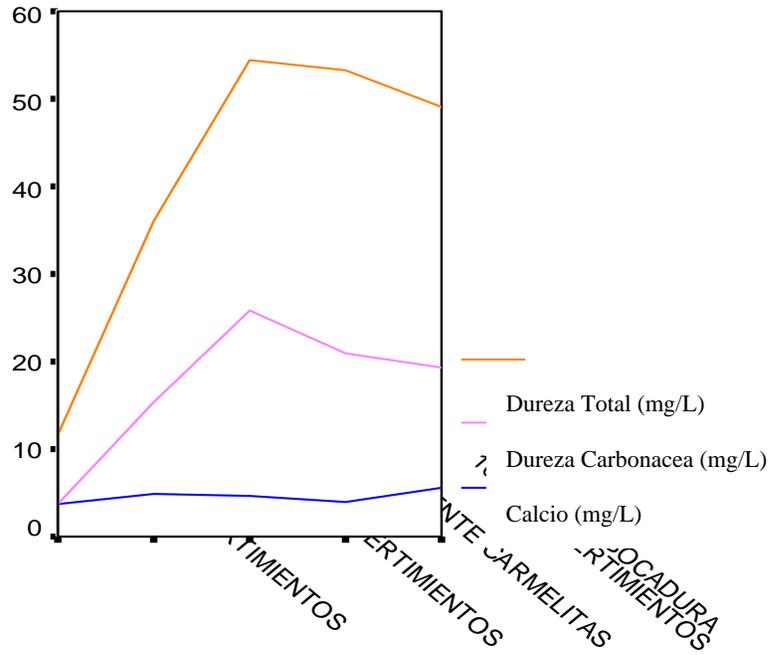
Figura 27. Variación de durezas y calcio en los sitios de muestreo

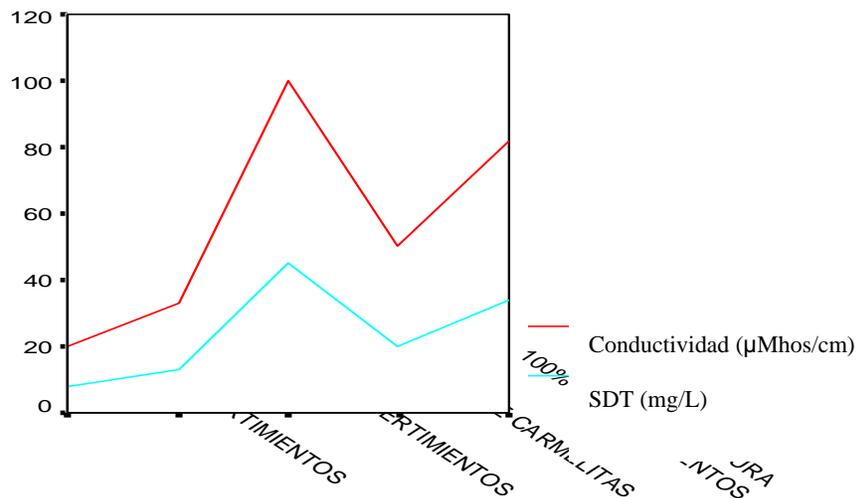
Figura 29. Variación de conductividad y SDT en los sitios de muestreo

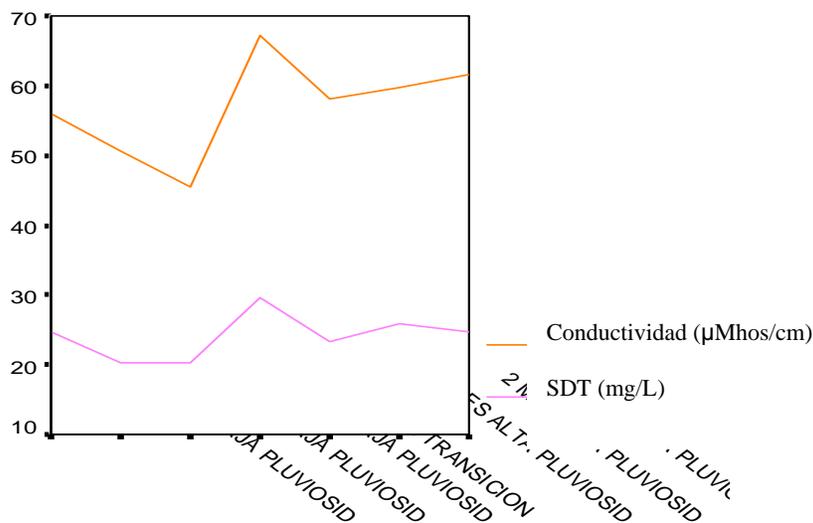
Figura 30. Variación de conductividad y SDT durante las épocas de muestreo.

La conductividad y los SDT no varían significativamente a través del tiempo puesto que al aplicar la prueba ANOVA, su significancia está por encima del 0.05 (Tabla 6), lo que indica que la cantidad de lluvias, la escorrentía y los arrastres no afectan en forma significativa a la conductividad y SDT en este microcuenca.

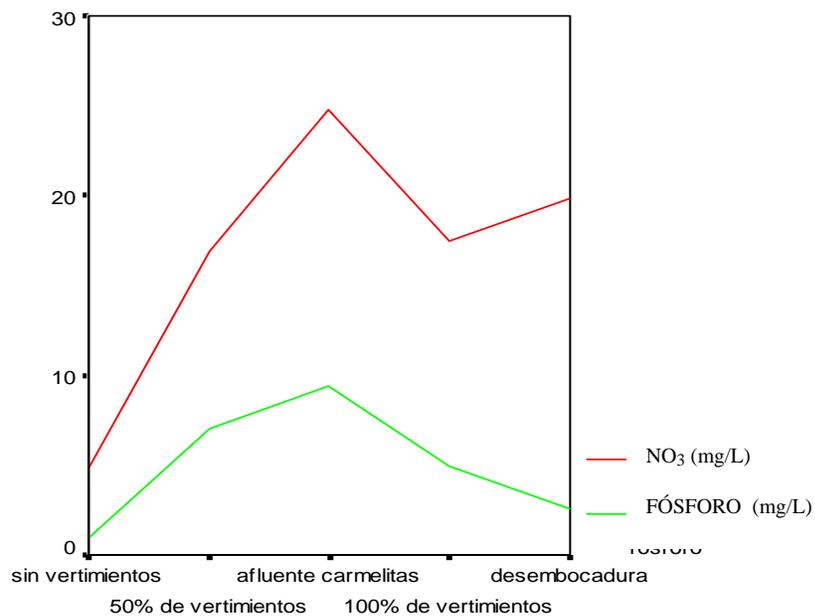
Figura 31. Variación de NO_3 y P en los sitios de muestreo

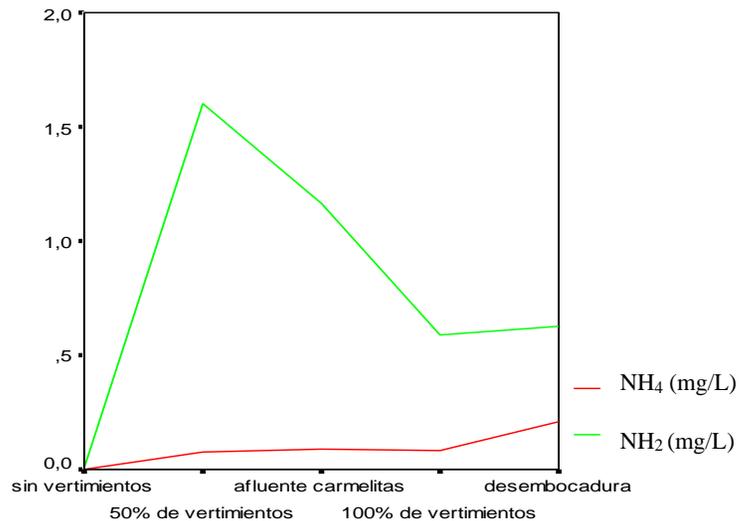
Figura 32. Variación de NH_4 y NO_2 en los sitios de muestreo

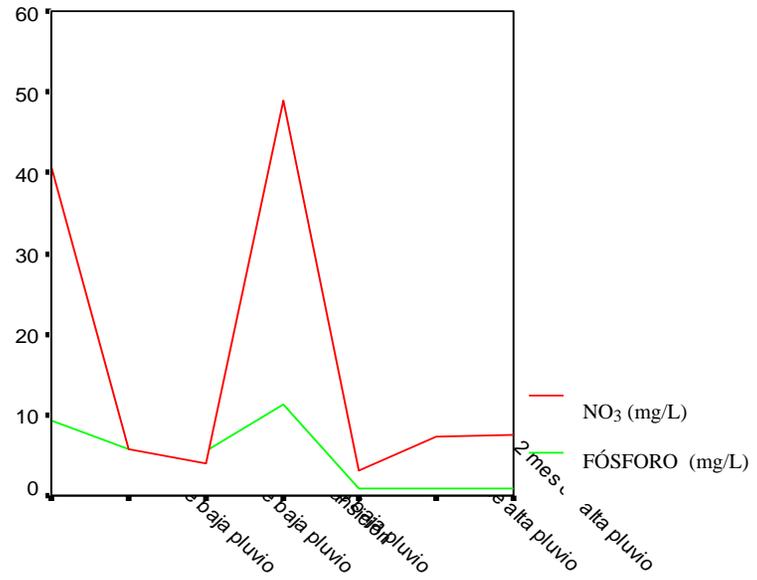
Figura 33. Variación de NO_3 y P durante las épocas de muestreo

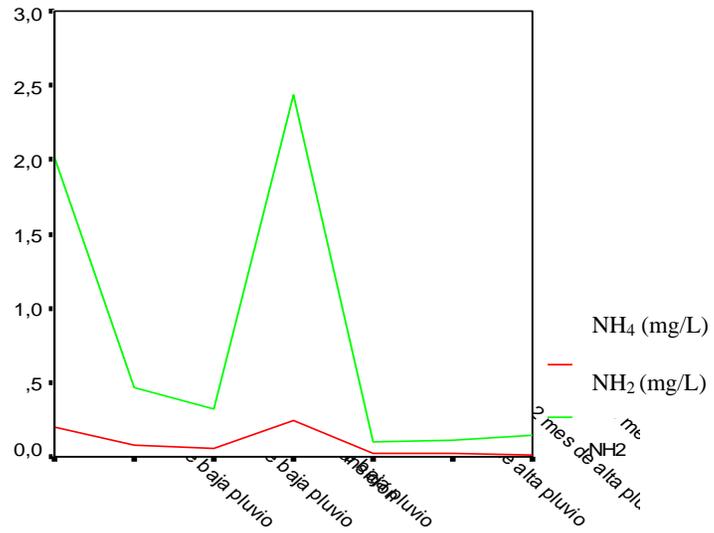
Figura 34. Variación de NH_4 Y NH_2 durante las épocas de muestreo

Estadísticamente hay una variación significativa de nitritos con respecto al tiempo, (Kruskal Wallis $P < 0.005$, Tabla 7). Lográndose observar que en el primer mes de baja pluviosidad y el mes de transición, este parámetro toma valores mas altos (Fig. 33 y 34), y en los meses de alta pluviosidad tiende a disminuir constantemente; esto es consecuencia del “lavado” que las lluvias hacen, y aunque es cierto que éstas aumentan significativamente el material alóctono, por el arrastre que hacen, la descomposición no se puede dar en forma normal y los residuos salen de la quebrada sin haber pasado por los ciclos de degradación propios de estos ecosistemas. Y por el contrario en los meses de baja pluviosidad los vertimientos de aguas residuales aportan gran cantidad de materia orgánica que permanece mas tiempo o se tiende a “acumular” en las aguas de la quebrada, por la baja dinámica que ésta presenta, aumentándose la cantidad de bacterias que en el sistema y por ende el ciclo se da mucho mas rápido.

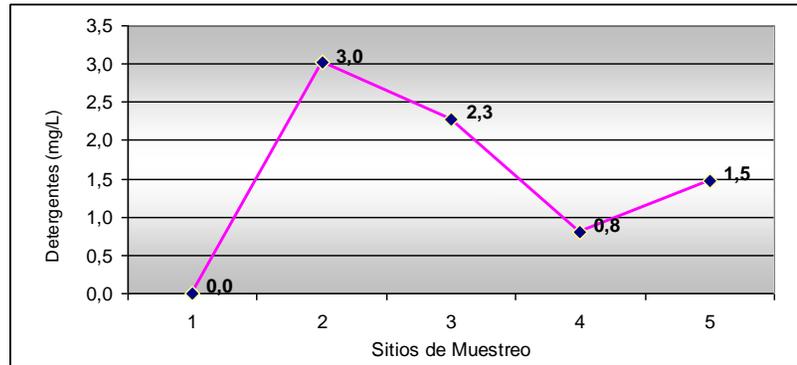
Figura. 35. Variación de Detergentes en los sitios de muestreo.

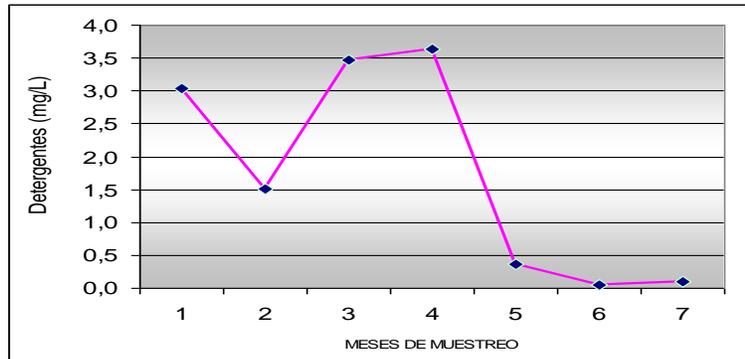
Figura 36. Variación de los Detergentes durante las épocas de muestreo

Según Kruskal Wallis ($P=0.001$, Tabla 7) el tiempo afecta significativamente las concentraciones de detergentes en el cuerpo de aguas, debido a que en los meses de baja pluviosidad y transición toman valores promedios entre 1.5 y 3.6 mg/L, y en los meses de alta pluviosidad los valores disminuyen hasta encontrarse por debajo de las concentraciones permitidas (0.5 mg/L). Esto se debe al aumento del caudal en la época alta pluviosidad, con lo cual hay remoción y arrastre de sedimentos.

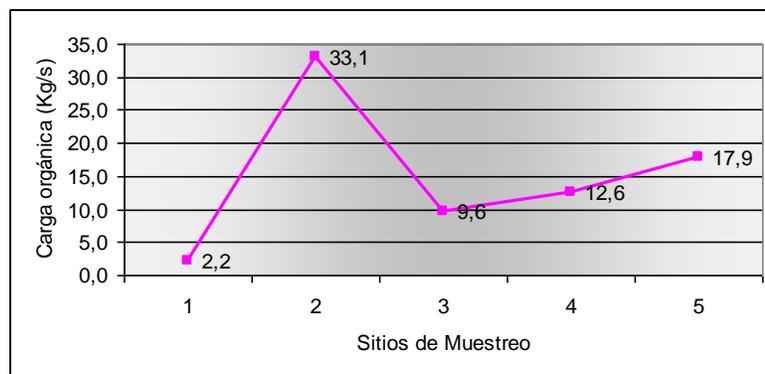
Figura 37. Variación de Carga Orgánica en los sitios de muestreo.

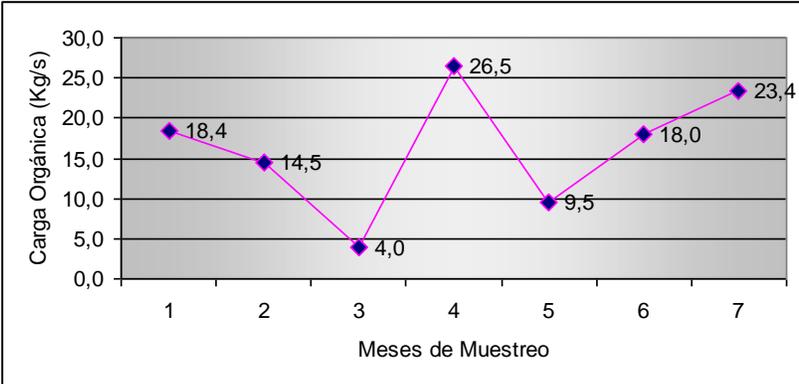
Figura 38. Variación de Carga Orgánica durante la época de muestreo

En la figura 38 se puede observar que en el mes de transición hay un aumento importante de carga orgánica, que puede ser consecuencia del día y la hora de muestreo, puesto que en

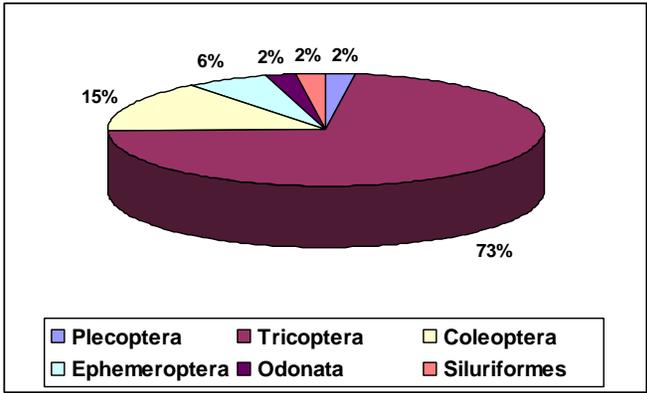
Figura 39. Estructura de la fauna colectada en el primer sitio de muestreo, (Sin vertimientos).

Como fauna acompañante se colectaron 3 *Astroblepus* (Siluriformes: Astroblepidae), que representan el 2% de la fauna colectada (Figuras 39, 40 y 41).

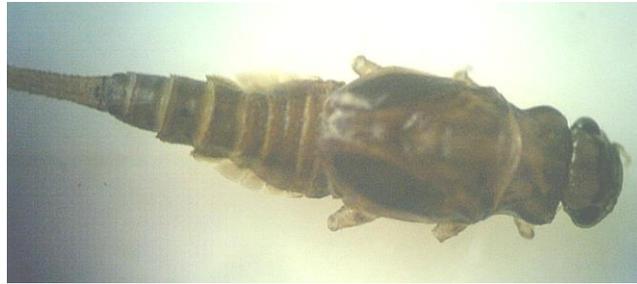
Figura 46. *Baetis sp*

Los Ephemeropteros del género *Baetis* (Fig. 46) ocupan el tercer lugar con el 6% del total de individuos colectados, estos organismos viven por lo regular en aguas corrientes, limpias y bien oxigenadas, sus ninfas se encuentran adheridas normalmente a rocas, troncos, hojas o vegetación sumergida (Roldán, 1996).

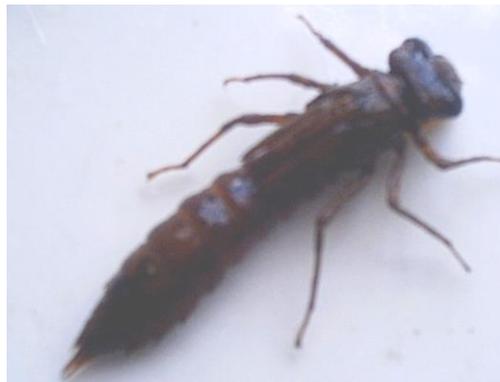
Figura 47. *Aeshna sp.*

Y por último con un 2% del total de órdenes colectados se encuentran los Odonatos del género *Aeshna* (Figuras 39 y 47), que viven por lo general rodeados de abundante vegetación acuática sumergente y emergente, y en aguas limpias; y los Plecópteros del género *Anacroneuria* (Fig. 48) que se caracterizan por encontrarse en riachuelos con fondo pedregoso, de corrientes rápidas y muy limpias situadas alrededor de los 2000 m de altura.

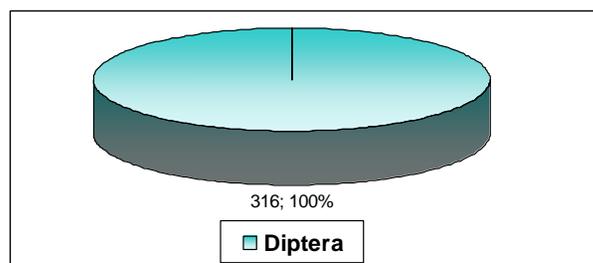
Figura 49. Estructura de la fauna colectada en el segundo sitio de muestreo, (50% de vertimientos).

➤ **Sitio 2 (50% de vertimientos).** En este sitio se colectaron 316 individuos, el 100% pertenecientes al orden Díptera (Fig. 49; tabla 8), de la familia Chironomidae y género *Chironomus* (Figuras 50 y 51). Estos individuos viven en aguas lóxicas y léxicas con abundante materia orgánica en descomposición, son indicadores de aguas mesotróficas.

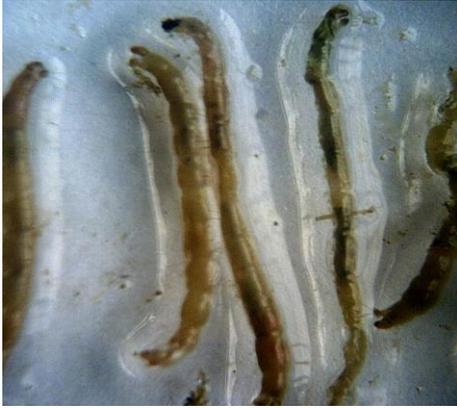
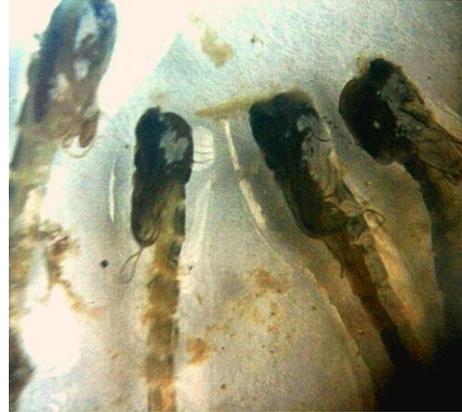
En este sitio de muestreo se colectaron individuos del género *Chironomus* en dos estadios de su metamorfosis, siendo los del primer estadio los mas abundantes; aunque se debe resaltar que los juveniles solo se capturaron en la época de alta pluviosidad, permitiendo inferir que estos individuos aceleran su metamorfosis cuando las lluvias aumentan o que son arrastrados por la corriente, aguas abajo.

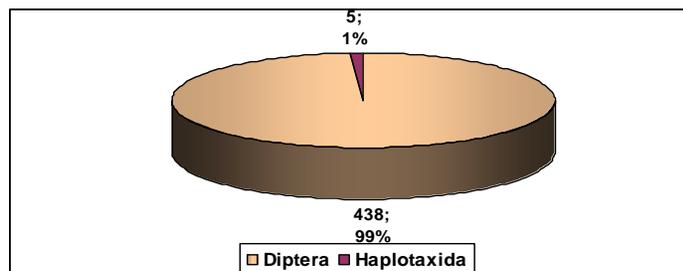
Figura 52. Estructura de la fauna colectada en el tercer sitio de muestreo, (afluente Carmelitas).

➤ **Sitio 3 (Afluente Carmelitas).** El afluente Carmelitas es una quebrada con alta carga orgánica de acuerdo con los parámetros físicos y químicos analizados anteriormente, y corroborados con la fauna encontrada, pues de 443 individuos que se colectaron, el 99% pertenecen al género *Chironomus* y el 1% restante al orden Haplotáxida (Fig. 52), los cuales son indicadores de aguas mezo - eutróficas, pues viven en ríos contaminados con materia orgánica y aguas negras.

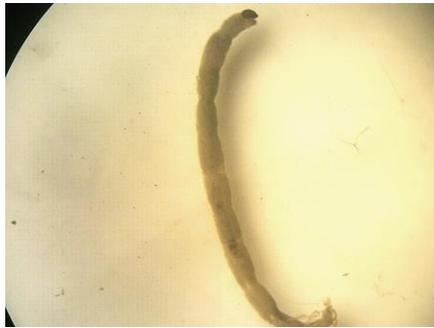
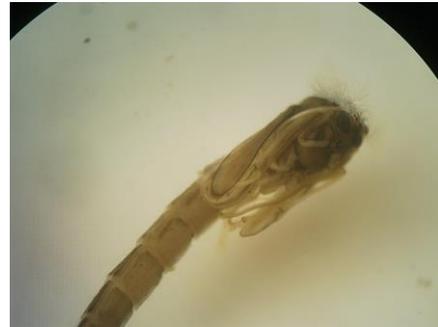
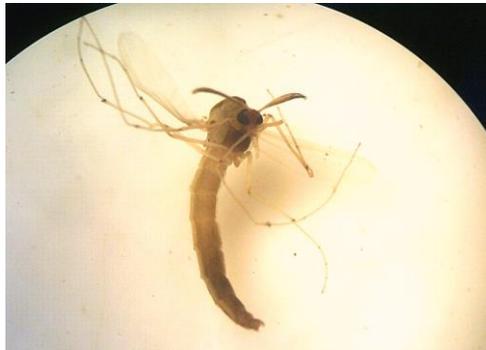
El total de los Dípteros muestreados se encontraron distribuidos en tres estadios de su metamorfosis (Figuras 53, 54 y 55) en relación con los cambios pluviométricos, es así como en

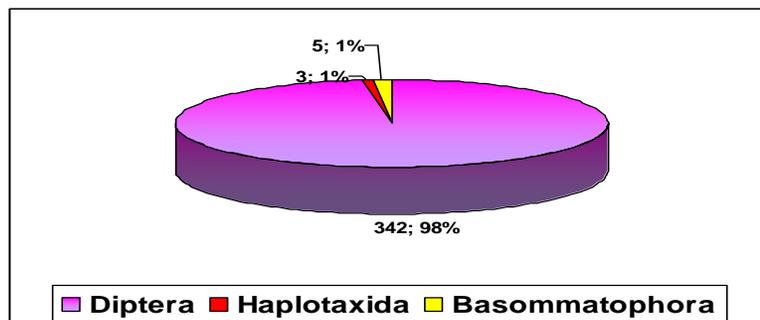
Figura 57. Estructura de la fauna colectada en el cuarto sitio de muestreo, (100% de vertimientos).

➤ **Sitio 4 (100% de vertimientos).** Este sitio también tiene predominancia de Dípteros del género *Chironomus* sp. con el 98% de los individuos colectados; seguido por los representantes del orden Haplotáxida y el género *Physa* del orden Basommatophora (Fig. 57). Todos son indicadores de degradación de materia orgánica, encontrados generalmente en aguas contaminadas.

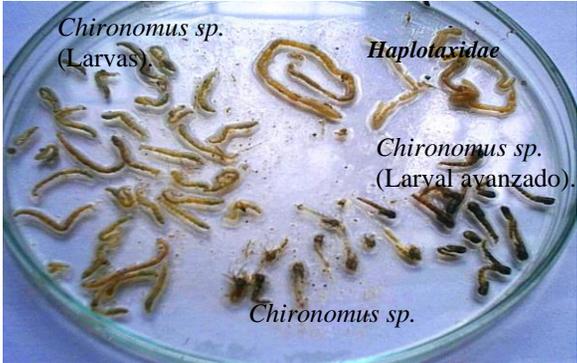
Figura 64. Parte de la fauna colectada en el quinto sitio de muestreo

➤ **Sitio 5 (desembocadura).** Con este muestreo se puede inferir que las aguas de la quebrada Lavapies no tienden a recuperar su calidad biológica a través del espacio, puesto que en este sitio se encontraron ejemplares indicadores de aguas contaminadas por cantidades considerables de materia orgánica, tales como representantes del orden Díptera, del género *Chironomus*, los cuales fueron los más predominantes, como en los demás sitios de muestreo, con 776 individuos, es decir, fueron el 99% del total de individuos colectados en los tres muestreos realizados (Fig. 63).

También se colectaron individuos pertenecientes al orden Basommatophora y Haplotaxida, cada uno con ocho individuos en total, los cuales también viven en aguas eutroficadas o en ríos contaminados con materia orgánica y aguas negras.
