**FORMULACIÓN DE UN PLAN DE GESTIÓN PARA LOS PROBLEMAS
AMBIENTALES IDENTIFICADOS EN LA SUBCUENCA DEL RÍO MOLINO**

**UNIVERSIDAD DEL CAUCA
FACULTAD DE CIENCIAS NATURALES, EXACTAS Y DE LA EDUCACIÓN
PROGRAMA DE BIOLOGÍA
POPAYÁN
2013**

**Trabajo de grado, requisito parcial para optar al título de:
Biólogo**

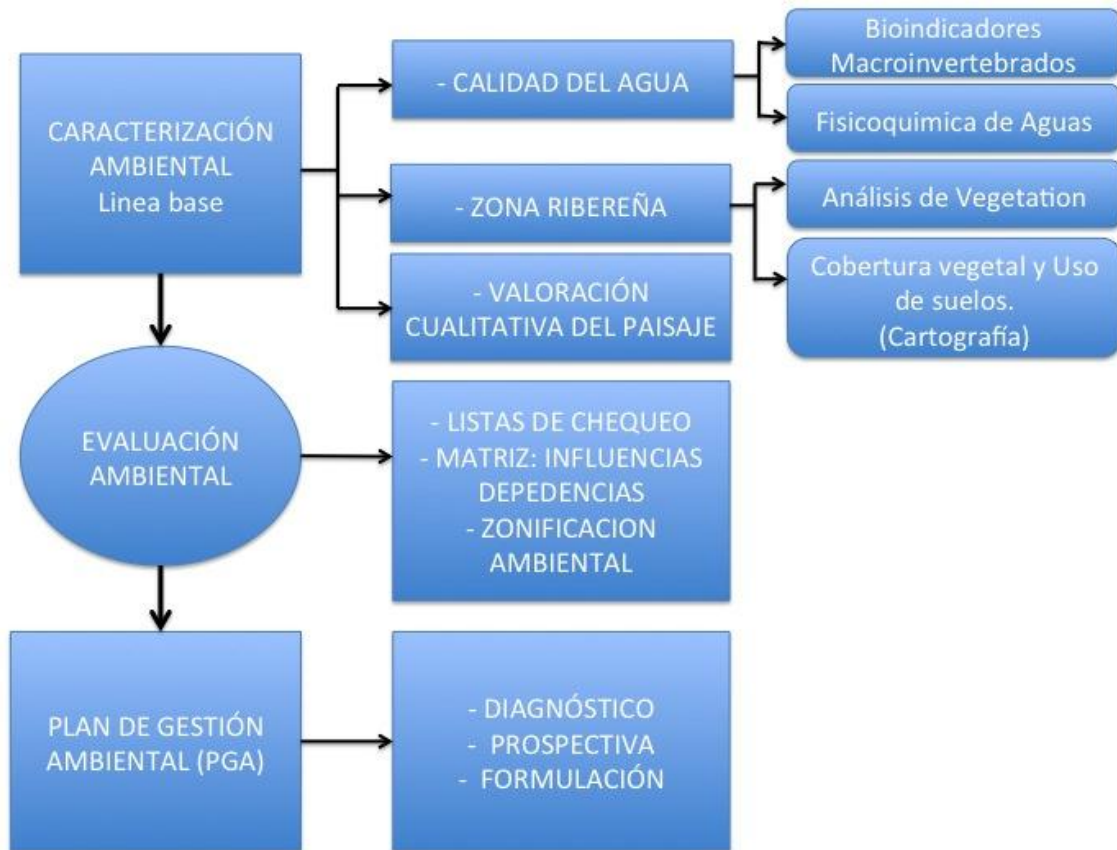
Figura 1. Esquema Metodológico.

La metodología desarrollada en este estudio incluyó revisión de información secundaria, trabajo de campo y laboratorio. A partir de la información consolidada para estructurar la línea base se efectuó la evaluación ambiental, la cual identificó los tensores y valoró cualitativamente los efectos de las actividades antrópicas sobre los diversos componentes ecosistémicos en la subcuenca del río Molino y con estos insumos se formularon lineamientos para la estructuración el plan de gestión ambiental (PGA), acorde con la problemática identificada (Figura 1).

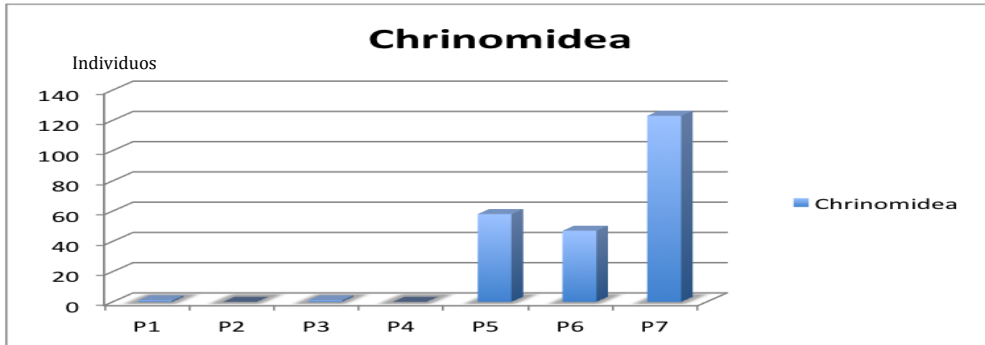
Figura 4. Abundancia en número de individuo de la familia Chrinomidae en cada sitio de muestreo.

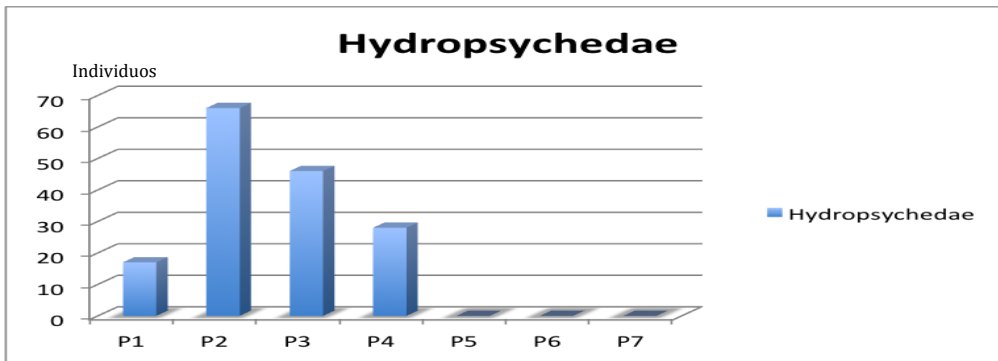
Figura 6. Abundancia en número de individuos de la familia Hydropsychedae en cada sitio.

Hydropsychedae en los sitios P2 y P3, esta familia hace referencia a una calidad de aguas mesotróficas, según el índice BMWP (Roldan, 1999).

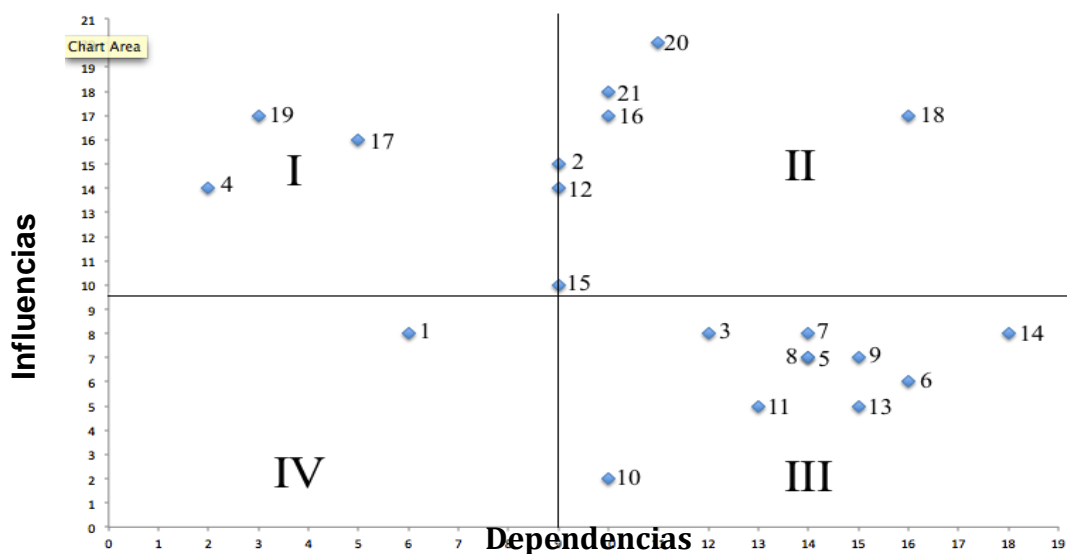
Figura 7. Distribución espacial de las dependencias e influencias.

Cuadro 15. Números de referencia para cada variable según la figura 7.

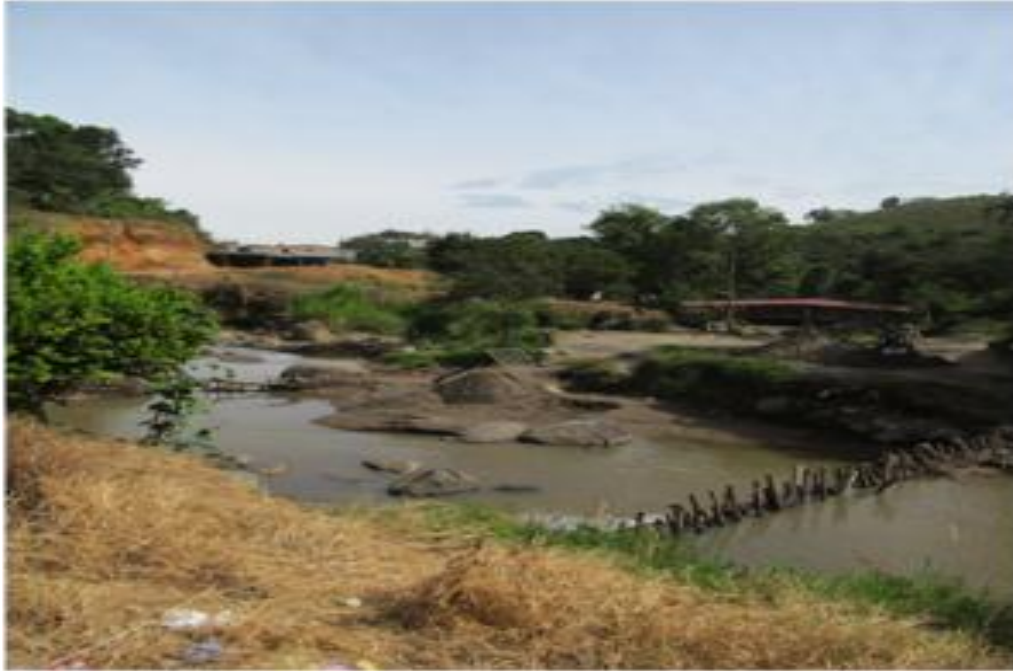
Foto: Trinchos en el cauce del río Molino para la explotación de material aluvial.

Descripción del problema: La extracción de material aluvial aunque es una actividad generadora de empleo e ingresos económicos para los ribereños y se realiza de forma artesanal produce impactos negativos en el cuerpo de agua, afectando la calidad fisicoquímica, la biota, la dinámica del ecosistema acuático y altera indirectamente la salud humana, la recreación y el paisaje.

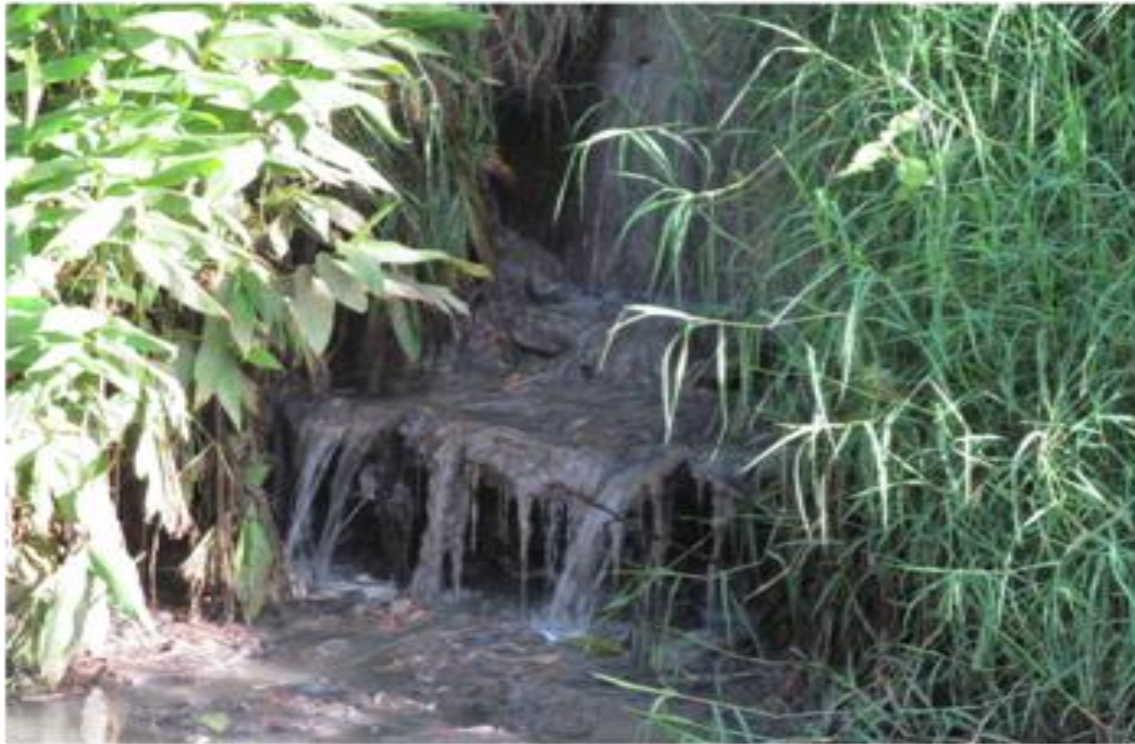
Foto: Vertimientos de aguas residuales en el río Molino, sector Pueblillo.

Descripción del problema: La ausencia de una adecuada disposición de los residuos (acueducto y alcantarillado) ocasiona el vertimiento de aguas servidas, alterando la calidad fisicoquímica de este componente.

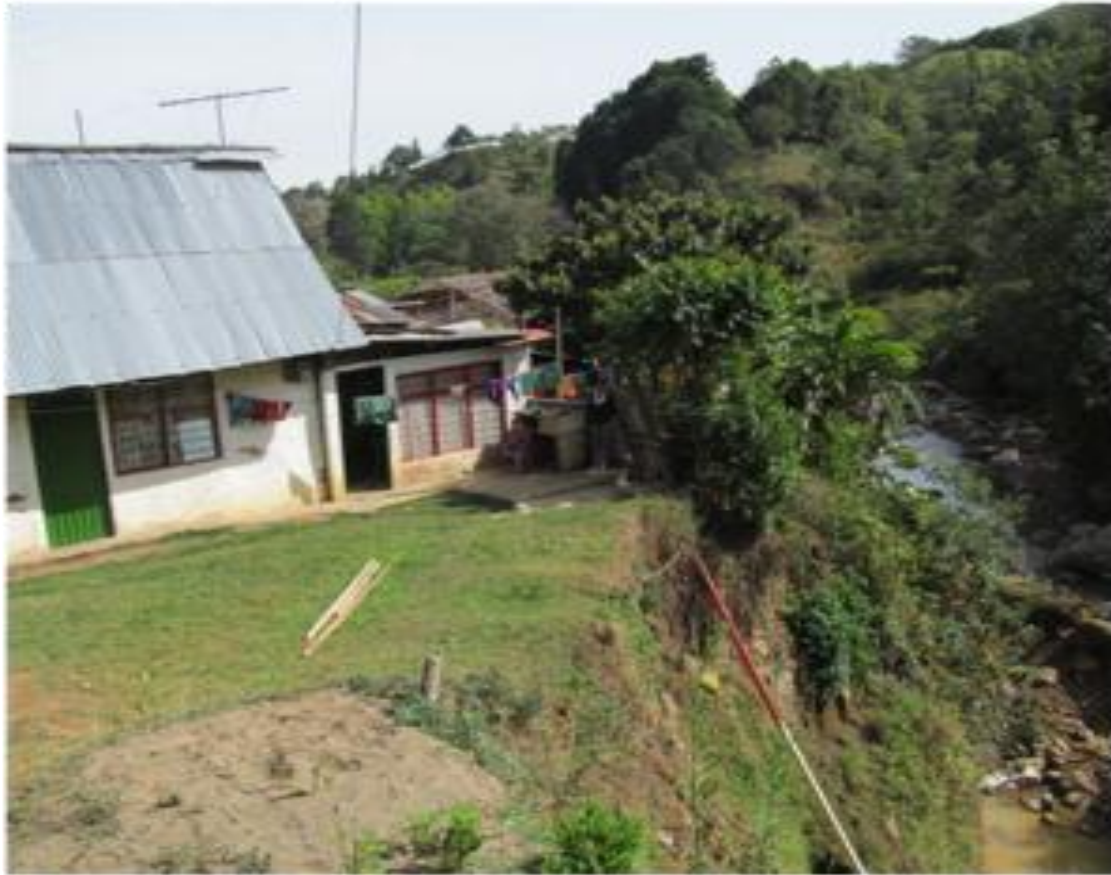
Foto: Invasión de la ribera del río Molino en el barrio Pueblillo.

Descripción del problema: Ocupación de la franja protectora de la ribera, donde legalmente se deben conservar hasta 30 m. La actividad invasora causa erosión, genera zonas vulnerables y factores de riesgo para los mismos pobladores.

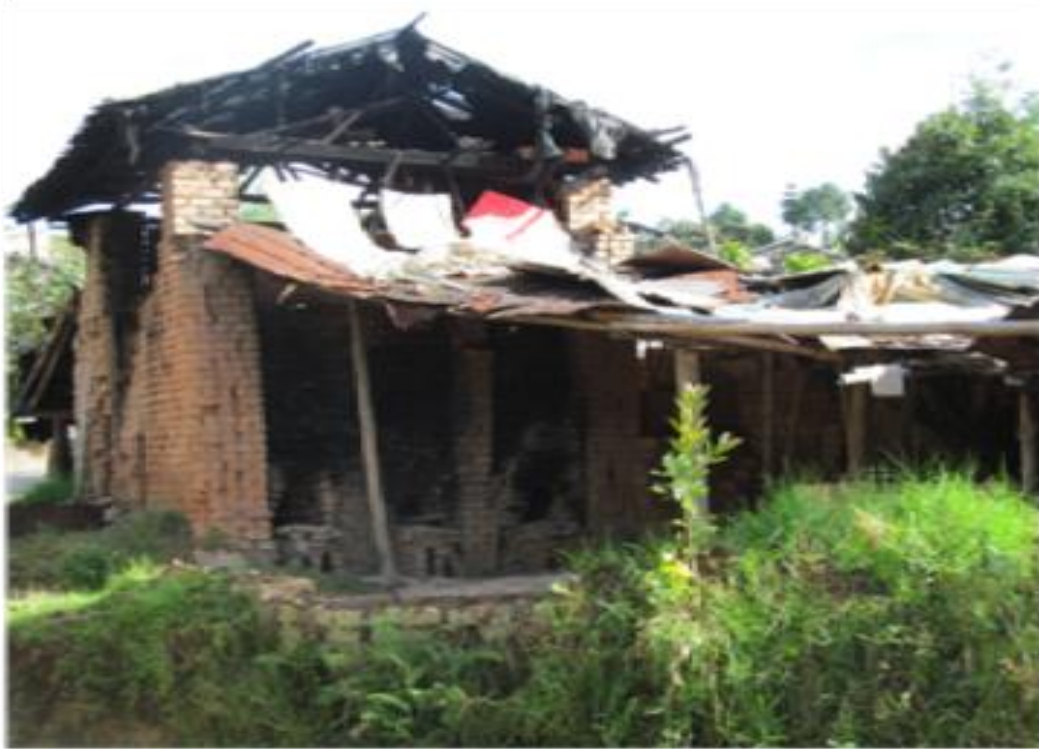
Foto: Hornos para producción de ladrillos.

Descripción del problema: La explotación del material para sub-base y extracción de arcillas para elaboración de ladrillos y sus derivados, al no tener buen manejo potencializa procesos de erosión y riesgos de accidentalidad de la población y los trabajadores.

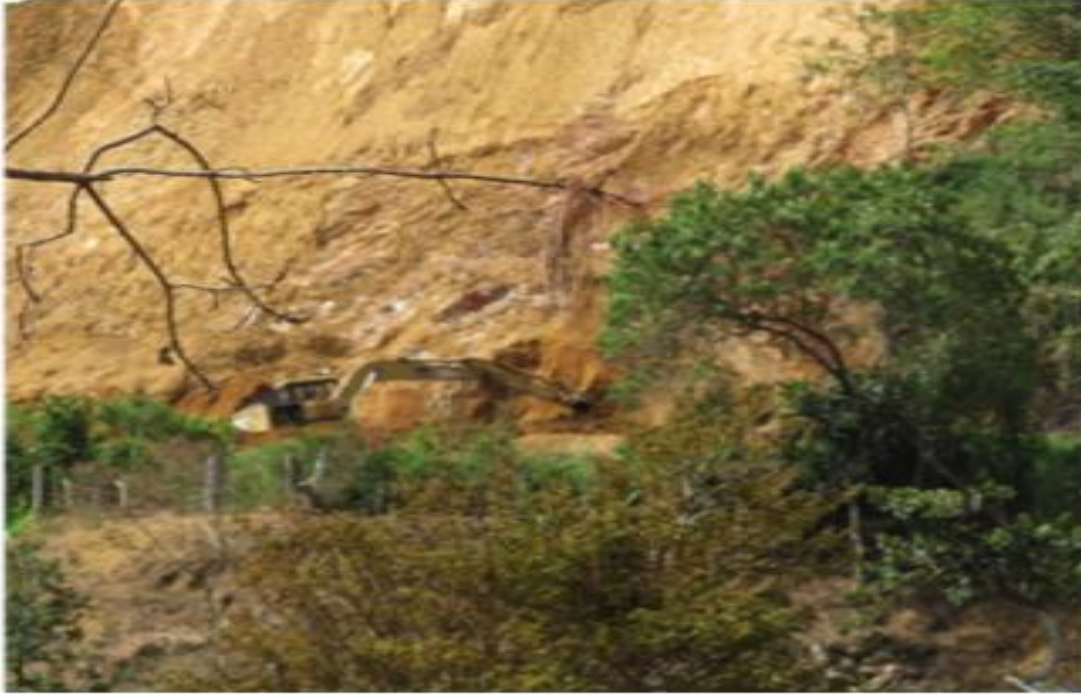
Foto: Canteras para la extracción de arcillas.

Descripción del problema: La explotación de las canteras de peña para la extracción de materiales genera cambios negativos en la vegetación, geomorfología y paisaje. Además las escorrentías arrastran materiales al río originando turbidez, pérdida de oxígeno en las aguas y consecuentemente la pérdida de la biota.

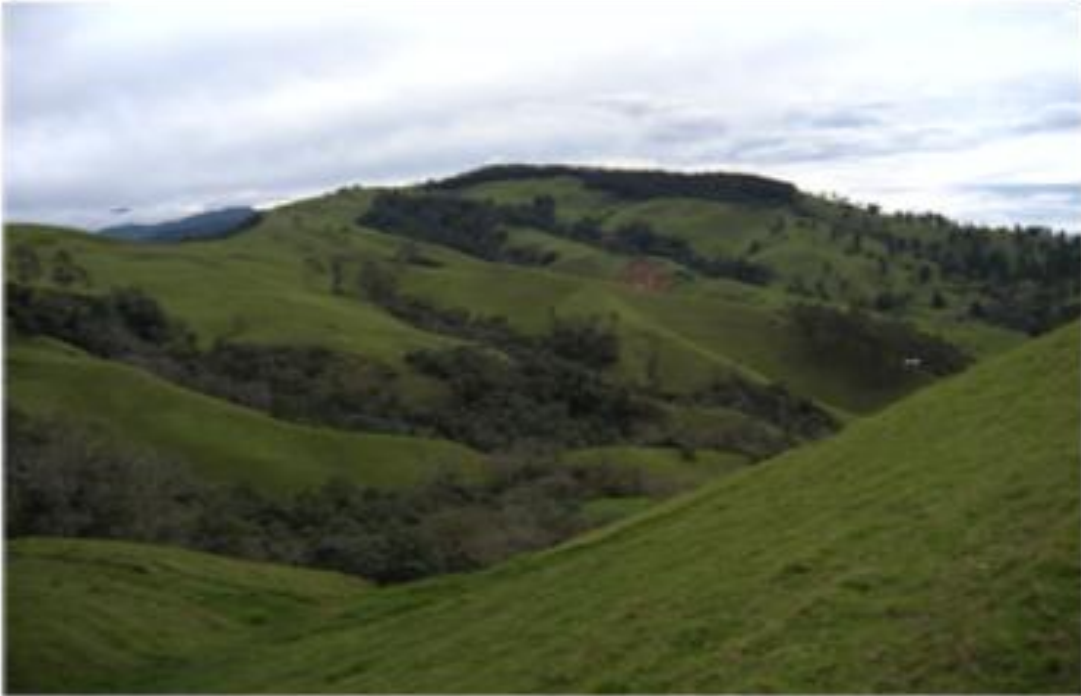
Foto: Paisaje hacia el nacimiento del río Molino.

Descripción del problema: Grandes extensiones dedicadas a la producción ganadera, proporcionando erosión de los suelos, pérdida de bosque protector e incrementando los riesgos de deslizamiento al volverlos mas susceptibles ya que son permeables y no aptos para esta clase de actividad.

Revegetación de las zonas degradadas

Componente: Vegetación

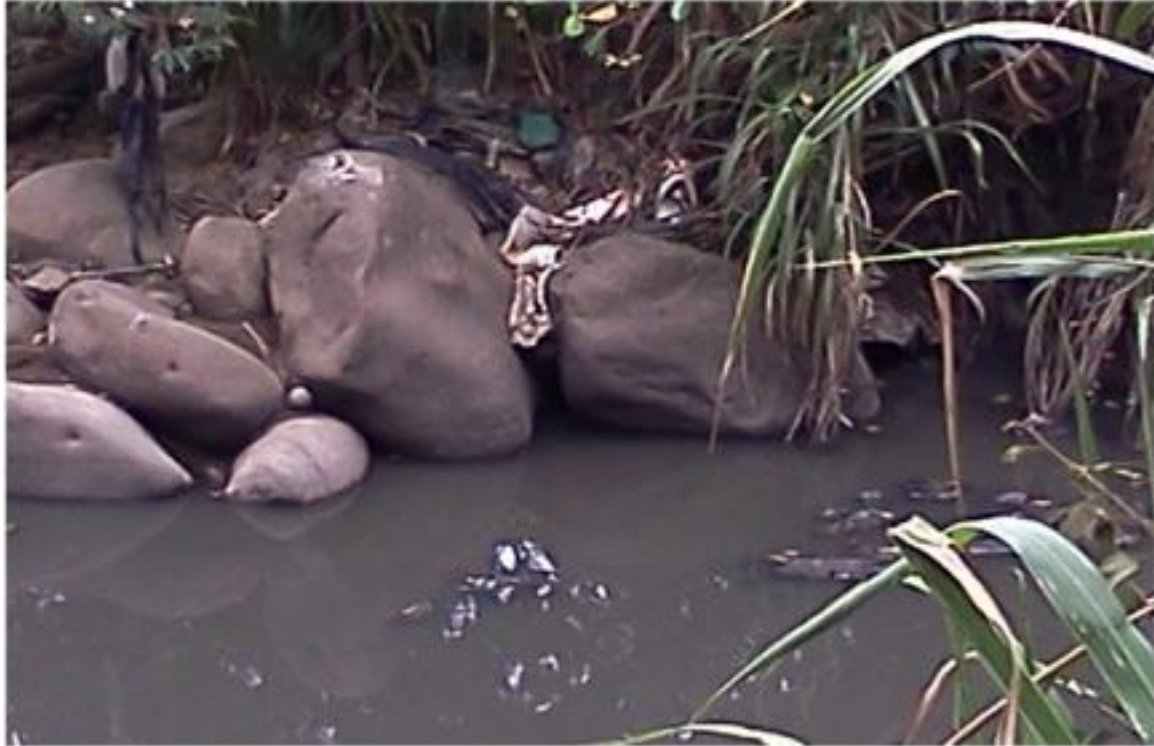
Foto: Vertimiento de residuos solidos en el río Molino.

Descripción del problema: La ausencia de una adecuado manejo de los residuos solidos en la ribera ocasiona vertimiento en el río, alterando la calidad fisicoquímica del agua y afecto la calidad visual.

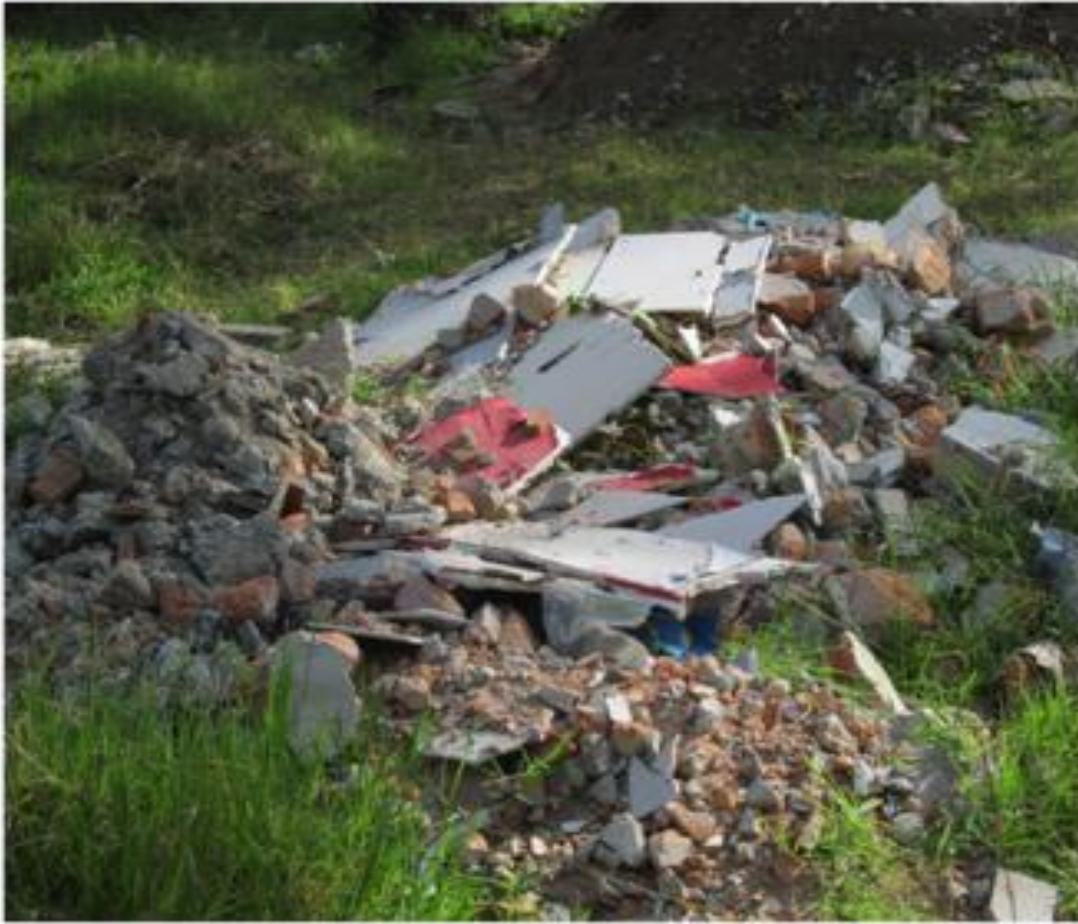
Foto: Escombrera ubicada en la ribera del río Molino sector La Desembocadura

Descripción del problema: la gran cantidad de habitantes presentes en esta subcuenca arrojan residuos solidos al cauce y la ribera afectando su calidad ambiental y generando tensesores que ocasionan diversos problemas al ecosistema.

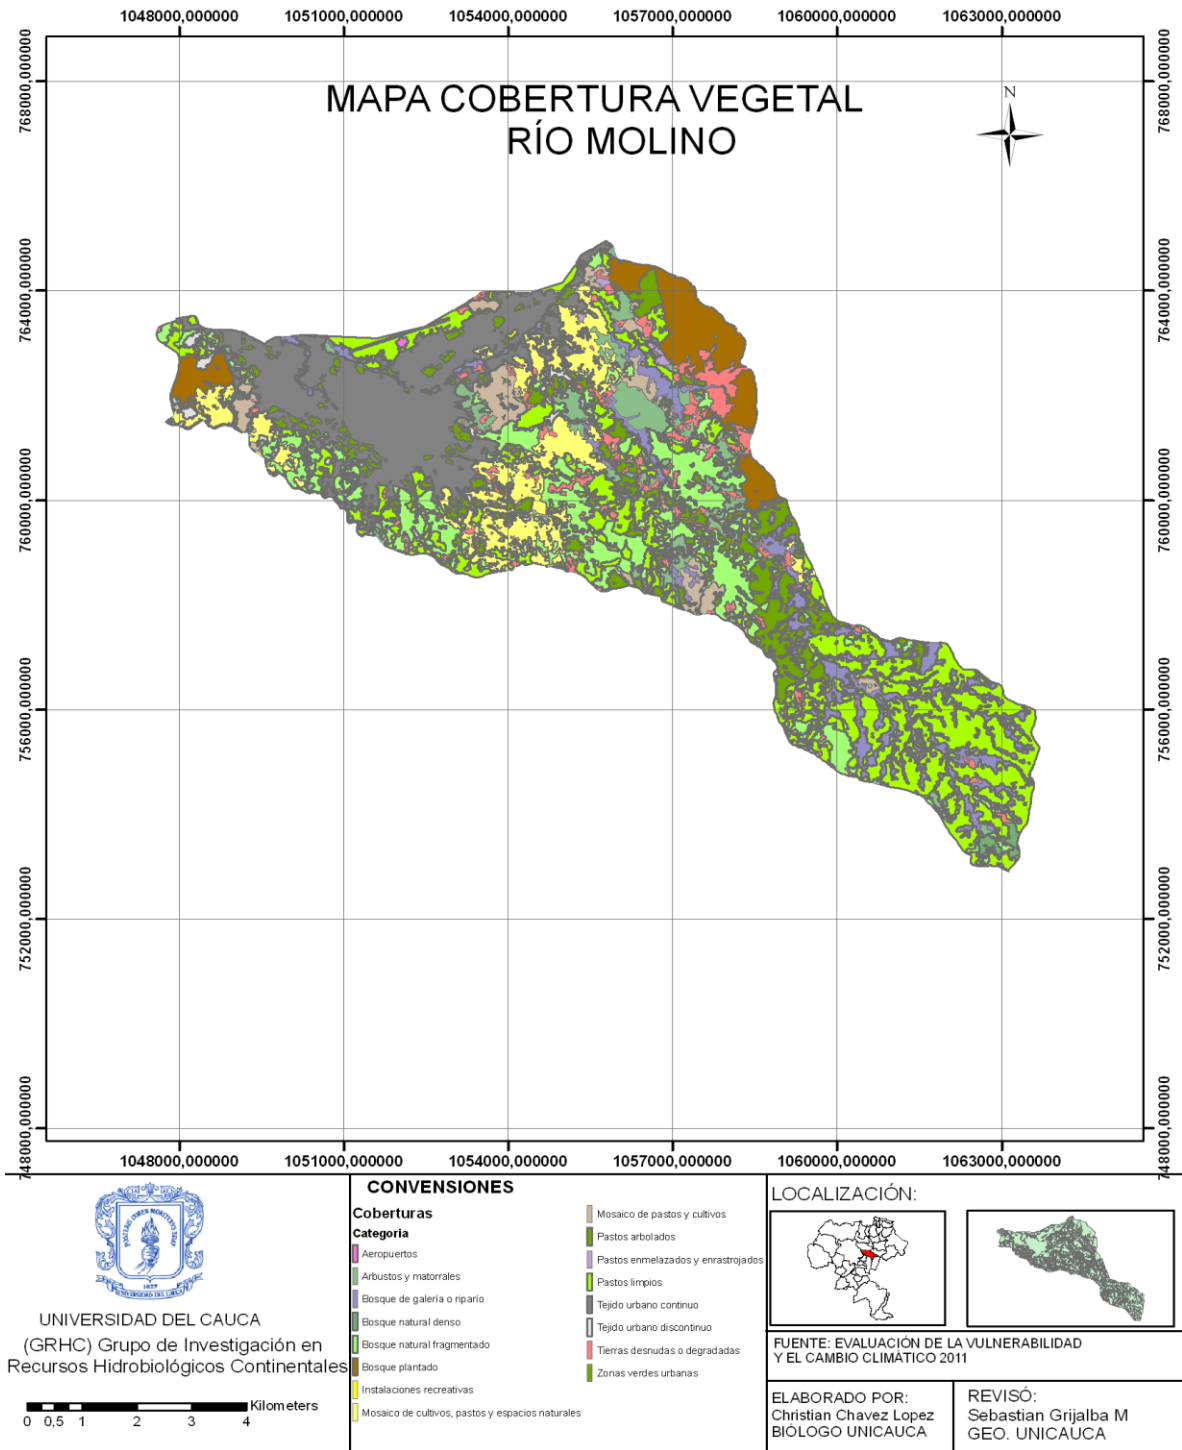
Mapa 3. Coberturas vegetales de las subcuenca del río Molino.
