**EVALUACIÓN DE LA CALIDAD DEL AGUA PARA EL CONSUMO HUMANO DE  
LOS MUNICIPIOS PIENDAMÓ - MORALES Y SEGUIMIENTO DEL PROGRAMA  
DE USO EFICIENTE Y AHORRO DEL AGUA PARA OPTIMIZAR LA CALIDAD,  
CANTIDAD Y SERVICIO DE AGUA POTABLE PARA LA COMUNIDAD.**

**FACULTAD DE CIENCIAS NATURALES, EXACTAS Y DE LA EDUCACIÓN  
DEPARTAMENTO DE BIOLOGÍA  
UNIVERSIDAD DEL CAUCA  
POPAYÁN  
2013**

Proyecto de pasantía investigativa presentada como requisito parcial para obtener  
el título de biólogo.

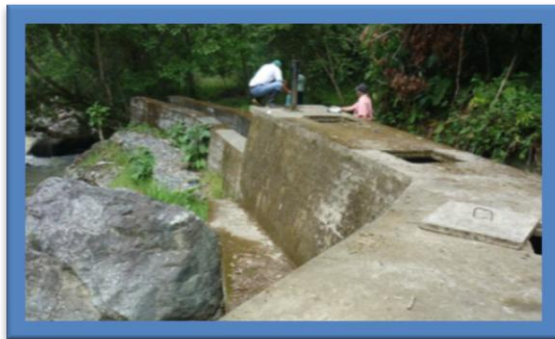
**Figura 2.** Bocatoma del acueducto regional Piendamó – Morales ubicada en la vereda de la Estrella municipio de Silvia.

**5.4.4. Captación.** La estructura está construida en concreto ciclópeo, es una captación de tipo lateral, ubicada sobre el río Piendamó con un ancho de cauce de 8 metros, ubicada en la localidad de Silvia, diseñada para una capacidad máxima de 80,00 LPS, cuenta con dispositivo de desagüe para excesos y lavado, además tiene caja de derivación de donde se desprende la tubería de la línea de aducción, cuenta con rejilla de entrada de 1.0 x 0.40 m, en regular estado, el mantenimiento se realiza en forma regular mensualmente.(7)

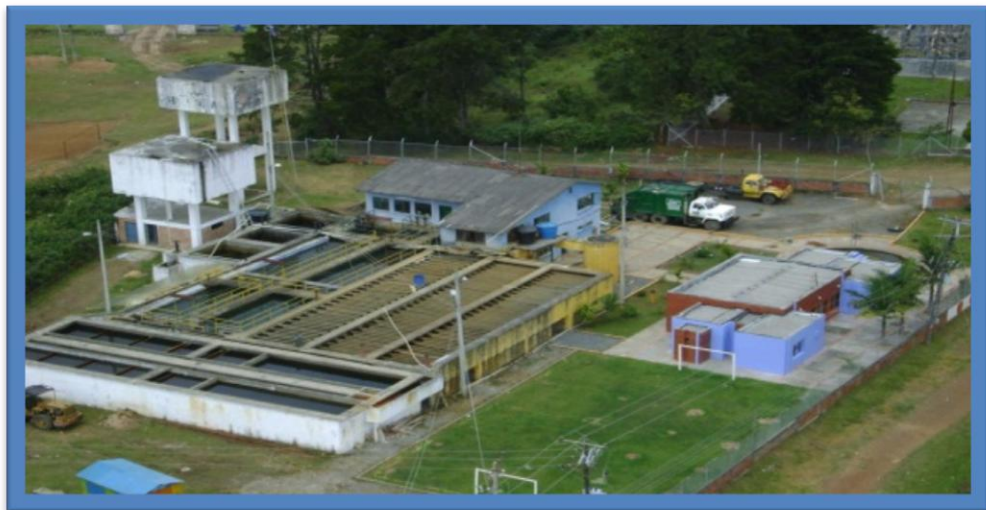
**5.4.7.** Planta de tratamiento de agua potable (tipo convencional). Para la potabilización del agua se utiliza un sistema convencional con dos líneas de tratamiento y comprende los procesos de coagulación, floculación, sedimentación y finalmente desinfección. El agua que entra al proceso de tratamiento presenta un caudal de 64l/s en promedio. (7)

**Figura 4.** Vista general de la Planta de tratamiento del Acueducto regional Piendamó- Morales.

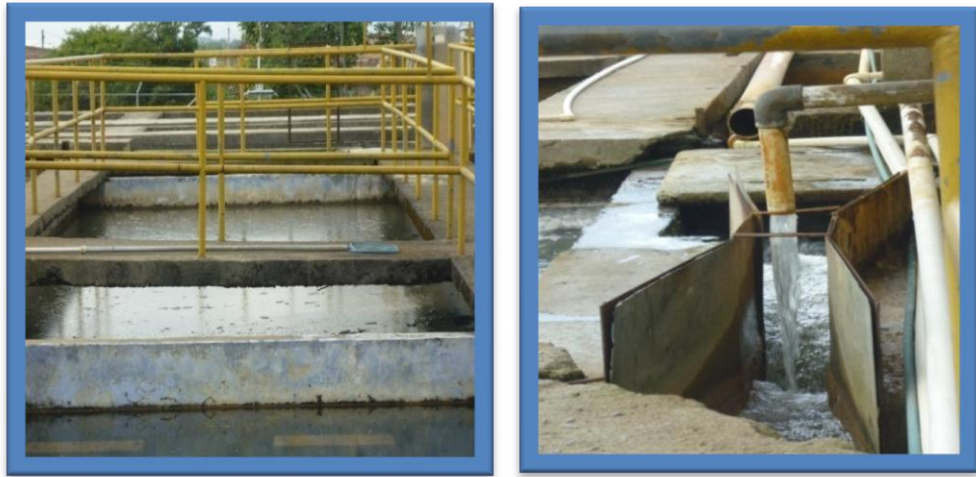
**Figura 5.** Unidades de la planta de tratamiento.

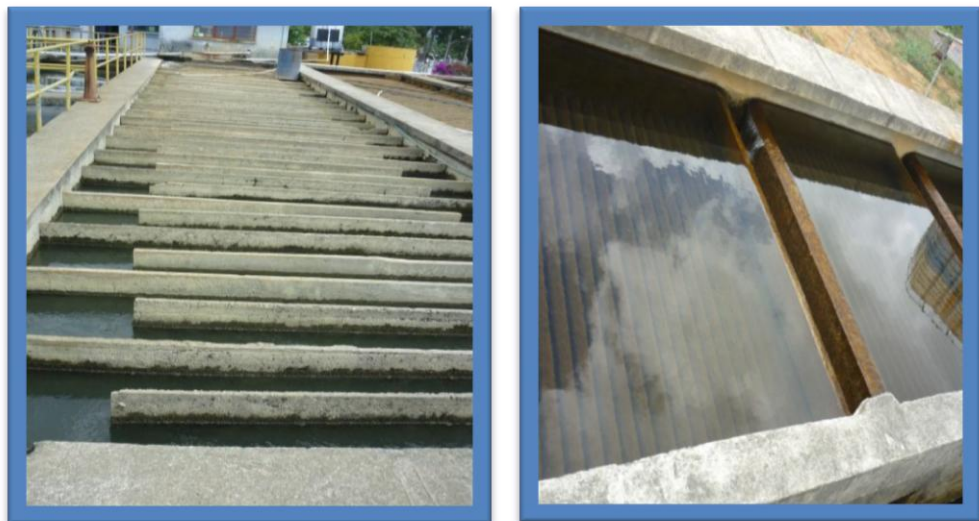
**Figura 6.** Unidades de la planta de tratamiento.

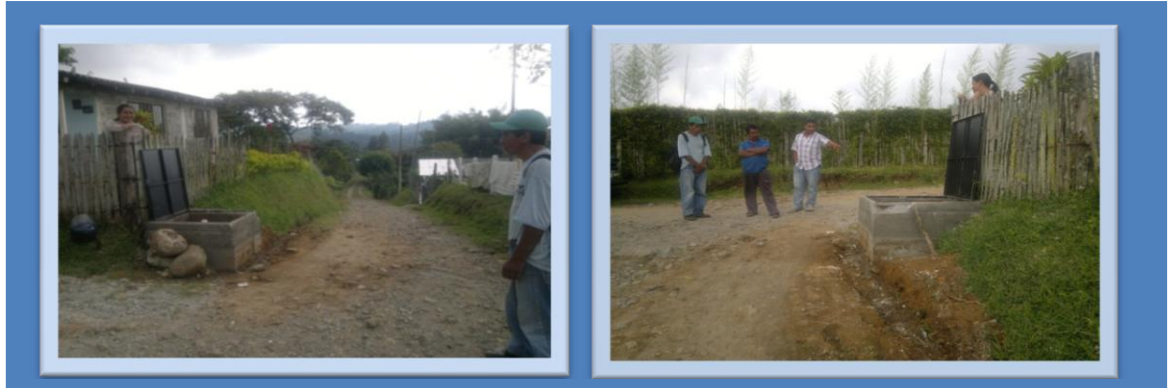
**Figura 7.** Dispositivo de recolección de muestras de agua ubicados en veredas del municipio de Morales.

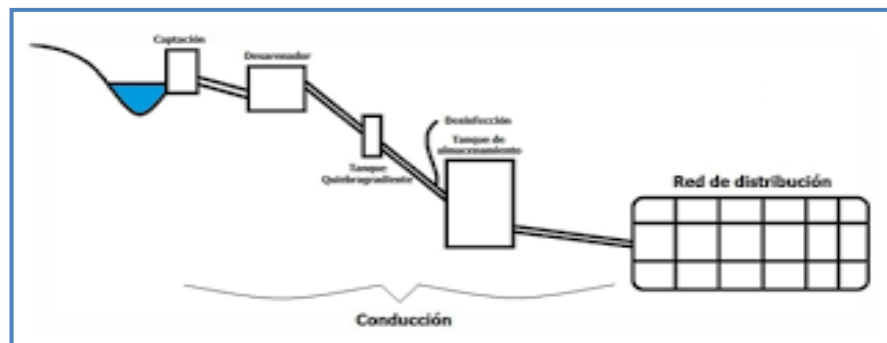
**Figura 8.** Esquema general de un acueducto.

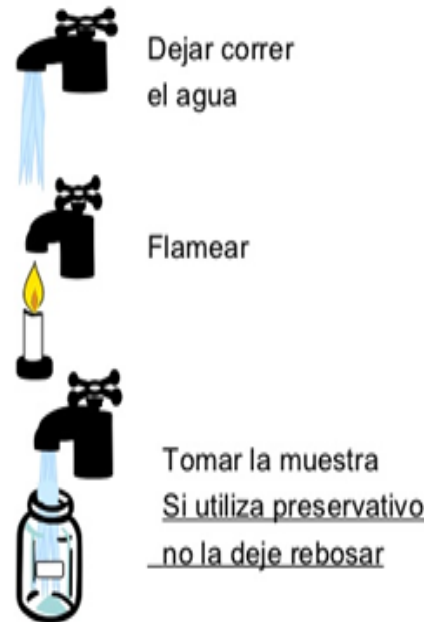
1. Frascos de vidrio esterilizados para microbiológico.
2. Frascos plásticos esterilizados para fisicoquímico.
3. Alcohol o límpido
4. Jabón liquido
5. Mechero
6. Mantener los frascos de 1 a 5 °C en hielo durante el muestreo hasta ser Transportados al laboratorio.

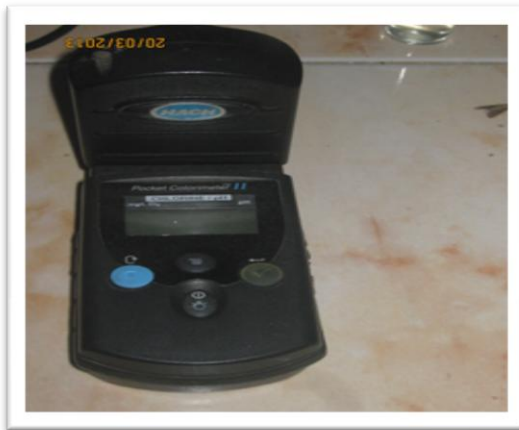
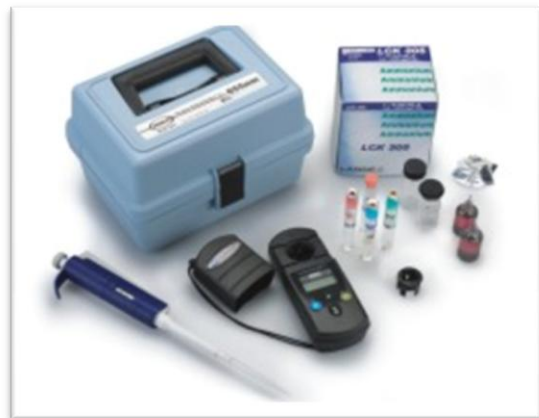
**Figura 11.** (Pocket Colorimeter de cloro y pH)

PARAMETRO	TIPO DE METODO	RANGO	EQUIPO
Cloro	DPD/GLICINA	0.1 a 10.0 mg/L	Pocket Colorimeter de cloro
pH	Colorimétrico Phenol Red	6.0 a 8.5	Pocket Colorimeter II
Turbiedad	Método 180.1 Determinación de la turbidez por nefelometría	0 a 1000 NTU	Turbidímetro 2100P
Color	Fotodiodo	15 - 500 Units	Espectrofotómetro DR/2010

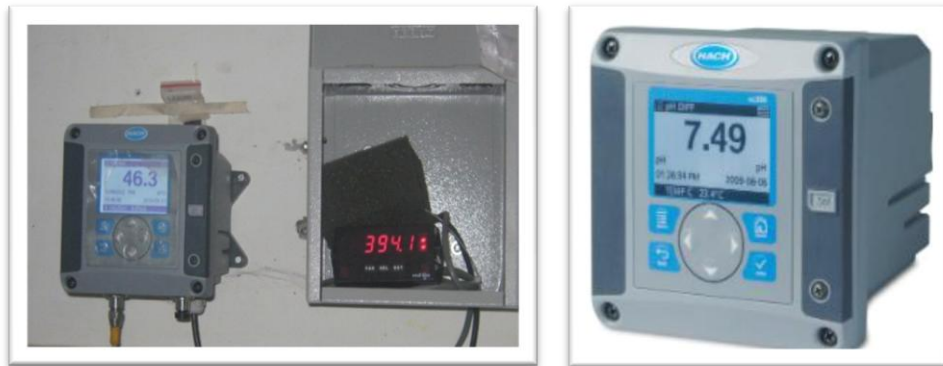
En cuanto a la temperatura y el caudal son monitoreados por un controlador universal Hach sc200™. (Figura 13).

**Figura 13.** (Controlador universal Hach sc200™)

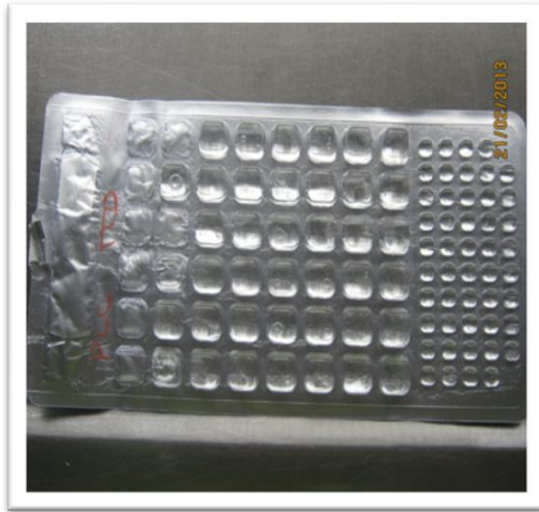
**Figura 29.** Resultados obtenidos mediante la técnica sustrato definido de la planta de tratamiento.

Los análisis bacteriológicos para el punto villa mercedes, alcaldía de Morales, planta de sacrificio Morales y Vv. Juvenal Aranda en todo el muestreo para Coliformes totales y *E.coli* tuvieron un promedio de 0NMP (número más probable) utilizando la técnica sustrato – definido.

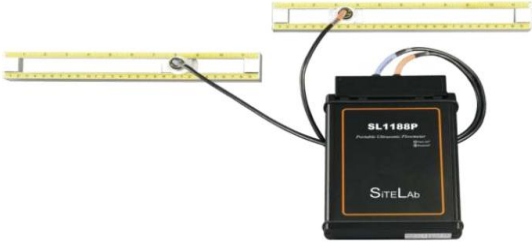
<b>META ALCANZADA</b>	<p>Se cumple la meta en el 2011 con la compra de un macromedidor ultrasonido portátil que fue ubicado en la planta de tratamiento del acueducto.</p> <p>El flujómetro portátil por ultrasonidos SL1188P es un medidor portátil diseñado con la última tecnología digital.</p> <p>Consta de programas de codificación de señal digital, además de la correlación de hacer posible que el medidor pueda medir sin interrupción, ajustando los parámetros de acuerdo a las diferentes condiciones dinámicas.</p> <p>Cuenta con gran capacidad de memoria, mejorando la credibilidad de los datos acumulados.</p> <p>Utiliza un asistente digital personal (PDA) con una distancia máxima es de 50m de comunicación para la función Bluetooth y así cómodamente obtener los datos del equipo. La PDA muestra los datos medidos de forma gráfica y en forma de prueba. Además de la interfaz del menú de programación de formato, el usuario puede introducir datos y seleccionar funciones.</p> <p>(Anexo contrato y facturas de compra)</p>

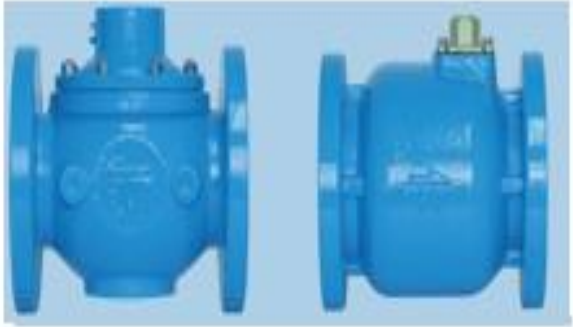
<p>VALVULA REGULADORA DE PRESION: disminuye la presión en sitios en los sitios donde se encuentra por encima de su valor permitido; es decir que no sobrepasan su nivel máximo de 60 m.c.a. ubicadas principalmente en desarenadores.</p>
<b>META ALCANZADA</b>	<p>Se repararon válvulas en el año 2010,2011 y 2012 debido a que la tubería de aducción por gravedad tiene la tendencia a acumular aire en los puntos altos de la tubería esto provoca una reducción del área de flujo del agua aumentando las perdidas y disminuyendo el gasto.</p> <p>La colocación de ventosas o válvulas de expulsión de aire en tales puntos constituirá un factor de seguridad que garantizara la selección útil para la circulación del gasto deseado. (Anexo contratos)</p>

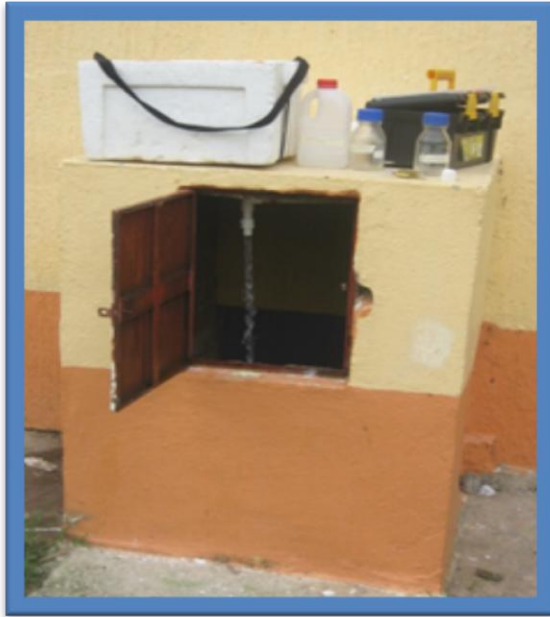
**Figura 4.** Dispositivo ubicado en la Alcaldía de Morales.

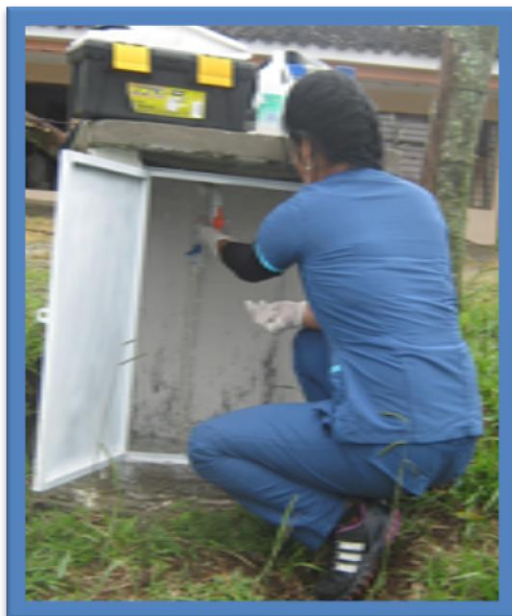
**Figura 5.** Dispositivo ubicado en la planta de sacrificio de Morales.

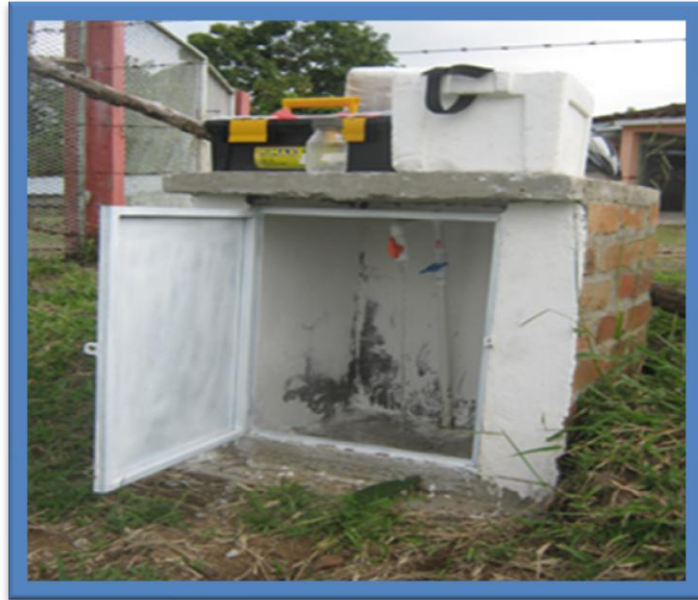
**Figura 6.** Dispositivo ubicado en la Vv. Juvenal Aranda.
