ANÁLISIS MULTITEMPORAL DEL HUMEDAL LAS GUACAS ENTRE LOS AÑOS
1994-2020, VEREDA LAS GUACAS, ÁREA SUBURBANA DEL MUNICIPIO DE
POPAYÁN-CAUCA

Trabajo de grado en la modalidad de investigación presentado para optar al título
de ingeniero forestal

UNIVERSIDAD DEL CAUCA

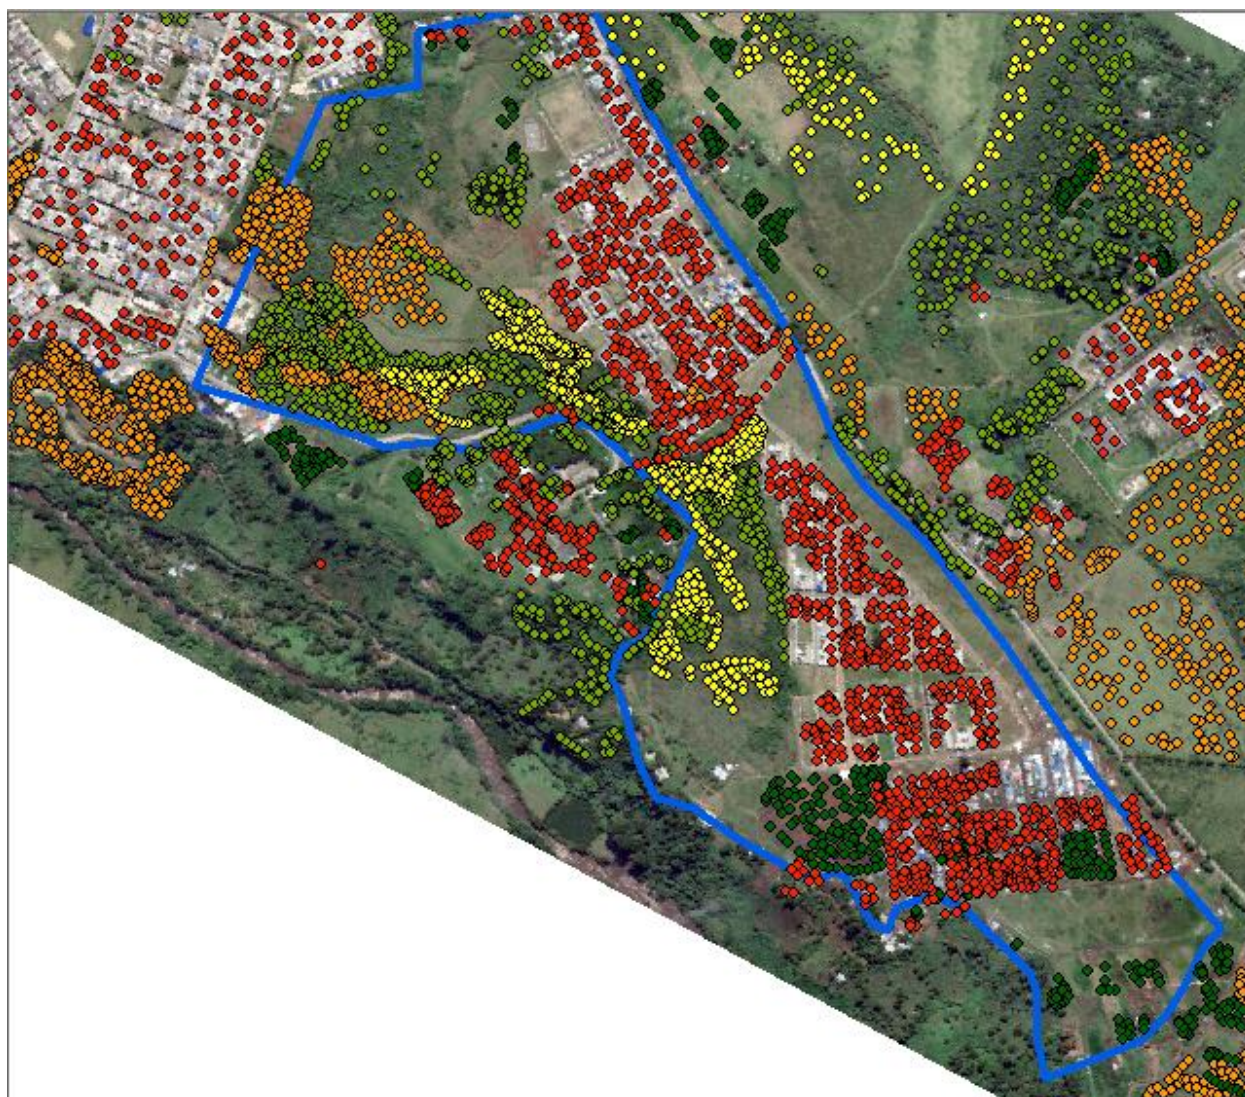
Ilustración 5. Creación de nube de puntos para la clasificación de las coberturas del área de estudio para los años 1994-2020

En ese sentido, se seleccionaron diferentes clases de uso del suelo más representativas para obtener su valor espectral, clasificando píxeles representativos de los patrones de cada una de las clases definidas. Para ello, se estableció una nube de puntos distribuida

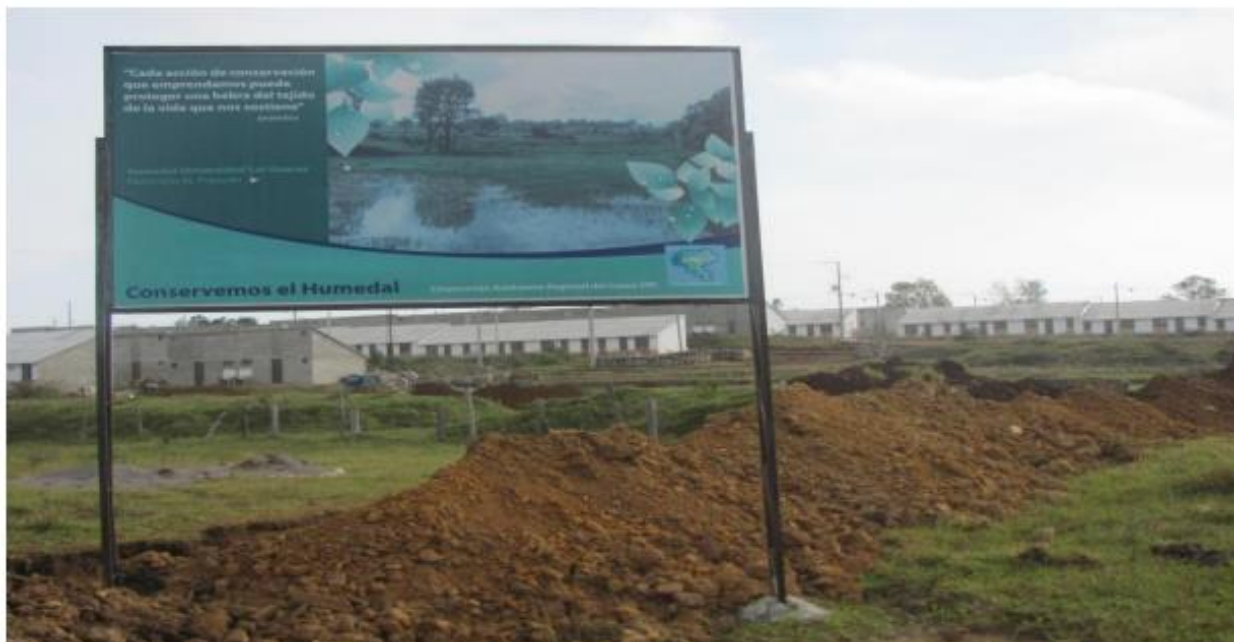
Fotografía 10. Obras de Alcantarillado I Fase afectando el humedal 3, 2010.

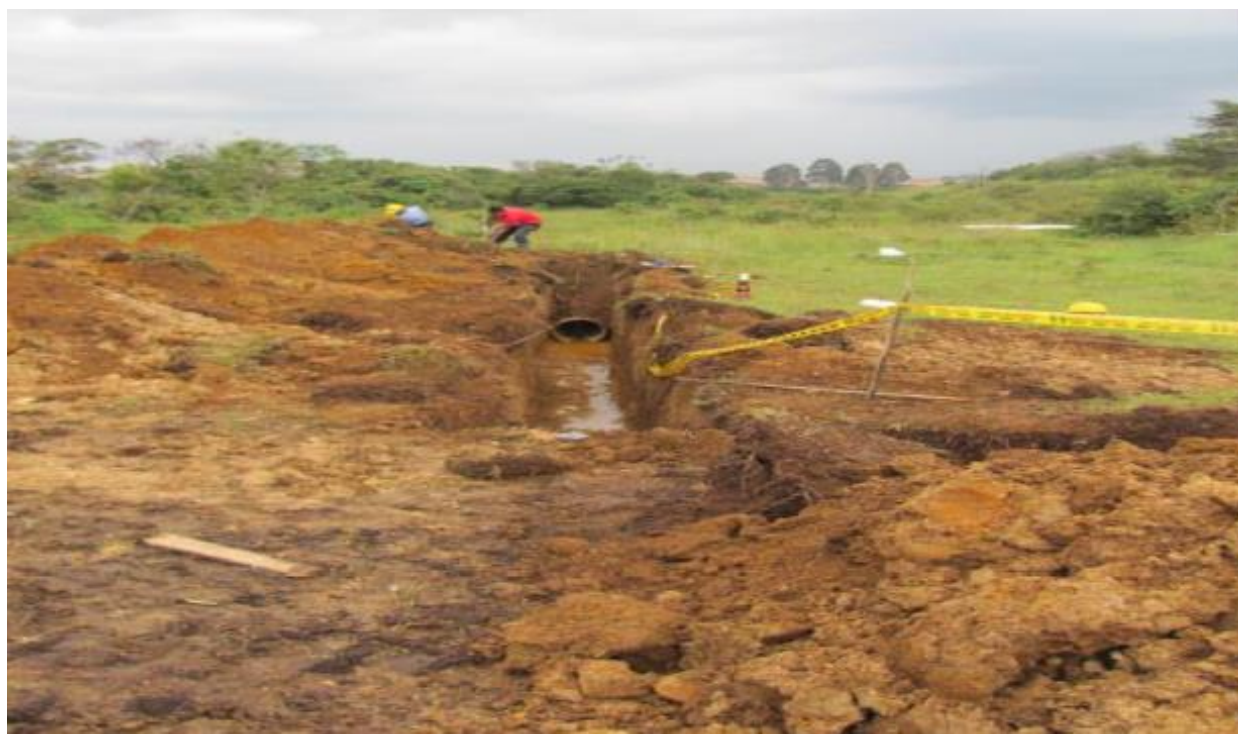
Fotografía 11. Tubería de Alcantarillado enterrada en suelos del humedal 3. 2011.

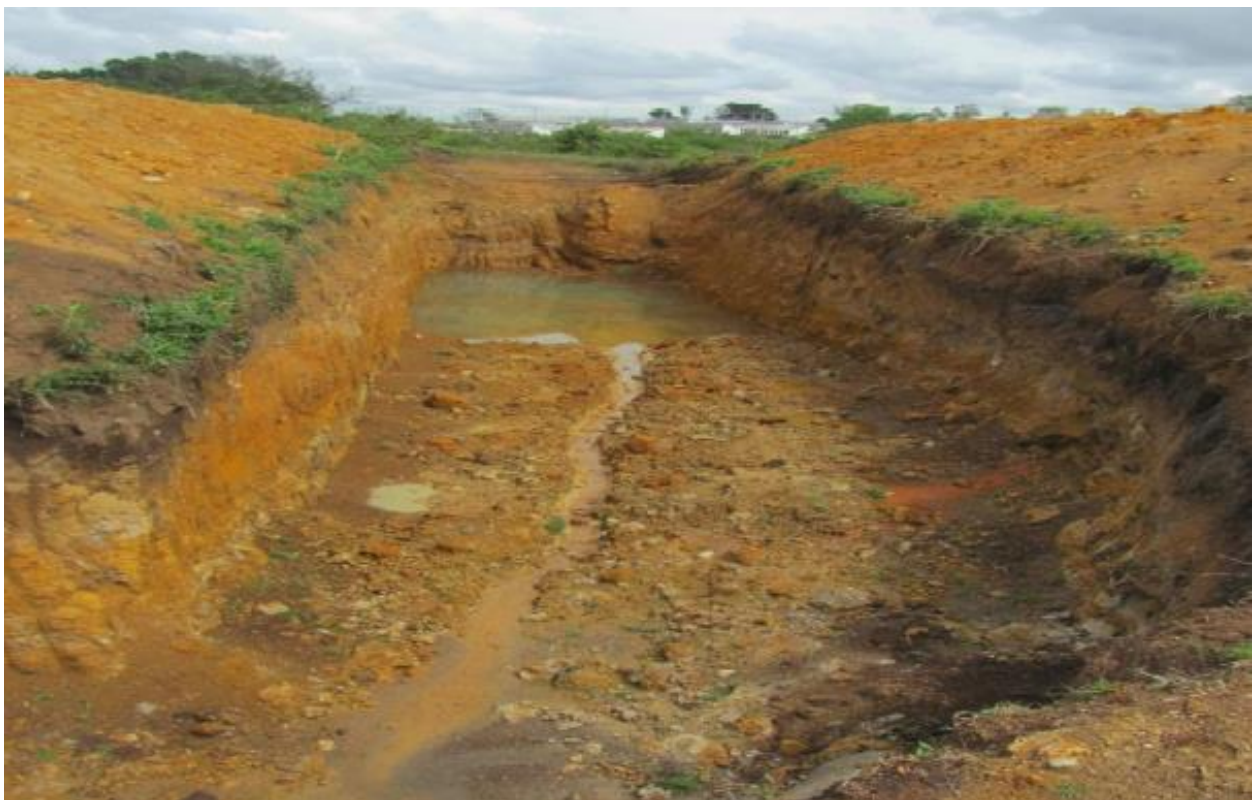
Fotografía 12. Zanjas abiertas con maquinaria afectando humedal 1 y 2. II Fase obra

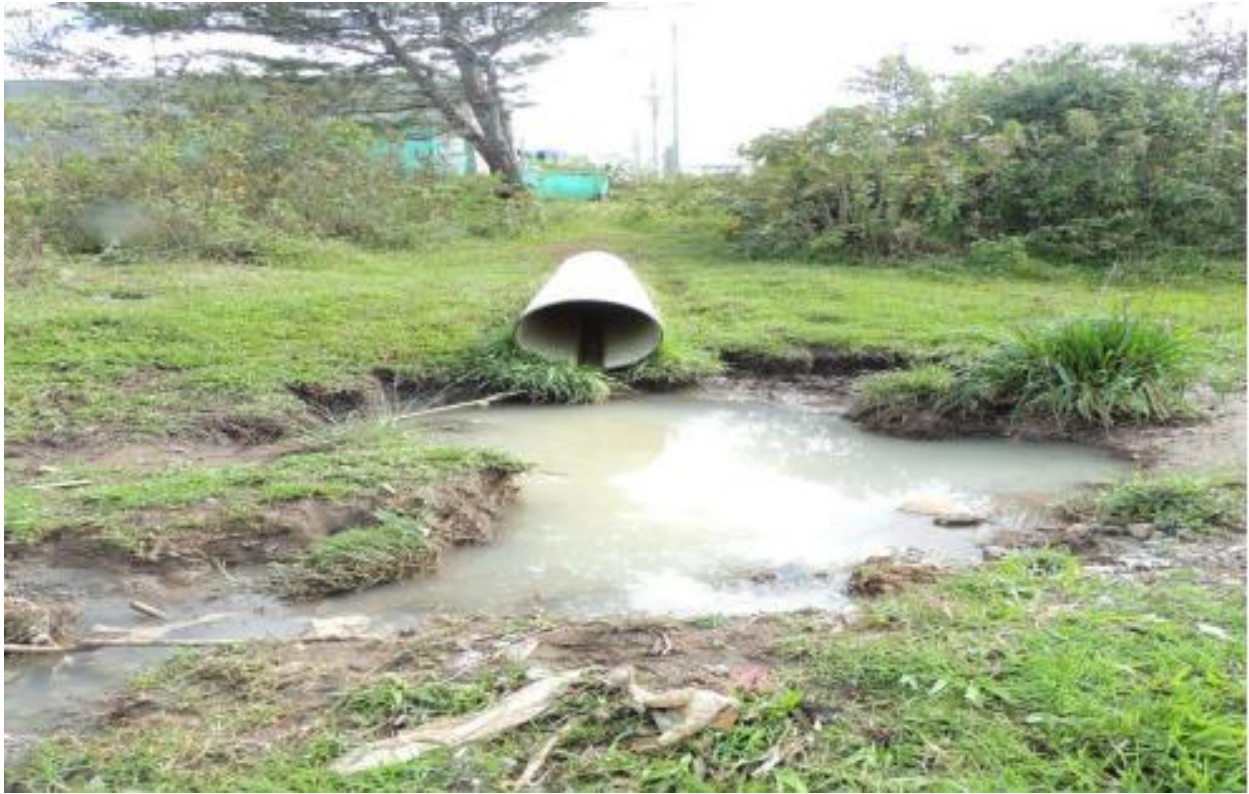
Fotografía 18. Alcantarillado pluvial al que se ha conectado aguas servidas y son deyectadas al humedal

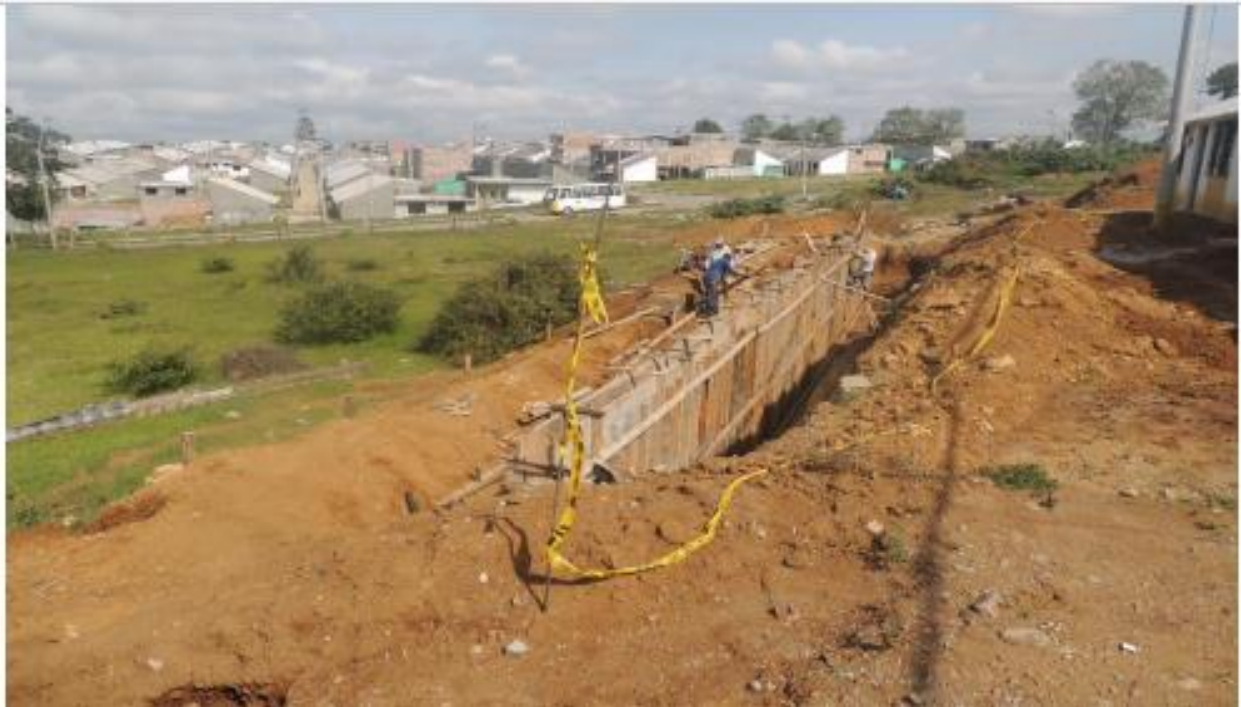
Fotografía 19. Obras generando tensores por sedimentación al humedal, sin planes de manejo establecidos.

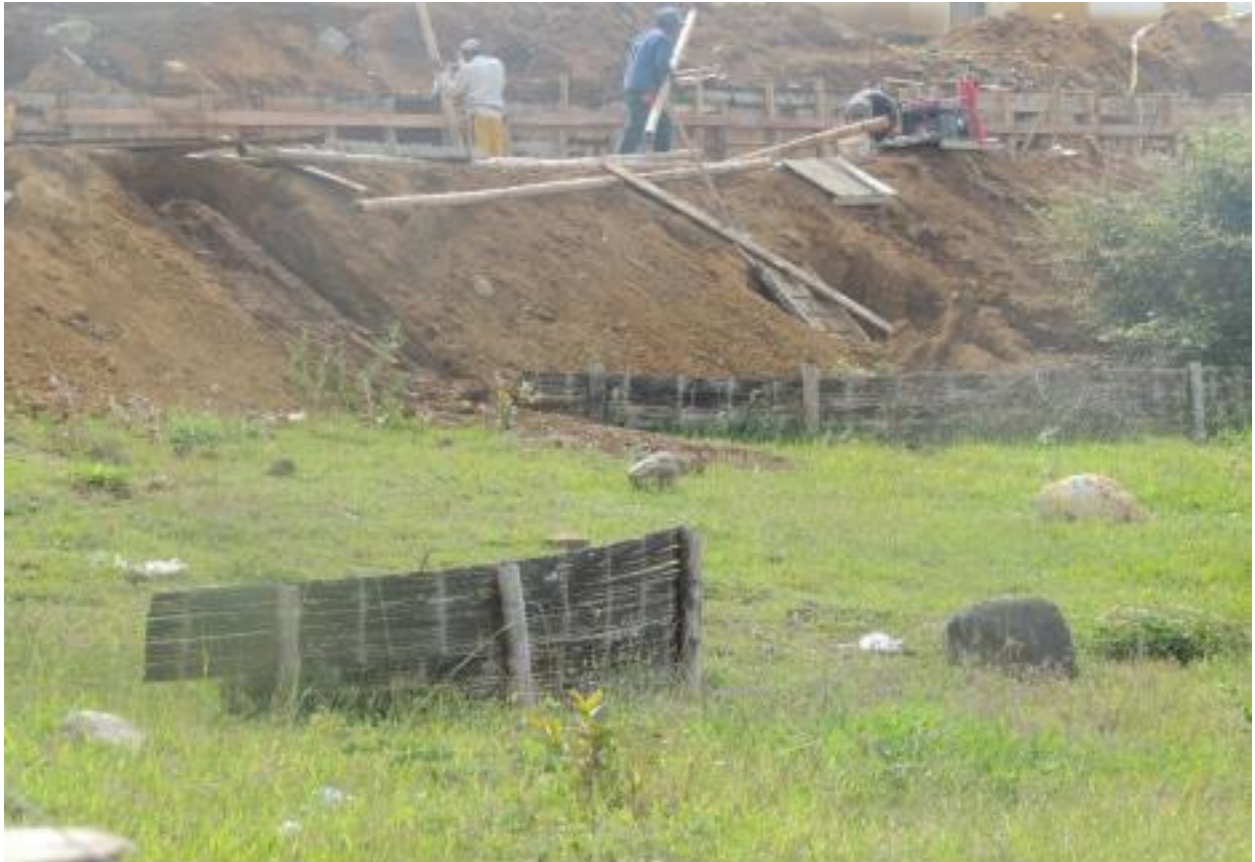
Persisten los problemas causados por los tensores y alterando la condición natural de los humedales, y el proceso de sedimentación no es solo producto de la explanación sino también de la construcción, alcantarillado y vías, hoy sigue causando severos impactos en los humedales. Las aguas residuales, basuras de la obra y residuos sólidos aún se vierten en los cuerpos de agua. La invasión todavía ocurre hasta el día de hoy sin que se defina esta situación.

Fotografía 25. Obras en desarrollo y trinchos para detener la sedimentación obsoletos para este tensor

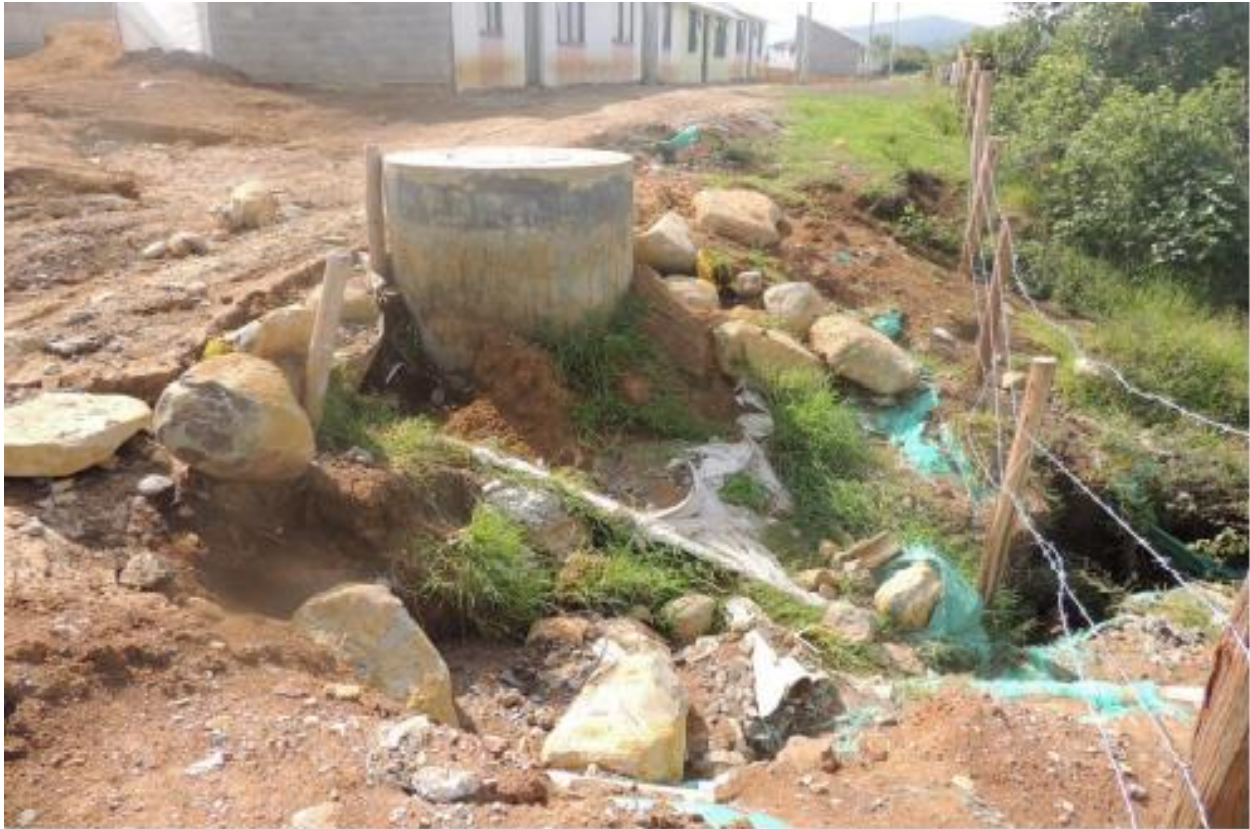
Fotografía 26. Obras de Alcantarillado y de vías, aun generando impactos sobre el humedal.

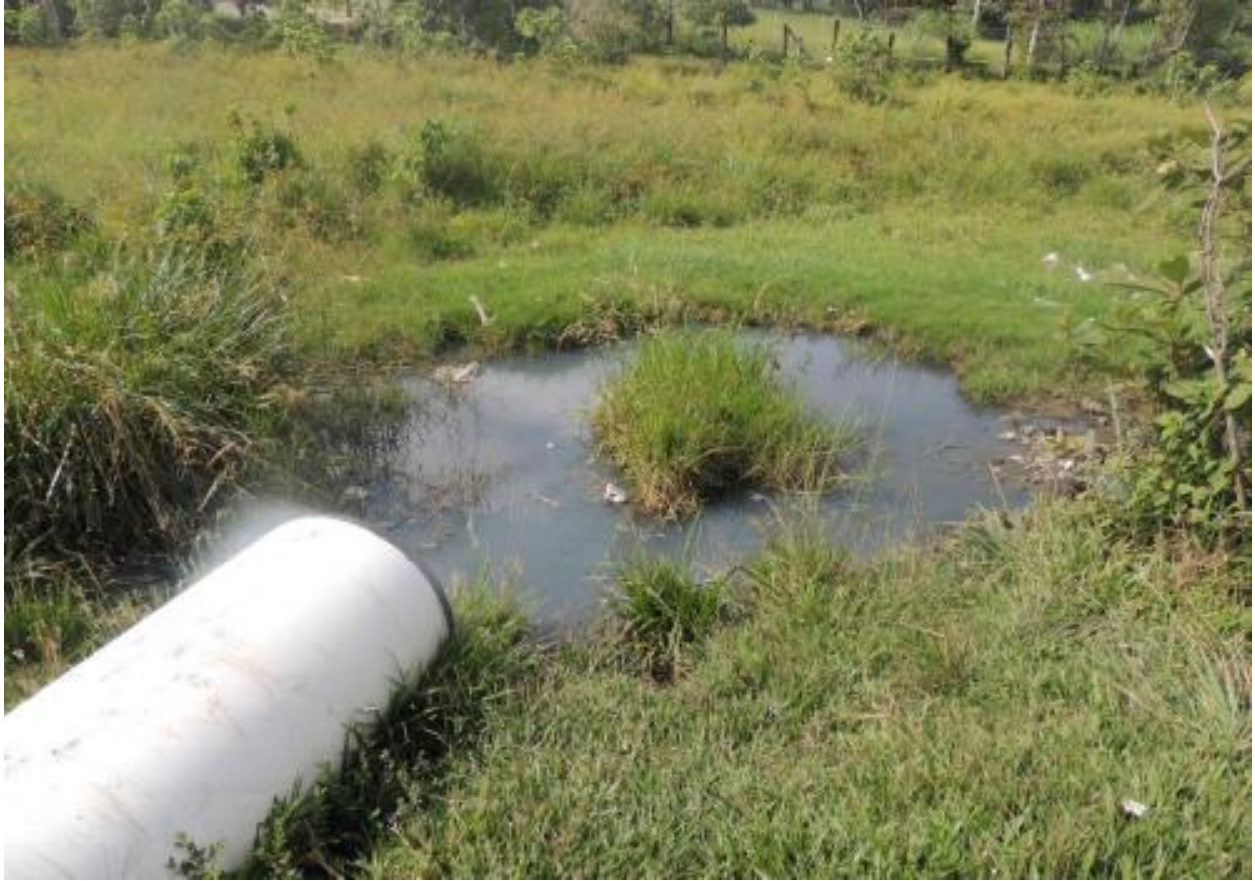
Fotografía 27. Alcantarillado pluvial, con conexiones de aguas residuales que contaminan el humedal

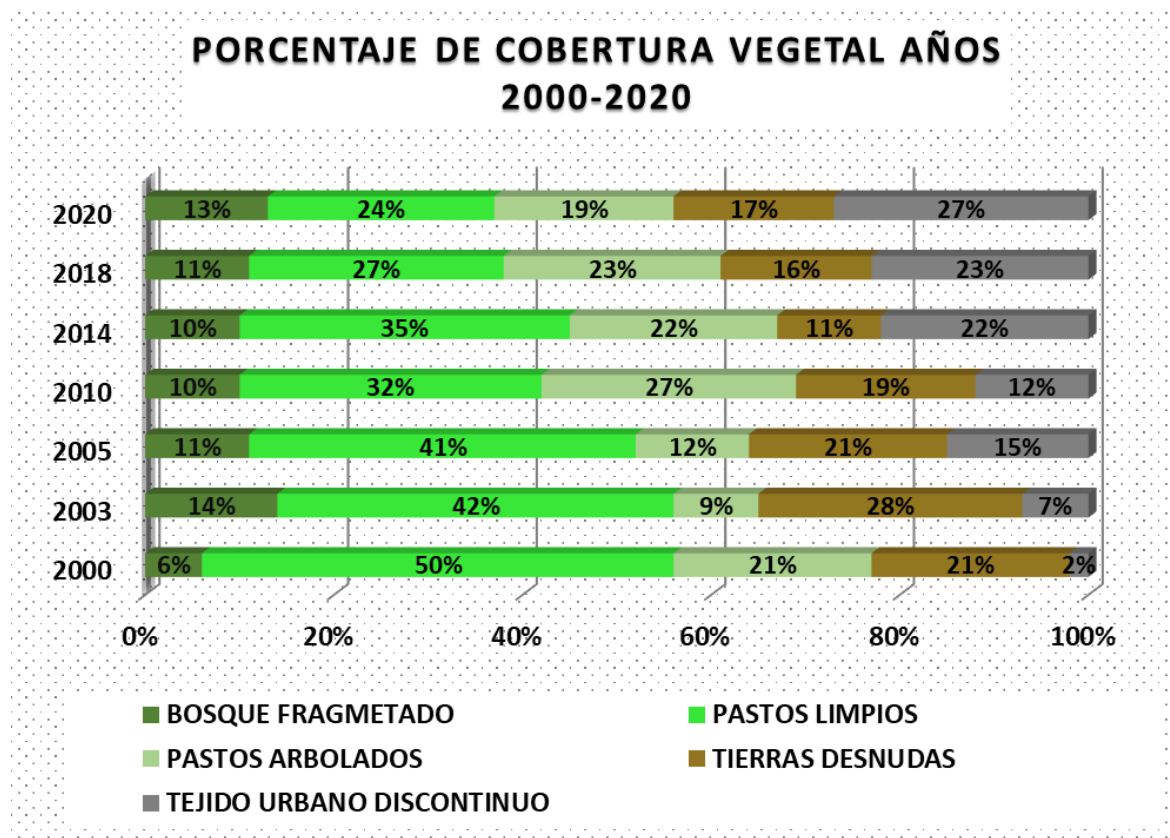
Ilustración 7. Histograma de frecuencia de porcentajes de tipos de cobertura para los años 2000, 2003, 2005, 2010, 2014, 2018 y 2020 en el área

Este aumento está en parte relacionado con las actividades humanas en el marco del llamado “desarrollo”, que está representado principalmente por la urbanización y la contaminación provocada por tensiones de la construcción de la vivienda, carreteras, cambios de uso de suelo y procesos con diferentes intereses políticos o personales de las instituciones. Todo esto se da a pesar de una amplia normativa ambiental y marcos institucionales que deberían asegurar, con base en los principios de gestión ambiental establecidos por la Carta Magna el mantenimiento de la conservación de estos ecosistemas estratégicos y de un ambiente sano para las comunidades.

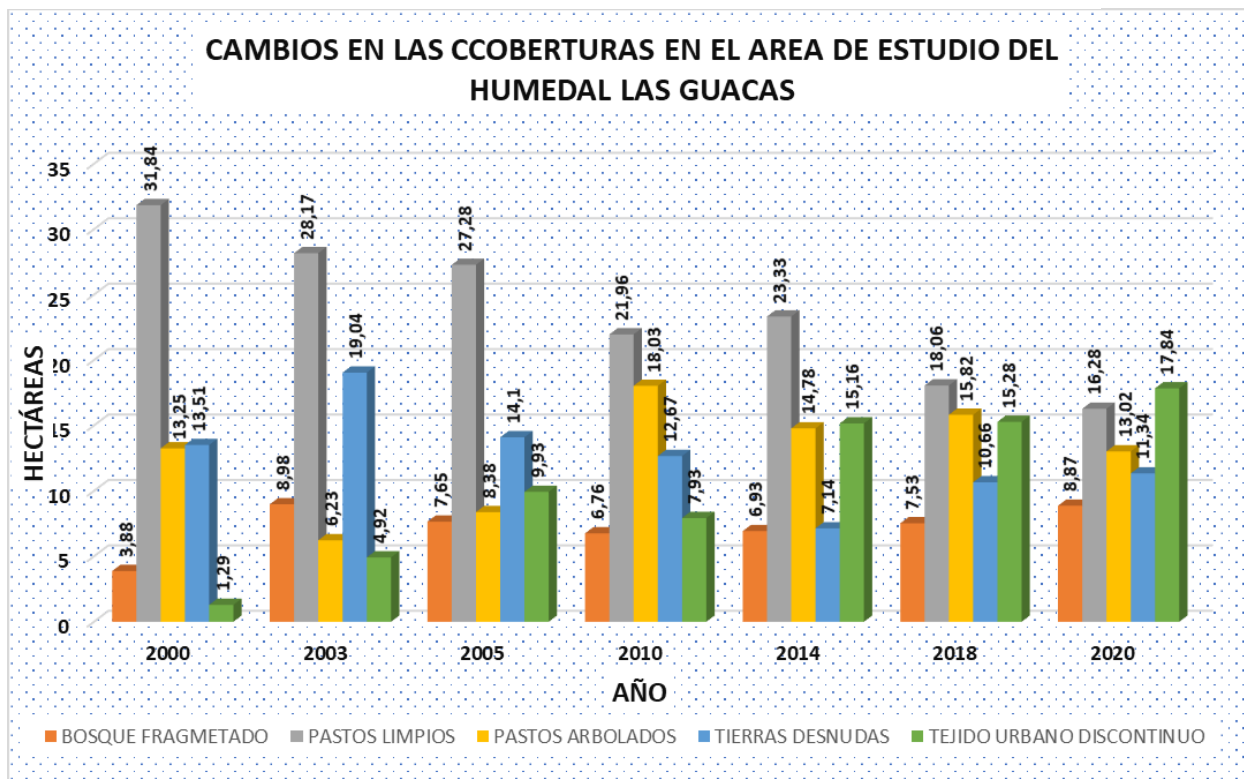
Ilustración 8. Área de los tipos de cobertura clasificados en el área de estudio

La vegetación identificada por Corine Land Cover en el análisis multitemporal de la imagen de 2000 cubre unas 63,77 hectáreas, correspondientes a bosque fragmentado (3,88 ha), pastizales arbustivos (13,25 ha), pastos limpios (31,84 ha) y suelos (13,51 ha) y trama urbana irregular (1,29). El incremento se presentó en 8,87 ha de bosque fragmentado y 17,84 Ha de tejido urbano discontinuo, mientras que disminuyó en pastizal limpio a 16,28 ha, pasto arbóreo a 13,02 ha y tierras desnudas 11,34 Has (ver tabla 2).
