**ACOMPañAMIENTO A LAS ACTIVIDADES DE MANTENIMIENTO FORESTAL
REALIZADAS POR LA EMPRESA SENERFI S.A.S EN EL DEPARTAMENTO
DEL CAUCA**

**UNIVERSIDAD DEL CAUCA
PORGRAMA DE INGENERÍA FORESTAL
FACULTAD DE CIENCIAS AGRARIAS
POPAYAN, CAUCA
2023**

**Trabajo de grado en la modalidad práctica profesional para optar por el título
de Ingeniero Forestal**

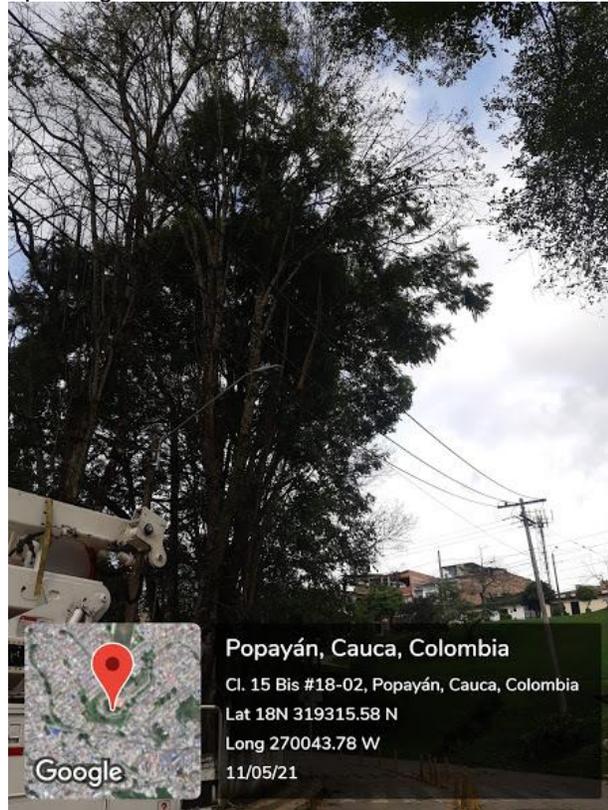
Interferencia por vegetación en redes eléctricas zona centro, Popayán, Cauca, 2021.

Mediante el estudio realizado para el reconocimiento de la situación actual en la que se encontraban las especies forestales en las diferentes zonas de trabajo, se identificaron problemáticas y afectaciones referentes al mantenimiento forestal que contribuían al aumento de las emergencias eléctricas tanto en el área rural como en la urbana, además de la inadecuada aplicación de técnicas de poda que impide un óptimo desarrollo de los árboles (figura 4)

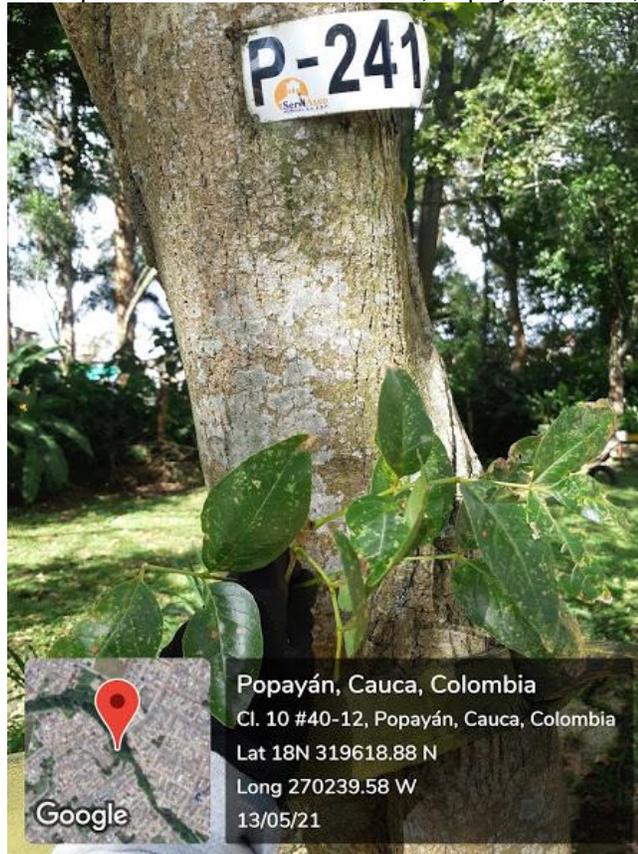
Marcación de especies arbóreas zona Centro, Popayán, Cauca, 2021.

Con base al reconocimiento de los impactos forestales encontrados se brindó el apoyo en el manejo y aplicación de técnicas de poda en las brigadas de acompañamiento a las cuadrillas de las diferentes zonas. Como primera instancia en la función preventiva, para los circuitos de cada zona se realizó la identificación de marcas de los árboles y para los árboles que no contaban con dicho elemento se procedió a colocar la marca como se observa en la figura 5.

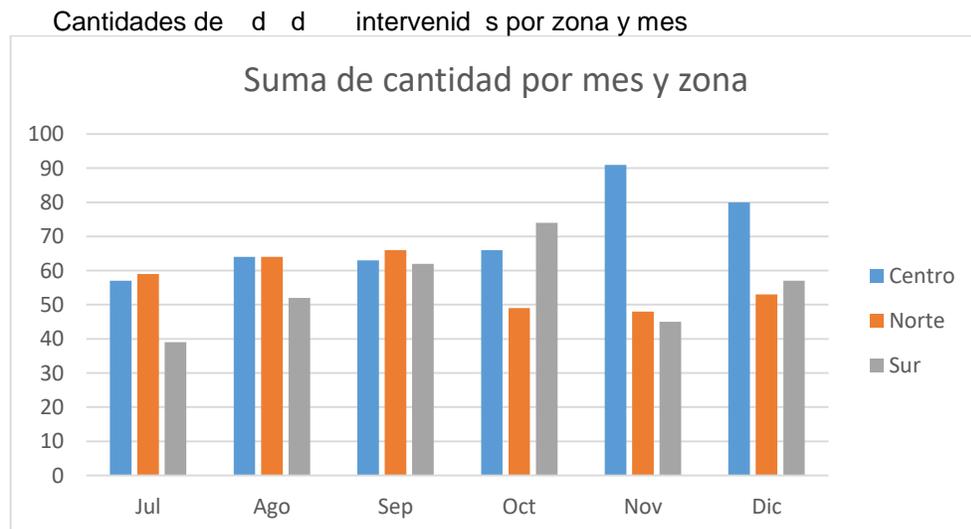
A continuación, se observa en la figura 6, el análisis realizado de acuerdo con la información recopilada de la cantidad de días intervenidos.

En concordancia con el resultado obtenido, se pudo establecer que la zona Centro fue la que mayor intervención recibió debido a que desde el inicio del trabajo se evidenció gran cantidad de días forestales que invadían las redes eléctricas en la zona, además de que en comparación con las otras áreas de trabajo la extensión

es mayor por ende, contaba con más circuitos, esto implicó que el acompañamiento se realizara por periodos más largos, con el fin de verificar el correcto procedimiento de las actividades de poda. Como resultado final se logró podar 421 especies arbóreas.

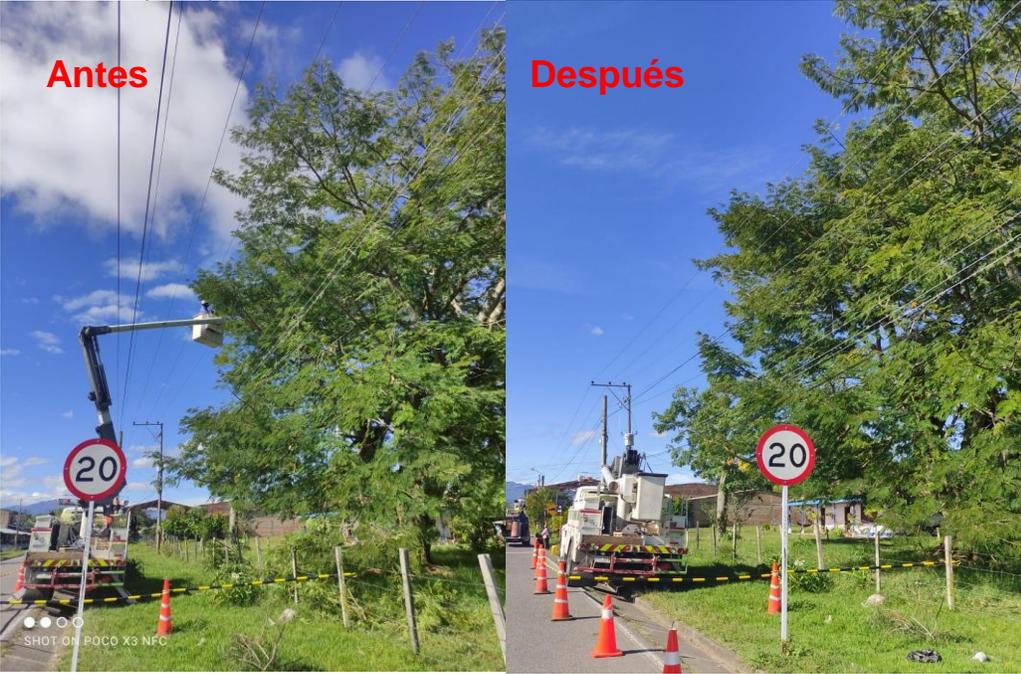
Antes y después Zona Centro, Cauca 2021.

De acuerdo con los resultados anteriores, para realizar un correcto mantenimiento forestal fue necesario ejecutar las podas de puntos críticos, despeje total de corredor, con propósito de obtener circuitos despejados y sin riesgo de interrupciones por las ramas adyacentes a los circuitos. A continuación, se presenta las imágenes de evidencia de los puntos que recibieron intervención

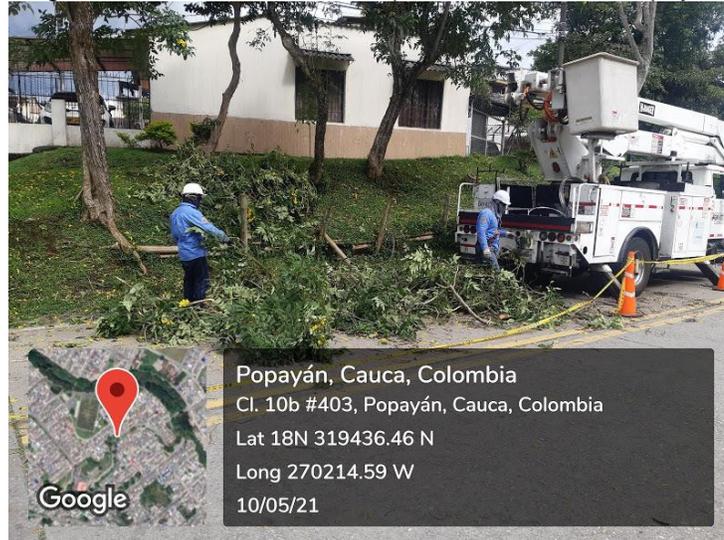
Residuos generados en la actividad de poda zona Centro, Popayán, Cauca, 2021.

En cuanto al manejo correspondiente de los residuos generados en la actividad de poda (figura 10), no se realizó debido a que la COMPAÑÍA ENERGETICA DE OCCIDENTE tenía contrato con otra empresa para hacer la recolección de residuos.
